UNIVERSIDADE FEDERAL DE UBERLÂNDIA

DISSERTAÇÃO DE MESTRADO

**CARACTERIZAÇÃO DAS CONSTRUÇÕES COM
MADEIRA EM UBERLÂNDIA: PATOLOGIAS,
PROJETOS E DETALHES**

RENATA OLIVEIRA ALMEIDA CARNIELLE

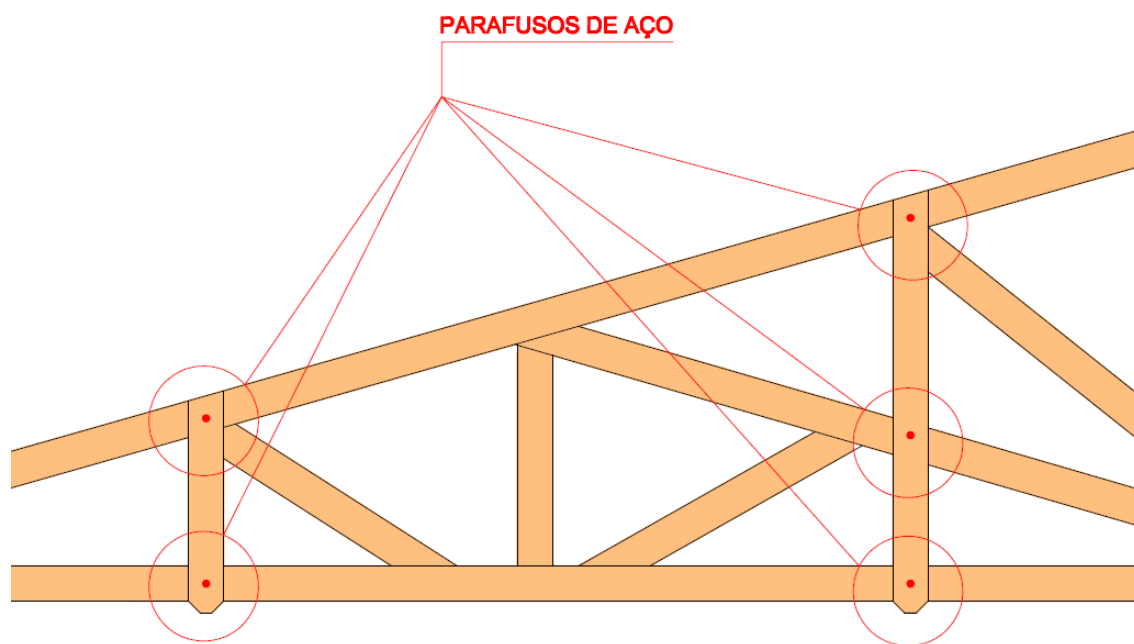
Figura 39 – Ligações com apenas um parafuso de aço

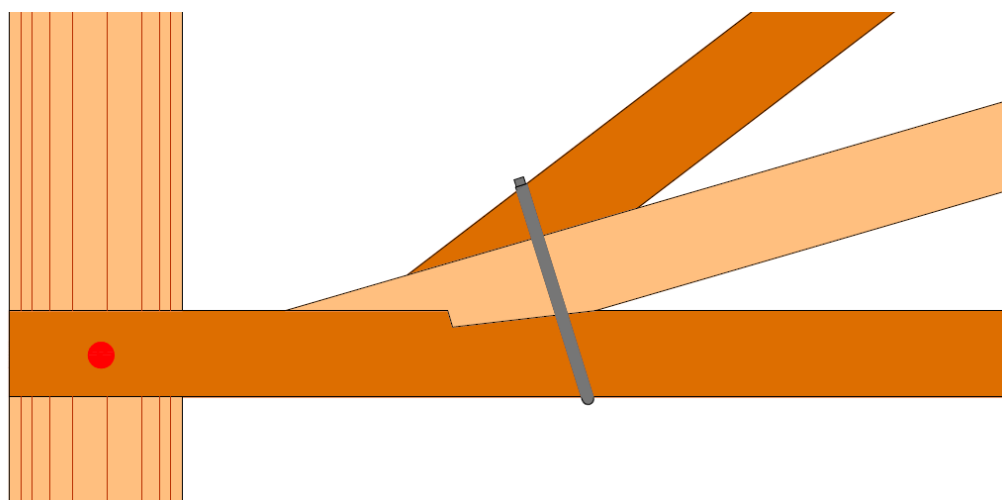
Figura 40 – Ligação por entalhe com reforço de abraçadeiras em aço das estruturas laterais

Em 2003 a estrutura sofreu um reforço com peças metálicas nas extremidades das tesouras (abraçadeiras) porque os proprietários preocuparam-se com sua estabilidade (Figura 40). Além disso, ganhou um anexo em eucalipto na lateral direita para resolver problemas de espaço (Figura 41). Atualmente, a estrutura aparenta bom estado de conservação, porém com alguns desalinhamentos da estrutura central.

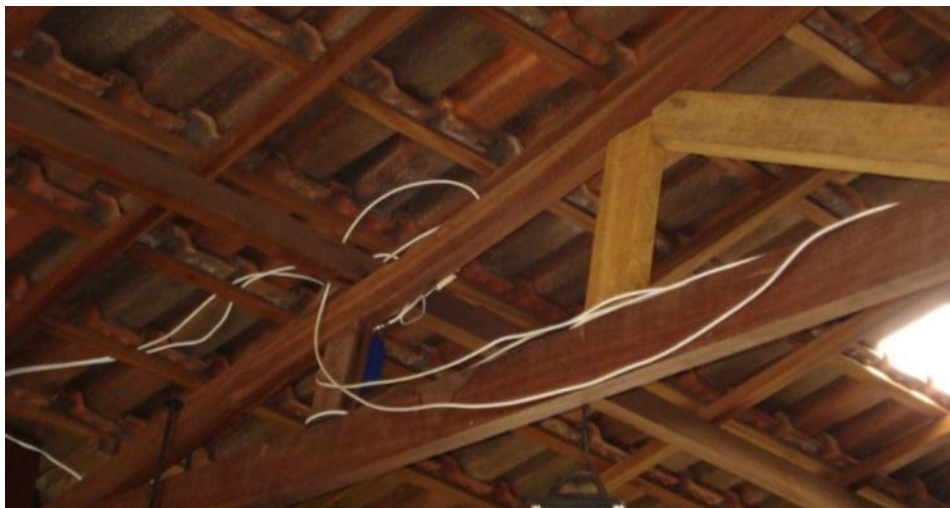
Figura 44 – Ligações inadequadas entre montantes, diagonais e banzos

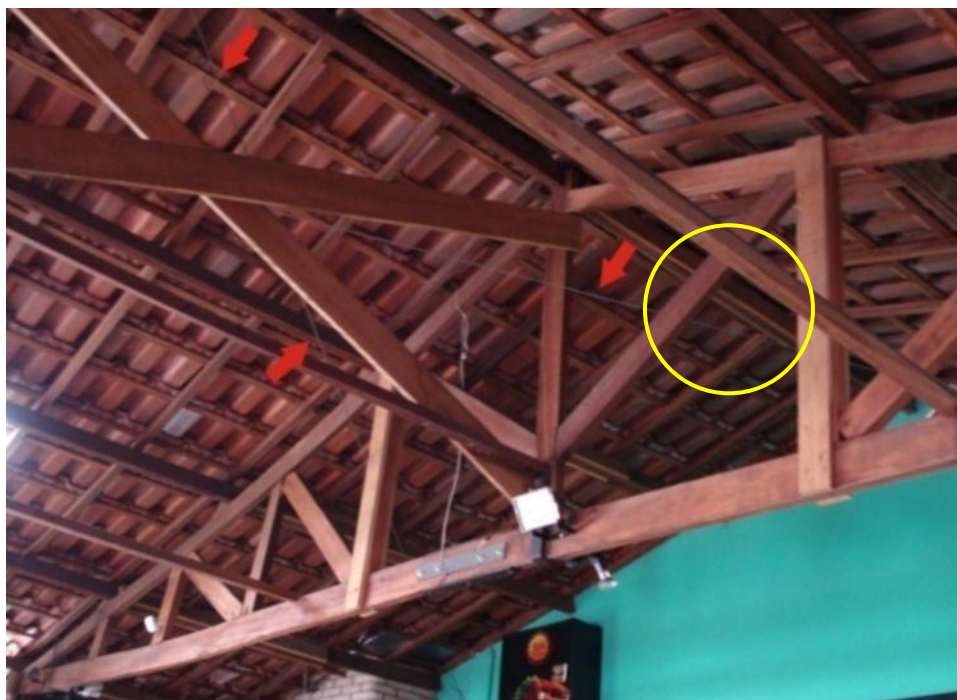
necessário contraventá-la com tirantes indicados na Figura 45. Estes tirantes foram colocados de forma global, interligando pontos com problemas a pontos fixos das extremidades da edificação. Em outras palavras, não são contraventamentos entre as tesouras. Nas ligações foram utilizadas abraçadeiras de metal, Figura 47, e chapas de aço para junção das peças, resultando em emenda imprópria, que continua deficiente. Apresenta espaçamento considerável entre as junções dos banzos inferiores, Figura 48.

Figura 45 – Contraventamento adicional para estabilização global da estrutura e detalhe da ligação da diagonal com banzo inferior

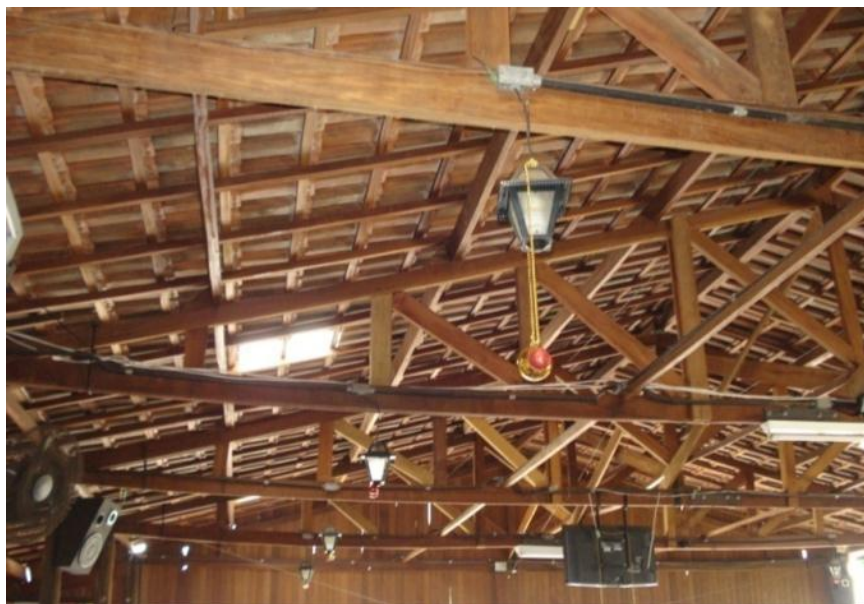
Figura 46 – Flechas aparentes nos banzos

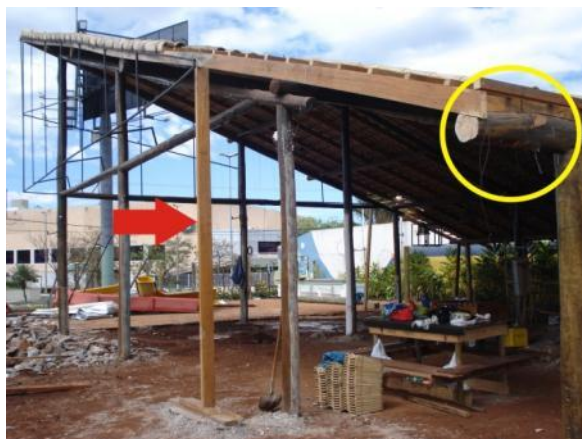
Foram necessários ajustes na estrutura durante a reforma devido ao aparecimento de patologias, como a presença de peças com deformações excessivas e ligações deficientes, onde foram empregadas peças auxiliares para apoios de parte da cobertura, como ilustrado na Figura 59a. Chama a atenção uma emenda de peça de beiral – elemento em balanço sujeito à flexão –, onde foi executada uma emenda com um pino vertical em superfície inclinada como mostrado na Figura 59b.

a) Elemento provisório de sustentação da viga de beiral

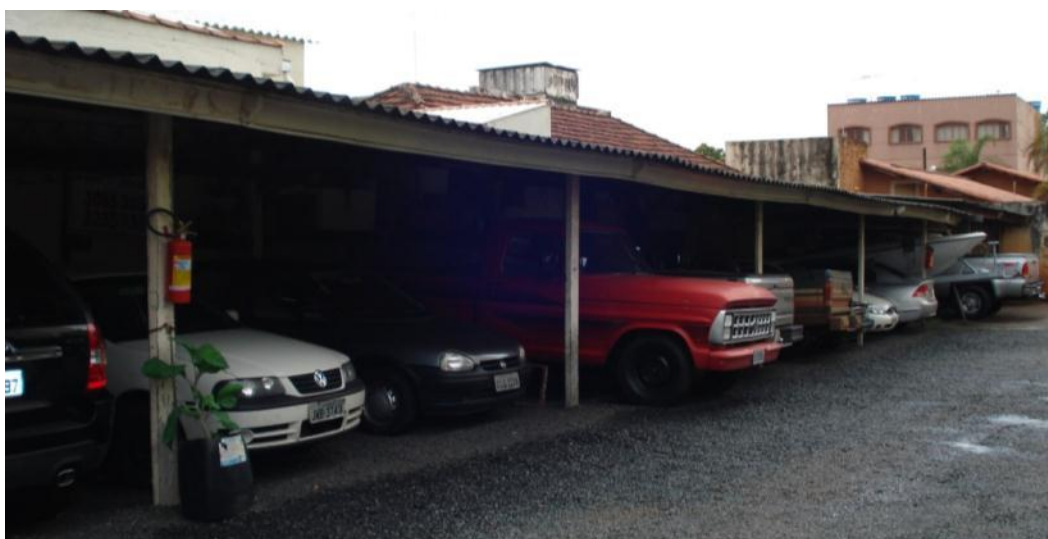
A estrutura local apresenta algumas patologias, como deformações nas vigas gerando flechas em praticamente todas elas (Figura 61). Além disto, algumas ligações entre peças não foram calculadas para garantir a estabilidade do conjunto. Há o caso da ligação entre pilar e mão francesa que é indevidamente ligada por apenas um prego como visto na Figura 62. É notório o descolamento entre as peças. Na Figura 63 pode ser visto o uso de arame como um suposto reforço para garantir o posicionamento das peças de madeira.

Figura 61 – Situação atual das vigas apresentando deformações excessivas

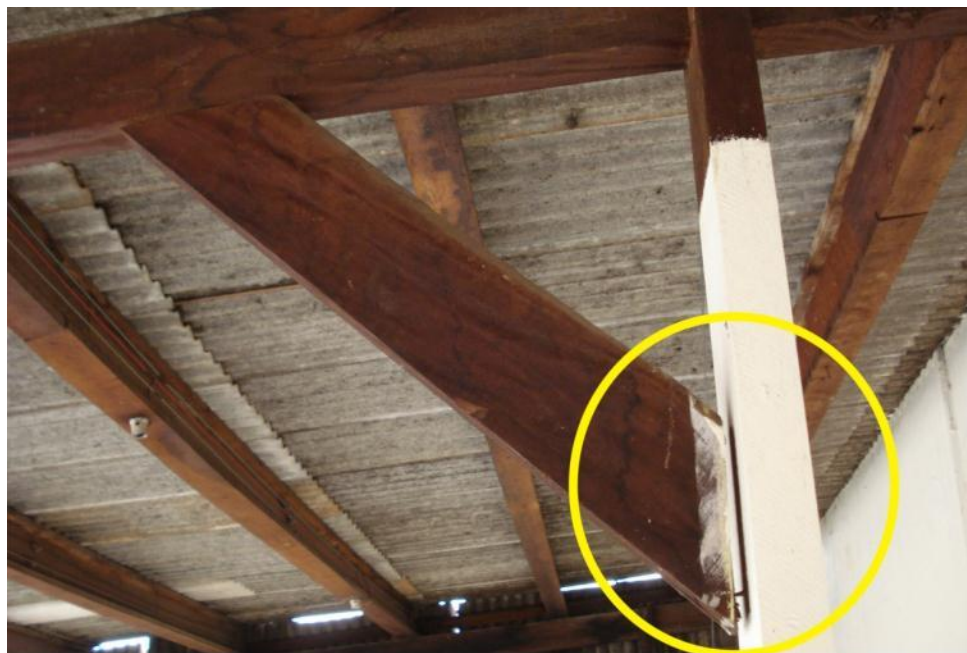
Figura 62 – Folga na ligação de partes da estrutura

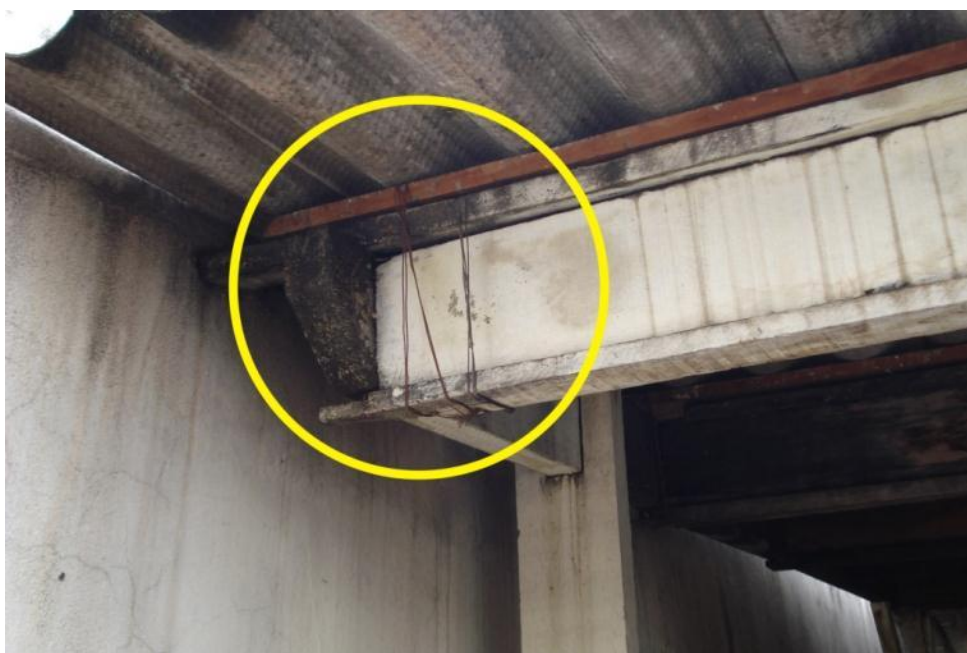
Figura 63 – Suposto reforço de partes da viga com arame

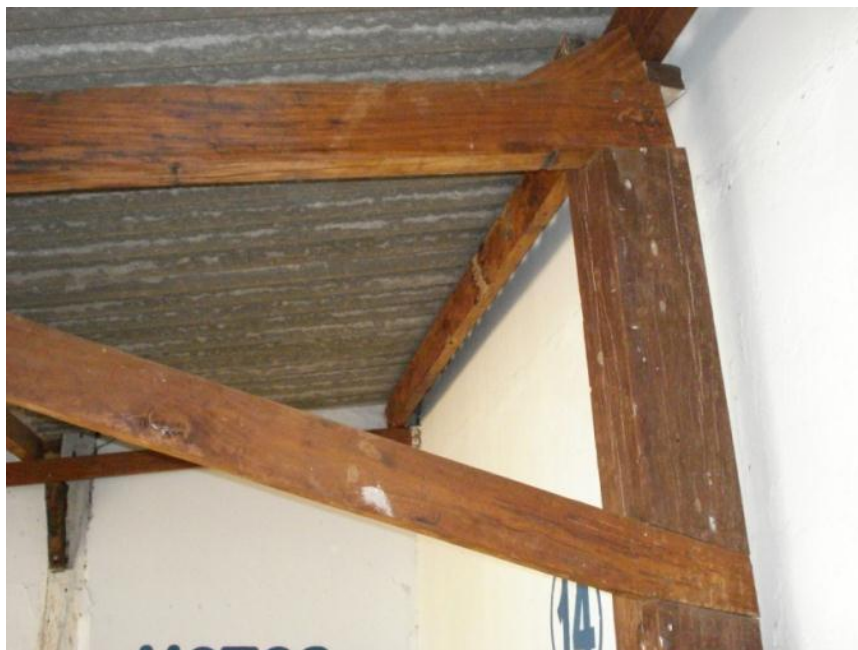
A ligação entre a diagonal e o pilar, predominante solicitado por compressão, poderia ter sido feita por contato entre as peças com dispositivos de ligações para impedir eventual inversão de esforços pela ação do vento. No entanto, fez-se uma ligação por encaixe associada a pregos, que promoveu um significativo enfraquecimento da seção transversal do pilar, como pode ser visto na Figura 67.

Figura 67 – Entalhe desnecessário de parte importante da seção transversal do pilar para ligação

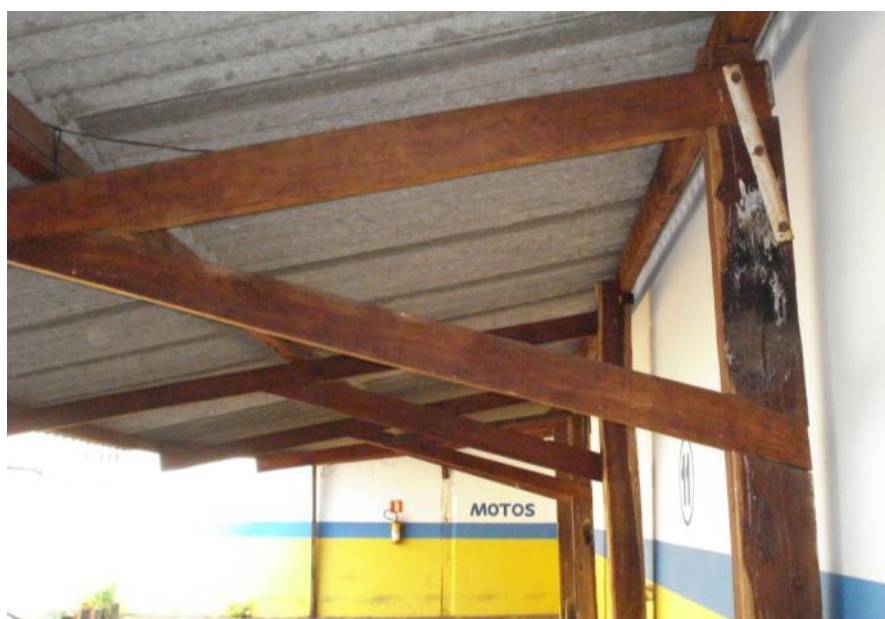
A estrutura não sofreu alterações ao longo de sua construção, apenas intervenções decorrentes de patologias. Algumas tentativas ineficientes de correções foram empregadas, tal como está ilustrado na Figura 68. Outras formas, como reforço com parafusos e chapas de aço são mostradas na Figura 69.

Figura 68 – Presença de agentes patológicos e reforço inadequado em ligação viga-pilar

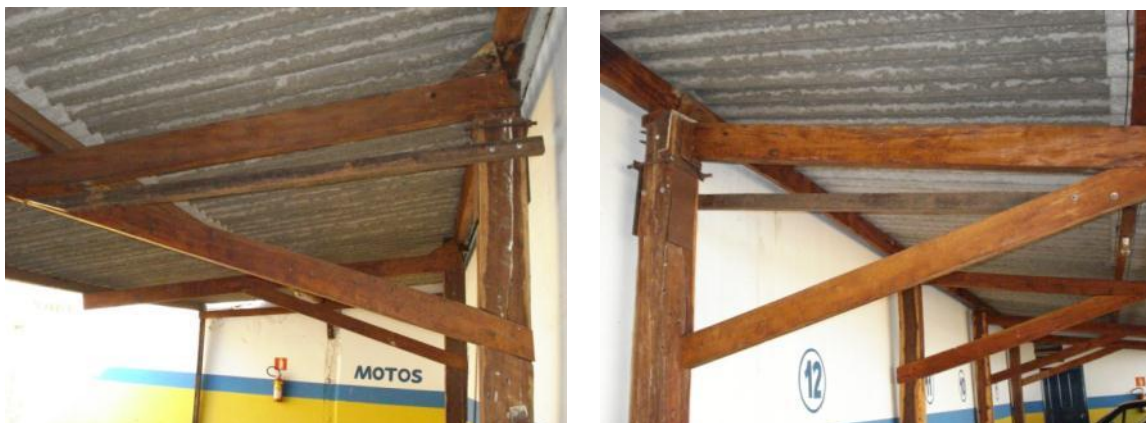
Figura 69 – Reforço inadequado de madeira e chapas de aço amarradas

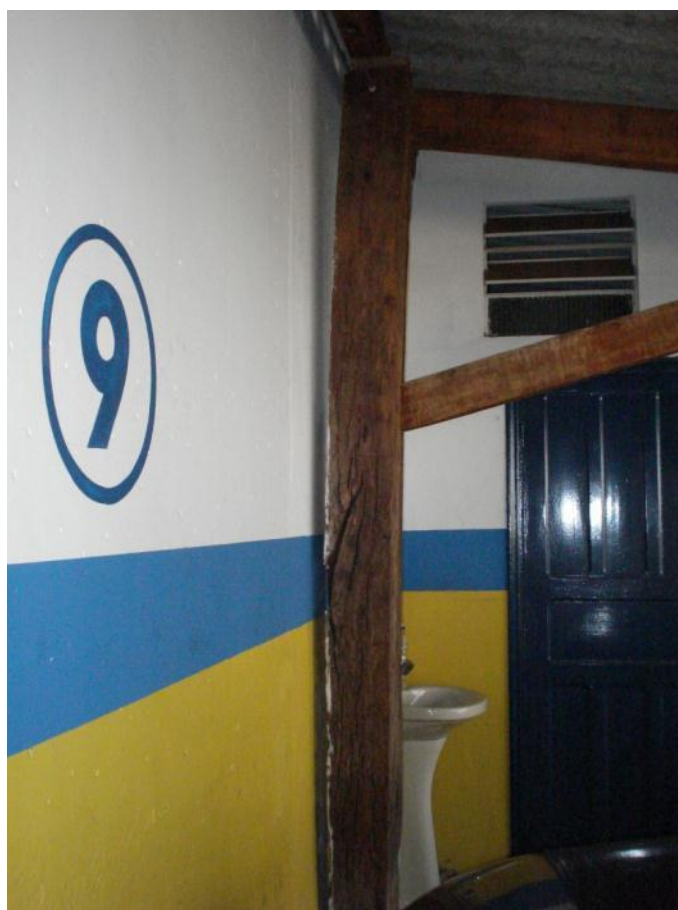
Pode ser observado que um dos pontos críticos é o pilar, sobre o qual recai toda a solicitação proveniente da cobertura. É possível notar a existência de deformação acentuada, além de fissuras consideráveis (Figura 70).

Figura 70 – Deformações e fissuras em pilar

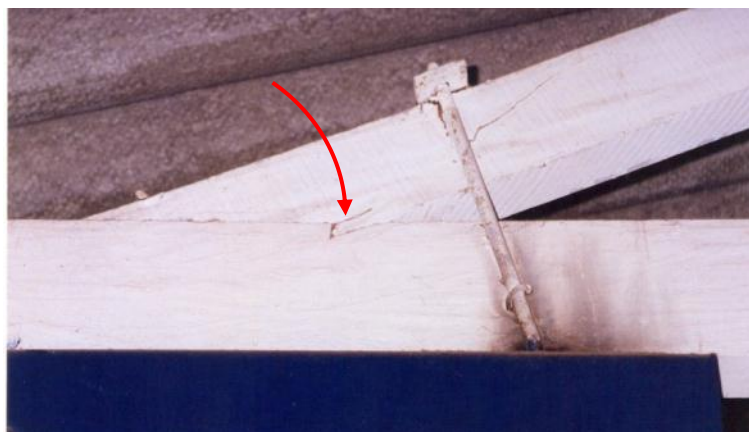
Para ilustrar esta patologia clássica tem-se a Figura 74, onde aparece uma fissura na parte superior do dente. Trata-se de uma cobertura que abriga um abrigo infantil, que exigiu intervenção, dada as condições precárias.

Figura 74 – Patologia clássica em nó entre banzo inferior e superior

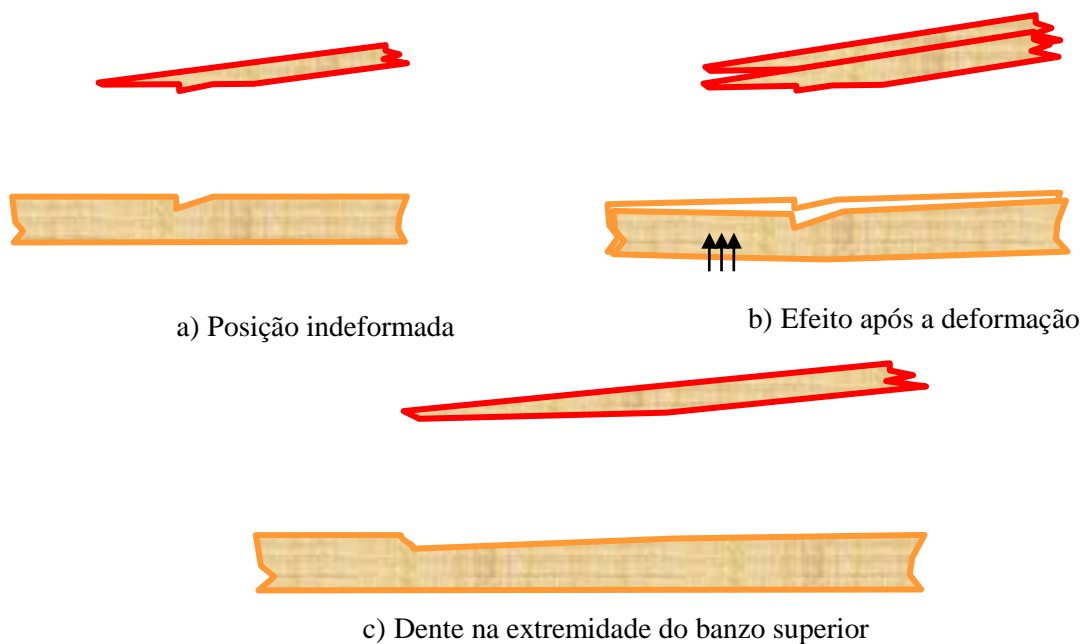
Esta forma de ligação apresenta o inconveniente do descolamento da região do dente após a deformação da ligação, como ilustrado na Figura 75. Como consequência surge o tipo de fissura já comentada, uma vez que o ponto de referência em torno do qual ocorre o giro da ligação está na extremidade do banzo superior. Isto promove o afastamento entre os banzos, chegando ao extremo de se perder o contato entre as partes. Isto é amenizado pela existência de uma braçadeira, mostrada na Figura 74. No entanto, nem sempre é suficiente, como é o caso mostrado, quando esta ligação ocorre afastada da extremidade do banzo inferior, pelo efeito acentuado da flexão do banzo inferior. Para minorar o problema, sugere-se fazer o encaixe próximo à extremidade do banzo superior, como indicado na Figura 75c.

Figura 75 – Efeito indesejável do posicionamento do dente

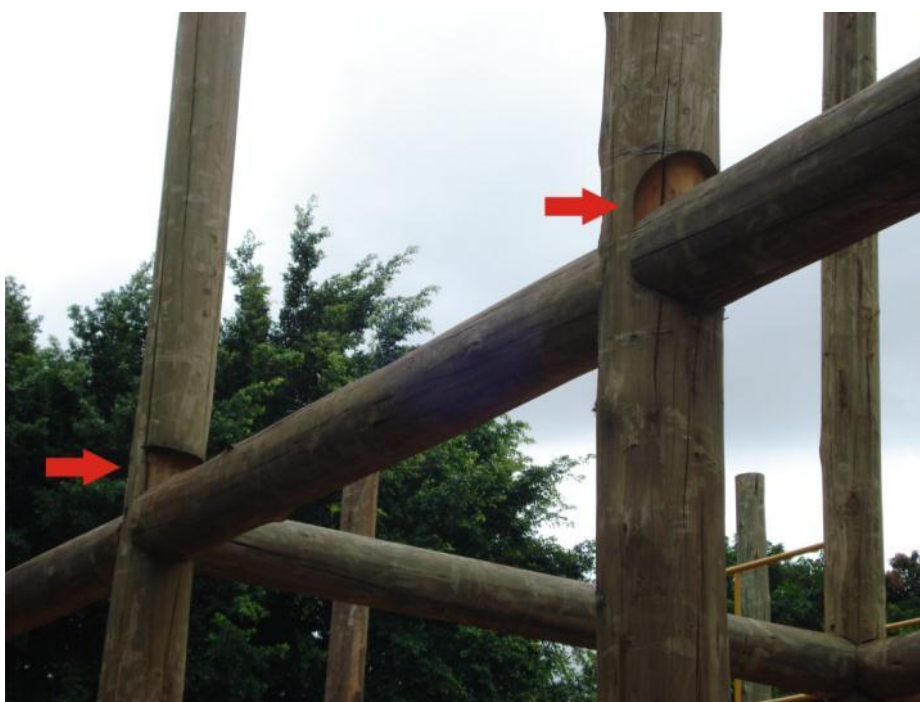
Figura 101 – Encaixe incorreto da madeira

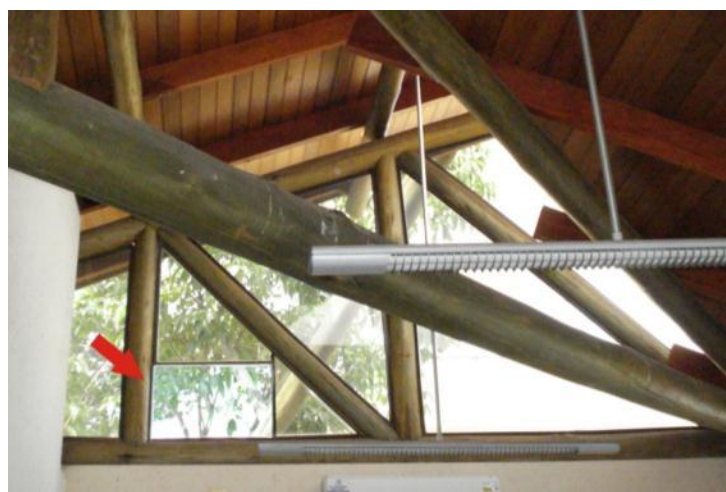
Figura 118 – Movimentação da estrutura provocou trincas no vidro que foi repostado

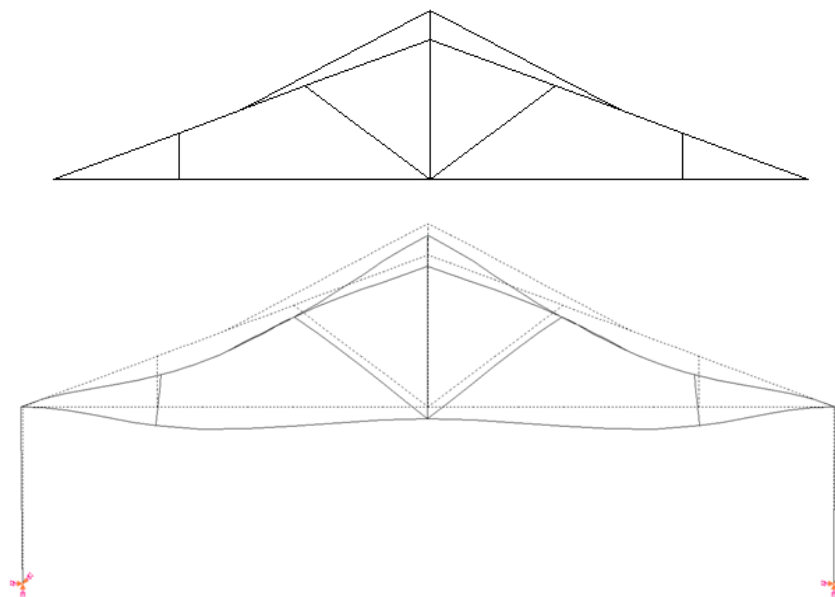
Figura 121 – Estrutura lanchonete deformada – tracejado indica estrutura indeformada
