UNIVERSIDADE FEDERAL DE UBERLÂNDIA

**DISSERTAÇÃO DE MESTRADO**

**Estudo de manifestações patológicas em  
Habitações de Interesse Social construídas em  
alvenarias de blocos cerâmicos – Estudo de  
caso Bairro Shopping Park em Uberlândia-MG**

Uberlândia, 05 de setembro de 2017

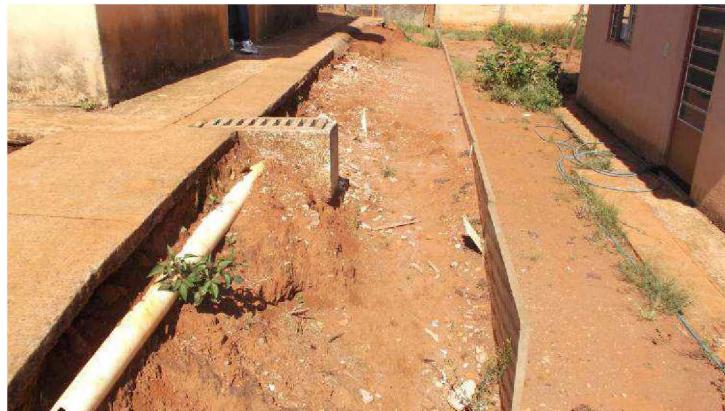
Quando os desníveis aconteciam entre os lotes (fundo e/ou lateral), em muitas situações os proprietários tiveram que arcar com a execução do muro de arrimo e/ou aterro. Em alguns casos, a construtora usou “placa de ardósia” como muro de arrimo, como mostra a Figura 4.1.

Figura 4.1 – Muro de Arrimo executado com Placa de Ardósia.  
Fonte: O autor.

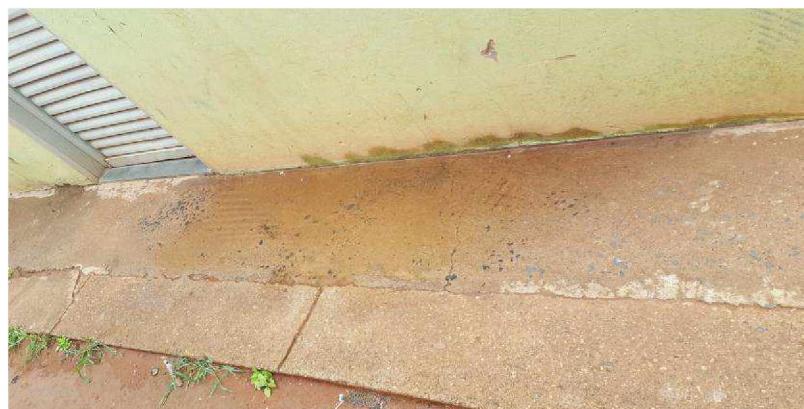
As fundações foram executadas em radier, o qual não apresentou problemas. Apenas em algumas obras, pequenos empoçamentos foram constatados na calçada externa à edificação, conforme se verifica na Figura 4.2, na qual nota-se complemento da calçada executada pelo proprietário, e pelo motivo de empoçamento há infiltração de água na parede apresentando manchas.

Figura 4.2 – Empoçamentos de Água na Calçada (radier).  
Fonte: O autor.

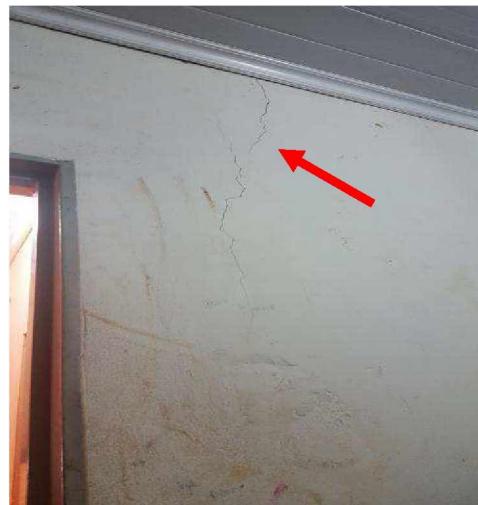
4.1.2.1 – trinca na parte superior da parede que divide o quarto e a sala, como ilustra a Figura 4.4.

Figura 4.4 – Trinca na Parede quarto/sala, provavelmente, provenientes de Cargas Atuantes do Telhado e Boiler.

origens das trincas: má concepção do projeto ou inexistência dele, ações excessivas de carregamentos não previstos.

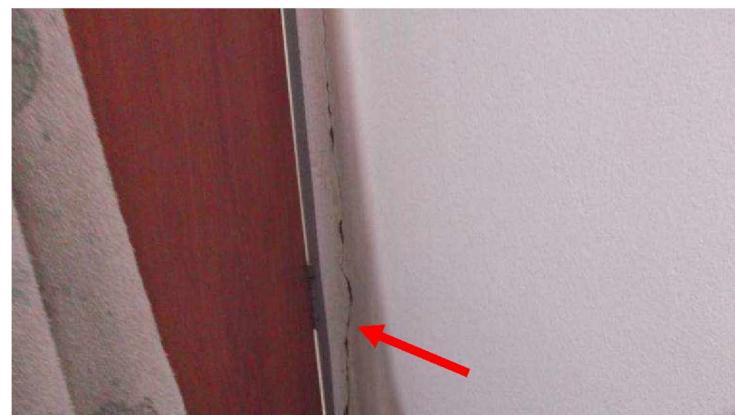
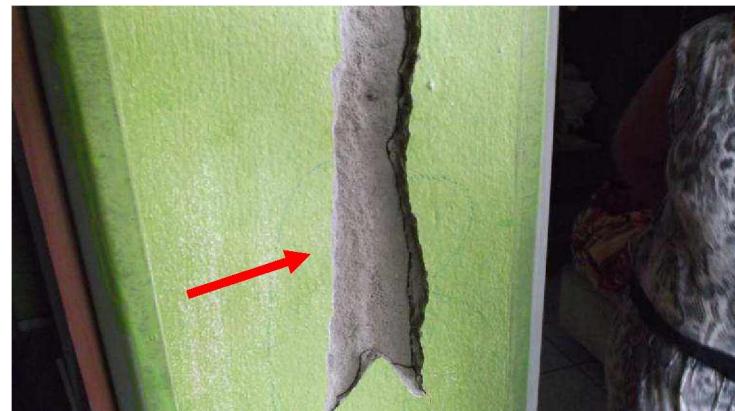
4.1.2.2 – foram observadas, também, trincas na amarração do encontro de paredes, e que são mostradas nas Figuras 4.5 e 4.6, que podem ter origens em má execução do assentamento da esquadria e que com o uso (portas sofrendo impacto) ocorrem os desprendimentos vistos nas figuras.

Figura 4.5 – Amarração no Encontro de Paredes.

Figura 4.6 – Amarração no Encontro de Paredes.

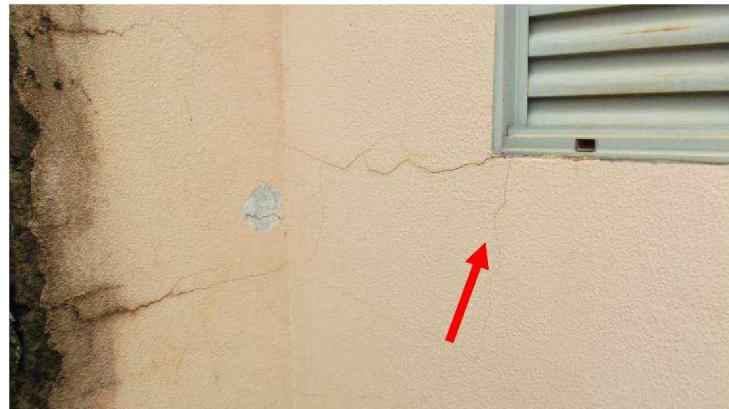
4.1.2.3 – na Figura 4.7 podem ser observadas as trincas na parede próxima da janela que podem ter origens por falta de contraverga ou má execução da mesma.

Figura 4.7 – Trincas em Peitoril de Janela.  
Fonte: O autor.

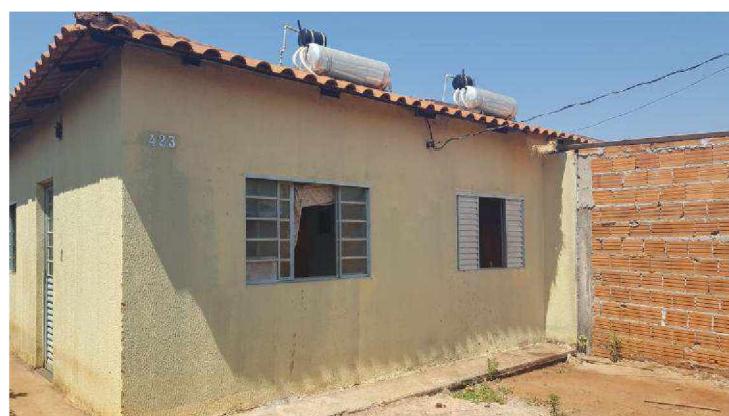
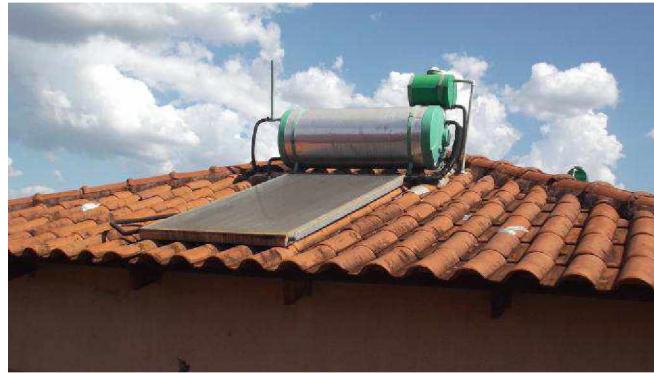
O telhado das casas consiste de estrutura de madeira ou metálica de aço com telhas cerâmicas, tipo portuguesa. Poucos casos de deformidades na estrutura do telhado foram constatados. Quanto ao telhamento, foram observados vazamentos em quase todas as unidades vistoriadas, em consequência do escorregamento de telhas, telhas quebradas, vazamentos nas cumeeiras. Ocorreram vazamentos principalmente na região do boiler, pois seu apoio foi feito na estrutura do telhado e necessitou de corte nas telhas para a passagem de tubulações. A declividade do telhado é adequada às suas dimensões e projeto, representada pelas Figuras 4.8 e 4.9.

Figura 4.8 – Detalhe dos Telhados.  
Fonte: O autor.

Figura 4.9 – Colocação do Boiler e Tubulações de Água.

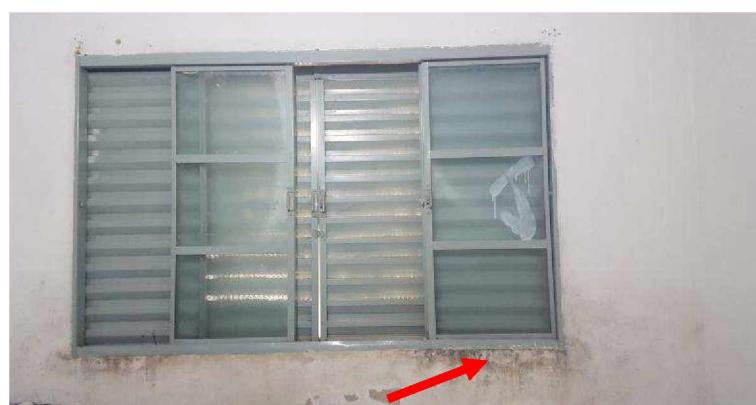
Os principais problemas encontrados nas esquadrias metálicas (janelas e portas externas) foram: segurança, vibração, mau funcionamento, fechaduras e trincos que apresentaram defeitos prematuramente. Em vários imóveis, o mau assentamento das portas e janelas foi o responsável pelas dificuldades em seu funcionamento. No caso de janelas, a instalação inadequada provocou infiltração em sua parte inferior, como mostra a Figura 4.10.

Figura 4.10 – Janela instalada nas Edificações.

Neste caso, apresentando trincas e infiltrações.

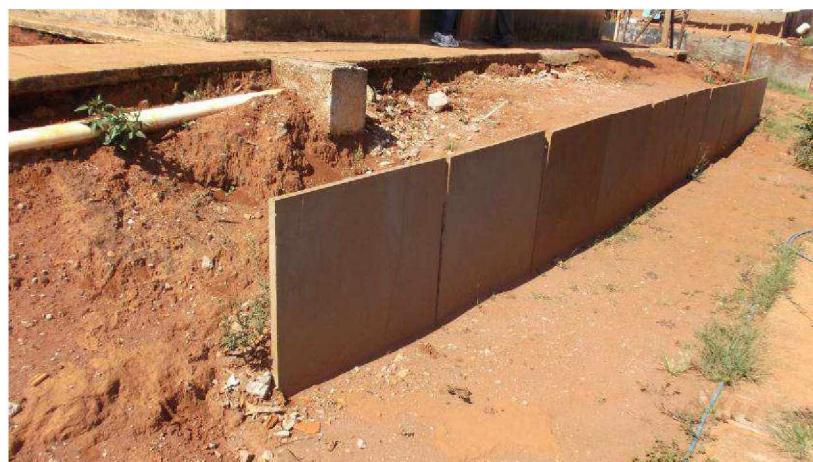
Com relação à rede de esgoto sanitário, surgiram alguns casos de retorno do esgoto da rua, caixas de gordura e inspeção com funcionamento inadequado, ou com a ligação entre elas com problemas de escoamento, como pode ser constatado na Figura 4.11, tubulação de água pluvial exposta.

Figura 4.11 – Rede de Água Pluvial Exposta.  
Fonte: O autor.

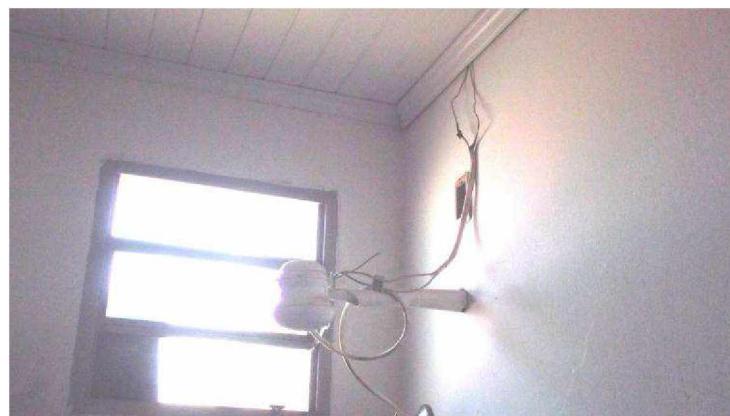
Este foi o item que mais gerou problemas e também o grande responsável por várias ações cíveis e notícias na imprensa. Entre os problemas encontrados nas instalações elétricas dos imóveis foram: oscilações de corrente, queda de tensão e curto circuito, provocados provavelmente pelo uso inadequado das instalações. A Figura 4.12 ilustra improvisação nas instalações elétricas.

Figura 4.12 – Improvisações nas Instalações Elétricas executadas pelos Moradores.  
Fonte: O autor.

As empresas construtoras, após intervenção do Ministério Público, executaram reparos nas instalações elétricas, mas, mesmo assim, os proprietários citaram custos de manutenções periódicas nessas instalações.

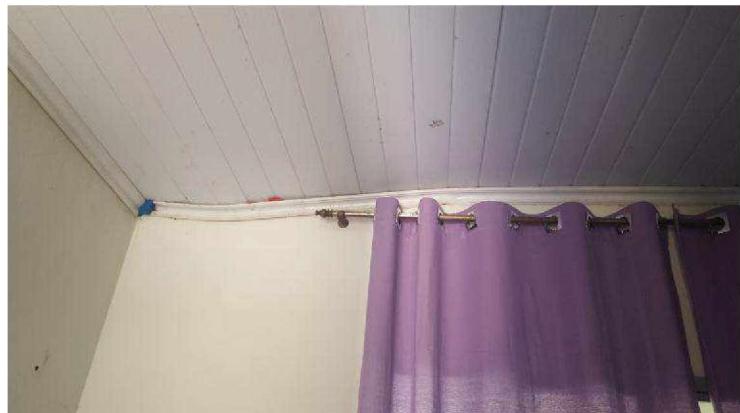
Essas patologias podem ser provenientes de material de baixa qualidade, deficiência de execução ou mau dimensionamento da estrutura de suporte do forro ou ausência desse projeto. As Figuras 4.13 e 4.14 ilustram as falhas nos forros.

Figura 4.13 – Defeitos nos Forros de PVC (Flexão).  
Fonte: O autor.

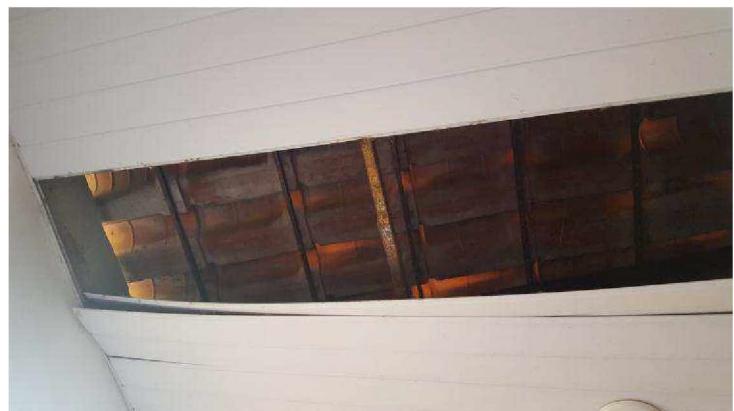
Figura 4.14 – Defeitos nos Forros de PVC (Destacamento).  
Fonte: O autor.

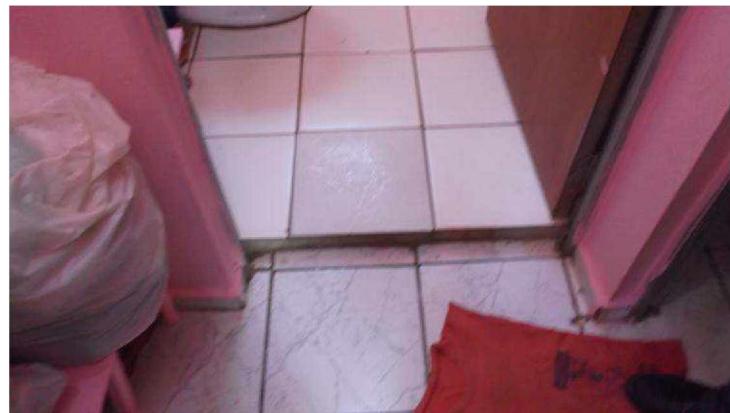
Estes serviços apresentaram defeitos tais como: declividades erradas do piso, rejentes mal executados, motivos que levaram os pisos a apresentarem manchas, fissuras, destacamentos, som cavo, e infiltração em paredes pelo acúmulo de água. Alguns desses problemas são mostrados nas Figuras 4.15 e 4.16.

Figura 4.15 – Piso do Banheiro assentado mais alto que o Piso do Hall.  
Fonte: O autor.

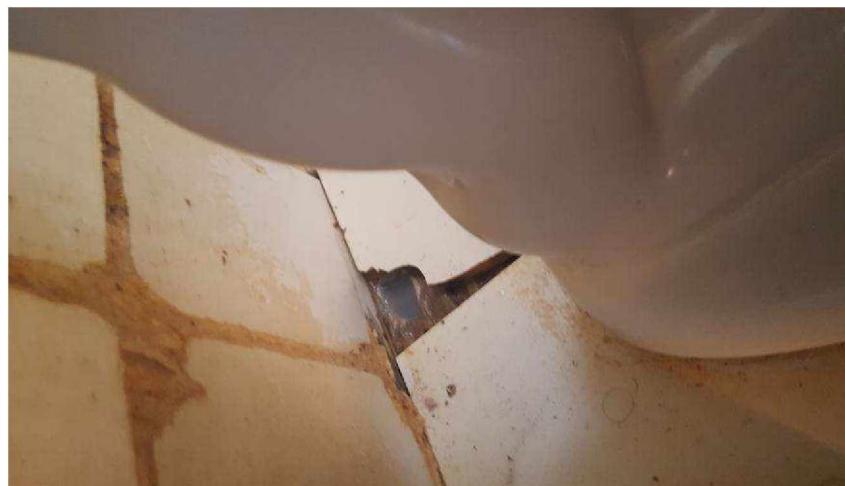
Figura 4.16 – Pisos Mal Assentados e Danificados.  
Fonte: O autor.

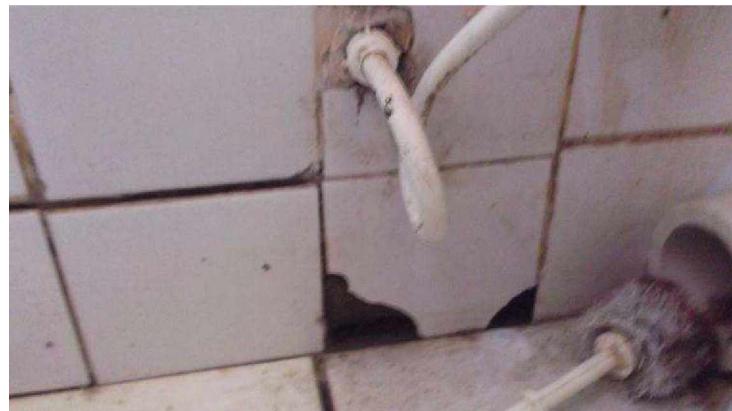
Figura 4.17 – Revestimento Cerâmico de Paredes Danificados.

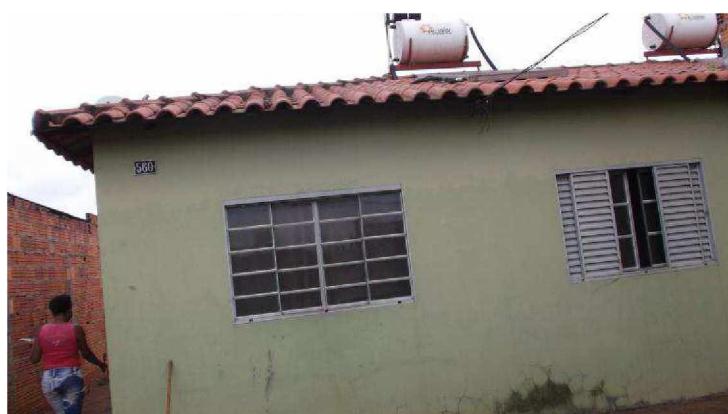
No revestimento externo, em algumas paredes encontraram-se fissuras mapeadas, fato que também provocou infiltrações. As patologias observadas nos revestimentos verticais podem ser vistas nas Figuras de 4.17 a 4.21.

Figura 4.18 – Fissuras Mapeadas em Revestimento Externo.

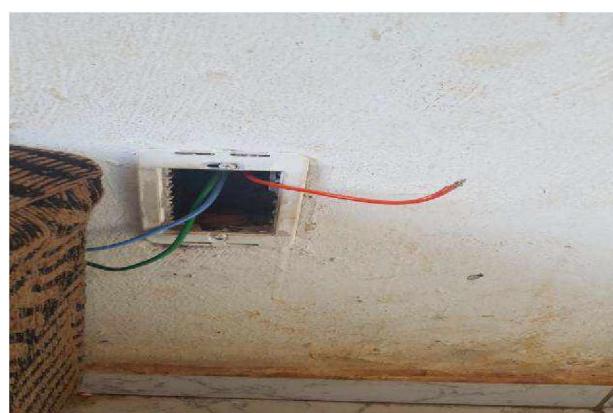
Figura 4.19 – Infiltrações provenientes do Banheiro.

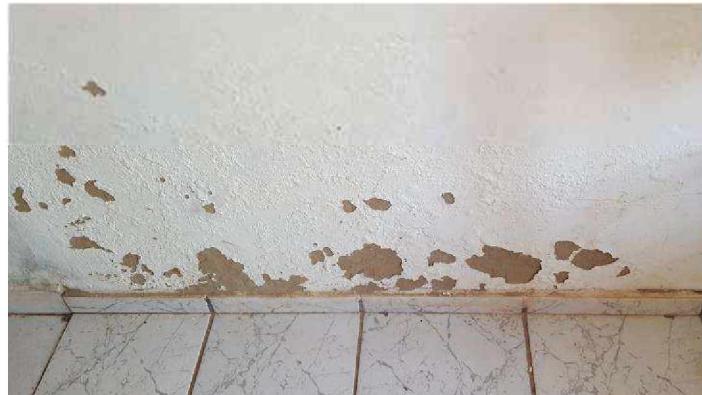
Figura 4.20 – Infiltrações provenientes de Umidade.

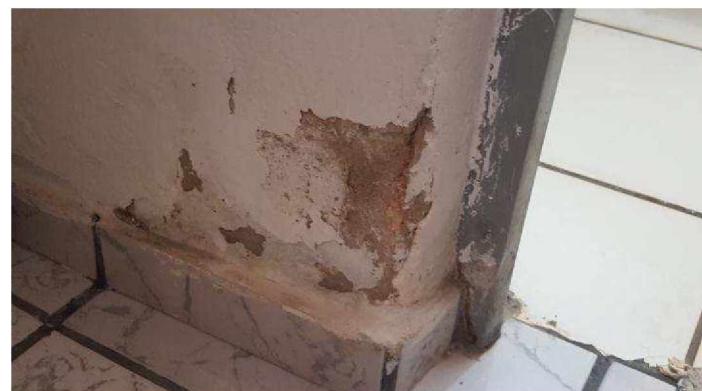
Figura 4.21 – Decomposição do Reboco proveniente de Infiltrações.

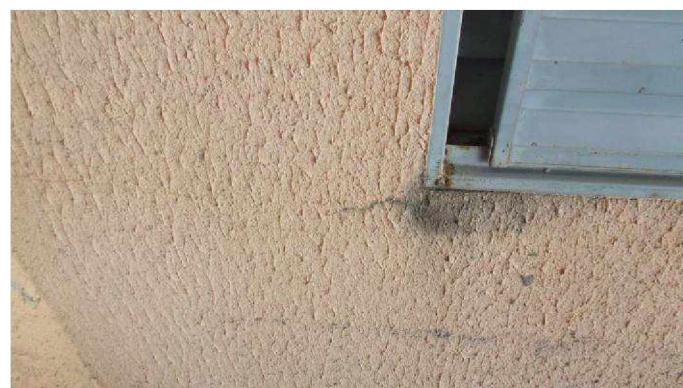
Figura 4.22 – Canto da Janela com Mofo na Pintura e Corrosão da Janela.

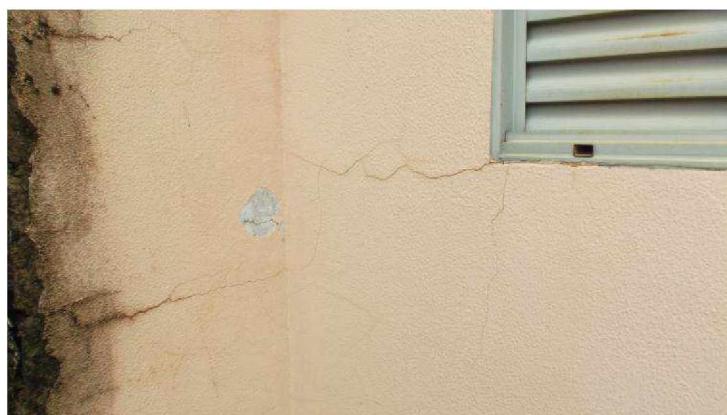
Figura 4.23 – Infiltrações e Manchas na Pintura.  
Fonte: O autor.

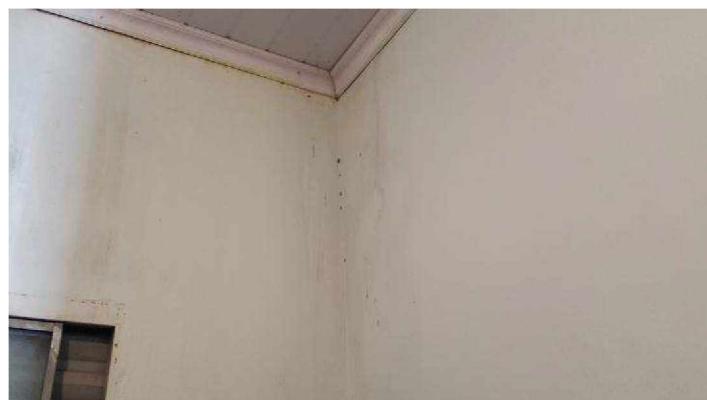
Figura 4.24 – Manchas na Pintura provocadas por Vazamentos do Telhado.  
Fonte: O autor.
