UNIVERSIDADE FEDERAL DE UBERLÂNDIA

FACULDADE DE ENGENHARIA CIVIL

**ANÁLISE E PROPOSTA DE REFORÇO DE FUNDAÇÃO DEVIDO ÀS
PATOLOGIAS APRESENTADAS EM UM EDIFÍCIO RESIDENCIAL**

TRABALHO DE CONCLUSÃO DE CURSO

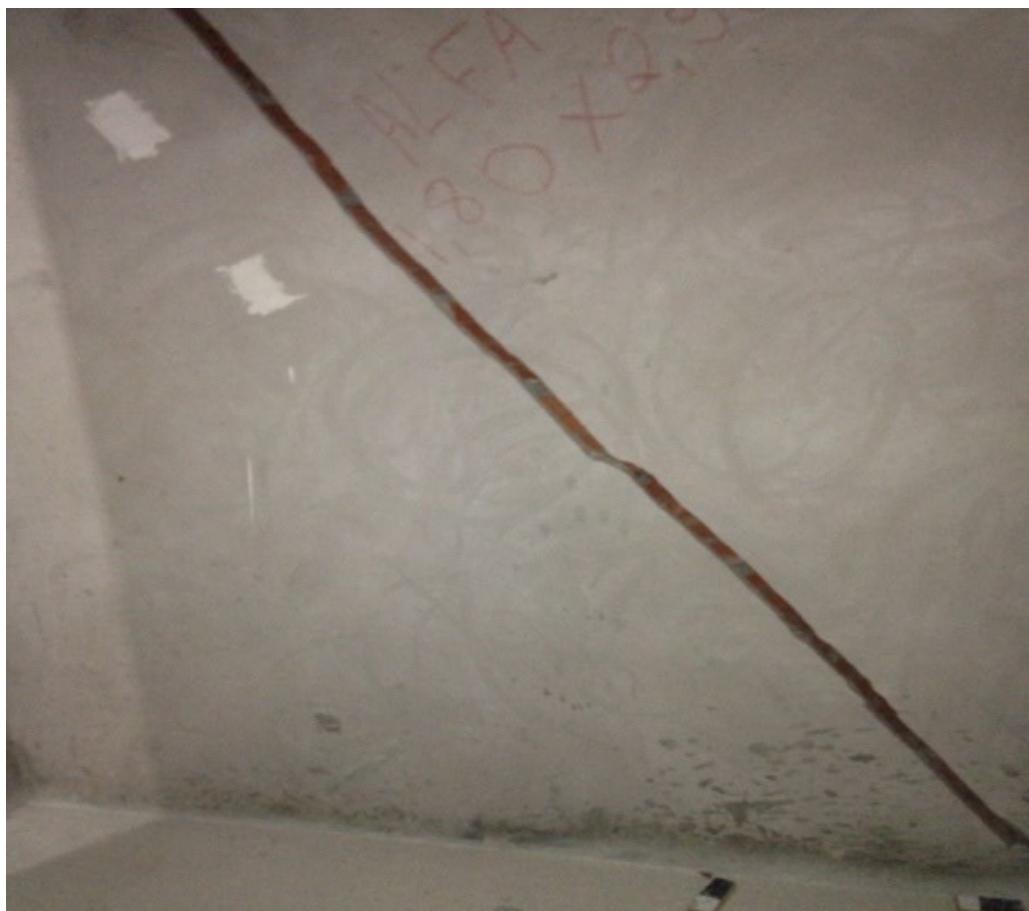
O primeiro sinal de que a edificação apresentava problemas de estabilidade, seja estrutural ou na fundação, foi a manifestação de fissuras no revestimento argamassado das alvenarias dos subsolos (Figura 17).

Figura 17: Trinca em alvenaria de subsolo

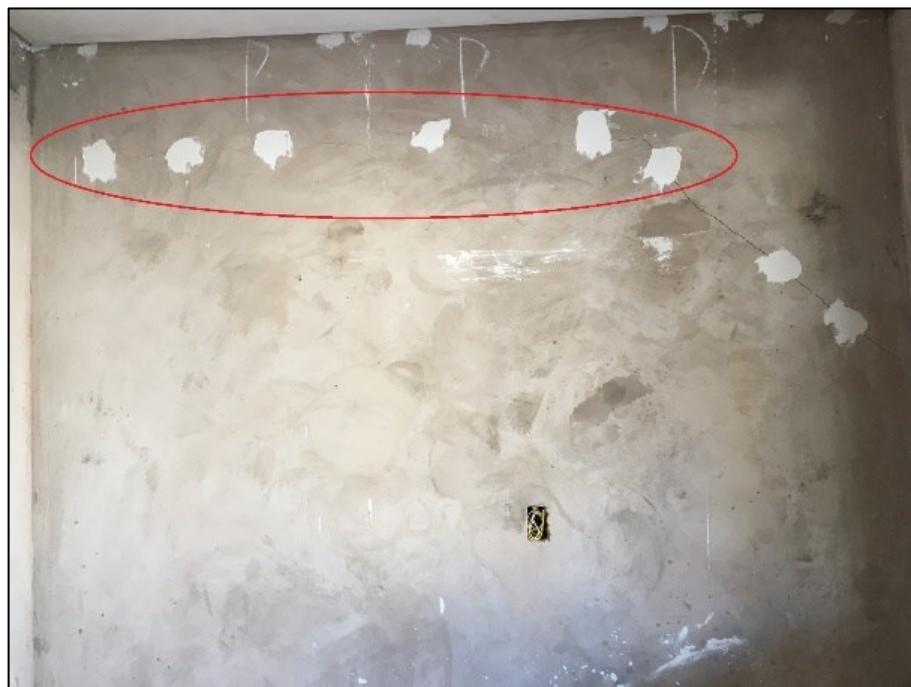
Como notava-se a presença de fissuras no acabamento da vedação que recebe a última fiada da alvenaria quando vai ao encontro de uma viga (encunhamento) (Figura 18), passou-se a suspeitar de problemas na execução da vedação e na massa de encunhamento. Contudo, realizou-se o estudo do material juntamente com o fornecedor e acompanhou-se a execução do processo, percebendo que nenhum dos fatores eram os causadores das trincas.

Figura 18 – Fissura no encunhamento (parede-viga)

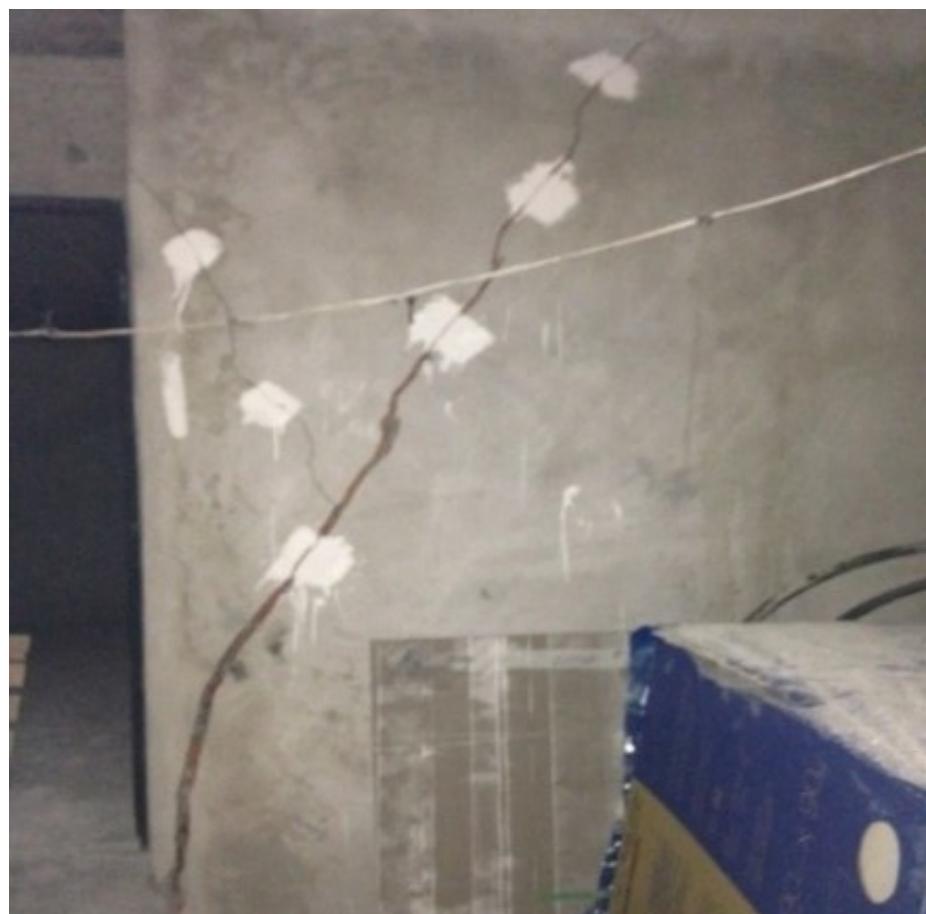
Figura 19 - Trinca em alvenaria de subsolo após calafetação com produto elastomérico

A partir disso, nas trincas e fissuras ao longo da torre do edifício, providenciou-se o reparo das avarias com grampeamento e calafetação com produto elastomérico (base de poliuretano), nos subsolos e no Mezanino Lazer (Figura 19).

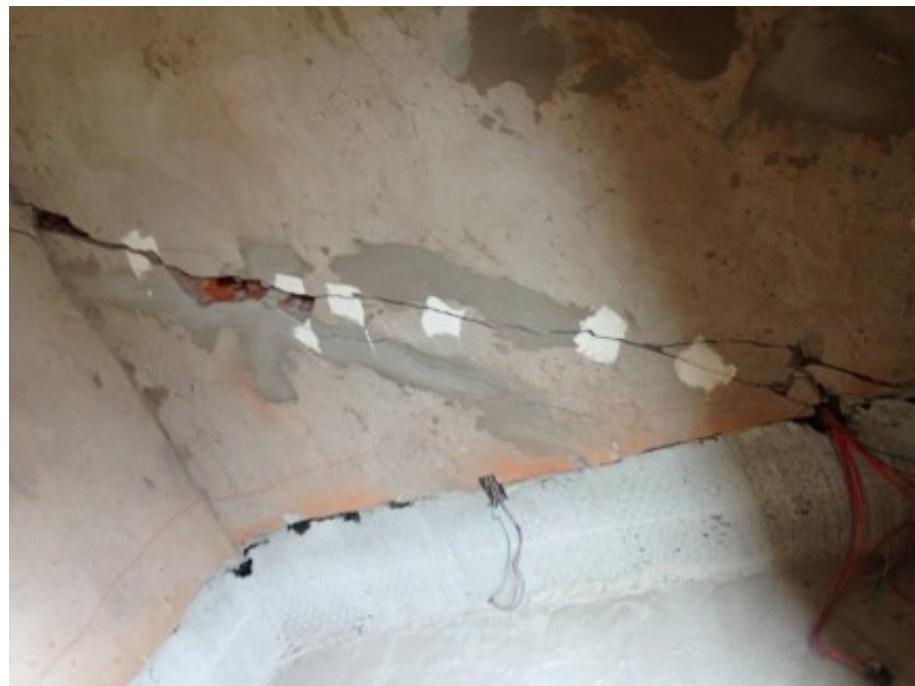
Contudo, mesmo com os reparos executados, as manifestações patológicas encontravam-se ainda em desenvolvimento (Figuras 20 e 21).

Figura 20 - Trinca em alvenaria no Mezanino Lazer

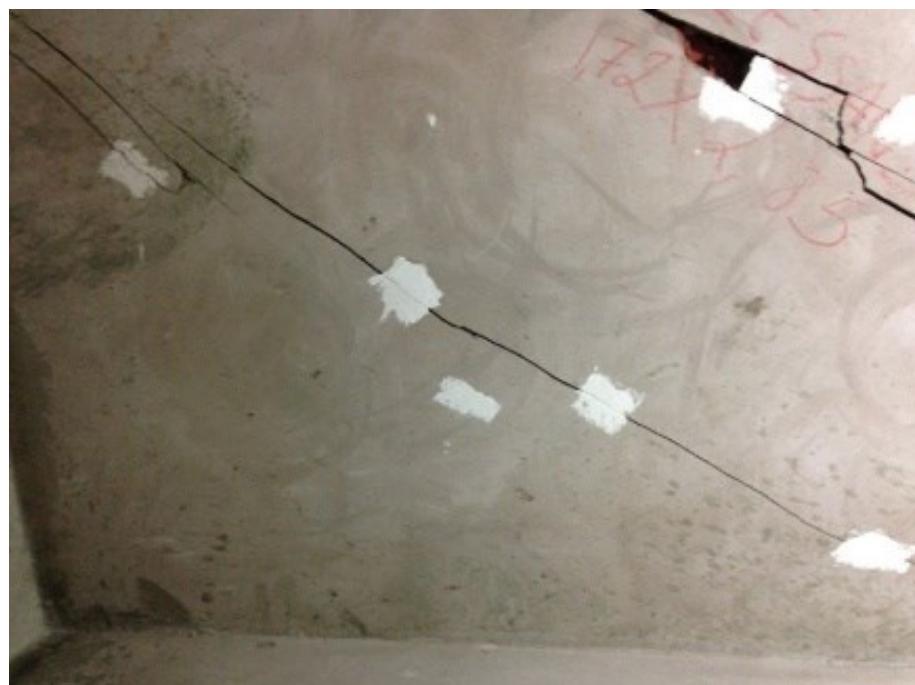
Figura 21 - Trinca em alvenaria no Mezanino Garagem

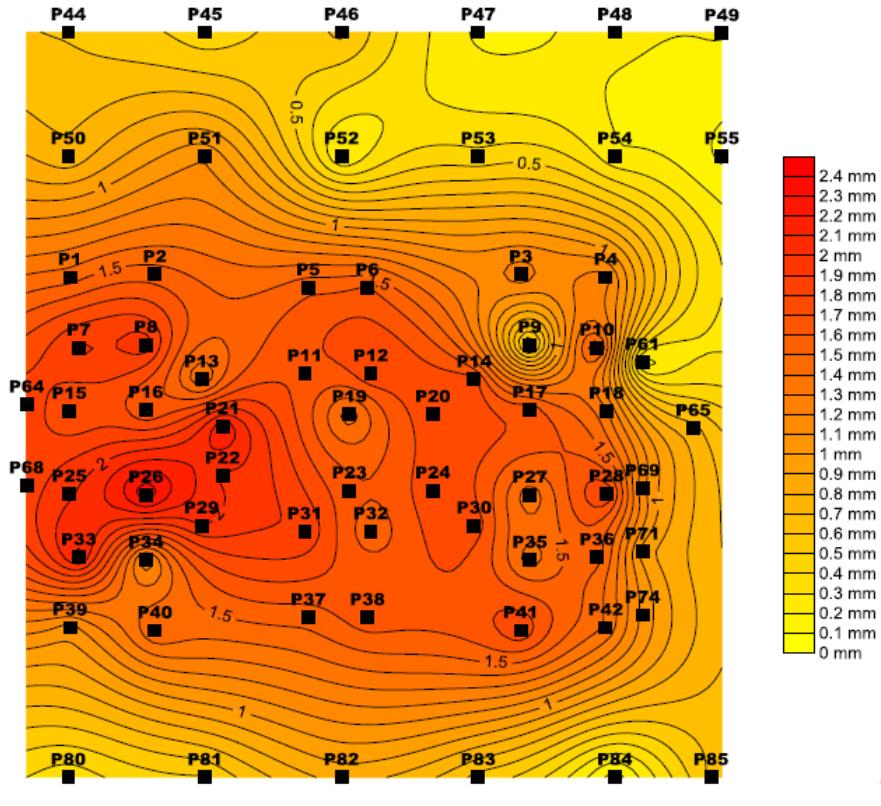
Figura 25 - Curvas de isorecalque da 1^a Medição

De modo geral, observa-se valores de recalques na 1^a Medição de até 2,0 mm. Entretanto, devido ao intervalo de tempo curto de 07 dias, têm-se velocidades de recalque significativas, com valores acima de 200 μ /dia em diferentes pilares da torre.

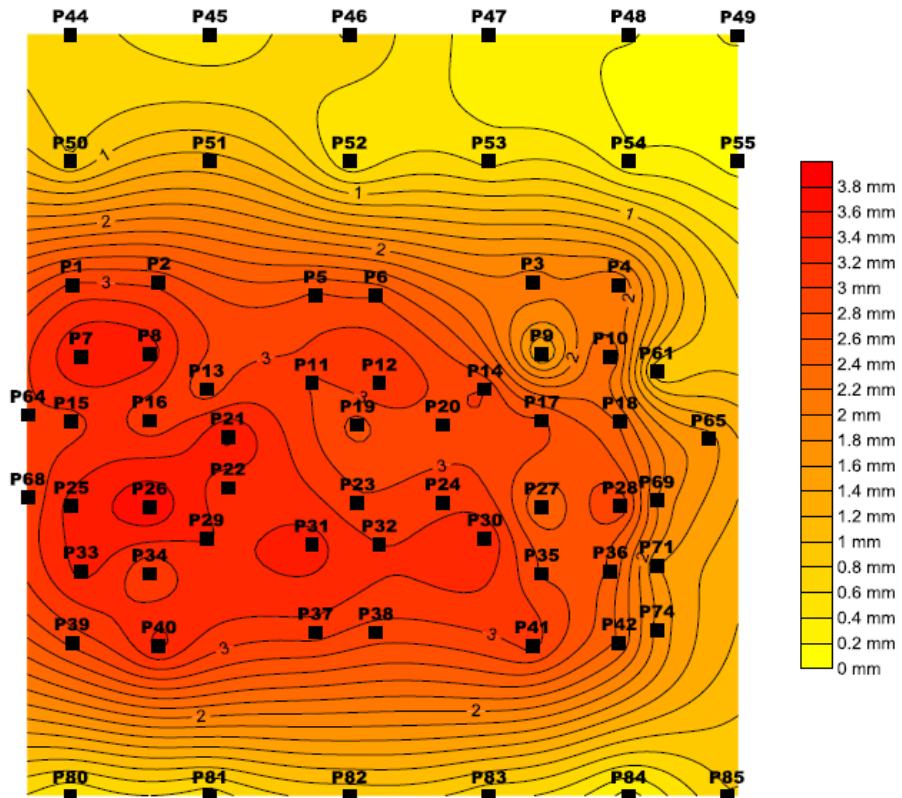
Figura 27 - Curvas de isorecalque da 2^a Medição

Os valores de recalques na 2^a Medição são da ordem de 3,0 mm, e devido ao intervalo de tempo curto de 14 dias, têm-se velocidades de recalque significativas, com valores acima de 200 μ /dia em diferentes pilares da Torre.

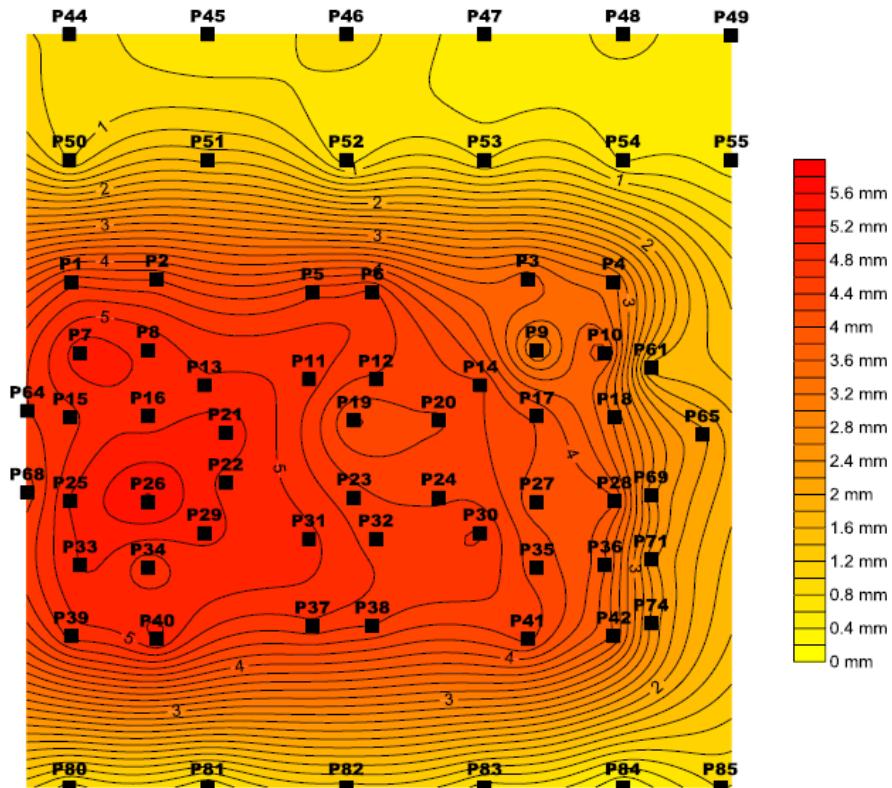
Figura 29 - Curvas de isorecalque da 3ª Medição

Os valores de recalques na 3ª Medição de até 5,65 mm, para um intervalo de tempo de 21 dias, com velocidades de recalque significativas, com valores acima de 200 μ /dia em pilares, indicam a necessidade de intervenção nas fundações com medidas cautelares por parte do consultor da obra.

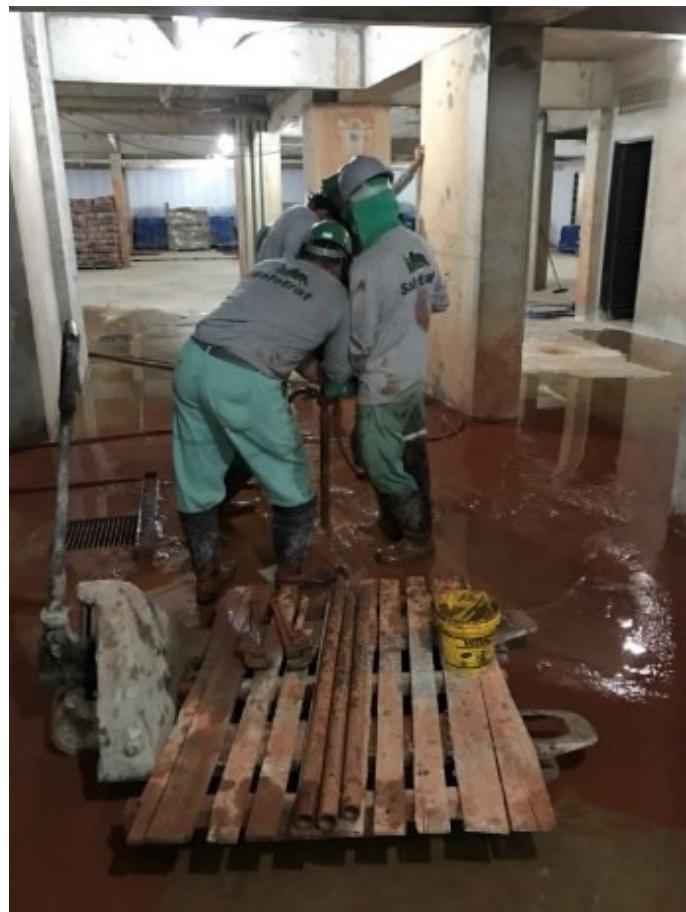
Figura 32 - Injeção de calda de cimento no solo

Assim, as pressões de injeção deviam ser controladas, na ordem de 5kgf/cm² (500 kPa) e o tempo de início das injeções, devia ser superior a 8 horas e inferior a 36 horas. Os furos de injeção com espaçamento inferior a 7 metros e com intervalo de tempo inferior a 12 horas, não foram executados.

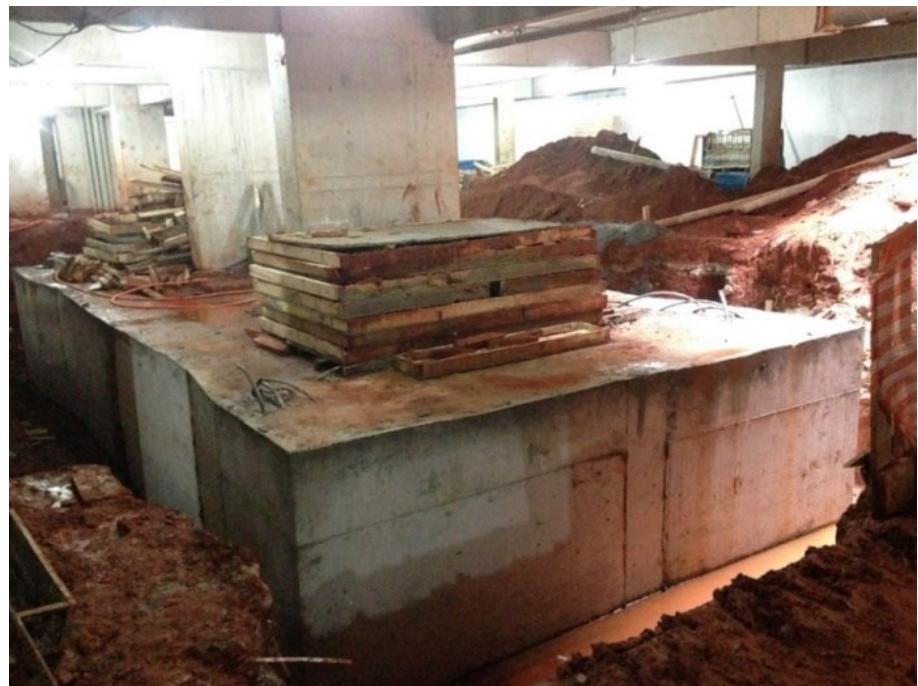
Figura 41 - Escavação ao redor do bloco P37 e P38 para a execução do reforço
