**UNIVERSIDADE FEDERAL DE UBERLÂNDIA  
FACULDADE DE ENGENHARIA CIVIL**

## **TRABALHO DE CONCLUSÃO DE CURSO**

Estudo das causas, impactos e medidas corretivas do rompimento de uma barragem de rejeitos, usando o caso da barragem de Mariana – MG.

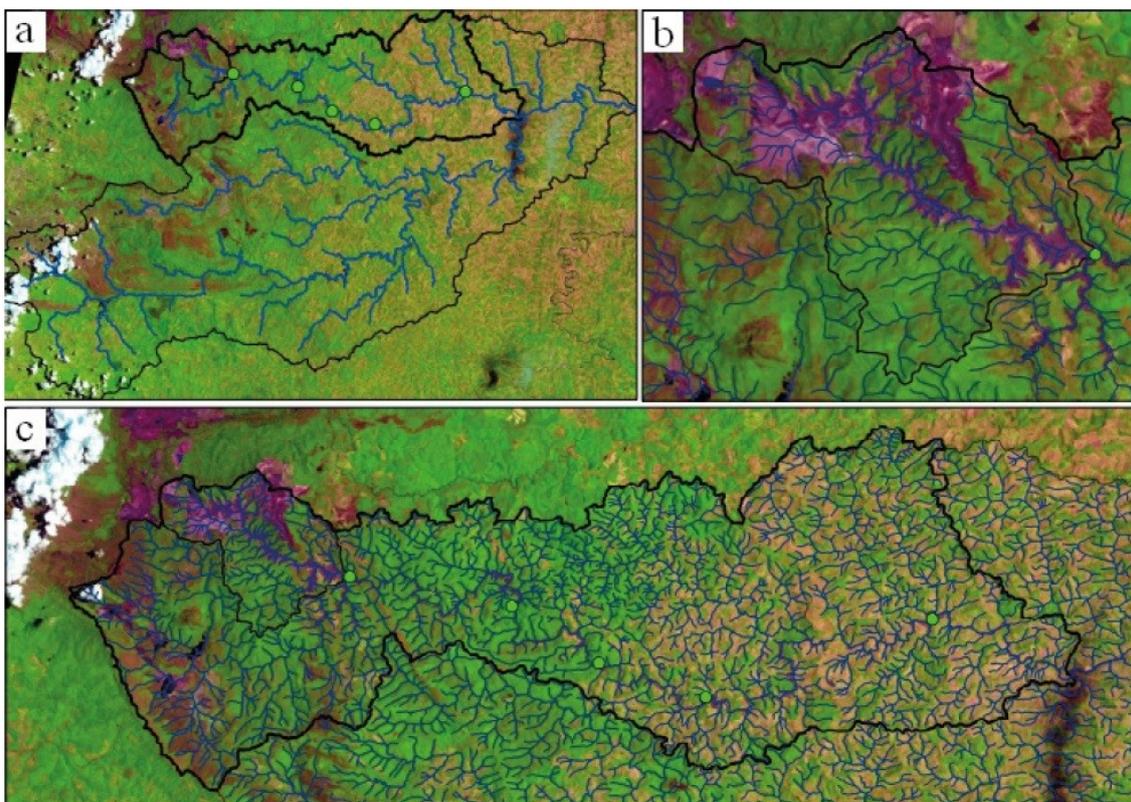
O impacto causado pelo rejeito pode ser observado na Figura 2, em imagens via satélite. Nela é possível identificar o material pela coloração roxa em contraste com a azul dos corpos d'água não afetados. Percebe-se que o maior impacto foi em um trecho de 77 km de drenagem, entre Mariana e a Usina Hidrelétrica de Candonga (município de Rio Doce).

*Figura 2- Imagens de satélite das áreas afetadas pelo rejeito. (a) Bacia do Rio Doce; (b) Bacia do córrego Santarém; (c) Bacia do Rio Carmo. Em (b) e (c) percebe-se o caminho dos rejeitos pela coloração roxa em contraste com a azul dos corpos d'água não afetados*

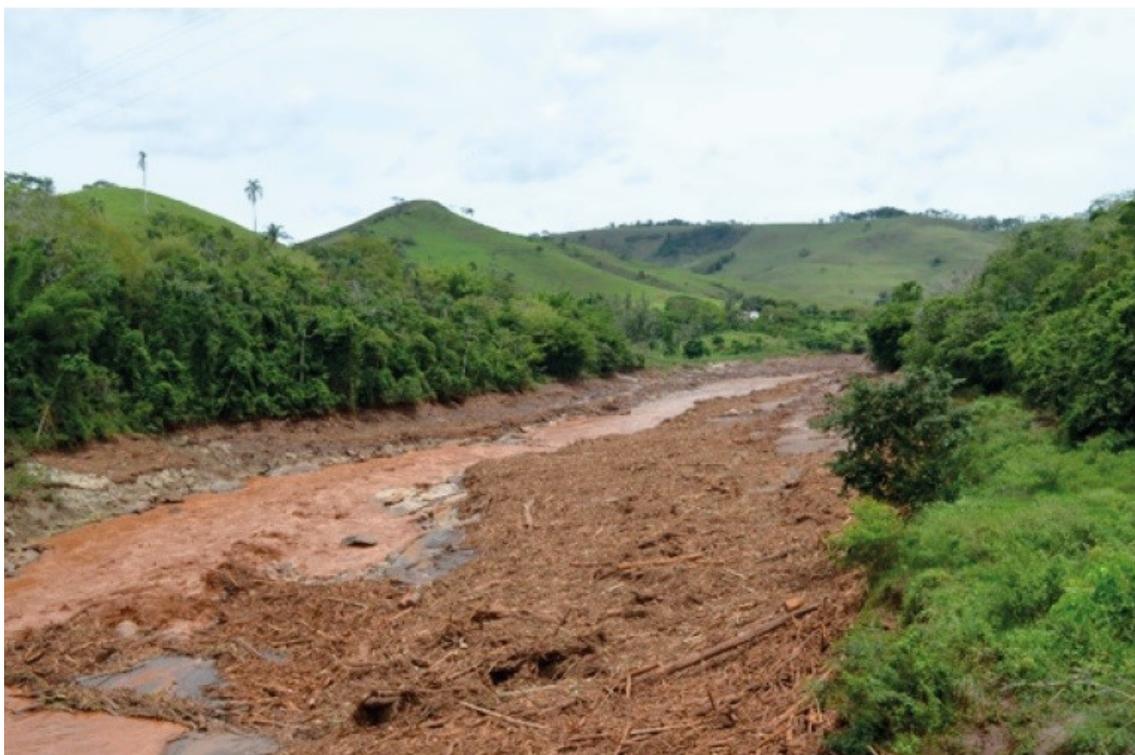
O rejeito vazado pelo rompimento da barragem alterou geomorfologicamente a bacia, impossibilitando a quantificação de material assoreado dentro da calha e na mata ciliar. Porém o assoreamento é visível, como mostrado nas Figuras 3 e 4.

*Figura 3- Material carreado depositado na Usina Hidrelétrica Candonga*

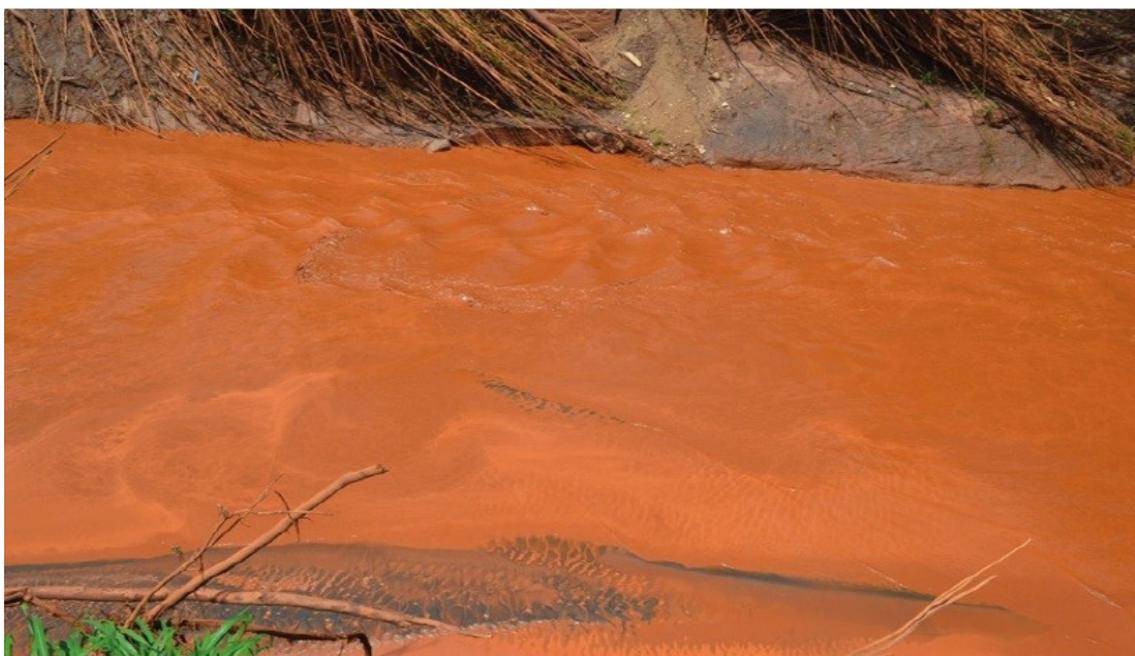
*Figura 4- Rio Gualaxo do Norte com leito visível devido ao assoreamento*

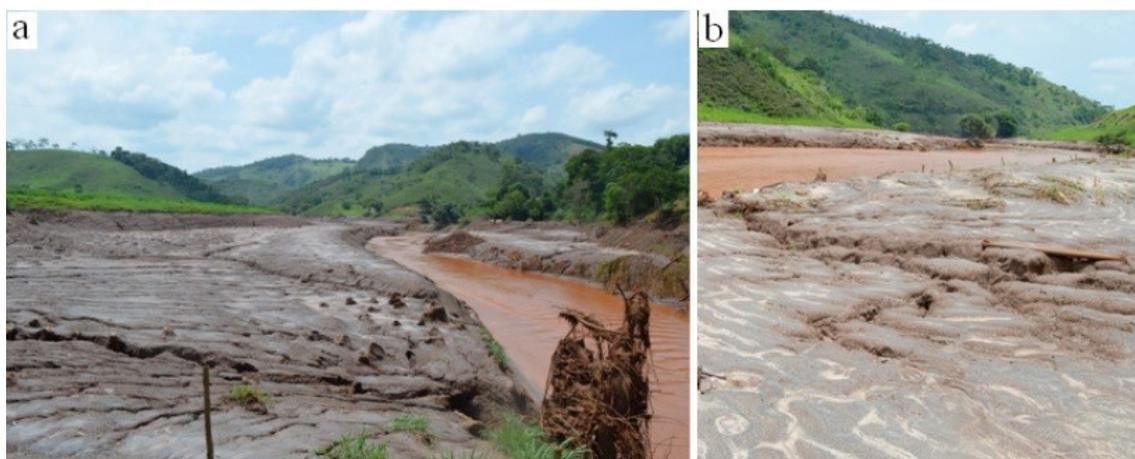
Outro impacto na hidrologia local foi o acúmulo de sedimentos instáveis nas margens, com ravinamentos profundos, favorecendo intenso processo erosivo e lixiviação, como visto na Figura 5.

*Figura 5- Processo de ravinamento. (a) Margens do Rio Gualaxo do Norte; (b) Margens do Rio do Carmo*

A compactação do material depositado nas margens, associada à baixa porosidade e presença de concentração ferruginosa quando ressecado, evidenciado também na Figura 5, gera uma barreira física resistente ao crescimento radicular vegetal e um ambiente anaeróbico para os micro-organismos. Com o rompimento da barragem também houve um aumento na concentração de ferro, manganês e alumínio, deixando o solo pouco fértil, associado também a ausência de estrutura do solo.

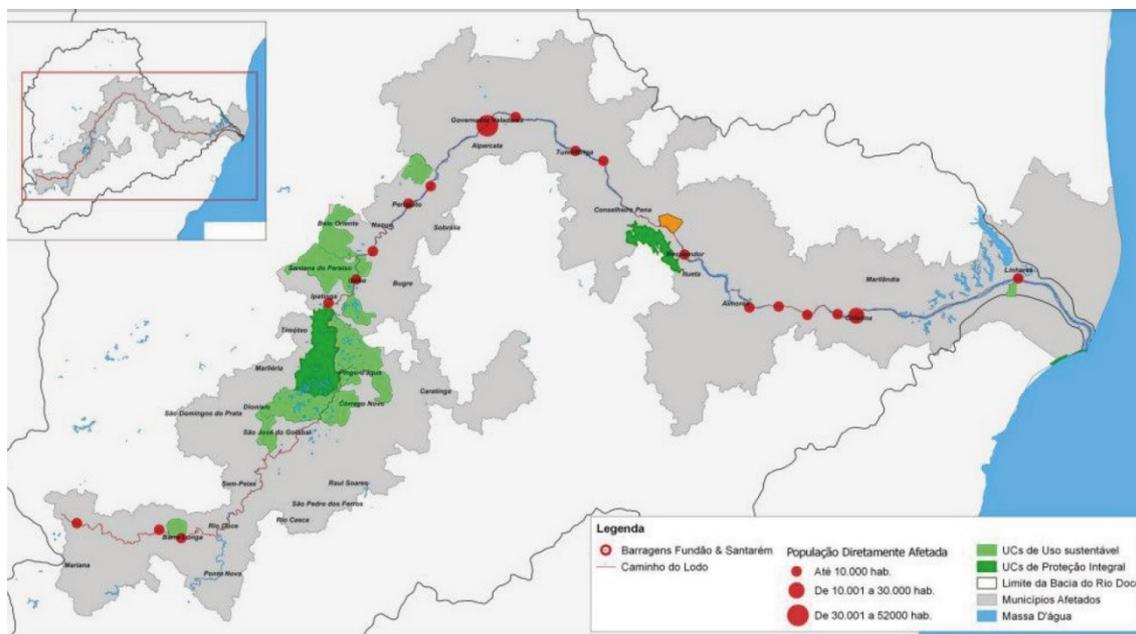
De acordo com IBAMA (IBAMA, 2015), entre as barragens de Fundão e Santarém até o trecho do Rio Gualaxo do Norte próximo ao Rio do Carmo estima-se perda de 560,35 ha de vegetação, sendo 384,71 ha de mata atlântica. Na área subsequente do Rio Gualaxo do Norte até a foz do rio Doce estima-se perda de 1026,65 ha de vegetação, sendo 126,37 ha de mata atlântica. Totalizando um montante de 1587 ha de vegetação perdida, sendo 511,08 ha de mata atlântica (Figura 6)

Figura 6- Vegetação impactada pelo rompimento da Barragem de Fundão.
