UNIVERSIDADE FEDERAL DE UBERLÂNDIA - UFU
FACULDADE DE ENGENHARIA CIVIL - FECIV
GRADUAÇÃO EM ENGENHARIA CIVIL

TRABALHO DE CONCLUSÃO DE CURSO

PATOLOGIAS EM OBRAS PÚBLICAS EM SISTEMA
CONSTRUTIVO *DRYWALL*

UBERLÂNDIA
DEZEMBRO DE 2018

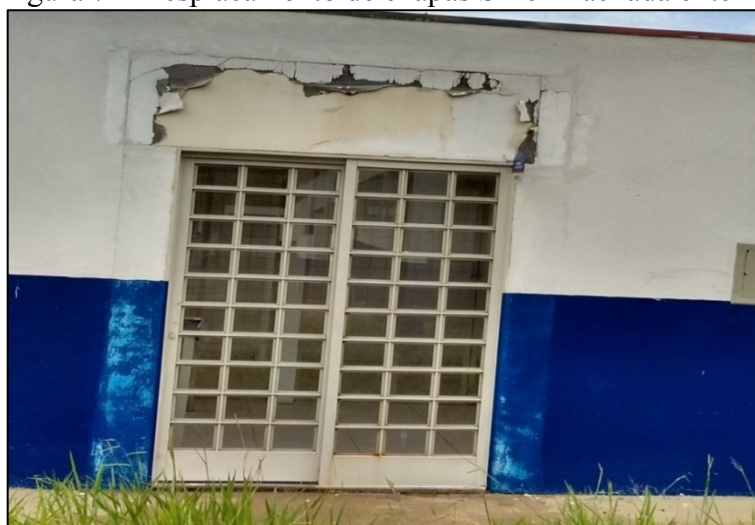
Figura 7 – Deslocamento de chapas ST em fachada externa

O correto para áreas externas é a utilização de chapa cimentícia que é altamente resistente à umidade com incidência direta.

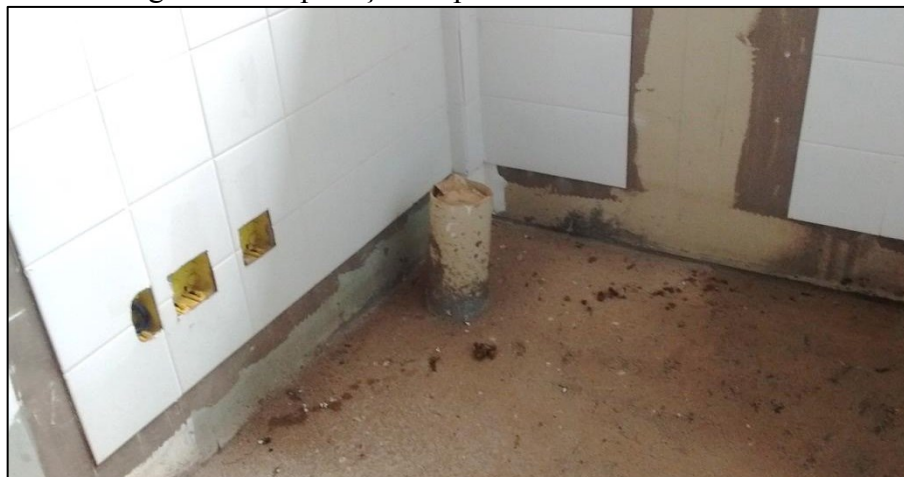
Figura 25 – Aplicação de placas em locais incorretos

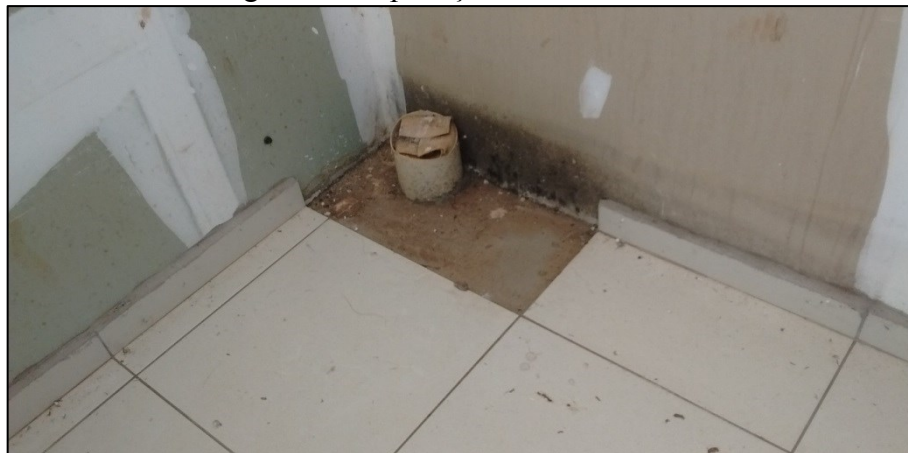
Foi possível identificar também a falta de metodologia da empresa na evolução da obra. Nas Figuras 26 e 27 pode-se observar que a empresa iniciou a aplicação do revestimento por locais distintos.

Figura 27 - Aplicação de revestimento

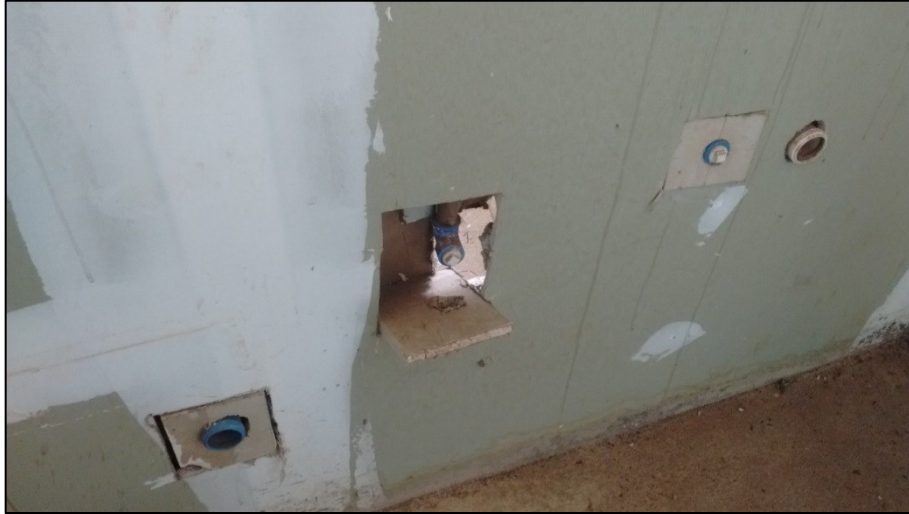
Nas aplicações das tubulações hidráulicas, foram utilizadas para os consertos placas ST em chapas RU (Figura 28), uma vez que para o caso são exigidas placas com barreira para umidade. Todos os reparos devem utilizar o mesmo material.

Figura 28 – Aplicação de retalho com material incorreto

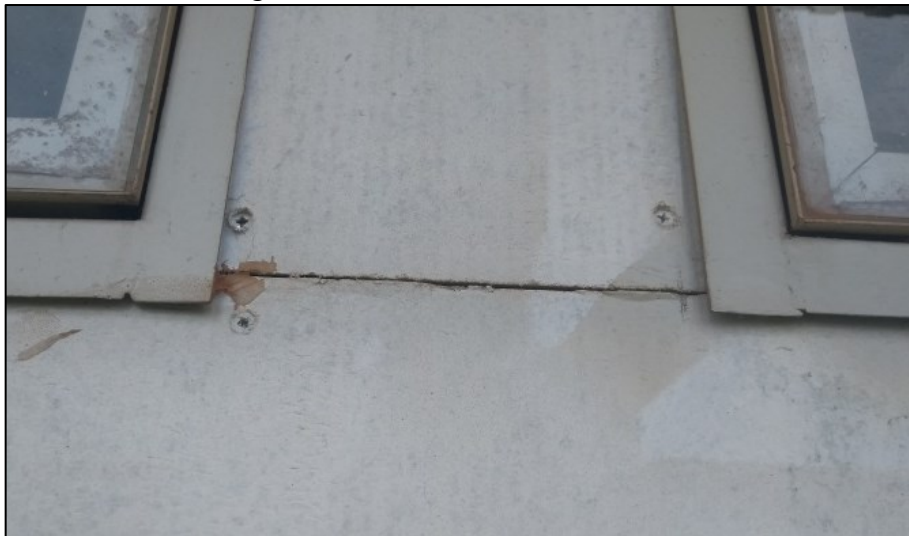
O tratamento de juntas externas, fase que deve ser executada antes do início do fechamento interno e aplicação dos requadros, em alguns locais, não foram efetuados (Figura 29), ou foram feitos de maneira incompleta (Figura 30).

Figura 29 – Junta externa não tratada

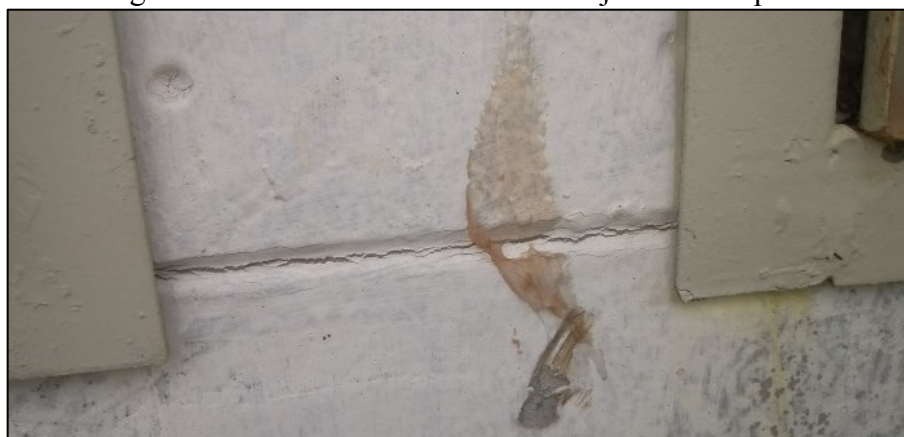
Figura 30 – Processo de tratamento de junta incompleto

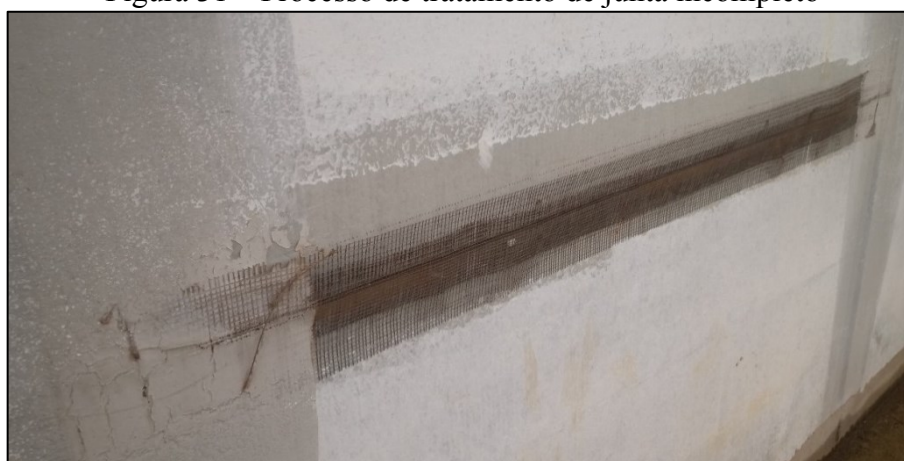
Em alguns pontos, foi aplicada tela na junta, mas não foi aplicada massa de tratamento (Figura 31).

Figura 31 – Processo de tratamento de junta incompleto

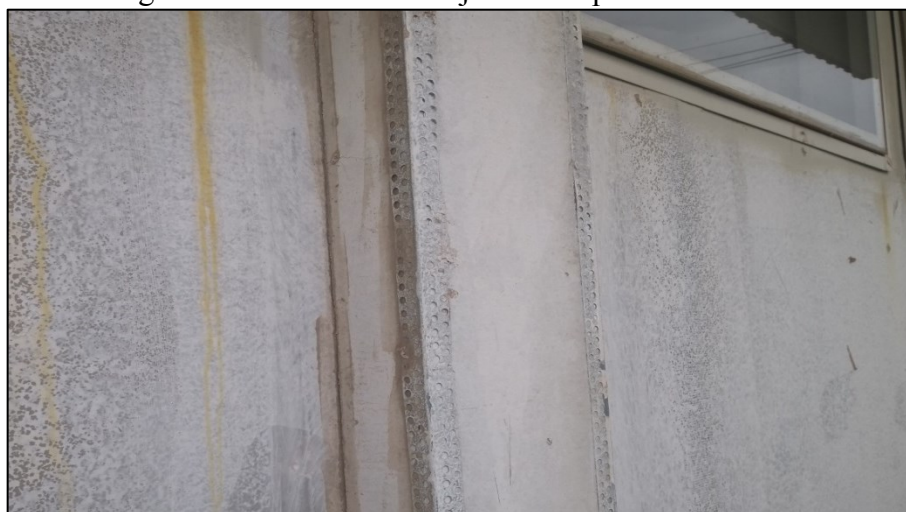
Ainda na UPA Novo Mundo a empresa efetuou tratamento das quinas externas com cantoneiras metálicas perfuradas. Não aplicou a massa específica para tratamento de junta (Figura 32) e efetuou pintura com selador sem completar o tratamento.

Figura 32 – Tratamento de juntas em placas cimentícia

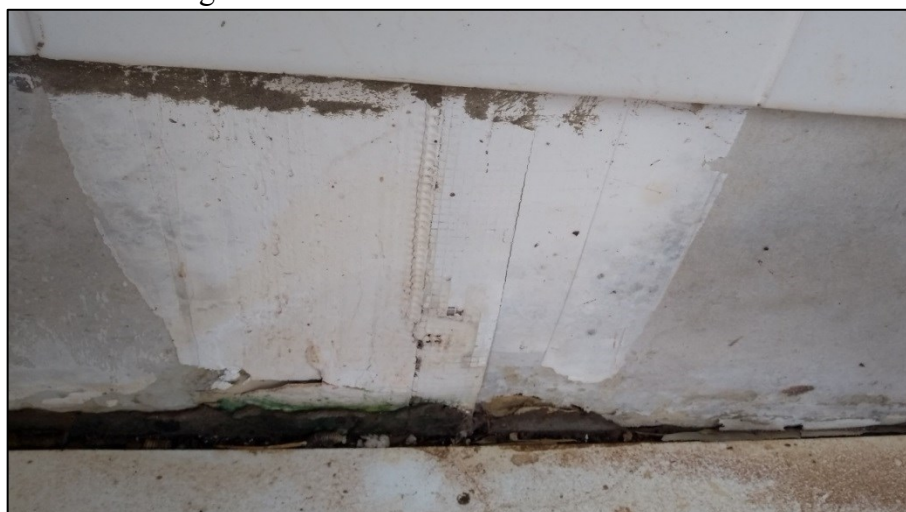
Houve ainda aplicação de fita telada (Figura 33) para tratamento de junta interna, que como citado na seção 2.6.2 jamais deve ser utilizada.

Figura 33 – Fita telada em tratamento interno

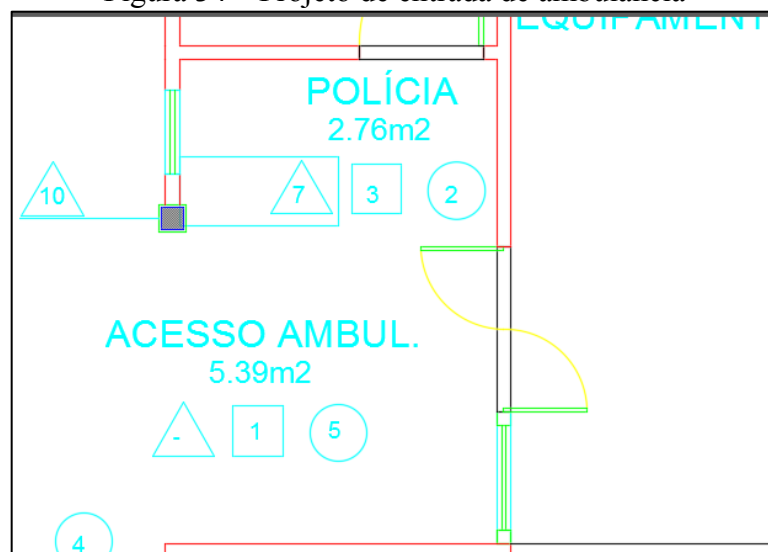
A empresa também fez uso de placas ST em área externa, na entrada de acesso a ambulância, local sujeito a ação de intempéries (Figura 34) e que em projeto contava nitidamente a exigência de placa cimentícia (representado pelo símbolo $\Delta 7$).

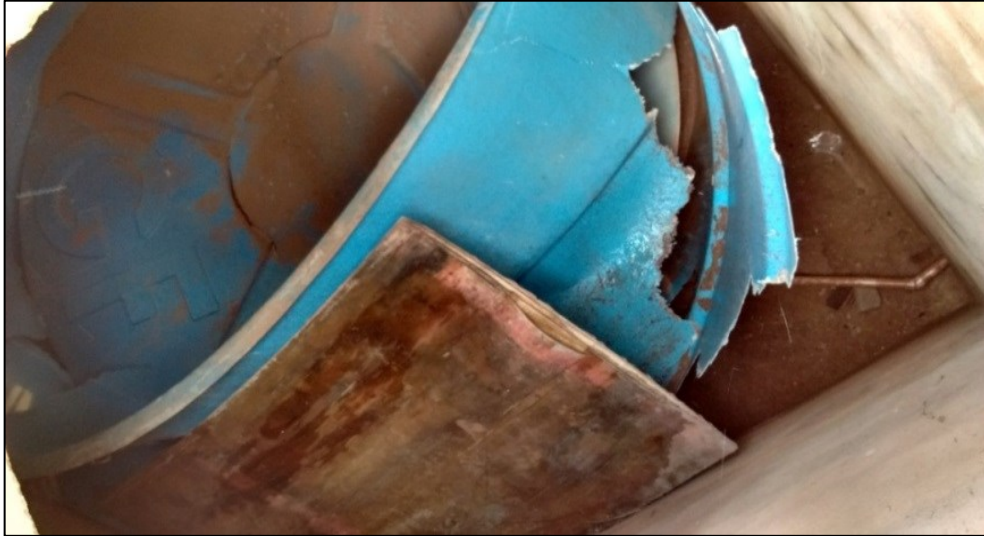
Figura 35 – Caixa danificada

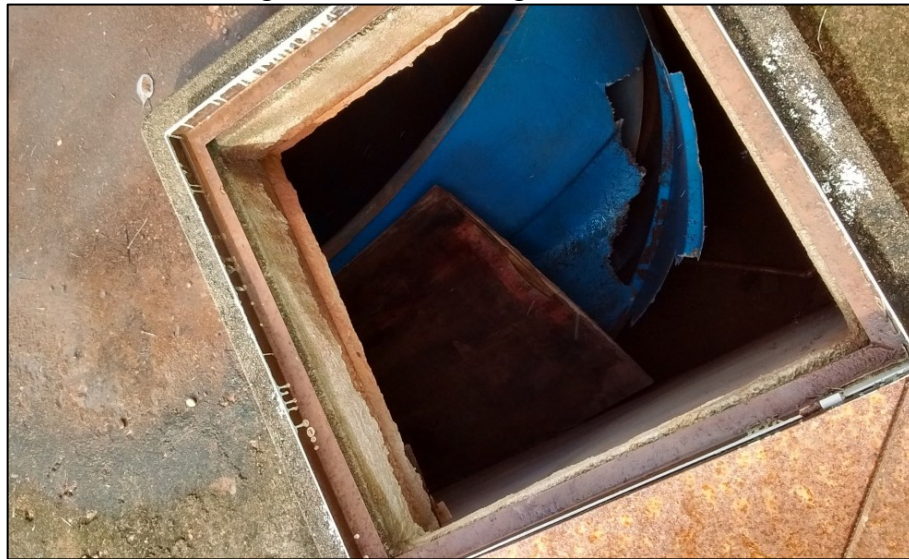
Figura 36 – Caixa d'água confinada

Existe a estrutura de concreto ao redor da caixa de fibra, mas não há garantia de que o reservatório de concreto realmente seja armado. Se armado, poderia ser sugerida a impermeabilização da estrutura e sua utilização direta reservatório de água, assim como constava em projeto, evitando-se quebra para recolocar outra caixa ou para refazer a estrutura.

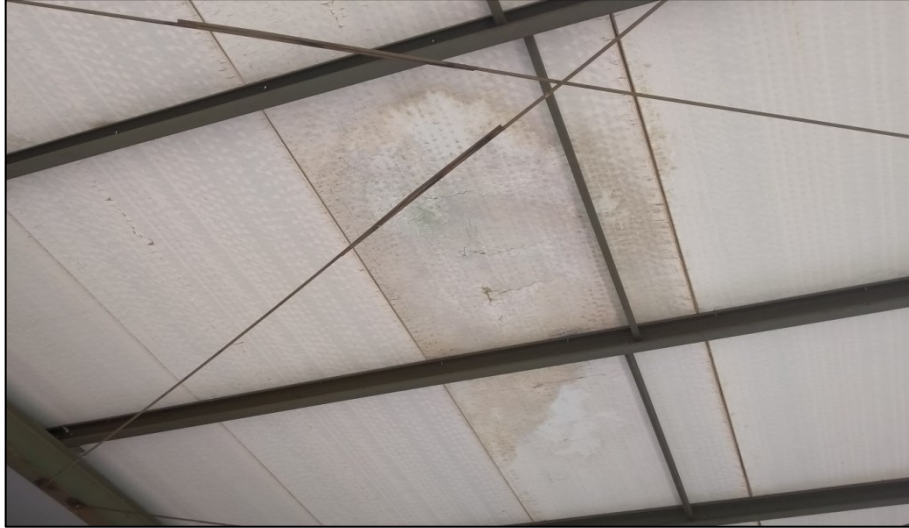
infiltração pelo telhado (Figura 39), que em sua maioria são derivadas das calhas e vedação impropria dos parafusos..

Figura 39 – Infiltração no telhado

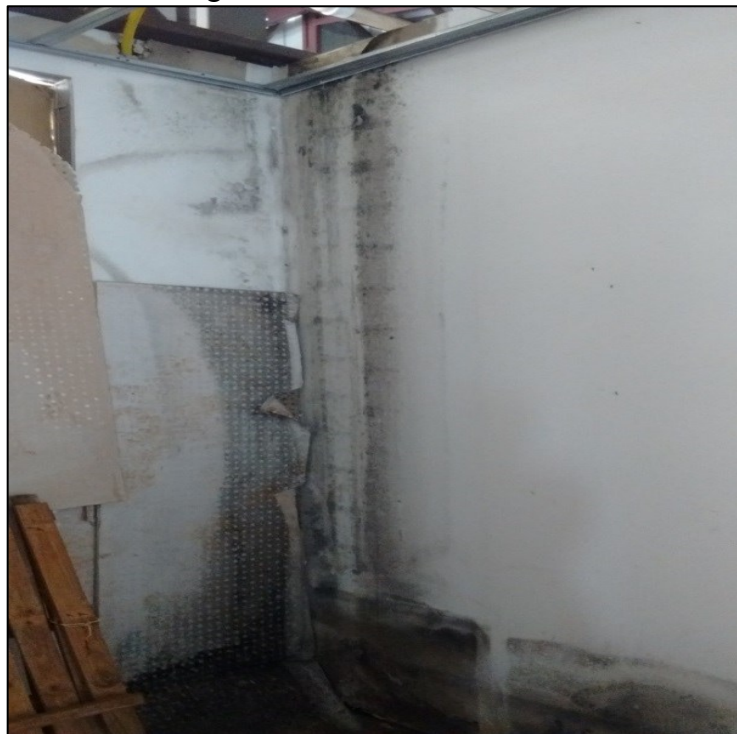
A falta de correção das infiltrações nos telhados permitiu a entrada de umidade e água, causando perda das paredes de *Drywall* (Figura 40).

Figura 40 – Paredes com bolor

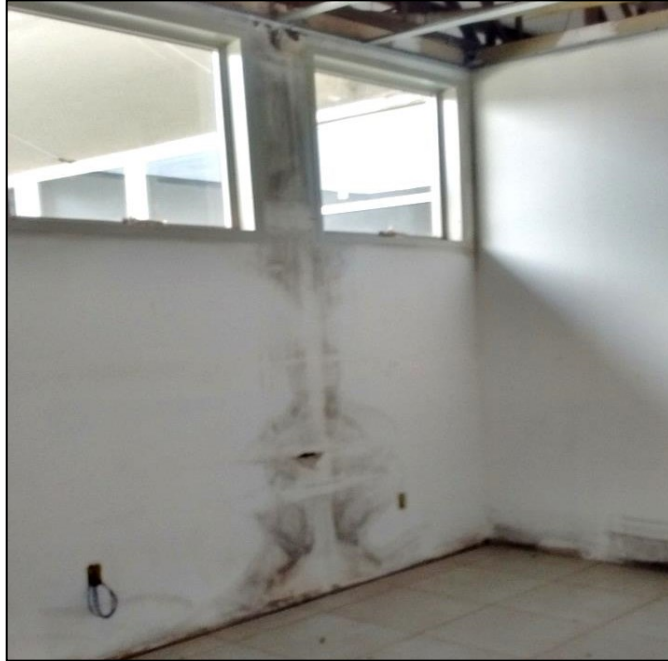
A umidade advinda de diversas infiltrações atingiu as paredes, devido à má impermeabilização nas áreas de contato com paredes externas (Figura 41) ocasionando mofo nas paredes de *Drywall*.

Figura 41 - Infiltrações pelas juntas mal tratadas

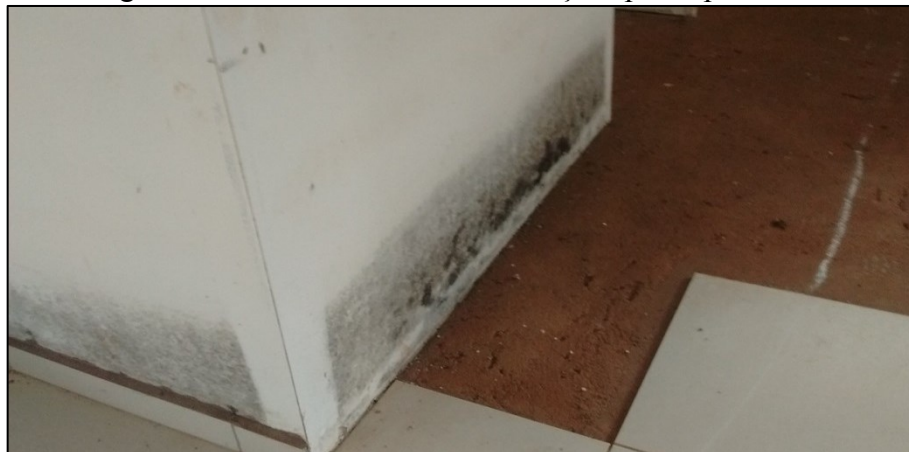
Figura 42 – Mofo oriundo de infiltrações por capilaridade

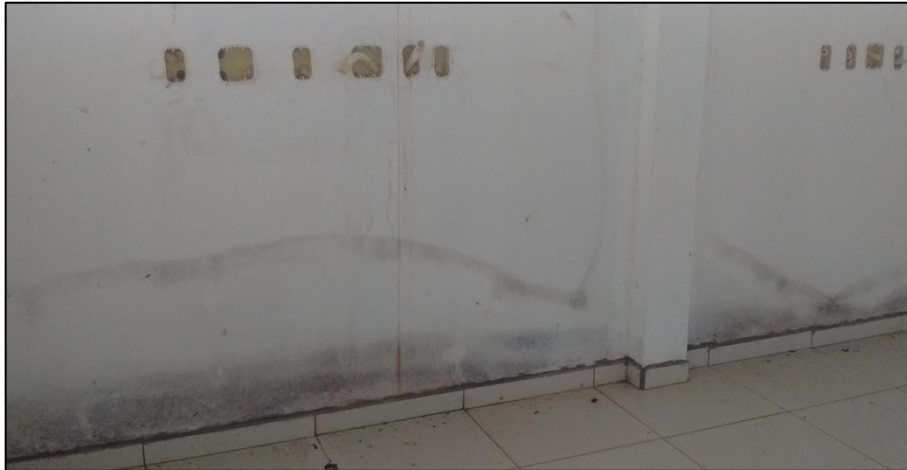
Figura 43 – Paredes internas com mofo

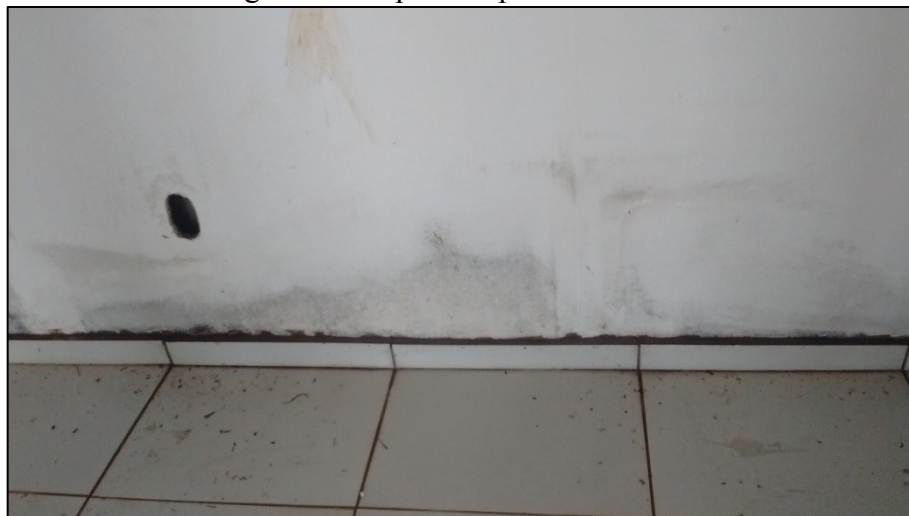
A empresa responsável pela obra ainda repintou as placas por cima da umidade. Entretanto, essa ação é indevida, uma vez que após a existência de bolor ou mofo a placa se torna inadequada ao uso e deve ser substituída (Figura 44).

Figura 44- Reparo de parede incorreto

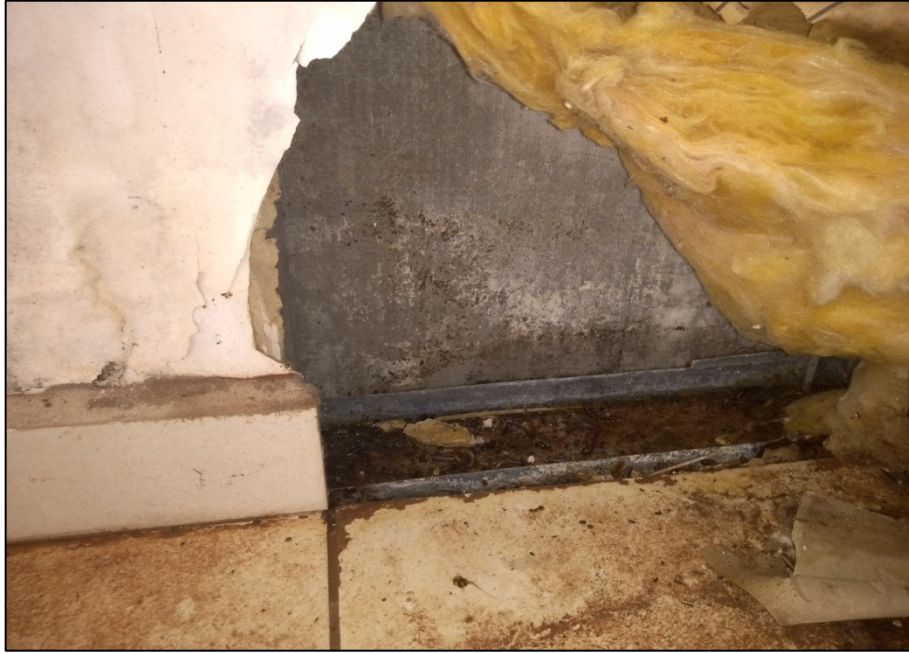
Sem o tratamento de junta e impermeabilização de telhado corretos, levando em conta o clima da cidade, a água de chuva empossou nas salas e deteriorou as paredes (Figura 45). Além disso, não foi localizada a impermeabilização entre o piso e os perfis.

Figura 45 – Deterioração das paredes

O uso de placas de OSB e manta hidrófuga minimizaria essa ação da umidade, isolando adequadamente as paredes.

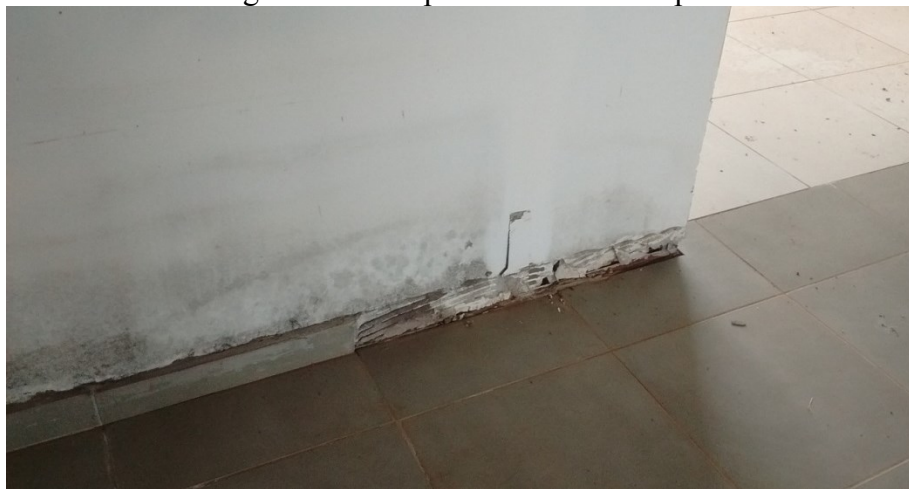
Figura 46 - Deslocamento de rodapé

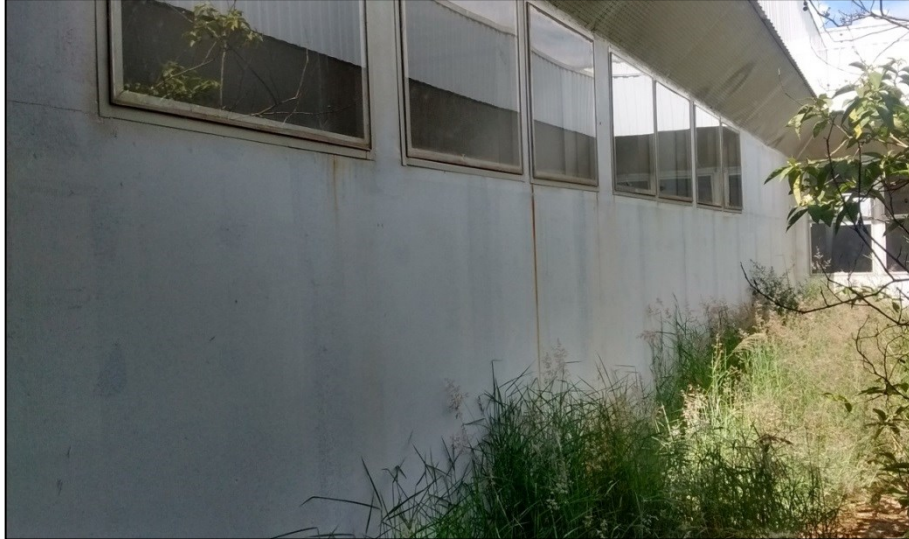
visíveis à existência de frestas entre a parede e os contramarcos permitido infiltrações e afetando o material, evidenciando a falta de metodologia de trabalho executivo.

Figura 47 – Janelas com falha de impermeabilização

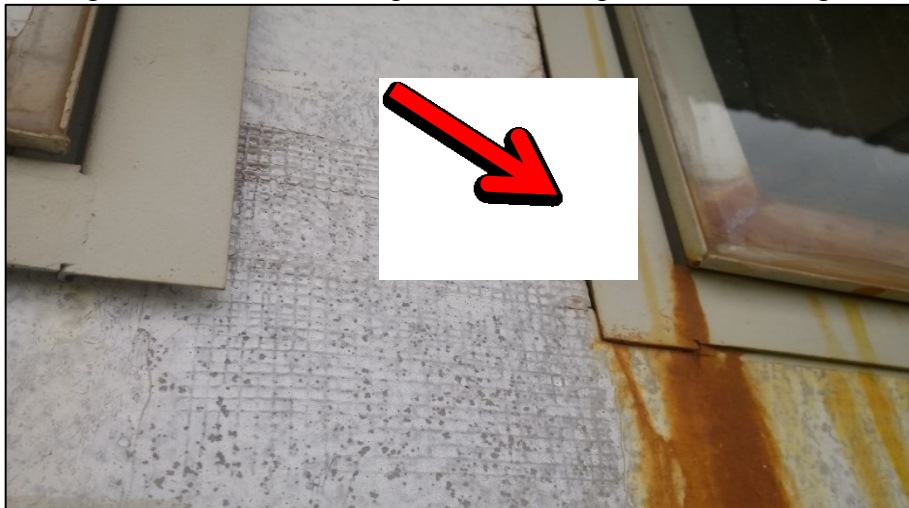
Figura 48 – Janelas com aparentes frestas para entrada de água

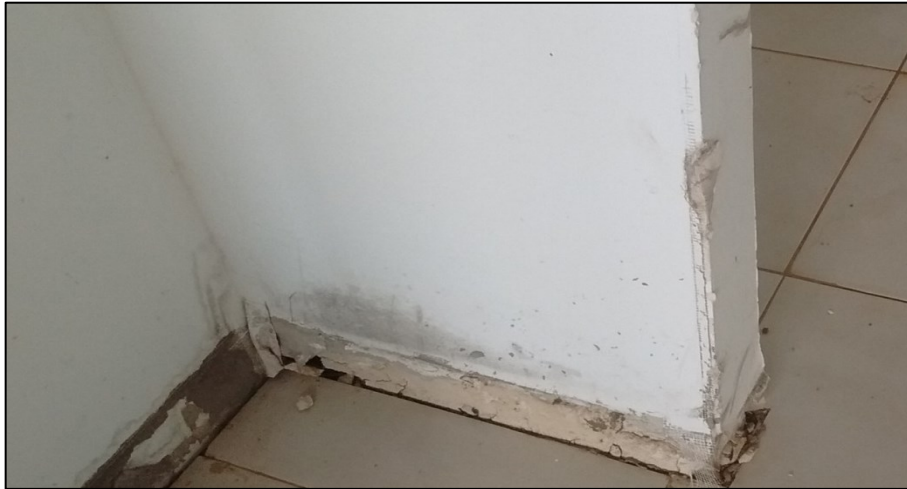
Figura 49 - Quinas tratadas com tela

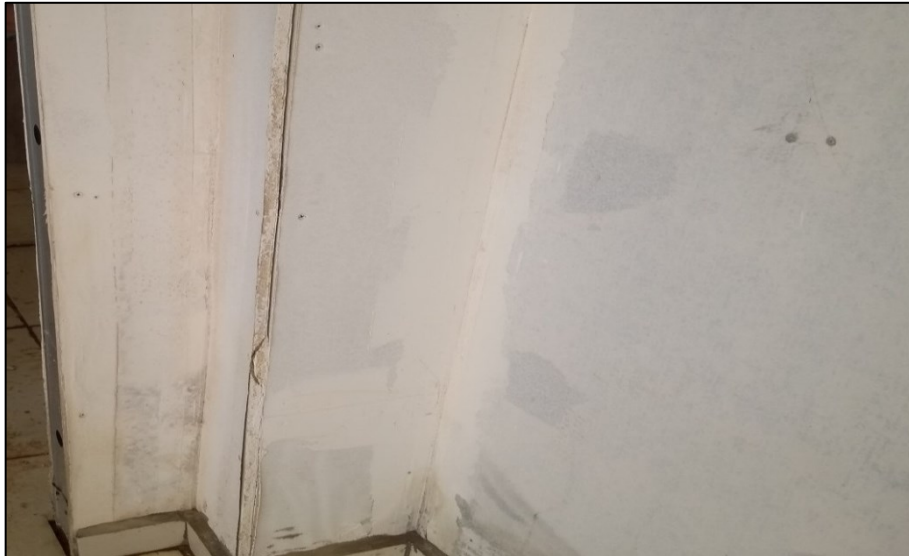
Figura 50 – Quinas com pintura sem tratamento de quina

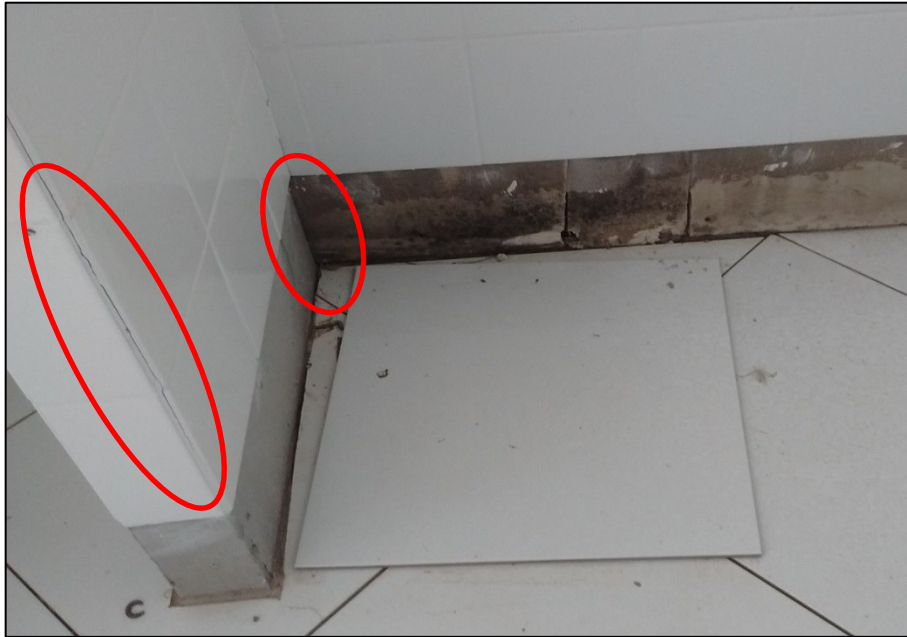
Figura 51 - Falta de tratamento de quinas e ângulos de 90°

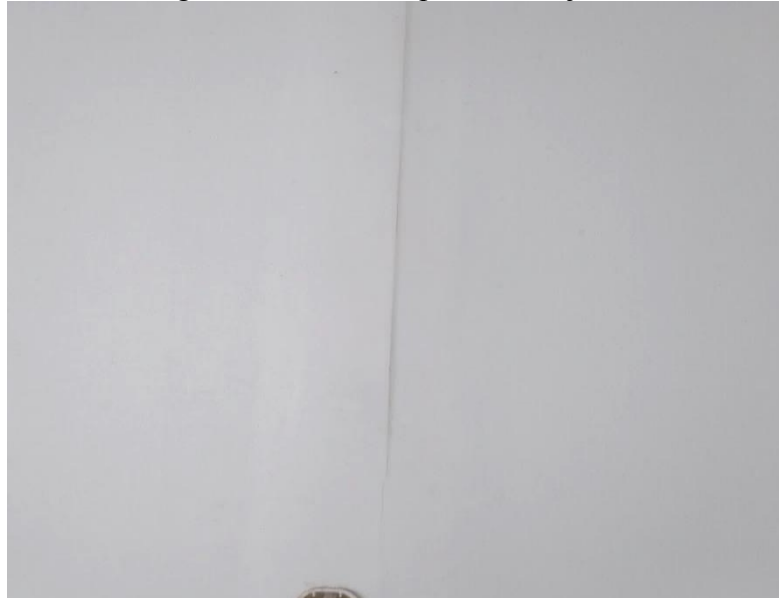
As juntas internas também apresentaram fissuras oriundas de deficiência construtiva (Figura 53), uma vez que em outros locais foi encontrado tratamento interno com fita telada, essa pode ser uma das causas das fissuras.

Figura 53 – Fissura aparente em juntas

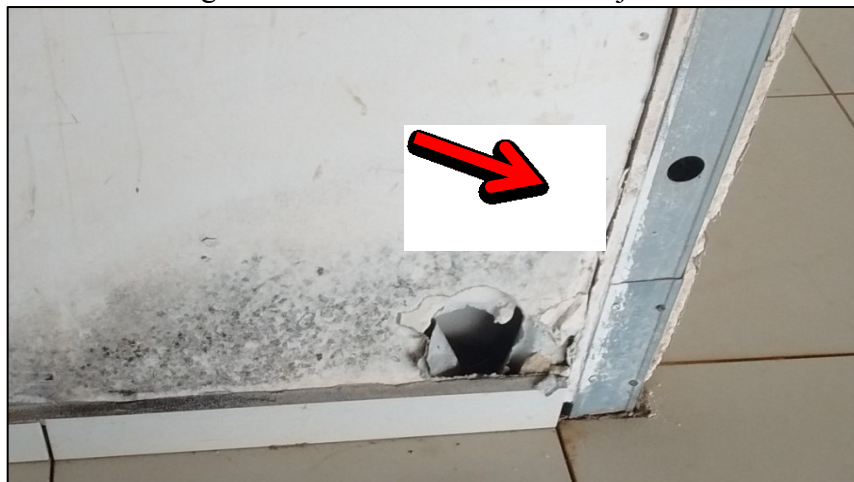
Em outras áreas, como na junção de duas chapas junto ao perfil (Figura 54), o tratamento não foi realizado antes da pintura possibilitando surgimento de trinca quando as portas fossem instaladas.

Figura 54 - Falta de tratamento de juntas

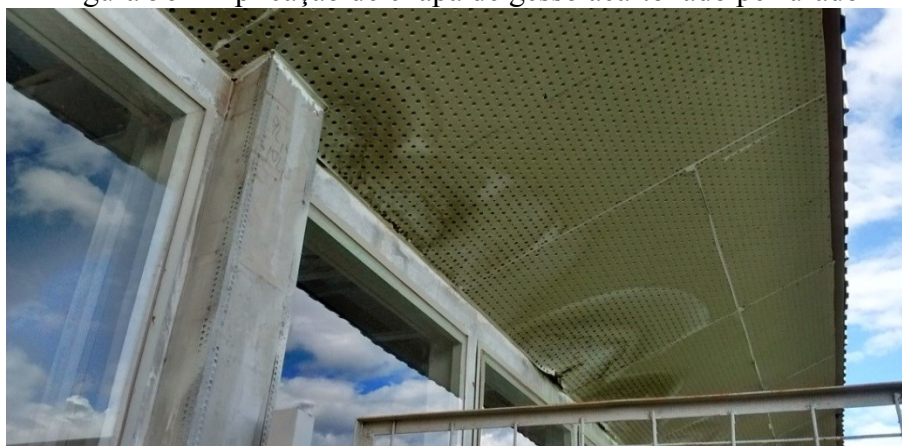
Figura 56 – Aplicação de chapa de gesso acartonado perfurado

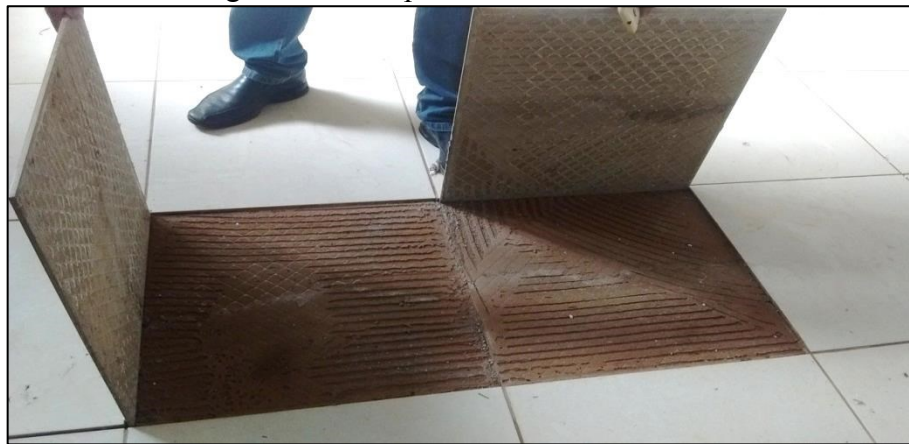
Figura 57 – Desplacamento de cerâmicas

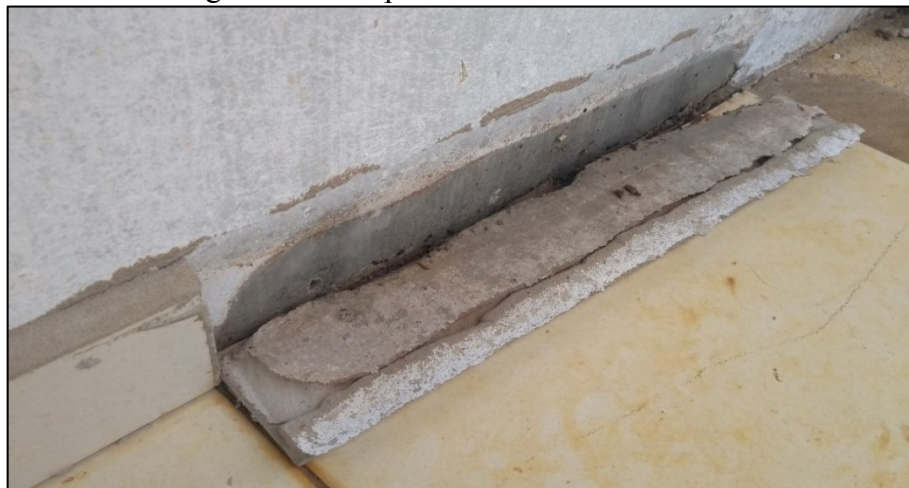
Figura 58 – Desplacamento de revertimento

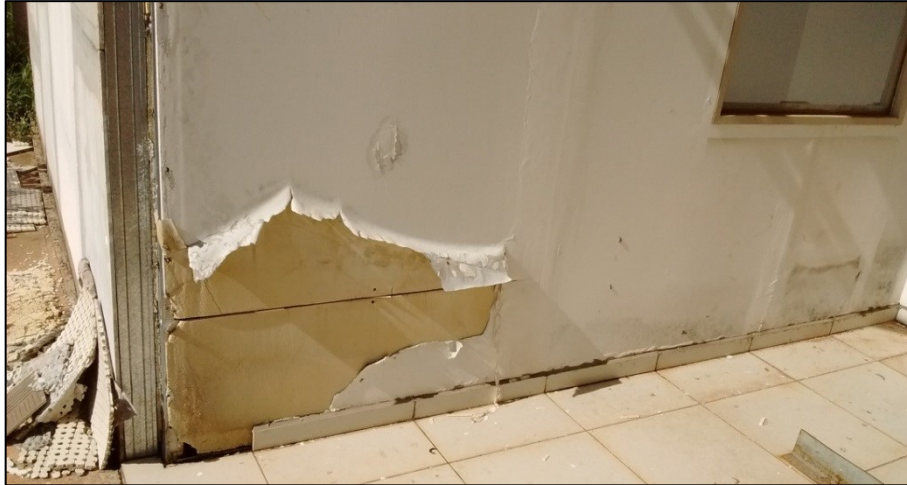
Como citado na seção 4.3.1 a empresa usou material de fechamento interno ST na entrada de ambulâncias, esse uso acarretou na deterioração da placa (Figura 59).

Figura 59- Uso de placa ST em lugar de placa cimentícia

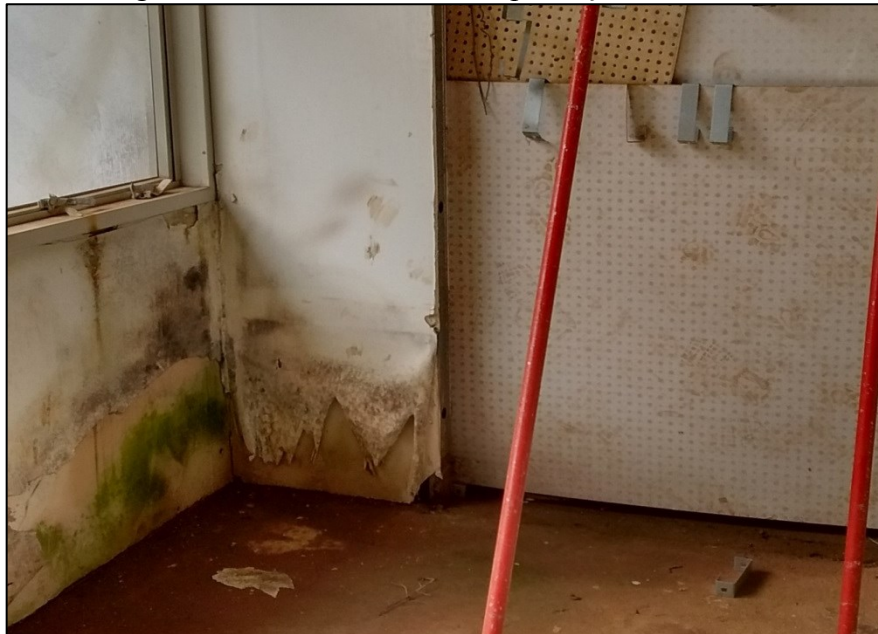
Inúmeras paredes estão deterioradas pela ação da umidade (Figura 60), inviabilizando o uso e impossibilitando a recuperação do material.

Figura 60 – Parede deteriorada pela ação da umidade

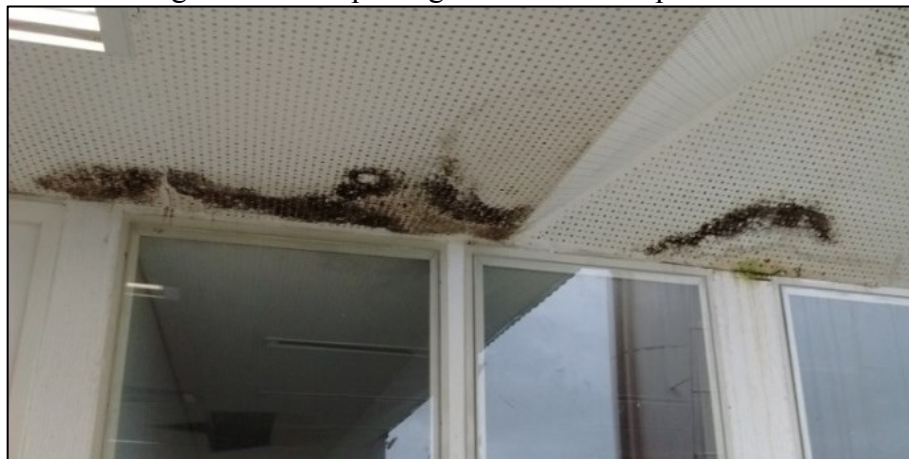
Figura 61 – Chapa de gesso acartonado perfurado

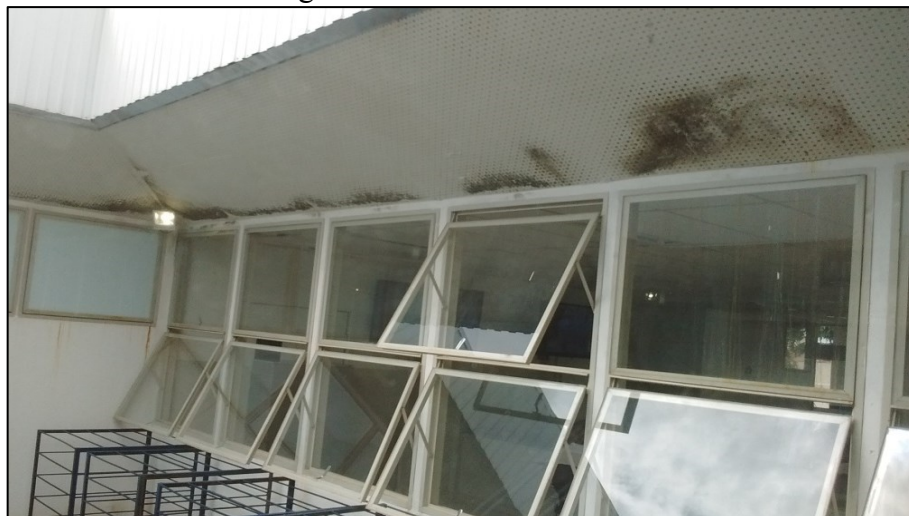
Figura 62 – Mofo em fachada

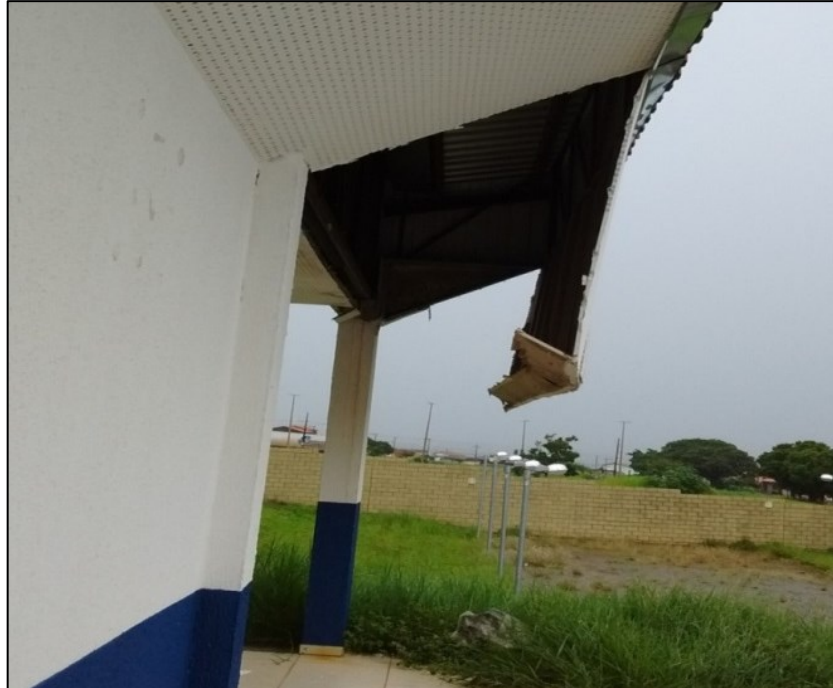
Figura 63 – Forro de fachada externa desprendido

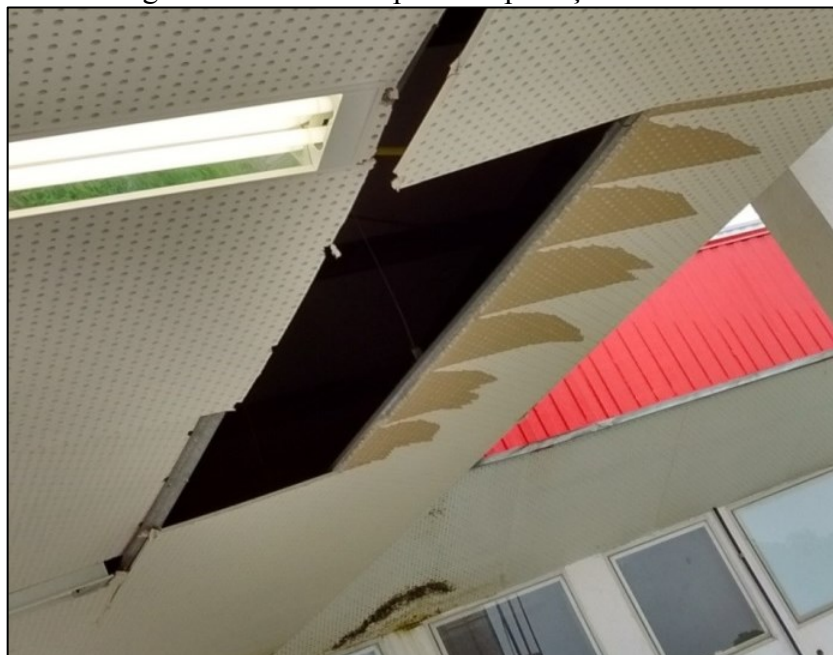
Figura 64 – Forro despendido por ação do clima

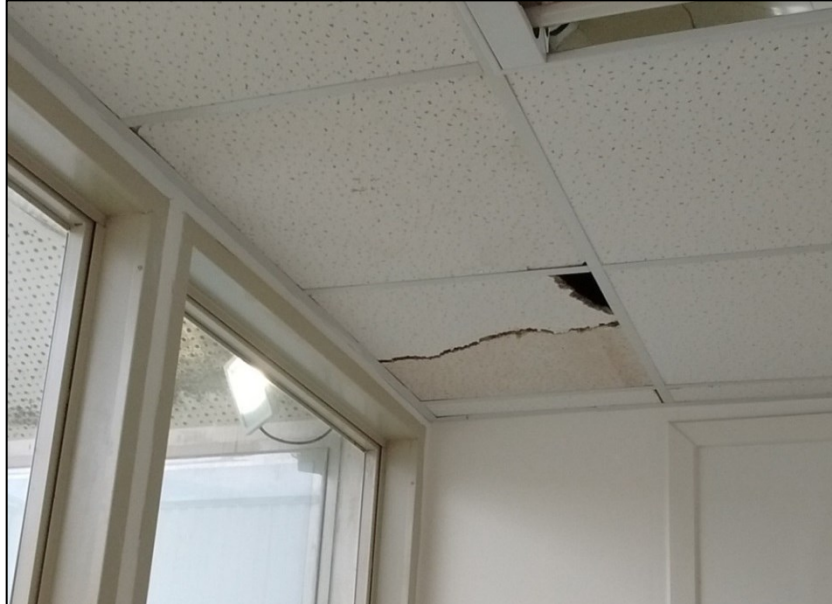
As ações das infiltrações nas calhas, também, afetaram a parte interna da edificação, e em vários pontos dentro da edificação foram encontradas placas danificadas pela umidade excessiva (Figura 65).

Figura 65 – Placas trincadas devido às infiltrações

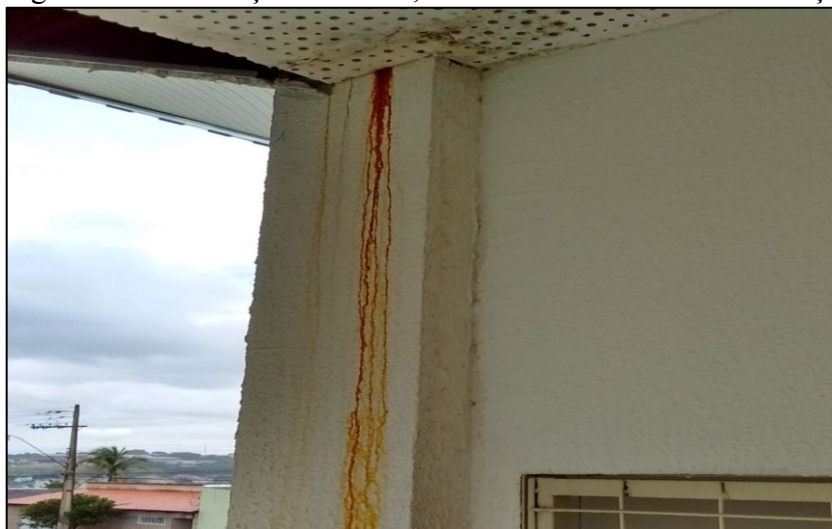
Além de afetarem as placas de gesso acartonado, as infiltrações espalhadas por toda a edificação já apresentavam evidências de afetarem os perfis de aço. Também foram encontrados vários pontos aparentes de oxidação dos perfis (Figura 66).

Figura 66 – Infiltração em forro, sinais de dano a estrutura de aço

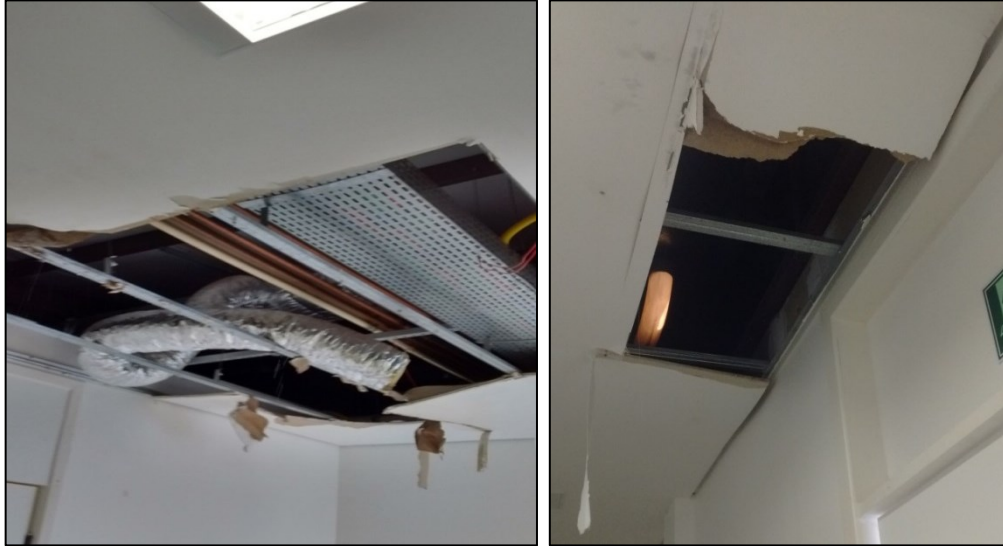
Figura 67 – Falha de impermeabilização no telhado

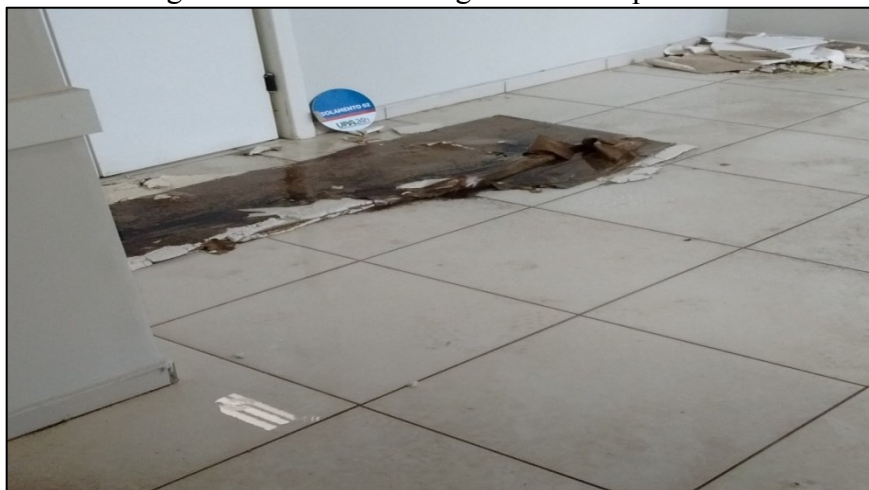
Figura 68 – Entrada de água da chuva pelo teto

algumas telhas estão amassadas e seladas, impedindo o escoamento da água para as calhas, que vazam empoçando sobre o forro e provocando a sua queda no local. As calhas também não comportam o volume de água, transbordando e gerando infiltrações.

Para recuperação da obra, será necessária uma revisão geral no telhado, pois há infiltração em vários pontos do teto, comprometendo todo o forro em gesso acartonado. Foi observado que

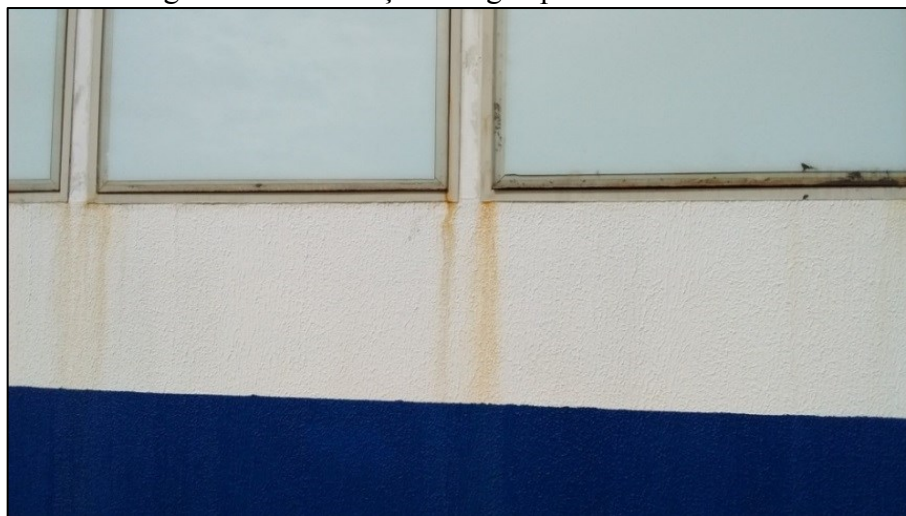
Figura 69 – Infiltração de água pelos contramarcos

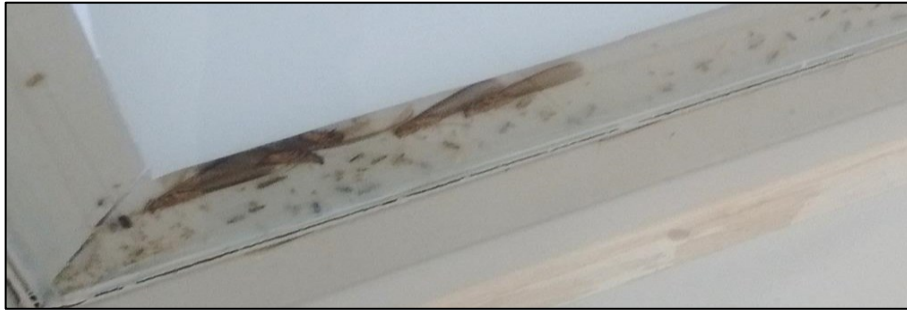
Figura 71 – Acúmulo de insetos em janelas

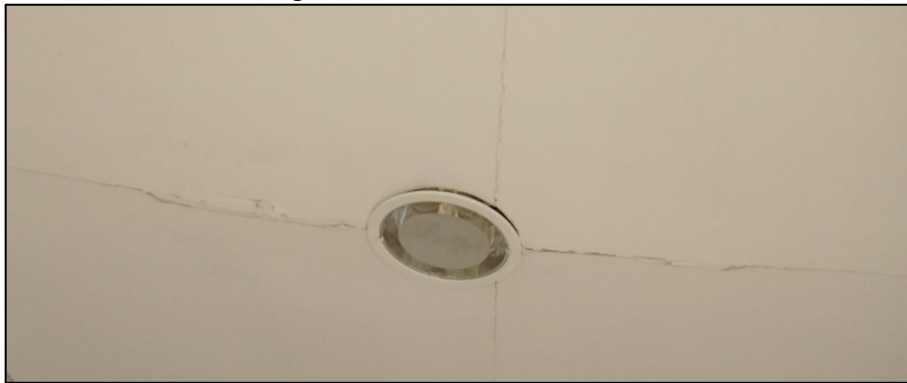
Nas placas de forro de gesso acartonado foi observada trincas próxima a luminária (Figura 72), derivadas de fixação inadequada e pela umidade presente no forro.

Figura 72 – Fissuras em telado

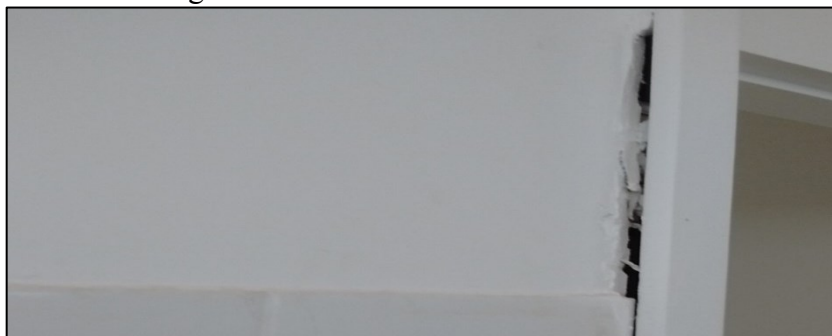
Os portais de varias portas se encontram empenados e com trinca na junção do portal com a parede (Figura 73) evidenciando a inexistência de tratamento de quinas nas portas como determinado na seção 2.6.3. A empresa não apresentou uma solução adequada para a recuperação dos portais, e nem foi substituído de acordo com a recomendação de fiscalização realizada.

Figura 73 – Portal assentado com defeito

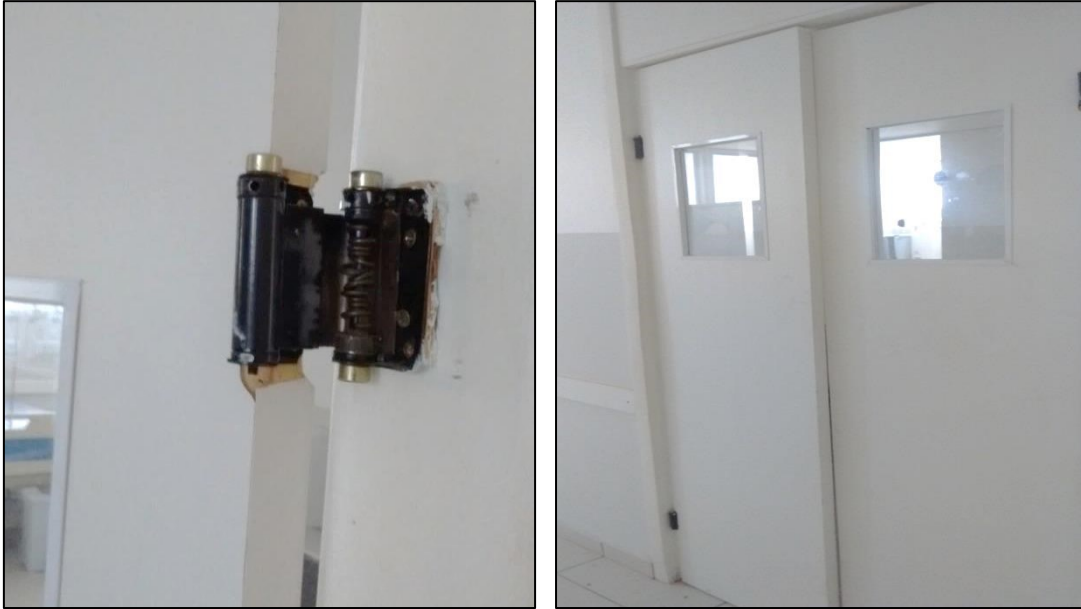
Figura 74 – Dobradiça desprendida da porta da enfermaria
