UNIVERSIDADE FEDERAL DE UBERLÂNDIA - UFU
FACULDADE DE ENGENHARIA CIVIL - FECIV
GRADUAÇÃO EM ENGENHARIA CIVIL

TRABALHO DE CONCLUSÃO DE CURSO

PATOLOGIAS EM OBRAS PÚBLICAS EM SISTEMA
CONSTRUTIVO *DRYWALL*

UBERLÂNDIA
DEZEMBRO DE 2018

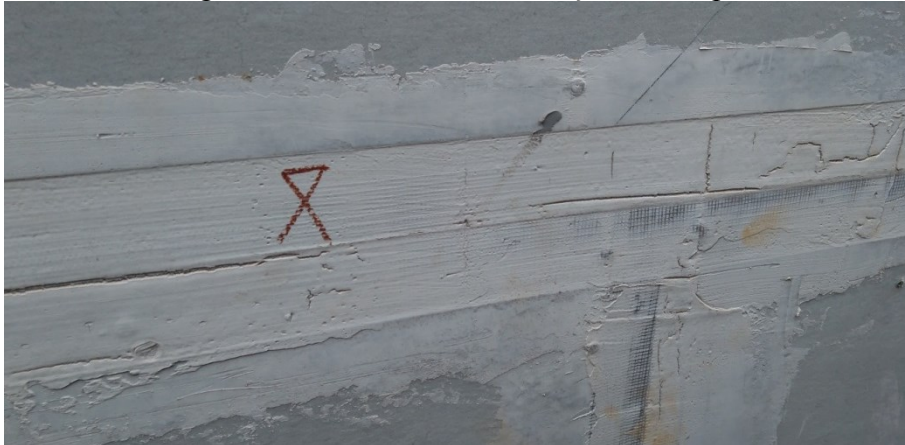
Comparando as metodologias empregadas nas UPAs e na UBS é fácil identificar qual ficou mais próxima do esperado pelas normas brasileiras. Com uma paralização em torno de 4 anos era esperado o surgimento de patologias, as patologias encontradas na UBS foram oriundas do tempo que a obras ficou exposta a intempéries. Uma delas eram fissuras nos tratamentos de juntas das placas cimentícias, que devido à exposição à chuva e sol, sofreram retração térmica (Figura 75).

Figura 75 – Fissuras devido à ação do tempo

Para correção das fissuras nas placas cimentícias a empresa informou que será aplicada uma nova camada da massa de tratamento de juntas.

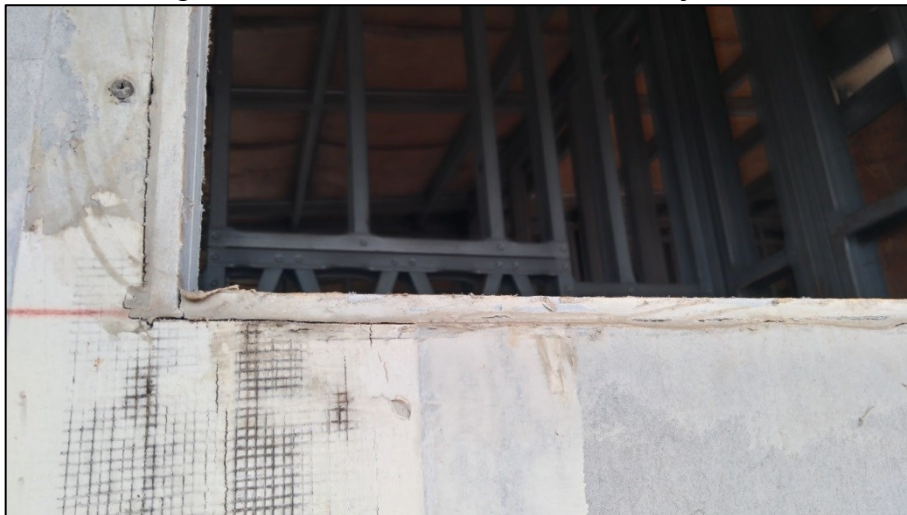
Também surgiram fissuras nos beirais das janelas e portas (Figura 76) que não foram tratadas em conjunto com as quinas. A empresa informou que o tratamento não foi realizado em conjunto, pois quando houve paralização da obra os beirais ainda não haviam sido instalados.

Figura 76 – Fissuras em contramarcos de janelas

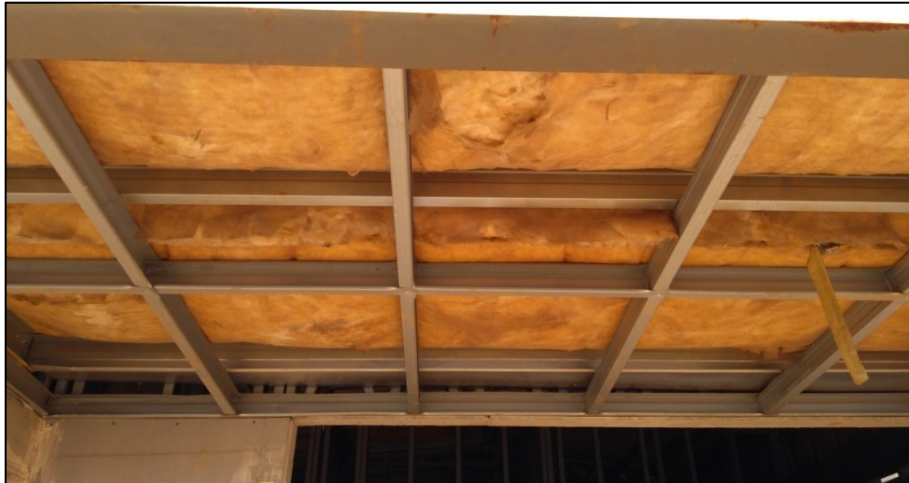
Figura 77 – Manta do deterioração

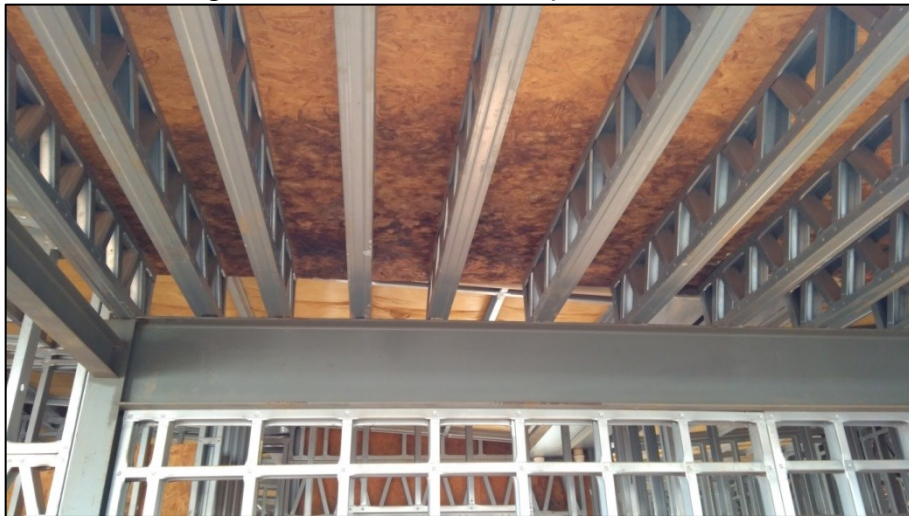
Figura 78 – Sinais de infiltração em telhado

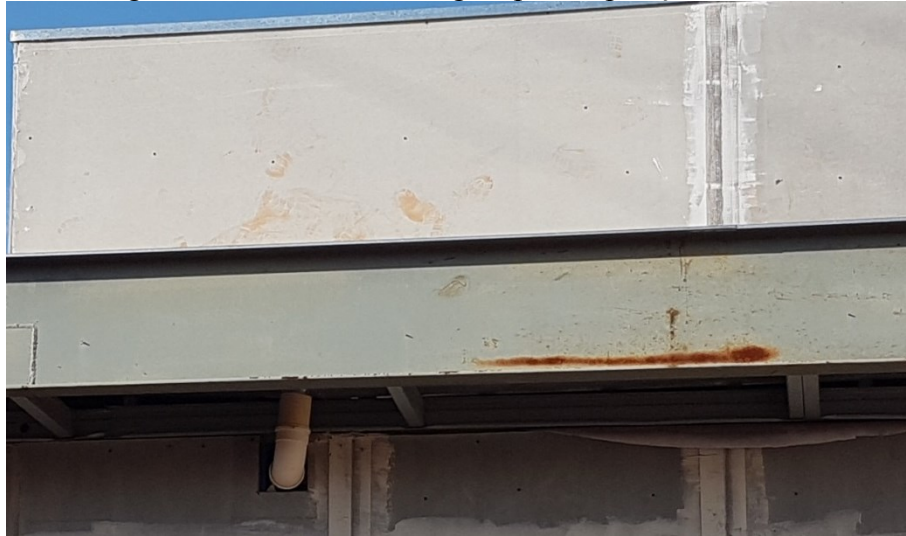
Figura 79 – Pontos de ferrugem pela exposição ao clima
