UNIVERSIDADE FEDERAL DE UBERLÂNDIA
FACULDADE DE ENGENHARIA CIVIL

**MANIFESTAÇÕES PATOLÓGICAS EM HABITAÇÕES DE INTERESSE SOCIAL
NA CIDADE DE UBERLÂNDIA-MG.**

TRABALHO DE CONCLUSÃO DE CURSO

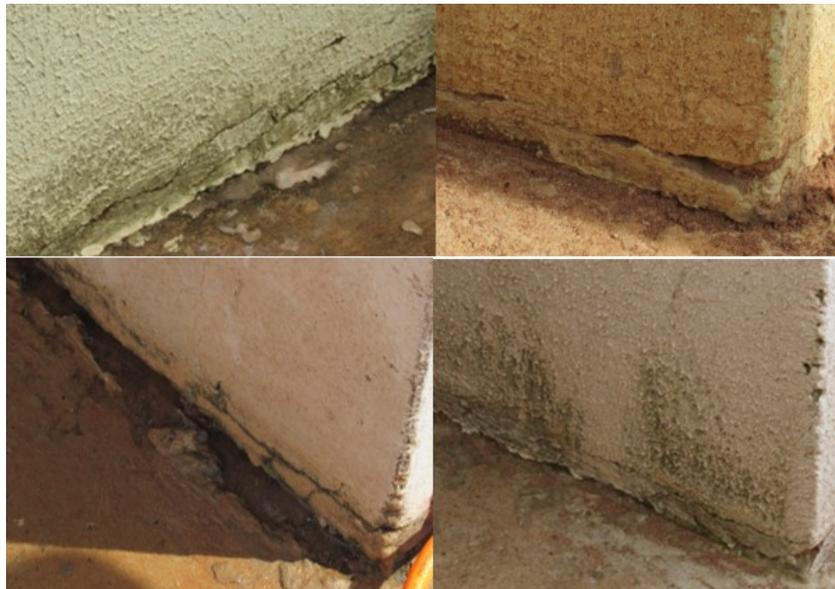
As trincas e fissuras próximas ao engastamento das paredes à fundação provavelmente foram causadas pelas variações de temperatura, acomodação do solo ou a existência de juntas frias entre as paredes e o radier (Figura 5).

Figura 5 – Fissuras e trincas próximas ao engastamento das paredes à fundação

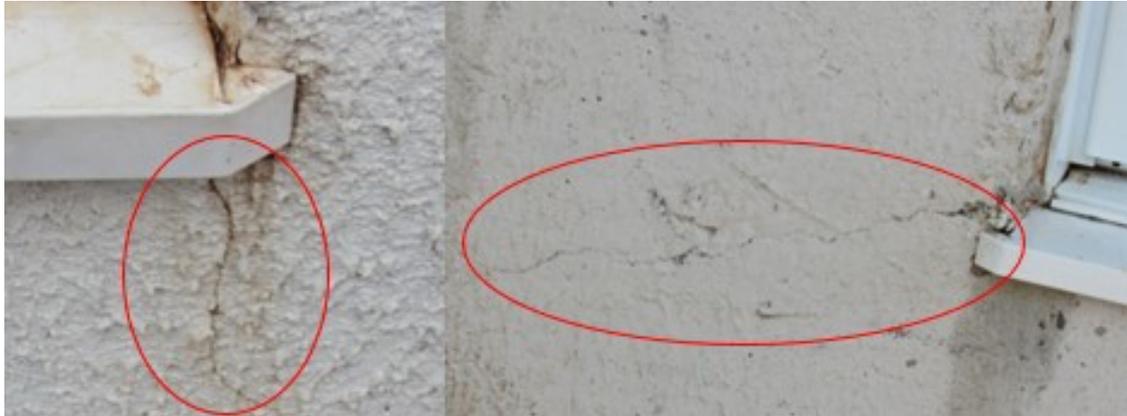
As fissuras encontradas próximas às janelas supostamente foram causadas pela inexistência ou ineficiência das armaduras de reforço nas vergas e contravergas das esquadrias que distribuem as cargas do vão (Figura 6).

Figura 6 – Fissuras próximas às janelas

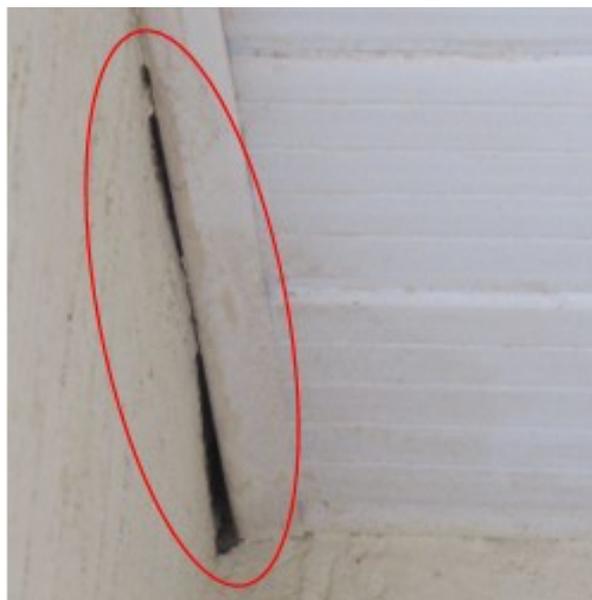
Figura 7 – Falta de planicidade na parede de concreto

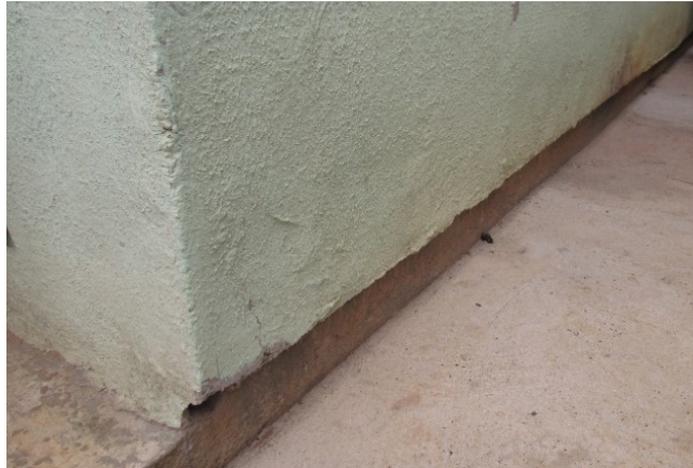
Figura 8 – Problema com a posição da parede

O incorreto posicionamento das paredes em relação ao radier traz alguns transtornos aos moradores. Alguns reclamam que ao utilizarem o chuveiro, a água do box passa para o lado externo das casas, isto porque além de não haver uma impermeabilização adequada tem-se espaços vazios entre as paredes e o piso, permitindo que haja a passagem de fluídos no local.

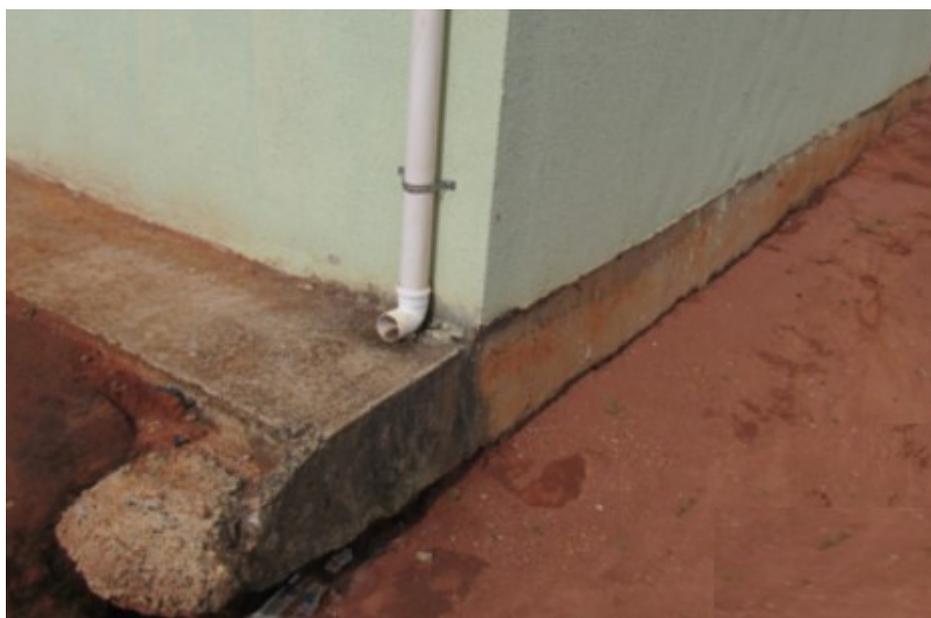
Outros problemas relativos à estrutura das casas é o posicionamento e a execução do radier e dos muros de arrimo. Em várias unidades foram observados os erros decorrentes do processo de execução desses elementos (Figura 9).

Figura 9 – Radier

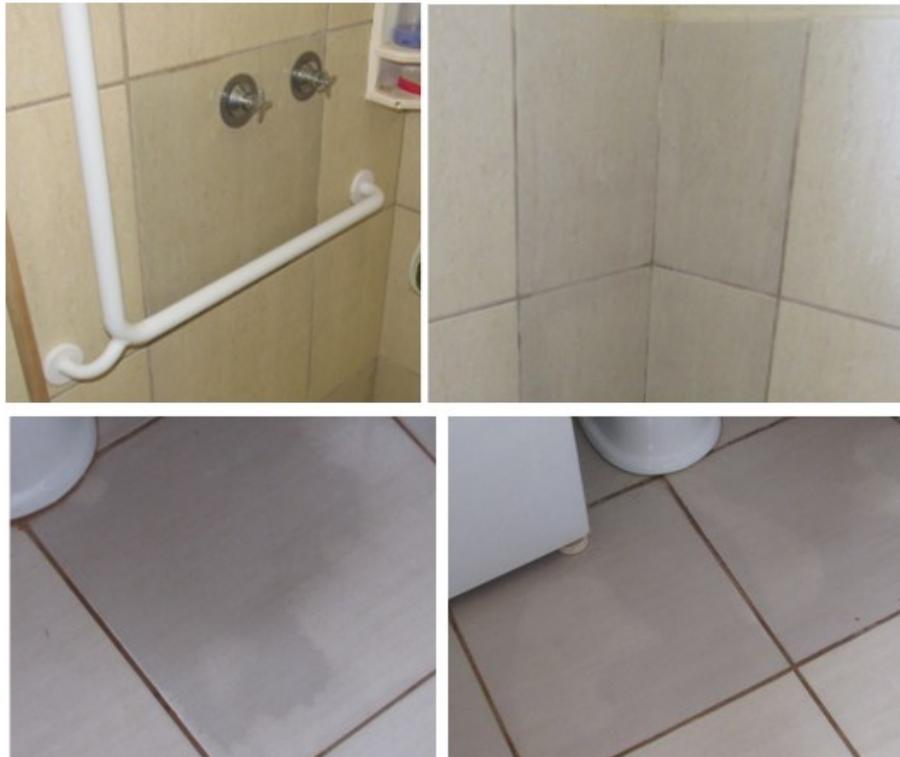
Os problemas encontrados nas instalações hidrossanitárias foram responsáveis por 28% das manifestações patológicas, verificando-se a elevada ocorrência de vazamentos nas tubulações e retorno de gases dentro das unidades habitacionais. Os vazamentos localizavam-se principalmente nos banheiros causando manchas nos revestimentos (Figuras 10 e 11).

Figura 10 — Manchas no revestimento cerâmico das paredes e nos pisos

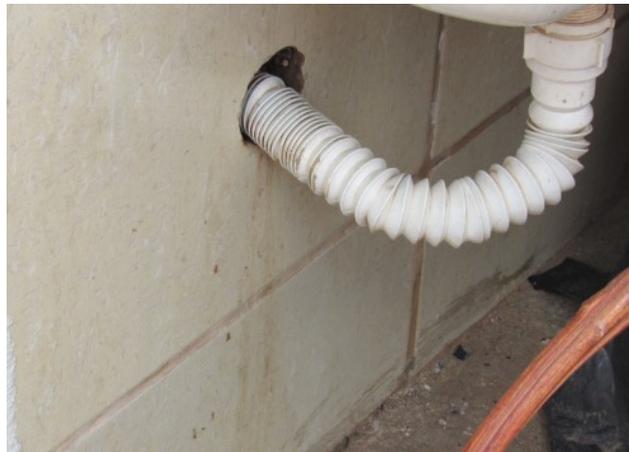
Figura 11 — Vazamento na tubulação de esgoto da área de serviço

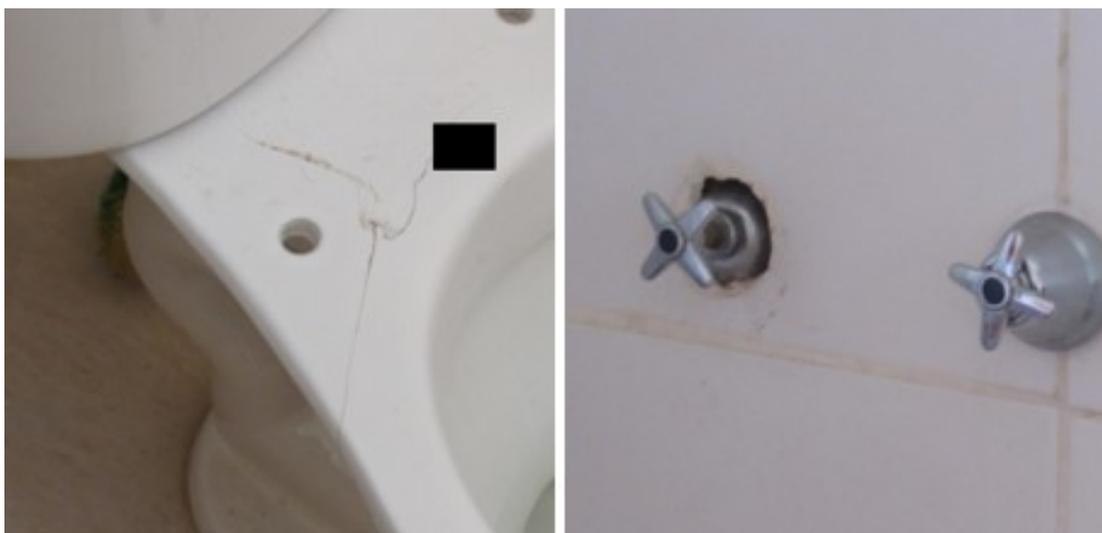
Nas manifestações patológicas referentes ao sistema de instalações hidrossanitárias também se incluem os defeitos nos equipamentos que impedem ou dificultam a utilização. Nas unidades analisadas os equipamentos de utilização apresentavam problemas relacionados à resistência e qualidade, bem como a instalação, das torneiras, registros, pias e vasos sanitários (Figura 12).

Figura 12 — Vaso sanitário trincado e registro mal instalado

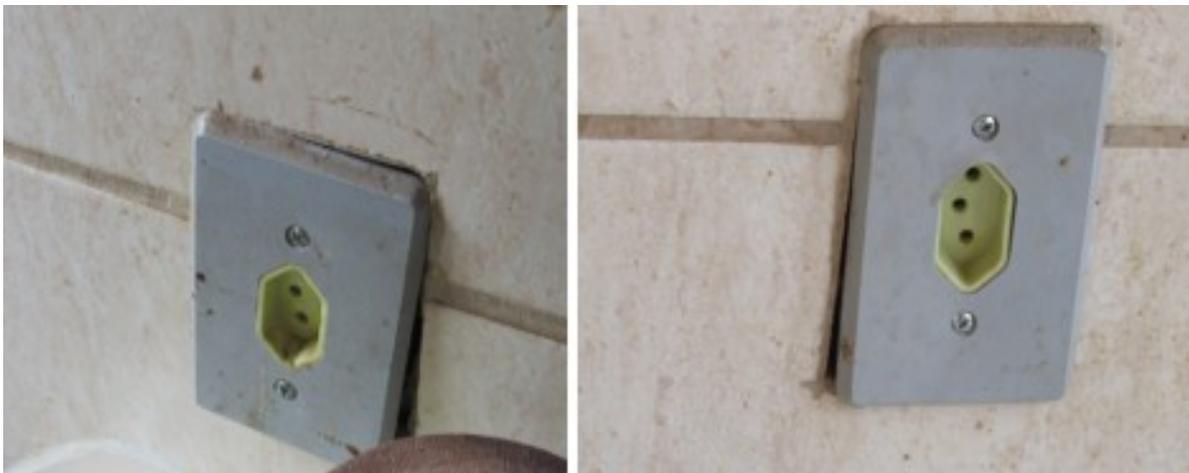
Figura 13— Instalação das tampas de proteção

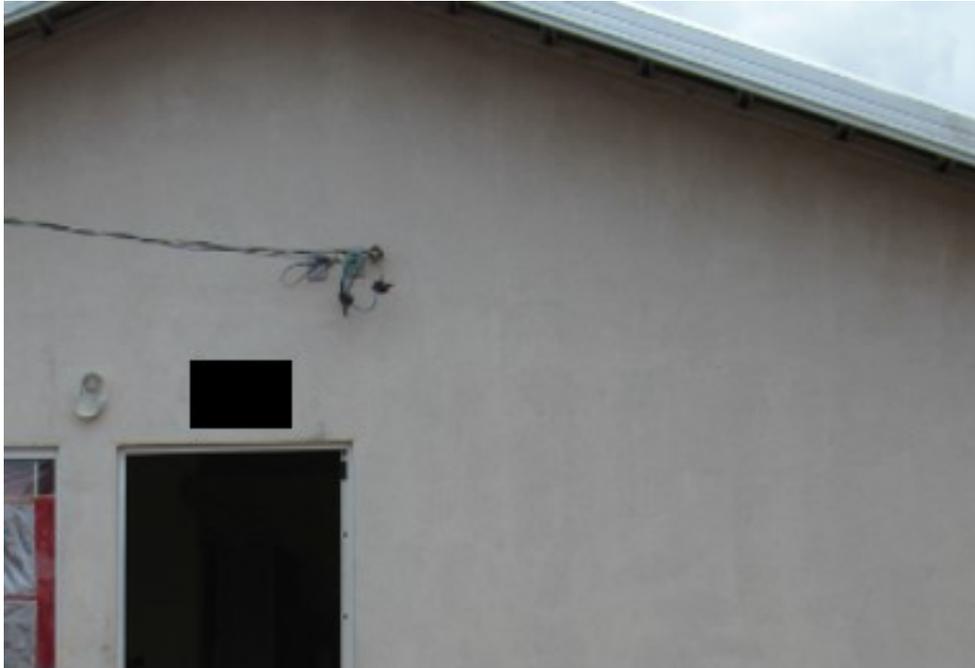
Figura 14— Perda de coloração da pintura na fachada

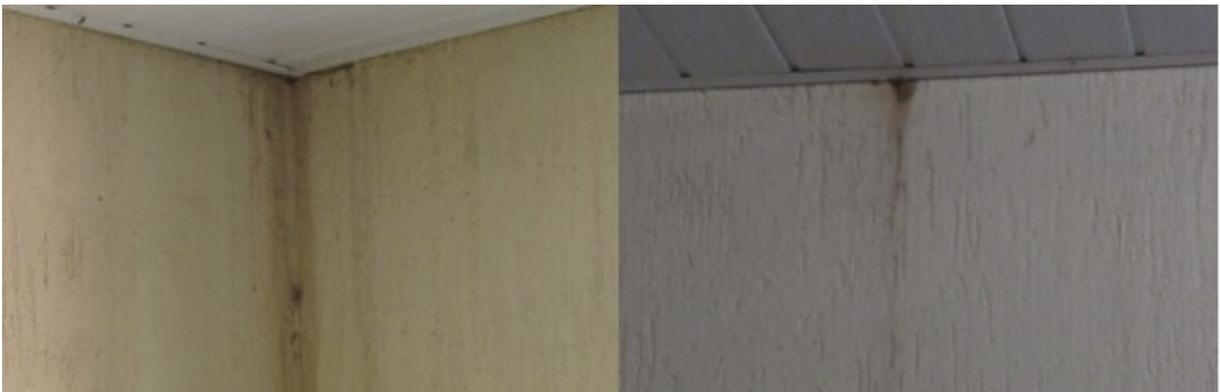
loais onde haviam vazamentos decorrentes do sistema de cobertura verificou-se a presença de manchas causadas pela umidade (Figura 15).

Figura 15 — Manchas de umidade no encontro parede/cobertura

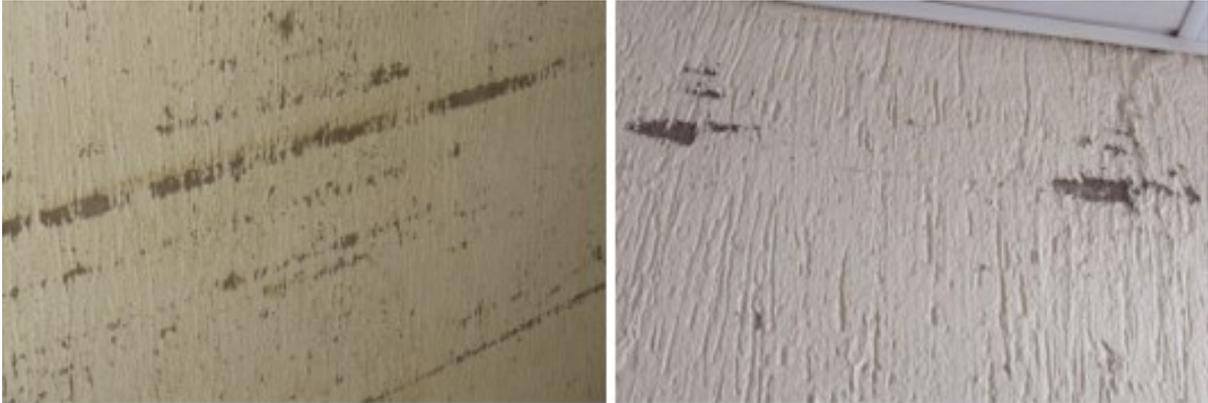
Devido a utilização de textura grafiato nas paredes internas não foram encontradas bolhas e eflorescências, no entanto verificou-se a grande incidência de defeitos ligados à aderência do revestimento à parede de concreto e à falta de cuidados por parte dos moradores (Figura 16).

Figura 16— Defeito no revestimento das paredes

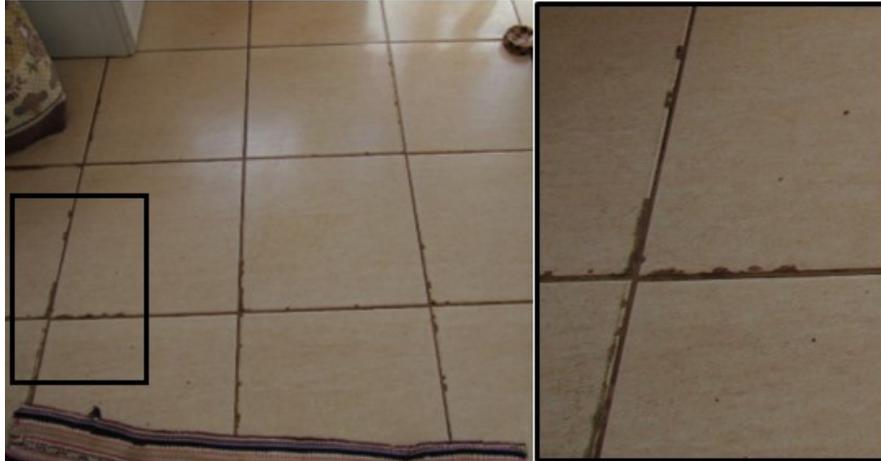
Figura 17 – Desgaste no revestimento cerâmico do piso

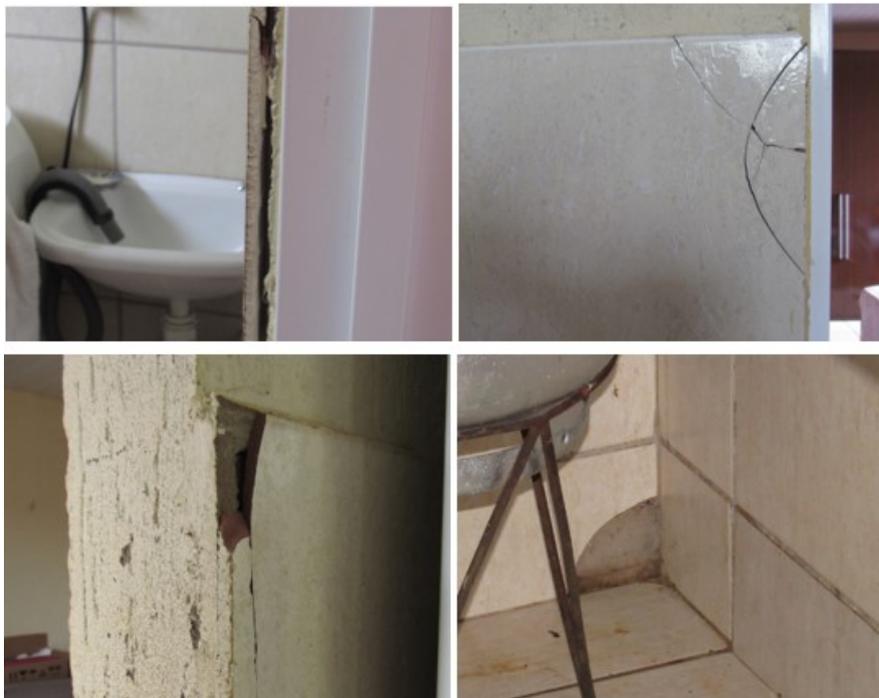
Em algumas unidades verificou-se a deterioração das juntas e o descolamento de placas que surgiram devido à má instalação das peças e a escolha da argamassa de assentamento utilizada, além disso foram encontradas trincas que provavelmente surgiram através de aplicação de carga em pontos onde a argamassa não foi aplicada adequadamente (Figura 18).

Figura 18– Falha no assentamento, trincas e descolamento de placas

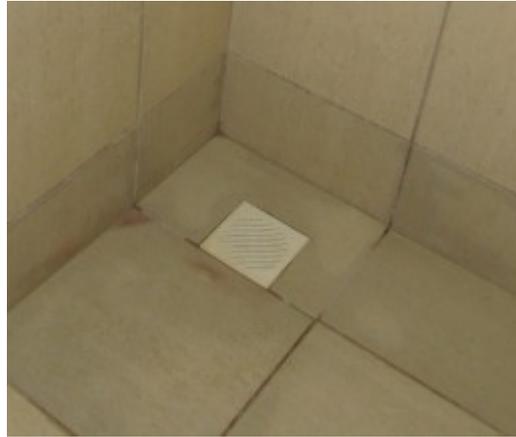
Nos banheiros verificou-se a grande incidência de manchas de absorção na região dos boxes que podem ter sido causadas pela inexistência ou ineficiência do rejunte, bem como vazamentos

Figura 19–Manchas de absorção

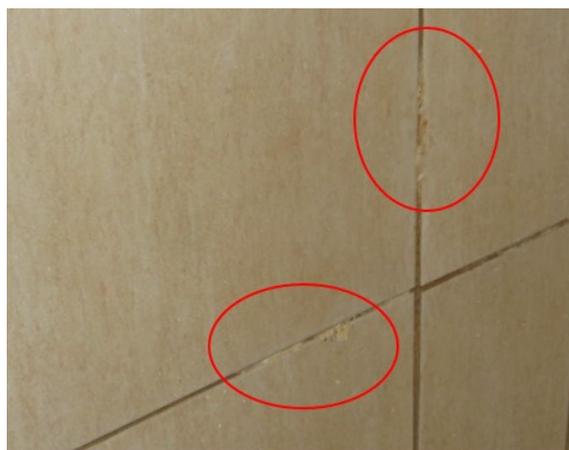
As paredes dos boxes dos banheiros apresentaram surgimento de uma massa branca amarelada nos rejunte, provavelmente pontos de calcinação formados pela umidade e pela entrada de água na base das placas cerâmicas. Esta patologia tem sua origem na etapa de preparação e aplicação do rejunte, causando uma deficiência na qualidade do produto e possibilitando o transporte de umidade (Figura 20).

Figura 20– Calcinação no rejunte

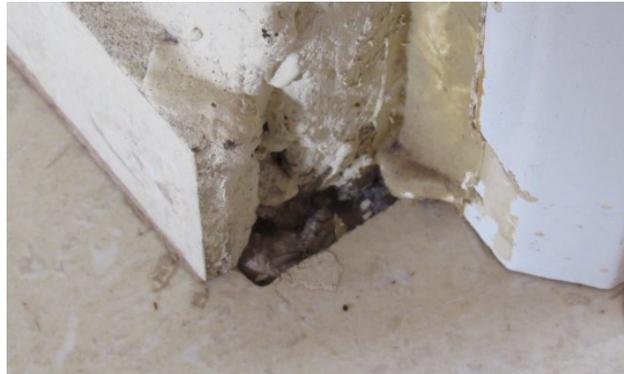
Figura 21– Falta de rodapé

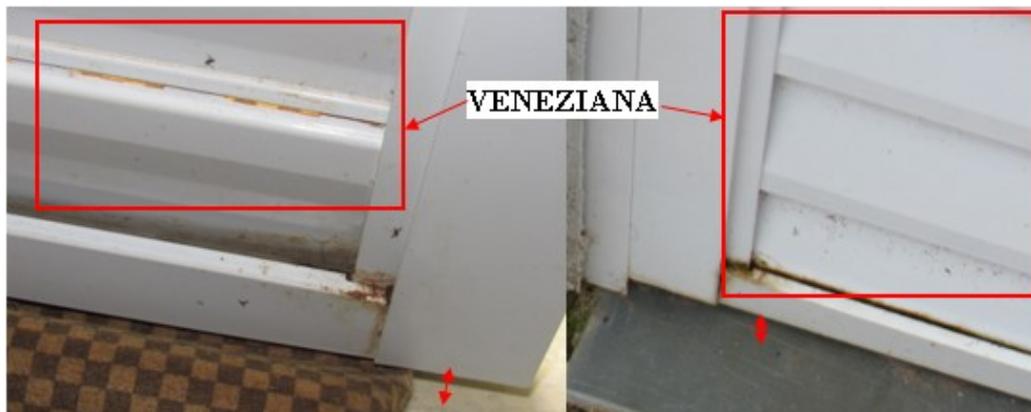
Figura 22– Porta com veneziana e frestas

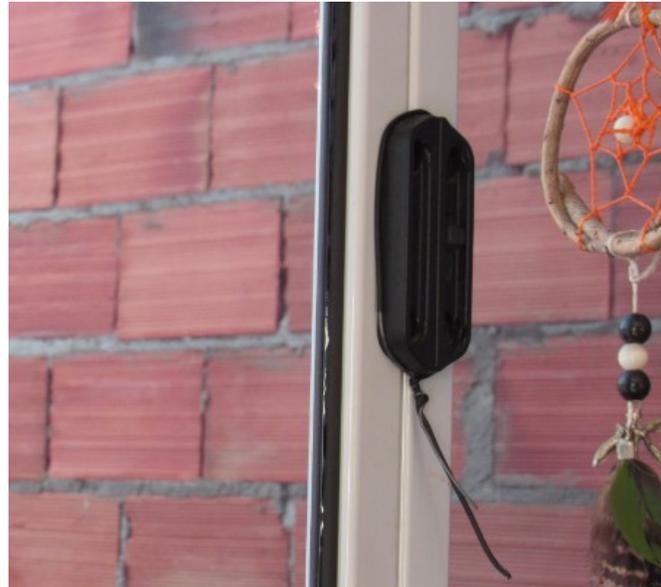
Em algumas unidades analisadas foram verificadas falhas nos fechos das janelas, em um dos casos o morador utilizava um laço de arame para manter a janela da sala fechada (Figura 23).

Figura 23– Defeito no fecho da janela

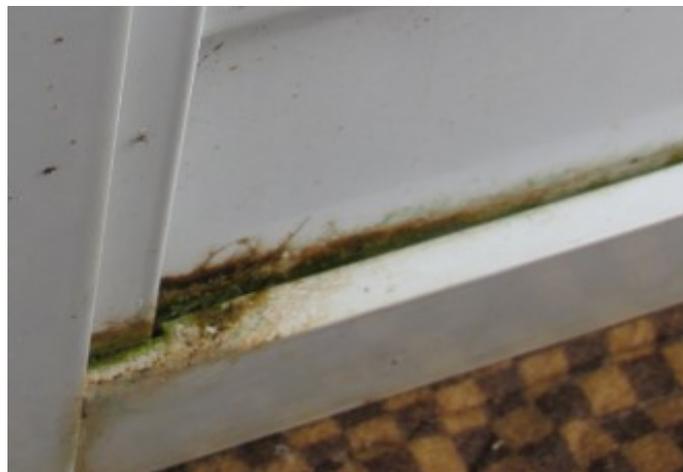
Devido ao acúmulo de água e poeira no interior da caixa das portas surgiram alguns pontos de formação de lodo em 21% das unidades habitacionais (Figura 24). Este problema pode ser tratado e evitado com manutenções periódicas das esquadrias.

Figura 24– Formação de lodo em uma porta

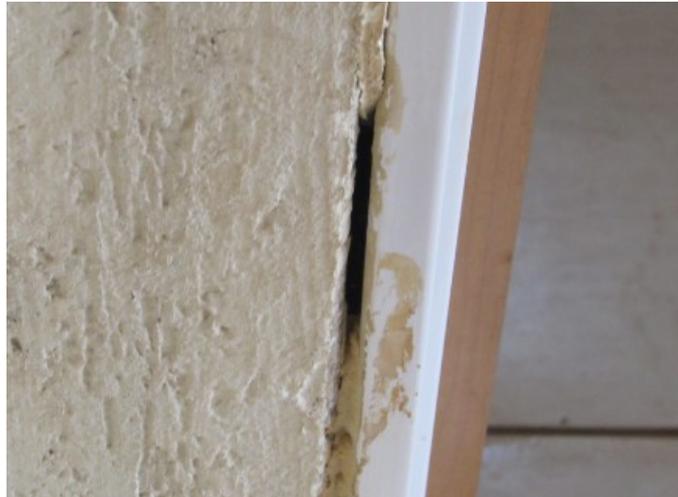
Durante as visitas também foram verificadas falhas nas vedações das portas internas e das janelas na interface parede e caixilho decorrentes do processo de execução (Figura 25).

Figura 25– Falha na vedação da porta

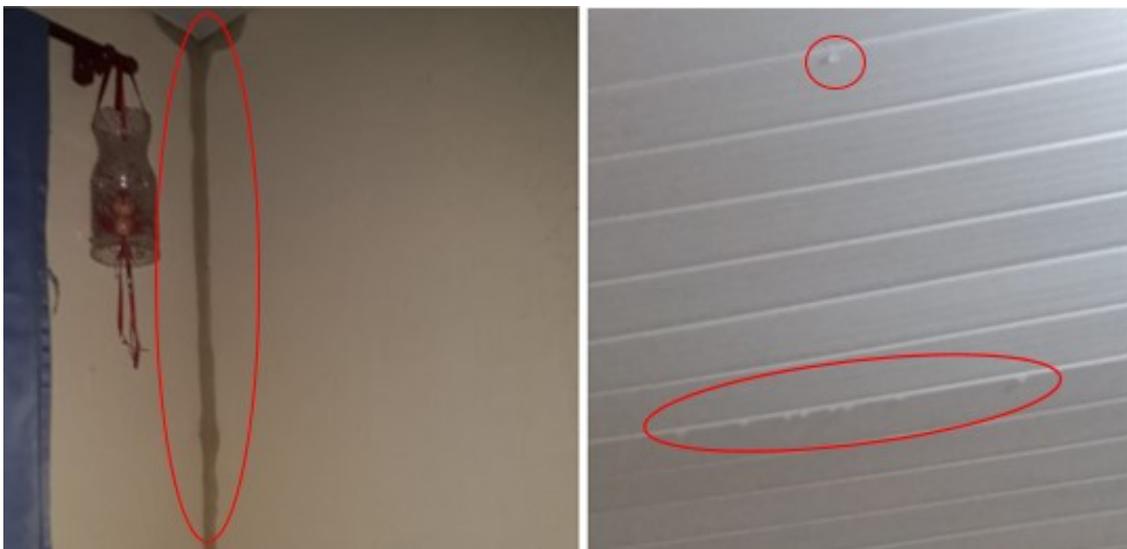
Figura 26– Vazamentos na cobertura

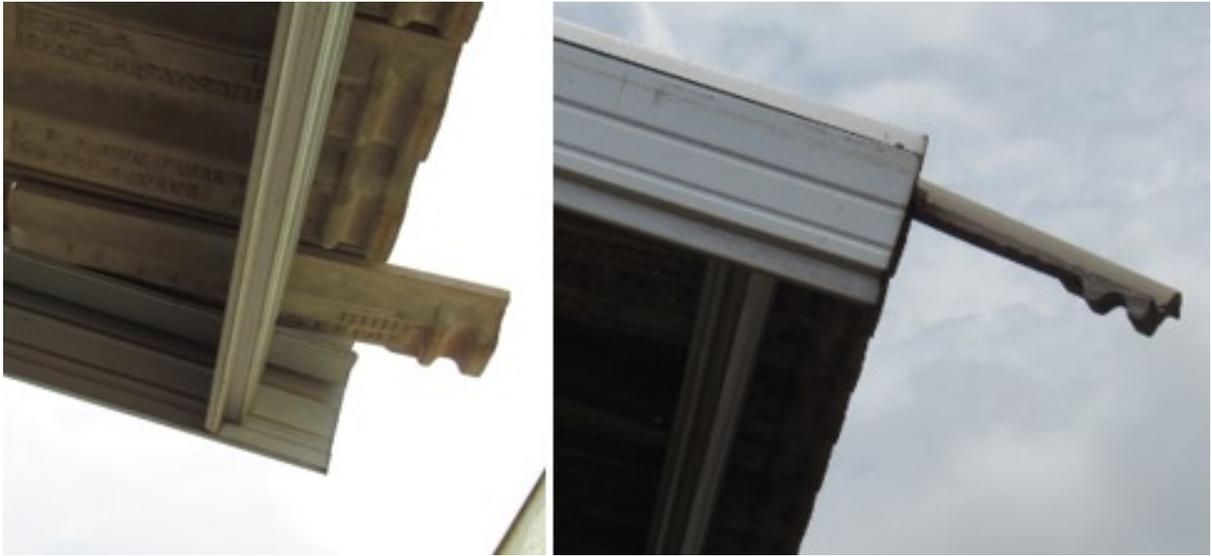
As telhas localizadas nas extremidades da cobertura da área de serviço de algumas unidades apresentavam falhas no encaixe e colocação, gerando riscos aos moradores e aos transeuntes (Figura 27).

Figura 27– Falhas no encaixe das telhas

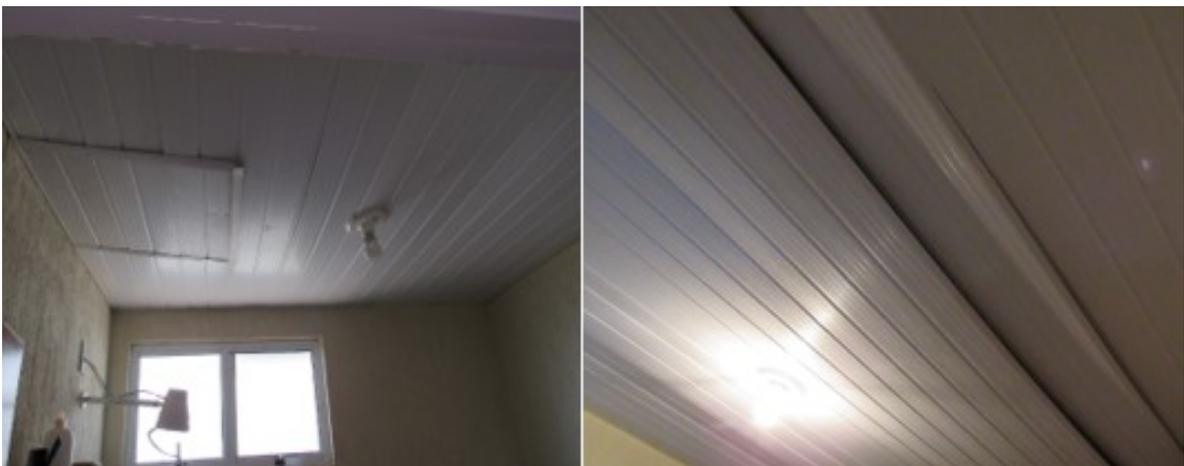
Além dos problemas relacionados ao telhado foram observadas manifestações patológicas nos forros de PVC. Foram encontrados forros com deformações, desprendimento e com falhas na vedação (Figura 28).

Figura 28– Abaulamento e desprendimento dos forros

Outro problema é o desperdício do forro que pode estar ligado à escolha dos materiais e a falha de execução e do projeto, bem como ao excesso de vazamentos provenientes das chuvas que ocorreram anteriormente.
