**AVALIAÇÃO PATOLÓGICA EM RECALQUES
SOLO-FUNDAÇÃO: UMA ANÁLISE DE
OCORRÊNCIAS NA CIDADE DE UBERLÂNDIA**

Trabalho de Conclusão de Curso apresentado ao
Curso de Engenharia Civil da Universidade Federal
de Uberlândia, como requisito obrigatório para
obtenção do Título de Bacharel em Engenharia Civil.

- Investigar as manifestações patológicas presentes nos blocos 4C (Agronomia Biociências) e 2Z-Almoxarifado da Universidade Federal de Uberlândia no Campus Umuarama;
- Desenvolver hipóteses de causas para os problemas observados;
- Estudar os mecanismos que causaram a formação de anomalias nas construções especificadas;
- Compreender a importância do estudo da concepção de projeto, do planejamento das etapas e do controle da obra com objetivo de maximizar a vida útil de edificações, principalmente às pertencentes à esfera pública;
- Mapear e aferir as dimensões das fissuras;
- Determinar medidas de correção e/ou estabilização das manifestações patológicas para recuperar os edifícios avaliados.

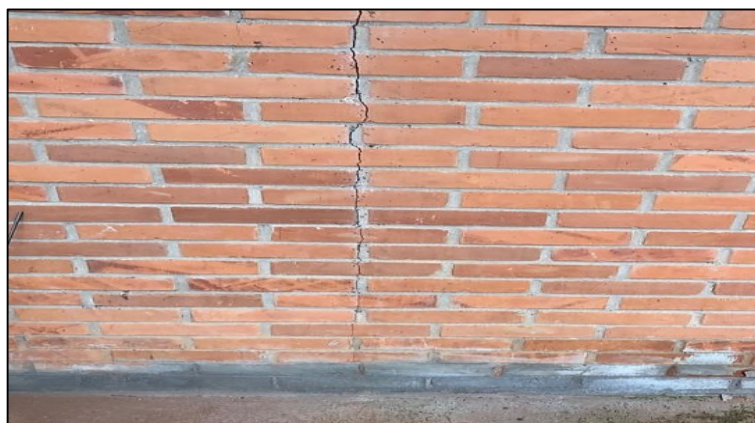
Figura 30- Fissura vertical na alvenaria da fachada no Bloco 4C.

Legenda: A Figura 30 foi produzida após a intervenção para retirada do jardim presente na fachada externa.

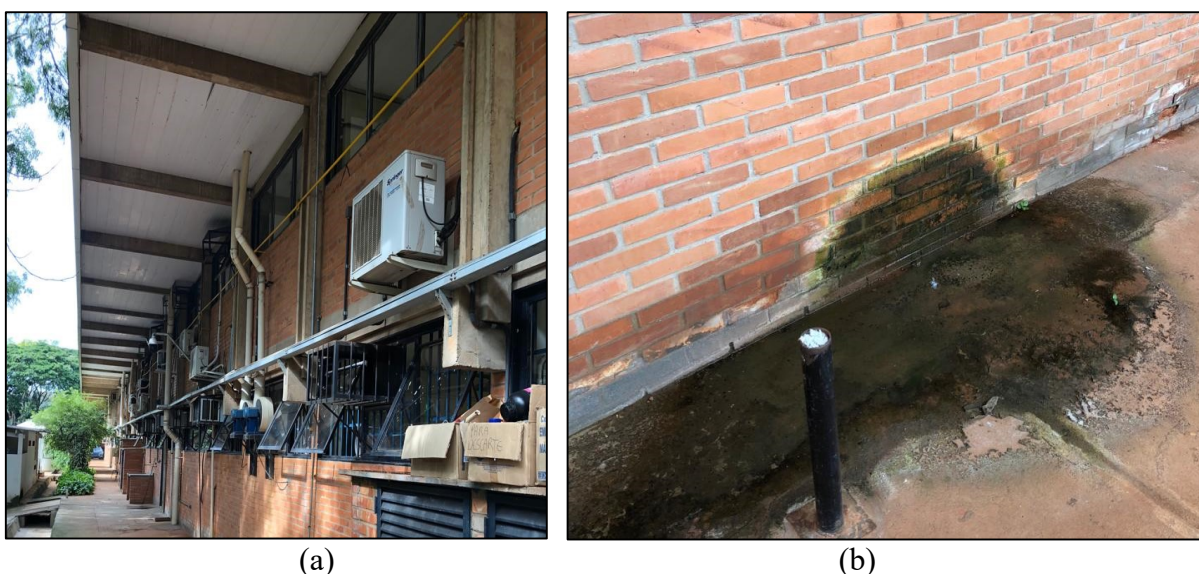
Figura 31- Fachada externa do bloco 4 C.

Legenda: (a) fachada externa do bloco 4C e (b) registro do volume de água originada pelo ar condicionado.
Fonte: Autor (2019)

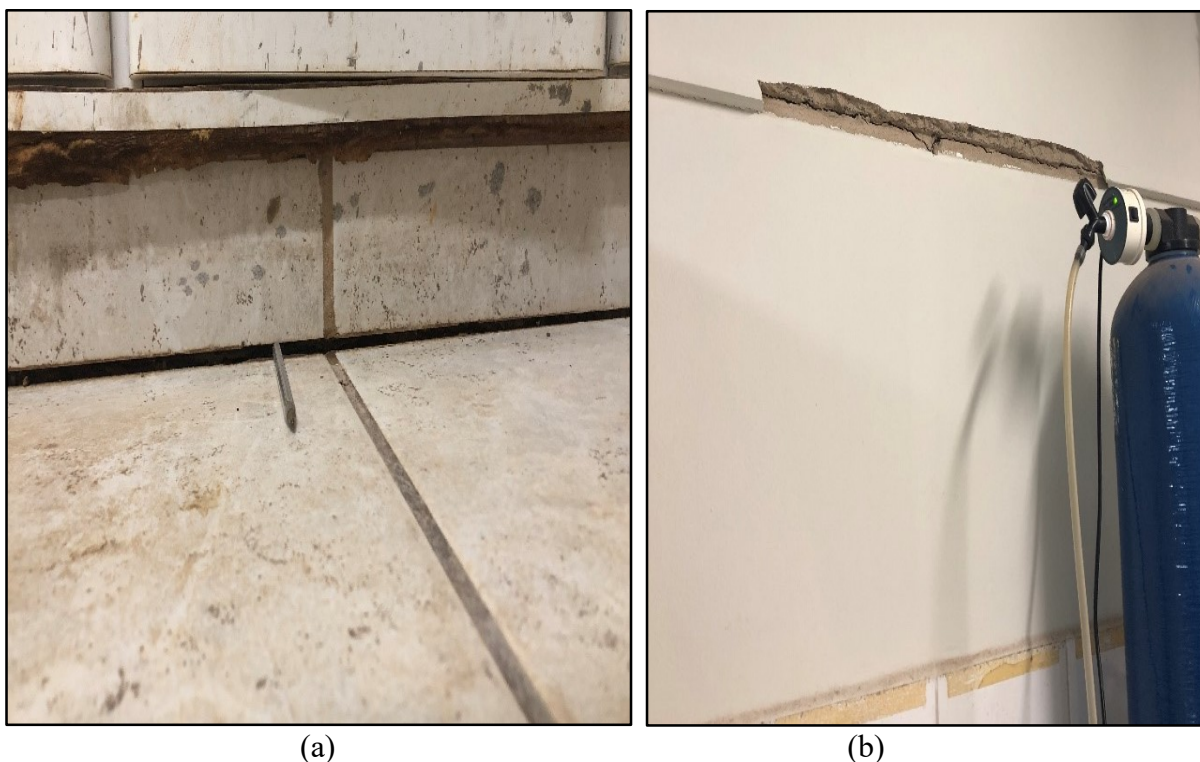
Figura 33- Laboratório de ensino e pesquisa do bloco 4C.

Legenda: (a) concavidade formada no piso do laboratório e (b) fissura horizontal observada no laboratório.
Fonte: Autor (2019)

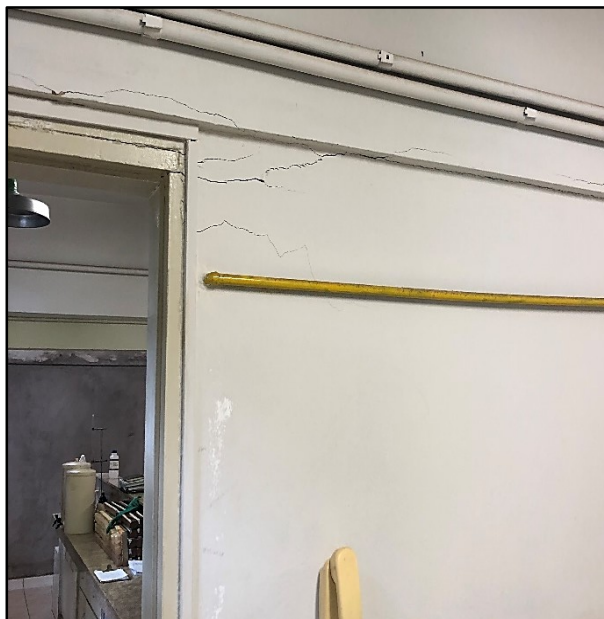
Figura 34- Fissuras associadas a retração da laje no bloco 4C.

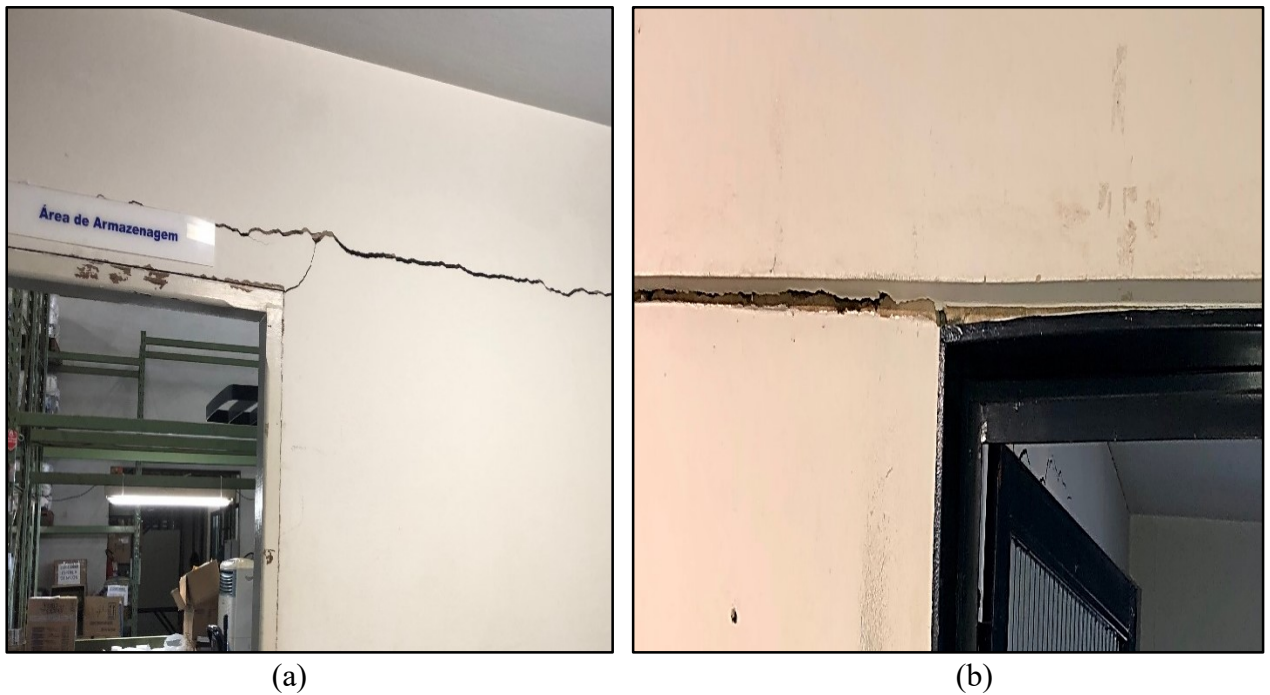
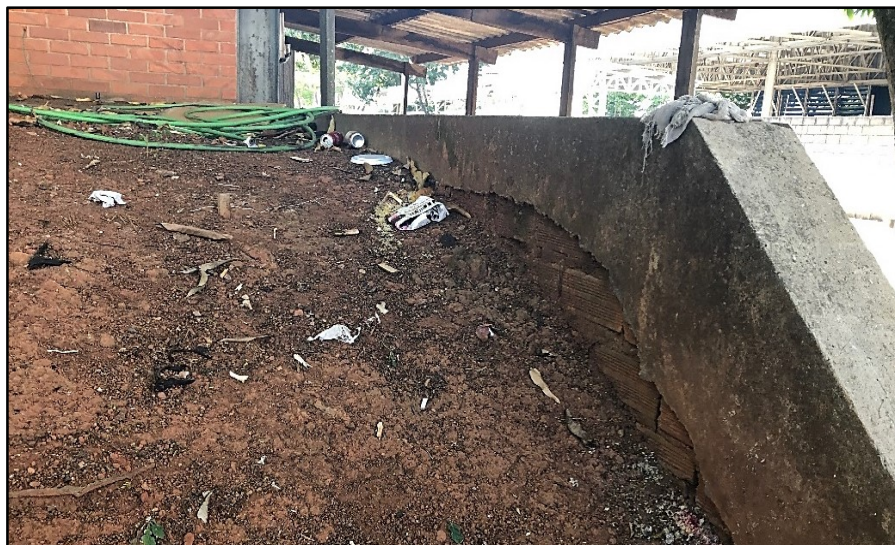
Figura 35- Paredes com fissuras horizontais e imagem do fundo do Bloco 2Z.

Legenda: (a) fissura horizontal acima da esquadria da porta no corredor; (b) fissura acima da esquadria da porta na “Sala de Apoio” e (c) redução volumétrica da massa de solo em frente a Fachada 1.

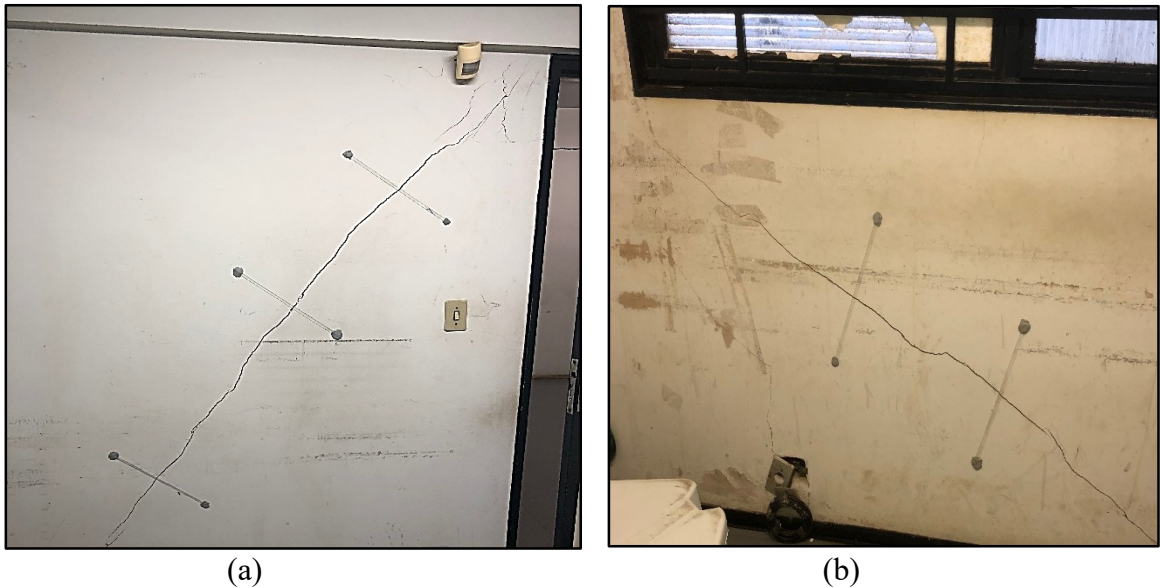
Figura 36- Fissuras transversais próximo as esquadrias Bloco 2Z.

Legenda: (a) fissura transversal observada na parede 8 e (b) fissura transversal observada na parede 7.
Fonte: Autor (2019)

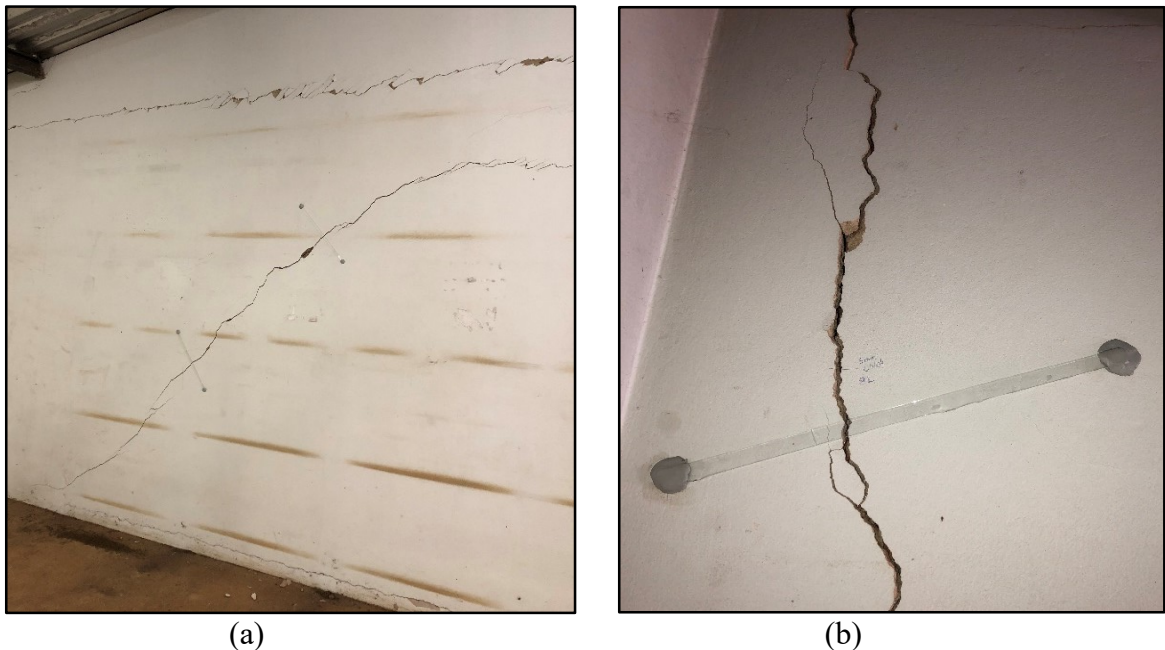
Figura 37- Fissuras transversais no nível acima ao mezanino no Bloco 2Z.

Legenda: (a) fissura transversal na parede 12 e (b) fissura transversal que rompeu a peça de vidro na parede 10.
Fonte: Autor (2019)

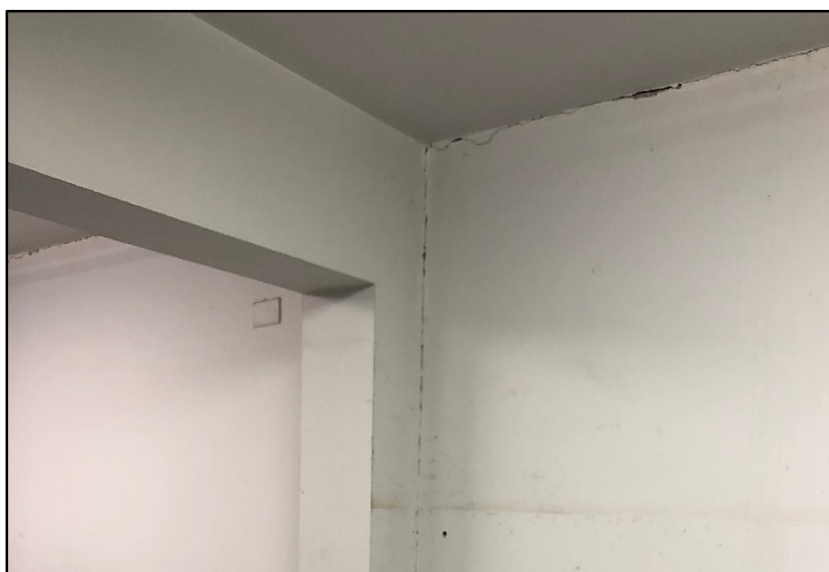
Figura 38- Fissuras associadas a movimentação térmica no Almojarifado.

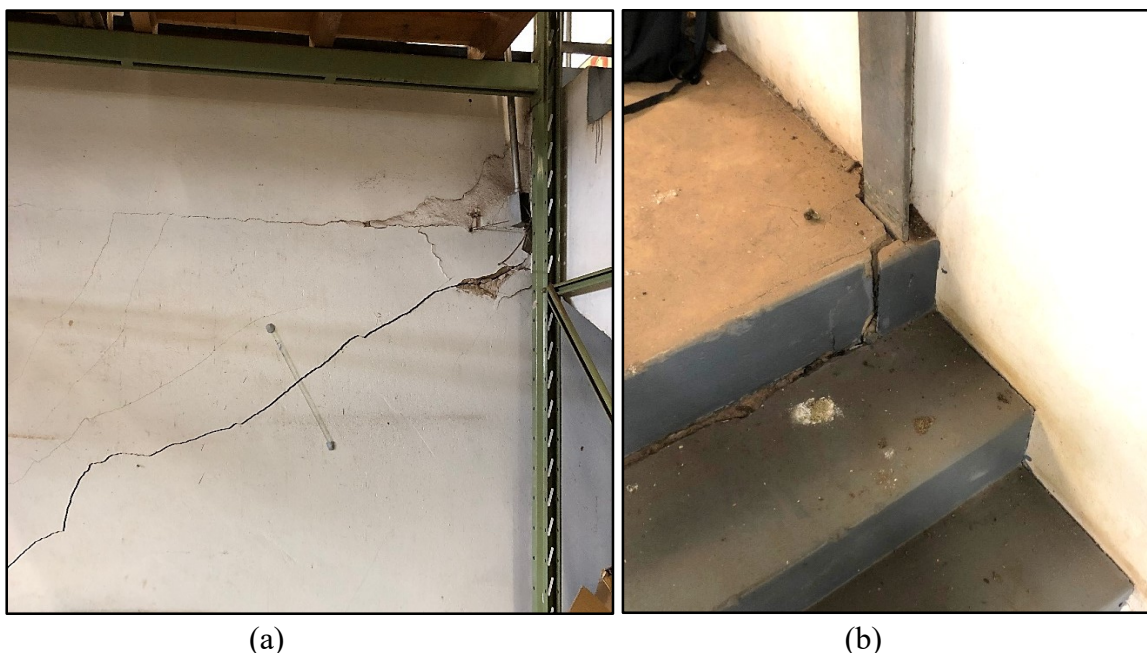
Figura 39- Fissuras na interface da escada com outros elementos.

Legenda: (a) fissura ocasionada por sobrecarga na parede 9 e (b) destacamento na interface da escada.
Fonte: Autor (2019)

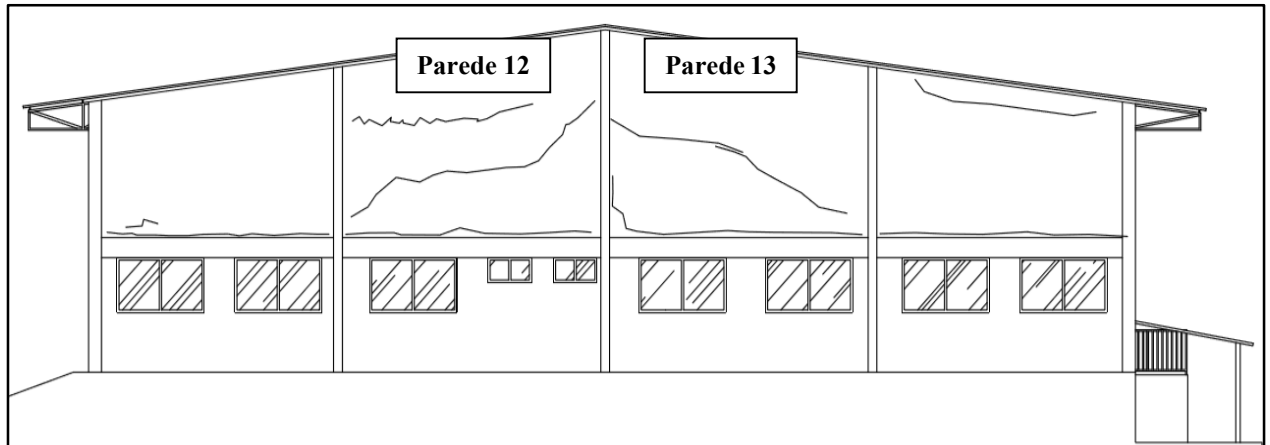
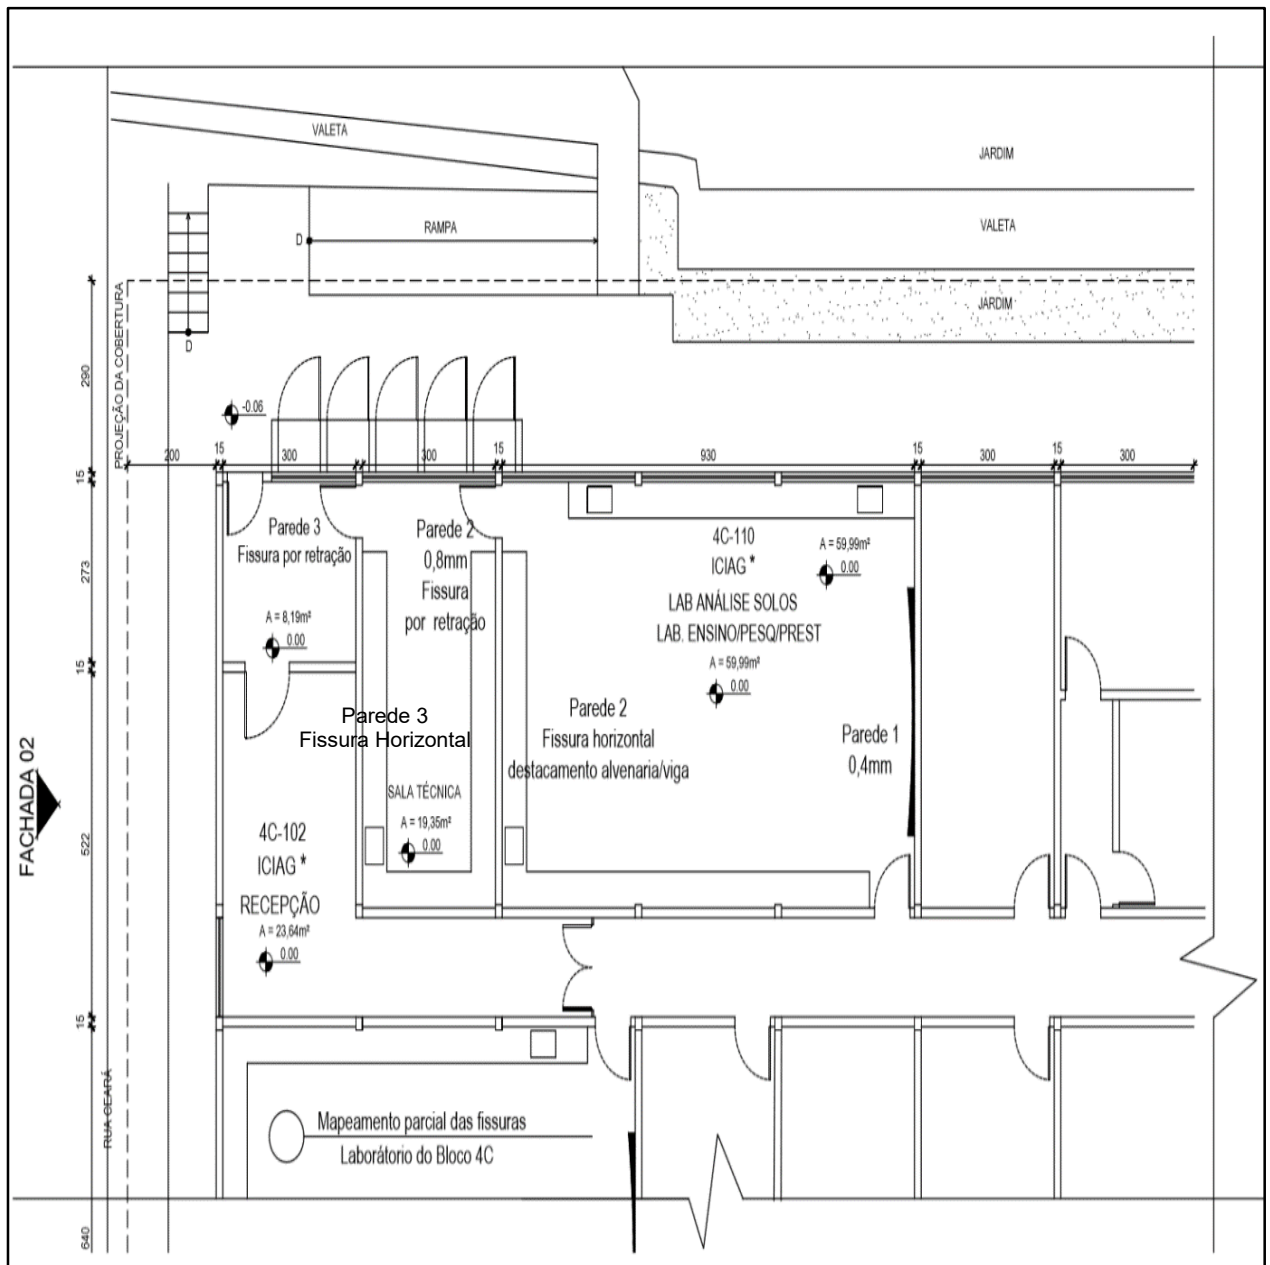
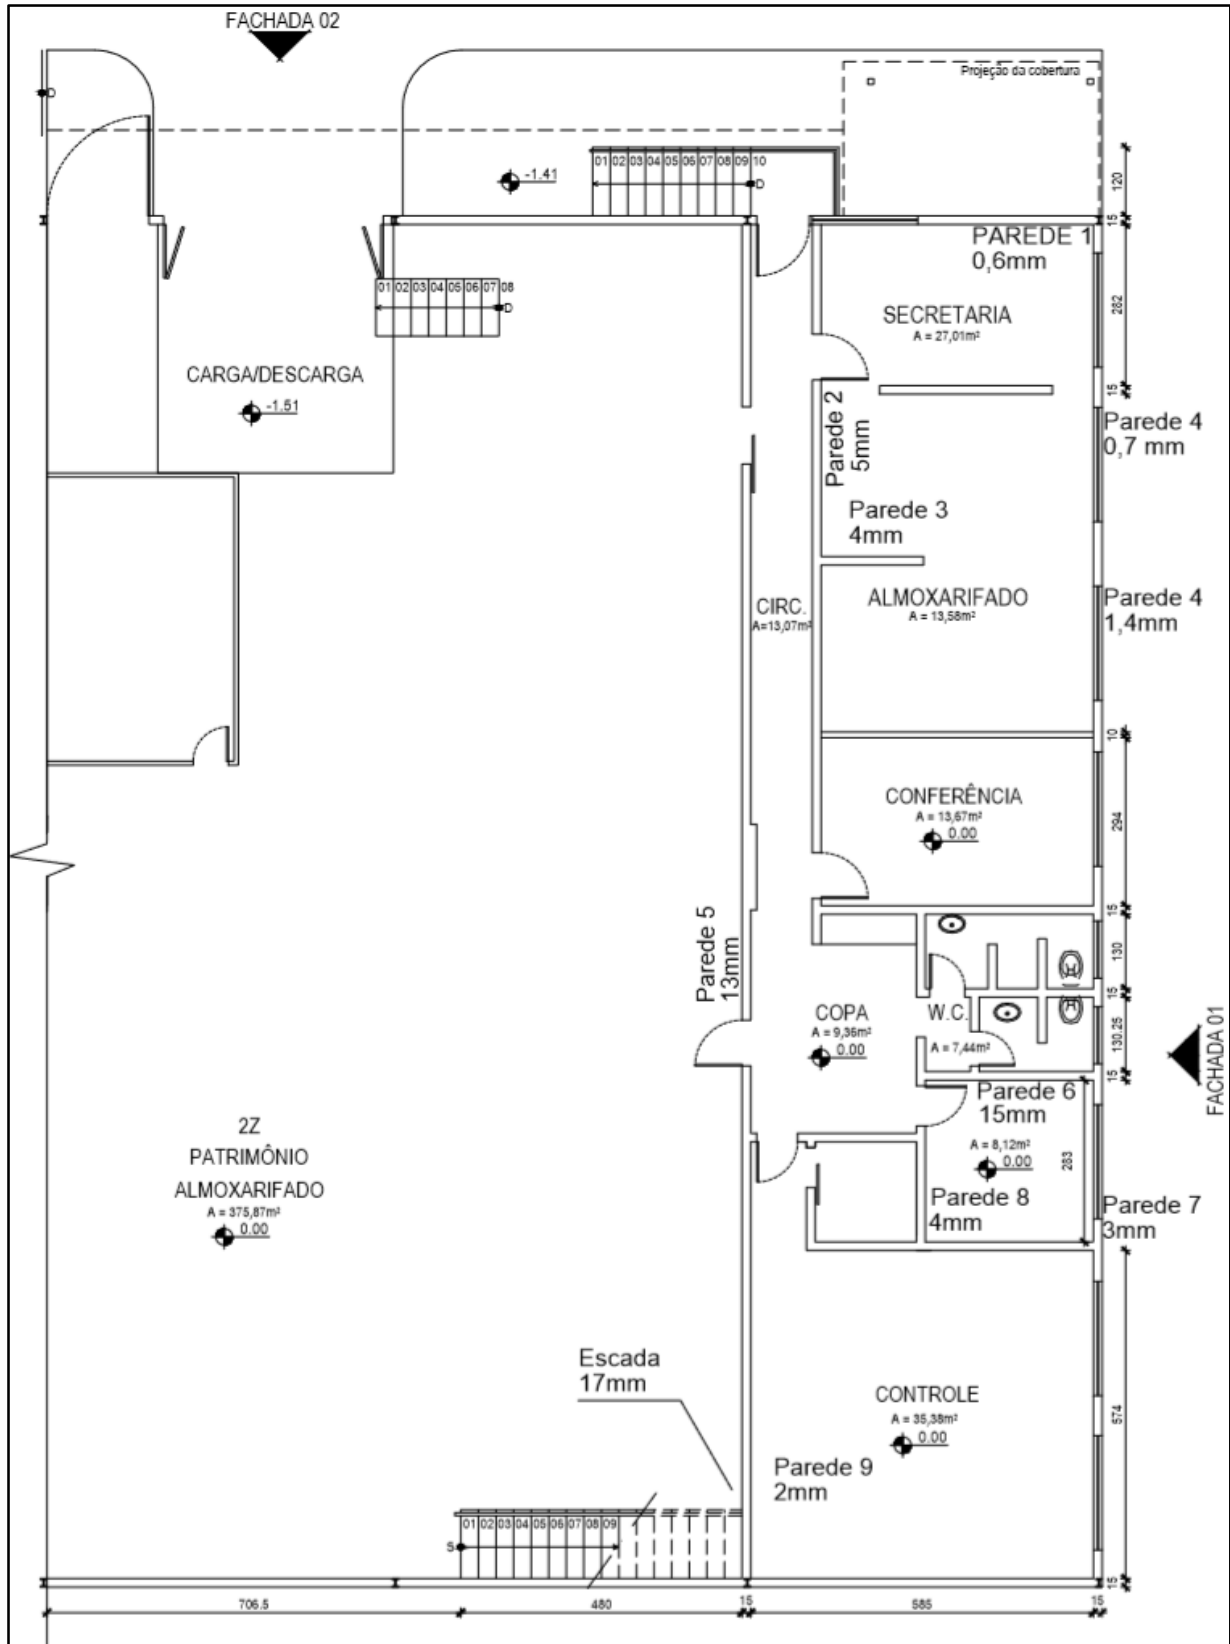
Figura 40- Representação e mapeamento das fissuras nos blocos 2Z e 4C.

Legenda: (a) representação das fissuras nas paredes 12 e 13; (b) mapeamento das fissuras no bloco 4C e (c) mapeamento das fissuras no bloco 2Z.
