**PATOLOGIAS E INCONFORMIDADES DE FACHADAS TOMBADAS
COMO PATRIMÔNIO HISTÓRICO**

Identificação, Caracterização e Quantificação

Trabalho de Conclusão de Curso (TCC) do curso de graduação em Engenharia Civil da Faculdade de Engenharia Civil (FECIV) da Universidade Federal de Uberlândia (UFU), como parte das exigências para a obtenção do título de Bacharel em Engenharia Civil.

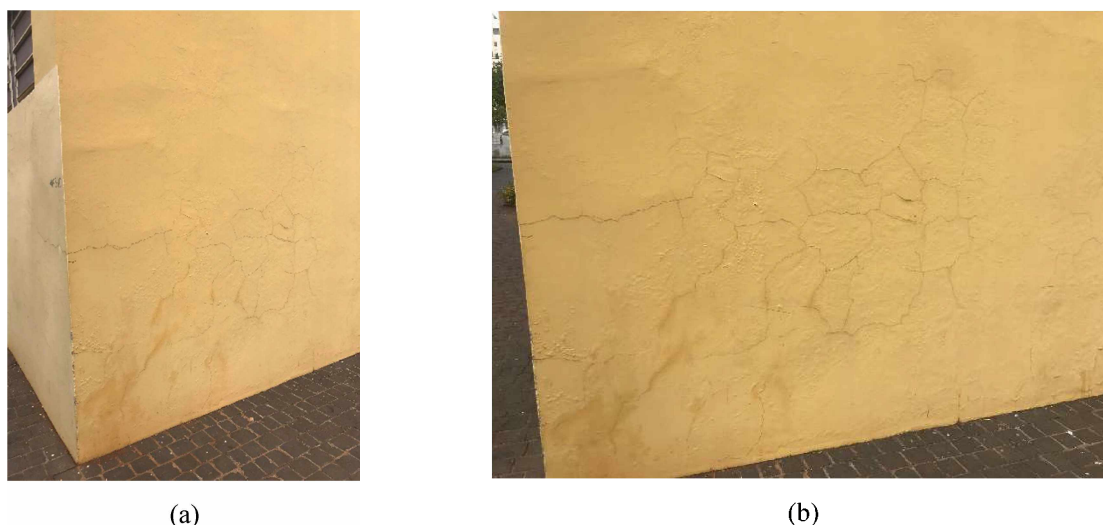
Figura 15 - Umidade e fissuração na esquina F1 e F2

A imagem mostra a presença de microfissuras (tipo mapeamento) devido a retração da argamassa de revestimento. Também, como possíveis causas dessas fissuras, devemos considerar a expansibilidade destas camadas protetoras em consequência do contato com água, quer daquela que penetra pelas microfissuras, quer da ascensão capilar da água do solo. Além disso, apresenta, nitidamente, a formação de vesículas (empolamentos) causados pela recristalização dos sais solúveis no interior ou na interface de contato do revestimento com o substrato, o que determina as formações criptoflorescentes.

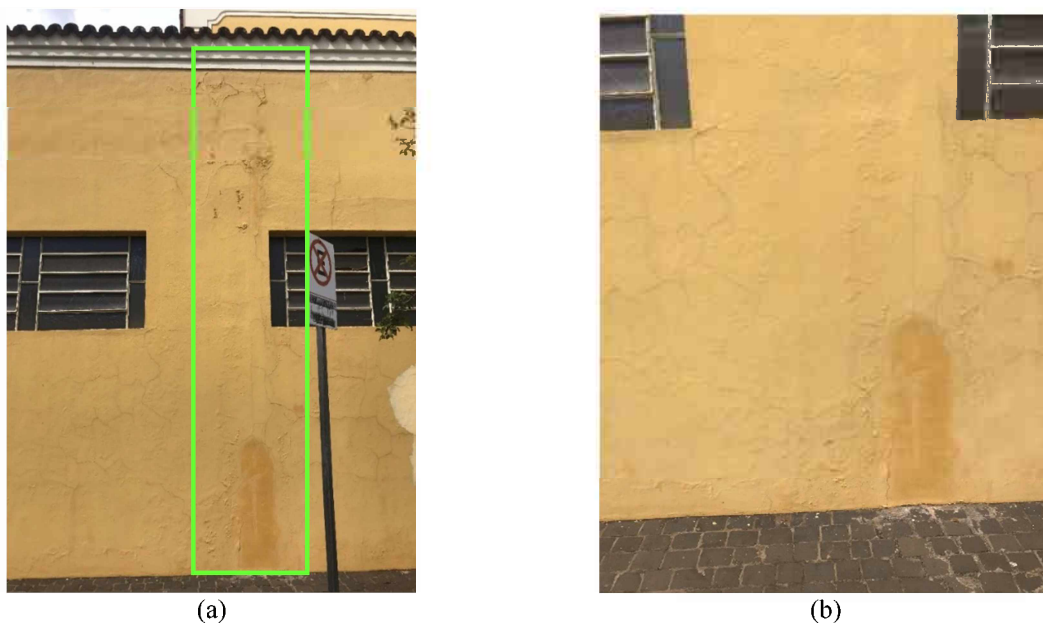
Figura 16 - Infiltrações localizadas em F2

Por essas imagens é possível observar dois diferentes tipos de infiltração, ambas com fissuração tipo mapeamento devido a retração da argamassa de revestimento por secagem ou a expansibilidade do reboco devido a presença de umidade e, ainda, o aparecimento de empolamentos por criptoflorescência. Nota-se que, onde a parede ainda está molhada, as trincas já estão presentes; porém, os empolamentos (vesículas) ainda não surgiram, pois, os sais ainda estão dissolvidos. Conforme a área física da água diminuir, e o revestimento argamassado secar, os empolamentos, devido a recristalização dos sais solúveis, poderão atingir essas regiões.

Pelos remendos lineares destacados na Figura 16, e pela disposição das fissuras na Figura 17, há, a pressuposição, de que um tubo de queda pluvial atravessasse a seção, sua real existência deve ser verificada. A suspeita é de que esse tubo não esteja bem vedado, determinando as infiltrações no pano da alvenaria, conforme essa água umidifica o solo, ela volta a edificação por ascensão capilar.

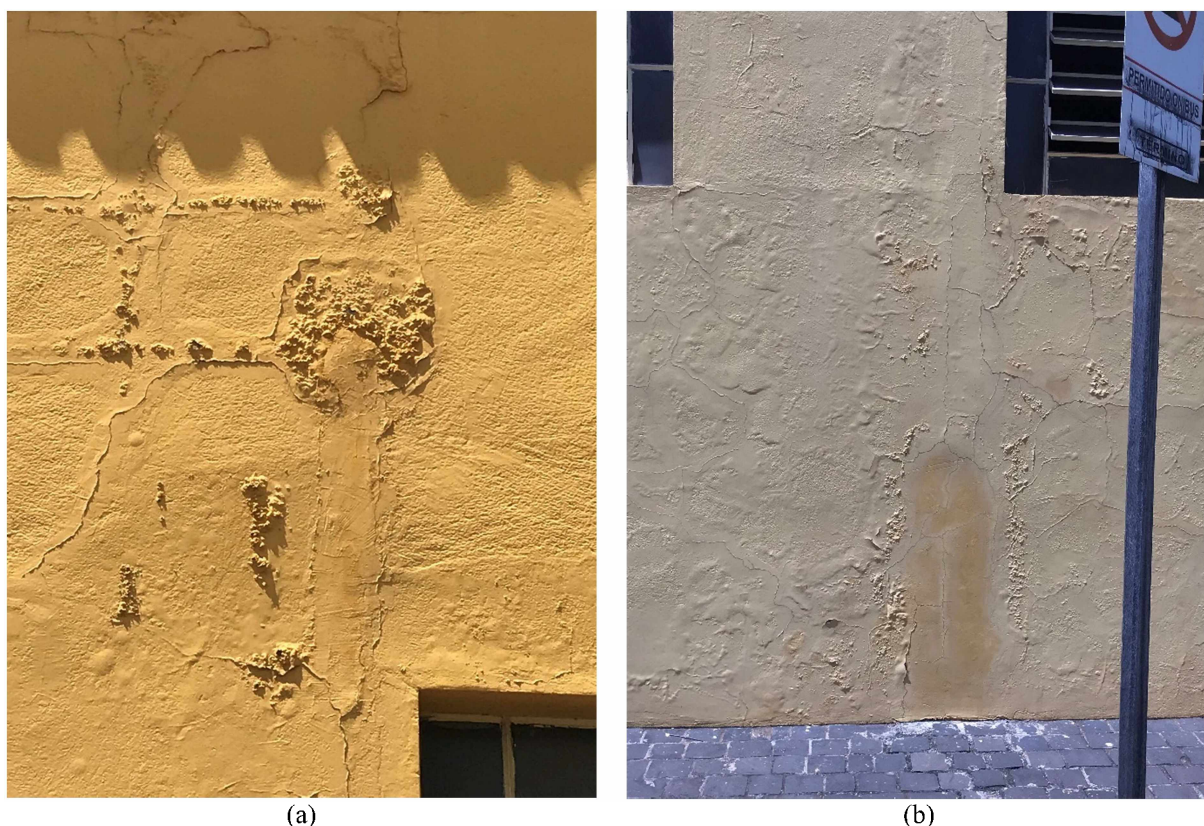
Nove meses depois, em outra visita da autora, um aumento considerável na formação de vesículas, criptoflorescências e fissuras já pode ser notado.

Figura 17 - Evolução de criptoflorescências ao longo de F2

A infiltração inferior, é proveniente da influência fundação-edificação, acrescida pelo contato reboco e calçada, e a superior, cobertura-edificação. Como a calçada é de elementos descontínuos sem estanqueidade efetiva entre as pedras, possui um efeito positivo de absorção, contudo, como efeito negativo, a água absorvida é retornada ao conjunto da alvenaria por ascensão capilar.

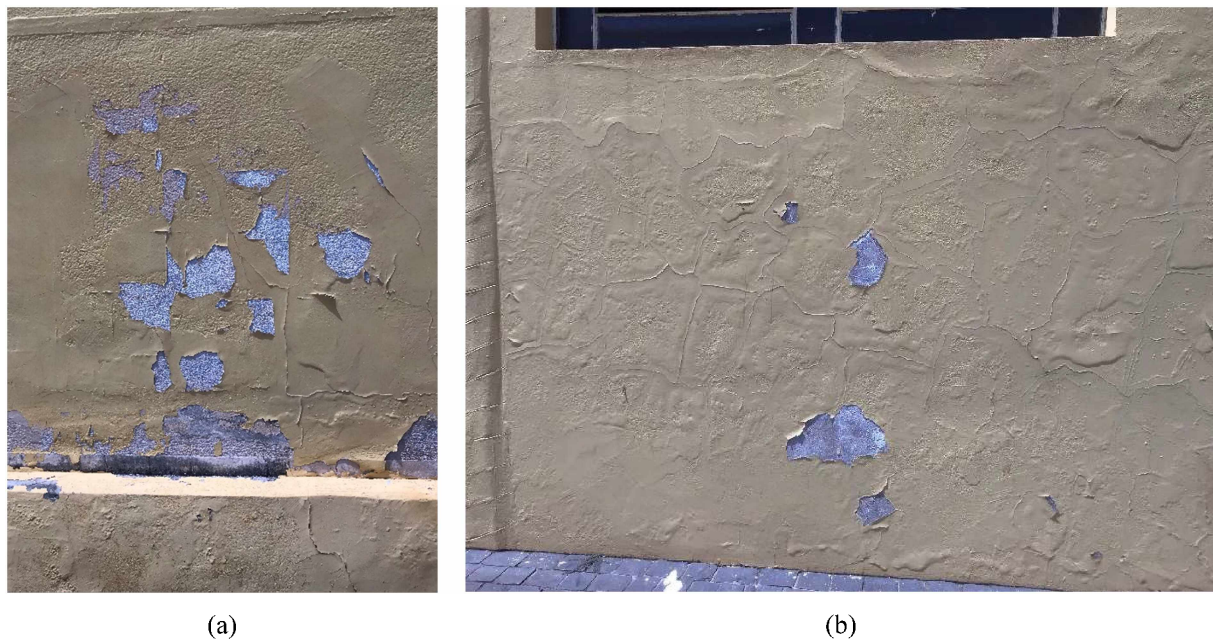
Figura 18 - Fissuração e descolamento em F3

Além de mais amostras de fissuras em mapeamento na edificação, a Figura 18 expõe o descolamento em placas da camada de pintura decorrente da umidade e do emprego de materiais inadequados.

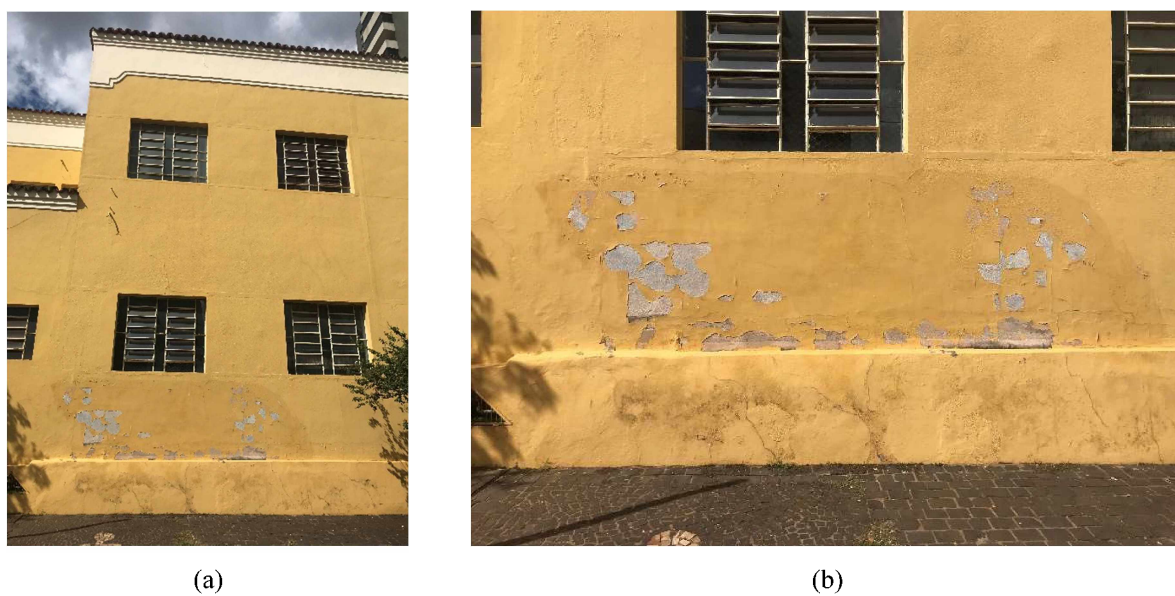
Figura 19 - Infiltrações localizadas ao longo de F4

Observa-se na Figura 19 que a formação dos cristais criptoflorescentes entre as superfícies da pintura e do reboco também determinou o descolamento da tinta. A falta de estanqueidade do peitoril da janela também é visível, o que gera a área molhada embaixo da mesma, sendo essa a região da parede mais danificada. A janela é basculante de estrutura metálica ferrosa, sofre dilatação com as altas temperaturas e retrai à medida que a temperatura é reduzida, como consequência, microfissuras surgem no contato com o reboco aumentando ainda mais a permeabilidade dessa zona da parede. Além disso, não possui pingadeira, o que favorece que a água se infiltre pelas fissuras formadas.

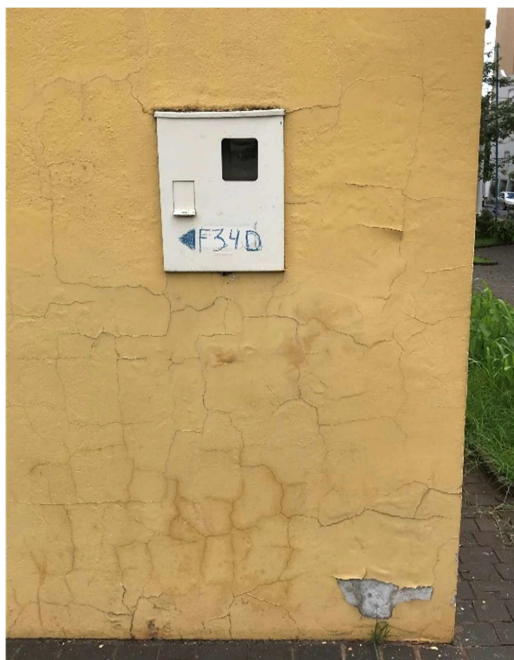
Figura 20 - Infiltrações, fissuras e descolamento em F2

Pela figura 20 é evidente a infiltração por capilaridade proveniente do solo devido ao sistema fundação – edificação, não devidamente impermeabilizado e pela “ponte” entre o reboco e a pavimentação peatonal.

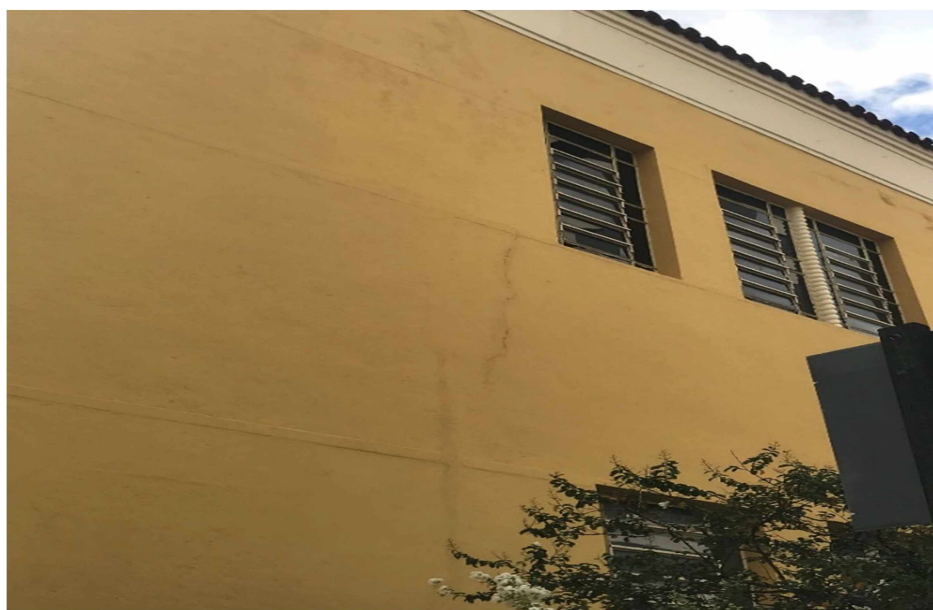
Figura 21 - Fissuras abaixo de janelas em F4

pavimento superior. Os cantos das esquadrias superiores não resistiram aos esforços, formando fissuras diagonais.

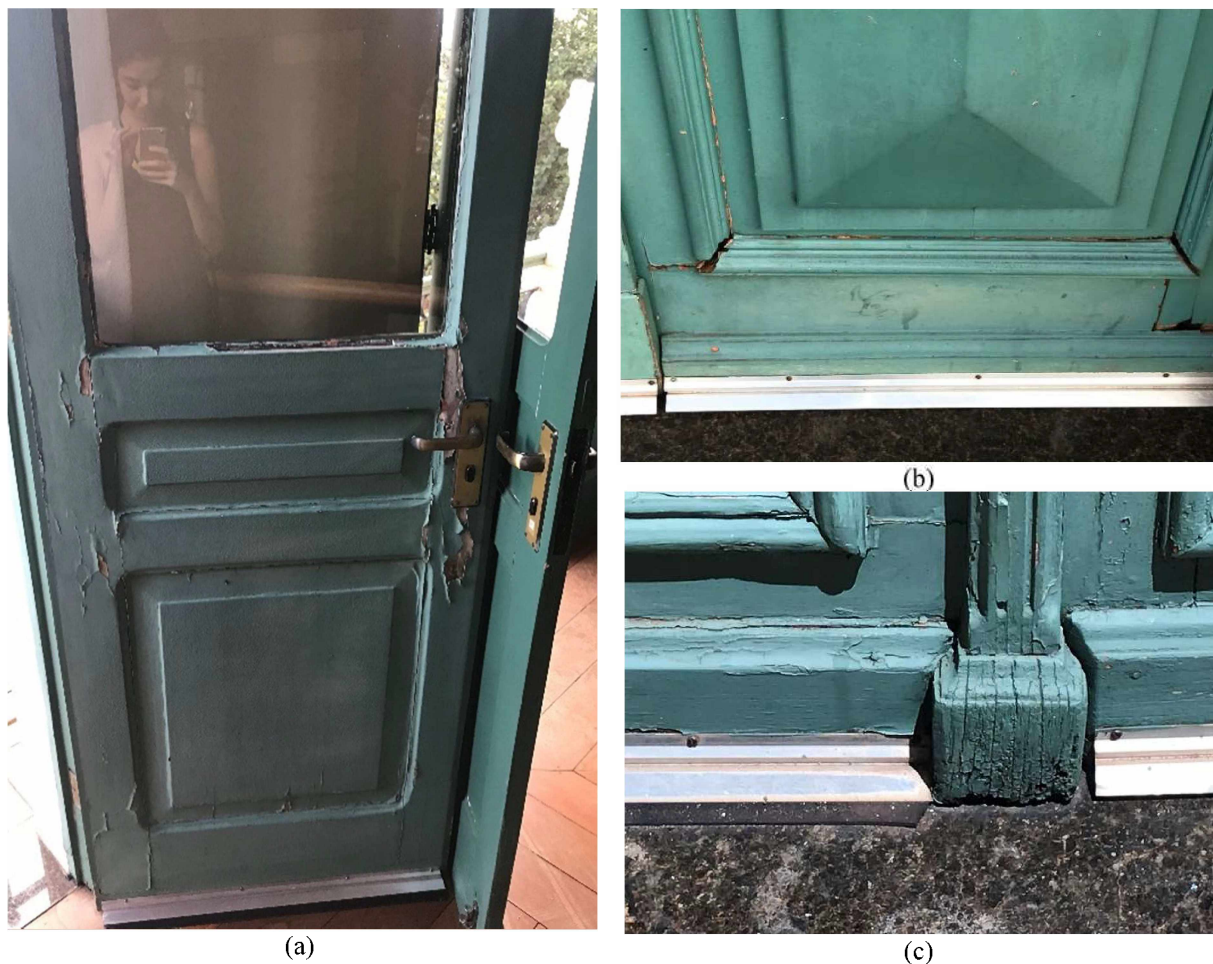
Figura 26- Deterioração de portas

O conjunto de fotos da Figura 26 deixam evidente a falta de manutenção das portas, presumivelmente, as portas, que são originais, tiveram suas primeiras pinturas realizadas com tinta à óleo, acumulando assim várias camadas ao longo dos anos. Em restaurações atuais, são utilizadas tintas à base de esmalte sintético. Um problema frequente é que, quando a tinta à óleo não é bem retirada, a aderência da nova camada de tinta fica comprometida superficialmente e com contato pouco aderente, não havendo a solidariedade entre as diferentes tintas, permitindo assim, que a madeira fique mais exposta às intempéries. Além disso, o apodrecimento da parte inferior é mais acentuado; pois, o acúmulo de água nessa

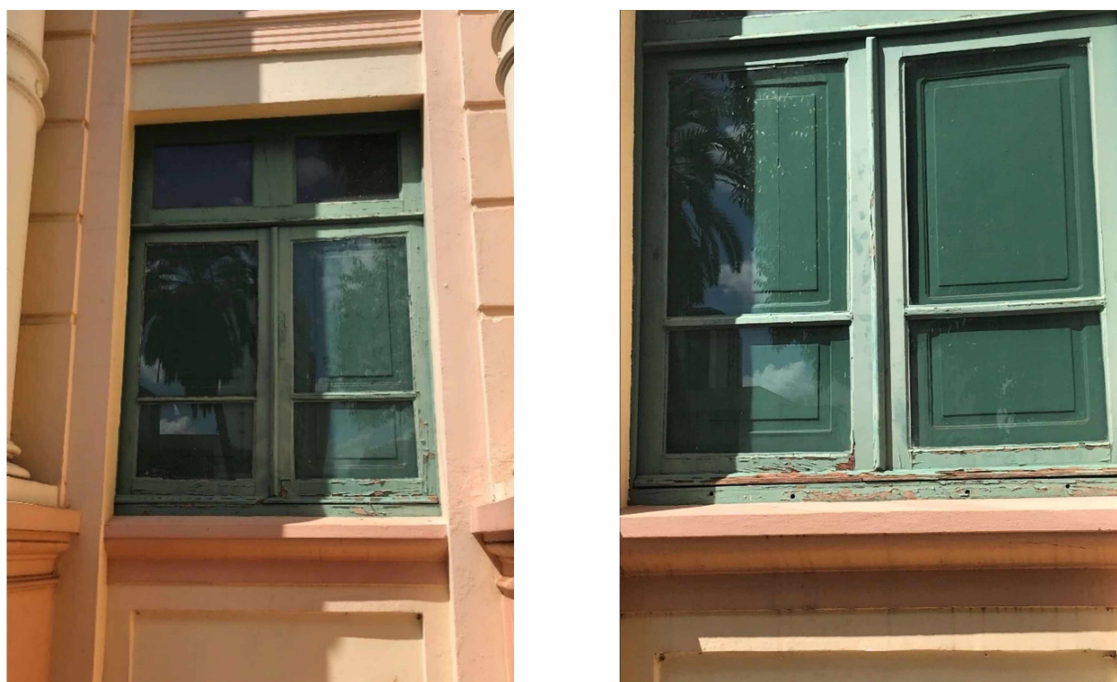
Figura 27 - Patologias do lado externo em janelas

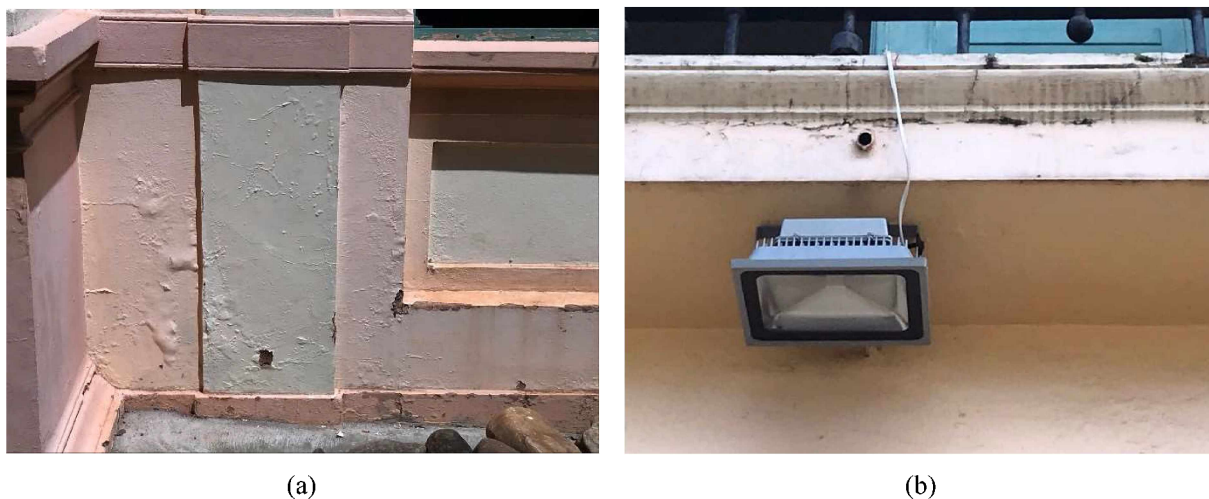
Figura 28 - Infiltrações em F1

A Figura 28 ilustram dois tipos distintos de infiltração, a primeira, proveniente do sistema fundação-edificação, manifesta-se em forma de vesículas, criptoflorescência e descolamento. A segunda, localizada na cimalha da sacada, demonstra problemas na impermeabilização da mesma é a responsável direta pelo aparecimento das manchas e fissuras.

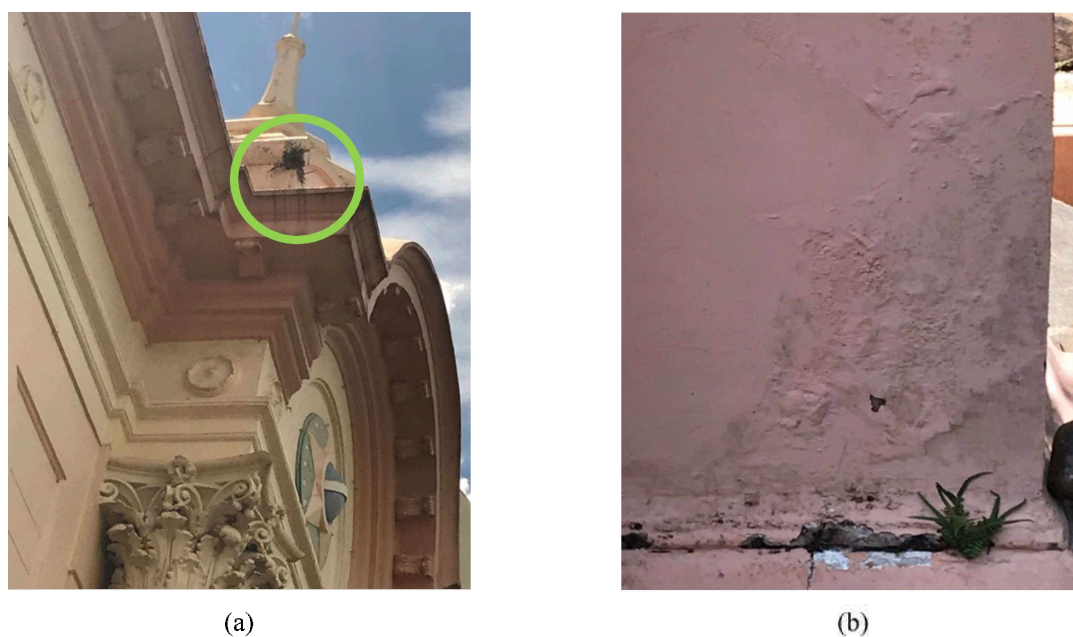
Figura 29 - Vegetação patológica nas fachadas do Museu Municipal

A Figura 29 apresentam fissuras não tratadas, que, com a presença da umidade, formaram um ambiente propício para o desenvolvimento de vegetação parasitária na fachada do edifício.

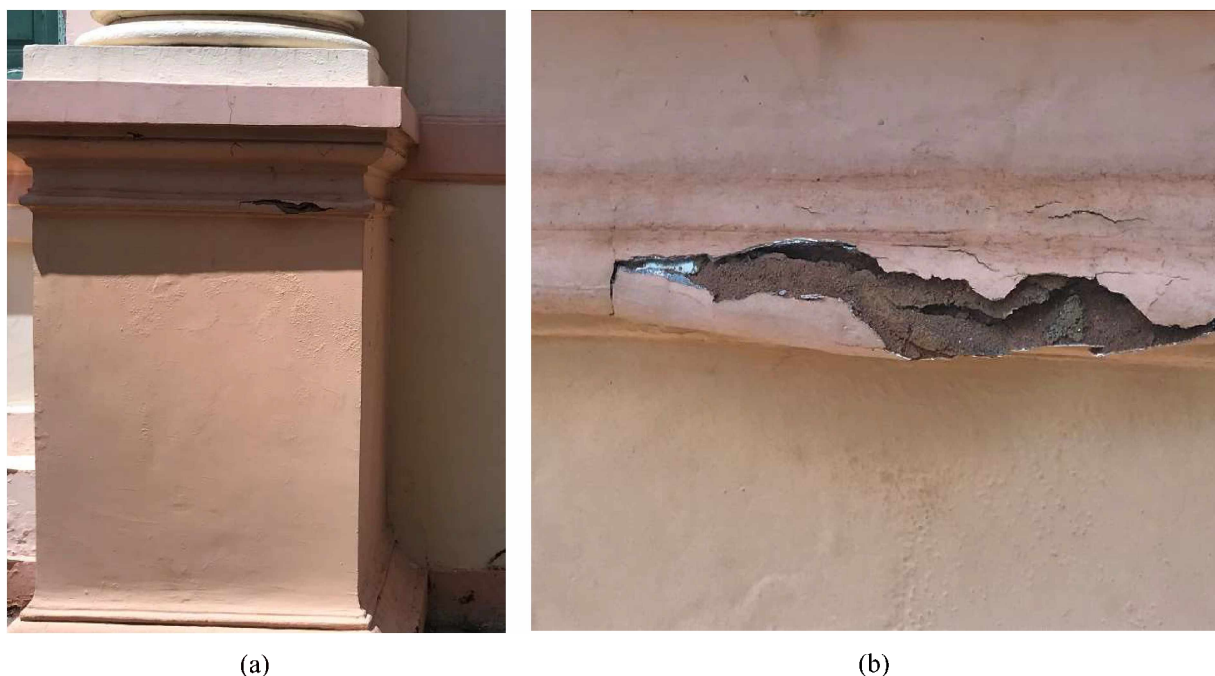
Figura 30 - Descolamento de argamassa de revestimento

No pilar exposto na Figura 30, observa-se o descolamento com esfarelamento da argamassa de revestimento. Devido ao contato com umidade interior e, possivelmente devido a um traço pobre, com baixo teor de aglomerantes.

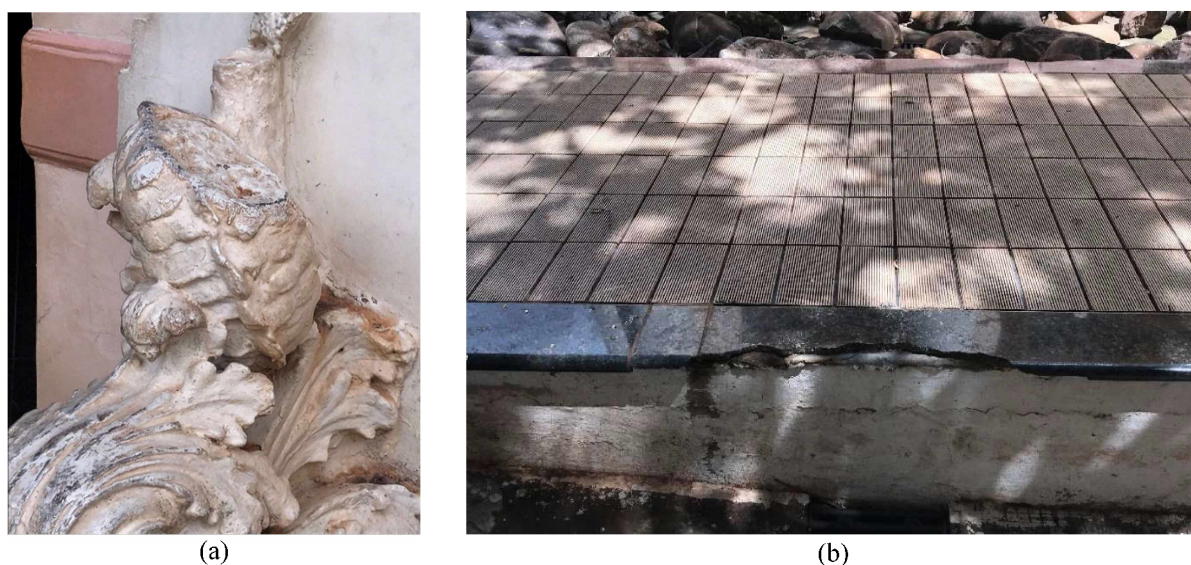
Figura 31 - Elementos quebrados

O conjunto de imagens da Figura 31 ilustram um ornato escultórico e um piso em granito quebrado; possivelmente por impacto, ambos tiveram suas respectivas causas, neste trabalho, classificadas como acidentais.

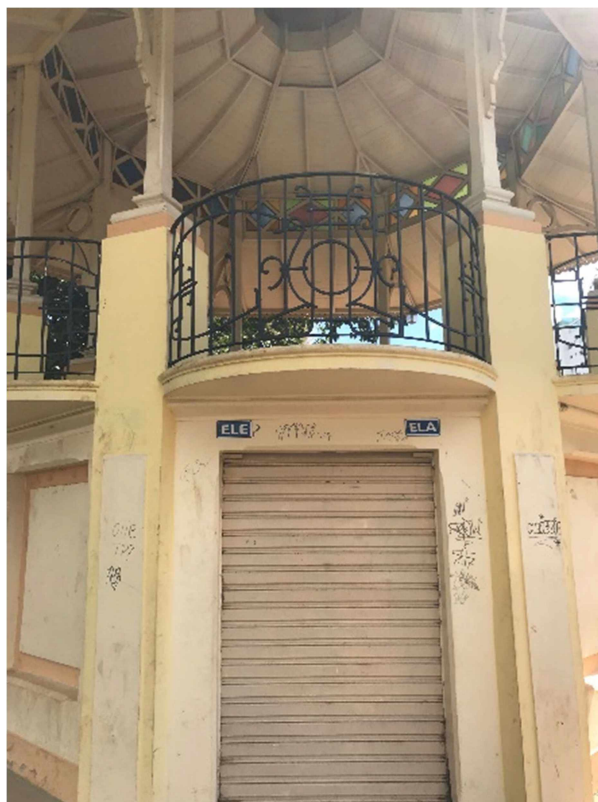
Figura 32 - Falta de manutenção e vandalismo do coreto

Nas fachadas do coreto, as principais irregularidades observadas estão relacionadas às sujidades, degradação por pichação e manutenção insuficiente.

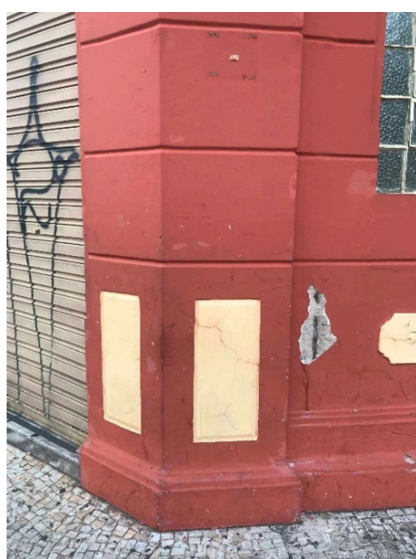
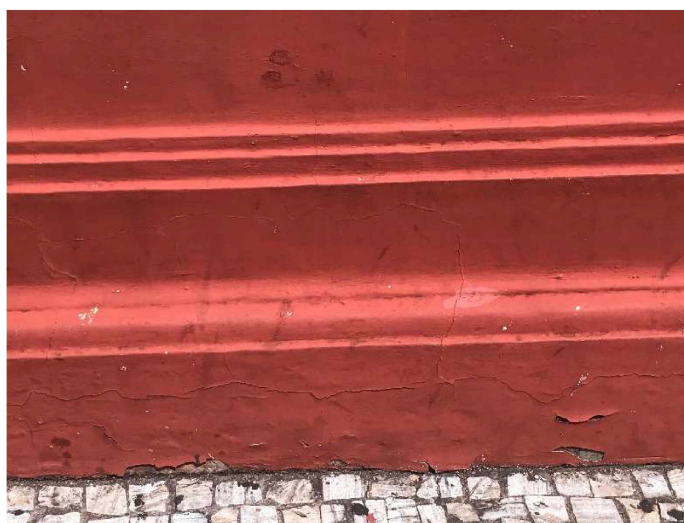
O conjunto de imagens da Figura 39, visam ilustrar algumas das patologias encontradas nas fachadas do Museu Municipal.

Figura 39 - Fissuras em F2

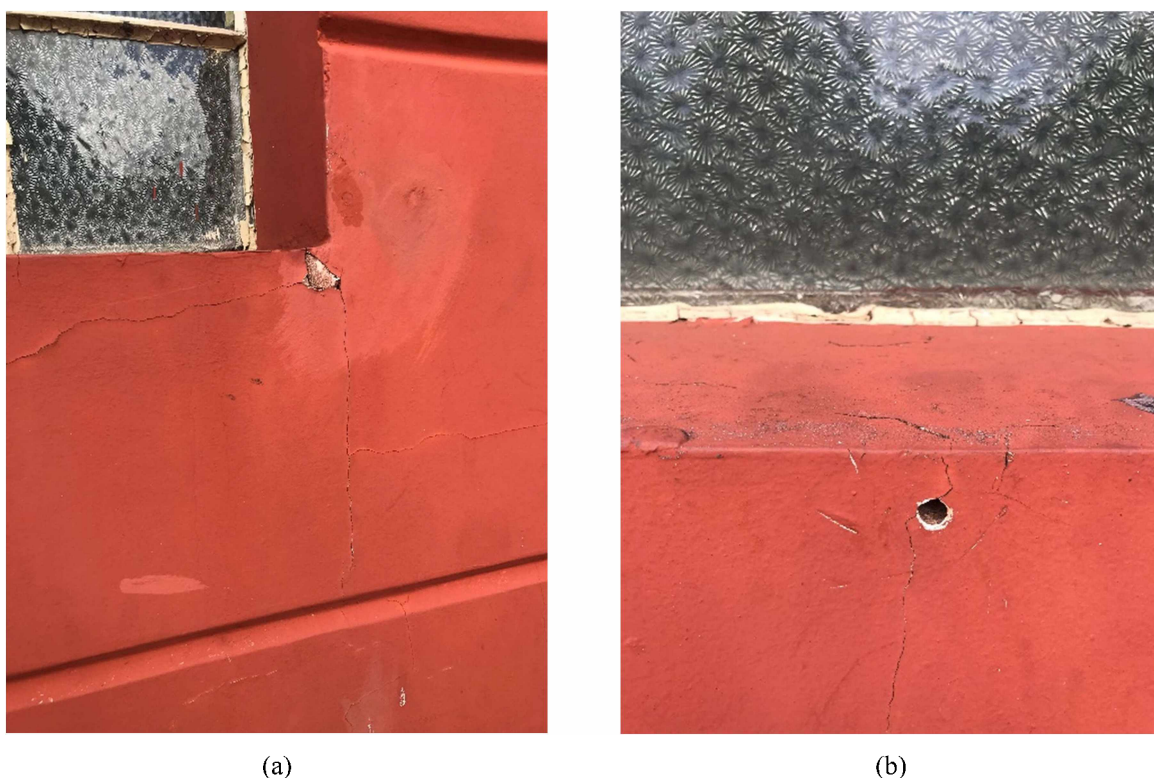
Figura 40 - Fissuras em janelas

A principal e mais provável causa de degradação para estes casos de fissuração nas extremidades inferiores da janela está associada a fase de projeto e execução pela falta de

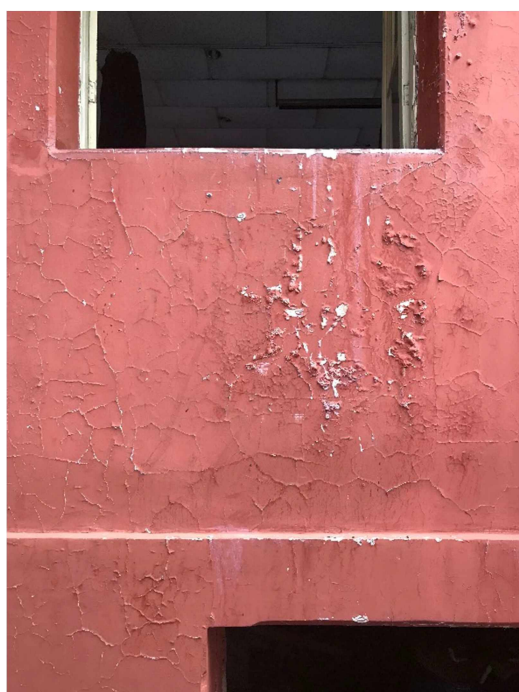
Figura 41- Infiltrações em áreas externas

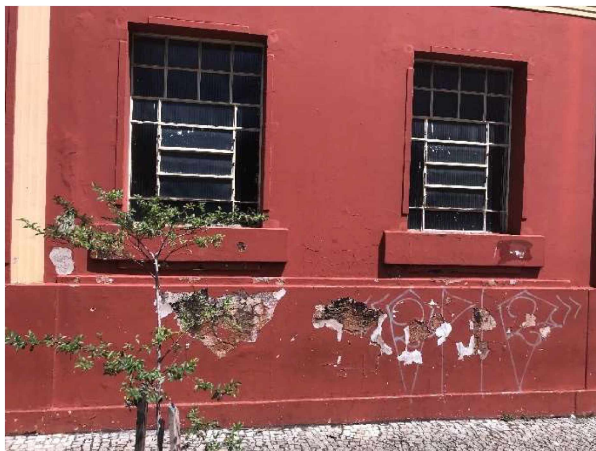
Figura 42– Patologias diversas em áreas externas

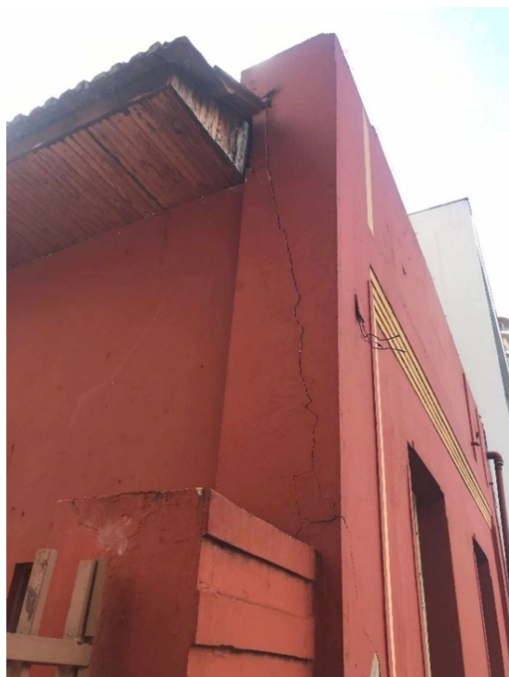
Figura 43 - Rachaduras

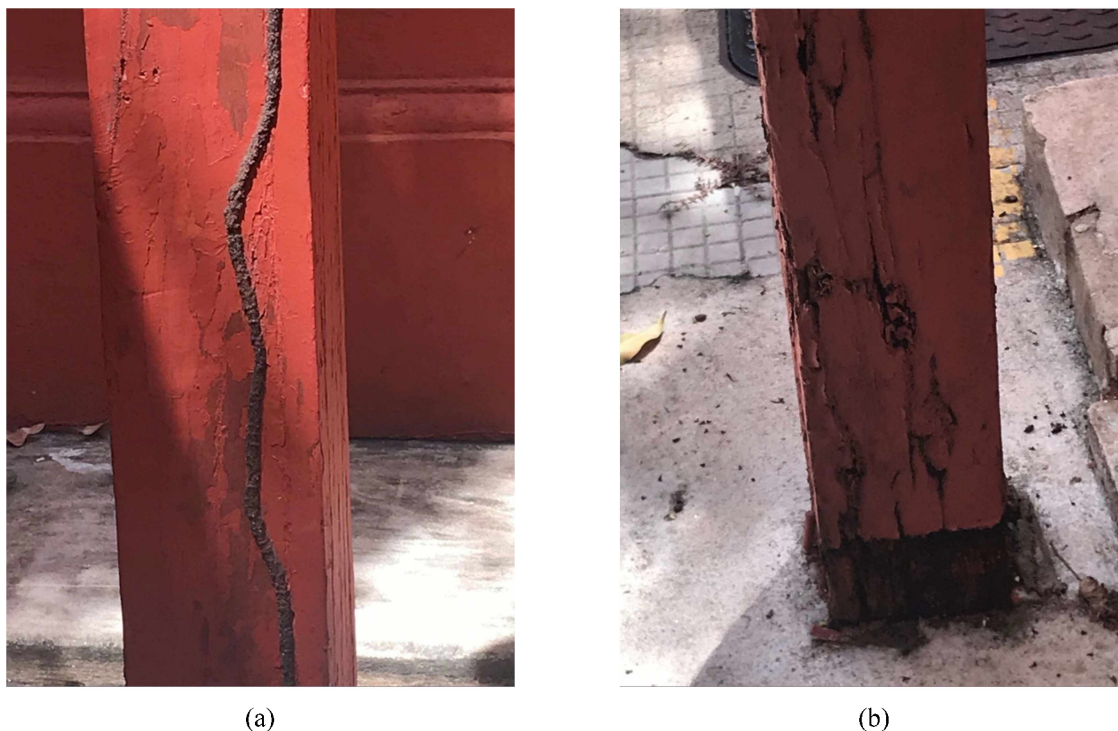
Figura 44 - Apodrecimento da madeira por agentes biológicos

Duas das colunas em madeira que sustentam o pavilhão localizado no pátio encontram-se em elevada degradação. Na Figura 44(a) é visível a presença de cupins, na Figura 44(b) a decomposição da madeira é provocada por fungos. A madeira pode esfarelar, ocar, ficar porosa ou formar diversas formas de rachaduras. A umidade é fundamental para a proliferação dos agentes decompositores.

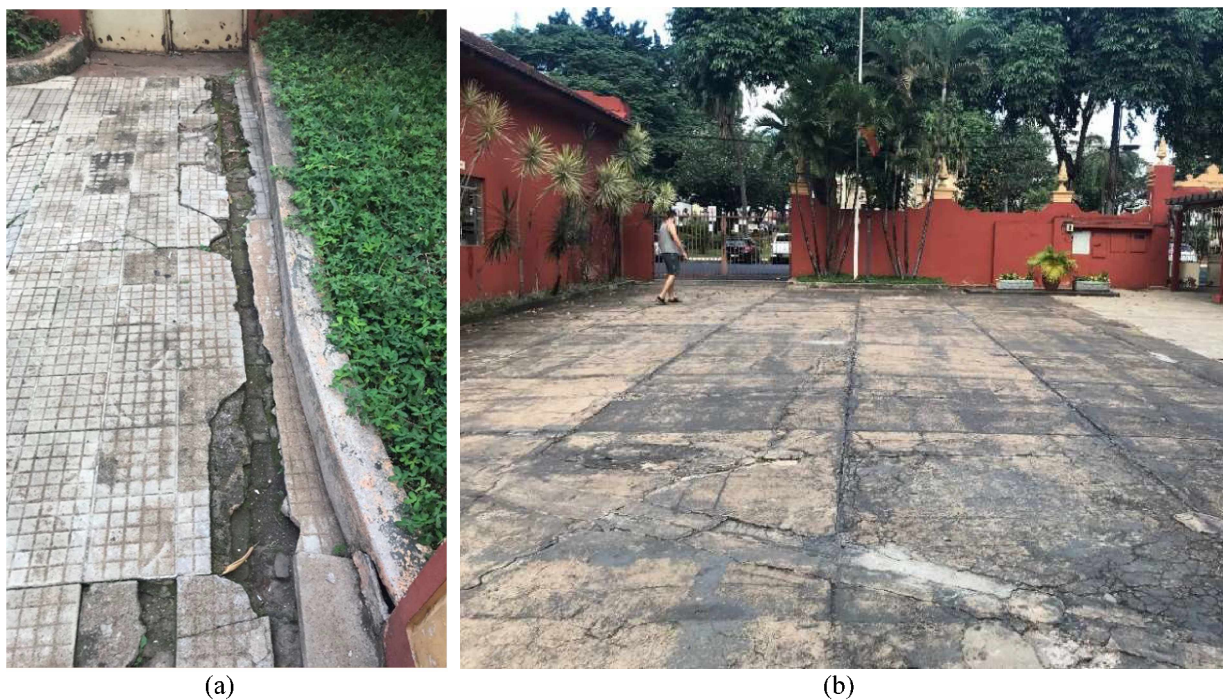
Figura 45 - Patologias encontradas em pisos

Os pisos exteriores encontram-se deteriorados, desgastados, trincados, descolados e em péssimo estado de conservação, os remendos são realizados sem preocupação com a declividade propiciando áreas de retenção de águas (empoçamentos).

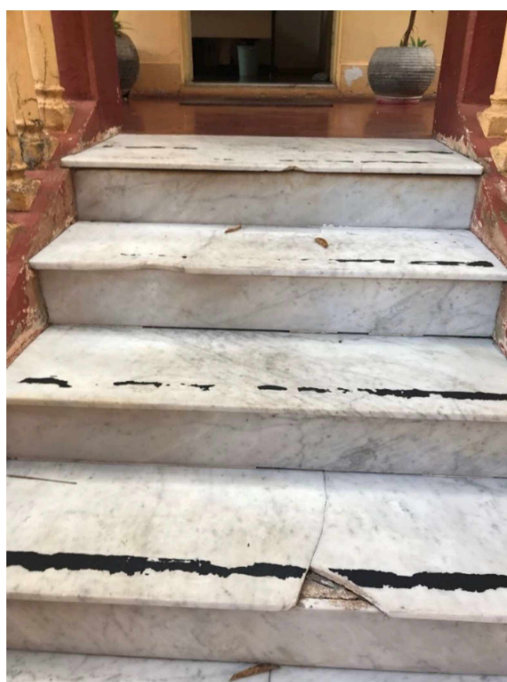
Figura 46 - Patologias encontradas em revestimentos de escadas

Na Figura 46, pode-se observar manchas, trincas, desgaste e descolamentos e perda de brilho do revestimento. O mármore é uma rocha ornamental de revestimento muito durável, e ainda, agrega imponência à escada. Contudo, caso não tenha sido bem instalada ou não obtenha cuidados necessários pode apresentar anomalias que comprometerão sua qualidade e durabilidade. Os fatores degradadores englobam tanto o substrato no qual a placa foi instalada, quanto os agentes agressores do meio e o sistema de manutenção existente.

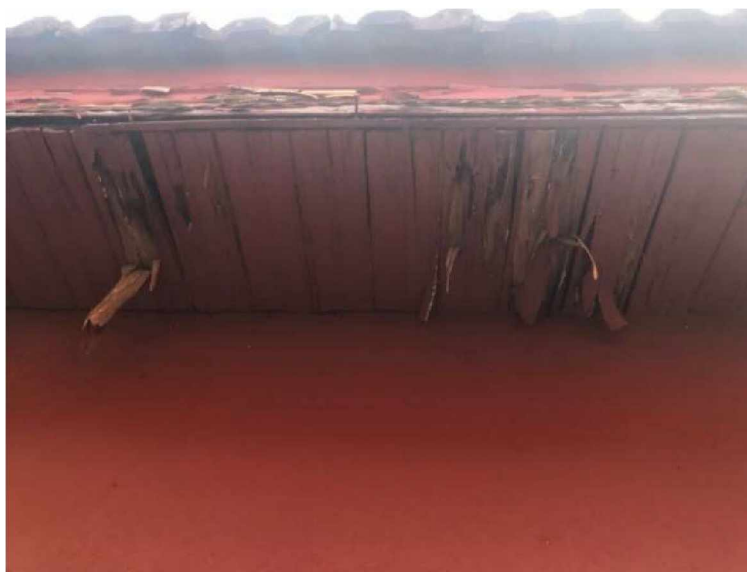
Figura 47 - Patologias em beirais

Na Figura 47, a parte do telhado fora do alinhamento da parede, está com a madeira claramente apodrecida. Os fungos costumam ser os responsáveis por essa decomposição, e o principal fator, necessário, para que eles se desenvolvam é a umidade, ou permanência oscilante entre umidade e secagem. A principal proteção são as tintas e vernizes, mas depois que já se encontram em estado de putrefação, requerem devida substituição.

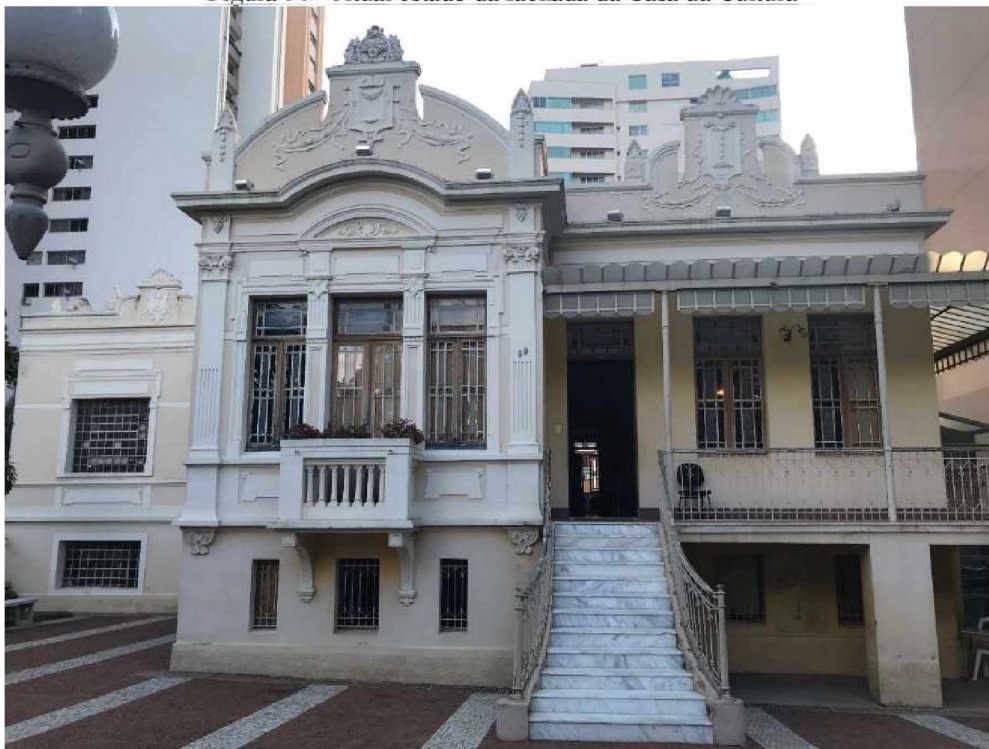
Figura 50 - Atual estado da fachada da Casa da Cultura

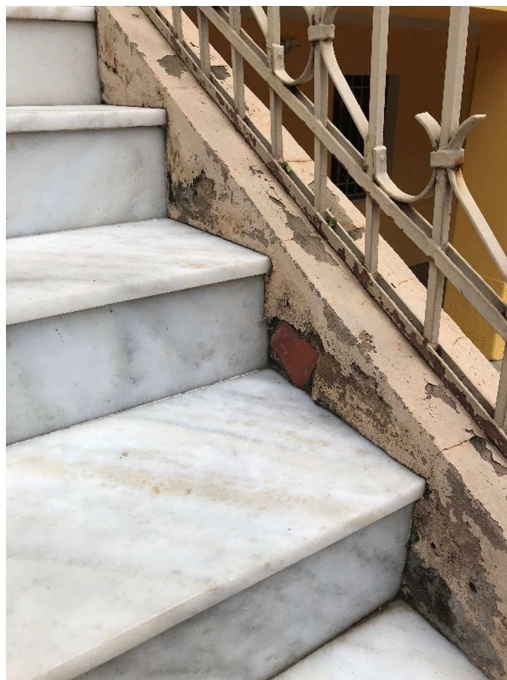
Figura 56 – Infiltrações na escada

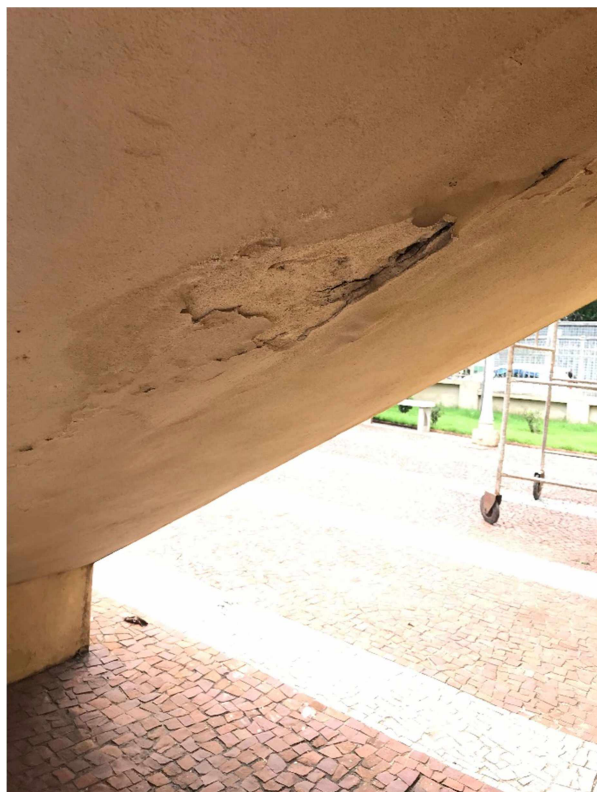
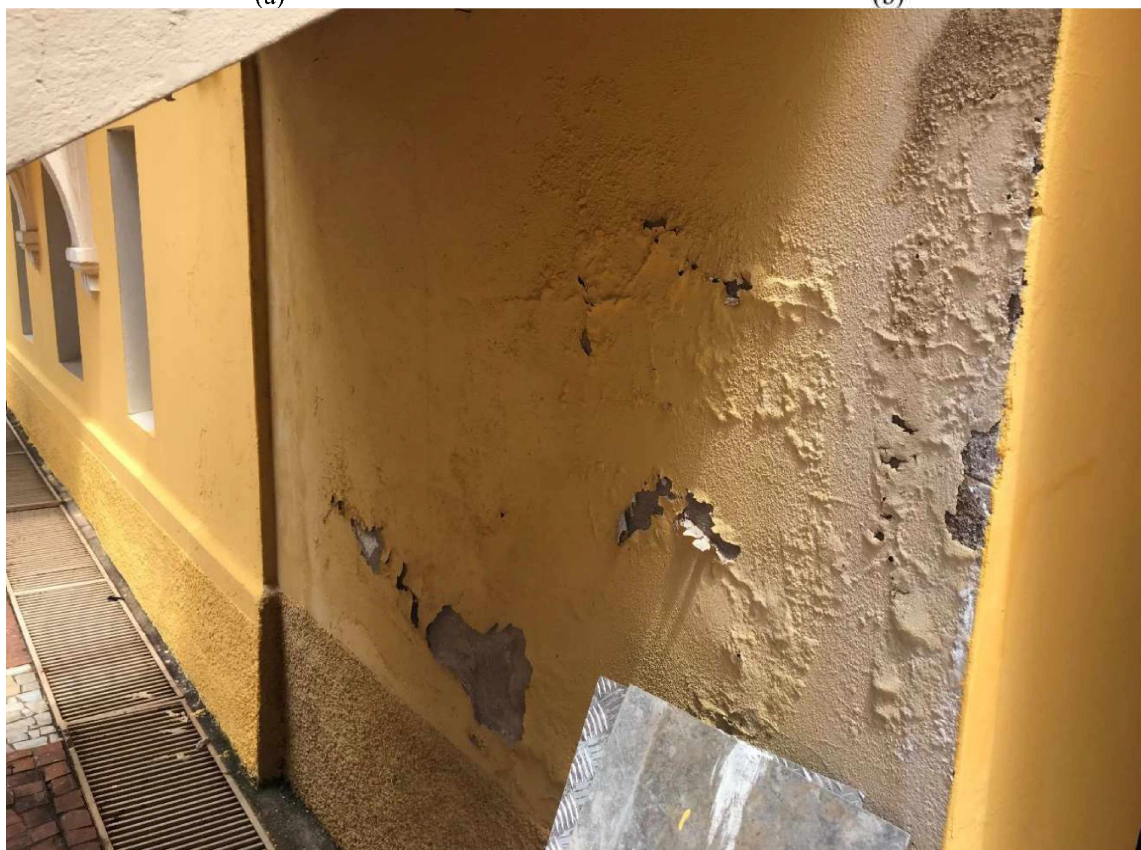
Figura 57- Infiltrações na parte inferior da escada

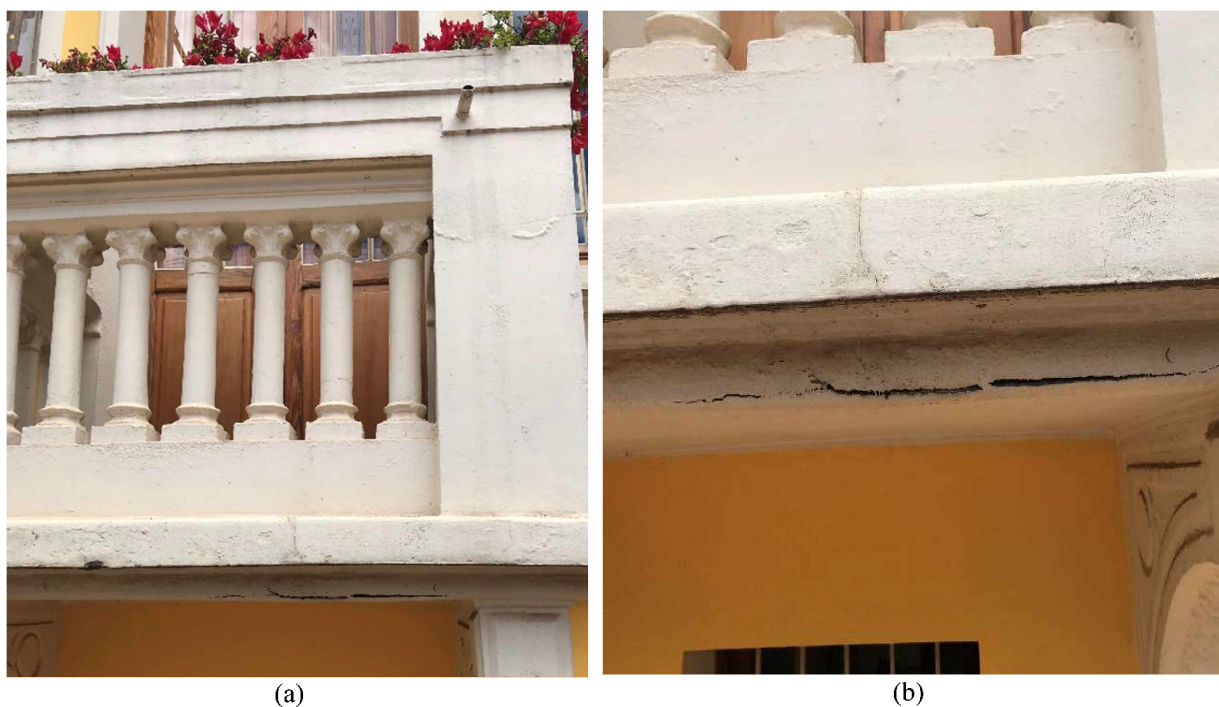
Figura 58 - Infiltrações na sacada

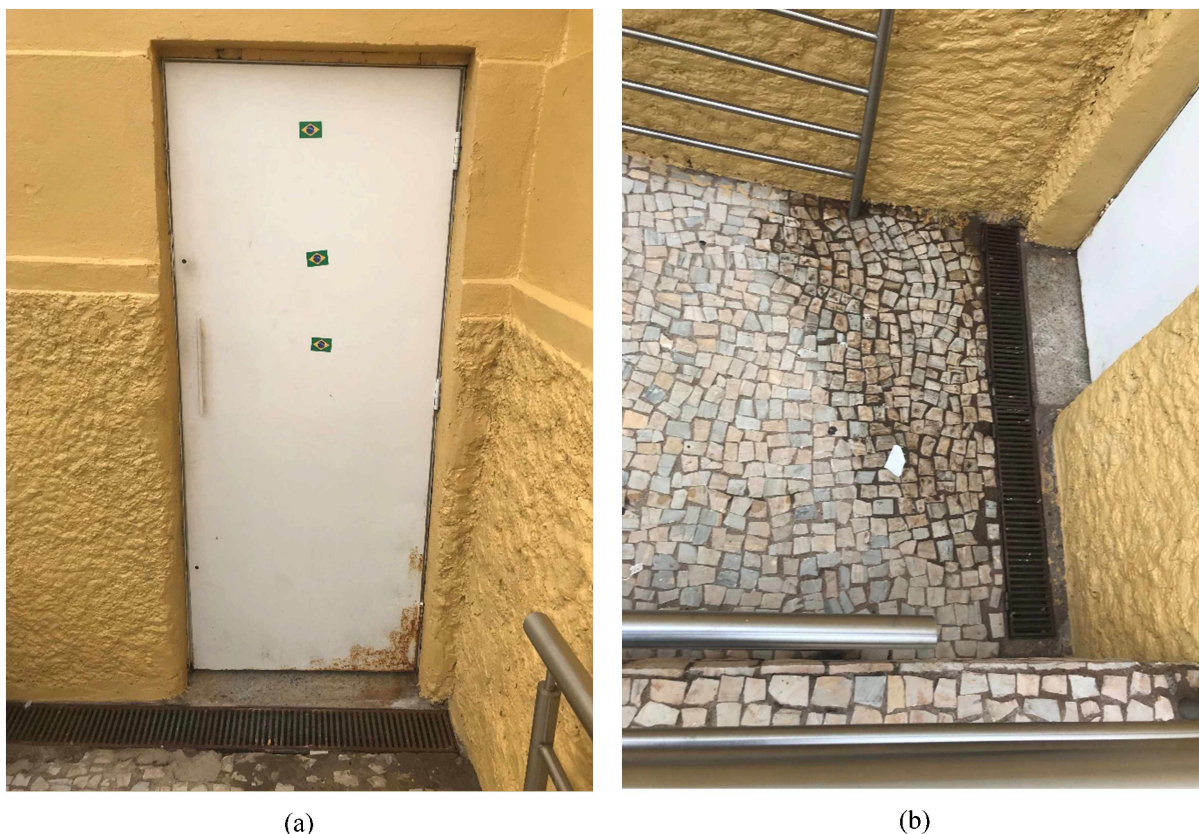
Figura 66 - Umidade Acidental

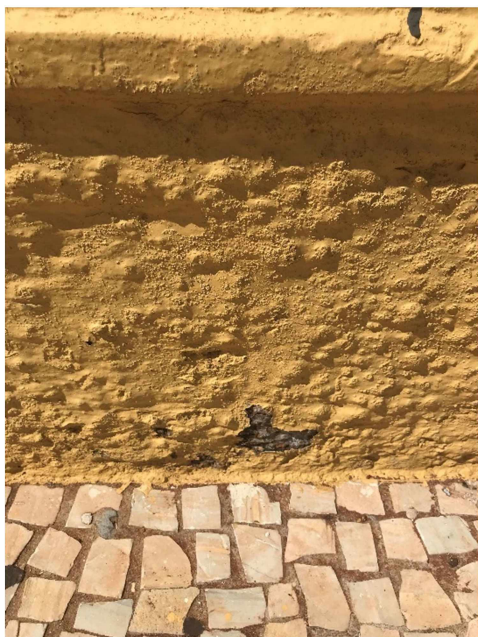
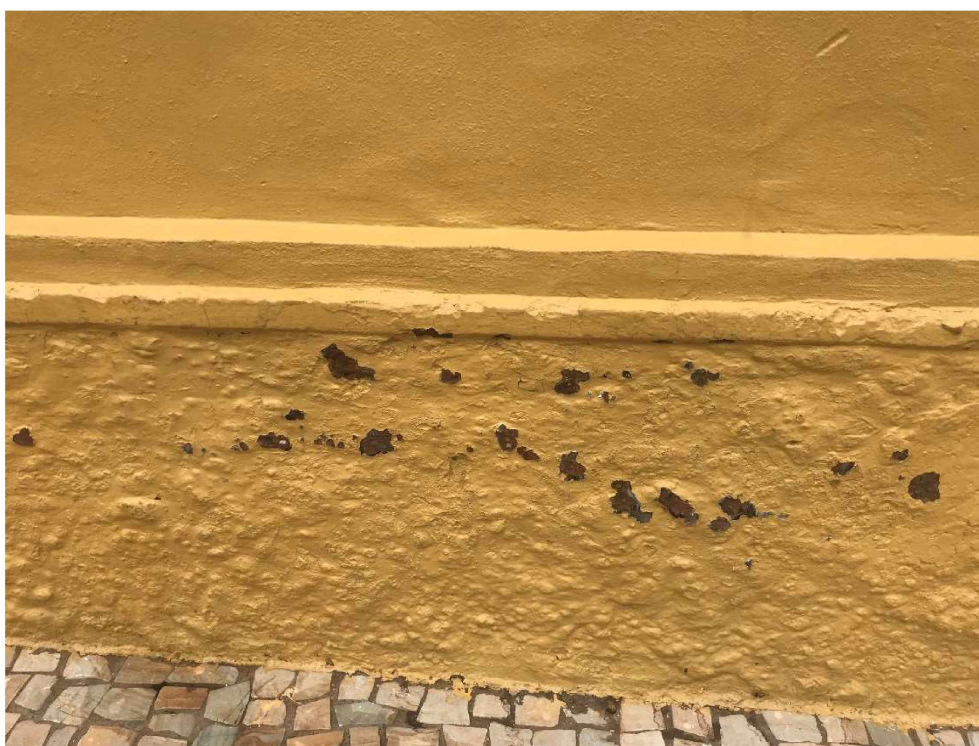
Figura 67- Infiltrações próximas ao solo
