**PATOLOGIAS E INCONFORMIDADES DE FACHADAS TOMBADAS
COMO PATRIMÔNIO HISTÓRICO**

Identificação, Caracterização e Quantificação

Trabalho de Conclusão de Curso (TCC) do curso de graduação em Engenharia Civil da Faculdade de Engenharia Civil (FECIV) da Universidade Federal de Uberlândia (UFU), como parte das exigências para a obtenção do título de Bacharel em Engenharia Civil.

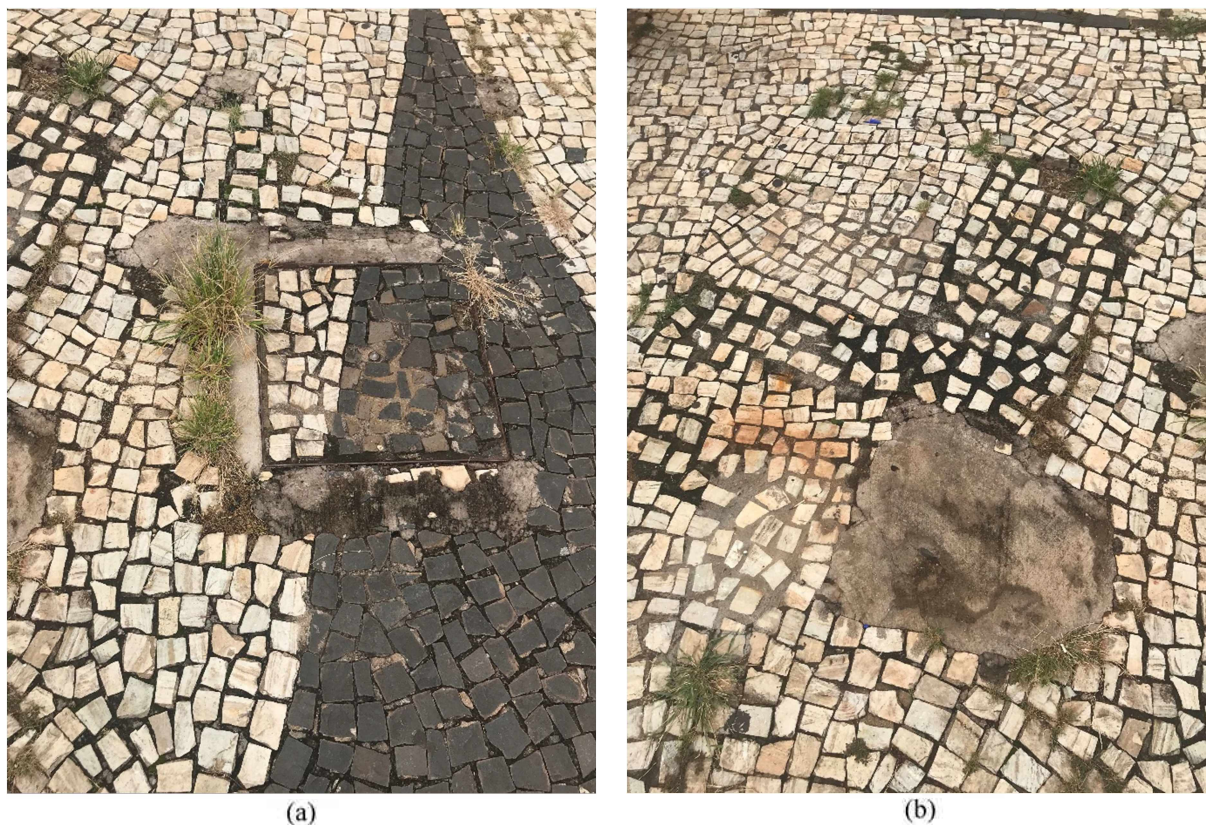
Figura 68 - Patologias encontradas no calçamento

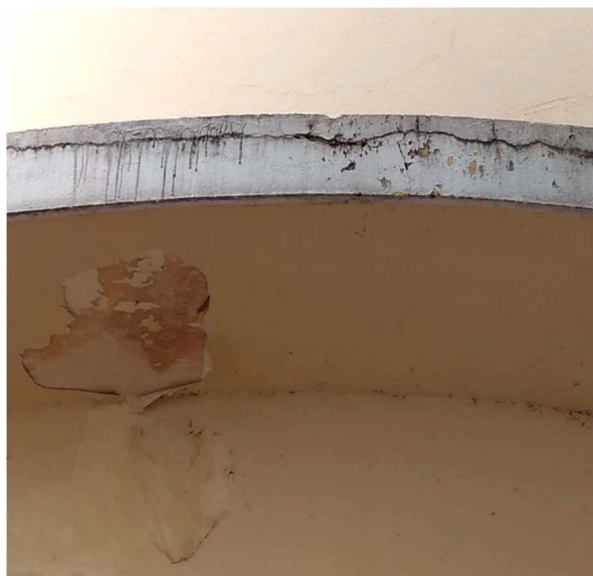
Figura 74- Infiltrações em marquises

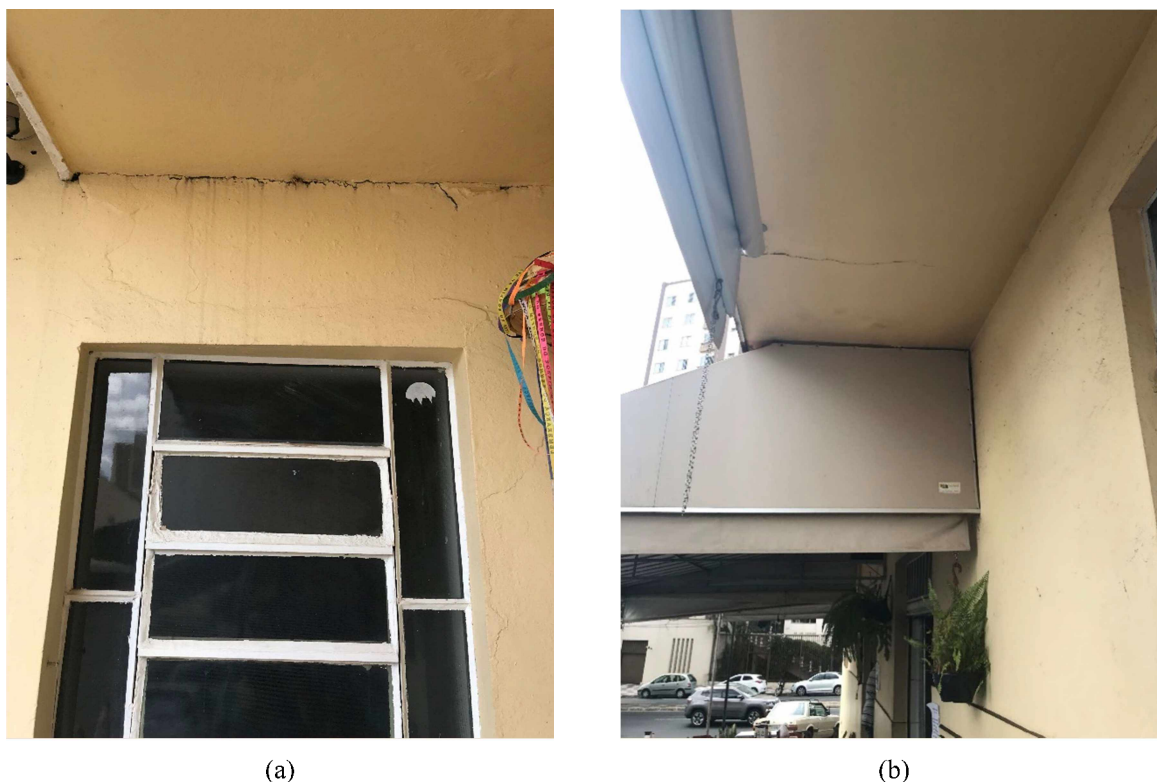
Figura 75 - Fissuras em marquises e apoios

Pelas fotos da Figura 75 são notadas trincas transversais nas marquises e no seu apoio.

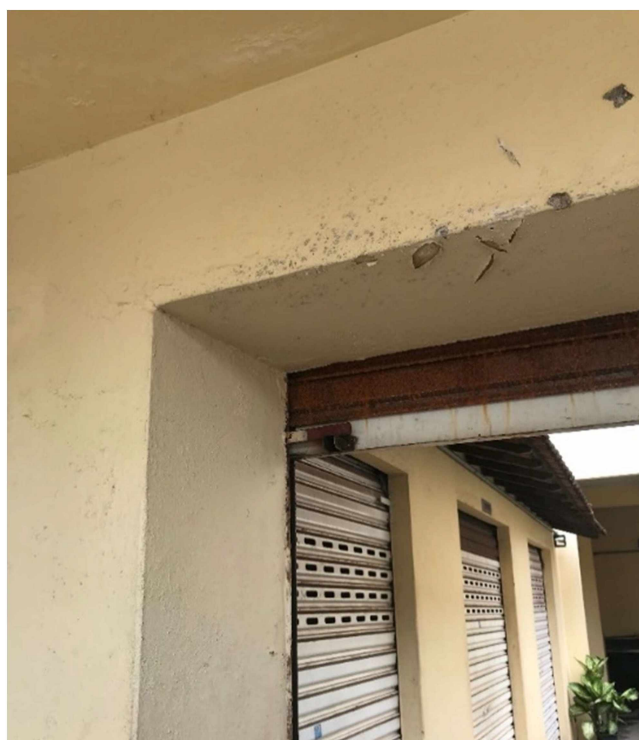
Figura 76 - Infiltrações em portais

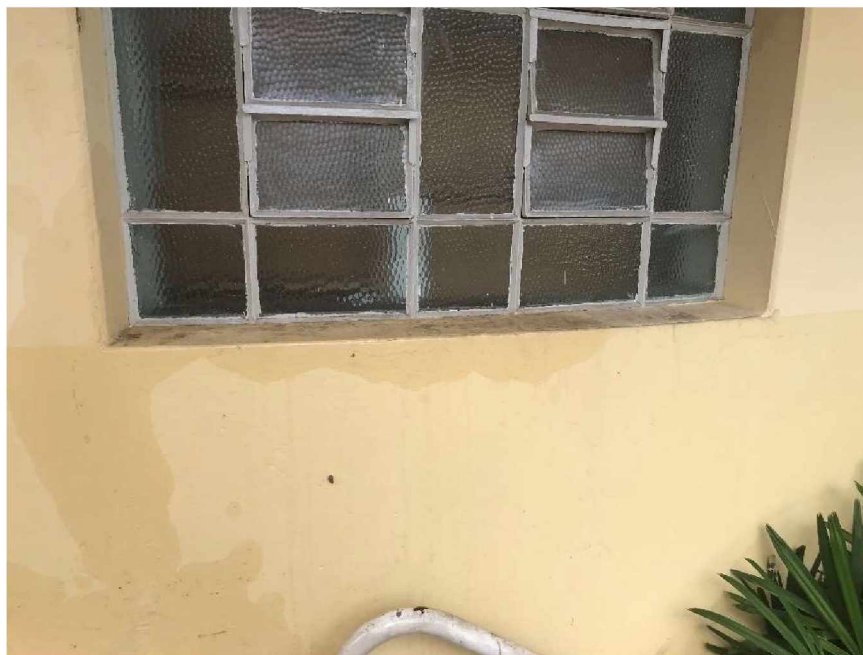
Figura 77 - Infiltrações em peitoris

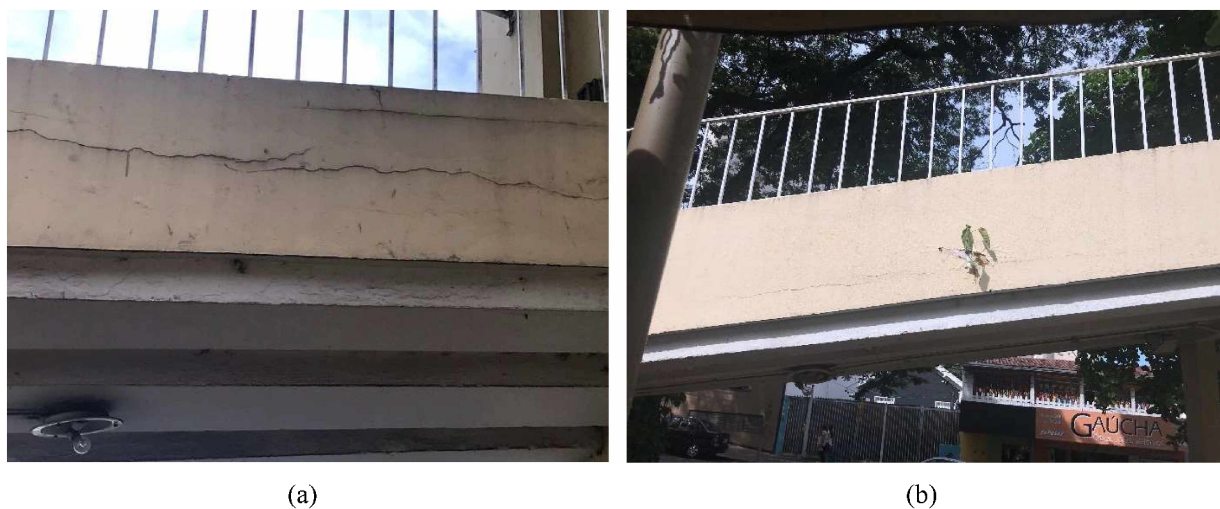
Figura 78- Patologias em rampa

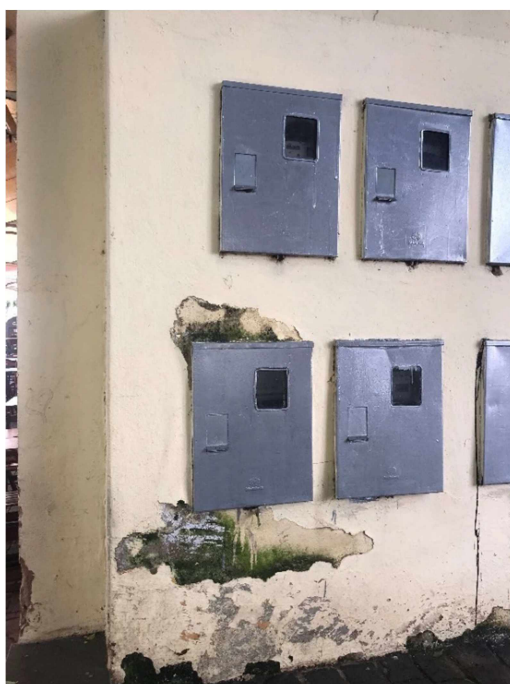
Figura 79 - Infiltração e aparecimento de musgo

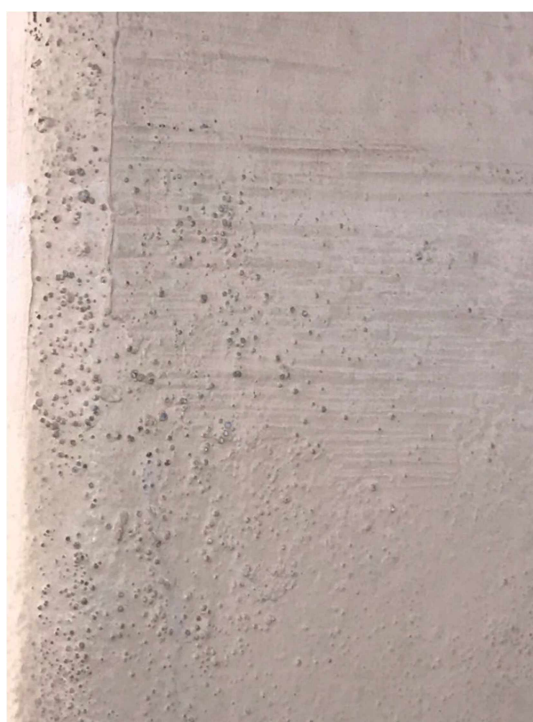
Figura 84 - Exemplo de vesículas em pano cego do Mercado Municipal

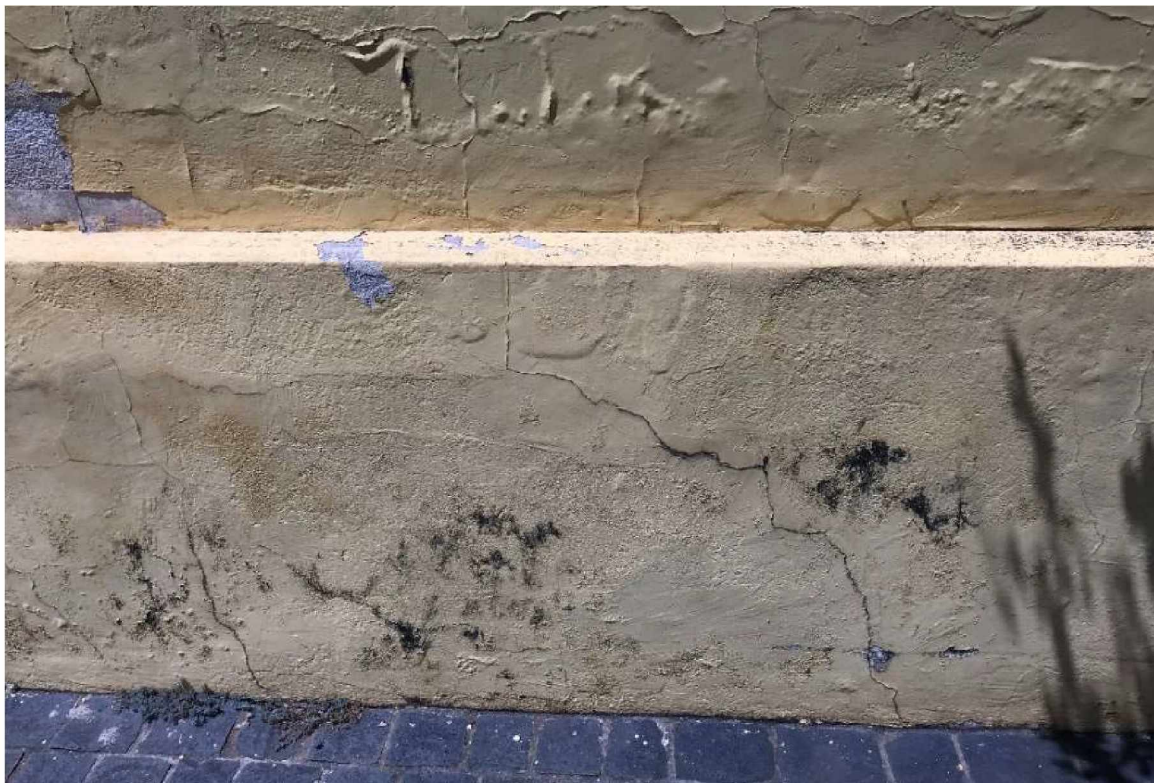
Figura 85 - Exemplo de anomalias em soco na Biblioteca JK

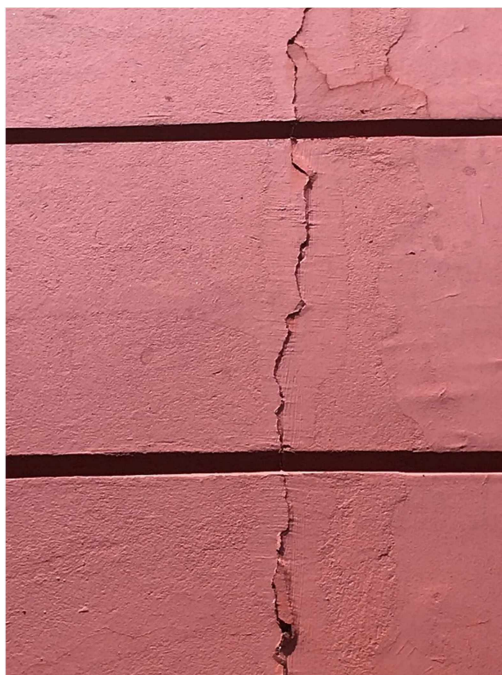
Figura 86 - Exemplo de fissura vertical em pano cego da Oficina Cultural

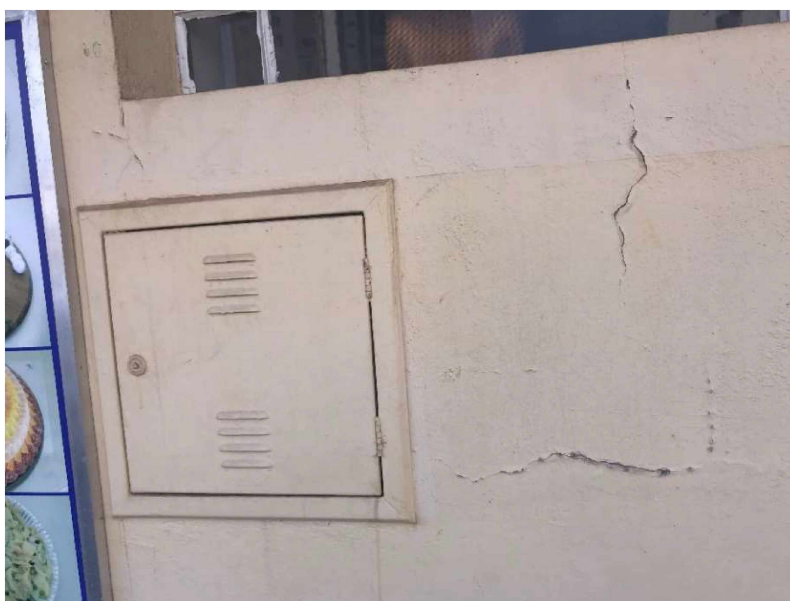
Figura 87- Exemplo de fissuras horizontais e diagonais no Mercado Municipal

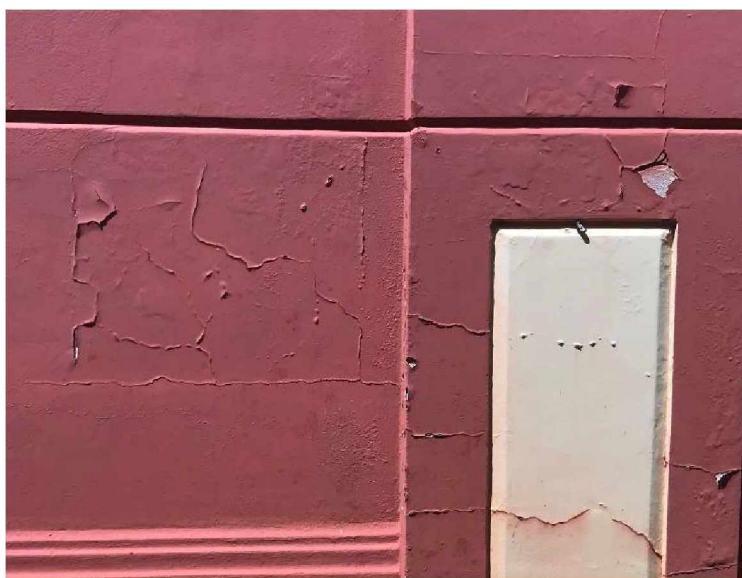
Figura 88 - Exemplo de fissuração tipo mapeamento em pano cego da Oficina Cultural

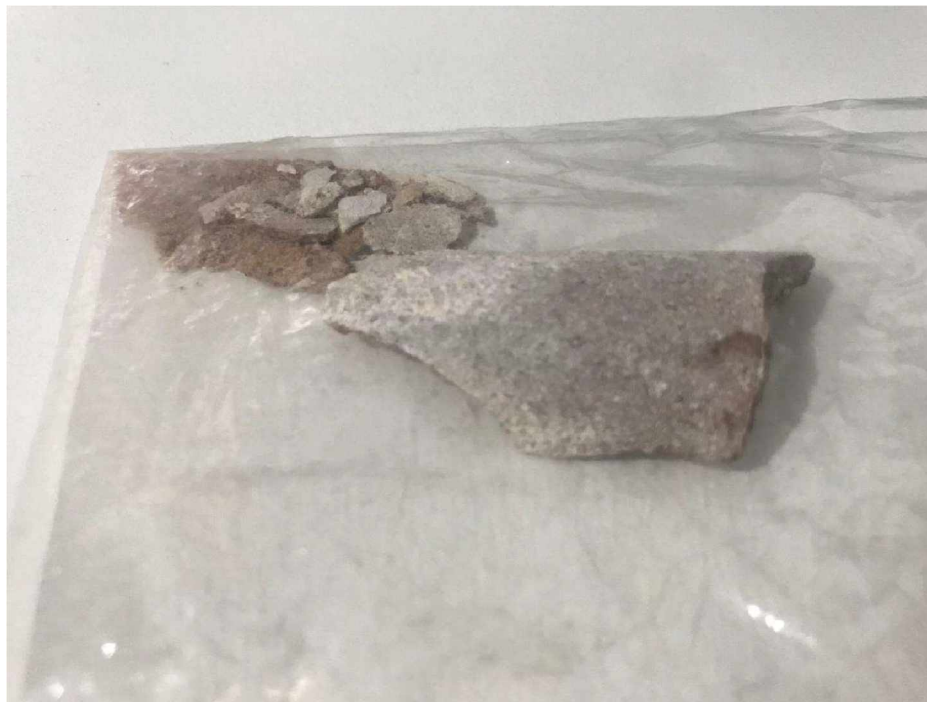
Figura 90 - Teste de esmagamento da argamassa de revestimento Palácio dos Leões

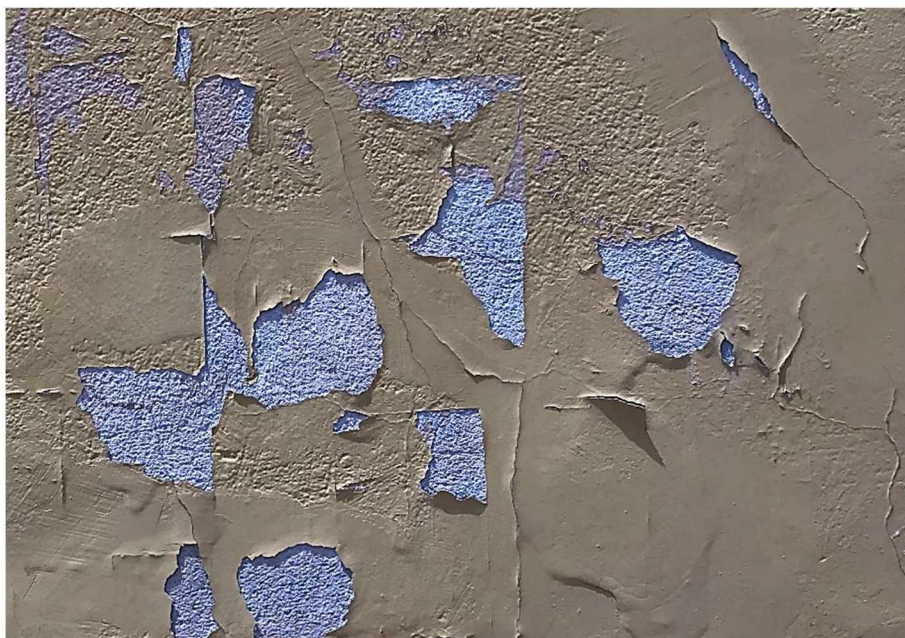
Figura 91 - Exemplo de pintura acrílica impermeável em fachada da Biblioteca JK

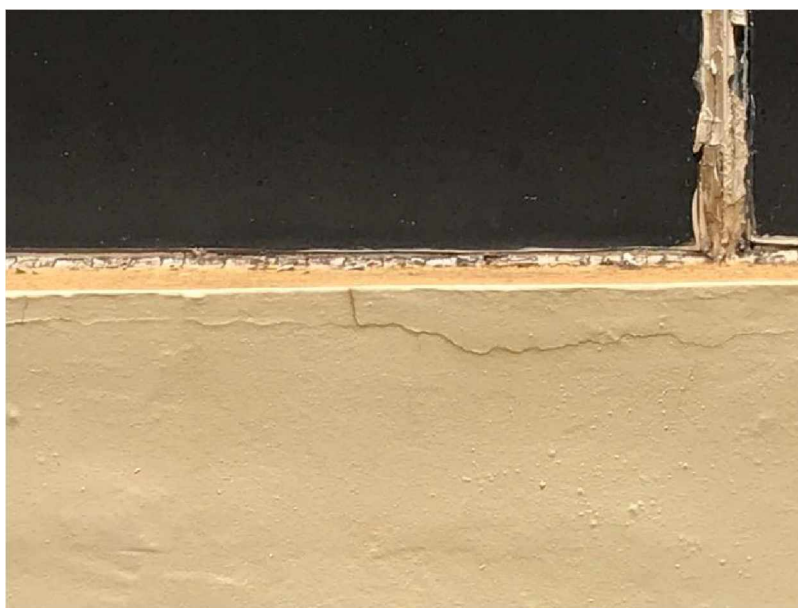
Figura 92 - Exemplo de lesão na interface alvenaria esquadria na Biblioteca JK

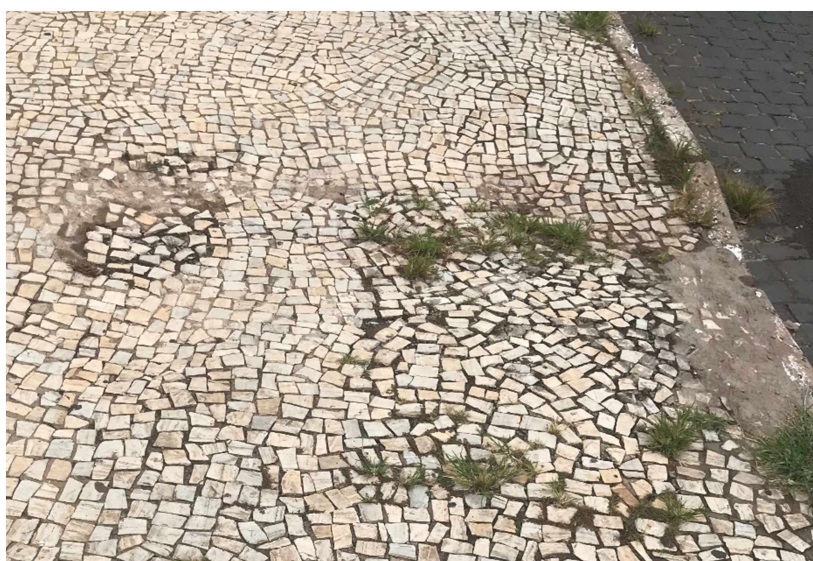
Figura 93 - Exemplo de lesão no calçamento ao redor da Igreja N. Sra do Rosário
