**TRABALHO DE CONCLUSÃO DE CURSO**

**AVALIAÇÃO FUNCIONAL DE UM TRECHO DA RUA  
FRANCISCO VICENTE FERREIRA PELOS MÉTODOS DO IGG  
E DO PCI**

Uberlândia, 3 de julho de 2019

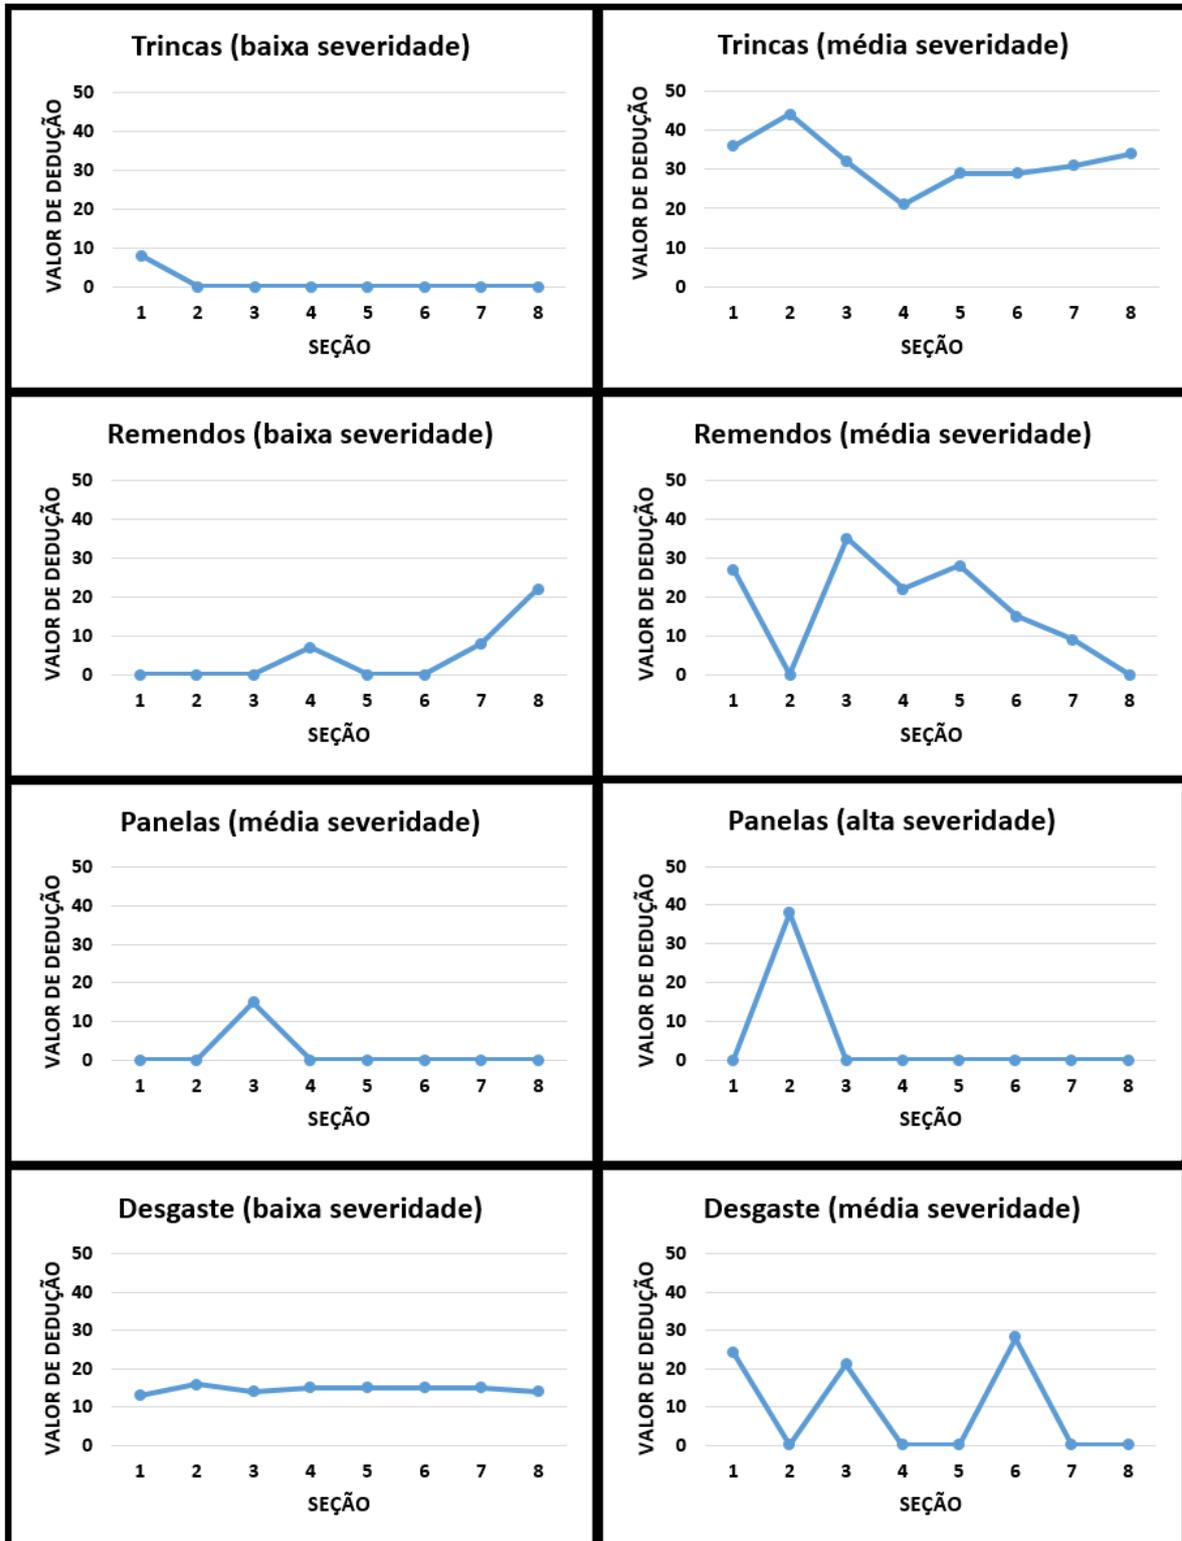
Figura 40 – Gráficos dos valores de dedução para cada tipo de defeito identificado nas seções

No que diz respeito aos tipos de defeitos encontrados, destacou-se a presença de desgaste de baixa severidade em toda a área das seções avaliadas, excetuando-se os locais onde havia desgaste de severidade média, remendos ou panelas. Também foi constatada uma grande quantidade de remendos com extensões consideráveis e severidade média, em 6 das 8 seções inventariadas. Outro defeito que se destacou junto aos citados anteriormente são as trincas longitudinais curtas e longas, em sua maioria com severidade média, em todas as seções.
