**ANÁLISE DE PATOLOGIAS E INCONFORMIDADES DE OBRAS DE
ARTES ESPECIAIS EM UBERLÂNDIA - MG**

Uberlândia - MG

2019

Trabalho de Conclusão de Curso (TCC) do curso de graduação em Engenharia Civil da Faculdade de Engenharia Civil (FECIV) da Universidade Federal de Uberlândia (UFU), como parte das exigências para a obtenção do título de Bacharel em Engenharia Civil.

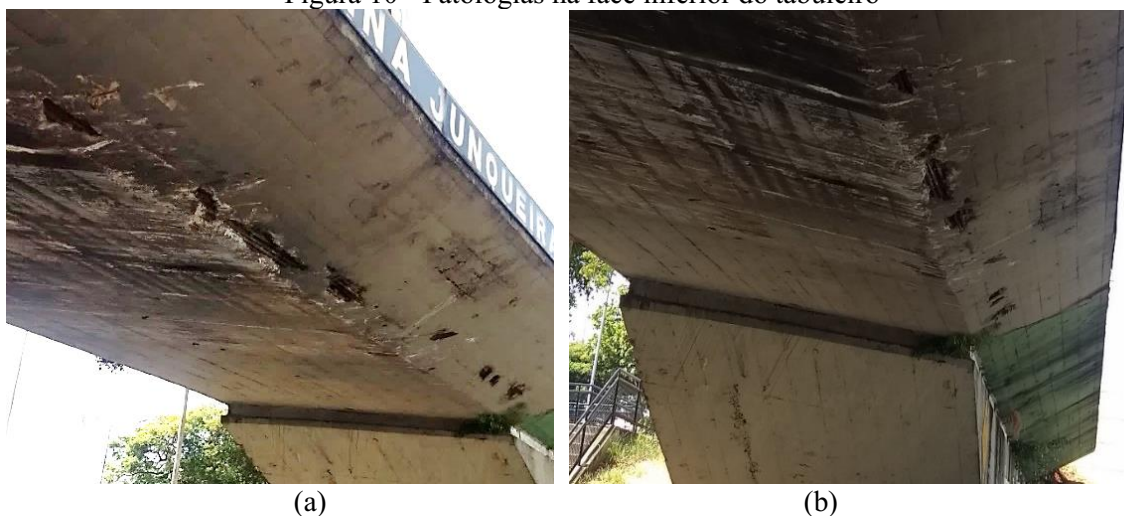
Figura 10 - Patologias na face inferior do tabuleiro

Nas Figuras 10 à 13 estão representadas as faces inferior e lateral do tabuleiro, nelas nota-se a forte presença de umidades, sujidades diversas, marcas de colisões (impactos acidentais), eflorescências, carbonatação, empolamentos, deslocamentos, oxidação e corrosão da armadura estrutural. Como é possível observar na Figura 10 a patologia de grau mais grave e, facilmente identificada, são as barras de aço expostas, sendo possível visualizar nichos de concretagem e barras sem cobertura de concreto.

A partir desses registros é possível inferir algumas coisas: é possível afirmar que durante a vida útil dessa passarela houve forte presença de umidade em seu interior estrutural e que isso, provavelmente, ainda exista. Uma possível causa para a presença de umidade no interior estrutural da passarela é a falha ou a inexistência de drenagem e sistema impermeabilizante na parte superior do tabuleiro, assim a água ao longo do tempo foi penetrando na estrutura através da porosidade do concreto, das falhas executivas da estrutura, das solicitações do ambiente e, também, por fissuras nas faces laterais, cáries, vícios construtivos e possíveis

Dessa forma é muito provável que essa umidade juntamente com os choques e impactos dos veículos tenham causado micro fissuras, fissuras e, conseqüentemente, pela penetração de águas e sujidades, por reações posteriores, a oxidação e o deslocamento do concreto. A presença de materiais orgânicos, como limo e sujidade só confirmam a forte presença de água e as reações advindas das suas várias combinações na estrutura as quais podem determinar mais zonas de deslocamento na massa do concreto. A Figura 11, mostra com mais detalhe um ninho de concretagem com deslocamento, segregações, limo (porção verde) e sujidade (manchas escuras).

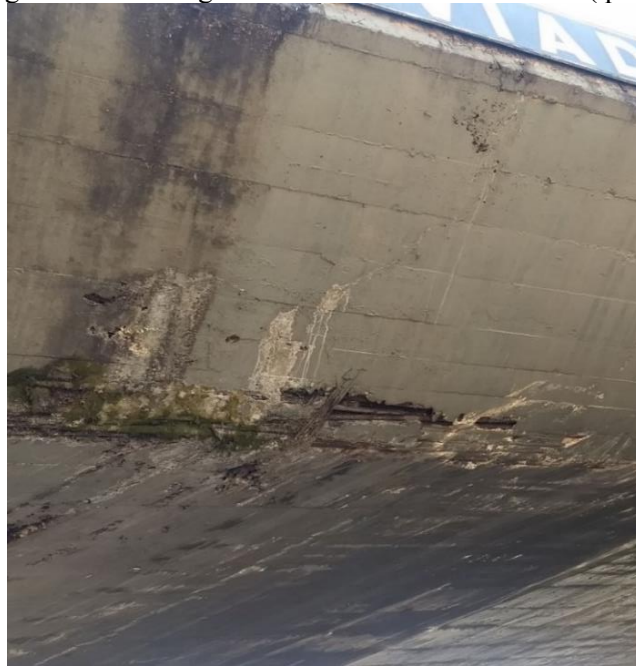
Figura 12 – Patologias na face inferior do tabuleiro (quina)

Na Figura 12 está apresentado a mesma porção do tabuleiro, porém em outro ângulo e com mais ênfase às eflorescências e/ou carbonatações, que são as manchas esbranquiçadas e escorridas.

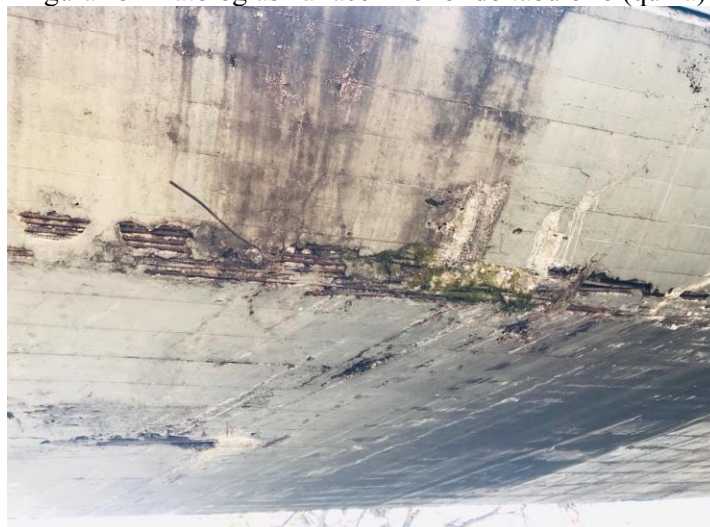
Figura 13 - Patologias na face inferior do tabuleiro (quina)

Nota-se na Figura 13 a presença de uma barra rompida ou solta, provavelmente como resultado de uma colisão veicular e é possível visualizar em maior detalhe a oxidação das barras de aço. Além disso as barras de aço estão demasiadamente próximas umas as outras e não pareciam ter cobertura suficiente de concreto, podendo esses dois fatos serem oriundos de erro de projeto ou de execução (mais provável).

Por conta disso, ocorreu, em um primeiro momento, a segregação do concreto (separação da pasta de cimento com os agregados) em diferentes pontos do tabuleiro, mas principalmente nas quinas, pois o pouco espaçamento entre as barras pode ter impedido a penetração dos agregados mais graúdos, permitindo apenas o preenchimento pelos agregados miúdos e a pasta de cimento. Essa segregação inicial, com a ajuda da umidade e dos impactos, evoluiu para uma esfoliação e depois deslocamento. Também é possível que essa segregação tenha ocorrido por falhas de traço do concreto, dosagem, mal adensamento e/ou, até mesmo, falhas na montagem das formas, de modo que esta última permitisse ou favorecesse o escoamento da pasta de cimento através da má calafetação das formas, o que pode servir de explicativo, juntamente com as colisões para a exposição das barras de aço nas quinas do tabuleiro ser mais frequente.

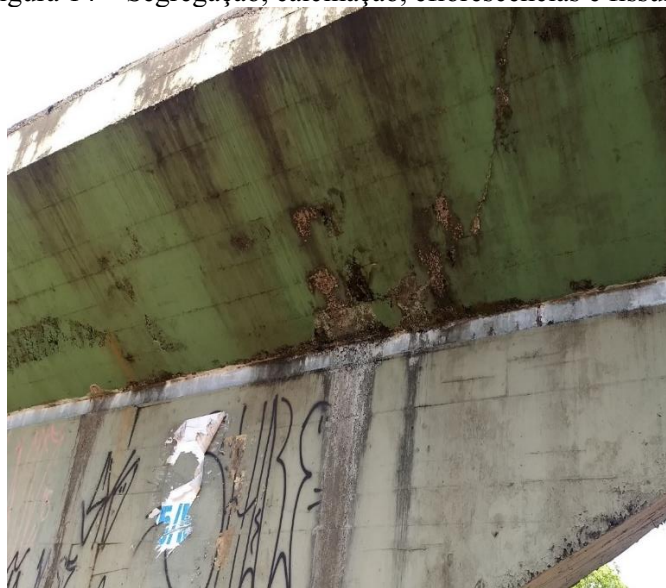
Figura 14 – Segregação, calcinação, eflorescências e fissuras

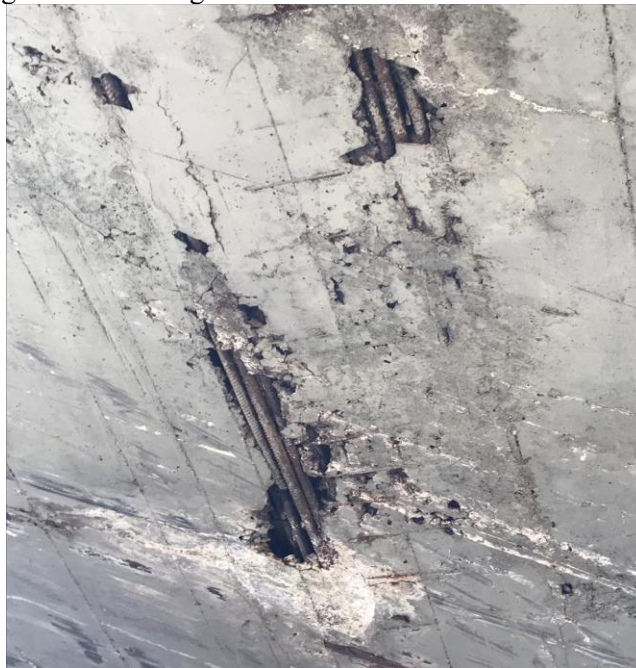
Figura 15 - Patologias diversas na face inferior do tabuleiro

Na Figura 15 está apresentado a face inferior do tabuleiro com ninhos de concretagem, barras oxidadas, segregação do concreto, fissuras, eflorescência e/ou carbonatação.

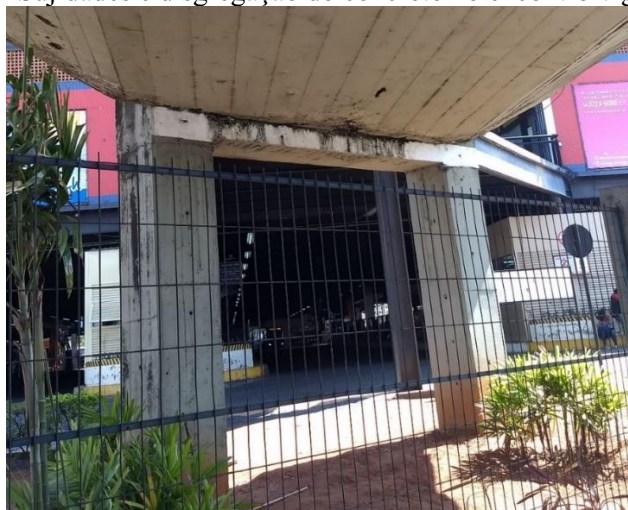
Figura 16 - Sujidades e disgregação do concreto no encontro viga-tabuleiro

A Figura 16 mostra a presença de sujidades e um pouco de disgregação do concreto no encontro de uma viga de apoio (console) com tabuleiro.

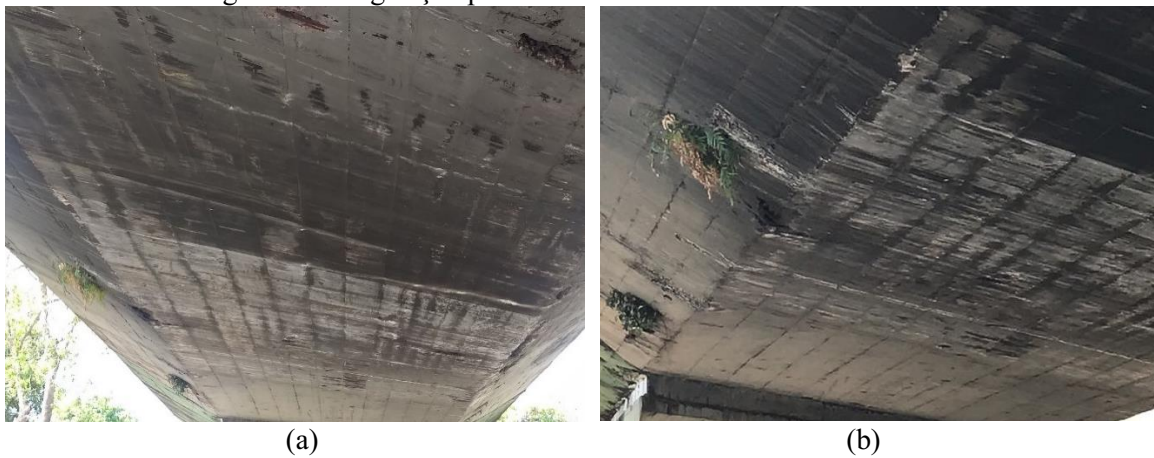
Figura 17 - Vegetação parasitária e mossas de colisão de veículos

A Figura 17 evidencia as mossas de colisões de veículos e a presença de vegetação parasitária que confirma ainda mais a presença de umidade no interior do tabuleiro. Ainda que a altura real do greide (4,03m), medida com trena eletrônica, fosse maior do que o indicado na placa da Figura 18, os veículos mais altos se chocaram com a estrutura do tabuleiro.

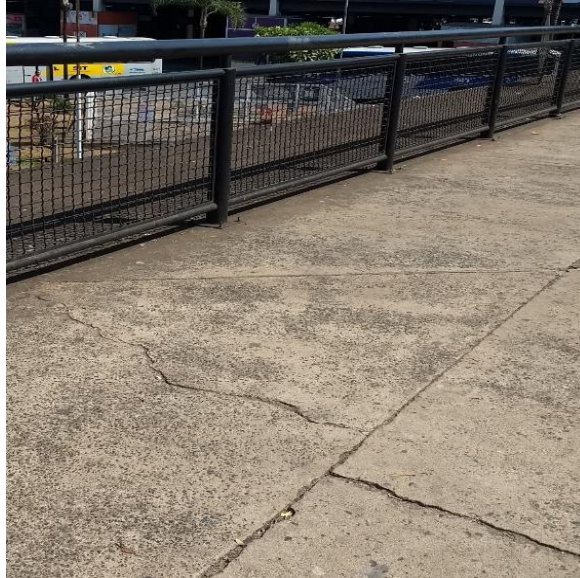
Figura 19 - Passeio com alguma fissuração

A Figura 19 mostra o passeio com poucas, mas importantes fissurações.

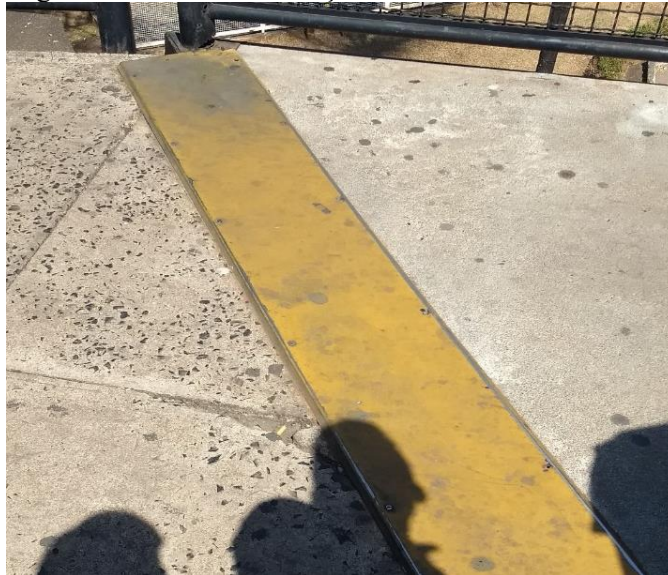
Figura 20 – Junta de dilatação com cobrimento metálico

A Figura 20 apresenta uma proteção metálica na junta de dilatação. Ambos os pontos, tanto a junta quanto o passeio com as fissuras, favoráveis a penetração de umidades diversas, o que pode contribuir às patologias identificadas na face inferior da passarela.

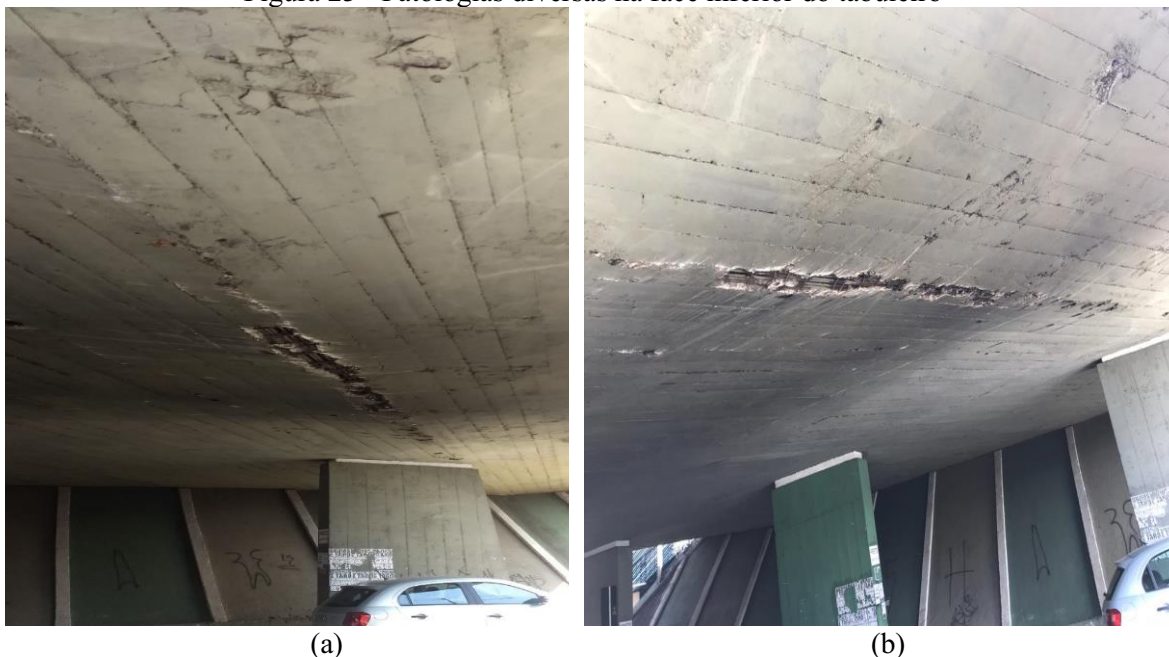
Figura 23 - Patologias diversas na face inferior do tabuleiro

Porém ao analisar a parte inferior do viaduto, foi possível encontrar diversas patologias de níveis médios e graves no tabuleiro, mas principalmente nos pilares de sustentação e nos pilares que compõem a cortina de concreto dos encontros. É possível notar na Figura 23 perdas da superfície do concreto na face inferior do tabuleiro, com a exposição e oxidação das armaduras, carbonatação do concreto, eflorescência, algumas fissuras e mossas de impactos de veículos pesados com o tabuleiro.

Numa análise mais aprofundada, é possível concluir que: a presença de infiltrações de águas diversas e de gás carbônico dos veículos tiveram sua contribuição na formação de calcinações, determinando algum deslocamento na face inferior do tabuleiro porém, a principal causa da perda de massa do concreto deveu-se a colisão de veículos grandes e pesados, como ônibus e caminhões. Isto se deve ao fato de que diferentemente da Passarela Corina Junqueira Rezende, anteriormente analisada, esses buracos na quina do tabuleiro não estão espalhados em vários lugares diferentes e a umidade neste viaduto não é tão presente quanto na passarela, visto a redução drástica de sujidades e vegetação parasitária. Mas ainda, como na passarela, este viaduto também apresenta espaçamento pequeno entre as barras de aço e tem um cobrimento de armadura insuficiente, prejudicando assim o envolvimento do concreto com a armadura.

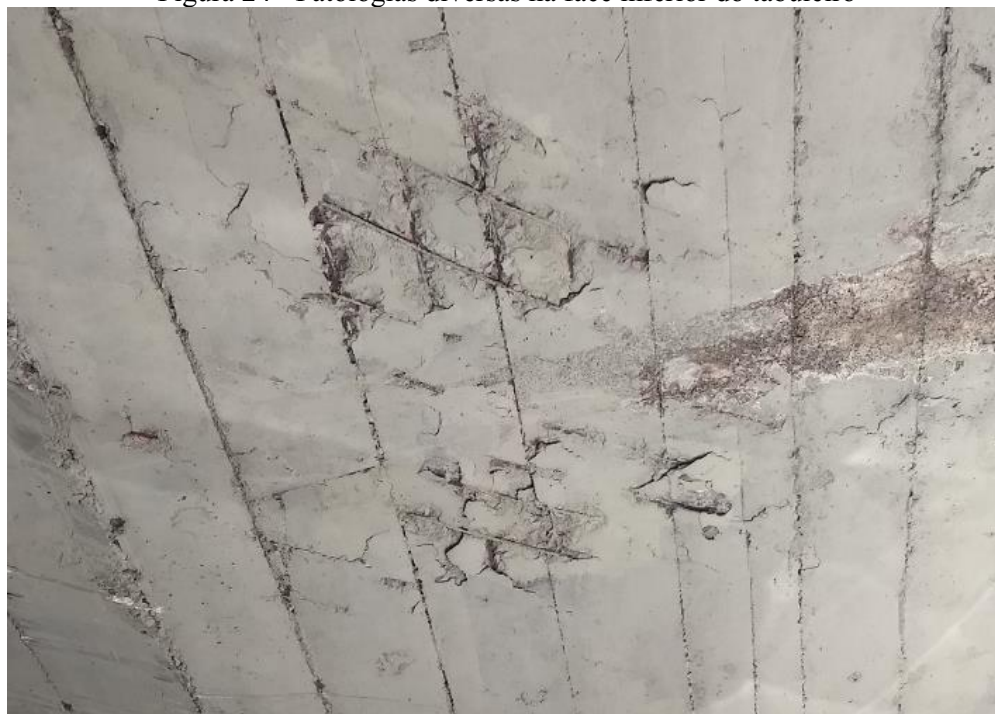
Figura 24 - Patologias diversas na face inferior do tabuleiro

Já na Figura 24 nota-se, também na face inferior do tabuleiro, mais algumas fissuras, segregação e deslocamento do concreto, exposição de alguns estribos por insuficiência na camada de cobertura da estrutura e alguma carbonatação. É provável que o cobrimento insuficiente somado a um mal adensamento do concreto causou alguma segregação e isso tudo, somado a presença de umidade, resultou em carbonatação e/ou eflorescências (através da solubilização, transporte e recristalização de sais solúveis), pode ter ocorrido, também, expansões dentro do concreto, quer por reações álcali-agregado, quer por expansão advinda da reação de corrosão das armaduras, que culminam em deslocamentos na superfície do concreto.

Além desses fatores, a falta de sinalização indicando a altura do greide é outro agravante. Com a ajuda de uma trena eletrônica mediou-se o greide, que resultou em 4,30m. A falta de uma placa avisando a altura da OAE, pode fazer com que mais colisões aconteçam.

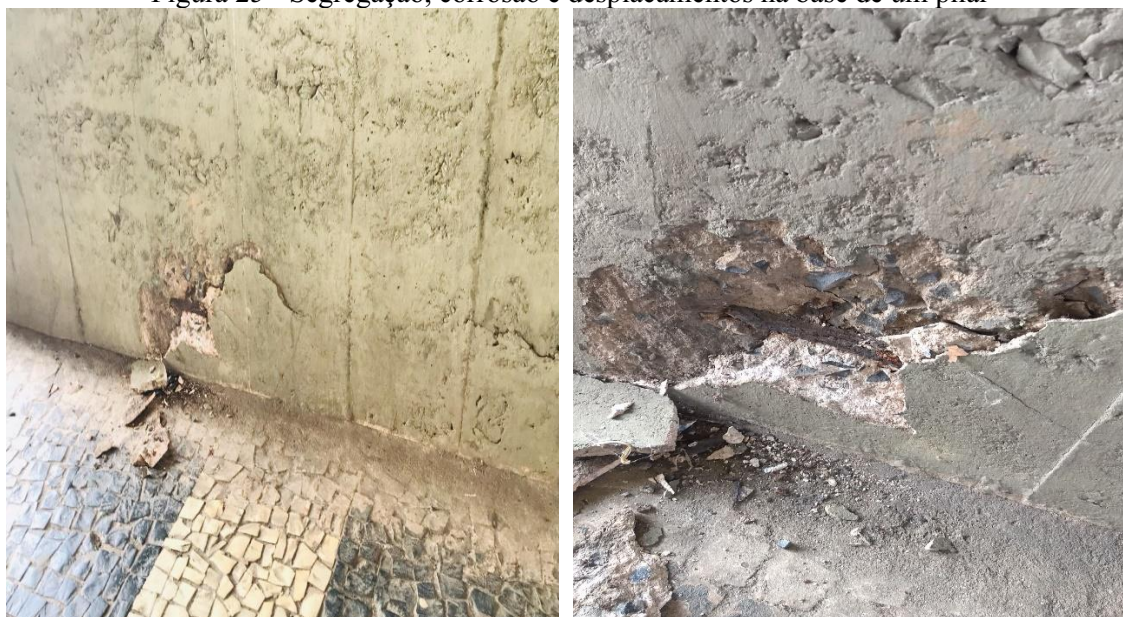
Figura 25 - Segregação, corrosão e deslocamentos na base de um pilar

Muito provável que a segregação do concreto, advinda de falhas executivas (adensamento inadequado e/ou escoamento da nata do cimento) tornou a região segregada e mais frágil. Ao mesmo tempo, facilitou a entrada de umidades proveniente de chuva, empoçamento na base do pilar, umidade ascensional advinda do solo e/ou urina humana e de animais, sendo estas duas últimas, carregadas de sais solúveis formadores de eflorescências e/ou criptoflorescências, fortemente danosas à massa do concreto e à armadura. Além dessas anomalias, as reações de carbonatação (região mais esbranquiçada) derivada da cal livre do cimento e de corrosão por oxidação da armadura, também reações expansivas, determinam o deslocamento do concreto massa, donde a perda da camada superficial ocorrida determina o agravamento, por retroalimentação, de todo o ciclo deteriorativo

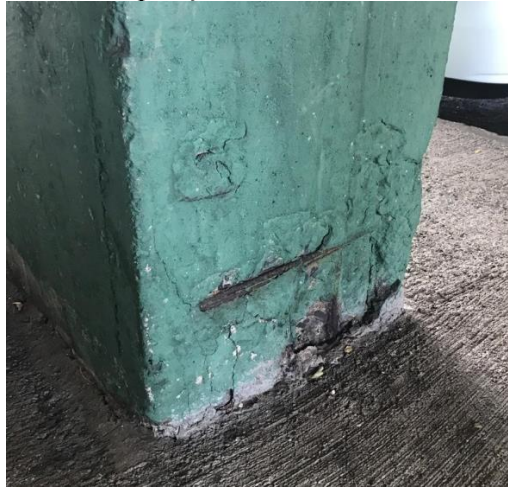
Figura 26 - Deslocamento, exposição e corrosão da armadura na base de um pilar

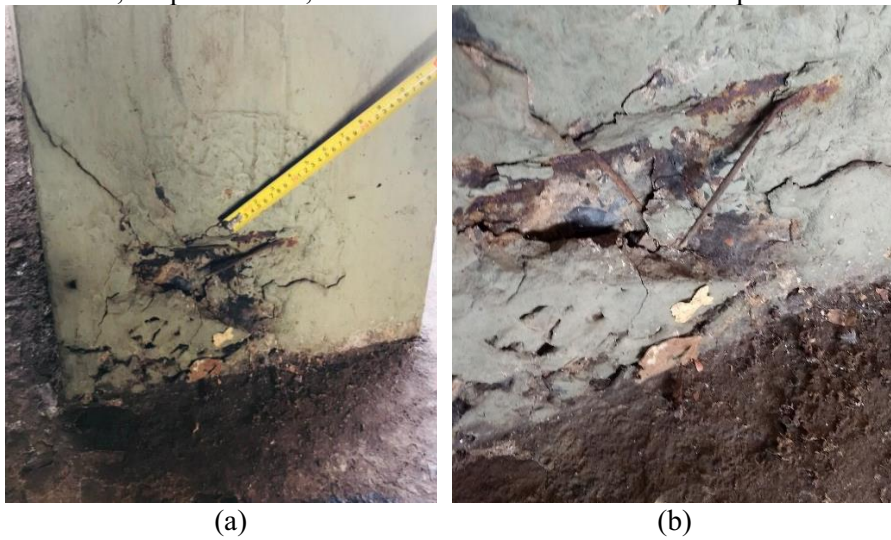
Figura 27 - Fissuras, deslocamento, corrosão da armadura e estribo rompido na base de um pilar

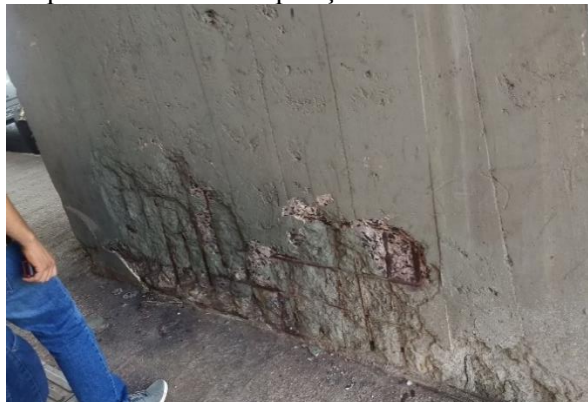
Figura 28 - Segregação, deslocamento com exposição e corrosão da armadura na base de um pilar

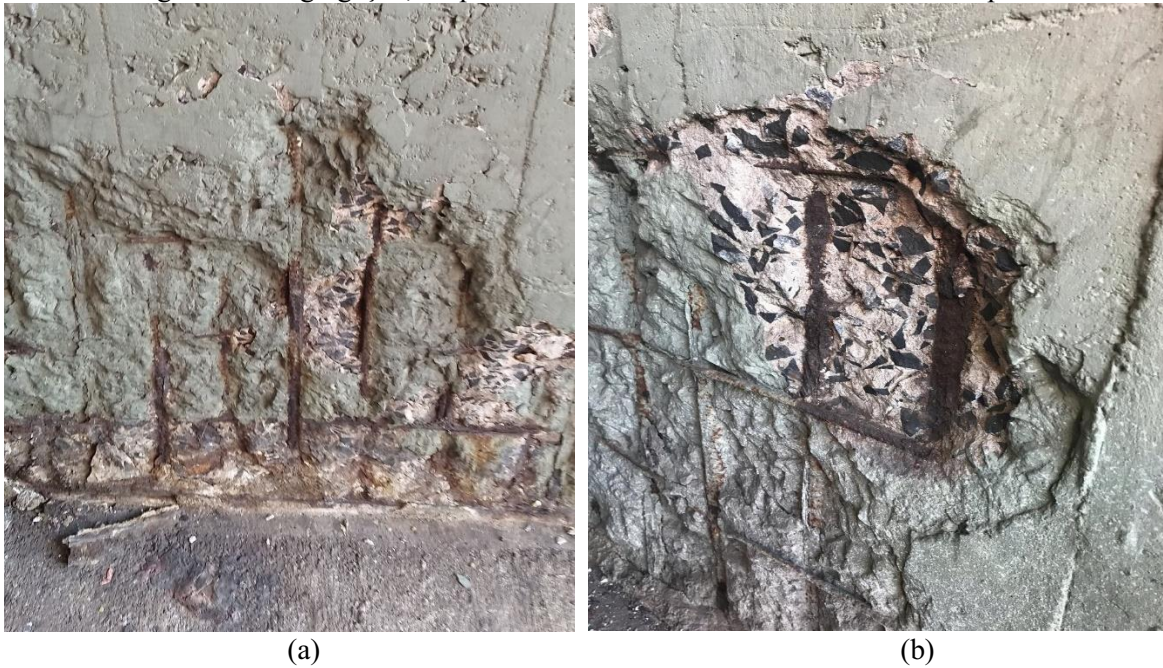
Na Figura 29 está apresentado a base de um pilar com segregação e deslocamento do concreto e exposição e corrosão das armaduras. Na Figura 29 (b) é possível ver que parte da barra de aço (parte mais escura) foi tão agredida pela oxidação que já apresenta perda de massa no diâmetro da área de aço, inviabilizando a sua seção ativa.

Figura 29 - Segregação, deslocamento e corrosão severa na base de um pilar

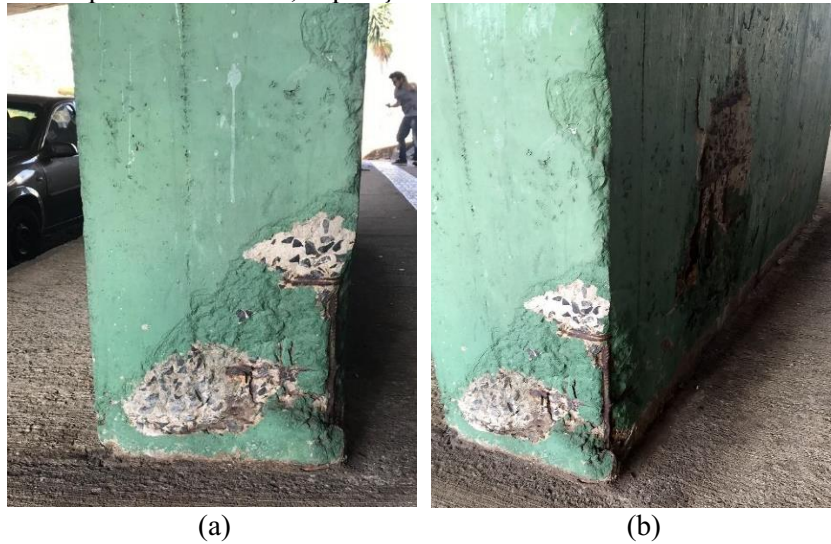
As Figuras 30 e 31, mostram um mesmo pilar que apresenta patologias graves, do mesmo modo que os pilares anteriores. A Figura 30 mostra a face de menor dimensão desse. A Figura 30(a) chama a atenção para uma linha de cisalhamento a 45° na face do pilar. Reforçando a possibilidade de um impacto lateral localizado, o que determinou um rápido ou abrupto deslocamento e as agressões subsequentes.

Figura 30 - Deslocamento à 45°, exposição e corrosão da armadura na base de um pilar

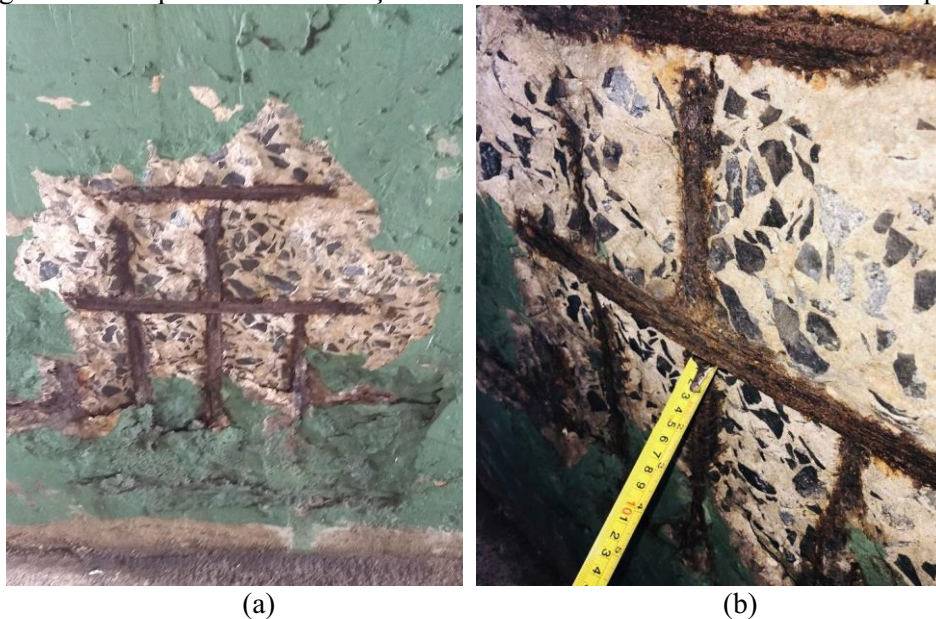
A Figura 31 mostra a face de maior dimensão do mesmo pilar. Na Figura 31(b) é possível ver mais barras de aço reduzidas a minério de ferro, consequência de oxidação e corrosão agressivas.

Figura 31 - Deslocamento e redução da armadura à minério de ferro na base do pilar

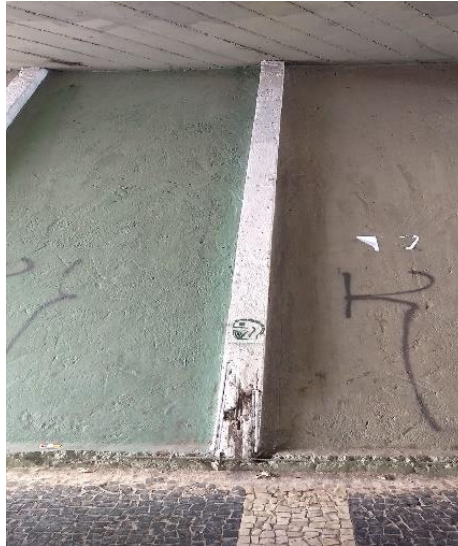
As Figuras 32 e 33 apresentam um pilar componente da estrutura de contenção dos encontros (cortina de concreto), com patologias na base. Esta patologia é advinda do processo

Figura 32 - Patologias diversas na base de um pilar pertencente à cortina de concreto dos encontros do viaduto

Ocorreu, também, o vício construtivo da não observância ao pleno preenchimento da massa de concreto na base do pilar, determinando as chamadas “bicheiras”. Além do mais, a presença de um ressalto construído na base dos pilares, facilitou a ocorrência de empoçamentos sempre que houvesse chuva ou umidades diversas.

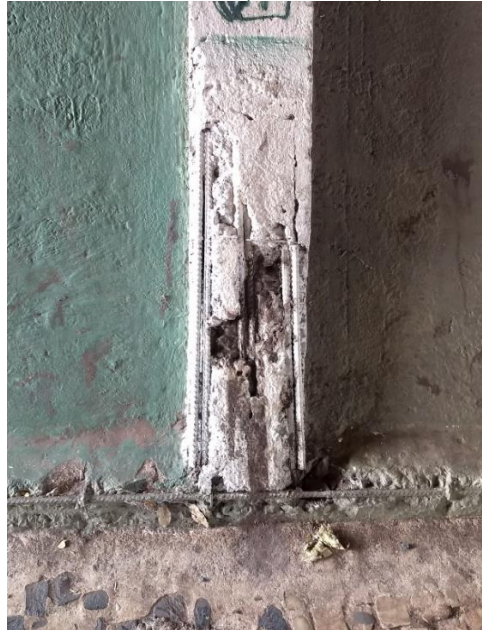
Figura 33 - Patologias diversas na base de um pilar pertencente à cortina de concreto dos encontros do viaduto (em detalhe)

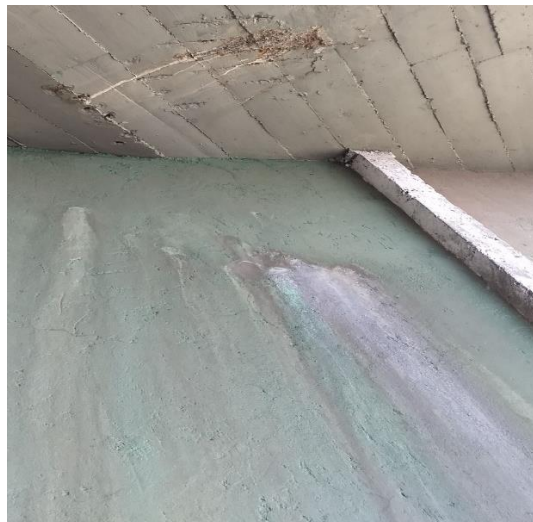
É bem provável que todos ou a maioria dos elementos estruturais mostrados, tenham sofrido, em algum nível, o processo de carbonatação, pelo fato de ser muito frequente a presença de gás carbônico e umidade na OAE's.

Figura 34 - Carbonatação e/ou eflorescências na cortina de concreto e face inferior do tabuleiro

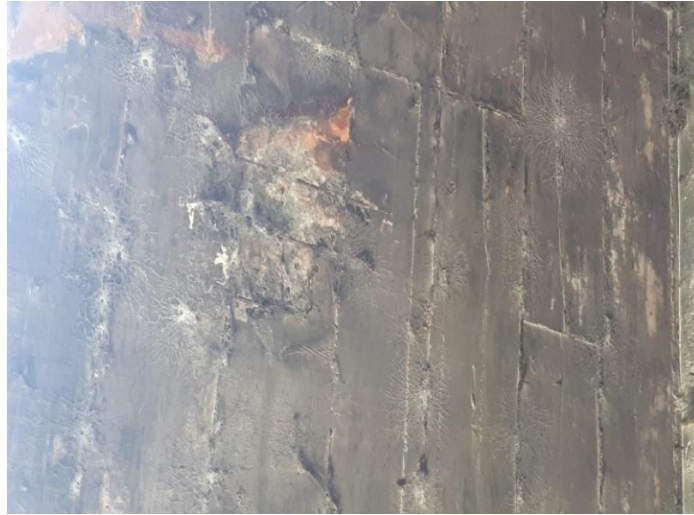
Nas Figuras 36 e 37 é possível ver, na face inferior do tabuleiro, eflorescências, exposição e oxidação/corrosão das ferragens.

Figura 36 - Eflorescência, carbonatação, deslocamento com exposição e corrosão dos estribos na face inferior do tabuleiro

A carbonatação e a eflorescência (essa determinada pela solubilização dos sais solúveis), enfraquecem o concreto e, juntamente com a umidade, causam a corrosão das armaduras e os consequentes deslocamentos, determinando uma maior exposição e corrosão da armadura.

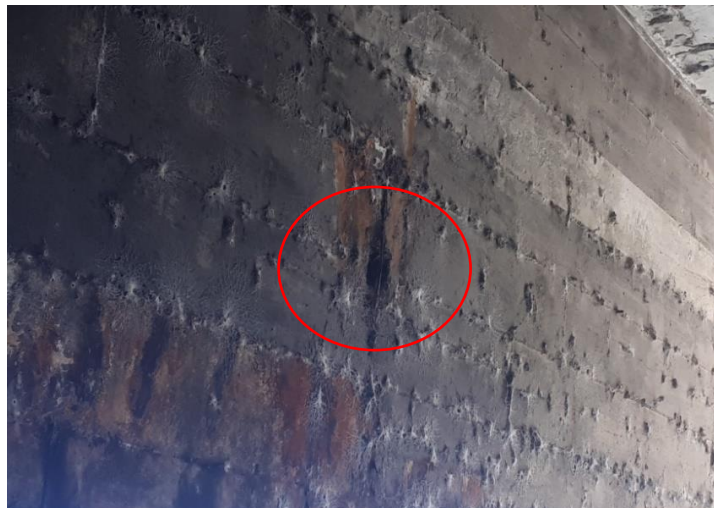
Na Figura 37 há um “furo” de drenagem improvisado, onde permanece uma barra da ferragem dentro da seção do furo.

Figura 37 - Eflorescência, carbonatação, manchas de ferrugem e tubo de drenagem com interferência de armadura

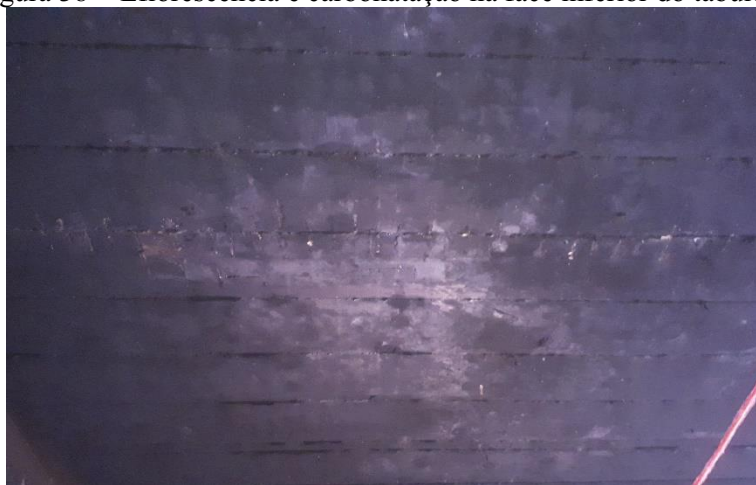
Já a Figura 38, mostra mais carbonatação e/ou eflorescência na face inferior do tabuleiro.

Figura 38 - Eflorescência e carbonatação na face inferior do tabuleiro

Como se trata de uma ponte, naturalmente a umidade presente na face inferior do tabuleiro, por ter o leito d'água muito próximo, é maior do que a umidade presente no ambiente de um viaduto ou passarela. Além disso os dutos de drenagem que serão mostrados mais a frente, apresentam obstrução severa tornando o sistema de drenagem falho, contribuindo mais ainda para que haja mais umidade penetrando no interior estrutural. É possível ver vários pequenos furos espalhados no concreto, esses furos são oriundos do próprio sistema de formas. Portanto, juntando-se a ação desses fatores (umidade + furos/microfissuras) tem-se como resultado a grande quantidade do conjunto carbonatação e/ou eflorescência presente nessa estrutura. Talvez não tenha sido feita uma impermeabilização adequada ou se ocorreu, já perdeu sua estanqueidade, determinando assim as anomalias identificadas.

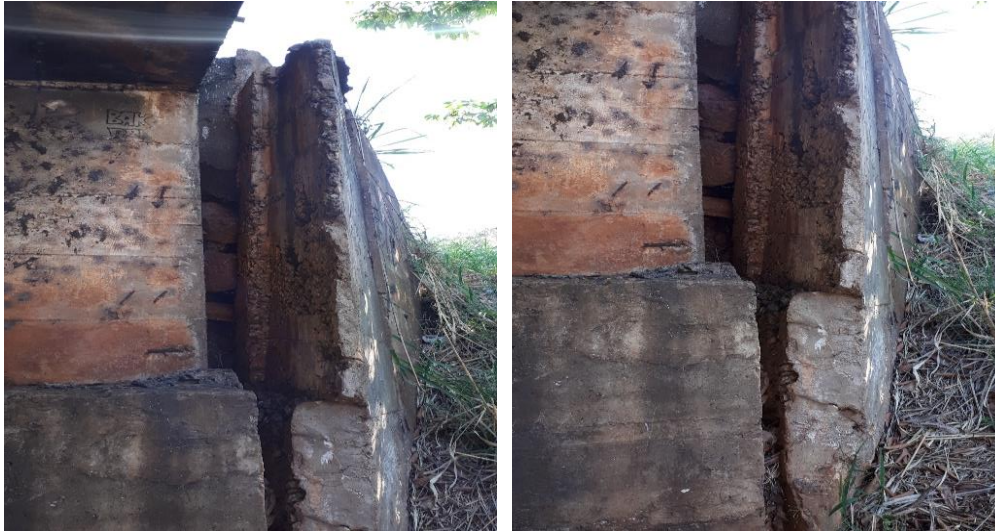
Figura 39 - Deslocamento do maciço de concreto da estrutura de contenção em um dos encontros da ponte

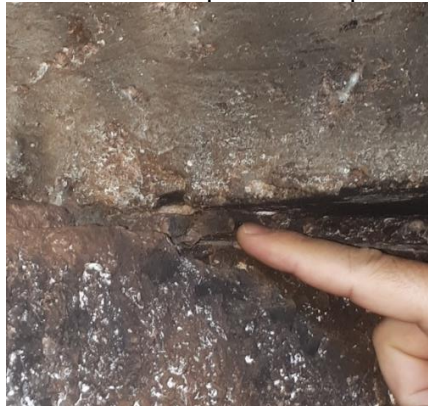
Figura 40 - Estado do aparelho de apoio da ponte

A Figura 40 mostra o estado do aparelho de apoio em Neoprene. Bastante degradado, desgastado e deformado. Ao tocá-lo pode-se constatar uma consistência mais dura do que o normal, mais plástica que elástica, um pouco árido, indicando a falência de sua função amortecedora. Aparelhos de apoio têm sua vida útil reduzida em relação à vida útil de uma OAE como um todo, portanto requerem substituição de tempos em tempos.

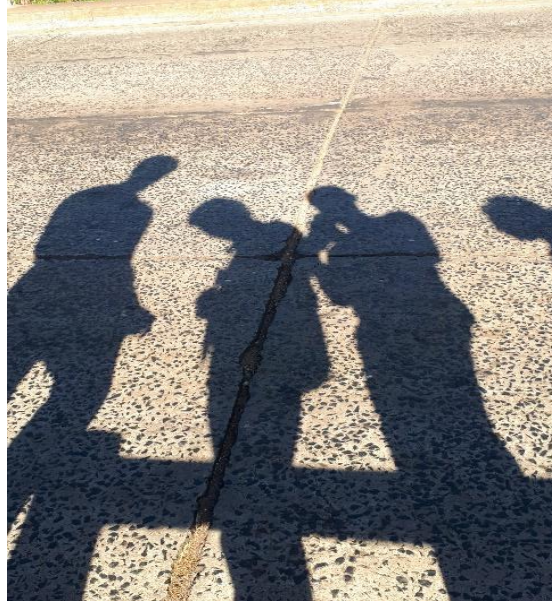
Figura 41 - Junta de dilatação na faixa de rolamento de concreto

As Figuras 41 mostra as juntas de dilatação obstruídas com sujidades e detritos que vão se acumulando ao longo do tempo e se compactando. Portanto, necessitam da substituição por novos cordões de mastique.

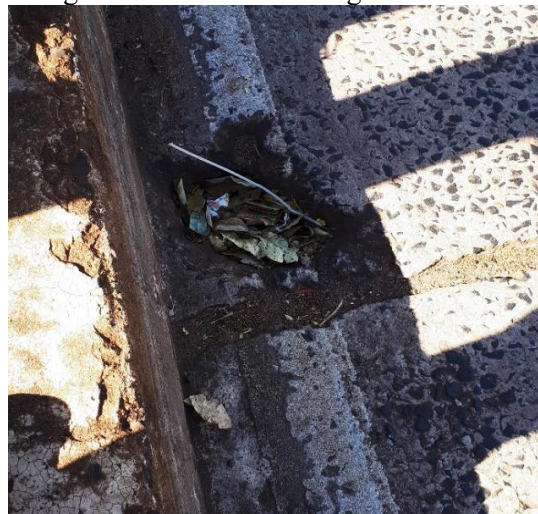
Figura 42 - Tubo de drenagem obstruído

A Figura 42 um tubo de drenagem 100% obstruído com lixos, folhas e sujeiras diversas. Portanto, necessitam limpeza.

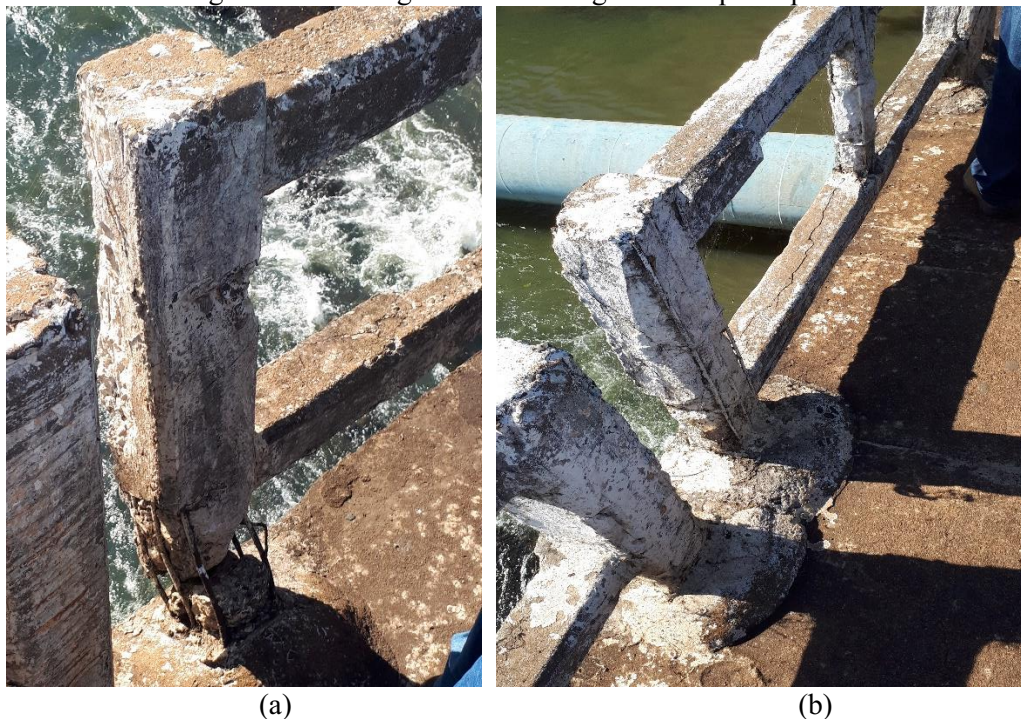
Figura 43 - Patologias diversas no guarda-corpo da ponte

Por fim a Figura 43 mostra a situação do guarda-corpo de concreto da ponte. Alguns quebrados, outros com a armadura completamente exposta, cheio de fissuras e deslocamentos. É possível que alguns tenham sofrido colisão de veículos, como o da Figura 43(a) mas, no geral a umidade foi um fator presente em toda a extensão do guarda-corpo para que as patologias evoluíssem. Também é provável que esses guarda-corpos tenham sofrido carbonatação, por conta da alta presença de gás carbônico dos veículos que frequentemente se engarrafam nessa ponte. A situação em que se encontram esses guarda-corpos comprometem, fortemente, a segurança dos pedestres. Além disso sua altura (75cm) é baixa e está em desacordo com as normas técnicas de segurança.
