## Acessibilidade nas calçadas do Campus Santa Mônica da Universidade Federal de Uberlândia

UBERLÂNDIA  
2019

Trabalho de Conclusão de Curso, apresentado à Universidade Federal de Uberlândia, como parte das exigências para a obtenção do título de bacharel em Engenharia Civil.

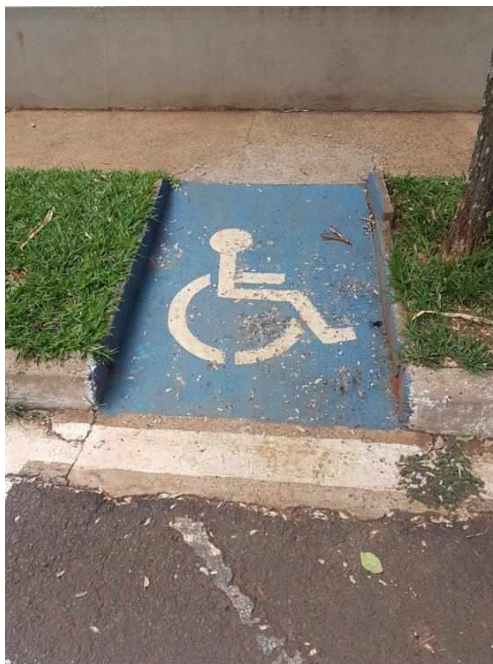
Figura 12 – Rampa 1 de acesso ao Bloco 1Y

A Figura 12 mostra uma rampa de acesso para cadeirante em frente ao Bloco 1Y. Nota-se que o cadeirante ao subir a rampa encontra rachaduras com elevações, dificultando seu deslocamento após a subida.

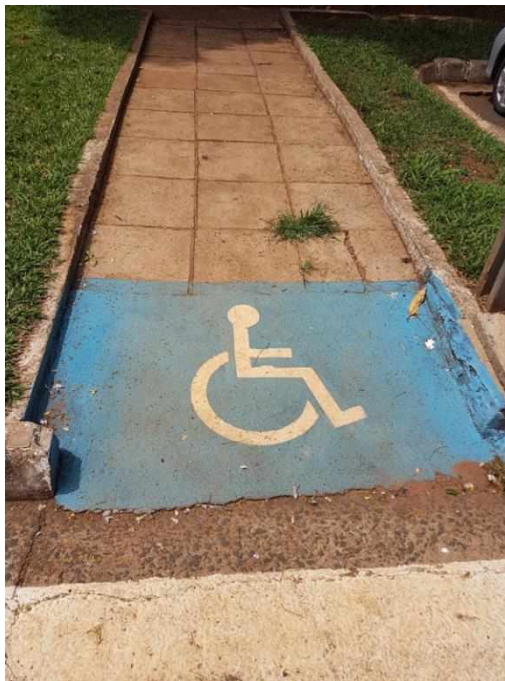
Figura 13 – Rampa 2 de acesso ao Bloco 1Y

Na foto a seguir de uma segunda rampa em frente ao Bloco 1 Y (Figura 13) foram verificadas fissuras com quebras no início da rampa, o que prejudica o acesso de portador de deficiência.

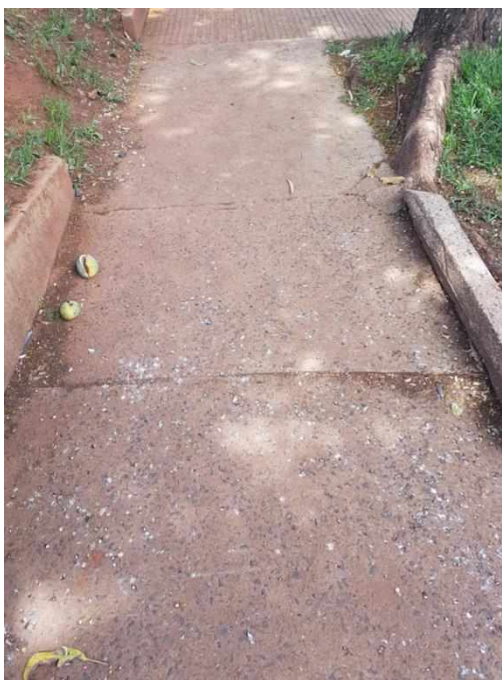
Figura 14 – Rampa de acesso Centro Esportivo

Na rampa em frente ao Centro Esportivo (Figura 14) foram também verificadas irregularidades, com várias fissuras provocadas pelas raízes das árvores.

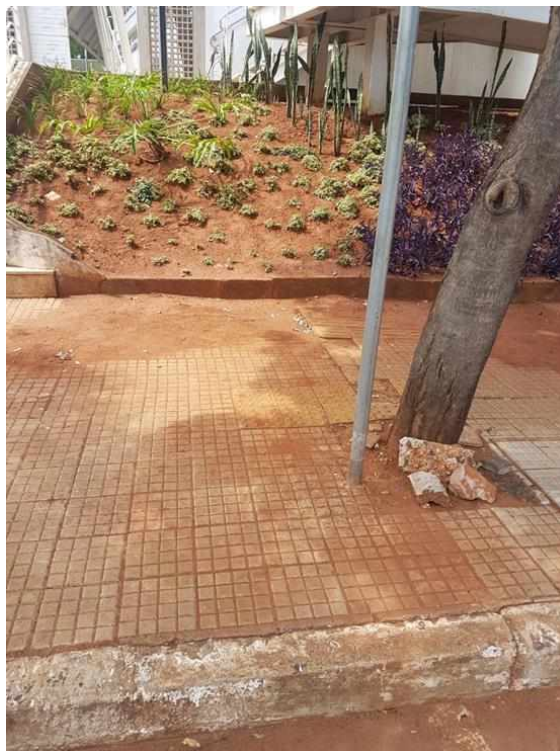
Figura 15 – Irregularidades na calçada do Centro Esportivo

A calçada em frente ao Centro Esportivo também apresenta várias irregularidades, como piso soltando, fissuras e areia espalhada, conforme mostra a Figura 15.

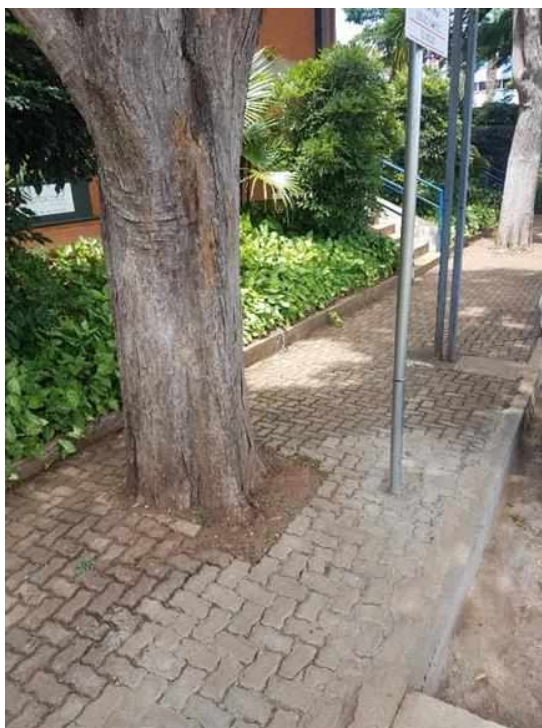
Figura 16 – Passeio mal dimensionado, com obstáculos - Bloco 1K

O trecho onde foram verificadas maiores irregularidades em relação às dimensões das calçadas foi em frente ao Bloco 1K (Engenharia Química), pois as dimensões da faixa livre são bem menores das permitidas em norma. Visualmente é fácil perceber, pois as árvores estão alocadas bem no meio da passagem, como mostram as Figuras 16 e 17.

A primeira possibilidade seria retirar as árvores e canteiros que atrapalham a locomoção nos diversos locais apontados. Porém, seguindo esta alternativa, haveria muita burocracia com os órgãos responsáveis, pois a retirada da vegetação não é bem vista nestas instâncias.

Uma segunda alternativa seria a implantação de um projeto de alargamento das calçadas. Analisado o espaçamento das ruas lindeiras a esses blocos, foi detectada esta possibilidade. Então, mesmo que o orçamento desta solução traga maiores custos do que a primeira, ela é a melhor escolha. Suas novas dimensões não afetariam de forma significativa as dimensões das ruas que a cercam.

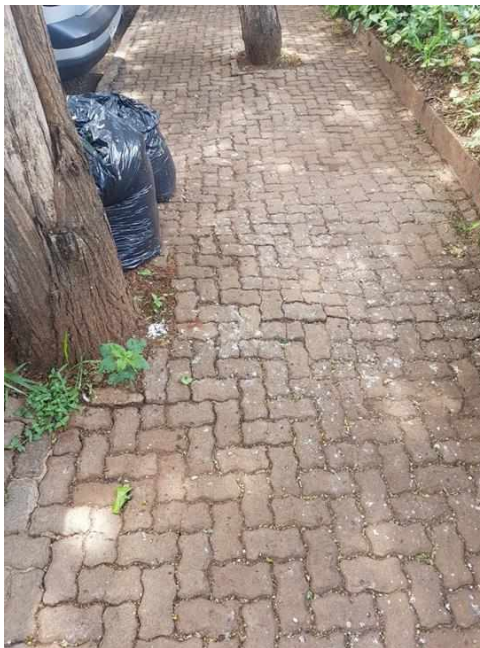
Figura 18 – Passeio mal dimensionado, com elevações - Bloco 1K

Além das dimensões fora de norma, foram percebidas várias fissuras e elevações nas calçadas do Bloco 1K (Figura 18).

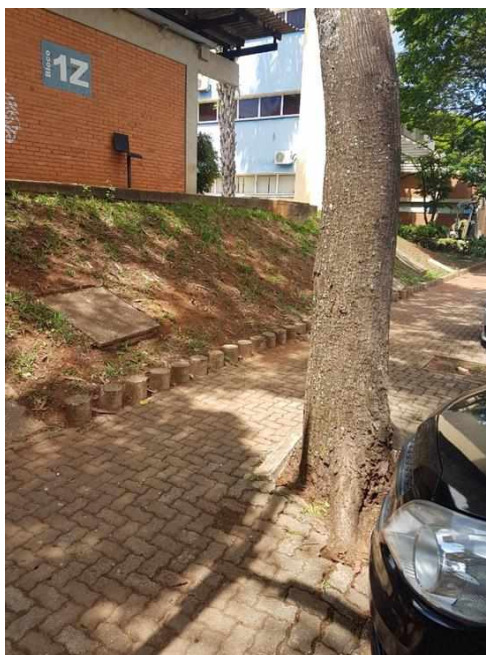
Figura 19 – Passeio mal dimensionado - Bloco 1Z

Os mesmos problemas foram encontrados no Bloco 1Z, só que de forma menos acentuada (Figura 19).

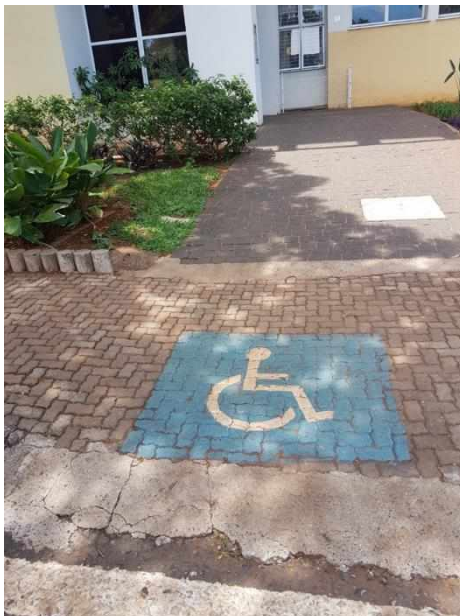
Figura 20 – Rampa de acesso com início deteriorado – Laboratório LTAD

A Figura 20 mostra outra rampa com defeitos logo em seu início (Laboratório de Tecnologia em Atrito e Desgaste - LTAD), dificultando o acesso.

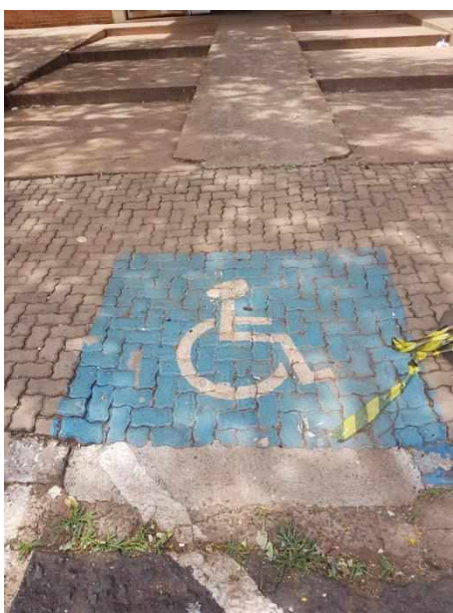
Figura 21 – Rampa de acesso Bloco 1C fora de conformidade

Seguindo o percurso do trecho estudado, em frente ao Bloco 1C, a rampa da faixa de acesso está deteriorada e com largura fora daquela exigida pela ABNT NBR 9050:2015.

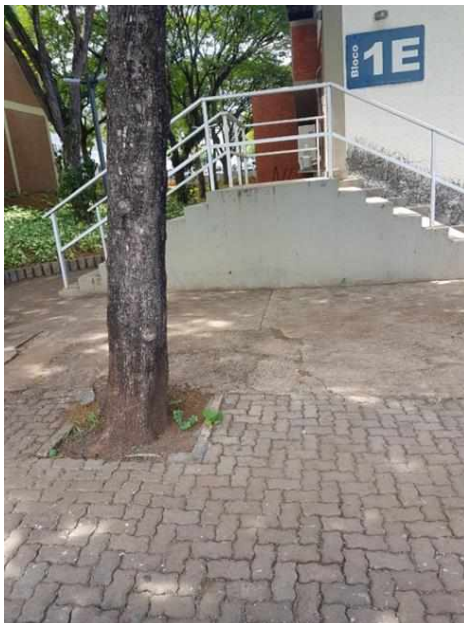
Figura 22 – Calçada irregular em frente ao Bloco 1E

Em frente ao Bloco 1E percebe-se que a calçada em sua totalidade está com defeitos.

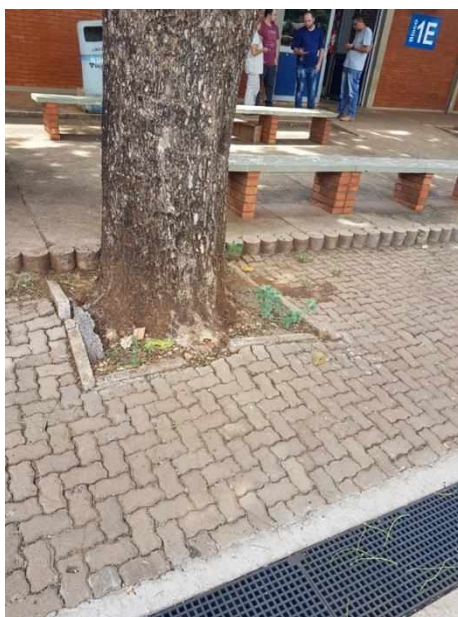
Figura 23 – Passeio desnivelado – Bloco 1E

Na Figura 23 nota-se outra árvore cuja raiz deformou o passeio, dificultando a passagem pelo mesmo, principalmente de pessoas com dificuldade de mobilidade.

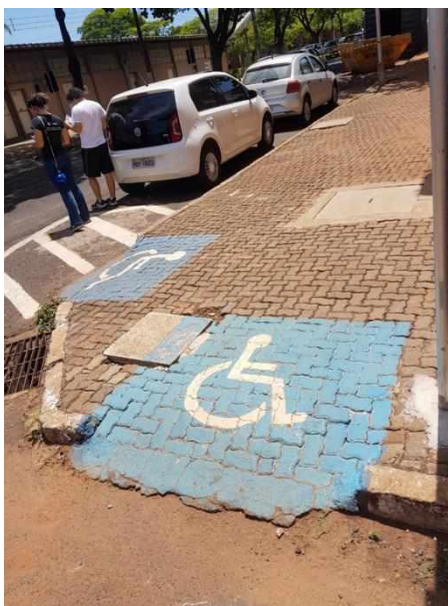
Figura 24 – Rampa deteriorada – Bloco 1M

Em frente ao Bloco 1M, novamente a rampa tem seu início deteriorado.

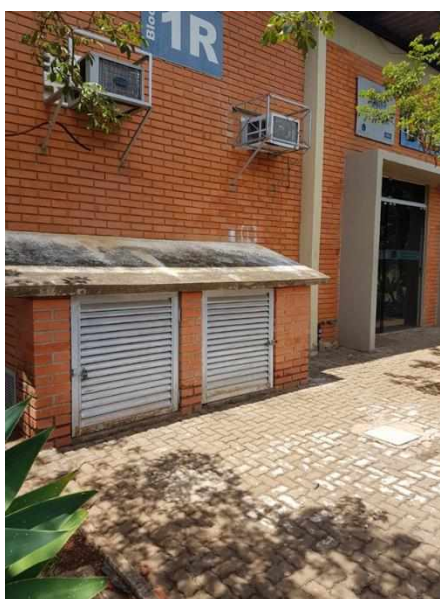
Figura 25 – Passeio sem espaço de passagem suficiente – Bloco 1R

Em frente ao Bloco 1R, a passagem é dificultada / impossibilitada para um cadeirante, pois entre o edifício e a planta não há 1,20 m de faixa livre, exigida pela norma.

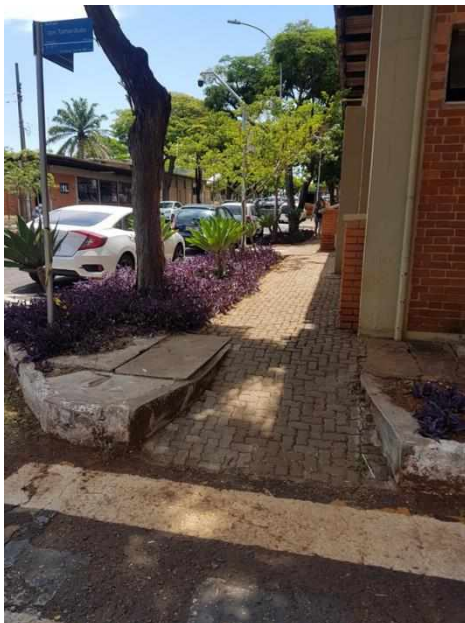
Figura 26 – Rampa sem sinalização

Foram encontradas também rampas mal sinalizadas, sem a devida sinalização técnica, como mostra Figura 26.

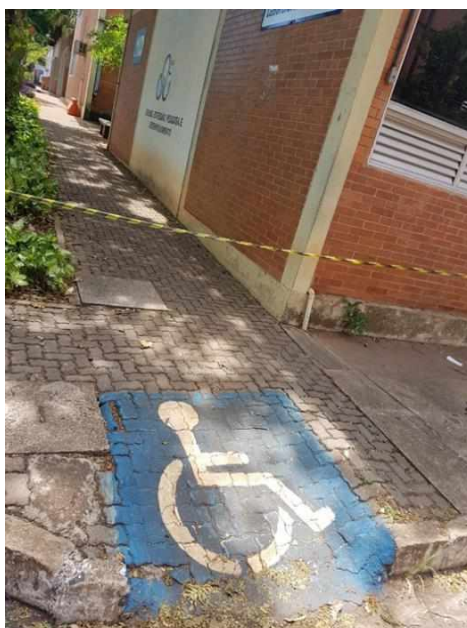
Figura 27 – Rampa fora de norma técnica – Bloco 1D

Também a rampa do Bloco 1D não está adequada em suas dimensões.

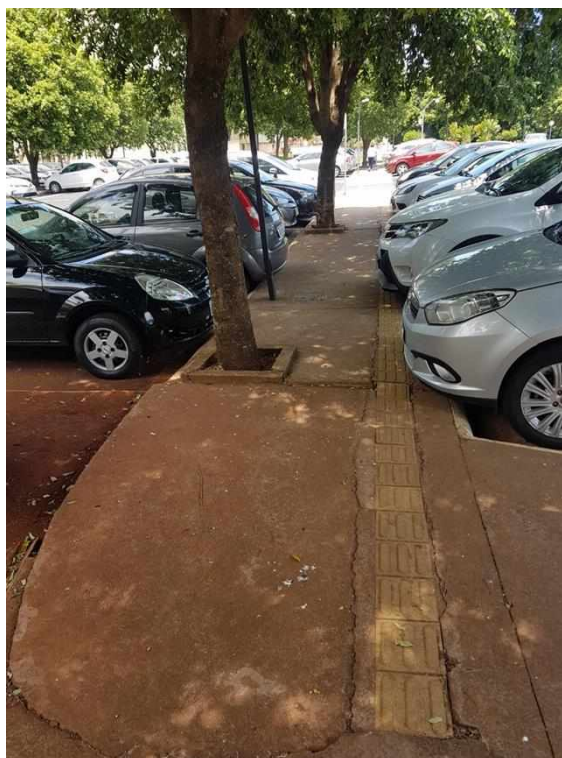
Figura 28 – Calçada irregular próxima à Reitoria

Seguindo o trecho, próximo à Reitoria, percebe-se que é praticamente impossível uma pessoa com pouca mobilidade ou uma pessoa com deficiência visual seguir o caminho em boas condições de acesso e segurança na calçada em direção à Reitoria (Figura 28). Observa-se que, além de não respeitar as dimensões de norma, as calçadas possuem defeitos de relevo e carros invadindo a faixa livre e a faixa destinada a deficientes visuais.

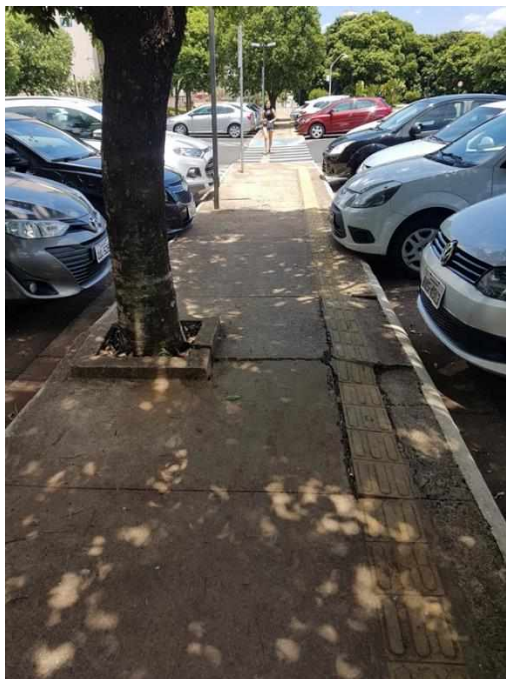
Figura 29 - Faixas destinadas aos deficientes visuais deterioradas – próximo à Reitoria

Além disso, percebe-se que as próprias faixas destinadas aos deficientes visuais estão deterioradas, podendo causar acidentes com os mesmos, como mostra a Figura 29.

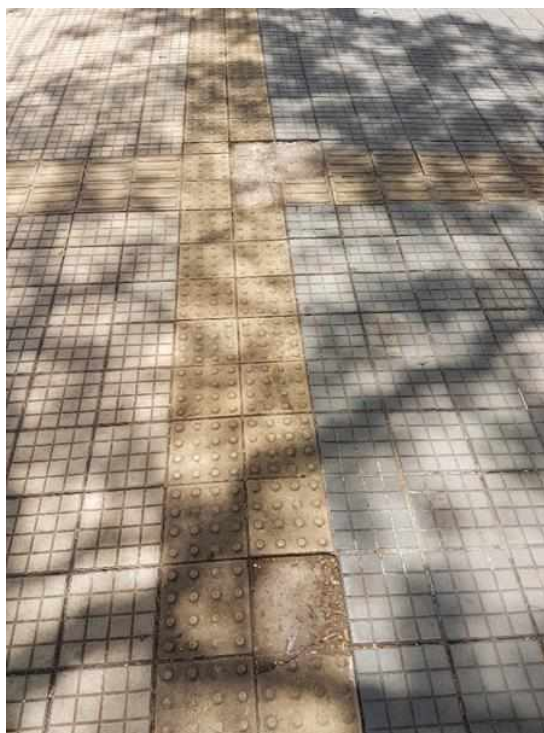
Figura 30 – Piso tátil deteriorado

A título de exemplo, a Figura 30 ilustra um piso tátil deteriorado da universidade.
