Projeto de Restauro: Residência Olympio de Freitas Costa

Projeto de Restauro: Residência Olympio de Freitas Costa
Uberlândia, MG

Monografia apresentada à Faculdade de Arquitetura, Urbanismo e Design da Universidade Federal de Uberlândia, como parte integrante do Trabalho de Conclusão de Curso.

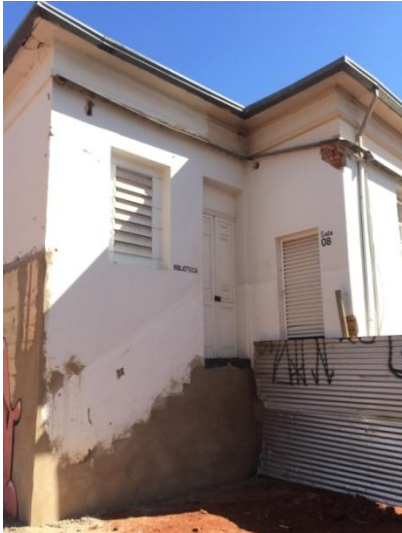
Foto 7. Detalhe para a escada externa removida.
Data: 18/07/2016.

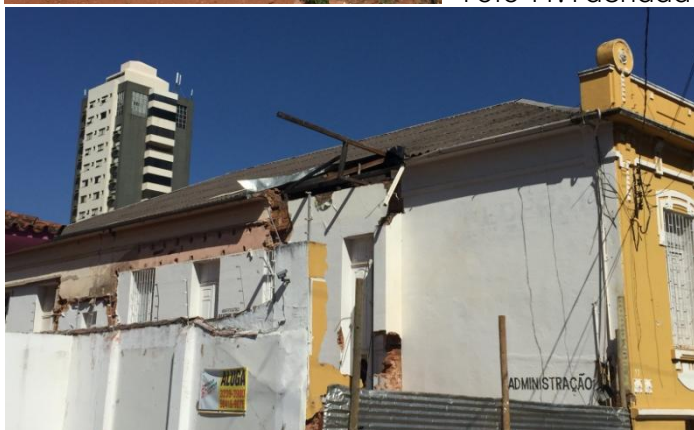
A cobertura sofreu alteração no tipo de suas telhas ao longo do tempo, de modo que as primordiais, feitas de cerâmica, foram trocadas por novas, de amianto. No antigo salão nobre, uma parte da estrutura do telhado se encontra aparente e destelhada, fator que exacerba ainda mais a deterioração da casa.

Foto 12. Cobertura destelhada.
Data: 18/07/2016.

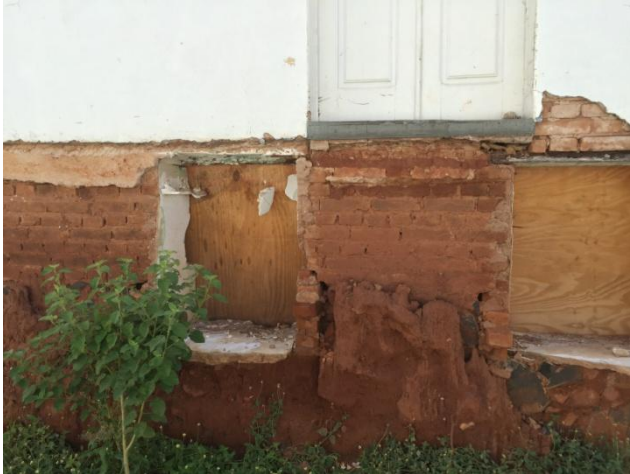
Foto 13. Situação após remoção do alpendre. Data: 22/12/2015.

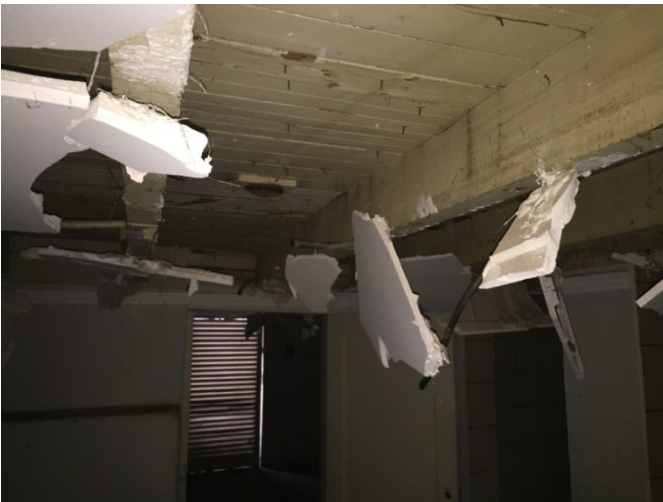
Foto 17. Detalhe do forro de gesso quebrado. Data: 05/04/2016.

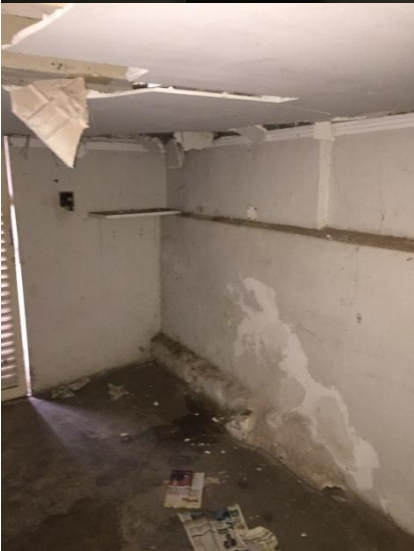
Foto 18. Situação do interior do porão. Data: 05/04/2016.

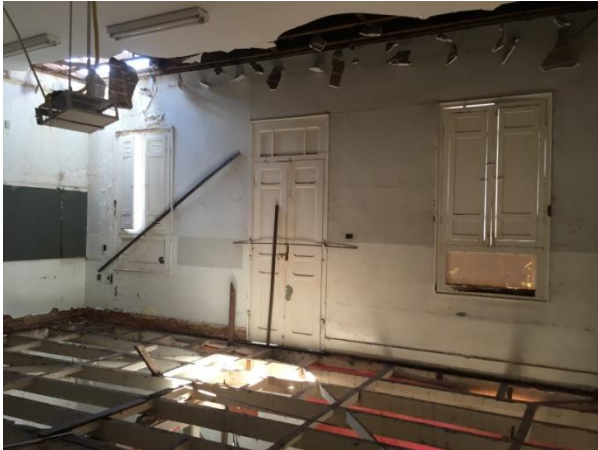
Foto 25. Salão nobre sem o piso.
Data: 21/05/2016.

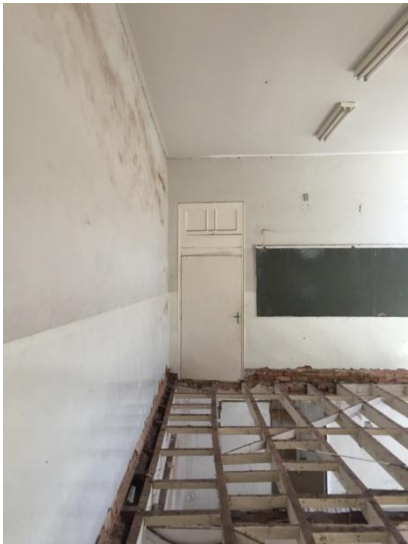
Foto 26. Salão nobre sem o piso. Data: 21/05/2016.

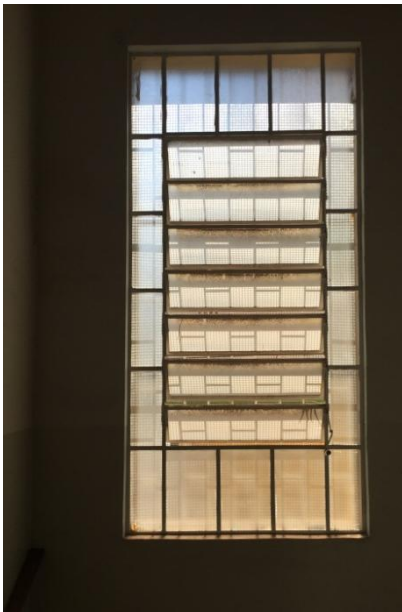
Foto 32. Janela acrescida à varanda que foi fechada. Data: 21/05/2016.
