**ANÁLISE DOS PROCESSOS DOCUMENTAIS
E EXECUTIVOS DE CONSERVAÇÕES DE
EDIFICAÇÕES TOMBADAS COMO PATRI-
MÔNIO HISTÓRICO**

Uberlândia, 2020

Trabalho de Conclusão de Curso apresentado à Faculdade de Engenharia Civil da Universidade Federal de Uberlândia, como exigência para a conclusão do curso de graduação em Engenharia Civil, sob orientação do Prof. Dr. Paulo Roberto Cabana Guterres.

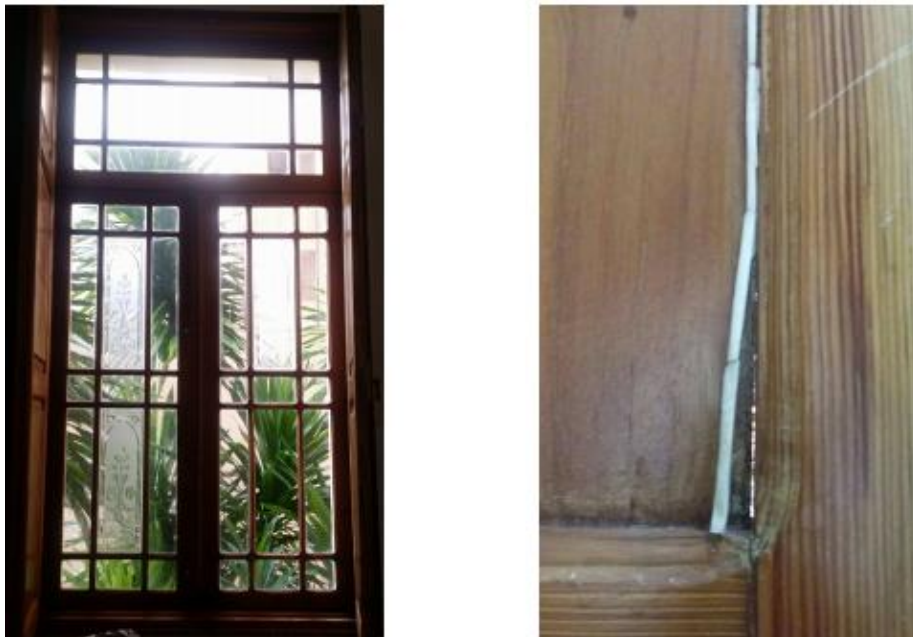
- A janela do banheiro masculino do pavimento superior, como visto na Figura 17, teve perda de um dos vidros decorados (de 18 cm x 53 cm), que deverá ser substituído por vidro decorado (serigrafado) com desenho semelhante, e há uma fresta entre as peças de madeira de uma das folhas internas.

Figura 17: Patologias nas esquadrias do banheiro masculino

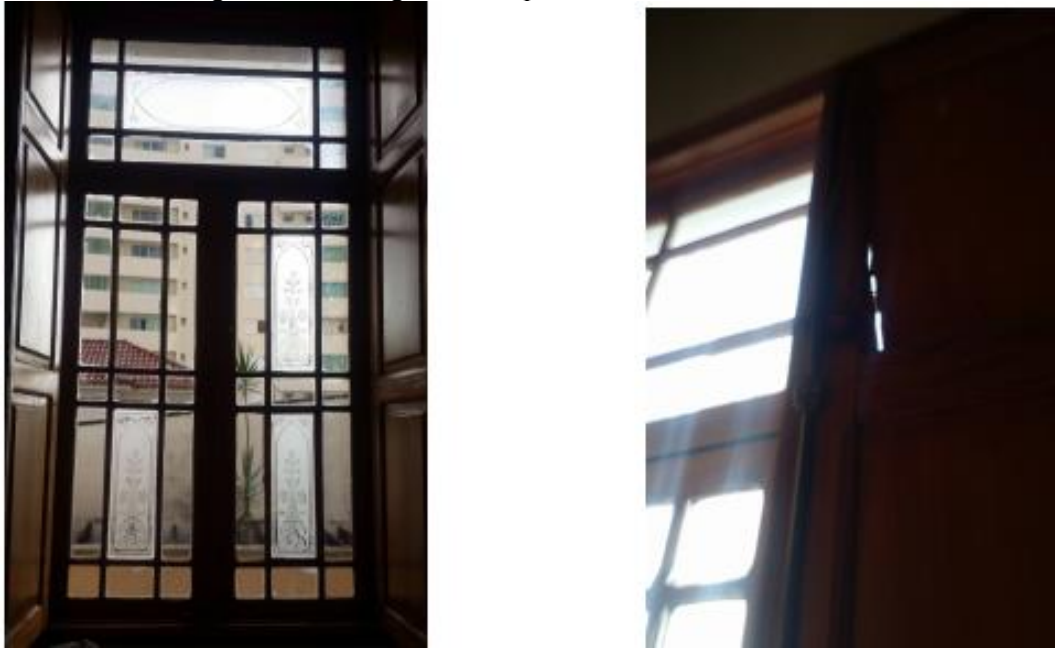
- A janela do banheiro feminino do pavimento superior, como visto na Figura 18, teve perda de um vidro liso pequeno (12 cm x 12 cm) e um vidro decorado (de 18 cm x 53 cm), sendo que o decorado deverá ser substituído por vidro decorado (serigrafado) com desenho semelhante, e uma das folhas de madeira possui uma rachadura.

Figura 18: Patologias nas esquadrias do banheiro feminino

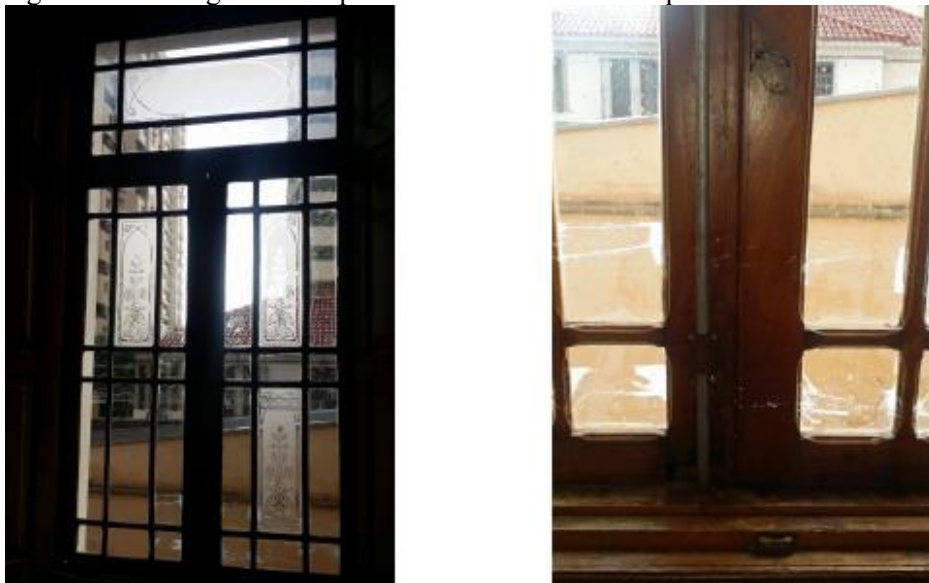
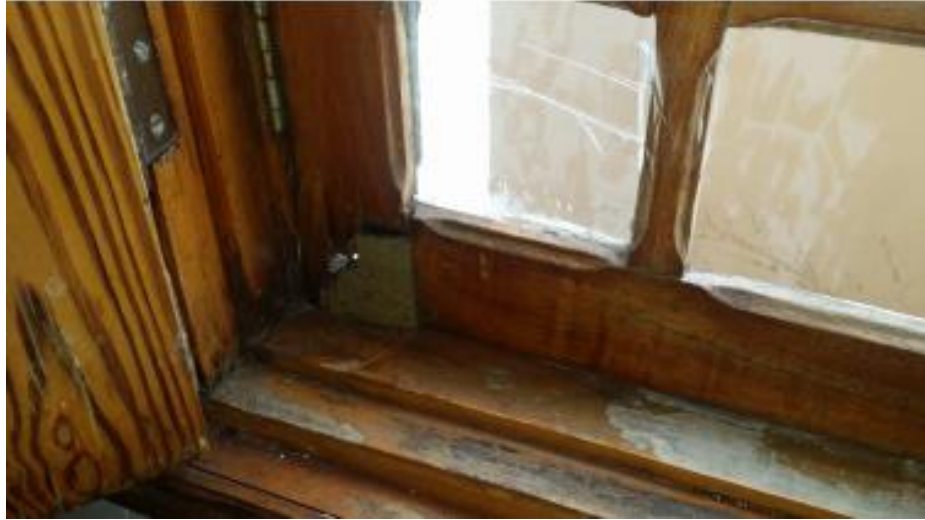
- A janela da cozinha voltada para o fundo do terreno, como visto nas Figuras 19 e 20, perdeu quatro peças de vidro, sendo três lisos (um de 12 cm x 53 cm, um de 12 cm x 12 cm, um de 12 cm x 18 cm) e um decorado (18 cm x 53 cm), e o decorado deverá ser substituído por vidro com desenho semelhante (serigrafado). A vara do trinco inferior da folha externa não é original (e nem do tamanho adequado) e há peças faltantes, sendo que deverá ser substituída por peça semelhante à original. A madeira de uma das folhas externas está bastante corroída e sofreu enxerto de forma inadequada, devendo ser restaurada.

Figura 19: Patologias nas esquadrias da cozinha voltada para o fundo do terreno

Figura 20: Detalhe aproximado da patologia das esquadrias da cozinha voltada para o fundo do terreno

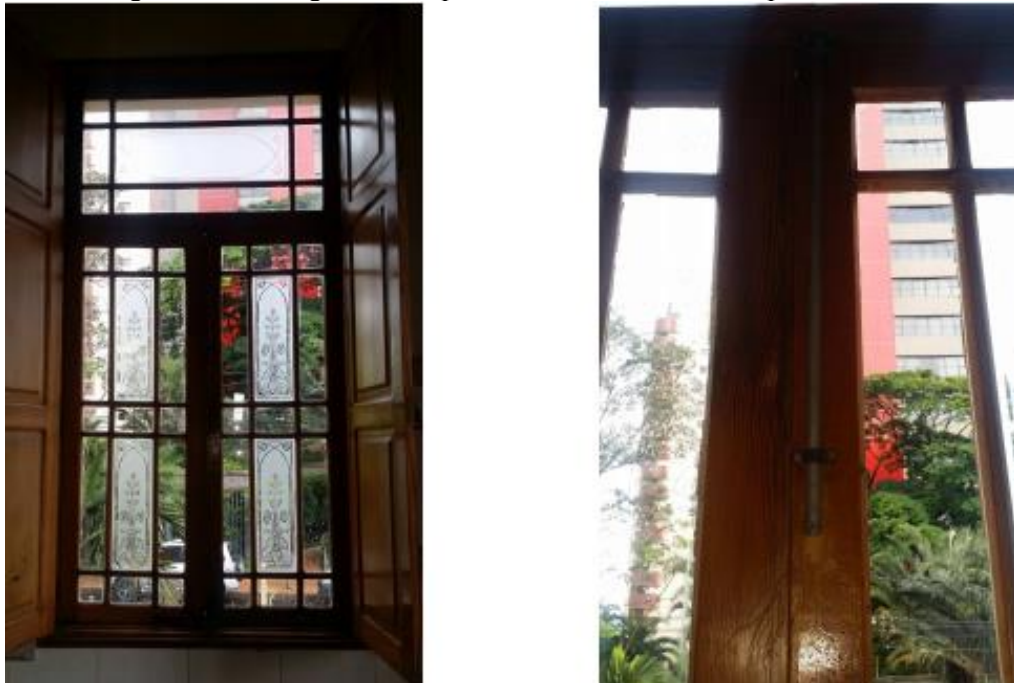
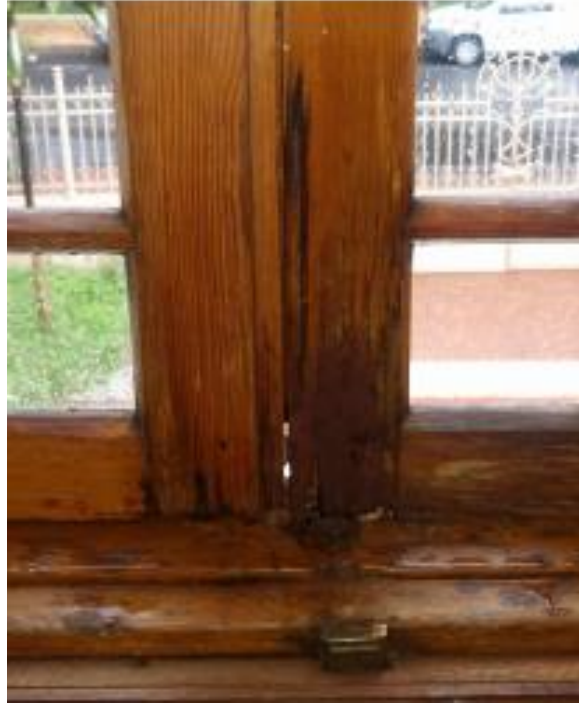
- A janela da cozinha voltada para a lateral, como visto nas Figuras 21 e 22, perdeu três peças de vidro liso (duas de 12 cm x 53 cm e uma de 12 cm x 12 cm). A vara do trinco superior da folha externa não é original e há peças faltantes; todo o trinco inferior da folha externa foi perdido – ambos devem ser substituídos por peças semelhantes às originais.

Figura 21: Patologias das esquadrias da cozinha voltada para a lateral

Figura 22: Detalhe da patologia da esquadria voltada para a lateral

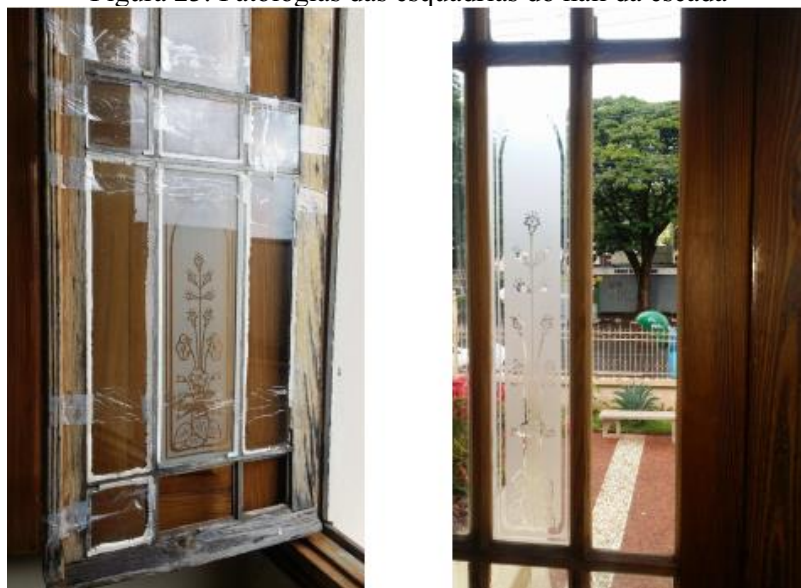
- A janela do hall da escada, como visto na Figura 23, perdeu 5 peças de vidro liso (duas de 12 cm x 53 cm, duas de 12 cm x 12 cm e uma de 12 cm x 18 cm). Em uma janela da sala de reuniões (foto acima à direita houve perda de dois vidros lisos (um de 12 cm x 12 cm e um de 12 cm x 53 cm).

Figura 23: Patologias das esquadrias do hall da escada

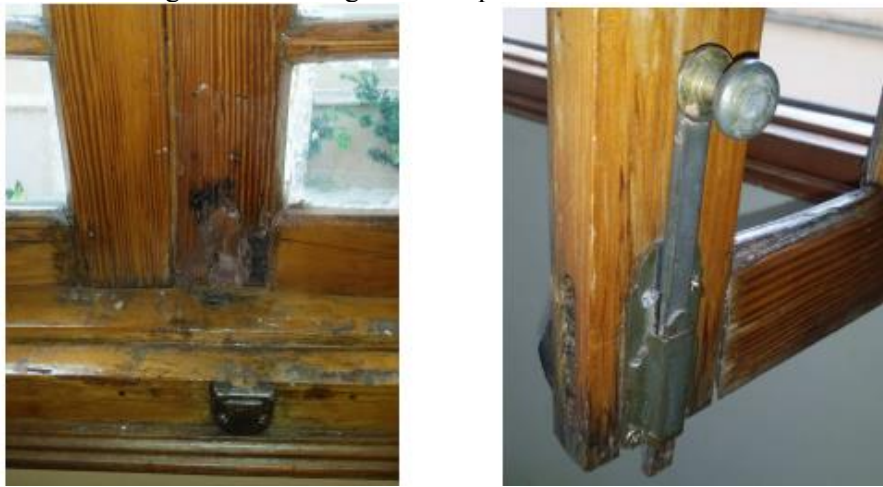
- Em uma janela do salão nobre, como visto na Figura 24, o trinco inferior está faltando e deve ser substituído por peça semelhante à original. Na foto acima à direita (janela do hall da escada) pode-se ver o modelo original. As demais janelas não mencionadas acima necessitam apenas de manutenção padrão para todas as esquadrias, ou seja, após os reparos nas janelas mencionadas, todas as esquadrias do imóvel, com exceção das portas internas do pavimento inferior, deverão ser raspadas, lixadas, calafetadas e receber duas demãos de verniz semibrilho para madeira. As portas internas de madeira do pavimento inferior deverão ser raspadas, lixadas e pintadas com a mesma cor existente.

Figura 24: Patologias das esquadrias do salão nobre

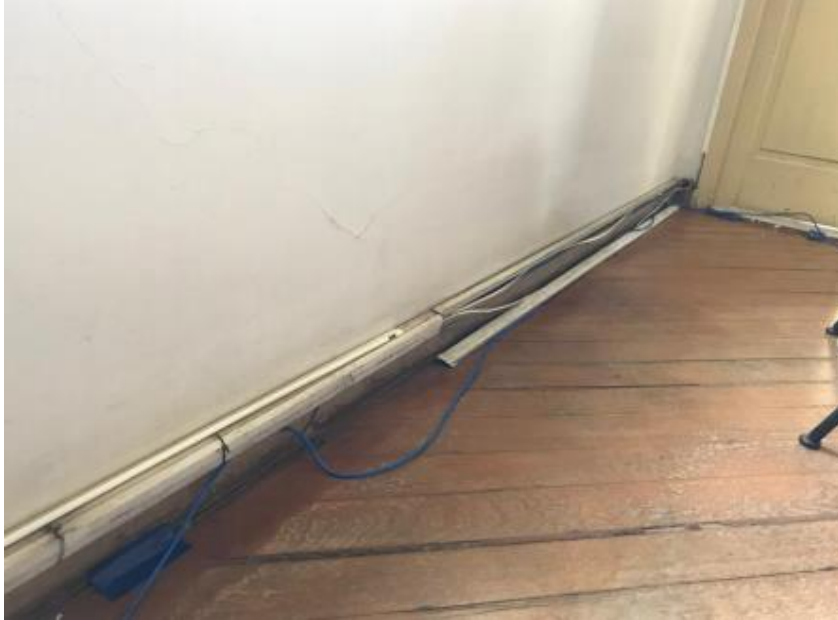
Figura 30: Caneletas quebradas e fiação solta na sala de área 20,13 m²

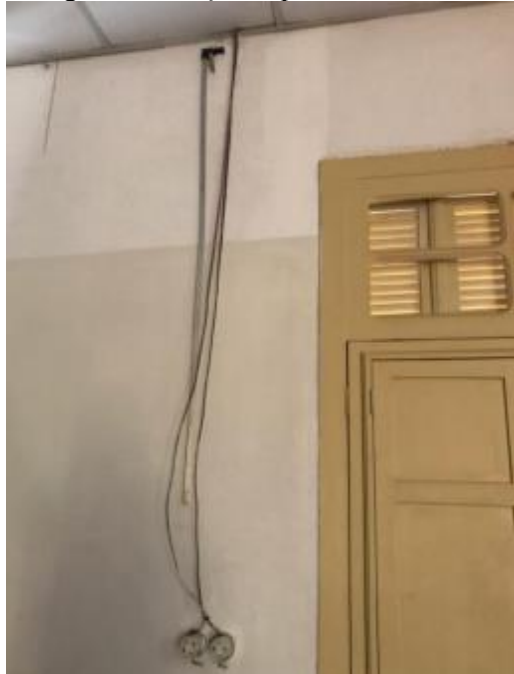
Figura 31: Fiação exposta no auditório

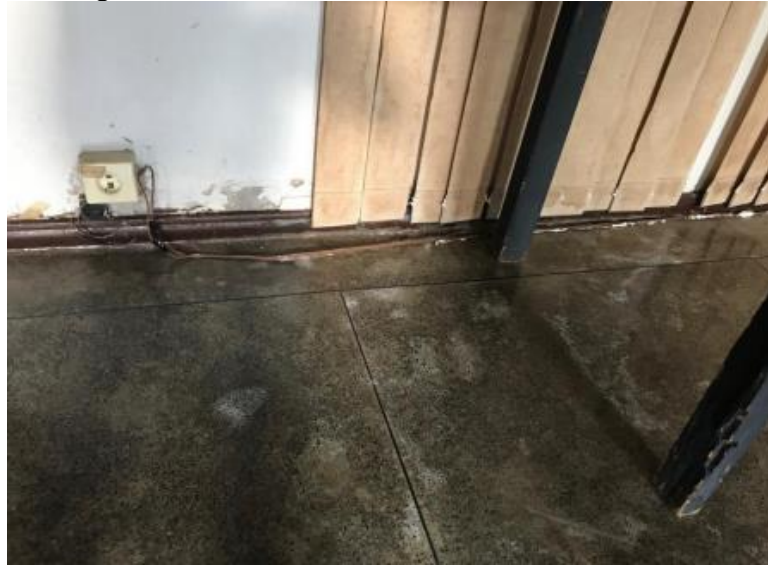
- a) sala de área 20,92 m²: cerca de 6,40 m lineares de canaletas (todas tamanho 2x1 cm), exposta na Figura 32.

Figura 32: Caneletas faltantes na sala de área 20,92 m²

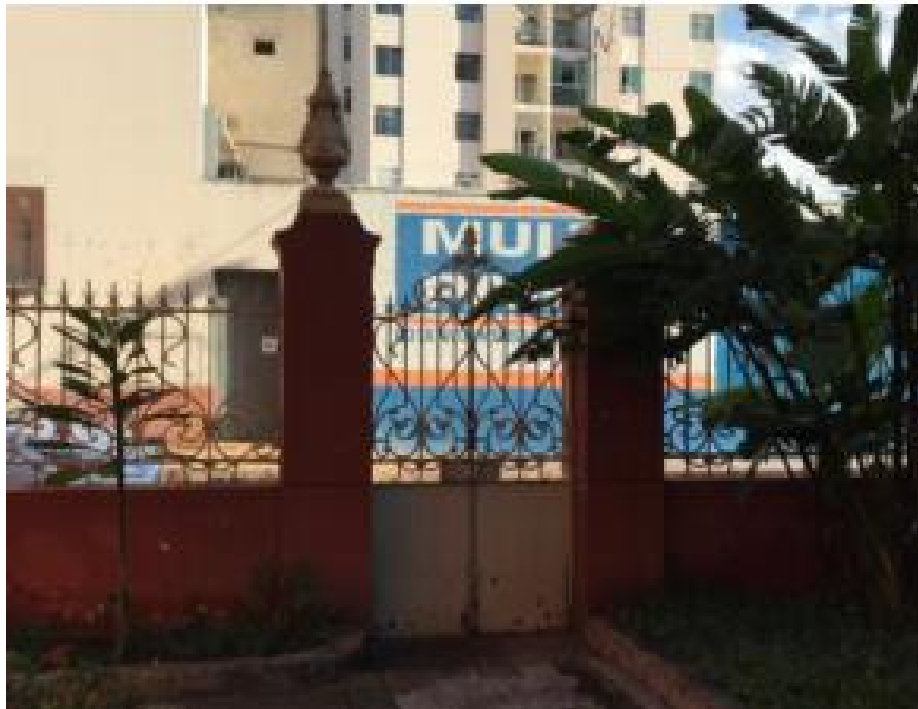
Figura 35: Portão de pedestres com pináculo faltando

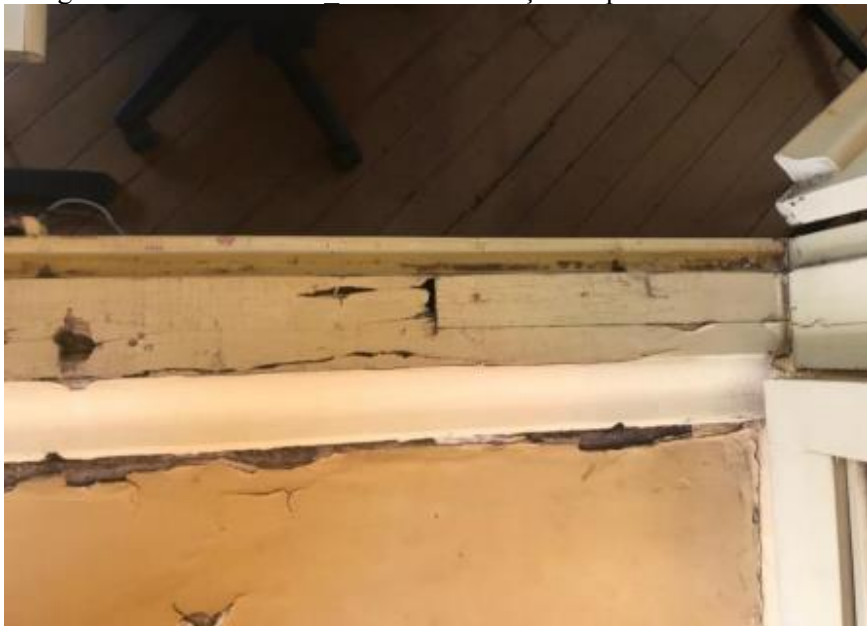
Figura 36: Peitoril da J1_1 com deterioração da pintura e da madeira

Para as demais esquadrias de madeira deverão ser raspadas, é pedido que sejam lixadas, recebam tratamento contra a ação de cupins, aplicação de fundo preparador e de tinta, na cor existente, sem definir qual seria. A porta externa P5 do subsolo do Bloco B e a porta P2 do Bloco A devem ser substituídas por portas de mesmo modelo que as existentes, receber tratamento contra a ação de cupins, aplicação de fundo preparador e de tinta nas cores das existentes. Todas as patologias nas esquadrias citadas podem ser vistas nas Figuras de 36 a 45.

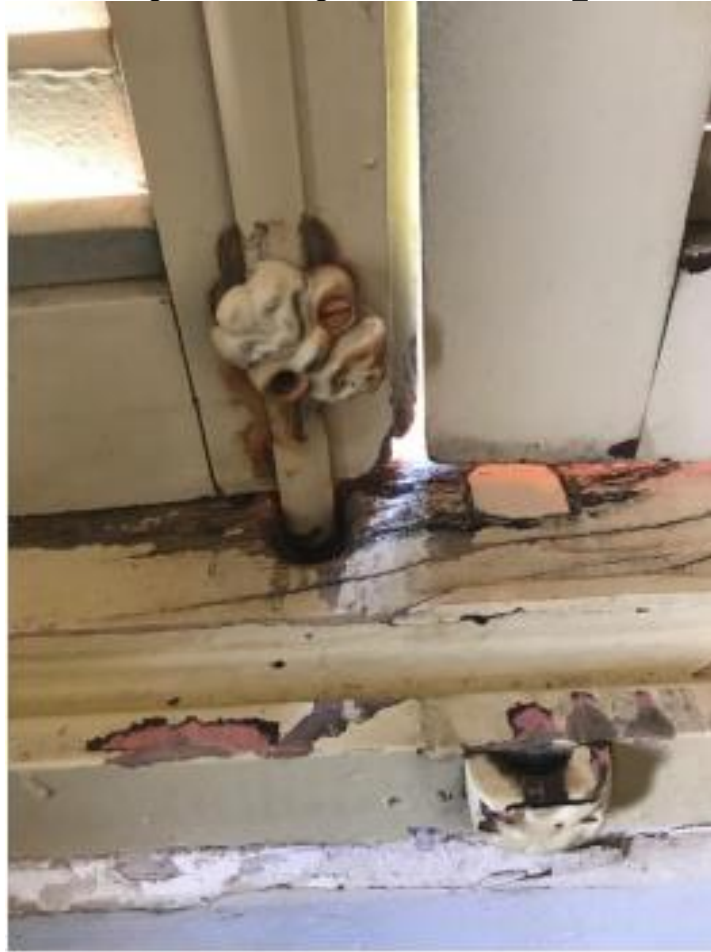
Figura 37: Ferragem deteriorada da J1_2

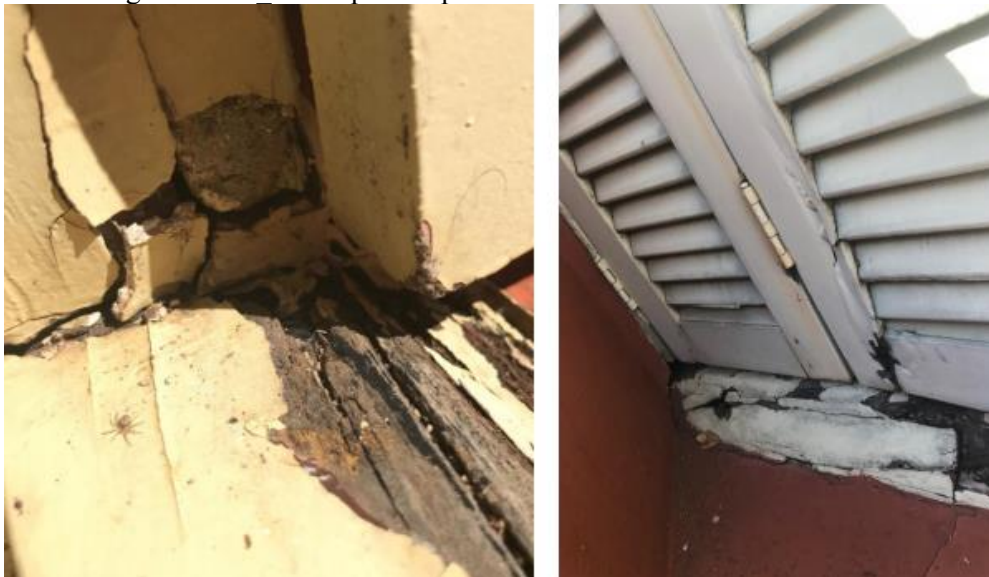
Figura 38: J1_2 com partes apodrecidas no batente e nas venezianas

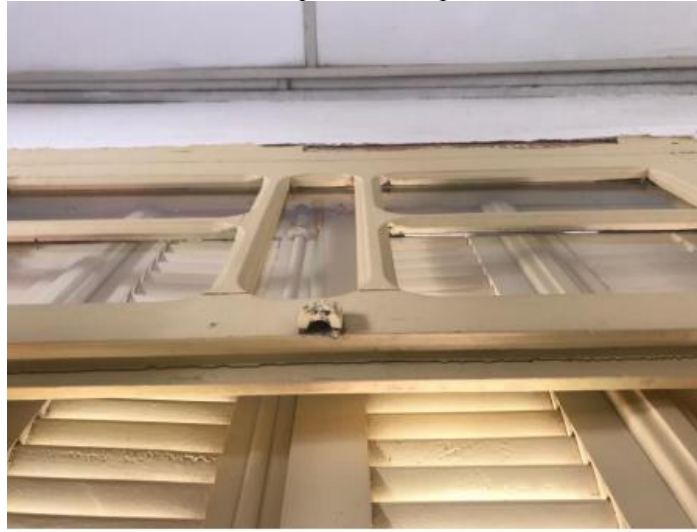
Figura 39: Folhas de venezianas empenadas, impedindo o fechamento de cremona

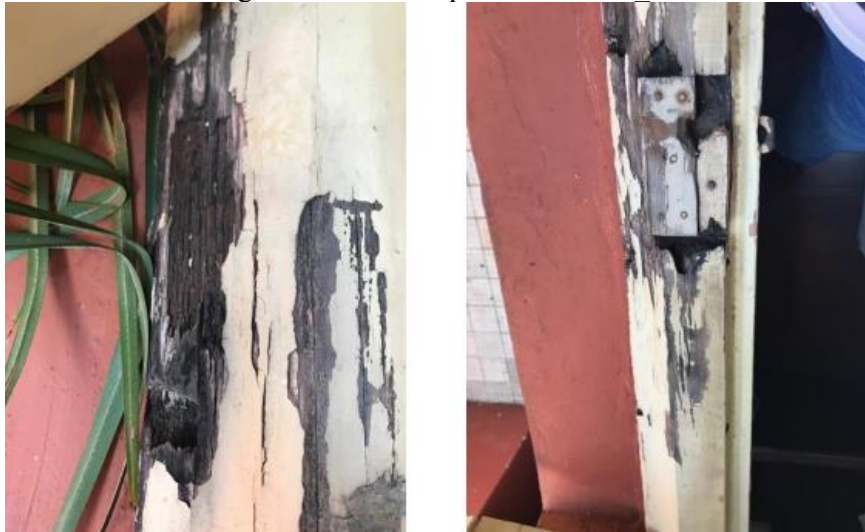
Figura 40: Peitoril apodrecido da J1_4

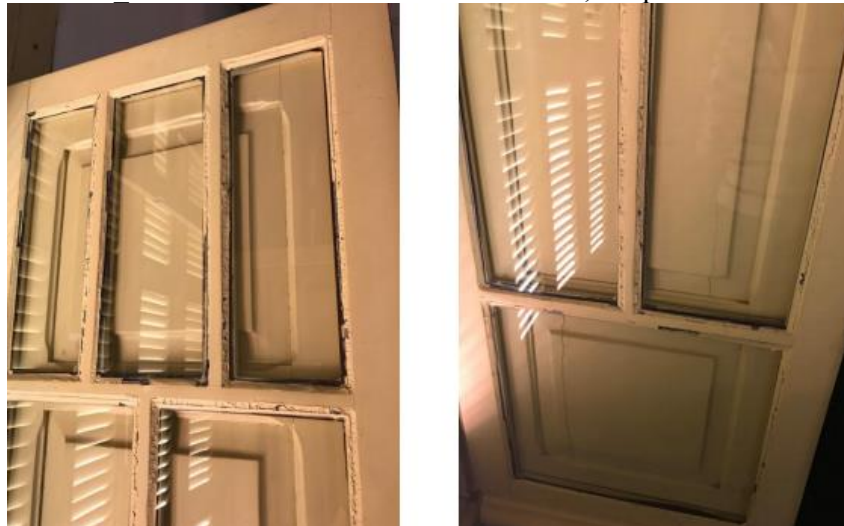
Figura 41: J1_6 com massas de vidraceiro ressecadas, craquelando e se soltando

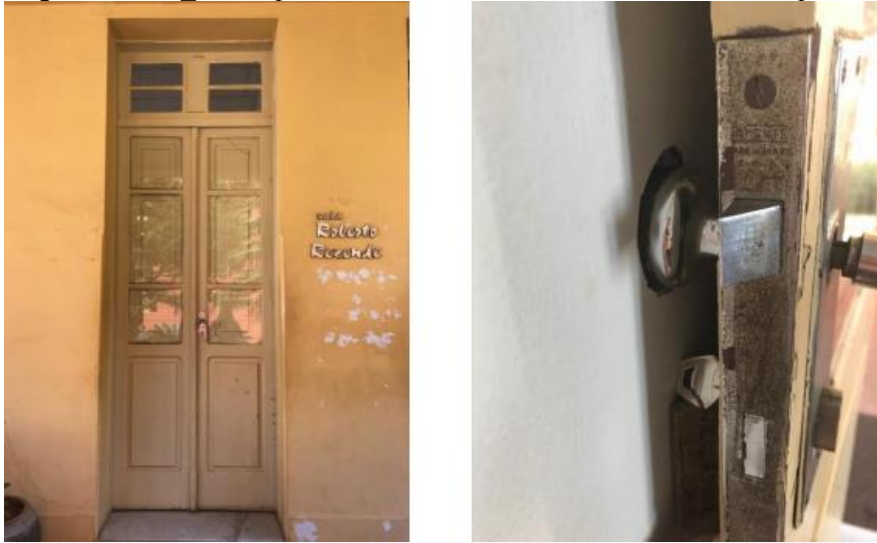
Figura 42: P1_1 com perda de massa de vidraceiro e lesionando a parede

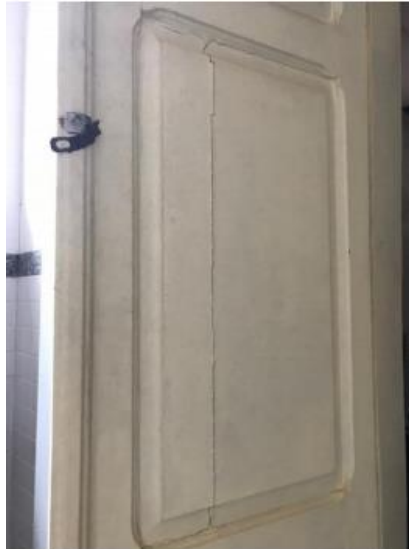
Figura 43: P1_7 com rachaduras e trinco quebrado

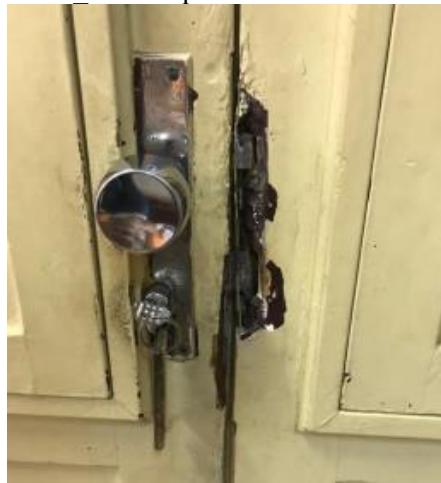
Figura 44: P1_10 com perda de madeira na fechadura

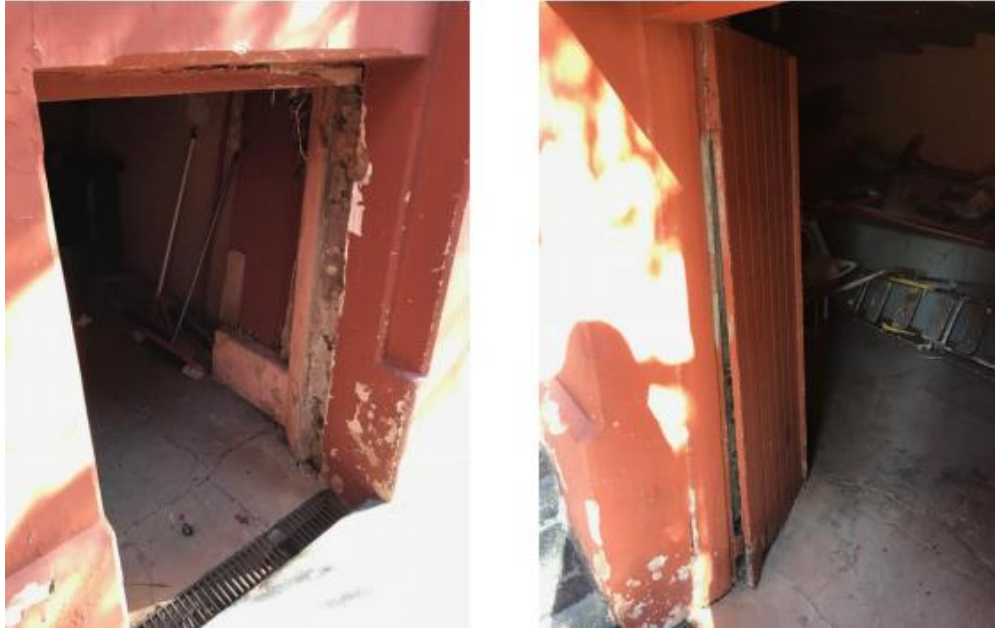
Figura 45: P5 com parte de baixo apodrecidas, batente se soltando e dobradiças com mal funcionamento

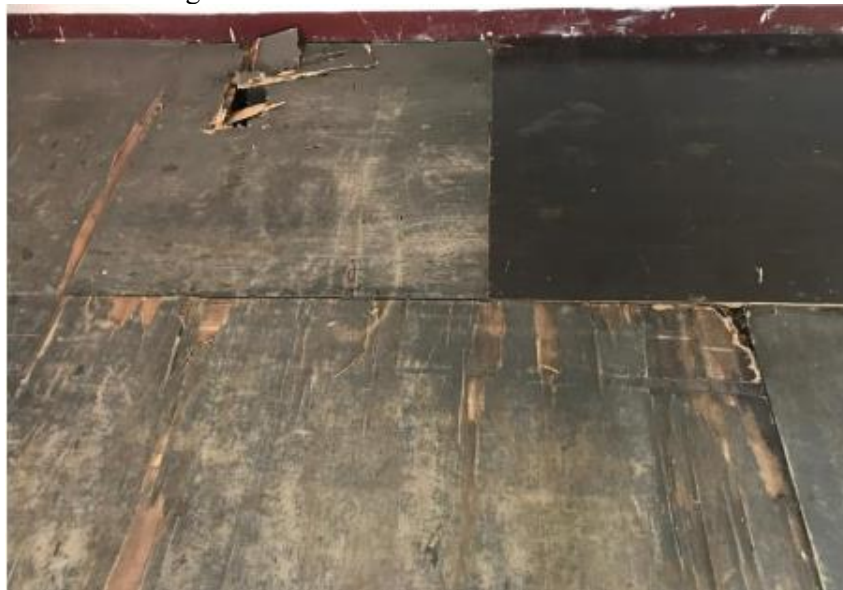
Figura 50: Piso flutuante de madeira da sala 5

- Bloco D
A sala de dança (sala 1) possui piso flutuante de madeira que possui buracos em alguns pontos, que devem ter a placa substituída por equivalente à existente.
- Bloco E/F
O piso cimentado de todas as salas do Bloco E (salas 1, 2, 3 e 4) apresenta péssimo estado, com muitas irregularidades e esfarelado, de modo que deve ser quebrado. Nessas salas, deverá ser executado piso em cimento queimado, de maneira a atender o projeto realizado em 2012 para este bloco. A sala 5, do Bloco F, possui piso flutuante de madeira que está deteriorado, lascado, com buracos, devendo ser substituído por equivalente ao piso existente, conforme apresentado na Figura 50.

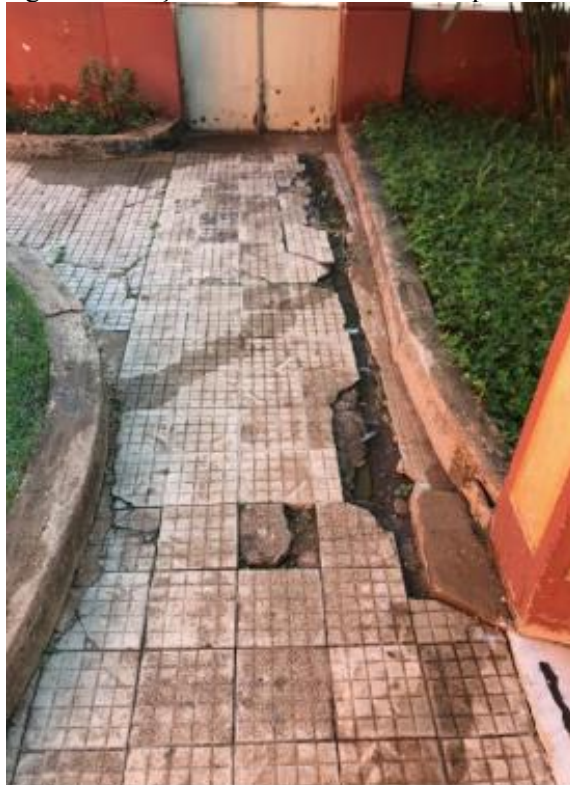
Figura 51: Peças de ladrilho hidráulico quebrados
