**ESTUDO DE MANIFESTAÇÕES PATOLÓGICAS EM  
REVESTIMENTOS DE FACHADAS – SISTEMATIZAÇÃO DOS CASOS  
E PROPOSTAS DE INTERVENÇÃO**

Matheus Cunha Fernandes

Trabalho de Conclusão de Curso apresentado à  
Faculdade de Engenharia Civil da Universidade  
Federal de Uberlândia como requisito parcial  
para obtenção do título de bacharel em  
Engenharia Civil.

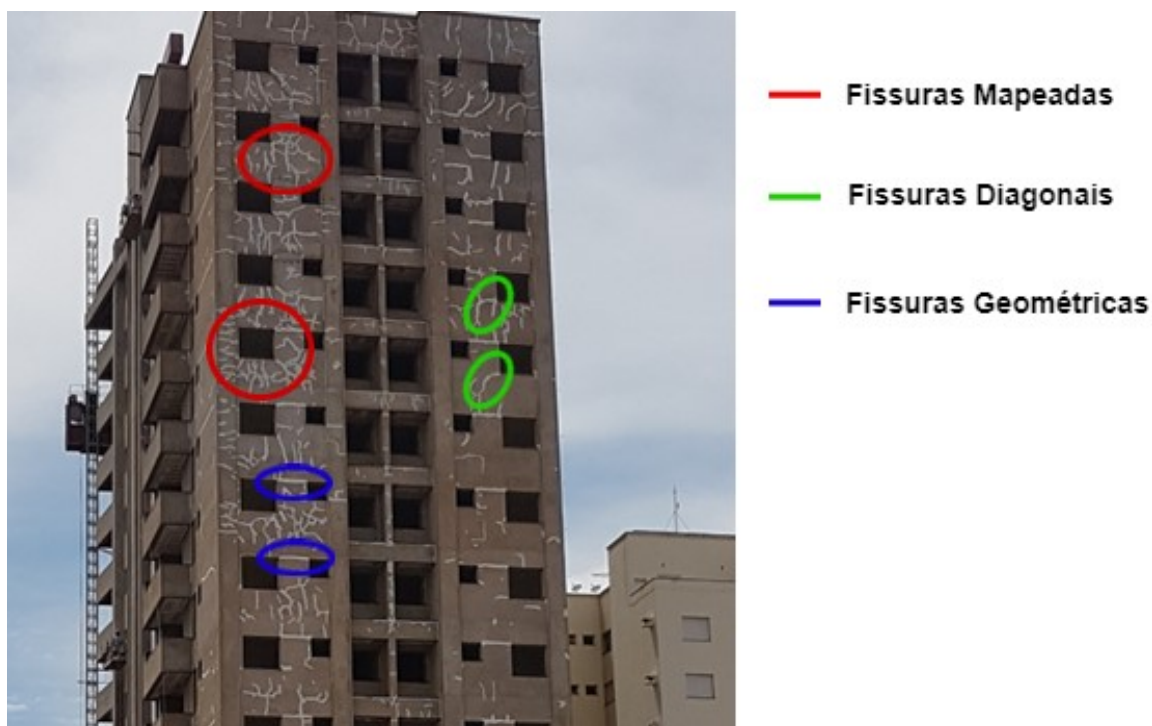
Figura 7 - Fissuração nas fachadas norte e oeste da edificação A antes do acabamento final.

Levando em consideração a etapa em que se encontrava a obra no momento do aparecimento das anomalias, a principal hipótese é que as fissuras advenham do fenômeno de retração, que pode ter ocorrido por:

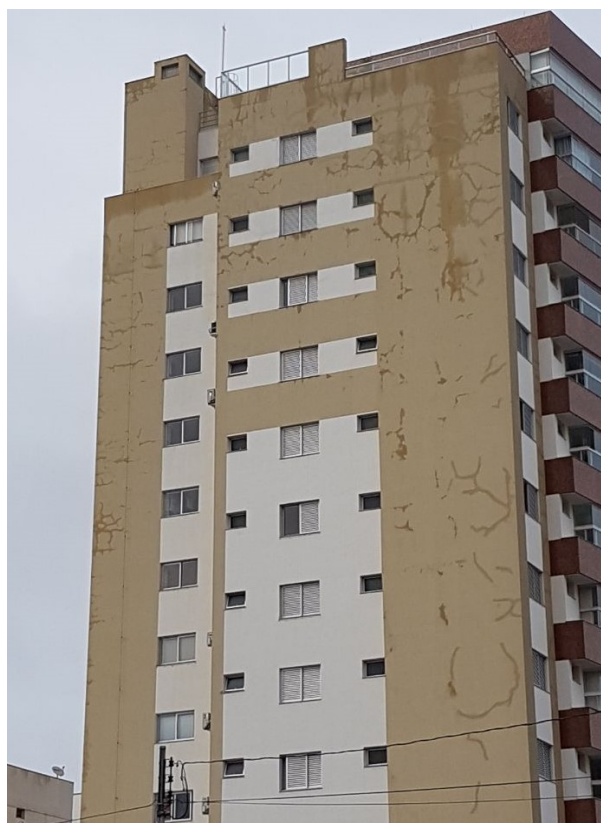
Figura 8 - Fachada com fissuras mapeadas devido à água das chuvas.

Observando a figura, é possível perceber que, assim como no primeiro estudo de caso, há incidência de fissuração mapeada, provavelmente advinda da retração da argamassa, que neste caso, é imperceptível à primeira vista devido à película de pintura, mas que se faz presente quando o edifício é exposto à água das chuvas. Também é possível notar, nos dois últimos pavimentos, fissuras horizontais que demarcam a interface de transição entre a viga de concreto

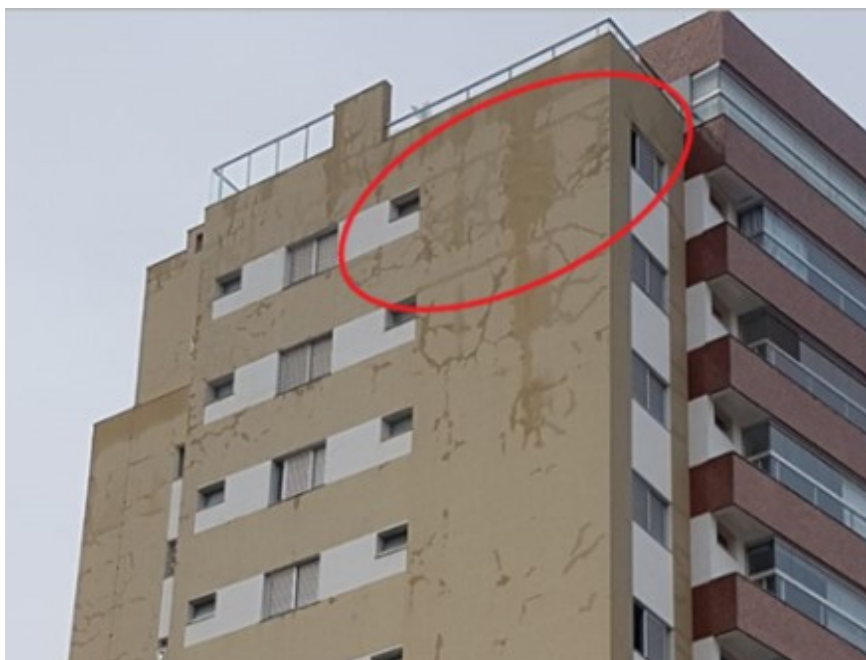
Figura 9 - Fissuras presentes na transição entre alvenaria e as vigas.

A causa mais provável para o aparecimento destas fissuras geométricas na direção horizontal, é o fenômeno de dilatação térmica. Como os andares mais altos da edificação têm maior nível de exposição à insolação, a região se torna mais propensa à dilatação térmica diferencial entre a viga e a alvenaria, que são compostas de materiais diferentes, com coeficientes de dilatação distintos. Além disso, a laje de cobertura da edificação, por ser exposta continuamente à radiação solar, tende a se dilatar, gerando esforços, que por sua vez são contidos pelas vigas. Essa transferência de tensões gera movimentação que ocasiona tais fendas geométricas características.

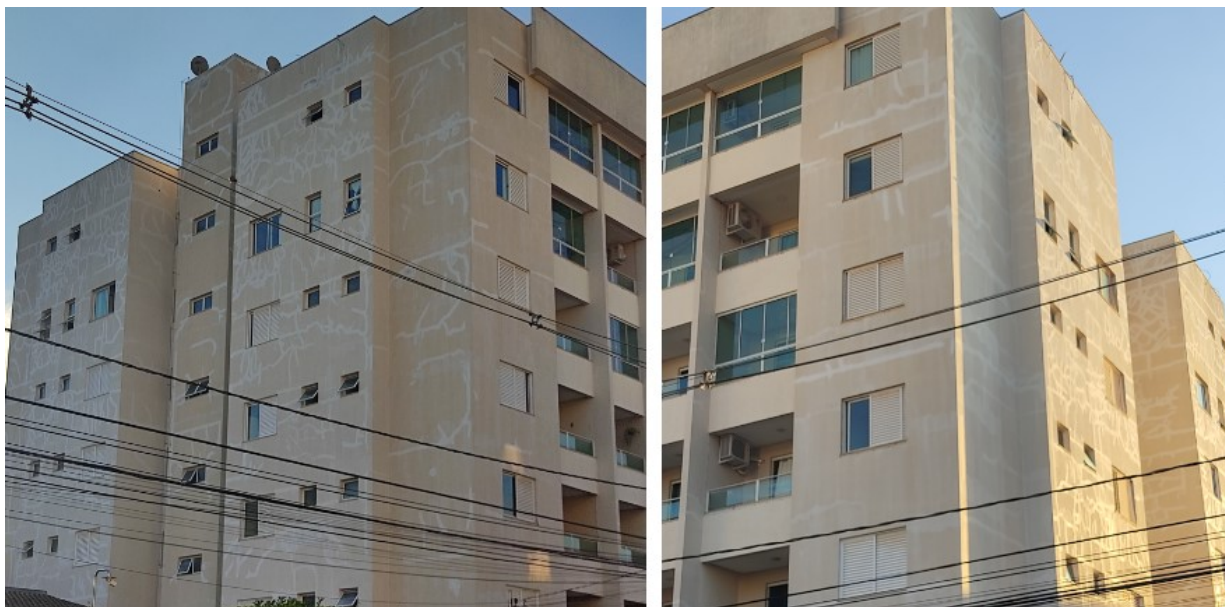
A edificação em estudo apresenta forte incidência de fissuração mapeada, disposta por todas as fachadas, como mostrado na Figura 11, para as fachadas norte e sul.

Figura 11 - Fissuras generalizadas presentes na fachada norte e sul da edificação C.

Devido à disposição característica das anomalias, a principal hipótese é que advenham de fenômenos retrativos, com causas diversas. Além das fissuras mapeadas, a edificação apresenta fendas geométricas dispostas na direção horizontal, principalmente nos pavimentos superiores, similares às observadas na edificação B, mas neste caso, consideravelmente mais visíveis, delimitando com precisão as faces superior e inferior da viga, como observável na Figura 12. Assim como no caso anterior, entende-se que a provável causa seja a dilatação térmica, que assola os elementos verticais da vedação e também as lajes de cobertura da edificação.

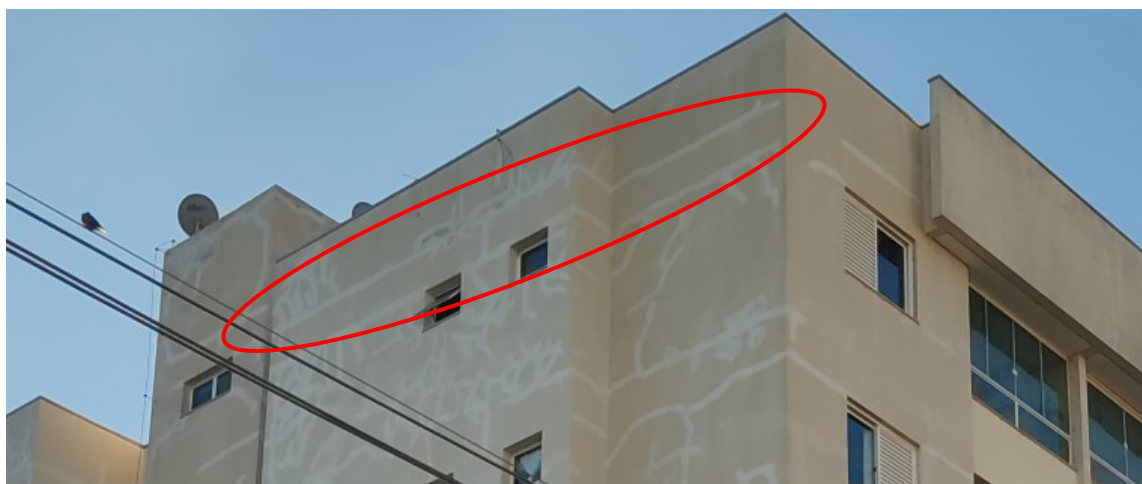
Figura 12- Fissuras presentes na transição entre alvenaria e vigas do edifício C.

Baseado no estudo da edificação, as causas prováveis das anomalias seguem listadas:

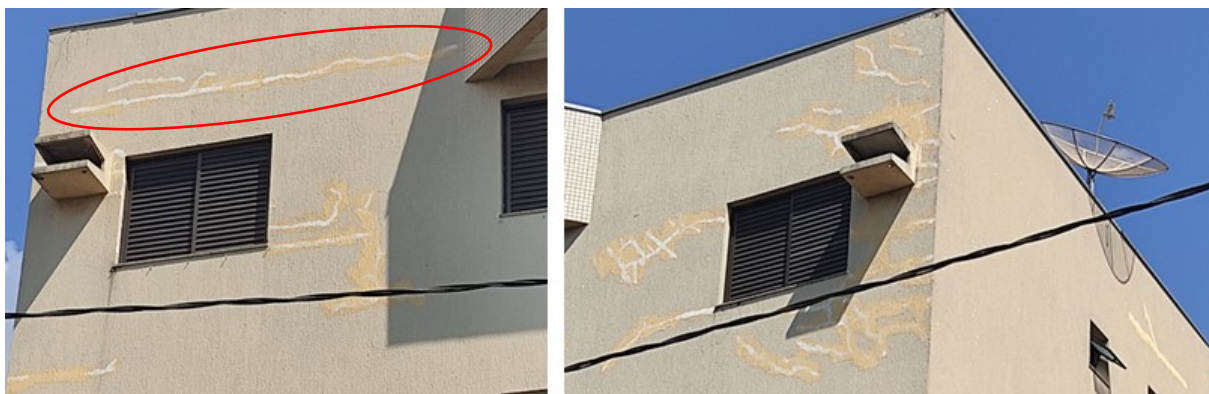
É possível observar que o edifício apresenta fissuração, no entanto, menos acentuada que a presente nos casos apresentados até o momento. Analisando a Figura 14, percebemos algumas fissuras distribuídas ao longo da fachada norte, concentradas em pontos específicos. Uma das hipóteses é que advenham de fenômenos higroscópicos, que provocam variações volumétricas e acarretam em anomalias.

Figura 14 - Fissuras na fachada norte do edifício D.

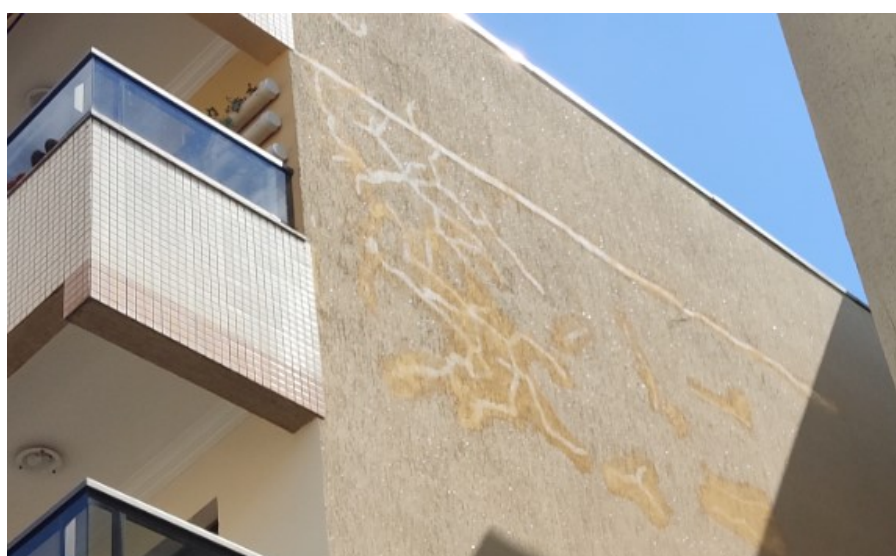
A Figura 15 expõe ainda uma região específica da fachada leste da edificação, que apresenta incidência proeminente de fissuração mapeada, e assim como na fachada norte, uma fissura extensa demarcando a presença do elemento estrutural sob o revestimento. Essa manifestação é característica do fenômeno de retração, provavelmente gerado pelo erro na composição do traço de argamassa usado na execução desta parte do revestimento, com possível carga excessiva de ligante.

Figura 15 - Fissuras devidas à retração na fachada leste do edifício D.

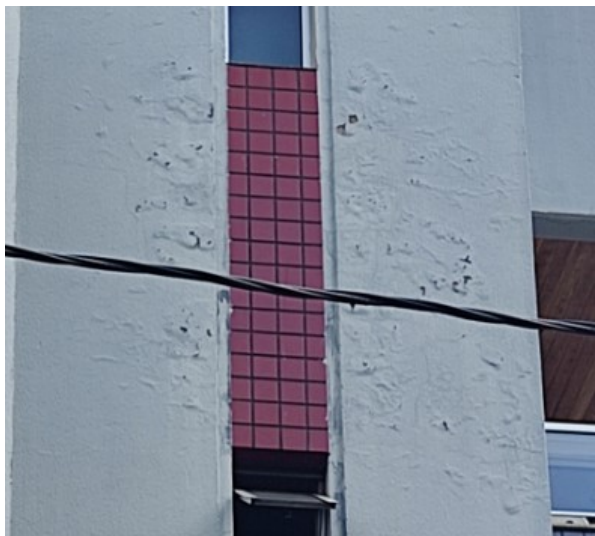
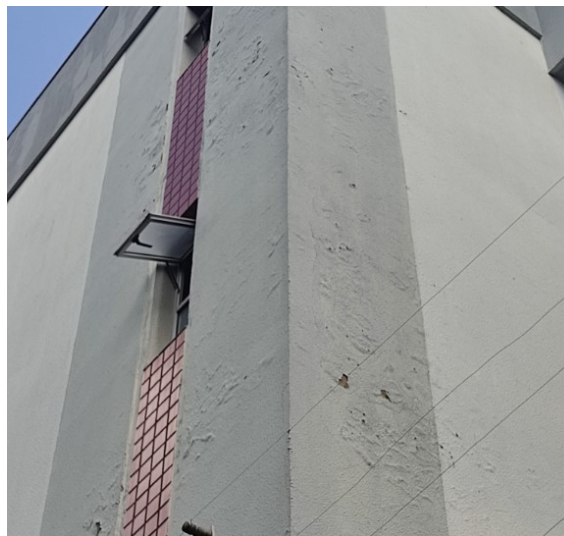
A edificação em questão, é acometida de manifestações patológicas originadas pela umidade. Observando as figuras 17 e 18, é possível perceber a presença de vesículas, empolamento e degradação da pintura ao longo do revestimento externo, em uma região que, pela distribuição e altura das janelas, aparenta fazer parte da vedação dos banheiros dos apartamentos.

Figura 17 - Empolamento devido à umidade advinda dos banheiros na fachada da edificação E.

Figura 18 - Empolamento devido à umidade advinda dos banheiros na fachada da edificação E.

Partindo-se da premissa de que estas paredes se encontram na região dos banheiros, a causa mais provável para a ocorrência das anomalias observadas é a execução falha da impermeabilização destas áreas molhadas ou até mesmo a inexistência delas. Outra possível causa, que também se relaciona com problemas de estanqueidade é a má execução do revestimento cerâmico dos banheiros, como mal rejuntamento, que aliado à falha na impermeabilização permite a transferência de umidade para a alvenaria e posteriormente para o revestimento externo, gerando descascamento da pintura e possível expansão da argamassa, com a formação das vesículas.

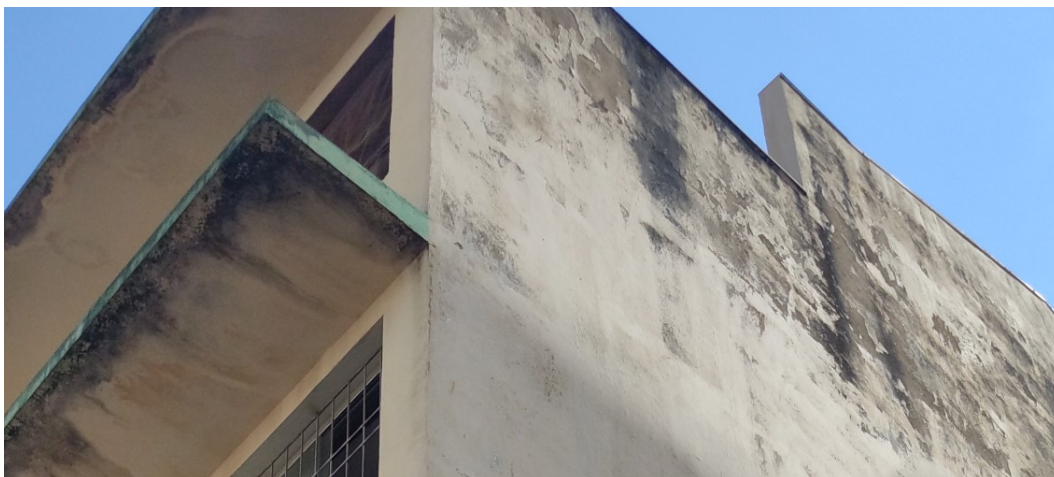
A primeiro plano, a manifestação patológica mais visível é a proliferação de fungos, agentes biológicos e a presença de sujidades depositadas sobre o revestimento, claramente observável na Figura 20, com suas colorações acinzentada e esverdeada características. As formações se fazem presentes em todas as fachadas da edificação, comprometendo gravemente sua estética e advém de causas diversas, provavelmente concomitantes, dentre elas a falta de manutenção da edificação.

- Falta de manutenção da edificação;
- Presença de umidade;
- Falha na impermeabilização das platibandas.

Figura 20 - Fungos presentes nas fachadas norte e leste da edificação F.

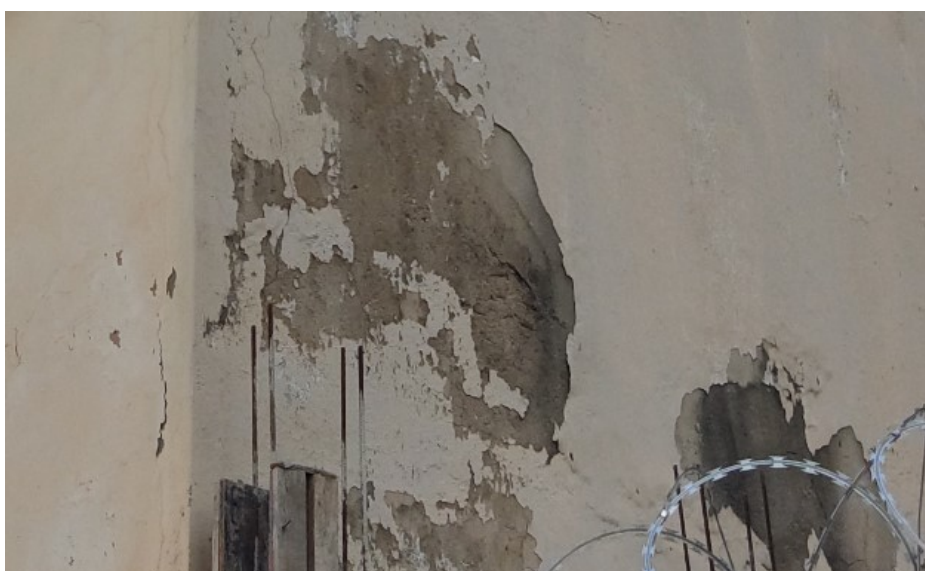
Durante a análise da edificação também se constata a presença de desagregação da argamassa de reboco (Figura 21). Esse processo pode surgir como um agravante da ação dos agentes biológicos, mas suas principais causas decorrem de uma série de erros construtivos, tais como:

Figura 21 - Desagregação na fachada norte da edificação F.

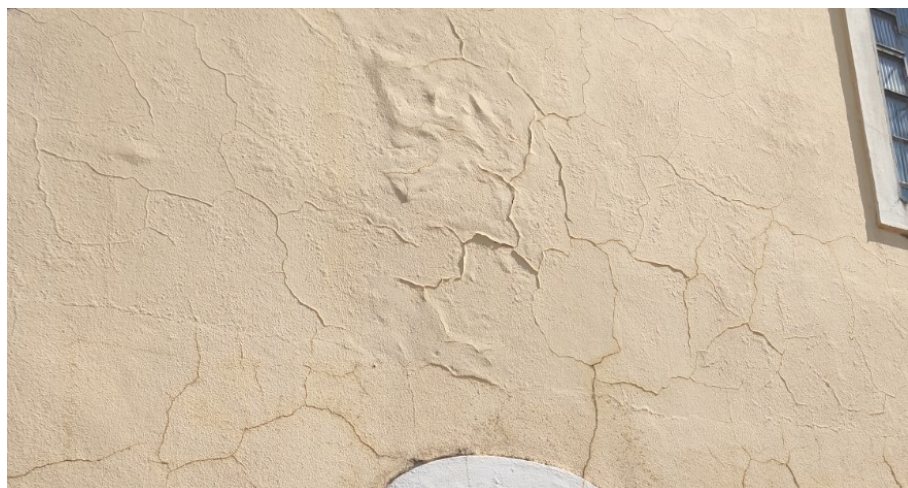
A manifestação patológica mais incidente nesta edificação são as trincas e fissuras, algumas com dimensões relativamente elevadas, tal como mostra a Figura 23. Pelo seu caráter mapeado, as formações podem ter sido originadas por fenômenos higroscópicos, que favorecem a dilatação e contração dos elementos, acarretando na formação das fendas. Além disso, fenômenos retrativos com origens diversas também são possíveis causadores do problema.

Figura 23 - Fissuração e vesículas na fachada sul da edificação G.

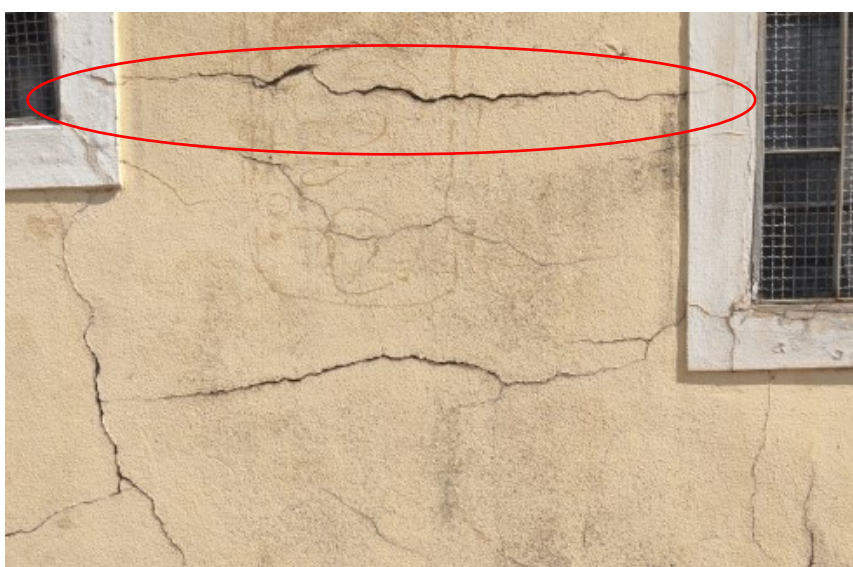
Além das fissuras mapeadas, também é possível observar trincas horizontais, nas Figuras 24 e 25. A formação assinalada em vermelho pode representar a transferência de carregamento de forma indevida das vigas para a alvenaria, devido à deformação excessiva do elemento estrutural, ou ainda, um possível recalque diferencial, que compromete os elementos de fundação, gerando ações indevidas sobre a alvenaria. Além disso, algumas fissuras observadas nesta mesma figura, direcionadas aos vértices inferiores das janelas evidenciam a inexistência de contravergas.

Figura 24 - Trincas presentes na fachada sul da edificação G.

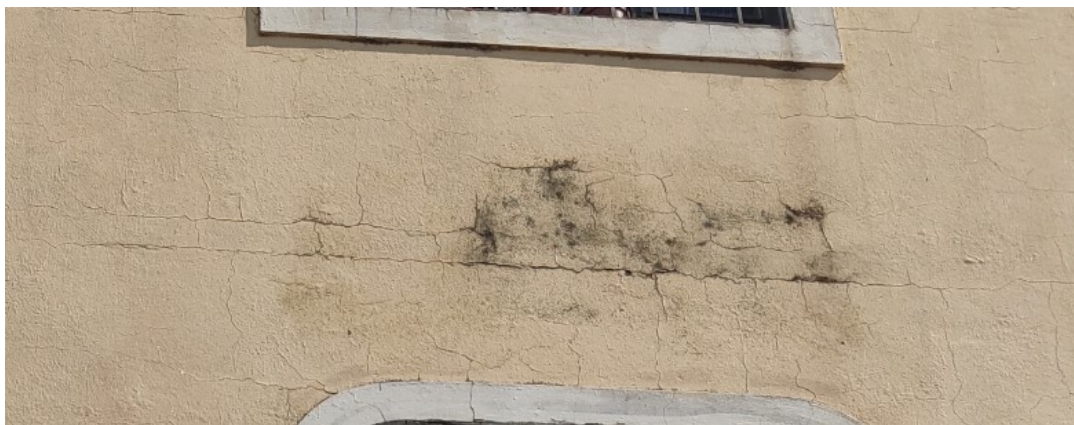
Figura 25 - Fissura advinda da mudança de base entre alvenaria e concreto.

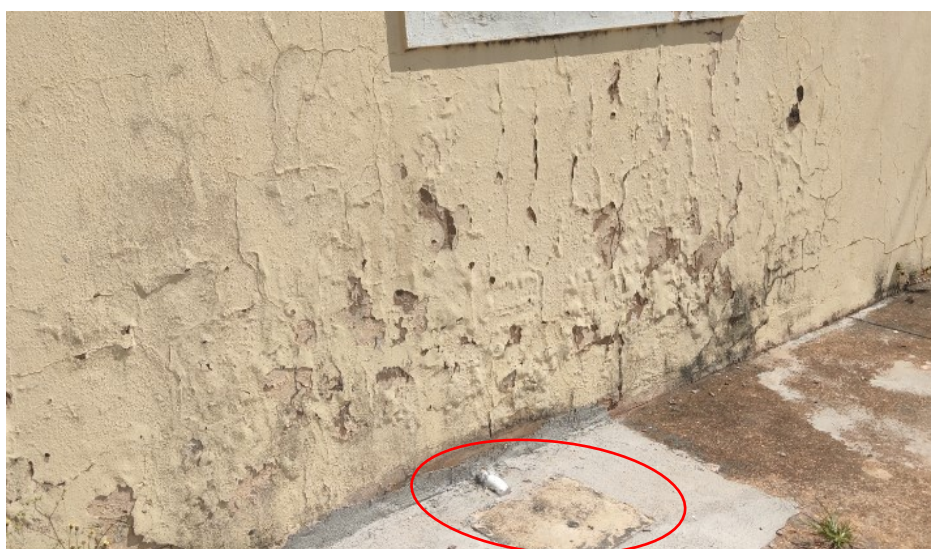
A edificação apresenta ainda vesículas, empolamento e possível criptoflorescência, associados à degradação da pintura, causados pela umidade concentrada em uma região específica. Assim como na Edificação E, supõe-se que a origem da infiltração seja de uma área molhada do interior do edifício, provavelmente uma cozinha, pelo fato de haver logo abaixo da região, uma caixa de passagem, assinalada na Figura 26, que inclusive aparenta ter recebido manutenção recente.

Figura 26 - Desagregação, empolamento e fissuração presentes na fachada sul da edificação G.

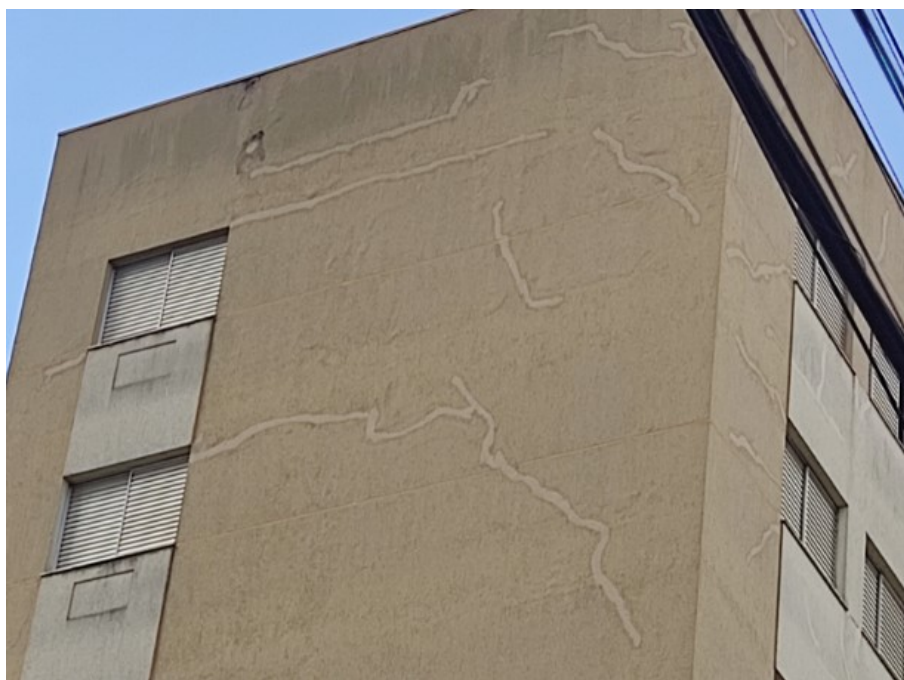
Esta edificação apresenta fissuras, com intensidade menos acentuada, que inclusive já aparentam ter recebido algum tipo de tratamento, como explícito na Figura 28. Analisando a imagem, percebemos a presença de fissuras mais dispersas, o que leva a crer que possam ter sido originadas por fenômenos higroscópicos, que provocam variações volumétricas, ou até mesmo da retração da argamassa, por fatores térmicos ou endógenos. Tais fatores são listados a seguir, a título de elucidação:

Figura 28 - Fissuras presentes na fachada sudoeste da edificação H.

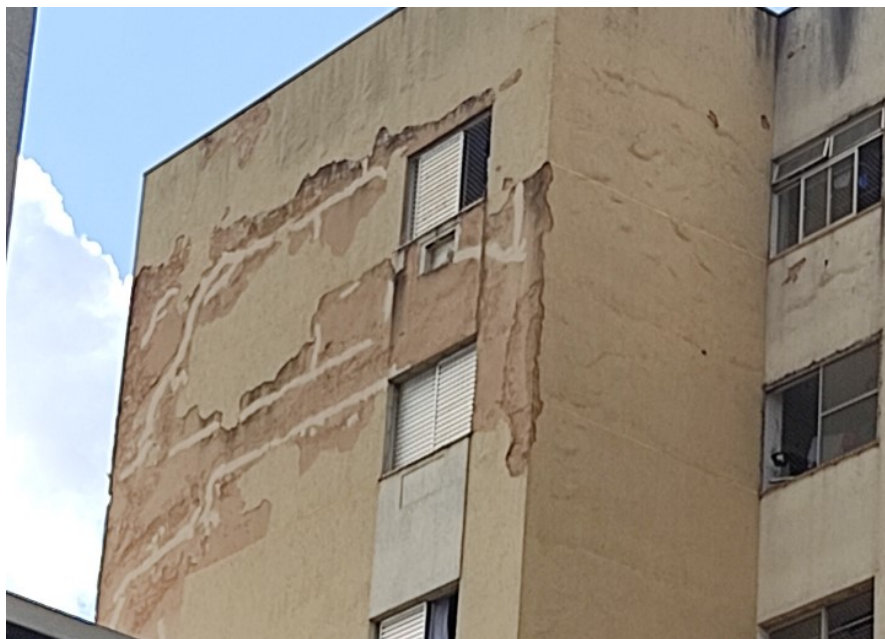
Apesar das fissuras observadas, o fenômeno mais acentuado nesta edificação é o deslocamento da argamassa de revestimento, presente nos últimos pavimentos da fachada sudoeste, como observável na Figura 29.

Figura 29 - Deslocamento do reboco e fungos na fachada sudoeste da edificação H.

A anomalia em questão pode ter origens de erros construtivos diversos, sendo os mais comuns enumerados como se segue:

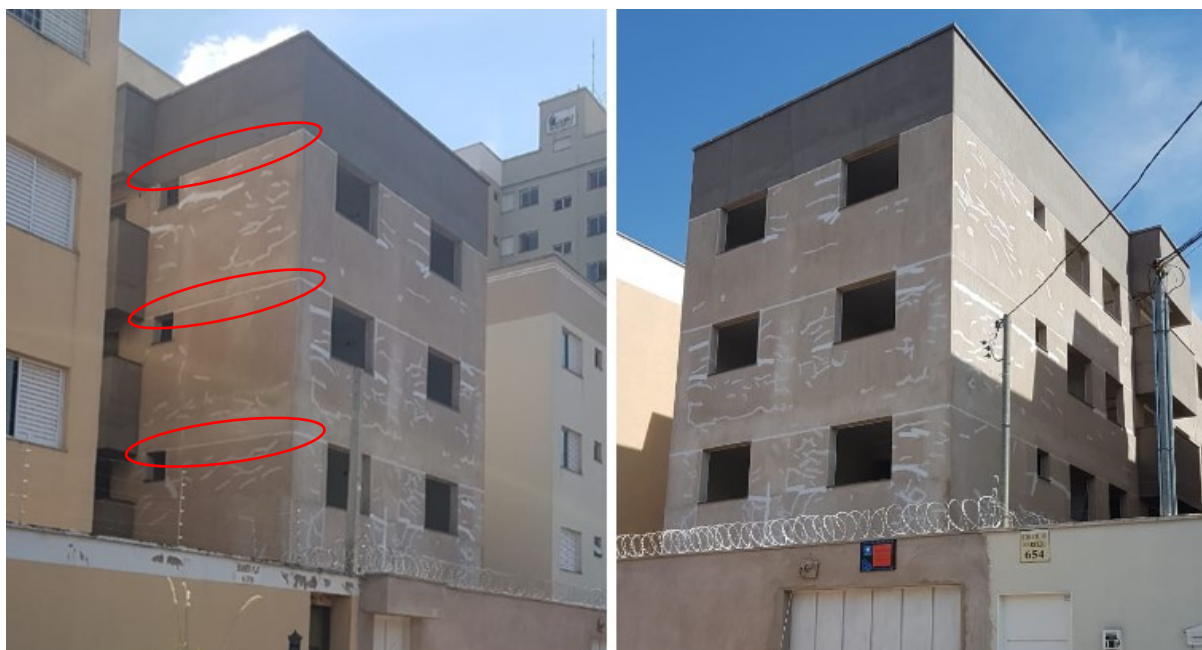
Figura 30 - Fissuração presente na fachada oeste da edificação I.

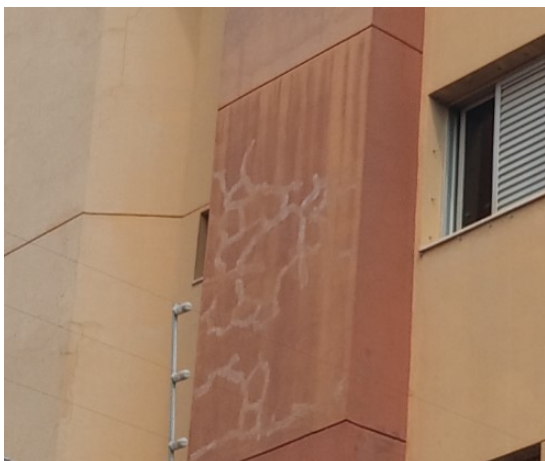
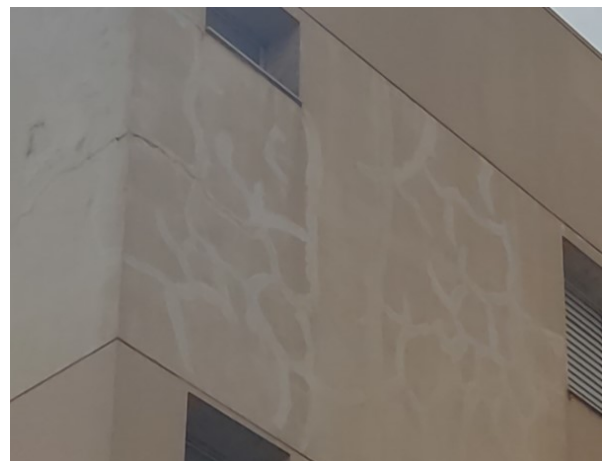
A edificação, assim como em vários dos casos observados, apresenta fissuração mapeada, característica de manifestações higroscópicas e do fenômeno de retração da argamassa, ilustrado pelas Figuras 32 e 33. Apesar de existirem juntas de dilatação horizontais, dispostas a cada pavimento, estas não foram capazes de conter o fenômeno retrativo. Poderiam, neste caso, ser adotadas juntas verticais, que diminuíssem os planos de revestimento da fachada, favorecendo a dissipação das tensões geradas internamente.

Figura 32 – Fissuração presente na fachada norte da edificação J.

Figura 33 – Fissuração presente na fachada oeste da edificação J.

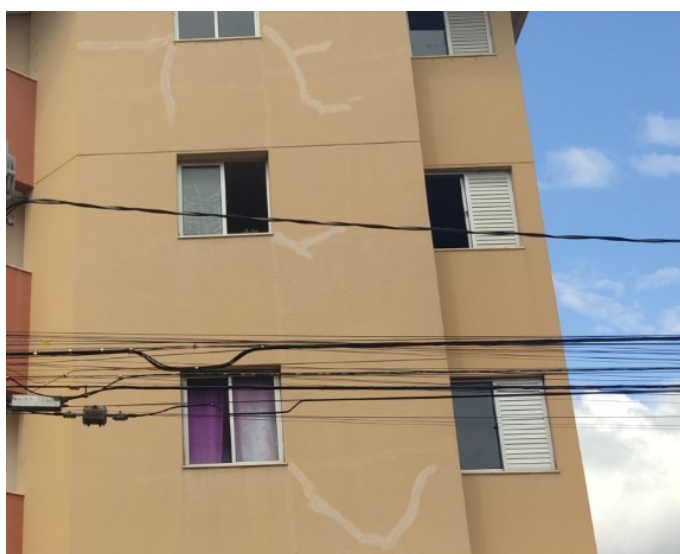
Além das fissuras mapeadas, o edifício apresenta também trincas dispostas predominantemente na diagonal, a uma inclinação de 45 graus, partindo dos vértices das

Figura 34 - Trincas devido à falta de contravergas na edificação J.

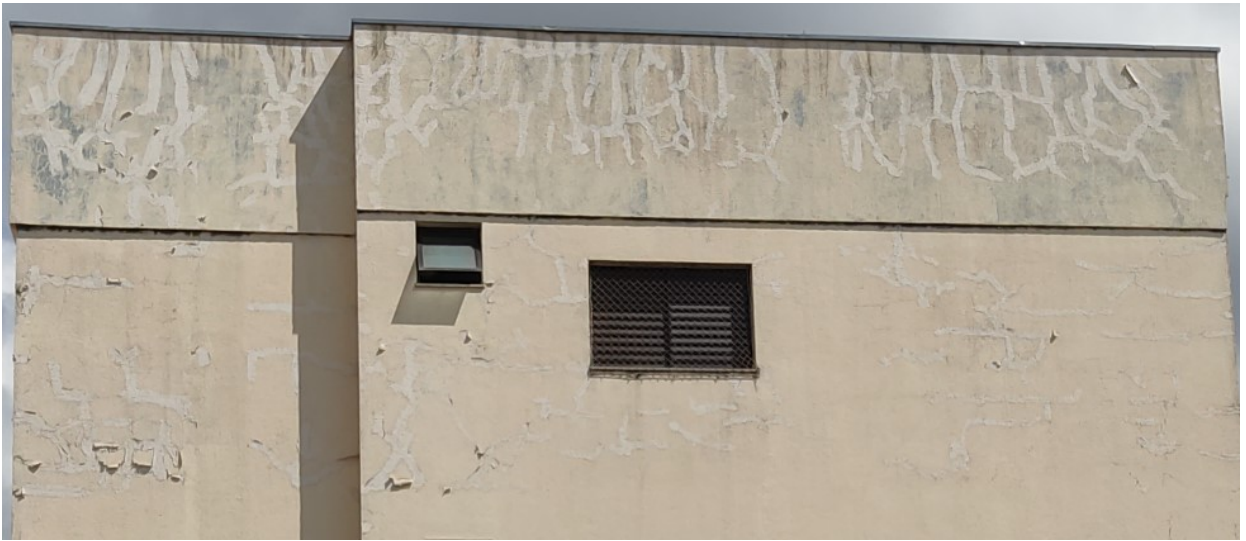
A primeiro momento, vale discorrer a respeito da fissuração, presente em todas as fachadas da edificação. As anomalias, principalmente observadas na platibanda, aparentam ter recebido alguma forma de escarificação e tratamento, possivelmente com mastique (uma resina vegetal, utilizada no tratamento de fissuras) como é possível observar na Figura 36. A escarificação aparentemente gerou descolamento da pintura próximo à região tratada.

Figura 36 - Fissuração e descolamento da pintura na fachada norte da edificação K.

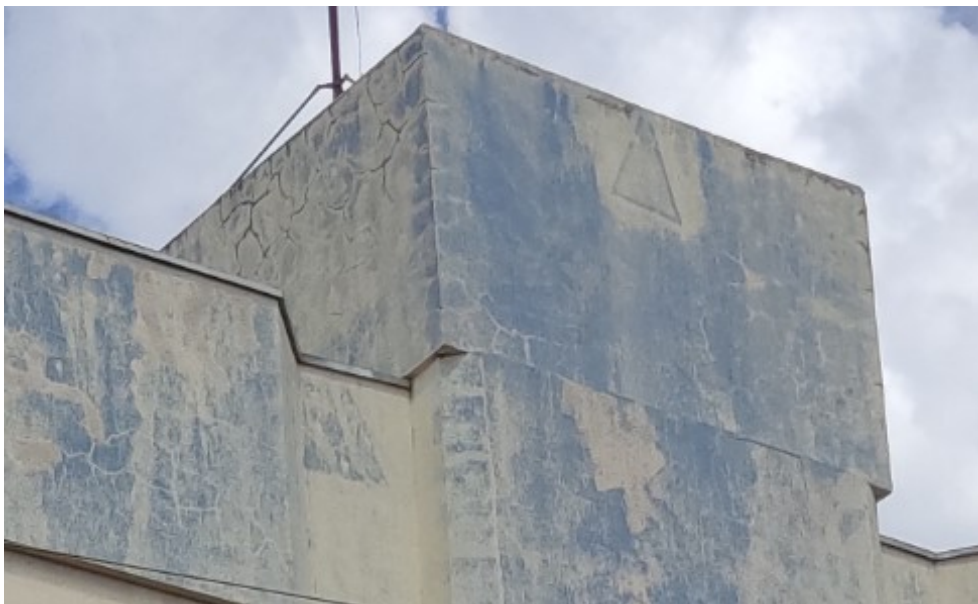
Figura 37 – Fissuração na fachada oeste da edificação K.

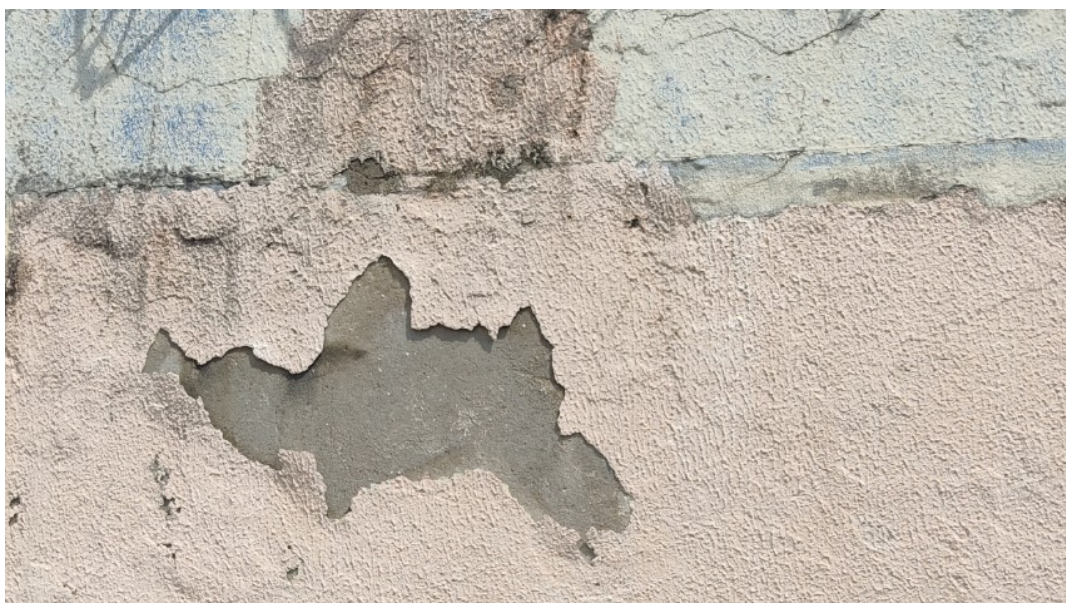
Ao analisar o muro externo da edificação, também é perceptível a presença de desagregação da argamassa de reboco e descolamento do acabamento realizado sobre ela, como observável na Figura 38. Pelo fato de o acabamento não se manter fixo ao reboco, constata-se que a desagregação esteja gerando pulverulência, que compromete a aderência, com as prováveis causas:

Figura 38 - Fissuração e desagregação no muro externo norte do edifício K.

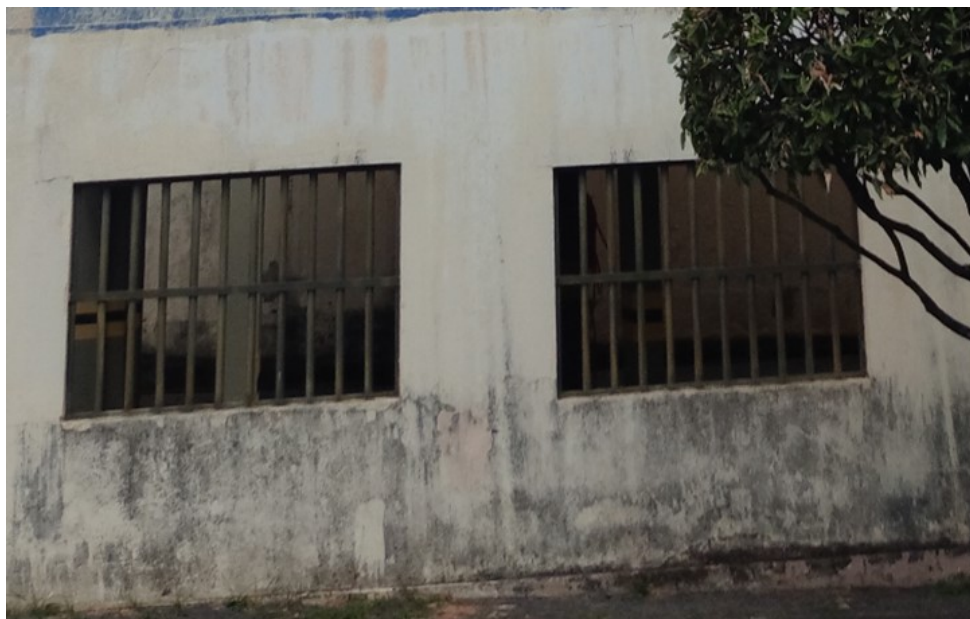
Ainda observando o muro externo que circunda a edificação, principalmente na área de embasamento, é possível perceber também a atuação de agentes biológicos, tais como fungos, que desenvolvem deposições acinzentadas características sobre o revestimento, semelhante ao observado na Edificação F.

Figura 39 - Fungos e sujidades presentes no muro externo oeste do edifício K.
