**PATOLOGIAS DA CONSTRUÇÃO CIVIL:
INVESTIGAÇÃO EM GINÁSIOS PÚBLICOS NA
CIDADE DE TUPACIGUARA-MG**

Trabalho de Conclusão de Curso (TCC) do curso de graduação em Engenharia Civil da Faculdade de Engenharia Civil (FECIV) da Universidade Federal de Uberlândia (UFU), como parte das exigências para a obtenção do título de Bacharel em Engenharia Civil.

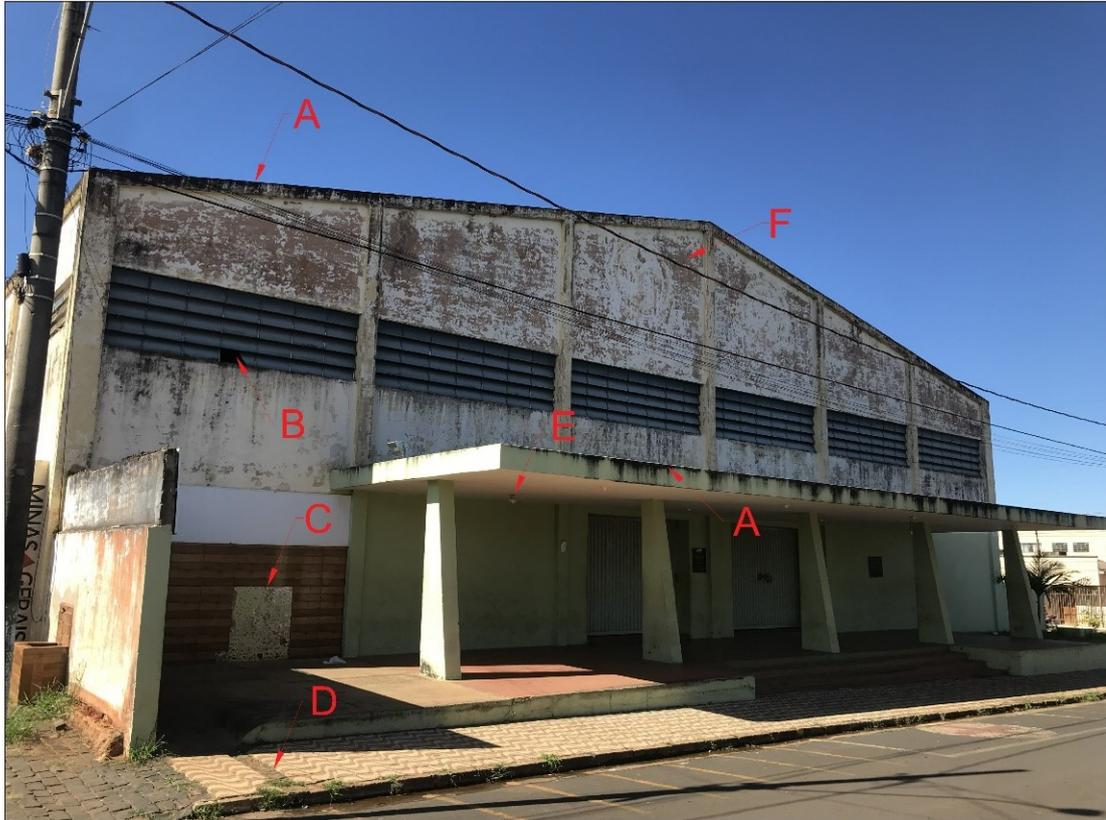
Figura 5: Fachada do Ginásio Poliesportivo Fauze Abdulmassih

Analisando primeiramente as fachadas do ginásio, verificou-se patologias como a presença de microfissuras devido a retração da argamassa de revestimento, lixiviação, desgaste da pintura, sujidades, infiltrações, destacamento de revestimento cerâmico, presença e mofo na fachada.

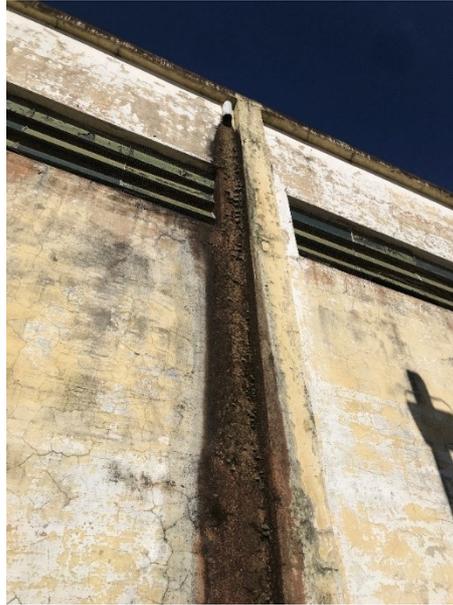
A seta indicando a patologia A identifica a presença de lixiviação da pintura, sujidades e fungos no revestimento, causado pela infiltração da água. Esta patologia se caracteriza por ser manchas de umidade em tom esverdeado ou escuro que ocorrem junto da desagregação da argamassa. As possíveis causas deste problema é uma impermeabilização inadequada e a umidade constante e excessiva, por se tratar de um local com incidência de chuva, sem nenhuma proteção da fachada para o contato e fluxo da água.

Figura 6: Presença de lixiviação da pintura, sujidades e fungos no revestimento

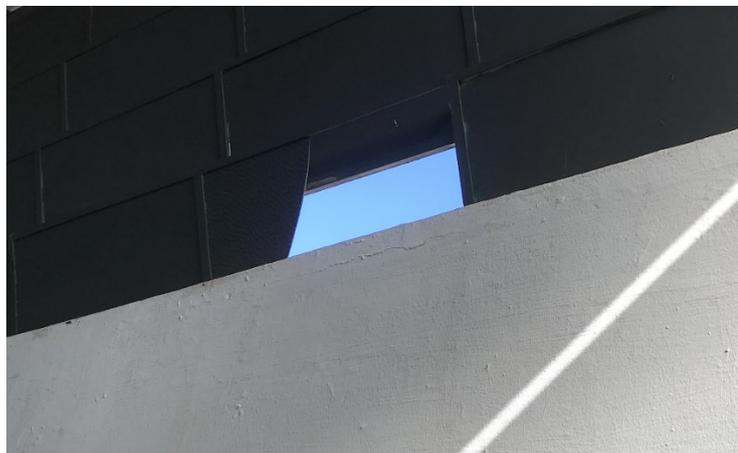
O problema indicado pela seta B se trata de elementos construtivos quebrados devido ao uso inadequado e/ou vandalismos. Muitos materiais empregados em fachadas possuem tendência a se romperem com a ação elevada de uma força instantânea. Segundo Verçoza (1991), esse tipo de patologia não possui uma descrição padrão, pois envolve várias incógnitas. As rupturas por choque são, geralmente, identificadas por surgirem no mesmo instante do impacto. Também não são pré-estabelecidos os reparos típicos, uma vez que esses variam de acordo com cada lesão. As possíveis causas deste defeito podem ser um impacto de uma bola, advinda da prática de esportes na quadra ou de um ato de vandalismo.

Figura 7: Elemento de vidro quebrado devido ao impacto de uma força instantânea

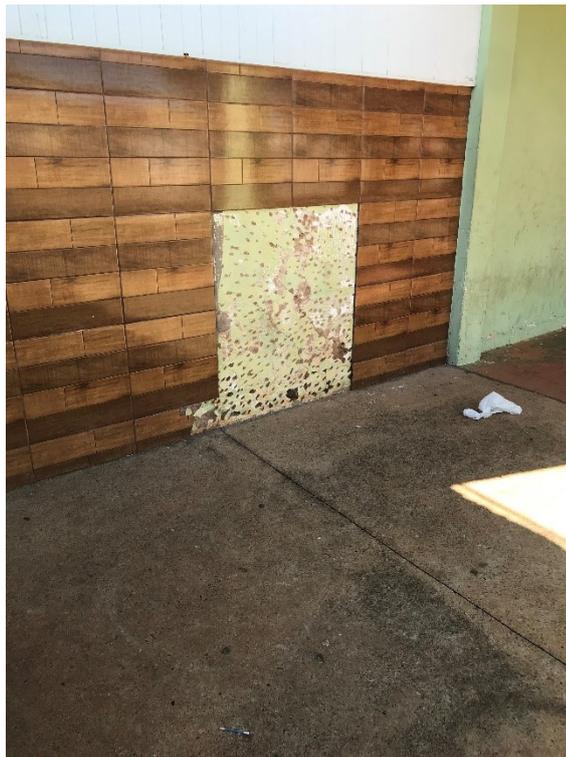
Já a patologia C é o destacamento do revestimento cerâmico, destacado na Figura 8. Nas visitas, notou-se um som cavo ao tocar nas peças e uma facilidade de remoção das placas cerâmicas, sendo algumas completamente soltas do emboço da parede. Esta patologia possui como possíveis causas o uso argamassa de baixa qualidade, apresentando resistência insuficiente da base, com impregnação do substrato com gordura ou poeira, além de permitir a infiltração de água pela junta de assentamento; manutenção inadequada, através de limpeza com produtos ácidos que dissolvem a argamassa de rejuntamento e permitem a entrada de água entre as placas com conseqüente descolamento. Além disso, pode-se inferir que, durante a execução do revestimento, a argamassa colante apresentou tempo em aberto inadequado ou problemas na formulação da argamassa, levando a uma baixa aderência no momento da execução.

Figura 8: Destacamento de revestimento cerâmico na fachada do Ginásio

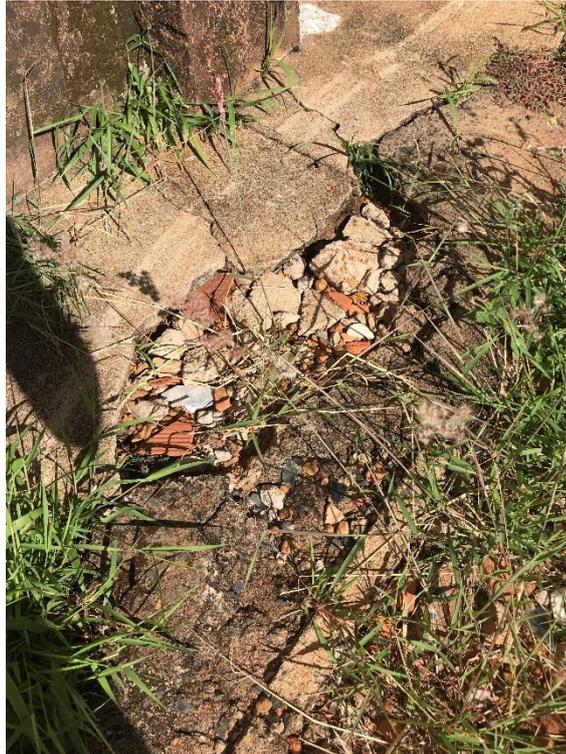
A patologia representada pela letra D, na Figura 5, é o mau estado das calçadas do ginásio, caracterizando remendos de concreto, em alguns locais de baixa qualidade, até mesmo com zonas depressivas erodidas. Isto pode, em maior escala de perigo, ocasionar um acidente a algum transeunte, além de prejudicar esteticamente a construção. Na figura abaixo, é nítido o avanço da vegetação no concreto, de baixa qualidade, sem uma sub-base adequada e sem juntas

Figura 9: Concreto no passeio do ginásio com baixa resistência mecânica e presença de vegetação

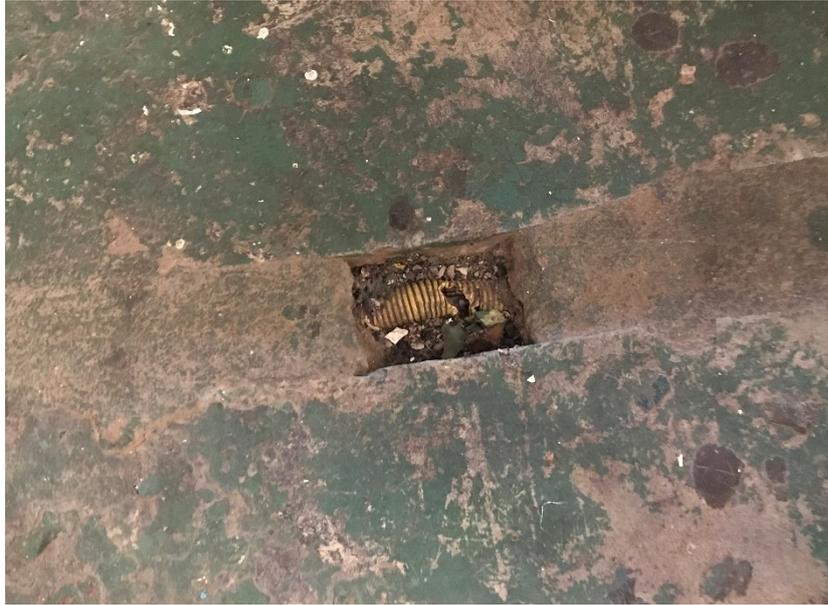
Outra patologia identificada foi a exposição de fios elétricos, tanto na fachada, quanto em locais internos do ginásio. Isto compromete a qualidade das instalações e gera riscos para o usuário da edificação, podendo acarretar em risco de choque, queda de disjuntores e descargas elétricas. Este defeito tem como possível causa a manutenção inadequada pelos órgãos administradores, onde, devido ao uso ao longo dos anos, não são realizadas substituições ou reparos dos componentes elétricos do ginásio.

Figura 10: Más condições das instalações elétricas

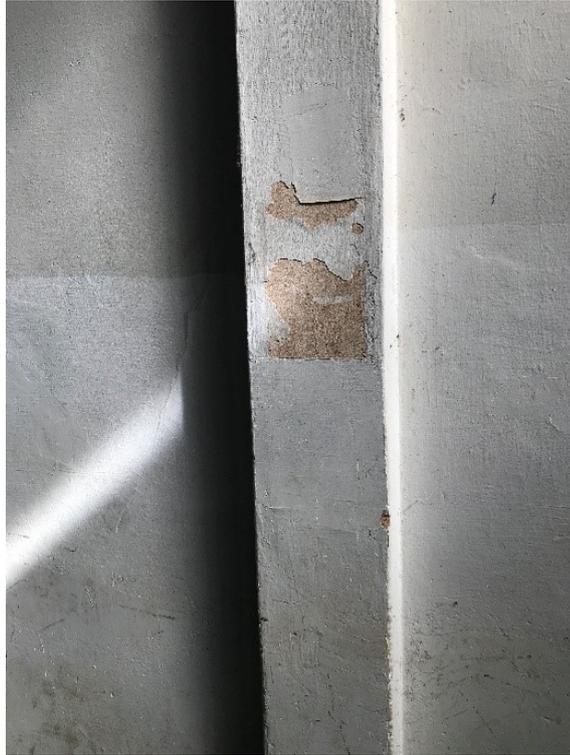
As patologias na construção destacada por F, expõe os problemas decorrentes do descolamento em placas da camada de pintura decorrente da umidade e presença de microfissuras, conseqüentemente, de umidades. Uma possível causa deste problema é o emprego de materiais inadequados, onde há formação de cristais criptoflorescentes entre as superfícies da pintura e do reboco. Com a presença de umidades, pode haver a formação de cristais criptoflorescentes entre as superfícies da pintura e do reboco. A patologia da lixiviação com a perda da película protetora da pintura se localiza em toda a fachada externa do ginásio, que não passa por uma reforma desde o ano de 2006, mostrando o desgaste natural e esperado ao longo de anos em contato com diversos fatores de tempo.

Figura 11: Parte de pintura descolada presente na fachada externa

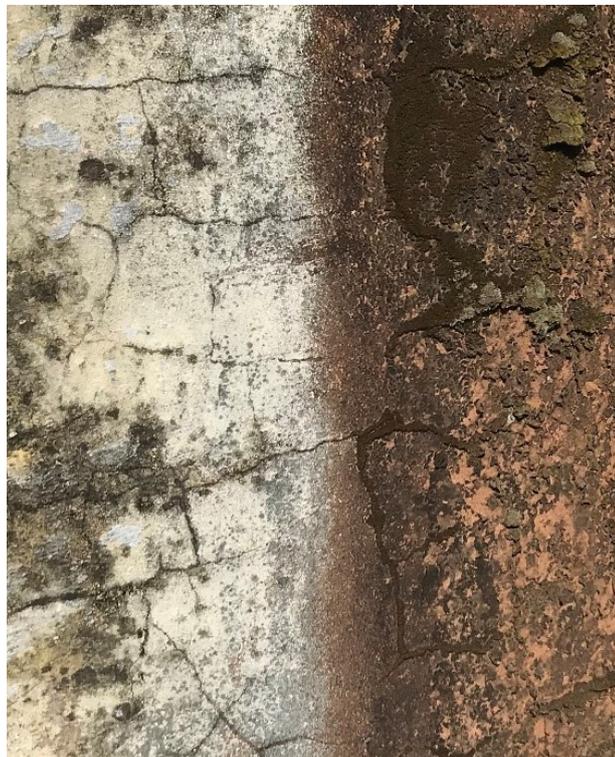
Além disso, nas fachadas percebe-se a presença de microfissuras mapeando todas as alvenarias, que é causada devido à retração da argamassa de revestimento e/ou as dilatações térmicas dos panos sujeitos à incidência solar. Geralmente, estas fissuras são aumentadas por infiltrações capilares e diretamente associadas ao processo de cura da argamassa de revestimento. Segundo Grandisk (2010) essas variações oscilam em torno de um valor médio (oscilantes) e podem ser correlacionadas com a variação de temperatura e umidade (sazonais), podendo atribuir essas fissuras a movimentações higrotérmicas.

Figura 12: Presença de fissuras do tipo “craquelado” na fachada externa

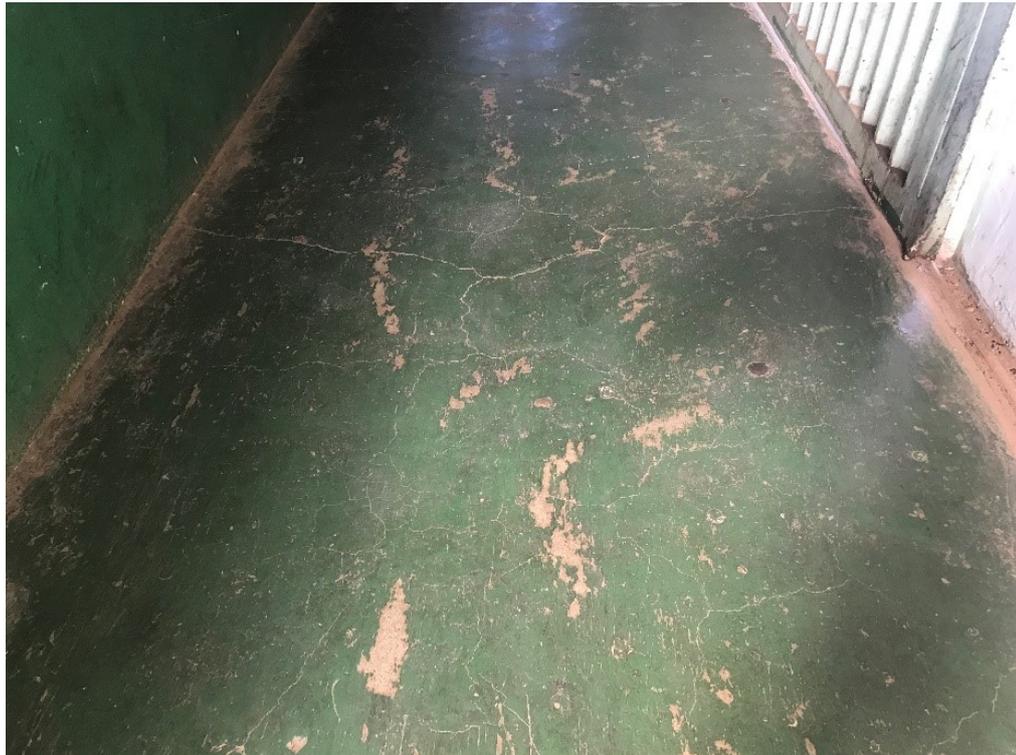
Partindo para a parte interna do ginásio, percebeu-se novamente a presença de fissuras do tipo craquelado, desta vez no piso feito de concreto polido e pintado. Pode-se inferir que a provável causa desta patologia é a ausência de juntas de dilatação, que permitem a expansão térmica e evitam este tipo de defeito no piso. Além disso, pode-se inferir a reação dos álcalis do concreto com algumas variedades de sílica, afetando na retração do piso e causando esta distribuição aleatória.

Figura 13: Presença de fissuras do tipo “craquelado” no piso interno

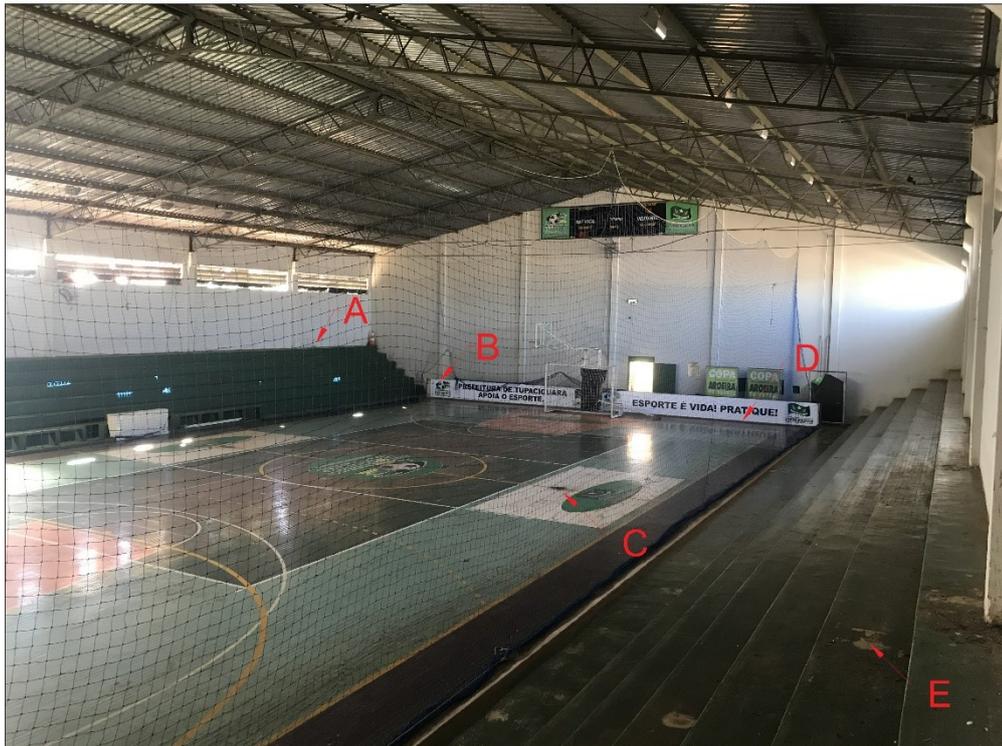
Figura 14: Vista interna do Ginásio Poliesportivo Fauze Abdulmassih

Verifica-se em A, a presença da patologia de descolamento em placas da camada de pintura decorrente da umidade e do emprego de materiais inadequados, exemplificando a capilaridade da água. A figura abaixo se trata da parte interna da parede ilustrada pela Figura 6, mostrada anteriormente. Nesta, percebe-se que a umidade passa pelos poros da alvenaria, causando patologias de eflorescências, criptoflorescências e esboroamento, em ambos os lados da parede.

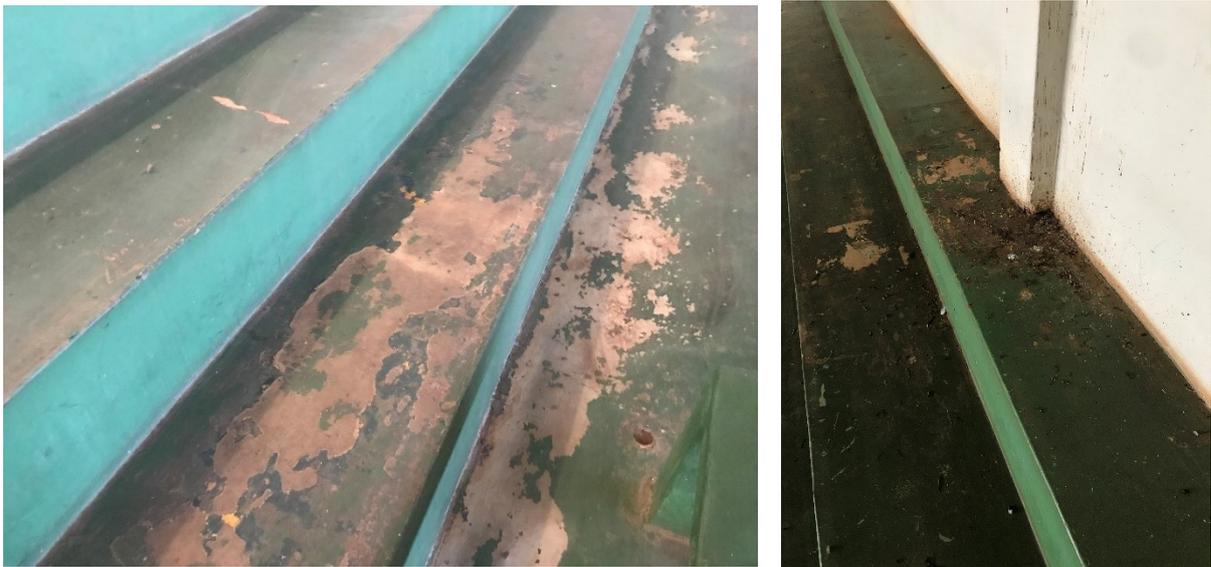
Figura 16: Desgaste da pintura causado pelo efeito das fezes de pombos

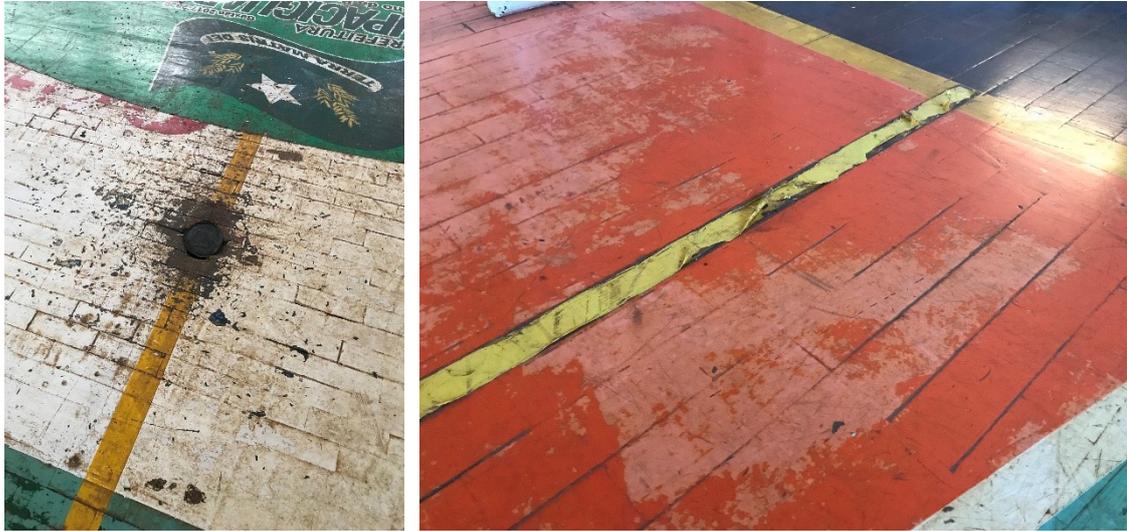
Outra patologia vista no local é o desgaste do piso de madeira. Com base nas visitas efetuadas, verificou-se que uma das causas deste desgaste é a umidade, provocada por uma manutenção inadequada, como o acúmulo de água nas limpezas de piso, deixando pontos de empoçamento em alguns locais, como no suporte das redes de vôlei, traves e cestas de basquete, provocando a presença de oxidação do metal e apodrecimento da madeira. Além disso, outra causa encontrada é o impacto do atrito dos pés dos atletas ao longo dos anos, causando, por forças abrasivas, a deterioração dos elementos adesivados e tintas.

Figura 17: Pisos desgastados pelo excesso de umidade e força de atrito causada pelos tênis dos atletas

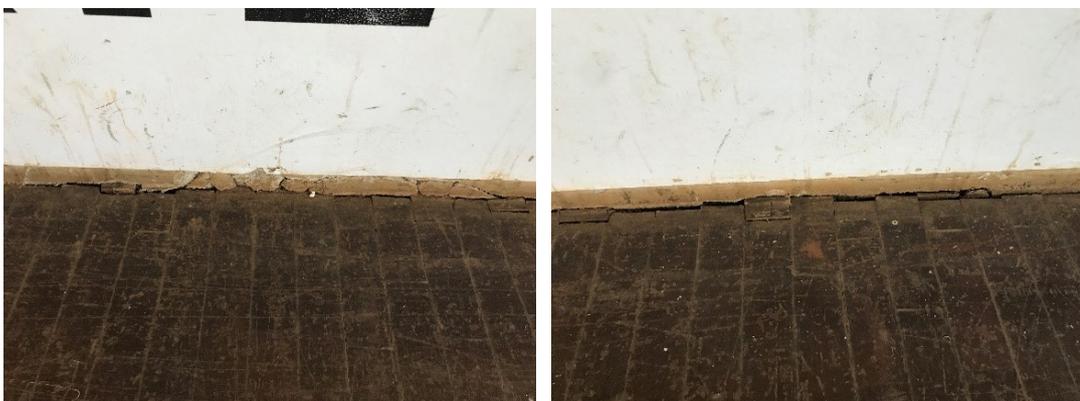
A patologia a seguir, encontrada na junção entre o piso de madeira e a alvenaria de tijolos é causada pelo fato de os materiais apresentarem módulos de elasticidade diferentes e, ao mesmo tempo, não haver juntas de dilatação entre os mesmos. Isto proporciona o aparecimento de fissuras, deixando a penetração da água e o conseqüente apodrecimento. Outra provável causa deste defeito é a manutenção inadequada do ginásio com o possível acúmulo de água no local e utilização materiais de limpeza com características químicas inadequadas.

Figura 18: Junção entre piso e parede com rachaduras

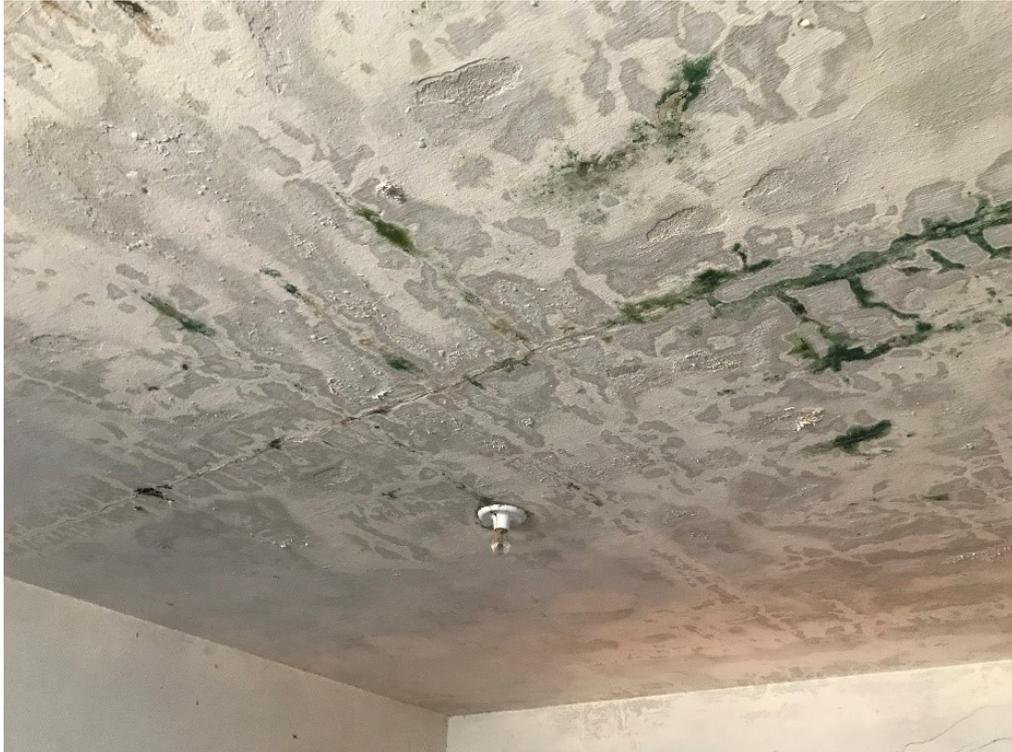
Partindo para a análise dos vestiários, encontraram-se outras patologias como o excesso de infiltração, possibilitando a proliferação de fungos na laje. Foi identificada a existência de um reservatório de água, acima da estrutura, no qual ocorria um vazamento. Pode-se inferir que esta patologia é causada pelo fluxo de umidade proveniente deste reservatório e por alguns locais de cobertura em que há a presença de goteiras.

Figura 19: Presença de fungos na estrutura da laje

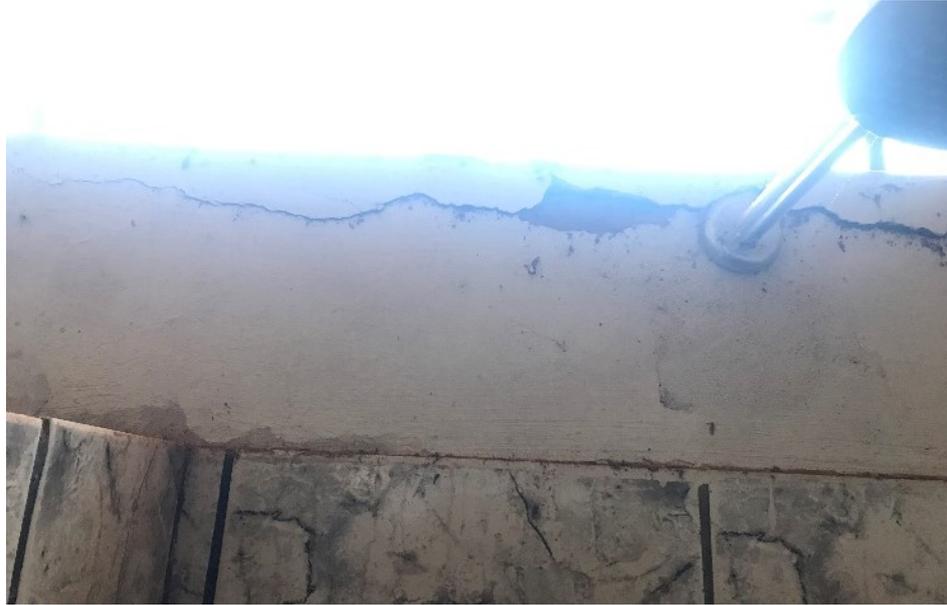
Também nos vestiários encontraram-se trincas, fissuras e rachaduras de paredes, de diferentes sentidos e locais de existência. Nas figuras abaixo, percebem-se rachaduras horizontais, encontradas abaixo das janelas dos cômodos, que possuem como provável causa um recalque uniformemente distribuído no conjunto fundação-prédio. As fissuras diagonais se devem à diferença de cargas entre a parede juntamente com a não existência de contravergas, que maximizam a formação das trincas por recalque diferencial. Além disso, verificou-se muitos locais onde a fissura já evoluiu para rachaduras, apresentando um problema mais grave para a edificação. Por fim, as fissuras verticais, são devido aos esforços de sobrecarga sobre a alvenaria, juntamente com um problema de fundação, onde houve a ocorrência de um recalque diferencial.

Figura 20: Rachadura no sentido horizontal encontrada nos vestiários

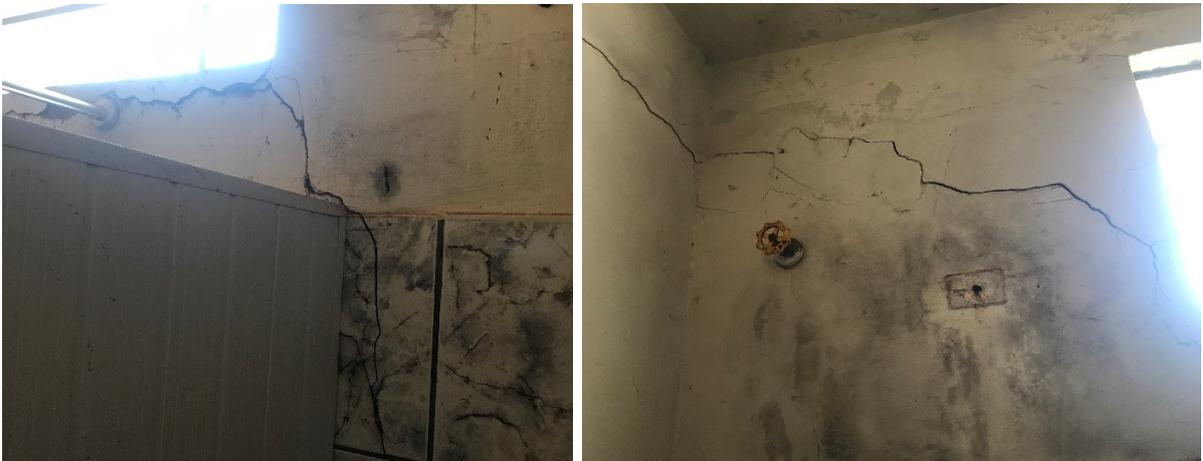
Figura 21: Rachaduras no sentido diagonal encontradas nos vestiários

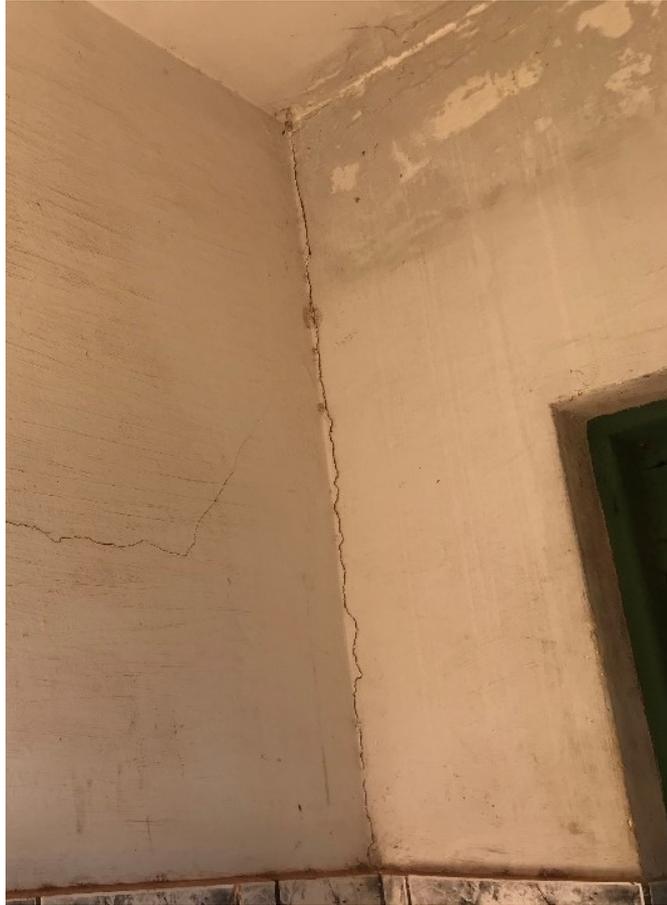
Figura 22: Fissura no sentido vertical encontrada nos vestiários

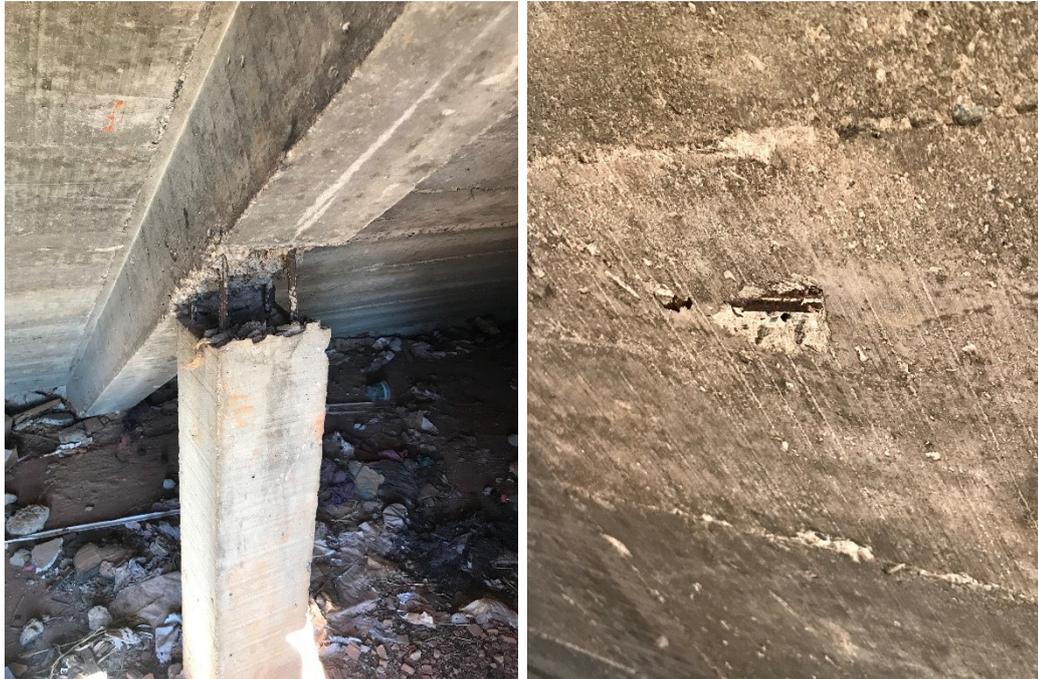
Foi realizada uma inspeção nas arquibancadas construídas por sistema de concreto pré-moldado. Encontraram-se problemas graves, como a exposição das barras de aço, nas faces inferiores da estrutura, observando uma execução inadequada do cobrimento de concreto. A provável causa desta patologia é a presença de umidade no interior da estrutura, devido a inexistência de drenagem na face superior da arquibancada, possibilitando a infiltração da água ao longo do tempo através da porosidade do concreto, das falhas executivas da estrutura, das solicitações do ambiente. É possível afirmar que a umidade e os esforços de impactos da utilização do ginásio pelos espectadores tenham provocado microfissuras e fissuras que possibilitou a penetração de águas e sujidades, levando a oxidação da armadura e o deslocamento do concreto.

Figura 23: Exposição das barras de aço, nas faces inferiores da estrutura

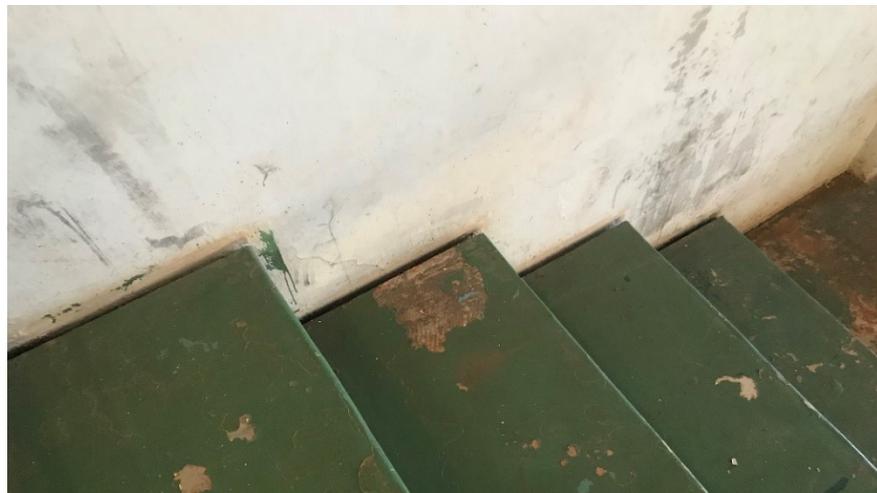
Outros fatores que auxiliam na presença de umidade e degradação da estrutura do ginásio são algumas falhas de execução dos sistemas construtivos. Por ser uma estrutura de concreto realizada posteriormente, não houve uma vedação na junção entre os elementos construtivos, onde há um vão entre as arquibancadas e a alvenaria construída anteriormente, que possibilita a penetração da água.

Figura 24: Falha de junção entre a arquibancada e a alvenaria

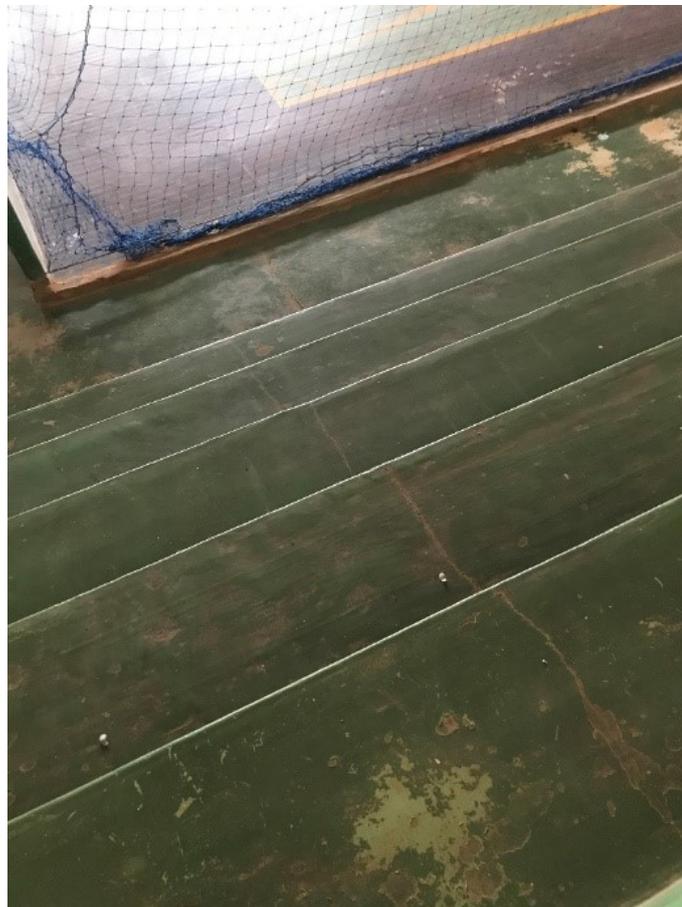
Por fim, outra patologia encontrada nas arquibancadas foi uma trinca na parte superior da estrutura. Prováveis causas: por ser a laje de escada maciça e oblíqua, supõe-se que os degraus/arquibancadas foram executados em elementos pré-fabricados (espelhos e pisos) e, por ser o piso de maior dimensão, o mesmo, por não possuir junta de dilatação visível, acabou por apresentar uma pequena fendilhação, conforme identificada na figura abaixo. Outro fato que pode ter determinado a referida fendilhação pode ter sido a retração do concreto em função da secagem do piso (assento) da arquibancada, nesse caso, os degraus da arquibancada devem ter sido moldados “*in loco*”.

Figura 25: Trinca na parte superior da estrutura

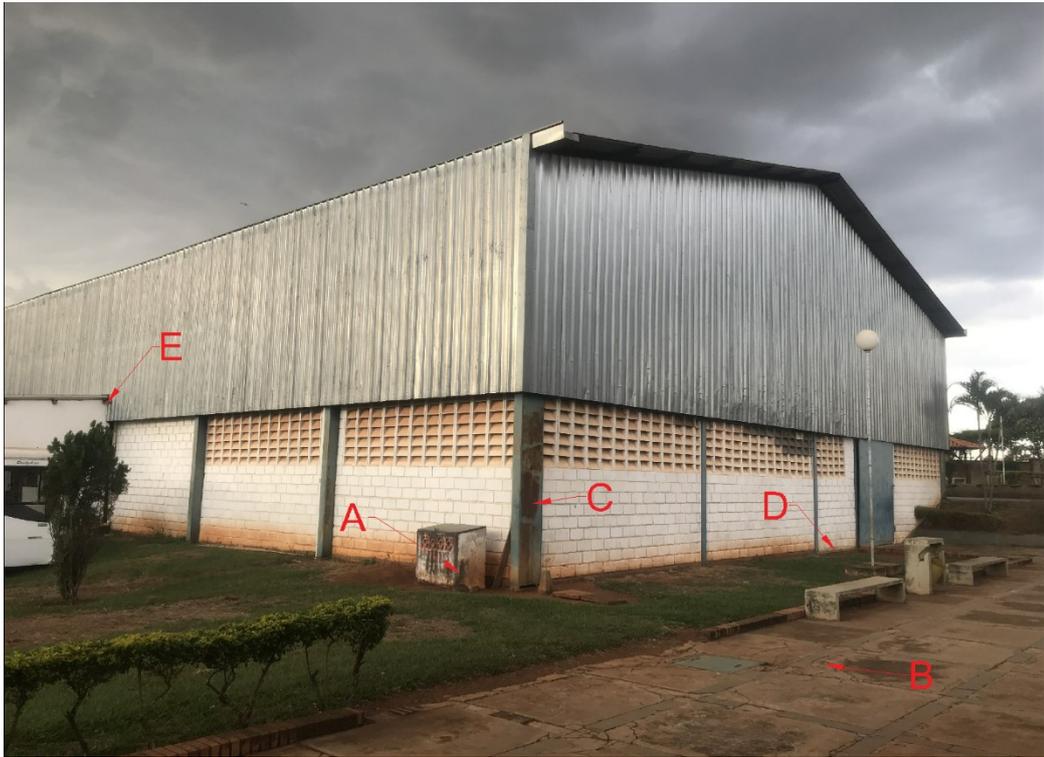
Figura 28: Fachada do Ginásio Poliesportivo SESI - Tupaciguara

Foram verificadas patologias como a presença de microfissuras devido a retração da argamassa de revestimento, lixiviação, desgaste da pintura, sujidades, infiltrações, presença de mofo na fachada, entre outras.

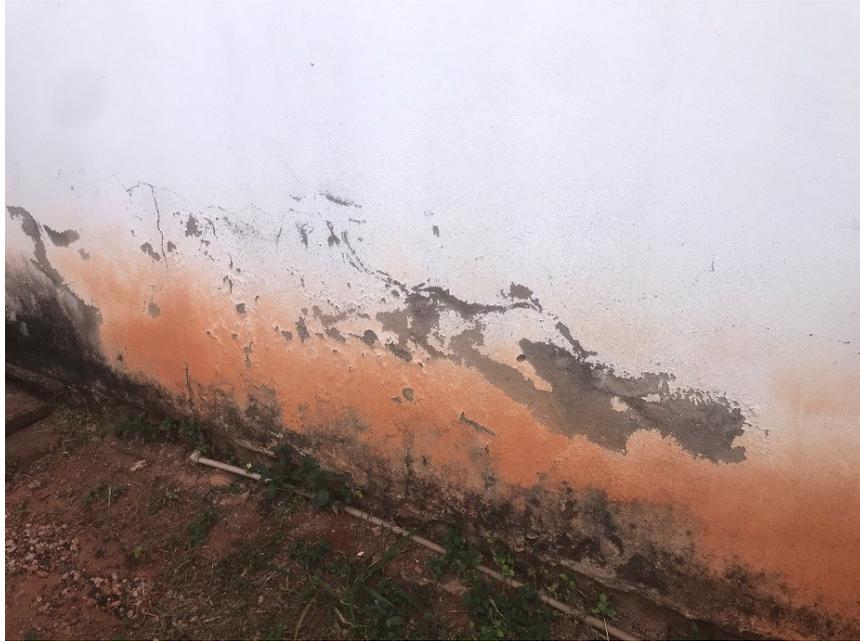
A patologia indicada pela seta A é a presença de formação de vesículas (empolamentos) e descolamento da pintura da fachada. A provável causa desta anomalia é a ascensão capilar de umidade diretamente do solo à alvenaria. Quando ocorre o transporte desta umidade no interior da alvenaria, a água carrega as impurezas trazidas do solo e, também, àquelas pertencentes aos próprios materiais constituintes da alvenaria. Entre estas impurezas, possíveis de serem transportadas em meio aquoso, estão os sais solúveis; os quais podem ter origem no próprio solo, bem como nos materiais constituintes da construção. Ao transportarem-se no interior da alvenaria, acabam por chegar às faces externas da mesma, donde, por secagem, podem determinar a recristalização dos sais solúveis. Quando o revestimento (reboco) e/ou a película de pintura oferecem resistência ao transporte da umidade, esta recristalização dar-se-á atrás da interface resistente, determinando assim, o fenômeno patológico da criptoflorescência. Além disso, percebe-se a existência de um alto teor de umidade e sujidades, auxiliando na atuação de agentes biológicos, como fungos e vegetais

Figura 29: Presença de formação de vesículas e descolamento da pintura da fachada

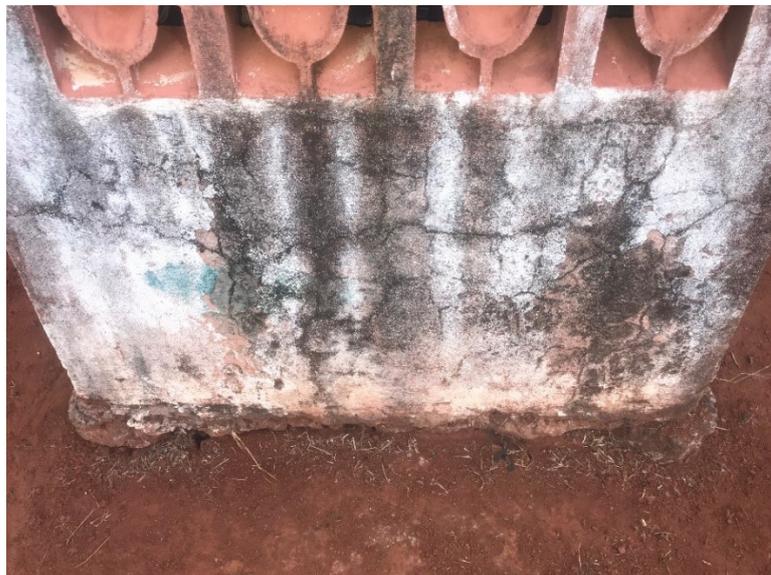
Também se identificou a presença de fissuras do tipo “craquelado”, onde verificam-se a infiltração por capilaridade proveniente do solo devido a execução incorreta da fundação, a falta ou deficiente impermeabilização e ascensão capilar da umidade do solo ao elemento construído.

Figura 30: Presença de fissuras do tipo “craquelado” na fachada do Ginásio SESI - Tupaciguara

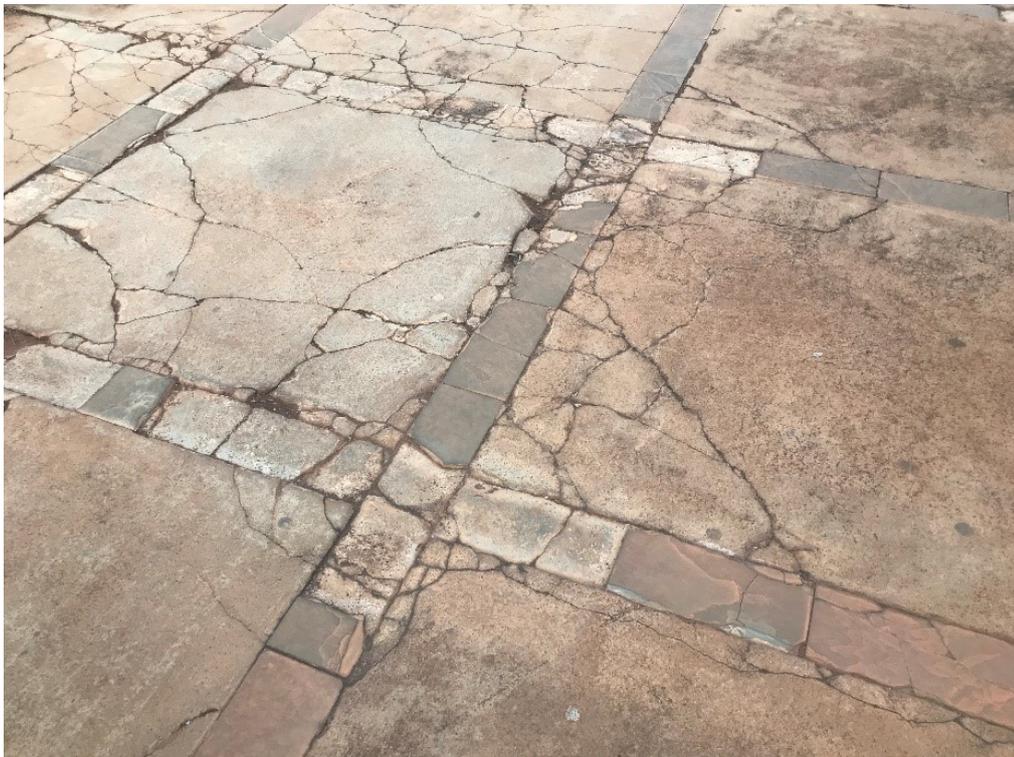
Já a indicação em B, é o mau estado de conservação do piso. O piso da edificação é feito de concreto com a presença de placas cerâmicas de ardósia e apresenta trincas, desgaste e deslocamento. As prováveis causas destas patologias são a presença insuficiente de juntas de dilatação e se tratar de materiais com diferentes módulos de elasticidade, fazendo com que durante o processo de retração e expansão não haja espaço suficiente para tal. Além disso, outra provável causa é que por se tratar de um ambiente aberto, a presença de fissuras cria locais onde há infiltrações de água, causando uma diminuição da resistência do concreto.

Figura 31: Presença de fissuras no piso de concreto

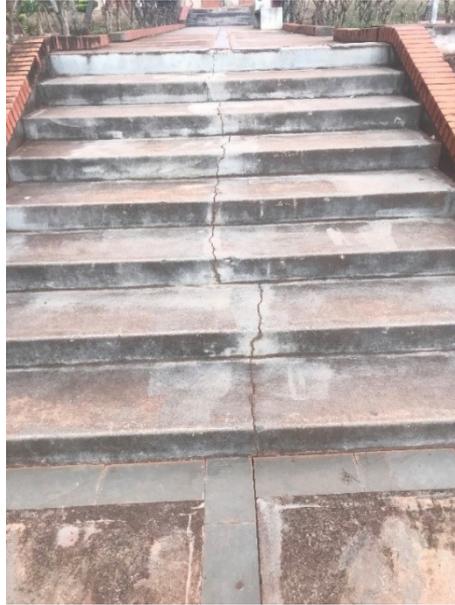
Durante as visitas, notou-se, também, uma patologia nas escadas de acesso ao clube, bem como a extensão do pavimento que dá acesso a esta escada, indicando, fortemente, que o contra piso onde foi executado; quer o piso, quer a escada, não foi desenvolvido adequadamente ao processo construtivo, com execução diretamente no solo e não existência de armadura principal. Além disso, pode-se aferir que houve aplicações de cargas acima do limite, não sendo previsto em projeto.

Figura 32: Fissura presente na escada de acesso ao clube

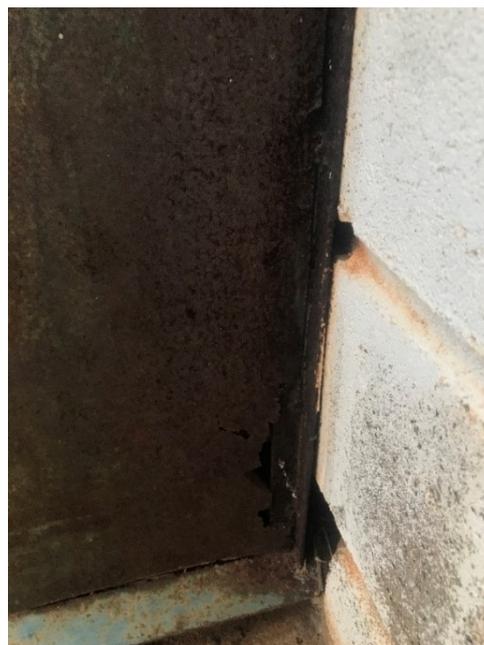
Figura 33: Oxidação dos pilares de estrutura metálica

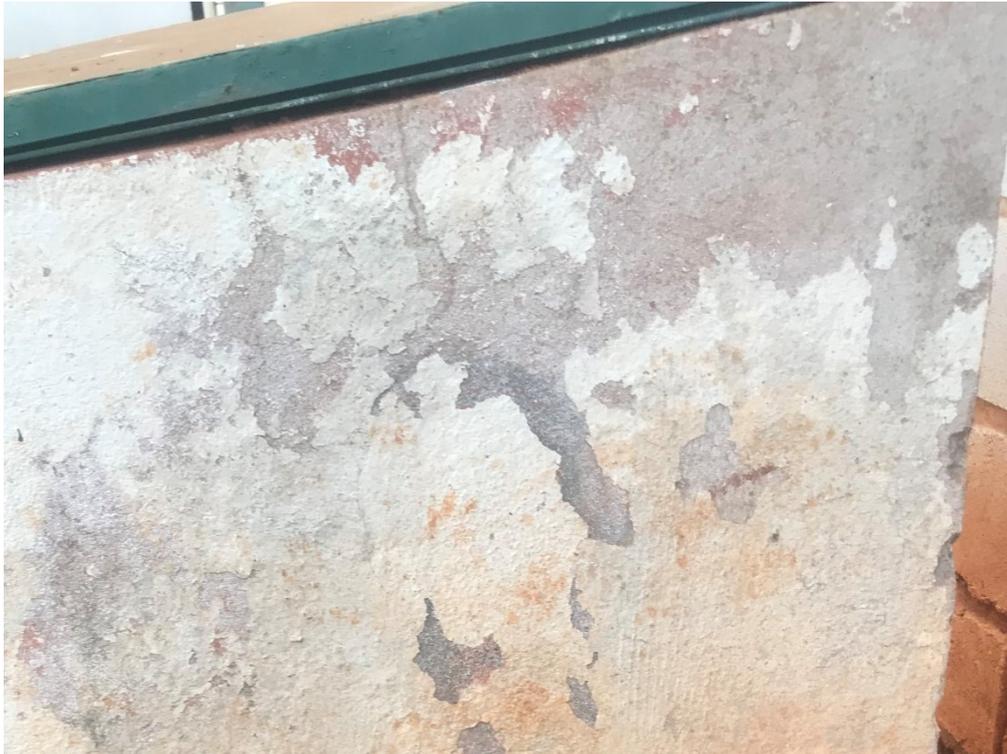
Figura 34: Sinais de eflorescências na fachada do Ginásio SESI - Tupaciguara

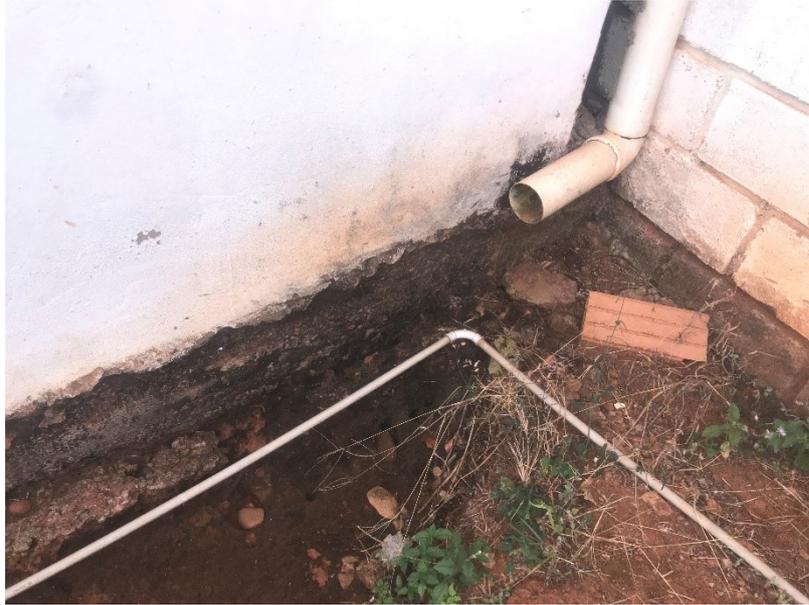
Figura 35: Destinação incorreta para água pluvial proveniente da cobertura

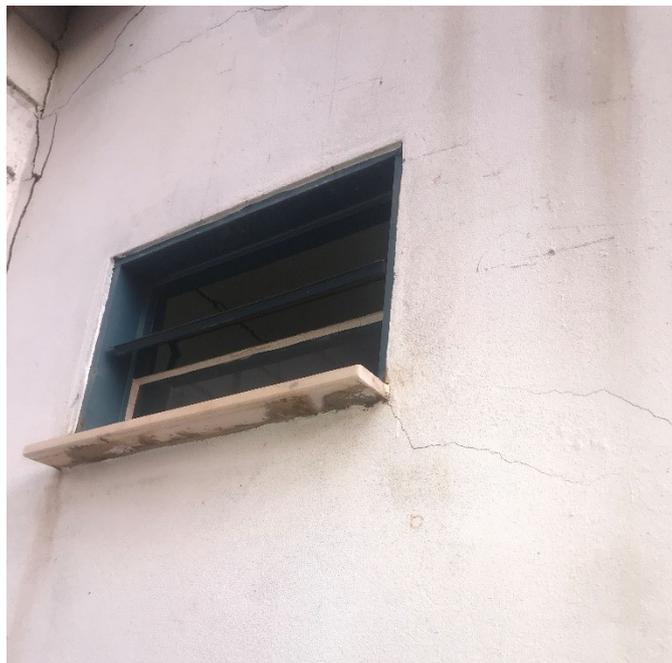
Além disso, foram encontradas fissuras oblíquas nos cantos dos vãos das esquadrias, causadas pela não existência de contravergas, que ocorrem devido à diferença de cargas entre a parede cheia (carga máxima) e a parede abaixo da janela (carga mínima)

Figura 36: Fissura oblíqua encontrada na fachada

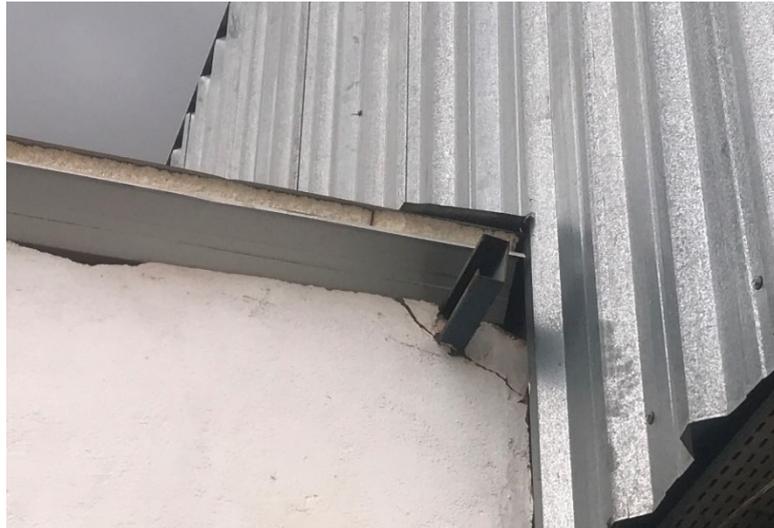
Figura 37: Rachadura verificada na fachada do Ginásio SESI - Tupaciguara

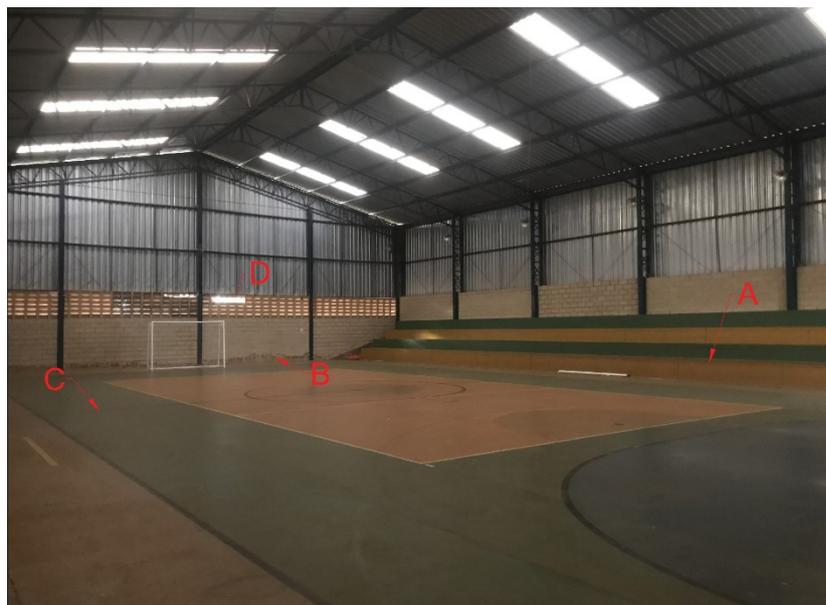
Figura 38: Patologias verificadas na parte interna do Ginásio – SESI Tupaciguara

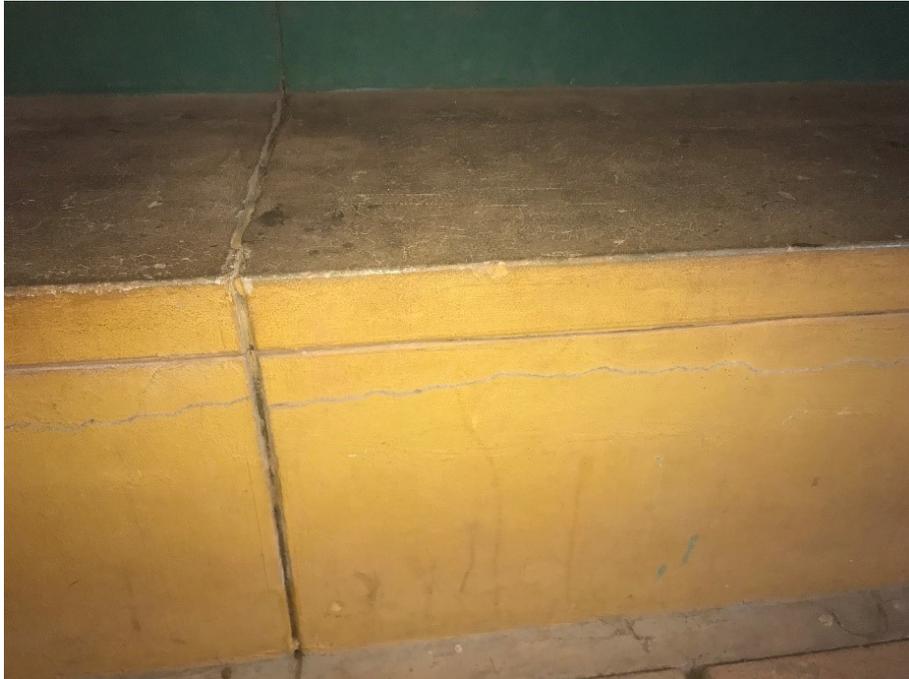
Figura 39: Fissura horizontal nos degraus da arquibancada

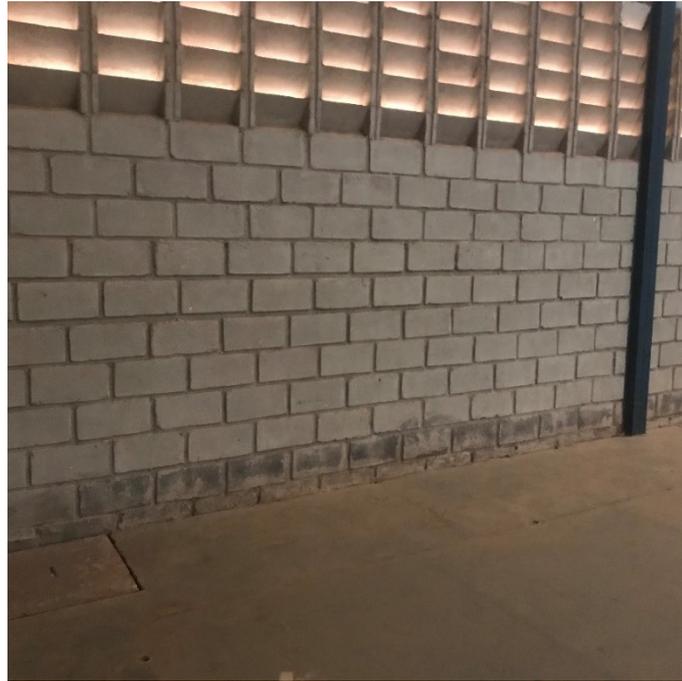
Figura 40: Umidade por ascensão capilar na base da alvenaria

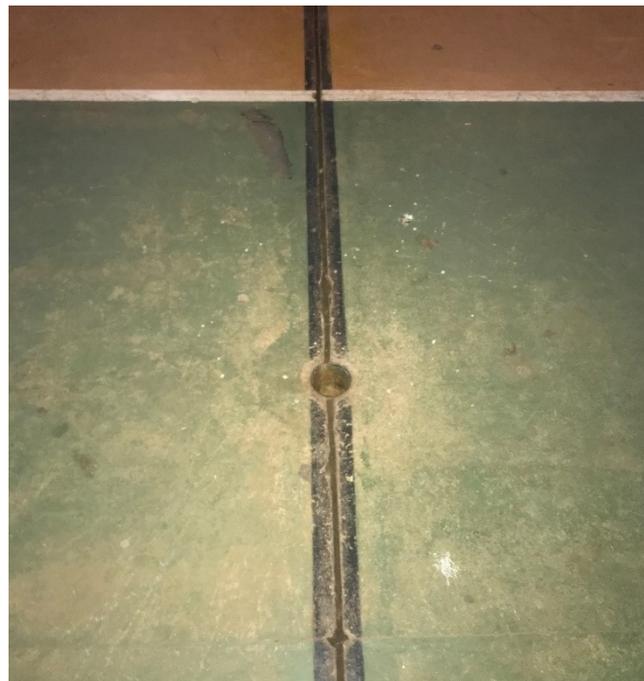
Figura 41: Desgaste da pintura do piso de concreto
