**PATOLOGIAS DA CONSTRUÇÃO CIVIL:
INVESTIGAÇÃO EM GINÁSIOS PÚBLICOS NA
CIDADE DE TUPACIGUARA-MG**

Trabalho de Conclusão de Curso (TCC) do curso de graduação em Engenharia Civil da Faculdade de Engenharia Civil (FECIV) da Universidade Federal de Uberlândia (UFU), como parte das exigências para a obtenção do título de Bacharel em Engenharia Civil.

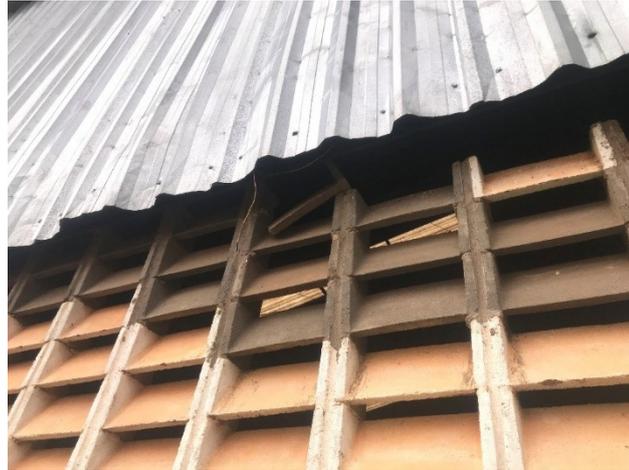
Figura 42: Elemento de concreto quebrado na alvenaria do ginásio

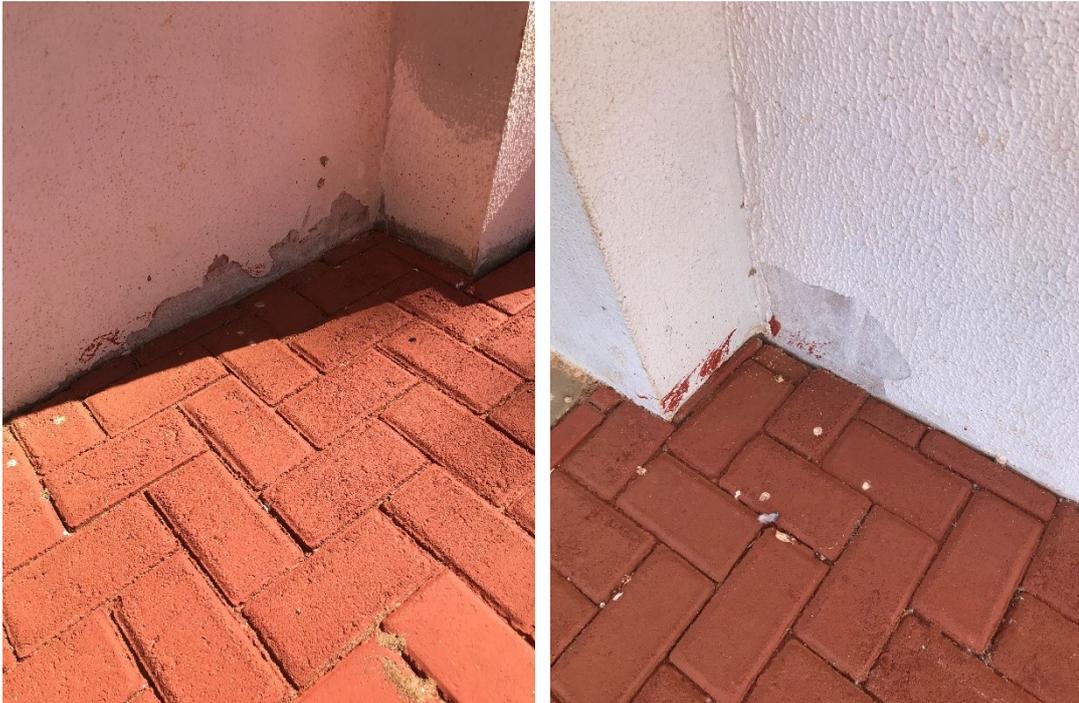
Figura 47: Infiltrações e descolamento na camada de pintura

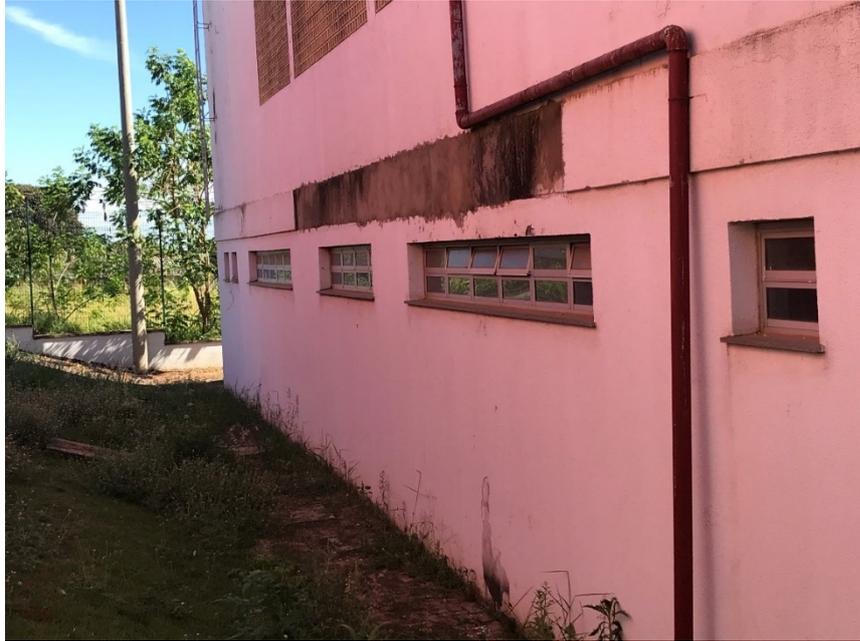
Figura 48: Desplacamento da camada de reboco

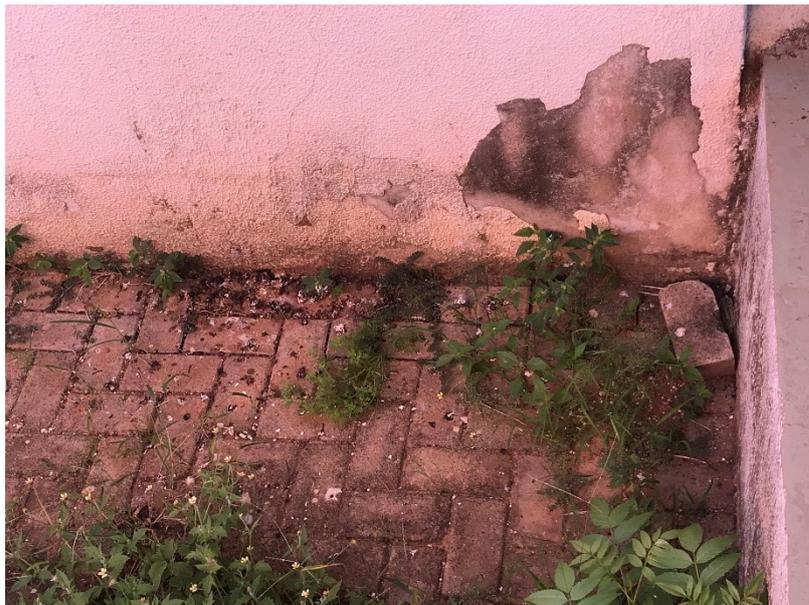
Figura 49: Presença de vegetação entre os blocos de concreto da calçada

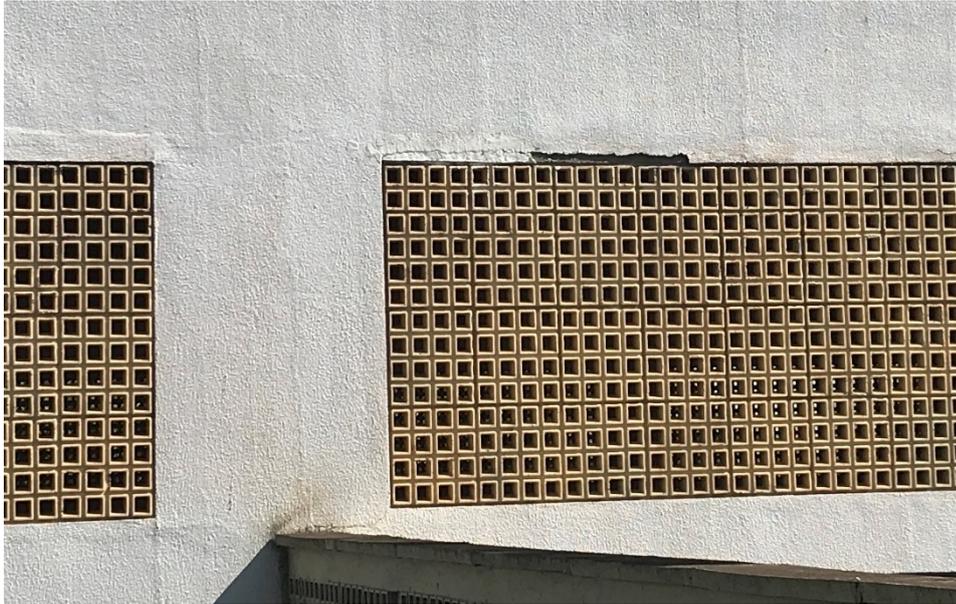
Figura 50: Presença de fissuras horizontais na fachada do ginásio

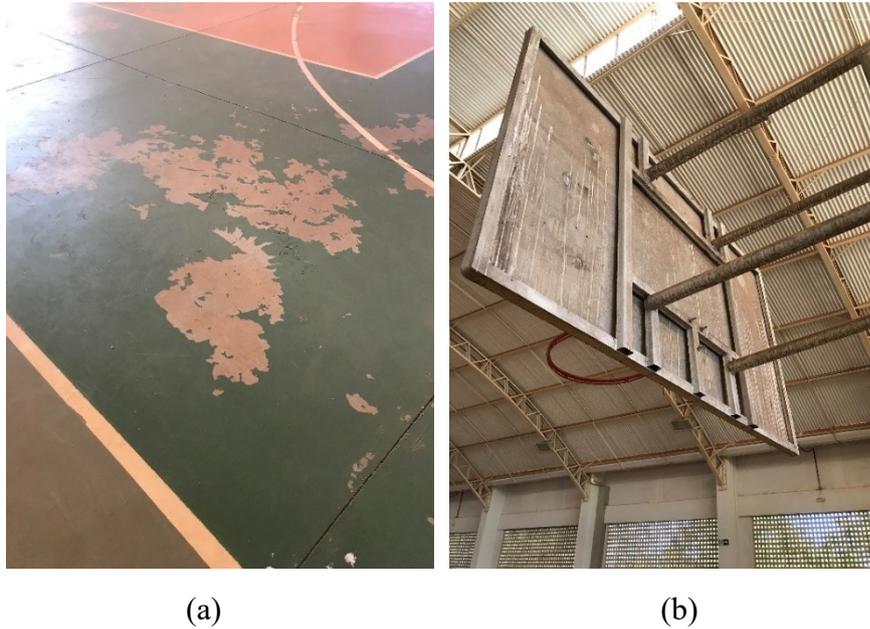
Figura 51: Desgaste das tintas do piso e de estruturas metálicas do ginásio

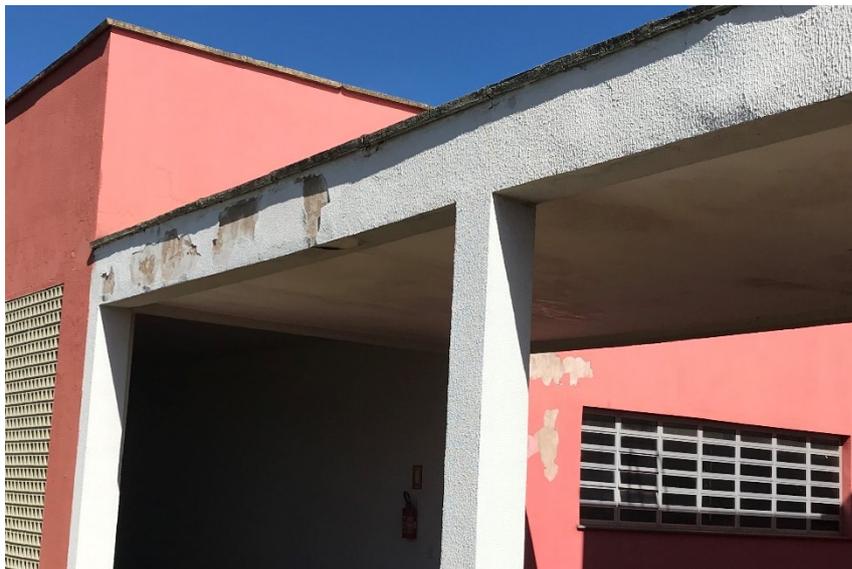
Figura 52: Presença vesículas, criptoflorescência e descolamento da camada de pintura

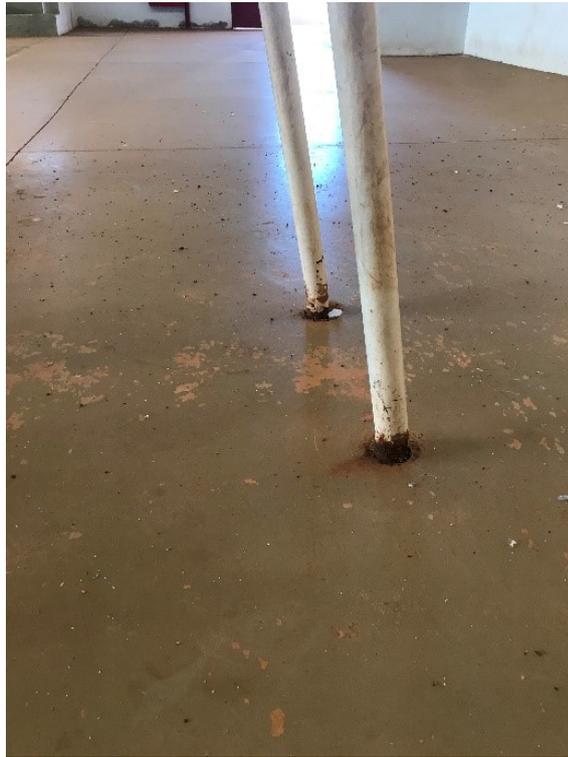
Figura 54: Oxidação das estruturas metálicas do ginásio

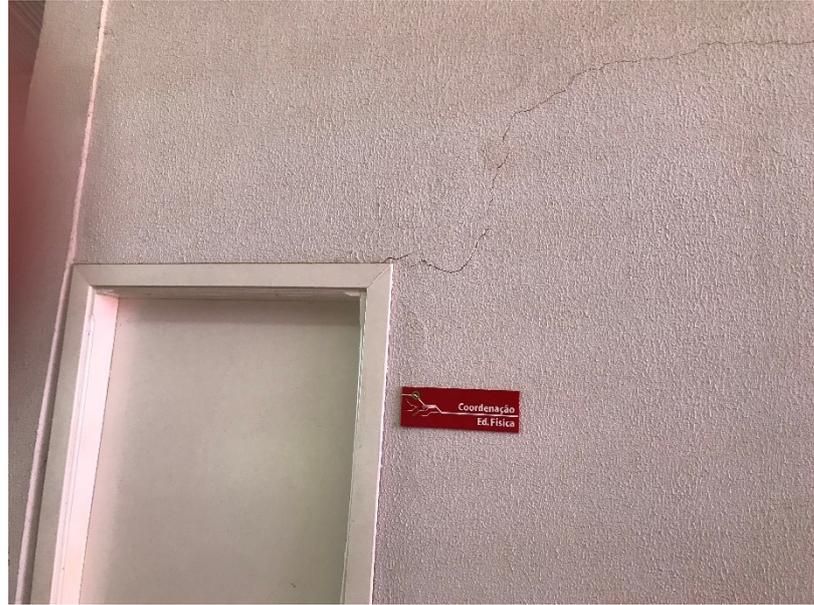
Figura 55: Fissura nas esquadrias da edificação

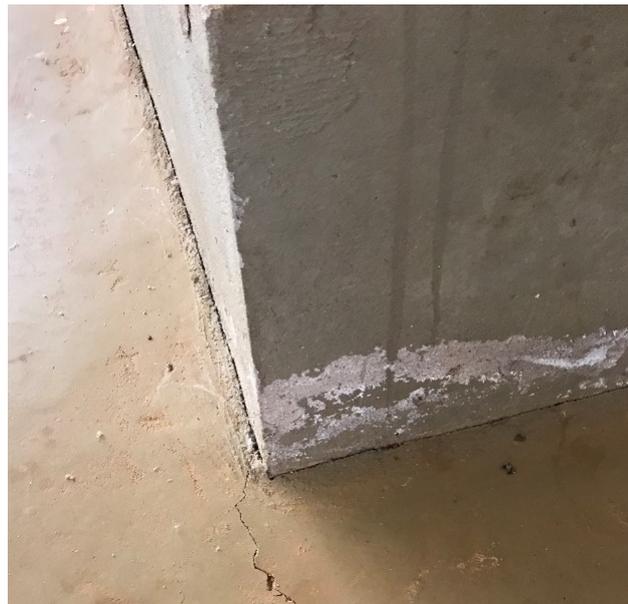
Figura 56: Presença de eflorescência na base da parede

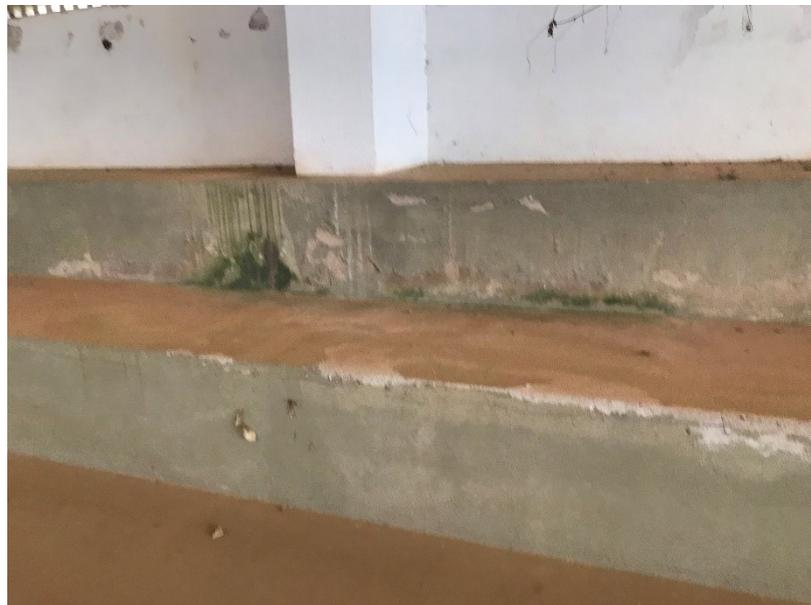
Figura 57: Presença de musgo nos degraus das arquibancadas, além de descolamento da pintura e formações criptoflorescentes

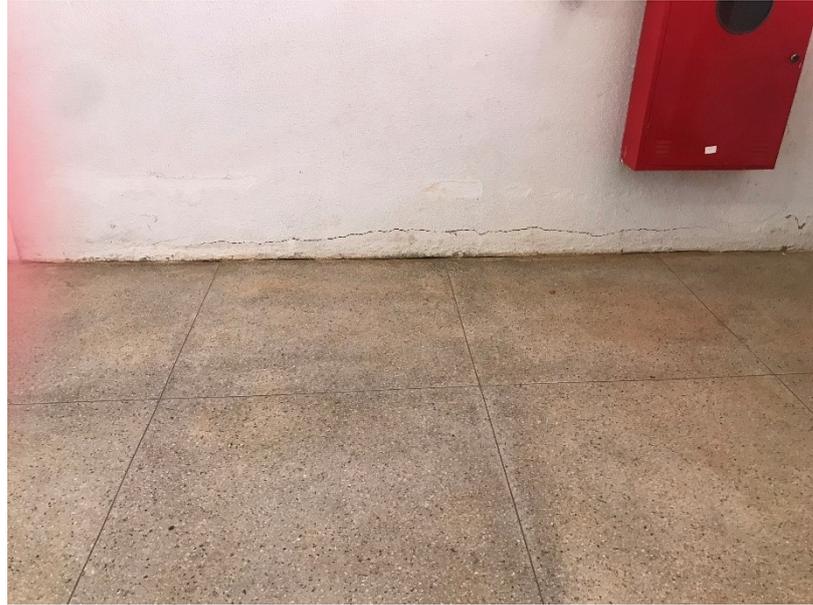
Figura 58: Fissura horizontal encontrada na parte inferior da parede

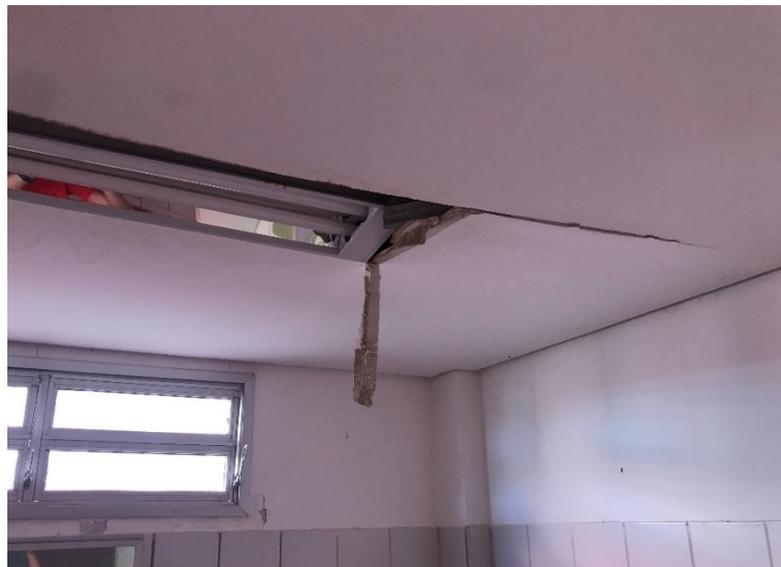
Figura 59: Deslocamento do forro de gesso

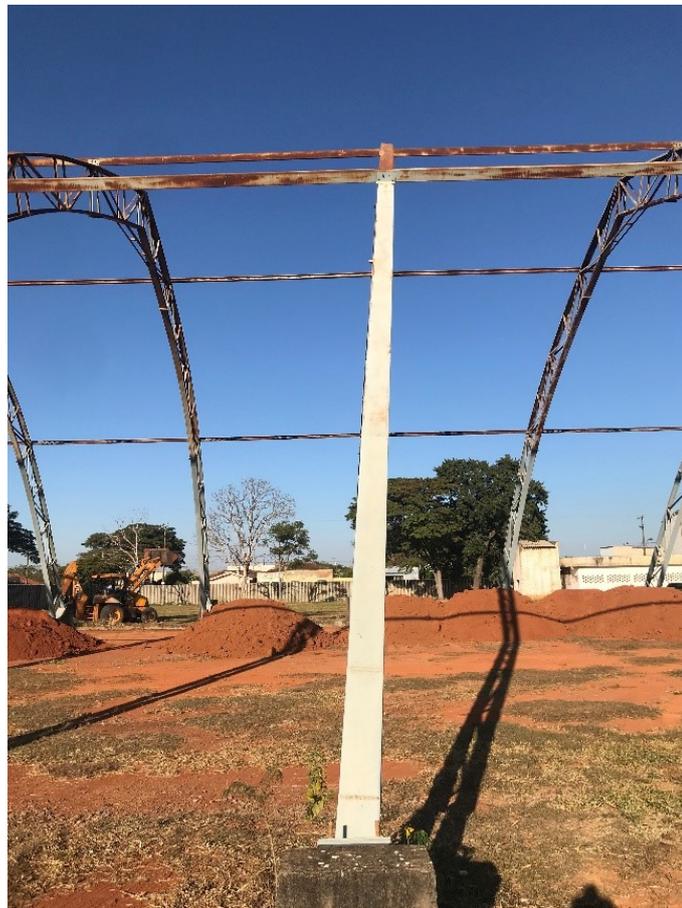
Figura 63: Movimentação da estrutura metálica devido a ações de ventos

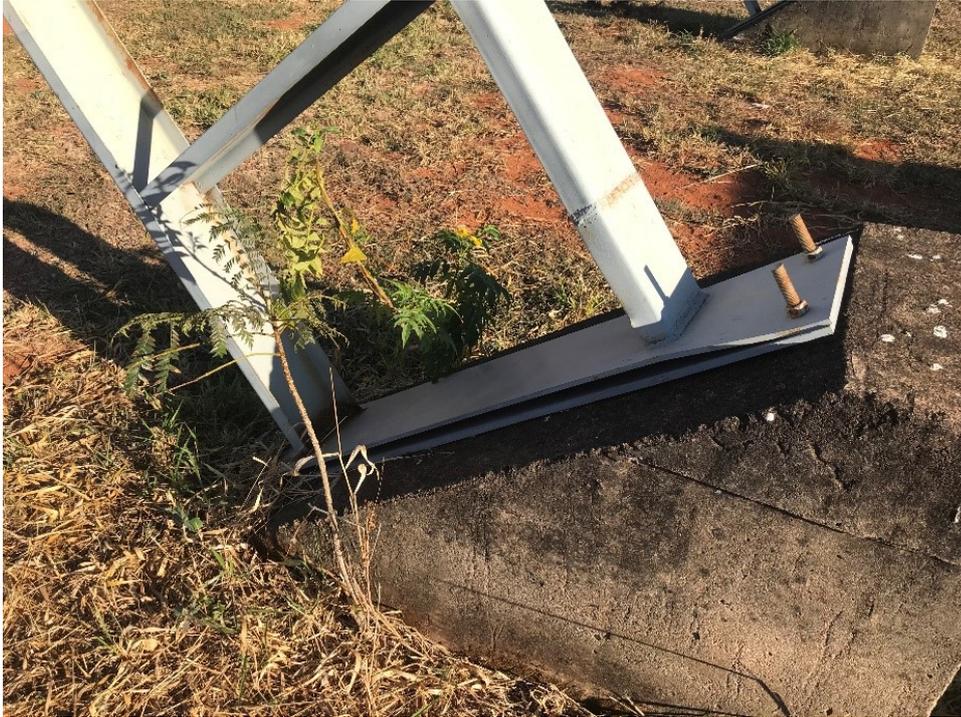
Figura 64: Abertura na base da estrutura metálica da cobertura

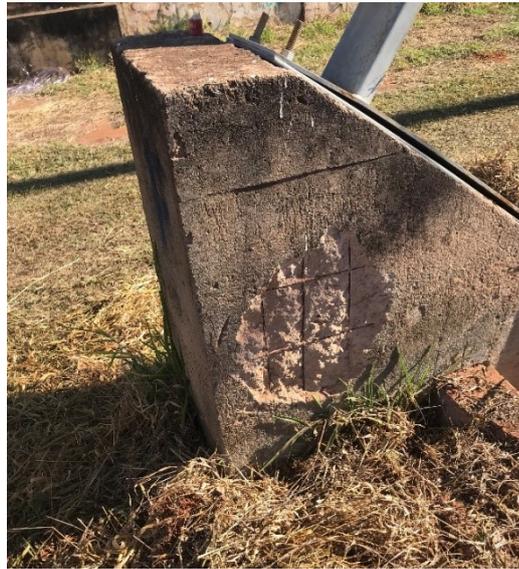
Figura 67: Presença de sais solúveis na composição do concreto

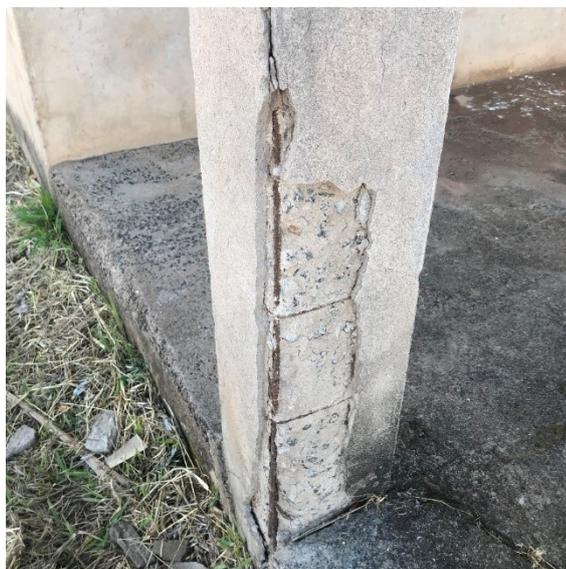
Figura 68: Pilar com presença de corrosão do aço estrutural e expansão do concreto

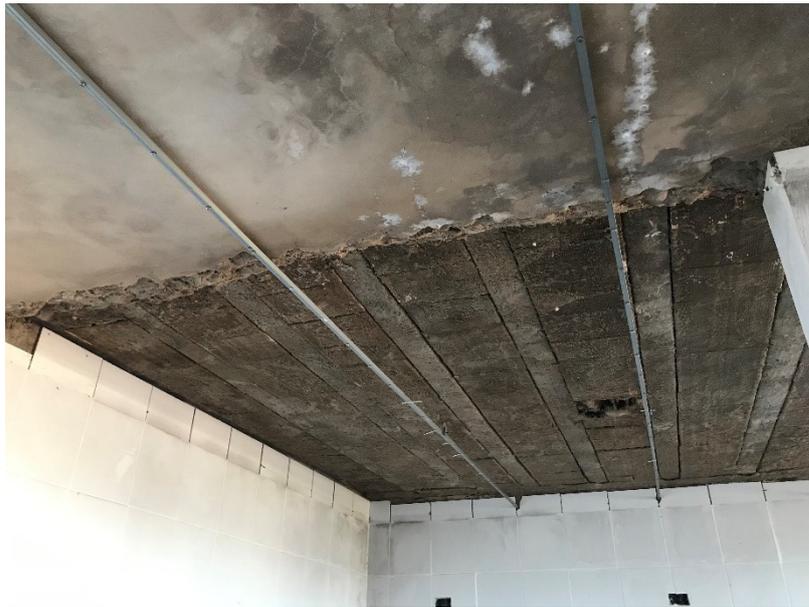
Figura 69: Carbonatação e eflorescências encontradas na laje dos vestiários

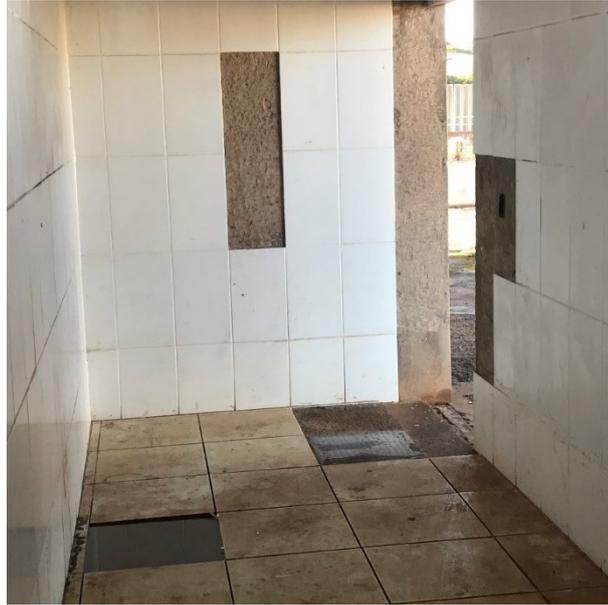
Figura 70: Desplacamento de revestimento cerâmico nos vestiários

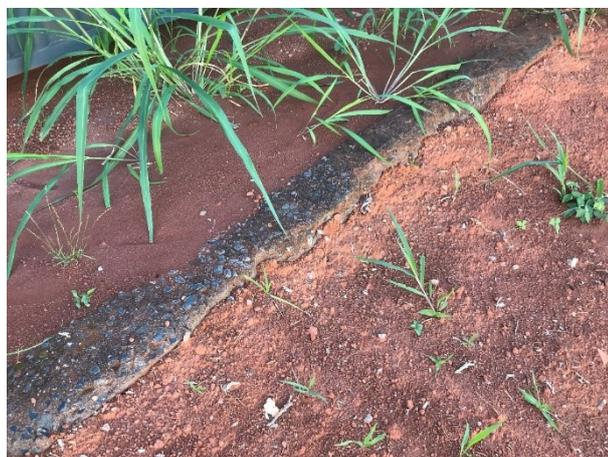
Figura 71: Impermeabilização incorreta da viga baldrame e presença de vegetação patológica

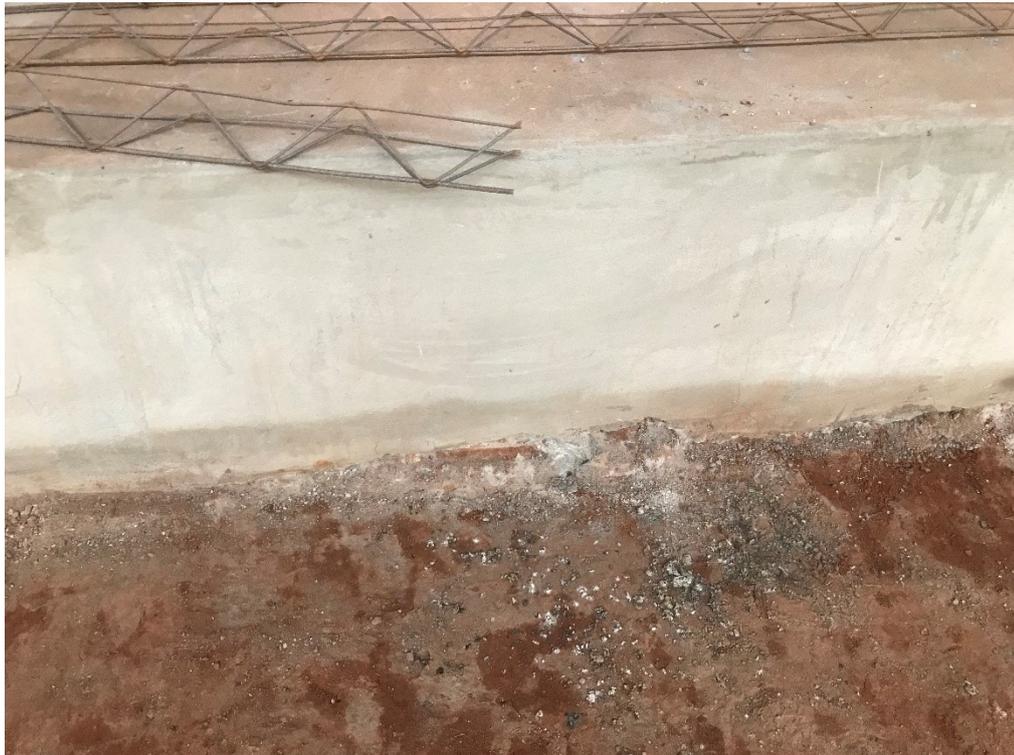
Figura 72: Marcas de umidade por ascensão capilar na base da arquibancada

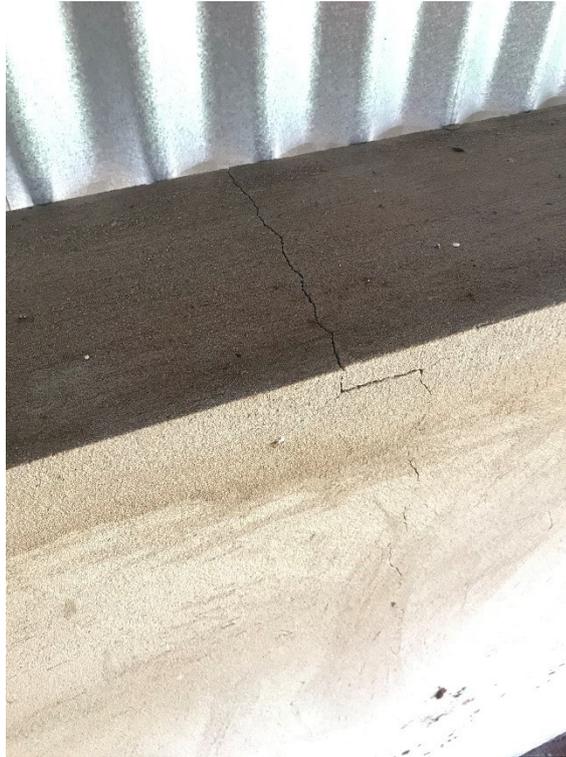
Figura 73: Fissura na alvenaria devido a inexistência de viga de amarração superior
