**PATOLOGIAS DA CONSTRUÇÃO CIVIL: INVESTIGAÇÃO EM
MARQUISES NA CIDADE DE UBERLÂNDIA-MG**

TRABALHO DE CONCLUSÃO DE CURSO

Patologias da construção civil: investigação em marquises na cidade de Uberlândia-MG

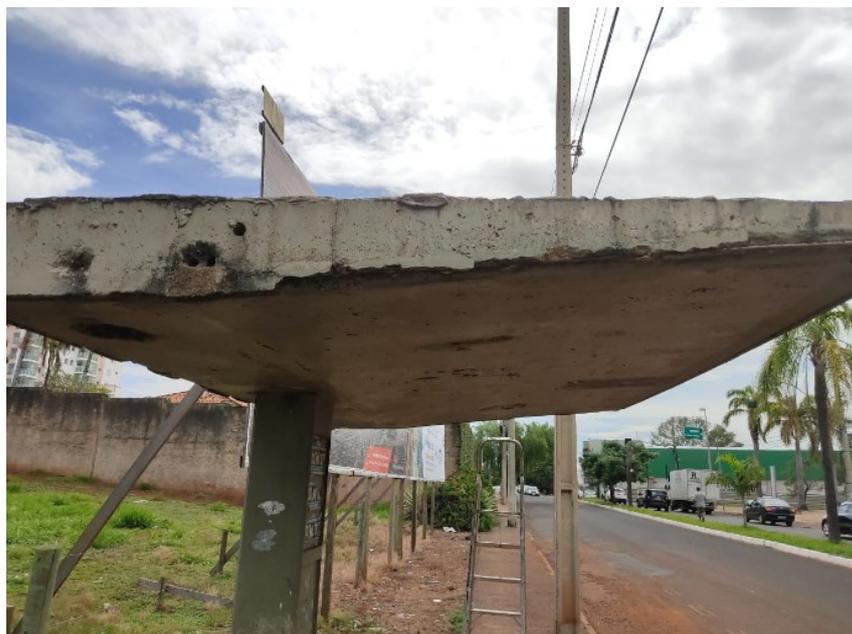
Figura 1– Marquise A

MARQUISE A	
ENDEREÇO	Avenida Liberdade, Altamira
CARACTERIZAÇÃO	Ponto de ônibus, onde as características construtivas da estrutura definem a própria marquise, apresentando-se como principal elemento estrutural
FUNÇÃO	Abrigar e proteger de intempéries os usuários do sistema de transporte público
MANIFESTAÇÕES PATOLÓGICAS	<ul style="list-style-type: none"> - Descascamento de revestimento - Armadura exposta, em corrosão - Desagregação do concreto - Fissuras - Bolor e sujidade - Infiltrações - Carbonatação - Criptoflorescência <ul style="list-style-type: none"> - Ausência de manutenção - Falha no sistema de drenagem, gerando acúmulo de água na parte superior da marquise - Falha do sistema de impermeabilização, ineficiente e/ou inexistente - Exposição constante ao sol sem elementos de proteção térmica - Cobrimento insuficiente da armadura - Inexistência ou ineficiência de pingadeiras nas bordas da marquise - Falha no tratamento dos pinos de ancoragem

OBSERVAÇÕES	As presenças de pinos de ancoragem, executados para permitir o içamento e transporte de elementos pré-moldados, geraram fissuras na estrutura, no entorno destes pinos e, pela inexistência de tratamento localizado no entorno desses suportes determinaram infiltrações e o agravamento da patologia ao longo do tempo, de tal forma a gerar desagregação do concreto e corrosão de armadura, a ponto de causar uma perda de massa (buraco) na marquise, que além de ser um dano sério à estrutura, também gera um problema de utilização, onde a proteção dos usuários do sistema público de transportes fica comprometida parcialmente.

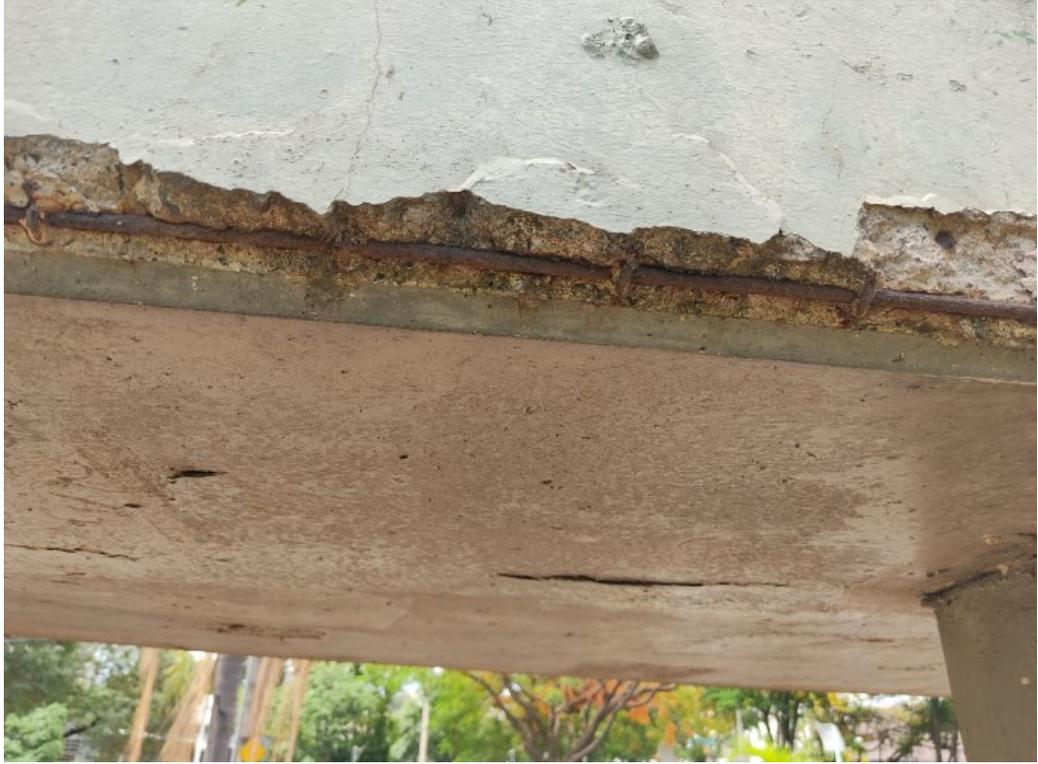
Figura 2 – Descascamento, desagregação, carbonatação e armadura exposta

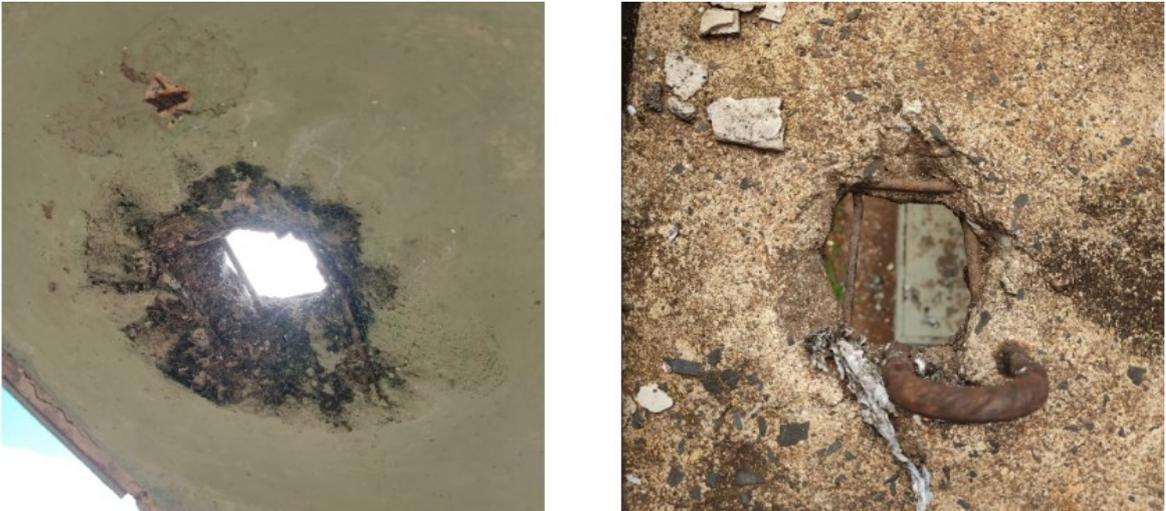
Figura 3 – Bolor/sujidade, desagregação e armadura exposta, face inferior e superior

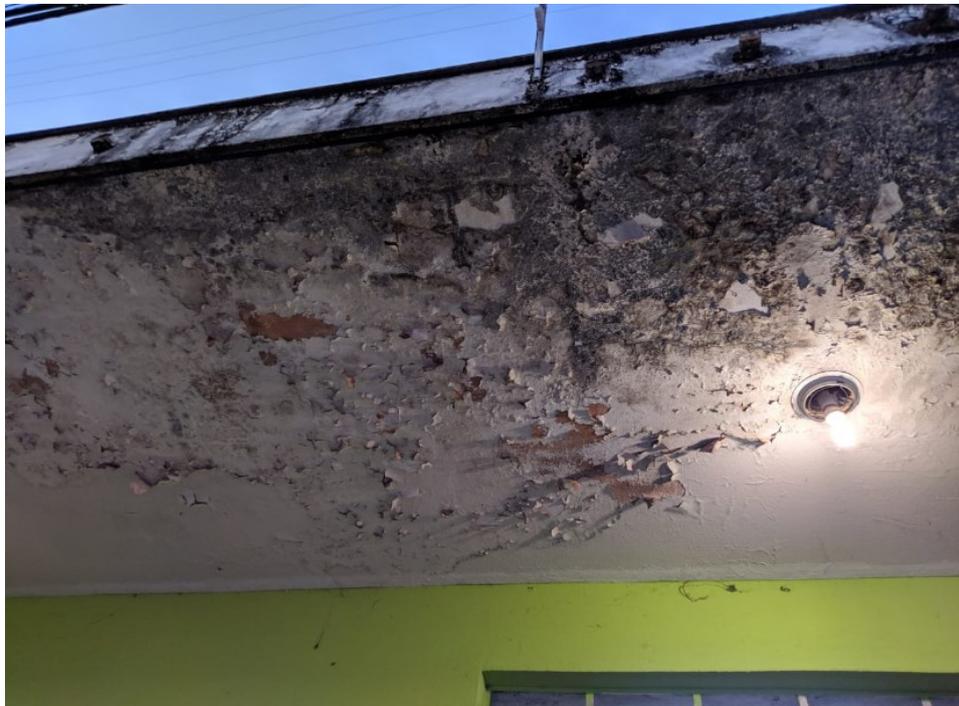
MARQUISE B	
ENDEREÇO	Rua Euler Lannes Bernardes, Santa Mônica
CARACTERIZAÇÃO	Edificação em dois pavimentos, sendo o térreo um empreendimento comercial e o primeiro pavimento com função habitacional
FUNÇÃO	Abrigar e proteger de intempéries os usuários do passeio público.
MANIFESTAÇÕES PATOLÓGICAS	<ul style="list-style-type: none"> - Descascamento de revestimento - Fissuras - Bolor e sujidades - Infiltrações - Estalactites - Eflorescências <ul style="list-style-type: none"> - Ausência de manutenção - Exposição constante ao sol sem elementos de proteção térmica - Falha do sistema de impermeabilização, ineficiente e/ou inexistente - Cobrimento insuficiente da armadura - Inexistência ou ineficiência de pingadeiras nas bordas da marquise
OBSERVAÇÕES	Não há sobrecargas na marquise, as perfurações na estrutura para instalação da cerca elétrica e para a luminária não aparentam causar grandes impactos. A principal causa de manifestações patológicas observadas é a ausência de manutenção, além da utilização de materiais inadequados para áreas externas, ou mesmo aplicados de forma ineficiente gerando uma grande área com descascamento no revestimento da marquise.

Figura 4 – Bolor, descascamento de revestimento, infiltrações e eflorescências

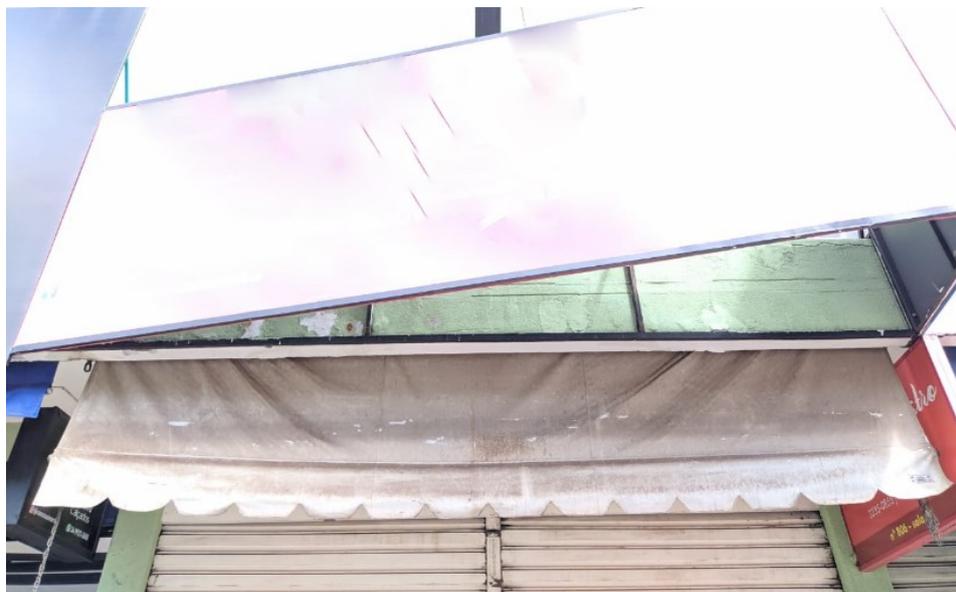
Figura 5 – Marquise C

MARQUISE C	
ENDEREÇO	Avenida Floriano Peixoto, Centro.
CARACTERIZAÇÃO	Edificação em dois pavimentos, comercial, sendo o térreo para acesso do público para comercialização e o pavimento superior destinado a utilização como depósito.
FUNÇÃO	Abrigar e proteger de intempéries os usuários do passeio público, além de suportar cargas adicionais, não previstas em projeto, de publicidade.
MANIFESTAÇÕES PATOLÓGICAS	<ul style="list-style-type: none"> - Descascamento de revestimento - Fissuras - Bolor e sujidades - Infiltrações - Eflorescências - Crescimento de vegetação <ul style="list-style-type: none"> - Ausência de manutenção; - Exposição constante ao sol sem elementos de proteção térmica; - Falha do sistema de impermeabilização, ineficiente e/ou inexistente; - Cargas adicionais além das previstas em projeto; - Falha no sistema de drenagem, gerando acúmulo de água na parte superior da marquise; - Ponto de luminária sem vedação.

OBSERVAÇÕES	A falha ou inexistência de um sistema de drenagem gera um acúmulo de água na parte superior da marquise, entrando em contato com o interior da estrutura através de fissuras e das perfurações na estrutura para fixar os elementos de sustentação da placa publicitária, a qual adiciona carga por peso da própria estrutura publicitária e a ação do vento fica intensificada. Além disso, o acúmulo de água causa, também, uma sobrecarga na estrutura. Por fim, parte desta água acumulada passa por uma perfuração na estrutura para recebimento de uma luminária, que não foi vedada, gerando um problema de utilização, onde a proteção do passeio público contra intempéries fica comprometida.

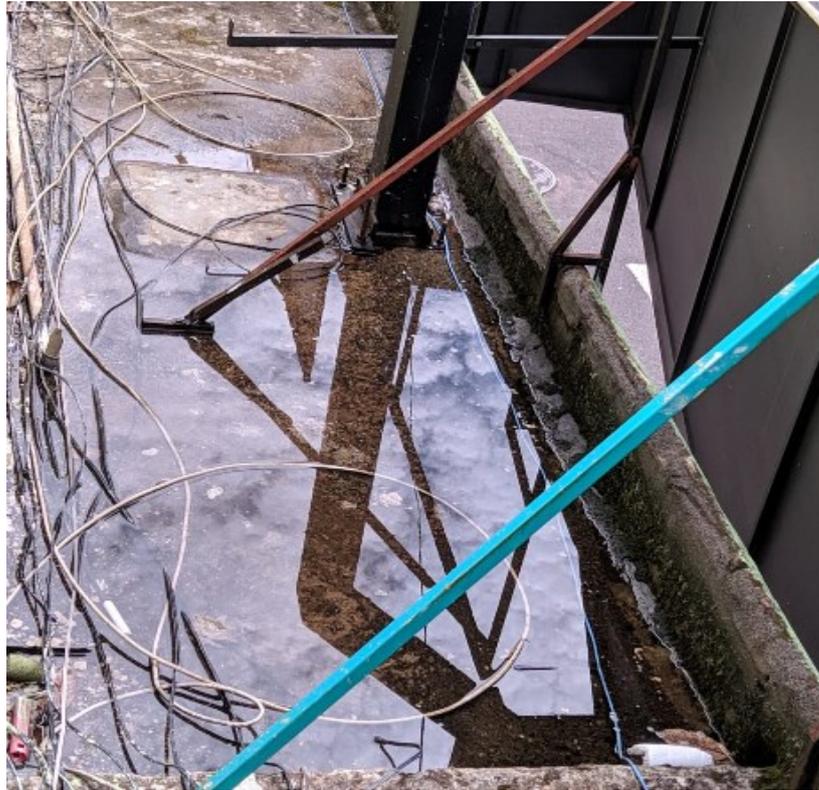
Figura 6 – Acumulo de água, fixação da placa publicitaria e crescimento de vegetação

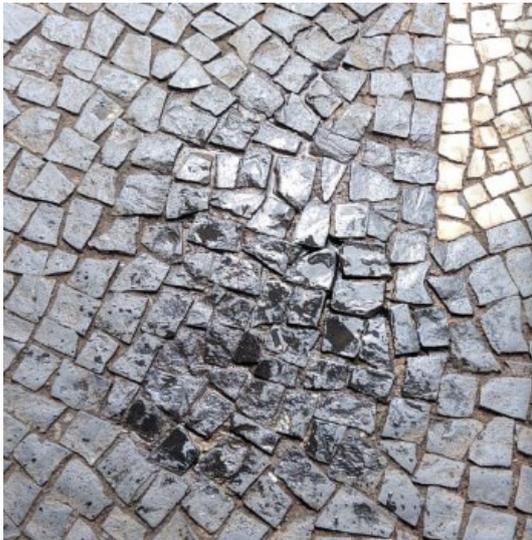
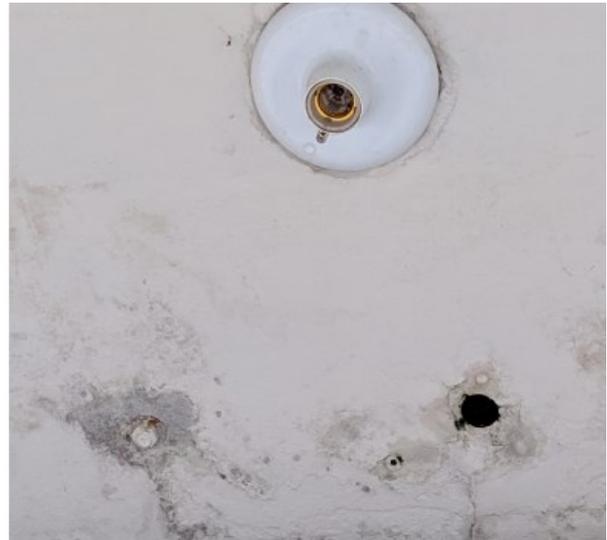
Figura 7 – Ponto de luz sem vedação, gerando gotejamento sobre a calçada

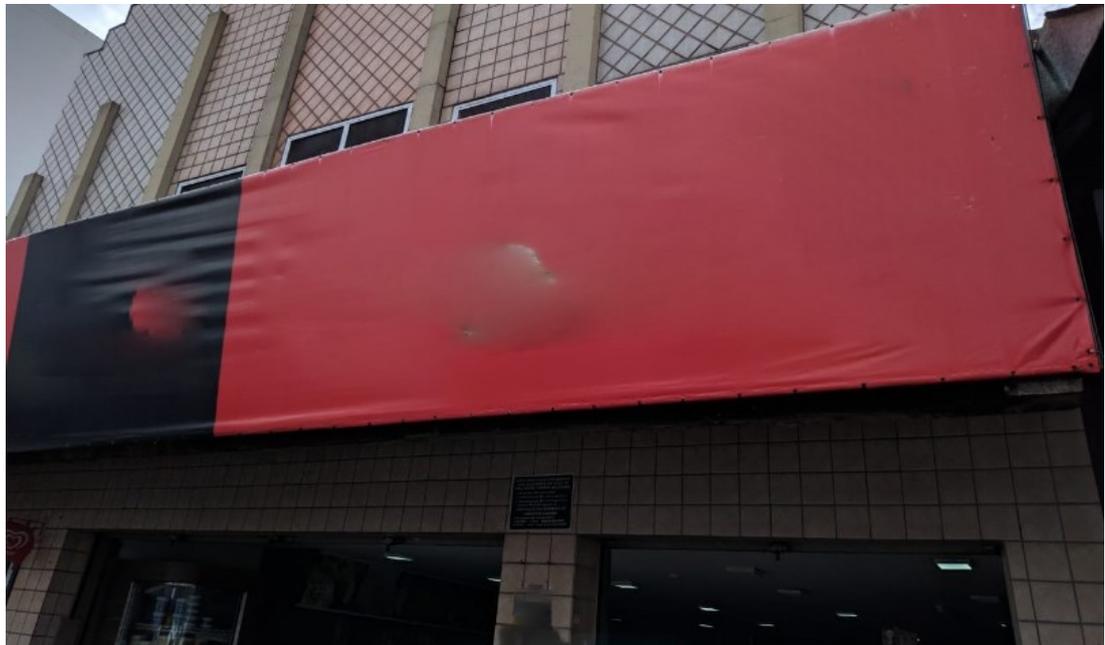
Figura 8 – Marquise D

MARQUISE D			
ENDEREÇO	Avenida Floriano Peixoto, Centro.		
CARACTERIZAÇÃO	Edificação em dois pavimentos, comercial, sendo o térreo para acesso do público para comercialização e o pavimento superior destinado a utilização como depósito, cozinha e para utilização comercial		
FUNÇÃO	Abrigar e proteger de intempéries os usuários do passeio público, além de suportar cargas adicionais, não previstas em projeto, de publicidade.		
MANIFESTAÇÕES PATOLÓGICAS	<table border="0"> <tr> <td style="vertical-align: top;"> <ul style="list-style-type: none"> - Descascamento de revestimento - Fissuras - Bolor e sujidades - Infiltrações - Armadura exposta - Carbonatação - Desagregação de concreto - Eflorescências </td> <td style="vertical-align: top;"> <ul style="list-style-type: none"> - Ausência de manutenção - Cargas adicionais além das previstas em projeto - Falha do sistema de impermeabilização, ineficiente e/ou inexistente - Falhas construtivas - Falta de pingadeira - Ponto de luminária sem vedação </td> </tr> </table>	<ul style="list-style-type: none"> - Descascamento de revestimento - Fissuras - Bolor e sujidades - Infiltrações - Armadura exposta - Carbonatação - Desagregação de concreto - Eflorescências 	<ul style="list-style-type: none"> - Ausência de manutenção - Cargas adicionais além das previstas em projeto - Falha do sistema de impermeabilização, ineficiente e/ou inexistente - Falhas construtivas - Falta de pingadeira - Ponto de luminária sem vedação
<ul style="list-style-type: none"> - Descascamento de revestimento - Fissuras - Bolor e sujidades - Infiltrações - Armadura exposta - Carbonatação - Desagregação de concreto - Eflorescências 	<ul style="list-style-type: none"> - Ausência de manutenção - Cargas adicionais além das previstas em projeto - Falha do sistema de impermeabilização, ineficiente e/ou inexistente - Falhas construtivas - Falta de pingadeira - Ponto de luminária sem vedação 		
OBSERVAÇÕES	Nota-se com clareza falhas construtivas que levaram à exposição de armadura, onde o cobrimento da mesma não possui espessura suficiente, por ausência de espaçadores ou mesmo falha no posicionamento da armadura.

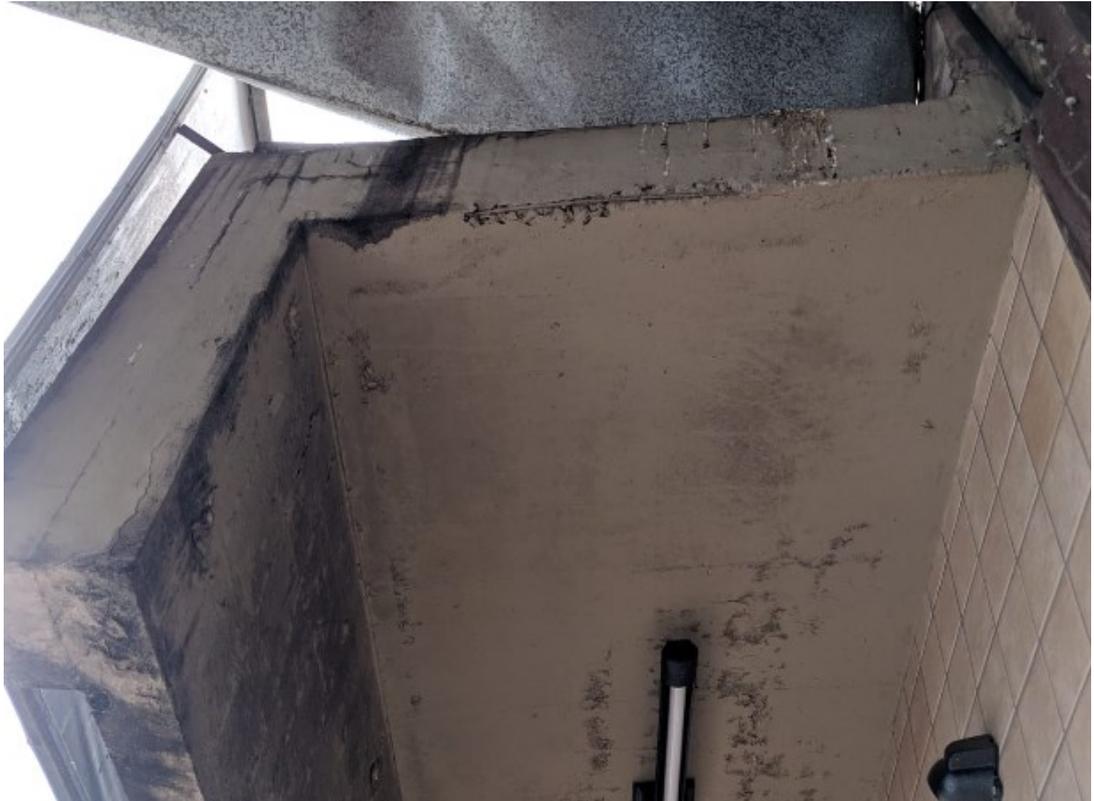
Figura 9 – Corrosão, desagregação, eflorescência, bolor e descascamento.

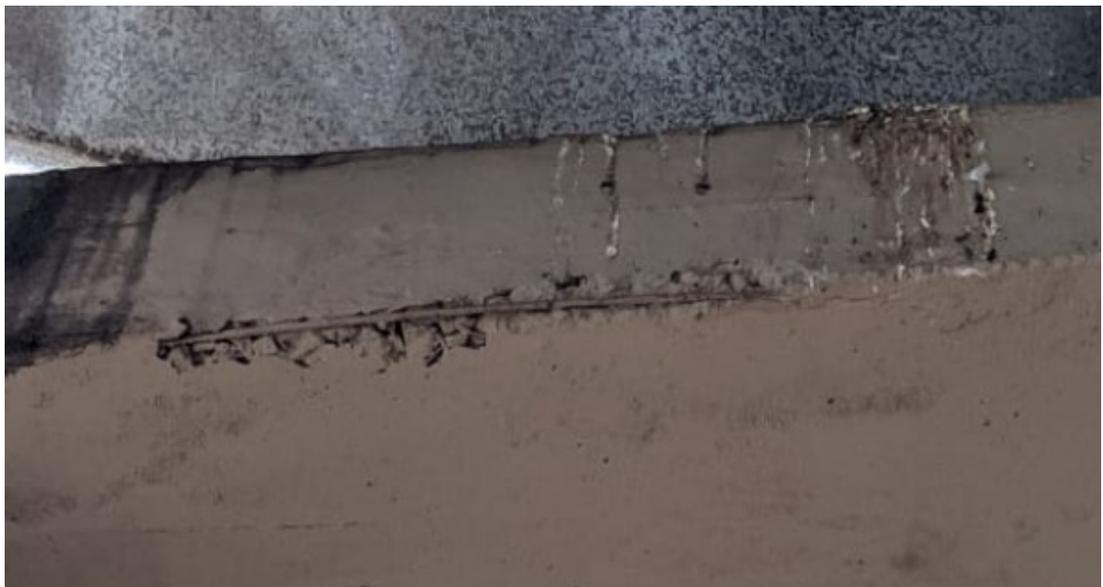
Figura 10 – Armadura exposta, desagregação, eflorescência e/ou carbonatação.

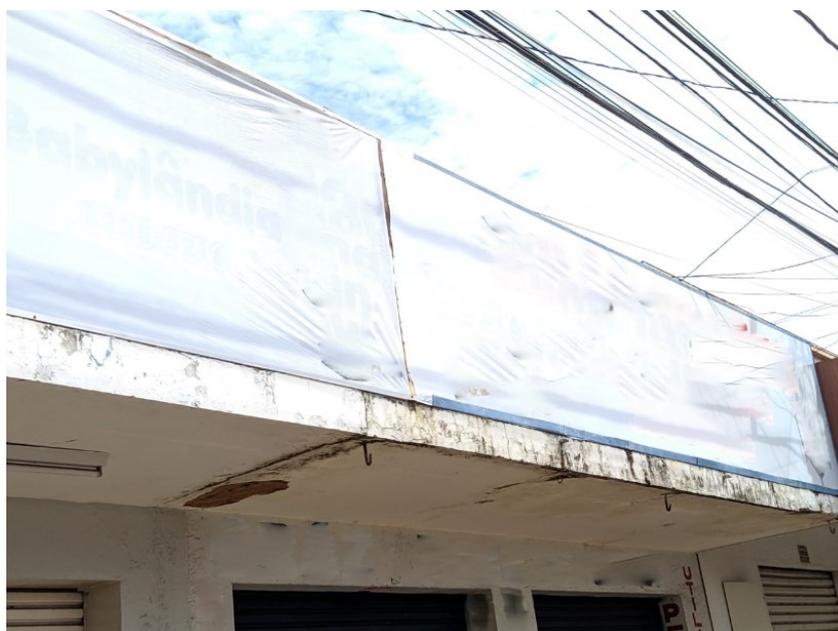
Figura 11 – Marquise E

MARQUISE E			
ENDEREÇO	Avenida Floriano Peixoto, Centro.		
CARACTERIZAÇÃO	Edificação comercial térrea.		
FUNÇÃO	Abrigar e proteger de intempéries os usuários do passeio público, além de suportar cargas adicionais, não previstas em projeto, de publicidade, além de um suporte para fixação de toldo.		
MANIFESTAÇÕES PATOLÓGICAS	<table border="0"> <tr> <td style="vertical-align: top;"> <ul style="list-style-type: none"> - Descascamento de revestimento - Fissuras - Bolor e sujidades - Infiltrações - Armadura exposta - Eflorescências - Carbonatação - Desagregação de concreto - Rachadura transversal à profundidade (balanço) da marquise </td> <td style="vertical-align: top;"> <ul style="list-style-type: none"> - Ausência de manutenção - Cargas adicionais além do peso próprio da estrutura - Cobrimento insuficiente da armadura; - Falha do sistema de impermeabilização, ineficiente e/ou inexistente - Falhas construtivas - Falha no tratamento dos pinos de sustentação de toldos </td> </tr> </table>	<ul style="list-style-type: none"> - Descascamento de revestimento - Fissuras - Bolor e sujidades - Infiltrações - Armadura exposta - Eflorescências - Carbonatação - Desagregação de concreto - Rachadura transversal à profundidade (balanço) da marquise 	<ul style="list-style-type: none"> - Ausência de manutenção - Cargas adicionais além do peso próprio da estrutura - Cobrimento insuficiente da armadura; - Falha do sistema de impermeabilização, ineficiente e/ou inexistente - Falhas construtivas - Falha no tratamento dos pinos de sustentação de toldos
<ul style="list-style-type: none"> - Descascamento de revestimento - Fissuras - Bolor e sujidades - Infiltrações - Armadura exposta - Eflorescências - Carbonatação - Desagregação de concreto - Rachadura transversal à profundidade (balanço) da marquise 	<ul style="list-style-type: none"> - Ausência de manutenção - Cargas adicionais além do peso próprio da estrutura - Cobrimento insuficiente da armadura; - Falha do sistema de impermeabilização, ineficiente e/ou inexistente - Falhas construtivas - Falha no tratamento dos pinos de sustentação de toldos 		
OBSERVAÇÕES	A manifestação patológica que mais chama atenção na marquise analisada é a rachadura perpendicular ao engaste. Como não há projeto nem anotações fidedignas da referida construção, buscou-se informações com os atuais utentes, porém, essas não representam resultados tecnicamente aceitáveis ao caso. Com isso é possível indicar possíveis causas à anomalia identificada: o surgimento da rachadura pode advir de falhas construtivas ocorridas durante a etapa de concretagem. Estas falhas podem ser: 1 - Concretagem da marquise em duas etapas, onde o final da primeira etapa não preparou o início da segunda concretagem, determinando assim, uma não continuidade/colagem nas partes concretadas. 2 – Impacto indevido nas escoras de sustentação provisória durante a cura/secagem da estrutura. 3 – Retirada de forma prematura e em sequência inadequada das escoras.

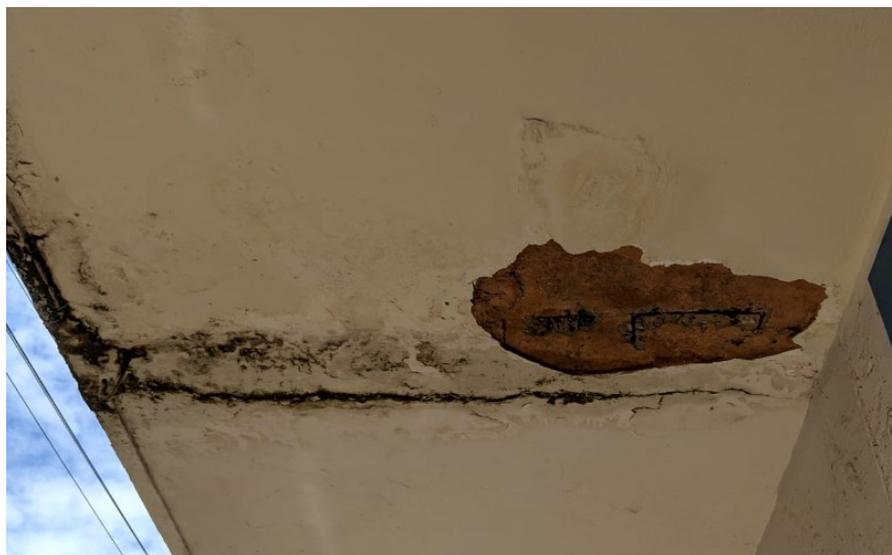
Figura 12 – Descascamento de revestimento, desagregação de concreto, armadura exposta, bolor e rachadura
