**UNIVERSIDADE FEDERAL DE UBERLÂNDIA**  
FACULDADE DE ENGENHARIA CIVIL

AVALIAÇÃO DE PAVIMENTO ASFÁLTICO NAS RUAS IZAÚ RANGEL DE  
MENDONÇA E SATURNINO PEDRO DOS SANTOS UTILIZANDO OS MÉTODOS  
ÍNDICE DE GRAVIDADE GLOBAL (IGG) E O PAVEMENT CONDITION INDEX  
(PCI).

Trabalho de Conclusão de Curso apresentado ao curso de Engenharia Civil, da Universidade Federal de Uberlândia, como parte dos requisitos necessários para obtenção do título de bacharel em Engenharia Civil.

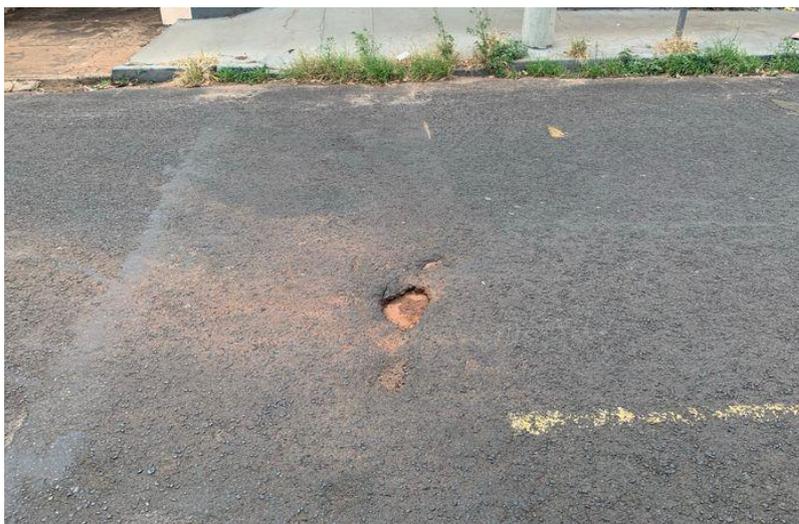
Figura 12 — Buraco

O defeito do tipo panela é caracterizado pela cavidade que se forma no revestimento por diversas causas, apresentando fragmentação do pavimento e remoção localizada de partes do revestimento. Segundo Machado (2013) é mais comum em revestimentos com pouca espessura ou baixa capacidade de suporte das camadas inferiores (falha estrutural). Pode aparecer em locais com segregação de material (falta de ligante em alguns pontos) ou com problemas construtivos (drenagem inadequada). A Figura 12 apresenta esse tipo de defeito.

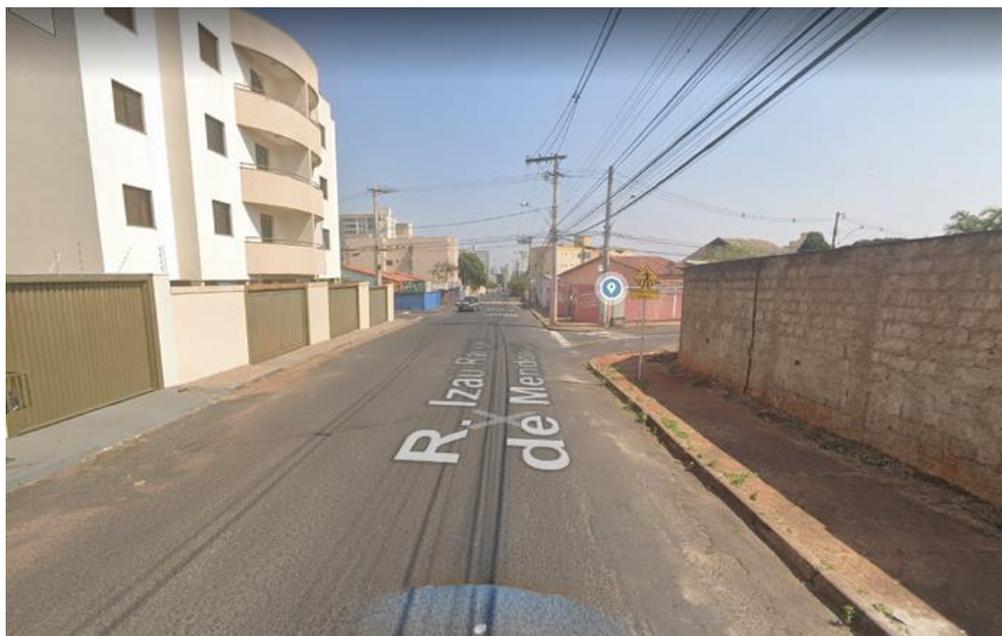
Figura 31 — Características Rua Izaú Rangel de Mendonça

Na Rua Izaú Rangel de Mendonça destacou-se a presença de remendos, panelas e desgaste em todas as seções inventariadas, com variação de severidade entre baixa e média, não sendo encontrada severidade alta. Além desses defeitos, também foi possível perceber a presença de escorregamento de massa e fissuras tanto longitudinais quanto transversais, em sua maioria de severidade baixa, mas alguns pontos de severidade média. Fez-se presente, mas em menor frequência, a trinca tipo "couro de jacaré" e a elevação, também em baixa e média severidade.

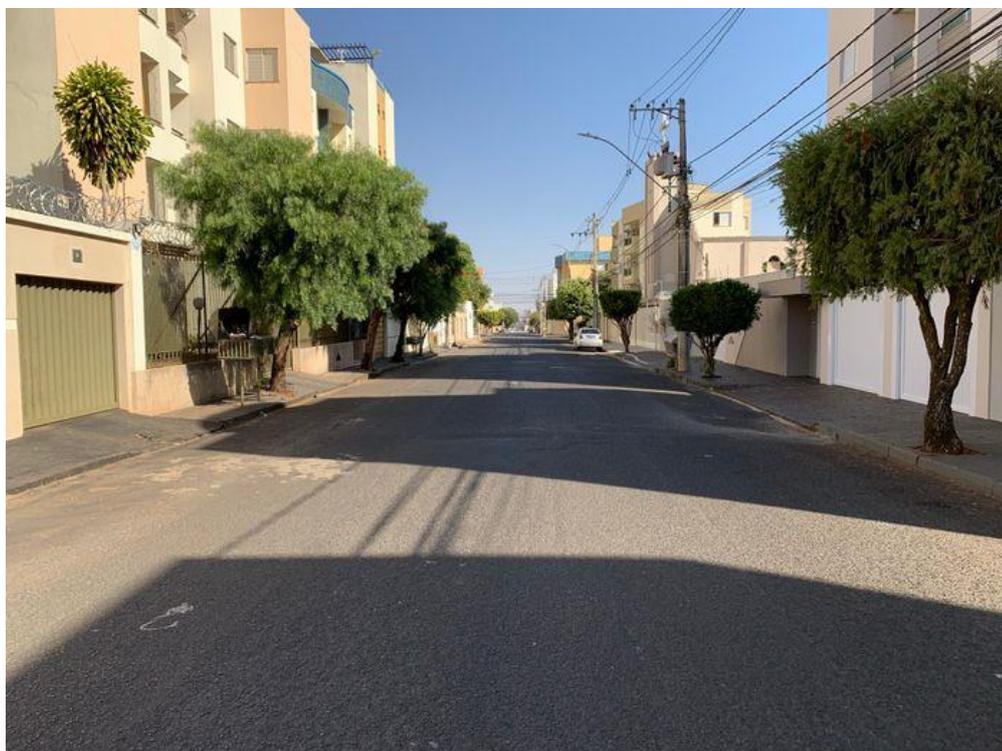
Figura 32 — Características Rua Saturnino Pedro dos Santos

Já na Rua Saturnino Pedro dos Santos sobressaiu-se remendos e fissuras longitudinais e transversais, apresentando severidade baixa. Também pôde-se observar a existência de defeitos como trinca tipo "couro de jacaré", exsudação, panelas e desgaste, todos em baixa severidade.
