**ESTUDO DAS PATOLOGIAS ADVINDAS DO BINÔMIO
SOLO-FUNDAÇÃO – AVALIAÇÃO DAS UNIDADES
ASCENSIONAIS POR VÍCIOS CONSTRUTIVOS OU
INEXISTÊNCIA DE ESTANQUEIDADE DA FUNDAÇÃO**

TRABALHO DE CONCLUSÃO DE CURSO

Uberlândia - MG
2022

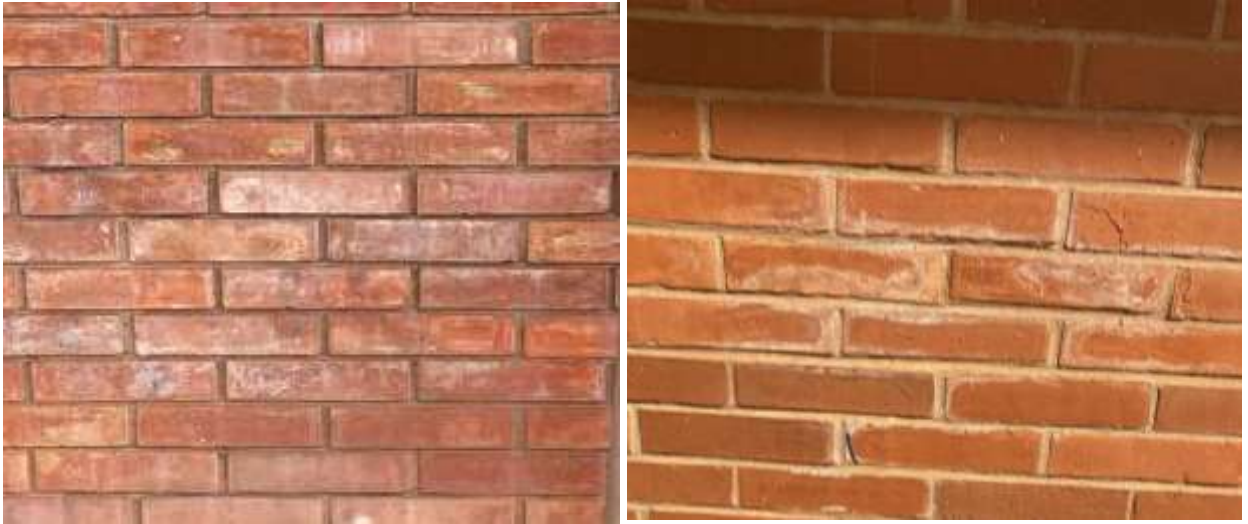
Figura 4 – Eflorescências (a) x Criptoflorescências (b).

- Criptoflorescências (figura 4) são formações salinas similares às eflorescências, sua maior diferença se dá pelo local, enquanto as eflorescências se localizam na superfície do material, as criptoflorescências são sais depositados no interior das paredes, gerando grandes cristais que se aderem e com o tempo podem causar fissuras e causar a desagregação do material, comprometendo a parede;

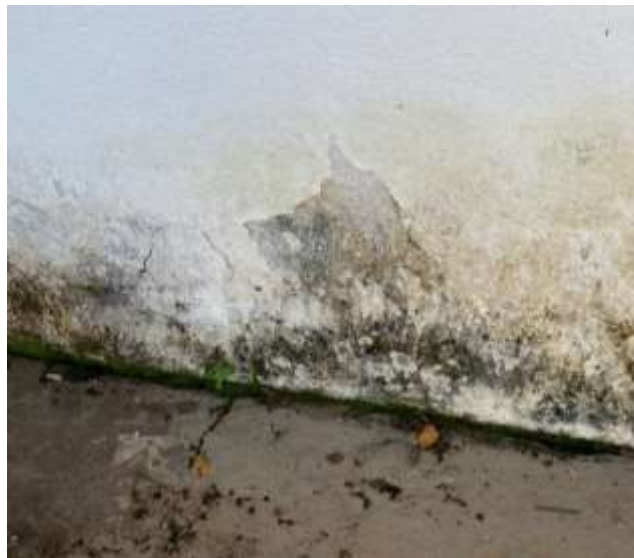
Figura 5 – Presença de mofo e bolor e deslocamento da pintura.

- Mofo e bolor (figura 5) são fungos e vegetais não clorofilados que surgem nas fissuras. Suas raízes soltam enzimas que agem como ácidos deteriorando e proporcionando a desagregação do material;

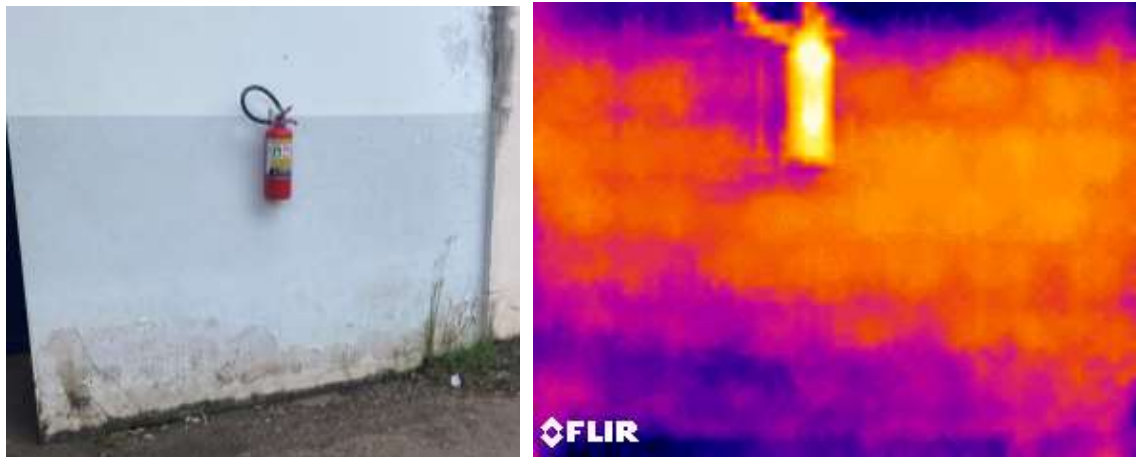
Figura 13 - Área analisada no laboratório 6R.

O bloco 6R está localizado no interior do campus Umuarama. Ao visitar o bloco, foi escolhida uma parede que estivesse em estado mais crítico para análise, nesta zona foram encontradas várias patologias que poderiam ser decorrentes da umidade, conforme mostra a figura 13 abaixo:

Utilizando a câmera térmica, foi observada uma faixa fria na parte inferior da parede, coincidindo com o local onde é encontrado o deslocamento da pintura, juntamente com mofo e eflorescências. Neste local, foi visto que há uma parte onde o contrapiso já está danificado, surgindo vegetação na área próxima à parede, além de não estar completamente aderido à parede, formando uma fissura entre os dois, provavelmente devido às movimentações e recalques por má compactação do solo.

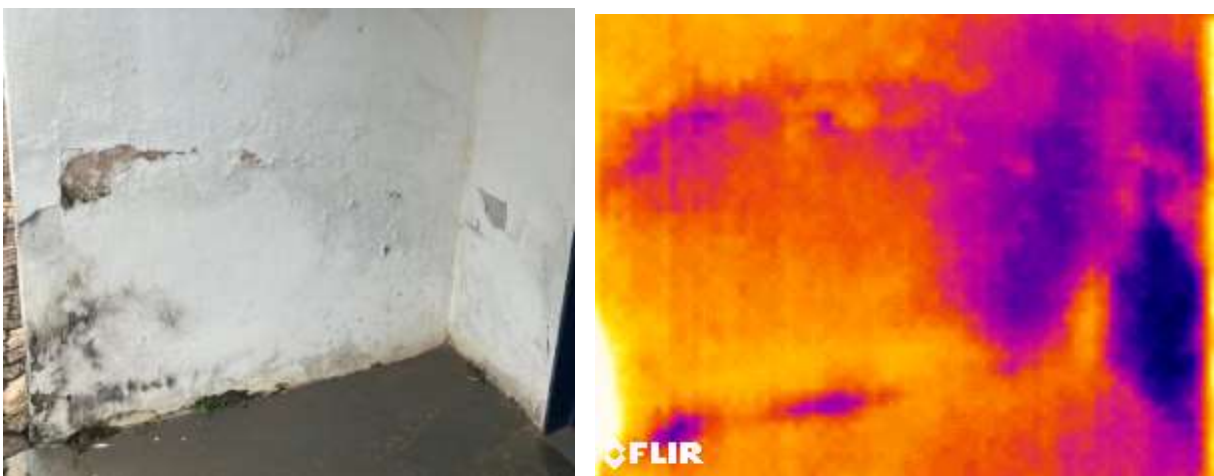
Figura 15 - Área analisada no setor de reprografia.

O setor de reprografia possui uma parede fortemente atacada pela umidade. Nela, como podemos observar, pode ser encontradas fissuras, criptoflorescências, eflorescências, deslocamentos da pintura, além de manchas e bolor.

Com a câmera térmica (figura 15) é possível ver, claramente, os locais mais críticos da parede, na base onde o reboco já foi degradado e podemos, também, ver os blocos de alvenaria que foram utilizados, e mais acima, onde podemos identificar a formação de vesículas na pintura na área onde mais se concentra umidade. Na tabela 4 podemos verificar os valores de umidade nos pontos, além da temperatura e umidade do ar coletados pelo equipamento.

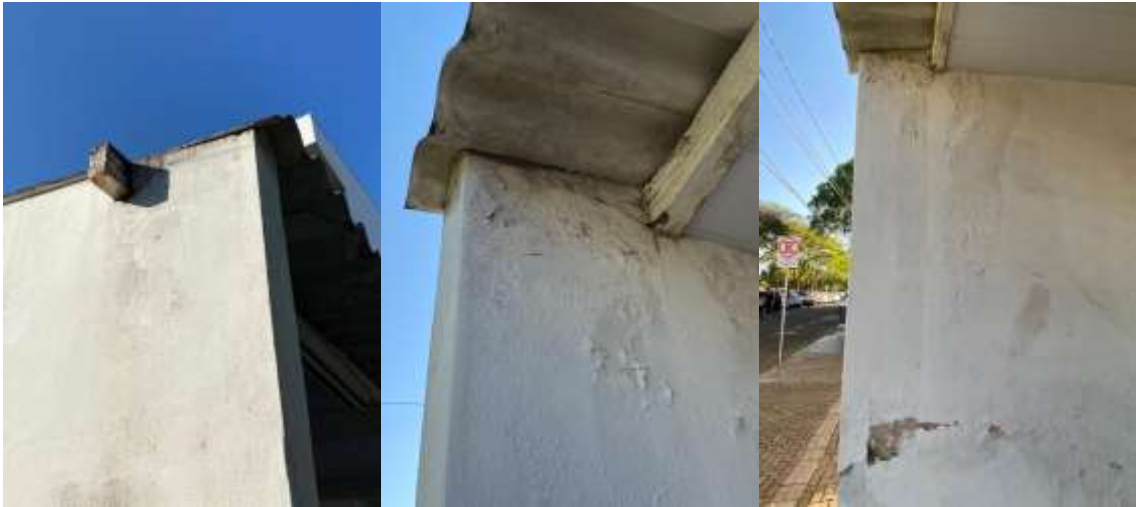
Figura 16 - Detalhes da parede: locais de vulnerabilidade à umidade por intempéries.

Ao observarmos os valores coletados da umidade nos pontos, percebemos que não há uma diminuição significativa do valor de umidade conforme o aumento da altura dos pontos na parede. Investigando melhor o local, atestou-se a existência de um vazamento na parte superior da parede, em função da inexistência de um sistema de calhas do bloco (tubos de queda pluvial), fazendo com que a água da chuva infiltre na parede por cima, como demonstrado na figura 16. Dessa forma, podemos ver que os valores de umidade na parte mais alta da parede, em alguns pontos são mais altos que os valores na faixa dos 10cm, muito provavelmente devido ao encontro dos dois tipos de umidade: ascensional e infiltração por intempéries.

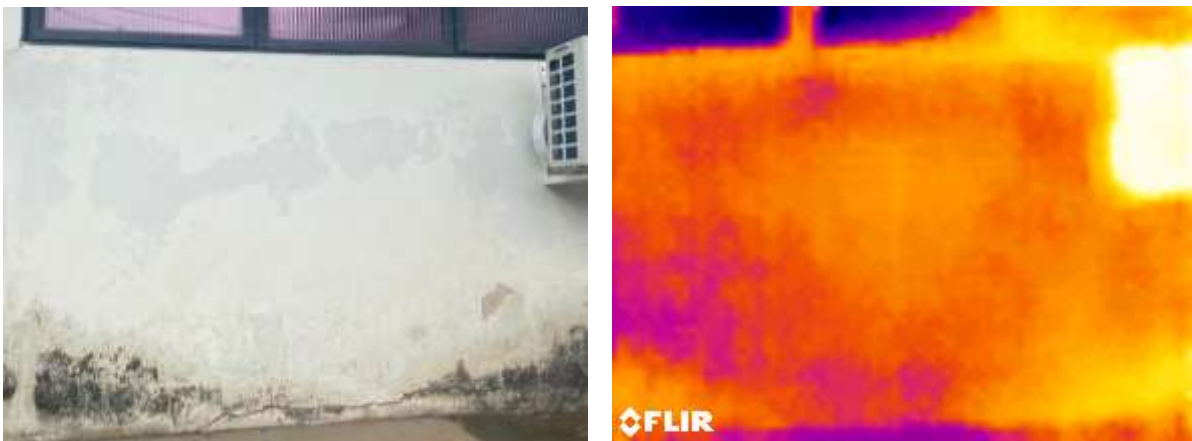
Figura 17 - Área analisada no bloco 2U.

Na figura 17 temos a área analisada do bloco 2U, onde está localizado o Centro de Ciências Biomédicas (CEBIM), e a agência do Banco do Brasil no campus Umuarama. Nele foi possível averiguar a presença de várias patologias, dentre elas uma trinca com início na base da alvenaria que sobe em uma diagonal, correndo a extensão da parede, ilustrada na figura 18.

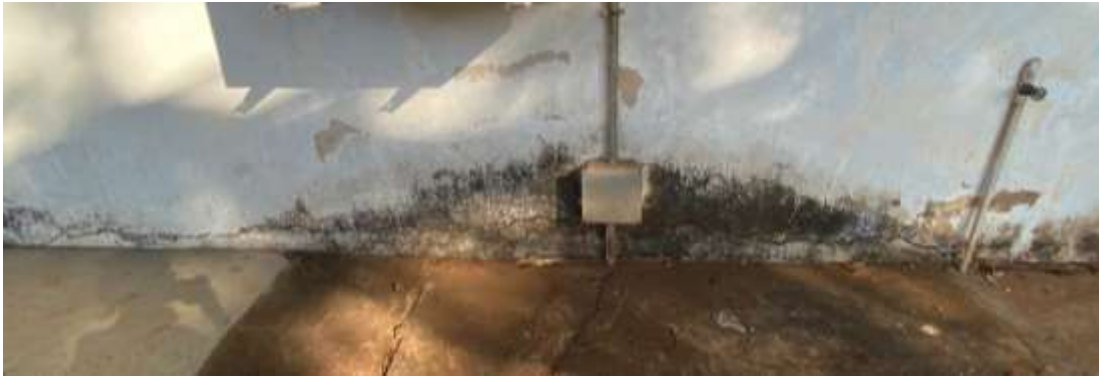
Figura 18 - Extensão da trinca na parede analisada.

Como já dito, a trinca tem início na base da alvenaria, e sobe em uma altura média de 12 a 15 centímetros do piso, percorrendo 3,7 metros da parede, tendo uma abertura de 7 até 15 milímetros no seu ponto mais crítico, local onde pode-se observar a alvenaria desgastada dentro da abertura na figura 19.

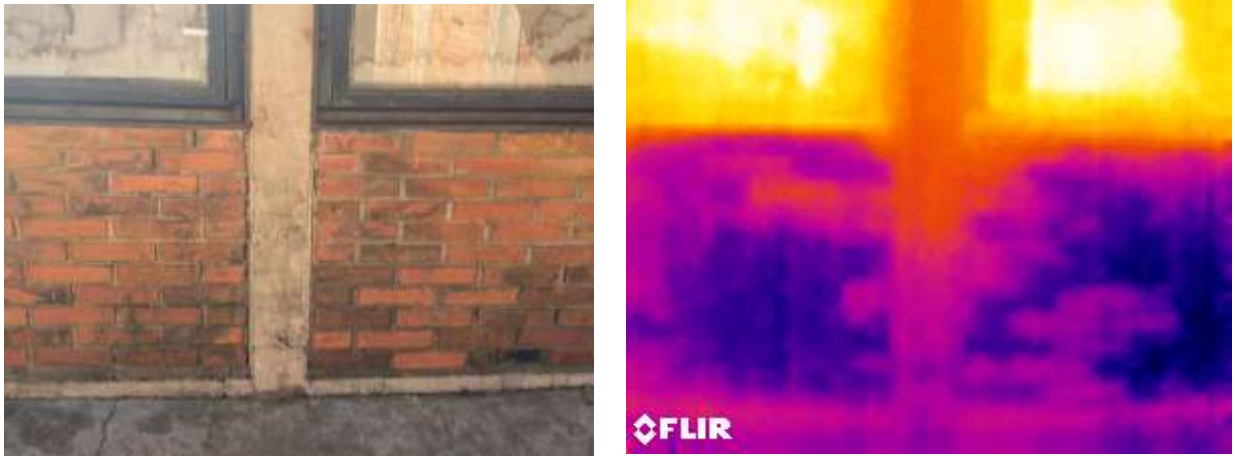
Figura 20 - Área analisada no D.A. Agrárias.

O bloco onde está alojado o diretório acadêmico do curso de engenharia agrônômica é um dos poucos edifícios utilizando o método de tijolos maciços (dentre os observados), onde podemos ver com clareza a deterioração do elemento por conta da umidade. Na parede analisada, além de mofo e bolor, verificou-se a presença de eflorescências, fissuras e trincas nas argamassas de assentamento, e locais onde os blocos se soltaram quase que por completo. Essa mancha pode ser vista com clareza na figura 20, quando observamos a parede e através da câmera térmica.

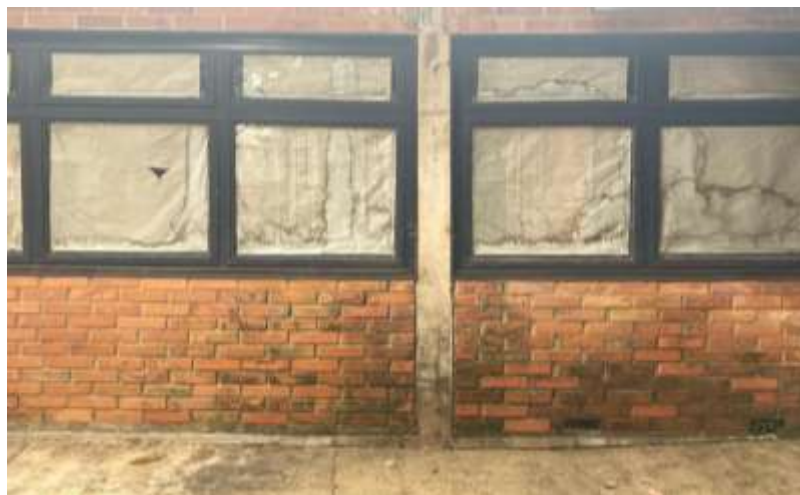
Figura 21 - Recalque observado na área de concentração de umidade.

Na figura 21 vemos que, quando examinada a área com cuidado, é possível ver que a parte onde a mancha está presente é o local onde ocorreu um recalque no solo, que pode ser decorrente de inúmeros fatores, desde aplicação de cargas subdimensionadas à estrutura, até a má compactação do solo. Esse recalque pode ser o maior causador das trincas na argamassa de assentamento, que conseqüentemente, ocasionam em um caminho para que a água suba cada vez mais na alvenaria.
