SETORIZAÇÃO DE ÁREAS DE RISCOS GEOLÓGICOS E HIDROLÓGICOS
NA ZONA URBANA DE ESTRELA DO SUL, MINAS GERAIS

Trabalho de Conclusão de Curso apresentado ao curso de graduação em Geologia da Universidade Federal de Uberlândia, como requisito parcial para a obtenção do título de Bacharel em Geologia.

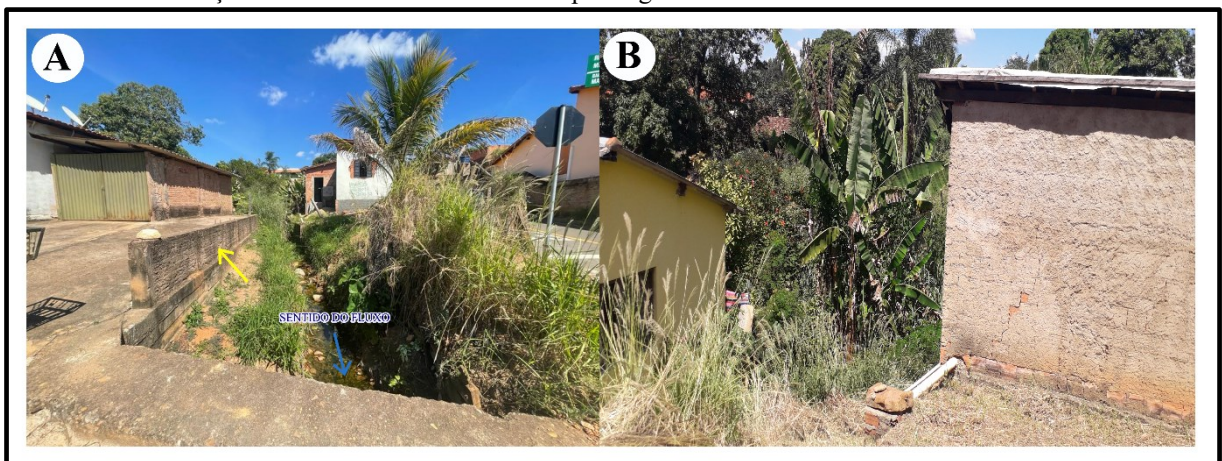
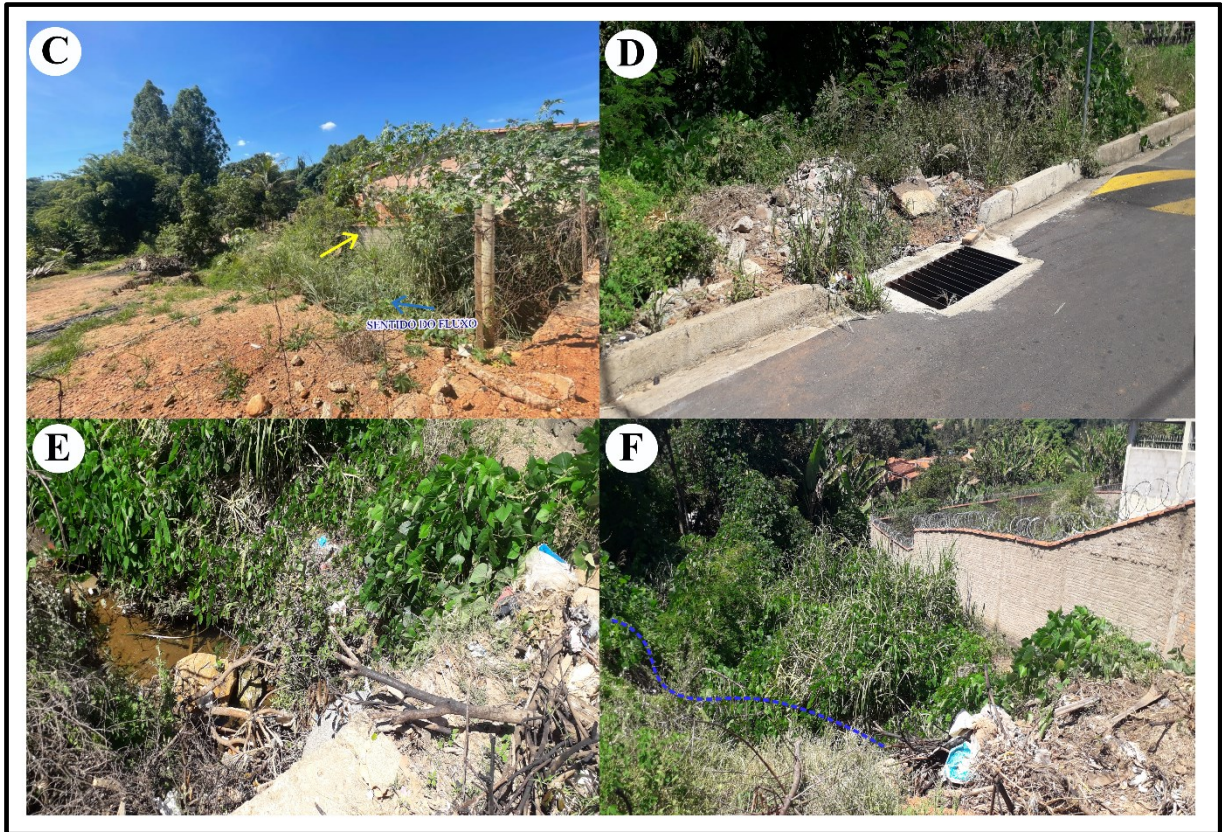
Figura 25: A. Residências irregulares estrangulam a drenagem. B. Muro de contenção ao lado da moradia. C. Imóveis construídos a poucos metros do córrego. D. Bueiro construído para conter os alagamentos recorrentes no setor. E. e F. Presença de lixo e entulho dentro do corpo d'água.

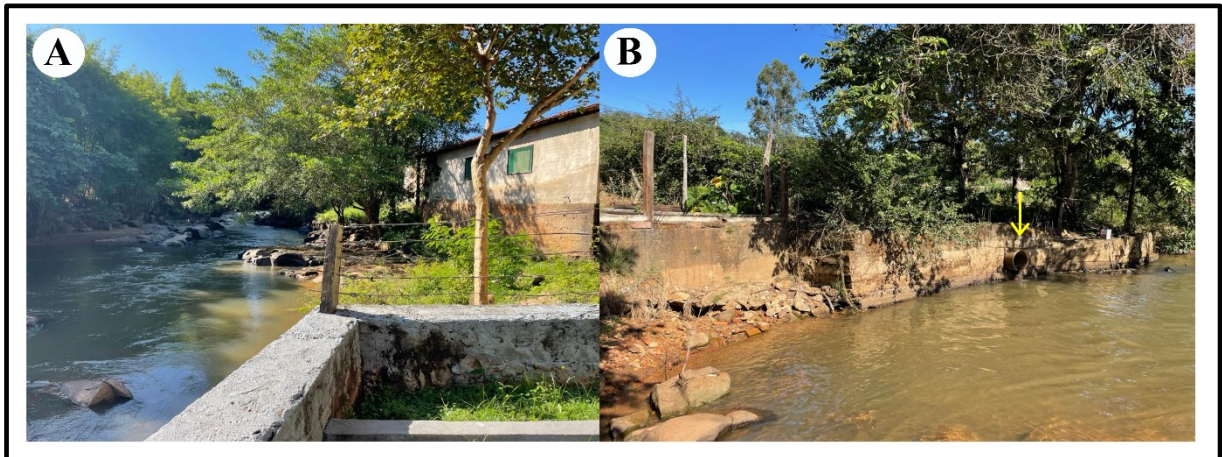
O setor MG_ES_SR_02 representa uma área que, segundo os moradores, já esteve sujeita diversas vezes ao transbordamento do rio Bagagem, o que teria resultado na destruição de casas e estabelecimentos próximos em algumas ocasiões. Atualmente, trata-se de uma área exclusivamente comercial na qual a instalação de muros de contenção reduziu a ocorrência de novos transbordamentos neste local (Figura 26A). Mesmo que sejam estabelecimentos de baixa vulnerabilidade em relação ao padrão construtivo, chuvas volumosas têm alto potencial de causar danos devido ao aumento repentino da vazão da drenagem. (ver [PRANCHA 2](#)). As moradias se encontram entre 2 e 4 metros do leito do rio Bagagem, caracterizando uma zona de alta periculosidade devido ao raio de alcance do processo.

Figura 26: A. Vista do rio Bagagem a partir de um empreendimento localizado no setor. B. Encanamento de esgoto em contato direto com a drenagem.

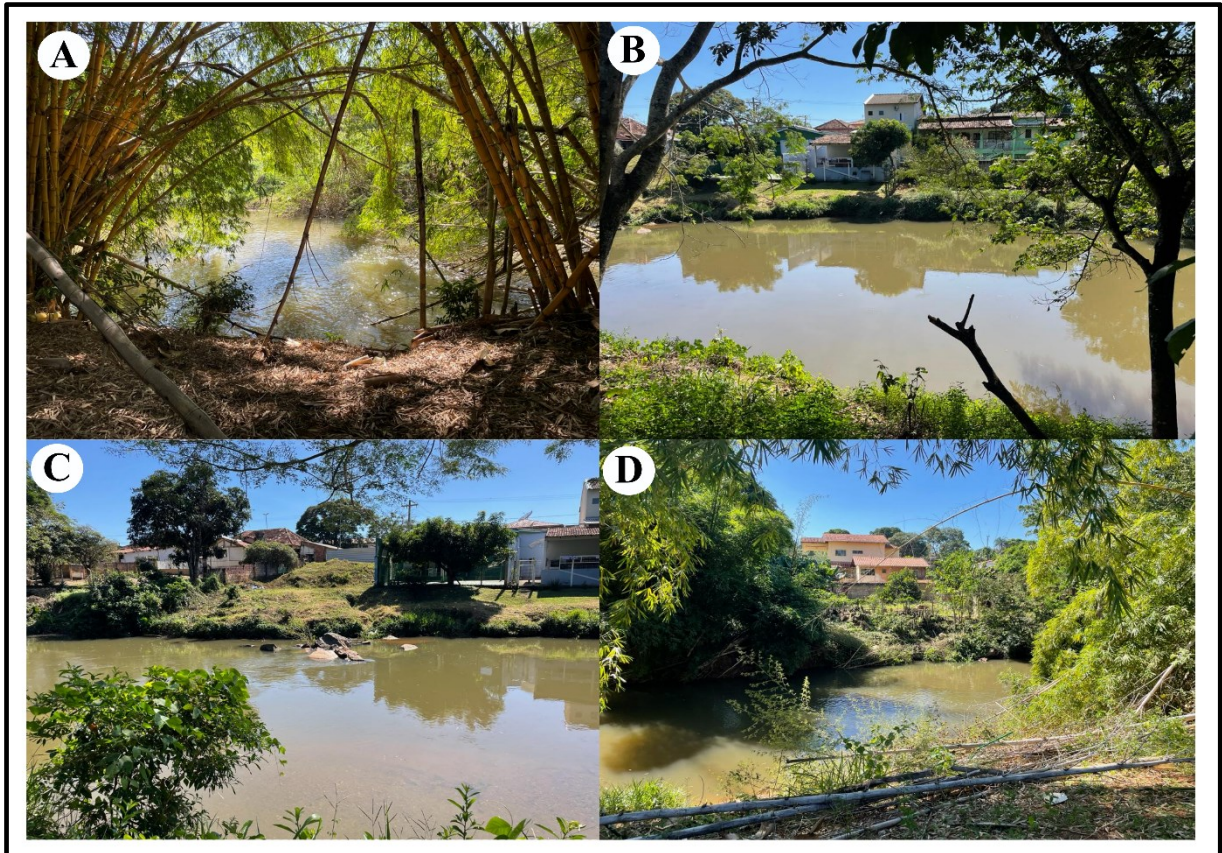
Figura 27: **A.** Residência a poucos metros do curso d'água. **B.** Vista de moradia sujeita à influência da subida do nível d'água. **C.** Contexto paisagístico das margens do rio Bagagem. **D.** Nota-se a ausência de barreiras de contenção e o contato direto dos quintais com o curso d'água.

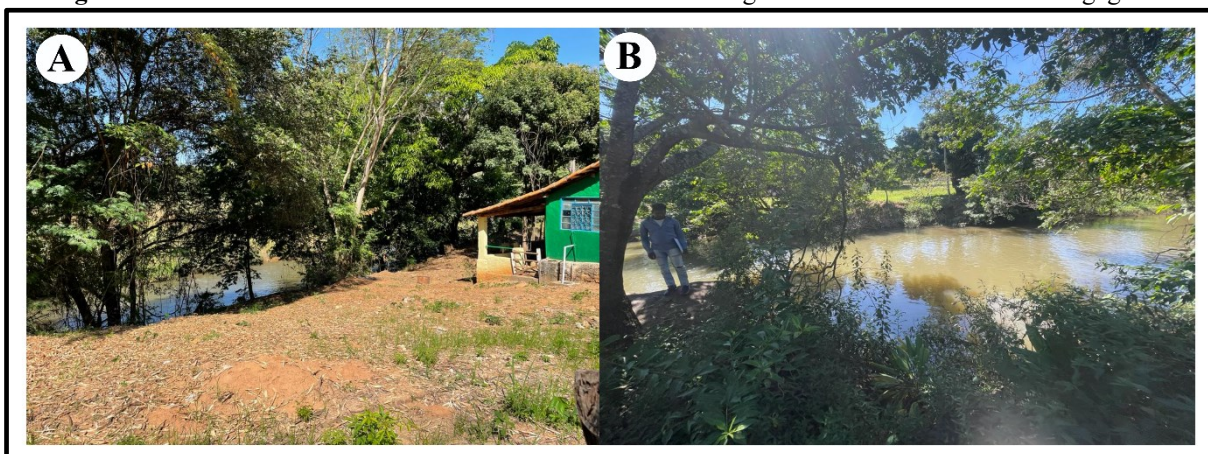
Figura 28: A. Vista de residência localizada a 4 metros da drenagem. B. Vista do leito do rio Bagagem.

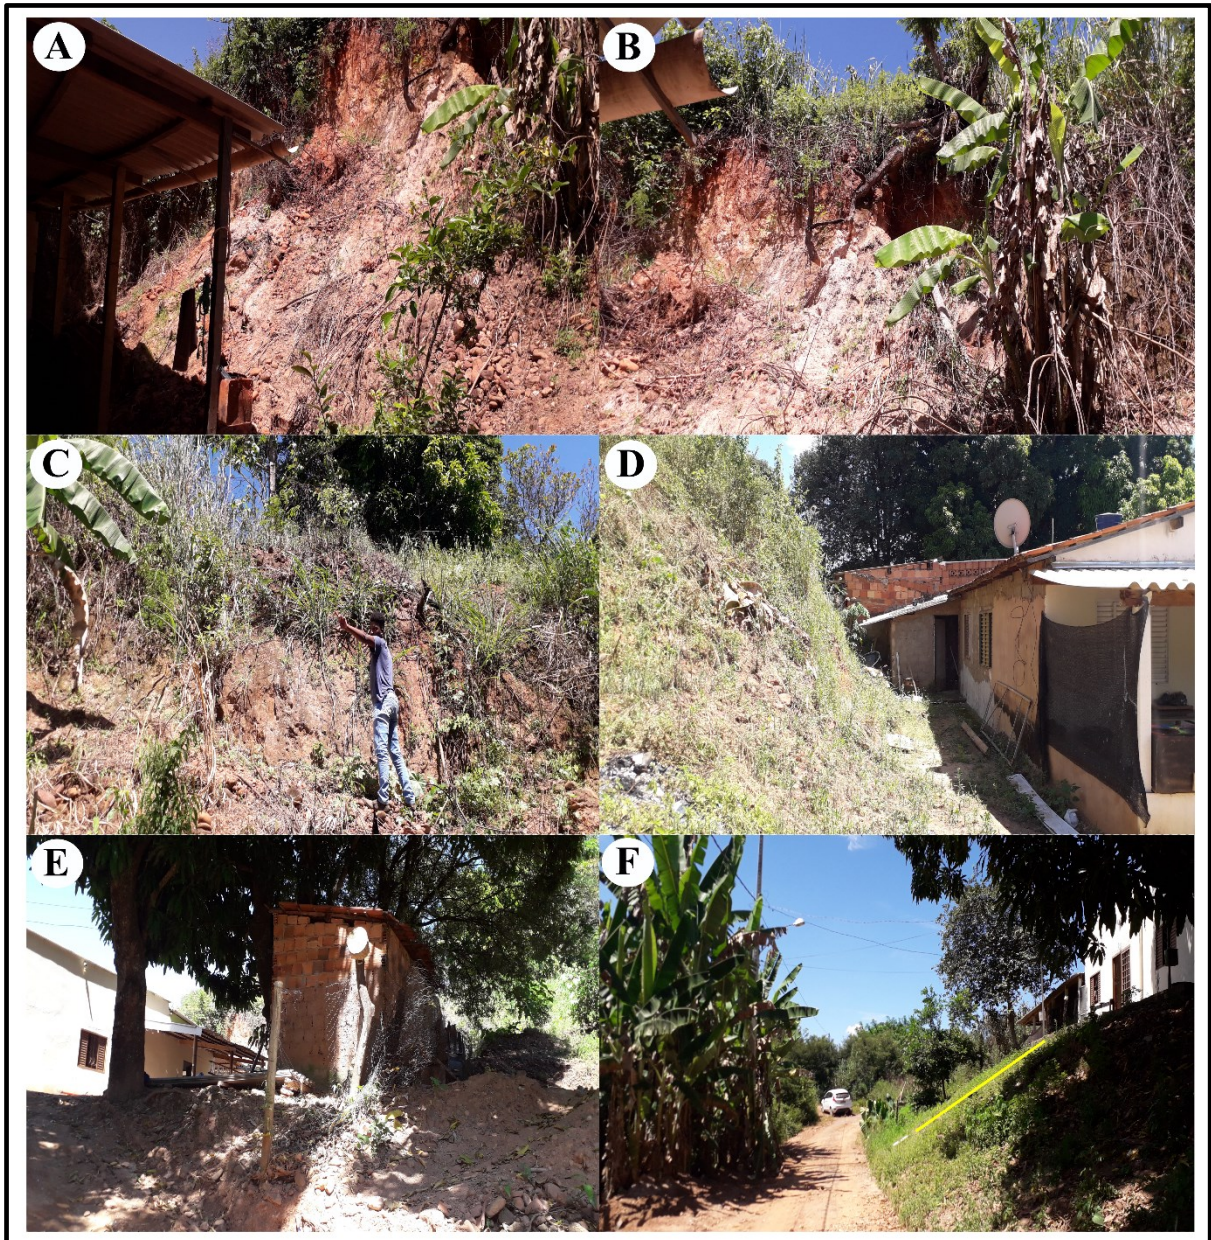
Figura 29: A. Talude de corte inclinado com evidência de materiais movimentados em direção à moradia. B. Presença de bananeiras na média encosta. C. Nota-se a pequena distância entre o domicílio e o talude. D. Visão lateral do talude de corte. E. e F. Caracterização da paisagem ao redor. Algumas porções possuem tubulação de água expostas em contato com os taludes (traçado amarelo).

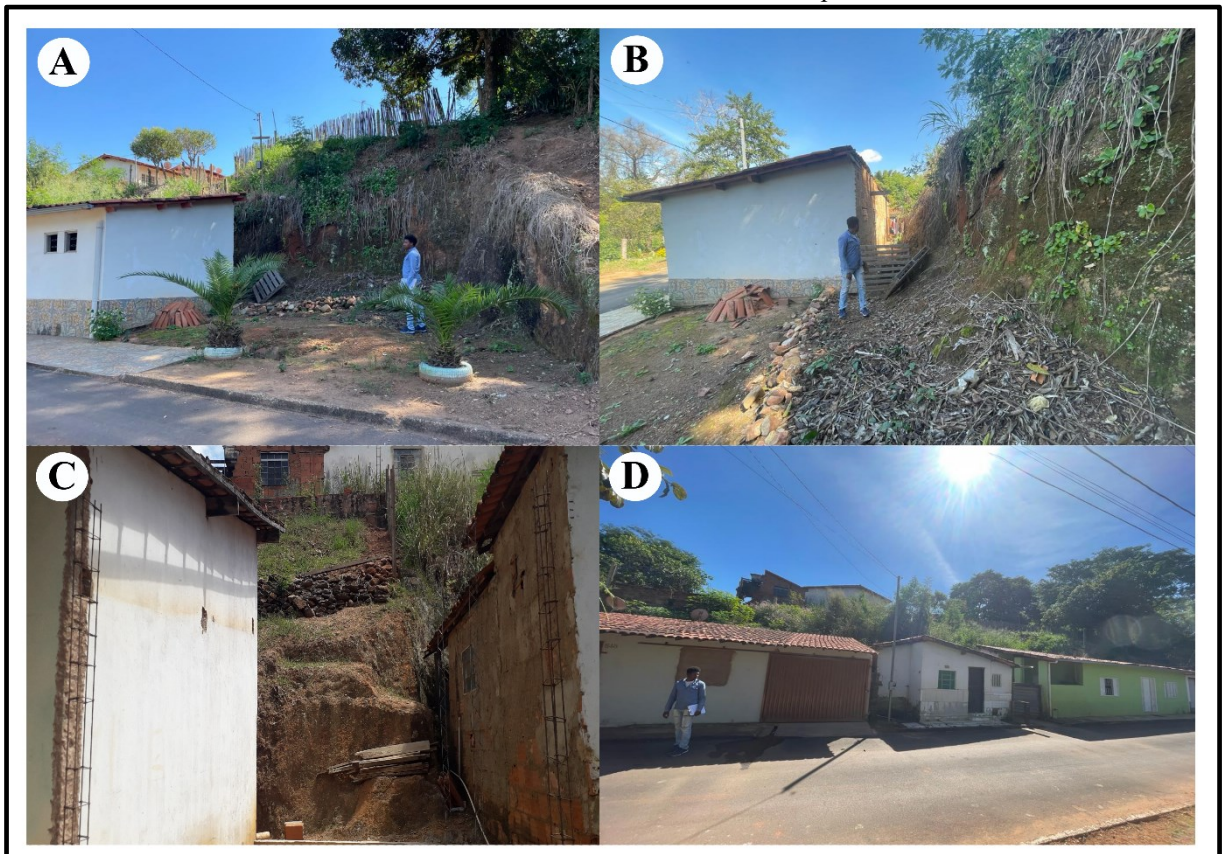
Figura 30: A. Visão do talude próximo aos domicílios. B. Notar a altura do talude de corte. C. Talude próximo a moradia. Percebe-se a continuidade do corte nessa área. D. Vista do talude a partir da rua.

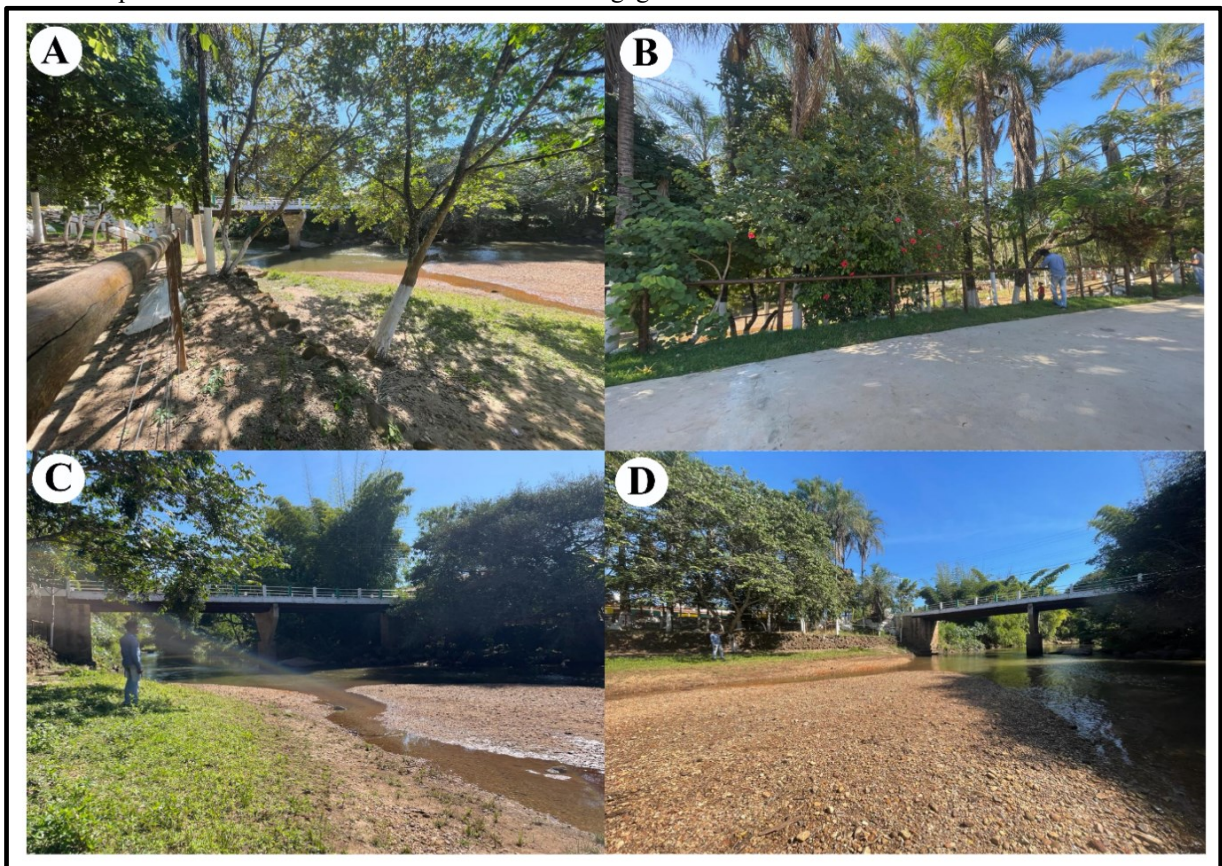
Figura 31: A. Vista do leito do rio Bagagem B. Vista parcial do Balneário Dona Beja. C. Rio Bagagem e a ponte construída posteriormente ao desastre. D. Vista do rio Bagagem.

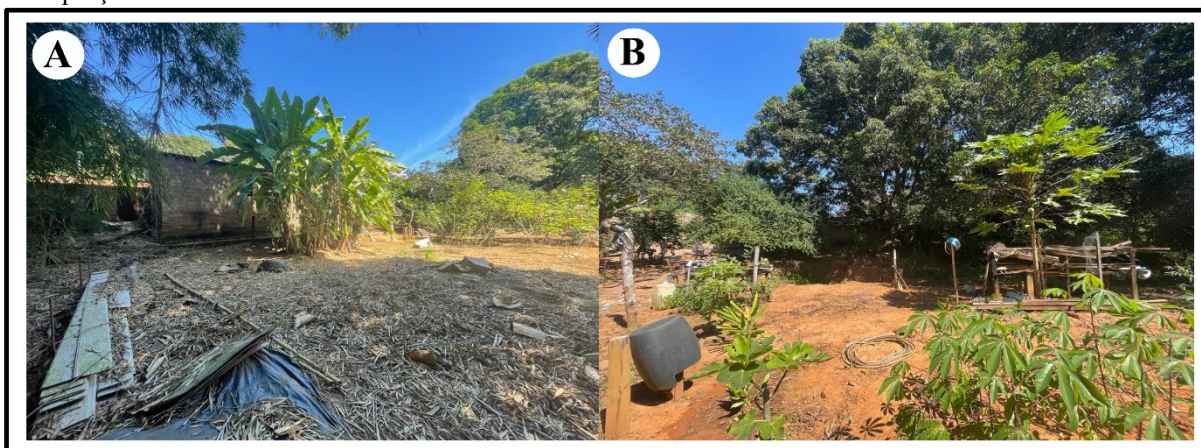
Figura 32: A. Moradia localizada a poucos metros da drenagem. B. Quintal da residência: a água do rio alcança essas porções durante chuvas volumosas.

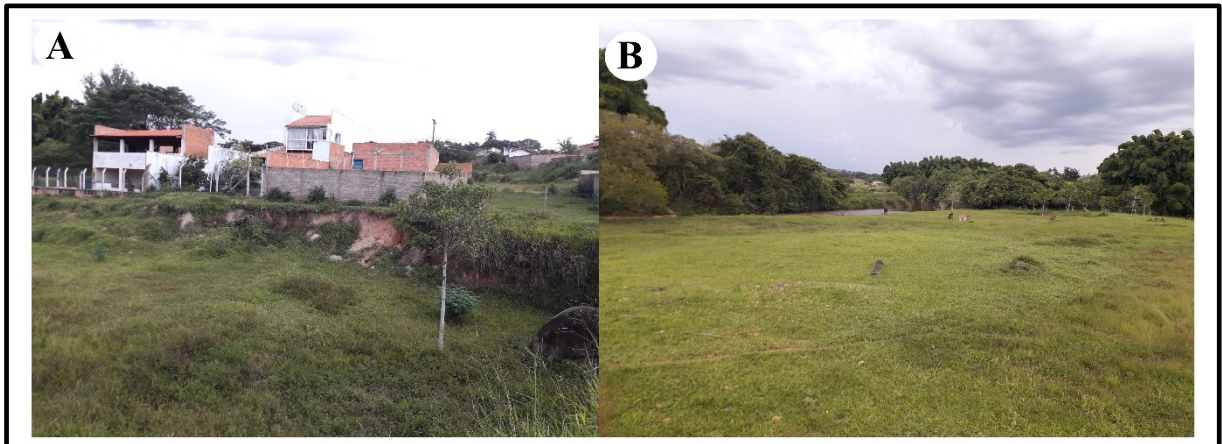
Figura 33: A. Solapamento do margens do rio Bagagem com residências construídas próximas dessas feições. B. Vista da planície de inundação do rio.

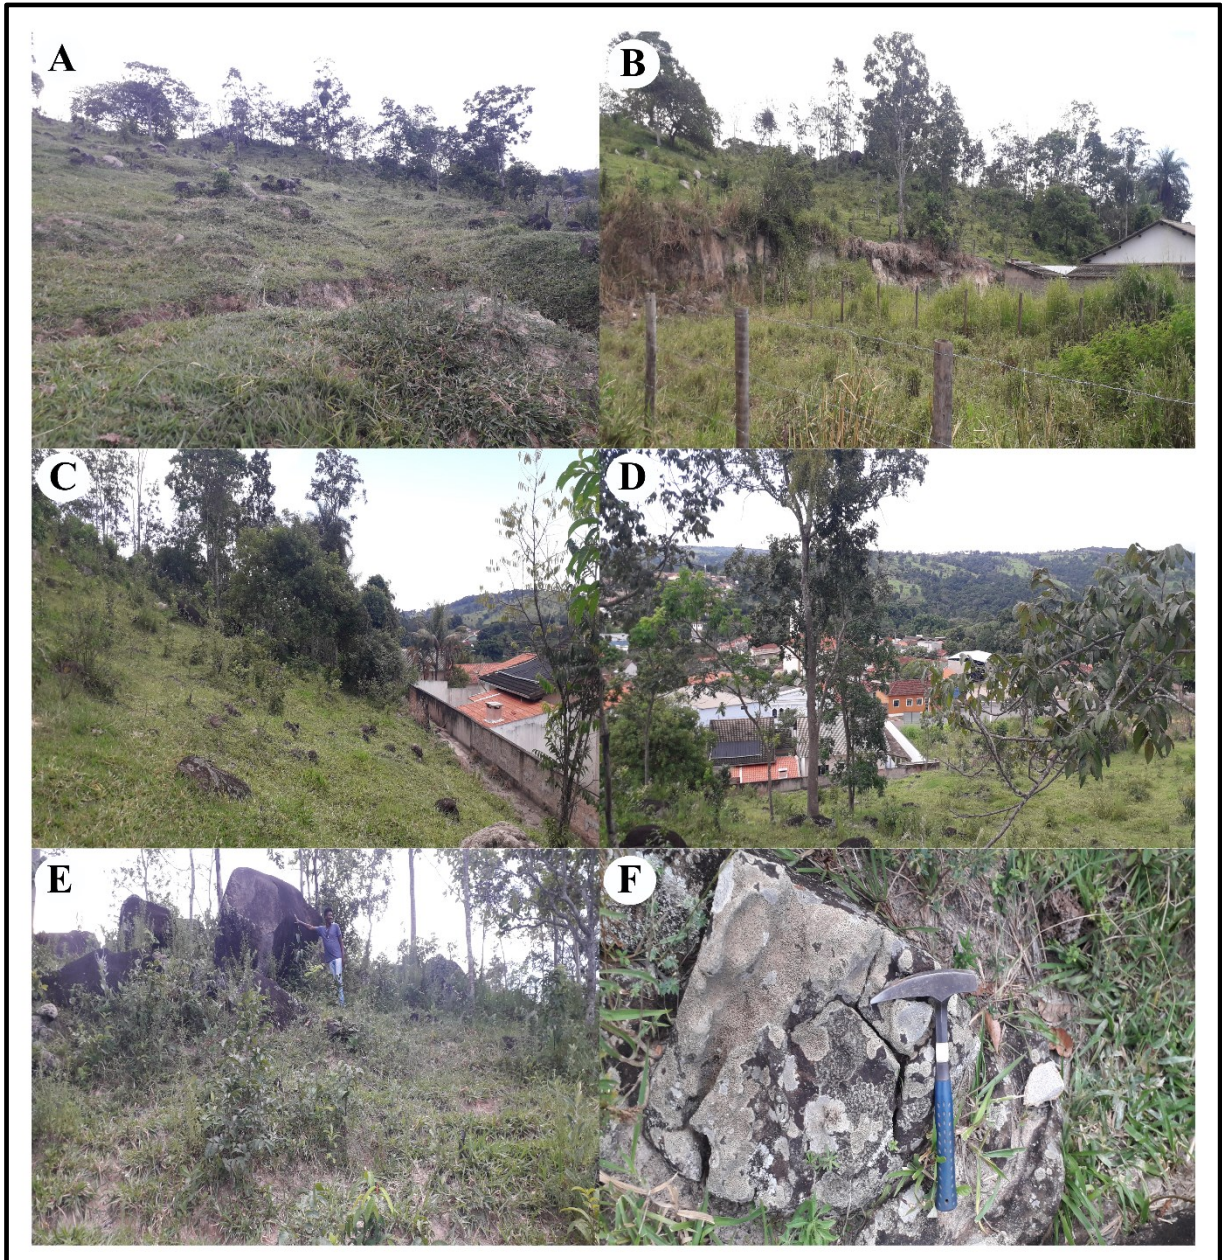
Figura 34: A. Visão geral do morrote sustentado por granitos. B. Posição do morrote em relação às moradias localizadas na altura da avenida. C. Inclinação da encosta natural e sua proximidade aos domicílios. D. Vista das porções mais elevadas do morrote. E. Presença de grandes blocos graníticos soltos ou imersos em camada de solo. F. Granito fraturado aflora na vertente.

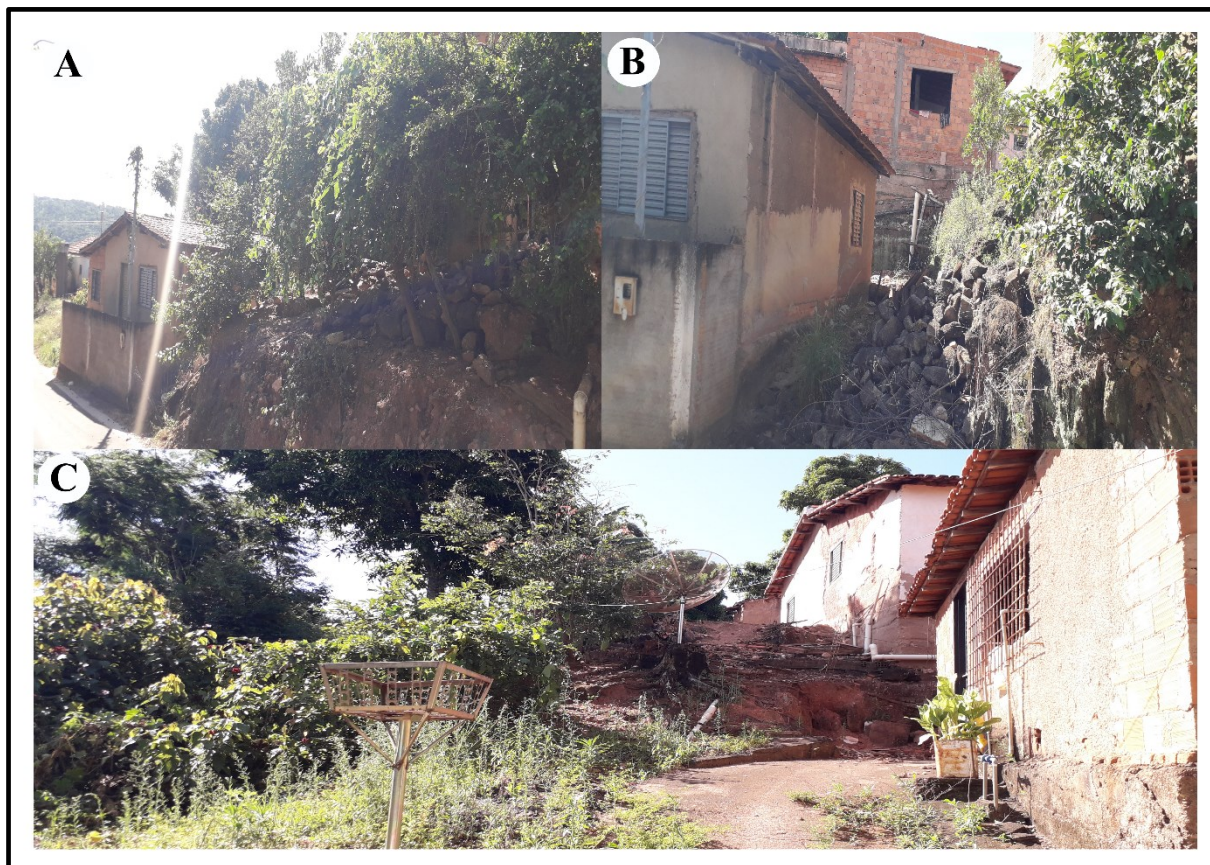
Figura 35: A. Talude de aterro fora dos padrões de segurança. B. Talude próximo a moradia e tubulações de abastecimento expostas. C. Superfície do terreno encontra-se irregular e com encanamentos com potencial para saturar os solos.

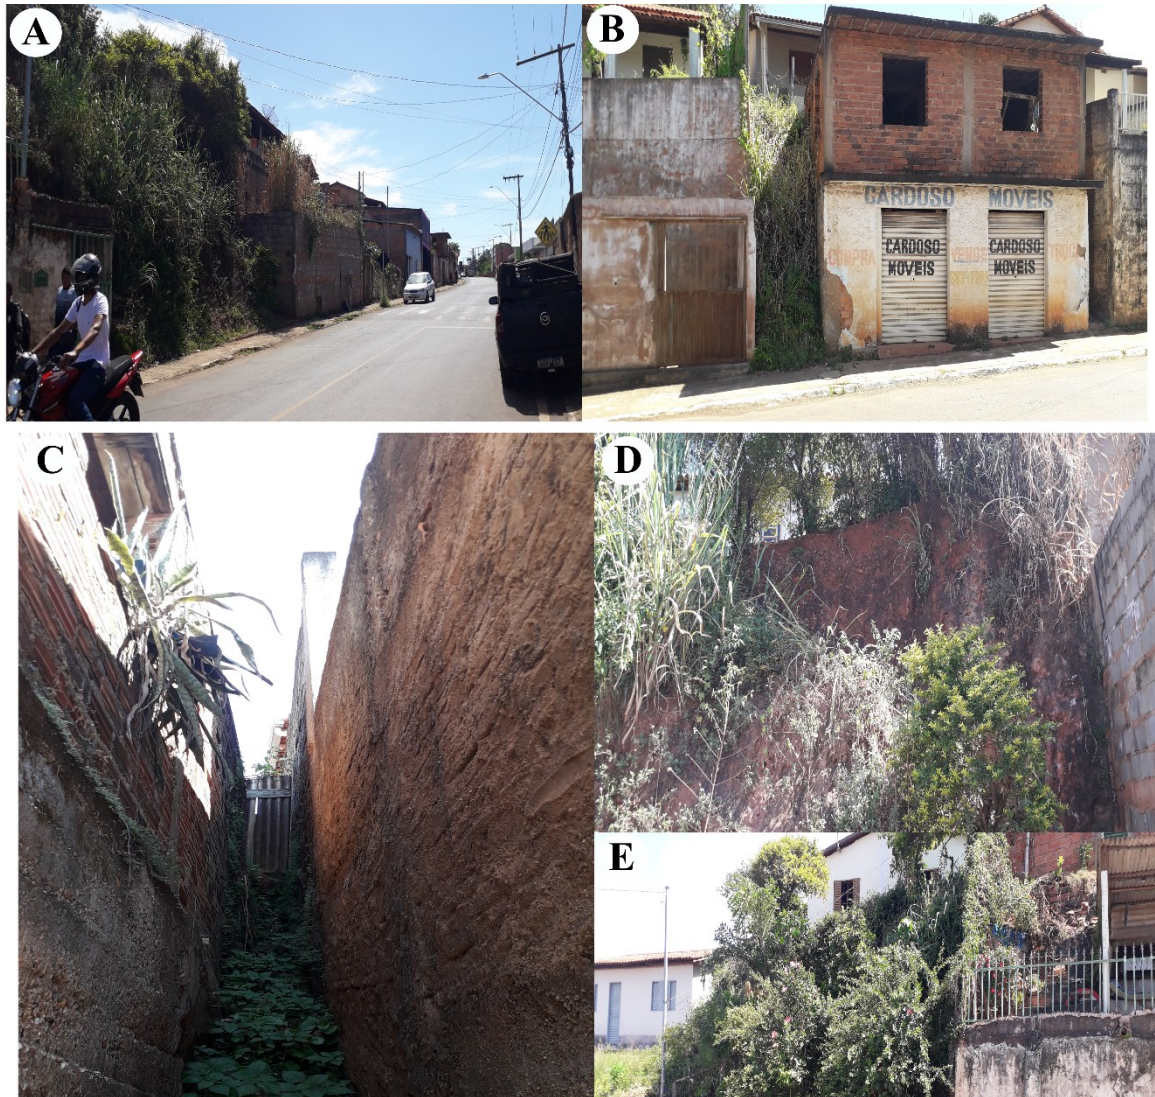
Figura 36: **A.** Imóveis construídos em local inadequado. **B.** A separação entre os terrenos pode representar um local de percolação e infiltração de água. **C.** Vê-se vãos existentes entre os domicílios, o que denota a falta de coordenação pública durante as construções. **D. e E.** Talude construído a partir de saprólito de xisto. **F.** Solo em terreno inclinado sustentando as casas acima.

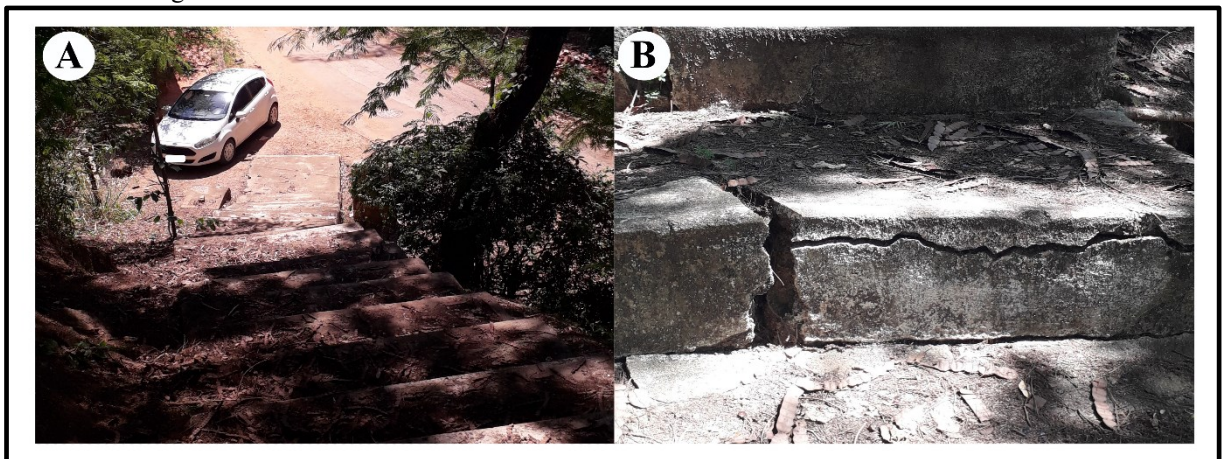
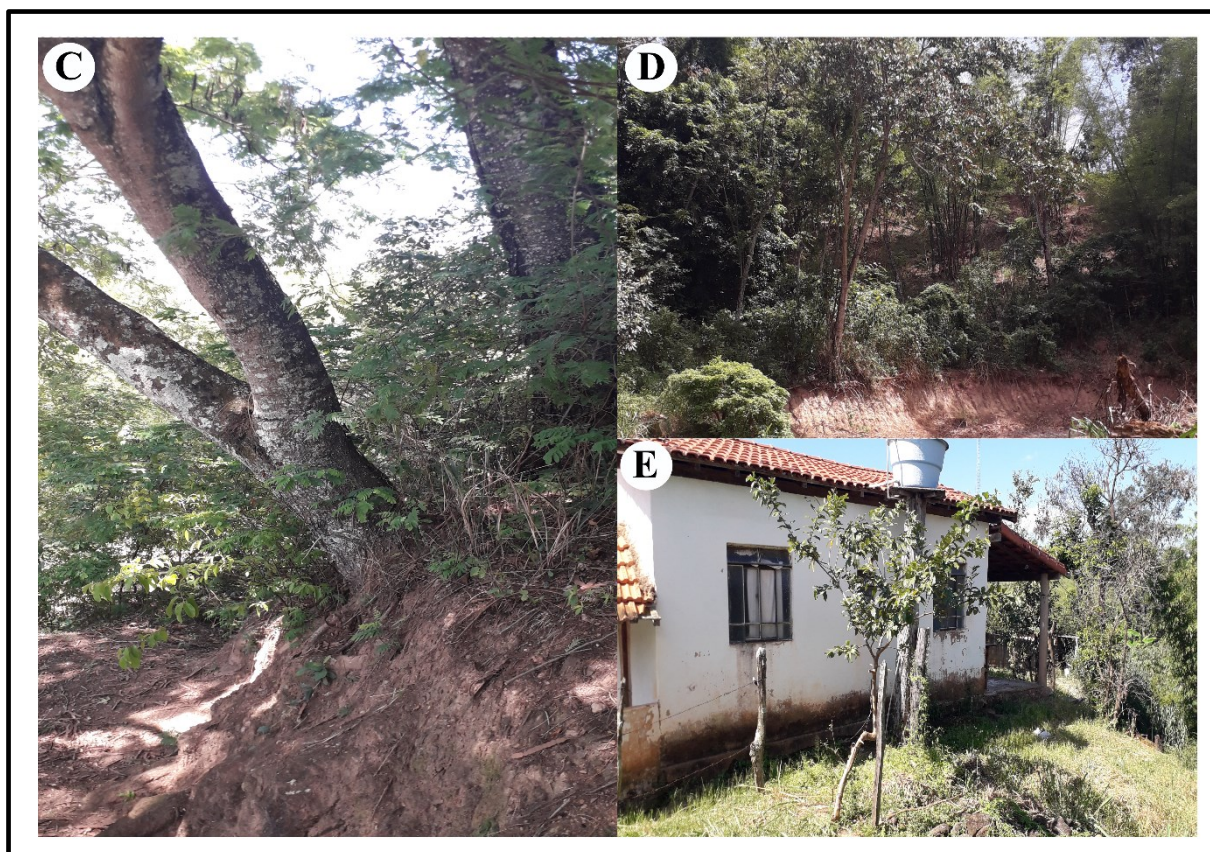
Atualmente, a escadaria encontra-se com trincamentos milimétricos a centimétricos (Figura 37B) e as árvores e cercas ao longo da escada estão inclinadas (figura 37C e 37D), caracterizando a instalação do processo de rastejo, que pode evoluir para deslizamento.

Figura 37: **A.** Escadaria utilizada como acesso à igreja. **B.** Presença de trincas na escadaria. **C.** Árvores inclinada na encosta. **D.** A encosta é dominada por árvores de grande porte, parte delas com algum grau de inclinação. **E.** Moradia na margem da encosta.

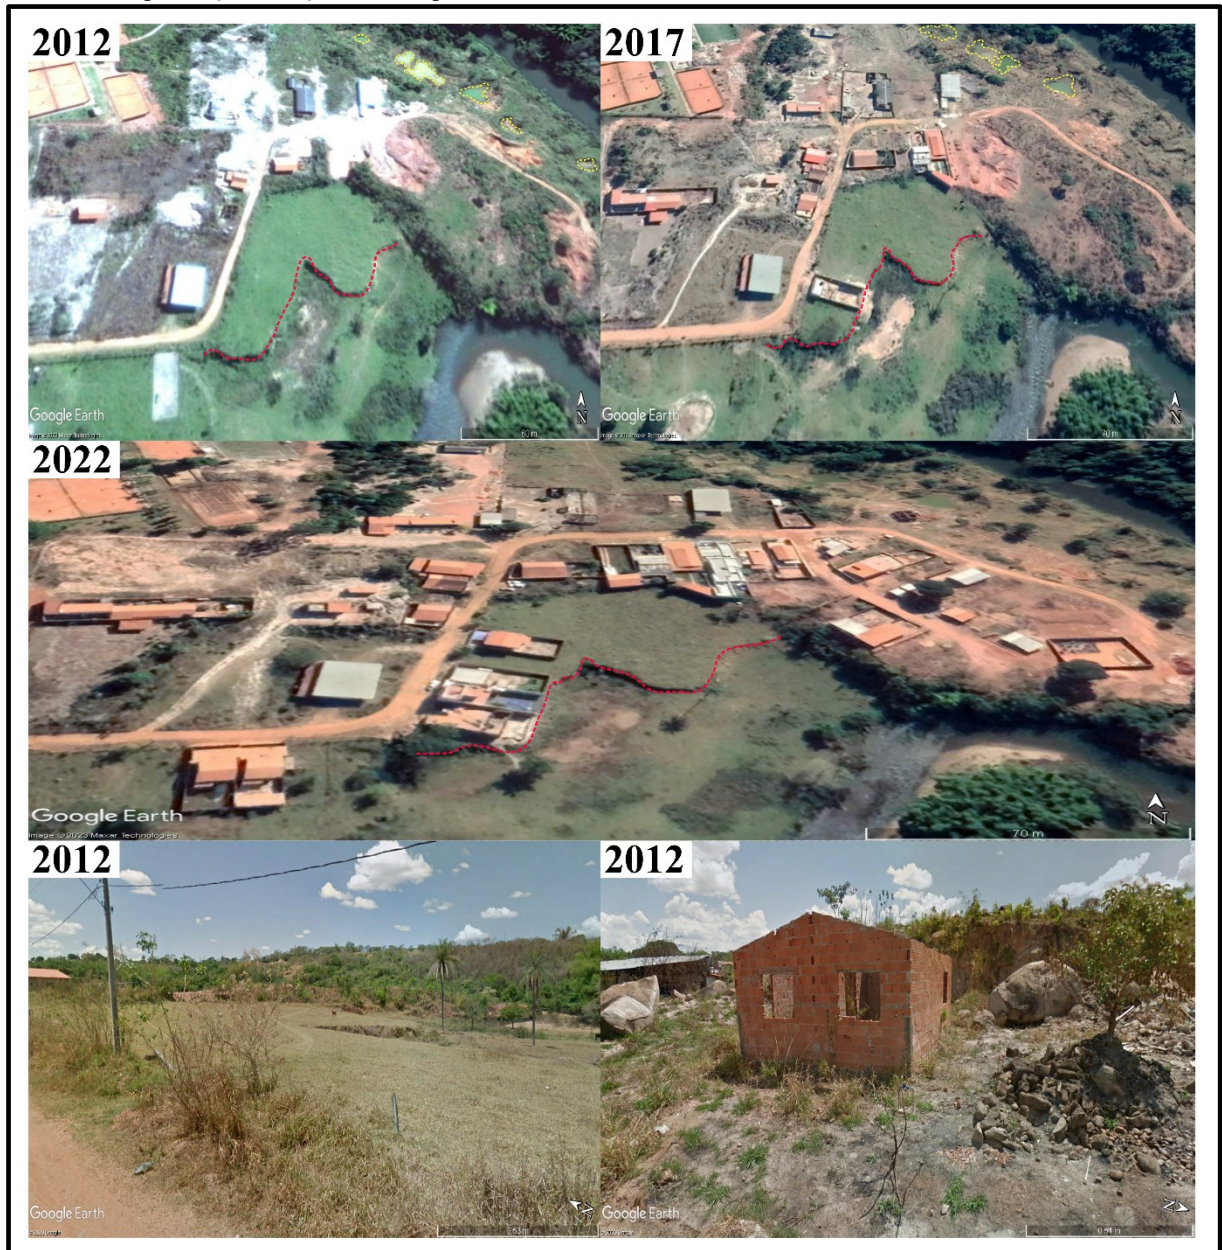
Figura 39: Imagens de satélite demonstram as variações temporais (2012 - 2022) da ocupação desordenada no setor MG-ES-SR-09. Também é possível observar as condições da paisagem em 2012, onde nota-se a ausência de moradias e a presença de feições de solapamento instalados.

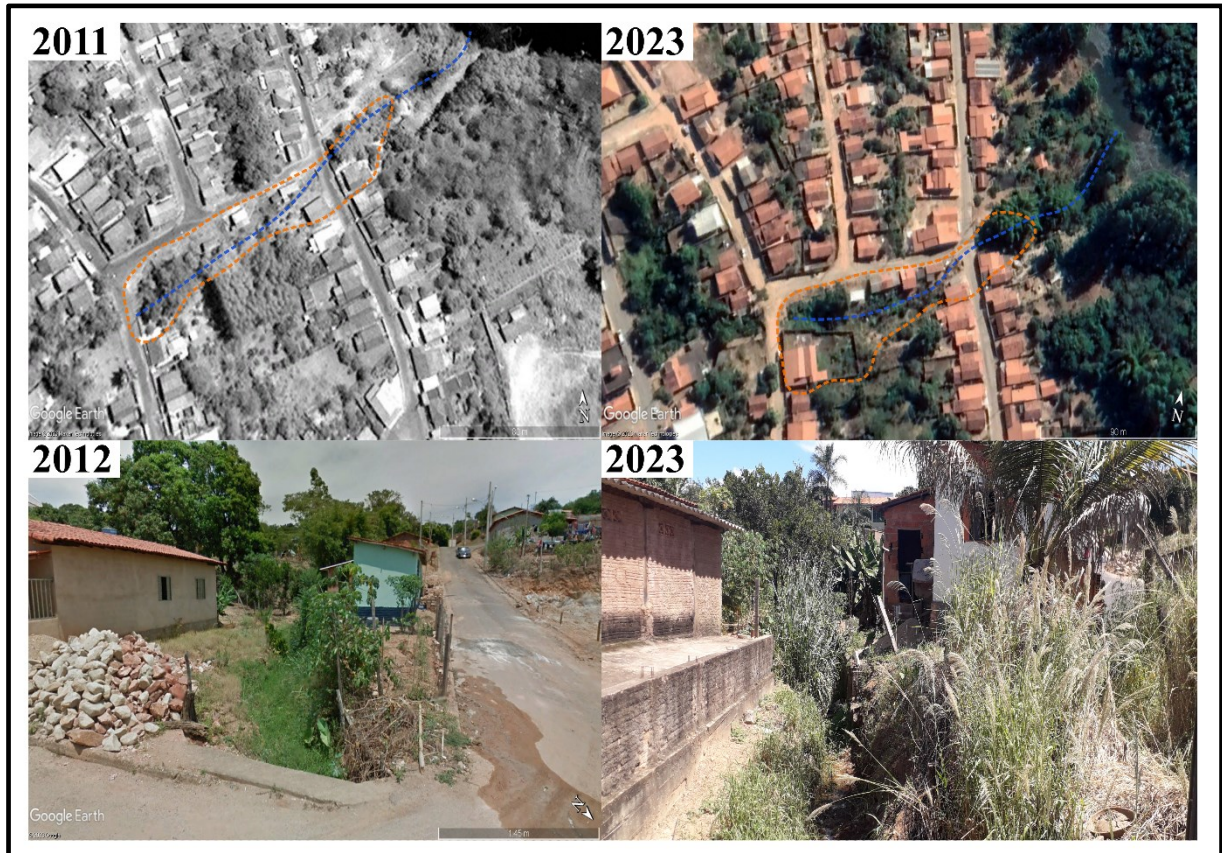
Figura 40: Imagens de satélite demonstram a ocupação das margens (indicação em amarelo) da drenagem de 2011 a 2023. Quando comparados os anos de 2012 e 2023, nota-se que os imóveis já estavam irregulares.

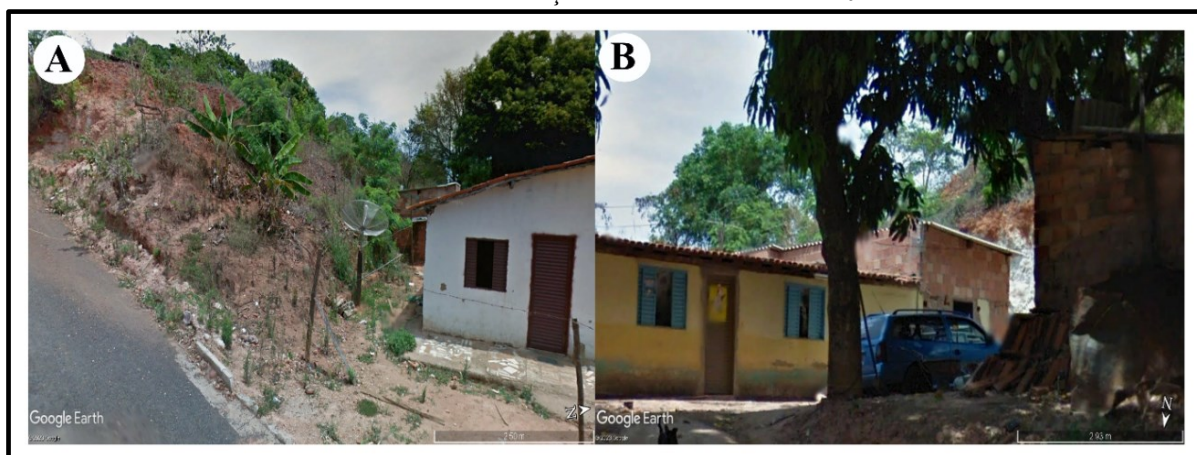
Figura 41: A. Fotografia de talude situado no setor MG_ES_SR_05. B. Visão geral de outra moradia do setor. Nota-se no centro da foto a altura do talude em relação à residência ainda em 2012.

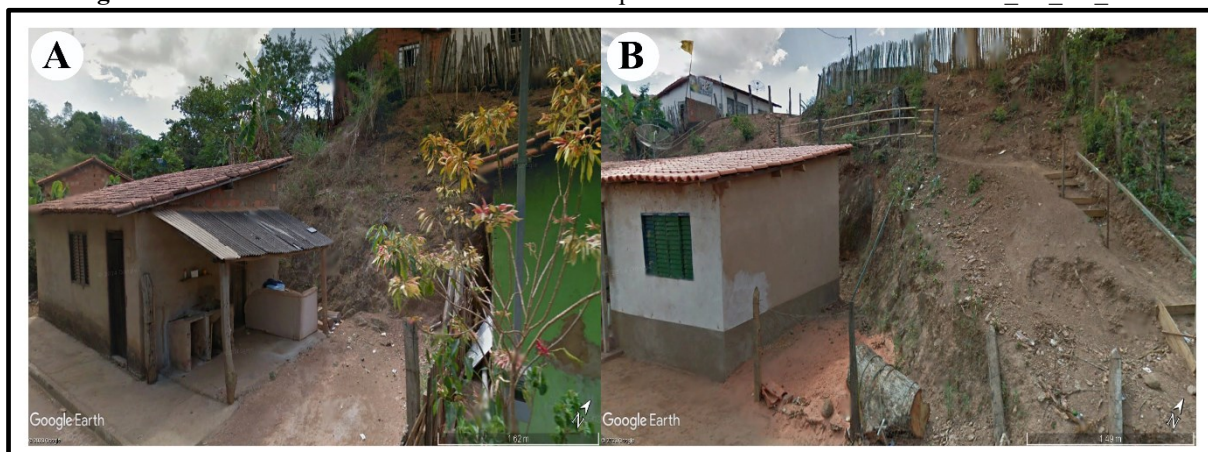
Figura 42: A. e B. Vista de taludes de corte muito próximos a residências no setor MG_ES_SR_06.

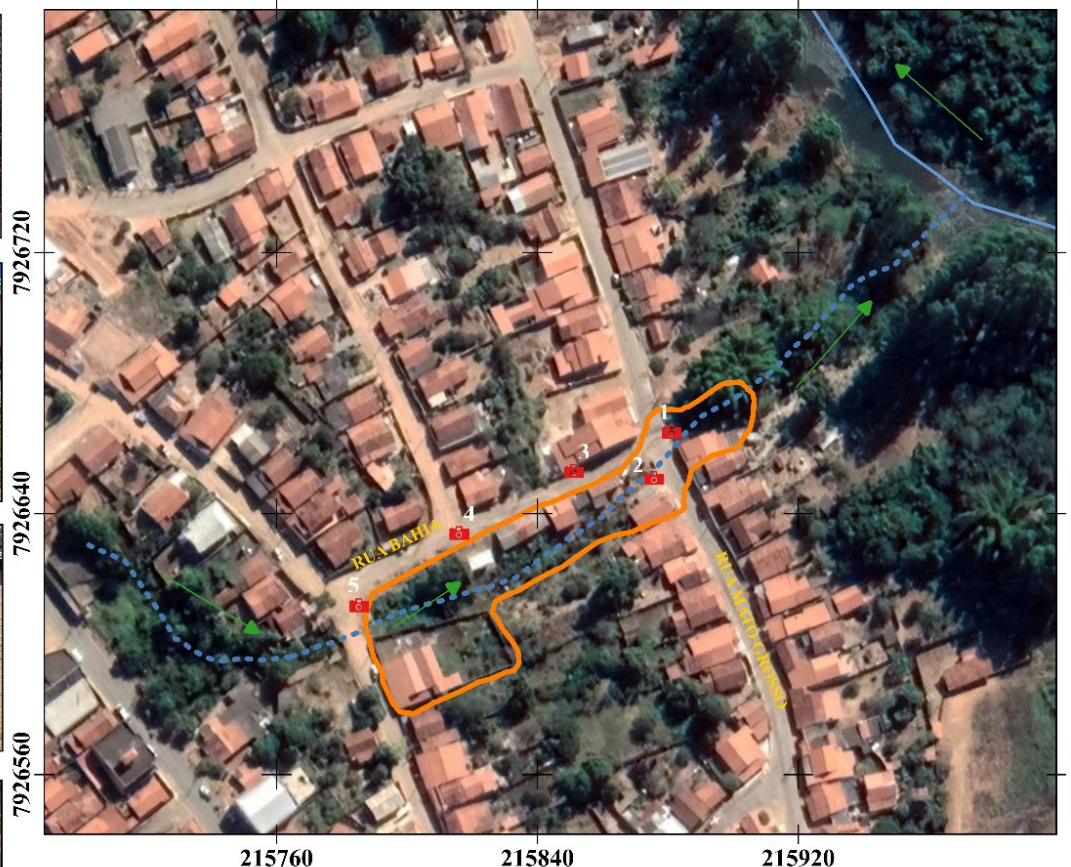
Descrição: Afluente do rio Bagagem com residências instaladas em suas margens (APP) (Figuras 1, 2, 3 e 5). Foram registrados diversos alagamentos nas moradias ao longo de chuvas volumosas. Foram instaladas obras estruturais: tubulação canalizando a drenagem, estruturas de captação de águas na rua lateral ao curso d'água (Figura 4) e muros de contenção (Figura 2). Ocorrência de entulho e lançamento de esgoto (Figura 5).

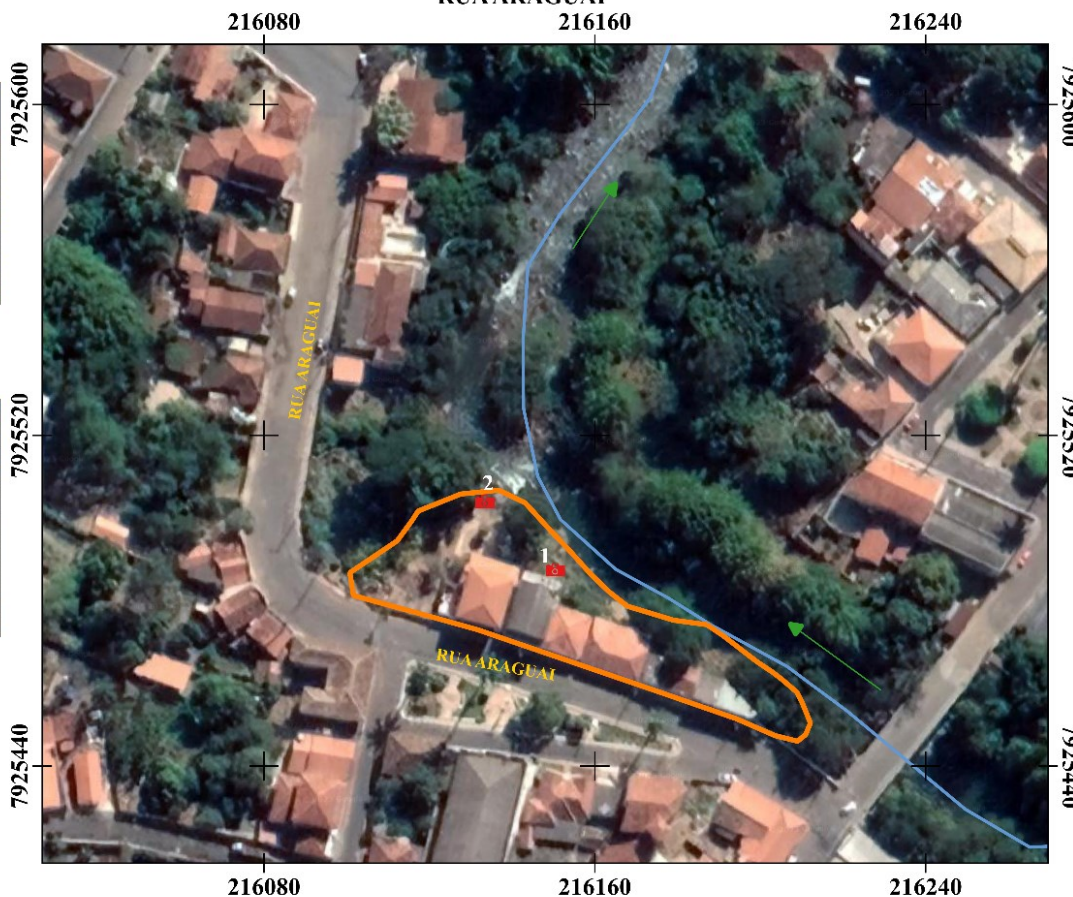
Estrela do Sul - MG
 Código: MG-ES-SR-02
 Abril / 2023
 RUA ARAGUAI

Descrição: Estabelecimentos instalados na APP do rio Bagagem (Figura 1) que já sofreram com inúmeros processos de enchente, resultando na destruição de casas e estabelecimentos próximos. Existem muros de contenção que reduziram parcialmente o problema. Águas pluviais e o esgoto são lançados direto na drenagem, como mostra a Figura 2.

- Instalação de sirenes de alerta durante precipitações atípicas;
- Conscientizar a população sobre os riscos associados a esses processos hidrológicos, especialmente durante o verão;
- Inibir o lançamento de entulho e lixo dentro da drenagem.

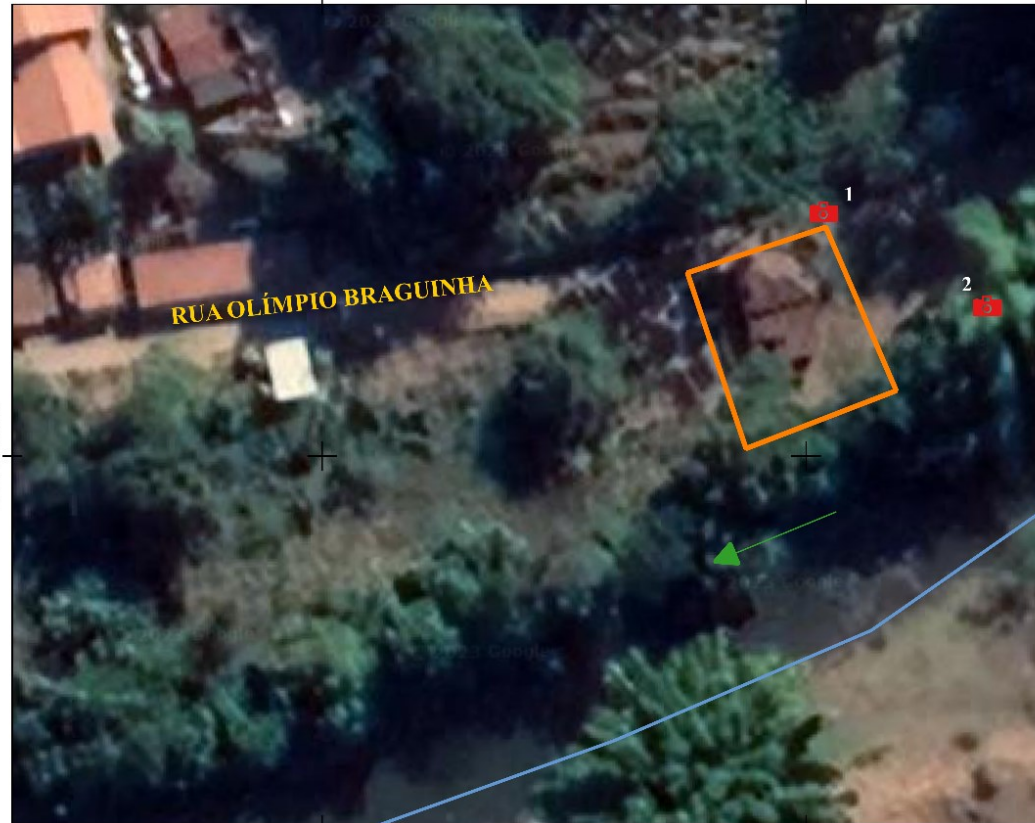
Descrição: Moradia construída a poucos metros do leito menor do rio Bagagem (APP), como demonstrado nas Figuras 1 e 2. Esgoto é lançado diretamente no rio.

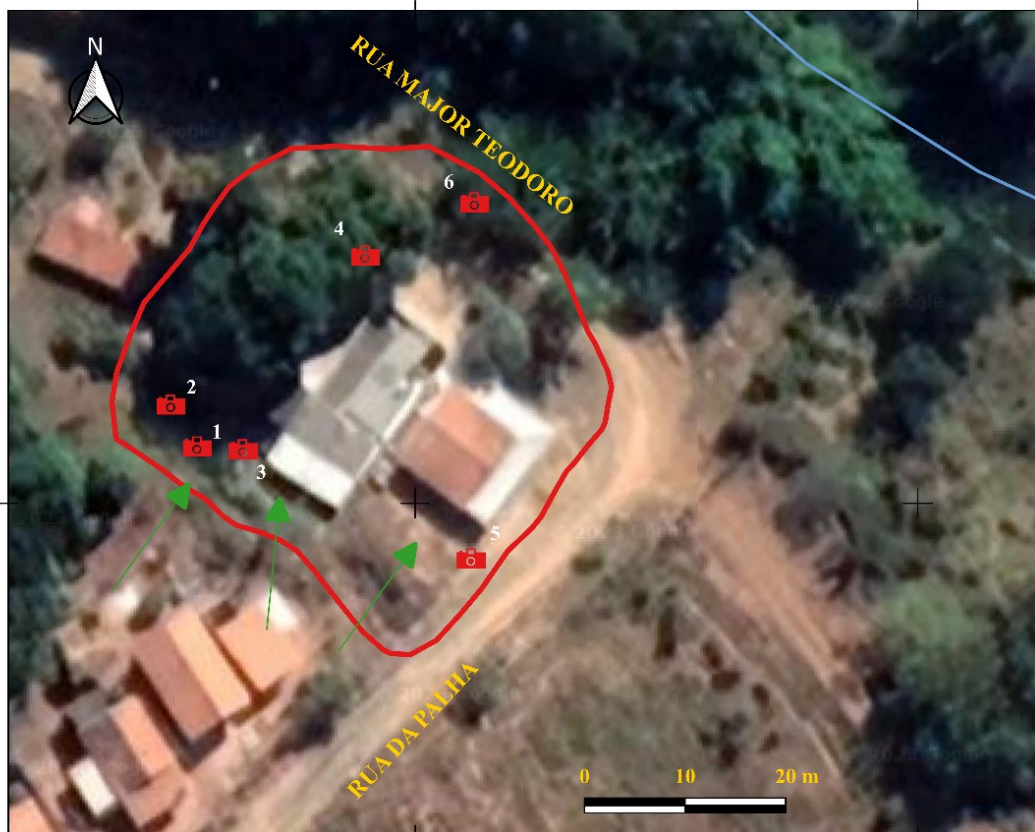
RUA MAJOR TEODORO / RUA DA PALHA
 215550 215600

Descrição: Talude de corte com 5 metros de altura e declividade sub-vertical com moradias situadas a menos de 4 metros de distância (Figuras 3 e 5). Talude composto por intercalações de saprolito de granito e xisto (Figuras 1, 2 e 3). Presença de bananeiras no talude (Figuras 1 e 3). Já ocorreram movimentações pretéritas. Não foram observadas estruturas de contenção. As Figuras 5 e 6 demonstra o mesmo talude em contato quase direto com outra residência.
