SETORIZAÇÃO DE ÁREAS DE RISCOS GEOLÓGICOS E HIDROLÓGICOS
NA ZONA URBANA DE ESTRELA DO SUL, MINAS GERAIS

Trabalho de Conclusão de Curso apresentado ao curso de graduação em Geologia da Universidade Federal de Uberlândia, como requisito parcial para a obtenção do título de Bacharel em Geologia.

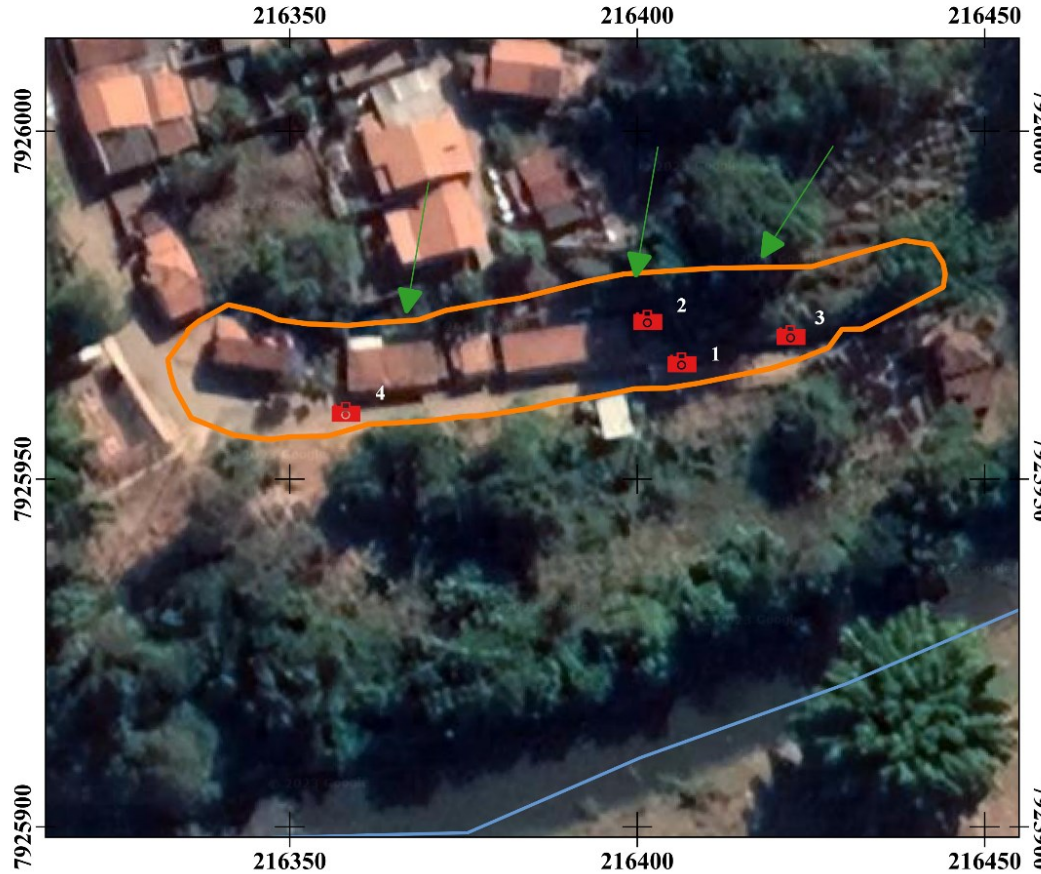
RUA OLÍMPIO BRAGUINHA

Descrição: Moradias situadas a menos de 2 metros de taludes de corte de 4 metros de altura (Figuras 1, 2 e 4). Os planos de xistosidade são bem visíveis e podem representar as zonas de fraqueza. Não porção do talude onde não existem casas são observadas árvores e cercas levemente inclinadas (Figura 3).

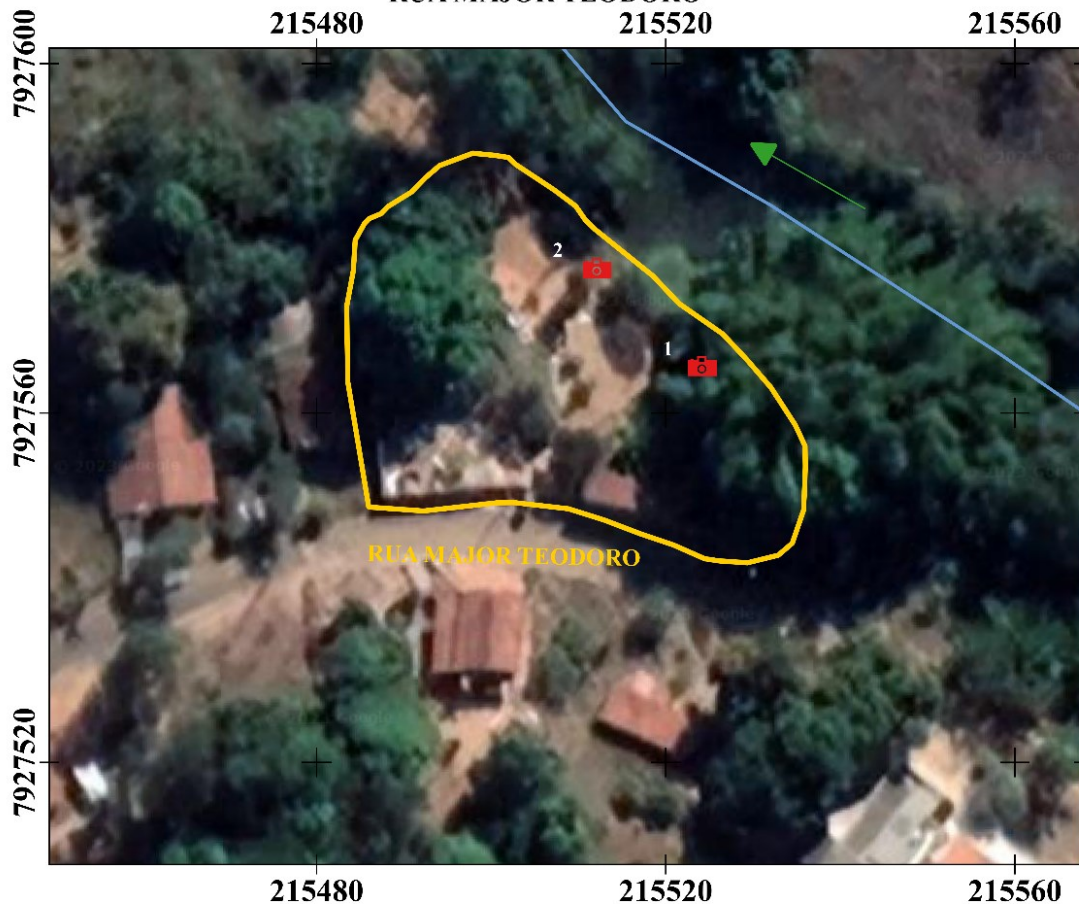
RUA MAJOR TEODORO

Descrição: Moradia que já foi atingida pela cheia do rio Bagagem (Figura 1). Próximo a residência existe tubulação enterrada que lança o esgoto diretamente no rio (Figura 2).

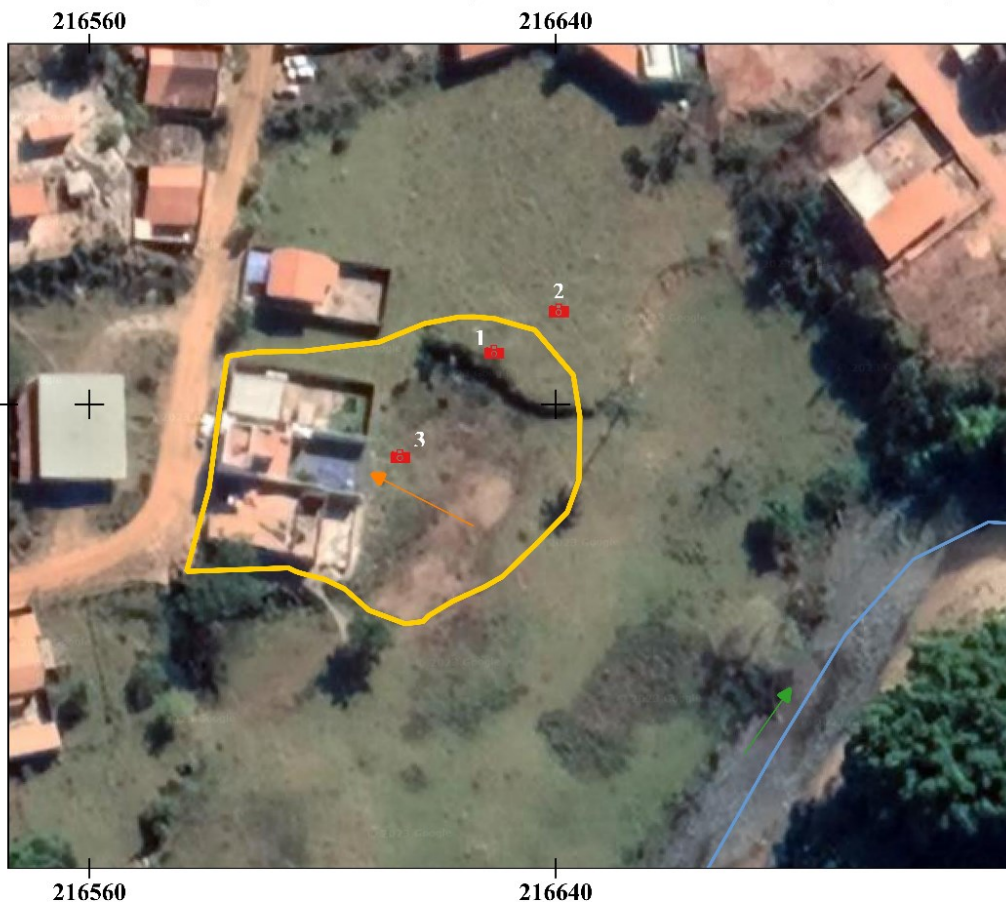
Logradouro não identificado (coordenadas UTM 23 S 216902 E; 7925303 S)

Descrição: Três moradias localizadas em terraço do rio Bagagem muito próximo de processos erosivos instalados (Figura 1). O bairro apresenta problemas de infraestrutura, como ausência de asfalto e drenagem superficial. As figuras 2 e 3 apresentam uma visão geral da planície de inundação.

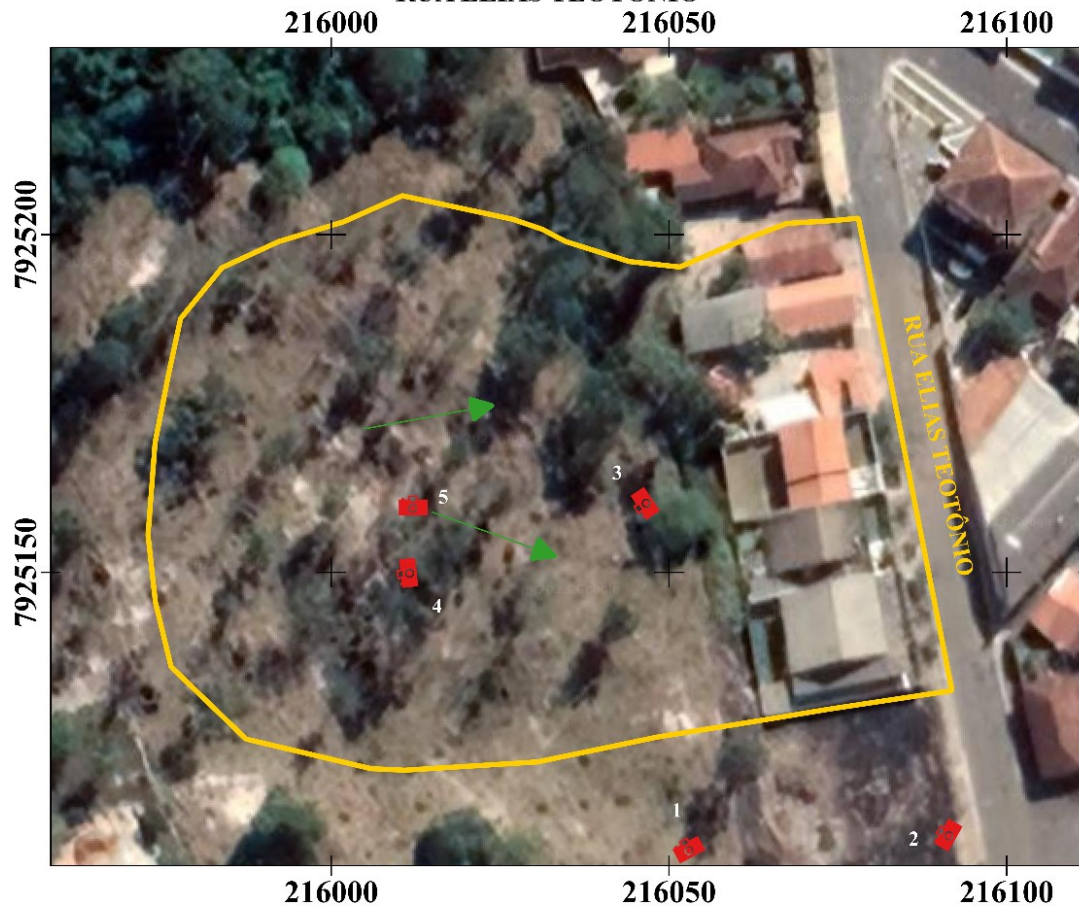
Estrela do Sul - MG
 Código: MG_ES_SR_10
 Abril / 2023
 RUA ELIAS TEOTÔNIO

Descrição: Encosta natural sustentada por blocos e matações graníticos fraturados e alterados (Figuras 1, 4 e 5) que representam riscos às moradias localizadas na base da mesma (Figuras 2 e 3). Para a construção das moradias, na altura da avenida, foram

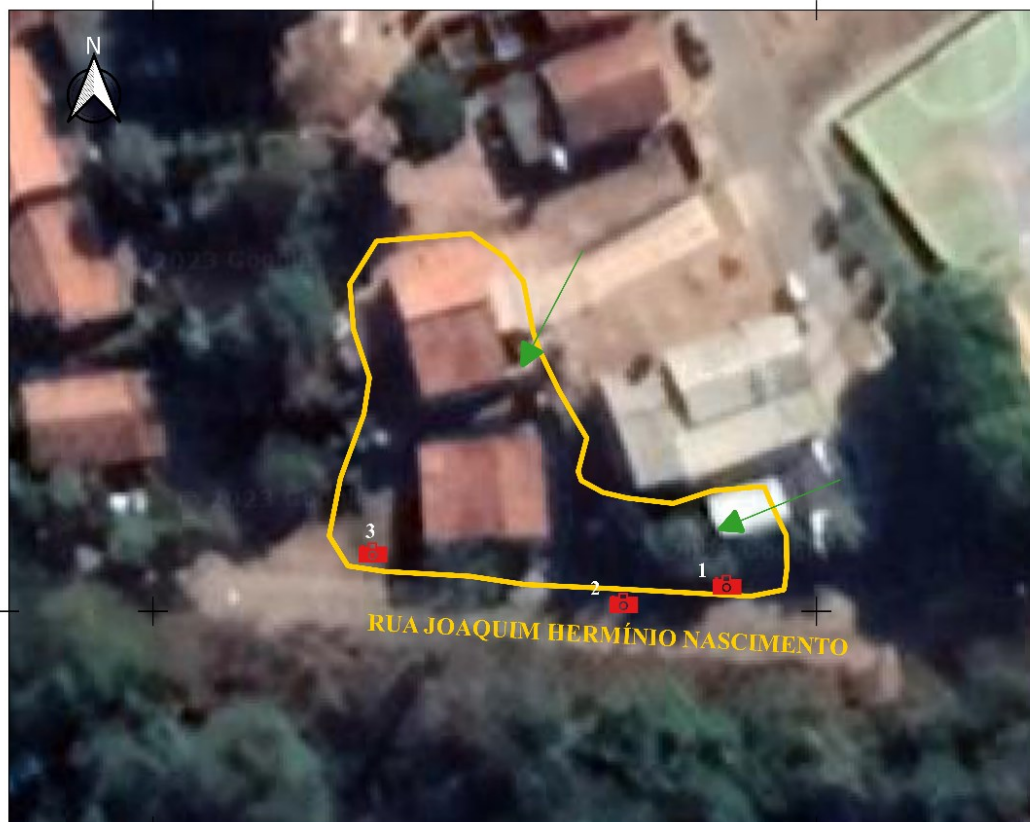
RUA JOAQUIM HERMÍNIO NASCIMENTO

Descrição: Moradias construídas sobre taludes de aterro compostos por blocos de granito, xisto e solo, cortados por tubulações de água e esgoto (Figura 1, 2 e 3). Não existem estruturas de contenção como retaludamento e drenagem superficial e muros de arrimo.

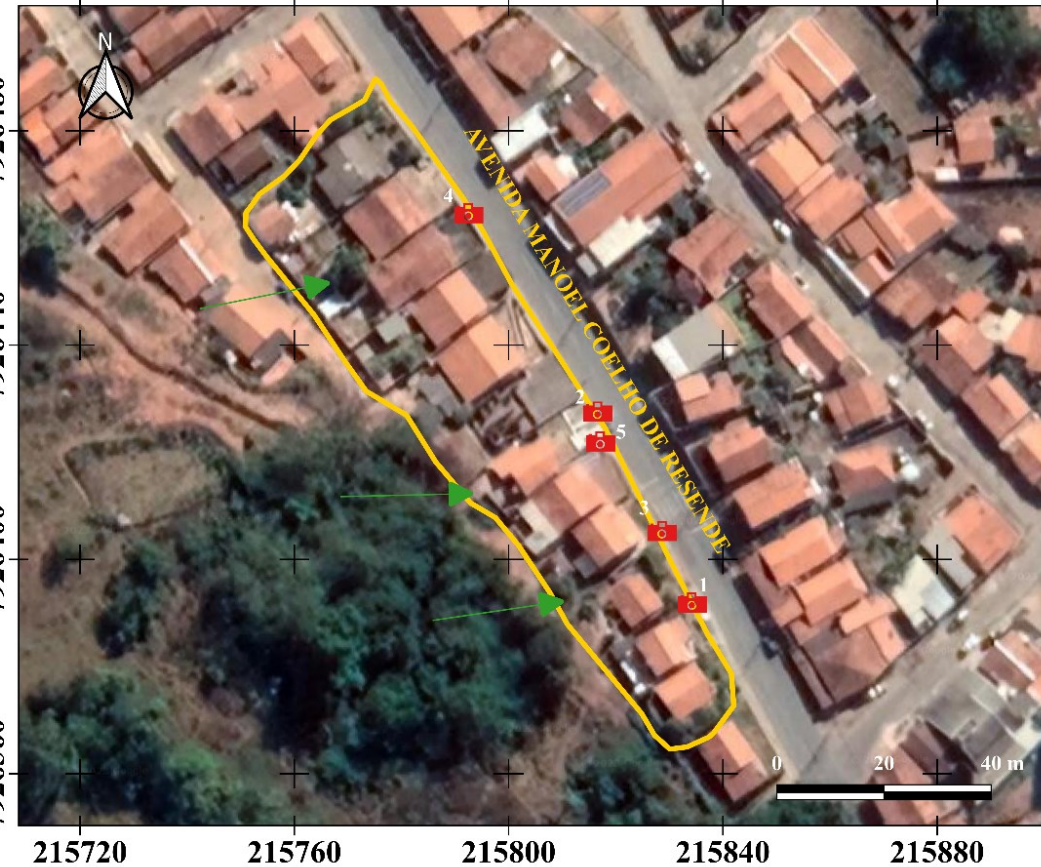
Descrição: Moradias construídas em taludes de grande inclinação e ausência de obras estruturais (Figuras 2, 3, 4 e 5). Disposição de esgoto irregular. A existência de espaço entre as casas favorece a percolação descontrolada das águas pluviais e do esgoto lançado (Figuras 2, 3 e 5), podendo contribuir para a instabilidade dos taludes.

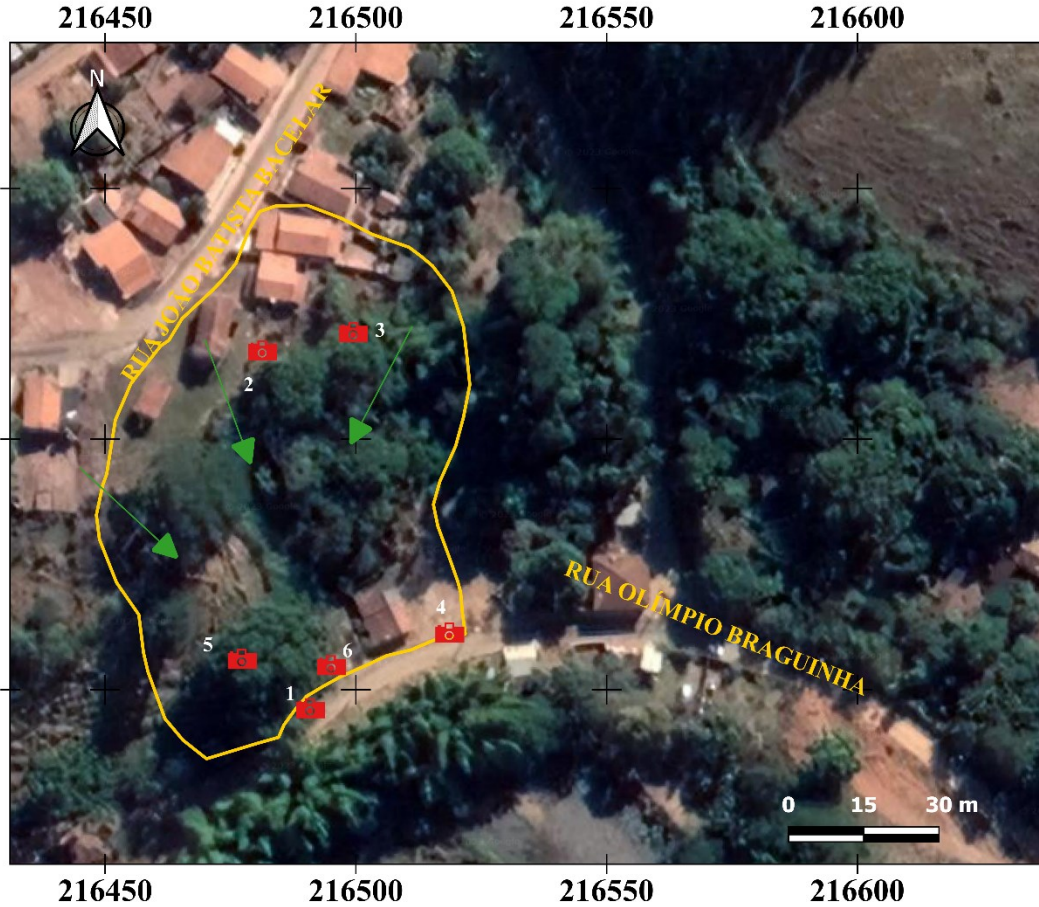
RUA OLÍMPIO BRAGUINHA / RUA JOÃO BATISTA BACELAR

Descrição: Ponto de turismo religioso (Igreja Bagáinha) localizada no topo de encosta natural de alta declividade (Figuras 4 e 6). São observadas trincas na escadaria de acesso e árvores inclinadas, indicando a instalação de processo de rastejo que pode desencadear o deslizamento da encosta. O morrote é sustentado por xistos (Figuras 2 e 5).
