**AVALIAÇÃO DAS PATOLOGIAS OCACIONADAS PELOS DIVERSOS
MODOS DE ABSORÇÃO E INFILTRAÇÃO DE ÁGUA NOS SISTEMAS
CONSTRUTIVOS – ESTUDOS DE CASOS NA CIDADE DE UBERLÂNDIA E
PROPOSTAS DE INTERVENÇÃO**

Artigo científico apresentado à Universidade Federal de Uberlândia, curso de Engenharia Civil, como requisito parcial para a obtenção do título de Bacharel em Engenharia Civil.

AVALIAÇÃO DAS PATOLOGIAS OCASIONADAS PELOS DIVERSOS MODOS DE ABSORÇÃO E INFILTRAÇÃO DE ÁGUA NOS SISTEMAS CONSTRUTIVOS – ESTUDOS DE CASOS NA CIDADE DE UBERLÂNDIA E PROPOSTAS DE INTERVENÇÃO

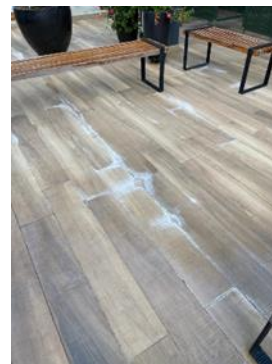
Imagem 1: Presença de eflorescências em porcelanatos na área externa

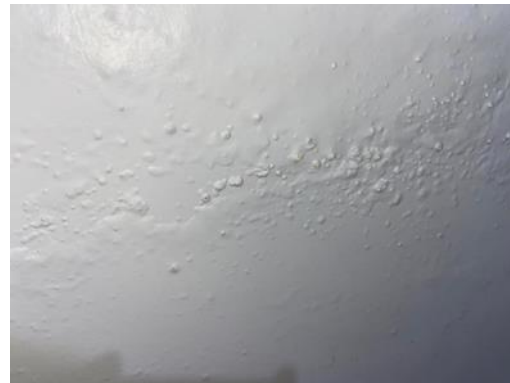
Imagem 3: Presença de criptoflorescências na parede analisada.

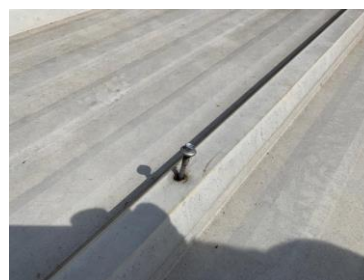
abaixo. A partir desse fator, há o comprometimento do sistema de estanqueidade do telhado, acarretando o agravamento da situação e, possivelmente, o aparecimento de goteiras nas telhas e calhas.

Imagem 4: Fixação incorreta do parafuso

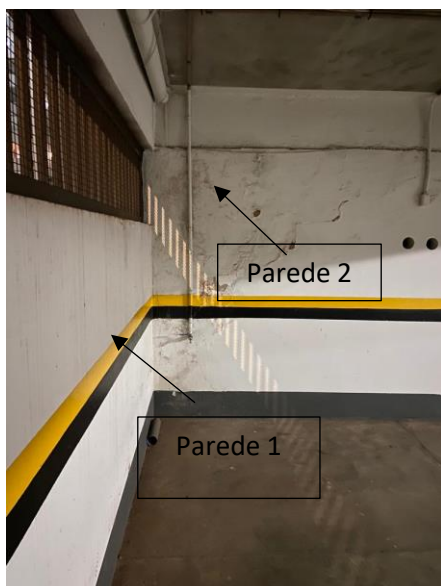
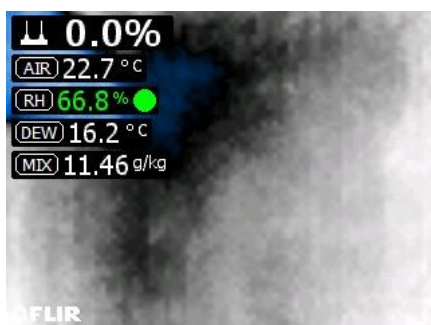
Figura 4: Presença de eflorescências e empolamentos nas paredes

A alvenaria de vedação, como exemplificado pela parede 2, regularmente são executadas com blocos cerâmicos e revestidas com chapisco e reboco paulista, sem a presença de aditivos impermeabilizantes. Entretanto, apesar das diferenças construtivas, ambas estão comprometidas com a presença de sais na superfície devido aos seguintes fatores: infiltração e absorção da água de chuvas; ausência de irradiação solar; higroscopia dos materiais.

fator de infiltração e absorção de água nas paredes. O caimento da rua externa está orientado conforme a imagem, de modo a ocorrer o acúmulo e passagem de água próxima à região dessas paredes em situações de chuvas. A presença de espaços consideráveis entre as barras da grade permite a passagem da água, que, em velocidade de escoamento e com velocidade do vento, ultrapassa os vazios e atinge a superfície das paredes. Aliado a esse fator, a umidade fica retida na parede, visto que a ausência de irradiação solar não contribui para secagem na água presente. Na imagem térmica é perceptível a presença de umidade nas paredes, visto que na configuração implementada, é perceptível o tom azulado na janela e os tons escuros das regiões com maior presença de água.

Após o final das chuvas, iniciam a secagem da água presente no interior do bloco em dissolução com os sais presentes e, conseqüentemente, invertem o fluxo de água. A partir disso, a solução salina retorna à superfície, onde a água evapora e permanece os sais. A ausência de materiais hidrofugantes aplicados na argamassa de reboco e diretamente nas faces dos blocos seria determinante na redução do processo e para inibir o avanço da água.

A imagem térmica mostrada na Figura 5, acima, evidencia, nas zonas escurecidas, a concentração de umidade interna na alvenaria, confirmando a degradação visual identificada na Figura 4.

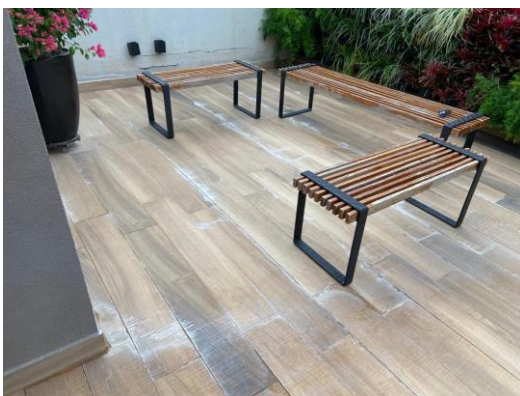
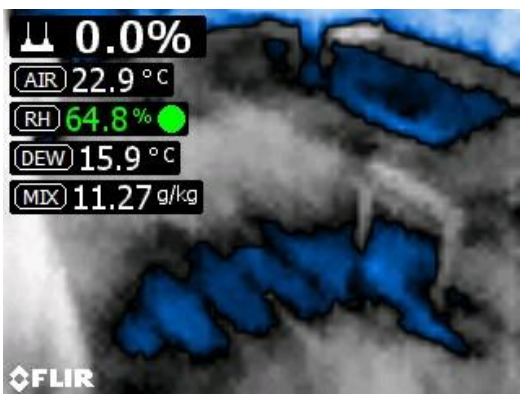
Figura 6: Presença de manchas brancas de eflorescência no piso.

Conforme a Figura 6 demonstra, é possível identificar que o processo ocorre de forma generalizada, o que evidencia problemas executivos na base do piso. A ocorrência dessas eflorescências está diretamente relacionada aos materiais que foram utilizados no substrato. Sobre a laje dessa área externa, executou-se o trabalho de impermeabilização, a fim de conter os avanços da água e, conseqüentemente, as infiltrações no pavimento inferior. Na Figura 7 é possível visualizar que as regiões com maiores incidências das manchas esbranquiçadas apresentaram uma umidade maior, representada pelos tons azuis e tons escuros, evidenciando, também, que quando há a secagem superficial, determina as formações eflorescentes nas zonas onde a água sofre eliminação, conforme mostrado na Figura 6 acima.

Foi descrito pela construtora que foi realizada a colagem de manta asfáltica e, posteriormente, execução da proteção mecânica da área e contrapiso, para finalizar com o assentamento do porcelanato. A presença contínua de água no piso ocorria devido a vazamentos acidentais provenientes da irrigação automatizada dos diversos vasos de plantas presentes. Assim, constatou-se que o rejuntamento acrílico

Logo, após a entrada pelos vazios do rejunte, a água infiltrava-se no contrapiso e na proteção mecânica, ambos realizados com elevada quantidade de cimento. Quando em contato com o cimento, este constituído com alto teor de hidróxido de cálcio, ocorria o processo de dissolução dos sais, de modo a tornar a água com características alcalinas.

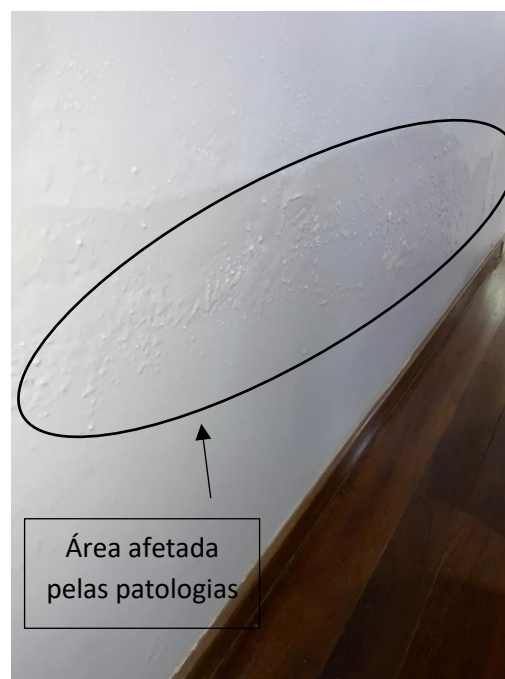
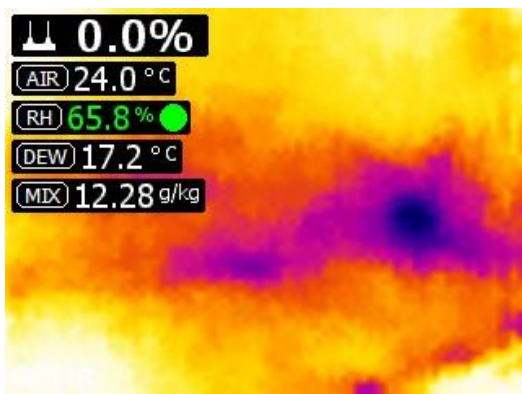
Figura 8: Presença de cristais de sal na área interna da edificação.

As patologias identificadas na Figura 8 estão situadas no lado interno de uma edificação térrea. Associado aos cristais de sal formados na superfície, está disposta a presença de empolamentos em regiões diversas.

onde a argamassa de reboco deteriorada está misturada com cristais de sais. Em decorrência dos danos causados no revestimento externo, o processo de empolamento resultou como consequência dos cristais formados, visto que induziram o deslocamento do material na superfície (GUTERRES, 2016).

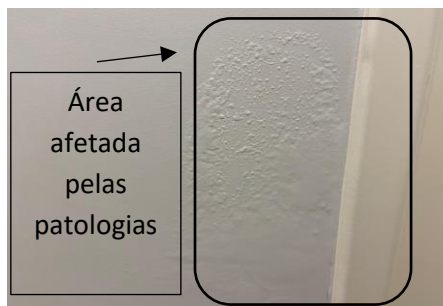
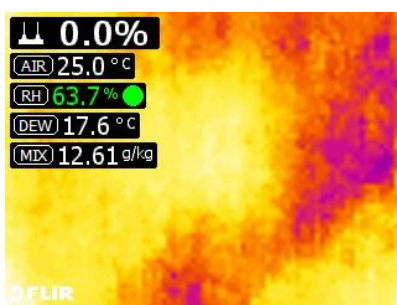
Figura 10: Presença de sais de criptoflorescências e empolamentos

. Na Figura 11 contata-se o mesmo fenômeno ocorrido na Figura 9, visto que a região com tons amarelados já apresenta a formação dos cristais de sal, enquanto a região com maior umidade, representada pelas cores mais escuras, ainda não passou pelo processo de secagem e formação dos sais. Esse fenômeno é perceptível na Figura 10 acima.

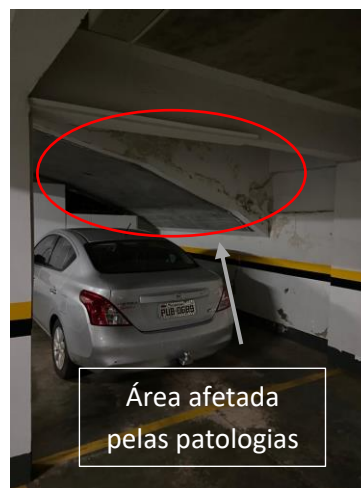
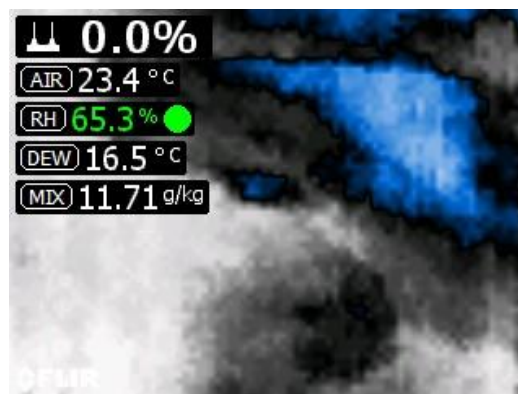
Figura 12: Patologias ocasionadas pela presença de água na alvenaria

Como identificado na Figura 12, é possível notar a presença de cristais de sal na superfície, associado às trincas e às manchas escuras presentes. Esse ambiente caracteriza-se por ser uma

rampa de acesso ao estacionamento de carros no pavimento superior. Diante disso, é possível identificar a diferença dos materiais utilizados na execução da rampa, por meio da fissura presente do sentido longitudinal da rampa. Essa fissura evidencia-se pela presença de dois tipos de materiais de construção aplicados, sendo abaixo dela a laje de concreto armado e acima a utilização de blocos cerâmicos. O surgimento dessa fissura ocorre devidos a alguns fatores, sendo eles: flexão ocasionada pelo carregamento dinâmico e diferentes propriedades mecânicas e elásticas dos materiais.

A constante passagem de veículos sobre a rampa aplica à laje inclinada uma sobrecarga, a qual, em limites últimos de serviço, apresenta pequenas variações em relação ao seu estado inicial. Esses deslocamentos mínimos influenciam o aparecimento da fissura no contorno dos blocos cerâmicos com a estrutura de concreto. Aliado a esse fator, é essencial ressaltar as diferentes propriedades dos materiais, o que influencia nos coeficientes de dilatação e retração deles. Pelo processo contínuo de retração e dilatação dos materiais, a união dos materiais, usualmente executada com argamassa, sofre deformação e ocorre o processo de fissuração.

Dessa forma, como a rampa situa-se em um local descoberto, por meio da fissuração provocada na estrutura, a água infiltra e ocasiona todos os danos aos materiais, sendo principalmente na alvenaria. O processo de surgimento das criptoeflorescências ocorre de modo semelhante ao explicado anteriormente, com a expansão dos cristais de sal e, por conseguinte, deterioração do revestimento externo. A formação do bolor na região está associada ao alto teor de umidade provocado pela presença de água, principalmente decorrente das chuvas. A ausência da irradiação solar no ambiente contribui para a permanência da água na parede e a proliferação dos fungos, pois ocorre a absorção de umidade pelas tintas. Os elementos presentes em sua composição, como resinas e aditivos, contribuem e fornecem as condições necessárias para a formação das colônias na região. Na Figura 13 evidencia-se a presença de tons mais azulados na região onde o teor de umidade é menos concentrado, devido, em grande parte, a declividade da rampa de acesso aos veículos, a qual não mantém a água retida. É notável que na região de encontro entre as estruturas de concreto e de bloco cerâmico (fissura), a cor azul fica ainda mais marcante e escurecida, de modo a confirmar a maior presença de

Com a finalidade de interromper o processo de agravamento das patologias na região, é importante rever o processo de execução do piso da rampa. Caso necessário, será preciso realizar a demolição do contrapiso para uma nova execução ser realizada com aplicação de aditivos impermeabilizantes no processo. Em relação às patologias internas, deve-se remover todo o revestimento de parede, a fim de eliminar os cristais e os fungos estabelecidos. Executar novamente os revestimentos de parede e aplicação de material polimérico na fissura existente entre o concreto e a alvenaria.

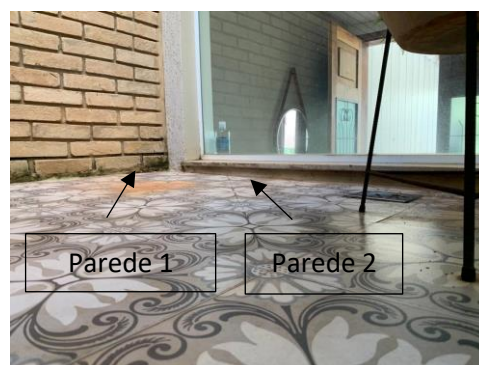
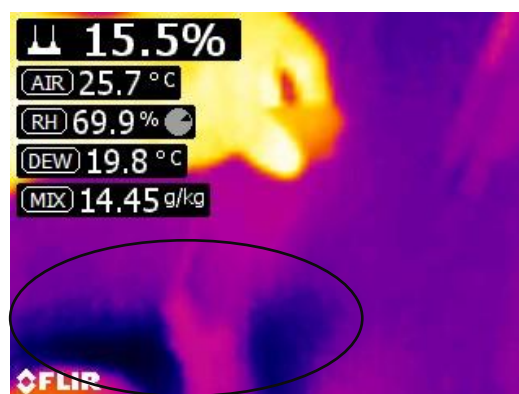
Figura 14: Presença de mofo em base.

A presença de mofo na região inferior da parede, visualizada na Figura

indica nenhuma patologia, é apenas a captação térmica da mão do pesquisador.

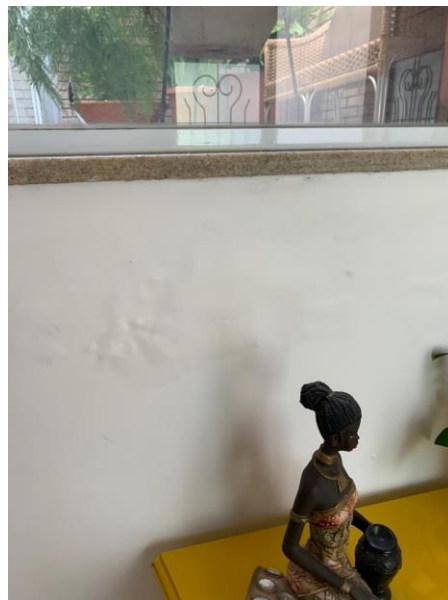
Figura 16: Empolamentos causados pela presença de água nas juntas do piso acima

Além disso, também foi evidenciado a presença de acúmulo de água nas juntas dos pisos. O processo ocorria por meio da percolação da água no contrapiso e, consequentemente, a manifestação da presença de umidade era visualizada na parede inferior, com o empolamento do revestimento, de acordo com a Figura 16 acima.

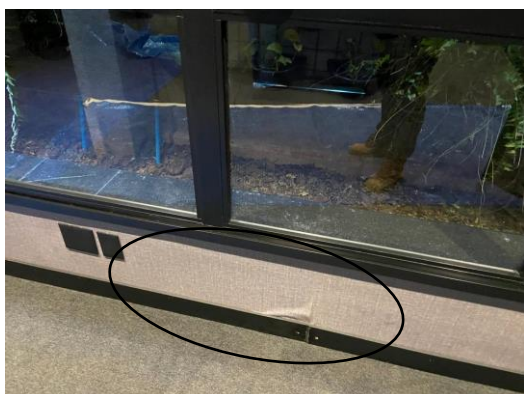
Figura 17: Descolamento de papel de parede pela presença de umidade

Na Figura 17, foi possível identificar a umidade no substrato por meio dos pinos do equipamento e do descolamento do papel de parede. Apesar da parede dividir um ambiente entre área externa e interna, constatou-se a presença de manta asfáltica como meio de impermeabilização da parede no lado externo.

Dessa forma, evidenciou-se que o processo de umidade causado é proveniente da ascensão capilar da água do solo. O soerguimento da água umedece o substrato e promove o descolamento do papel de parede que é suscetível a alterações na presença de água.

Os dois casos apresentados são provenientes de erros construtivos, sendo o primeiro originado da ausência ou insuficiência da impermeabilização na fundação superficial. Nesse caso, o processo para recuperação é a remoção em partes do reboco e da alvenaria, imediatamente abaixo da esquadria, para a aplicação de aditivos impermeabilizantes. No segundo caso, para garantir a vedação da parte externa com a interna é necessária aplicação de silicone ou poliuretanos resistentes a intempéries nos pontos de infiltração.

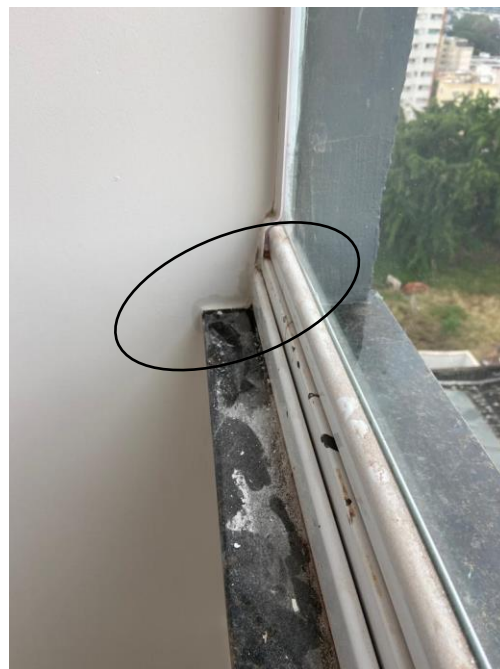
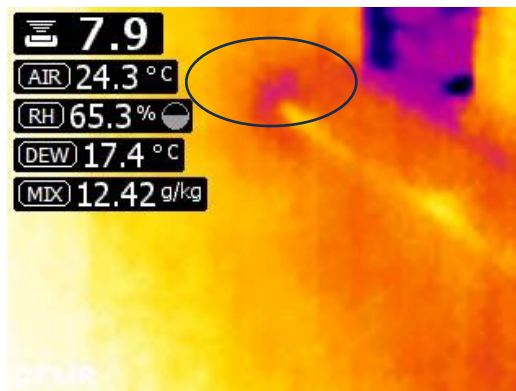
Figura 18: Presença de umidade na parede decorrente da vedação insuficiente da esquadria

Na Figura 18, a origem da umidade é decorrente das águas das chuvas as quais infiltram pelos vazios e danificam a pintura. O processo está relacionado à má vedação da esquadria, a qual tem pontos críticos que permitem a entrada de água para o ambiente interno. Na Figura 19 constata-se a presença de umidade da região delimitada, haja vista a presença de tons alaranjados na área mais afetada pela concentração de umidades.
