**AVALIAÇÃO DOS MECANISMOS DE DESGASTE DE
COMPONENTES DE BCS OPERANDO EM MEIO COM ÁGUA
SALGADA, ABRASIVO E GÁS CO₂**

2023

Projeto de fim de curso apresentado à Faculdade de Engenharia Mecânica da Universidade Federal de Uberlândia, como parte dos requisitos para obtenção do título de **BACHAREL EM ENGENHARIA MECATRÔNICA.**

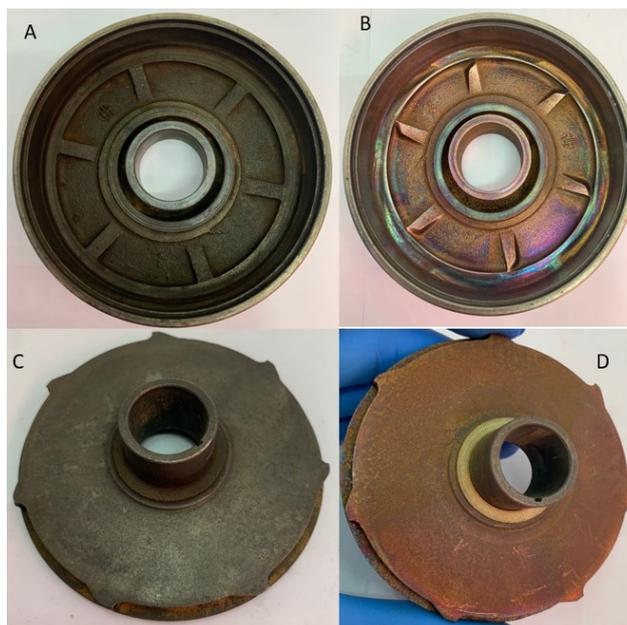
Figura 9 – Imagens de dois componentes da BCS antes e após o ensaio onde: (A) Difusor antes do ensaio. (B) Difusor depois do ensaio. (C) Impelidor antes do ensaio. (D) Rotor após o ensaio.

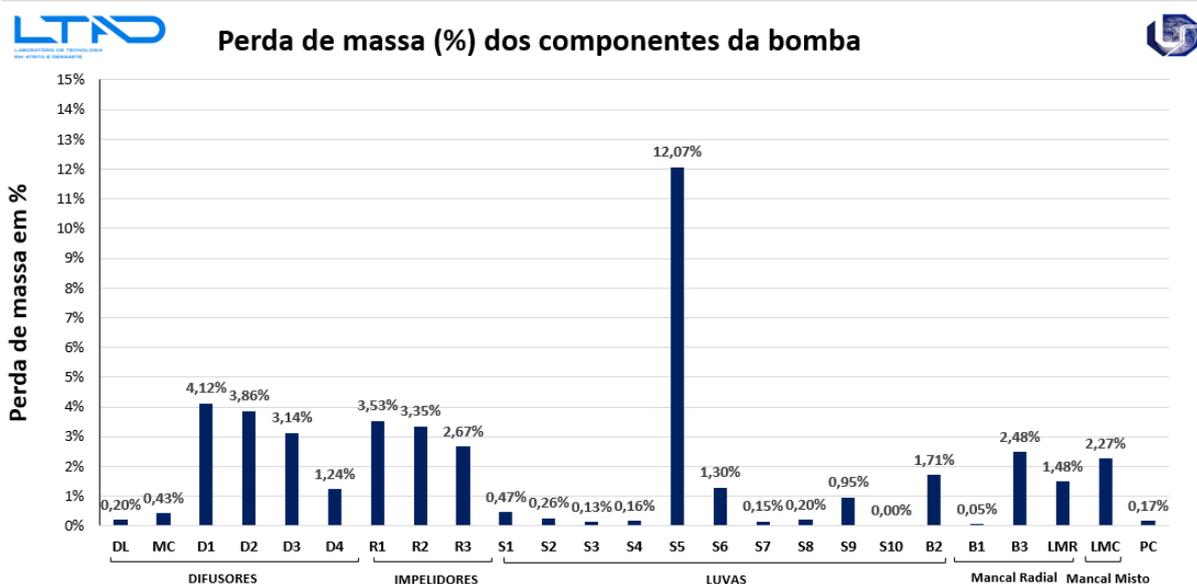
Foi criada uma tabela para cálculo da taxa de desgaste em gramas/toneladas da BCS, onde foram dosadas duas toneladas de areia, disponível no Apêndice 01, pode-se notar o desgaste de cada componentes com o ensaio realizado. Com o intuito de tonar mais didático foi criado um gráfico, como ilustrado na Figura 12.

Figura 12 - Perda de massa dos componentes da bomba.

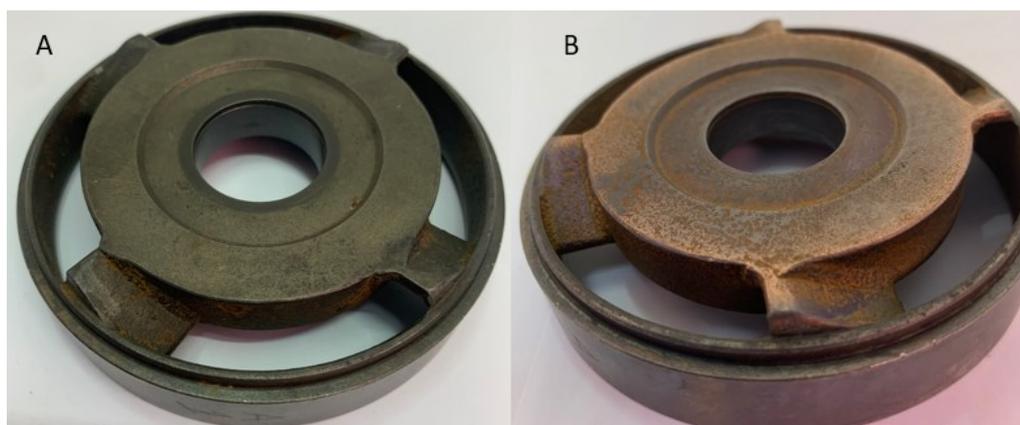
Com o registro fotográfico, pode-se observar macroscopicamente a degradação de cada componente, como mostrado pelas Figura 13, Figura 14, Figura 15, Figura 16 e Figura 17. Destacando, portanto, a influência do gás CO₂ operando em meio salgado com abrasivo.

Figura 13 – Imagem do Mancal Combinado onde: (A) Imagem Mancal Combinado antes do ensaio; (B) Imagem do Mancal Combinado depois do ensaio.

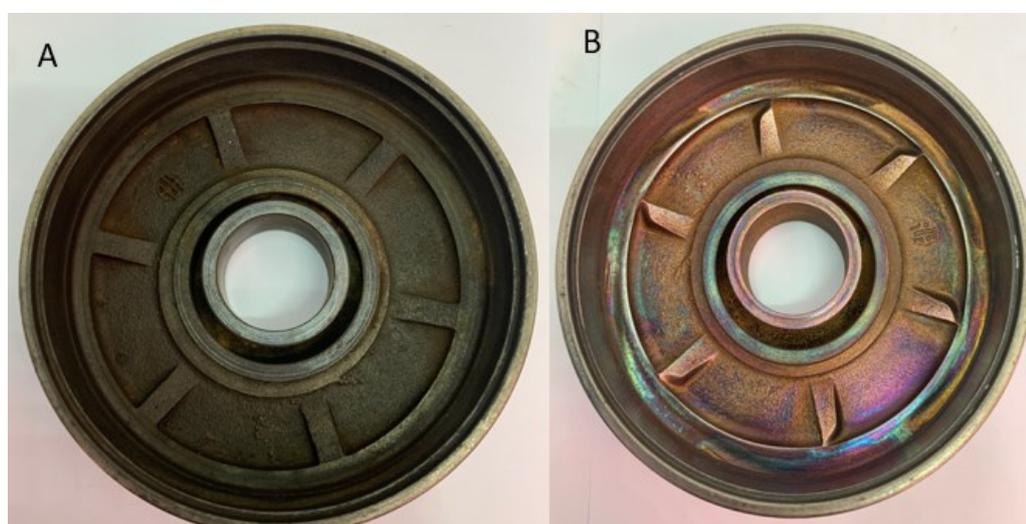
Figura 14 – Imagem do Difusor 1 onde: (A) Imagem do Difusor 1 antes do ensaio; (B) Imagem do Difusor 1 depois do ensaio.

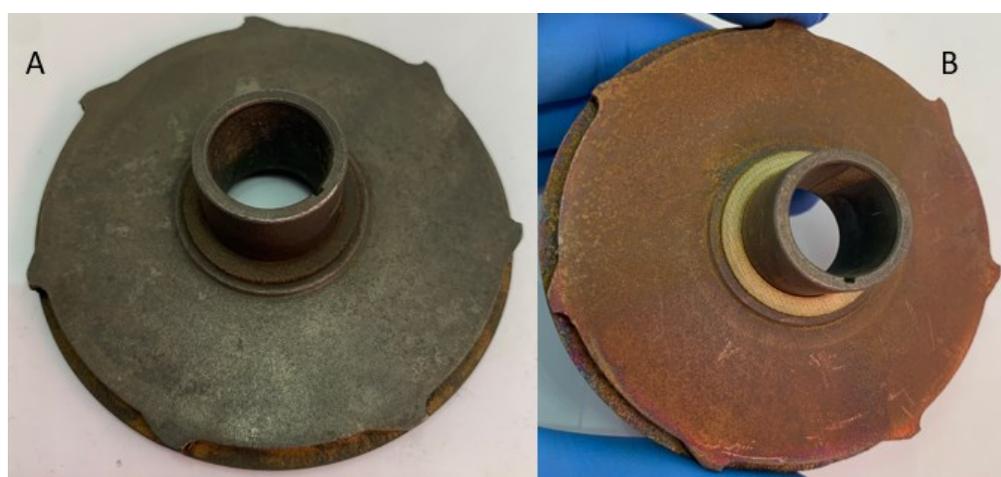
Figura 15 – Imagem do Rotor 1 onde: (A) Imagem do Rotor 1 antes do ensaio; (B) Imagem do Rotor 1 depois do ensaio.

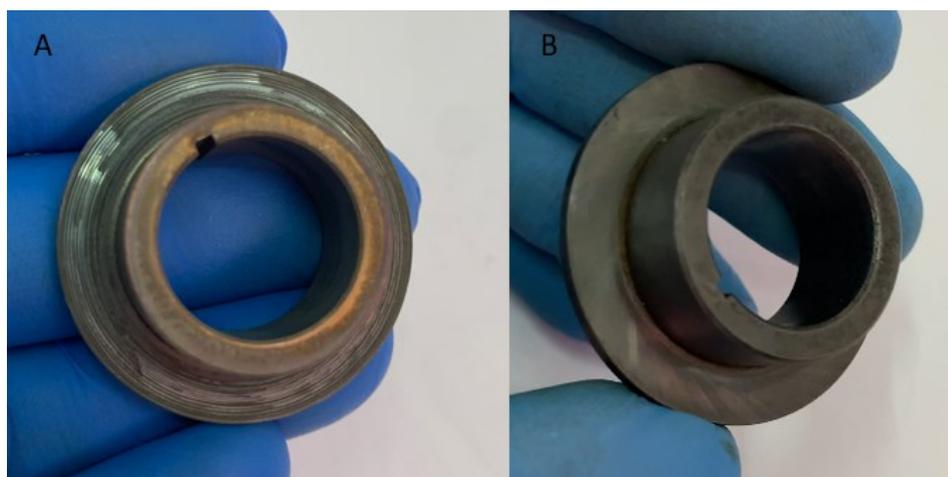
Figura 16 – Imagem da Luva do Mancal Combinado onde: (A) Imagem do Mancal Combinado antes do ensaio; (B) Imagem do Mancal Combinado depois do ensaio.

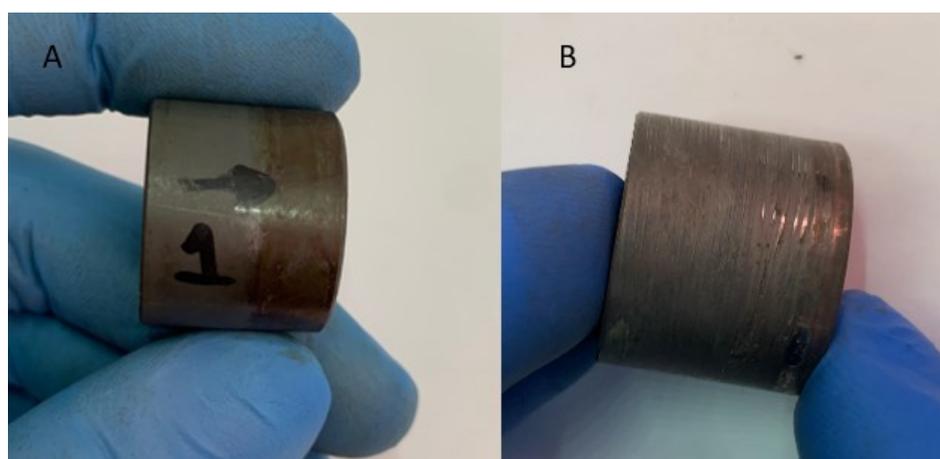
Figura 17 – Imagem da Luva do Mancal Radial 2 onde: (A) Imagem da Luva do Mancal Radial 2 antes do ensaio 1; (B) Imagem da Luva do Mancal Radial 2 depois do ensaio.

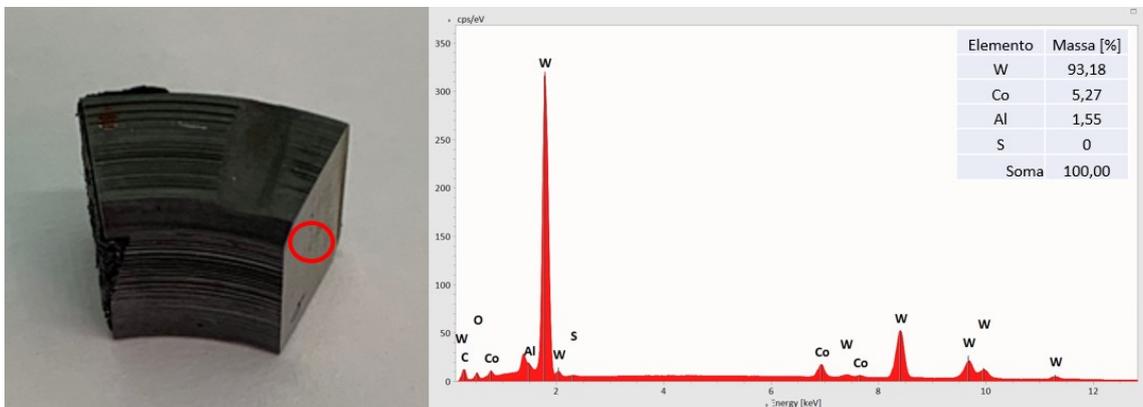
O resultado das análises de EDS na bucha do mancal combinado é mostrado na Figura 32. Por sua vez a Figura 32 mostra as imagens MEV da superfície da Bucha do Mancal Combinado, mostrando os locais de análises (A e B). A partir da Figura 31 concluiu-se que o material do componente constitui de um compósito de metal duro com carbonetos de tungstênio incorporados à uma matriz metálica de cobalto.

Figura 32 - Resultados de análises de EDS na superfície da Bucha do Macal Combinado e resultados dos espectros de raios-x com quantificação dos elementos.

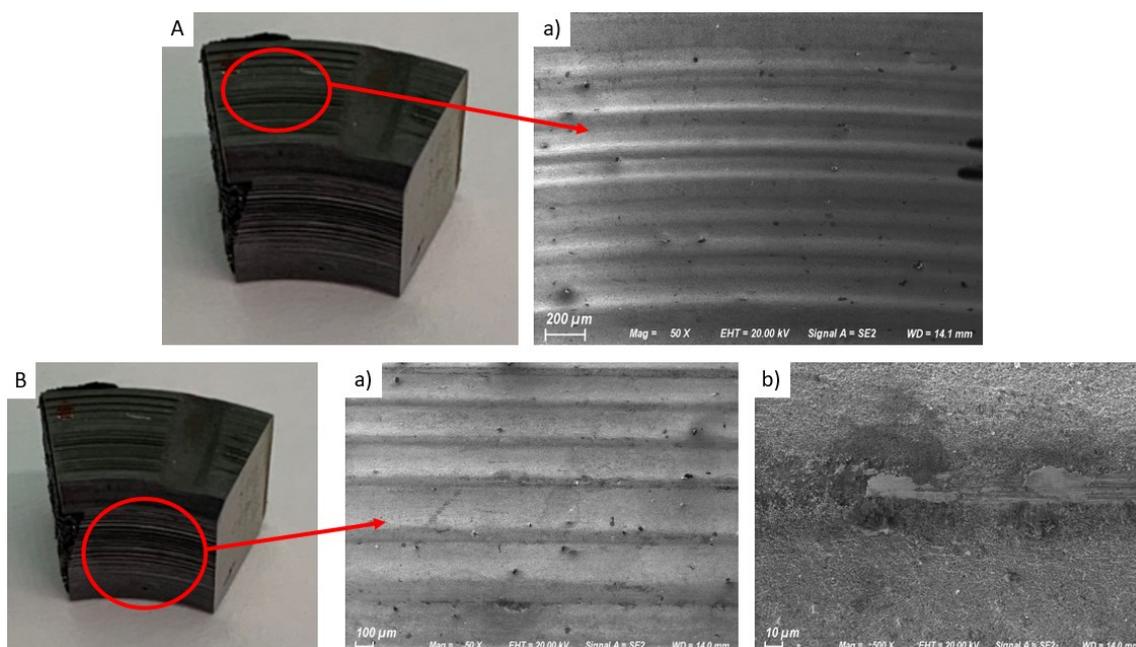
Figura 33 – Imagens MEV da superfície da Bucha do Mancal Combinado, mostrando os locais de análises (A e B).

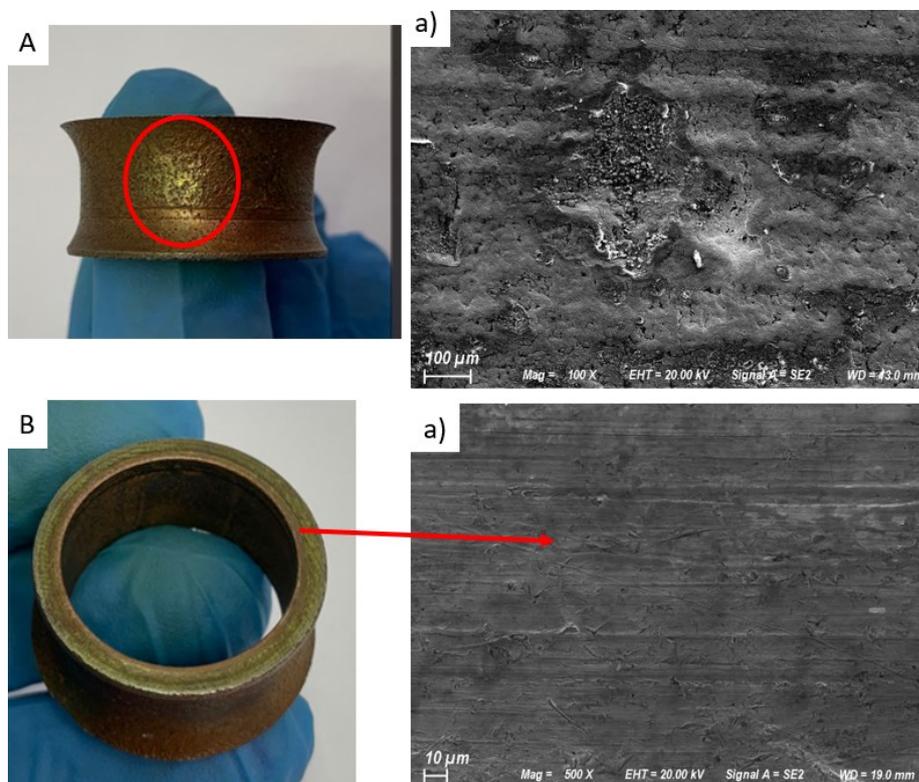
de deslizamento, visto que, durante o *downthrust*, ocorre o contato direto com o anel de Celeron no impelidor, o que, na presença de partículas, resulta em abrasão.

Figura 34 – Imagens MEV da superfície Pad do Impelidor, mostrando os locais de análises (A e B).

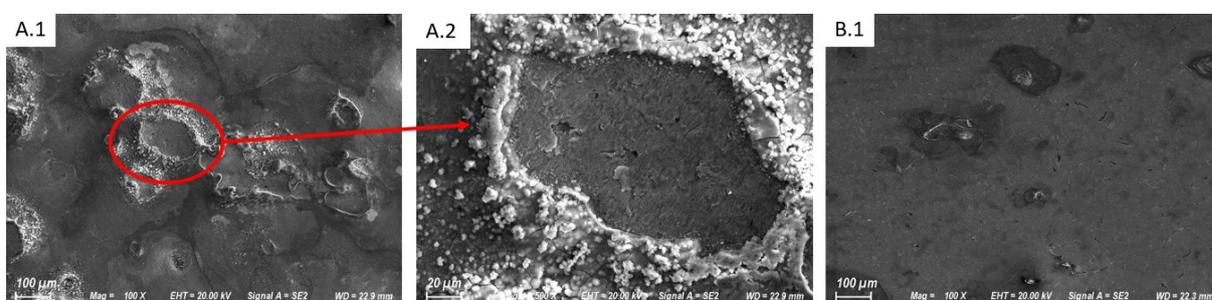
Figura 36 – Imagens MEV da superfície Superior Interna Impelidor, mostrando os locais de análises (A e B).

Nas imagens da região “A” pode-se observar uma corrosão por pite, que é uma forma de corrosão localizada que se processa em pontos ou em pequenas áreas na superfície do metal produzindo pequenos furos. O filme passivo é rompido ocorrendo à exposição de uma pequena área na superfície do metal, cercada por uma extensa área protegida, formando um acoplamento galvânico (GENTIL, 1982). Na Figura 36 (A.2) observa-se uma camada de oxido em volta da corrosão, evidenciando um pite de corrosão. Entretanto, o mesmo não pode ser dito para a região (B), que apresenta uma região mais polida com a formação de um sulco mais profundo devido a passagem do fluido. Contudo, as imagens não possibilitaram analisar o mecanismo que degradou essa região.

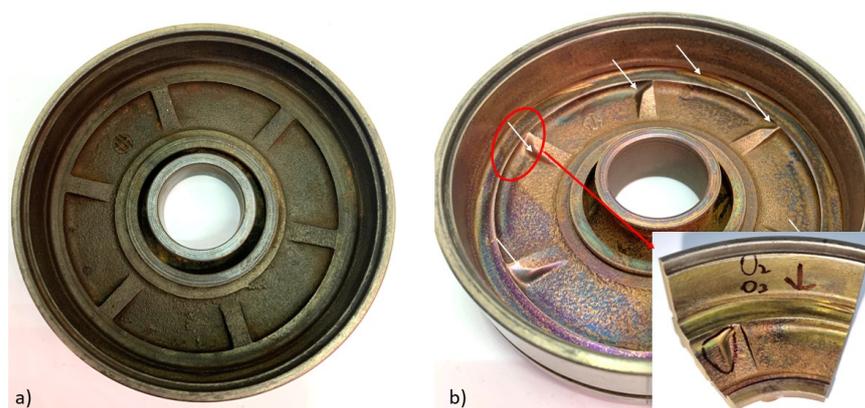
Figura 37 - Imagem do difusor do 1º Estágio “D1” antes (“a”) e após (“b”).

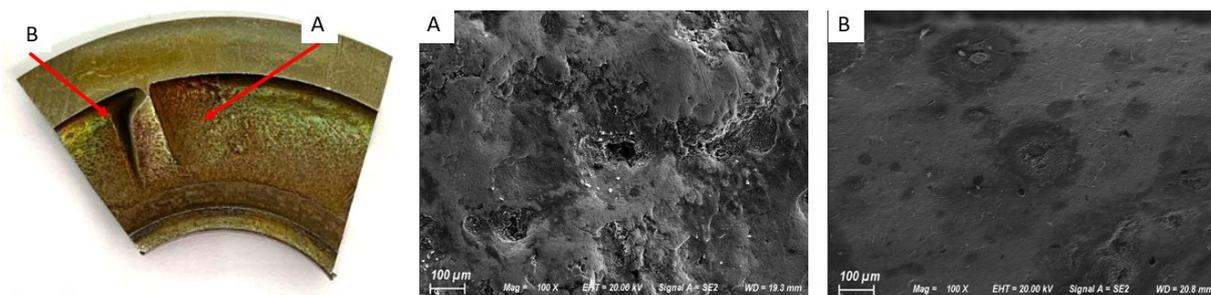
Figura 38 – Imagens MEV da superfície Inferior Interna Impelidor, mostrando os locais de análises (A e B).

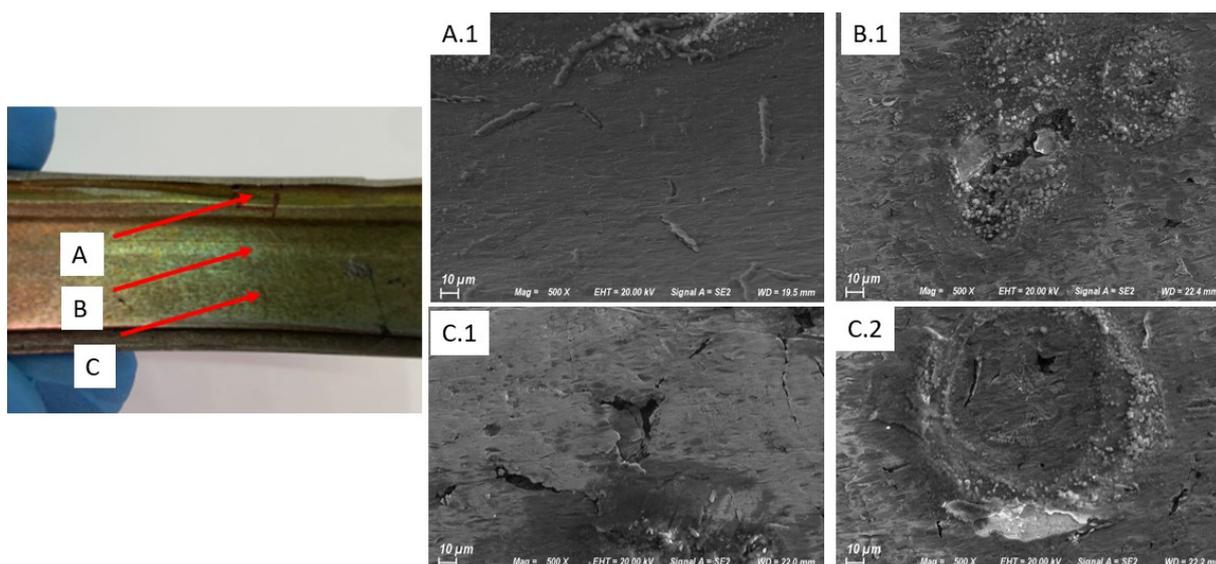
Figura 39 – Imagens MEV da superfície Interna da Lateral do Difusor 1, mostrando os locais de análises (A, B e C).

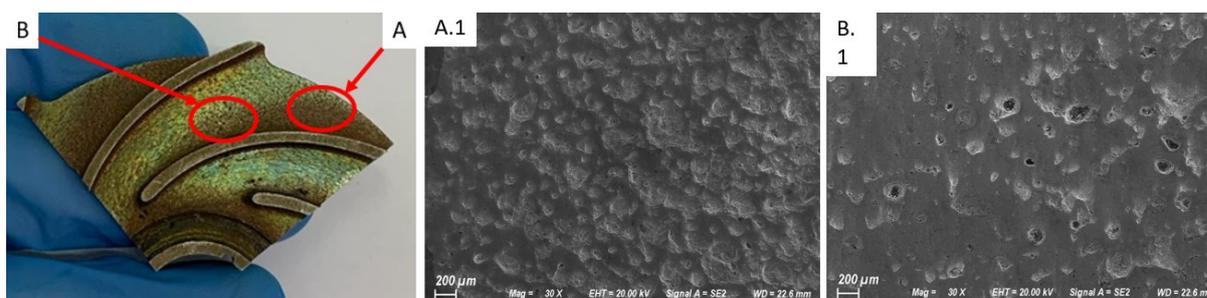
Figura 41 – Imagens MEV da superfície do corte em Pizza da parte Interna do Impelidor, mostrando os locais de análises (A e B).

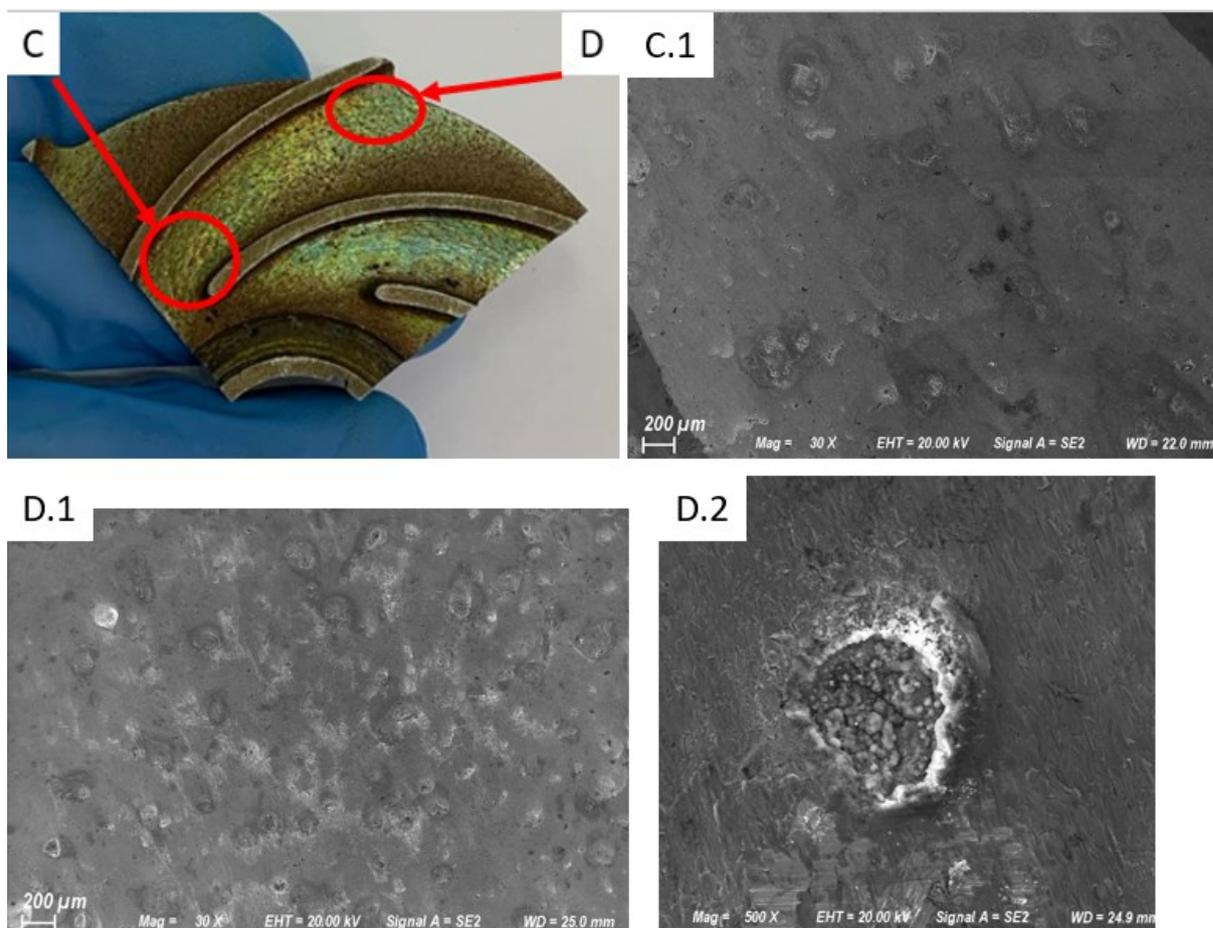
Figura 42 – Imagens MEV da superfície do corte em Pizza da parte Interna do Impelidor, mostrando os locais de análises (C e D).

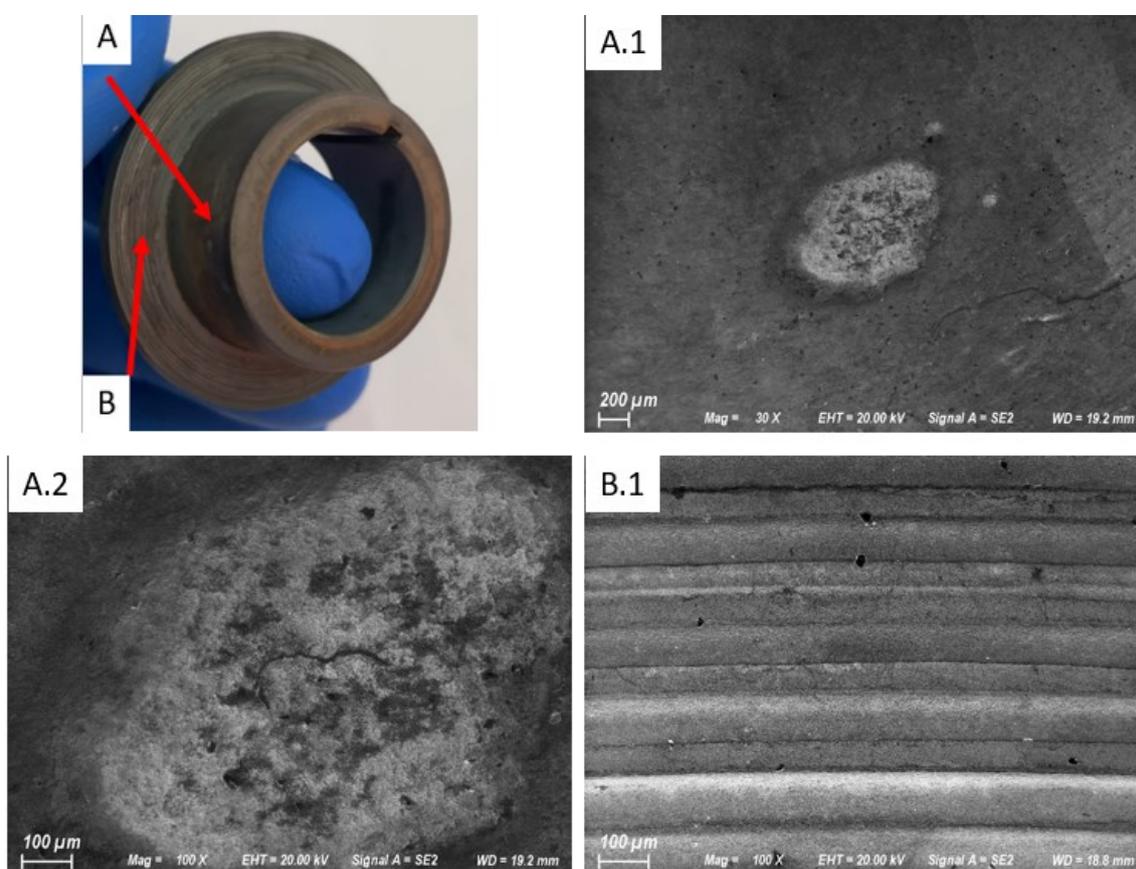
Figura 43 – Imagens MEV da superfície com menor desgaste da Luva do Mancal Combinado, mostrando os locais de análises (A e B).

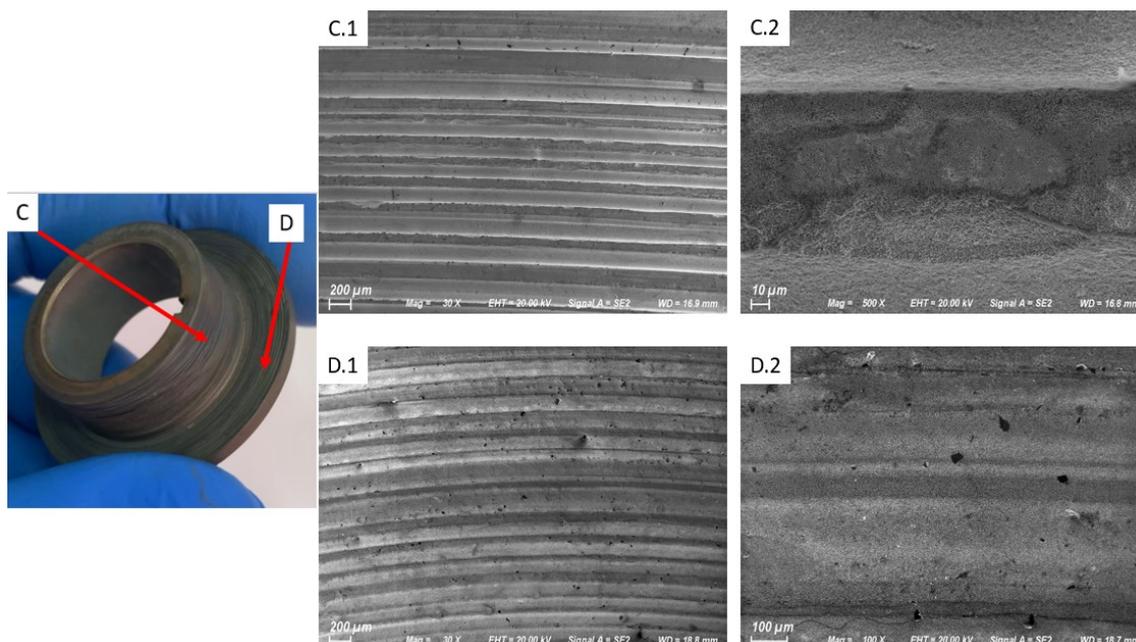
Figura 44 – Imagens MEV da superfície com maior desgaste da Luva Mancal Combinado, mostrando os locais de análises (C e D).

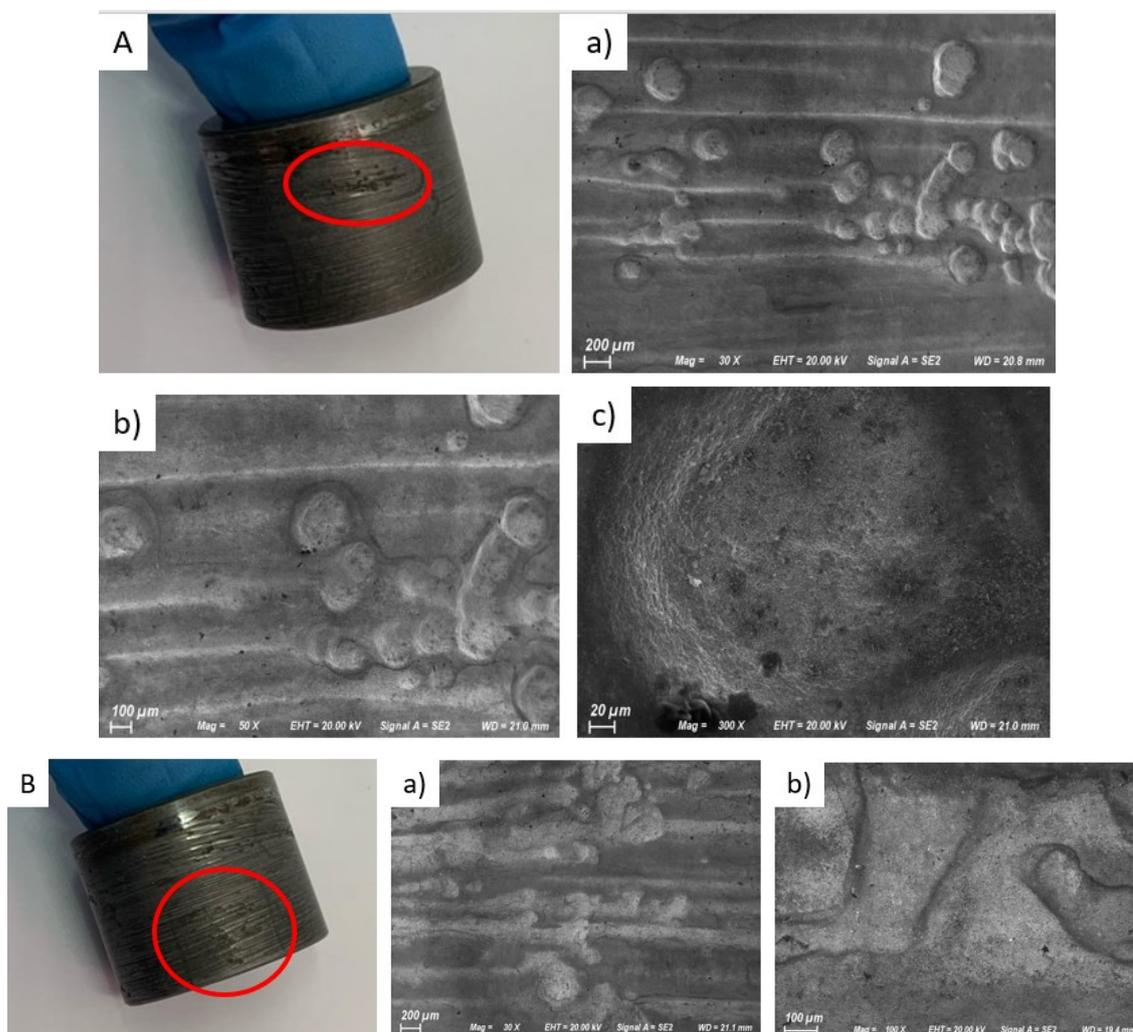
Figura 45 – Imagens de MEV da superfície desgastada do Mancal Radial 2, mostrando os locais de análise (A e B).

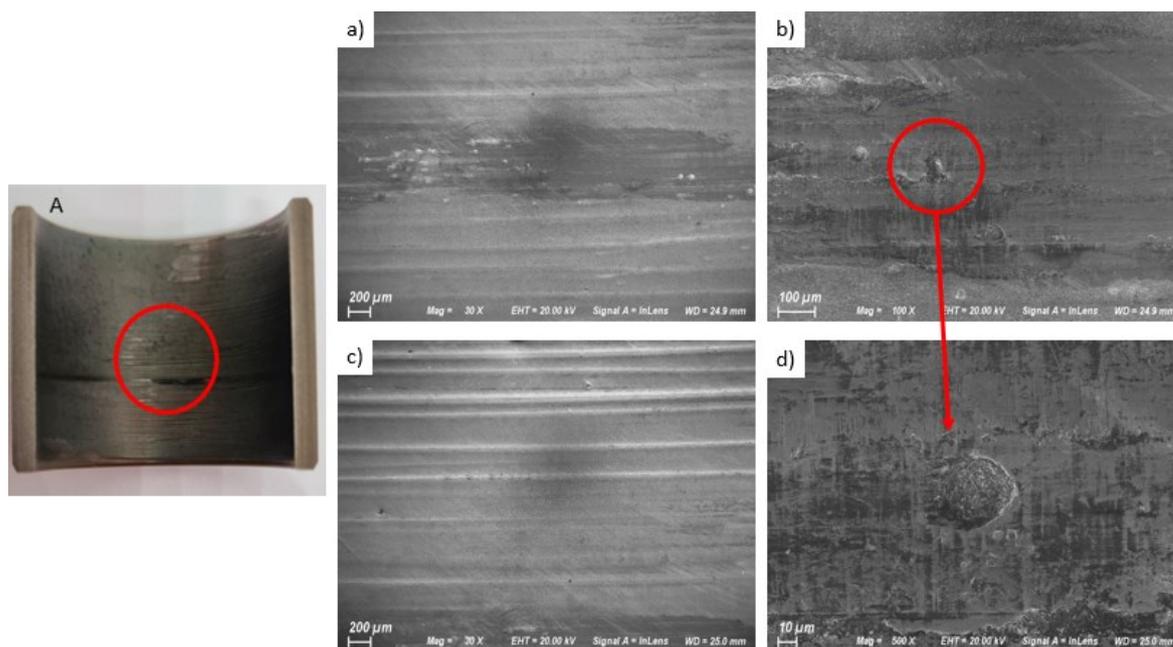
Figura 46 – Imagens de MEV da superfície desgastada da Bucha do Mancal Radial, mostrando os locais de análise “A” onde (a) contato par metálico; (b) possível desgaste por cavitação; (c) formação de canais preferenciais; (d) aproximação de 500x na região “b”.

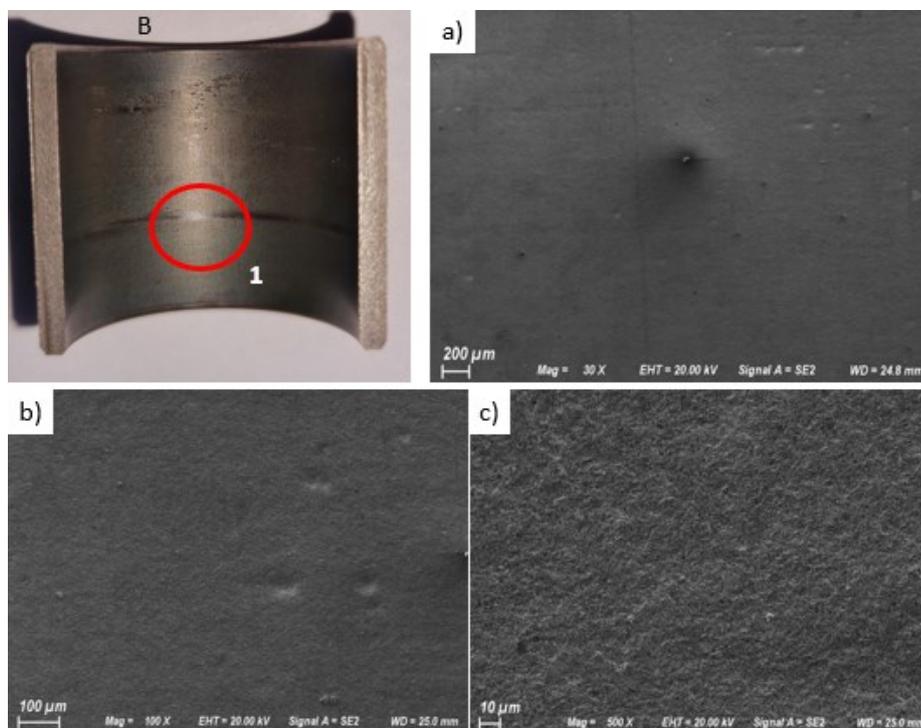
Ainda na região “B” observa-se pontos onde houve destacamento de material devido ao desgaste abrasivo.

Figura 47 – Imagens de MEV da superfície desgastada da Bucha do Mancal Radial, mostrando os locais de análise “B-1”.

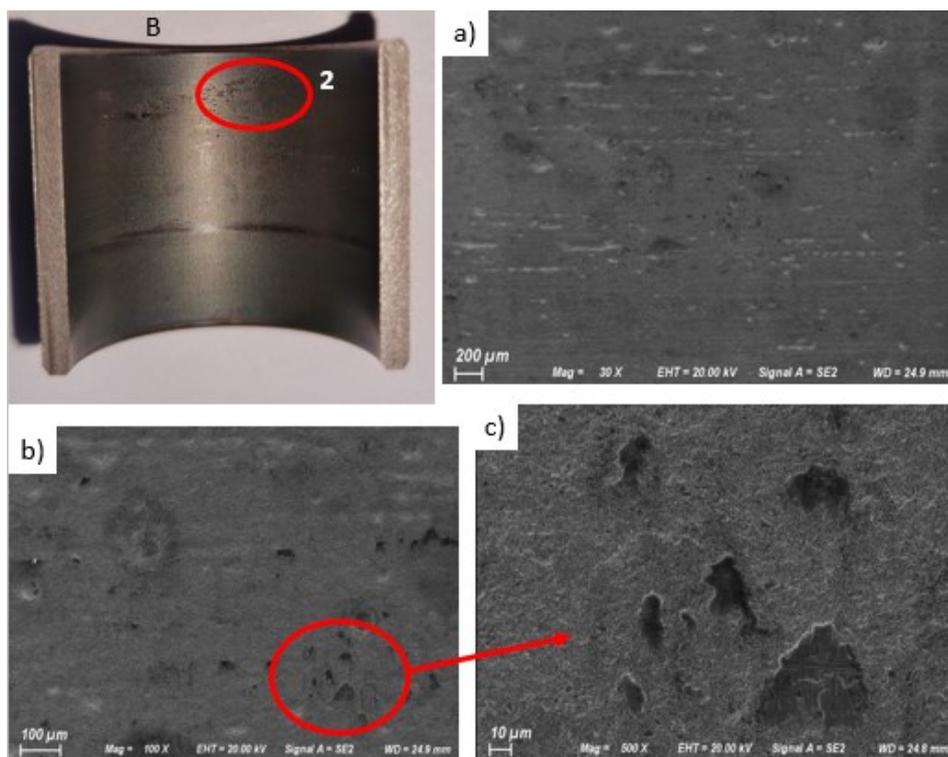
Figura 48 – Imagens de MEV da superfície desgastada da Bucha do Mancal Radial, mostrando os locais de análise “B-2”.

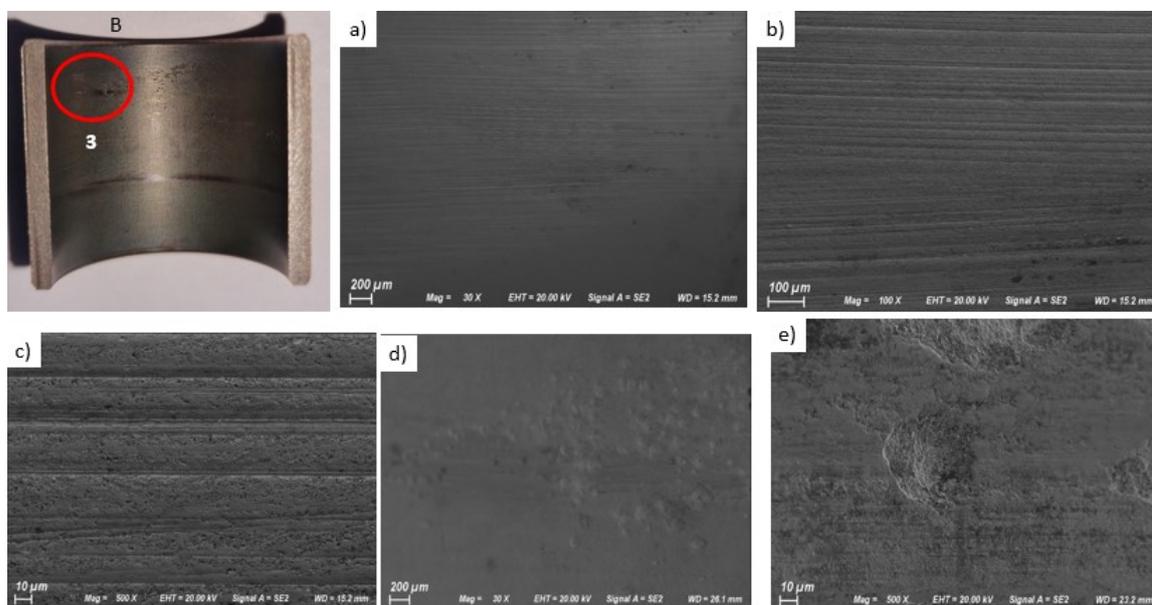
Figura 49 – Imagens de MEV da superfície desgastada da Bucha do Mancal Radial, mostrando os locais de análise “B-3”.
