**ADEQUAÇÕES DE SEGURANÇA NO SETOR
ALIMENTÍCIO: UM ESTUDO DE CASO**

Universidade Federal de Uberlândia
Faculdade de Engenharia Mecânica

2024

Projeto de Fim de Curso apresentado à
Universidade Federal de Uberlândia
como requisito parcial para a obtenção do
título de graduado em Engenharia
Mecatrônica.

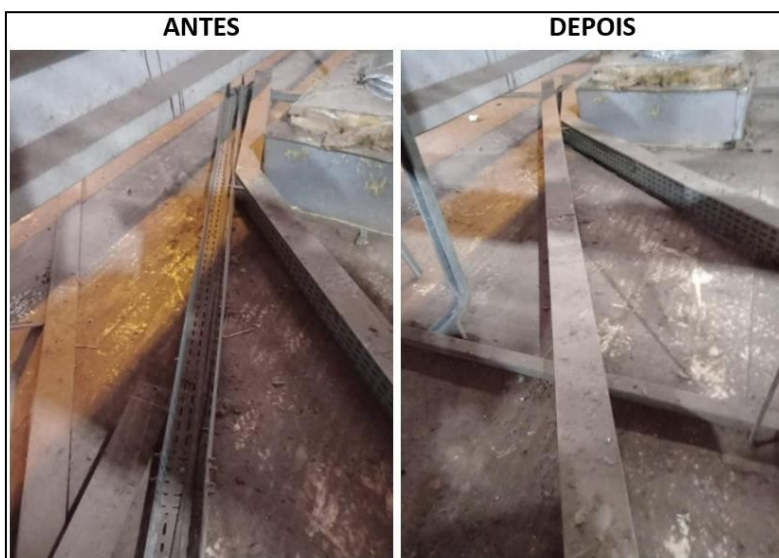
A Figura 2 demonstra o estado inicial (anterior às adequações) e o estado final após reorganização dos condutores internos na eletrocalha, inclusão de abraçadeiras de nylon e tampa na eletrocalha.

Figura 2: Evidência de adequação de fiações (Acervo de documentos da empresa “A”, 2023).

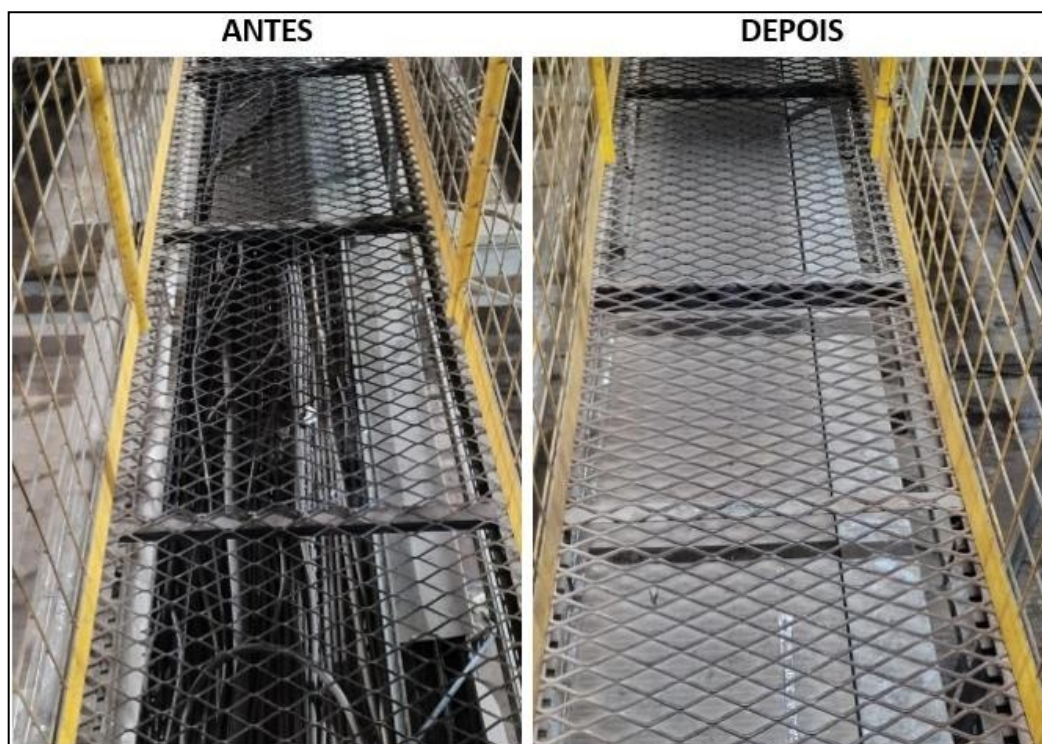
Figura 3: Evidência de adequação de fiações (Acervo de documentos da empresa “A”, 2023).

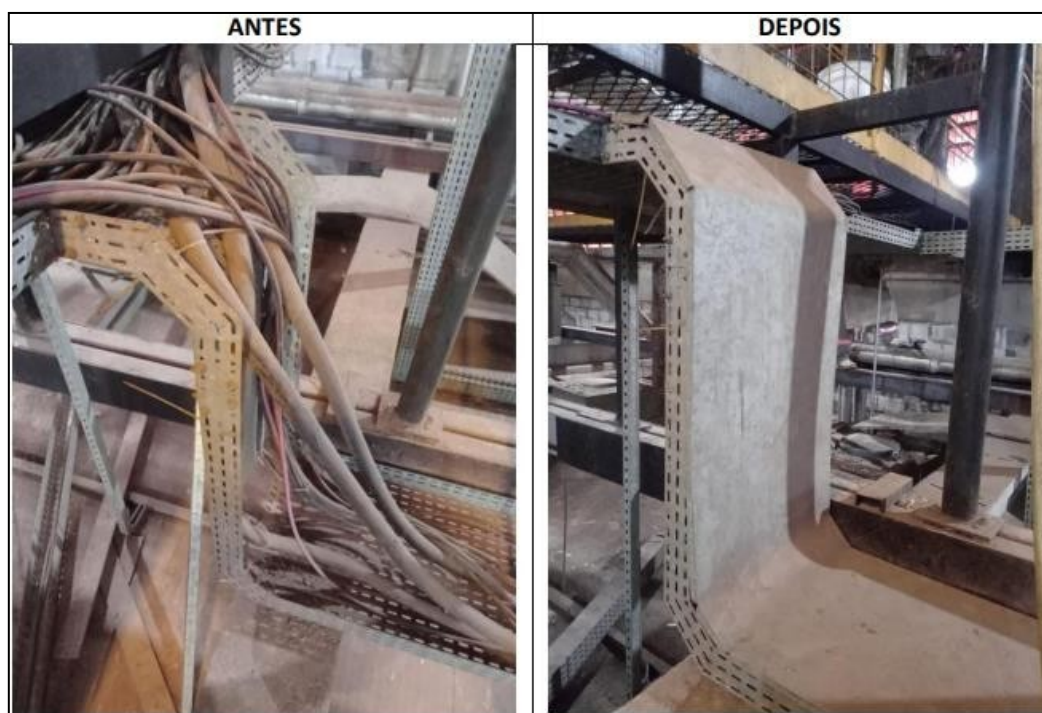
Figura 4: Evidência de adequação de fiações (Acervo de documentos da empresa “A”, 2023).

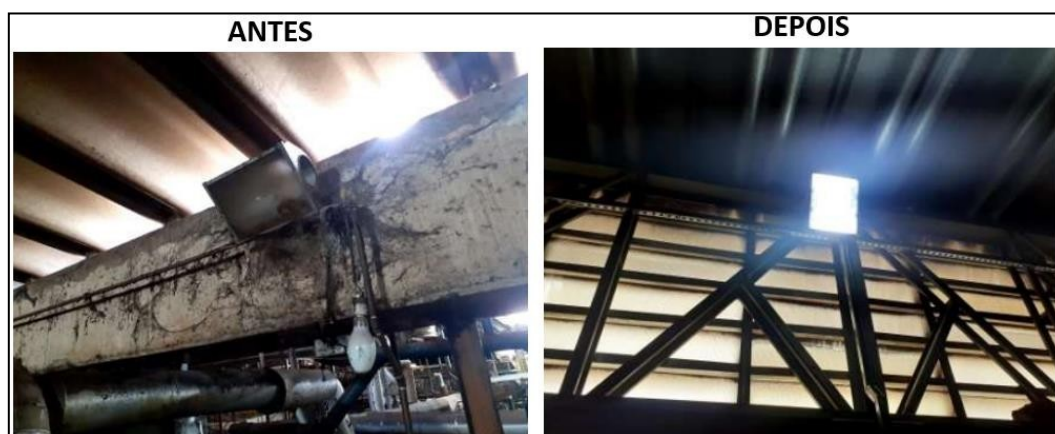
Figura 5: Evidência de adequação de refletor (Acervo de documentos da empresa “A”, 2023).

No total foram instalados 200 refletores para que houvesse uma adequação no nível de iluminância no local e toda a infraestrutura elétrica foi montada em eletrocalha e perfilados para iluminação e tomadas, a Fig. 5 evidencia uma comparação entre um refletor antigo, danificado com a sua lâmpada caída e cabeamento exposto, e um refletor novo, com infraestrutura em perfilado readequada.

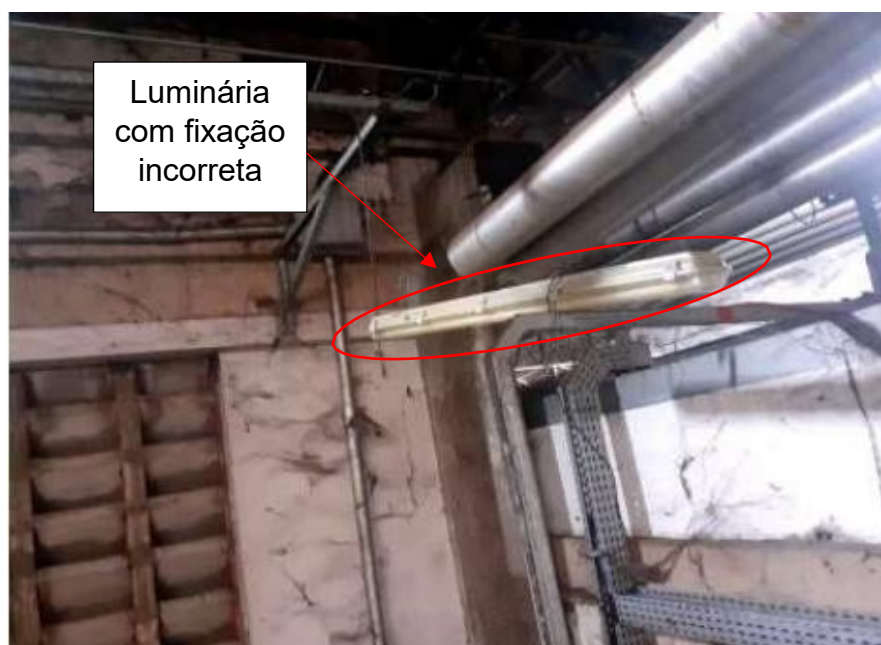
Figura 6: Luminária fora do padrão correto de instalação com fixação incorreta (Acervo de documentos da empresa “A”, 2023).

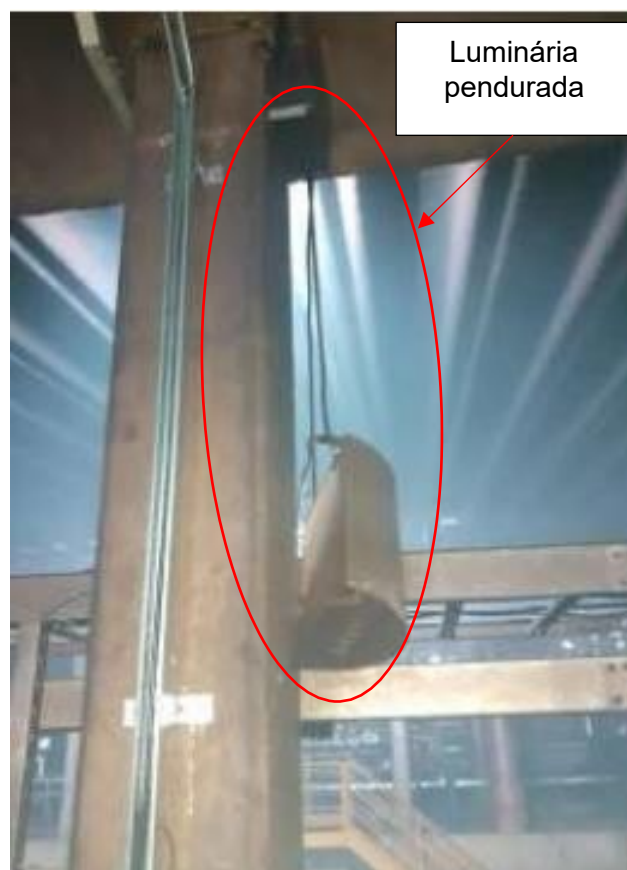
Figura 7: Luminária fora de funcionamento e com luminária pendurada e com cabos expostos (Acervo de documentos da empresa "A", 2023).

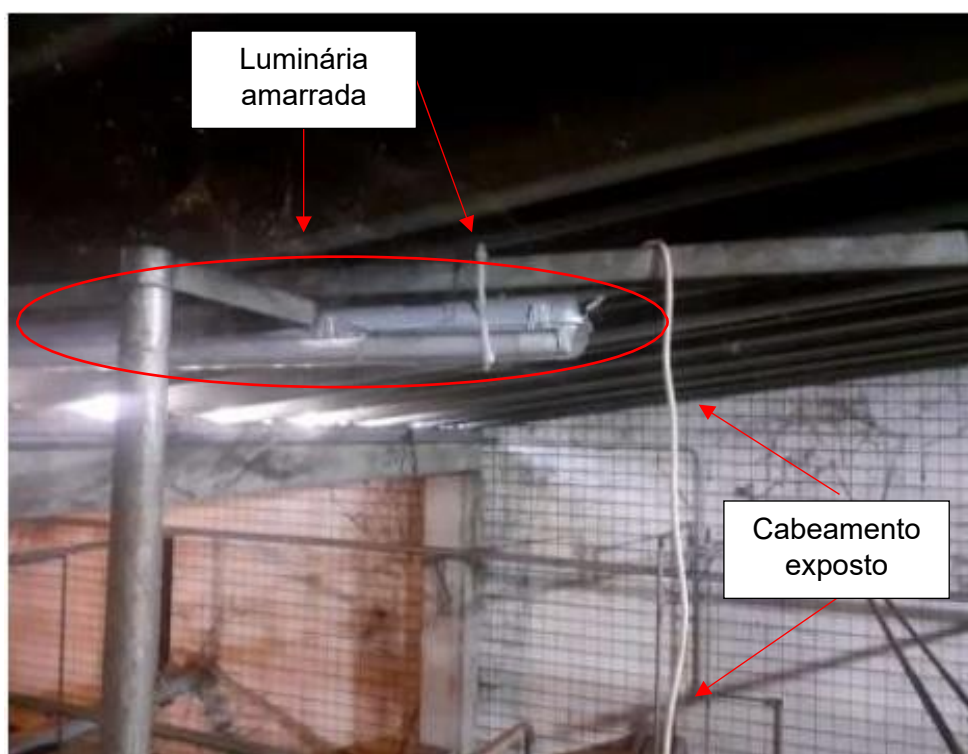
Figura 8: Luminária amarrada de maneira errada e com cabeamento fora da infraestrutura (Acervo de documentos da empresa "A", 2023).

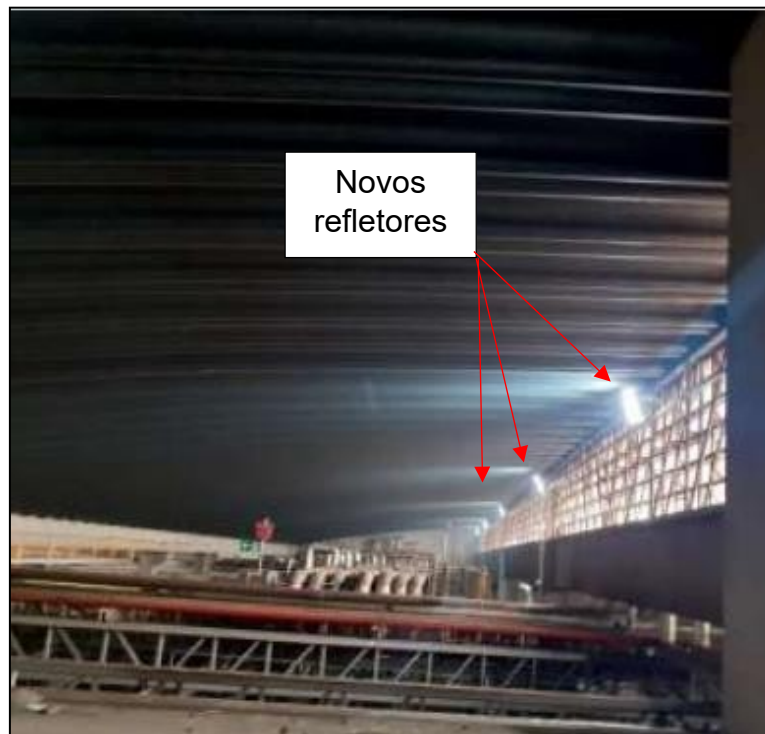
Figura 9: Novos refletores em funcionamento (Acervo de documentos da empresa “A”, 2023).

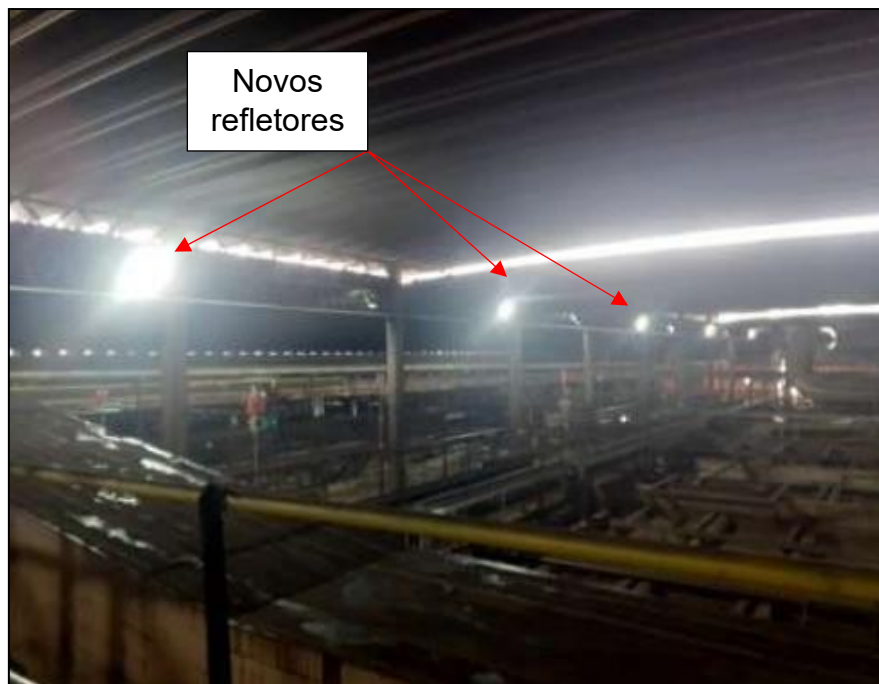
Figura 10: Novos refletores em funcionamento (Acervo de documentos da empresa “A”, 2023).

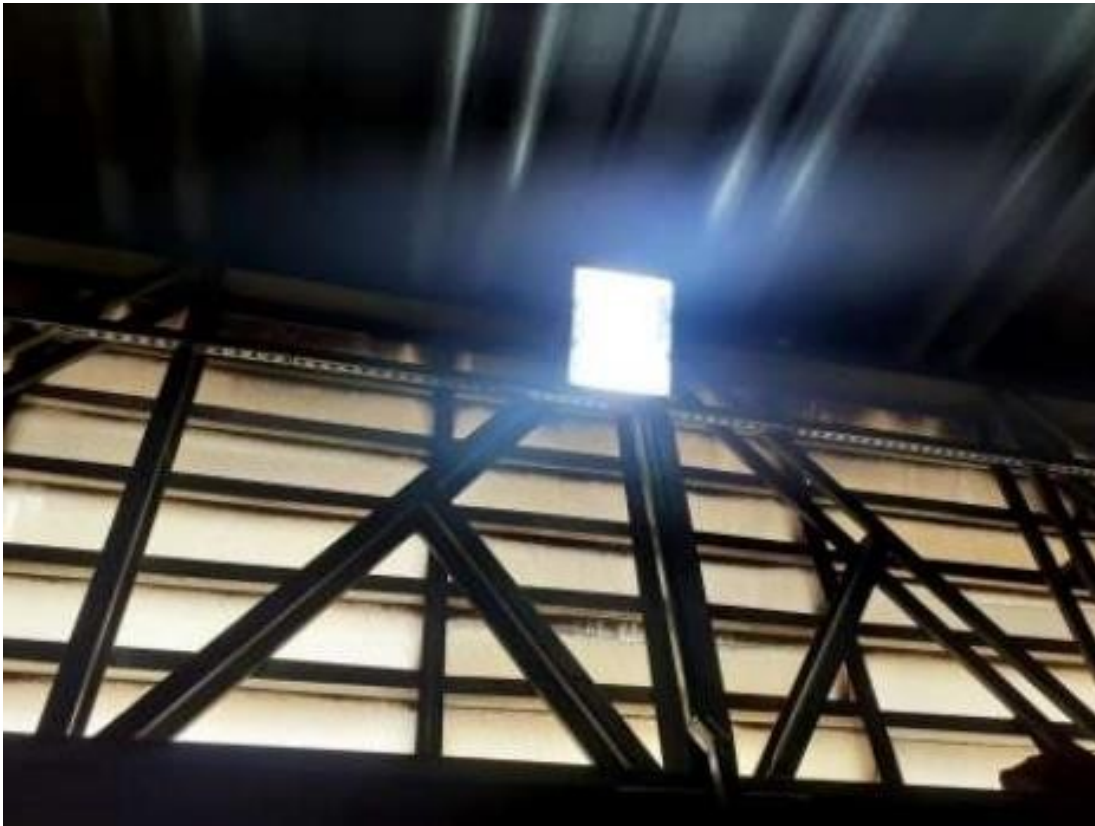
Figura 11: Iluminação de um ponto com refletor e a infraestrutura em perfilado abaixo readequada (Acervo de documentos da empresa “A”, 2023).

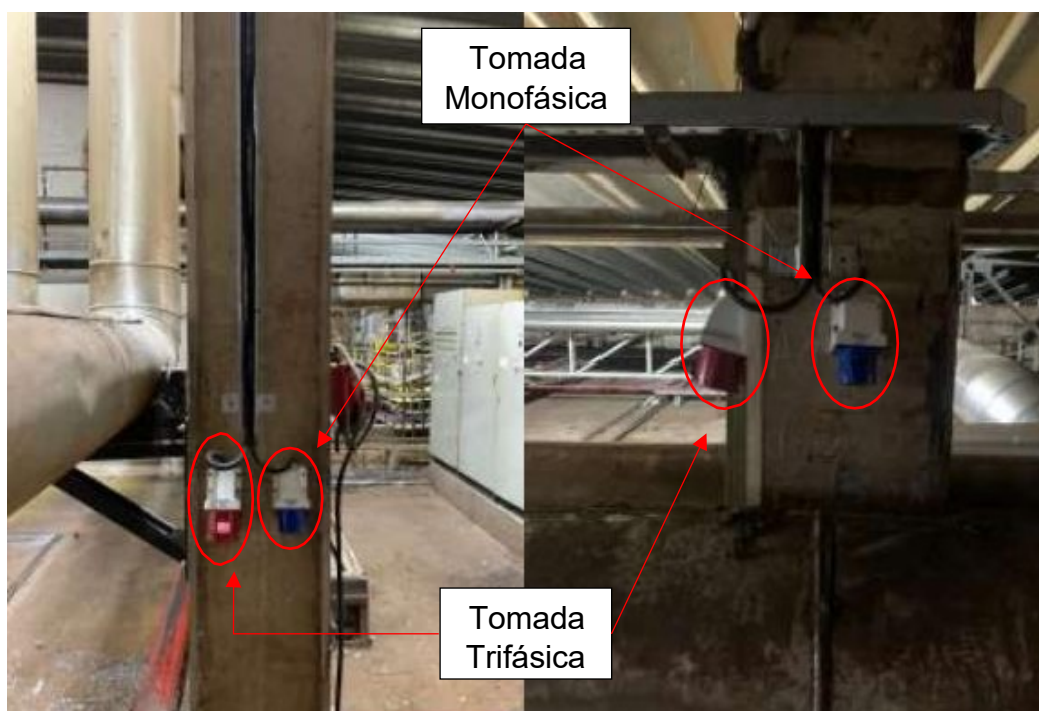
Figura 12: Novos conjuntos de tomadas para manutenção com cabeamento ideal (Acervo de documentos da empresa “A”, 2023).

Para o piso técnico foi montada toda a infraestrutura elétrica em eletrocalha e perfilados para tomadas e foram instalados 41 conjuntos com uma tomada monofásica 2P+T para 16A, e um ponto de tomada trifásica 3P+T para 32A para que houvesse pontos de ligação para a manutenção em todo o piso técnico, como mostrado nas Fig. 12 e 13.

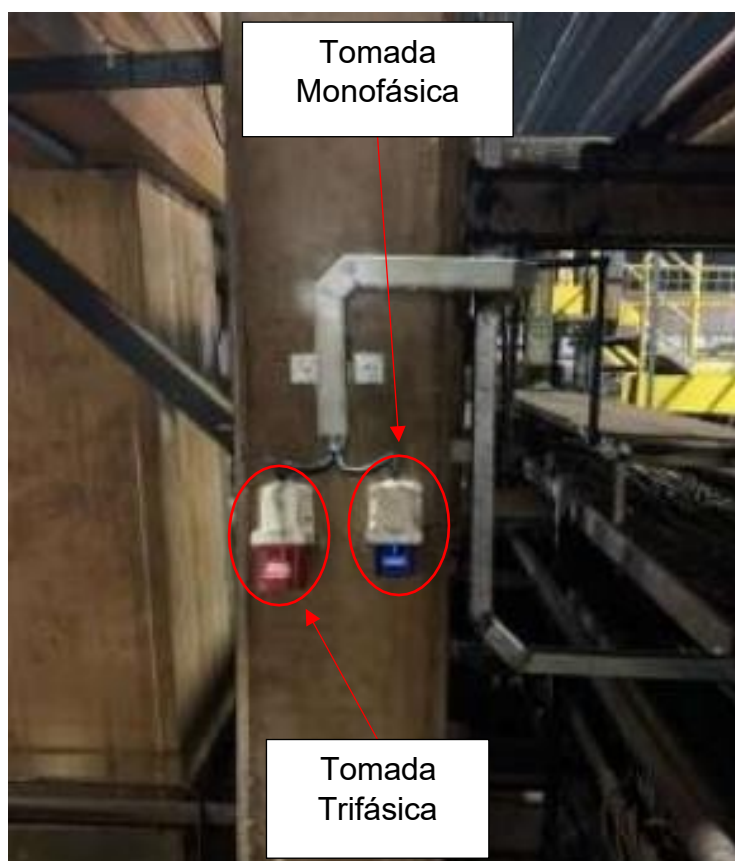
Figura 13: Novo conjunto de tomadas com infraestrutura em perfilado readequada (Acervo de documentos da empresa “A”, 2023).

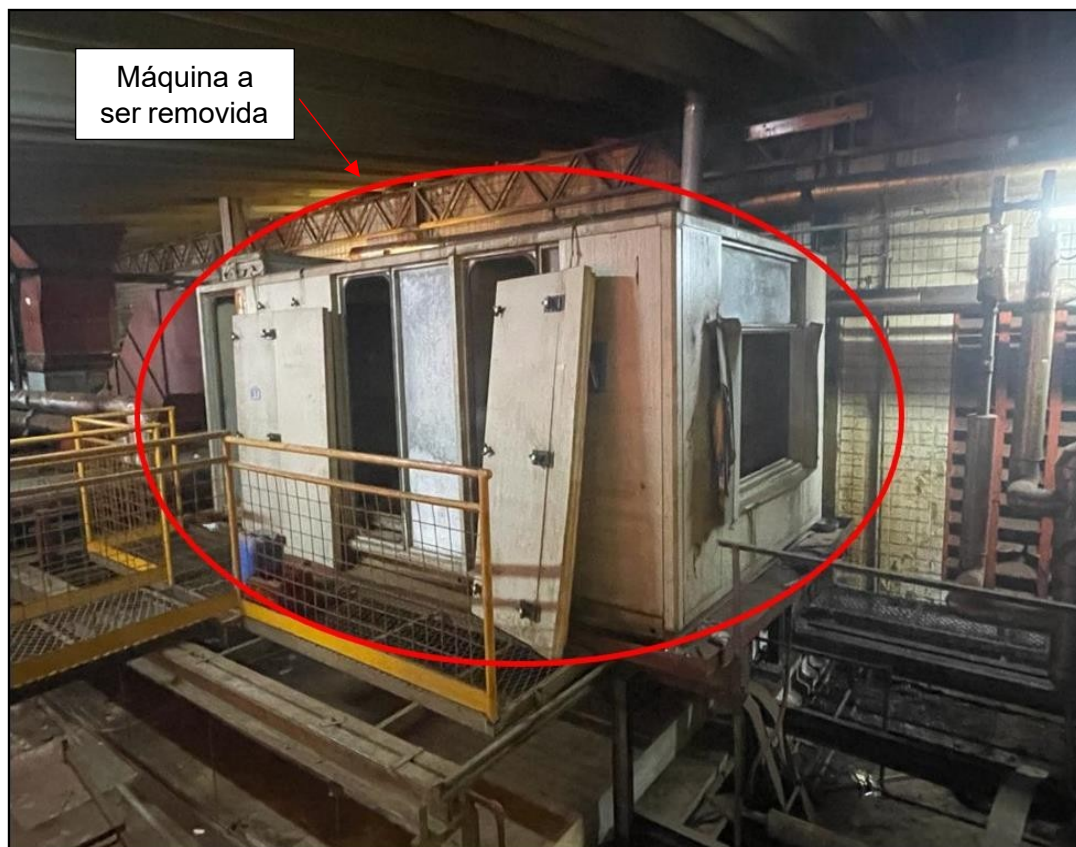
Figura 18: Máquina 1 de climatização desativada a ser removida (antes) (Acervo de documentos da empresa "A", 2023).

Foi feita a remoção dos aparelhos desativados e que não seriam mais colocados em uso na planta industrial e identificações, incluindo o setor ou máquina que atendem, de todas as máquinas e equipamentos que ficam no piso técnico. Para evidenciar esse processo foram coletadas fotos de setores do piso técnico antes e depois das remoções, assim como as Fig. 18, 19 e 20 mostram.

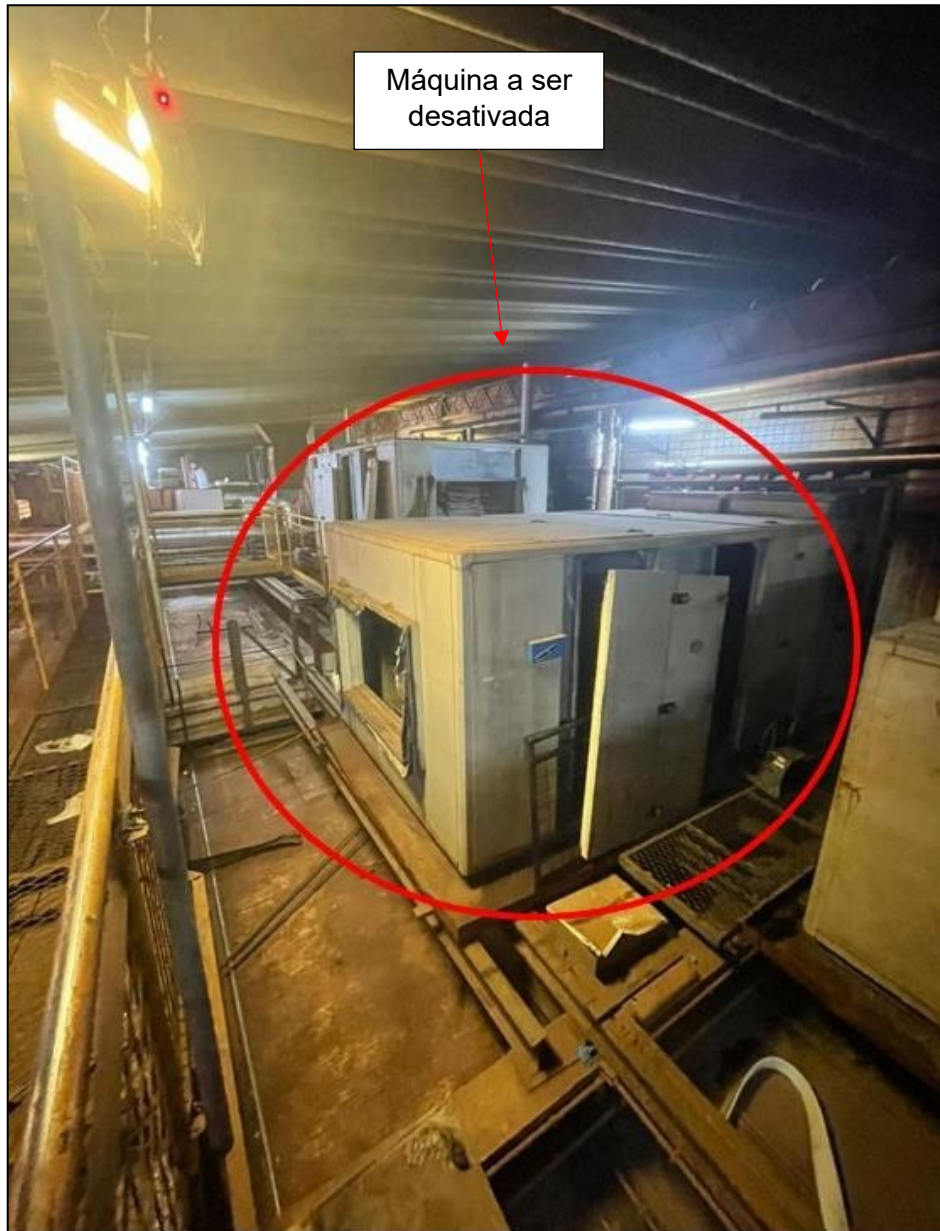
Figura 19: Máquina 2 de climatização desativada a ser removida (antes) (Acervo de documentos da empresa "A", 2023).

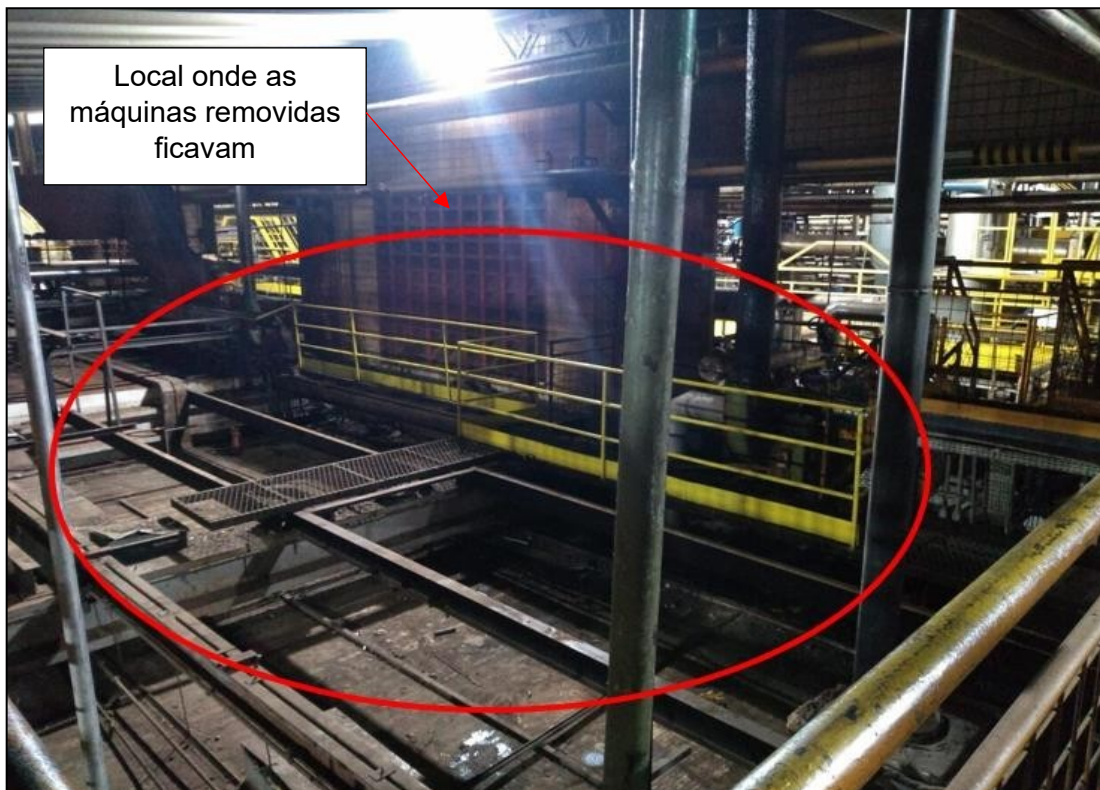
Figura 20: Local atual (em destaque o local onde as máquinas de climatização ficavam) (Acervo de documentos da empresa “A”, 2023).

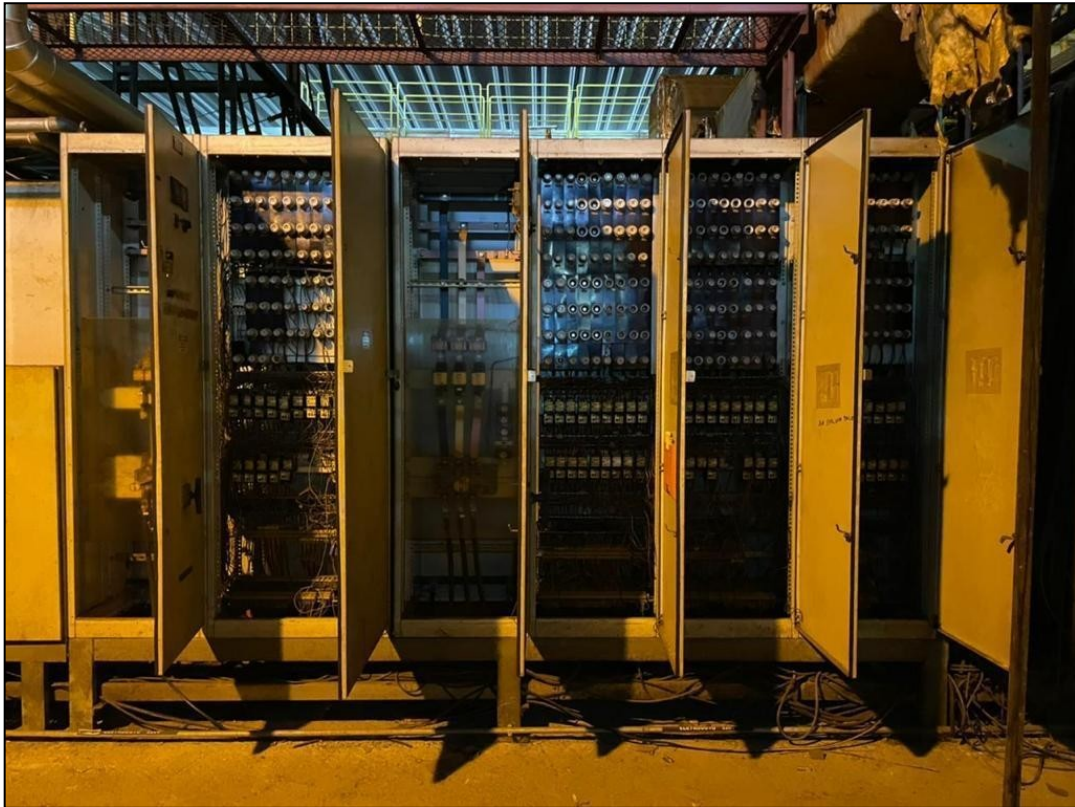
Figura 21: Painéis desativados que foram removidos (Acervo de documentos da empresa “A”, 2023).

Nas Figuras 21 e 22 estão as evidências da remoção de painéis que não estavam sendo usados no piso técnico, havendo registro do local antes e depois das remoções.

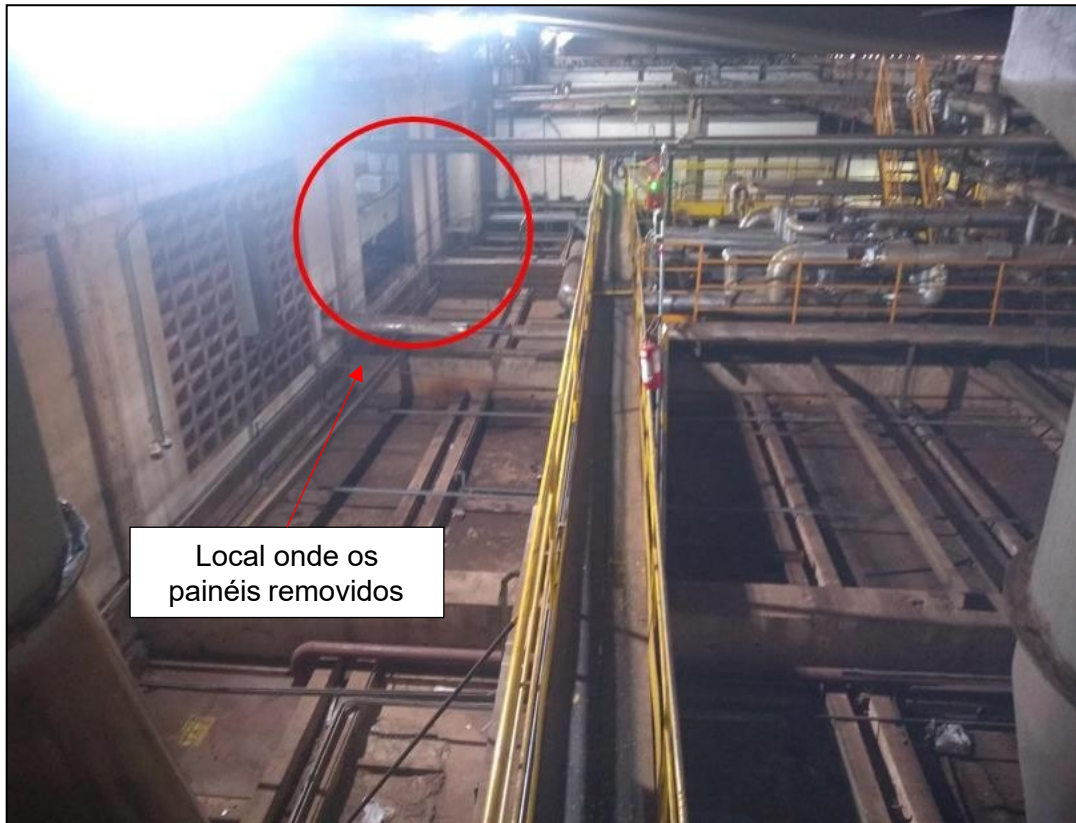
Figura 23: Local atual (em destaque local de onde os painéis foram removidos) (Acervo de documentos da empresa "A", 2023).

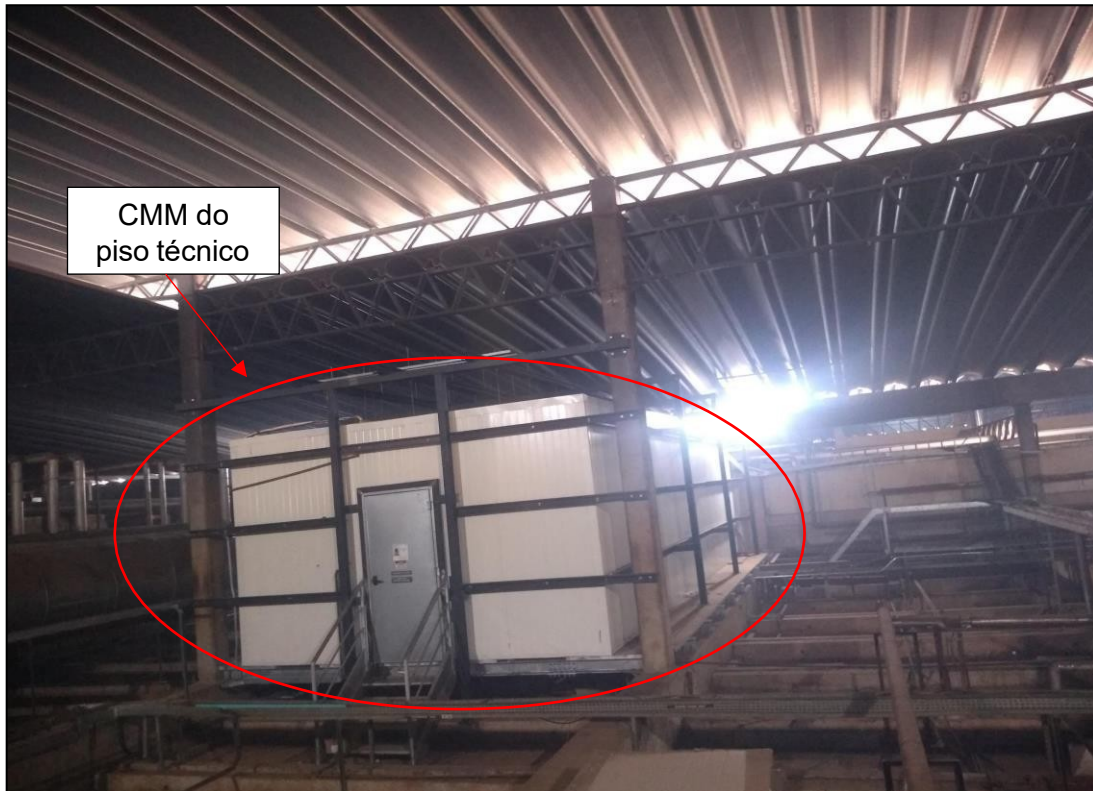
Figura 24: Novo local do CCM do piso técnico (Foto retirada pela equipe de manutenção da empresa “A” a pedido do autor, 2023).

Uma outra mudança feita foi a realocação de todos os comandos de motores para um mesmo local, a fim de facilitar suas operações. O novo local do Centro de Comando de Motores (CCM) está registrado na Fig. 24.

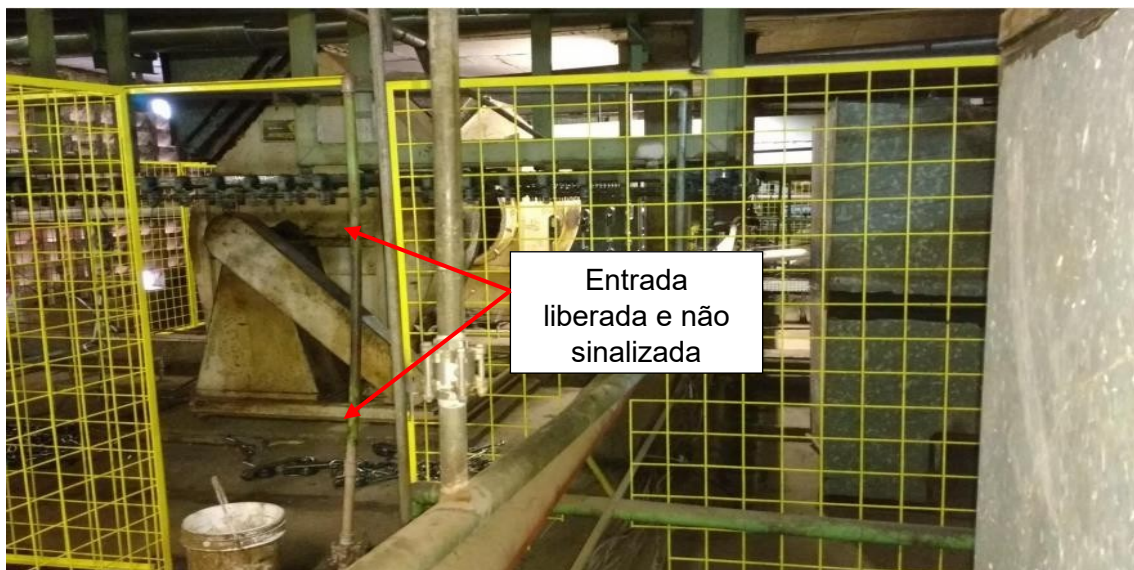
A empresa “A”, do setor alimentício de abate de suínos, conta com um sistema de nóreas (ganchos ou transportador aéreo) para transportar a carcaça dos porcos entre as áreas da fábrica e esse sistema inicia e termina no piso técnico. No entanto, os equipamentos usados para o transporte das nóreas não era, a princípio, devidamente protegido e sinalizado, como demonstrado pela Fig. 25, que não tem placa de sinalização de cuidado ou de perigo e nem porta com fechadura.

Figura 25: Entrada do transportador aéreo sem sinalização e sem porta com fechadura (Acervo de documentos da empresa “A”, 2023).

Para proteger a nórea contra o contato acidental de pessoas, várias placas de sinalização foram colocadas em toda a sua extensão no piso técnico, assim como portas com fechaduras. Além disso, o transportador aéreo agora está dotado de dispositivo de parada de emergência que pode ser acionado de qualquer lugar ao longo da nórea (principalmente fora do piso técnico, o que não entra no escopo desse trabalho). A seguir, nas Figuras 26, 27, 28 e 29, estão registros das mudanças feitas no piso técnico.

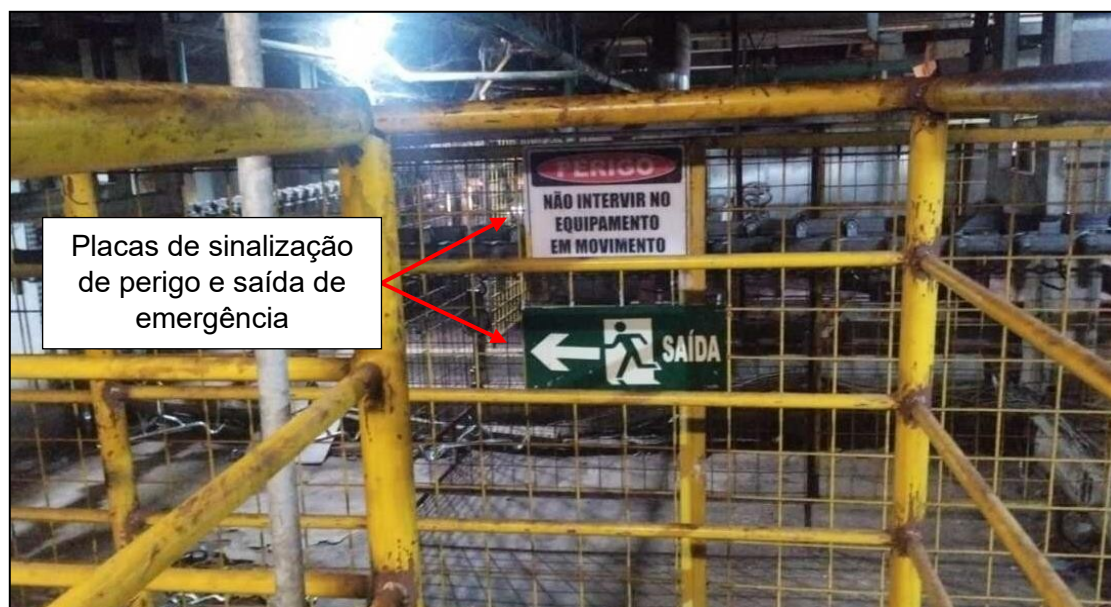
Figura 26: Grades de proteção e placa de sinalização da nórea e saída de emergência (Foto retirada pela equipe de manutenção da empresa “A” a pedido do autor, 2023).

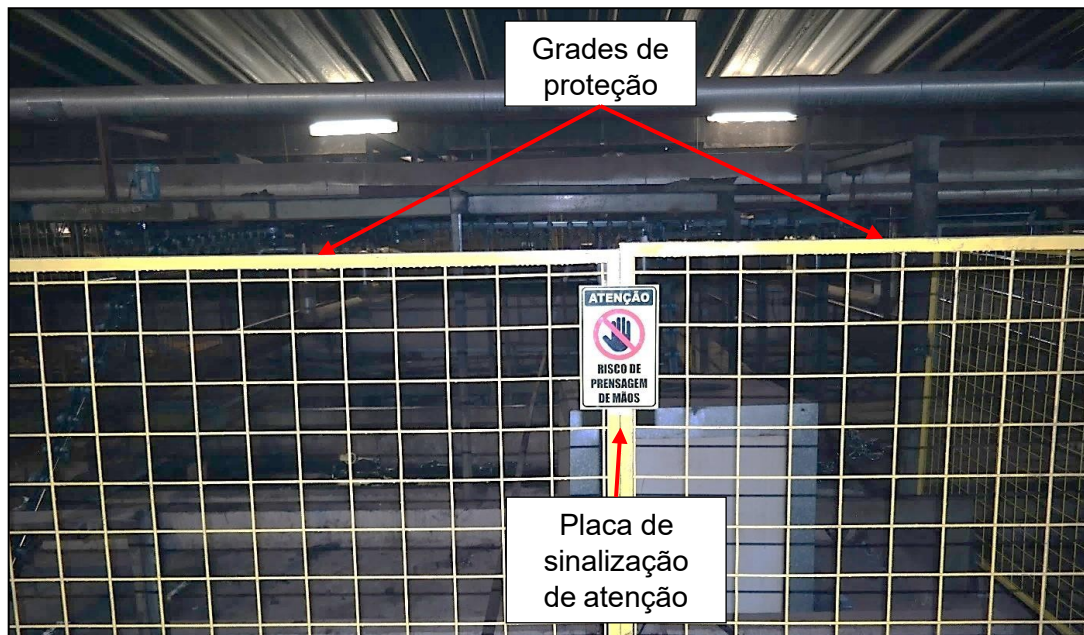
Figura 27: Grades de proteção e placa de sinalização das nórea (Foto retirada pela equipe de manutenção da empresa “A” a pedido do autor, 2023).

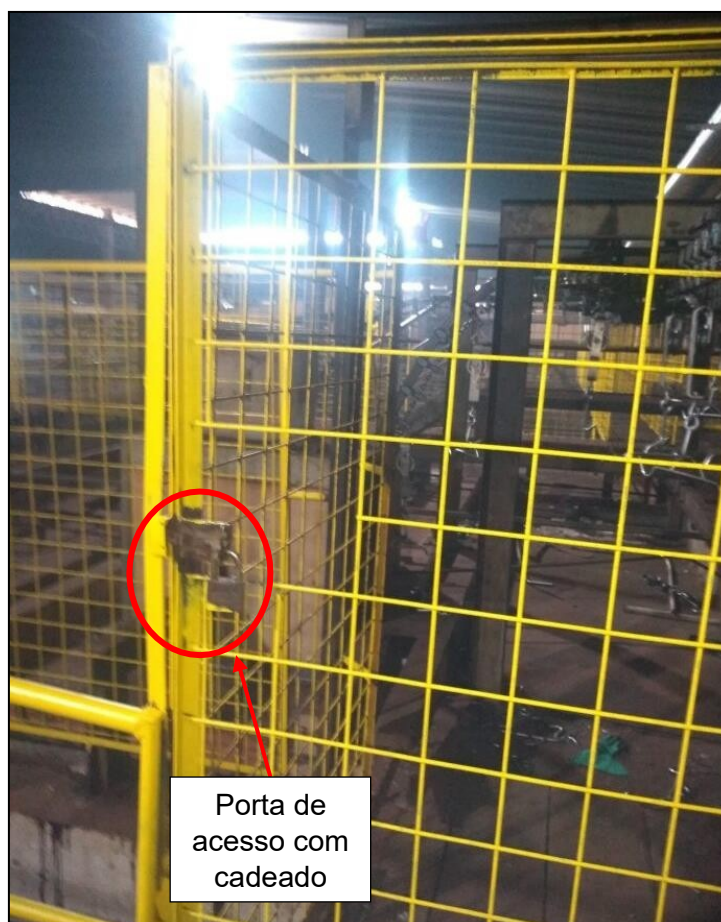
Figura 28: Porta de acesso da nórea no piso técnico trancada (Foto retirada pela equipe de manutenção da empresa “A” a pedido do autor, 2023).

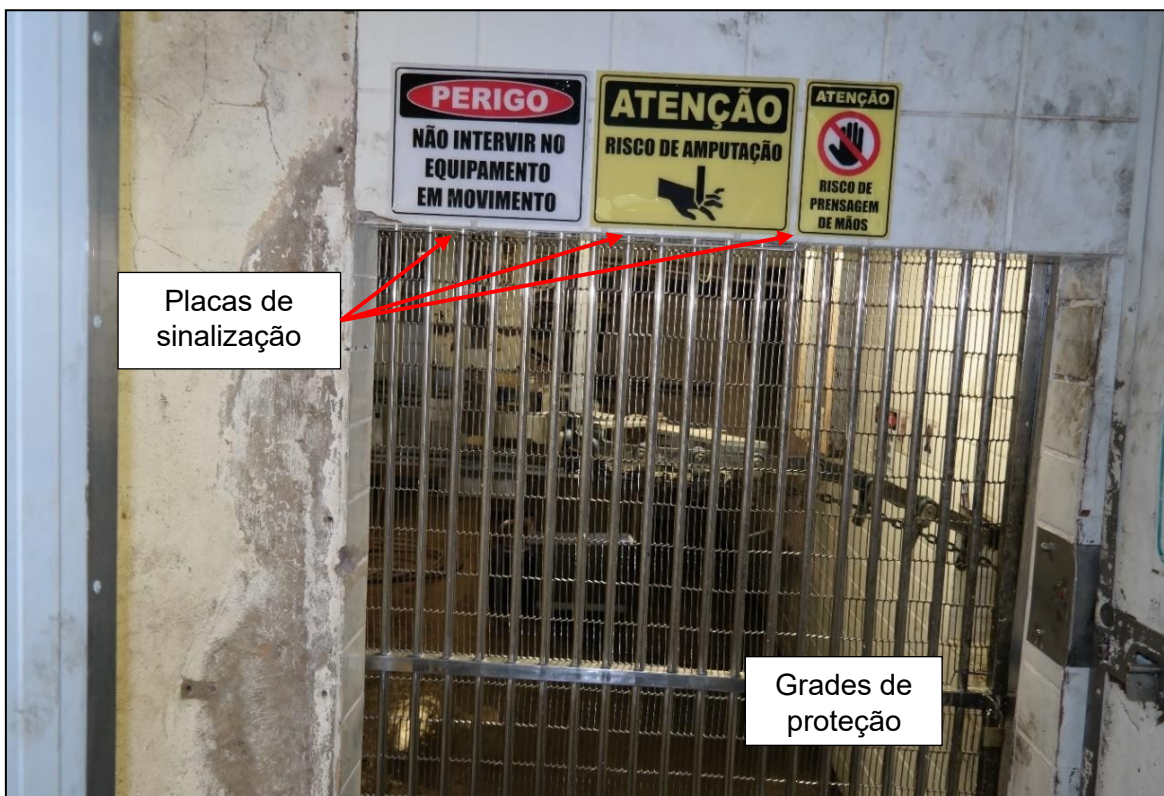
Figura 29: Grades de proteção e sinalização de segurança da nórea entrando no piso técnico. (Foto retirada pela equipe de manutenção da empresa “A” a pedido do autor, 2023).

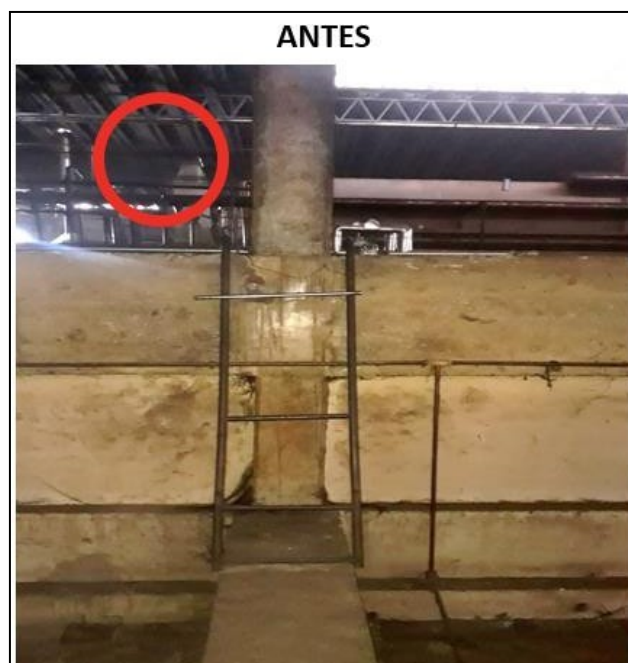
onde os círculos em vermelho, de autoria do autor, apontam para a posição dos comandos para manobras.

Figura 42: Acesso a comandos de válvulas das estufas anterior às adequações (Acervo de documentos da empresa “A”, 2023).

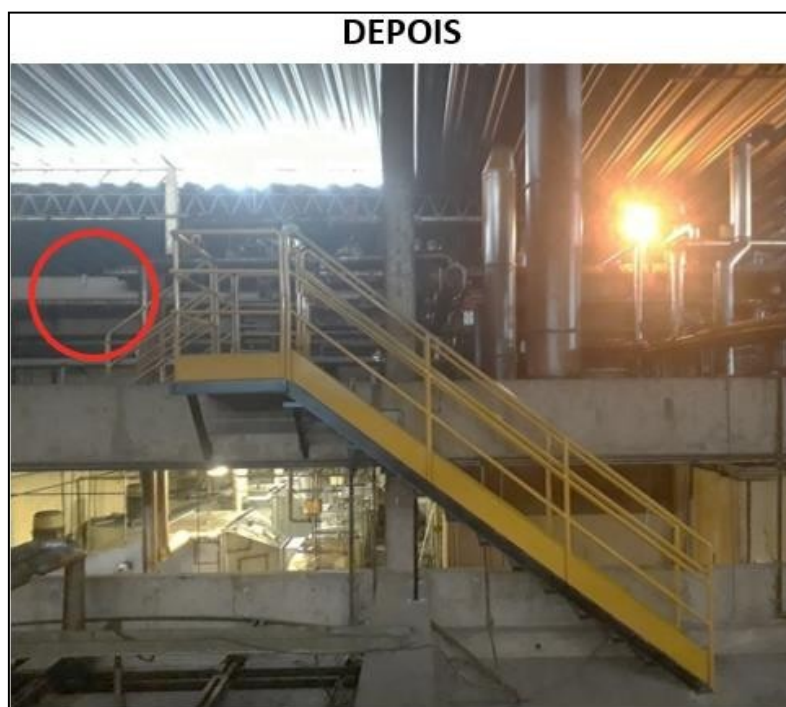
Figura 43: Acesso a comandos de válvulas das estufas atual (Foto retirada pela equipe de manutenção da empresa “A” a pedido do autor, 2023).

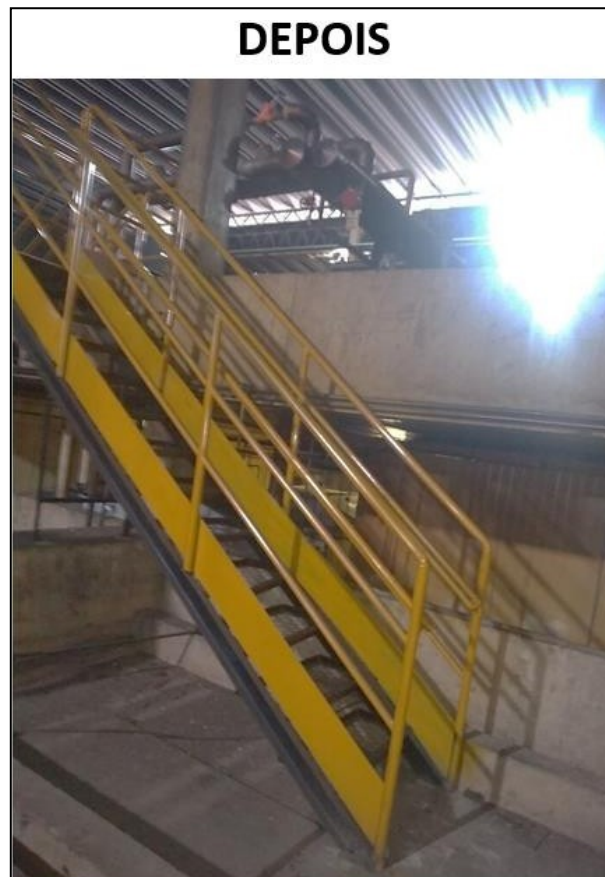
Figura 44: Acesso a comandos de válvulas das estufas atual (Foto retirada pela equipe de manutenção da empresa “A” a pedido do autor, 2023).

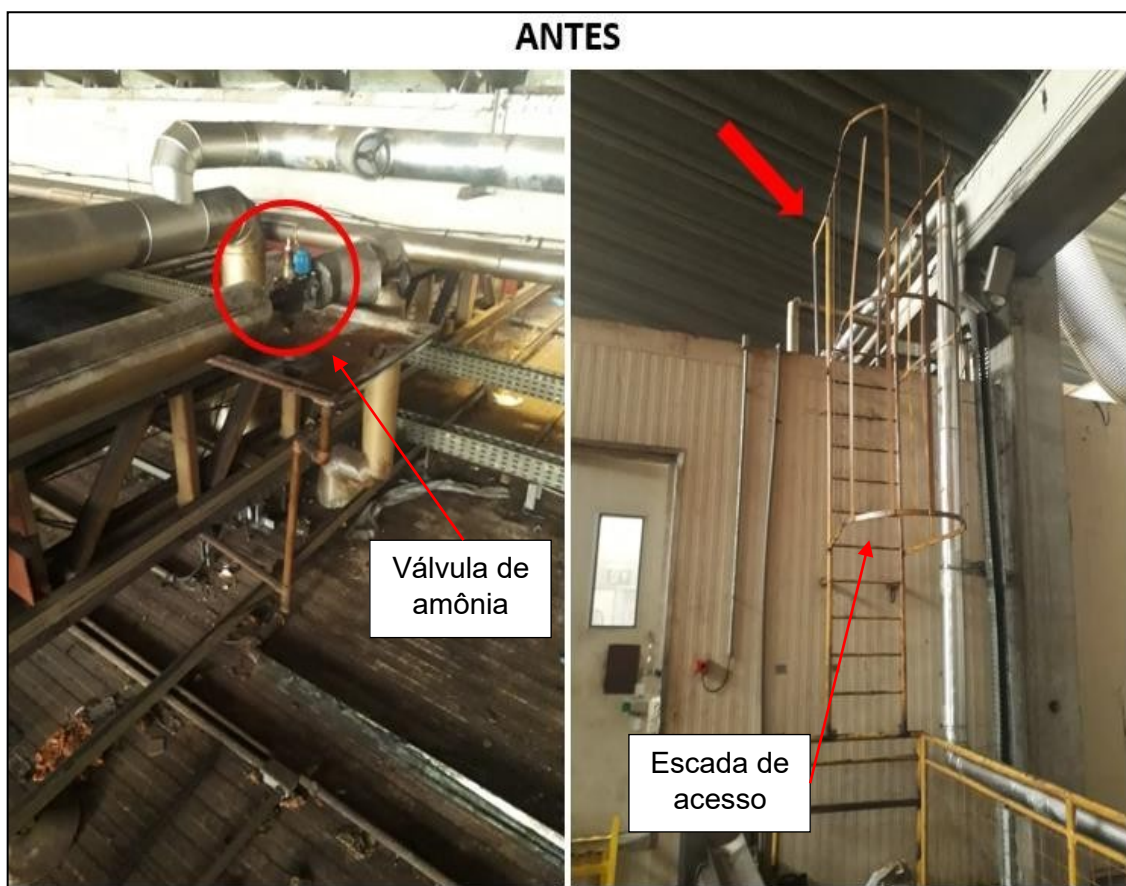
Outra situação corrigida foi a de que o acesso aos cavaletes de válvulas de amônia no piso técnico para manutenção, inspeção e fechamento de amônia em emergências era inadequado e improvisado. Para corrigir o problema, foi confeccionada e instalada passarela adequada para acesso, assim como evidenciado pelas Fig. 45 e 46.

Figura 45: Situação anterior para o acesso a cavaletes de válvulas de amônia (Acervo de documentos da empresa “A”, 2023).

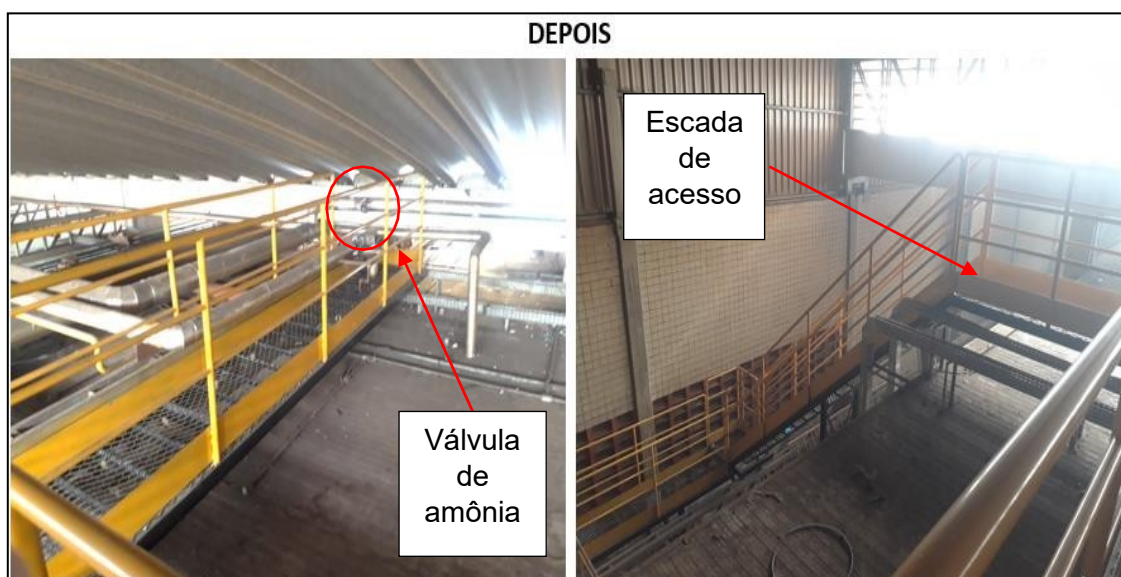
Figura 46: Situação atual para o acesso a cavaletes de válvulas de amônia (Foto retirada pela equipe de manutenção da empresa “A” a pedido do autor, 2023).

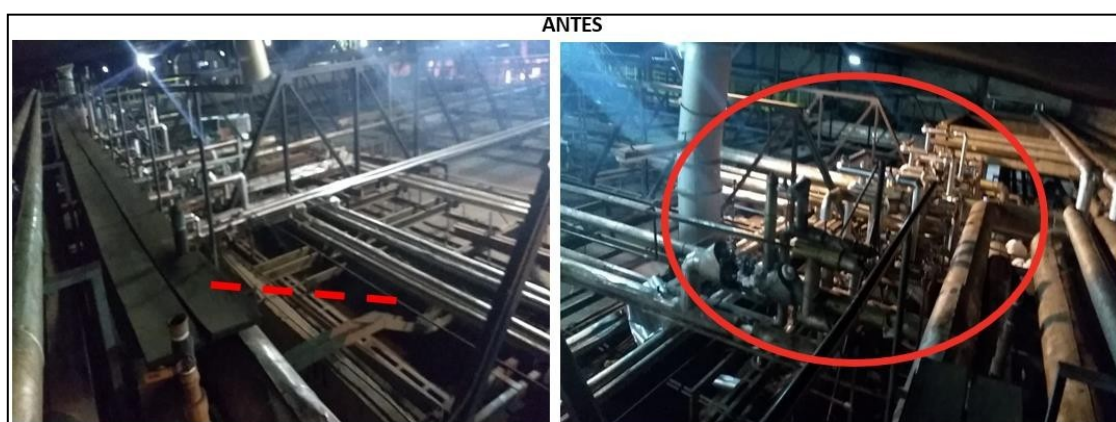
Anteriormente, o acesso aos comandos de algumas válvulas das câmaras de estocagem (mostrado pelo círculo vermelho) era problemático pois os colaboradores tinham que descer pela tubulação para chegar neles (mostrado pelo caminho pontilhado em vermelho), assim como retratado na Fig. 49.

Figura 49: Comandos de válvulas das câmaras de estocagem (Acervo de documentos da empresa “A”, 2023).

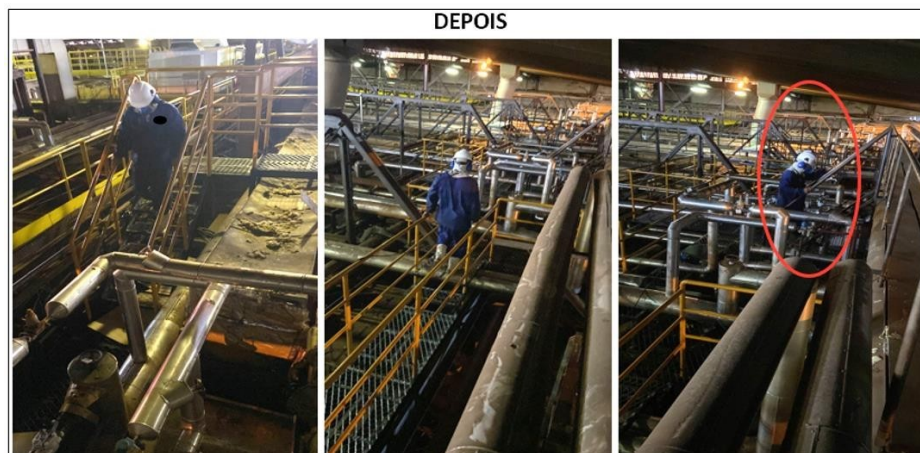
Figura 50: Comandos de válvulas das câmaras de estocagem (Acervo de documentos da empresa “A”, 2023).

Para solucionar isto foi instalado uma passarela ao longo do comando das câmaras, todas com escadas tipo patamar saindo da passarela principal, a fim de não ser mais necessário que o operador pule o guarda corpo e nem desça pisando na estrutura do telhado e nas tubulações para chegar até comando. As evidências desse serviço estão na Fig. 50, na qual é demonstrado o caminho que um operador segue para chegar até os comandos de válvulas (mostrados pelo círculo vermelho).
