**ADEQUAÇÕES DE SEGURANÇA NO SETOR
ALIMENTÍCIO: UM ESTUDO DE CASO**

Universidade Federal de Uberlândia
Faculdade de Engenharia Mecânica

2024

Projeto de Fim de Curso apresentado à
Universidade Federal de Uberlândia
como requisito parcial para a obtenção do
título de graduado em Engenharia
Mecatrônica.

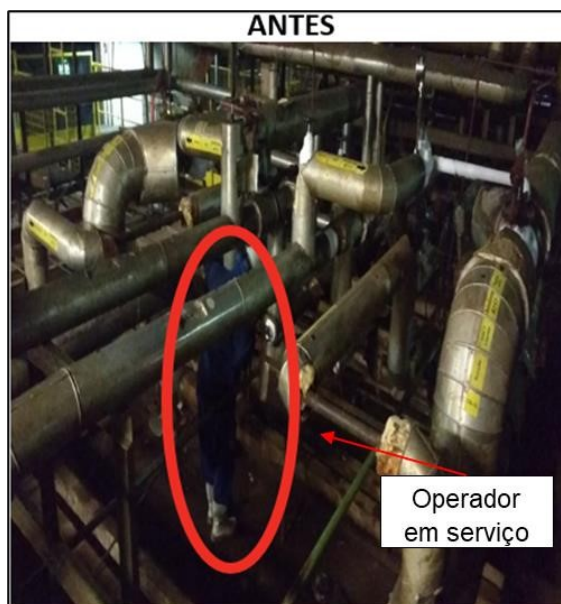
Além disso, para acessar os comandos de válvulas de um freezer, o operador descia para piso, pisando no guarda corpo, para acessar a laje e ir até o comando (representado na Fig. 51), sendo que a partir daí ele subia na tubulação do comando para realizar fechamento e abertura das válvulas. Para corrigir este problema, foi fabricada e instalada uma plataforma e piso de nível da passarela principal com guarda corpo dentro dos padrões de NR-35 e NR-12, possibilitando a manobra das válvulas no nível do piso sem necessidade de o operador pular guarda corpo, pisar em piso irregular ou pisar e apoiar em tubulações de amônia. As evidências dessas mudanças estão nas Fig. 52 e 53, nas quais, dentro dos círculos em vermelho, estão operadores trabalhando com as válvulas.

Figura 51: Comandos de válvulas do giro freezer, com operador em serviço (Acervo de documentos da empresa “A”, 2023).

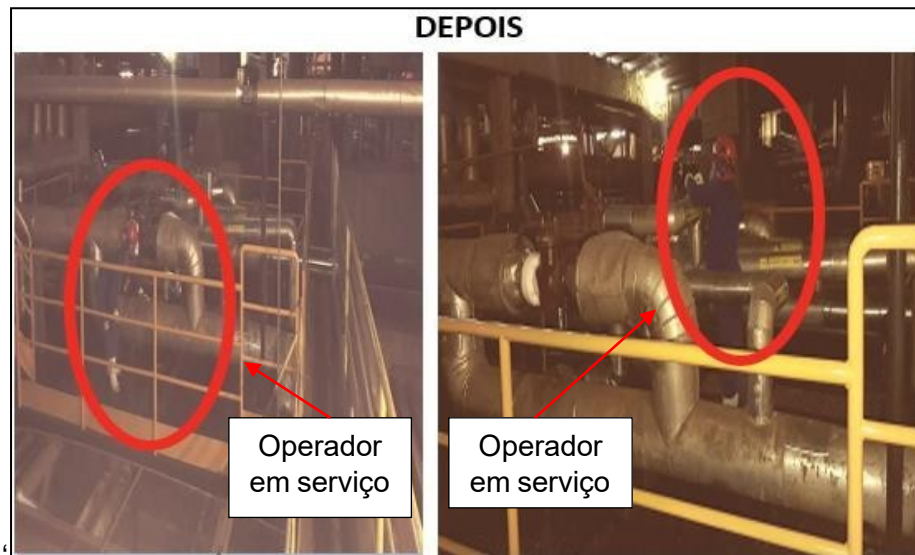
Figura 52: Novo acesso aos comandos de válvulas do freezer, com operador em serviço (Acervo de documentos da empresa “A”, 2023).
