UNIVERSIDADE FEDERAL DE UBERLÂNDIA
FACULDADE DE ENGENHARIA CIVIL

RODRIGO LINO DE PÁDUA BORGES

**ANÁLISE CRÍTICA DE PROJETOS ESTRUTURAIS E A SOLUÇÃO DE
REFORÇO ESTRUTURAL EM ESTRUTURAS DE CONCRETO ARMADO:
ESTUDO DE CASO EM UM EDIFÍCIO RESIDENCIAL EM UBERLÂNDIA-MG**

Uberlândia – MG

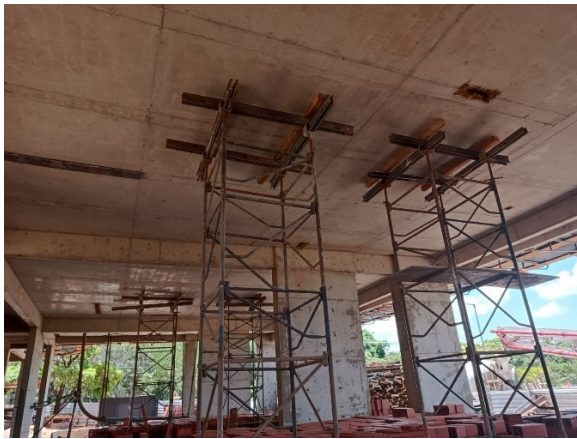
Posteriormente, começaram a surgir anomalias no comportamento estrutural do edifício. Essas anomalias tornaram necessário o escoramento emergencial das lajes do primeiro pavimento onde foram observados grandes deslocamentos nas lajes de maior vão, indicando que o problema poderia ser mais grave. Na Figura 1 – b é apresentado um deslocamento de 10 centímetros medido a partir de uma linha de nível traçada sobre a laje. Situações semelhantes foram identificadas em outros pontos nas lajes do primeiro pavimento.

a) Escoramento na laje 1º pavimento

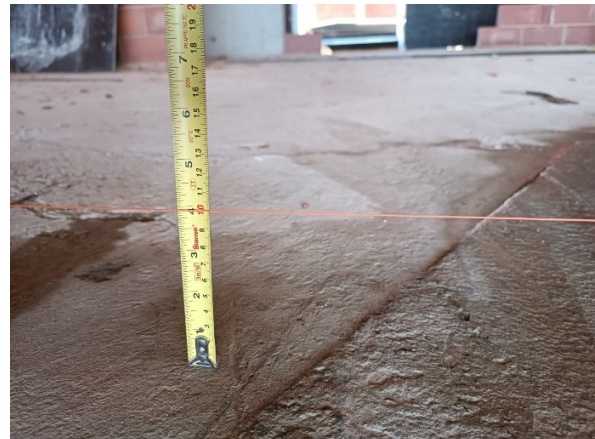
b) Deslocamento na laje 1º pavimento

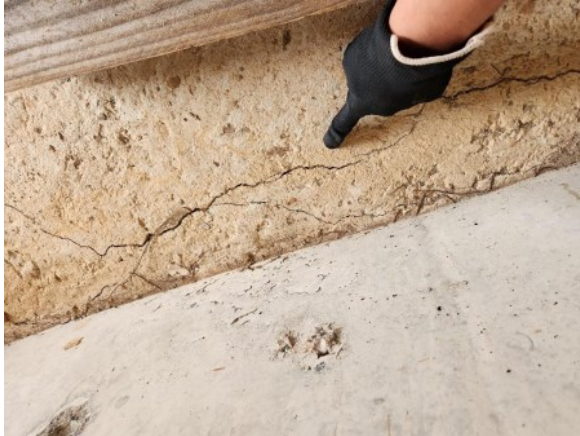
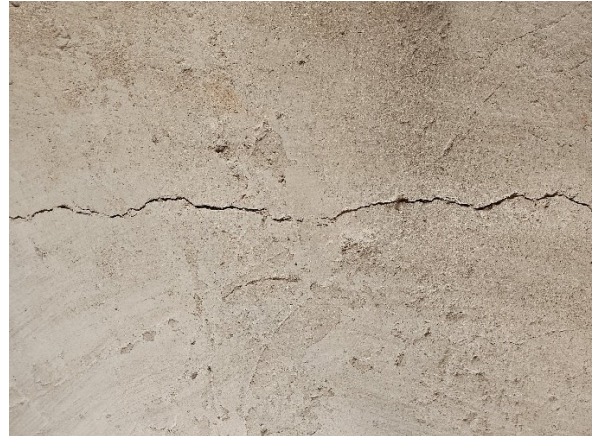
Figura 2 – Fissuras nas lajes do 1º pavimento característica de subdimensionamento a momento fletor

Foram observadas fissuras de grande abertura em lajes do 1º pavimento (Figura 2), em diferentes posições e por todo o pavimento, fissuras longitudinais concentradas nas regiões de maior solicitação, especialmente próximas aos apoios, além de sua disposição perpendicular ao eixo das maiores tensões de flexão. A forma e o padrão das fissuras indicam que as lajes não foram dimensionadas adequadamente para resistir aos esforços de flexão, resultando em aberturas excessivas.

a) Fissura na laje 1º pavimento

b) Fissura na laje 1º pavimento

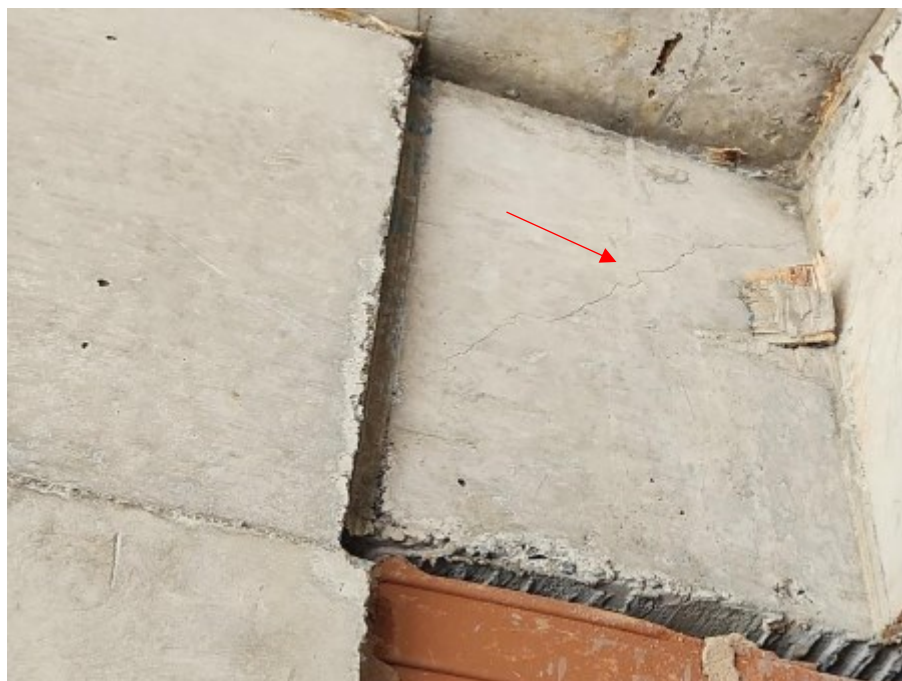
Além de fissuras nas lajes, foram identificadas fissuras em vigas. Nesse caso, fissuras em viga próxima ao pilar regularmente atribuídas ao subdimensionamento, que leva a um cisalhamento por força cortante, como visto da Figura 3.

Figura 3 – Fissura em viga do 1º pavimento característica de cisalhamento por força cortante

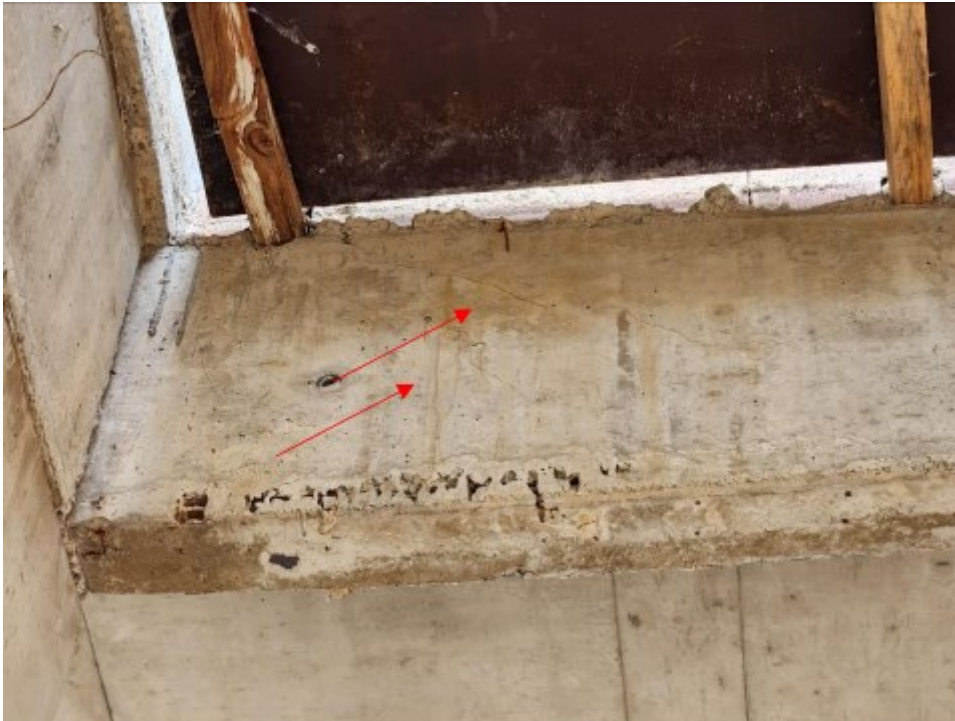
Também foram registradas fissuras em vigas que recebiam a carga de outras vigas (Figura 4), provenientes de cisalhamento por torção, também consequência do subdimensionamento. Nesse caso foi observado um padrão de fissuração em forma de "X" em ambos os lados da viga, com fissuras orientadas em direções opostas.

Figura 4 – Fissura em viga do 1º pavimento característica de cisalhamento por torção

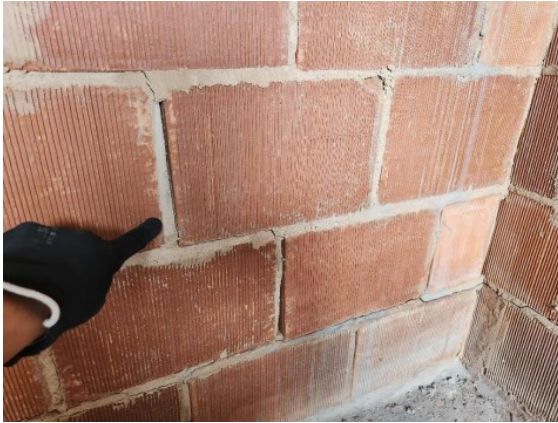
Fissuras também se abriram com o passar do tempo ao longo da alvenaria (Figura 5) e posteriormente no reboco (Figura 6). Esse evento foi observado no 1º e 2º pavimentos, esses, que foram feitos antes dos reforços sugeridos. Fissuras que acompanham o contorno da junta da argamassa, frestas abertas entre o bloco cerâmico e os pilares, vigas e lajes e fissuras horizontais no reboco também foram observadas.

Figura 5 – Fissuras em alvenarias do 1º e 2º pavimentos

a) Fissura acompanhando a argamassa

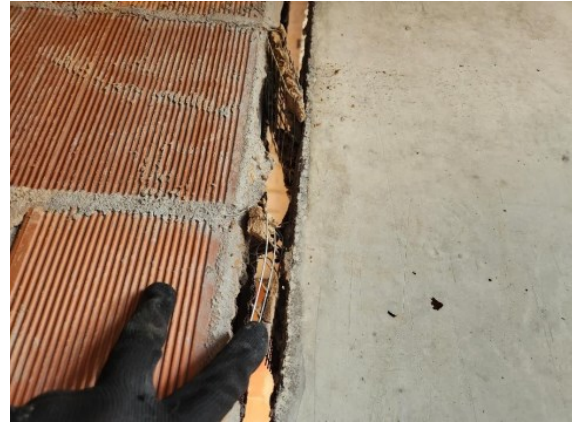
b) Fresta entre a alvenaria e o pilar

No caso do vínculo entre a estrutura e o bloco cerâmico, mesmo utilizando a tela de amarração prevista em norma houve a fissuração, isso mostra o quão elevado foi a movimentação do edifício.

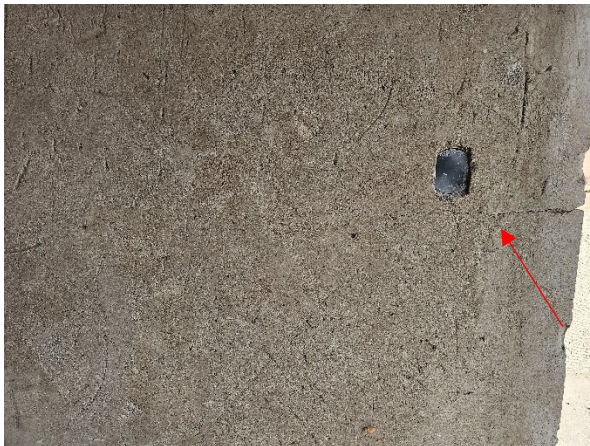
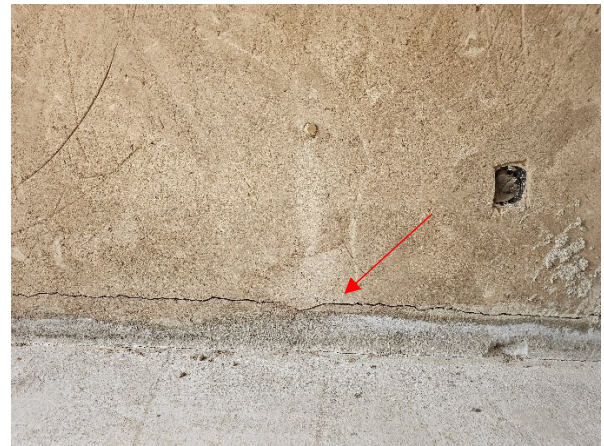
Figura 6 – Fissuras em reboco do 1º e 2º pavimentos

a) Fissuras horizontais no reboco

b) Fissuras horizontais no reboco

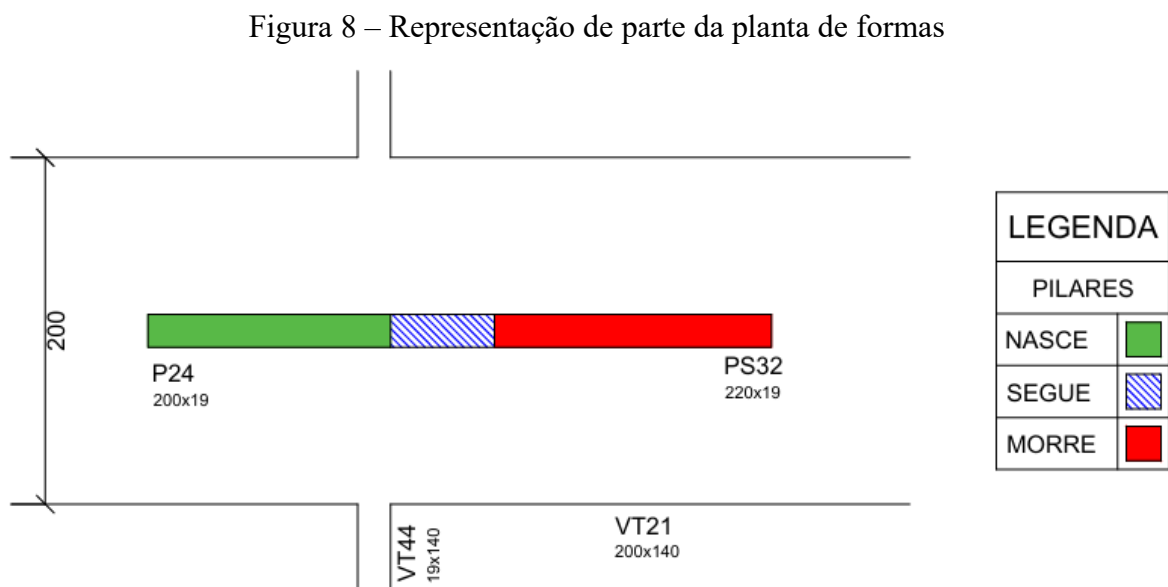
Um dos erros observados no projeto estrutural foi a adoção de pilares com largura muito inferior à das vigas de transição. Esse tipo de erro resulta em uma condição de apoio prejudicada para a viga, o que compromete seu comportamento estrutural. Em vez de atuar como um elemento linear, a viga passa a se comportar como um maciço, o que induz tensões de tração transversais. Tais tensões não são contempladas adequadamente no projeto, uma vez que a armadura normalmente prevista não é dimensionada para esse tipo de solicitação, gerando um risco significativo de fissuração e comprometimento da segurança estrutural.

A situação é ilustrada na Figura 8 fornecida pela empresa construtora, onde, no primeiro subsolo, é possível observar o pilar PS32, que recebe a viga de transição VT21, além do pilar P24, também apoiado nessa estrutura.

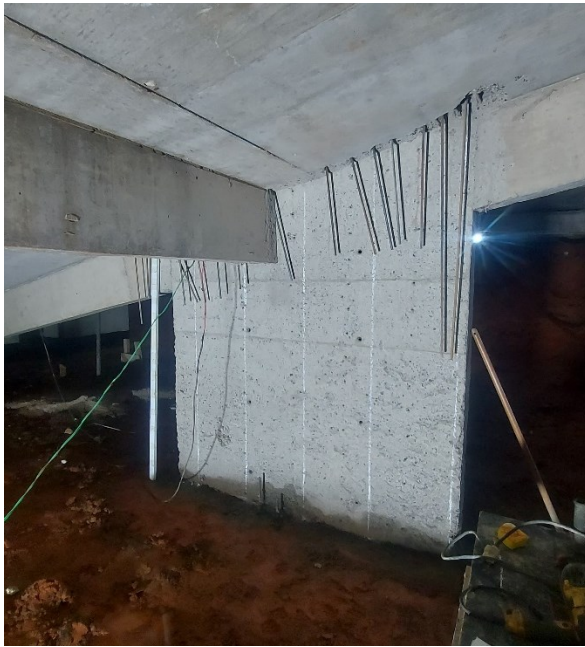
brita, características da segregação do concreto, que ocorre quando este não é adequadamente vibrado durante a execução. Nessas situações, a parte frágil do pilar foi totalmente removida, com o devido escoramento.

a) Pilar da rampa escarificado e marcado para ser perfurado

Além dos materiais, foram fornecidos roteiros de execução para o reforço estrutural. O primeiro passo envolvia o escareamento do concreto, removendo-o até se alcançar um substrato firme e rugoso, com boas condições de aderência (Figura 10). Em alguns casos, observou-se que partes de pilares estavam mais frágeis e quebradiças, com alta concentração de areia ou

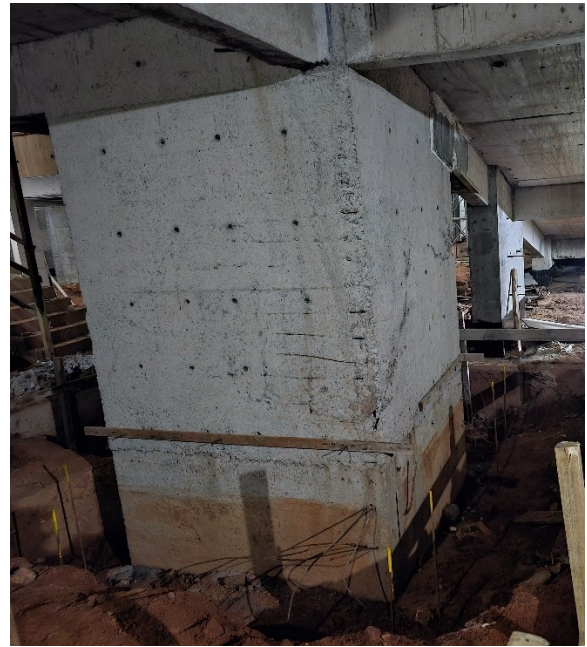
b) Pilar do poço do elevador escarificado

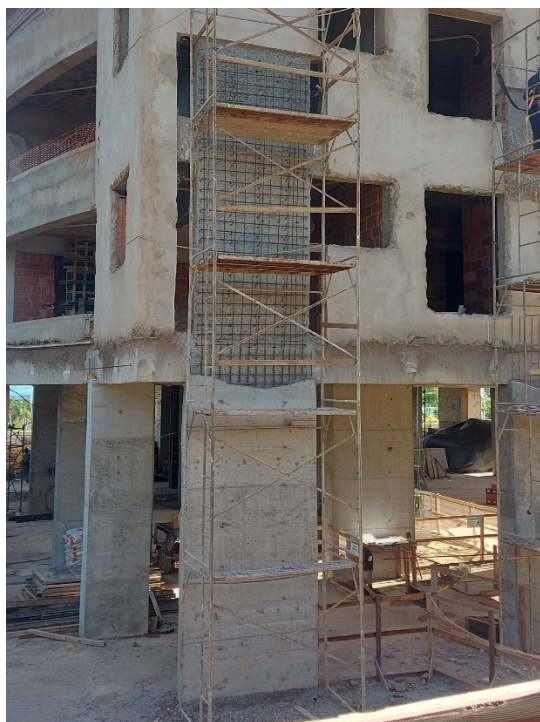
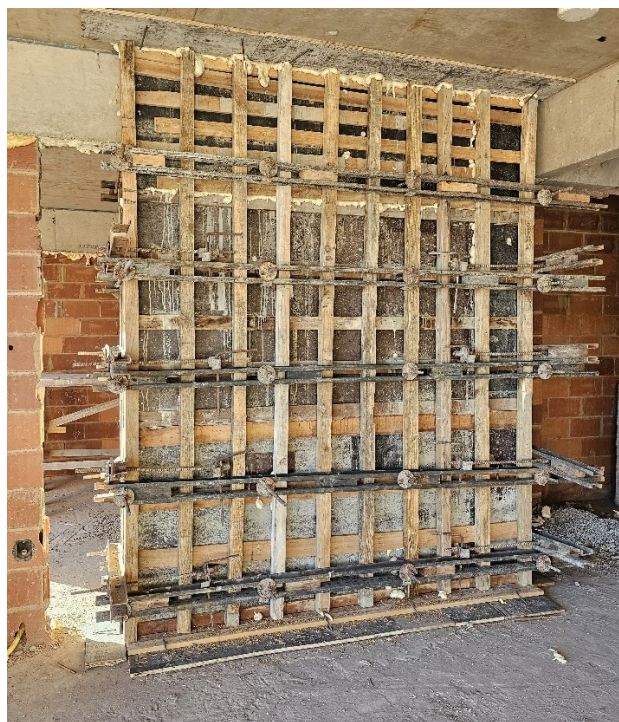
Figura 11 – Pilares em processo de reforço

a) Pilar com armadura montada

b) Pilar com forma finalizada

A etapa seguinte foi a montagem das armaduras (Figura 11), garantindo o cobrimento nominal de 3 cm. A montagem das formas deve ser feita de forma a garantir que sejam firmes e estanques (Figura 11); em alguns casos, foram utilizados dispositivos de alimentação tipo cachimbo. O substrato foi então saturado até ficar completamente molhado, mas sem acúmulo de água na base da forma.

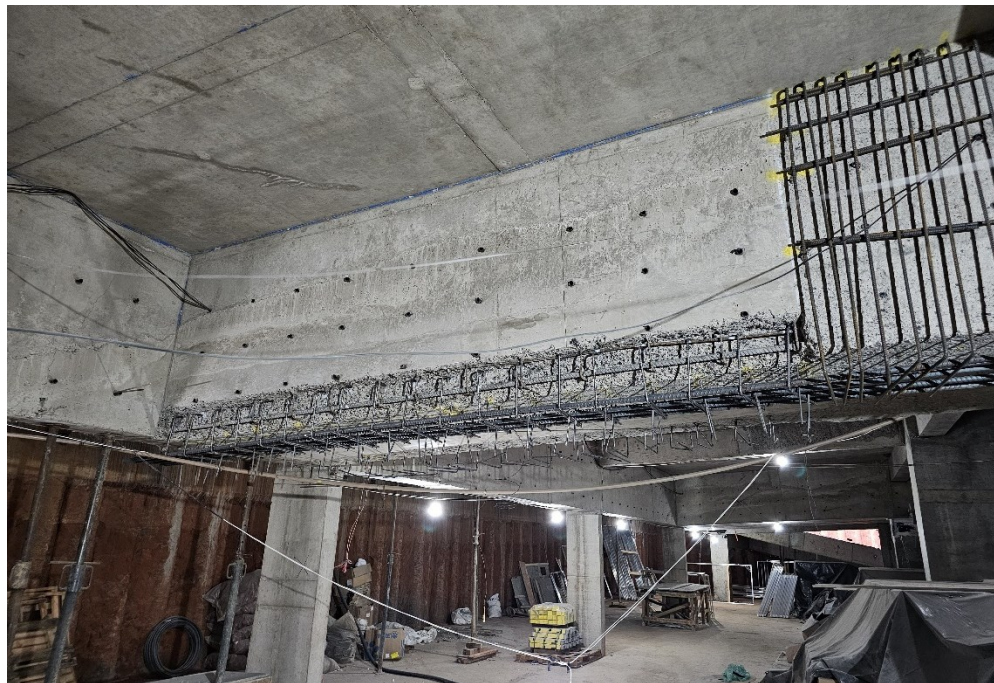
c) Viga de transição escarificada e com armadura parcialmente montada
