UNIVERSIDADE FEDERAL DE UBERLÂNDIA
FACULDADE DE ENGENHARIA CIVIL

**ANÁLISE E AVALIAÇÃO DE PATOLOGIAS EM CONSTRUÇÕES PÚBLICAS DO
CAMPUS SANTA MÔNICA DA UNIVERSIDADE FEDERAL DE UBERLÂNDIA**
*ANALYSIS AND EVALUATION OF PATHOLOGIES IN PUBLIC BUILDINGS OF THE
SANTA MÔNICA CAMPUS OF THE FEDERAL UNIVERSITY OF UBERLÂNDIA.*

Trabalho de conclusão de curso de Engenharia Civil da Universidade Federal de Uberlândia como requisito parcial para obtenção de grau de engenharia civil.

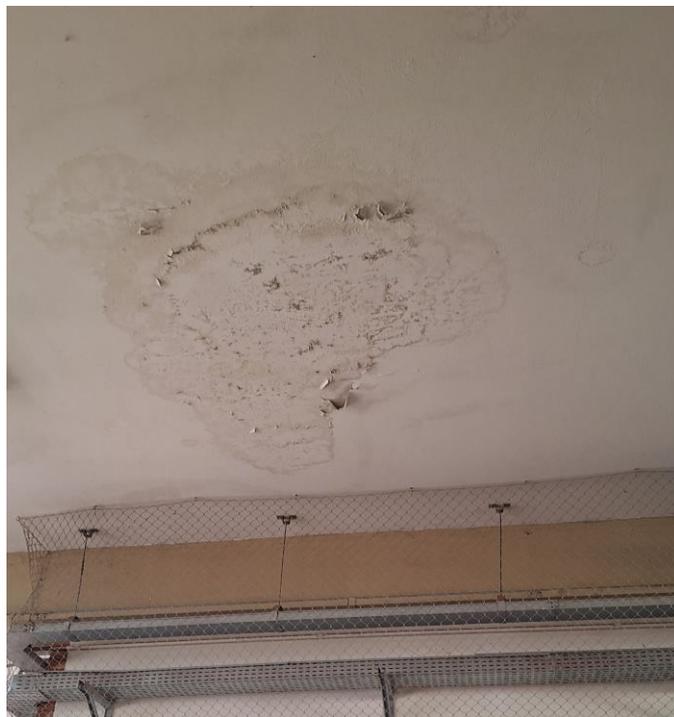
Figura 6: Infiltração na laje do 2º piso do bloco 1X

A imagem apresenta uma mancha úmida e descascamento no teto, indicando a presença de infiltração. As possíveis causas para essa patologia incluem problemas na cobertura, como telhas quebradas, falhas na impermeabilização, entupimento de calhas ou vazamentos em tubulações.

Essa infiltração pode causar danos estruturais ao longo do tempo, devido a corrosão da armadura e, se não for tratada adequadamente, poderá vir a colapsar a mesma. Além de que a umidade pode favorecer o aparecimento de mofo e outros problemas de saúde.

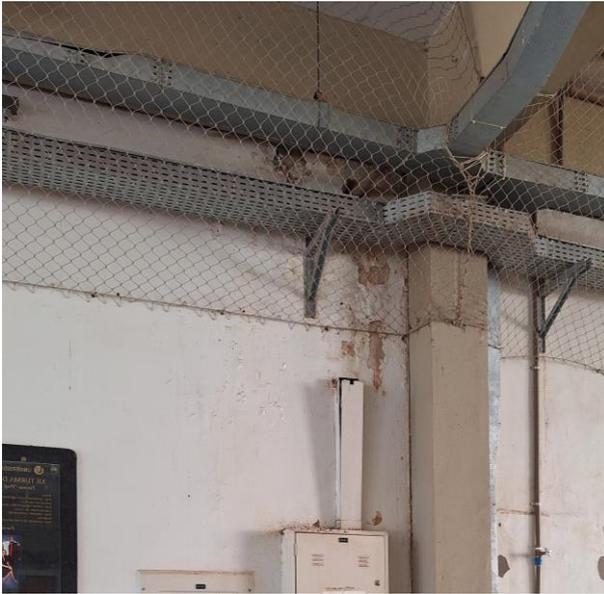
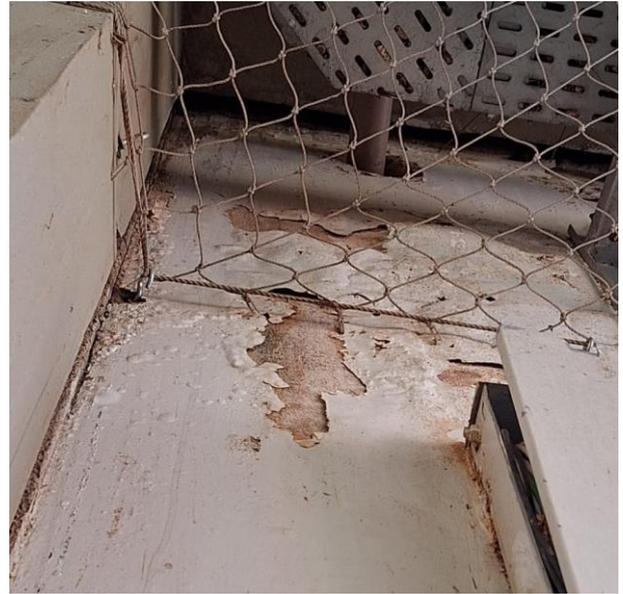
As imagens evidenciam uma parede com sinais de umidade e deterioração. As principais características observadas são manchas de umidade, descascamento da pintura e formações criptoflorescentes.

Nas figuras 7 e 8 percebe-se que há uma canalização externa, passando superior da parede, tais patologias são causadas devido à falta de estanqueidade desta canalização, o que provoca o umedecimento, a saturação e o escorrimento na alvenaria, originando as anomalias observadas.

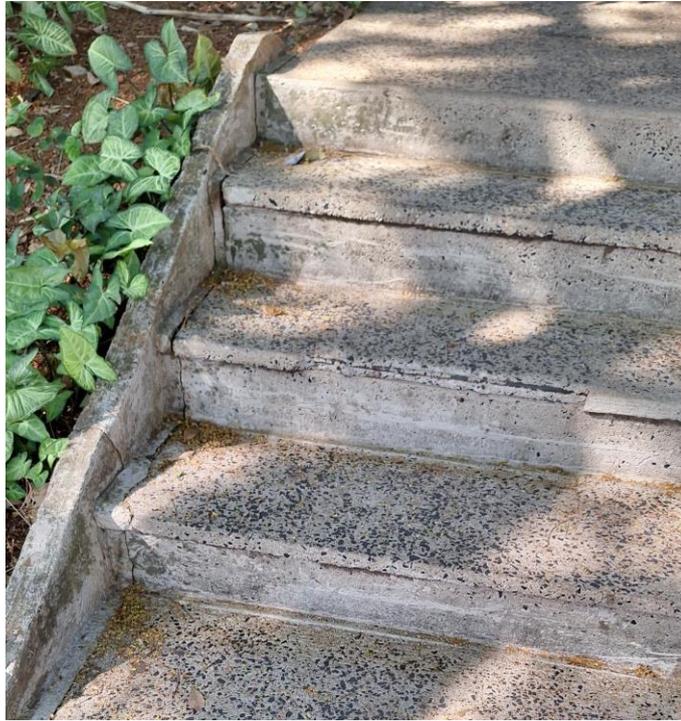
Figura 9 Escada de acesso ao bloco 1X

A imagem apresenta uma escada de concreto com manchas escuras e irregularidades na superfície, evidenciando problemas de infiltração de umidade. A penetração da água nos poros, fissuras e descontinuidades do concreto favorece o surgimento de mofo, fungos e acúmulo de sujeira, acelerando o processo de deterioração do material. A exposição da escada às intempéries, com variações térmicas e uso de produtos químicos de limpeza, agrava ainda mais esse problema.

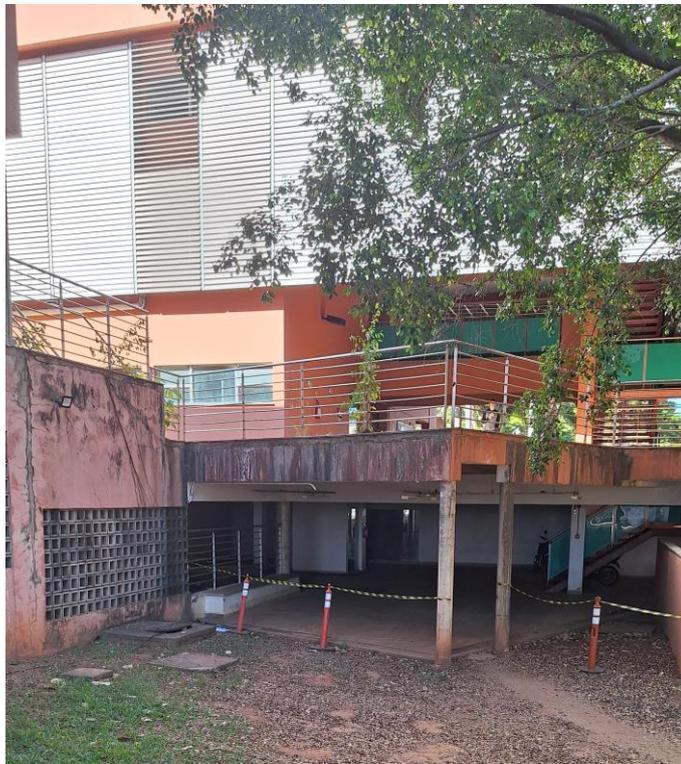
Figura 10: Fachada Traseira do bloco 5R-A

A imagem mostra que a fachada do prédio apresenta manchas, descolorações, pintura lixiviada e deslocando, e eflorescências na parede. Tais patologias podem ter sido causadas por umidade ascendente, infiltrações superficiais superiores e laterais e devido a capilaridade ascensional do solo, e a perda de impermeabilização do conjunto, o que facilita a penetração das águas das chuvas.

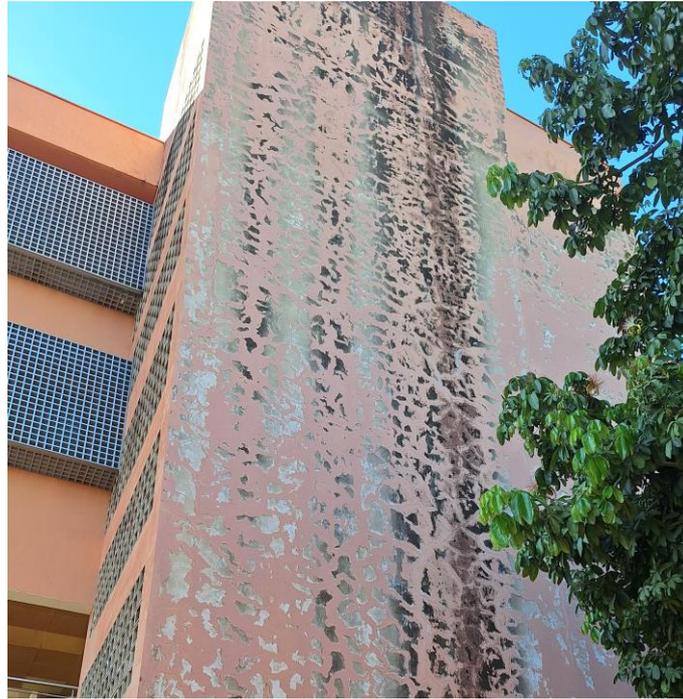
Figura 11: Fachada Lateral do bloco 5R-B

A partir da imagem, podemos identificar patologias como: manchas escuras e descoloração que indicam a presença de umidade por um período prolongado, descascamento da pintura indicando que a umidade está afetando a aderência da pintura à superfície.

As possíveis causas incluem infiltrações determinadas por falhas na impermeabilização, craquelamento do revestimento e lixiviação da pintura e penetração das águas que contactam a superfície.

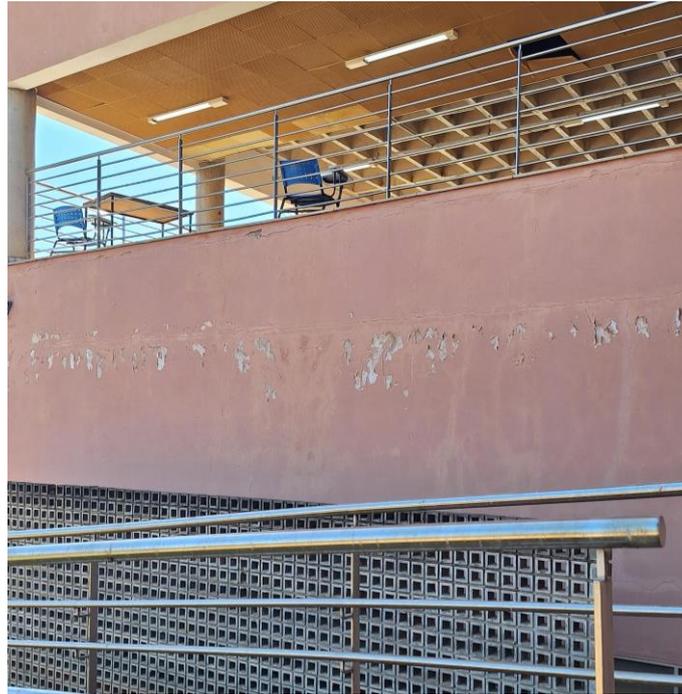
Figura 12: Fachada Frontal do bloco 5R-A

A partir da imagem, que mostra a fachada frontal do bloco 5R-A, podemos identificar as seguintes patologias: manchas, descoloração da pintura, descascamento da pintura, eflorescências e criptoflorescências, e mapeamento de fissuras.

Tais patologias são causadas pela presença de umidade da chuva e a falta de impermeabilização, além de que as fissuras podem contribuir ainda para a entrada de umidade, facilitando o aparecimento das outras patologias.

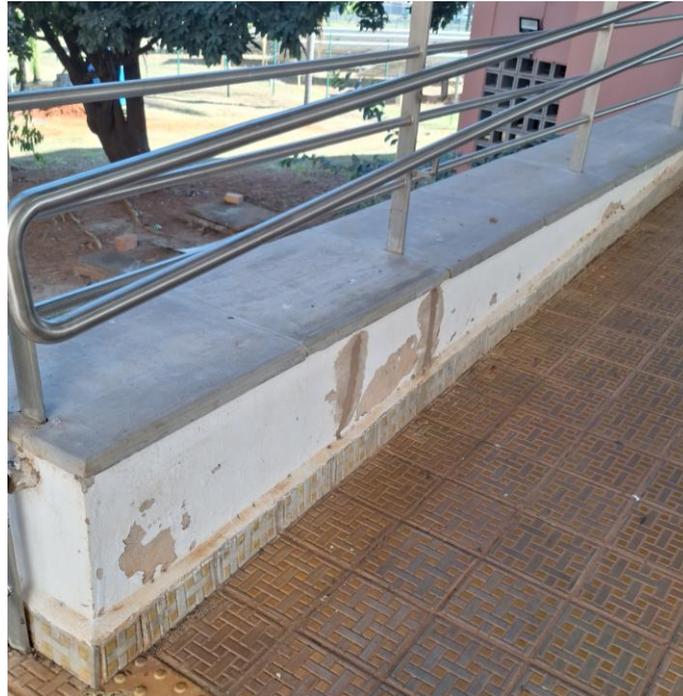
Figura 13: Rampa de acesso ao bloco 5R-A

A imagem mostra a rampa de acesso ao bloco 5R-A, com algumas patologias como descascamento da pintura, fissuras e manchas de umidade, determinada pela infiltração de água na descontinuidade da pedra horizontal de revestimento da mureta.

Algumas das possíveis causas sugerem umidade ascendente, causando umidade nas partes inferiores da rampa, falha na impermeabilização, movimentação da estrutura ou problemas na execução da obra.

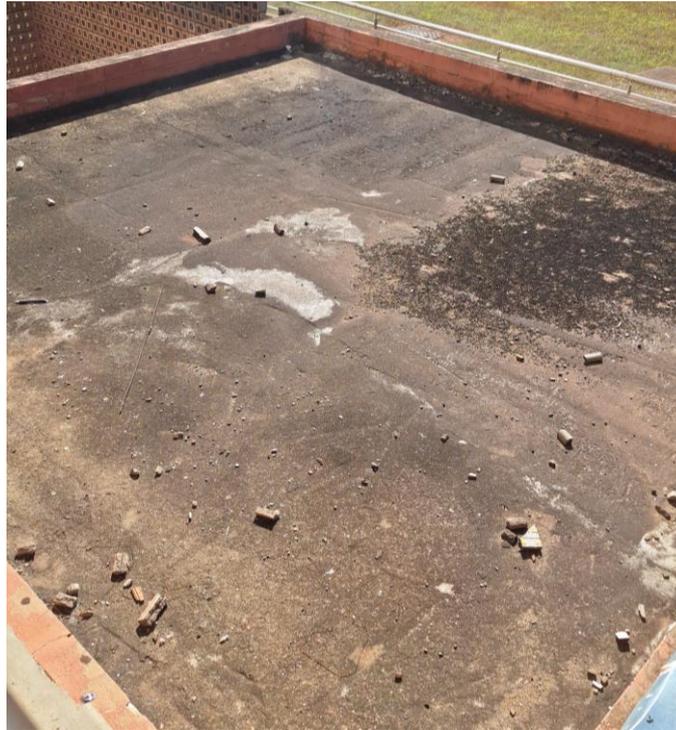
Figura 14: Cobertura no bloco 5R-A

A partir da imagem, que mostra uma cobertura no bloco 5R-A, podemos identificar algumas patologias como: degradação da impermeabilização, acúmulo de sujeira e manchas de umidade.

Envelhecimento da impermeabilização causada por exposição aos raios UV, variações de temperatura e ação de agentes químicos das possíveis limpeza do ambiente, evidente falta de manutenção, limpeza que aceleram o processo de degradação ou problemas na execução da obra, como utilização de matérias de baixa qualidade ou aplicação incorreta da impermeabilização são algumas causas para o aparecimento das patologias presentes na cobertura.

A degradação da impermeabilização permite a entrada de água por pequenas fissuras e porosidades na proteção da cobertura, causando infiltração nas áreas internas da edificação. Além disso, acelera o processo de deterioração dos elementos da estrutura, como armadura e concreto.

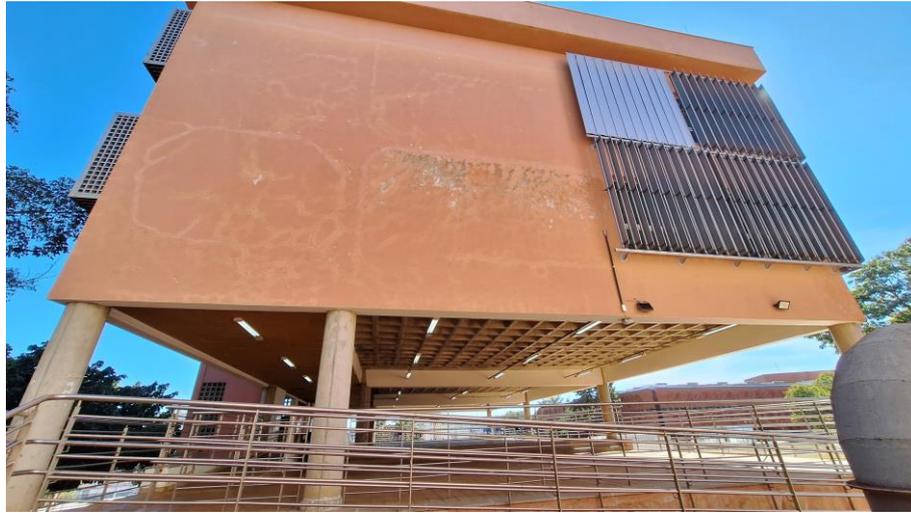
Figura 15: Fachada Frontal do bloco 5R-A

A imagem da fachada frontal do bloco 5R-A mostra a presença de manchas na pintura, pintura descascando, fissuras por retração da argamassa de revestimento e a presença de formação eflorescentes.

A falta ou deterioração da impermeabilização da fachada pode permitir a entrada de água da chuva, a umidade determinada pela chuva afeta e enfraquece a alvenaria, podendo causar fissuras, manchas, eflorescências e as consequentes desagregação.

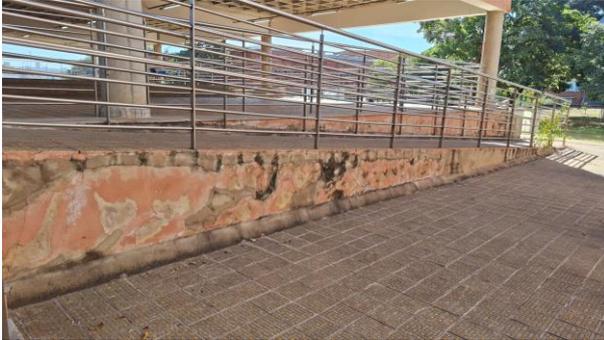
Figura 16: Rampa de acesso ao bloco 5R-A

Na figura 16 podemos identificar as seguintes patologias: descascamento da pintura, eflorescências, lixiviação, fissuras, manchas de umidade e formação de fungos (vegetação parasitária).

Além disso cabe mencionar que movimentações na estrutura podem causar fissuras, contribuindo para a penetração de água da chuva ou umidade do solo, o que evidencia nesta imagem, também, a total falta de manutenção do elemento construtivo.

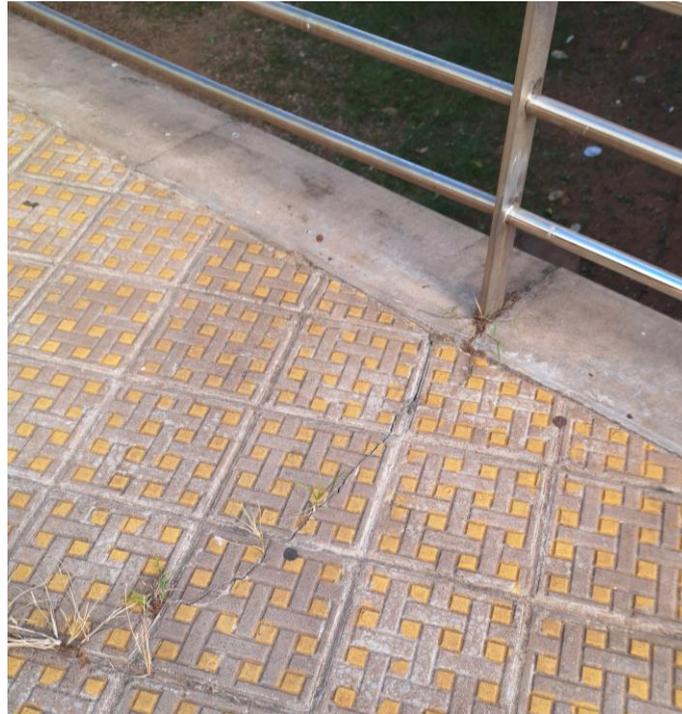
Figura 18: Rachadura na rampa de acesso ao bloco 5R-A

Na imagem são observadas fissuras nos revestimentos cerâmicos da rampa, onde alguns estão descolados, além disso a presença de vegetação indica que há umidade.

Além disso, movimentações na estrutura, como retração do concreto ou assentamento do terreno, podem causar mais fissuras e comprometer a aderência dos revestimentos.

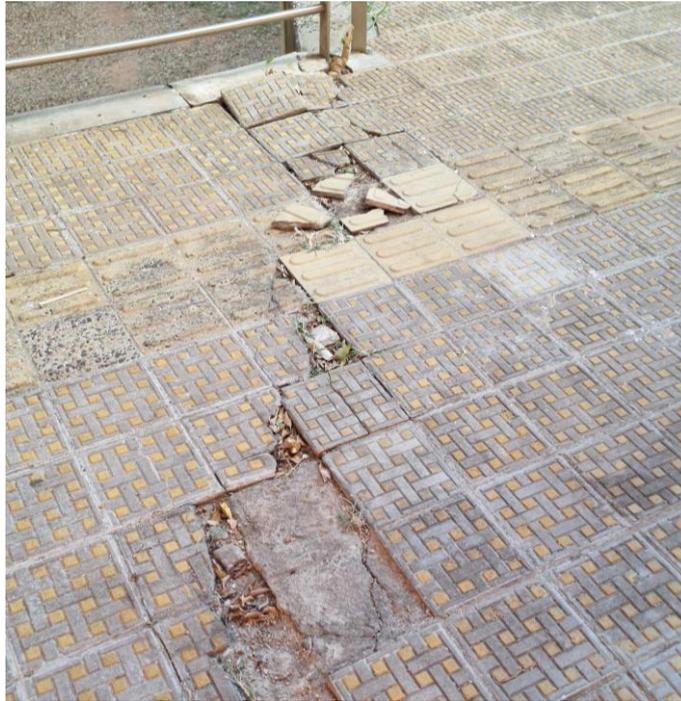
Figura 19: Patologias no piso do bloco 5R

A partir da imagem, podemos identificar que as fissuras nos revestimentos cerâmicos são extensas e profundas, indicando um problema estrutural mais sério. Grandes áreas de revestimentos estão descoladas, expondo o substrato. Isso indica uma perda significativa da aderência e, possivelmente, a presença de umidade.

Além disso, problemas na execução da obra, como a utilização de materiais de baixa qualidade, preparo inadequado do substrato ou aplicação incorreta do adesivo, podem ter contribuído para a fragilidade dos revestimentos.

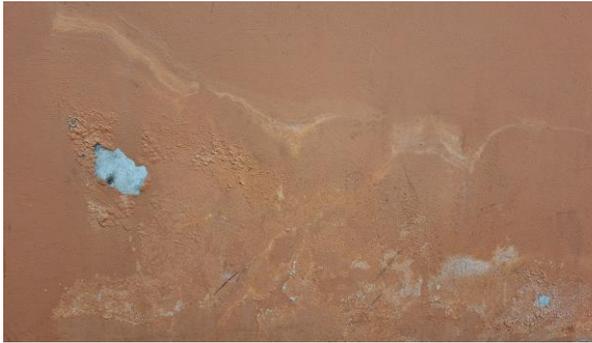
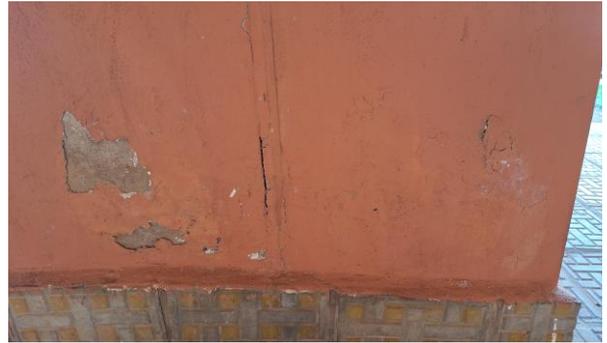
A partir das imagens, podemos identificar manchas de umidade e desprendimento da pintura indicando a presença de umidade por um período prolongado, e que a umidade está afetando a aderência da película de revestimento. Além disso, a presença de manchas esbranquiçadas, evidencia as formações eflorescentes e criptoflorescentes, determinadas pela presença de sais solúveis advindos da água ascendente do solo e/ou presentes nos materiais construtivos.

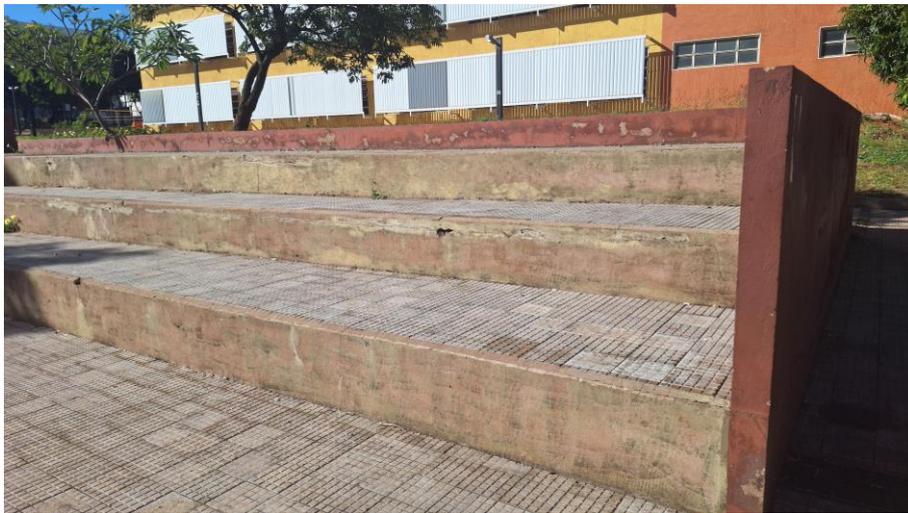
Figura 22: Escada de acesso ao bloco 50

Na imagem que mostra uma escada, podemos observar que a pintura dos degraus está se desprendendo, evidenciando descontinuidade entre piso e espelho, e expondo o concreto, indicando uma possível degradação dele. Isso indica a presença de umidade por trás do revestimento ou problemas na aderência inicial.

As possíveis causas incluem a presença de umidade, sendo proveniente de diversas fontes, como infiltrações de água da chuva, condensação, umidade ascendente do solo, além disso falta de manutenção e utilização de matérias de baixa qualidade ou má execução, que influenciam na durabilidade e acelera o processo de deterioração.

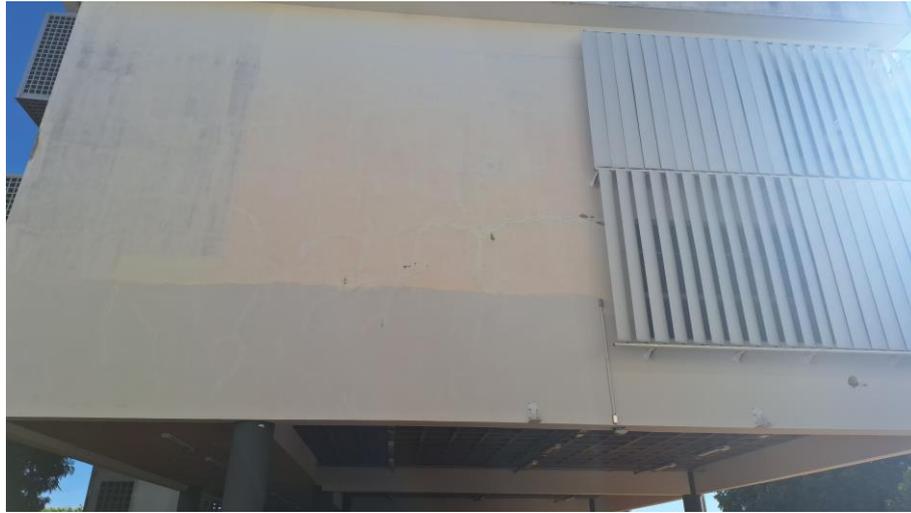
Figura 23: Fachada frontal do bloco 50

A pintura da fachada mostra lixiviação e manchas, isso indica o desgaste e falta de manutenção do elemento construído.

Além disso observa-se que havia fissuras na fachada que passaram por um processo de correção com uma camada de massa. Ressaltando com isso para a falta de manutenção da fachada que pode acelerar o processo de deterioração do revestimento.

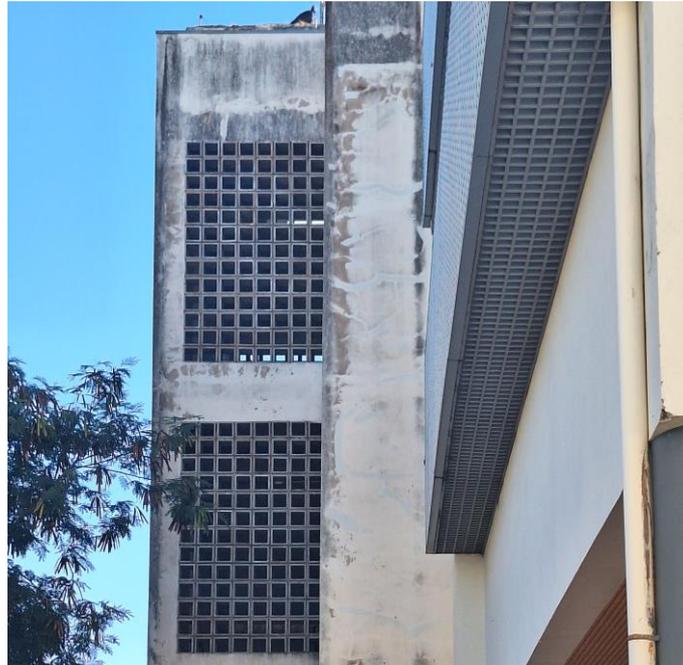
Figura 24: Fachada Lateral do bloco 50

A fachada apresenta manchas fortes do desgaste da pintura, o que evidencia a falta de manutenção aos elementos lixiviados.

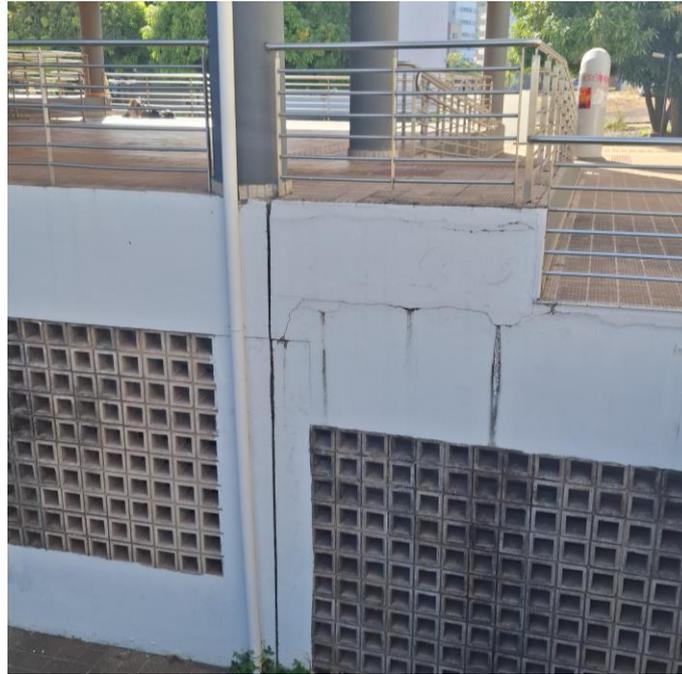
Figura 25: Fachada Lateral do bloco 50-B

A fachada lateral do bloco 50-B apresenta uma descontinuidade vertical (junta de dilatação) o que evidencia que a construção a esquerda da junta foi feita num momento separado da execução da rampa. Além de algumas fissuras horizontais menores, manchas de umidade, desgaste do revestimento, e infiltrações nos diferentes níveis da rampa.

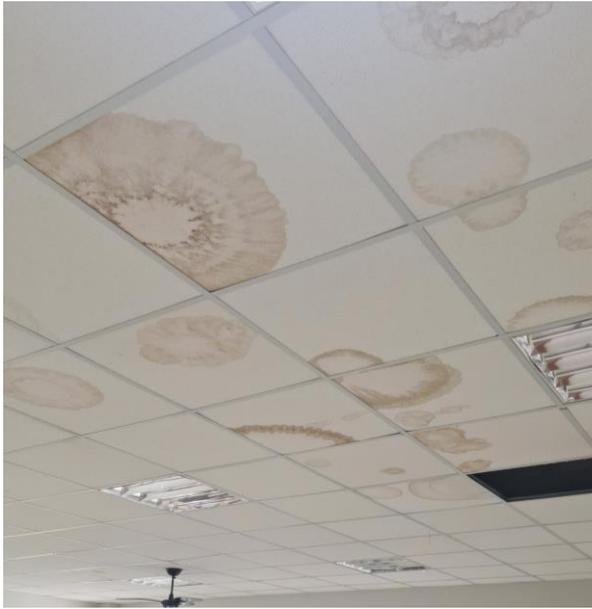
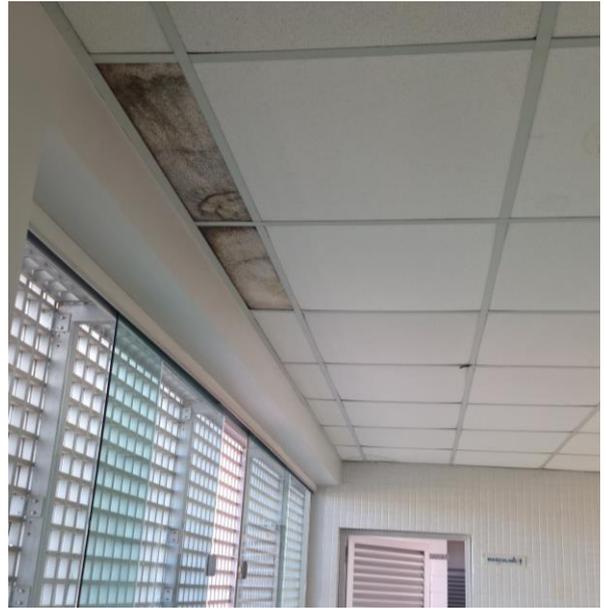
O forro dos locais das imagens 26 e 27 apresentam algumas manchas escuras e amareladas, indicando que há ocorrência de infiltrações de água na cobertura, além disso as placas do teto apresentam deformações, inchaço e descolamento nas áreas manchadas, que confirma a presença de umidade e deterioração do material.

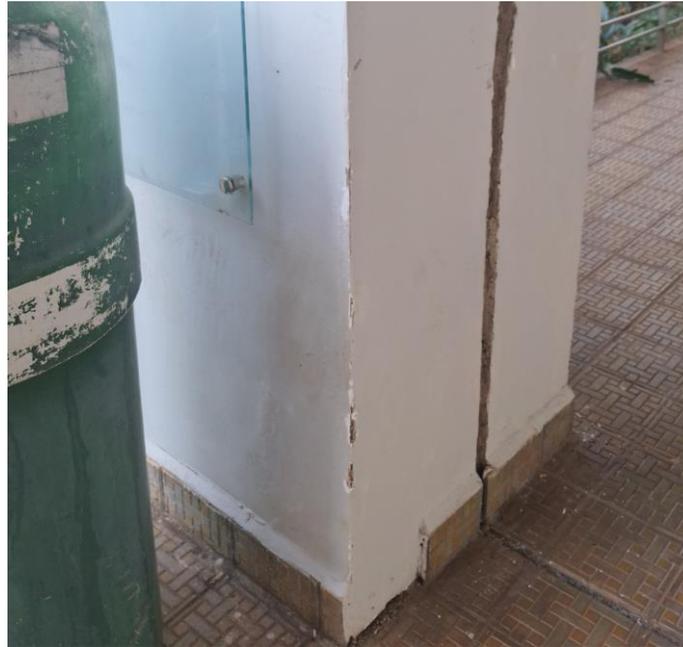
Figura 28: Rachadura no pilar no bloco 50-A

Na imagem observa-se uma junta de dilatação, que se estende do chão ao teto, que mostra descontinuidade projetual, evidenciada pela abertura excessiva da junta.
