ESPAÇOS DE TODOS, CAMINHOS PARA POUCOS

Um olhar sobre a Acessibilidade das calçadas da Rua 84, em Goiânia-GO

Dissertação apresentada ao Programa de Pós-Graduação em Arquitetura e Urbanismo da Universidade Federal de Uberlândia, como requisito para a obtenção do título de Mestre em Arquitetura e Urbanismo, na área de concentração: Projeto, Espaço e Cultura e na Linha de Pesquisa: Produção do Espaço: Processos Urbanos, Projeto e Tecnologia.

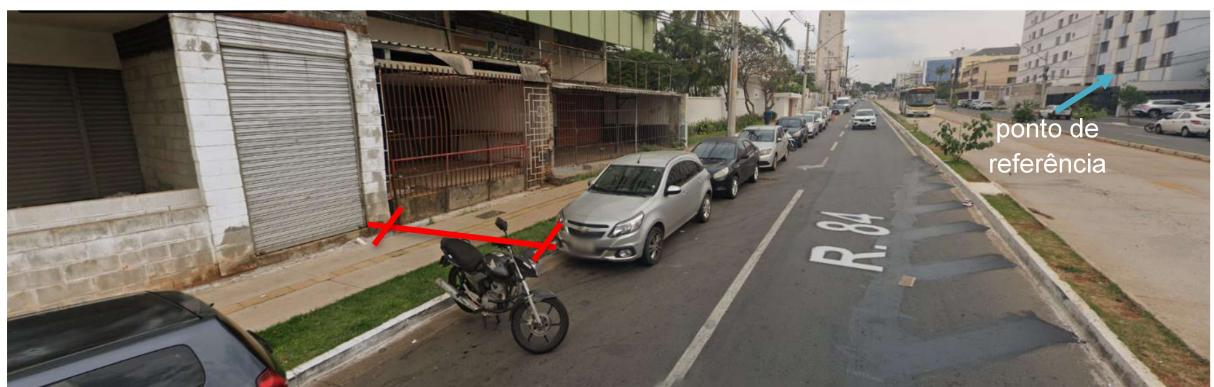
Figura 11. Calçada reduzida. Fonte: Google Street View, 2023.

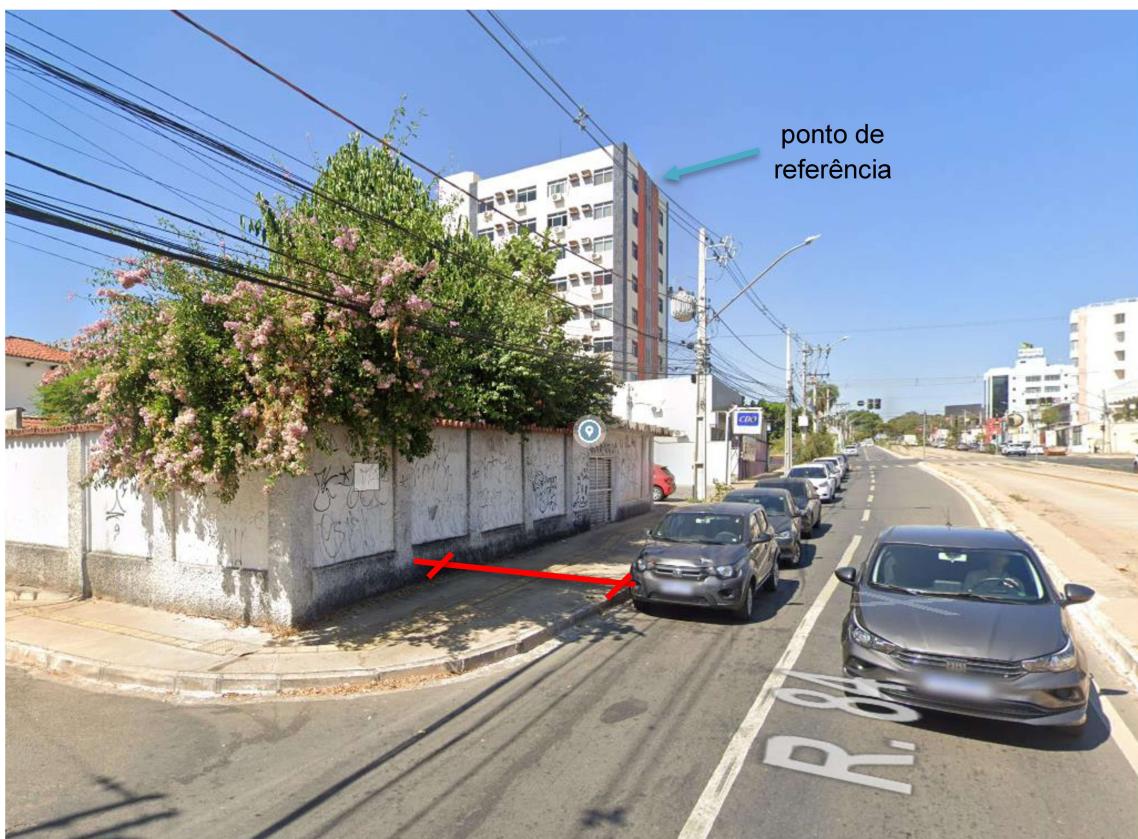
Figura 13. Calçada reduzida. Fonte: Google Street View, 2024.

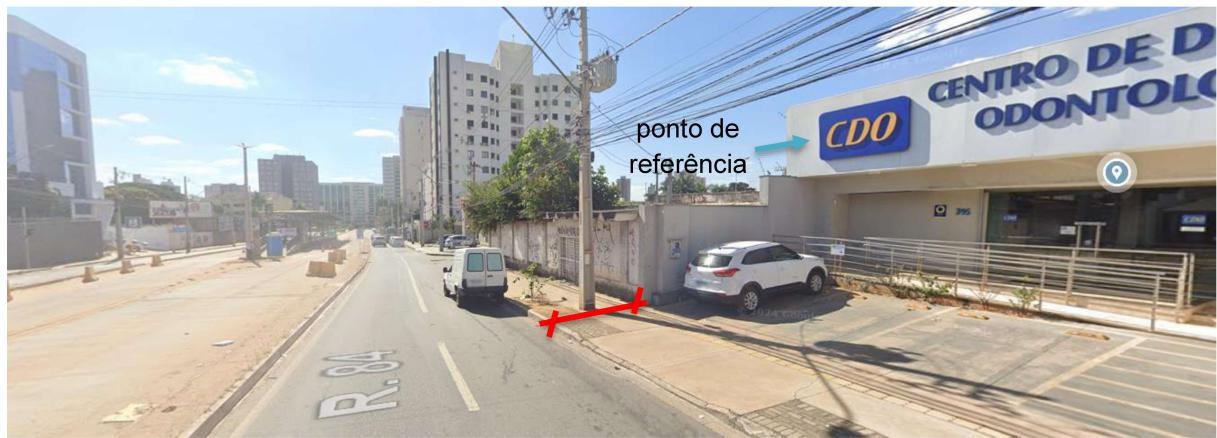
Figura 15. Calçada reduzida. Fonte: Google Street View, 2024.

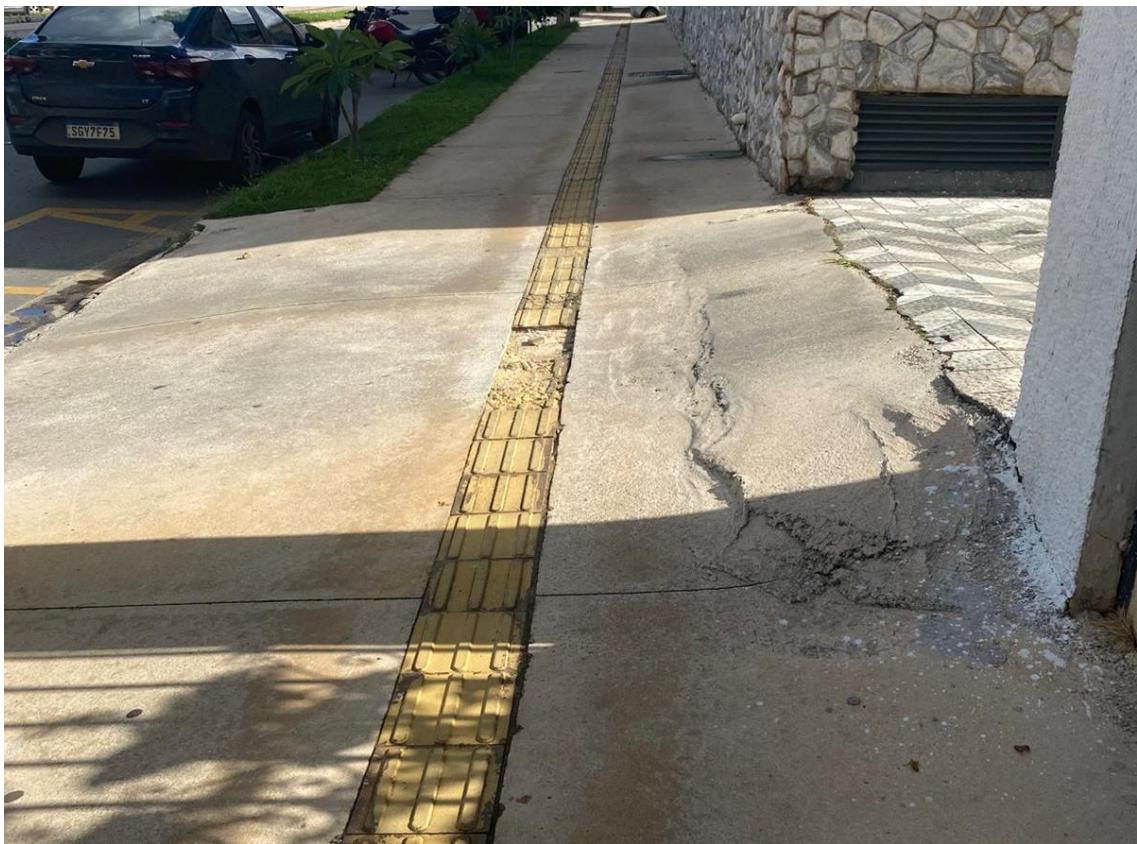
Figura 20. Rampa de acesso à garagem ocupando parte na circulação e piso tátil danificado. Acervo pessoal, 2024.

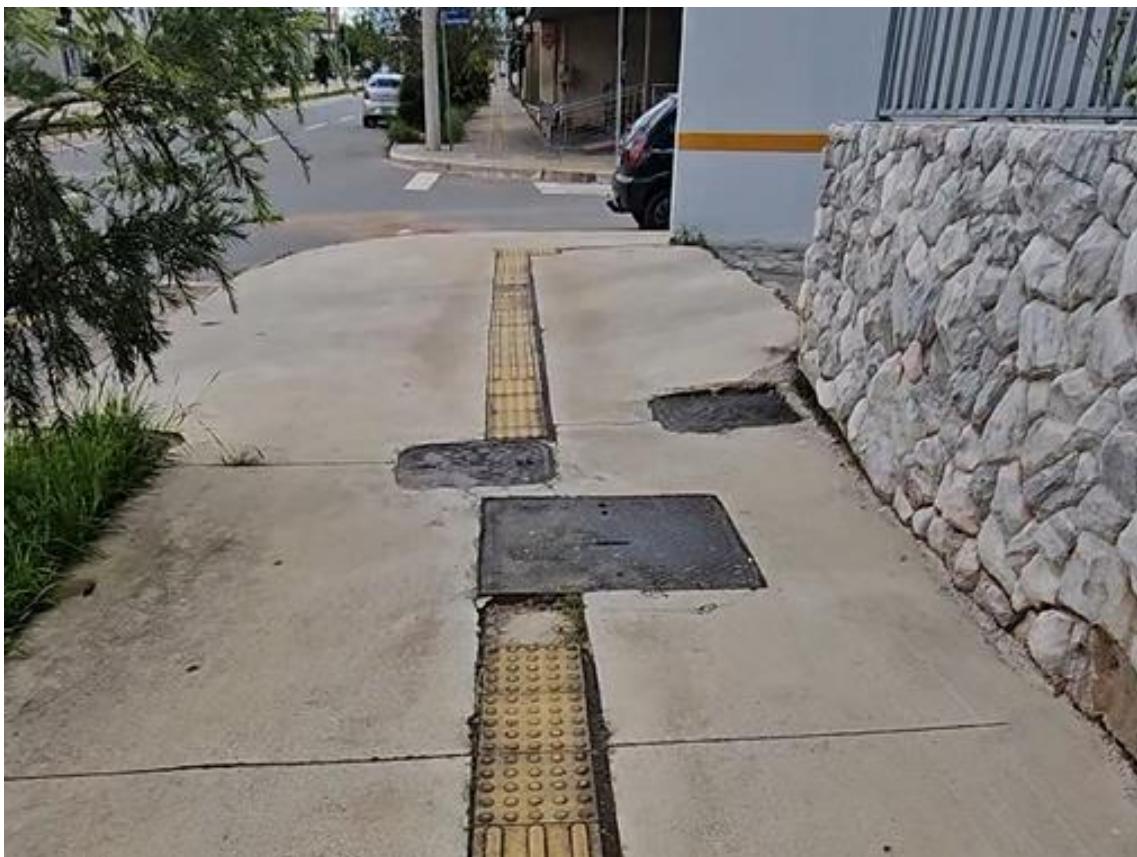
Figura 21. Caixas de passagem interrompendo o piso tátil. Acervo pessoal, 2024.

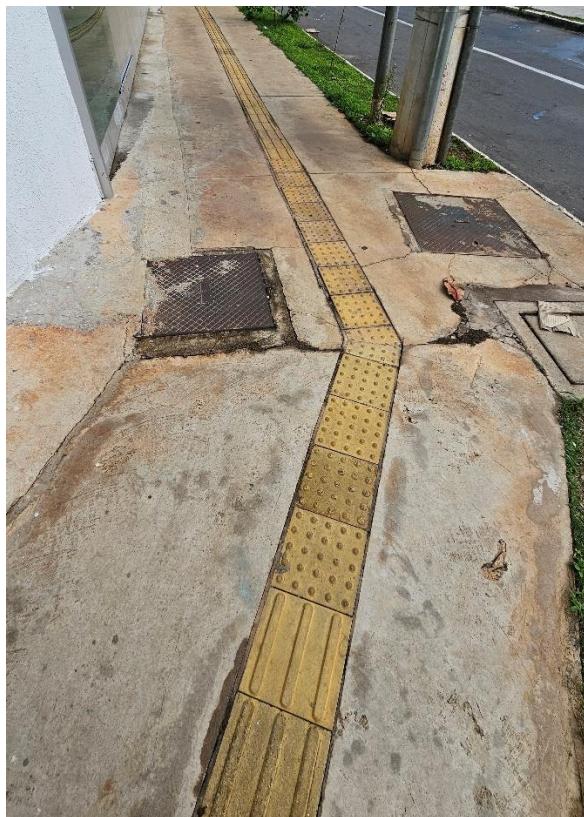
Figura 22. Pavimentação com rachaduras.
Acervo pessoal, 2024.

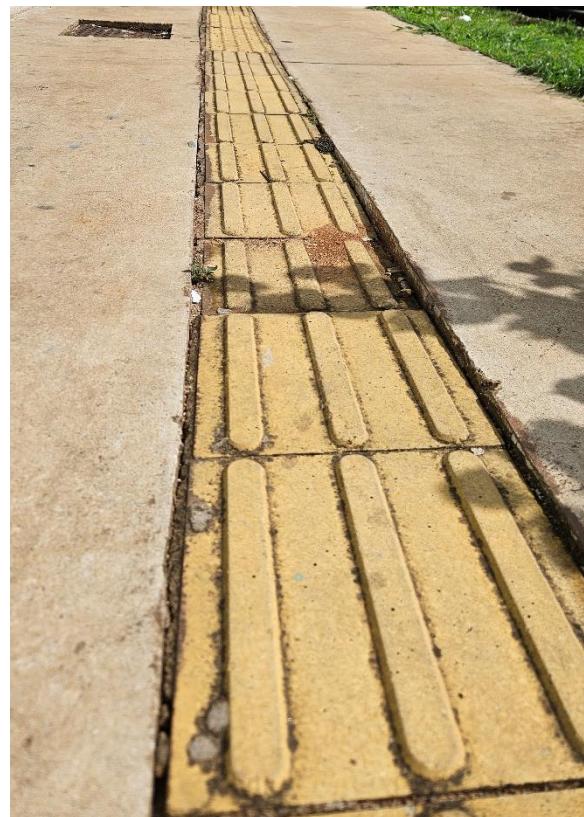
Figura 23. Piso tátil afundado, com desnível
Acervo pessoal, 2024.

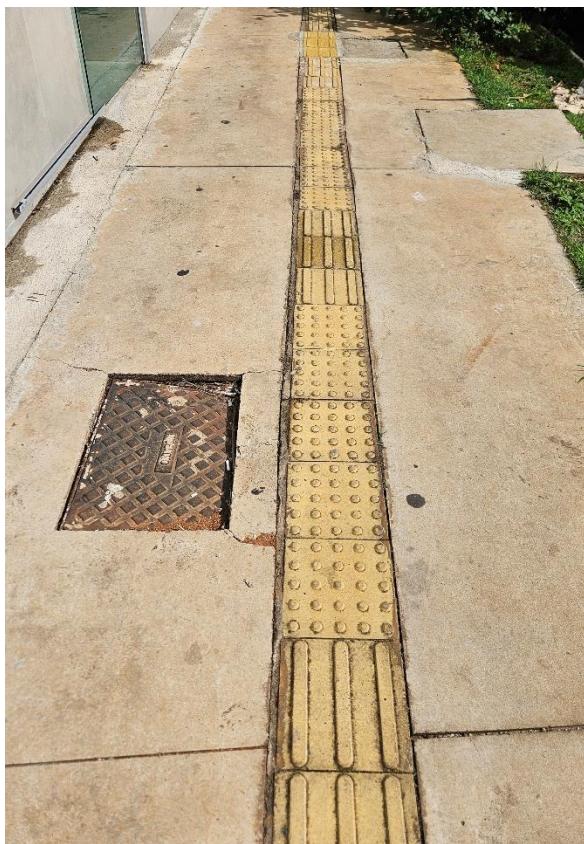
Figura 24. Caixa de passagem na circulação.
Acervo pessoal, 2024.

Na quadra B, a situação é igualmente preocupante, com um IAC calculado em -33, indicando menor impacto que na quadra A, mas ainda assim apresentando problemas críticos. No lote B-1, uma caixa de passagem afundada representa um risco significativo de tropeços, violando diretamente a NBR 9050/2020 e a NBR 16537/2016. Nesse mesmo trecho, tanto o piso tátil quanto o piso adjacente apresentam danos estruturais e desníveis, o que compromete ainda mais a circulação segura. A presença de vegetação sem manutenção avançando sobre a faixa de circulação agrava as condições, reduzindo ainda mais o espaço livre e seguro para os pedestres.

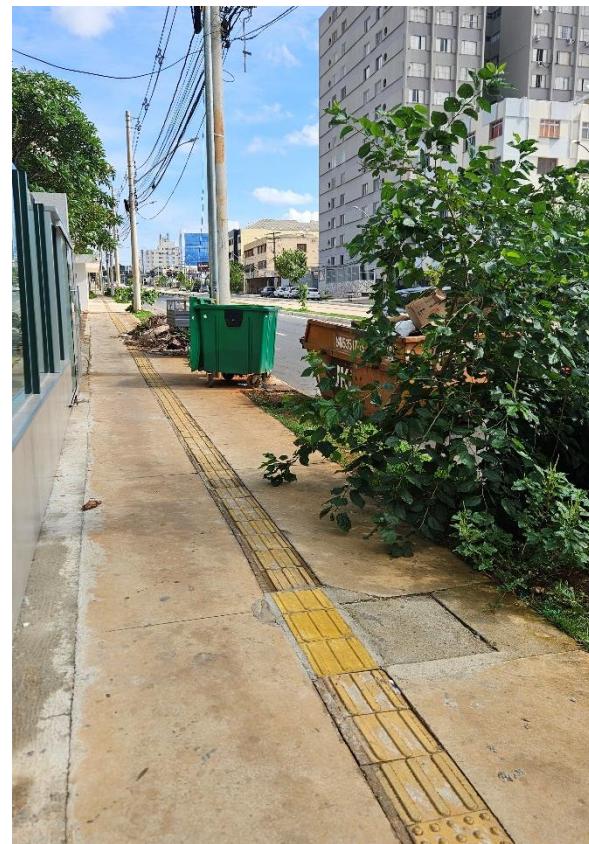
Figura 25. Lixeira e vegetação na circulação.
Acervo pessoal, 2024.

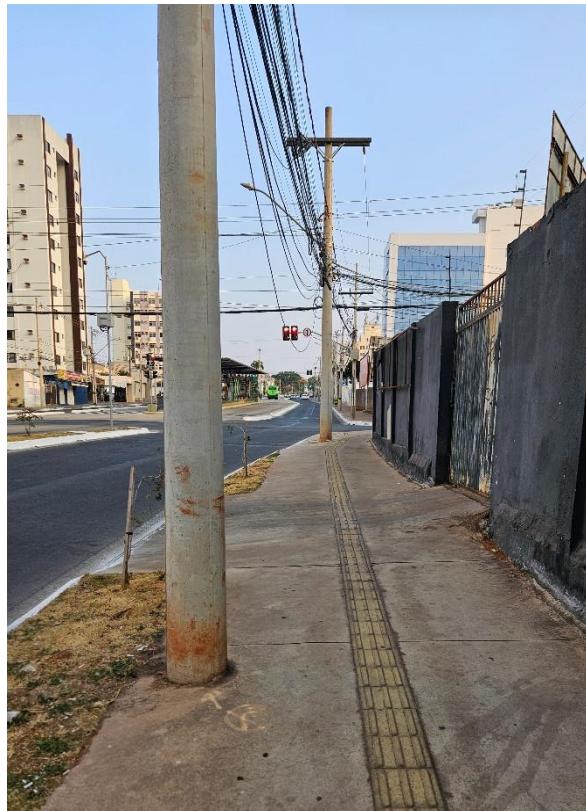
Figura 27. Poste na faixa de circulação.
Acervo pessoal, 2024.

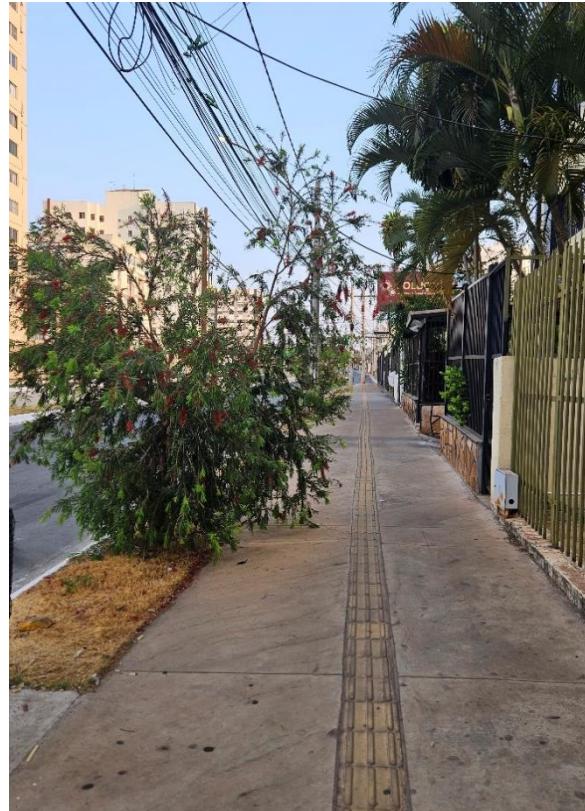
Figura 28. Vegetação invadindo a área de circulação.
Acervo pessoal, 2024.

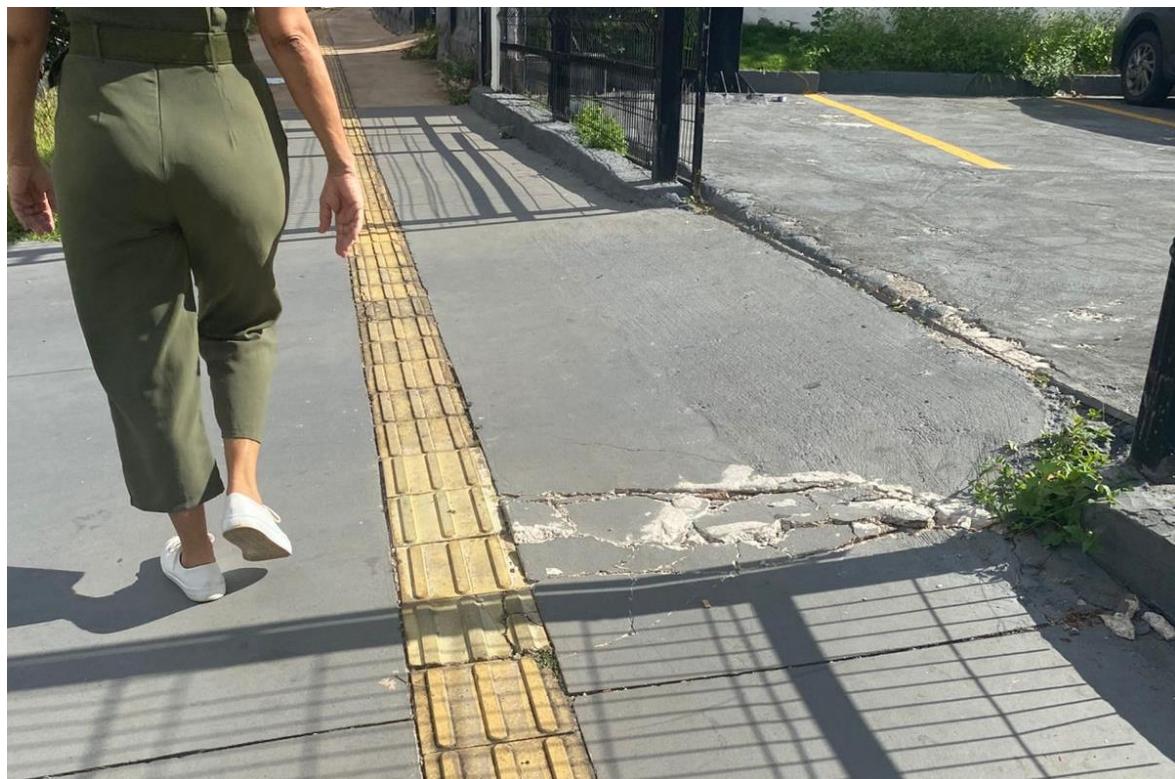
três locais nesta quadra com o piso do calçamento danificado , assim como piso tátil danificado (Figura 30), este no lote C-5, além de um buraco. Além de uma rampa que ocupa parte da faixa de circulação (Figura 31), no lote C-4, seguida de um poste também na faixa livre.

Figura 31. Rampa para estacionamento na faixa de circulação. Acervo pessoal, 2024.

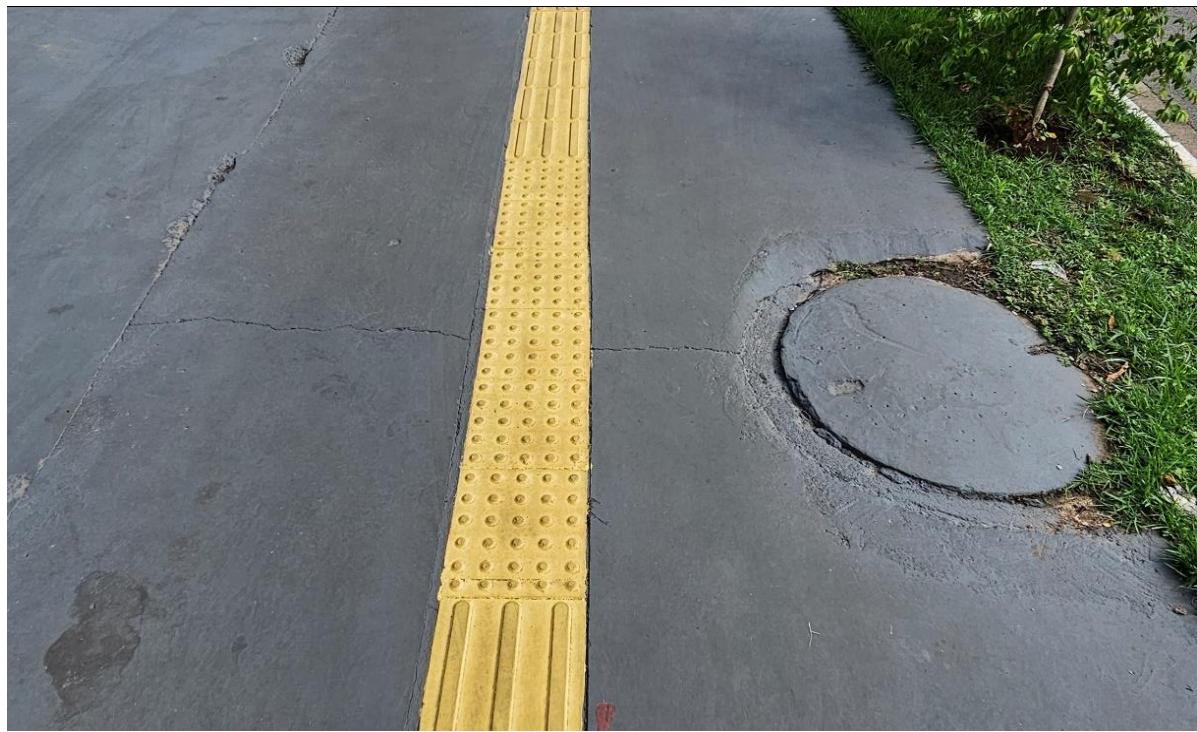
Figura 36. Aplicação incorreta do piso tátil de alerta. Acervo pessoal, 2024.

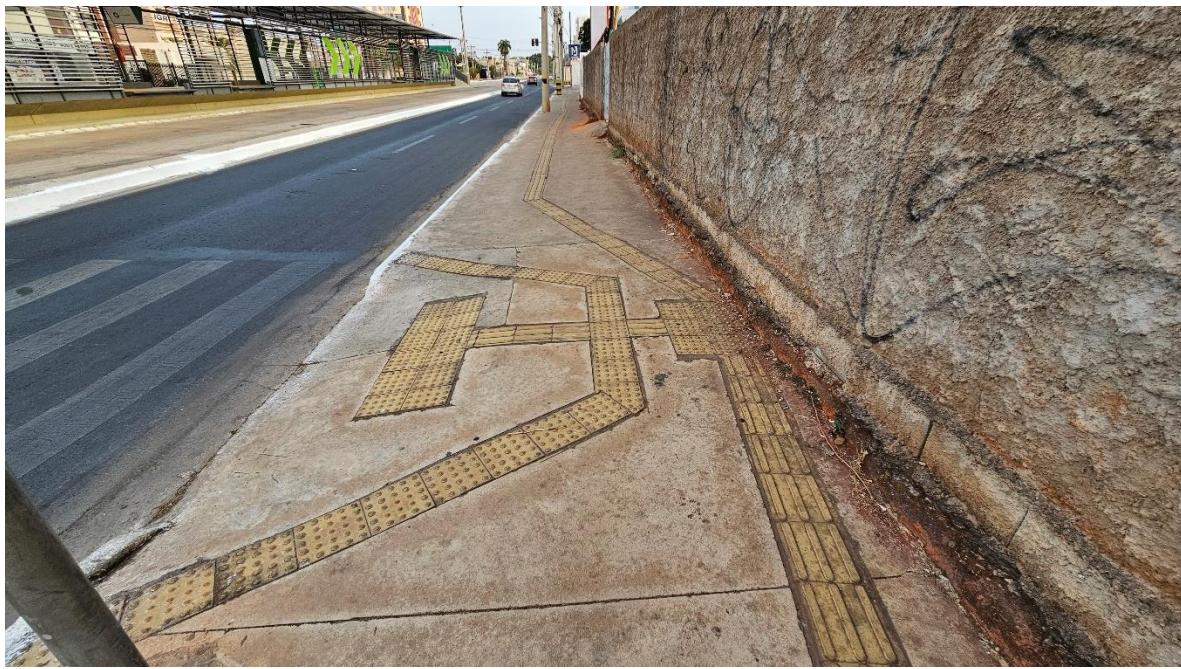
Figura 39. Rebaixo de meio fio para pedestres aplicado de forma errônea. Acervo pessoal, 2024.

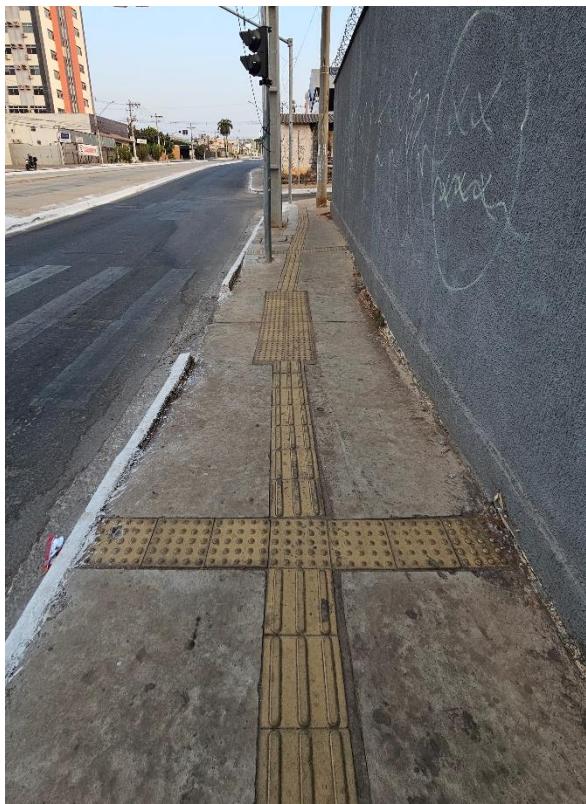
Figura 41. Rebaixamento lateral no calçamento. Acervo pessoal, 2024.

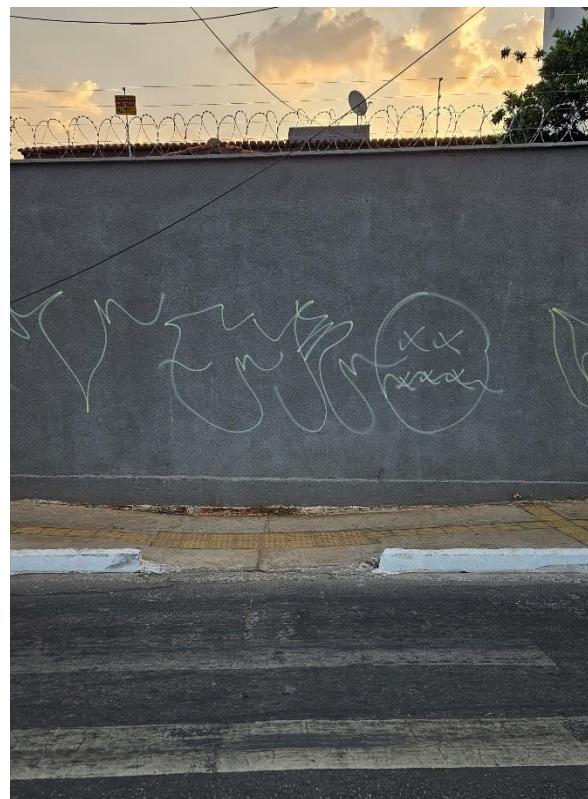
Figura 42. Rebaixamento lateral no calçamento. Acervo pessoal, 2024.

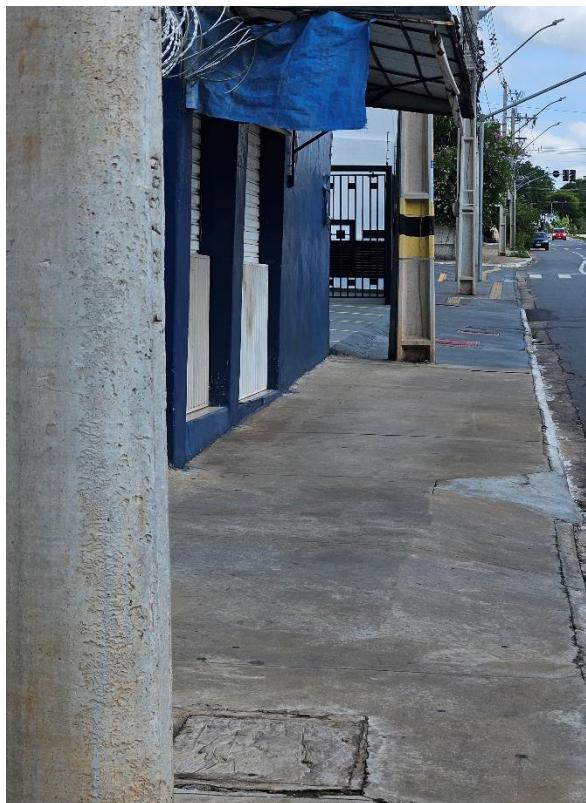
Figura 47. Ausência de faixa de serviço. Acervo pessoal, 2024.

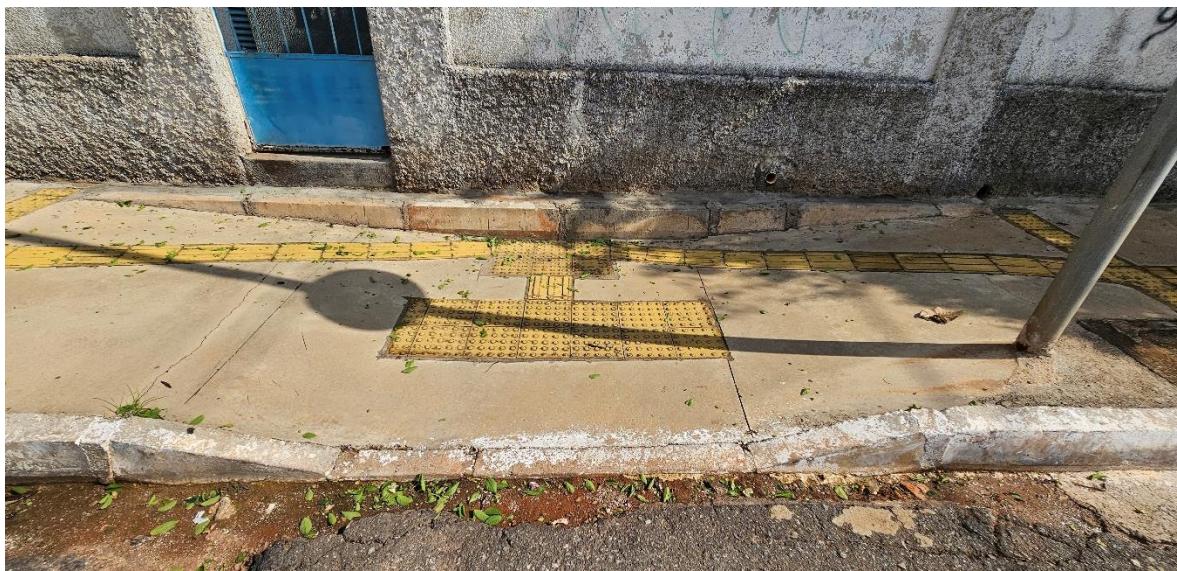
Figura 70. Rebaixamento lateral com sinalização tátil incorreta. Acervo pessoal, 2024.

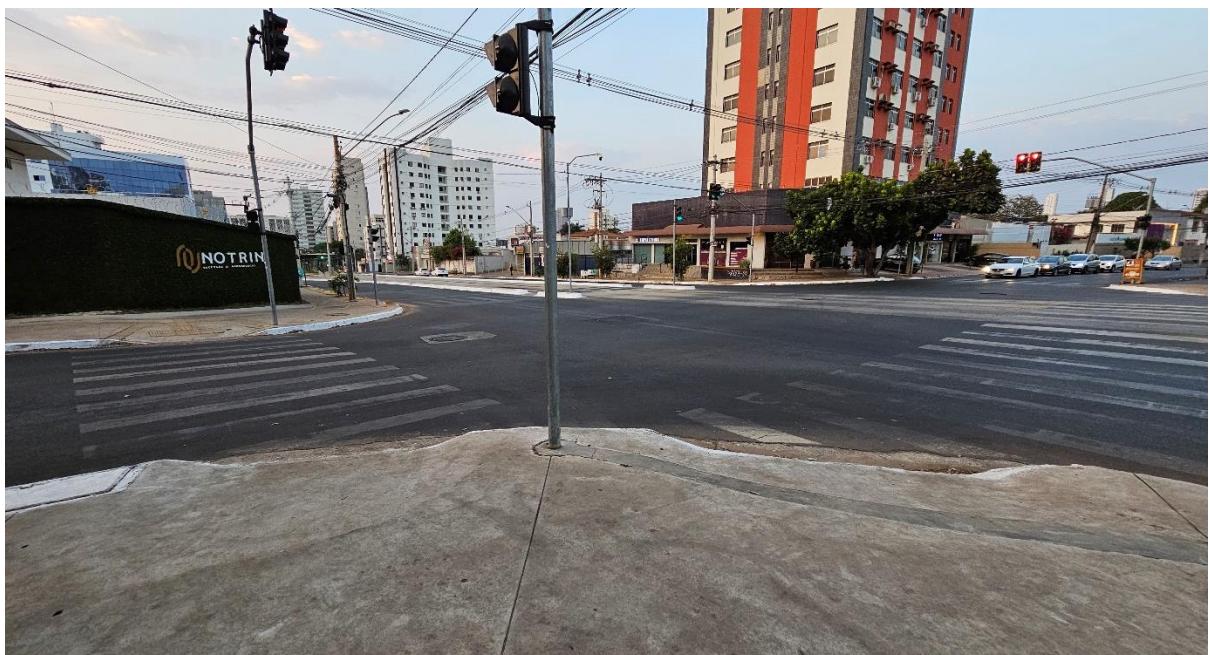
Figura 73. Rebaixos de meio-fio para pedestres sem sinalização tátil. Acervo pessoal, 2024.

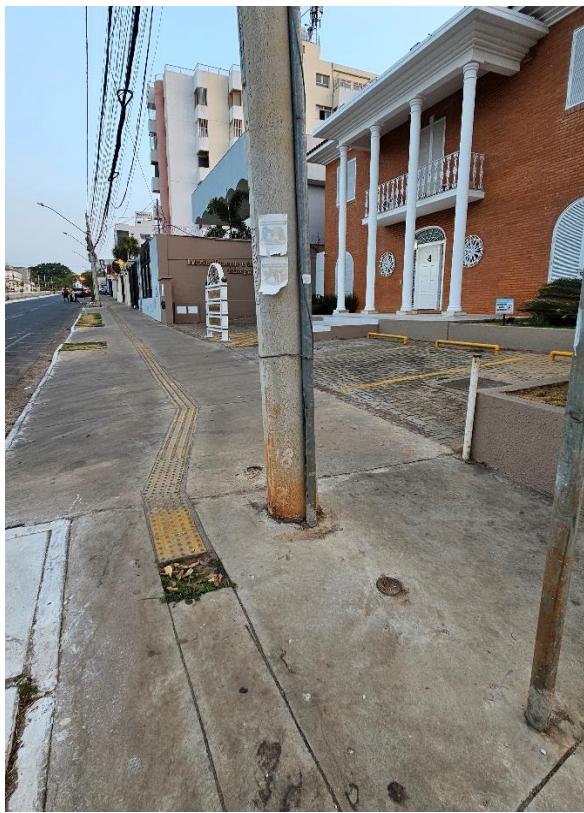
Figura 74. Piso tátil interrompido. Acervo pessoal, 2024.

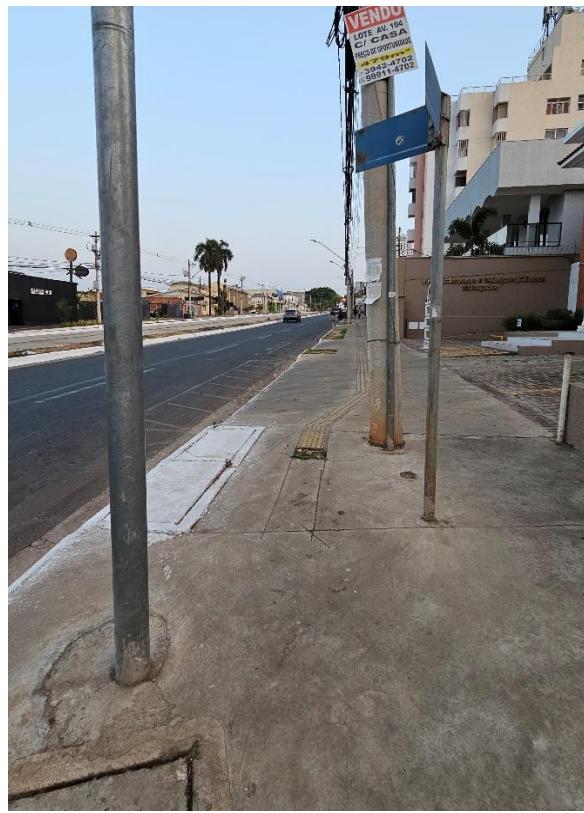
Figura 75. Postes na faixa de circulação. Acervo pessoal, 2024.

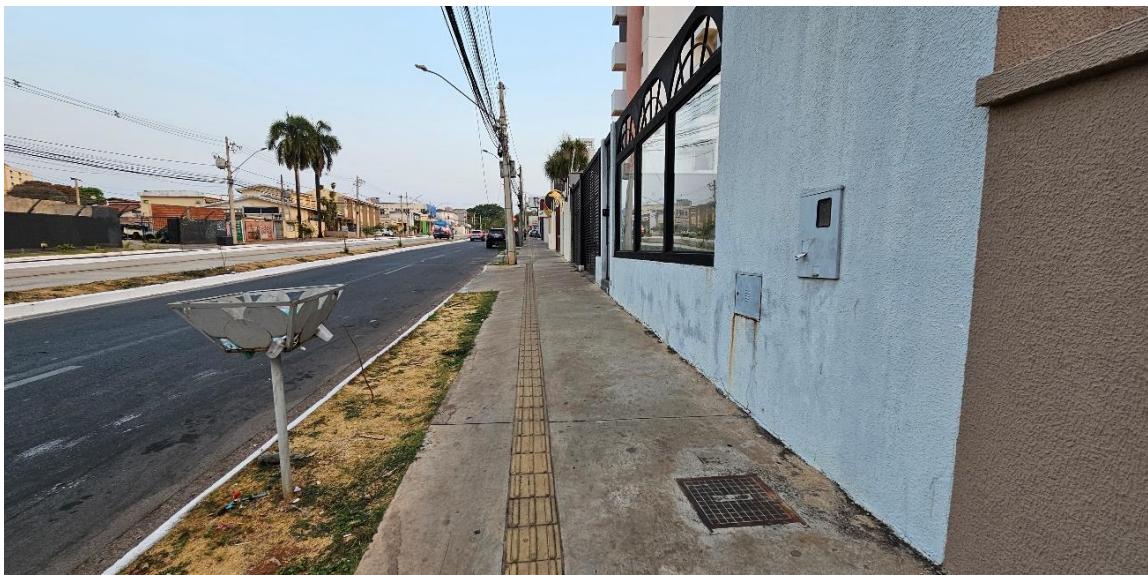
Figura 78. Caixa de passagem na circulação. Acervo pessoal, 2024.

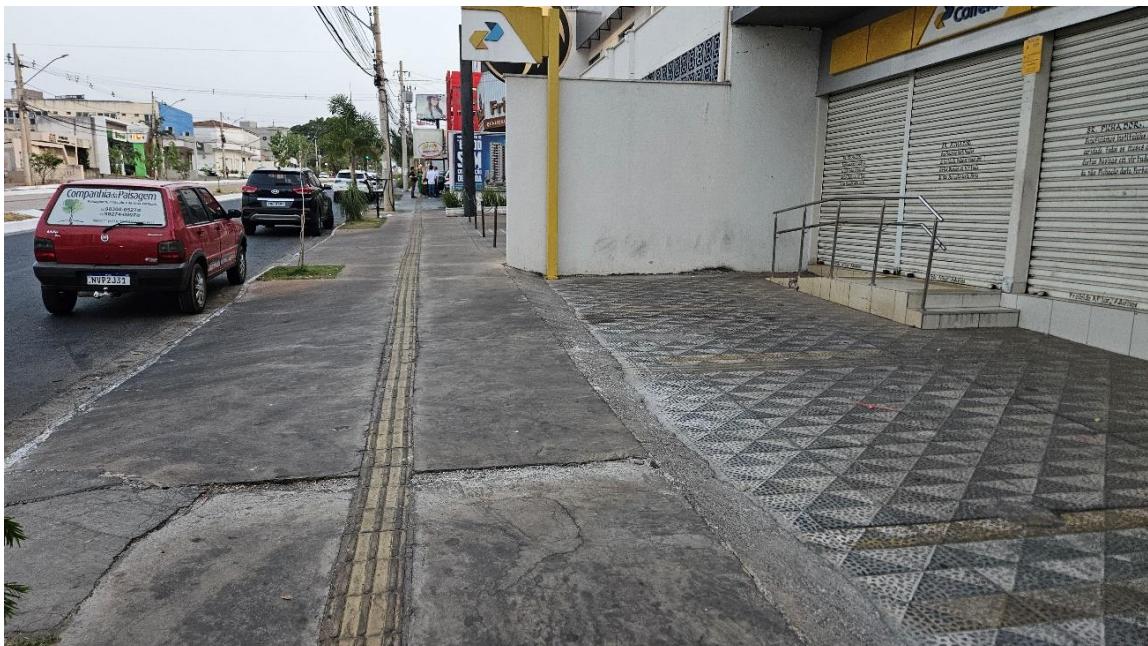
Figura 79. Calçamento com ressaltos. Acervo pessoal, 2024.

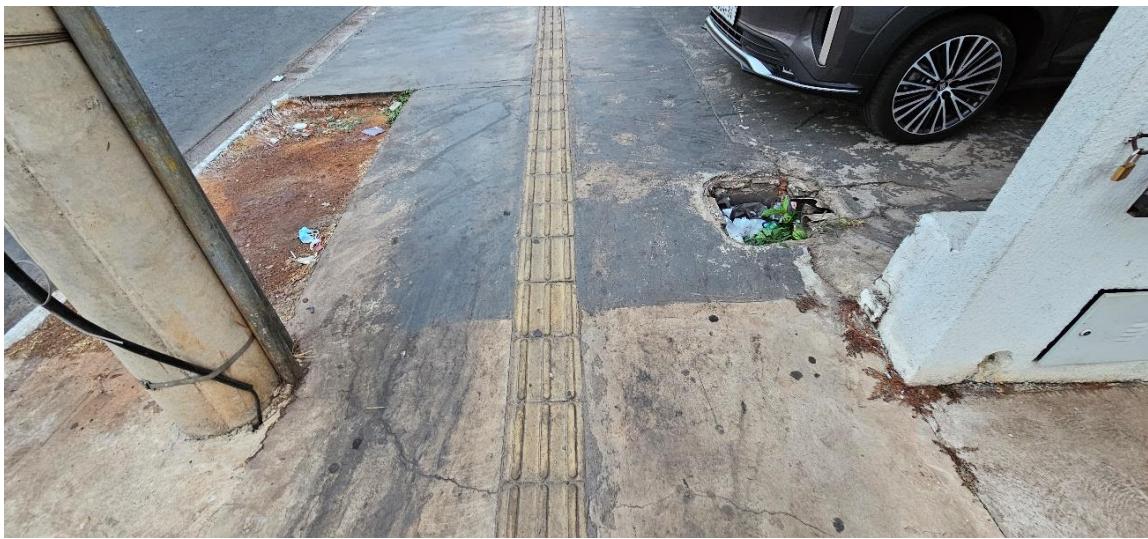
Figura 80. Caixa de passagem sem tampa. Acervo pessoal, 2024.

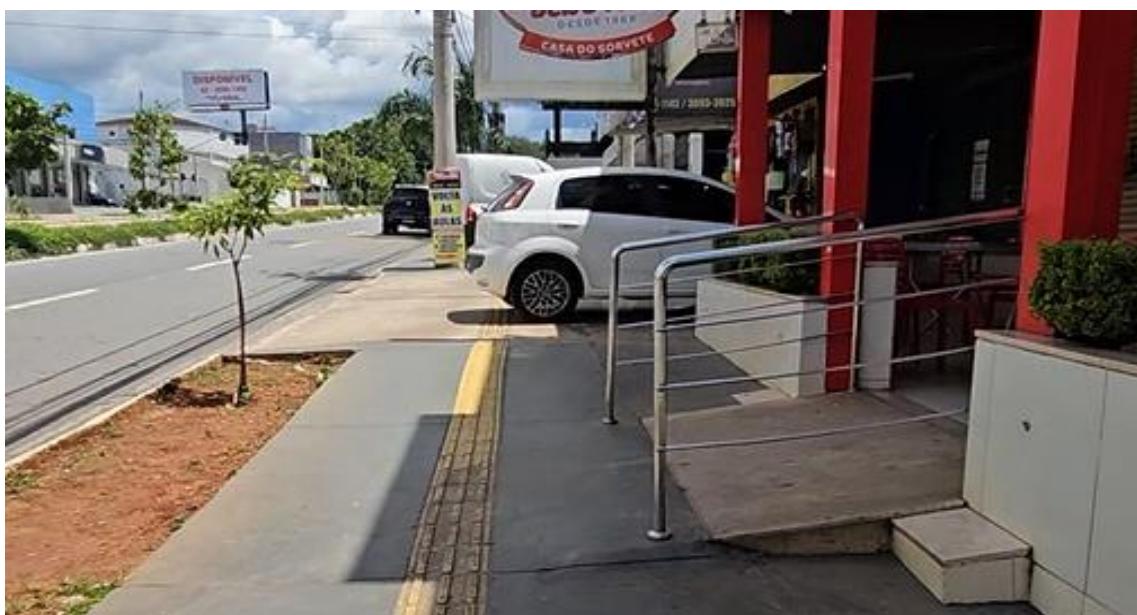
Figura 81. Rampa de estabelecimento invadindo a área de circulação. Acervo pessoal, 2024.

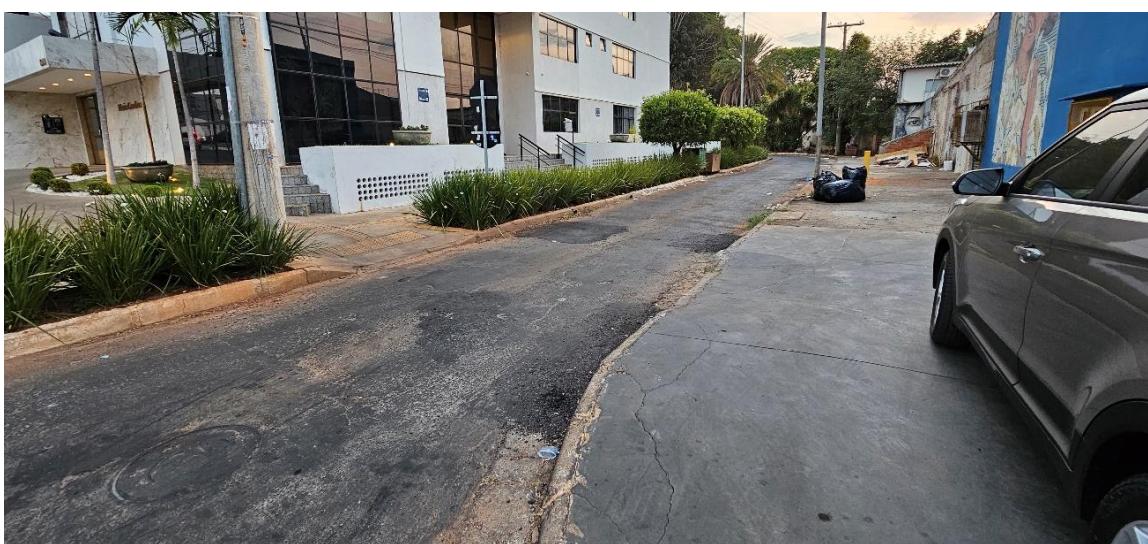
O piso tátil presente no lote i-3 está manchado por algum tipo de líquido, o que reduz o contraste de sua cor com o piso adjacente, evidenciando a falta de manutenção e limpeza do passeio. No lote i-4 o piso do calçamento possui outro desnível e também se encontra danificado (Figura 79). Ainda neste lote há um buraco de uma antiga caixa de passagem (Figura 80), que atualmente está sem tampa, podendo causar acidentes e mais à frente uma rampa ocupando parte da faixa de circulação (Figura 81). Ao final o piso tátil foi interrompido e o rebaixo do meio fio voltado para a quadra K não possui sinalização tátil (Figura 82).

Figura 82. Rebaixo de meio fio (à direita) sem sinalização tátil. Acervo pessoal, 2024.

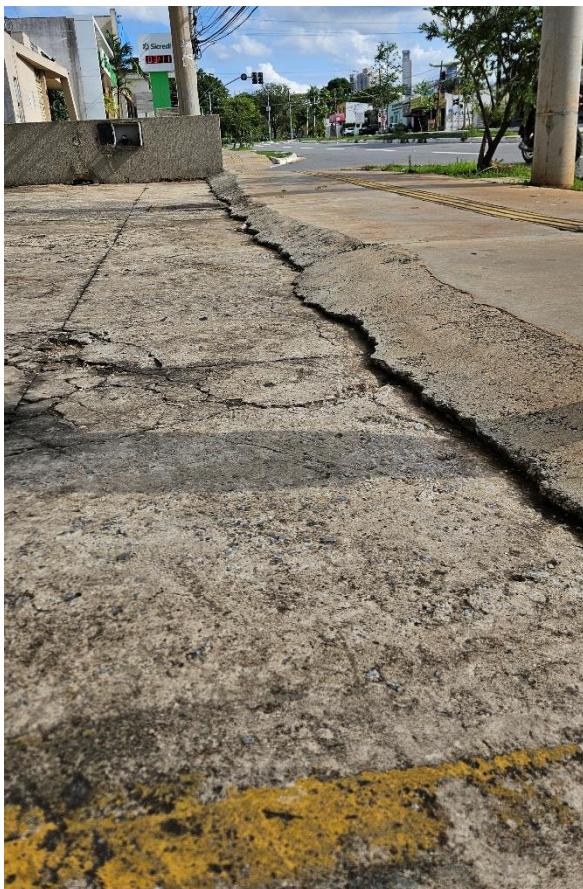
Figura 93. Estacionamento afundado. Acervo pessoal, 2024.

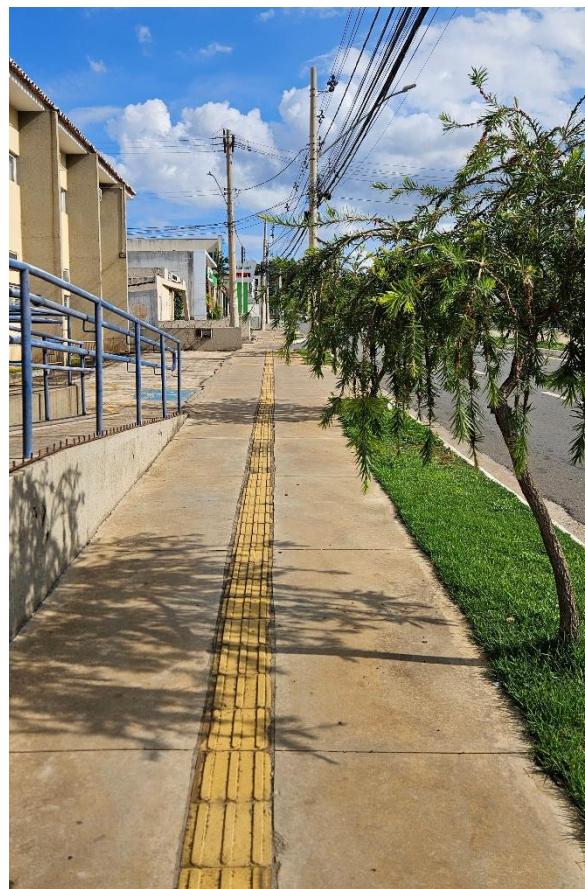
Figura 94. Vegetação invadindo a área de circulação. Acervo pessoal, 2024.

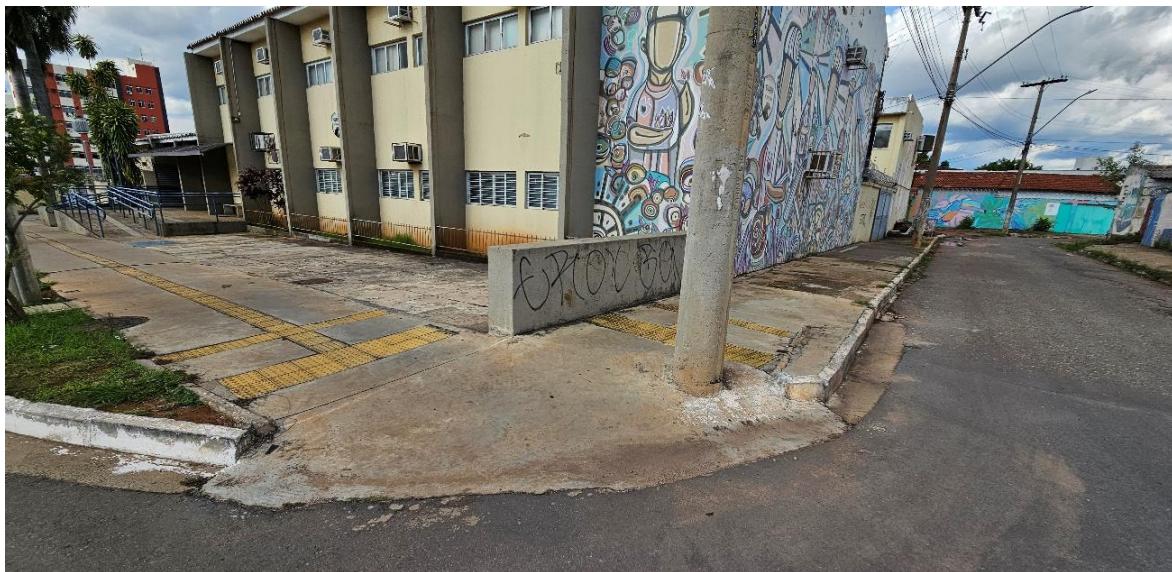
Figura 96. Rebaixo de meio-fio com sinalização tátil aplicada de forma errada. Acervo pessoal, 2024.

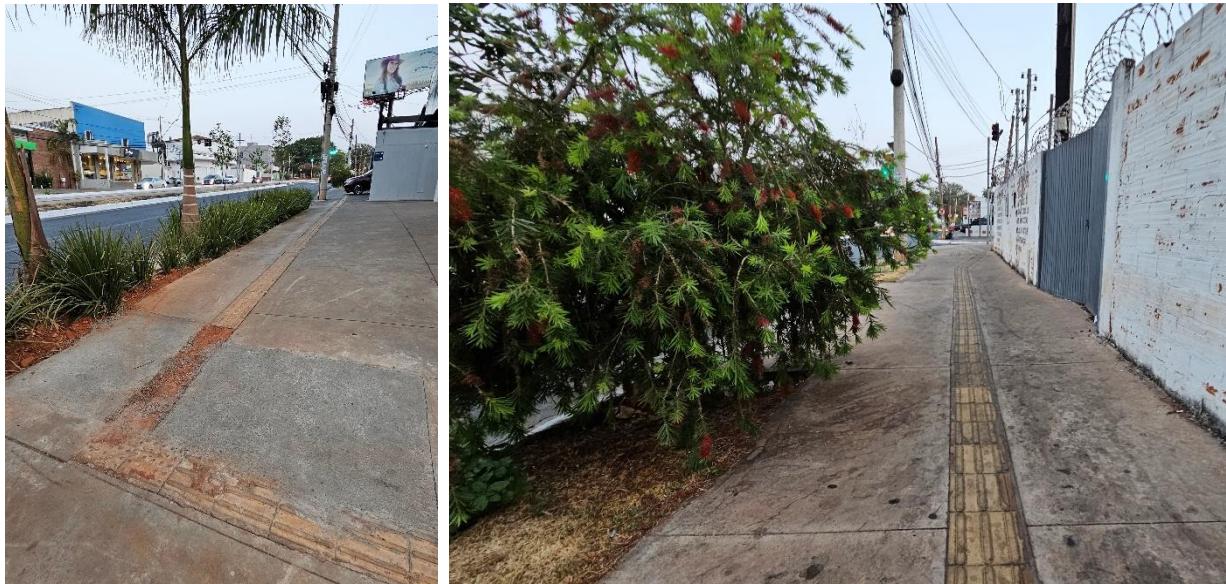
K-2, a vegetação começou a invadir a faixa de circulação (Figura 99), evidenciando a ausência de manutenção regular e adequada. O calçamento possui rachadura e o rebaixo do meio fio possui sinalização tátil incorreta, pois deveria seguir o padrão da NBR 9050/2020, para rebaixamento lateral.

Figura 98. Piso tátil retirado. Acervo pessoal, 2024.
Figura 99. Vegetação invadindo a circulação. Acervo pessoal, 2024.

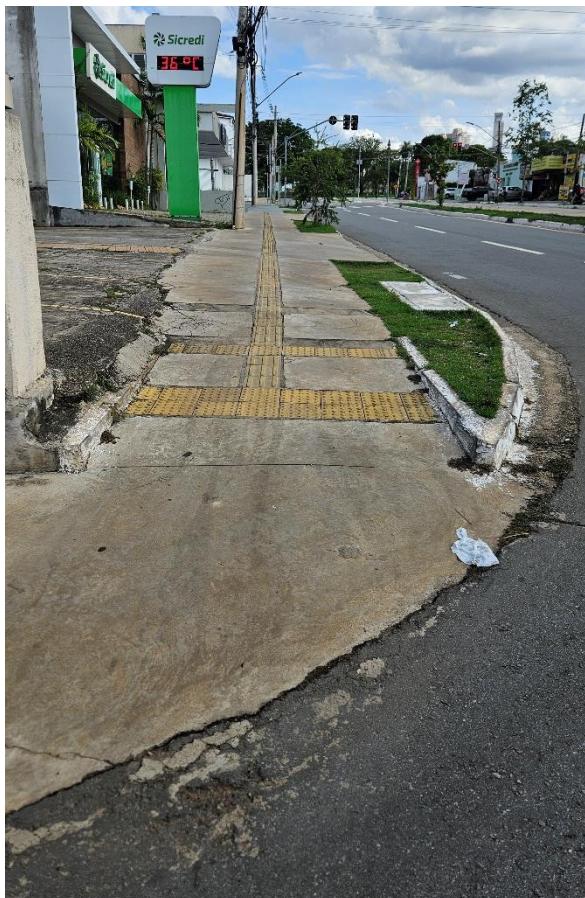
Figura 100. Rebaixo de meio-fio na esquina da quadra. Acervo pessoal, 2024.

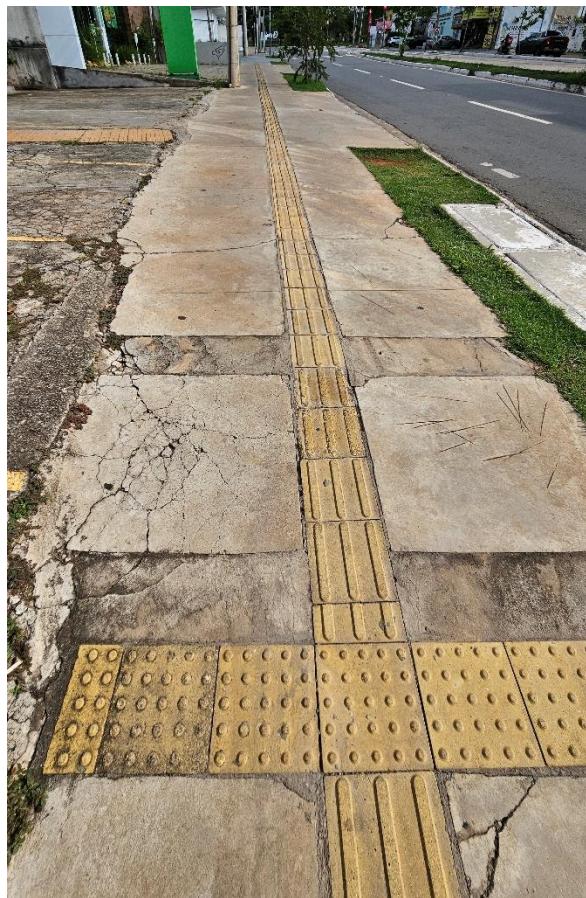
Parte do calçamento encontra-se danificado (Figura 101) e mais à diante, no lote L-3, há um poste de energia e um pequeno poste para corrente localizados na faixa de circulação. Ao contrário das demais calçadas, nesta quadra, no lote L-3, a pavimentação não é em concreto, possuindo um piso trepidante feito com pedras (Figura 102) e um desnível mais acentuado, que pode ocasionar tropeços (Figura 103).

Figura 101. Calçamento quebrado. Acervo pessoal, 2024.

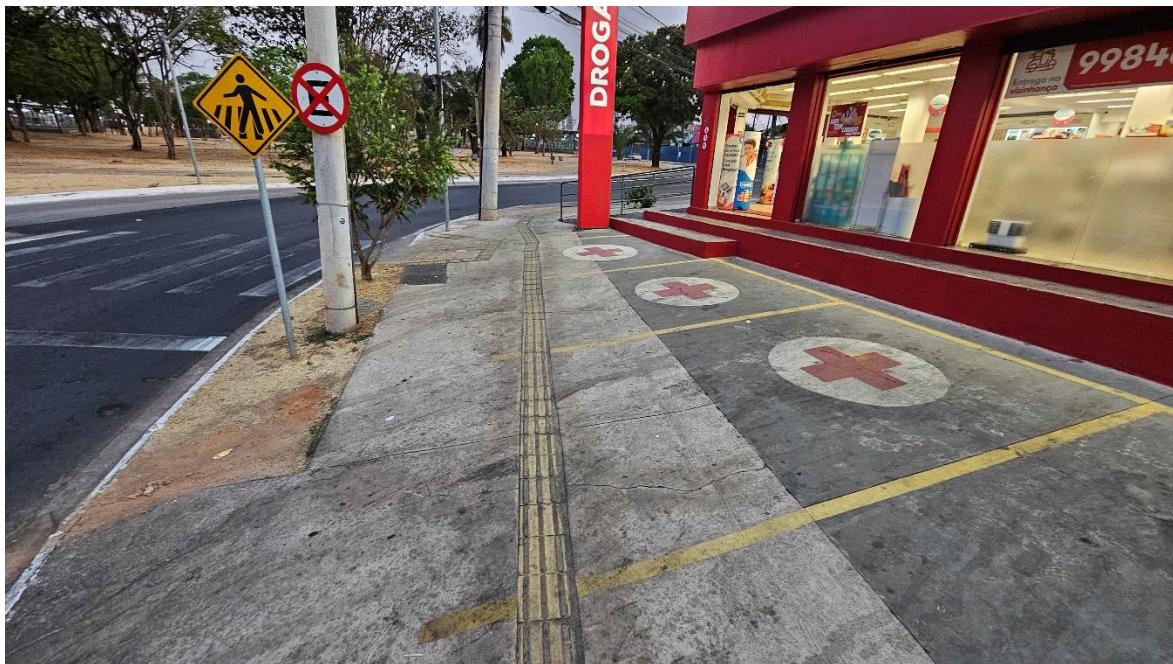
Figura 110. Vagas de estacionamento na faixa de circulação, em cima do piso tátil. Acervo pessoal, 2024.

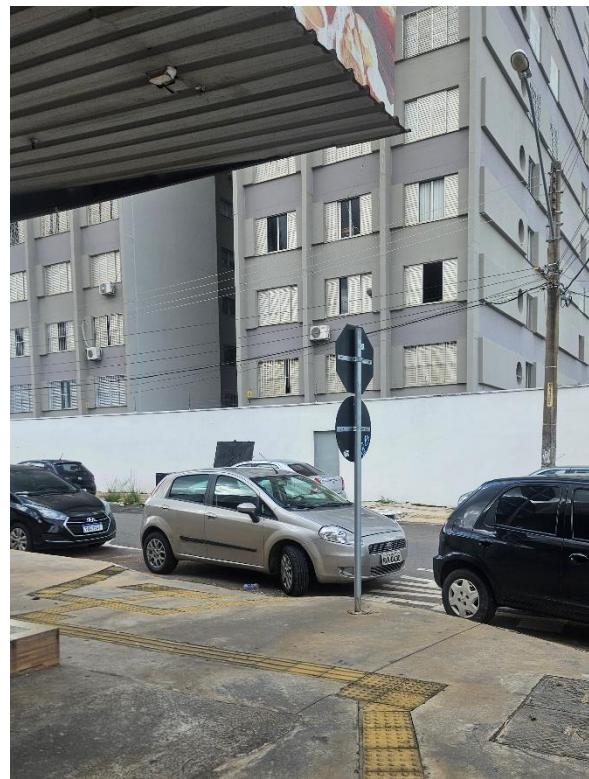
Figura 122. Veículo bloqueando o rebaixo de meio fio, da Quadra C. Acervo pessoal, setembro de 2024.
