ESPAÇOS DE TODOS, CAMINHOS PARA POUCOS

Um olhar sobre a Acessibilidade das calçadas da Rua 84, em Goiânia-GO

Dissertação apresentada ao Programa de Pós-Graduação em Arquitetura e Urbanismo da Universidade Federal de Uberlândia, como requisito para a obtenção do título de Mestre em Arquitetura e Urbanismo, na área de concentração: Projeto, Espaço e Cultura e na Linha de Pesquisa: Produção do Espaço: Processos Urbanos, Projeto e Tecnologia.

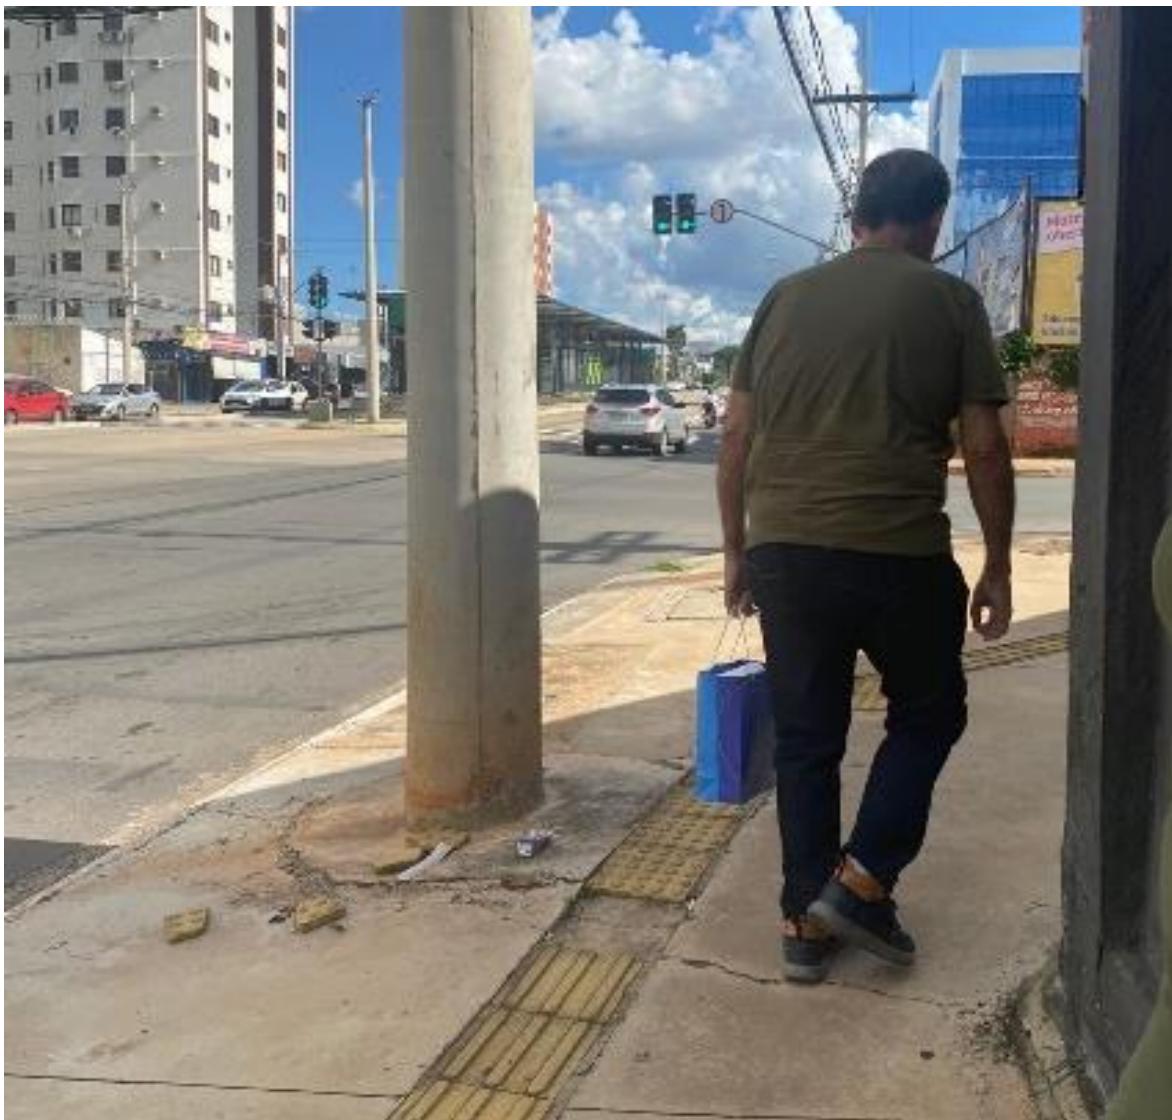
Figura 123. Poste muito próximo da sinalização tátil e piso tátil quebrado.
Acervo pessoal, novembro de 2024.

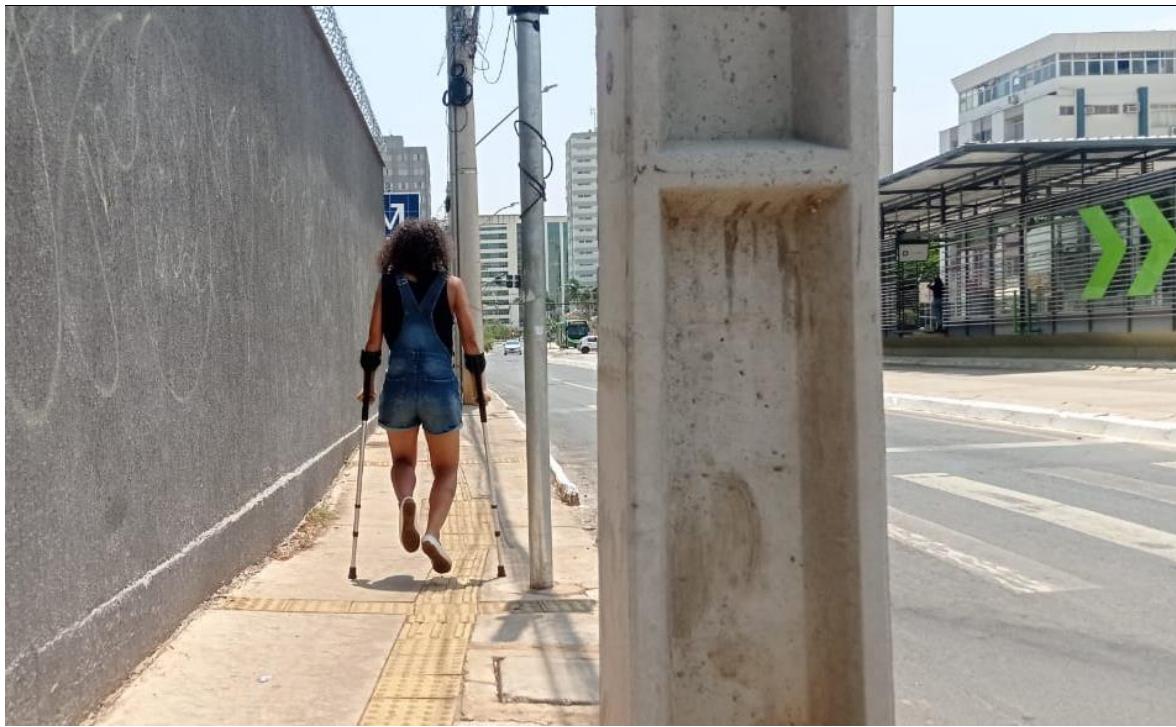
Figura 126. Pedestre com muletas. A foto mostra como os postes atrapalham e reduzem significativamente o espaço livre. Acervo pessoal, setembro de 2024.

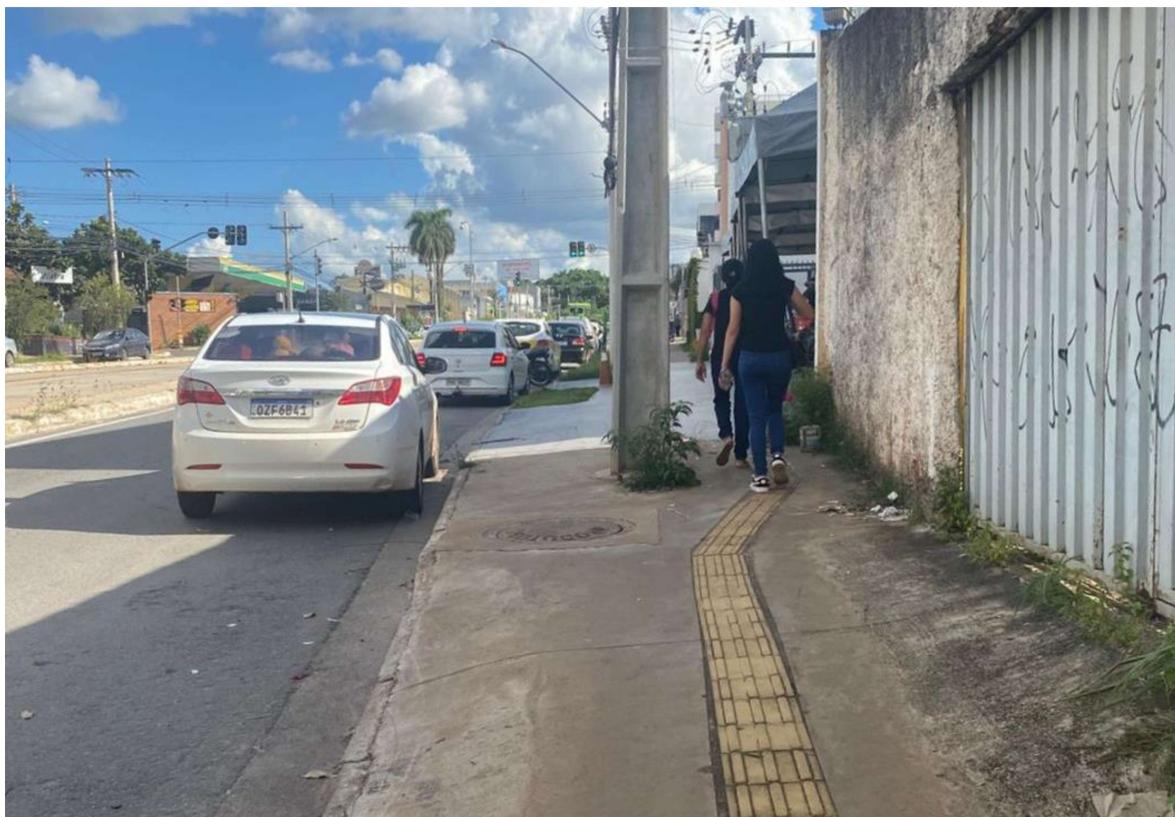
Figura 131. Pedestres com espaço reduzido na calçada. Acervo pessoal, novembro de 2024.

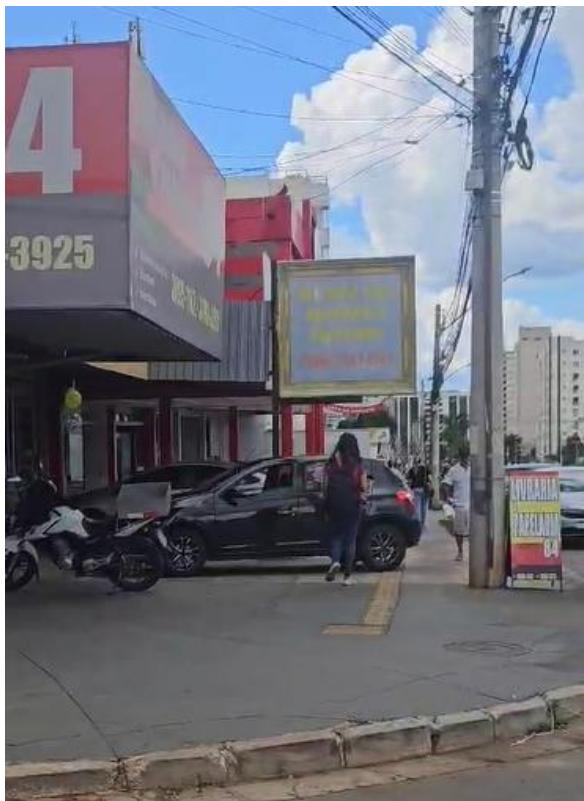
Figura 135. Veículos na faixa de circulação. Acervo pessoal, novembro de 2024

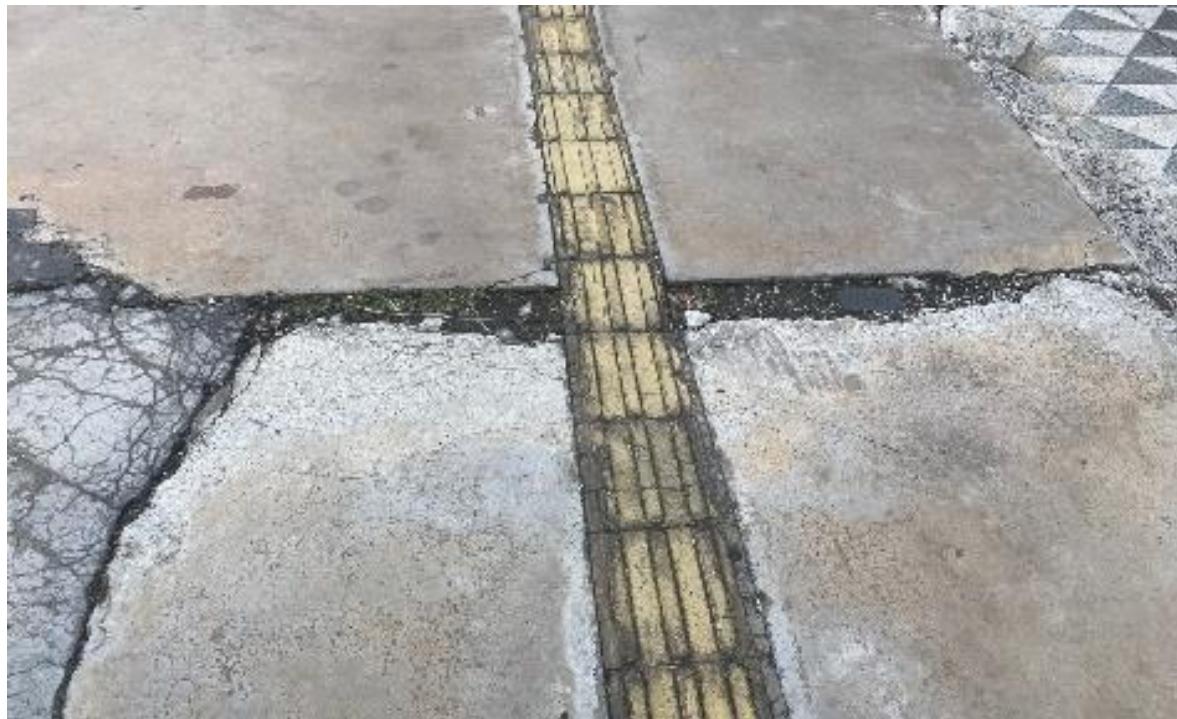
Figura 137. Desnível no calçamento. Acervo pessoal, janeiro de 2025.

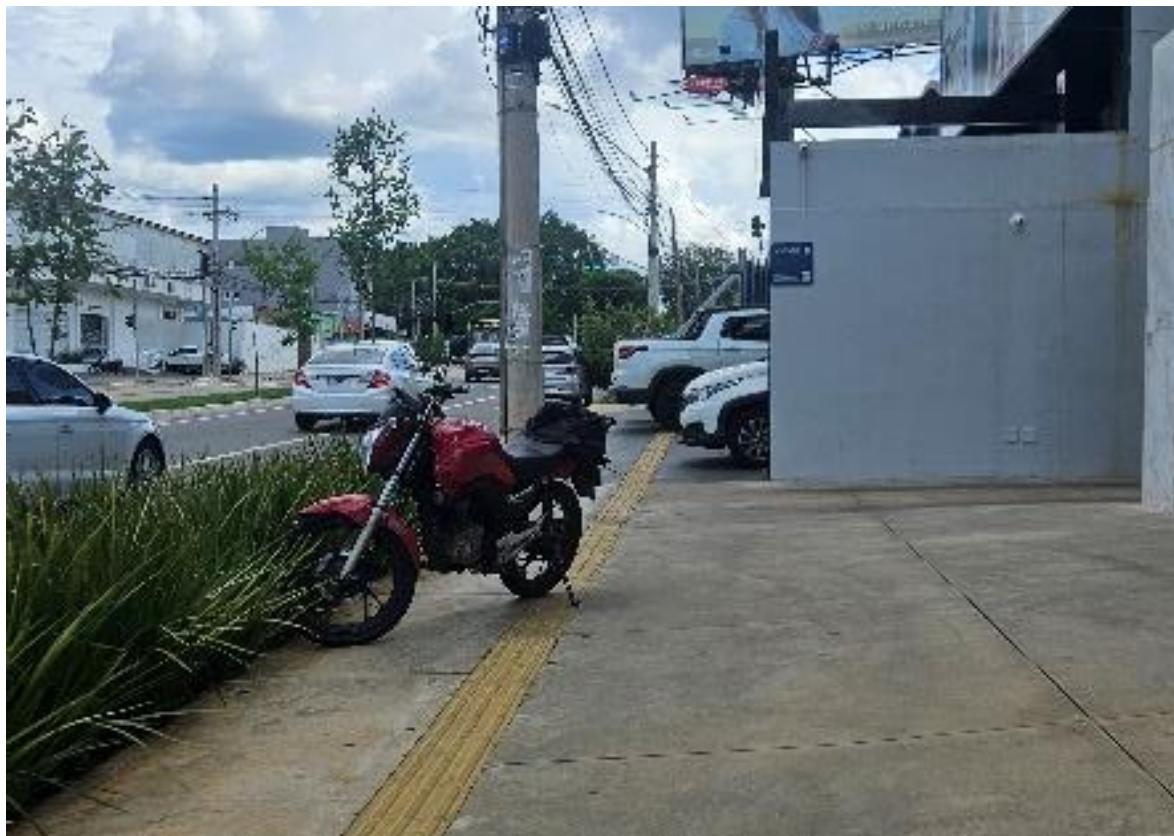
Figura 138. Moto na calçada, em cima do piso tátil. Acervo pessoal, novembro de 2024.

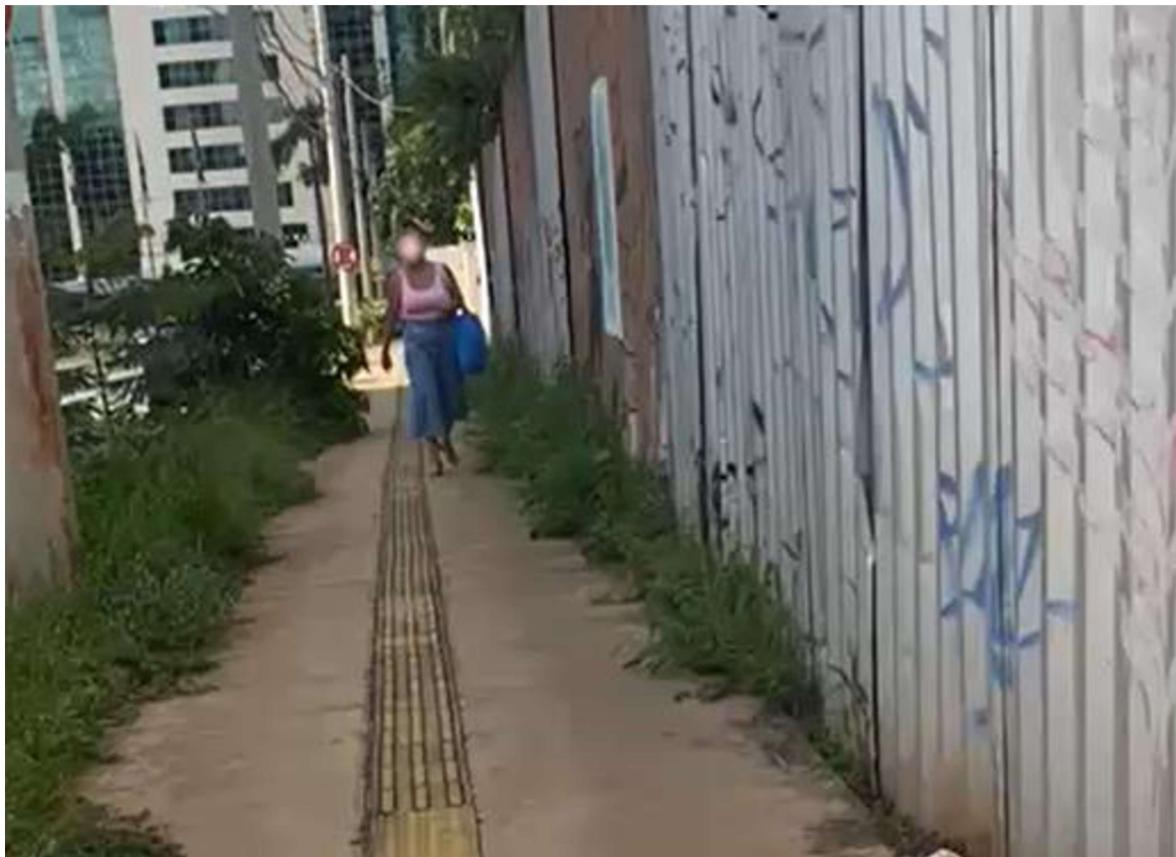
Figura 145. Vegetação invadindo a circulação. Acervo pessoal, janeiro de 2025.

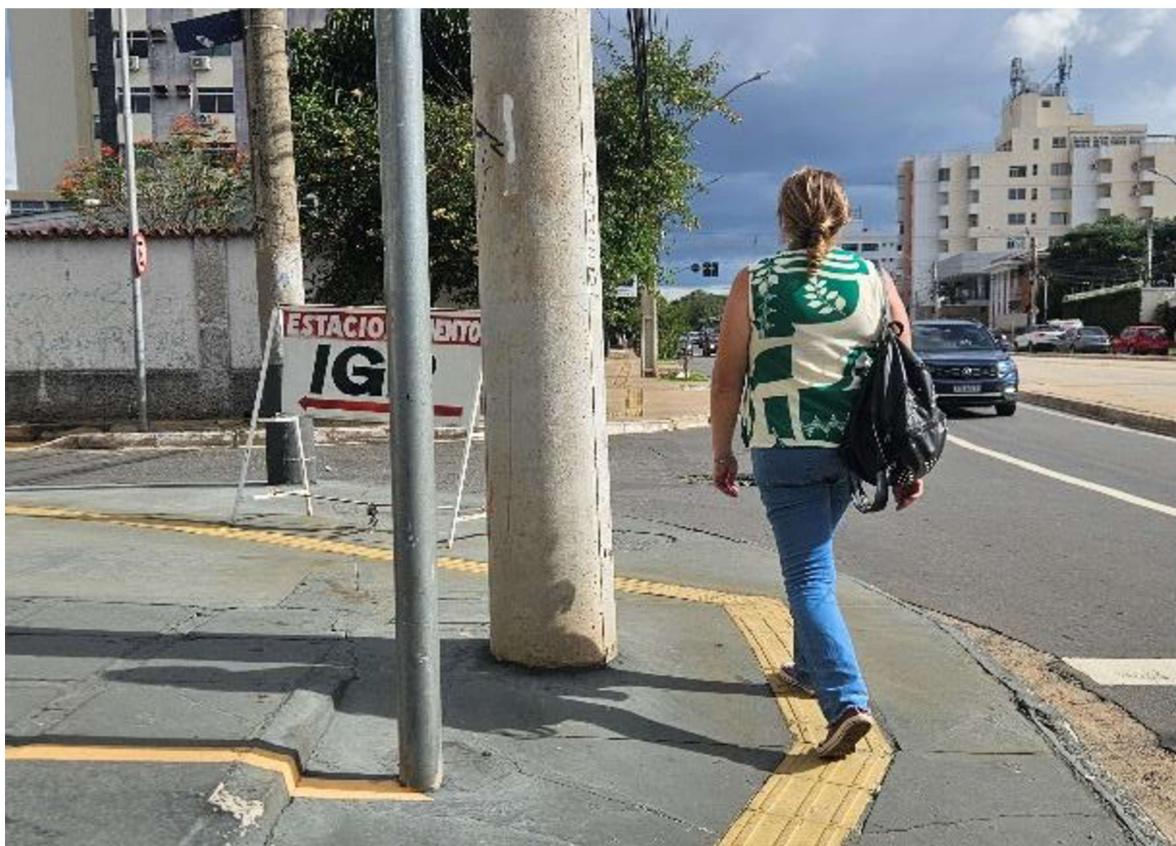
Figura 146. Espaço reduzido para passagem livre. Acervo pessoal, novembro de 2024.

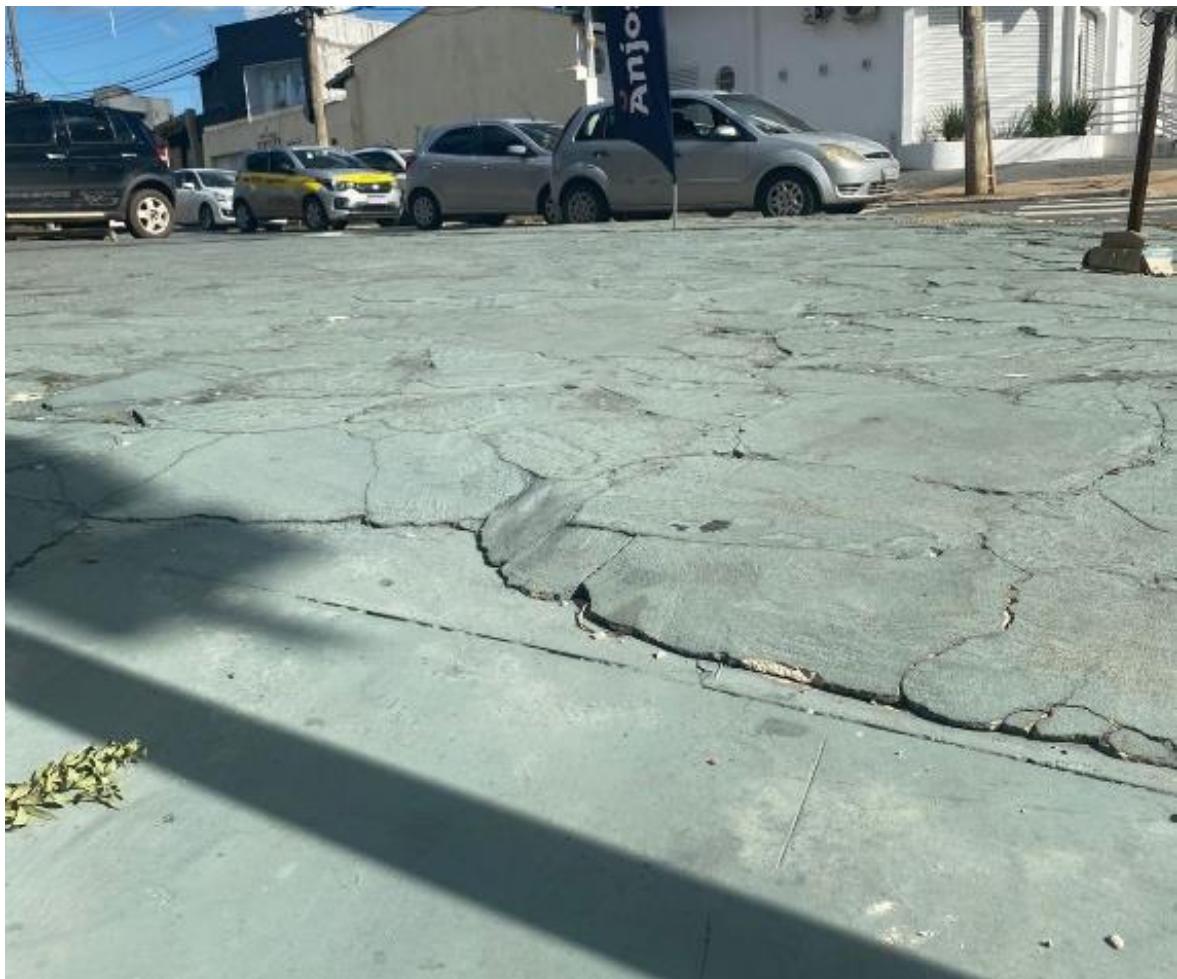
Figura 153. Desnível área livre da calçada. Acervo pessoal, janeiro de 2025.
