UNIVERSIDADE FEDERAL DE UBERLÂNDIA

Faculdade de Engenharia Civil

**MATHEUS MELO CÂMARA**

**ANÁLISE E PROPOSIÇÃO DE PROJETO FUNCIONAL PARA SEGURANÇA  
E ACESSIBILIDADE EM ENTRONCAMENTO RODOFERROVIÁRIO: UM  
ESTUDO DE CASO EM UBERABA**

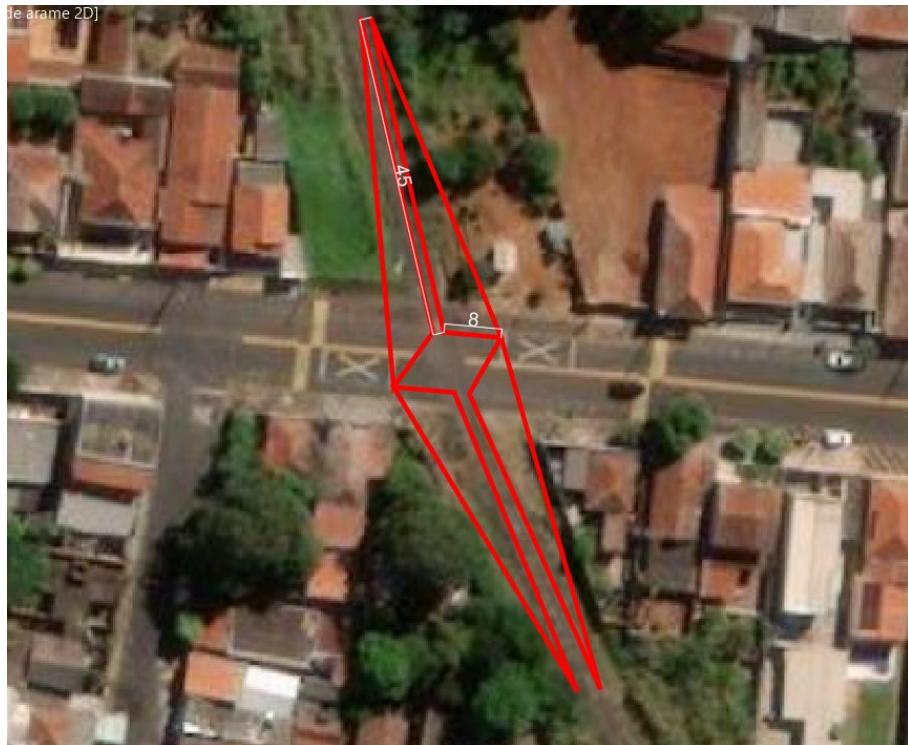
Figura 15: triangulo de visibilidade caso B na rua Espanha

Como é possível observar nas imagens a seguir, ambas as passagens em nível apresentam construções e vegetação que comprometem a visibilidade dos motoristas. Dessa forma, de acordo com a norma vigente, é necessária a adoção de um sistema com dispositivos ativos de sinalização nessas passagens.

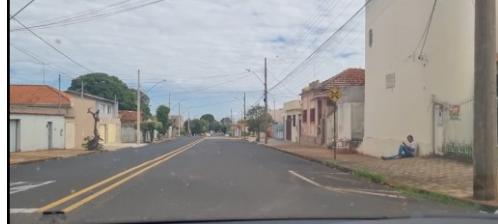
a) Sentido Oeste se aproximando da PN. A-39 (passagem de nível sem barreira) com visibilidade

Analizando as imagens temos em ambos os sentidos da via rodoviária uma sinalização precária e até divergente, já que no sentido oeste temos a presença de placas A-39 (passagem de nível sem barreira) e A-40 (passagem de nível com barreira). Por fim conclui-se que a situação atual da via é perigosa aos usuários.

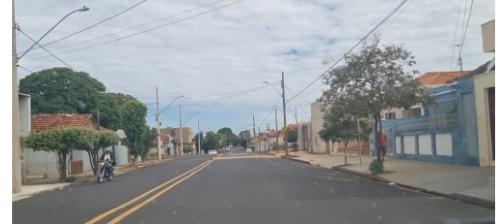
b) Sentido Oeste se aproximando da PN. A-17 (pista irregular) sem visibilidade

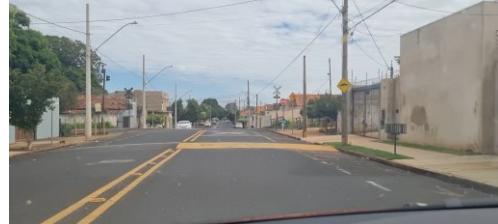
c) Sentido Oeste se aproximando da PN. A-18 (lombada) com visibilidade

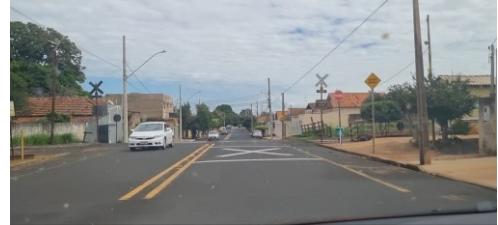
d) Sentido Oeste se aproximando da PN. A-41(Cruz de Santo André), R-1(parada obrigatória) e A-40 (passagem de nível com barreira) com visibilidade

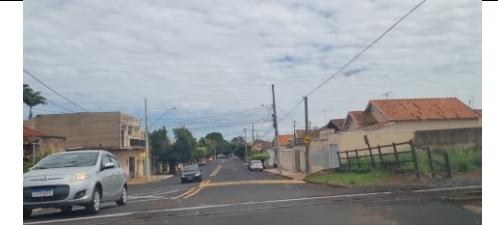
e) Sentido Oeste se aproximando da PN. A-18 (lombada) com visibilidade

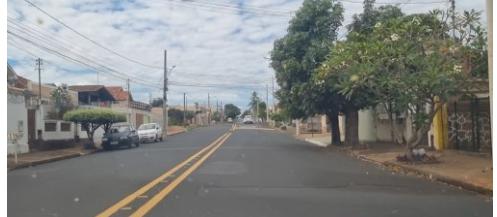
a) Sentido Leste se aproximando da PN. LFO 3 em bom estado, mas sem marcação dos limites de estacionamento

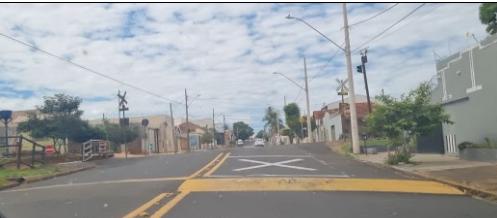
b) Sentido Leste se aproximando da PN. Em bom estado LFO 3, marcação da cruz de Santo André, pintura em lombada, mas falta inscrição do "PARE" e linha de retenção dupla.

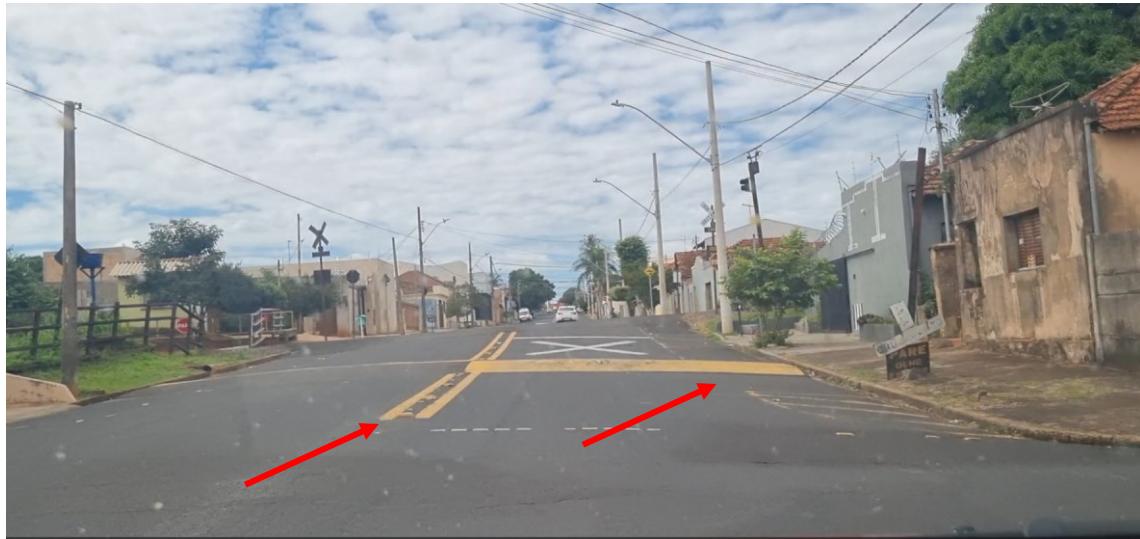
A seguir temos as fotos atuais do trecho no sentido leste e na visão que o motorista possui ao utilizar a via, ao analisar as fotos pode-se notar uma lombada e tachões na pista

Figura 22: Sentido Leste se aproximando da PN. Lombada e tachões

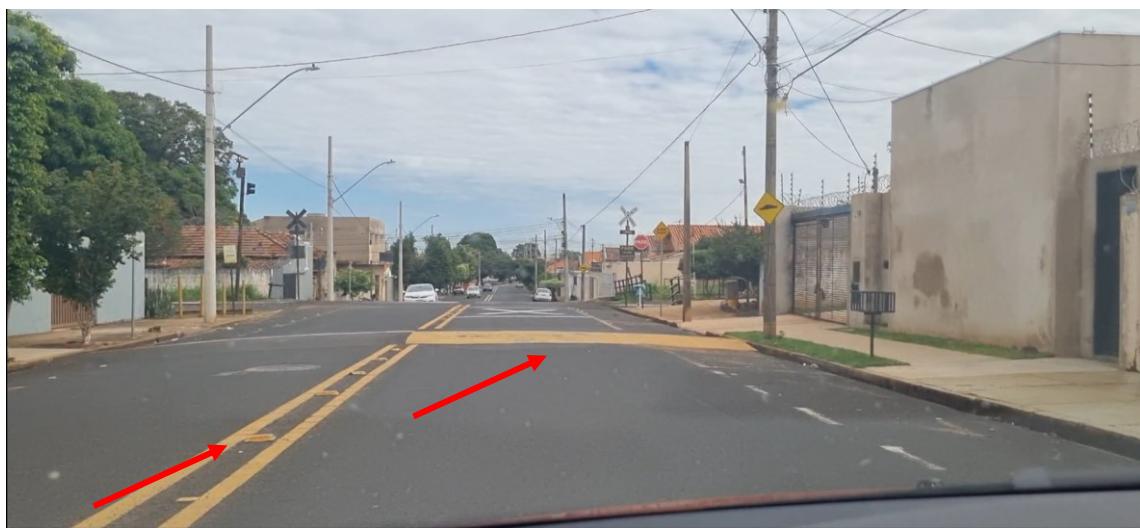
A seguir temos as fotos das placas atuais do trecho no sentido oeste e na visão que o motorista possui ao utilizar a via, ao analisar as fotos pode-se notar uma lombada tachões e cancela manual na pista.

Figura 23: Sentido Oeste se aproximando da PN. Lombada e tachões

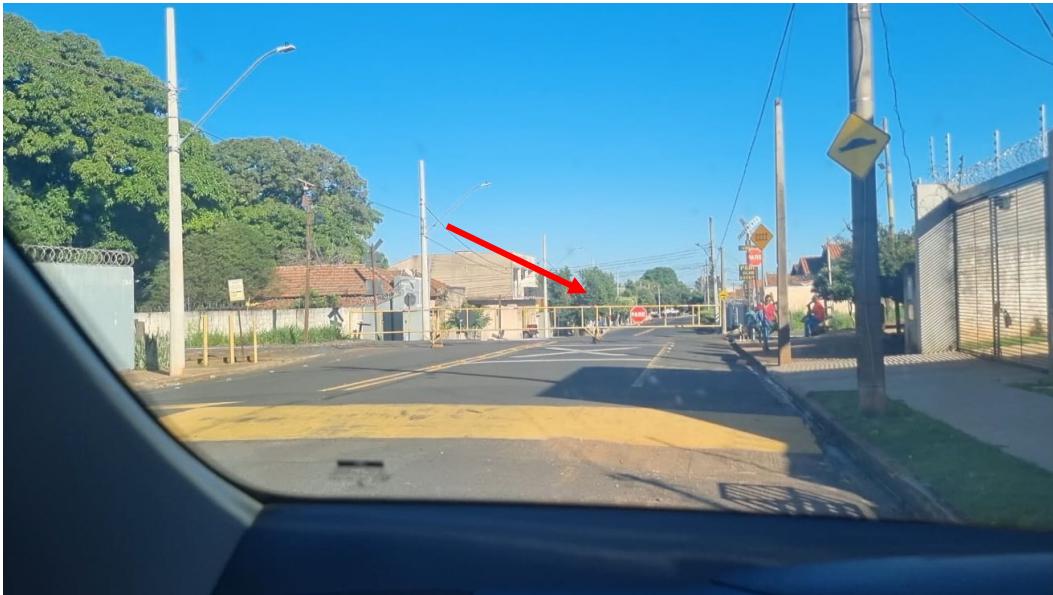
Figura 24: Sentido Oeste se aproximando da PN. Cancela

Apesar da presença da cancela, por ser operada manualmente, seu uso apresenta certa irregularidade, operador abre e fecha a via diversas vezes para permitir a passagem de veículos mesmo com o trem já estando próximo, figura 25 ilustra a sequência de fotos da operação da cancela. Observa-se que, para facilitar a passagem de veículos, como carros e motocicletas, o operador realiza aberturas e fechamentos de forma aleatória, sem um padrão definido. Dessa forma, o controle de acesso não ocorre de maneira contínua e padronizada, ficando sujeito à interpretação e decisão do próprio operador. Essa inconsistência no funcionamento gera uma percepção de falta de autoridade ou confiabilidade na sinalização, o que leva parte da população a desrespeitar a cancela — forçando a passagem mesmo quando ela se encontra totalmente fechada, aumentando significativamente o risco de acidentes.

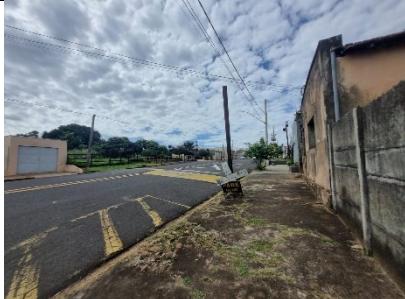
c) Superfície irregular e placa caída, criando obstáculos na travessia para o pedestre

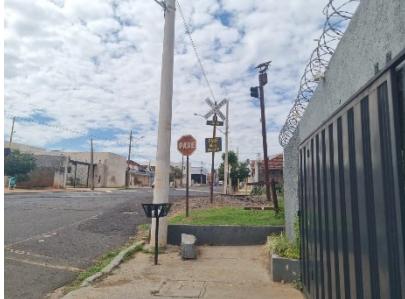
d) Degrau logo a frente do entroncamento, impossibilitando a passagem do pedestre. Dessa maneira, pessoas atravessam pela via rodoviária

Além disso, o entroncamento da Rua Espanha com a ferrovia carece de um sistema de chicana para pedestres, obrigando-os a atravessar pela pista de rolamento, o que eleva significativamente o risco de acidentes e atropelamentos. A figura 27 mostra que a superfície de caminhada no encontro do trilho com asfalto está bem danificada, desgastada e com várias irregularidades, que segundo moradores locais, são responsáveis por quedas frequentes de pedestres, ciclistas e motociclistas.

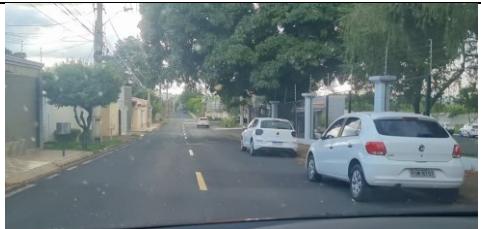
a) Sinalização vertical A-39 com baixa visibilidade

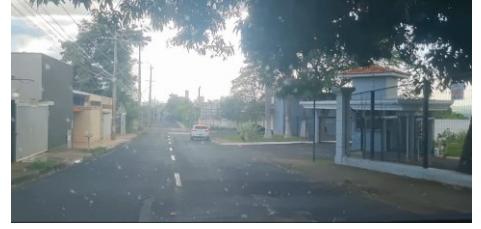
b) Sentido Oeste, se aproximando da PN. A-39 (passagem de nível sem barreira) com pouca visibilidade

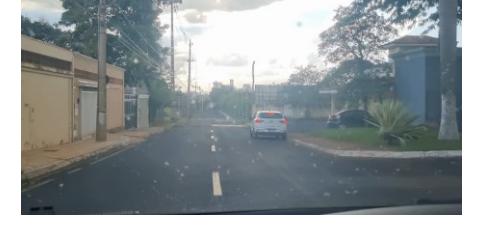
c) Sentido Oeste se aproximando da PN. Sem sinalização vertical A-18 (lombada)

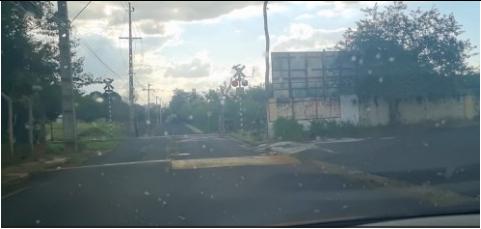
d) Sentido Oeste se aproximando da PN. A-41(Cruz de Santo André) e sinaleiro com visibilidade

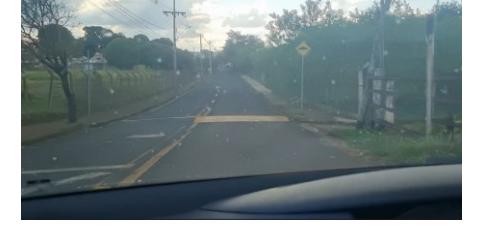
e) Sentido Oeste se afastando da PN. A-18 (lombada) com visibilidade

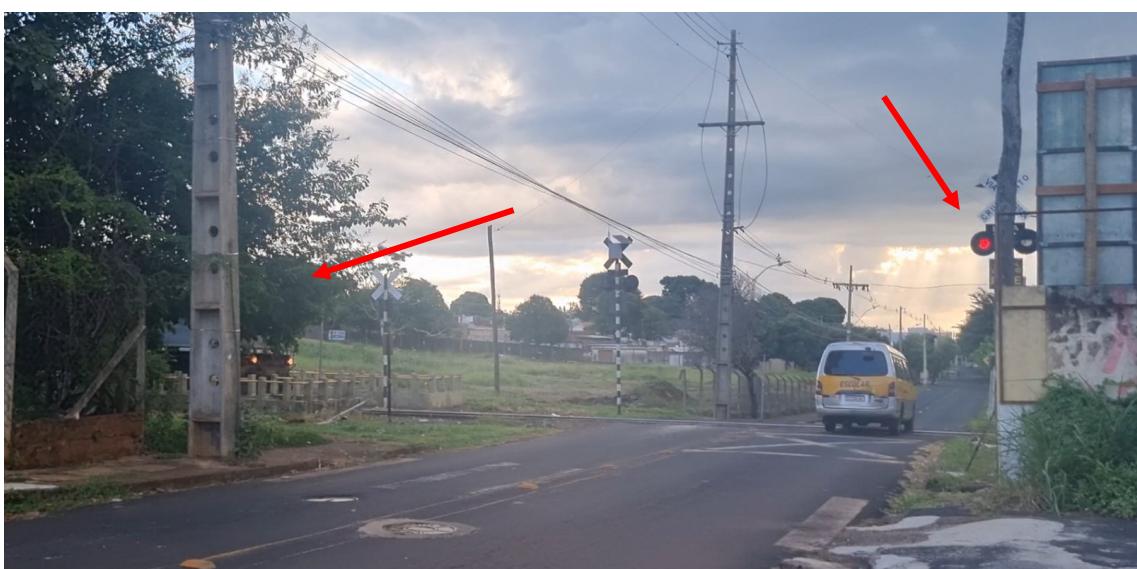
Figura 33: Desrespeito de sinalização com trem cruzando a via

Entretanto mesmo com o semáforo no cruzamento foi possível flagrar uma infração do mesmo, onde uma van escolar avança sobre a PN com o trem no início da interseção, colocando em risco vidas, ver figura 33.
