TRABALHO DE CONCLUSÃO DE CURSO

**ANÁLISE DE FUNDAÇÃO COM ESTACAS EM SITUAÇÃO DE FALHA NA PEGA DO
CONCRETO – ESTUDO DE CASO**

Este trabalho apresenta um estudo de caso sobre manifestações patológicas em fundações do tipo estaca hélice contínua monitorada, executadas em um edifício residencial de 12 pavimentos. O problema identificado ocorreu devido ao uso inadequado de aditivo retardador de pega no concreto, resultando em estacas que não atingiram a pega no tempo previsto. A partir da análise bibliográfica e normativa, foram discutidas as principais manifestações patológicas em fundações, bem como técnicas de remediação e complemento. O caso estudado foi solucionado por meio da execução de estacas adicionais interligadas a blocos complementares, garantindo a estabilidade da estrutura. Os resultados demonstraram que, mesmo as estacas inicialmente comprometidas, apresentaram resistência satisfatória após ensaios, evidenciando que alternativas menos onerosas poderiam ter sido consideradas. Conclui-se que a compatibilização entre projeto e execução, aliada ao controle rigoroso dos materiais e procedimentos, é essencial para evitar patologias em fundações e atrasos no cronograma execut

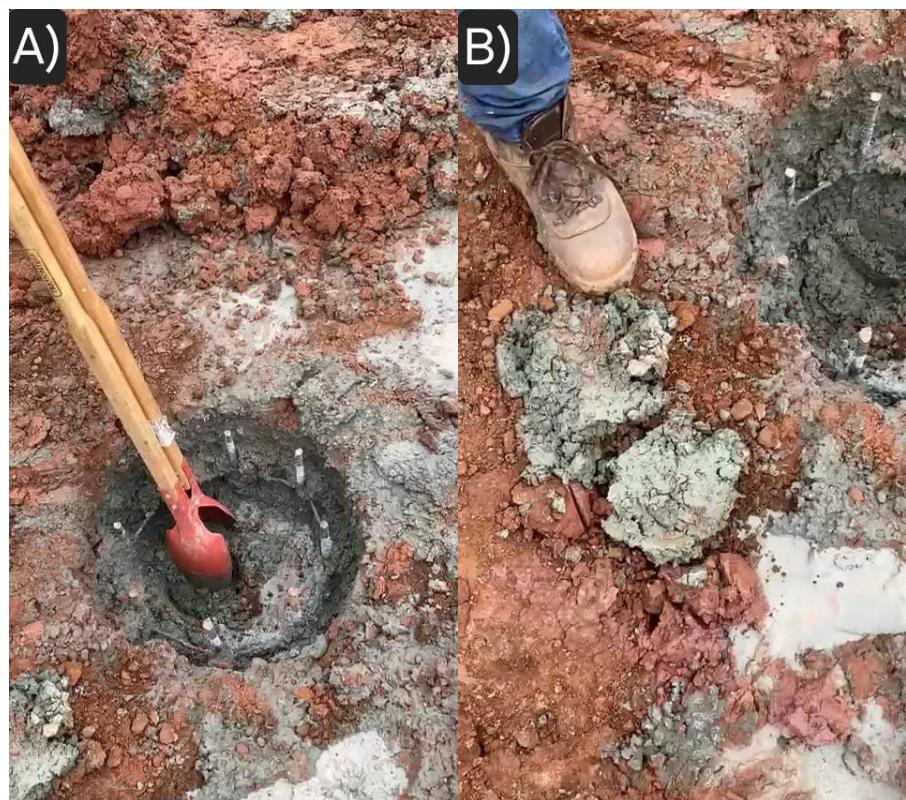
Após o início das perfurações, foi identificado um desvio no controle das etapas de execução, tanto por parte da equipe de obra quanto da concreteira responsável, uma vez que não foi realizada a devida verificação das estacas concretadas no dia anterior. Dessa forma, a perfuração e a concretagem prosseguiram normalmente e, após a execução de três novas estacas, constatou-se que duas estacas (P36E, P23A) do dia anterior não haviam atingido a pega completa do concreto, apresentando aspecto argamassado mesmo transcorridas as 12 horas mínimas estipuladas em projeto.

Essa ocorrência representava um risco relevante, visto que poderia comprometer a integridade estrutural das estacas, além de potencialmente ocasionar recalques diferenciais e instabilidade global na edificação. Diante disso, o problema foi prontamente reportado à equipe de engenharia de fundações, que determinou a imediata paralisação dos serviços, de modo a evitar o deslocamento das estacas já concretadas e a possível interação inadequada com as novas que estavam sendo executadas.

Figura 12: Aspecto do concreto: a) no fuste da estaca após as 12 horas mínimas

b) retirado do fuste da estaca

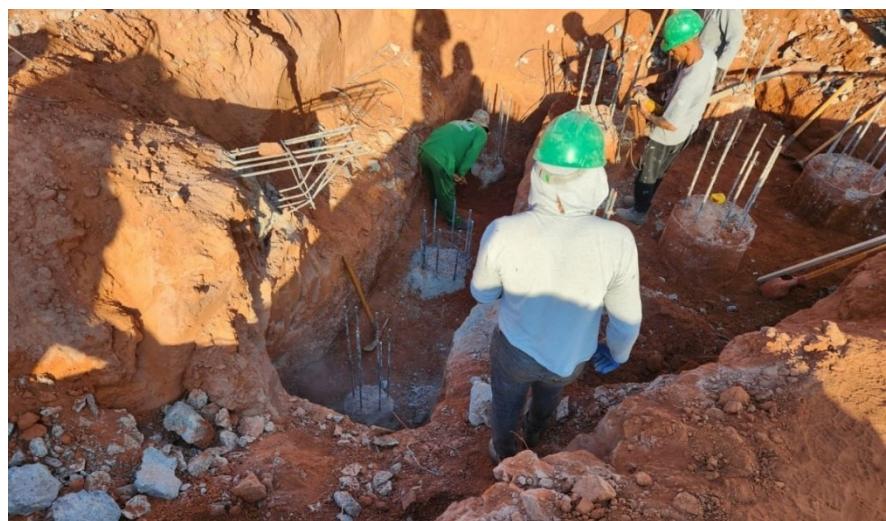
Figura 15: Escavação e arrasamento das estacas adicionais A1 e A2 e, E1 e E2

Com a aprovação do novo projeto, iniciou-se a execução por meio da perfuratriz que ainda permanecia disponível em obra. Após a conclusão da fundação profunda, deu-se continuidade à etapa de fundação superficial, composta por blocos e vigas baldrames. Entretanto, devido à presença dos blocos adicionais de complemento, foi necessária a inclusão de uma etapa intermediária de execução, uma vez que estes se encontravam em cota inferior ao bloco principal de coroamento. A etapa teve início com o arrasamento da cabeça das estacas dos blocos complementares B123 e B136, onde em sequência foi posicionado a armadura deles, demonstrado nas figuras 15 e 16.

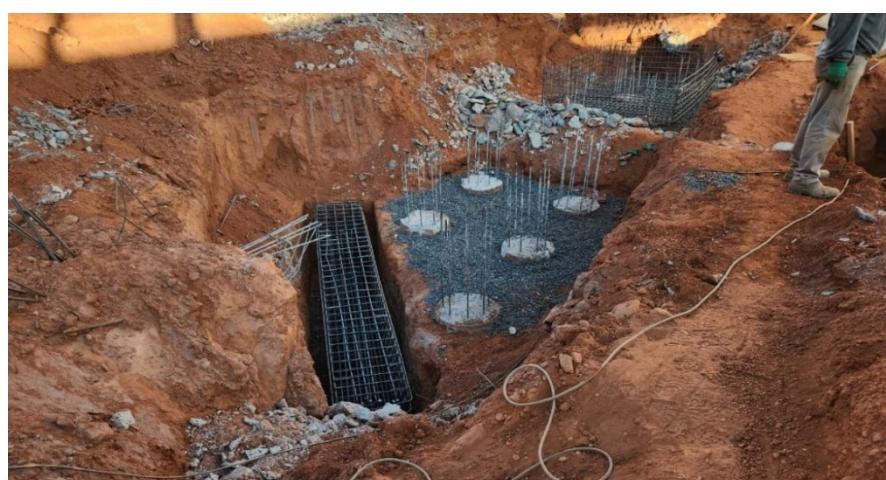
Figura 16: Posicionamento de armadura dos blocos B123 e B136

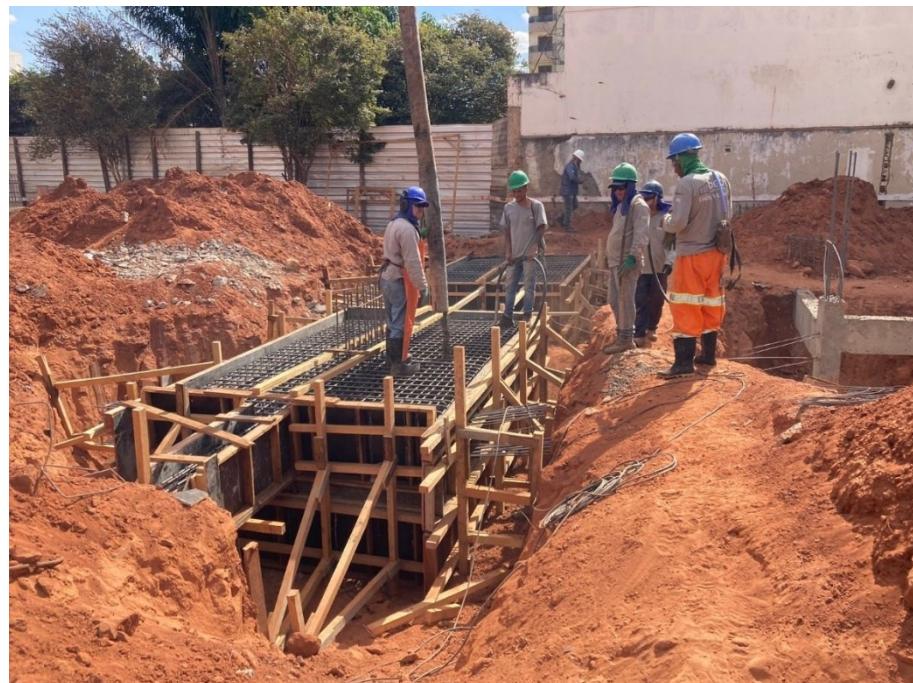
Figura 17: Concretagem dos blocos principais

Além disso, os dois blocos adicionais foram executados e concretados de forma contra o barranco, com aplicação de chapisco interno e lastro de 5 cm de brita no fundo, visando garantir maior aderência e regularização da base. Já os blocos principais foram executados em formas, com nova conferência da locação dos pilares realizada pela equipe de topografia, assegurando a precisão geométrica e o alinhamento do sistema de fundações (Figura 17).
