**GESTÃO DA QUALIDADE EM OBRAS: ESTUDO DE CASO COM ANÁLISE  
DE FICHAS DE VERIFICAÇÃO DE SERVIÇOS**

**Quality Management in Construction: A Case Study with Analysis of Service Inspection Forms**

Este trabalho apresenta a análise dos dados obtidos das Fichas de Verificação de Serviços (FVS) como ferramenta de apoio à gestão da qualidade em um empreendimento vertical de alto padrão, com 26 pavimentos, localizado em Uberlândia (MG). O estudo teve como objetivo analisar não conformidades registradas nas FVS, identificando pontos críticos e padrões de desempenho das equipes executoras. A metodologia adotada foi quantitativa e baseada em revisão bibliográfica, coleta de dados em campo e processamento por meio do método ETL (Extract, Transform, Load). Inicialmente, as informações foram extraídas de fichas digitais preenchidas em obra, compiladas em planilha Excel e padronizadas para posterior carga no Power BI. A partir dessa base estruturada, foram desenvolvidos dashboards analíticos que possibilitaram a visualização clara das ocorrências. Os resultados demonstraram que as instalações hidrossanitárias concentraram o maior número de não conformidades, enquanto a equipe elétrica apresent

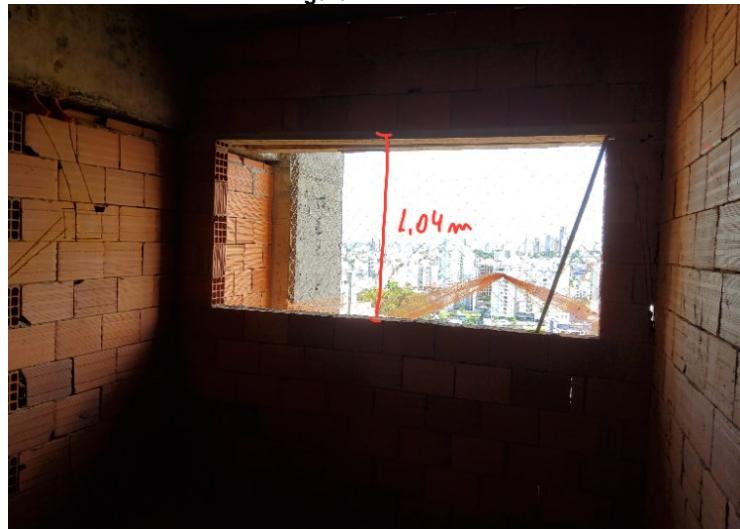
Figura 2: Alvenaria

Nas verificações, caso sejam identificadas não conformidades, a ficha recebe a classificação “reprovada”. Nesse caso, é realizada a descrição da irregularidade observada e a solução recomendada, tornam-se obrigatória a correção da inconformidade apontada. São registrados a data tanto da reprovação quanto da aprovação. Além disso, é possível anexar fotografias do local, nas quais podem ser realizadas anotações, o que facilita a compreensão das falhas identificadas. A título de exemplo, a Figura 2 apresenta esse procedimento.

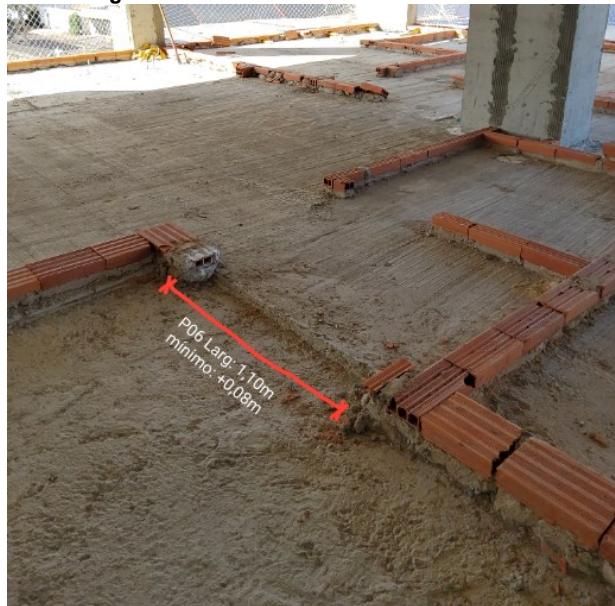
**Figura 6: Porta – Dimensão reduzida**

Apresentando as irregularidades encontradas na etapa de marcação da alvenaria, a principal irregularidade identificada correspondeu a “Porta – dimensão reduzida”, com 14 ocorrências. Essa inconformidade se refere ao fato de a abertura destinada à porta ter sido marcada com medidas inferiores às recomendadas em projeto, como mostrado na Figura 6. Observa-se que a porta estava menor que o recomendável, sendo feita uma anotação na foto e registrando o local e qual abertura da porta se encontrava.

Apresentando as soluções aplicadas na etapa de marcação de alvenaria, a principal medida adotada com 16 registros consistiu em “Quebrar blocos”, utilizada em situações em que há portas com dimensão reduzida ou cômodos executados com tamanho superior ao indicado em projeto, sendo necessário remover ou quebrar os blocos para adequação. É importante destacar que, em grande parte dos casos, não houve a necessidade de remoção completa do bloco para corrigir a pendência na dimensão de portas, realizando-se apenas um escareamento parcial para adequar a dimensão da abertura.

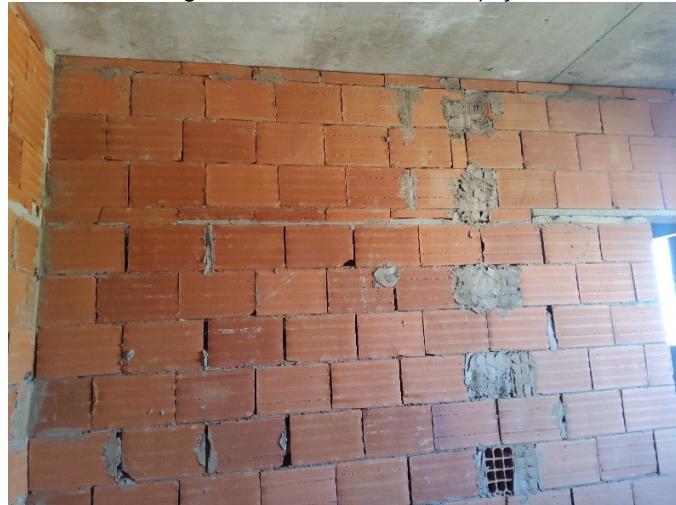
**Figura 9:** Encunhamento sem espaço

Por sua vez, na alvenaria, foram identificadas as seguintes não conformidades: “Encunhamento sem espaço”, com 9 ocorrências, que se caracteriza pelo bloco cerâmico encostado diretamente na laje ou viga, sem o vão necessário para aplicação da massa de encunhamento.

No que diz respeito à alvenaria, as providências foram: “Quebrar blocos”, com 18 ocorrências. Essa solução foi aplicada para corrigir o encunhamento sem espaço, realizar escareamentos ou ajustes em janelas com largura reduzida, alinhar paredes fora de prumo e remover paredes da churrasqueira.

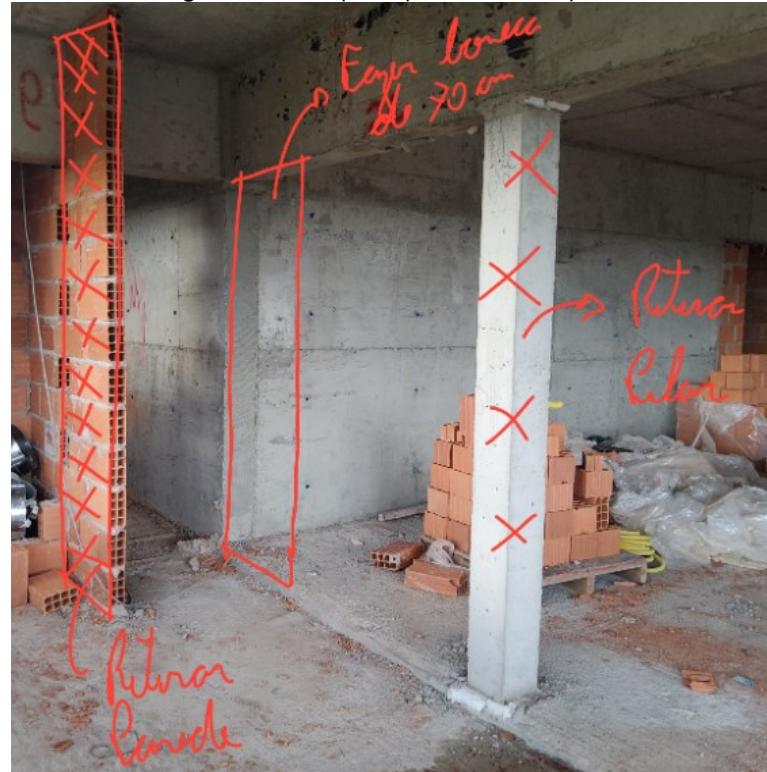
**Figura 10:** Retirar pilar e parede - churrasqueira

Por fim, com apenas uma pendência, foram observadas as não conformidades “Retirar parede - Churrasqueira”, que consiste na remoção de uma parede opcional ao lado da churrasqueira, conforme solicitação do contratante, e “Sem espaleta - Janela”, que se refere à ausência da “boneca” de apoio na abertura da janela, também visto na Figura 10.

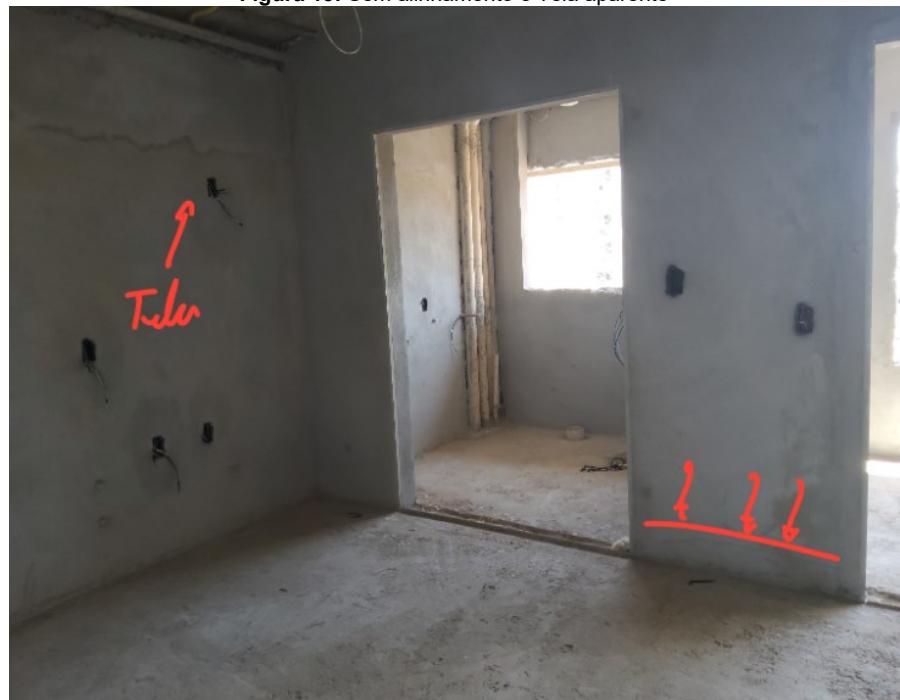
**Figura 13: Sem alinhamento e Tela aparente**

No que se refere à ficha referente ao serviço de revestimento argamassado interno, foram registrados 67 problemas relacionados ao desalinhamento das paredes, classificados como “Sem alinhamento”. Termo utilizado para descrever superfícies de parede rebocadas que apresentam irregularidades perceptíveis durante a conferência com a régua. Essa não conformidade indica que a superfície não está plana, apresentando ondulações que exigem correção.

A segunda não conformidade de maior incidência com 16 erros, evidenciou-se como “Tela aparente”. Não conformidade caracterizada pela exposição da tela metálica de reforço aplicada na interface entre elementos estruturais (pilares ou vigas) e alvenarias. A ocorrência se dá quando a tela não é corretamente embutida na argamassa de revestimento, comprometendo o acabamento estético e a durabilidade do sistema. Essas duas irregularidades são mostradas na Figura 13.

Com 96 soluções, evidenciou-se “Preencher com revestimento argamassado” está etapa de correção utilizada para solucionar irregularidades na execução do revestimento argamassado interno, tais como sem alinhamento, tela aparente, sem revestimento argamassado e fora de prumo. Consiste na aplicação de argamassa para regularizar a superfície, garantindo alinhamento, uniformidade e acabamento adequado da parede.

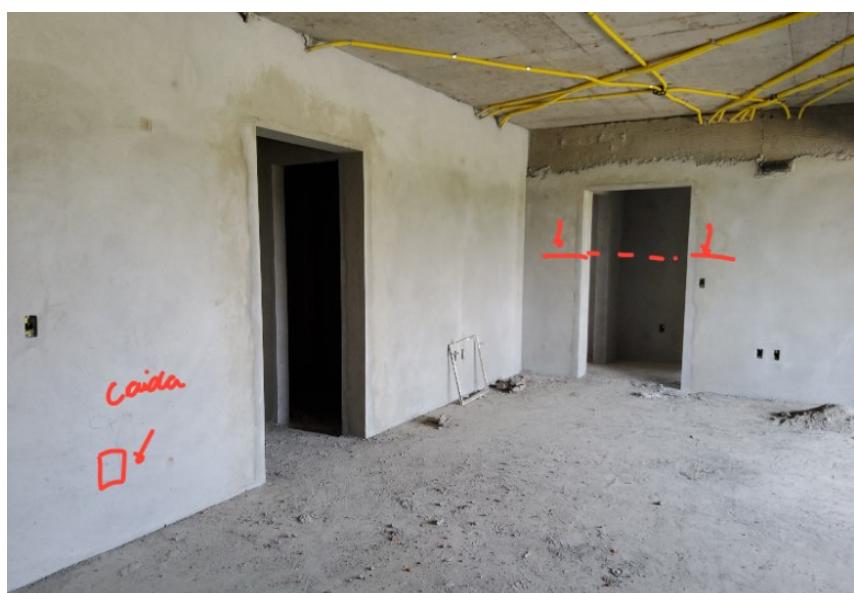
**Figura 14: Sem alinhamento e Caixa elétrica obstruída**

Ademais, com 7 erros corresponderam a “caixa elétrica obstruída”, não conformidade caracterizada pelo bloqueio parcial ou total das caixas elétricas de interruptores ou tomadas durante a execução do revestimento argamassado interno, impossibilitando o acesso e o correto assentamento da caixa de embutir. Mostrados na Figura 14.

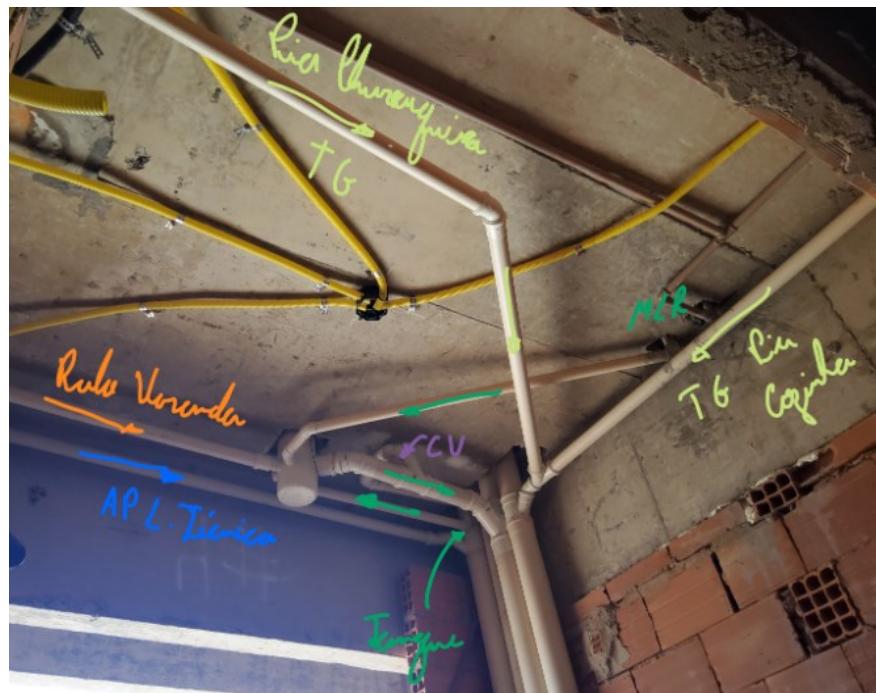
**Figura 17: Problemas – Ramais caiamento**

No que diz respeito às instalações hidrossanitárias são apresentadas juntas os ramais, prumadas e isométricos. O primeiro problema registrado com 35 erros foi a “queda ao contrário”. Não conformidade caracterizada pelo posicionamento inadequado da tubulação em um ramal hidrossanitário, em que o caiamento da tubulação fica invertido ou insuficiente para o correto escoamento da água ou esgoto, observado na Figura 17. Essa falha impede o fluxo adequado, podendo causar acúmulo de líquidos, ou entupimentos, comprometendo o funcionamento do sistema hidrossanitário.

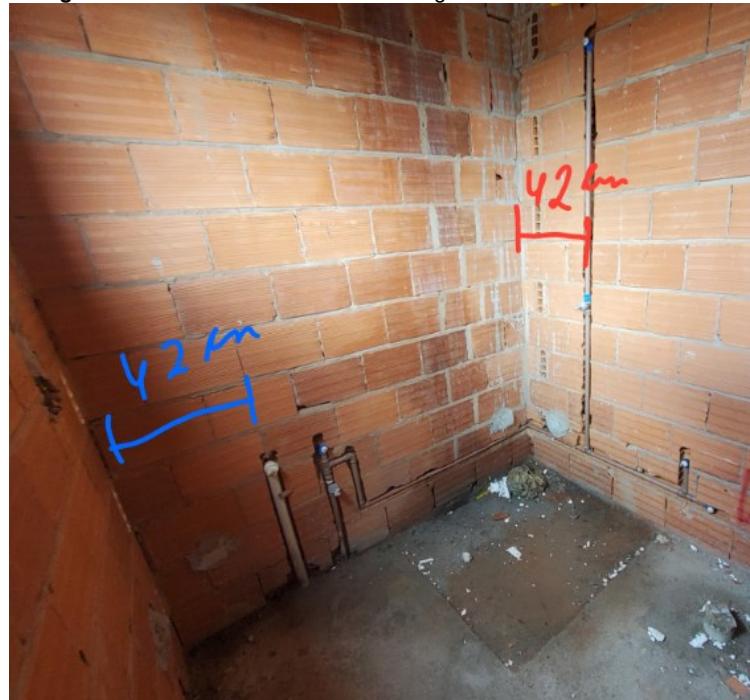
**Figura 18: Problemas – Isométricos – Registro fora do eixo do box**

Outras pendências registradas, com 33 não conformidades é o “Registro fora do eixo do box”, não conformidade caracterizada pelo desalinhamento do registro do chuveiro em relação ao centro do box. Essa situação ocorre devido à variação das dimensões dos boxes, ajustadas à paginação do piso de cada banheiro, o que pode gerar confusão durante a execução e resultar no posicionamento inadequado do registro, observado na Figura 18.

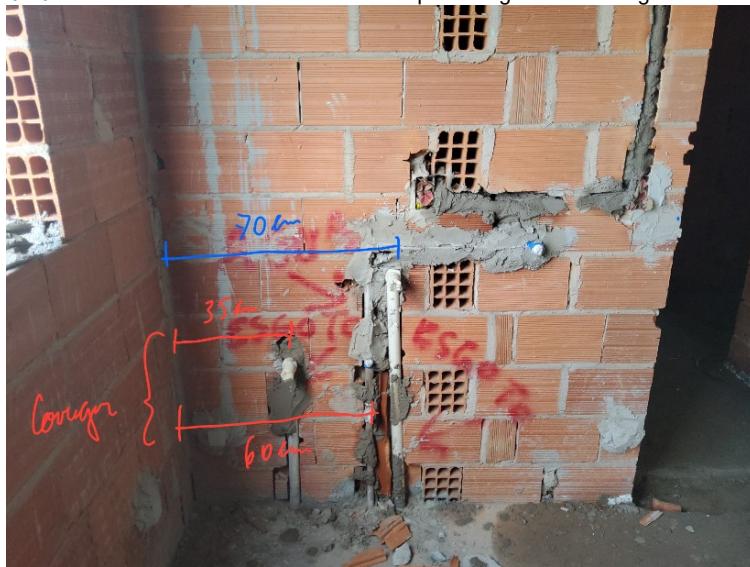
**Figura 19: Problemas – Isométricos – Distância ponto esgoto maior e Água fria maior**

Ademais, com 22 intercorrências tem-se “Distância ponto esgoto maior”, não conformidade caracterizada pelo afastamento do ponto de esgoto da pia em relação à parede, ultrapassando a tolerância estabelecida. Podendo comprometer o posicionamento correto do sifão e pode dificultar a instalação dos equipamentos.

Outrossim, com 14 inconsistências registrados “Distância ponto Água fria AF maior”, não conformidade caracterizada pelo posicionamento do registro de água fria em local afastado da parede além da tolerância estabelecida, prejudicando a instalação planejada de pias e armários. No caso específico da área de serviço, a distância ideal do registro em relação à parede foi definida em até 50 cm, de modo que ficasse escondido atrás do armário, garantindo funcionalidade e estética do ambiente. Os dois problemas são mostrados na Figura 19.

Dando continuidade à análise, agora no que se refere às soluções adotadas para os problemas previamente identificados, verifica-se que houve 36 delas correspondem à medida de “Diminuir distância da parede”, utilizada para corrigir tanto a distância excessiva do ponto de esgoto quanto a do ponto de água fria.

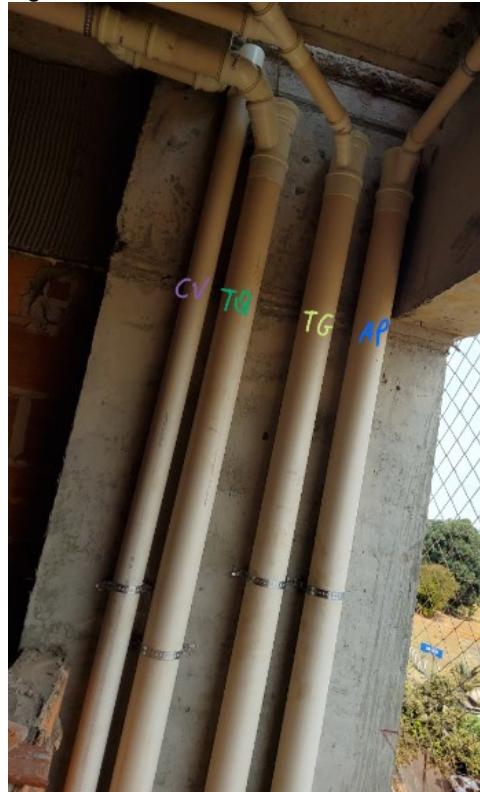
**Figura 21:** Problemas – Prumadas – Colocar fita

Além disso, foram registradas 13 falhas relacionadas às prumadas no item “Sem fita walsywa”, irregularidade caracterizada pela ausência de fixação das tubulações com a fita apropriada. Essa deficiência pode comprometer o posicionamento e a estabilidade, dificultando o correto alinhamento vertical das prumadas.

Ademais, identificaram-se 13 intervenções, “Colocar fita”, especificamente relacionadas às prumadas. Tal medida foi adotada para corrigir a ausência da fita walsywa, elemento essencial para a fixação adequada das tubulações verticais, garantindo maior estabilidade. Observado na Figura 21.
