**UNIVERSIDADE FEDERAL DE UBERLÂNDIA**  
**FACULDADE DE ENGENHARIA CIVIL**

**TRABALHO DE CONCLUSÃO DE CURSO**

**IDENTIFICAÇÃO, CLASSIFICAÇÃO E PROPOSTAS DE MANUTENÇÃO DAS  
MANIFESTAÇÕES PATOLÓGICAS EM UM TRECHO DE LINHA FÉRREA NO  
MUNICÍPIO DE UBERLÂNDIA/MG**

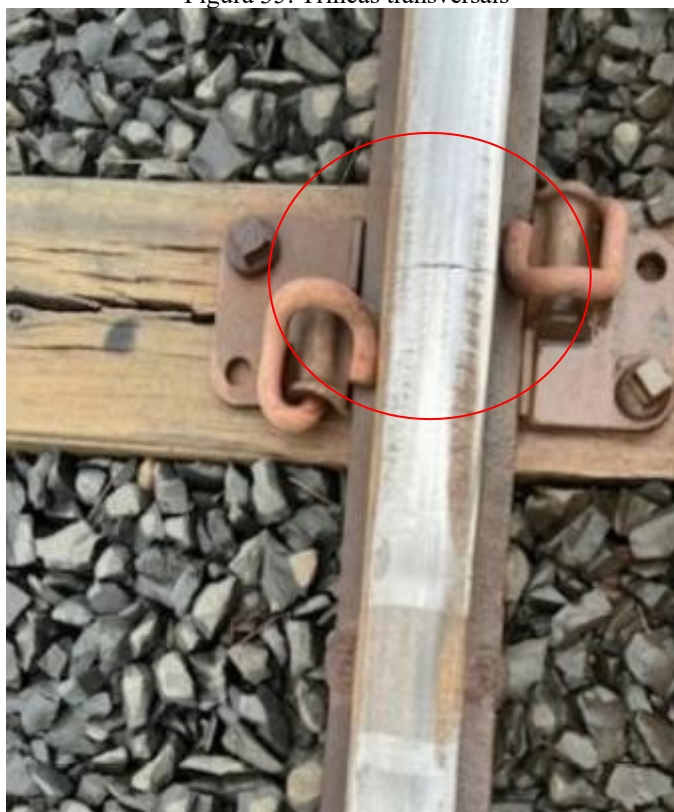
Figura 35: Trincas transversais

Foram observadas trincas transversais no trilho, possivelmente desenvolvidas em decorrência de tensões cíclicas elevadas oriundas do contato roda-trilho, fenômeno associado na literatura à fadiga estrutural do aço ferroviário (AREMA, 2022). Caso não haja intervenção, essas trincas podem evoluir progressivamente para fraturas completas do trilho, aumentando significativamente o risco de falhas estruturais na via e possíveis descarrilamentos (AREMA, 2022). Essas tensões podem ser intensificadas por fatores como elevado volume de tráfego ferroviário, sobrecarga por eixo, irregularidades geométricas da via e desgaste progressivo do trilho, que contribuem para a concentração de tensões no material (Brina, 1988). Sugere-se que a descontinuidade esteja relacionada ao acúmulo progressivo de danos internos no material, podendo evoluir para fratura súbita caso não haja monitoramento adequado, situação amplamente discutida em manuais técnicos de manutenção ferroviária (DNIT, 2015). Ainda que o defeito aparente estar em estágio inicial, recomenda-se acompanhamento por inspeções periódicas, considerando o potencial comprometimento da segurança operacional, conforme ilustra a Figura 35.

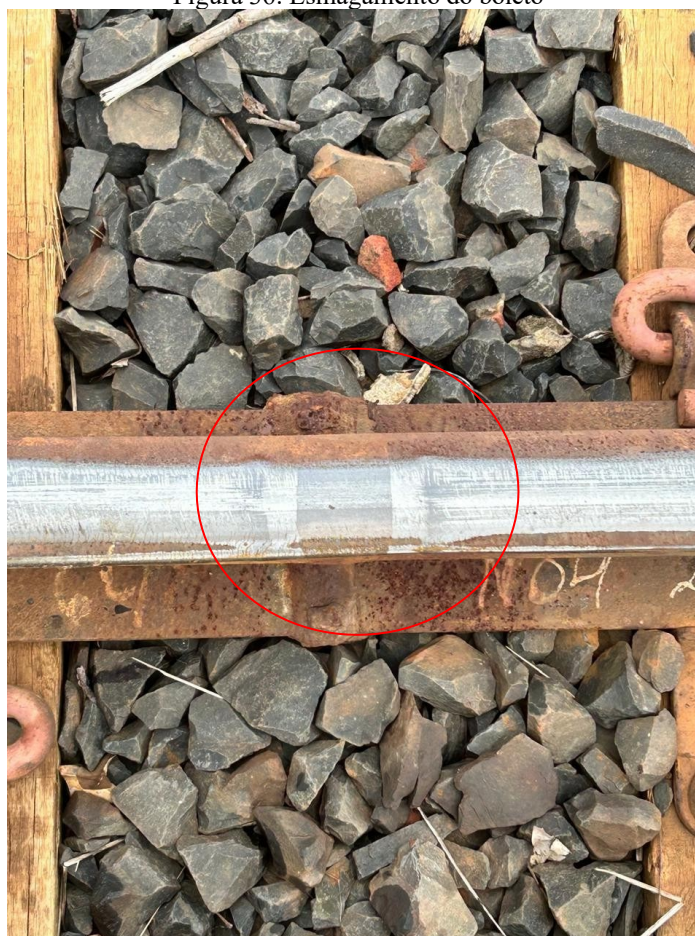
Figura 36: Esmagamento do boleto

Foi identificado indício de deformação plástica na região do boleto, compatível com processo de esmagamento superficial decorrente de elevadas tensões de contato. Esta patologia é causada pela superação do limite de escoamento do aço do trilho, resultante da combinação de rodas com perfis desgastados, tráfego de cargas por eixo acima do projeto e insuficiência na dureza do boleto para o esforço solicitado (DNIT, 2015). Caso o problema não seja corrigido, o esmagamento do boleto pode favorecer o surgimento de fissuras por fadiga, aumento do desgaste do trilho e degradação acelerada da superfície de rolamento, podendo comprometer a estabilidade da via e reduzir a vida útil do componente (DNIT, 2015). Sugere-se esmagamento do boleto devido à concentração de cargas verticais superiores à capacidade resistente local do material, possivelmente associado a sobrecarga por eixo ou irregularidades geométricas da via (DNIT, 2015). Caso não seja sanado, conforme ilustra a Figura 36, o defeito pode favorecer o surgimento de fissuras por fadiga, no estágio observado, aparenta ser mínimo, porém sua evolução deve ser acompanhada.

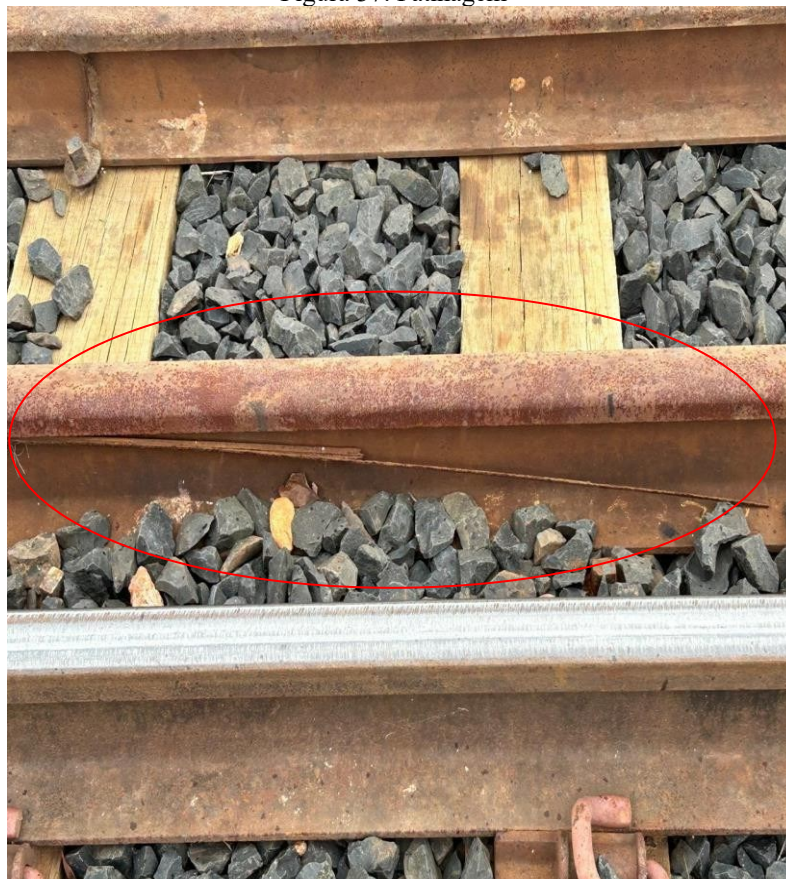
Figura 37: Patinagem

Foram observadas patinagem na região do boleto, possivelmente associadas à perda momentânea de aderência entre roda e trilho durante processos de aceleração ou frenagem. Esse fenômeno pode ocorrer devido a condições operacionais como frenagens bruscas, acelerações intensas, presença de contaminantes na superfície do trilho (óleo, água ou partículas sólidas) e condições climáticas adversas que reduzem a aderência entre roda e trilho (Brina, 1988). A patinagem pode provocar aquecimento localizado e alterações metalúrgicas superficiais no trilho. Quando recorrente, esse fenômeno pode favorecer o surgimento de microfissuras e intensificar o desgaste da superfície de rolamento, contribuindo para o desenvolvimento de defeitos associados à fadiga de contato ao longo do tempo (Brina, 1988). Segundo a literatura técnica, a patinagem pode gerar aquecimento localizado e alterações metalúrgicas superficiais que contribuem para o surgimento de microfissuras (DNIT, 2015). Sugere-se que, se recorrente, o fenômeno possa intensificar o desgaste irregular do trilho e aumentar a incidência de defeitos por fadiga de contato (AREMA, 2022). Embora o dano observado, conforme ilustra a Figura 37, pareça superficial, é recomendado o monitoramento preventivo para evitar sua progressão (DNIT, 2015).

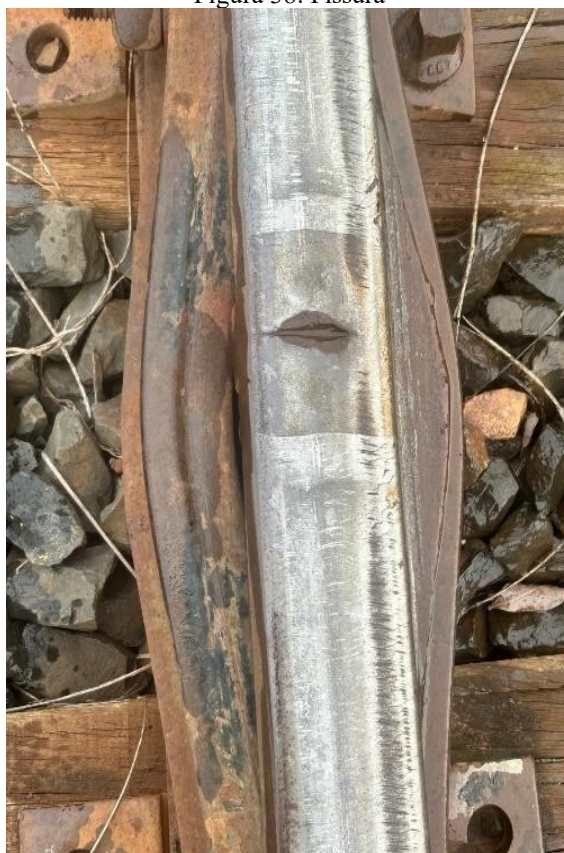
Figura 38: Fissura

Foram observadas fissuras nos trilhos, cujo tamanho varia entre 3 cm e 5 cm, a falta de intervenção compromete a estabilidade da via, podendo evoluir para fraturas. A ocorrência desse tipo de defeito pode estar associada a fatores como fadiga do material decorrente do tráfego repetitivo de cargas, tensões concentradas no boleto do trilho, desgaste excessivo da superfície de rolamento e falhas nos processos de manutenção preventiva da via (Nabais, 2014). Quando não tratadas, essas discontinuidades tendem a se propagar progressivamente devido às cargas cíclicas do tráfego ferroviário, podendo comprometer a integridade estrutural do trilho e evoluir para fraturas, aumentando o risco de falhas operacionais na via permanente (Brina, 1988).

Segundo a literatura técnica (Brina, 1988), quando o desgaste ou a degradação da seção transversal do boleto ultrapassa o limite crítico de 25%, deve ser realizado a substituição do material. A fissura indicada na Figura 38, ocupa mais de 25% do trilho, então segundo a literatura técnica sugere, deve ser feito a substituição desse trilho.

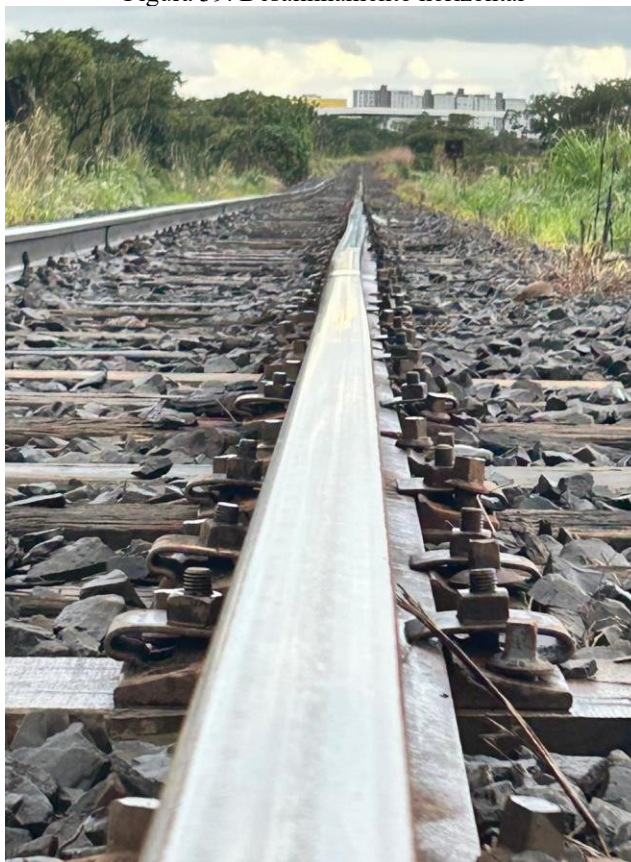
Figura 39: Desalinhamento horizontal

Verificou-se a presença de desalinhamento horizontal da via, caracterizado por desvio lateral do trilho em relação ao traçado geométrico observado. Além disso, o desalinhamento pode ocorrer

em função de compactação inadequada do lastro, degradação dos dormentes, deficiência nos sistemas de fixação ou ainda devido a recalques diferenciais na infraestrutura da via (DNIT, 2015).

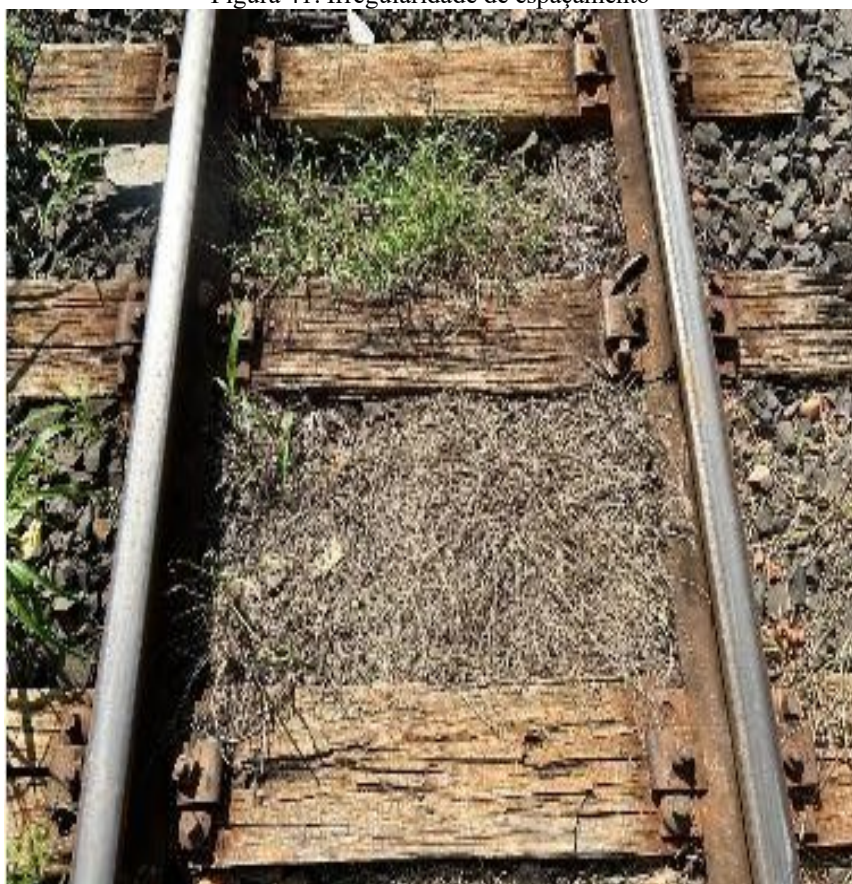
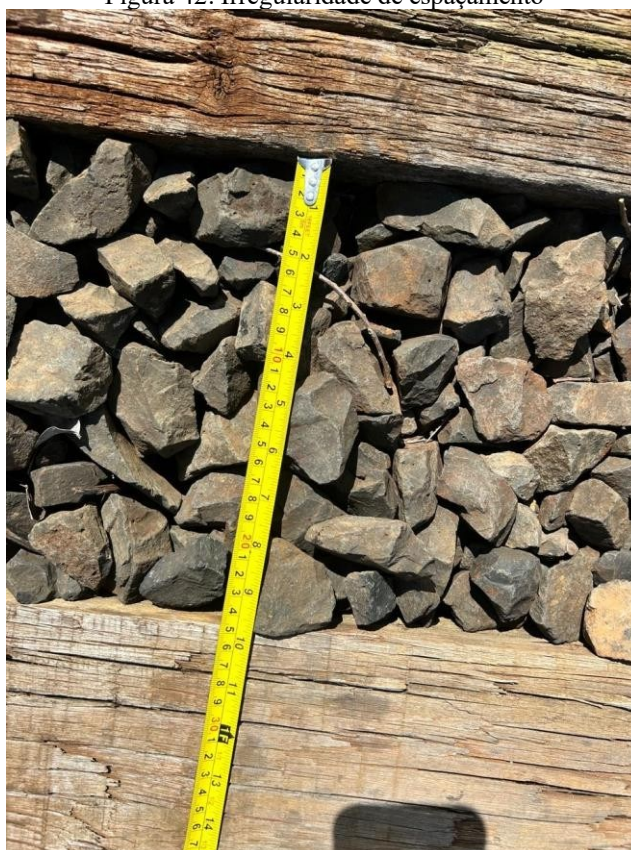
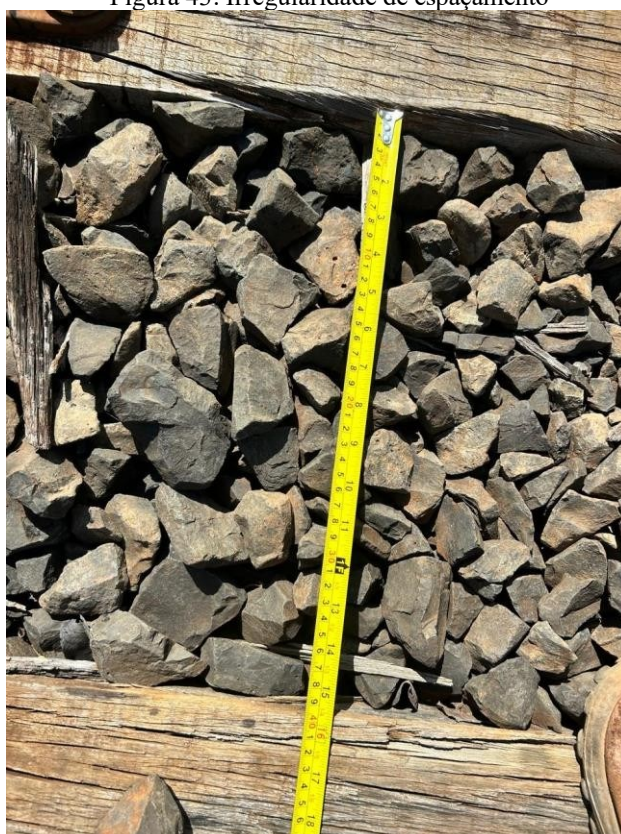
Identifica-se variação na cadência de espaçamento entre dormentes, conforme ilustra a Figura 41, ao longo do trecho analisado, com medições aproximadas alternando entre 0,24 m e 0,39 m, conforme Figura 42 e Figura 43 sem manutenção de padrão uniforme. Considerando que, no trecho analisado, o espaçamento usual situa-se em torno de 0,60 m, tais oscilações indicam descontinuidade na modulação originalmente prevista. A causa técnica dessa variação é provocada por fixações frouxas ou ineficientes e pela baixa resistência longitudinal do lastro (lastro colmatado ou insuficiente), que permite que o dormente se desloque sob o esforço de frenagem e aceleração dos trens. Caso não seja corrigida, essa irregularidade altera o módulo de via, criando pontos rígidos e pontos flexíveis alternados, o que induz esforços dinâmicos elevados que desestabilizam o nivelamento da via (DNIT, 2015). A distribuição irregular de apoios pode gerar diferenciação na transmissão de esforços e contribuir para a degradação da superestrutura, conforme apresenta a Figura 41.

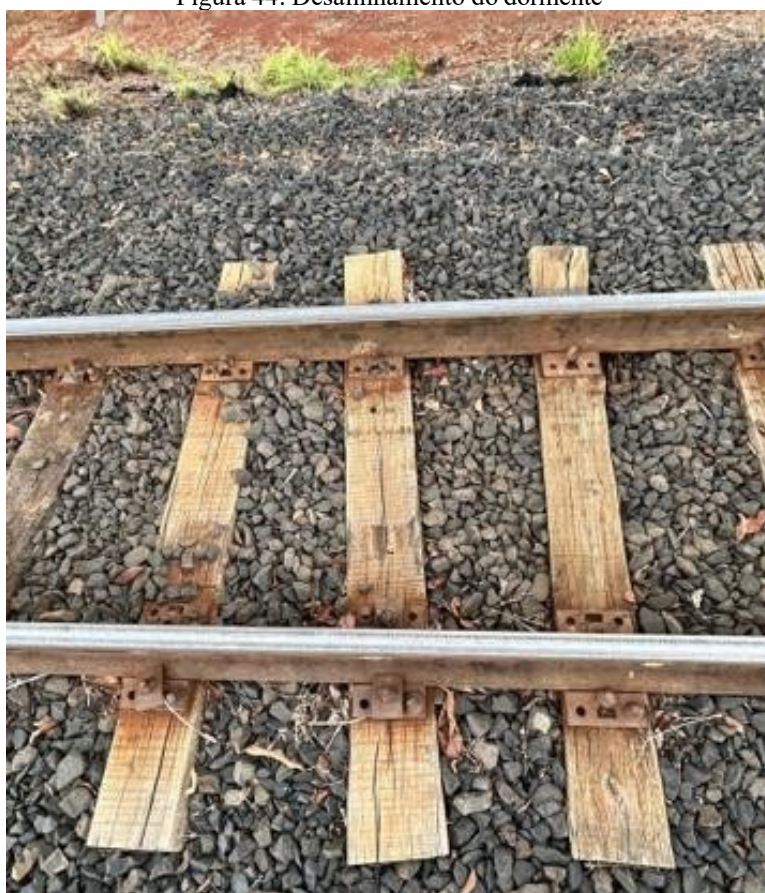
Figura 44: Desalinhamento do dormente

Observa-se desalinhamento de dormentes em relação ao eixo transversal da via, caracterizado por rotação lateral em relação ao posicionamento observado. Essa condição pode estar associada à perda de confinamento lateral do lastro ou à ação repetitiva de esforços transversais induzidos pelo tráfego ferroviário. O desalinhamento, conforme ilustra a Figura 44, pode comprometer o apoio uniforme do trilho, favorecer variações de bitola e reduzir a eficiência do sistema de fixação, impactando diretamente a estabilidade geométrica da via (DNIT, 2015). Caso persista, pode contribuir para aumento dos esforços dinâmicos atuantes e degradação progressiva da superestrutura.

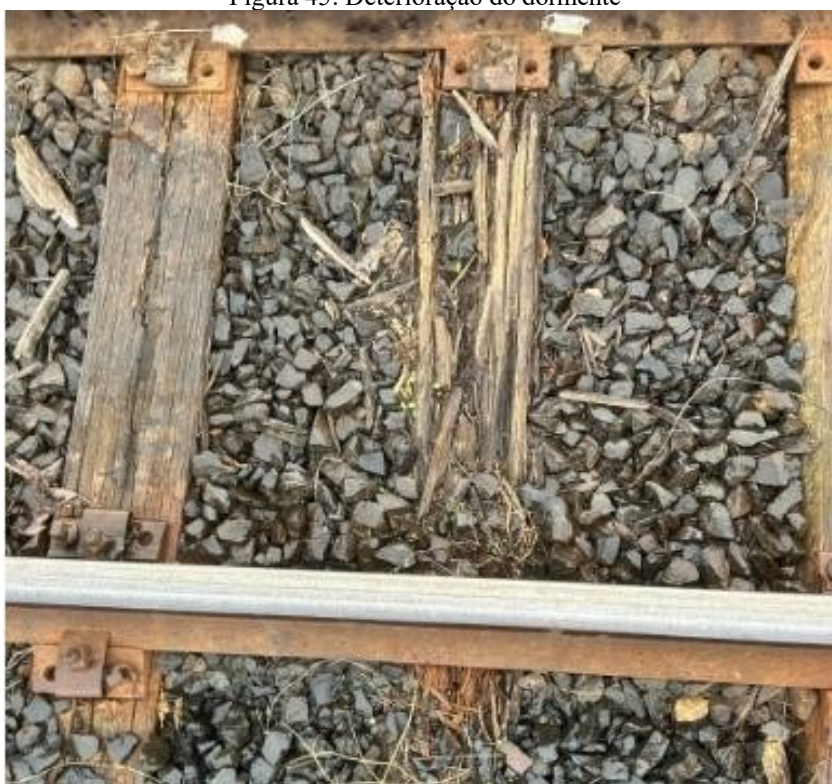
Figura 45: Deterioração do dormente

Foram observados dormentes em avançado estado de deterioração, apresentando perda de material, fissuração e indícios de degradação biológica, o que sugere possível comprometimento de sua função de suporte e distribuição de cargas do trilho para o lastro. Esse processo de deterioração pode ser intensificado por exposição prolongada à umidade, envelhecimento natural da madeira, falhas no tratamento preservativo ou condições ambientais favoráveis ao desenvolvimento de agentes biológicos degradadores, como fungos e insetos xilófagos (Brina,

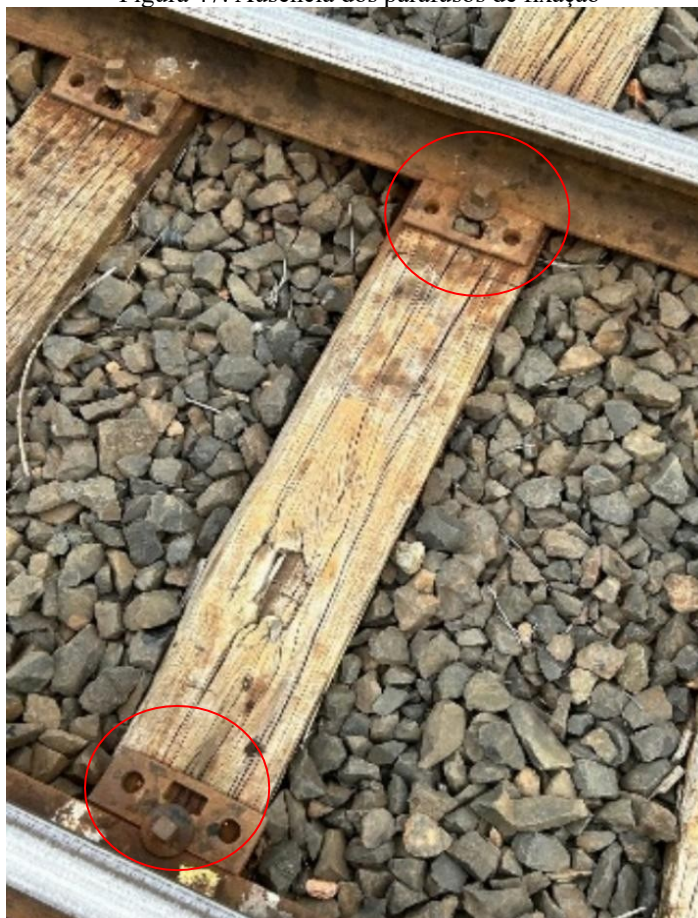
Figura 47: Ausência dos parafusos de fixação

Verificou-se ausência dos parafusos de fixação, conforme ilustra a Figura 47, em pontos localizados do sistema de fixação, elemento responsável pela ancoragem mecânica do trilho ao dormente de madeira. A ausência desses elementos pode estar relacionada ao afrouxamento

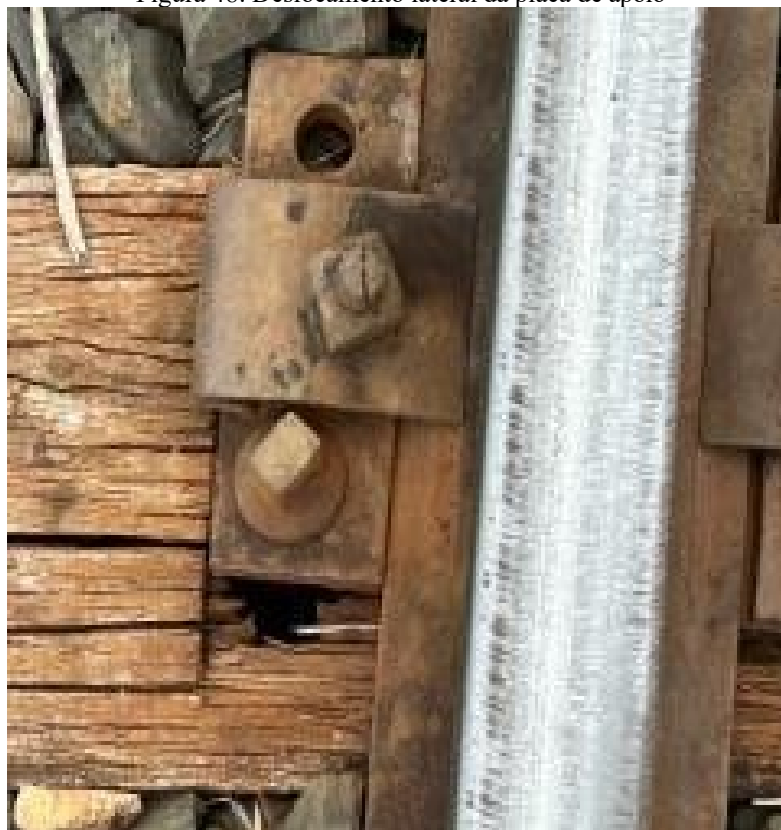
Figura 48: Deslocamento lateral da placa de apoio

Observa-se deslocamento da placa de apoio em relação ao seu posicionamento original, conforme ilustra a Figura 48, condição que pode estar associada ao afrouxamento dos elementos de fixação ou à degradação do dormente. A movimentação identificada pode alterar a distribuição de tensões e influenciar negativamente o comportamento do conjunto trilho e dormente.

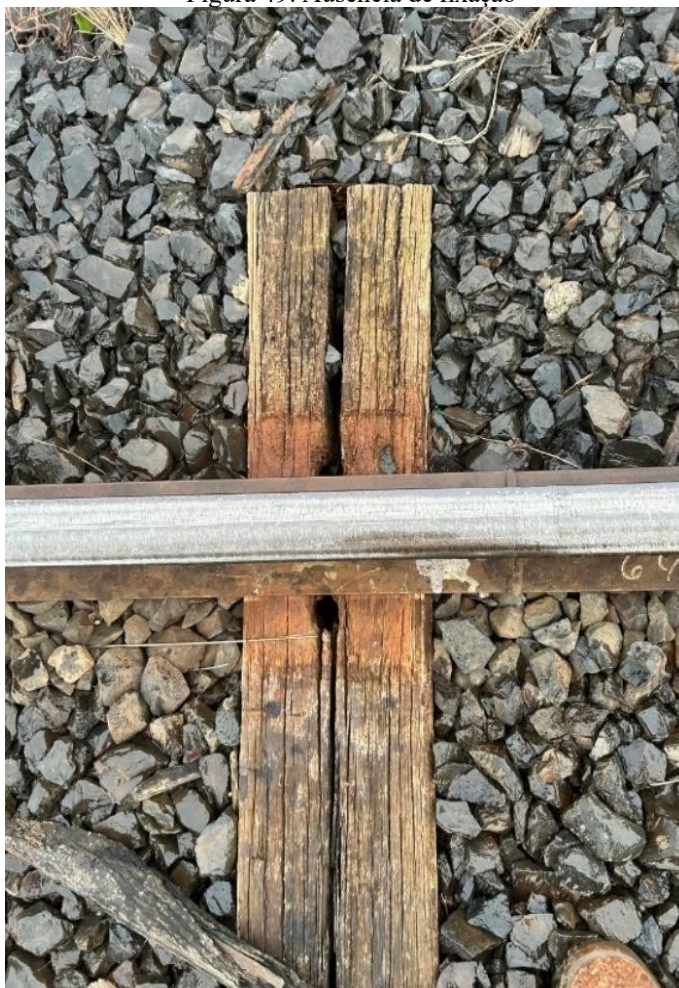
Figura 49: Ausência de fixação

Identifica-se ausência parcial de elementos de fixação responsáveis pela contenção do trilho ao dormente, como grampos ou parafusos ferroviários. O sistema de fixação tem a função de manter a estabilidade da via, garantindo resistência aos esforços dinâmicos impostos pelo tráfego (AREMA, 2022). A ausência desses elementos pode estar associada ao afrouxamento progressivo provocado por vibrações da via, falhas em processos de manutenção ou deterioração dos dormentes que compromete a capacidade de fixação dos componentes (Brina, 1988). Caso essa condição não seja corrigida, a perda parcial do sistema de fixação pode favorecer deslocamentos do trilho, variações de bitola (Nabais, 2014). A ausência observada, conforme ilustra a Figura 49, pode reduzir a eficiência da ancoragem e contribuir para deslocamentos indesejados do trilho.
