Restauração do Palacete  
**Camilo de Mattos**  
em Ribeirão Preto, SP  
**HELOÍSA CRISTINA CIRILO BOCCHI**  
Trabalho de Conclusão de Curso 2  
FAUeD - UFU 2017.2

CONTEUDO  
LEVANTAMENTO  
FOTOGRAFICO

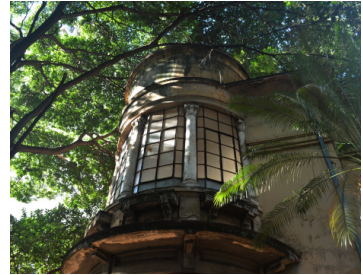
Parte superior do torreão com fechamento em ferro e vidro. Nota-se alguns vidros quebrados e muita sujeira e desgaste na pintura.

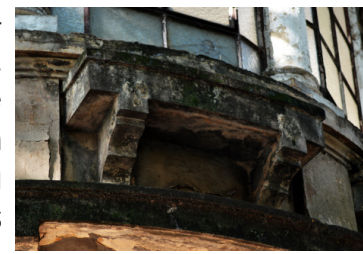
Detalhe da ornamentação do torreão. Nota-se um grande desgaste, com presença de muita sujeira e algumas rachaduras.

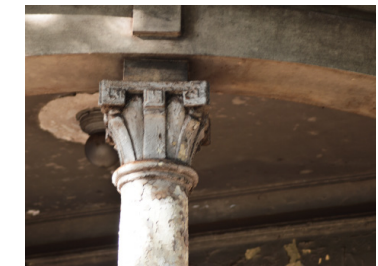
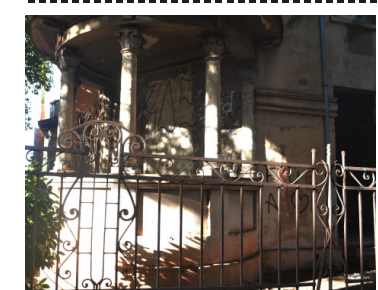
Detalhe do capitel das colunas do torreão. Pode-se perceber muita sujeira e desgaste na pintura.

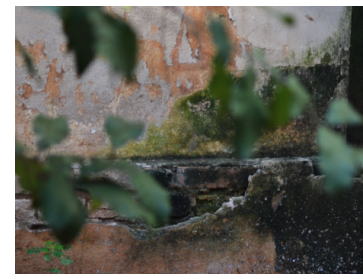
Reboco danificado em parte da parede externa próxima ao solo.

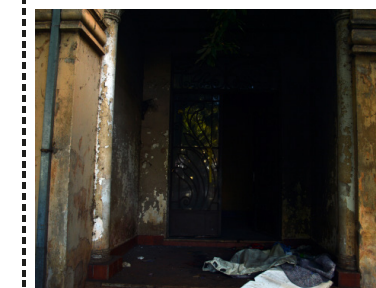
Detalhes da ornamentação. Muita sujeira e desgaste nas paredes externas.

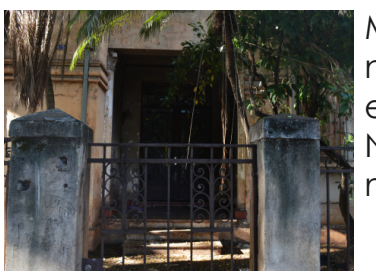
Entrada principal do palacete, com porta de ferro e vidro bem conservada. Nota-se sujeira, e muito desgaste na pintura das paredes.

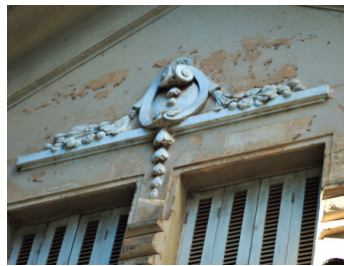
Detalhe do beiral, nota-se danos severos causados pela falta de manutenção nas calhas.

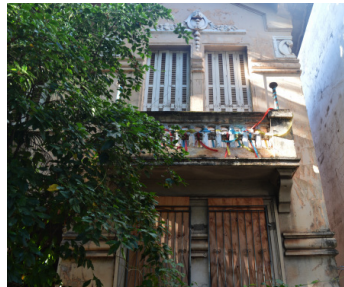
Detalhe da ornamentação em estuque presente na fachada. Pode-se notar muita sujeira nos elementos decorativos, porém todos ainda encontram-se íntegros.

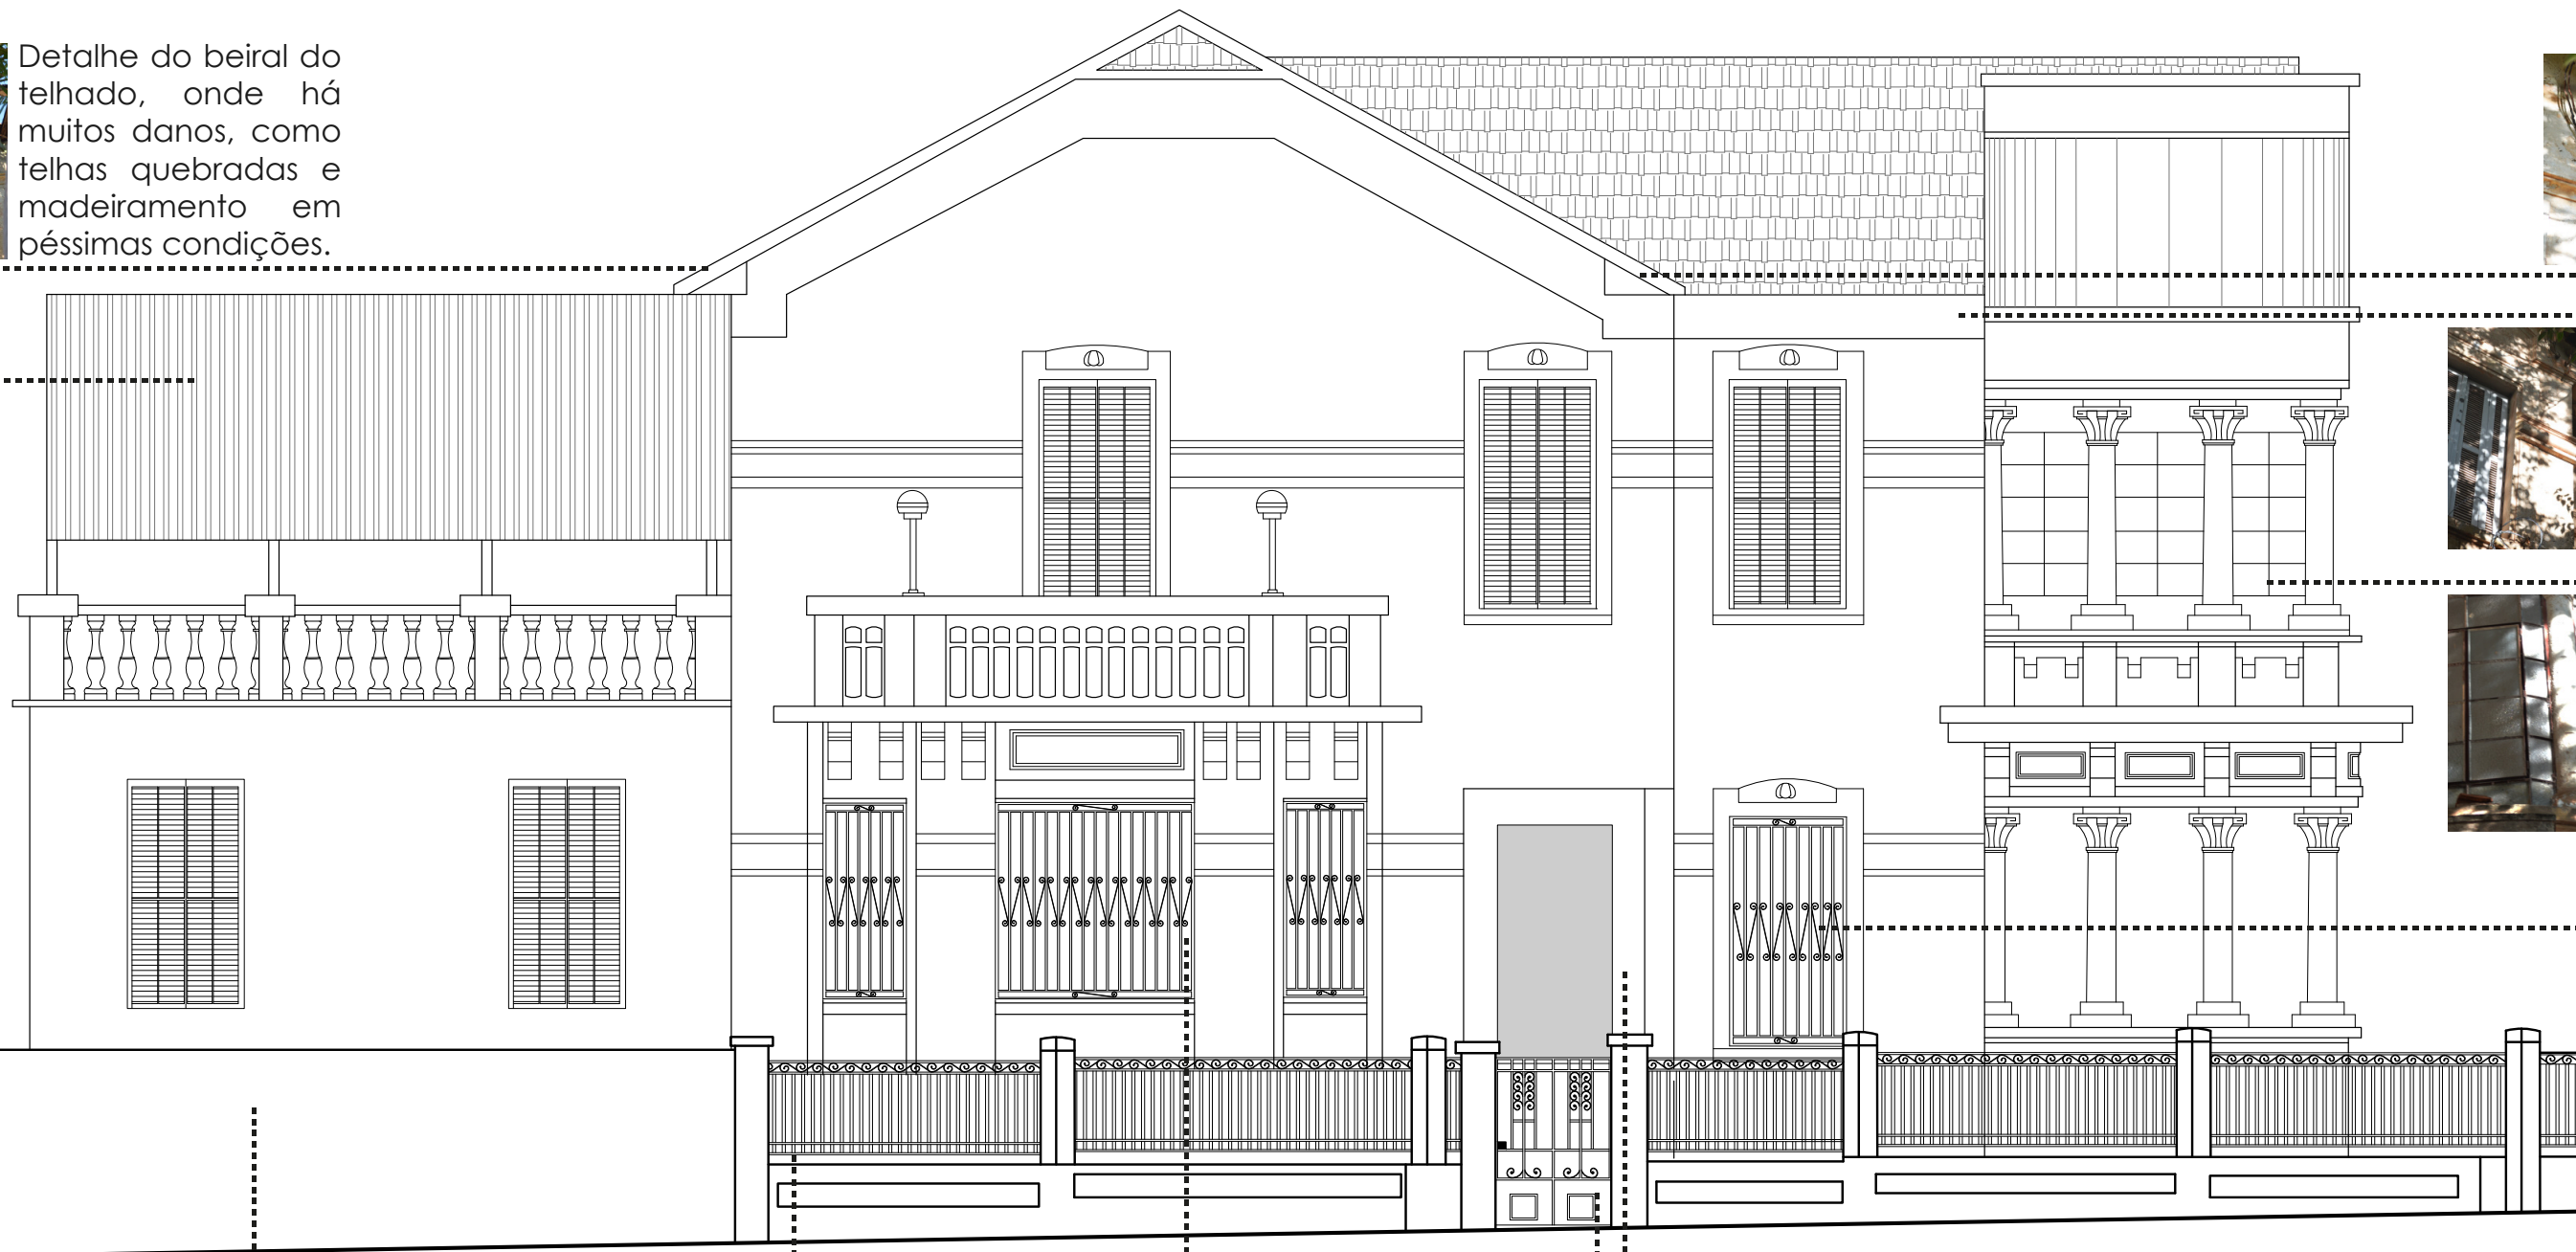
Detalhe cobertura metálica e guarda corpo do terraço. Cobertura metálica com vários pontos de ferrugem e guarda corpo muito danificado, com pedaços faltantes devido a queda de uma árvore.

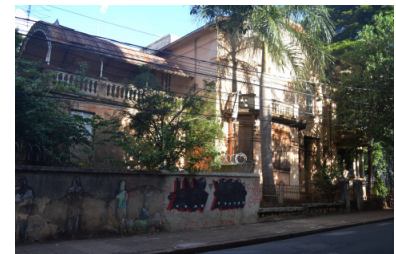
Muro que cerca parte do terreno, nota-se muita sujeira e a presença de grafites e pichações.

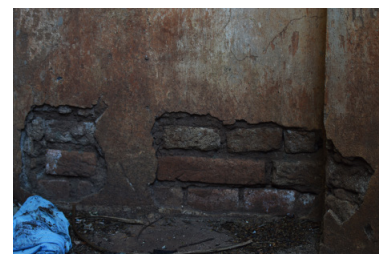
Parte do reboco da fachada encontra-se bem danificada, sempre em áreas próximas ao terreno.
