**UNIVERSIDADE FEDERAL DE UBERLÂNDIA – UFU  
INSTITUTO DE CIÊNCIAS AGRÁRIAS – ICIAG  
CURSO DE GRADUAÇÃO EM ENGENHARIA AMBIENTAL**

**Degradação Ambiental no Município de Araguari - MG: acompanhamento para  
minimização.**

Projeto de conclusão de curso de graduação apresentado como requisito para obtenção do título de Graduada em Engenharia Ambiental, pela Universidade Federal de Uberlândia – UFU.

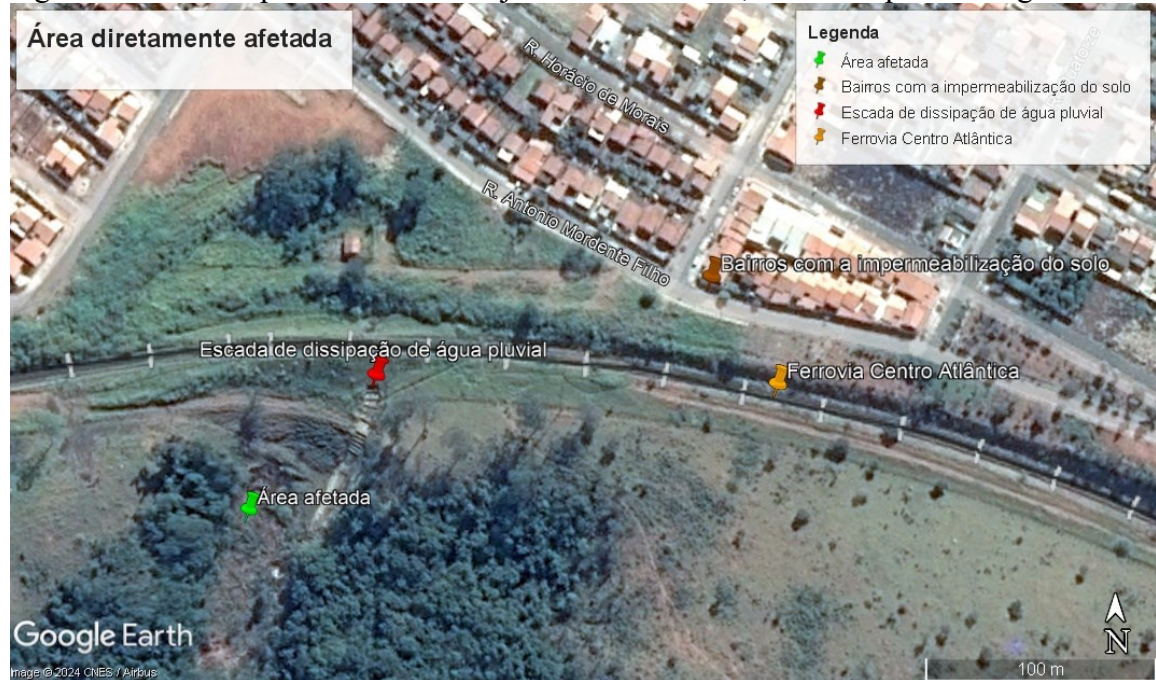
Diante do contexto da urbanização e da impermeabilização do solo, a imagem de satélite do ano de 2013 - figura (5) evidencia o início do processo erosivo em uma pequena área, onde observa-se parte da vegetação arbustiva, possivelmente arrastada pelo escoamento superficial. Esta situação demonstra a instabilidade do solo e na área, resultando em um início de

Figura 5 - Início do processo erosivo a jusante a via férrea, no município de Araguari -MG.

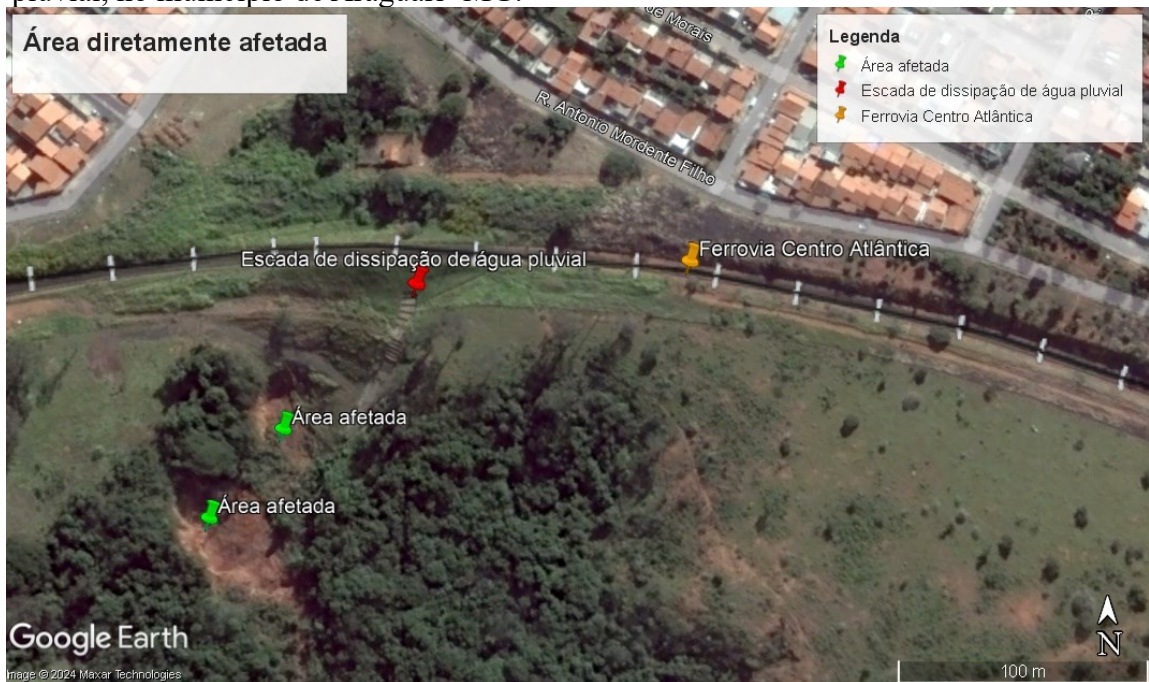
Com o decorrer dos anos, o processo erosivo se agravou significativamente, acarretando diversos danos, como os deslocamentos das camadas superficiais do solo, como consequência direta, a perda da vegetação arbustiva do local. Sendo possível observar esse fato na imagem do ano de 2015, através do Google Earth.

Figura 6 - Agravamento do processo erosivo na lateral da escada de dissipação de água pluvial, no município de Araguari -MG.

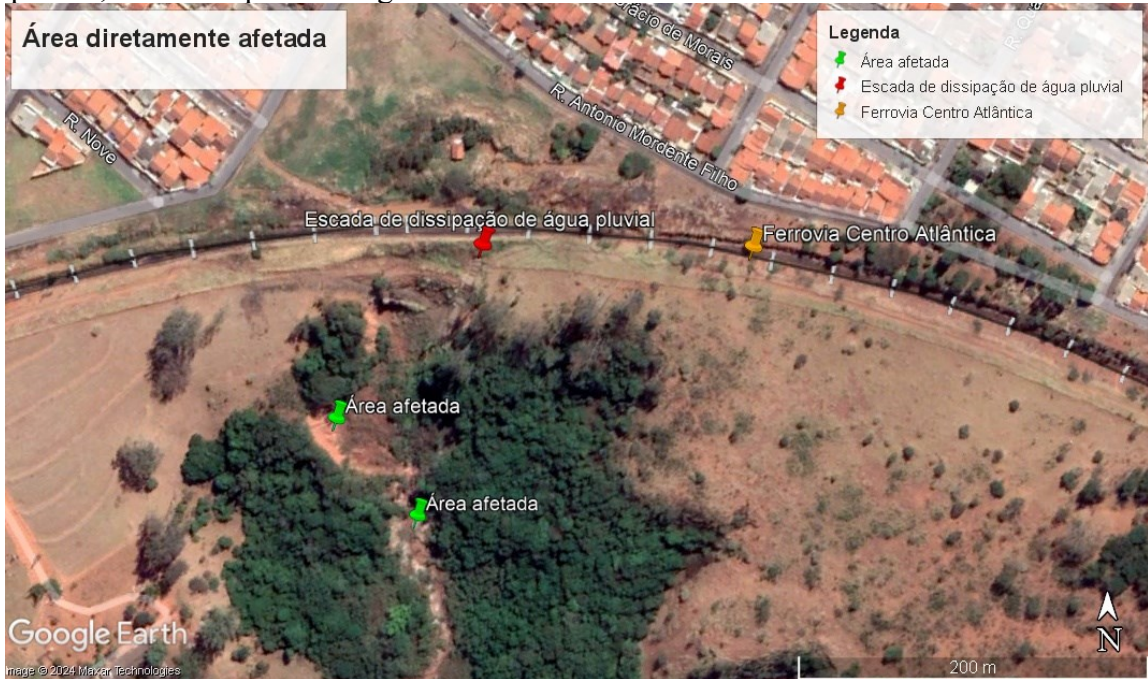
No ano de 2018 foi observada que a área degradada aumentou muito de tamanho, com novos desprendimentos dos solos próximo a escada de dissipação, evoluindo para uma voçoroca e causando o comprometimento do curso de água do córrego Desamparo.

A evolução do processo erosivo pode ser atribuída à ausência de intervenções emergências, voltadas à contenção de possíveis danos futuros, A inexistência de obras de controle e estabilização na área, contribuiu diretamente para o agravamento do problema ao longo do tempo. Paralelamente, o aumento progressivo da impermeabilização do solo nos bairros situados a montante da via férrea reduziu significativamente a capacidade de infiltração da água pluvial, intensificando o escoamento superficial. Como consequência, houve um aumento do volume e da velocidade do fluxo hídrico direcionado à escada de dissipação, o que gerou impactos mais severos sobre a área degradada, acelerando o processo de instabilidade e degradação do solo.

Figura 7 - Evolução do processo erosivo na lateral da escada de dissipação de água pluvial, no município de Araguari -MG.

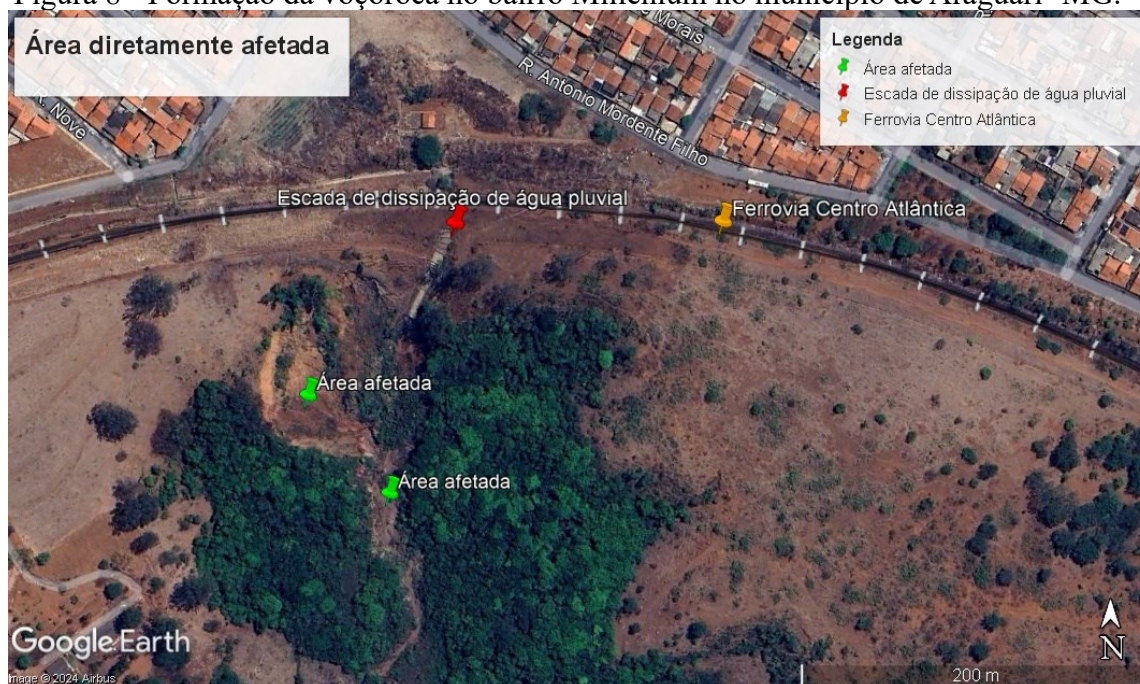
Ademais, referentes aos anos de 2019, 2020 e 2021, observa-se uma progressão acentuada no processo erosivo, intensificada pelo volume de água pluvial escoada pela escada de dissipação, o que contribuiu diretamente para o aumento da voçoroca.

Como consequência, houve uma perda significativa da vegetação arbustiva do local, aumento dos deslizamentos de solo e intensificação do carreamento de sedimentos para dentro do córrego do Desamparo, ocasionando o assoreamento do mesmo. Esses impactos tornam-se ainda mais evidentes durante o período chuvoso, comprometendo de forma significativa a estabilidade ambiental da região.

Figura 8 - Formação da voçoroca no bairro Millenium no município de Araguari -MG.

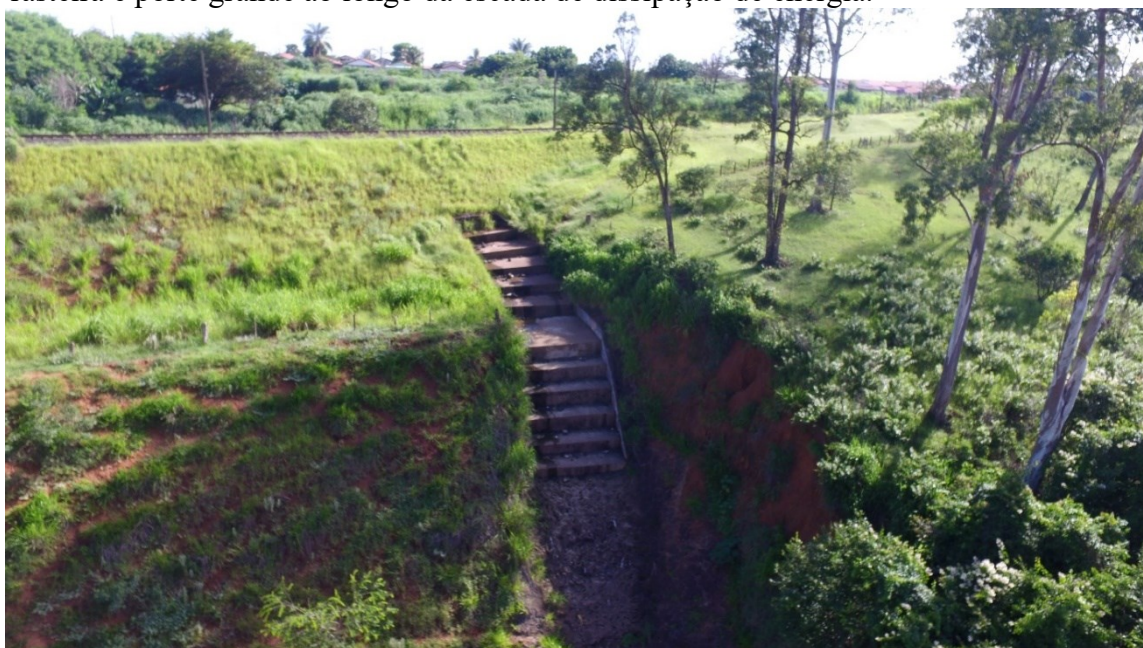
De início, nota-se que a antiga escada de dissipação de energia, estava se desfazendo em virtude da má condução da água pluvial.

Figura 11 - Imagem de drone da aérea a jusante a via férrea, com à presença da vegetação rasteira e porte grande ao longo da escada de dissipação de energia.

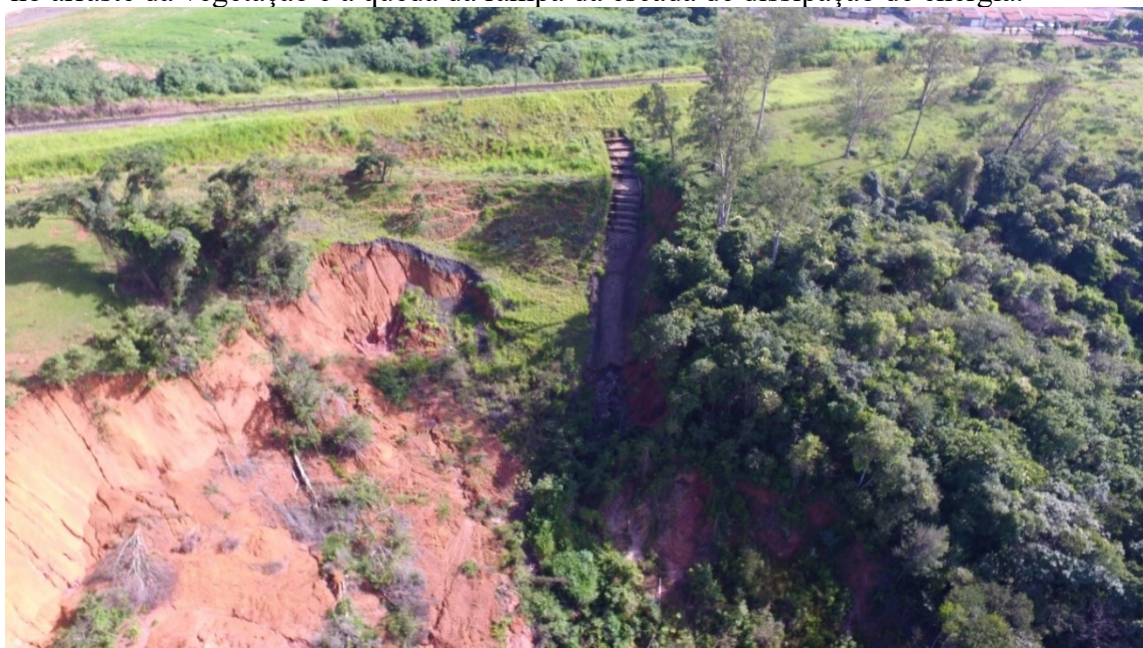
A imagem 12 ilustra o estágio avançado do processo erosivo, consequência da ausência de monitoramento e da falta de projetos voltados para o reestabelecimento da estrutura, o que resultou na intensificação dos danos ambientais.

Figura 12 - Vista do drone da área à jusante a via férrea, com o desprendimento de solo, no arraste da vegetação e a queda da rampa da escada de dissipação de energia.

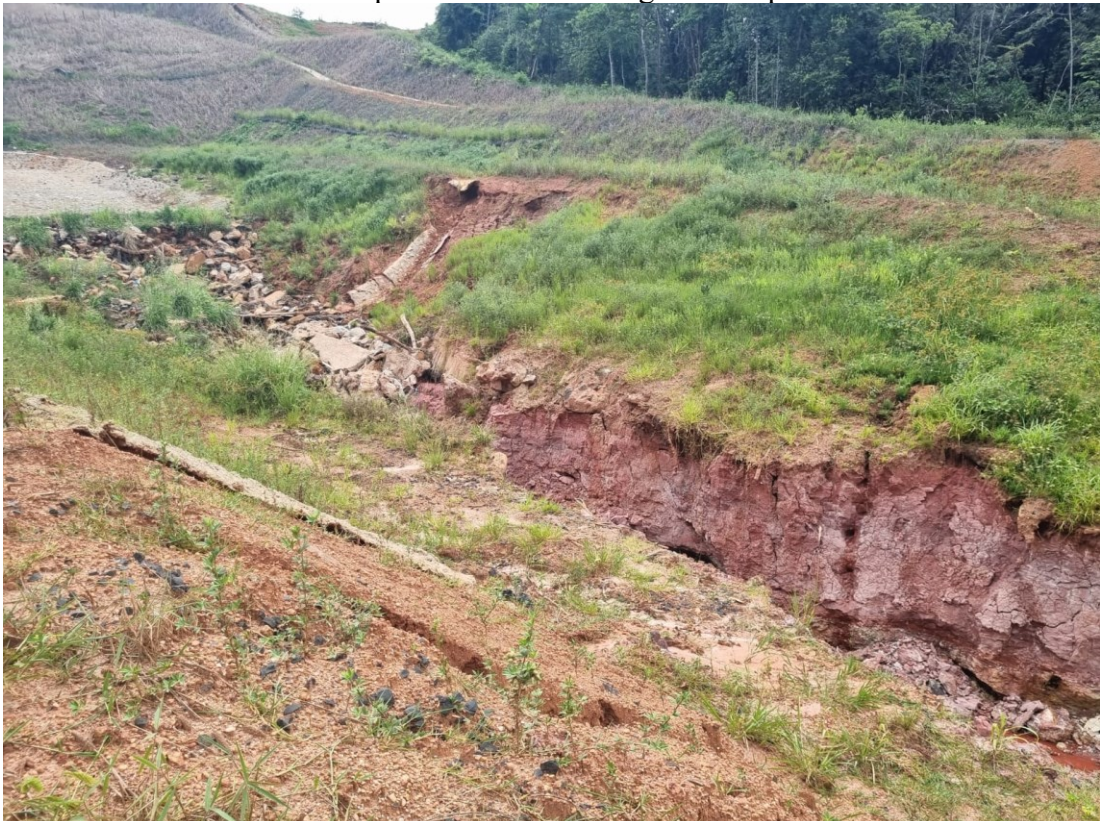
Figura 15 - Desprendimento do solo na canaleta de água pluvial e consequentemente o carregamento dos sedimentos para o leito do Córrego Desamparo.

Atualmente é necessária a contenção dessas erosões que vão acontecendo e se intensificando com o fluxo de água pluvial que escoava dos bairros e da própria via férrea.

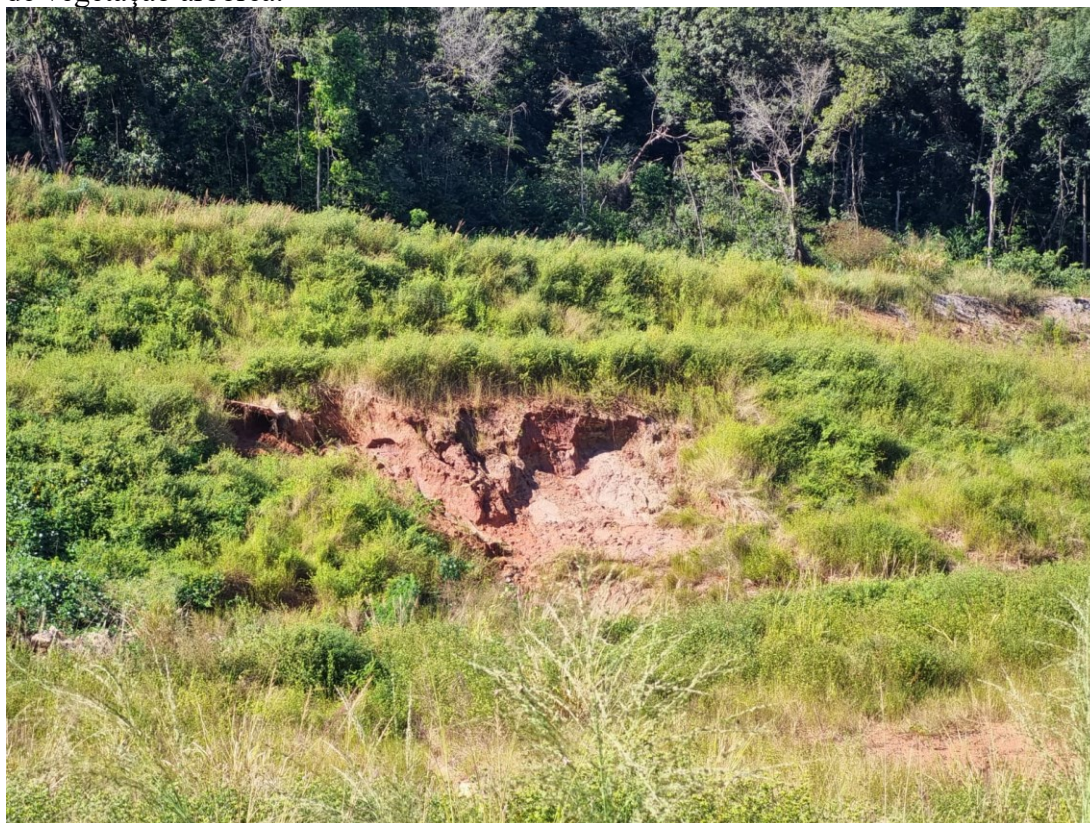
Figura 16 - Barranco exposto, devido ao fluxo de água pluvial das canaletas e a falta de vegetação arbórea.

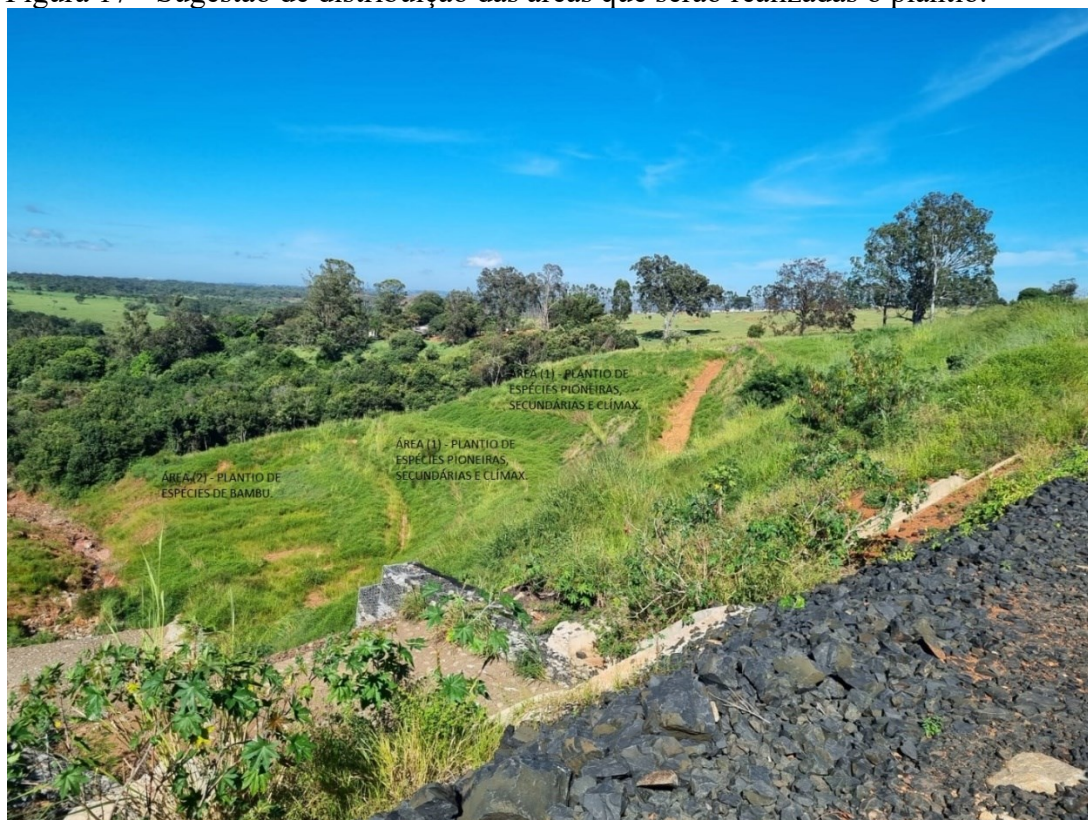
Figura 17 - Sugestão de distribuição das áreas que serão realizadas o plantio.

Visto isso, será necessário dividir-se em duas partes, (área 01) o plantio de espécies pioneiras, secundárias e clímax nos cortes superiores e no corte mais baixo, próximo a nascente será realizado o plantio de bambu (área 02).

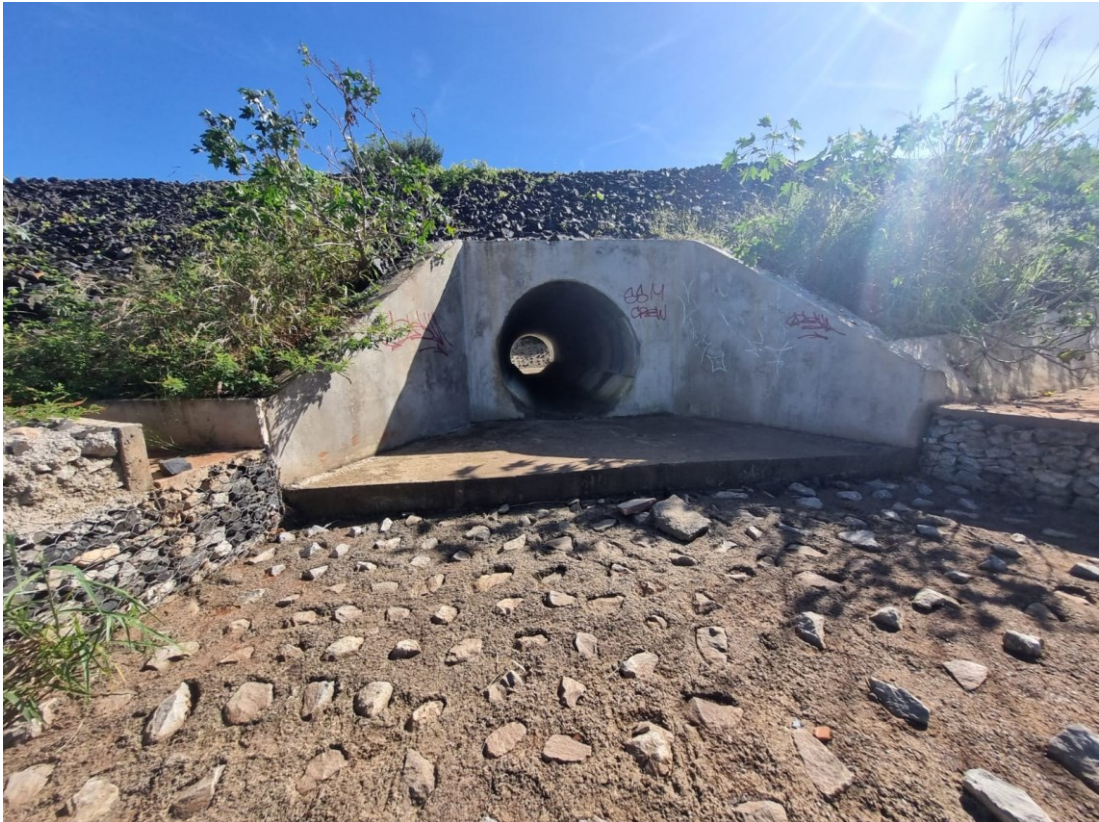
Figura 18 - Parte superior da escada de dissipação de energia, localizada abaixo da via férrea.

A imagem abaixo retrata onde deverá ser construído a “rampa dentada”.

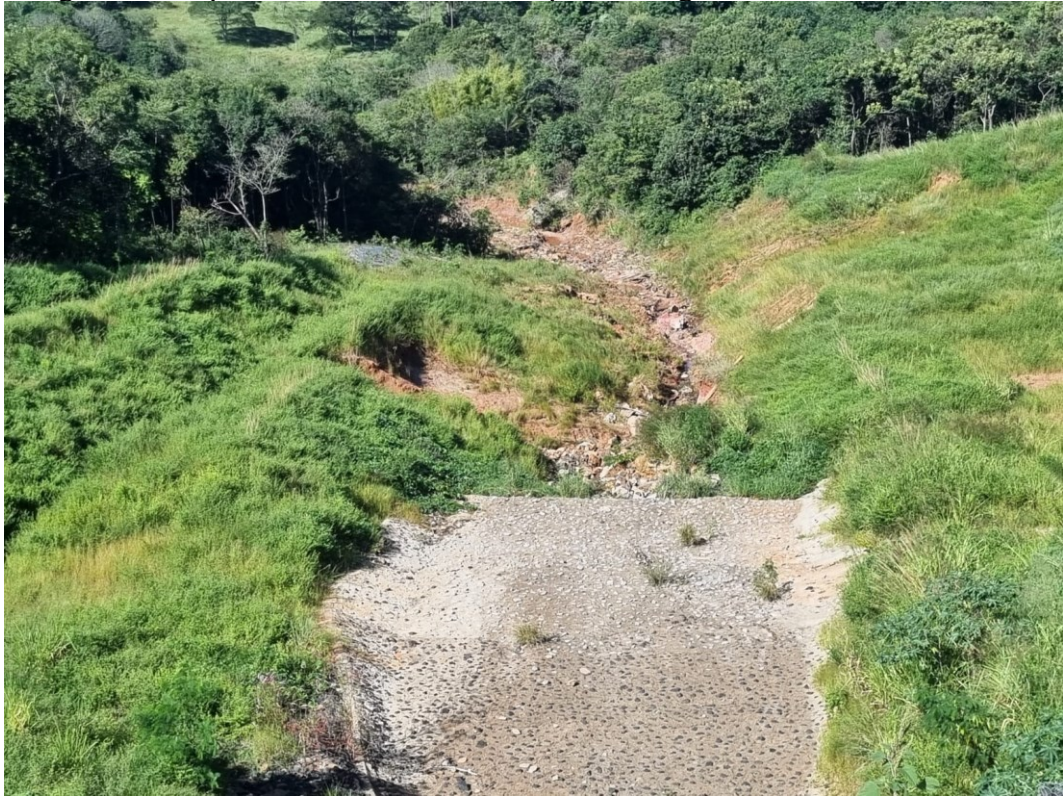
Na parte final da escada hidráulica, observou-se a aplicação de pedras de mão assentadas com concreto, visando evitar deslocamentos. Contudo, durante a vistoria in loco, constatou-se à necessidade de adicionar mais pedras, uma vez que algumas estão se soltando.

Figura 20 - Vista do local a ser colocado mais pedras, auxiliando na dissipação de energia e consequentemente diminuir o impacto da água no solo.
