**UNIVERSIDADE FEDERAL DE UBERLÂNDIA**  
**FACULDADE DE ENGENHARIA CIVIL**

**IMPORTÂNCIA DAS FICHAS DE VERIFICAÇÃO DE SERVIÇO  
COMO FERRAMENTA DE CONTROLE DE QUALIDADE DE OBRAS**

Trabalho de conclusão de curso apresentado à Faculdade de Engenharia Civil da Universidade Federal de Uberlândia, como pré-requisito para a obtenção do grau de Bacharel em Engenharia Civil.

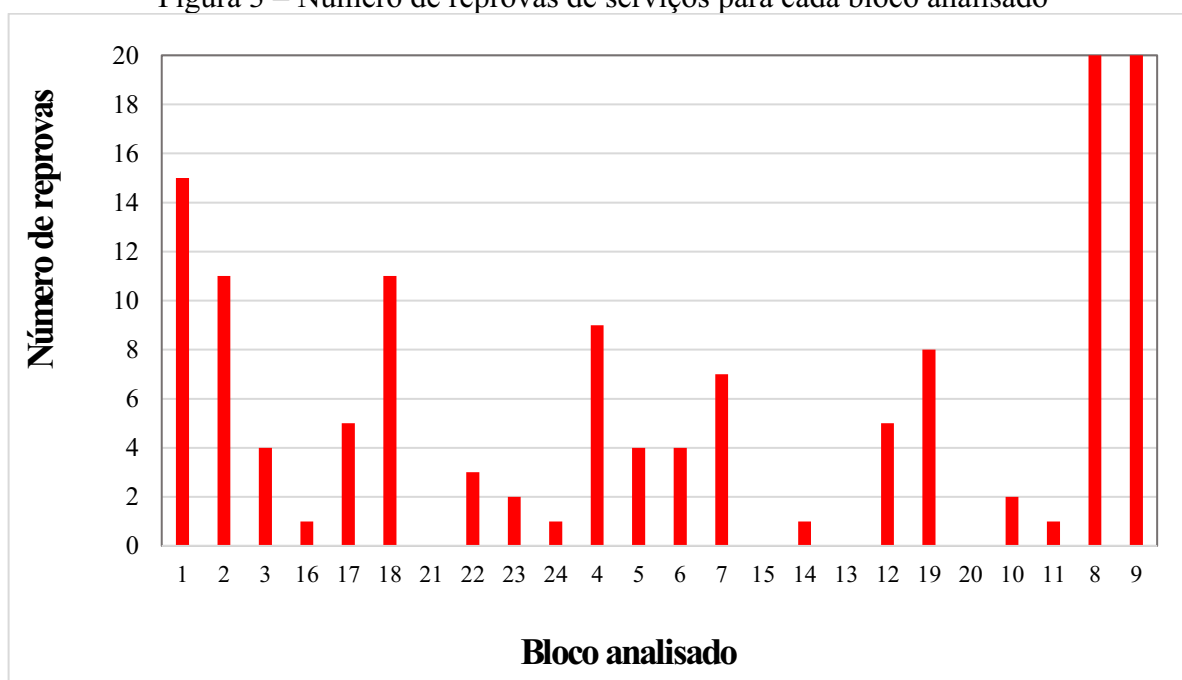
Figura 3 – Número de reprovas de serviços para cada bloco analisado

Os cinco blocos que apresentaram maior número de reprovas foram 8; 9; 1; 2; 18, nessa ordem. Com base nesse resultado, observa-se que a sequência de execução das edificações está diretamente ligada à qualidade dos serviços, uma vez que os blocos 8 e 9 foram os últimos a serem executados e os blocos 1 e 2 foram os primeiros. Uma justificativa para isso é que ao iniciar os serviços, as equipes de produção ainda não estão totalmente alinhadas quanto aos processos da empresa e do empreendimento em si, fazendo com que ocorram falhas que só serão resolvidas no decorrer da construção, em que se adquire mais prática de execução. Por outro lado, os dois últimos blocos acabam sendo prejudicados em questão de qualidade devido, principalmente, à desmobilização de equipe que começa a ocorrer e à necessidade de finalização dos serviços, como pôde ser observado em campo.

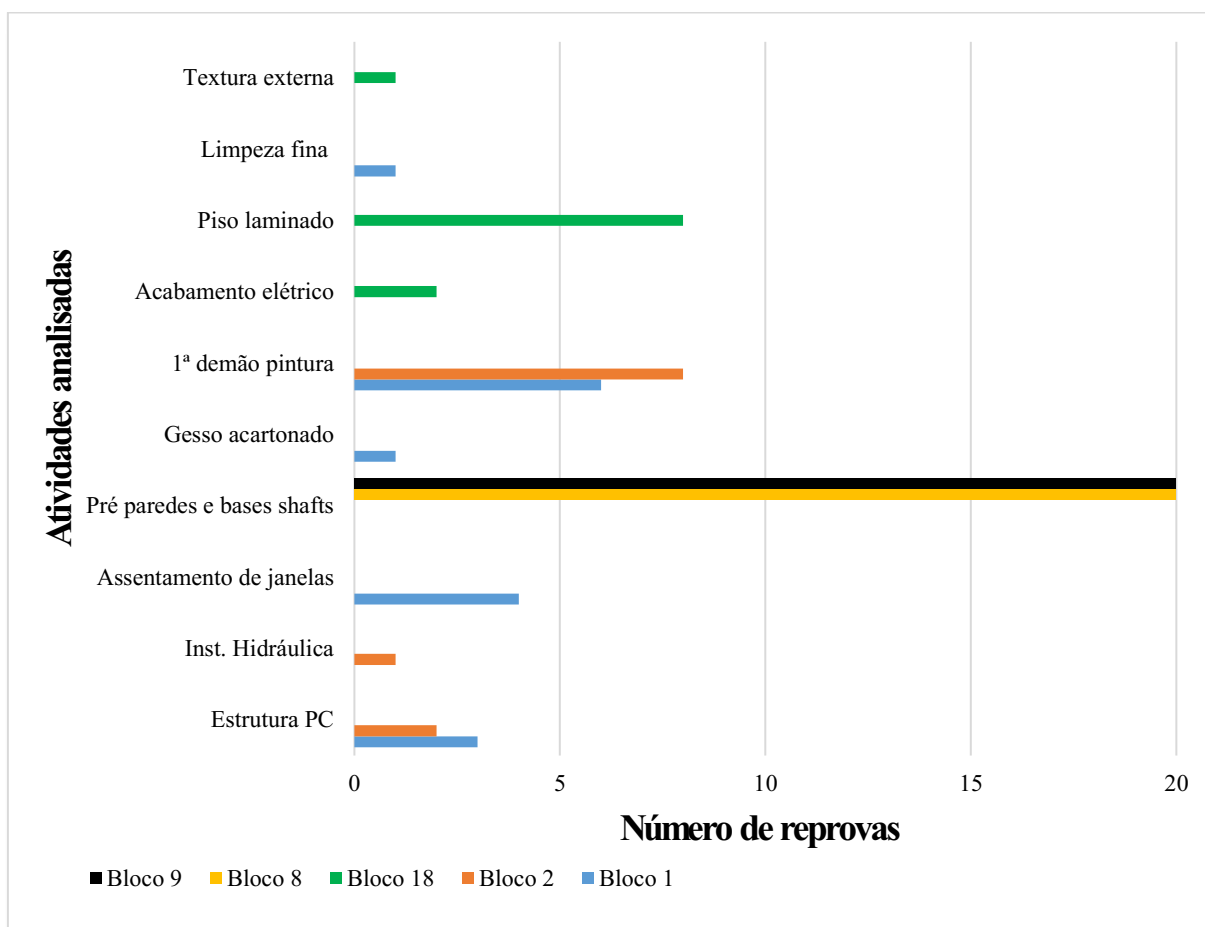
Figura 4 – Número de reprovas de serviços para os blocos com maior número de reprovas

Na Figura 4 estão apresentados os serviços com maior número de reprovas para os cinco blocos de maior incidência. Nota-se que no bloco 1, os serviços com maior incidência de reprovação foram: estrutura parede de concreto - PC (3); assentamento de janelas (4); gesso acartonado (1); primeira demão de pintura (6); e limpeza fina (1). O motivo de reprova desses serviços está listado a seguir:

- Estrutura de parede de concreto: as paredes apresentaram irregularidade nos pontos de junção da forma de concreto, deixando “dentes” nas paredes e esquadro irregular;
- Assentamento de janelas: as janelas foram assentadas seguindo esquadro da parede, de forma que apresentaram abaulamento vertical, devido à essa irregularidade da base;

- Gesso acartonado: as placas de gesso ficaram desniveladas entre si;
- 1ª demão de pintura: as paredes apresentaram protuberâncias, durante e após a pintura; e,
- Limpeza final: os ralos não foram limpos corretamente.

No quesito parede de concreto, é necessário verificar a marcação dos alinhamentos da parede, antes de se iniciar a montagem. Esses devem estar diretamente ligados na laje-radier, para garantir a estanqueidade dos painéis (FERRAZ, 2018). Erros de alinhamento e abertura nas junções, foram, provavelmente, os principais responsáveis pelas irregularidades de esquadro e “dentes” encontrados nas paredes analisadas durante a inspeção. Atrelado a isso, o assentamento de janelas, o gesso acartonado e a pintura são diretamente afetados, pois paredes desalinhadas impedem uma correta instalação das janelas, dificultam a colocação do gesso e, da mesma forma, “dentes” nas paredes impedem uma pintura homogênea e lisa, apresentando

protuberâncias. É possível identificar uma nítida correlação entre os serviços reprovados. Isso mostra que quando os serviços iniciais apresentam reprovos, é provável que os serviços subsequentes sejam impactados e apresentem falhas também. Esse acontecimento pode ser evitado em casos de resolução imediata, mostrando a importância da análise contínua das fichas de verificação de serviço, pois um atraso de verificação pode impedir correções e, pior que isso, ocasionar mais problemas.

No bloco 2, também foram observadas reprovos na estrutura da parede de concreto (2) e primeira demão de pintura (1). Além desses problemas, houve reprovos na instalação hidráulica, em que foram observados pontos hidráulicos deslocados após a concretagem das paredes de concreto. Análogo à análise das reprovos no bloco 01, a parede de concreto acarretou problemas nos serviços posteriores, como observado nas instalações hidráulicas. Isso porque no sistema construtivo parede de concreto, a vedação e a estrutura são compostas por um único elemento, uma vez que o método consiste na montagem de fôrmas com instalações elétricas e hidráulicas embutidas, que depois são preenchidos com concreto (PINHO, 2010).

Ao contrário do que mostraram os dois blocos anteriores, o bloco 18 apresentou reprovos em serviços, aparentemente, não correlacionados. Nesse caso, os serviços reprovados foram: acabamento elétrico (2), piso laminado (8) e textura externa (1). As reprovos ocorreram pelos seguintes fatores:

- Acabamento elétrico: os pontos de tomada apresentaram alinhamento incorreto;
- Piso laminado: ao serem solicitados, os pisos apresentaram barulho após a finalização;
- Textura externa: observou-se manchas em pontos variados após a execução da textura.

Os blocos 8 e 9, os últimos a serem executados, apresentaram reprovos somente em pré-parede e base *shaft*. O serviço consiste na instalação de placas de gesso acartonado para fechamento de *shafts* hidráulicos, elétricos e forros de teto dos banheiros. Assim, o motivo das reprovos foi o surgimento de fissuras em diversas placas de gesso. No momento de execução da atividade nos dois blocos, estava sendo executada também a pavimentação do condomínio.

Nesse contexto, sabe-se que a pavimentação de uma rua próxima às edificações, onde há presença e trepidação de máquinas pesadas, alteração do fluxo de veículos, entre outros, causam fissuras (NOAL, 2016), devido à movimentação gerada nos edifícios. No caso analisado, a movimentação atrelada à inelasticidade da placa de gesso ocasionou as fissuras. Portanto, além de acompanhar e verificar os serviços executados pela equipe, é necessário se atentar às atividades externas que podem influenciar diretamente as atividades, tomando as medidas necessárias para aliviar o impacto e corrigir os problemas gerados.
