TRABALHO DE CONCLUSÃO DE CURSO

**ENGENHARIA DIAGNÓSTICA: ESTUDO DOS MECANISMOS DE DEGRADAÇÃO E  
A INTERVENÇÃO TERAPÊUTICA EM ELEMENTOS DE CONCRETO ARMADO -  
ESTUDO DE CASO EM OBRA DE ARTE ESPECIAL**

GABRIEL GARCIA

Trabalho de Conclusão de Curso apresentado à  
Faculdade de Engenharia Civil – FECIV da  
Universidade Federal de Uberlândia – UFU como  
requisito para obtenção do título de bacharel em  
Engenharia Civil.

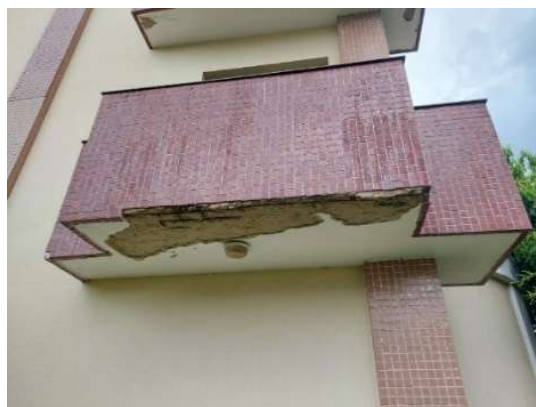
Figura 3: Processo de corrosão de armaduras em edifício de Uberlândia - MG (Acervo Próprio, 2025)

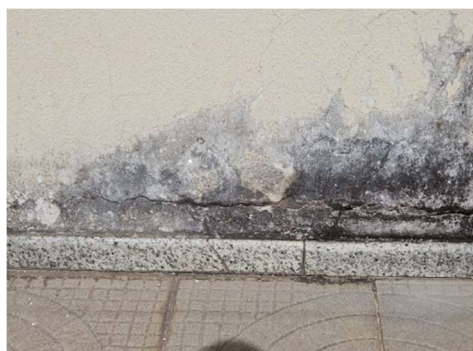
Figura 31: Eflorescência por processo de lixiviação em parede fissura com mofo (Acervo Próprio, 2025)

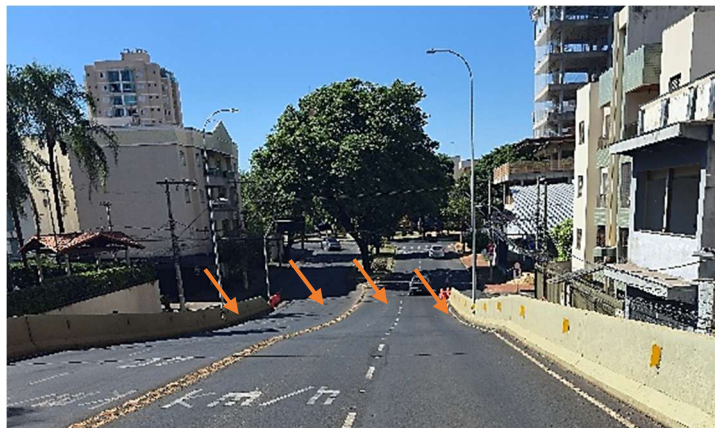
As principais patologias observadas nas vigas foram a formação de flechas na estrutura e formação de fissuras de esforço cortante na proximidade dos apoios. Devido à dificuldade de acesso, a observação das deformações foi apenas realizada qualitativamente, conforme observado na Figura 39 (na qual as deformações são perceptíveis pela curvatura da sinalização horizontal e dos guarda-corpos), enquanto as aberturas foram determinadas quantitativamente no apoio das vigas próximo ao acesso do aterro, no início e final dos elementos estruturais.

Figura 39: Abaulamento das pistas de rolamento na Rampa 7 devido a flechas excessivas das vigas longarinas (AUTOR)

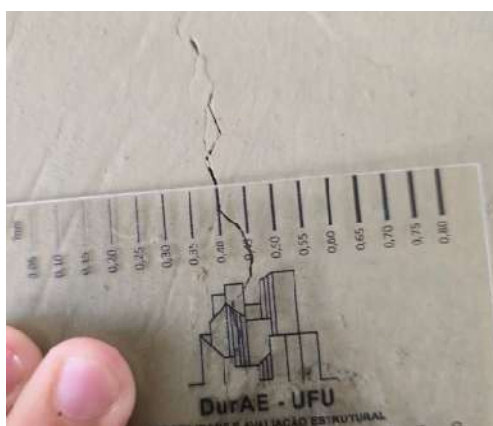
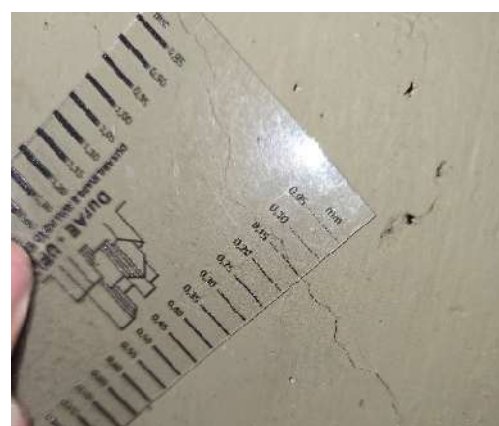
Figura 41: Verificação de aberturas com auxílio de fissurômetro nas vigas longitudinais V2 e V6 (AUTOR)

Para a análise das vigas, determinou-se as faces esquerda e direita de cada uma (mostrado na Figura 40) para, com o auxílio de um fissurômetro observar o valor das aberturas analisadas. As Tabela 7 e Tabela 8 apresentam os valores obtidos e a Figura 41 (a-b) ilustram as medições realizadas.

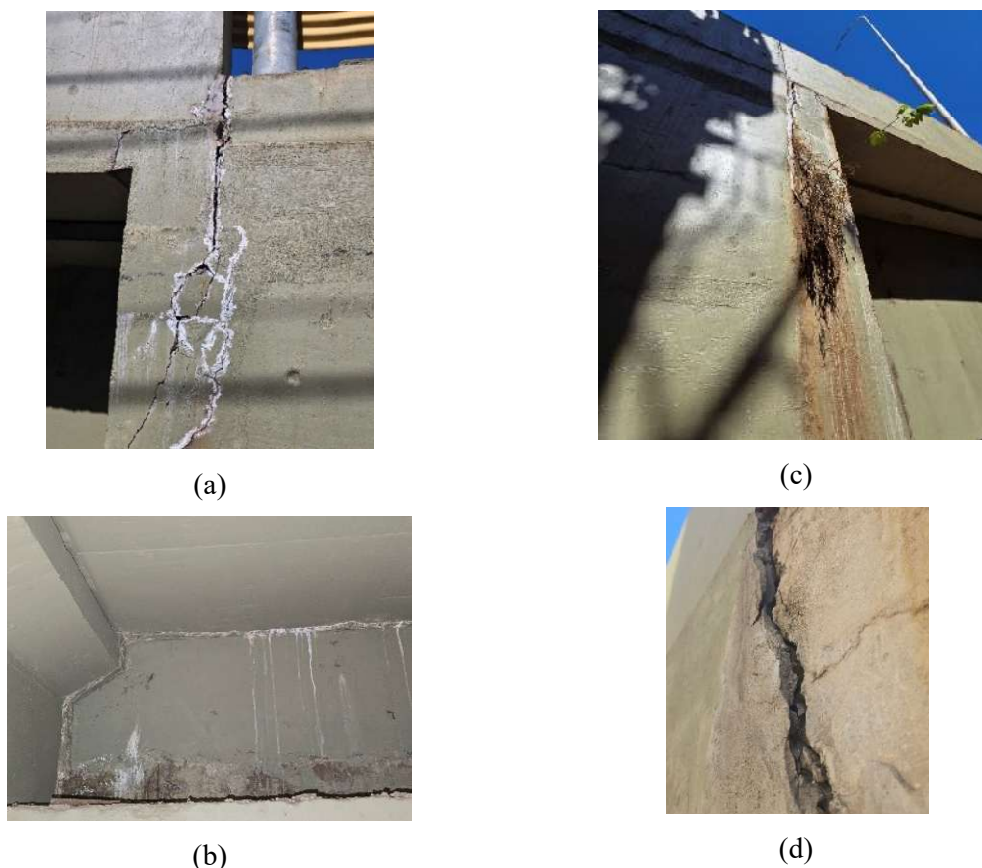
As condições dos muros de ala são visualmente as mais precárias. Com fenômenos de lixiviação e carbonatação presentes, ocorre a expansão do concreto e formação de rachaduras significativas em todas as faces dos dois apoios. Destaca-se a presença de junta de dilatação entre o acesso e o vão do viaduto, sendo este o ponto mais provável de início dos processos de fissuração observados. A Figura 42 (a-d) apresenta as condições das contenções observadas. No bairro 1 (a), à esquerda, nota-se que a rachadura se originou da junta, com presença de fissuras radiais, carreamento de sais do concreto e solo. Na região interna da contenção, na junta de controle com o início das rampas no Bairro 1 (b), apresenta-se a lixiviação de sais do concreto, presença de umidade e mofo além da consequente perda da camada de pintura. Na direita do Bairro 2 (c), observou-se ainda o crescimento de plantas e uma mancha de coloração alaranjada. No Bairro 1 (d) à direita, observa-se que a rachadura promoveu o deslocamento transversal da estrutura.

Figura 42: Situação dos muros de ala e contenção do aterramento (AUTOR)

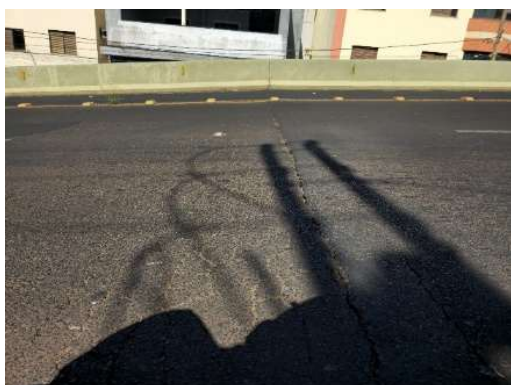
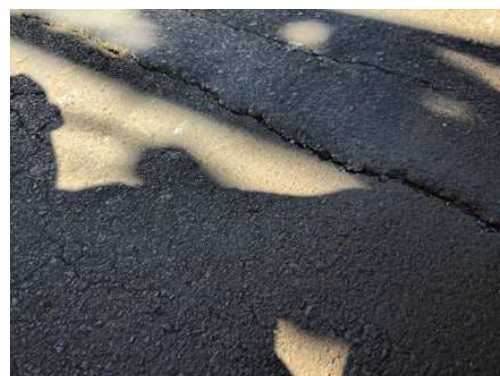
O pavimento, em uma macroanálise, não apresenta defeitos oriundos do material ou de dimensionamento inadequado. No entanto, como o viaduto apresenta um formato parabólico concordado por trechos retos tangentes (as rampas), a solução adotada para conformação não foi efetiva por não promover uma parábola perfeita, o que resultou em pontos de descontinuidade na pavimentação. Isso ocorre porque a camada de pavimentação não foi capaz de aliviar a passagem de inclinações, de modo que surgiram “quinas” na região de passagem. Essa configuração prejudica consideravelmente a estrutura e o próprio pavimento, visto que o impacto dos veículos gera esforços e vibrações não previstos em projeto. Desse modo, nas regiões de emendas, o pavimento apresenta fissuras expressivas e trincas mapeadas oriundas das vibrações ocasionadas. A Figura 43 (a-b) apresenta trechos nos quais ocorrem esse fenômeno.

Figura 43: Aberturas no pavimento asfáltico nas regiões de conformidade das rampas (AUTOR)

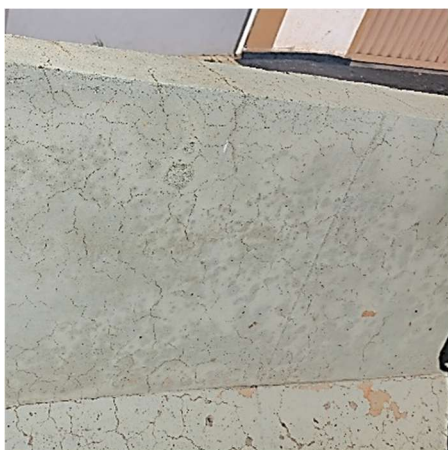
Os guarda-corpos observados apresentaram dimensões adequadas para a categoria do viaduto, sendo do tipo pré-moldado, instalados no viaduto. No entanto, observam-se os fenômenos de trincas mapeadas ao longo de todas as faces das peças. Verificou-se ao toque e não foram observadas exsudações de gel na peça. A Figura 44 ilustra as anomalias identificadas.

Figura 44: Fissuras mapeadas nos guarda-corpos (AUTOR)

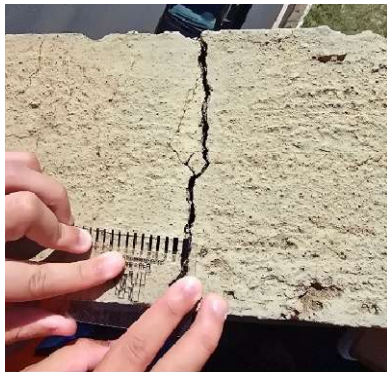
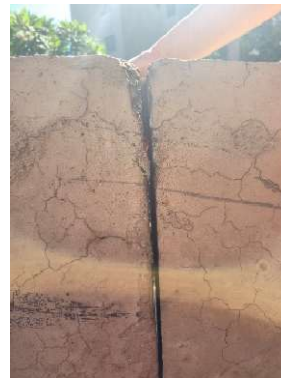
Há ainda a existência de aberturas mais significativas entre as peças, principalmente nas regiões de conformação das vigas. Na divisa entre elementos, observa-se, nos pontos de pico, um afastamento significativo. A Figura 45 (a-b) ilustra o caso.

Figura 45: Aberturas presentes nos guarda-corpos (AUTOR)
