**ANÁLISE PÓS-OBRA DE  
HABITAÇÕES DE INTERESSE SOCIAL VISANDO A  
IDENTIFICAÇÃO DE MANIFESTAÇÕES PATOLÓGICAS**

**CAROLINA LEMOS CARRARO**

**UBERLÂNDIA, 19 de outubro de 2010**

**FACULDADE DE ENGENHARIA CIVIL**  
**Programa de Pós-graduação em Engenharia Civil**

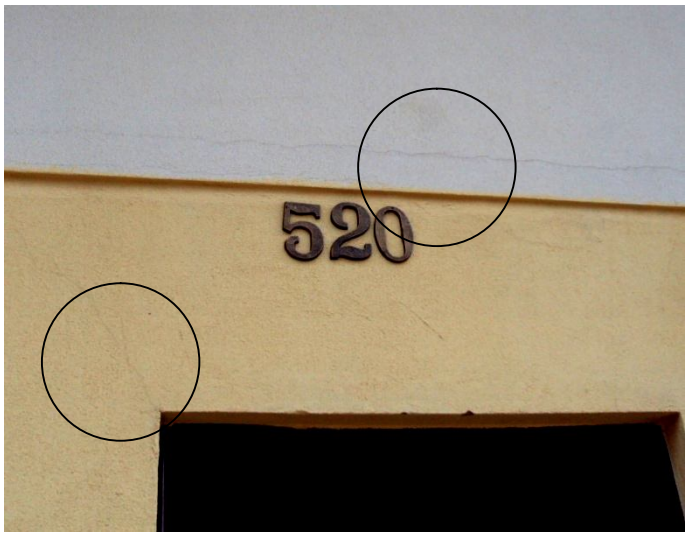
| MANIFESTAÇÕES PATOLÓGICAS / OBSERVAÇÕES | | | FOLHA 4/6 |
|---|---|---|---|
| FOTOGRAFIA 8 | | MANIFESTAÇÃO PATOLÓGICA:<br>- TRINCAS HORIZONTAL E INCLINADA | |
| | | LOCAL: - FACHADA SUL<br><br>- VEDAÇÃO VERTICAL | |

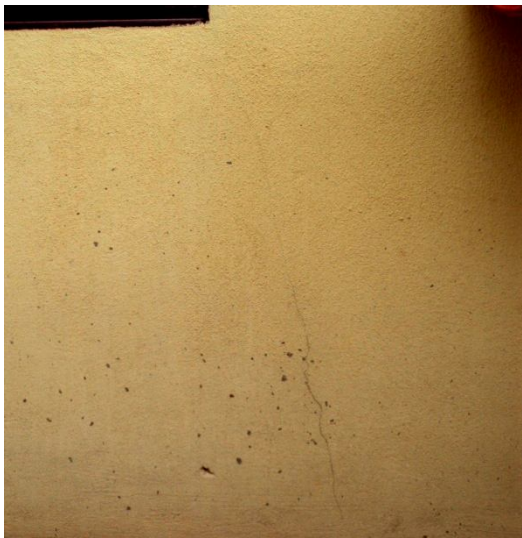
| MANIFESTAÇÕES PATOLÓGICAS / OBSERVAÇÕES | | | FOLHA 5/6 |
|---|---|---|---|
| FOTOGRAFIA 10 | | MANIFESTAÇÃO PATOLÓGICA:<br>- FISSURA INCLINADA<br>- DESCOLAMENTO REVESTIMENTO | |
| | | LOCAL: - FACHADA LESTE<br><br>- VEDAÇÃO VERTICAL | |

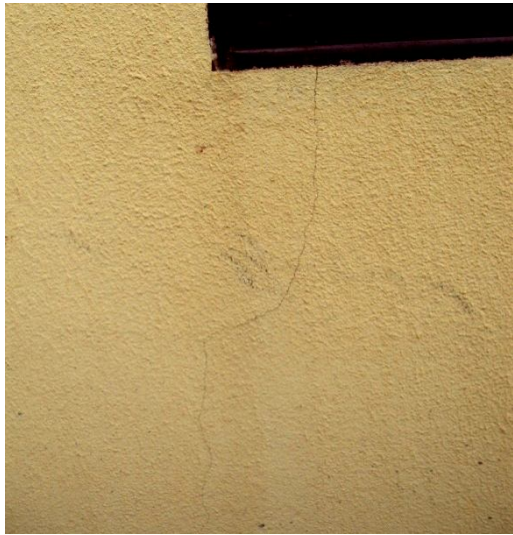
| MANIFESTAÇÕES PATOLÓGICAS / OBSERVAÇÕES | | | FOLHA 5/6 |
|---|---|---|---|
| FOTOGRAFIA 11 | | MANIFESTAÇÃO PATOLÓGICA:<br><br>- TRINCA VERTICAL | |
| | | LOCAL: FACHADA LESTE<br><br>- VEDAÇÃO VERTICAL/ ESQUADRIA | |

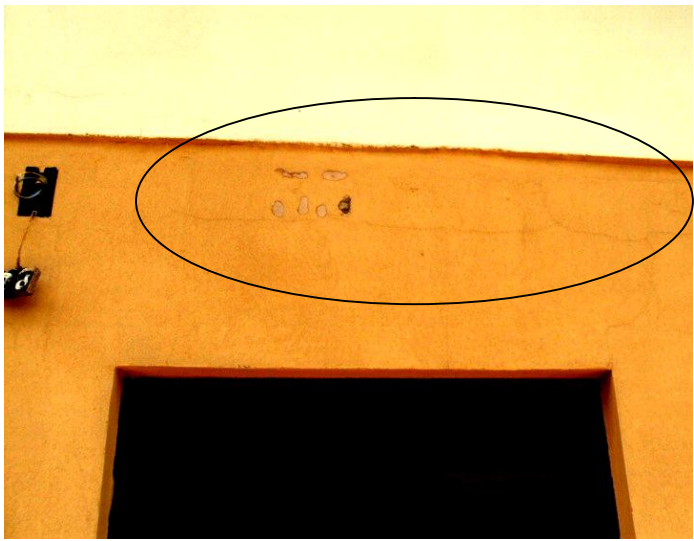
| MANIFESTAÇÕES PATOLÓGICAS / OBSERVAÇÕES | | | FOLHA 2/9 |
|---|---|---|---|
| FOTOGRAFIA 1 | | <b>MANIFESTAÇÃO PATOLÓGICA:</b><br>- FISSURAS HORIZONTAIS<br>- DESCOLAMENTO REVESTIMENTO | |
| | | <b>LOCAL: FACHADA NORTE</b><br>- VEDAÇÃO VERTICAL – ENTRE ELEMENTOS | |

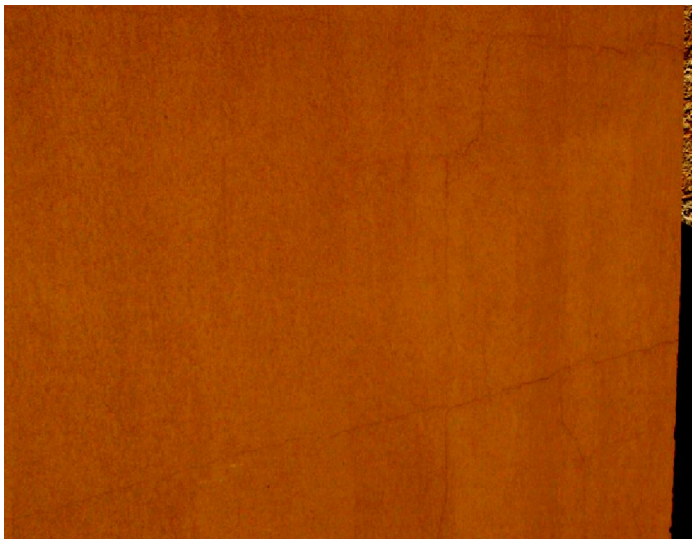
| MANIFESTAÇÕES PATOLÓGICAS / OBSERVAÇÕES | | | FOLHA 2/9 |
|---|---|---|---|
| FOTOGRAFIA 2 | | <b>MANIFESTAÇÃO PATOLÓGICA:</b><br>- FISSURAS MAPEADAS | |
| | | <b>LOCAL: FACHADA NORTE</b><br>- VEDAÇÃO VERTICAL | |

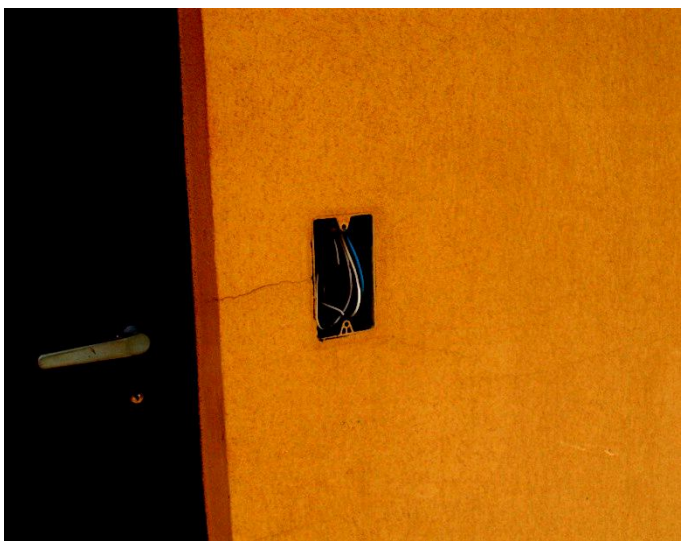
| MANIFESTAÇÕES PATOLÓGICAS / OBSERVAÇÕES | | | FOLHA 2/9 |
|---|---|---|---|
| FOTOGRAFIA 3 | | <b>MANIFESTAÇÃO PATOLÓGICA:</b><br>- FISSURA HORIZONTAL | |
| | | <b>LOCAL: FACHADA NORTE</b><br>- VEDAÇÃO VERTICAL<br>- INSTALAÇÕES | |

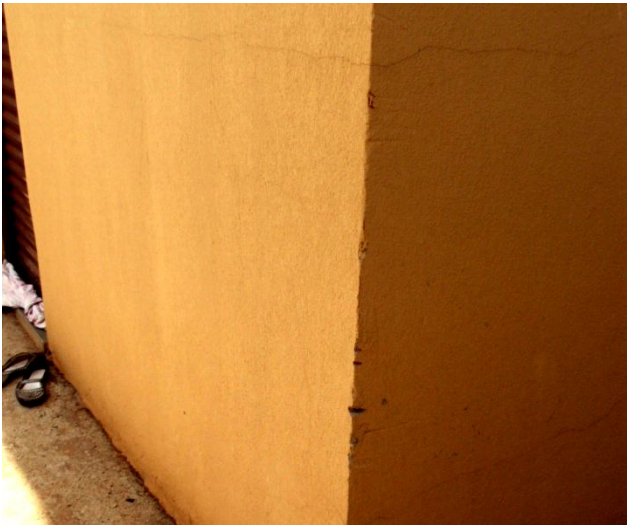
| MANIFESTAÇÕES PATOLÓGICAS / OBSERVAÇÕES | | | FOLHA 3/9 |
|---|---|---|---|
| FOTOGRAFIA 4 | | MANIFESTAÇÃO PATOLÓGICA:<br>- FISSURAS HORIZONTAIS<br>- DESCOLAMENTO REVESTIMENTO | |
| | | LOCAL: FACHADAS NORTE/OESTE<br><br>- VEDAÇÃO VERTICAL | |

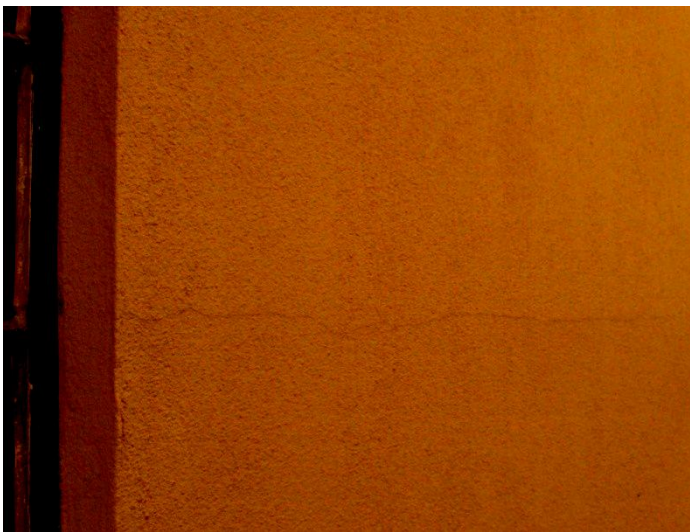
| MANIFESTAÇÕES PATOLÓGICAS / OBSERVAÇÕES | | | FOLHA 3/9 |
|---|---|---|---|
| FOTOGRAFIA 6 | | MANIFESTAÇÃO PATOLÓGICA:<br><br>- FISSURA HORIZONTAL | |
| | | LOCAL: FACHADA OESTE<br><br>- VEDAÇÃO VERTICAL/ESQUADRIA | |

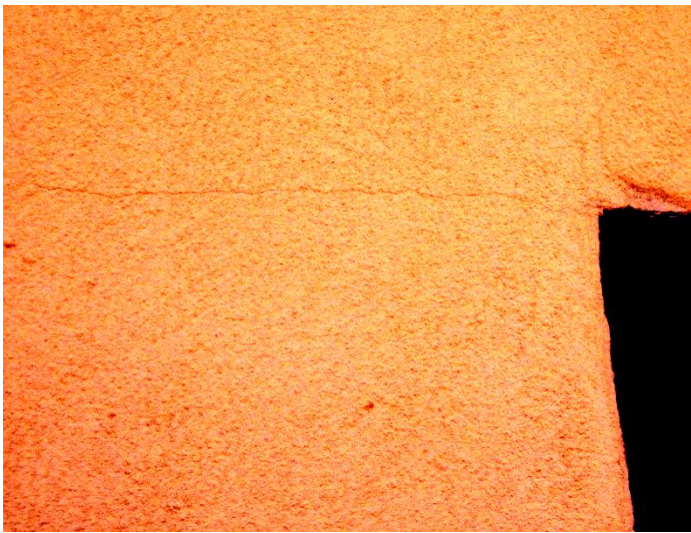
| MANIFESTAÇÕES PATOLÓGICAS / OBSERVAÇÕES | | | FOLHA 4/9 |
|---|---|---|---|
| FOTOGRAFIA 8 | | MANIFESTAÇÃO PATOLÓGICA: | |
| | | - FISSURA HORIZONTAL | |

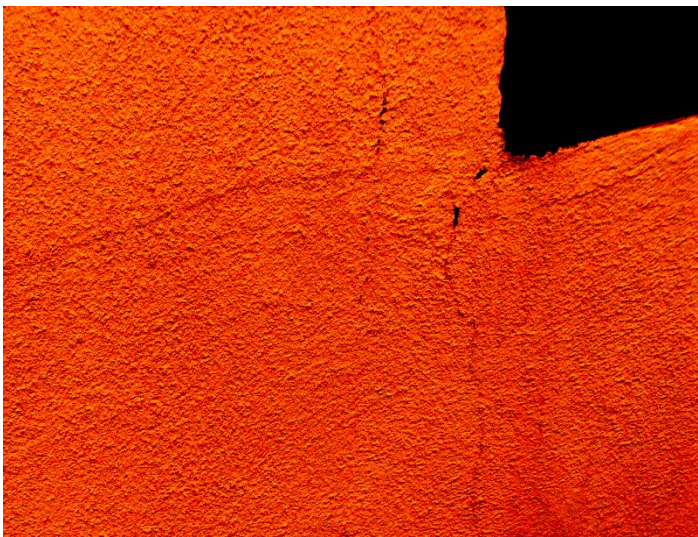
| MANIFESTAÇÕES PATOLÓGICAS / OBSERVAÇÕES | | | FOLHA 4/9 |
|---|---|---|---|
| FOTOGRAFIA 9 | | MANIFESTAÇÃO PATOLÓGICA: | |
| | | - FISSURA INCLINADA | |

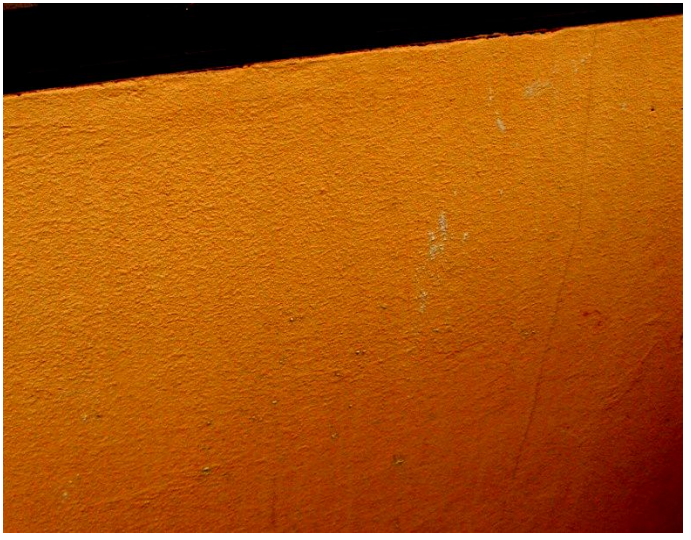
| MANIFESTAÇÕES PATOLÓGICAS / OBSERVAÇÕES | | | FOLHA 5/9 |
|---|---|---|---|
| FOTOGRAFIA 11 | | MANIFESTAÇÃO PATOLÓGICA:<br><br>- FISSURA VERTICAL | |
| | | LOCAL: FACHADA OESTE<br><br>- VEDAÇÃO VERTICAL/ESQUADRIA | |

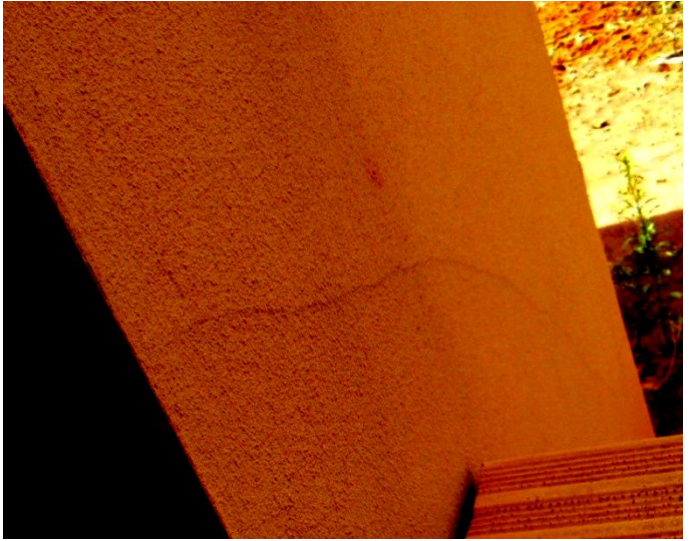
| MANIFESTAÇÕES PATOLÓGICAS / OBSERVAÇÕES | | | FOLHA 5/9 |
|---|---|---|---|
| FOTOGRAFIA 12 | | MANIFESTAÇÃO PATOLÓGICA:<br><br>- FISSURA INCLINADA | |
| | | LOCAL: FACHADA OESTE<br><br>- VEDAÇÃO VERTICAL/ESQUADRIA | |

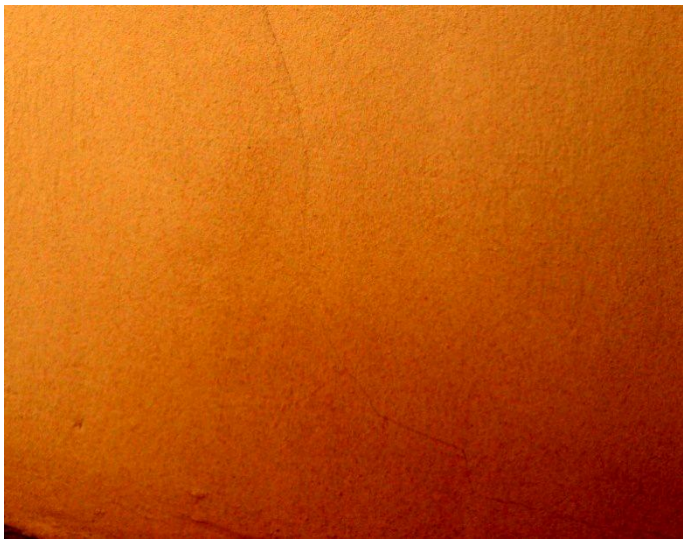
| MANIFESTAÇÕES PATOLÓGICAS / OBSERVAÇÕES | | | FOLHA 6/9 |
|---|---|---|---|
| FOTOGRAFIA 13 | | MANIFESTAÇÃO PATOLÓGICA:<br><br>- FISSURA INCLINADA | |
| | | LOCAL: - FACHADA SUL<br><br>- VEDAÇÃO VERTICAL | |

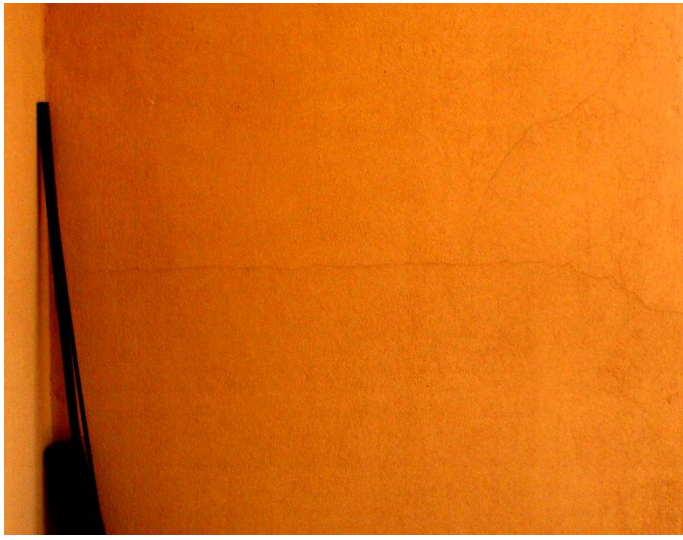
| MANIFESTAÇÕES PATOLÓGICAS / OBSERVAÇÕES | | | FOLHA 6/9 |
|---|---|---|---|
| FOTOGRAFIA 14 | | MANIFESTAÇÃO PATOLÓGICA:<br><br>- FISSURA HORIZONTAL E INCLINADA | |
| | | LOCAL: FACHADA OESTE<br><br>- VEDAÇÃO VERTICAL | |

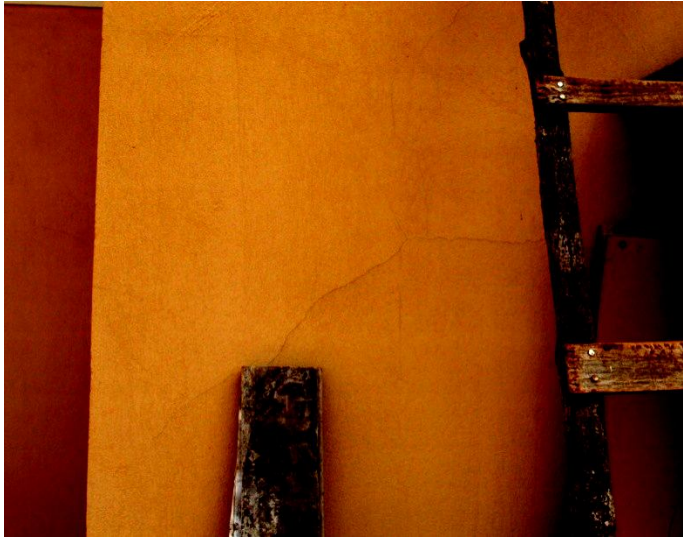
| MANIFESTAÇÕES PATOLÓGICAS / OBSERVAÇÕES | | | FOLHA 6/9 |
|---|---|---|---|
| FOTOGRAFIA 15 | | MANIFESTAÇÃO PATOLÓGICA:<br><br>- FISSURAS MAPEADAS | |
| | | LOCAL: FACHADA SUL<br><br>- VEDAÇÃO VERTICAL | |

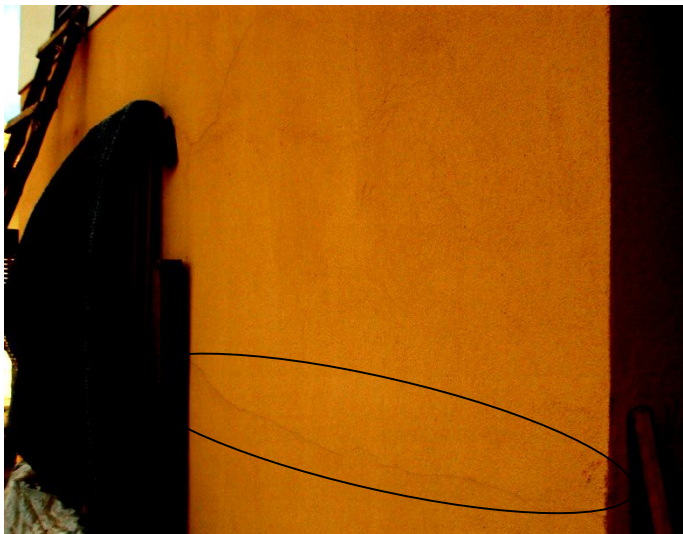
| MANIFESTAÇÕES PATOLÓGICAS / OBSERVAÇÕES | | | FOLHA 7/9 |
|---|---|---|---|
| FOTOGRAFIA 16 | | MANIFESTAÇÃO PATOLÓGICA:<br><br>- FISSURA HORIZONTAL | |
| | | LOCAL: FACHADA SUL<br><br>- VEDAÇÃO VERTICAL | |

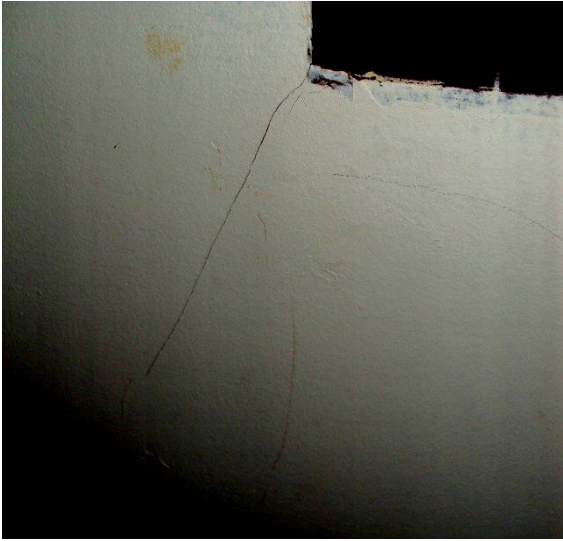
| MANIFESTAÇÕES PATOLÓGICAS / OBSERVAÇÕES | | | FOLHA 9/9 |
|---|---|---|---|
| FOTOGRAFIA 22 | | MANIFESTAÇÃO PATOLÓGICA:<br>- FISSURA INCLINADA | |
| | | LOCAL: INTERIOR / LESTE<br>- VEDAÇÃO VERTICAL/ESQUADRIA | |

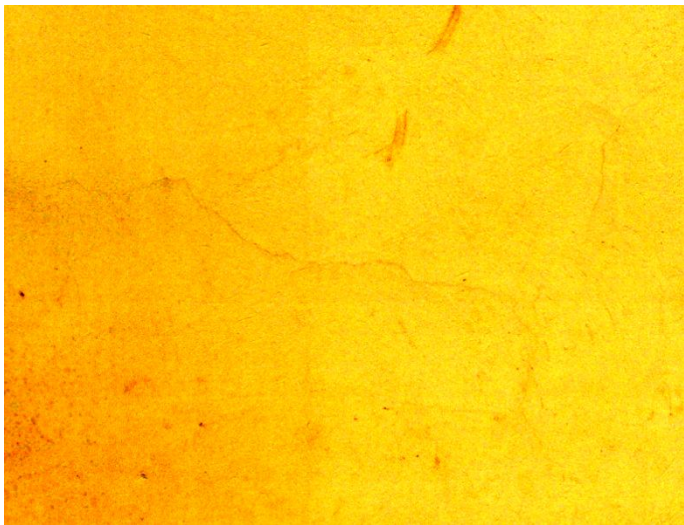
| MANIFESTAÇÕES PATOLÓGICAS / OBSERVAÇÕES | | | FOLHA 2/7 |
|---|---|---|---|
| FOTOGRAFIA 1 | | MANIFESTAÇÃO PATOLÓGICA:<br>- FISSURAS | |
| | | LOCAL: - FACHADA NORTE<br><br>- VEDAÇÃO VERTICAL | |

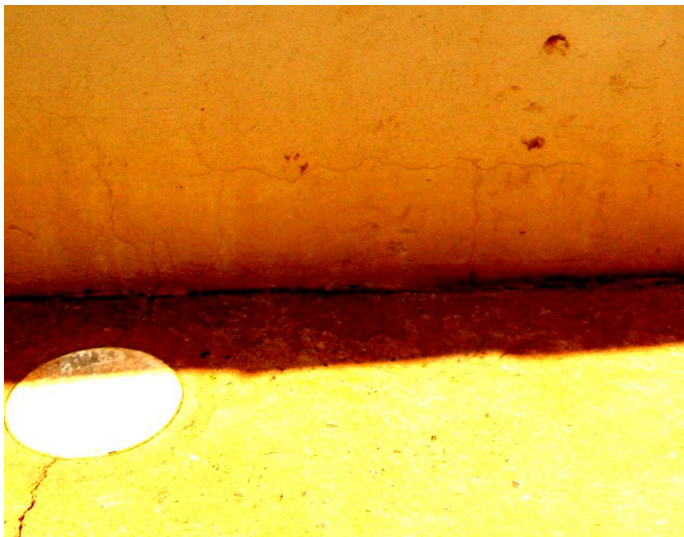
| MANIFESTAÇÕES PATOLÓGICAS / OBSERVAÇÕES | | | FOLHA 2/7 |
|---|---|---|---|
| FOTOGRAFIA 2 | | MANIFESTAÇÃO PATOLÓGICA:<br>- FISSURAS MAPEADAS<br>- TRINCA NO PISO | |
| | | LOCAL: - FACHADA NORTE<br>- VEDAÇÃO VERTICAL<br>- REVESTIMENTO DO PISO | |

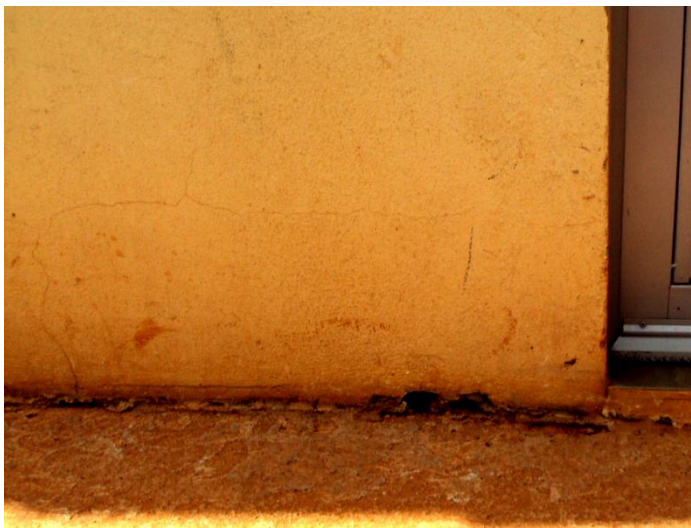
| MANIFESTAÇÕES PATOLÓGICAS / OBSERVAÇÕES | | | FOLHA 2/7 |
|---|---|---|---|
| FOTOGRAFIA 3 | | MANIFESTAÇÃO PATOLÓGICA:<br>- FISSURAS<br>- DESCOLAMENTO REVESTIMENTO | |
| | | LOCAL: - FACHADA NORTE<br><br>- VEDAÇÃO VERTICAL | |

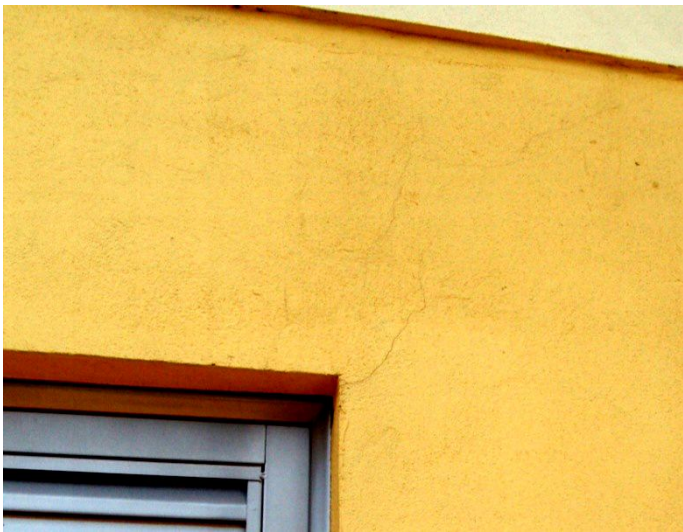
| MANIFESTAÇÕES PATOLÓGICAS / OBSERVAÇÕES | | | FOLHA 3/7 |
|---|---|---|---|
| FOTOGRAFIA 4 | | MANIFESTAÇÃO PATOLÓGICA: | |
| | | - FISSURA INCLINADA | |

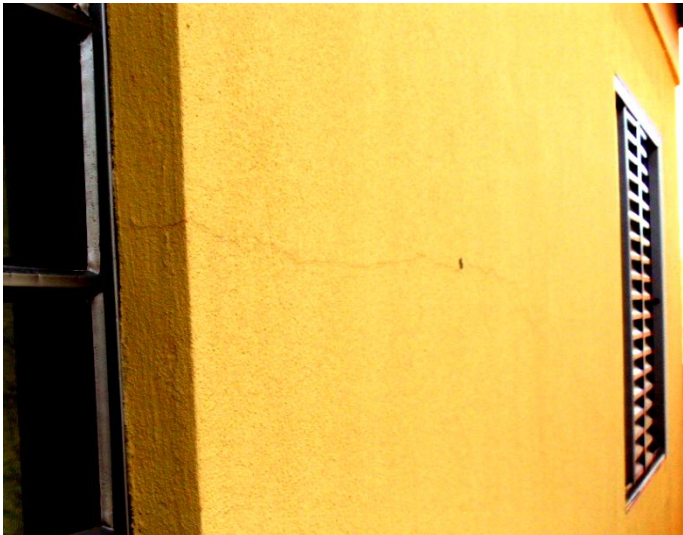
| MANIFESTAÇÕES PATOLÓGICAS / OBSERVAÇÕES | | | FOLHA 3/7 |
|---|---|---|---|
| FOTOGRAFIA 5 | | MANIFESTAÇÃO PATOLÓGICA: | |
| | | - FISSURA HORIZONTAL | |

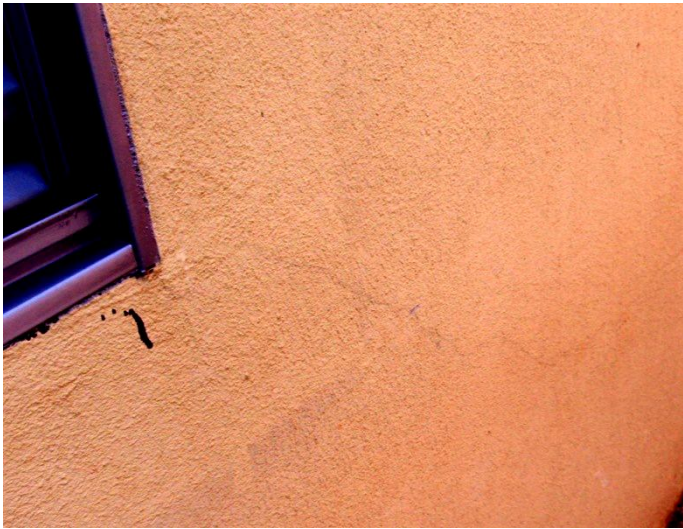
| MANIFESTAÇÕES PATOLÓGICAS / OBSERVAÇÕES | | | FOLHA 3/7 |
|---|---|---|---|
| FOTOGRAFIA 6 | | MANIFESTAÇÃO PATOLÓGICA: | |
| | | - FISSURA INCLINADA | |

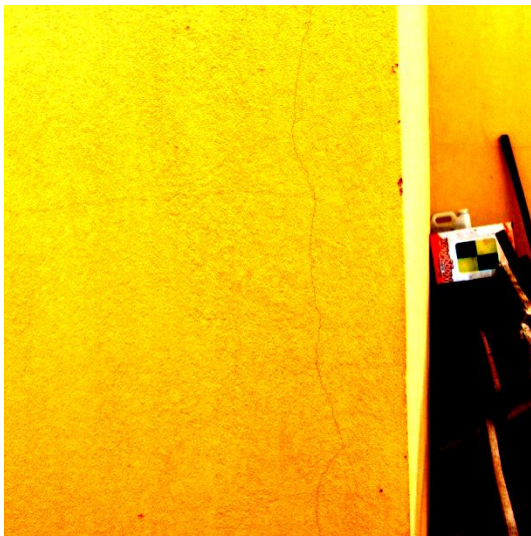
| MANIFESTAÇÕES PATOLÓGICAS / OBSERVAÇÕES | | | FOLHA 4/7 |
|---|---|---|---|
| FOTOGRAFIA 7 | | MANIFESTAÇÃO PATOLÓGICA:<br><br>- FISSURA VERTICAL | |
| | | LOCAL: - FACHADA OESTE<br><br>- VEDAÇÃO VERTICAL | |

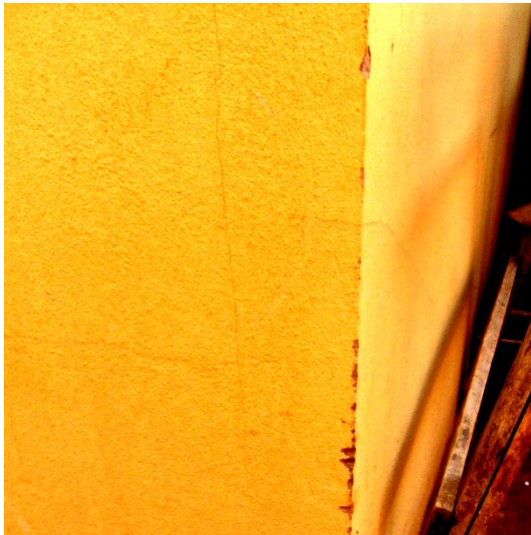
| MANIFESTAÇÕES PATOLÓGICAS / OBSERVAÇÕES | | | FOLHA 4/7 |
|---|---|---|---|
| FOTOGRAFIA 8 | | MANIFESTAÇÃO PATOLÓGICA:<br><br>- FISSURAS<br>- DESCOLAMENTO REVESTIMENTO | |
| | | LOCAL: - FACHADA OESTE<br><br>- VEDAÇÃO VERTICAL | |

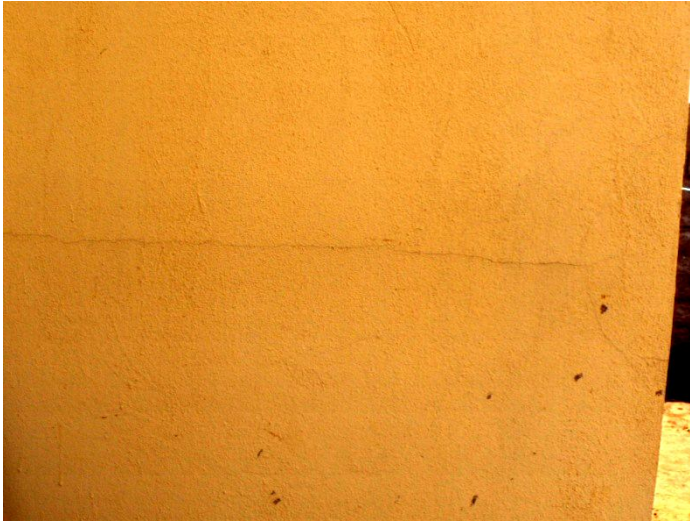
| MANIFESTAÇÕES PATOLÓGICAS / OBSERVAÇÕES | | | FOLHA 4/7 |
|---|---|---|---|
| FOTOGRAFIA 9 | | MANIFESTAÇÃO PATOLÓGICA:<br><br>- FISSURA HORIZONTAL | |
| | | LOCAL: - FACHADA OESTE<br><br>- VEDAÇÃO VERTICAL | |

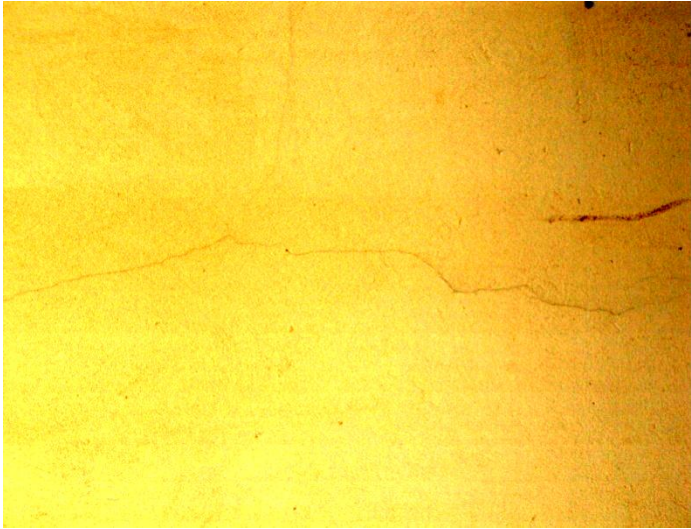
| MANIFESTAÇÕES PATOLÓGICAS / OBSERVAÇÕES | | | FOLHA 5/7 |
|---|---|---|---|
| FOTOGRAFIA 12 | | MANIFESTAÇÃO PATOLÓGICA:<br>- FISSURA HORIZONTAL | |
| | | LOCAL: FACHADA SUL<br><br>- VEDAÇÃO VERTICAL | |

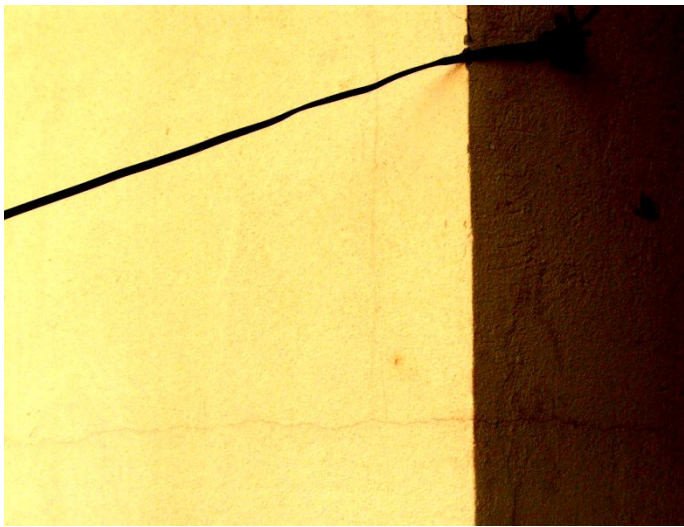
| MANIFESTAÇÕES PATOLÓGICAS / OBSERVAÇÕES | | | FOLHA 6/7 |
|---|---|---|---|
| FOTOGRAFIA 13 | | MANIFESTAÇÃO PATOLÓGICA: | |
| | | - FISSURAS HORIZONTAL E VERTICAL | |

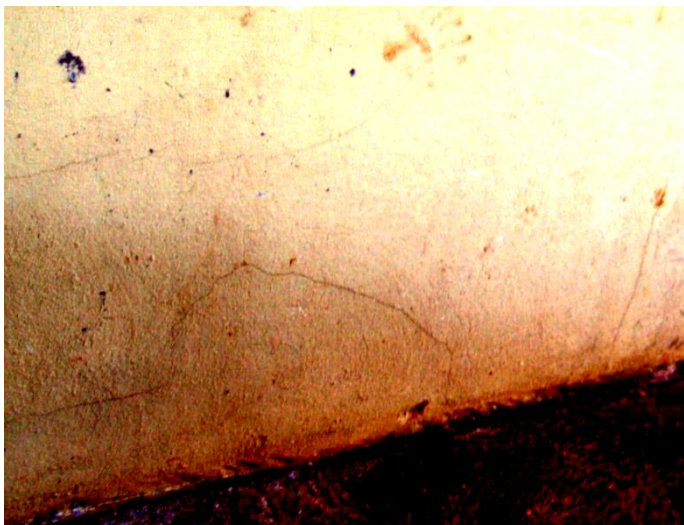
| MANIFESTAÇÕES PATOLÓGICAS / OBSERVAÇÕES | | | FOLHA 6/7 |
|---|---|---|---|
| FOTOGRAFIA 15 | | MANIFESTAÇÃO PATOLÓGICA: | |
| | | - FISSURAS MAPEADAS | |

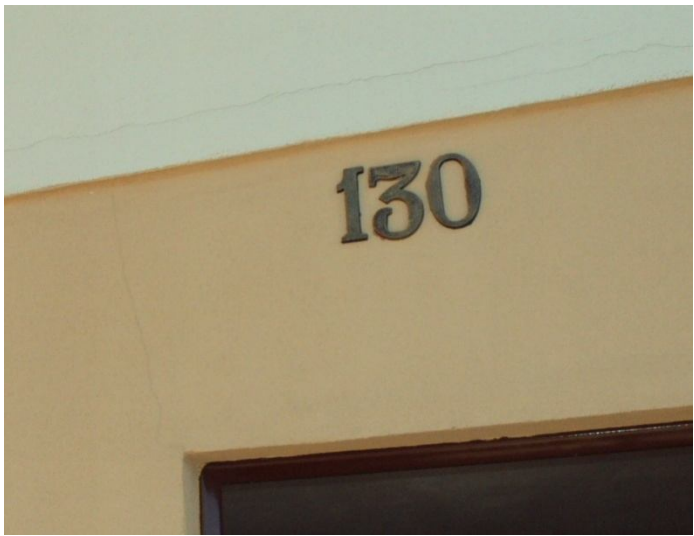
| MANIFESTAÇÕES PATOLÓGICAS / OBSERVAÇÕES | | | FOLHA 2/4 |
|---|---|---|---|
| FOTOGRAFIA 1 | | MANIFESTAÇÃO PATOLÓGICA:<br>- FISSURAS HORIZONTAL E INCLINADA | |
| | | LOCAL: - FACHADA SUL<br>- VEDAÇÃO VERTICAL / ENTRE MATERIAIS | |

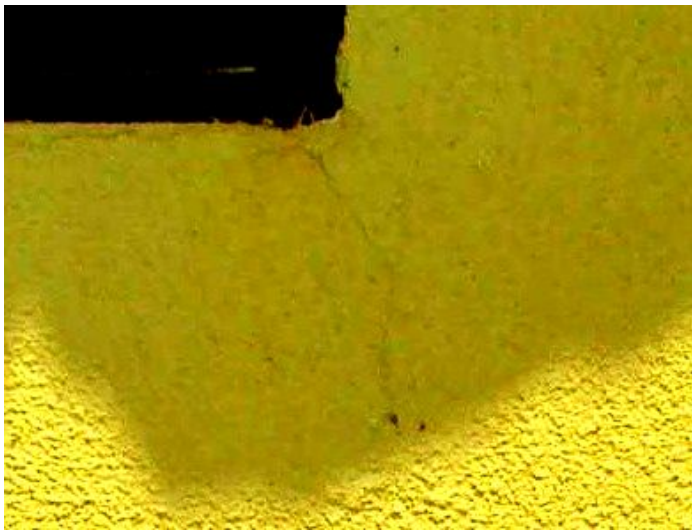
| MANIFESTAÇÕES PATOLÓGICAS / OBSERVAÇÕES | | | FOLHA 3/4 |
|---|---|---|---|
| FOTOGRAFIA 5 | | MANIFESTAÇÃO PATOLÓGICA:<br><br>- FISSURA INCLINADA | |
| | | LOCAL: - FACHADA LESTE<br><br>- VEDAÇÃO VERTICAL/ESQUADRIA | |

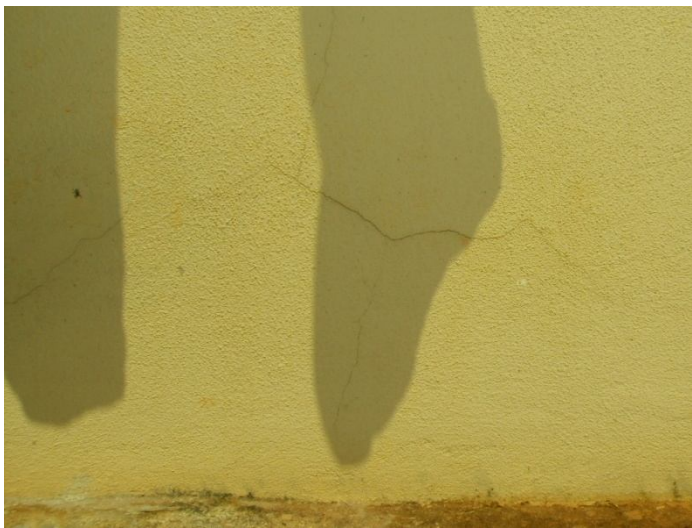
| MANIFESTAÇÕES PATOLÓGICAS / OBSERVAÇÕES | | | FOLHA 3/4 |
|---|---|---|---|
| FOTOGRAFIA 6 | | MANIFESTAÇÃO PATOLÓGICA:<br><br>- FISSURAS MAPEADAS | |
| | | LOCAL: - FACHADA LESTE<br><br>- VEDAÇÃO VERTICAL | |

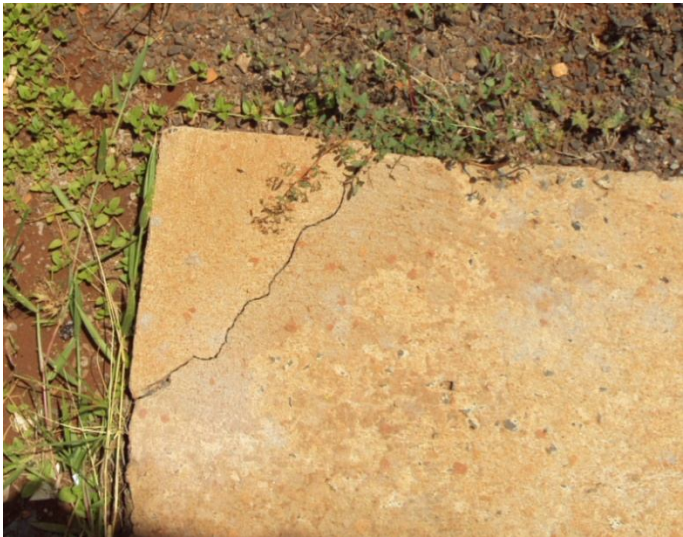
| MANIFESTAÇÕES PATOLÓGICAS / OBSERVAÇÕES | | | FOLHA 2/7 |
|---|---|---|---|
| FOTOGRAFIA 2 | | MANIFESTAÇÃO PATOLÓGICA:<br><br>- TRINCA PISO | |
| | | LOCAL: - NORTE<br><br>- REVESTIMENTO DE PISO | |

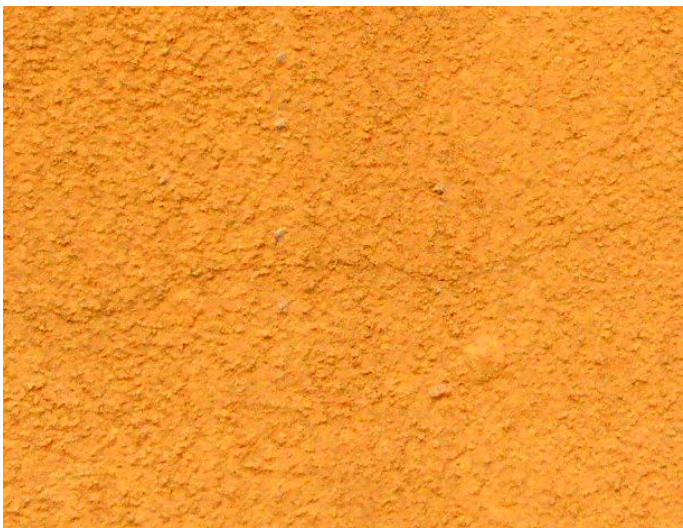
| MANIFESTAÇÕES PATOLÓGICAS / OBSERVAÇÕES | | | FOLHA 2/7 |
|---|---|---|---|
| FOTOGRAFIA 3 | | MANIFESTAÇÃO PATOLÓGICA:<br><br>- FISSURA HORIZONTAL | |
| | | LOCAL: - FACHADA OESTE<br><br>- VEDAÇÃO VERTICAL | |

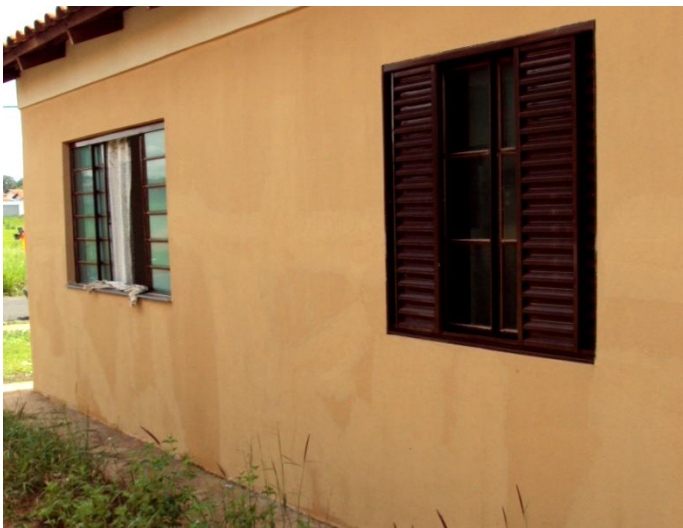
| MANIFESTAÇÕES PATOLÓGICAS / OBSERVAÇÕES | | | FOLHA 3/7 |
|---|---|---|---|
| FOTOGRAFIA 6 | | - MANCHA NA PINTURA | |
| | | LOCAL: - FACHADA OESTE | |

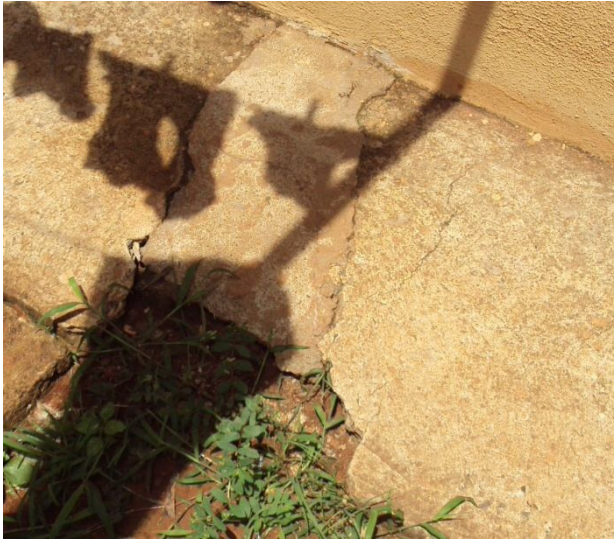
| MANIFESTAÇÕES PATOLÓGICAS / OBSERVAÇÕES | | | FOLHA 4/7 |
|---|---|---|---|
| FOTOGRAFIA 9 | | MANIFESTAÇÃO PATOLÓGICA:<br><br>- DESCOLAMENTO REVESTIMENTO / TRINCA | |
| | | LOCAL: - LESTE<br><br>- REVESTIMENTO DO PISO | |

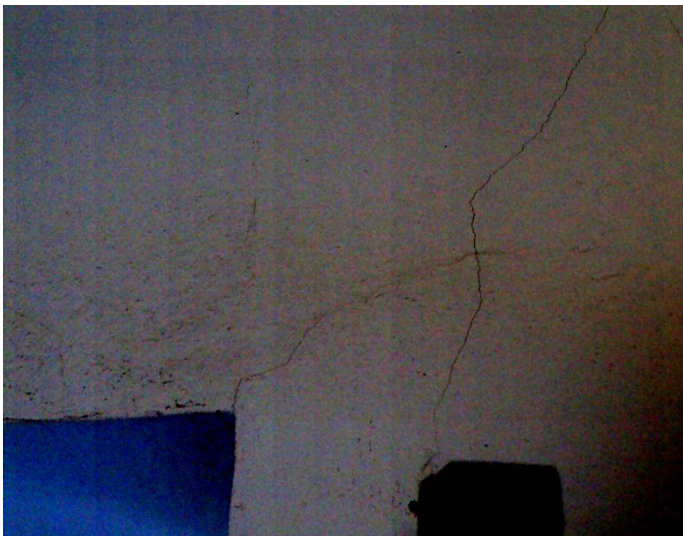
| MANIFESTAÇÕES PATOLÓGICAS / OBSERVAÇÕES | | | FOLHA 6/7 |
|---|---|---|---|
| FOTOGRAFIA 13 | | MANIFESTAÇÃO PATOLÓGICA:<br><br>- FISSURAS INCLINADAS | |
| | | LOCAL: - INTERIOR<br><br>- VEDAÇÃO VERTICAL | |

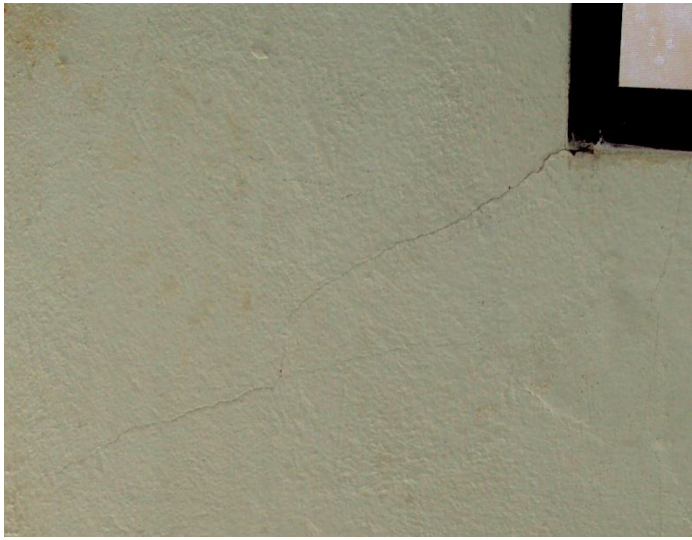
| MANIFESTAÇÕES PATOLÓGICAS / OBSERVAÇÕES | | | FOLHA 4/7 |
|---|---|---|---|
| FOTOGRAFIA 8 | | MANIFESTAÇÃO PATOLÓGICA:<br>- FISSURA INCLINADA | |
| | | LOCAL: - INTERIOR – LESTE<br><br>- VEDAÇÃO VERTICAL | |

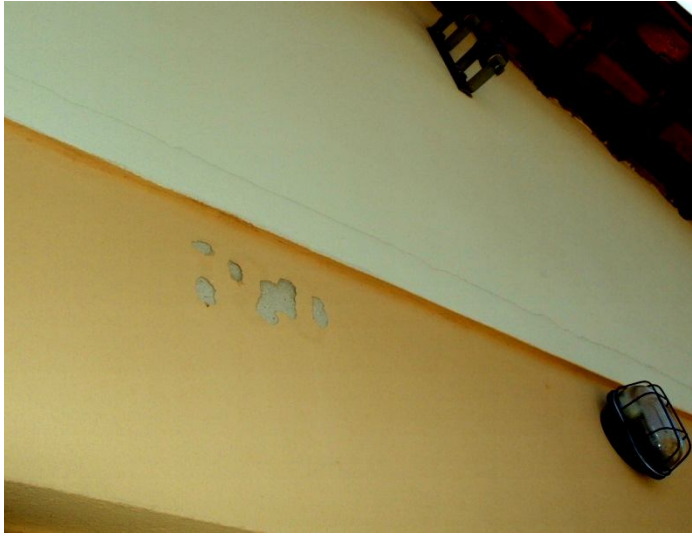
| MANIFESTAÇÕES PATOLÓGICAS / OBSERVAÇÕES | | | FOLHA 4/7 |
|---|---|---|---|
| FOTOGRAFIA 9 | | MANIFESTAÇÃO PATOLÓGICA:<br>- DESCOLAMENTO REVESTIMENTO<br>- FISSURA HORIZONTAL | |
| | | LOCAL: - FACHADA SUL<br><br>- VEDAÇÃO VERTICAL | |

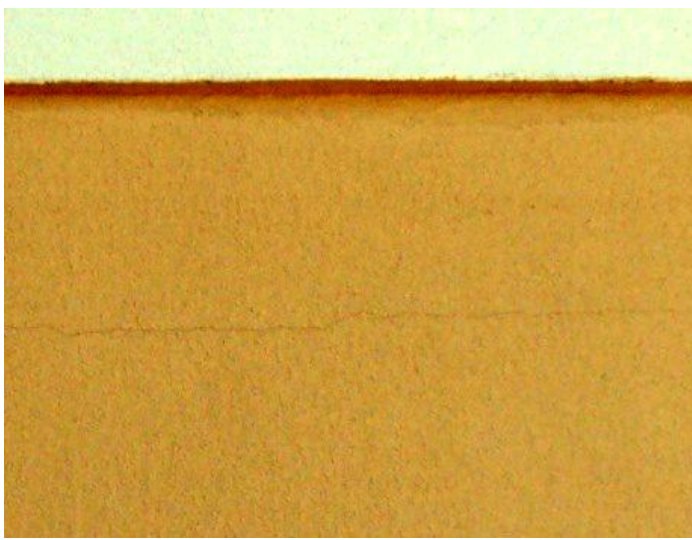
| MANIFESTAÇÕES PATOLÓGICAS / OBSERVAÇÕES | | | FOLHA 6/7 |
|---|---|---|---|
| FOTOGRAFIA 14 | | MANIFESTAÇÃO PATOLÓGICA:<br>- FISSURA HORIZONTAL | |
| | | LOCAL: - FACHADA NORTE<br><br>- VEDAÇÃO VERTICAL | |

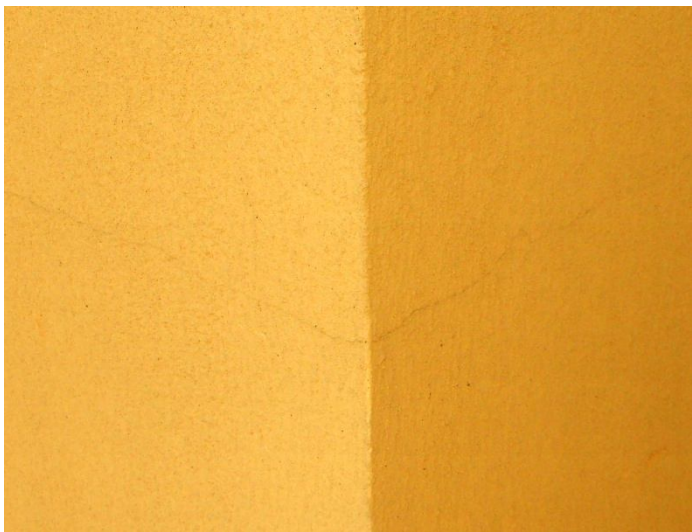
| MANIFESTAÇÕES PATOLÓGICAS / OBSERVAÇÕES | | | FOLHA 6/7 |
|---|---|---|---|
| FOTOGRAFIA 15 | | MANIFESTAÇÃO PATOLÓGICA:<br>- FISSURA HORIZONTAL | |
| | | LOCAL: - FACHADA NORTE/OESTE<br><br>- VEDAÇÃO VERTICAL | |

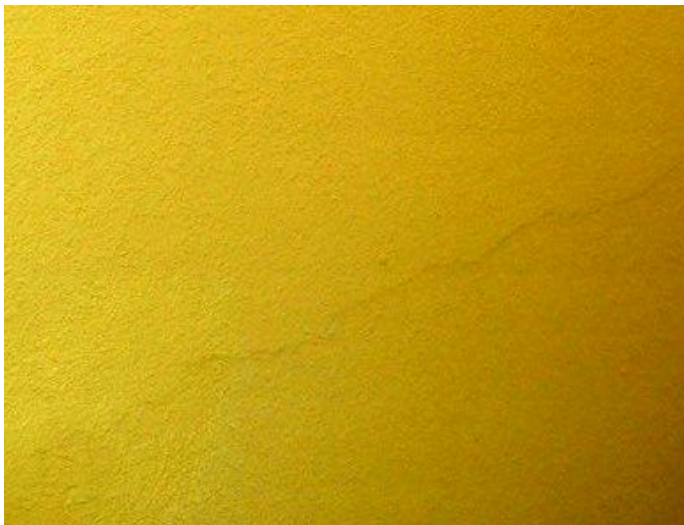
| MANIFESTAÇÕES PATOLÓGICAS / OBSERVAÇÕES | | | FOLHA 7/7 |
|---|---|---|---|
| FOTOGRAFIA 16 | | MANIFESTAÇÃO PATOLÓGICA:<br><br>- FISSURA HORIZONTAL | |
| | | LOCAL: - FACHADA OESTE<br><br>- VEDAÇÃO VERTICAL | |

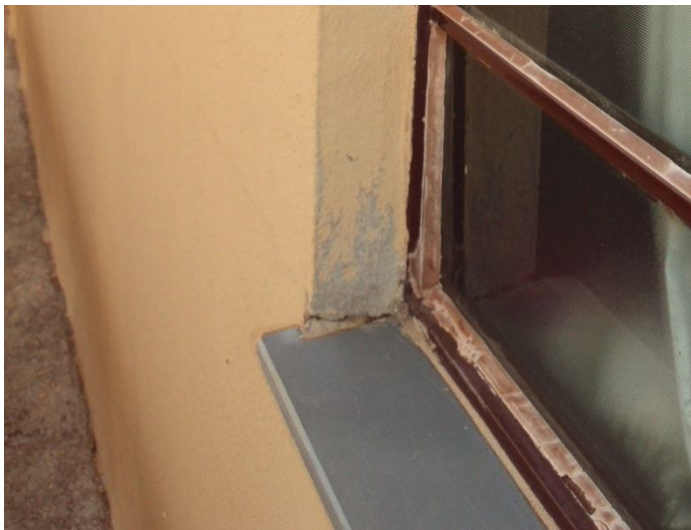
| MANIFESTAÇÕES PATOLÓGICAS / OBSERVAÇÕES | | | FOLHA 7/7 |
|---|---|---|---|
| FOTOGRAFIA 17 | | MANIFESTAÇÃO PATOLÓGICA:<br><br>- TRINCA ENTRE MATERIAIS<br>- DESCOLAMENTO REVESTIMENTO | |
| | | LOCAL: - FACHADA OESTE<br><br>- ESQUADRIA / PINTURA | |

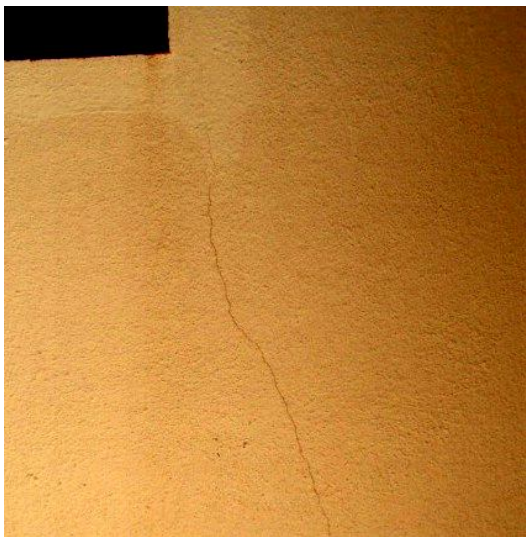
| MANIFESTAÇÕES PATOLÓGICAS / OBSERVAÇÕES | | | FOLHA 2/7 |
|---|---|---|---|
| FOTOGRAFIA 3 | | MANIFESTAÇÃO PATOLÓGICA:<br><br>- FISSURA INCLINADA | |
| | | LOCAL: - FACHADA SUL<br><br>- VEDAÇÃO VERTICAL/ESQUADRIA | |

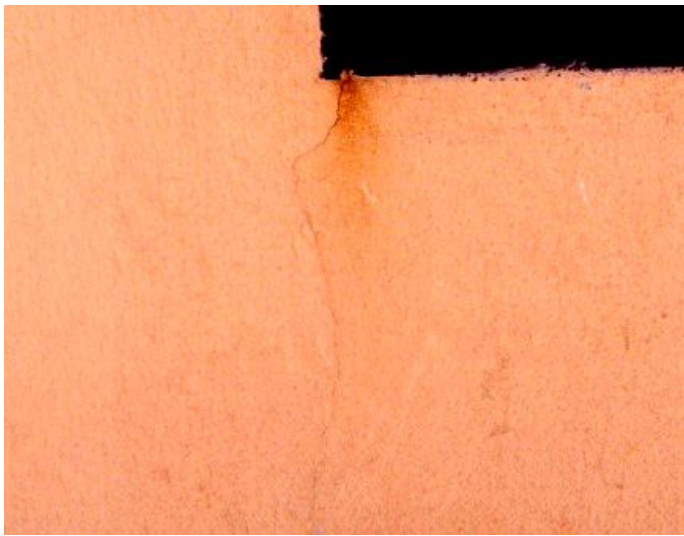
| MANIFESTAÇÕES PATOLÓGICAS / OBSERVAÇÕES | | | FOLHA 3/7 |
|---|---|---|---|
| FOTOGRAFIA 4 | | MANIFESTAÇÃO PATOLÓGICA:<br>- MANCHA NA PINTURA<br>- FISSURA VERTICAL | |
| | | LOCAL: - FACHADA SUL<br>- VEDAÇÃO VERTICAL<br>ESQUADRIA/ PINTURA | |

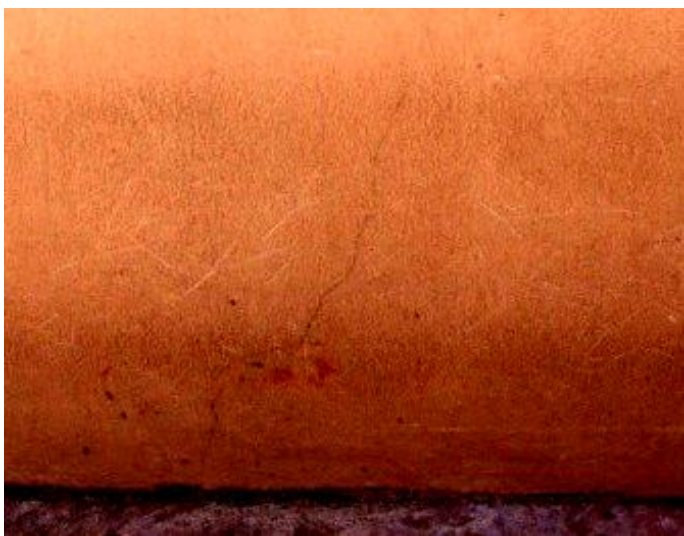
| MANIFESTAÇÕES PATOLÓGICAS / OBSERVAÇÕES | | | FOLHA 3/7 |
|---|---|---|---|
| FOTOGRAFIA 5 | | MANIFESTAÇÃO PATOLÓGICA:<br>- FISSURA INCLINADA<br>- MANCHA NA PINTURA | |
| | | LOCAL: - FACHADA SUL<br><br>- VEDAÇÃO VERTICAL | |

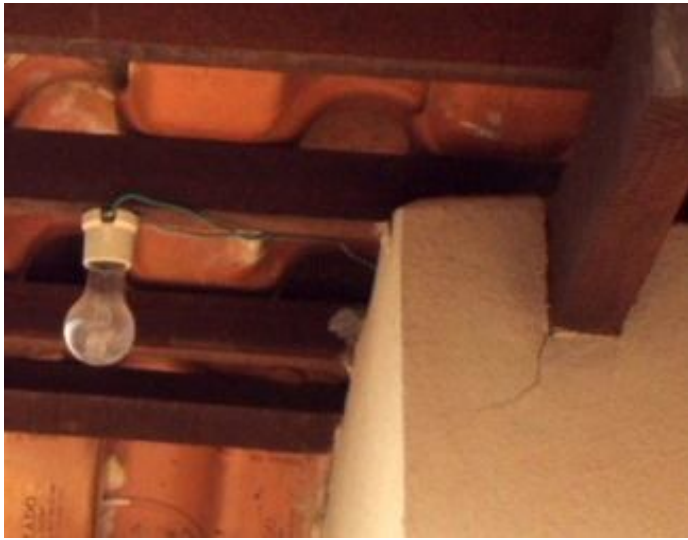
| MANIFESTAÇÕES PATOLÓGICAS / OBSERVAÇÕES | | | FOLHA 4/7 |
|---|---|---|---|
| FOTOGRAFIA 8 | | MANIFESTAÇÃO PATOLÓGICA:<br><br>- FISSURA INCLINADA | |
| | | LOCAL: - FACHADA NORTE<br><br>- VEDAÇÃO VERTICAL/COBERTURA | |

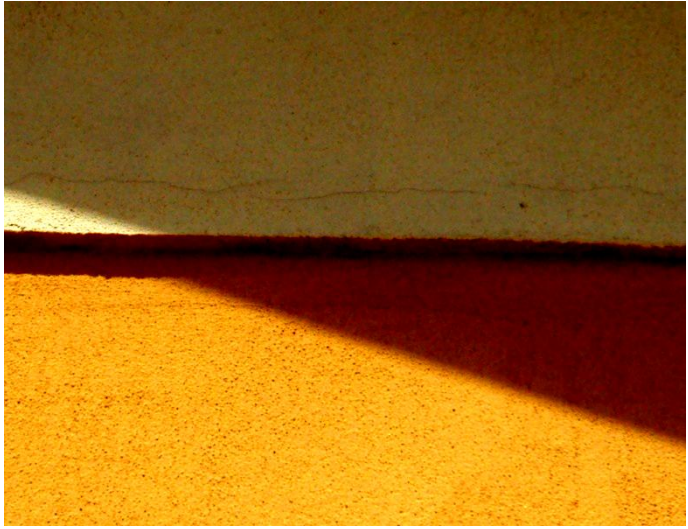
| MANIFESTAÇÕES PATOLÓGICAS / OBSERVAÇÕES | | | FOLHA 4/7 |
|---|---|---|---|
| FOTOGRAFIA 9 | | MANIFESTAÇÃO PATOLÓGICA:<br><br>- FISSURAS HORIZONTAIS | |
| | | LOCAL: - FACHADA LESTE<br><br>- VEDAÇÃO VERTICAL | |

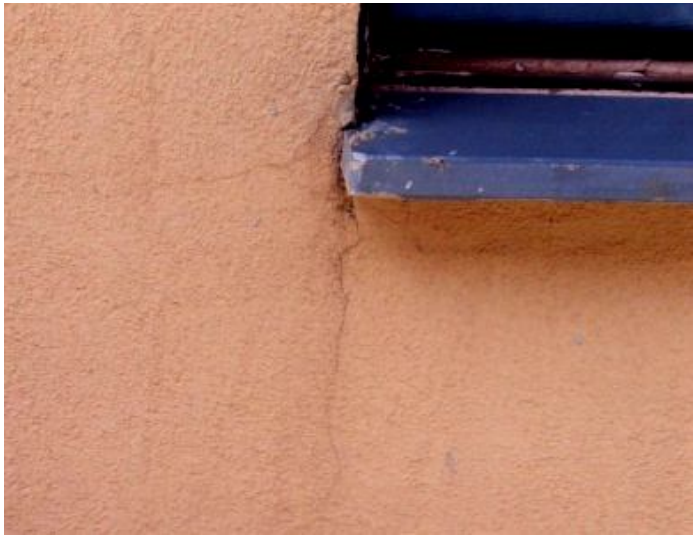
| MANIFESTAÇÕES PATOLÓGICAS / OBSERVAÇÕES | | | FOLHA 5/7 |
|---|---|---|---|
| | | - FISSURA VERTICAL | |
| FOTOGRAFIA 12 | | LOCAL: - FACHADA NORTE | |
| | | - VEDAÇÃO VERTICAL | |

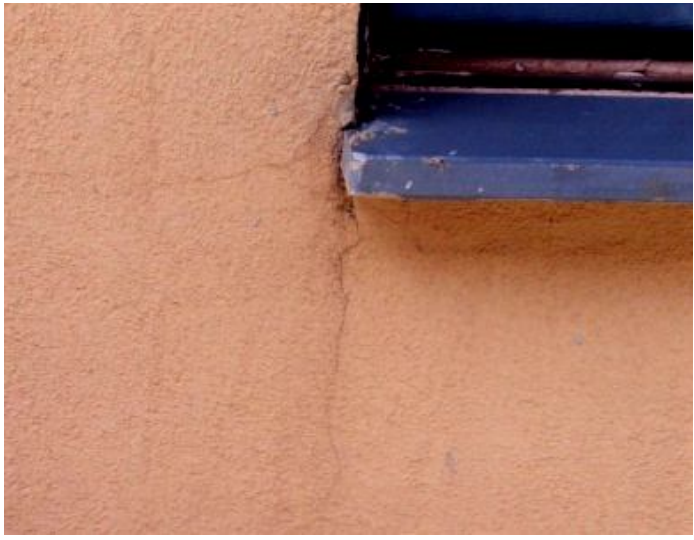
| MANIFESTAÇÕES PATOLÓGICAS / OBSERVAÇÕES | | | FOLHA 5/7 |
|---|---|---|---|
| | | MANIFESTAÇÃO PATOLÓGICA: | |
| | | - FISSURA VERTICAL | |

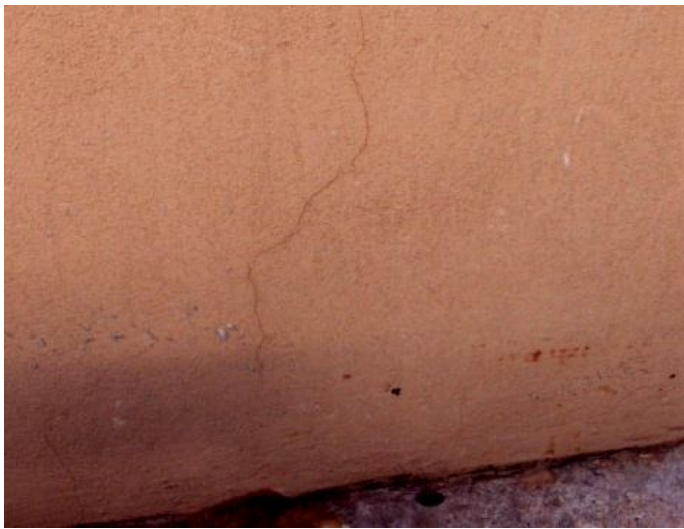
| MANIFESTAÇÕES PATOLÓGICAS / OBSERVAÇÕES | | | FOLHA 6/7 |
|---|---|---|---|
| FOTOGRAFIA 13 | | MANIFESTAÇÃO PATOLÓGICA:<br><br>- FISSURA VERTICAL | |
| | | LOCAL: - FACHADA NORTE<br><br>- VEDAÇÃO VERTICAL | |

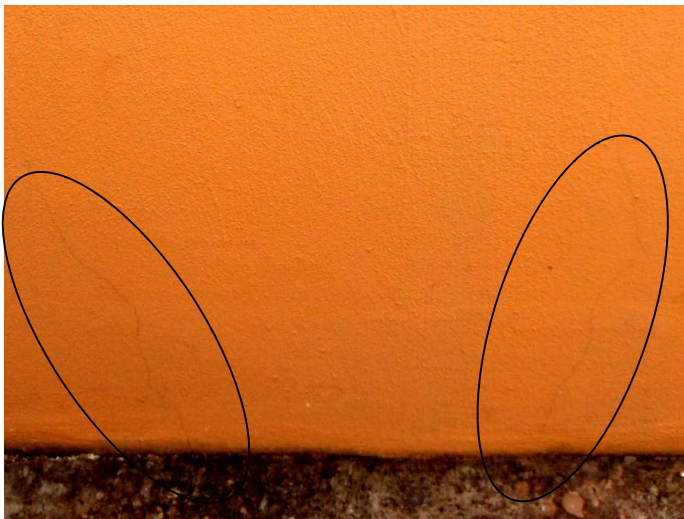
| MANIFESTAÇÕES PATOLÓGICAS / OBSERVAÇÕES | | | FOLHA 2/6 |
|---|---|---|---|
| FOTOGRAFIA 2 | | MANIFESTAÇÃO PATOLÓGICA:<br><br>- FISSURAS INCLINADAS | |
| | | LOCAL: - FACHADA OESTE<br><br>- VEDAÇÃO VERTICAL | |

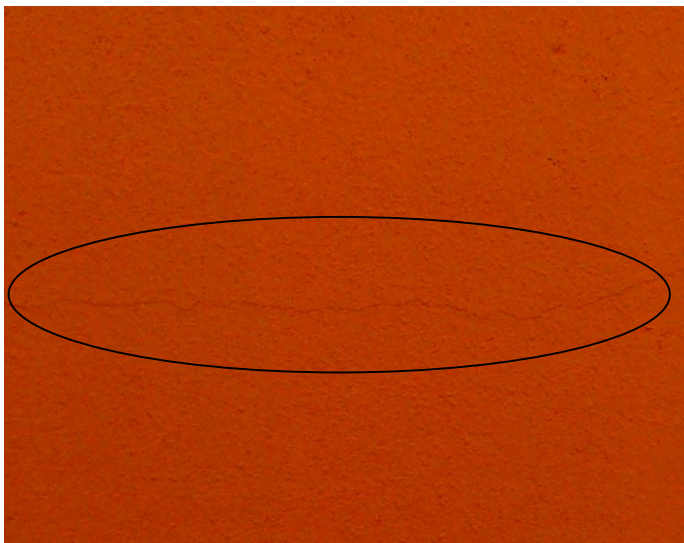
| MANIFESTAÇÕES PATOLÓGICAS / OBSERVAÇÕES | | | FOLHA 2/6 |
|---|---|---|---|
| FOTOGRAFIA 3 | | MANIFESTAÇÃO PATOLÓGICA:<br><br>- FISSURA HORIZONTAL | |
| | | LOCAL: - FACHADA OESTE<br><br>- VEDAÇÃO VERTICAL | |

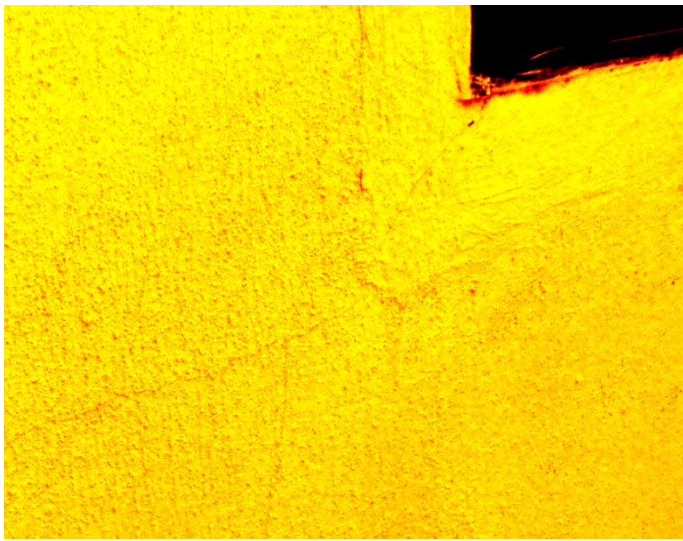
| MANIFESTAÇÕES PATOLÓGICAS / OBSERVAÇÕES | | | FOLHA 3/6 |
|---|---|---|---|
| FOTOGRAFIA 4 | | MANIFESTAÇÃO PATOLÓGICA:<br>- FISSURA INCLINADA<br>- IRREGULARIDADE REVESTIMENTO | |
| | | LOCAL: - FACHADA OESTE<br><br>- VEDAÇÃO VERTICAL/ ESQUADRIA | |

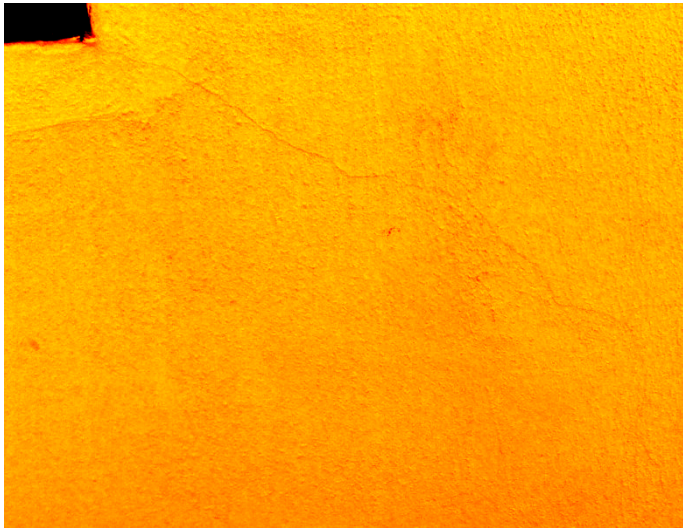
| MANIFESTAÇÕES PATOLÓGICAS / OBSERVAÇÕES | | | FOLHA 3/6 |
|---|---|---|---|
| FOTOGRAFIA 5 | | MANIFESTAÇÃO PATOLÓGICA:<br>- FISSURA INCLINADA<br>- IRREGULARIDADE REVESTIMENTO | |
| | | LOCAL: - FACHADA OESTE<br><br>- VEDAÇÃO VERTICAL/ ESQUADRIA | |
