**ANÁLISE PÓS-OBRA DE  
HABITAÇÕES DE INTERESSE SOCIAL VISANDO A  
IDENTIFICAÇÃO DE MANIFESTAÇÕES PATOLÓGICAS**

**CAROLINA LEMOS CARRARO**

**UBERLÂNDIA, 19 de outubro de 2010**

**FACULDADE DE ENGENHARIA CIVIL**  
**Programa de Pós-graduação em Engenharia Civil**

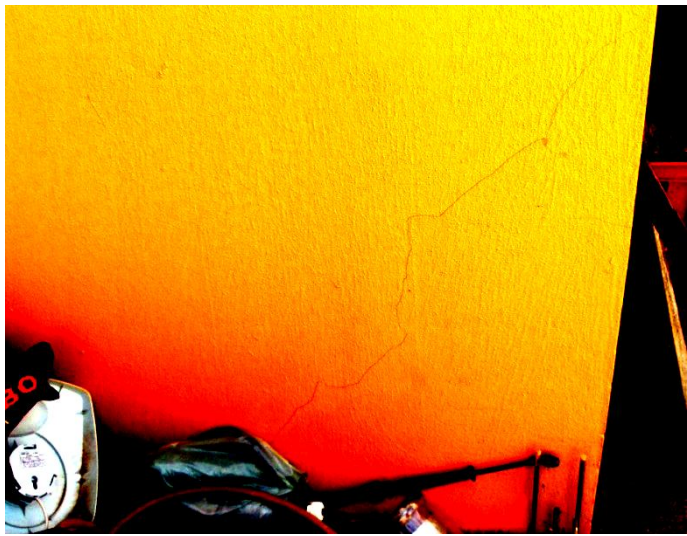
| MANIFESTAÇÕES PATOLÓGICAS / OBSERVAÇÕES | | | FOLHA 4/6 |
|---|---|---|---|
| FOTOGRAFIA 7 | | MANIFESTAÇÃO PATOLÓGICA:<br><br>- FISSURA INCLINADA | |
| | | LOCAL: - FACHADA OESTE<br><br>- VEDAÇÃO VERTICAL | |

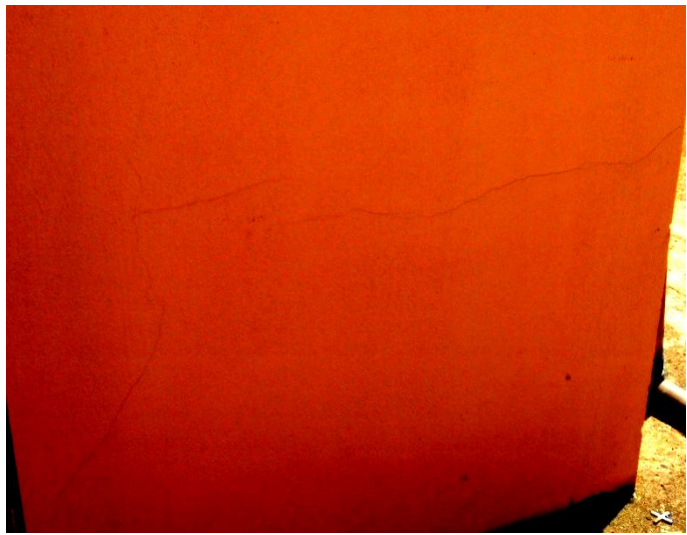
| MANIFESTAÇÕES PATOLÓGICAS / OBSERVAÇÕES | | | FOLHA 4/6 |
|---|---|---|---|
| FOTOGRAFIA 8 | | MANIFESTAÇÃO PATOLÓGICA:<br><br>- FISSURAS HORIZONTAL E INCLINADA | |
| | | LOCAL: - FACHADA SUL<br><br>- VEDAÇÃO VERTICAL | |

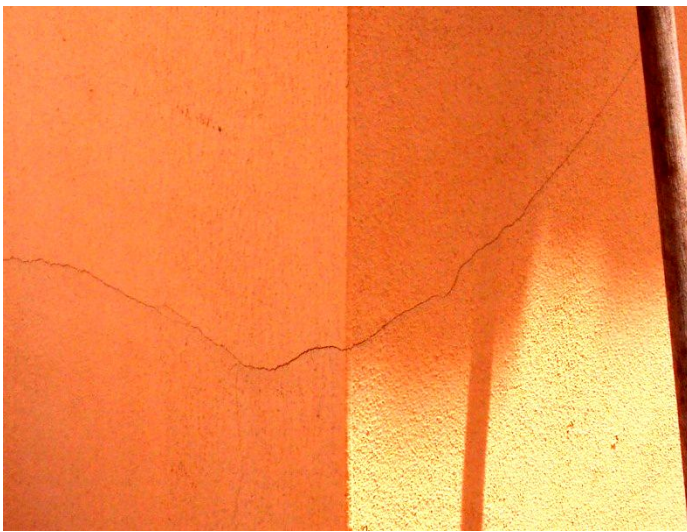
| MANIFESTAÇÕES PATOLÓGICAS / OBSERVAÇÕES | | | FOLHA 4/6 |
|---|---|---|---|
| FOTOGRAFIA 9 | | MANIFESTAÇÃO PATOLÓGICA:<br><br>- FISSURAS INCLINADAS | |
| | | LOCAL: - FACHADA LESTE / SUL<br><br>- VEDAÇÃO VERTICAL | |

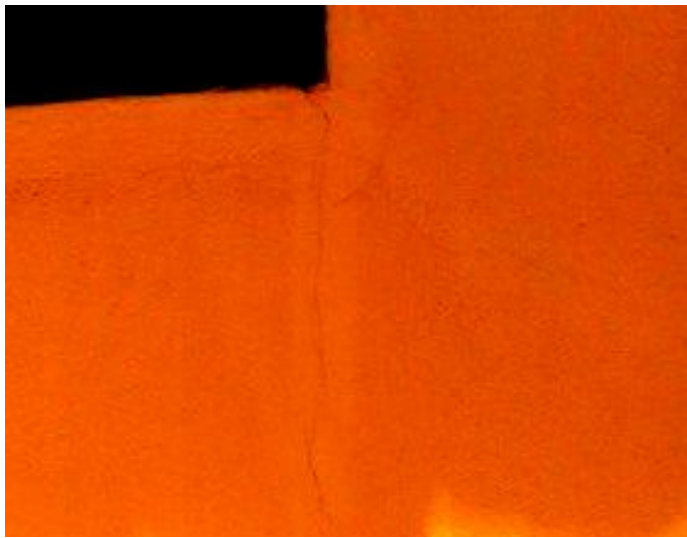
| MANIFESTAÇÕES PATOLÓGICAS / OBSERVAÇÕES | | | FOLHA 5/6 |
|---|---|---|---|
| FOTOGRAFIA 10 | | MANIFESTAÇÃO PATOLÓGICA:<br><br>- FISSURA VERTICAL | |
| | | LOCAL: - FACHADA LESTE<br><br>- VEDAÇÃO VERTICAL/ ESQUADRIA | |

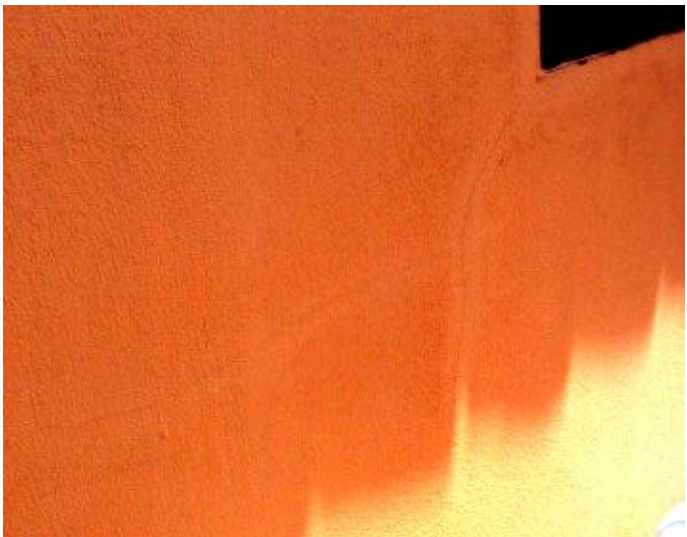
| MANIFESTAÇÕES PATOLÓGICAS / OBSERVAÇÕES | | | FOLHA 5/6 |
|---|---|---|---|
| FOTOGRAFIA 11 | | MANIFESTAÇÃO PATOLÓGICA:<br>- FISSURAS INCLINADA E HORIZONTAL<br>- MANCHA NA PINTURA | |
| | | LOCAL: - FACHADA LESTE<br><br>- VEDAÇÃO VERTICAL/ ESQUADRIA | |

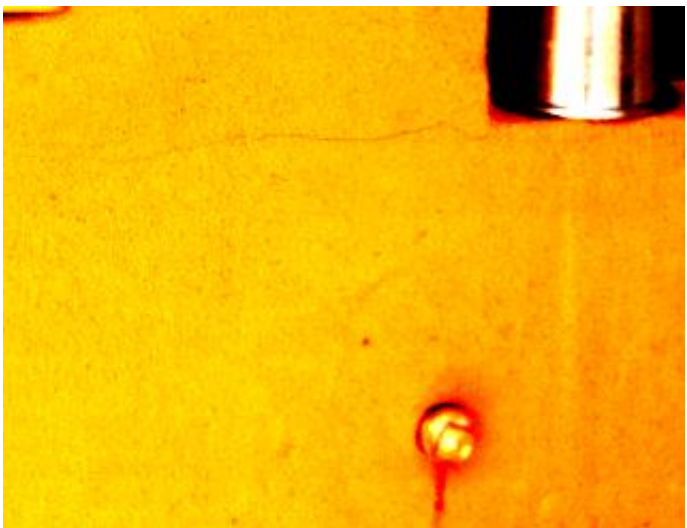
| MANIFESTAÇÕES PATOLÓGICAS / OBSERVAÇÕES | | | FOLHA 5/6 |
|---|---|---|---|
| FOTOGRAFIA 12 | | MANIFESTAÇÃO PATOLÓGICA:<br><br>- FISSURA HORIZONTAL | |
| | | LOCAL: FACHADA LESTE<br><br>- VEDAÇÃO VERTICAL/ ESQUADRIA | |

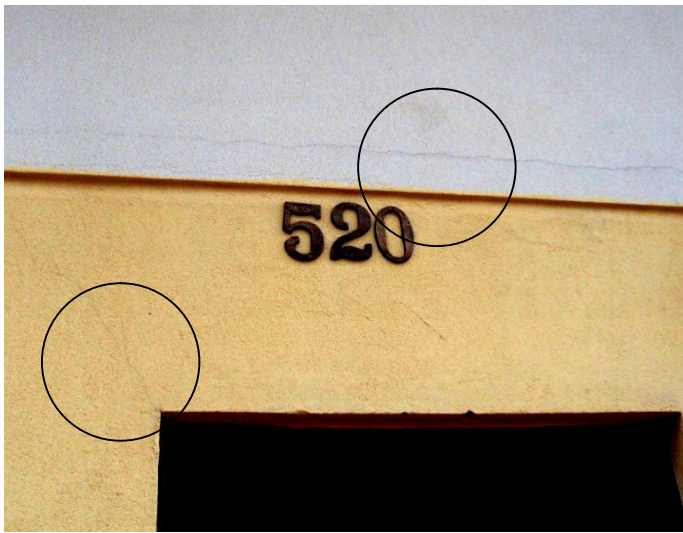
| MANIFESTAÇÕES PATOLÓGICAS / OBSERVAÇÕES | | | FOLHA 4/6 |
|---|---|---|---|
| FOTOGRAFIA 8 | | MANIFESTAÇÃO PATOLÓGICA:<br><br>- TRINCAS HORIZONTAL E INCLINADA | |
| | | LOCAL: - FACHADA SUL<br><br>- VEDAÇÃO VERTICAL | |

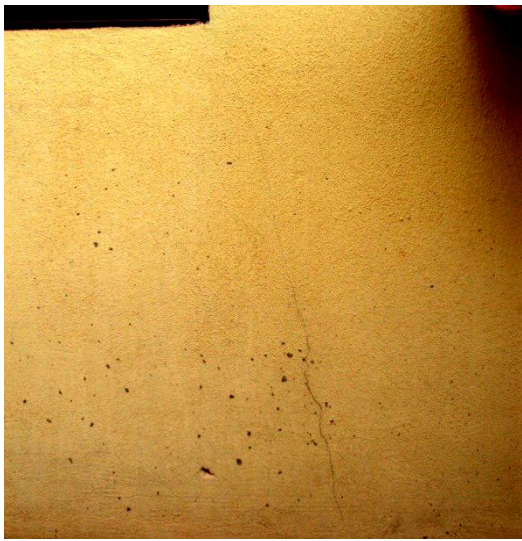
| MANIFESTAÇÕES PATOLÓGICAS / OBSERVAÇÕES | | | FOLHA 5/6 |
|---|---|---|---|
| FOTOGRAFIA 10 | | MANIFESTAÇÃO PATOLÓGICA:<br>- FISSURA INCLINADA<br>- DESCOLAMENTO REVESTIMENTO | |
| | | LOCAL: - FACHADA LESTE<br><br>- VEDAÇÃO VERTICAL | |

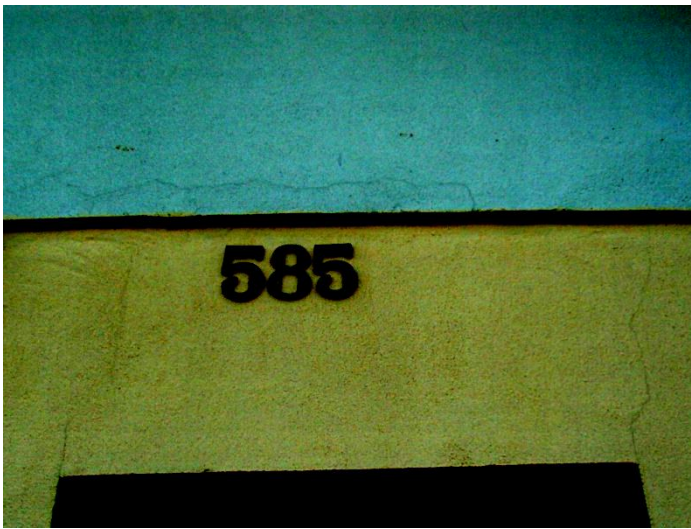
| MANIFESTAÇÕES PATOLÓGICAS / OBSERVAÇÕES | | | FOLHA 2/5 |
|---|---|---|---|
| FOTOGRAFIA 1 | | MANIFESTAÇÃO PATOLÓGICA: | |
| | | - FISSURAS HORIZONTAIS E VERTICAIS | |

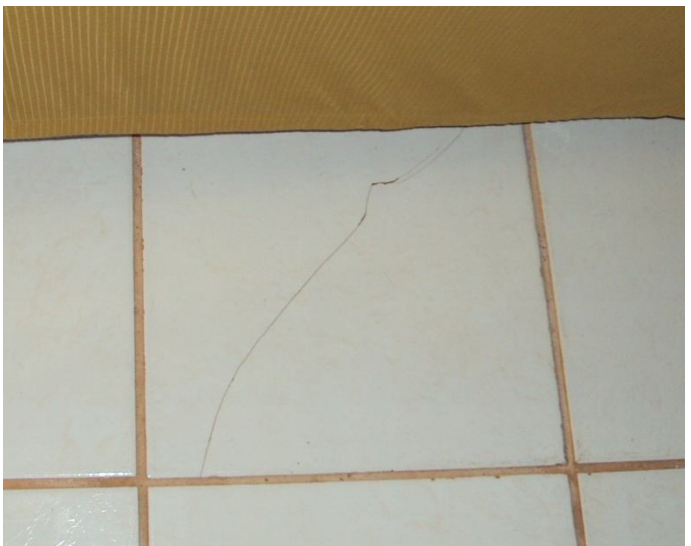
| MANIFESTAÇÕES PATOLÓGICAS / OBSERVAÇÕES | | | FOLHA 2/5 |
|---|---|---|---|
| FOTOGRAFIA 3 | | MANIFESTAÇÃO PATOLÓGICA: | |
| | | - TRINCA PISO CERÂMICO | |

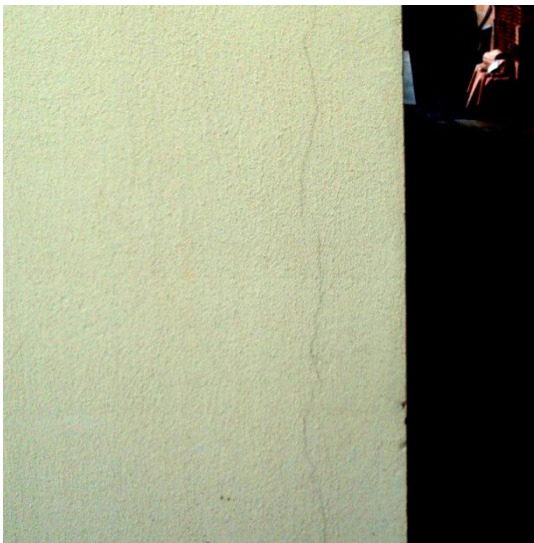
| MANIFESTAÇÕES PATOLÓGICAS / OBSERVAÇÕES | | | FOLHA 3/5 |
|---|---|---|---|
| FOTOGRAFIA 4 | | MANIFESTAÇÃO PATOLÓGICA:<br><br>- TRINCA VERTICAL | |
| | | LOCAL: - FACHADA OESTE<br><br>- VEDAÇÃO VERTICAL | |

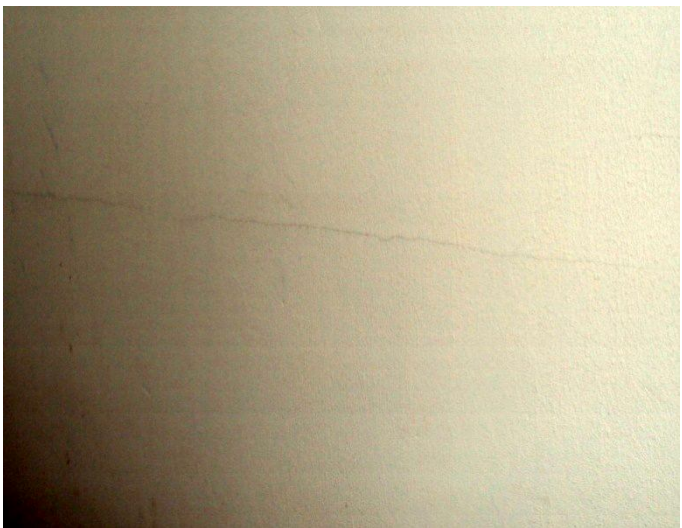
| MANIFESTAÇÕES PATOLÓGICAS / OBSERVAÇÕES | | | FOLHA 3/5 |
|---|---|---|---|
| FOTOGRAFIA 6 | | MANIFESTAÇÃO PATOLÓGICA:<br><br>- FISSURA HORIZONTAL | |
| | | LOCAL: - FACHADA OESTE<br><br>- VEDAÇÃO VERTICAL | |

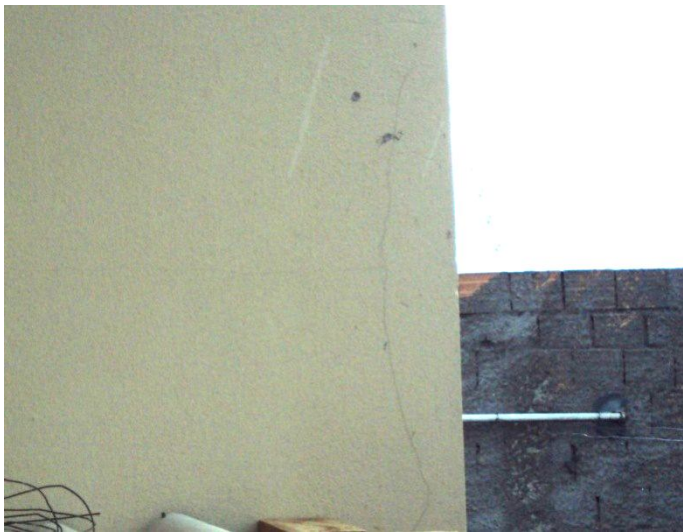
| MANIFESTAÇÕES PATOLÓGICAS / OBSERVAÇÕES | | | FOLHA 4/5 |
|---|---|---|---|
| FOTOGRAFIA 7 | | MANIFESTAÇÃO PATOLÓGICA:<br><br>- FISSURA VERTICAL | |
| | | LOCAL: - FACHADA OESTE<br><br>- VEDAÇÃO VERTICAL | |
