UNIVERSIDADE FEDERAL DE UBERLÂNDIA  
FACULDADE DE ENGENHARIA CIVIL

TRABALHO DE CONCLUSÃO DE CURSO

***Análise e identificação de anomalias em revestimentos de reboco de um conjunto de edifícios na cidade de Uberlândia, e proposição de novas argamassas com vista à sua recuperação.***

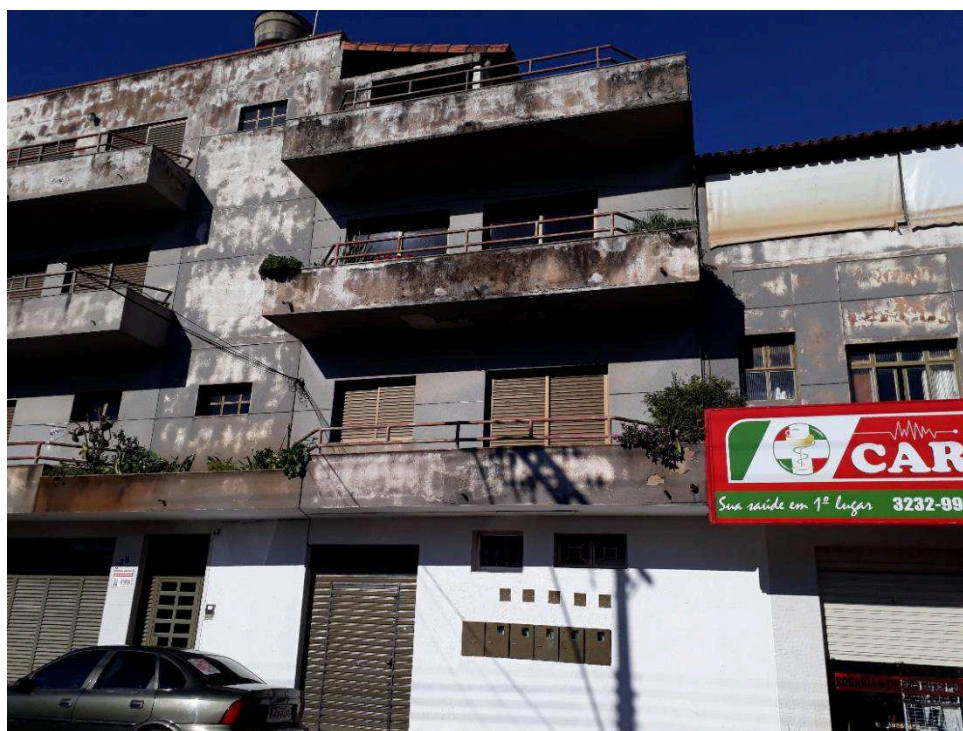
Figura 6 – Edifício escolhido com fachada argamassada.

A Figura 6 apresenta a edificação escolhida, bem como o estado de conservação no qual a fachada se encontra.

As principais patologias observadas na edificação em questão foram:

- Eflorescência;
- Criptoflorescência;
- Fissurações horizontais e verticais.

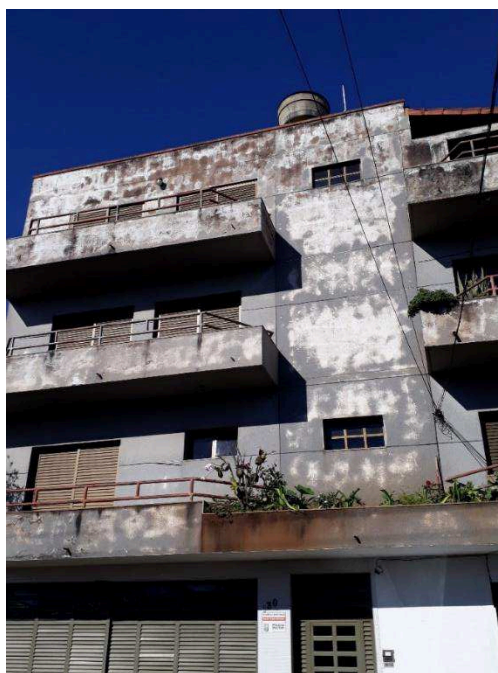
Figura 7 – Edifício escolhido com algumas patologias identificadas.

Algumas das patologias apontadas, também podem ser observadas na figura 7.

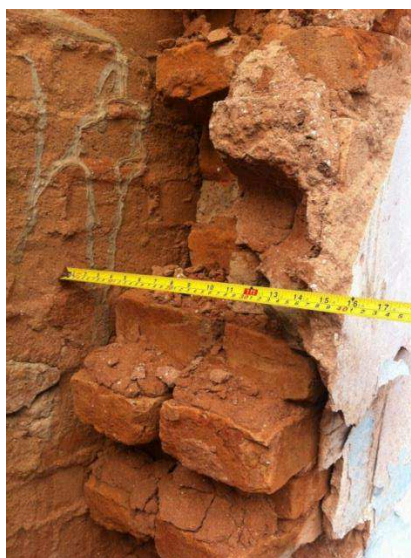
Figura 9 – Perfil da parede.

A imagem 9 apresenta o perfil da parede de onde foi retirada a mostra da argamassa de argila, a qual apresentava, aproximadamente, 40 cm de espessura.

A fachada do edifício em questão era, basicamente, composta por tijolo cerâmico maciço, argamassado com barro e protegido por película de pintura. Além disso, quanto ao uso, as edificações apresentadas na figura 8 eram integradas, e utilizadas como cinema e bar. Para fins de padronização, objetivando uma melhor identificação das amostras coletadas e analisadas, o conjunto de edifícios apresentados denominar-se-ão **edifício 02**.
