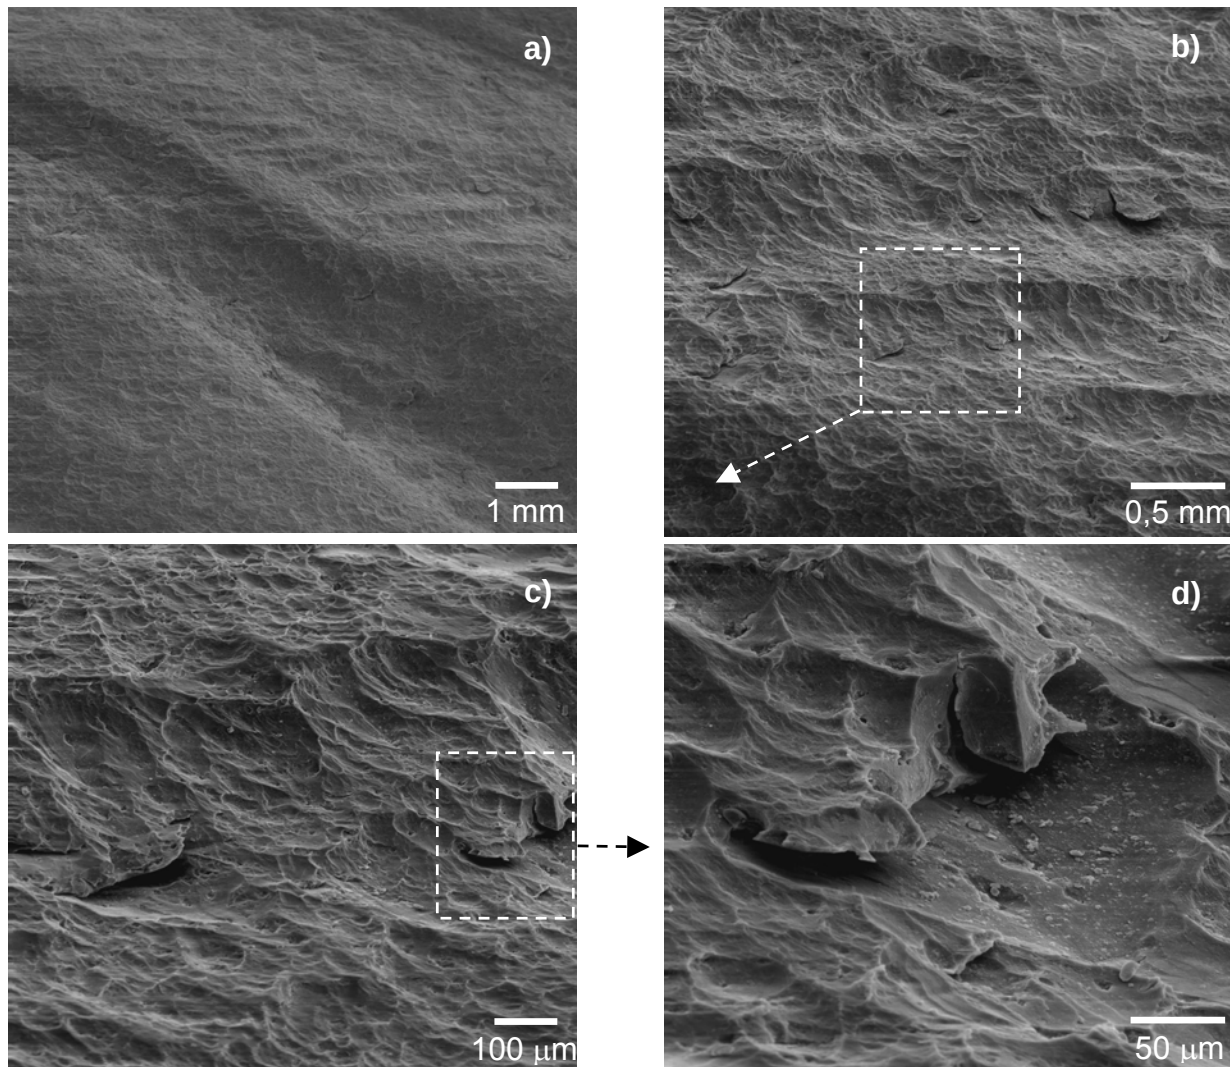
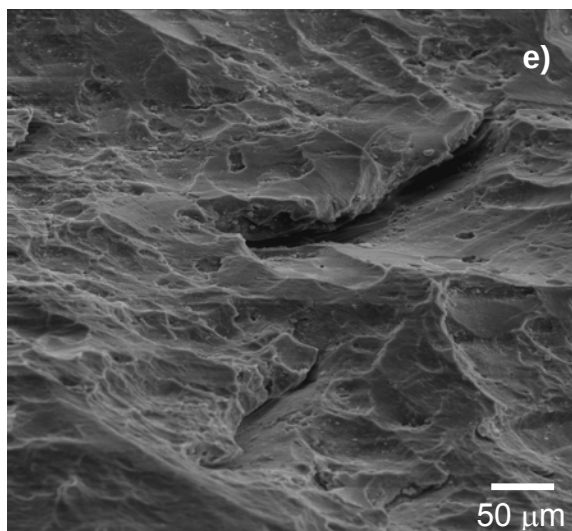
**Figura 2.23** – Superfície de PU após 44 meses de uso na região de riscos. a) Vista geral, b) maior aumento, c) detalhe de “b”, d) e e) detalhes de “c”, FRANCO, (2002).

A **figura 2.23** apresenta o aspecto topográfico típico de um risco relativamente grande na amostra de PU. Na suas imediações foram observadas marcas transversais. A remoção de material se deu, como observado nas figuras anteriores, através da propagação das trincas sem deformação plástica.
