UNIVERSIDADE FEDERAL DE UBERLÂNDIA

DISSERTAÇÃO DE MESTRADO

**ESTUDO DA DETERIORAÇÃO DE MARQUISES  
DE CONCRETO ARMADO NAS CIDADES DE  
UBERLÂNDIA E BAMBUÍ.**

**UBERLÂNDIA, 03 DE JULHO DE 2009**

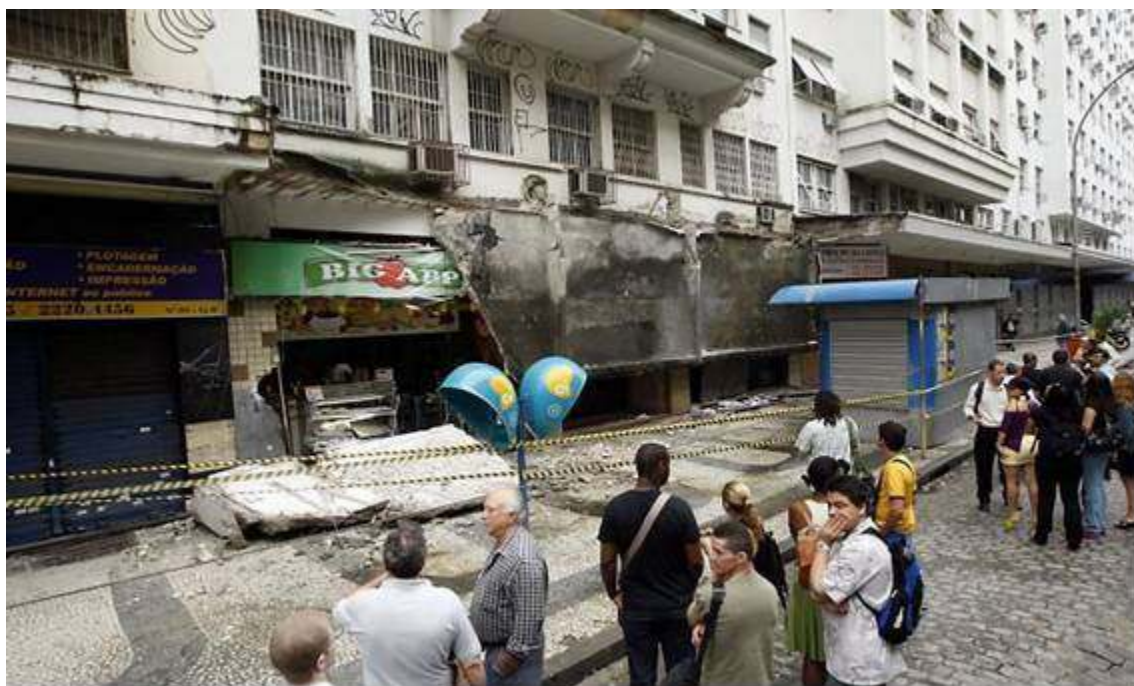
De acordo com estimativas do CREA-RJ, em 2007, cerca de 500 marquises na cidade do Rio de Janeiro apresentam problemas estruturais. Ainda no Rio de Janeiro, a Defesa Civil confirma que 70% das marquises dos edifícios do centro não passam por manutenção há anos. A Figura 1.5, mostra marquise que ruiu em Copacabana em 04 de março de 2006, matando duas pessoas e ferindo oito, e que não era vistoriada há mais 13 anos (MASSET, 2006)

Figura 1.5 – Queda de Marquise no Rio de Janeiro (MASSET, 2006)

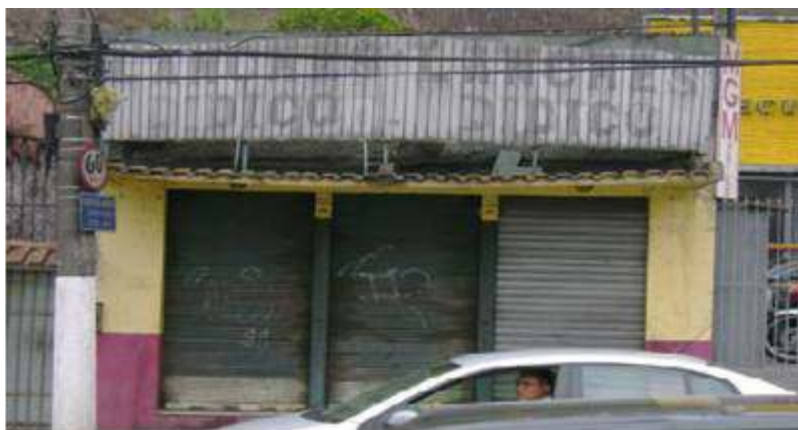
A instalação de equipamentos como ar-condicionado e de estruturas como letreiros (Figura 5.6) é outra forma de sobrecarga bastante comum, uma vez que a maioria das lojas tem marquises em sua fachada.

Figura 5.6 - Marquise deformada pela sobrecarga de painel publicitário. (RIZZO, 2007)

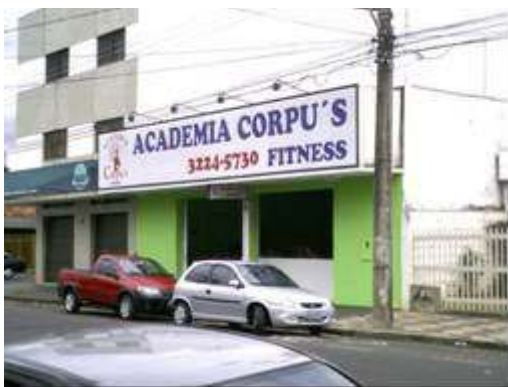
As marquises 22U e 31U exemplificam sobrecargas nas marquises de edifícios na cidade de Uberlândia, e problemas quanto à infiltração de água nestas estruturas.

Figura 8.1 – Marquise com sobrecarga por painel Publicitário – Marquise 22U

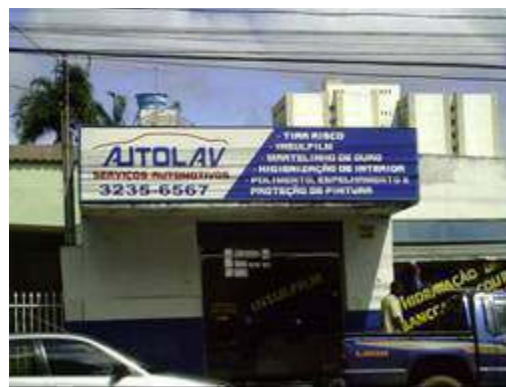
Figura 8.2 - Marquise com sobrecarga por painel Publicitário – Marquise 31U

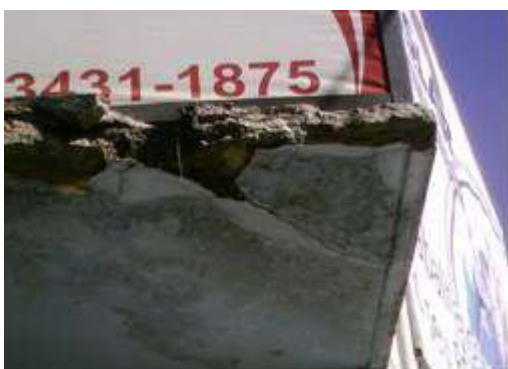
Figura 8.3 - Deslocamento de concreto, trinca e armadura exposta na marquise 06B.

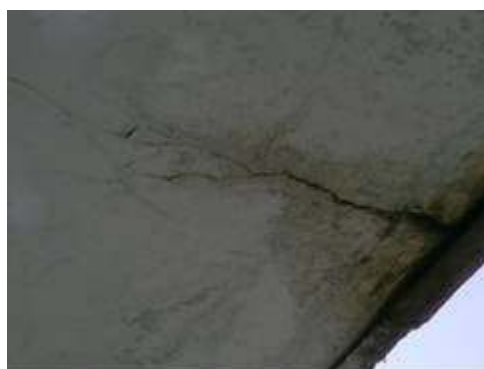
Figura 8.4 - Trinca com infiltração na marquise 06B.

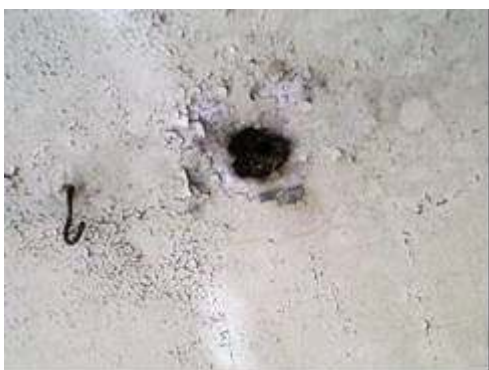
Figura 8.5 - Furo na marquise 06B

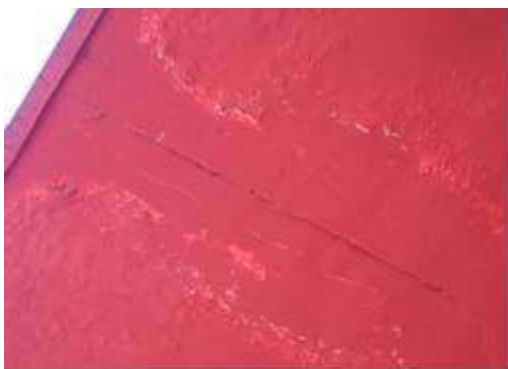
Figura 8.7- Trinca na marquise 10B

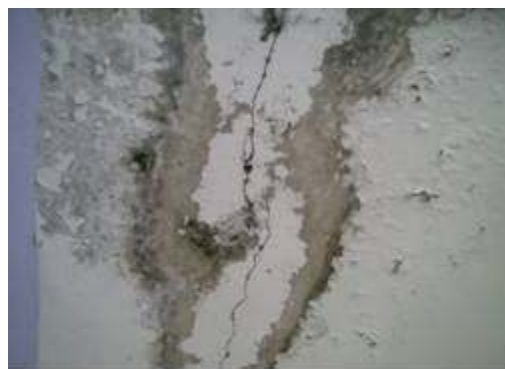
Figura 8.8 – Trinca na marquise 05B

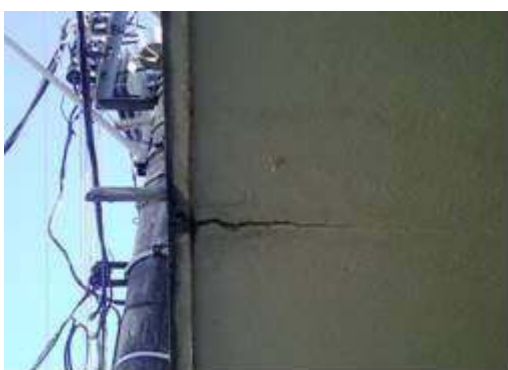
Figura 8.9 – Trinca na marquise 09B

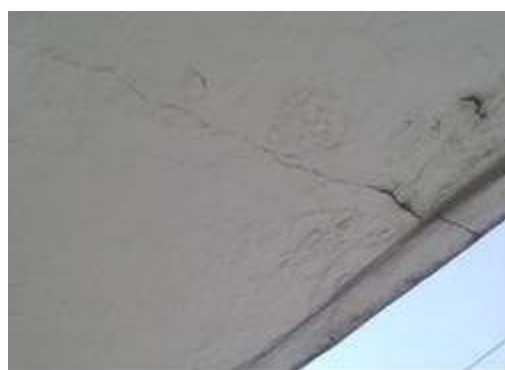
Figura 8.10 – Trinca na marquise 02B

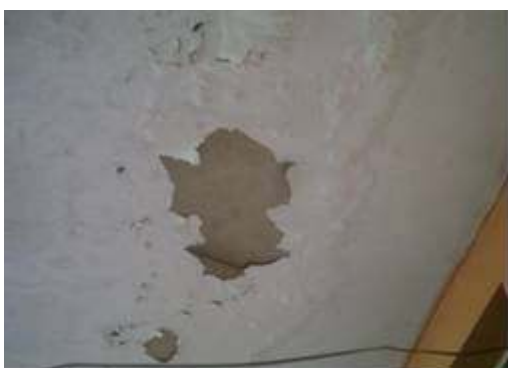
Figura 8.11 - Sinais de infiltração na marquise 10B.

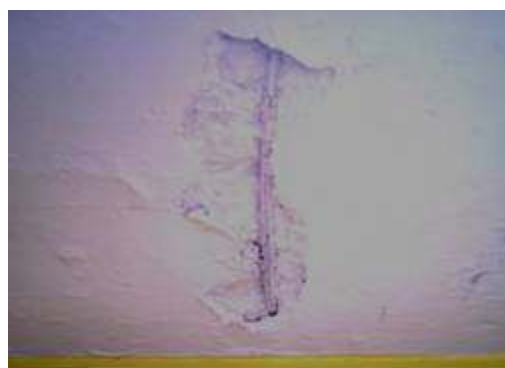
Figura 8.12– Armadura exposta na marquise 10B
