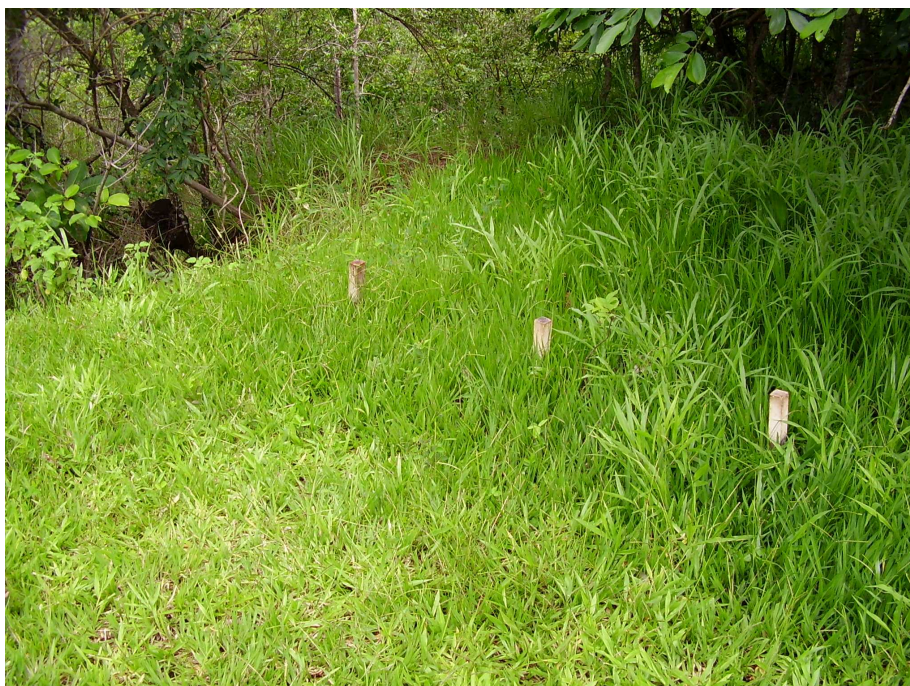
Figura 15: Seção 3 da Estação Experimental Boa Vista  
Autor: VIEIRA, W.C. – jan/05

O ramo monitorado por meio das seções 03 e 04, apesar de não apresentar evolução em superfície, desenvolve um processo de solapamento do talude.

Avaliando apenas as feições morfológicas de superfície, as 02 seções aparentemente se encontram estabilizadas (Tabelas 04 e 05).

No campo realizado no dia 14/01/2006 nota-se que os valores anotados dos anteriormente (31/08/2005) não se modificaram. Novamente pode-se inferir as causas para a aparente estabilidade da erosão a presença de gramínea bem preservada, o que eleva a infiltração da água auxiliada pelos camalhões em nível que estão reduzem consideravelmente a velocidade do fluxo água que desce diretamente do topo da serra.

Verificou-se também que o solapamento nas paredes da erosão se estabilizou. Em vista desta situação encontrada é provável que o escoamento superficial tenha se reduzido em decorrência de um manejo do solo com técnicas adequadas.

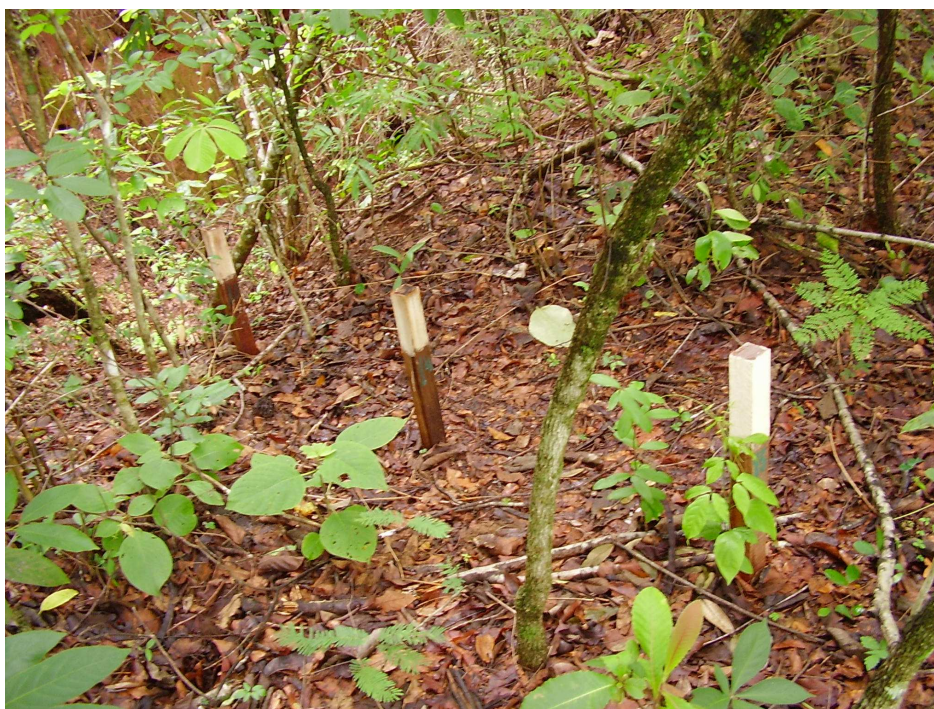
Esta seção também não evidenciou evolução na sua forma anterior ao monitoramento devido a uma densa vegetação ao seu redor, no entanto percebe-se que os taludes de erosão apresentam uma grande quantidade de perfurações produzidas por animais, principalmente tatus, os quais podem influenciar, em algum momento, a aceleração da erosão neste local. Esta situação é previsível quando o escoamento superficial atinge as perfurações e utiliza como única via preferencial para escoamento.

Avaliando a sua progressão no alinhamento das estacas, o ramo monitorado se mantém aparentemente estável desde o início da pesquisa (Tabela 06), sendo mantido por restos orgânicos que se entulharam no alinhamento das estacas de monitoração.

Figura 17: Seção 5 – Estação Experimental Boa Vista – Esta seção se mostra estabilizada devido à vegetação existente no local, barrando a velocidade da água e auxiliando na infiltração da mesma.  
Autor: VIEIRA,W.C. – jan/2005

No campo do dia 31/08, o ramo que mais chamou a atenção foi o da seção 5, pois apesar de não se observar queda de blocos por ruptura de talude, nota-se uma inclinação baixa na borda da voçoroca, em torno de 15°. Esta situação sugere que a erosão ocorre de forma lenta, principalmente graças à presença de vegetação mais ou menos densa com o seu sistema

radicular e à cobertura morta (serrapilheira) que de certa forma acabam auxiliando na retenção do solo.

Observando a erosão por outro ângulo, é notável a existência de feições de solapamento de talude que adentra aproximadamente 30 cm no seu interior de profundidade e a cerca de 50 cm da superfície do terreno (borda da voçoroca).
