O SENTIDO DA CAMINHADA:

**UMA ANÁLISE SOBRE OS ASPECTOS FÍSICOS E SENSORIAIS DAS CALÇADAS
DO CENTRO DE UBERLÂNDIA.**

Dissertação de Mestrado em Arquitetura e Urbanismo, para obtenção de título de mestre em Arquitetura e Urbanismo. Universidade Federal de Uberlândia, programa de pós graduação em Arquitetura e Urbanismo da Faculdade de Arquitetura, Urbanismo e Design

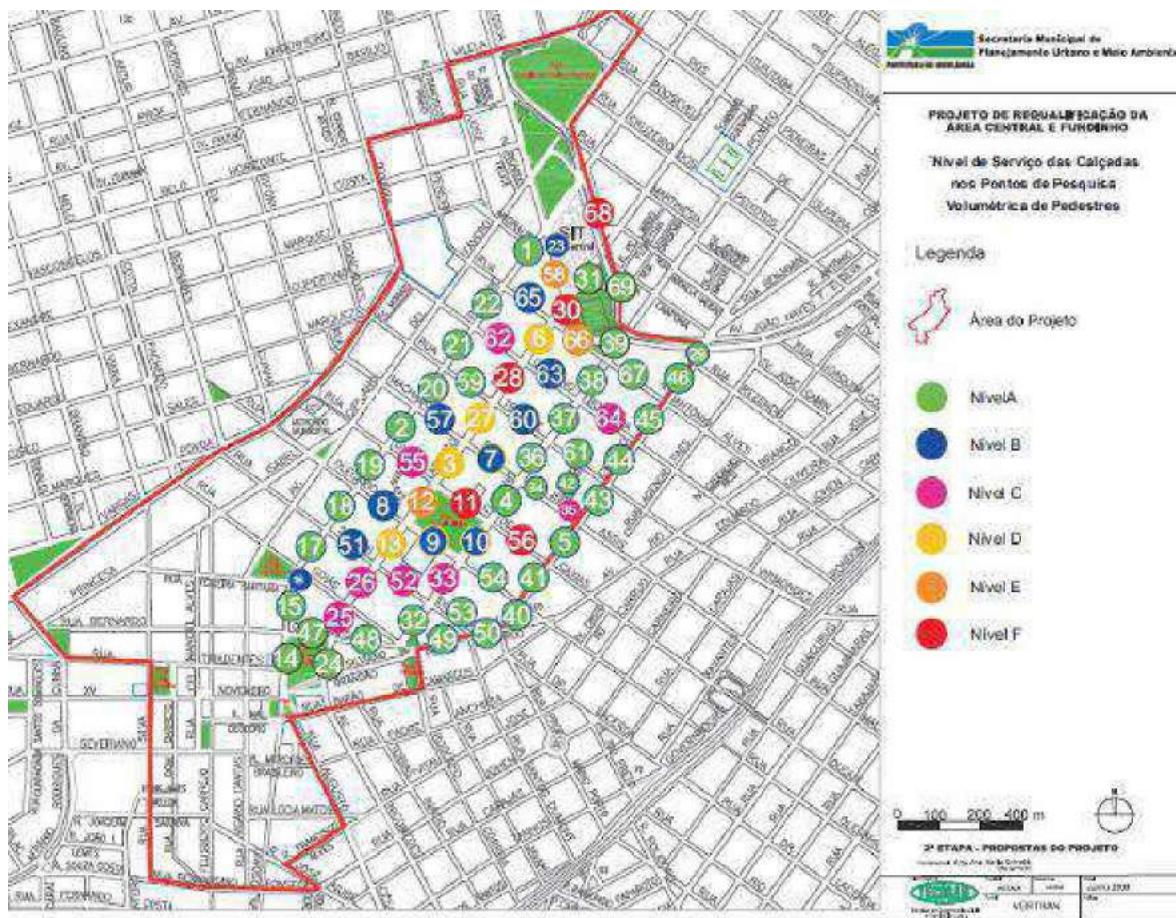
Figura 15: Nível de serviço das calçadas. Fonte: TECISAN, 2008.

- Nível F: além de só poder deslocar-se na velocidade do grupo, os pedestres, muitas vezes, entram em contato físico com outros pedestres. Outra situação, para qualificação do nível F, é a avaliação do Nível de Serviço E na calçada com a existência de pedestres trafegando na rua devido aos impedimentos, excesso de pedestres, ou largura insuficiente de passeio.

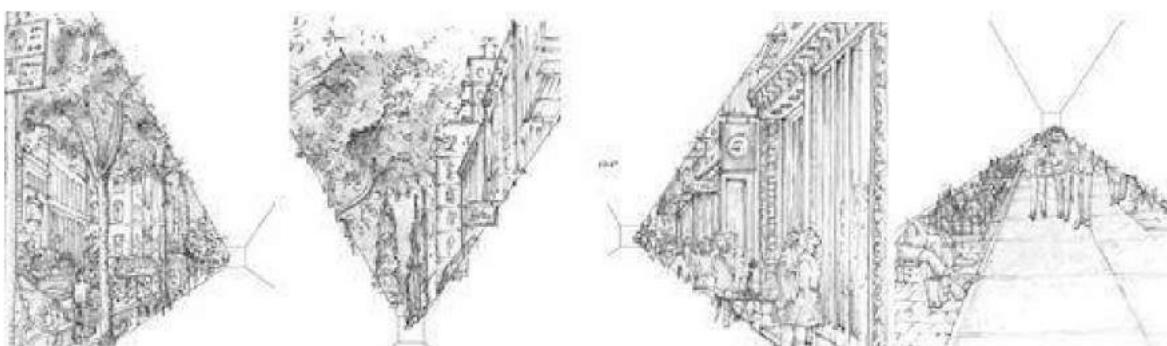
Figura 17: Planos do *Sidewalk Room*. Fonte: Cartilha de Nova York: Active design.

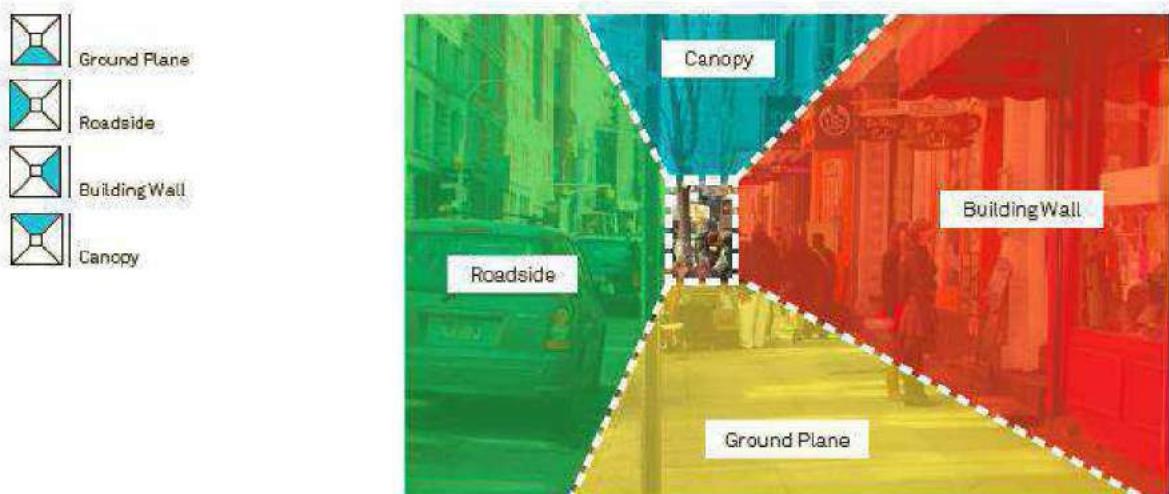
Figura 18: Plano da pista de rolamento, plano do teto, plano da fachada e plano do piso. Fonte: Cartilha de Nova York: Active Design.

Podemos estabelecer os planos de visão do usuário (*Sidewalk Room*) ao se apropriar de seu espaço durante a caminhada. A Figura 18 demonstra como estes planos (pista de rolamento, teto, fachadas e piso) se apresentam sob o olhar do usuário.

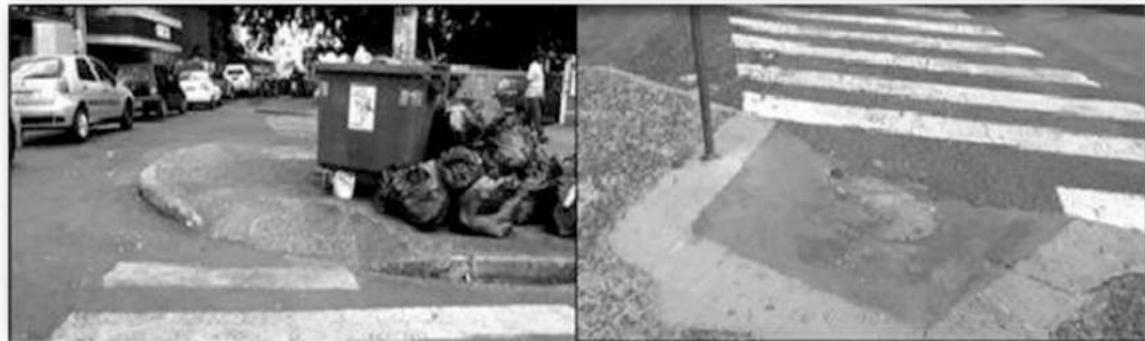
Figura 22: Qualidade do pavimento e inclinação da rampa. Fonte: Arquivo pessoal.

A pavimentação das rampas, em alguns trechos, mostrou-se bem conservada, porém, em 90% dos casos, demonstrou um aspecto ruim

ou péssimo, conforme Figura 22. Observando a inclinação das rampas, 60% estavam fora da

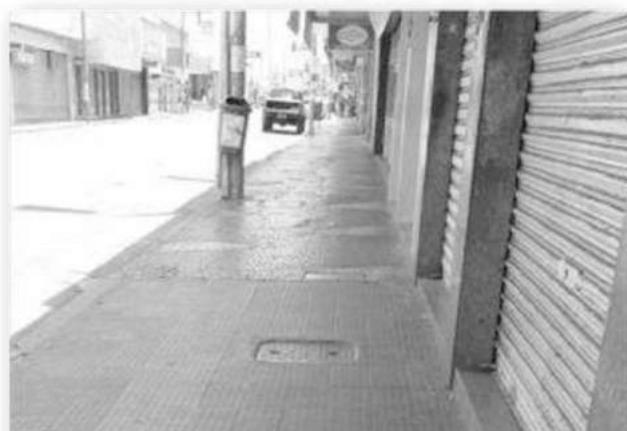
Figura 23: Tampas de inspeção não niveladas. Fonte: Arquivo pessoal.

A regularidade do pavimento é também um fator crítico quando avaliados os planos do piso das calçadas. Embora existam vários trechos onde a regularidade do piso é boa, 60% ainda é classificado como ruim ou péssimo. Há ainda elementos de obstrução da trajetória, como lixo (Figura 22), vendedores ambulantes e desníveis, que existem em 55% da trajetória. É importante analisar a instalação das grelhas e tampas de inspeção. O alinhamento das mesmas com o nível do piso é importante para prevenir possíveis buracos e consequente queda dos usuários. Os resultados apontam que, em 65% dos trechos analisados, há problemas em relação ao nivelamento destes elementos. (Figura 23).

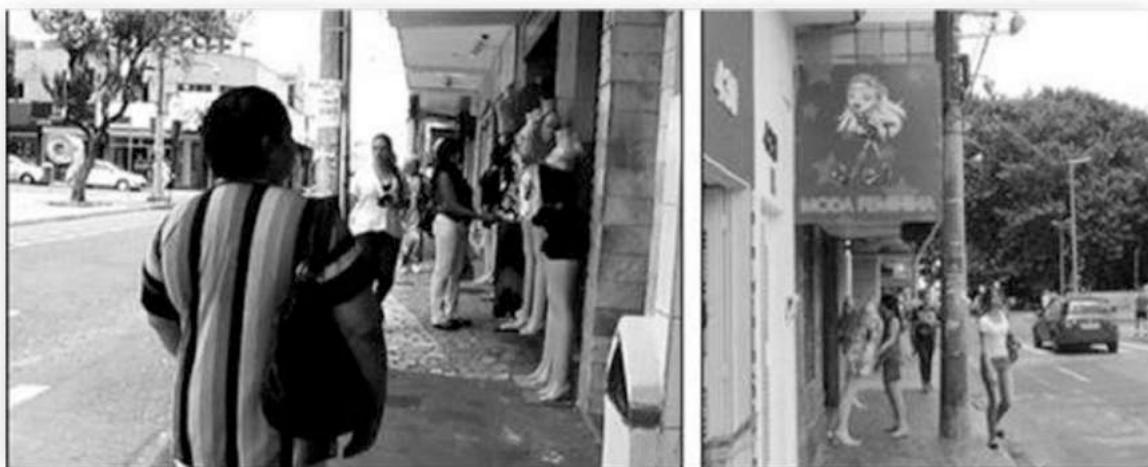
Figura 24: Espaço livre da calçada. Rua Coronel Antônio Alves. Fonte: Arquivo pessoal.

dimensionamento é mais adequado, poucos trechos possuem o grau de conflitos existentes na Avenida Floriano Peixoto. Ainda mais conflitantes são alguns dos trechos transversais a estas avenidas, como nas Ruas Duque de Caxias e Coronel Antônio Alves, onde a largura das calçadas é 1,45m e 1,95m respectivamente. Considerando 0,50m de área de serviço, o espaço livre da calçada é mínimo. (Figura 24).

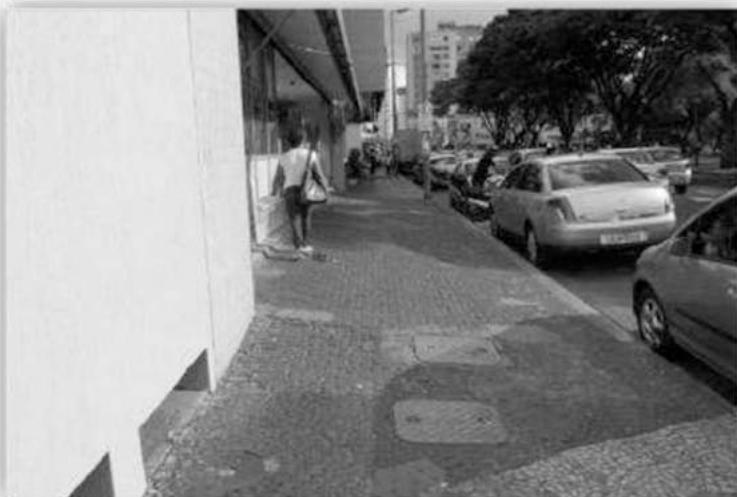
Figura 25: Inclinação inadequada. Fonte: Arquivo pessoal.

A inclinação transversal da calçada, na maior parte da trajetória, é de boa qualidade, porém, em alguns trechos, como em frente às Lojas Americanas na Avenida Floriano Peixoto, a inclinação transversal é absolutamente fora do permitido e prejudica o conforto na trajetória (Figura 25).

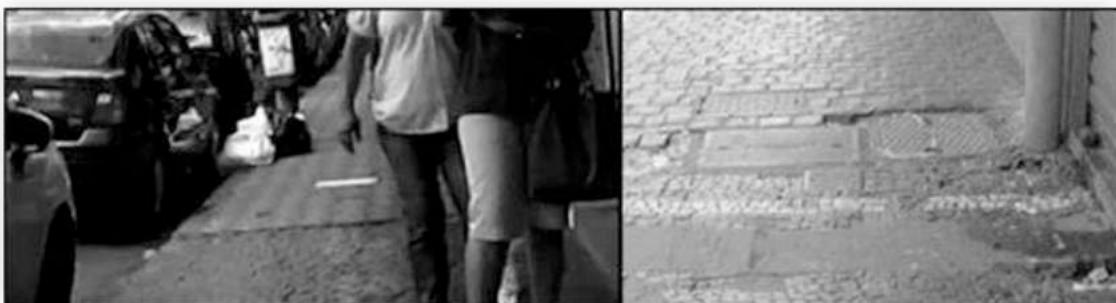
Figura 28: Desníveis na junção das calçadas. Fonte: Arquivo pessoal.

Embora note-se que, em alguns casos, há uma preocupação em ajustar esta junção (Figura 29), via de regra esses elementos passam a facilitar a formação de buracos e desníveis nas calçadas, bem como verifica-se o desnivelamento das grelhas e tampas de inspeção. Pode-se observar que nos casos em que há tentativas de manutenção das calçadas, o reparo feito com outro material (muitas vezes cimento) acaba degradando significativamente o aspecto da calçada. (Figura 30). Sobre esse aspecto, nota-se que a manutenção também aparece como um dos pontos frágeis da conservação das calçadas no Centro de Uberlândia. A conclusão é que não há manutenção adequada, tampouco parece haver fiscalização por parte do poder público. Dessa forma, ao longo da trajetória é possível encontrar não só incontáveis pontos de “remendo” nos pisos, mas principalmente pontos onde esta deterioração é agravada com a formação de buracos de tamanhos variados (Figuras 29 e 30), que prejudicam a qualidade e o conforto da caminhada.

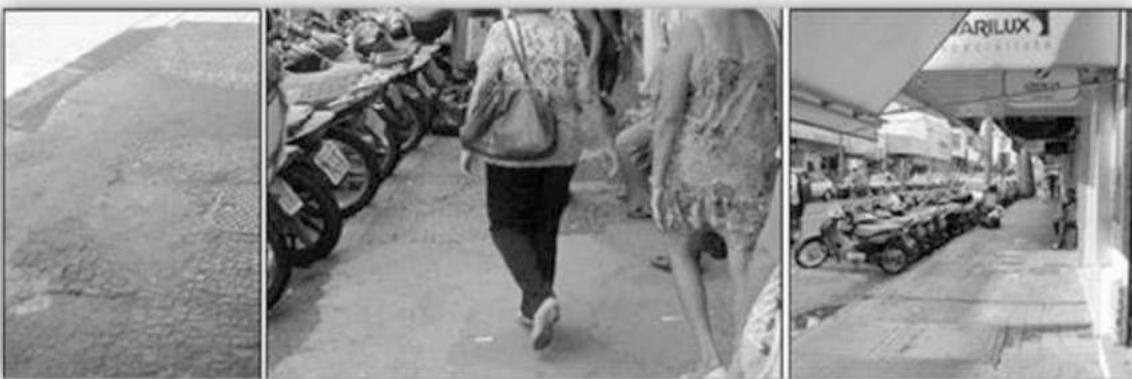
Figura 29: “Remendo” nos pisos. Fonte: Arquivo pessoal.

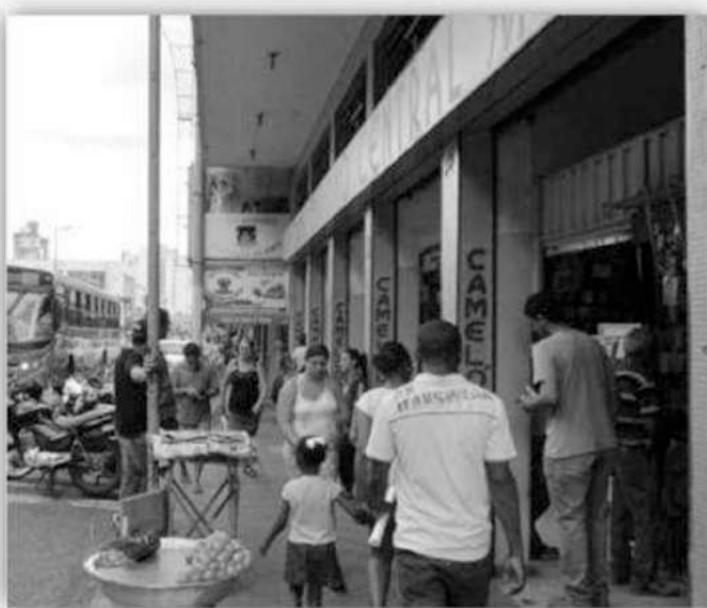
Figura 40:: Obstáculos temporários nas calçadas: obras. Fonte: Arquivo pessoal.

Seguindo na direção da avaliação dos elementos de acessibilidade e a qualidade da pavimentação enfatizada pelos desníveis, buracos e obstáculos (Figura 40) – mesmo que temporários, como é o caso de obras ou vendedores ambulantes (Figura 41) – constatou-se que a opinião dos usuários expressa no formato da entrevista e grupo focal (exposto a seguir), se une aos levantamentos físicos e

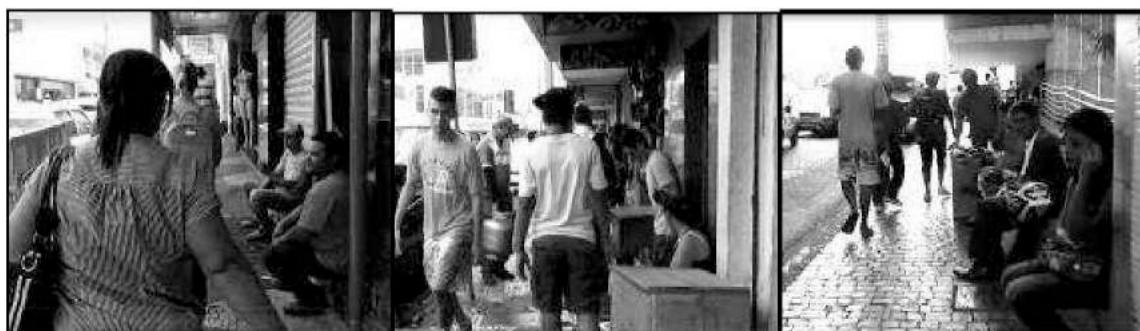
Figura 42: Pessoas sentadas nas entradas ou vitrines das lojas – falta de bancos na trajetória. Fonte: Arquivo pessoal.

As lixeiras são o mobiliário urbano mais presente ao longo da trajetória . Porém, ao avaliar o conforto, percebe-se que não há instalação ou mesmo espaço para que sejam dispostos bancos de descanso, prejudicando a convivência e a comodidade de pessoas idosas, com problemas de locomoção. Aproximadamente 90% dos entrevistados confirmam que não há um conforto em relação a este elemento avaliado, em função de sua inexistência ao longo da trajetória. Os outros 10% que consideraram este elemento confortável, referem-se aos bancos instalados nas praças, principalmente na Praça Tubal Vilela (Tabela 15). Foi observado no mapa comportamental que, em função da falta destes elementos, as pessoas se sentam nas entradas das lojas, conforme a Figura 42.

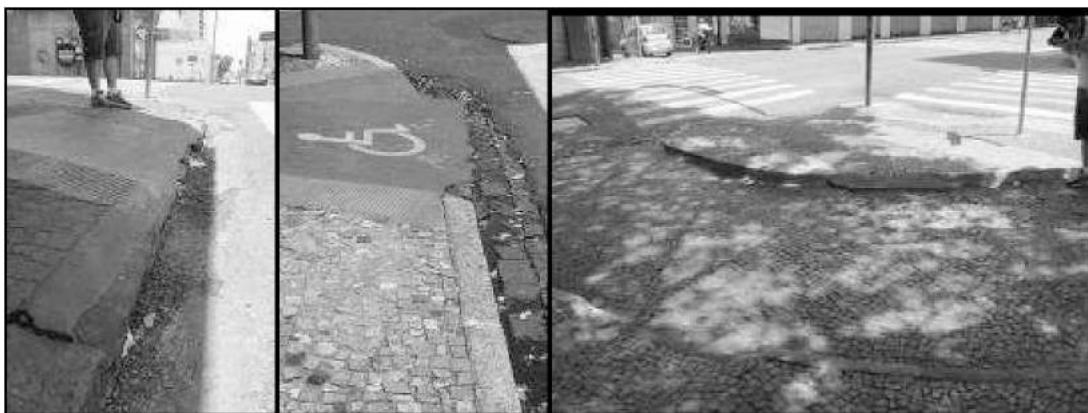
Figura 43: Qualidade de algumas rampas de acessibilidade da trajetória. Fonte: Arquivo pessoal.

A acessibilidade é avaliada como confortável por aproximadamente 6% dos entrevistados. O que ocorre neste aspecto é a avaliação quanto à acessibilidade para o cadeirante. Realmente, existem rampas de acesso às calçadas em todas as esquinas, porém 94% dos entrevistados mostram que estas rampas não estão adequadas (Figura 43), o que também foi apontado no levantamento físico. Muitas estão em estado deteriorado: com buracos nas juntas entre as rampas e a pista de rolamento, comunicação visual apagada ou inexistente. A acessibilidade voltada para deficientes visuais e auditivos é praticamente inexistente.

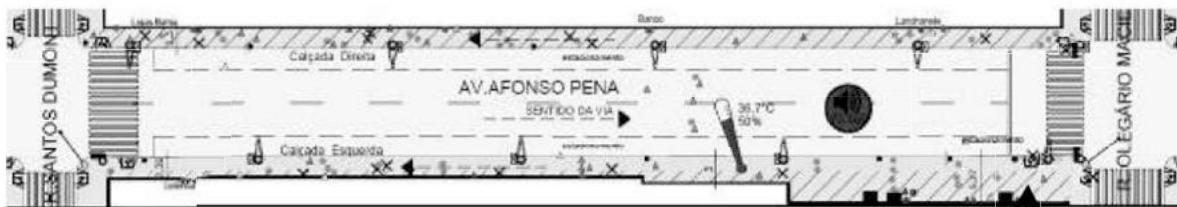
Figura 53: Localização da rampa em relação à faixa de pedestres.

Planta Baixa- COD: 13D - Comportamental, fluxo predominante, conforto térmico e ruído
DATA: 02-02-2015 - SEGUNDA

As rampas de acessibilidade, posicionadas de forma desalinhadas entre si, geram um fluxo diagonal para o cadeirante, causando maior conflito na travessia (Figura 53). Em uma das esquinas, a rampa está posicionada completamente fora da faixa de pedestres em função do posicionamento dos postes de iluminação e sinalização. Muitas delas apresentam trechos com falhas de sinalização, ou mesmo buracos nos encontros da via com a rampa, impossibilitando seu funcionamento adequado.

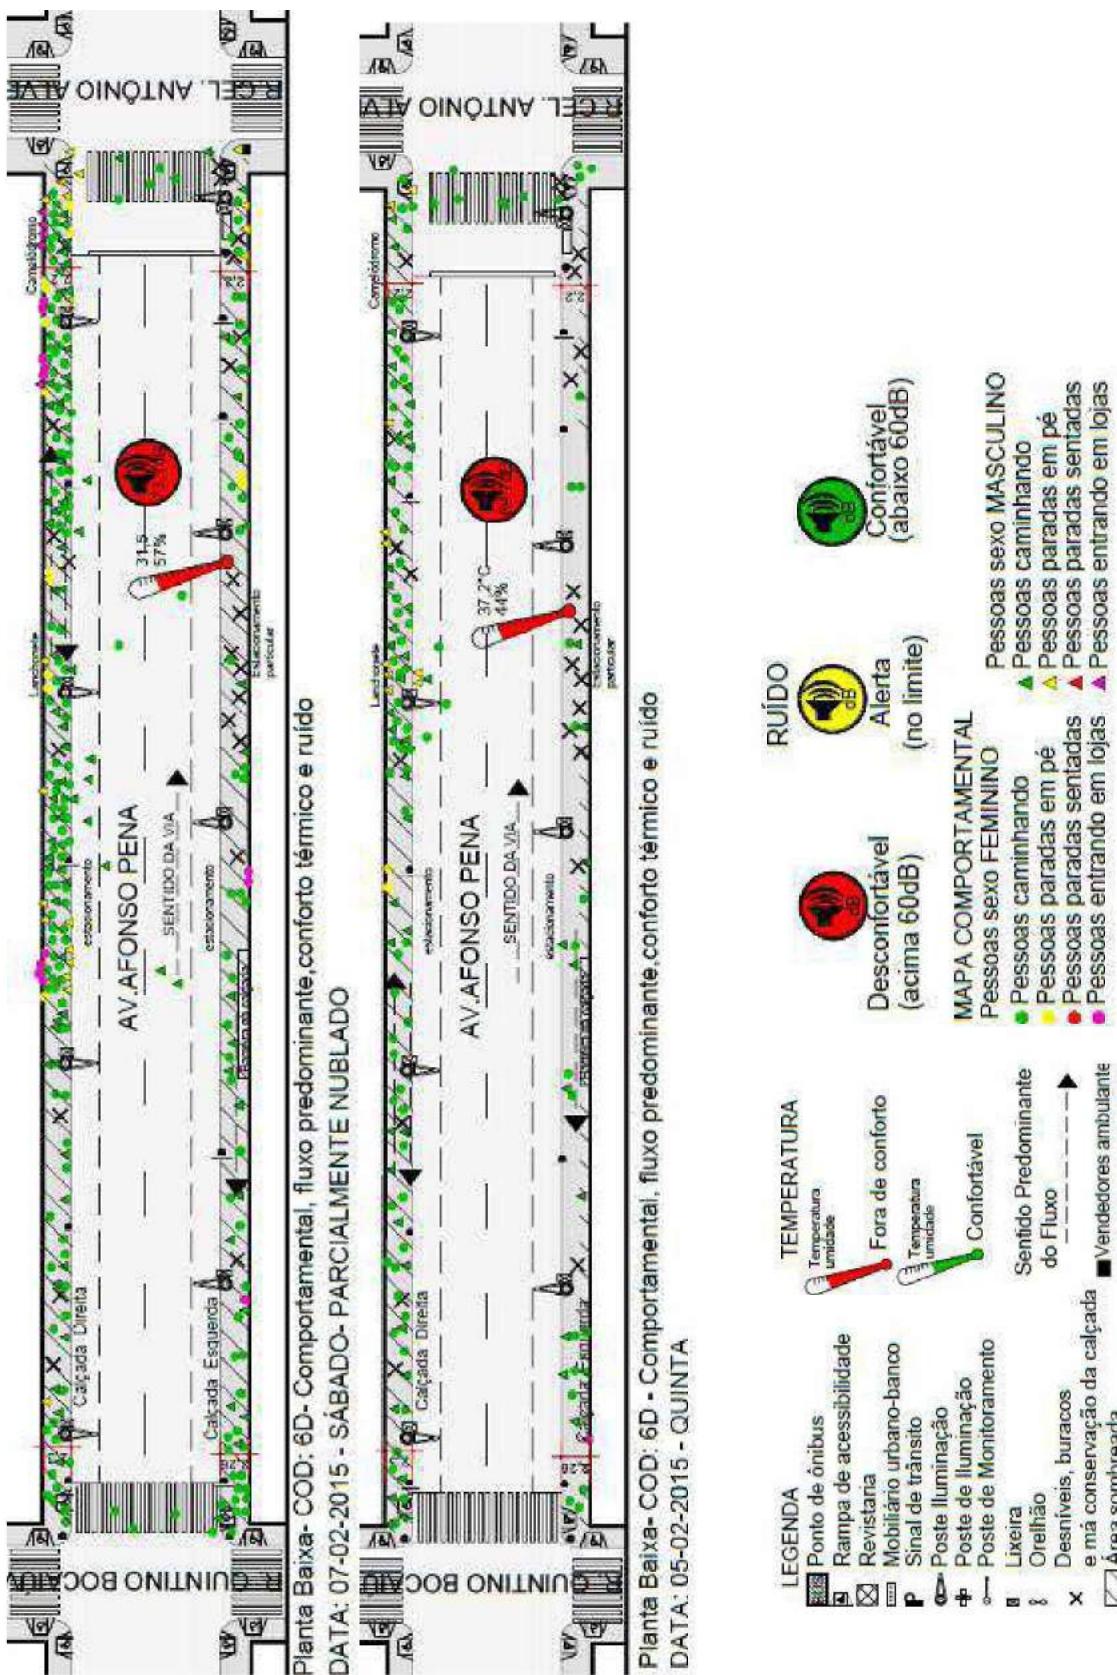
Figura 54: Mapas parciais do trecho 6D: comparação dias nublados e ensolarados. Fonte: Arquivo pessoal.

O ruído apresentou a média de 70,9 dB, acima do estabelecido para espaços urbanos públicos. Isto se deve em função do ambiente, onde há grande fluxo de ônibus e som “ambiente” de lojas, que contribuem para a alta.

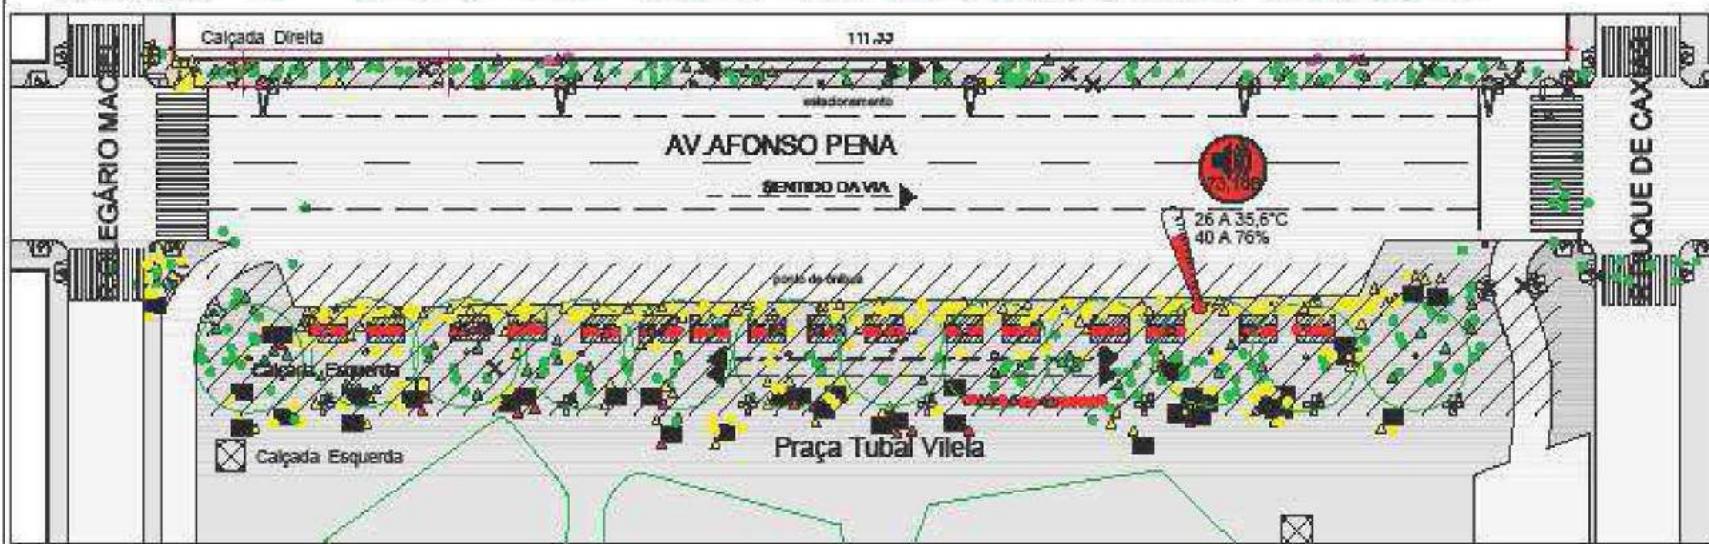
Planta Baixa- COD:12E- Comportamental, fluxo predominante, conforto térmico e ruído
MAPA SÍNTESE DOS 6 DIAS ANALISADOS

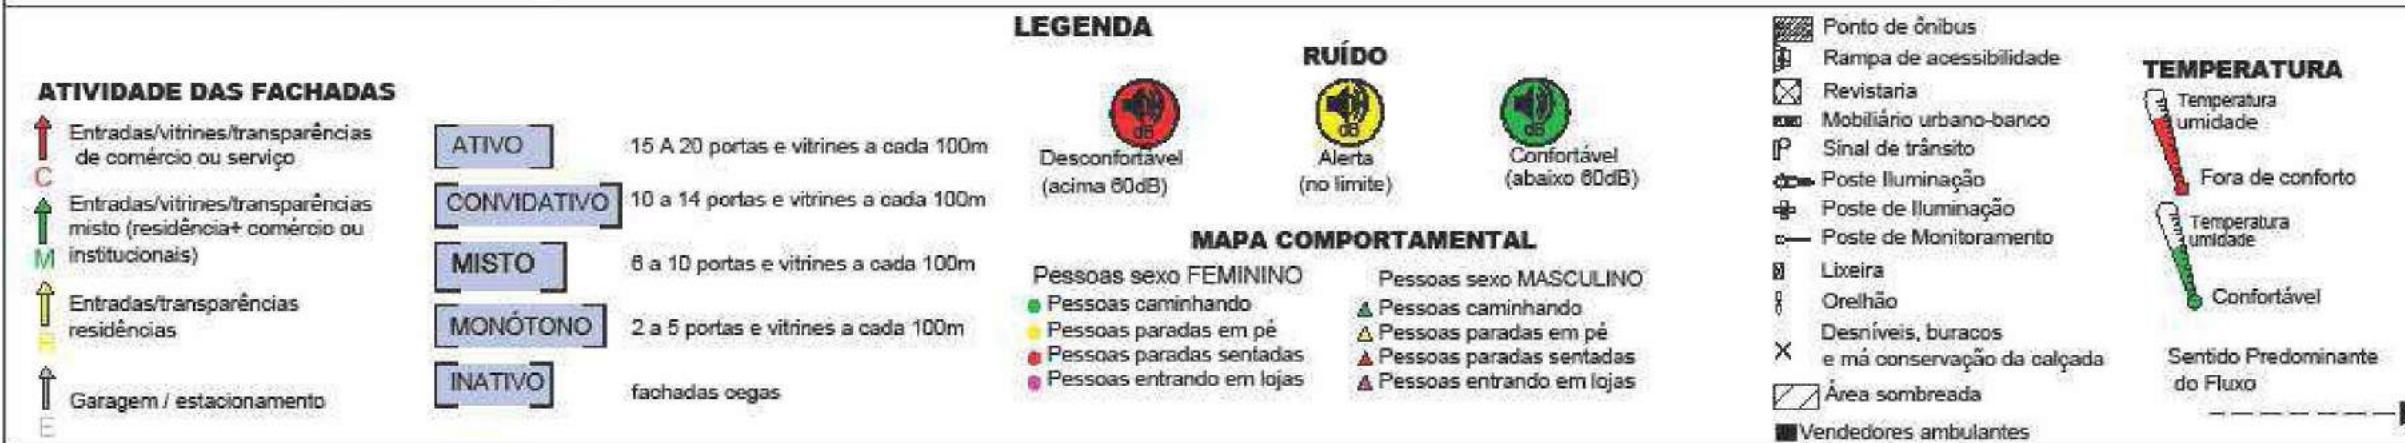
MAPA 3: SÍNTESE AV.AFONSO PENA TRECHO 28F

Este trecho é particularmente tumultuado, com largura de 2,30m a 2,20m na calçada direita e cerca de 2,20m na calçada esquerda. É o trecho com maior conflito. A calçada direita é aquela que abriga a maior parte dos pedestres, possivelmente em função da área sombreada, porém também em função de lojas populares como o “Camelódromo”. Embora não tenham sido constatados tantos desniveis e buracos quanto nos outros trechos, ainda é um piso degradado. As rampas de acessibilidade possuem um alinhamento melhor, porém, com grande desgaste na sinalização e inclinação inadequada conforme tratado na análise física. Na calçada esquerda havia uma obra que bloqueava parte da calçada, porém não foi observado passagem fora da calçada em função do fluxo, pois este é consideravelmente menor se comparado à calçada direita. Foi observado que, em frente aos estacionamentos, localizados na calçada direita (Mapa 4 - fachada direita), o piso é mais afetado em sua má manutenção. Há mais buracos e má conservação, possivelmente em função do tipo de piso inapropriado para suportar carga de veículos em suas entradas. Este espaço gera conflito, pois há passagem de veículos nos espaços dos pedestres e a prioridade de acesso observada é sempre do veículo, embora, pela normativa, a prioridade seja do pedestre, principalmente em cima das calçadas.

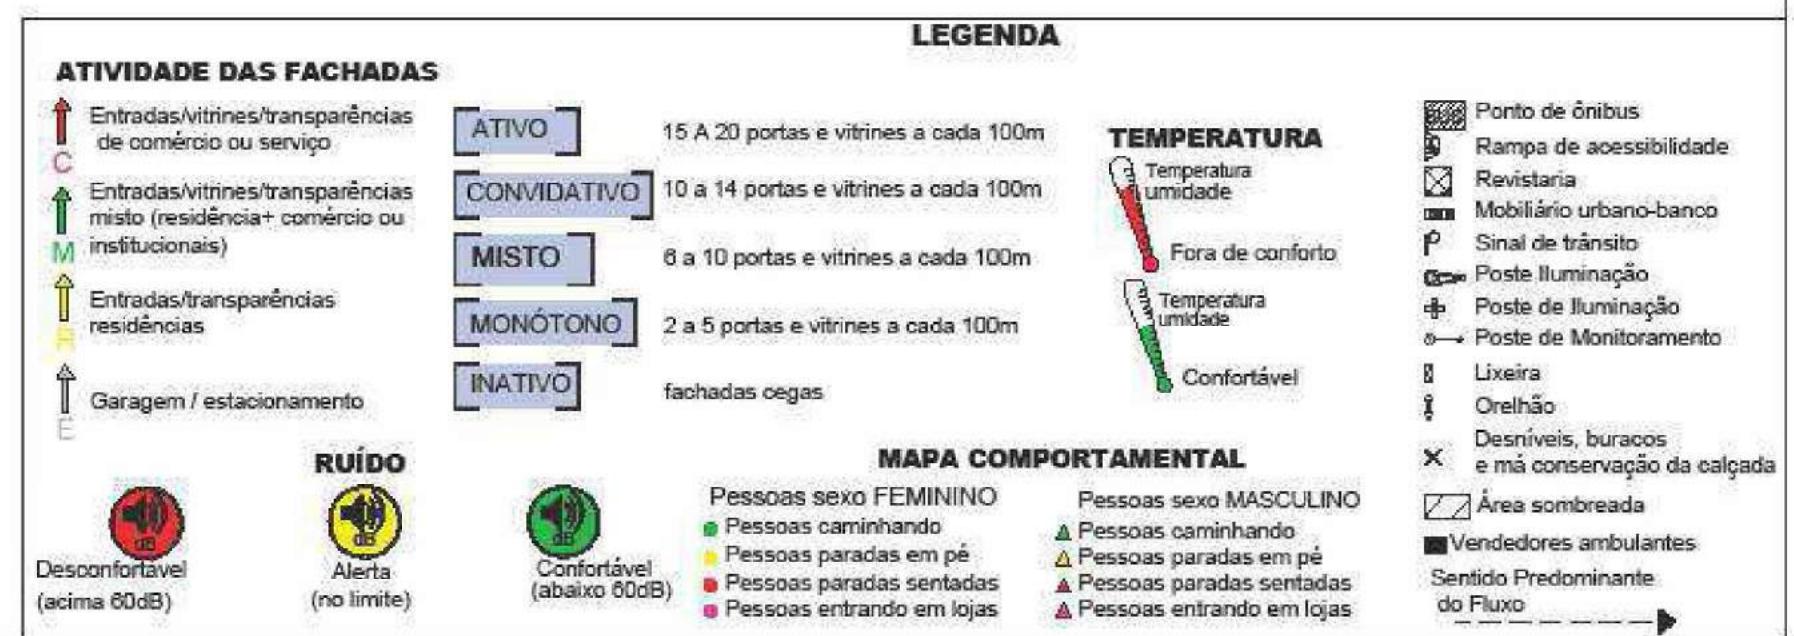
MAPA 9: SÍNTESE R. DUQUE DE CAXIAS. TRECHO 11F

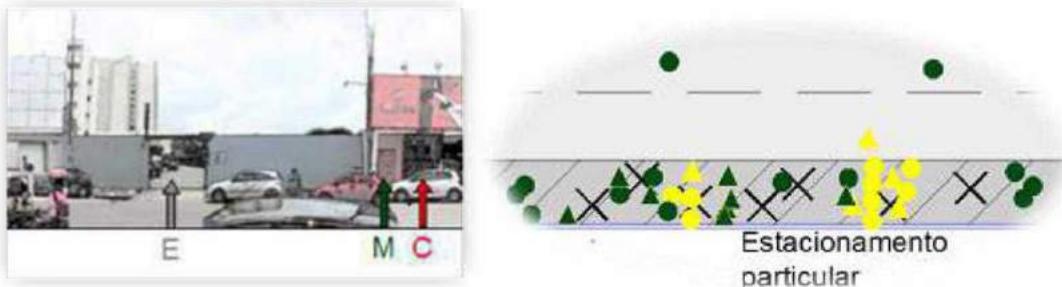
Figura 58: Resultado mapa comportamental, Avenida Afonso Pena, trecho 6D, lado esquerdo. Fonte: Arquivo pessoal.

As condições do piso onde há entrada e saída de veículos – posicionados como garagem e estacionamentos nas fachadas – são extremamente alarmantes. Ao analisar estes espaços notou-se que o pavimento utilizado nas calçadas é indicado para fluxo de pedestres, consequentemente não é apropriado à passagem de veículos. Os levantamentos mostram que, em muitos casos, o piso nestes trechos é ainda mais degradado. Estes trechos geram uma relação de conflito no plano piso. É um dos pontos onde ocorre a união do trânsito de veículos ao de pedestre. O mais interessante foi que a prioridade, espantosamente, passou a ser do veículo, pois as pessoas param ao se deparar com o veículo entrando em um espaço destinado ao pedestre. Há uma inversão onde a prioridade deveria ser absoluta do pedestre nestas situações. (Figura 58. Cor amarela: pessoas paradas.).
