**As Estações Ferroviárias do Triângulo Mineiro e Alto Paranaíba e suas interfaces:
história e conservação**

Dissertação apresentada ao curso de
Mestrado do Programa de Pós-Graduação
em Arquitetura e Urbanismo, como pré-
requisito para obtenção do título de
mestre em Arquitetura e Urbanismo
Orientadora: Profa. Dra. Marília Maria
Brasileiro Teixeira Vale

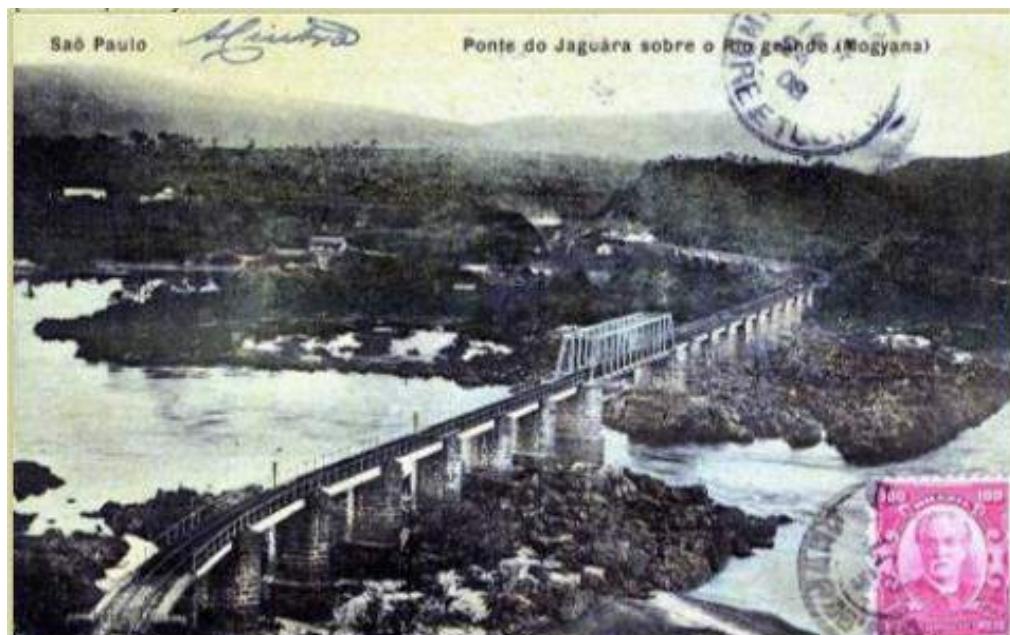
Figura 1 – Postal mostrando a Ponte da Jaguara cruzando o Rio Grande. A transposição do rio pela ponte metálica trouxe à região do Triângulo Mineiro e Alto Paranaíba a primeira companhia férrea a ser implantada, a Companhia Mogiana de Estrada de Ferro, por muito tempo essa ponte foi uma das maiores pontes ferroviárias do Brasil.

Na região do Triângulo Mineiro e Alto Paranaíba, a ferrovia só chega trinta e quatro anos mais tarde, em 1888, com a transposição do leito férreo e com a construção da ponte metálica (figura 1) sobre o Rio Grande que leva o mesmo nome da estação – Jaguara, (figura 2) primeira estação pertencente à Companhia Mogiana de Estrada de Ferro – CMEF, construída em solo mineiro.

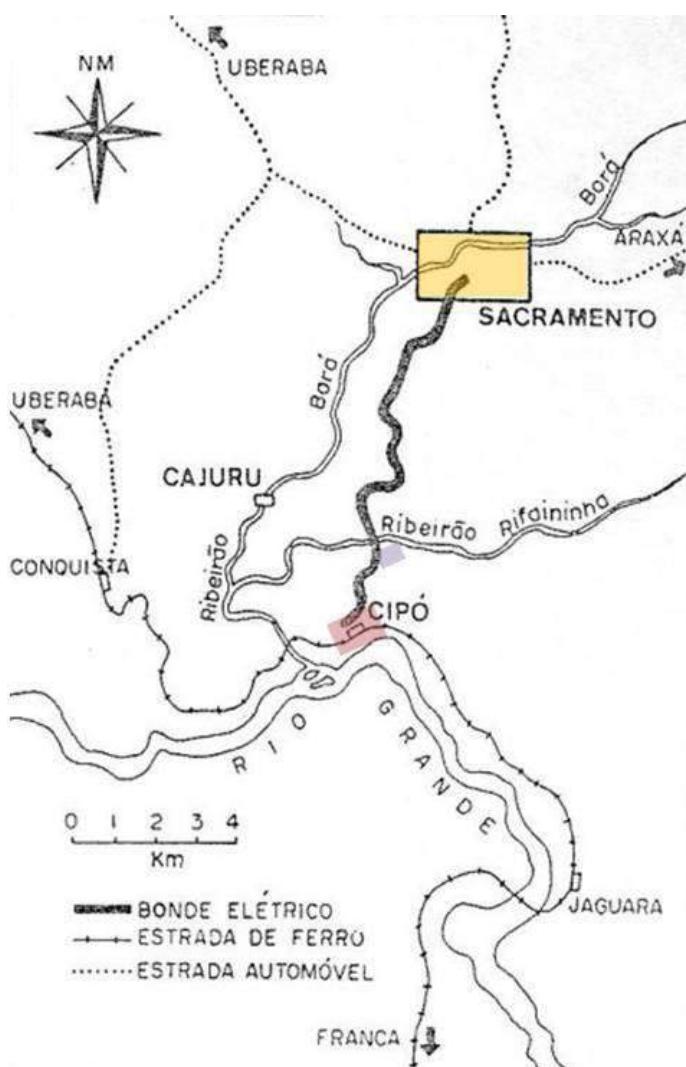
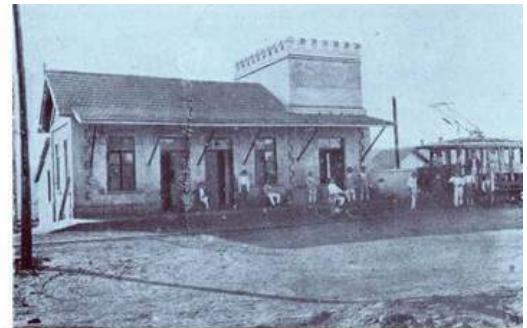
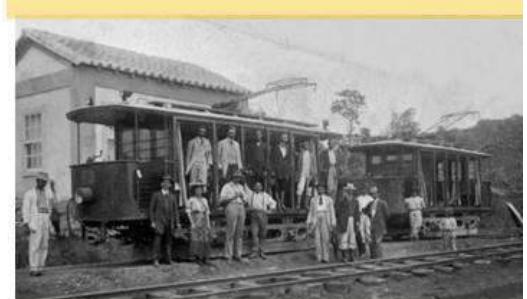
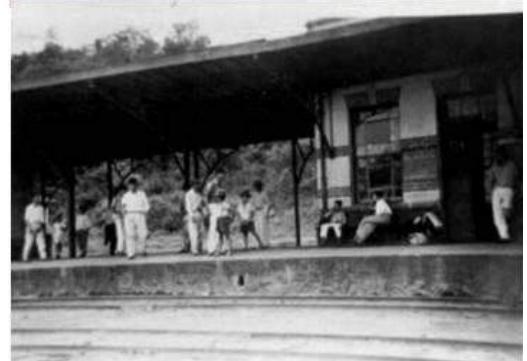
A linha da Mogiana e a linha do bonde para Sacramento.
 Fonte: Acervo Antônio Pereira da Silva
<http://www.estacoesferroviarias.com.br>

Figura 6 – Mapa com a linha de bonde e a conexão entre a estação do cipó, CMEF e a estação de bonde, EFEMS e a foto das estações.

Além de fornecer eletricidade para os bondes, a usina, abastecia também os municípios de Sacramento e Conquista. As estações que foram construídas, em 1913, pela Estrada de Ferro Elétrica Município de Sacramento foram duas: a Estação de Bonde da cidade de Sacramento e a Estação da Tuia (figura 6) - Mapa apêndice A.

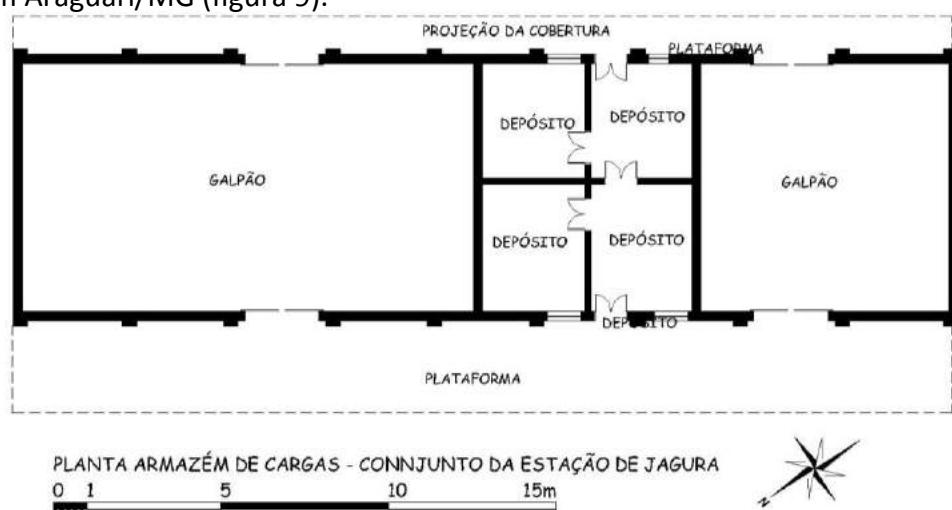
Figura 7 - Planta do armazém de cargas do conjunto da Estação da Jaguara em Sacramento/MG. Nota-se o espaço de armazenagem e depósito.

Como exemplo de armazéns, na área de estudo, temos os edifícios com esta função pertencente ao Conjunto Arquitetônico da Estação da Jaguara (figura 7), da Estação do Cipó (figura 8) ambos em Sacramento e ao Conjunto Arquitetônico e Paisagístico da Estação da Goiás em Araguari/MG (figura 9).

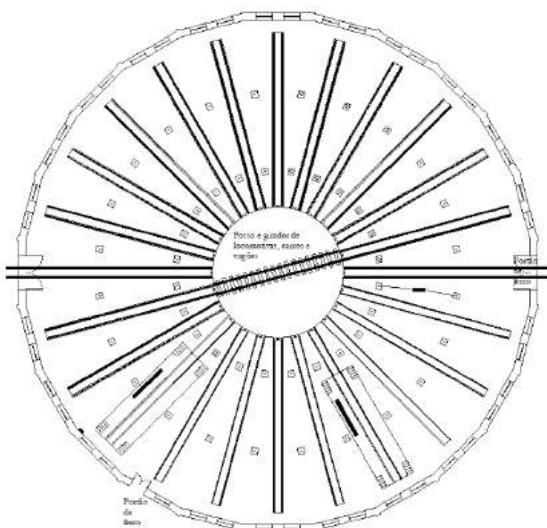
Figura 10 - Planta esquemática da Rotunda de São João Del Rey. Observa-se ao centro o girador e as linhas distribuídas a partir do centro do edifício.

Na área de estudo não temos a presença de rotunda circular, como exemplos podemos citar a rotunda do Conjunto Arquitetônico de São João Del Rey (figura 10,11,12) em Minas Gerais.

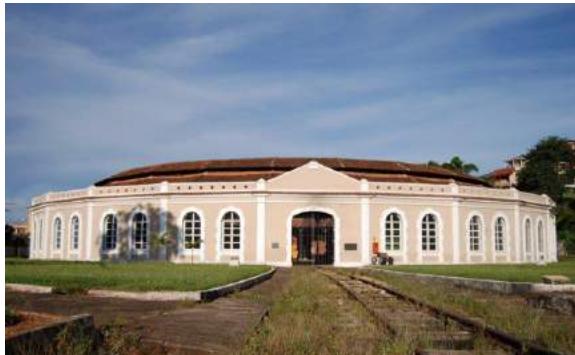
Figura 11 - Rotunda de São João Del Rey. Observa-se o volume arredondado do prédio.

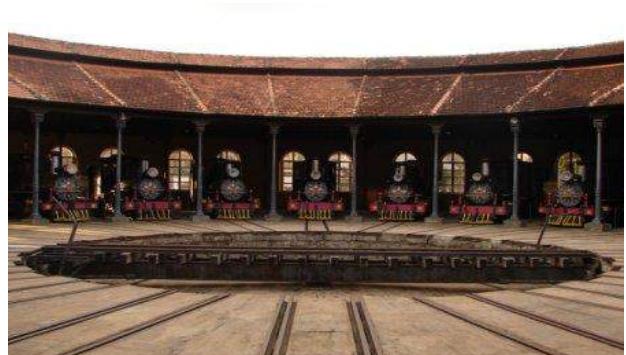
Figura 12 - Rotunda de São João Del Rey. Observa-se o interior da rotunda com o girador ao centro e os trilhos onde eram estacionadas as locomotivas para manutenção.

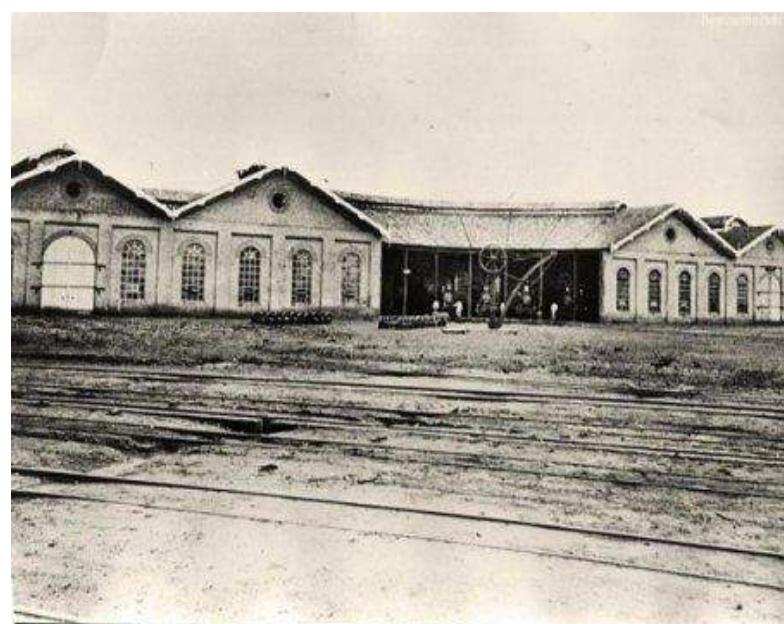
Figura 14 - Rotunda de Uberaba. Observa-se o exterior da rotunda semicircular. O edifício foi construído pela Companhia Mogiana de Estrada de Ferro. Podemos notar as empenas triangulares e a presença dos óculos.

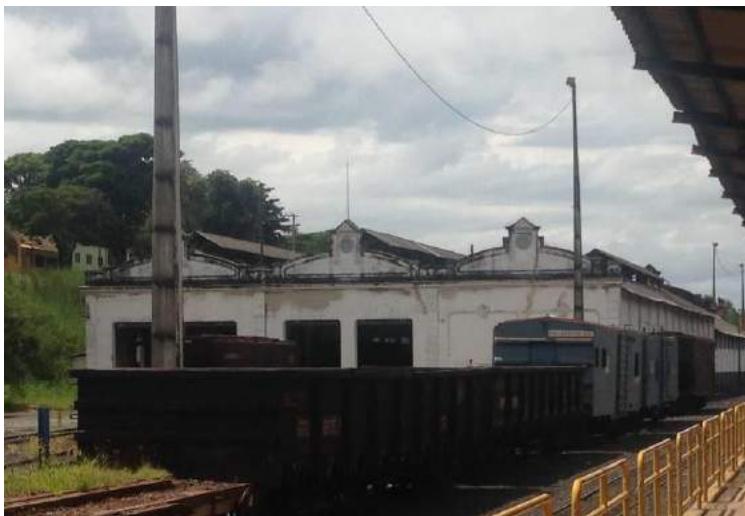
Figura 15 - Oficina de manutenção de Ibiá/MG

Observa-se que a oficina é dividida em três módulos onde temos a presença das tesouras com lanternim para iluminação e ventilação do prédio. Nota-se grandes aberturas para entrada da composição para manutenção e reparos.

A terceira solução adotada para o partido das oficinas foi o formato retangular. Essa solução, na área de estudo, pode ser encontrada com duas possibilidades. A primeira, as oficinas menores possuíam acesso ao prédio através da linha férrea que adentrava todo o edifício, fazendo assim a manutenção de duas, três ou mais composições dependendo do tamanho, modulação do edifício e o número de linhas. Podemos citar como exemplo na área a oficina de Ibiá/MG (figura 15 e 16), construída inicialmente pela EFG. A estrutura do telhado é sustentada com tesouras em madeira e com a presença de lanternim.

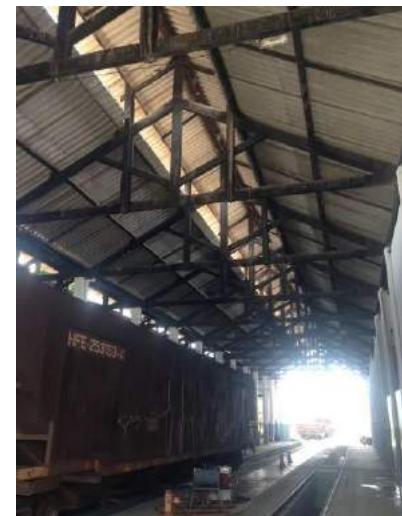
Figura 16 - Oficina de manutenção de Ibiá/MG. Observa-se o interior da oficina com a presença de lanternim para iluminação e as tesouras em madeira na cobertura.

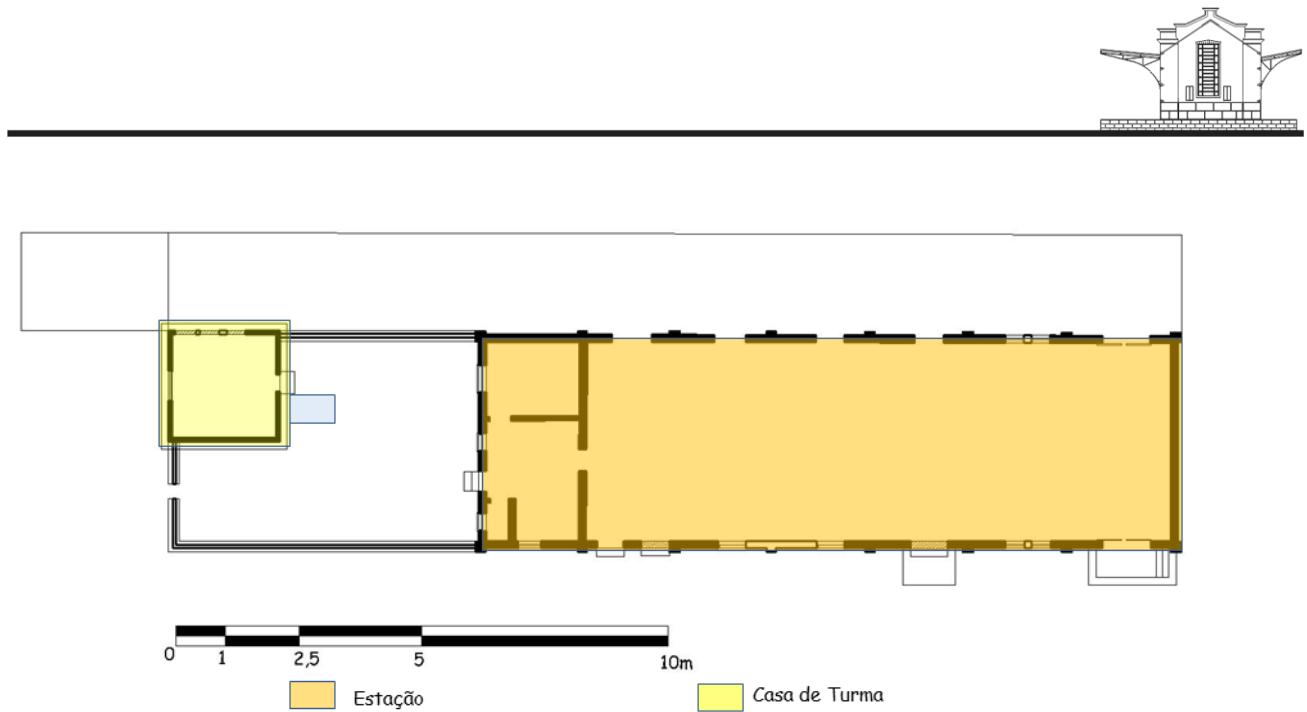
Na área, podemos citar como exemplo ainda existente a Casa de Turma do Conjunto Arquitetônico da Estação da Stevenson (figura 20), na zona rural de Araguari/MG, construída pela CMEF. A Casa de Turma (figura 21) é pequena e fica ao lado da estação sendo interligada por muros que formam um pequeno pátio entre a Casa de Turma e a estação de passageiro.

Figura 20 - Estação da Stevenson – CMEF – Zona Rural de Araguari. Observa-se a estação e ao lado a presença da Casa de Turma que neste caso se reduz a um cômodo.

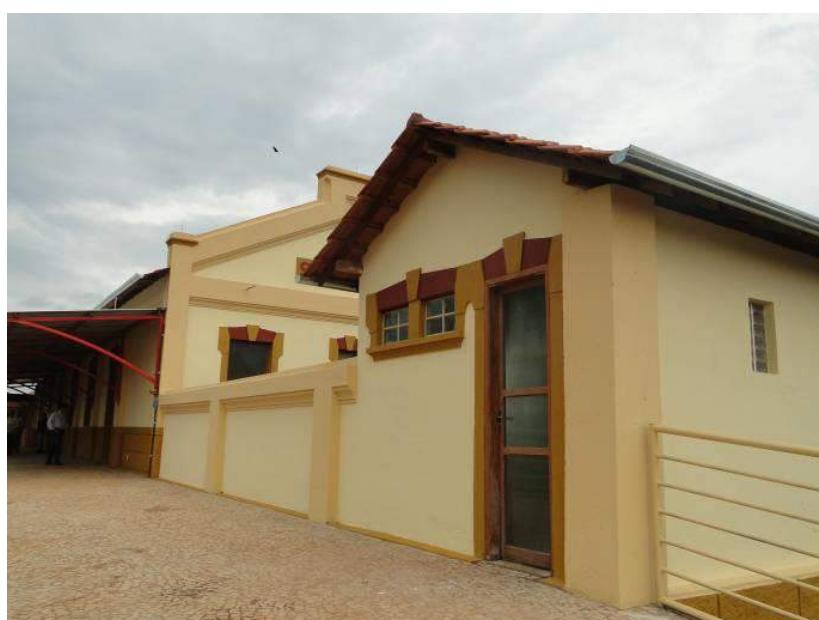
Figura 21 - Casa de Turma ao lado da Estação da Stevenson. Observa-se o telhado em duas águas e a pequena dimensão do edifício.

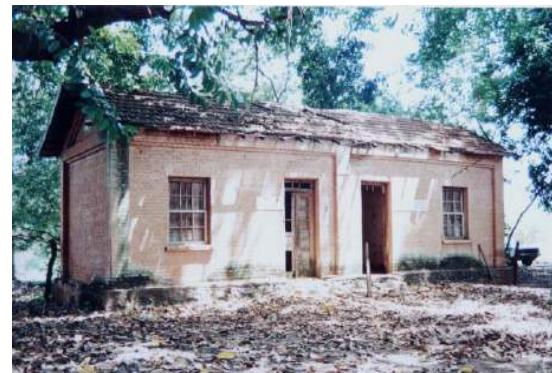
Figura 23 - Conjunto Arquitetônico da Estação da Jaguara. Nota-se a alvenaria de tijolos maciços sem reboco, as esquadrias em madeira e o telhado em duas águas, com telhas francesas.

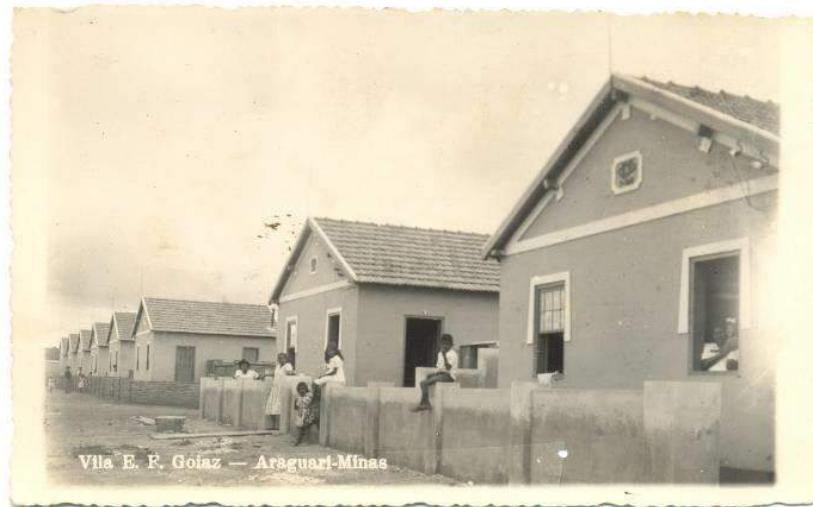
Figura 25 - Vila da Estrada de Ferro Goiás em Araguari/MG

Podemos observar as casas com a mesma tipologia: telhado em duas águas com telhas francesas e as empenas voltadas para a rua, janelas em madeira tipo guilhotina, porta de acesso principal a casa lateral e muros baixos.

Souza (2009) aborda como eram simples as casas da vila ferroviária (figura 25,26), projeto básico que se repetia:

As casas apresentavam partido retangular, cobertura em duas águas, em telhas francesas. A edificação era simples, mas com detalhes que remetem suavemente ao Estilo Arquitetônico Ecléctico, tal como os detalhes em massa da empena, evidenciando o formato triangular, e no contorno das janelas, que ocupam a fachada em par, uma em guilhotina com vidros e outra em 2 folhas de abrir. Apresentam muretas baixas com pilares, em frete à casa. (SOUZA, 2009, P.73)

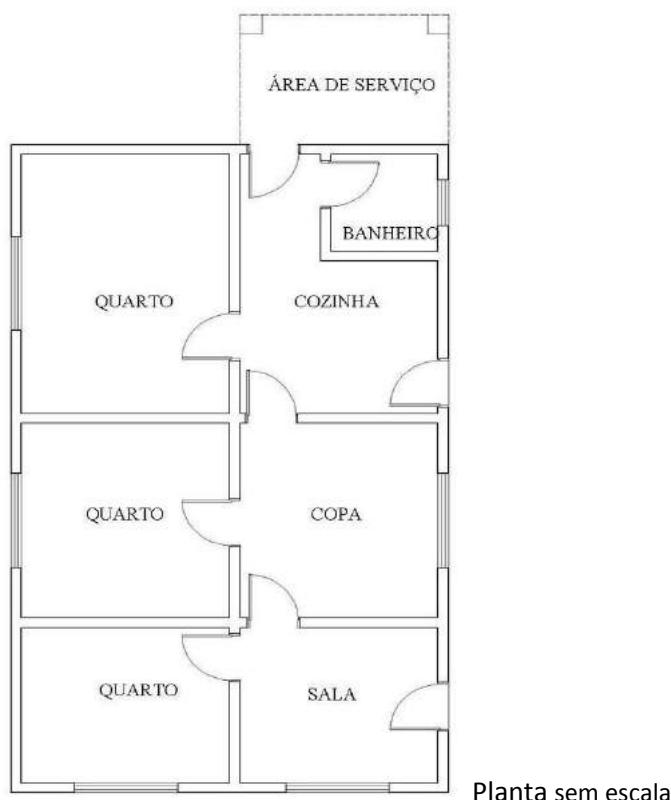
Figura 27 - Croqui esquemático da Casa nº 2 da Rua dos Foguistas. Vila Ferroviária da Estrada de Ferro Goiás – Araguari/MG-2008

A planta das casas (figura 27) era modesta com a presença de sete cômodos (sala, três quartos, copa, cozinha, banheiro) e a área de serviço com cobertura e o telhado apoiado em uma das paredes da casa e em dois pilares. O acesso principal à casa é feito lateralmente pela sala, os quartos estão todos dispostos em um dos lados da edificação, onde o acesso a esses quartos acontece a partir da sala, copa ou cozinha. O banheiro está ao lado da cozinha que dá acesso à área de serviço e ao quintal, não havendo uma setorização de áreas. As casas foram implantadas com ruas estreitas.

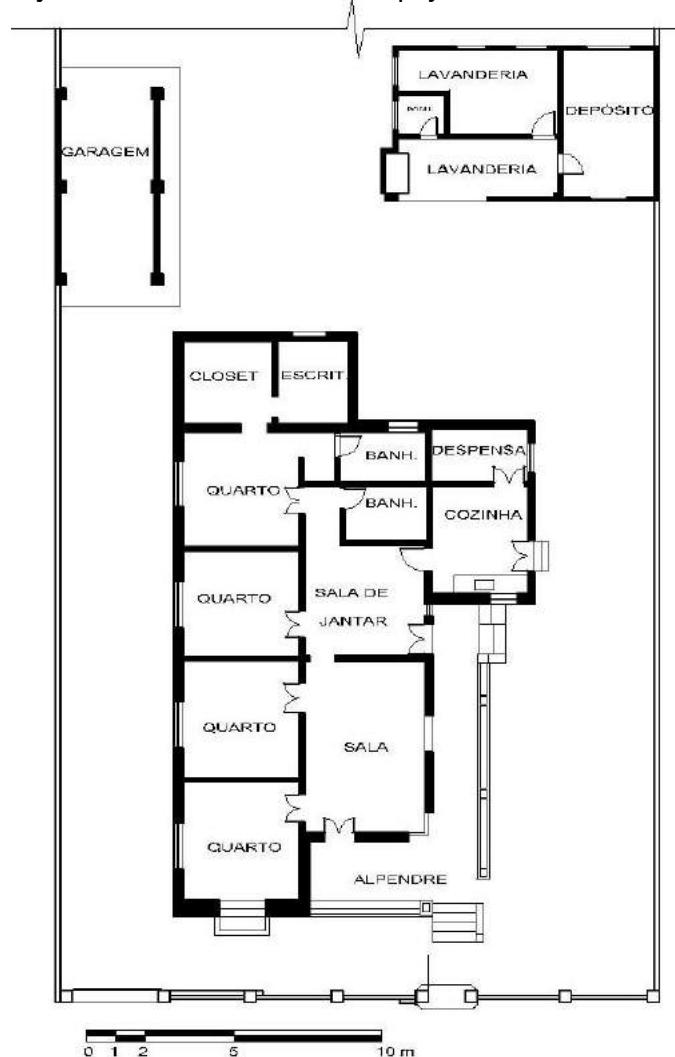
A planta (figura 28) é composta de um alpendre frontal voltado para a praça, em formato de "L" que dá acesso à sala ou à copa. A residência internamente possui nove cômodos: sala, copa, quatro quartos, banheiro, cozinha e despensa. Além da residência principal, no fundo da casa, temos de um lado a garagem coberta para um carro e de outro uma pequena construção com os cômodos de despejo e a área de serviço com o tanque.

Figura 28 - Planta de uma das casas dos engenheiros. As Casas estão voltadas para a Praça dos Ferroviários.
Data: 2014
Autor: CARILI, Clayton França
Fonte: Arquivo particular

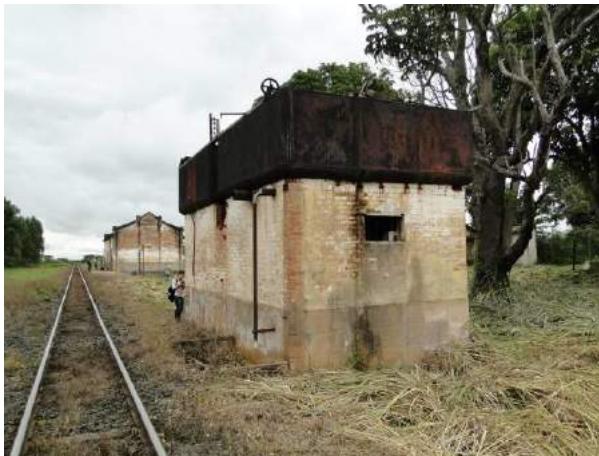
Figura 29 - Caixa d'água do Conjunto Arquitetônico da Estação Buriti – CMEF, zona rural de Uberaba.

Observam-se as paredes alvenaria de tijolos maciços e a caixa d'água em ferro fundido construídas na margem da linha

Na Estação Buriti no município de Uberaba/MG, construída pela CMEF, notamos a presença de duas caixas d'água interligadas uma com a outra e apoiadas em paredes e pilares em alvenaria (figura 29). Notamos internamente que foram também colocados

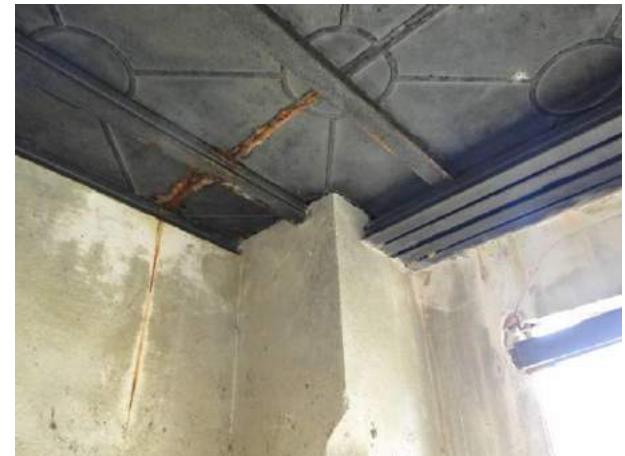
Figura 30 - Caixa d'água do Conjunto Arquitetônico da Estação Buriti – CMEF, zona rural de Uberaba.

trilhos de ferro cruzando a superfície do fundo da caixa para sustentação da mesma. Abaixo das caixas d'água há a formação de dois pequenos cômodos (figura 30).

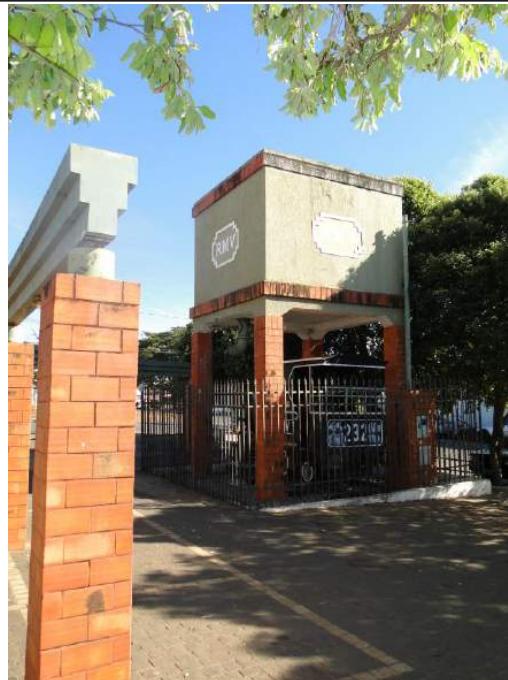
Figura 31 - Caixa d'água do Conjunto Arquitetônico da Estação de Monte Carmelo – Rede Mineira de Viação/RMV

Observamos a caixa d'água em concreto e com as iniciais RMV e os pilares em alvenaria que a sustentam

As caixas d'água, que saem do padrão descrito, pertencem ao conjunto arquitetônico da Estação de Monte Carmelo, construída pela Rede Mineira de Viação (figura 31). A caixa d'água é em concreto, tendo o volume quadrado e os pilares também em concreto. Posteriormente, com a criação da praça ao lado da antiga estação, os pilares foram revestidos em alvenaria de tijolos maciços. No Conjunto Arquitetônico e Paisagístico da Estrada de Ferro Goiás, a caixa d'água é construída em ferro, com o volume cilíndrico apoiado sobre paredes em alvenaria de tijolos maciços. (figura 32)

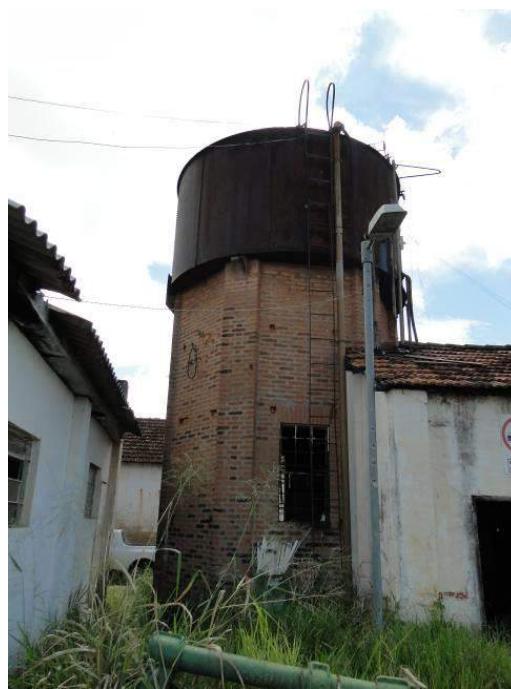
Figura 32 - Caixa d'água Conjunto Arquitetônico e Paisagístico da Estrada de Ferro Goiás/EFG em ferro que é sustentada pelos pilares e alvenarias e tijolos maciços

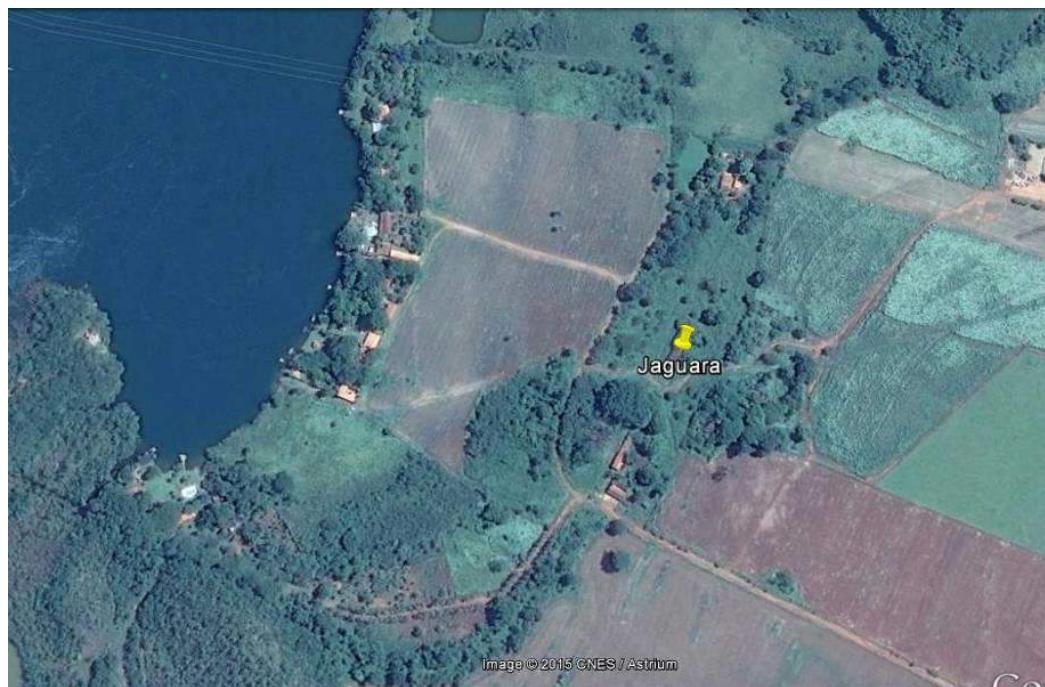
No caso da Estação da Jaguara, a proximidade com o curso d'água (figura 37), aproximadamente a 360 metros das margens do Rio Grande, está ligada com os modais de transporte com os quais a Companhia Mogiana trabalhava – transporte ferroviário e posteriormente o transporte fluvial. A proximidade da linha férrea com o rio auxiliaria na mudança de modal para o transporte de cargas o que não foi concretizado, uma vez que a Mogiana, após seis meses de início dos transportes fluvial no Rio Grande teve um de seus barcos afundados, o que suspendeu a navegação no rio.

Figura 37 - Foto de Satélite - Estação da Jaguara – Observa-se a estação a aproximadamente 360 metros de distância do Rio Grande

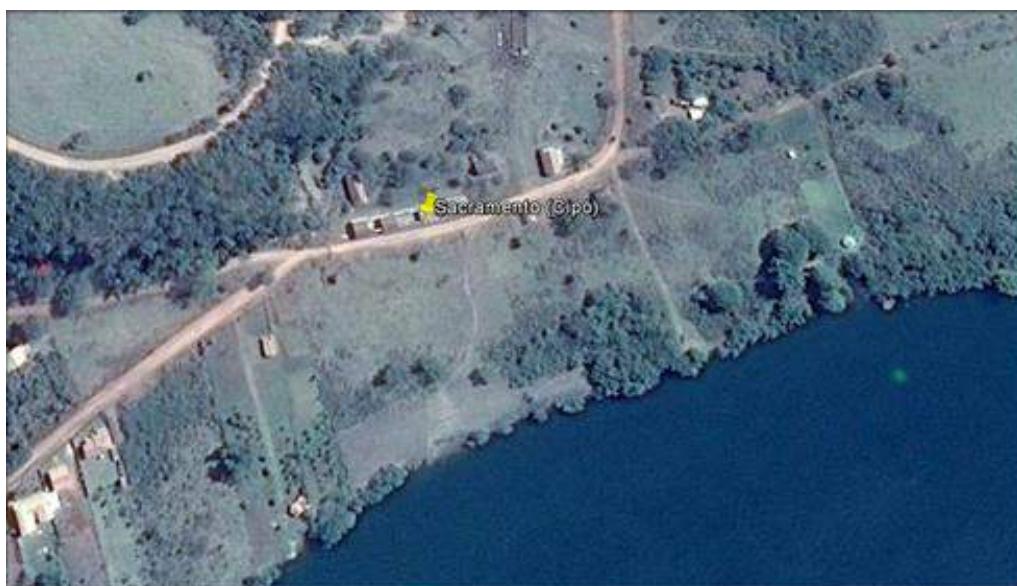
Figura 38 - Foto de Satélite - Estação do Cipó – Observa-se a estação a aproximadamente 140 metros de distância do Rio Grande

Apesar da proximidade da Estação do Cipó com o curso d'água (figura 38), aproximadamente 140 metros das margens do Rio Grande, a estação construída em 1889, já não mais foi implantada com a intenção de entreposto entre a ferrovia e o transporte fluvial, uma vez que a Mogiana havia desativado suas atividades de navegação.

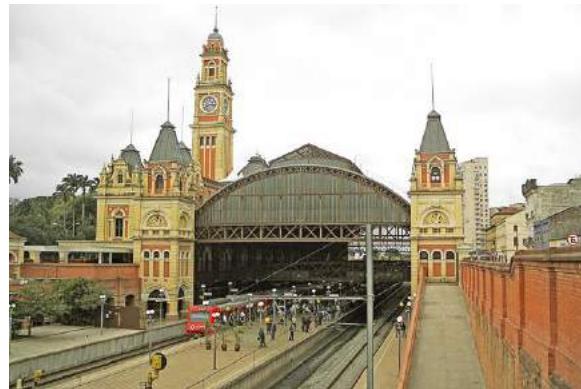
Figura 42 - Estação da Luz em São Paulo. Observa-se a estação bilateral divididas em dois volumes

Nas estações bilaterais, os trilhos também são dispostos paralelamente à face maior do prédio, porém os serviços de embarque e desembarque de passageiros são divididos e possuem dois volumes retângulos distintos, cortados pela linha férrea. Não temos este tipo de implantação na área de estudo.

Como exemplo das estações bilaterais, podemos citar a Estação da Luz em São Paulo (figura 42) e a Estação Central de Porto União da Vitória no Paraná (figura 43) que segue esse princípio.

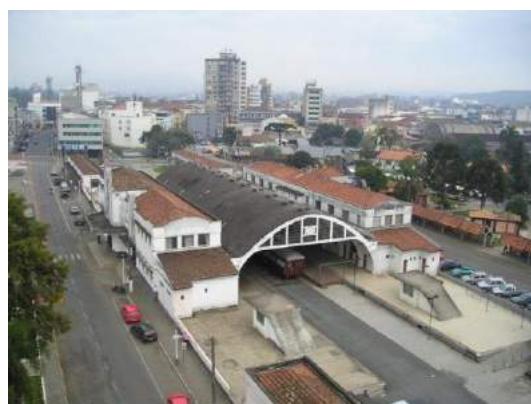
Figura 43 - Estação Central de Porto União da Vitória – Observa-se a estação bilateral divididas em dois volumes

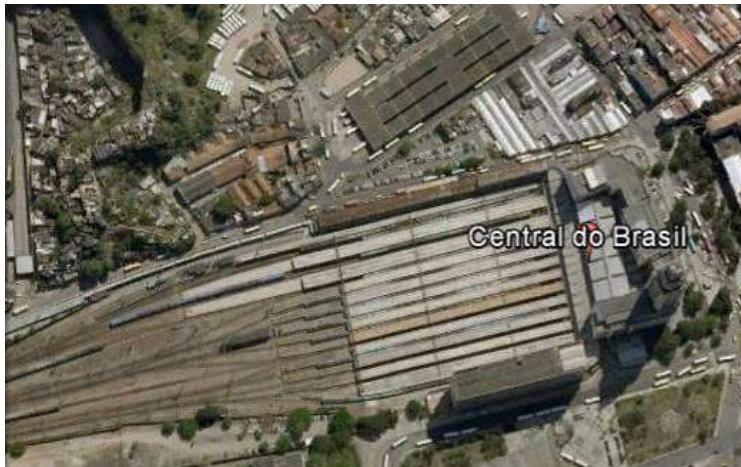
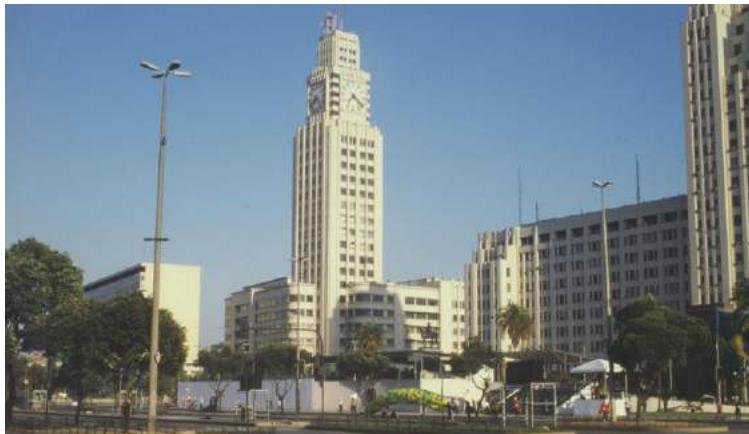
Figura 44 - Estação Central do Brasil Rio de Janeiro

Figura 45 - Estação Central do Brasil Rio de Janeiro

Não temos esse tipo de implantação na área de estudo. Como exemplo das estações transversais podemos exemplificar com a Estação Central do Brasil, no Rio de Janeiro (figura 44, 45).

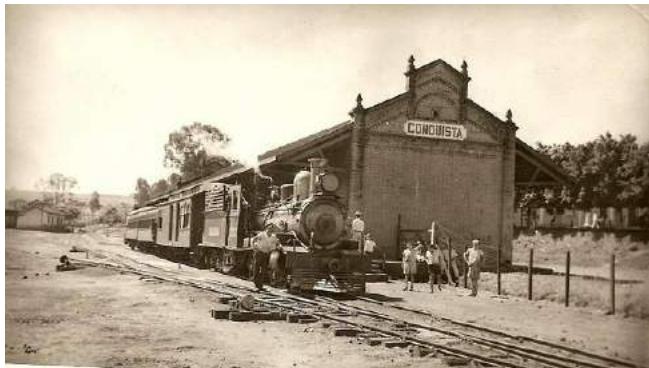
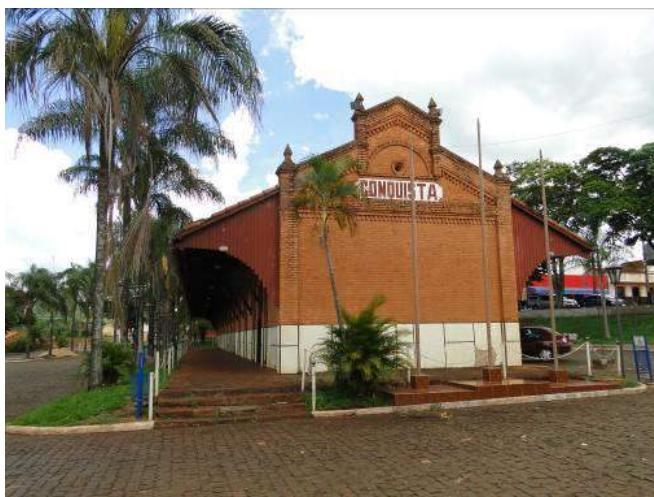
Figura 46 - Estação de Conquista ainda em funcionamento.

Figura 47 - Estação de Conquista, abriga parte da Câmara Municipal de Conquista, Centro Cultural e Museu e a Junta Militar.

De acordo com o site <http://www.conquista.mg.gov.br>, o povoado de Conquista tem início em 1888, com a construção de um armazém para o fornecimento de mercadorias aos trabalhadores que construíam a Estrada de Ferro Mogiana. A estação (figura 46, figura 47) é inaugurada em 23 de abril de 1889 e a partir deste edifício inicia-se a formação do povoado.

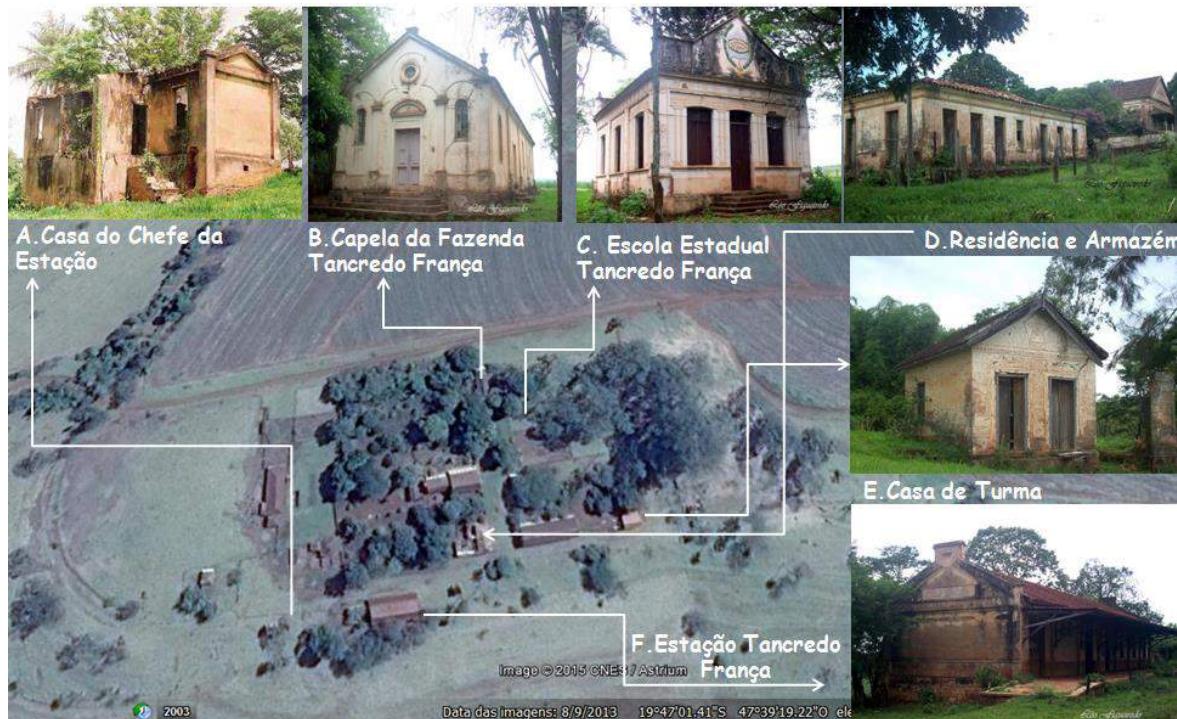
conjunto ferroviário (Estação, Casa do Chefe da Estação, Casa de Turma) foram construídos outros edifícios como uma residência com um armazém, a capela e uma escola.

Figura 48 - Vista da Implantação da Estação Tancredo França. Observa-se além do conjunto ferroviário existente a presença de outras edificações formando assim uma centralidade na zona rural do município de Conquista/MG.

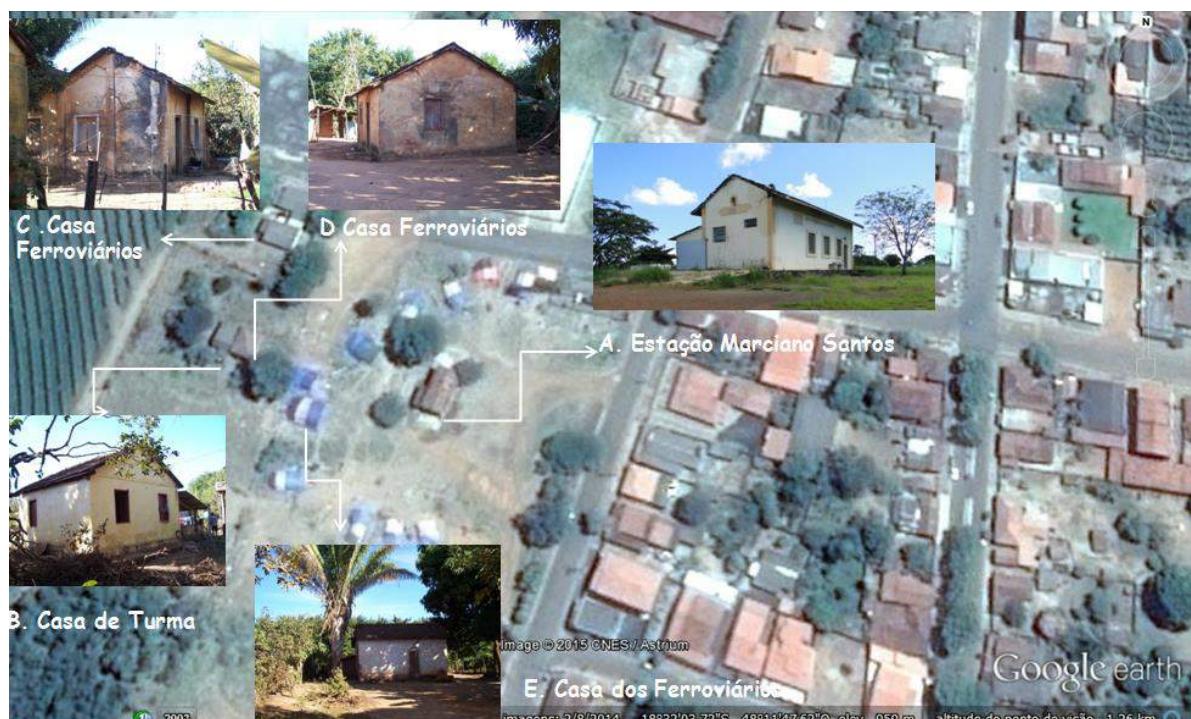
Na Estação de Amanhece (figura 49) foi construído o conjunto ferroviário pela Estrada de Ferro Goiás, em 1910, sendo a primeira estação da Companhia na zona rural de Araguari. O local foi elevado a distrito pela Lei Municipal nº 843 de 1923. Portanto, podemos observar que a estação é edificada anteriormente à capela, tendo a ferrovia papel importante no desenvolvimento do povoado, que após 13 anos da chegada da ferrovia ganha o status de distrito.

Figura 49 - Implantação da Estação Marciano Santos, distrito de Amanhece, Araguari/MG.

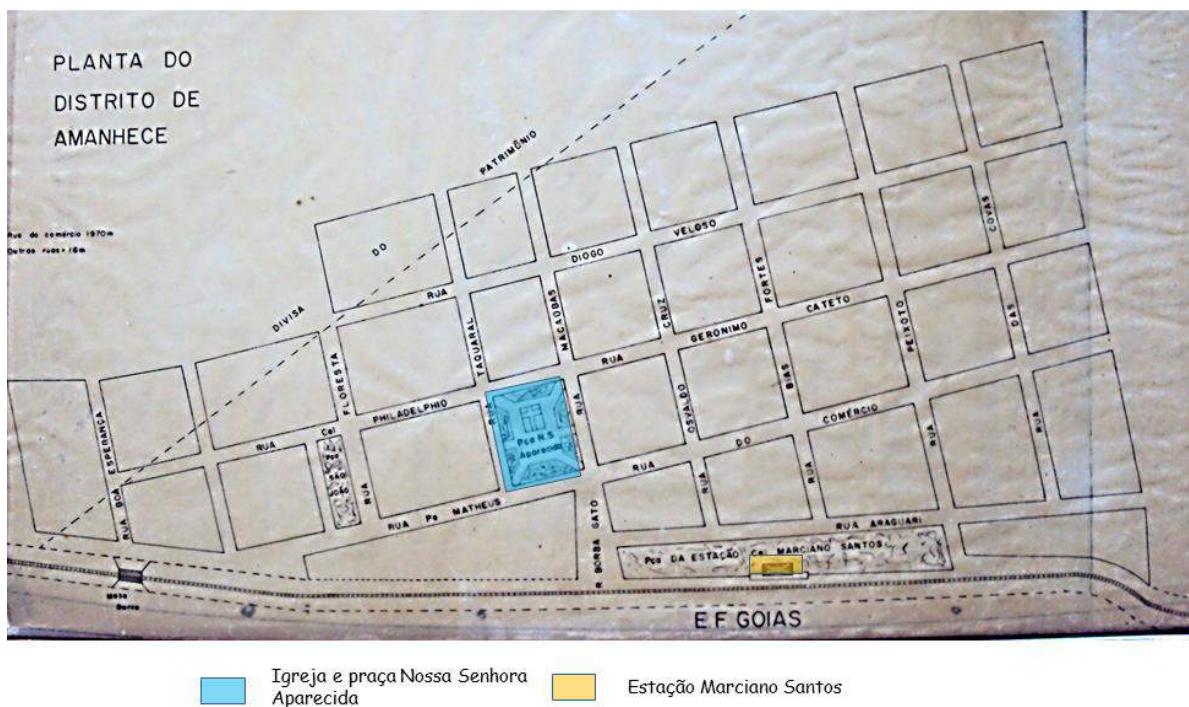
Na figura 50, mapa do distrito de Amanhece, a Estação Marciana Santos e a linha férrea eram os delimitadores para a construção do arruamento, sendo a malha urbana em grelha. Notamos a proximidade da edificação da Igreja dedicada à Nossa Senhora Aparecida, construída com grande adro formando uma praça. Na implantação, podemos observar, na parte frontal da estação, a presença de um espaço vazio, onde fica uma praça em terra batida.

Figura 50 - Mapa do Distrito de Amanhece onde podemos observar o arruamento e a esplanada ferroviária com a estação e próximo a está a igreja de Nossa Senhora Aparecida.

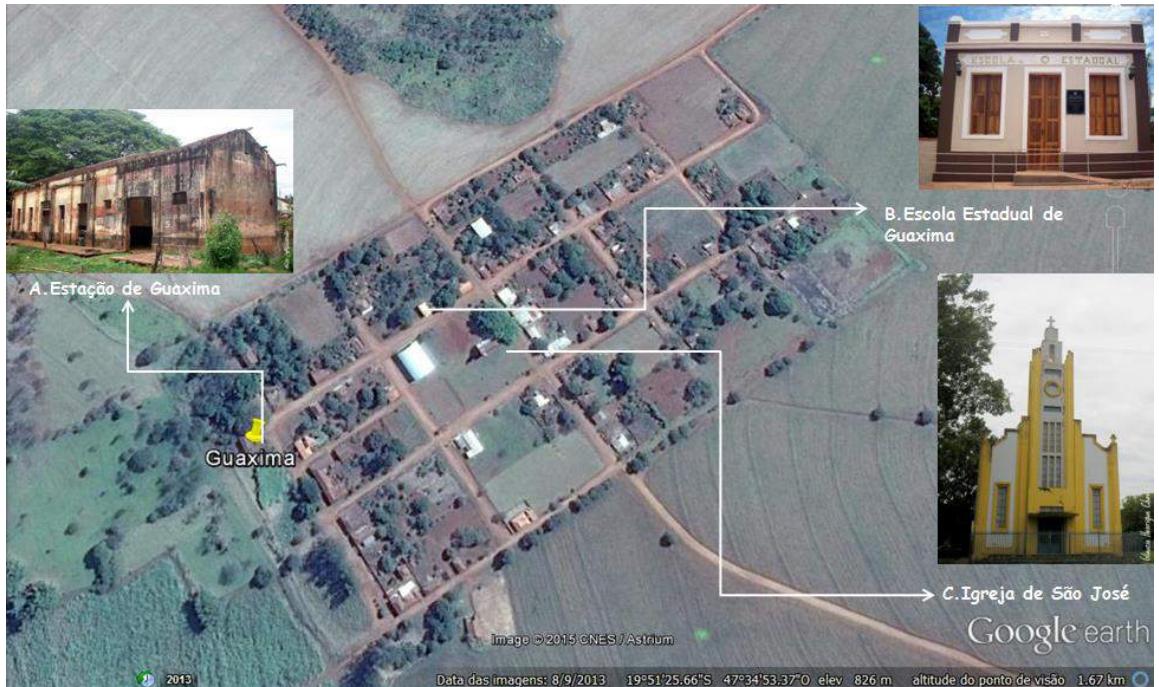
A Estação de Guaxima, na zona rural no distrito de Conquista/MG (figura 51) construída pela CMEF, também forma um pequeno povoado com arruamento que não é pavimentado. Temos a presença de quadras que se repetem com dimensões aproximadas, a estação está em uma das extremidades da malha com residências, escola e a igreja de São José.

Figura 51 - Mapa do Distrito de Guaxima no município de Conquista onde está implantada a Estação de Guaxima.

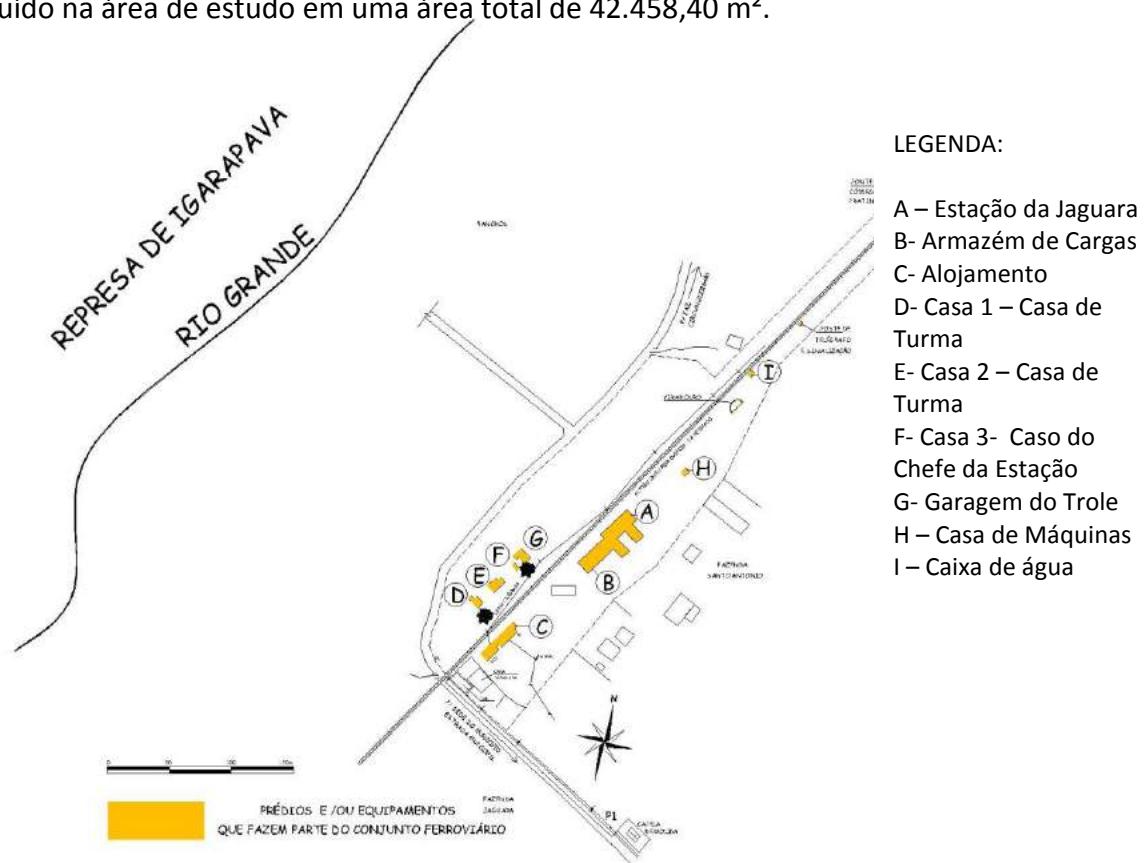
O conjunto da Estação da Jaguara foi o primeiro conjunto arquitetônico ferroviário construído na área de estudo em uma área total de 42.458,40 m².

Figura 52 - Implantação do Conjunto Arquitetônico da Jaguara/CMEF

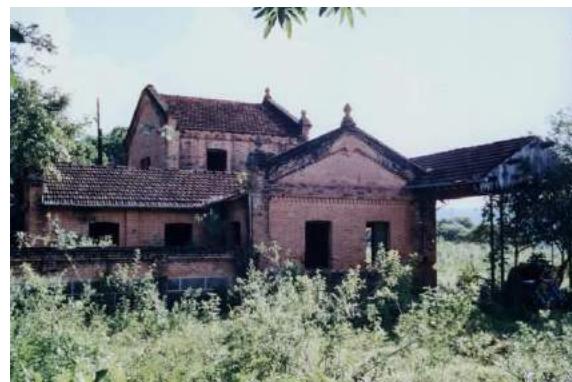
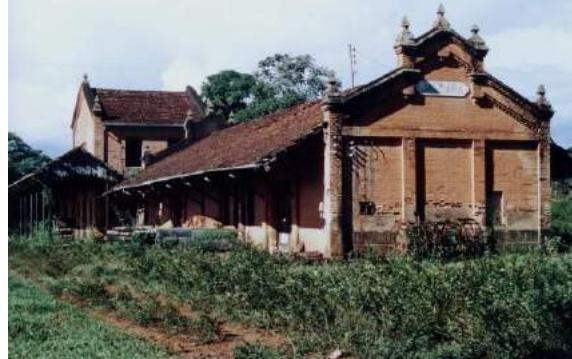
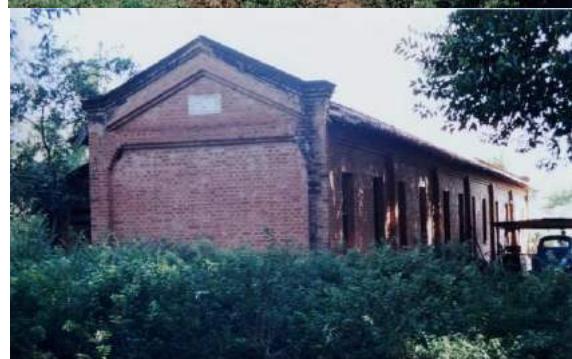
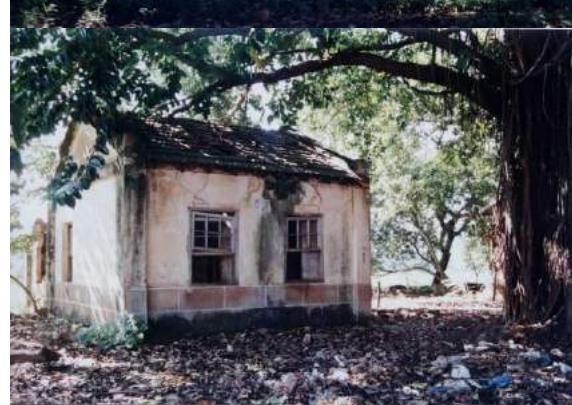
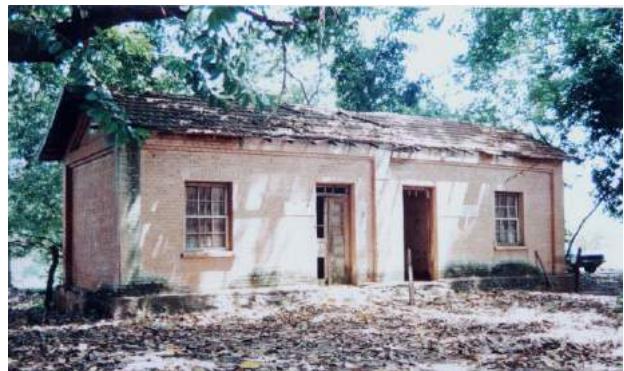
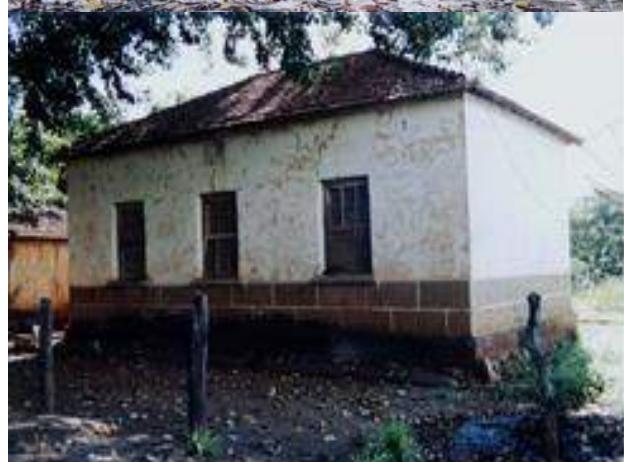
Figura 53 - Conjunto Arquitetônico da Jaguara/ CMEF- Prédios que compõem o conjunto.

O Conjunto Arquitetônico da Estação da Jaguara (figura 52) é formado pelos seguintes edifícios (figura 53): prédio da estação em conjunto com a casa do chefe da estação; armazéns de cargas; prédio de alojamentos (cinco unidades geminadas); três edificações independentes que serviam de residência e escritórios; uma garagem (casa do trole); uma casa de máquinas; uma caixa d'água e um viradouro, um poste de telégrafo e a estrutura da ponte sobre o Córrego Pratinha.

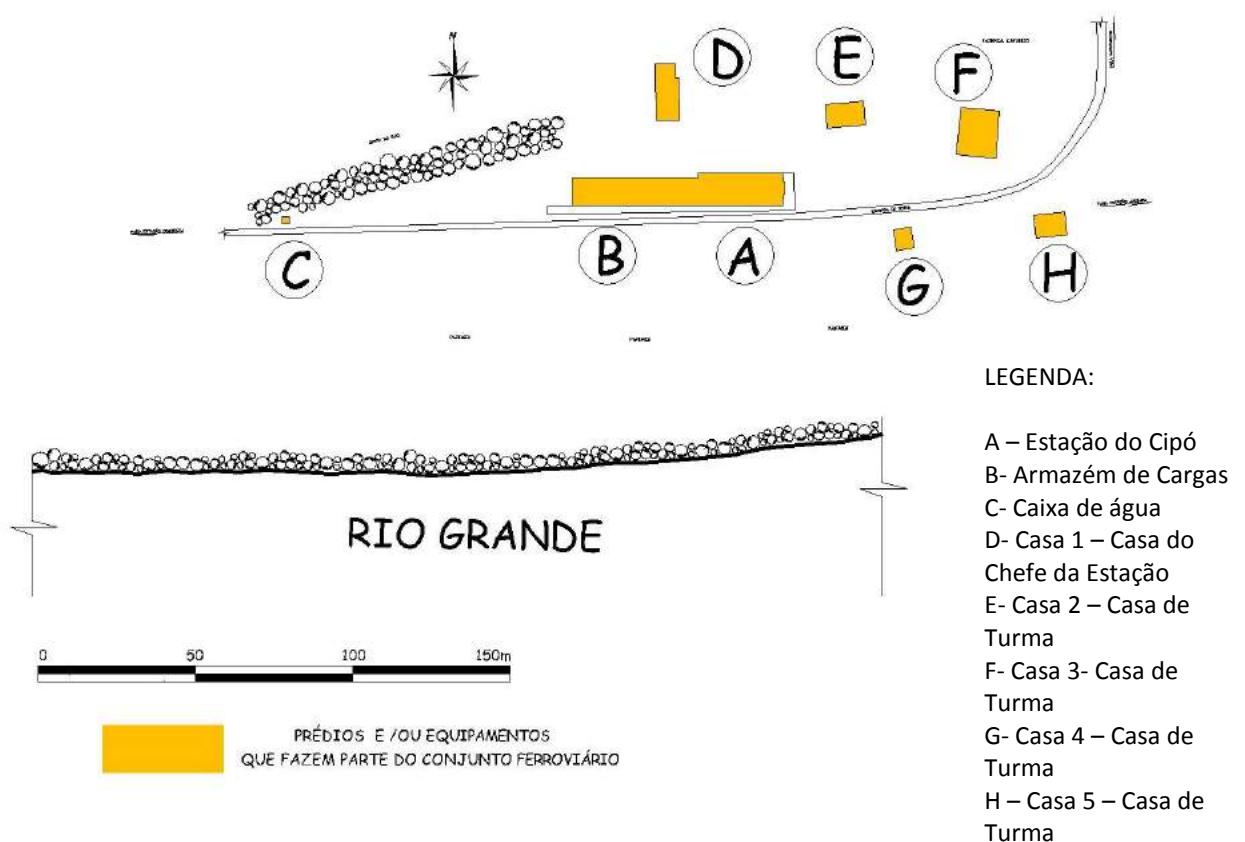
O Conjunto Arquitetônico da Estação do Cipó (figura 54) é formado pelos seguintes edifícios (figura 55): prédio da estação, armazéns de cargas, cinco edificações que serviam de residência e escritórios, independentes, uma caixa d'água.

Figura 54 - Implantação do Conjunto Arquitetônico do Cipó
