**As Estações Ferroviárias do Triângulo Mineiro e Alto Paranaíba e suas interfaces:
história e conservação**

Dissertação apresentada ao curso de
Mestrado do Programa de Pós-Graduação
em Arquitetura e Urbanismo, como pré-
requisito para obtenção do título de
mestre em Arquitetura e Urbanismo
Orientadora: Profa. Dra. Marília Maria
Brasileiro Teixeira Vale

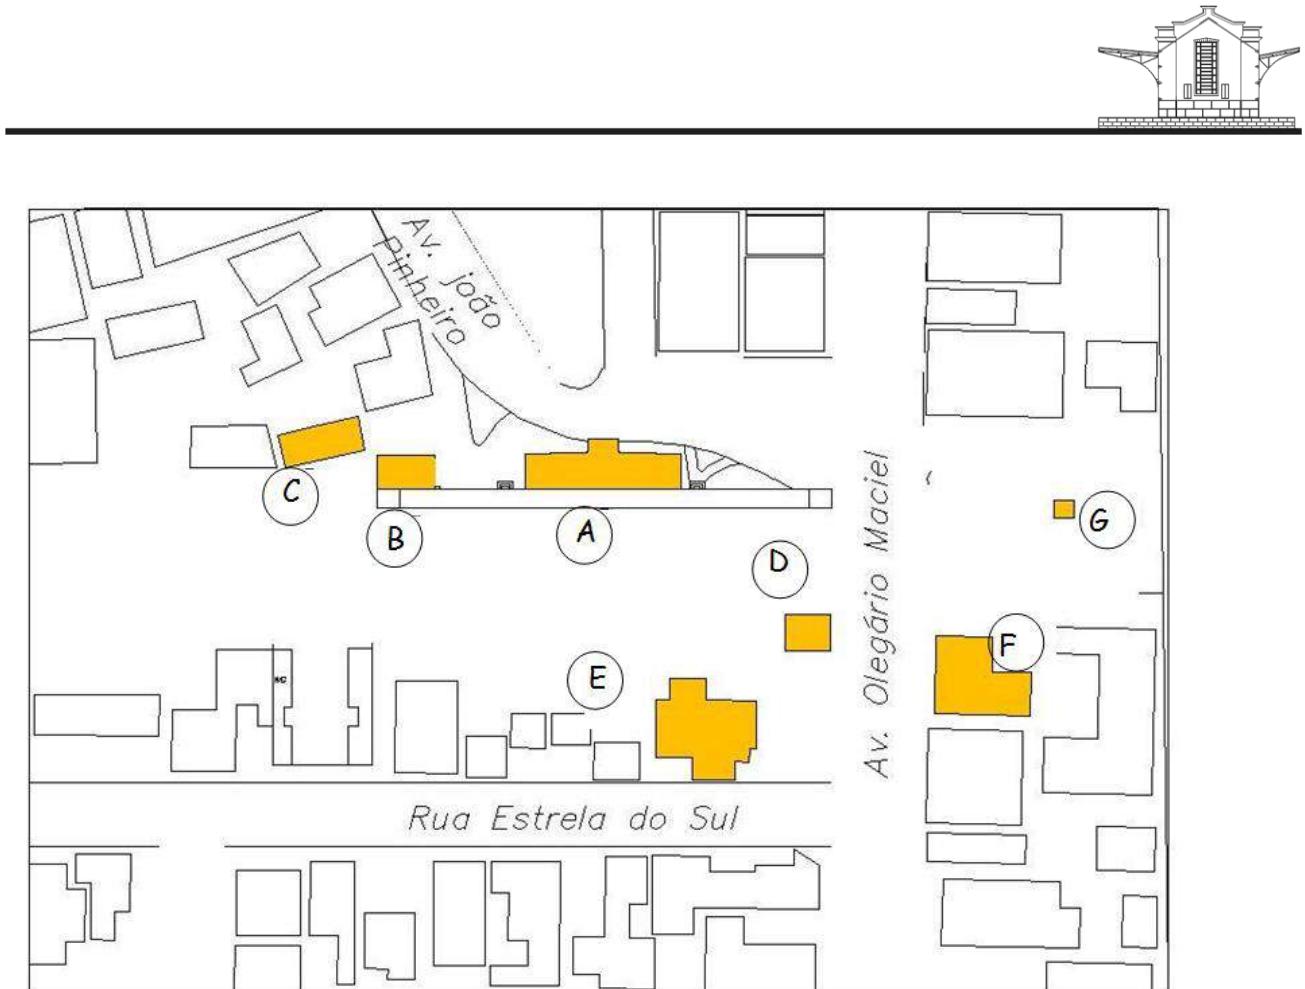
Figura 56 - Implantação do Conjunto da Estação de Monte Carmelo /RMV.

- A – Estação de Monte Carmelo
- B- Casa de Turma
- C- Casa de Turma
- D- Garagem do Trole
- E- Casa do Engenheiro
- F- Casa do Chefe da Estação
- G- Caixa de água

O Conjunto Arquitetônico da Estação de Monte Carmelo (figura 56) é formado pelos seguintes edifícios (figura 57): Prédio da estação onde em dois cômodos abrigava a área de armazenagem, casas de turma, garagem do trole, casa do engenheiro, casa do chefe da estação e caixa d'água.

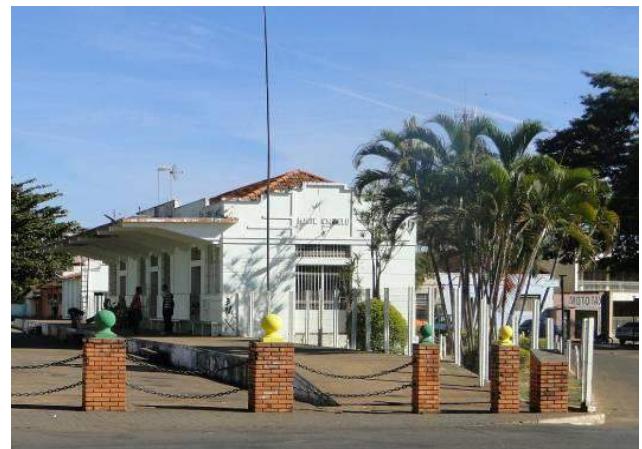
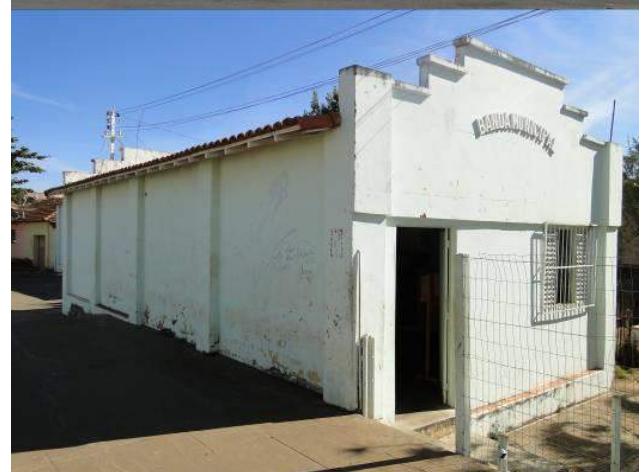
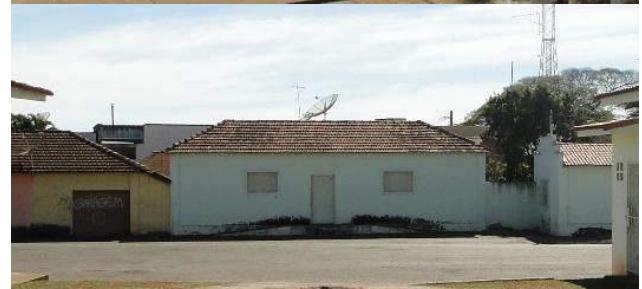
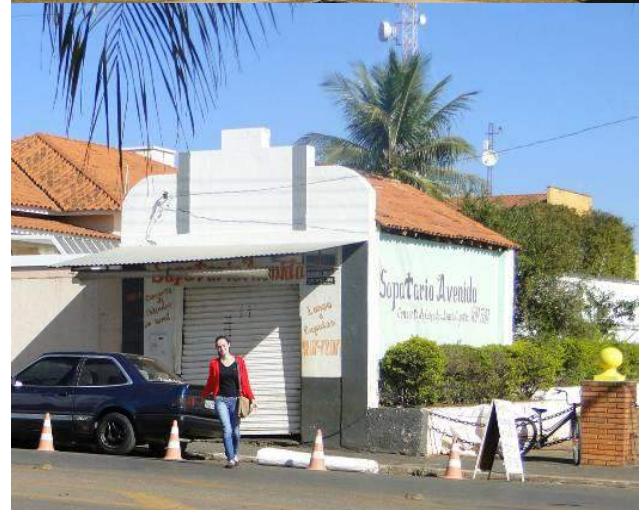
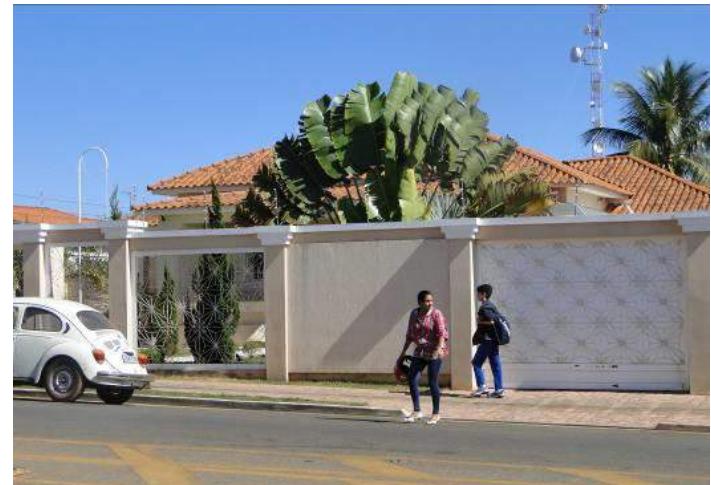
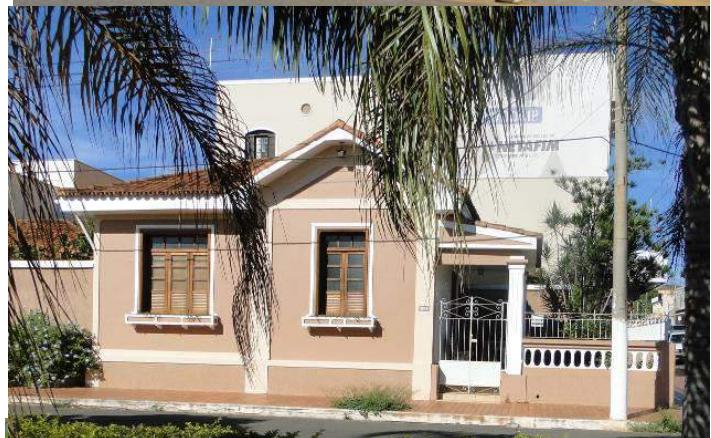
Figura 57 - Conjunto Arquitetônico da Estação de Monte Carmelo/ RMV, - Prédios que compõem o conjunto.

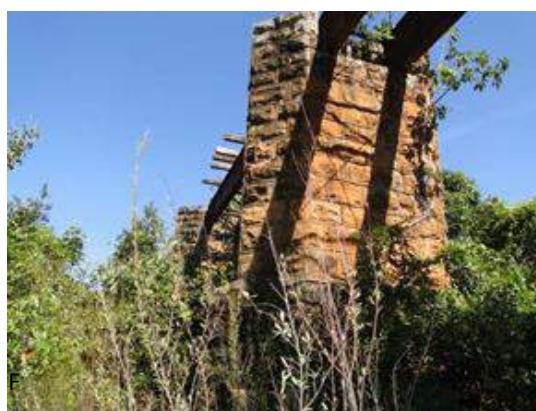
Figura 61 - Detalhe da ponte da Jaguara que atravessa o Rio Grande Sacramento

Como exemplos podemos citar a Ponte da Jaguara (figura 60,61,62) sob o Rio Grande e algumas outras na zona rural do município de Sacramento: ponte no Rio da Velhas (figura 63), ponte sobre o Córrego Canabrava (figura 64), ponte sobre o Córrego dos Patos (figura 65), Ponte sobre o Ribeirão Borá (figura 66), todas as estruturas importadas da Bélgica.

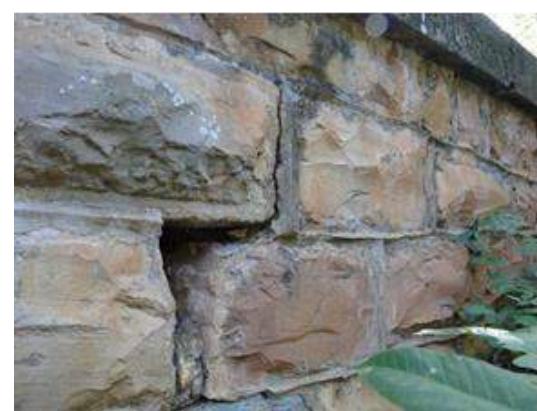
Figura 62 - Detalhe do embasamento de pedra que sustenta a ponte metálica

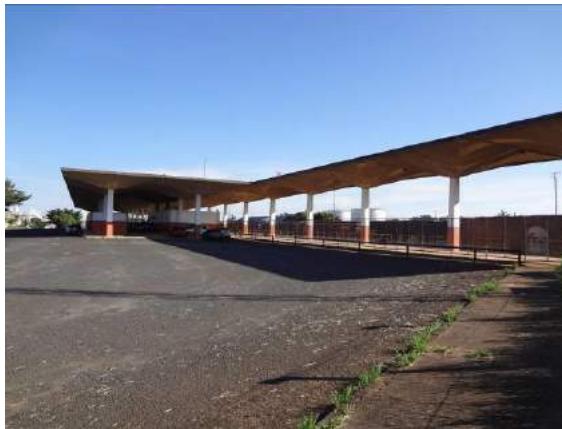
Figura 67 - Estação de Uberlândia, de autoria do arquiteto Oswaldo Artur Bratke
Autor: Rogério Sant'ana Ribeiro
Data: 14 de maio de 2014
Fonte: Acervo Particular

O sistema estrutural é formado por módulos em concreto armado aparente, sendo que as estruturas são independentes em forma de paraboloide, com pé-direito duplo, alto. Essa cobertura, em módulos, permite a flexibilidade e ampliação gradual da estação sem prejudicar seu funcionamento.

Na estação de Uberlândia (figura 67 e 68), temos somente o pavimento térreo com pé direito duplo e amplo e a presença de elementos em concreto na fachada que possuem a função de brise e as paredes em alvenaria de tijolos rebocadas.

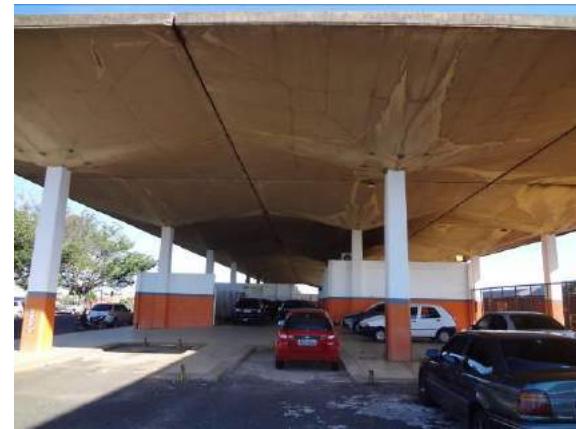
Figura 68 - Estação de Uberlândia, de autoria do arquiteto Oswaldo Artur Bratke
Autor: Rogério Sant'ana Ribeiro
Data: 14 de maio de 2014
Fonte: Acervo Particular

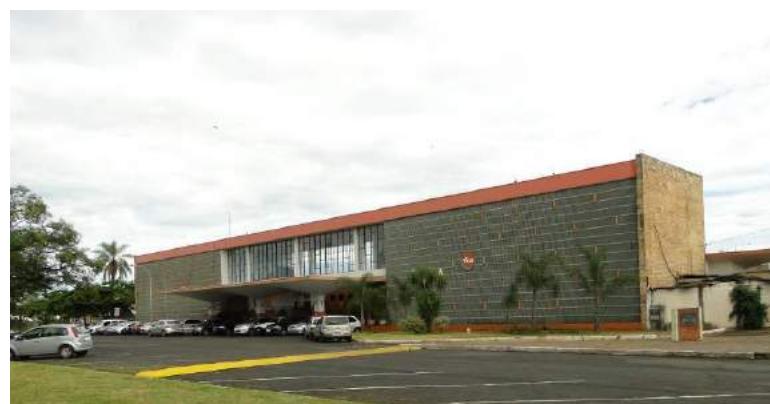
Figura 69 - Estação de Uberlândia de autoria do arquiteto Oswaldo Artur Bratke
Autor: Clayton França Carili
Data: Janeiro 2014
Fonte: Acervo Particular

Na estação de Uberaba (figura 69), a cobertura em forma de paraboloide é utilizada na plataforma de embarque e desembarque de passageiros e cargas, e no acesso da praça ao hall da estação, tendo o pé-direito simples.

Internamente, a estação possui, além do térreo, o pavimento superior nas extremidades do edifício, formado por um grande volume retangular com pé-direito duplo ao centro com acesso por escadas. A fachada voltada para a praça é marcada por grande brise em concreto, e a fachada da plataforma de embarque e desembarque de passageiros e cargas é marcada pela utilização de estrutura metálica e vidro.

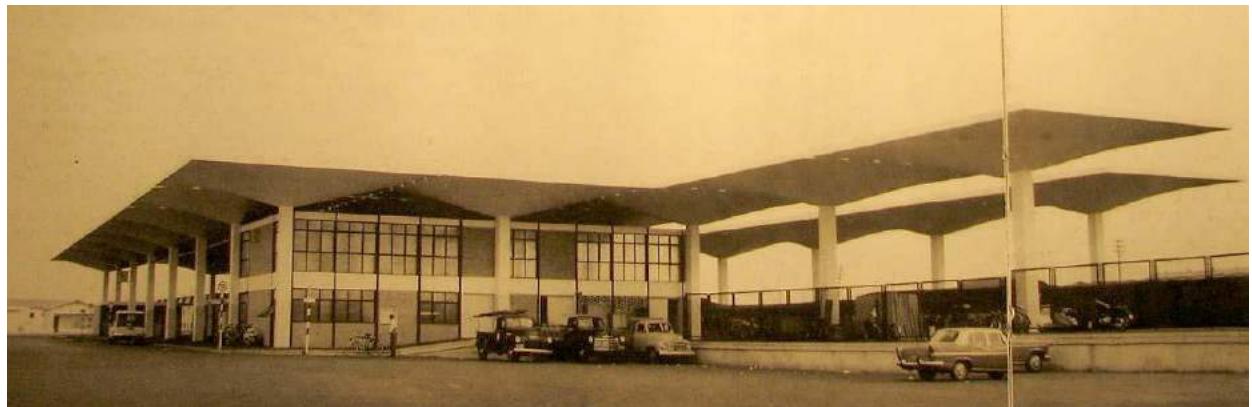
Figura 70 - Estação de Ribeirão Preto/ SP de autoria do arquiteto Oswaldo Artur Bratke

Igualmente projetada pelo arquiteto Oswaldo Arthur Bratke, podemos citar, também, a estação de Ribeirão Preto/SP (1960), que segue os mesmos princípios das estações modernistas, essa estação (figura 70) possui parte com dois pavimentos e pé-direito alto.

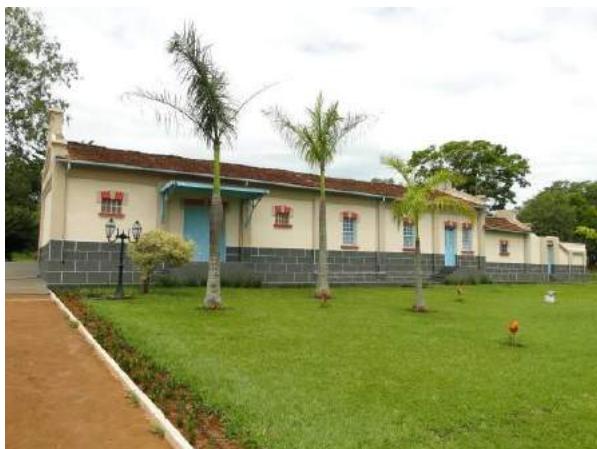
Temos a presença de cobertura em algumas portas das fachadas posterior das estações sendo cobertas com mão-francesas em estrutura metálica (figura 71e figura 72) ou madeira (figura 73) para proteção dos acessos as estações.

Figura 71 - Estação de Peirópolis / CMEF – Fachada posterior a plataforma. A cobertura da porta é em estrutura metálica.

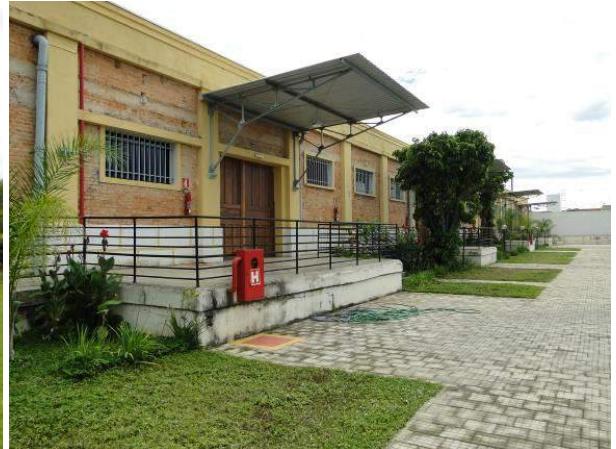
Figura 4 - 2ª Estação de Uberaba/ CMEF- Fachada posterior a plataforma. A cobertura da porta é em estrutura metálica.

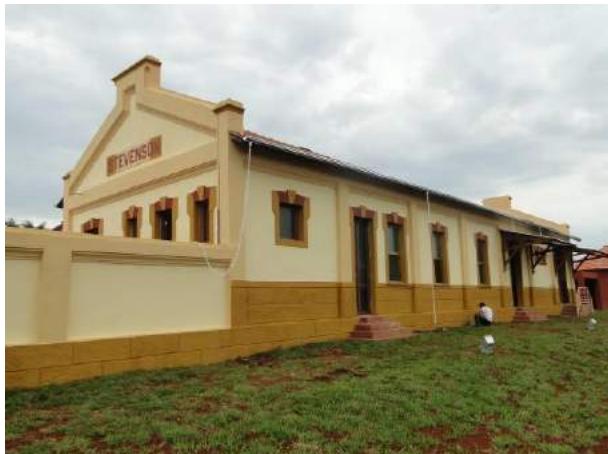
Figura 73 - Estação da Stevenson– Fachada posterior à plataforma.
A cobertura da porta é em mãos francesas, em madeira.

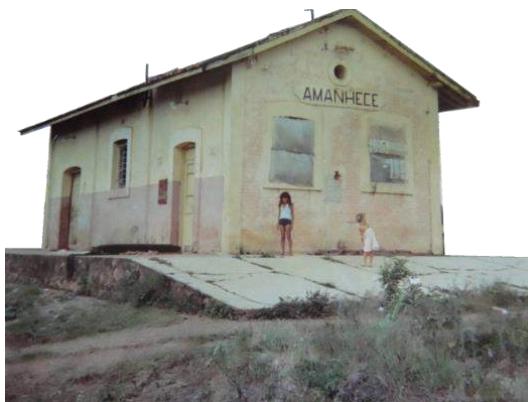
Figura 74 - Estação de Amanhece – Município de Araguari
Autor: Desconhecido, Arquivo Particular Amariles Nascimento
Data: 1983
Fonte: Arquivo Público Municipal de Araguari “Dr. Calil Porto”- Fundação Araguarina de Educação e Cultura / FAEC

A presença da cobertura nas plataformas acontece na maior parte das estações. As únicas estações em que as plataformas não são cobertas são: Marciano Santos/ Amanhece (EFG - 1911) - figura 74, Rodolfo Paixão (CMEF -1915) – figura 75 e a Estação da EFOM em Uberaba (1926) – figura 76.

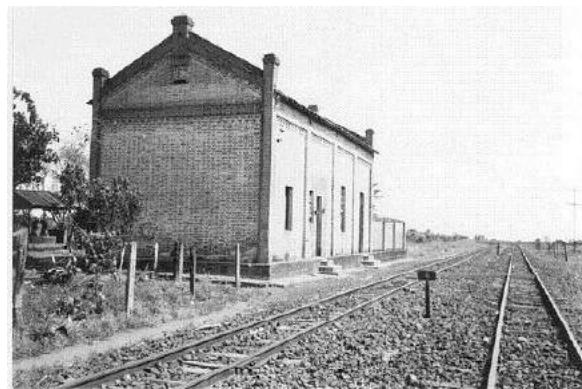
Figura 75 - Estação Rodolfo Paixão –Município de Uberaba
Autor: Sonia Fontoura
Data: 1982
Fonte: Arquivo Público Municipal de Araguari “Dr. Calil Porto”- Fundação Araguarina de Educação e Cultura / FAEC

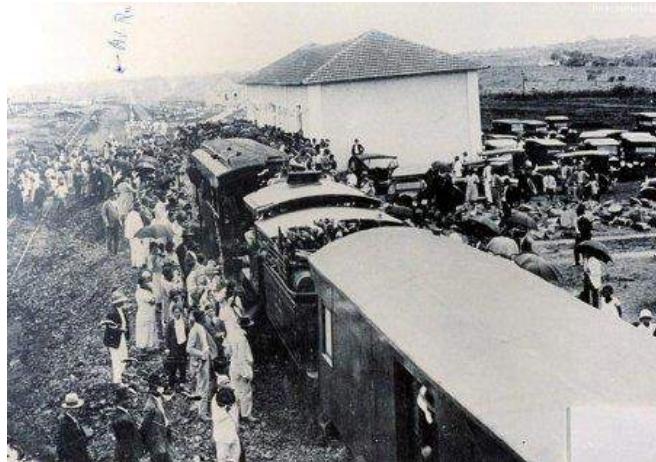
Figura 76 - Estação da Estrada de Ferro Oeste de Minas em Uberaba

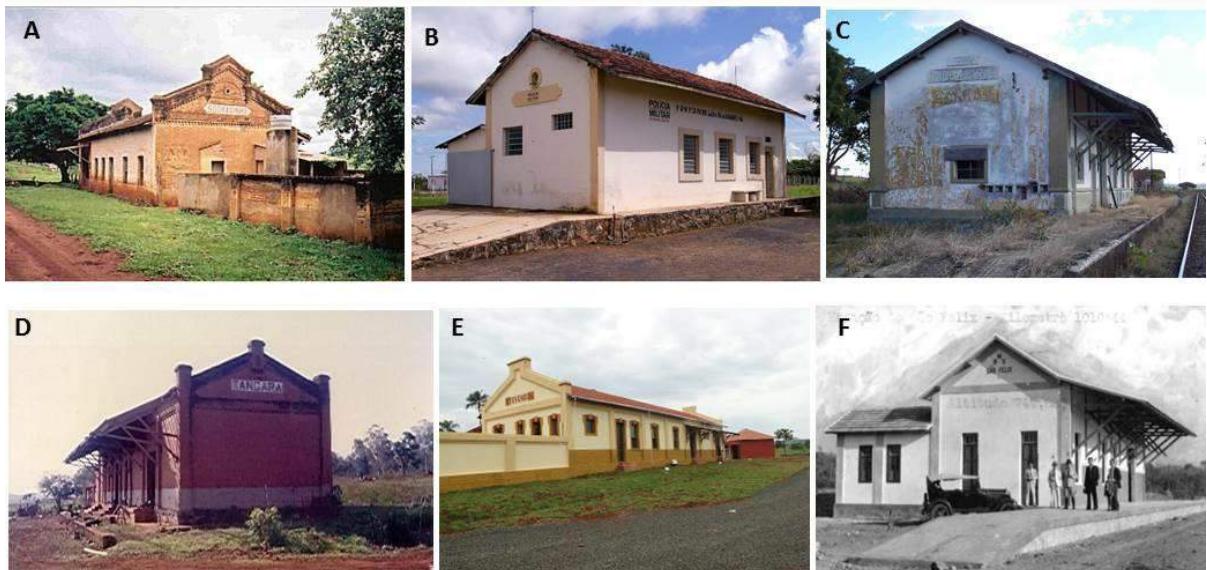
Para ilustrar as estações de pequeno porte, na figura 77, temos como exemplos: Sobradinho, Marciano Santos /Amanhece, Itaguapira, Tangará, Stevenson e São Félix.

Figura 77 - Estações de pequeno porte na região do Triângulo Mineiro e Alto Paranaíba. Há o predomínio dessas estações, independente da companhia a que pertençam: CMEF, EFG, RMV, EFOM.

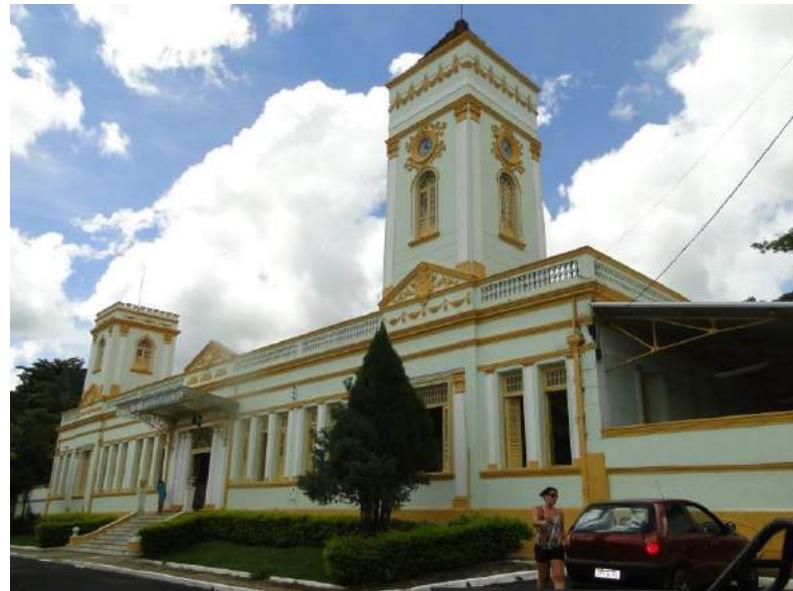
Figura 78 - Estação de Araxá – EFOM

Exemplar de pequeno porte cuja fachada não possui as mesmas características das demais estações existentes na área de estudo, sendo em estilo eclético com a presença de duas torres, platibanda, frontões e elementos em massa que ornamentam as fachadas.

Das estações de pequeno porte, destaca-se a Estação de Araxá (1926), construída pela Estrada de Ferro Oeste de Minas em pavimento térreo, porém com duas torres (figura 78).

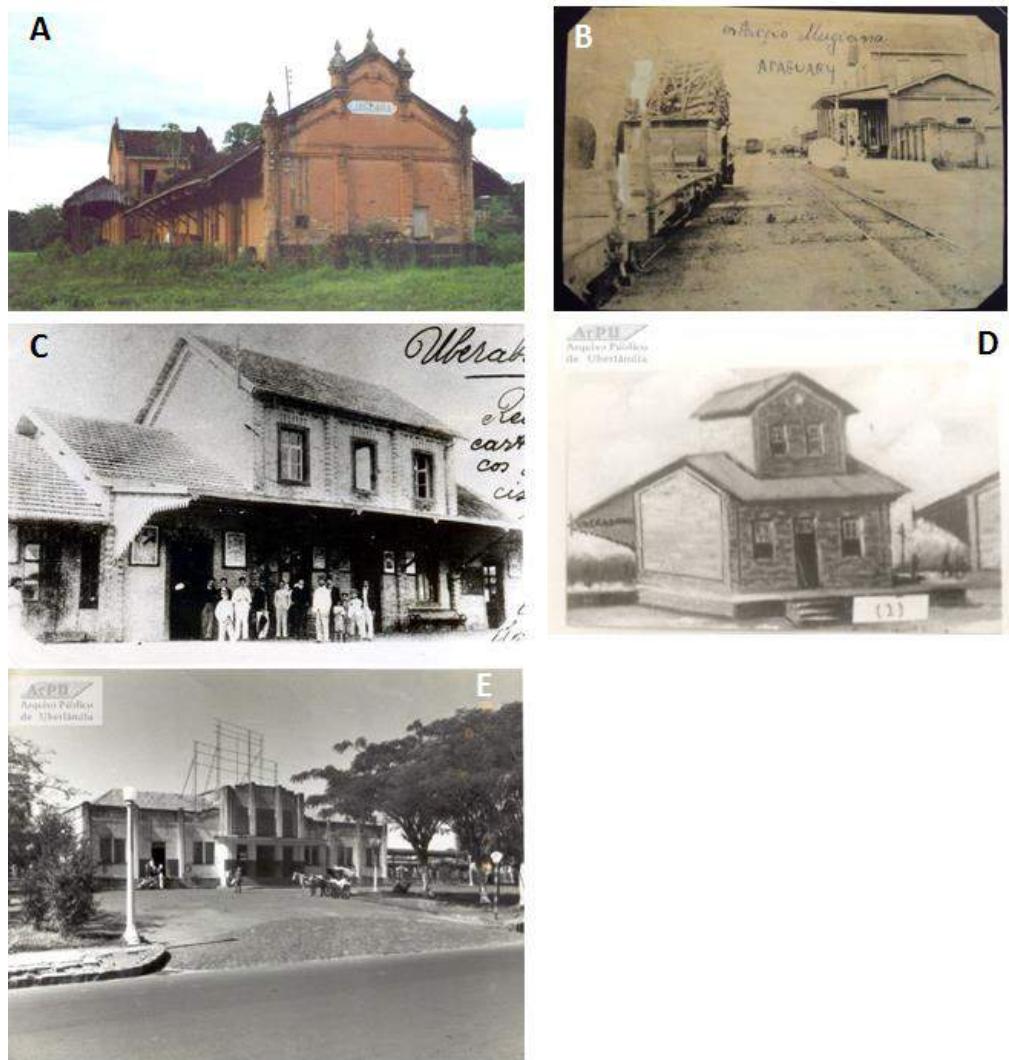
Essas estações são em menor número (cinco exemplares) e predominaram na linha Catalão – Companhia Mogiana de Estrada de Ferro, são elas (figura 79): a Estação Jaguara na zona rural de Sacramento, a Estação da Mogiana em Araguari, a 1^a Estação da Mogiana em Uberaba, a 1^a Estação da Mogiana, e a 4^a Estação da Mogiana, em Uberlândia.

Figura 79 - Estações de média porte construídas no Triângulo Mineiro e Alto Paranaíba
Montagem: CARILI, Clayton França

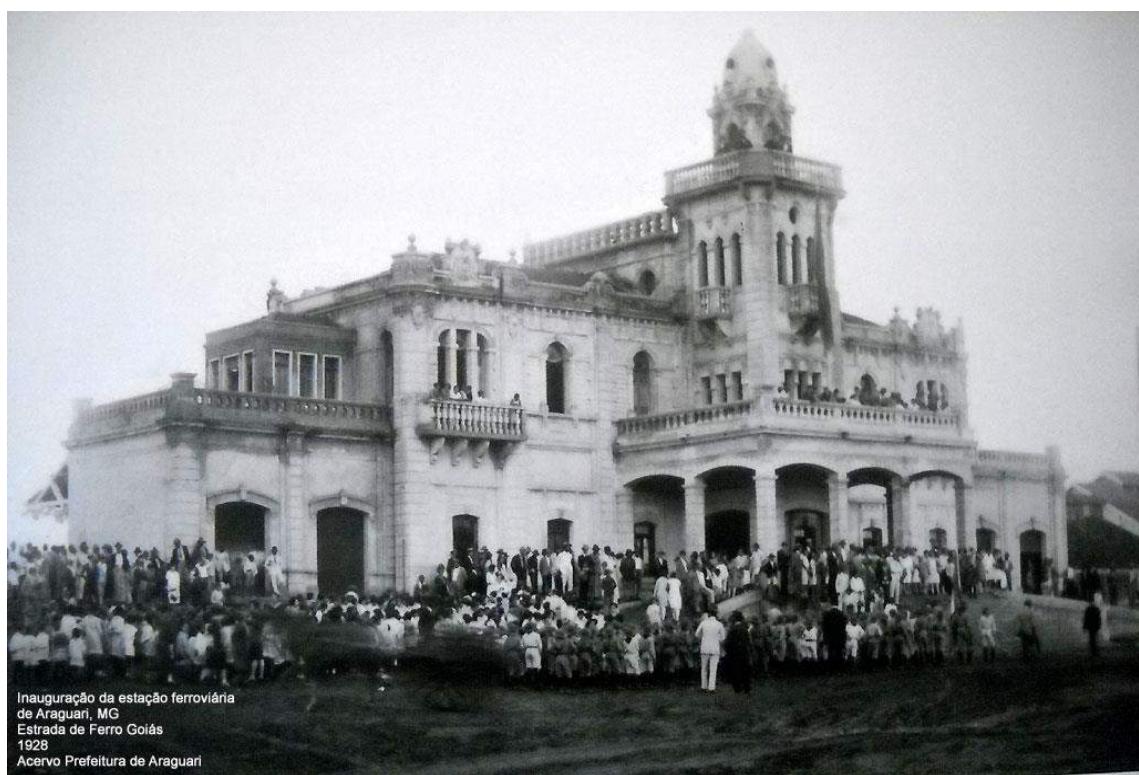
Figura 80 - Estação da Estrada de Ferro Goiás em Araguari/MG – Foto da Inauguração da Estação em 1928.

A 2ª Estação da Goiás foi construída em 1928 (figura 80), mas na década de 1930 (figura 81) passou por ampliações nas duas laterais do prédio. A ampliação seguiu o mesmo estilo arquitetônico da construção original, porém com a simplificação dos ornamentos, mantendo a mesma linguagem arquitetônica com algumas modificações no formato das vergas das janelas e a simplificação da platibanda, com a colocação de balaustrada. Posteriormente à ampliação da década de 1930, houve a modificação da cobertura da plataforma, tanto com relação ao material, quanto à forma e inclinação da sua cobertura.

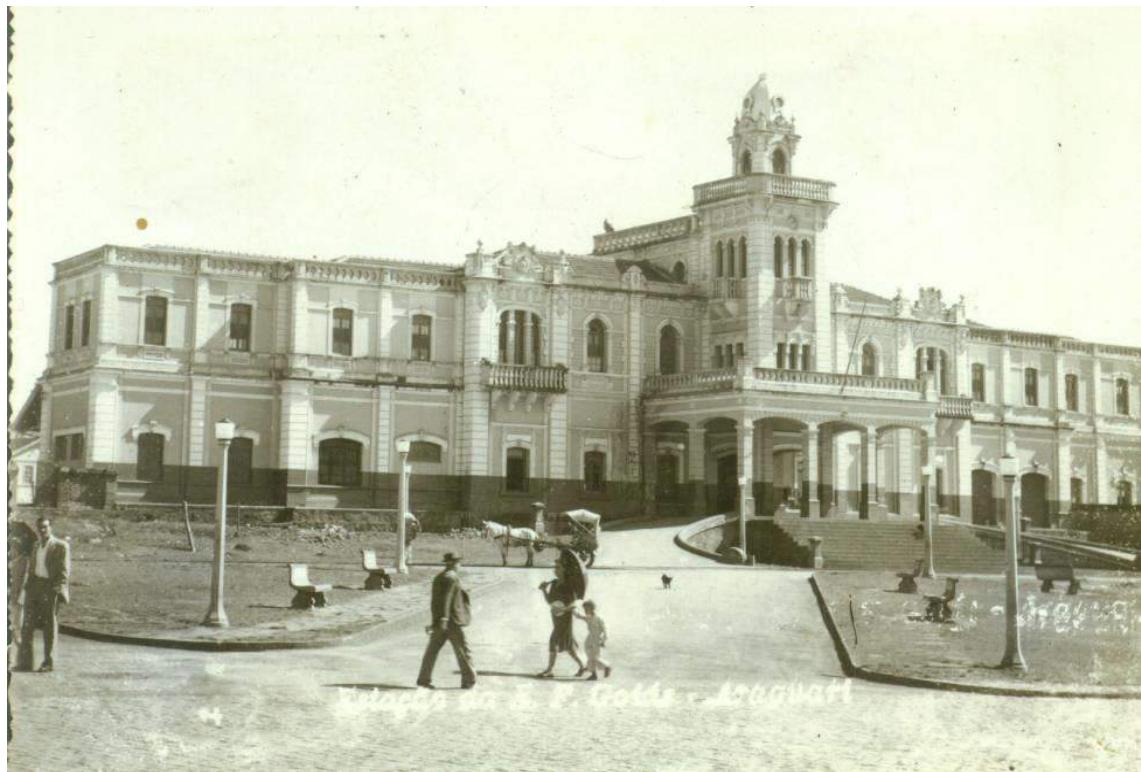
Figura 81 - Estação da Estrada de Ferro Goiás em Araguari/MG – Década de 40 – Observa-se que a estação após sua ampliação das alas laterais

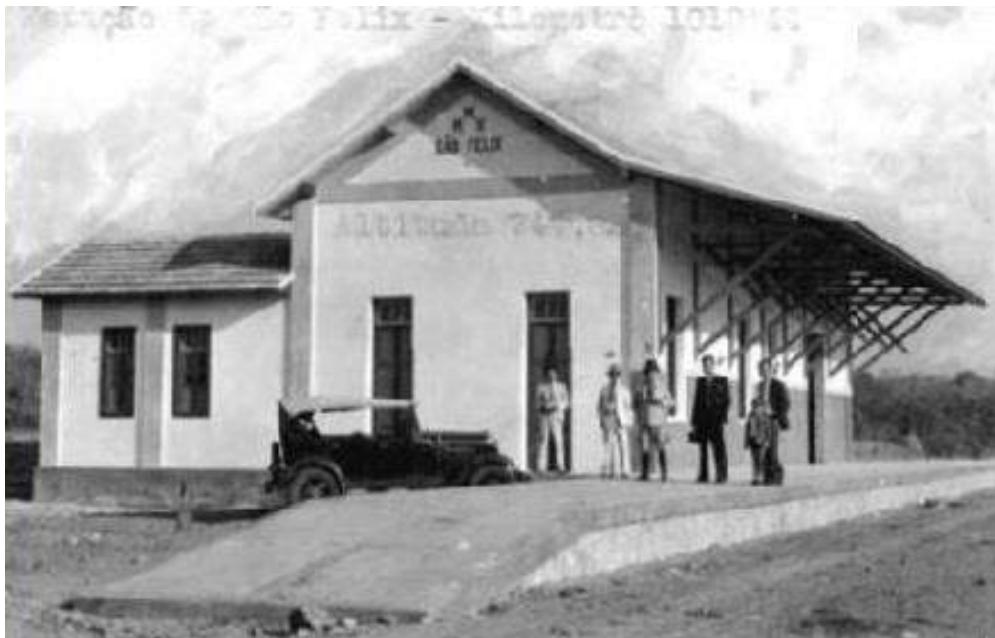
Figura 87 - A estação de São Félix, construída pela EFOM. Estação construída no distrito de São Félix no município de Estrela do Sul. Observa-se o partido em "L", onde a Casa do Chefe da Estação é acoplada à estação.

A estação de São Félix (figura 87), em Estrela do Sul, o arranjo é em forma de L, sendo que a Casa do Chefe da estação fica anexa ao mesmo edifício da estação.

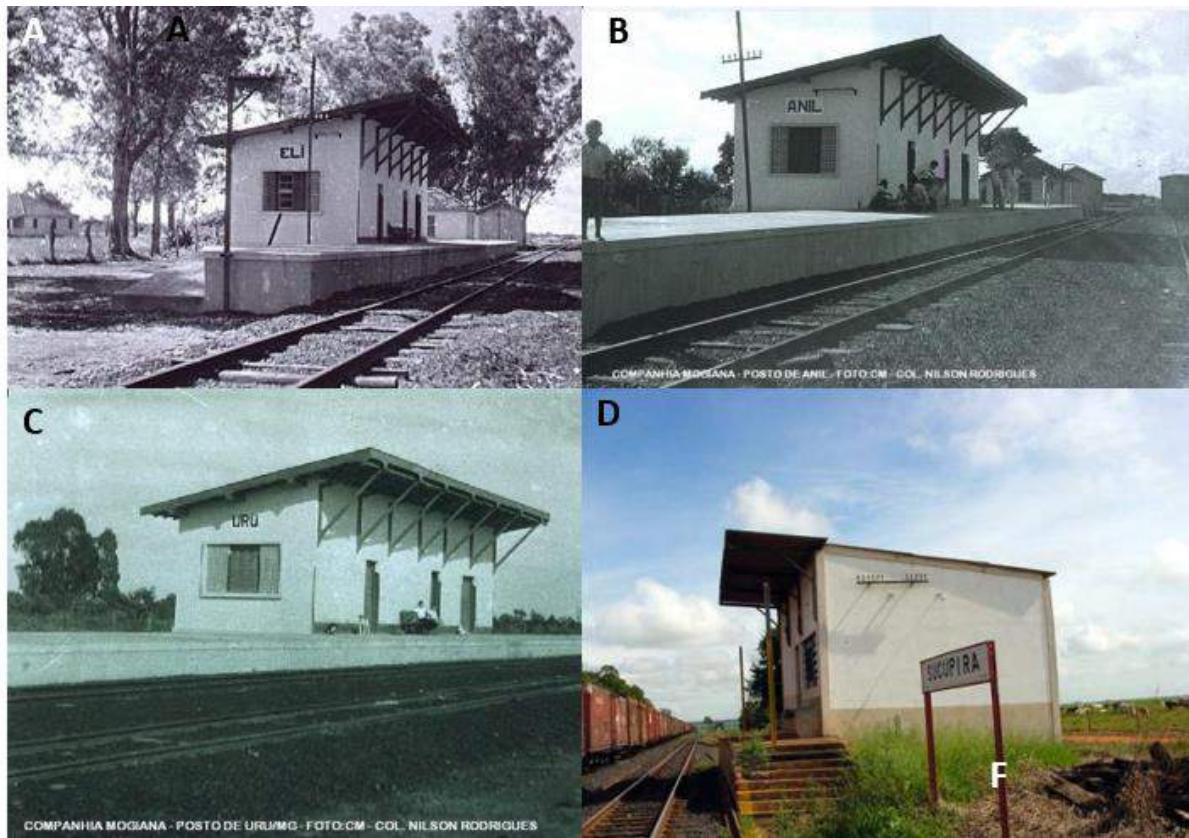
Figura 88 - Estações com a cobertura em uma água sendo a inclinação voltada para a fachada da plataforma em telha de barro tipo francesas ou ondulada de zinco
Montagem: CARILI, Clayton França.

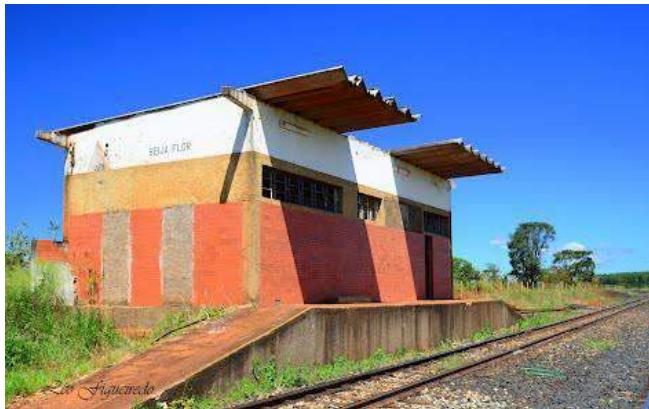
Figura 89 - Estação Beija Flor
Autor: Glaucio Henrique Chaves
Data: S/data
Fonte: Disponível em www.panoramio.com

As estações mais recentes (1970 -1984), construídas pela Rede Ferroviária Federal S.A - RFFSA, com a função de cruzamento dos trens, têm o telhado em uma água com perfis metálicos e a cobertura com telha de amianto tipo canaletão, que perpassa a alvenaria na fachada onde está a plataforma, ficando essa também coberta. Essas estações possuem um único pavimento e algumas possuem um pequeno porão.

As estações que seguem essa tipologia são: Estação José Rafael, Estação de Perdizes, Estação Inspetor Quirino, Estação Jequitibá, Estação de Araxá Nova, Estação Beija Flor (figura 89) e a Estação Odilon Melo (figura 90).

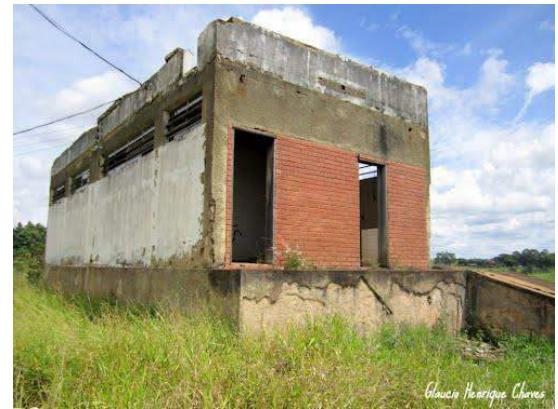
Figura 90 - Estação Odilon Melo
Autor: Glaucio Henrique Chaves
Data: S/data
Fonte: Disponível em www.panoramio.com

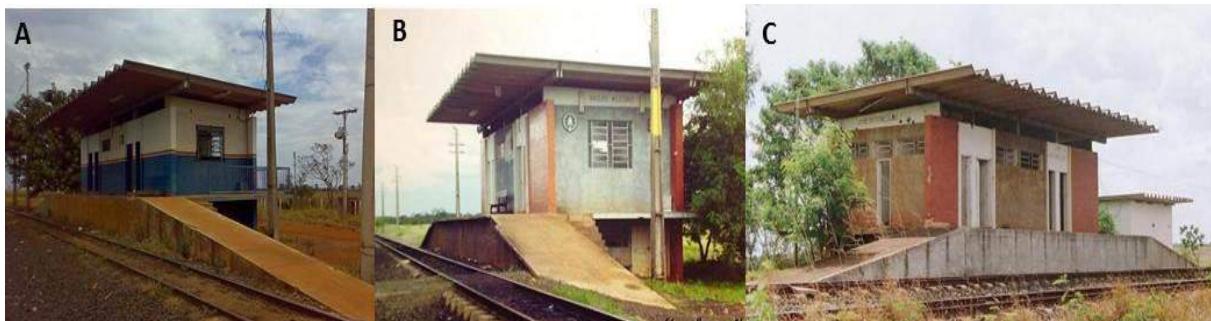
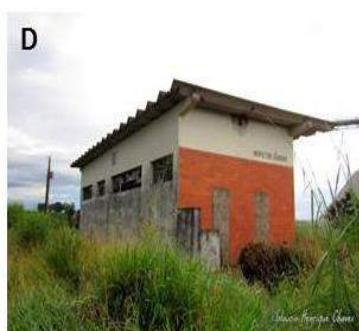
Figura 91 - Estações da RFFSA que foram construídas pelo 2ºBatalhão de Engenharia e Construção - Batalhão Mauá.
Montagem: CARILI, Clayton França.
A. Estação Batista Frazão; **B.** Estação Brejo Alegre; **C.** Estação José Bittencourt; **D.** Estação Inspetor Quirino
Datas das fotos: **A.** 2009; **B/C/D.** 2002
Autores: **A.** Jair Fraga; **B/C/D.** Glaucio Henrique Chaves
Fontes: **A/B.** Disponível em www.estacoesferroviarias.com.br; **C/D.** Disponível em www.panoramio.com

As estações da RFFSA, construídas pelo 2ºBatalhão de Engenharia e Construção - Batalhão Mauá, entre Araguari e Ibiá em 1984 (figura 91): Batista Frazão, Alvino Damião, José Bittencourt e Brejo Alegre, todas possuem dois pavimentos. O primeiro pavimento, abaixo da plataforma, possui o pé-direito baixo variando de 1,8 a 2,0 m, onde era utilizado como depósito, no pavimento no nível da plataforma da estação tinha a função de controle da linha e alojamento.

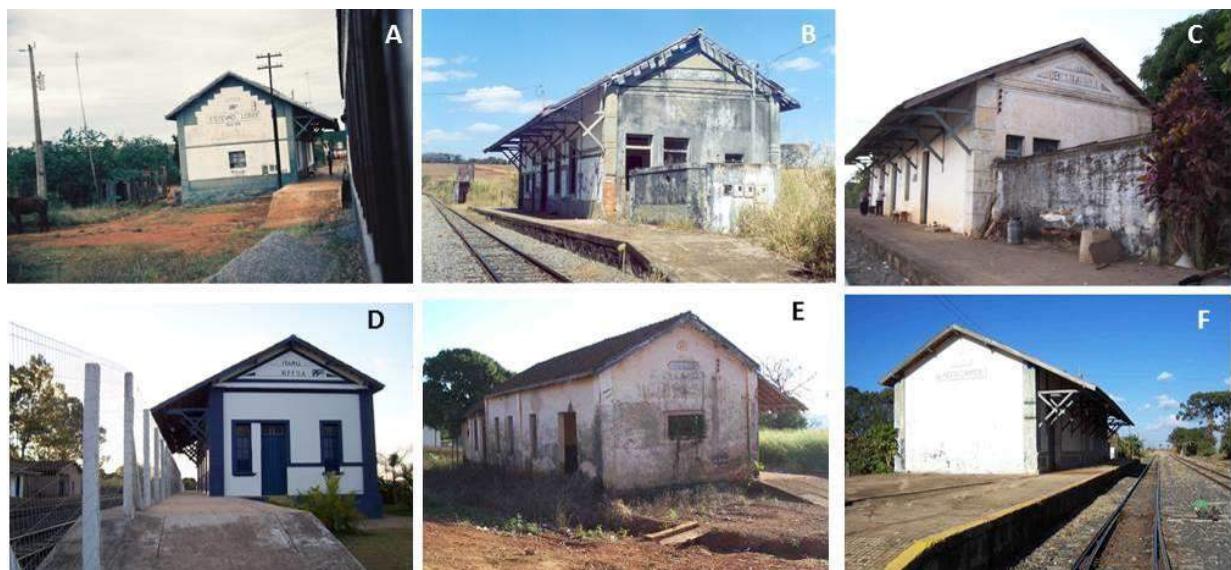
Figura 92 - Estações Estrada de Ferro Oeste de Minas e Rede Mineira de Viação no Triângulo Mineiro e Alto Paranaíba com a presença de oitão sendo a cobertura da plataforma o prolongamento de uma das águas do telhado com mesma inclinação.

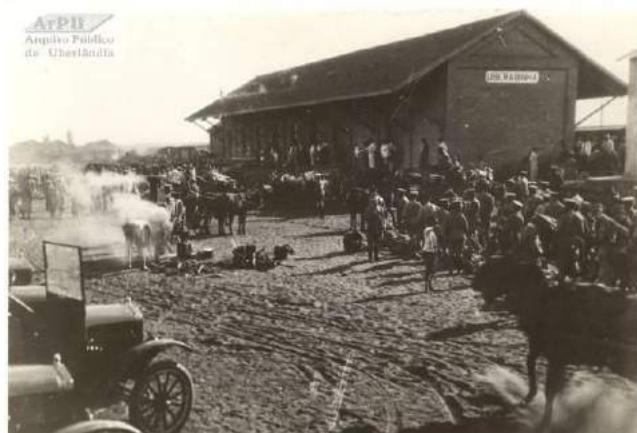
Figura 95 - 2ª Estação de Uberlândia– CMEF.

Nota-se a cobertura tanto da plataforma quanto da fachada posterior em toda a extensão

A estação de Conquista (CMEF – 1889) – figura 93, Estação São Benedito (EFG/EFOM – 1920) – figura 94, a estação da CMEF 2ª Estação de Uberlândia (1939) – figura 95, seguem a mesma tipologia, com a presença de cobertura na plataforma e em toda extensão da fachada posterior a plataforma seguindo também a mesma inclinação do telhado.

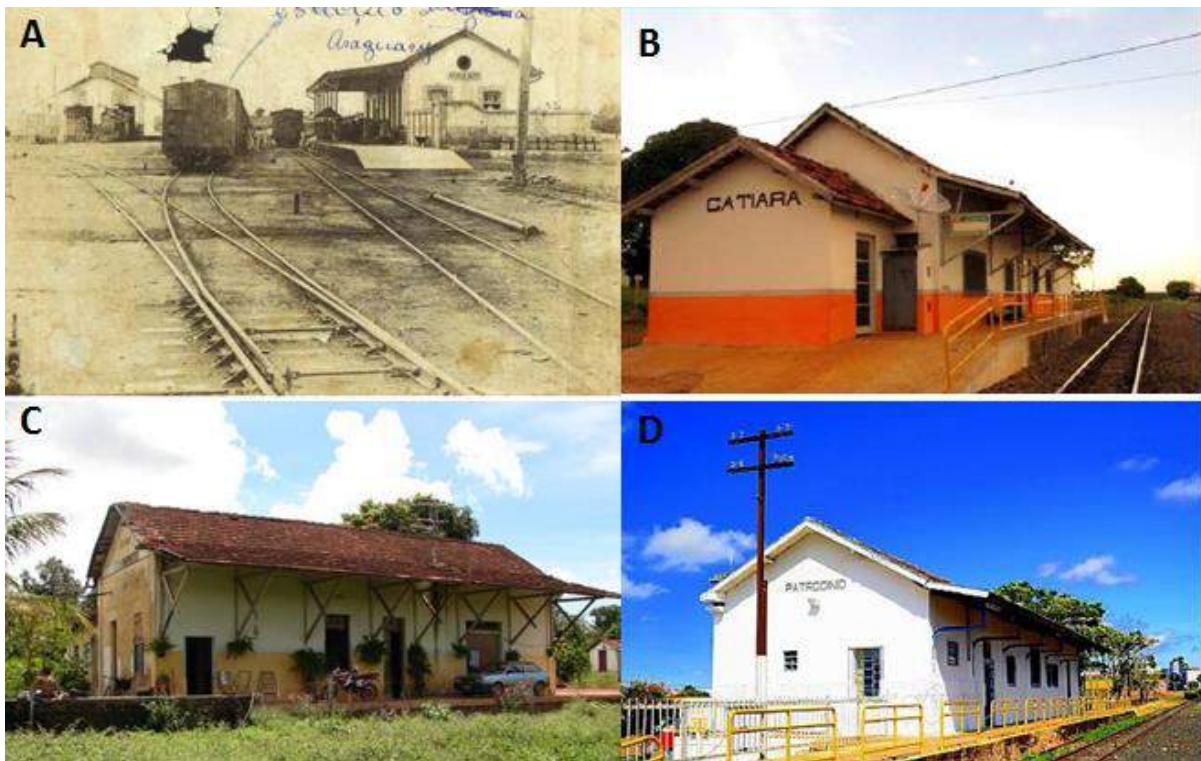
Figura 96 - Estações no Triângulo Mineiro e Alto Paranaíba. A cobertura da plataforma é o prolongamento da água do telhado, porém com inclinação diferente do telhado da estação, mesma telha ou telha diferente da estação

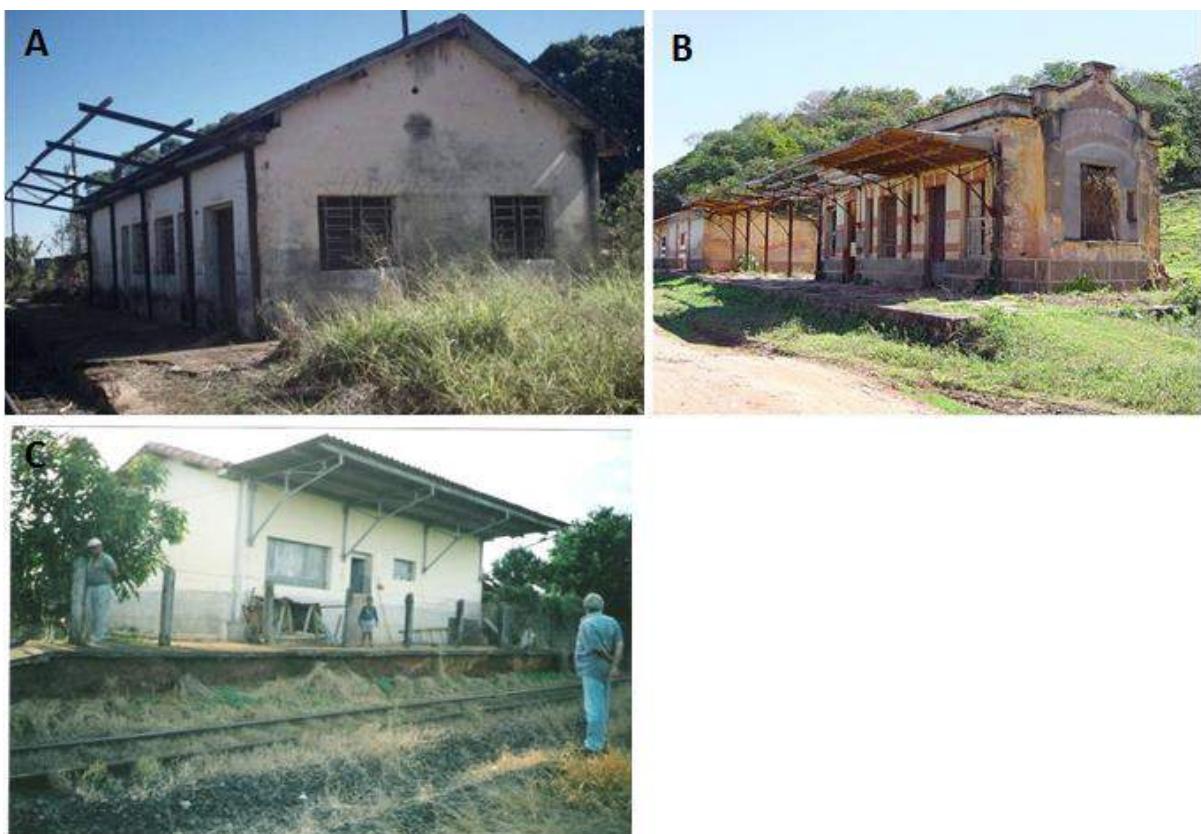
Figura 97 - Estações no Triângulo Mineiro e Alto Paranaíba. A cobertura da plataforma é o prolongamento da água do telhado com inclinação diferente a do telhado da estação com inclinação voltada para a fachada da plataforma com telhas diferentes

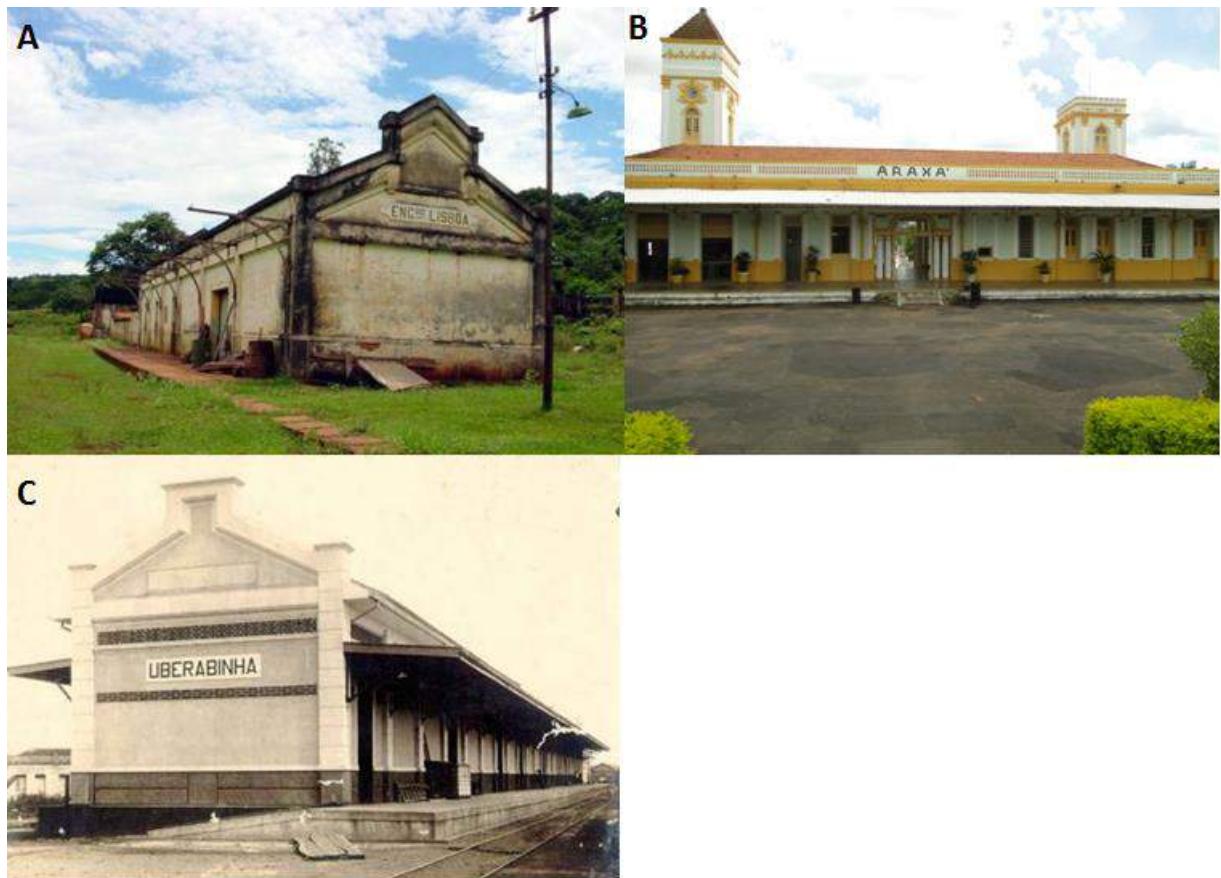
Figura 98 - Estações no Triângulo Mineiro e Alto Paranaíba. A cobertura da estação em duas águas, mas a cobertura da plataforma é independente com estrutura metálica e telha ondulada de zinco.

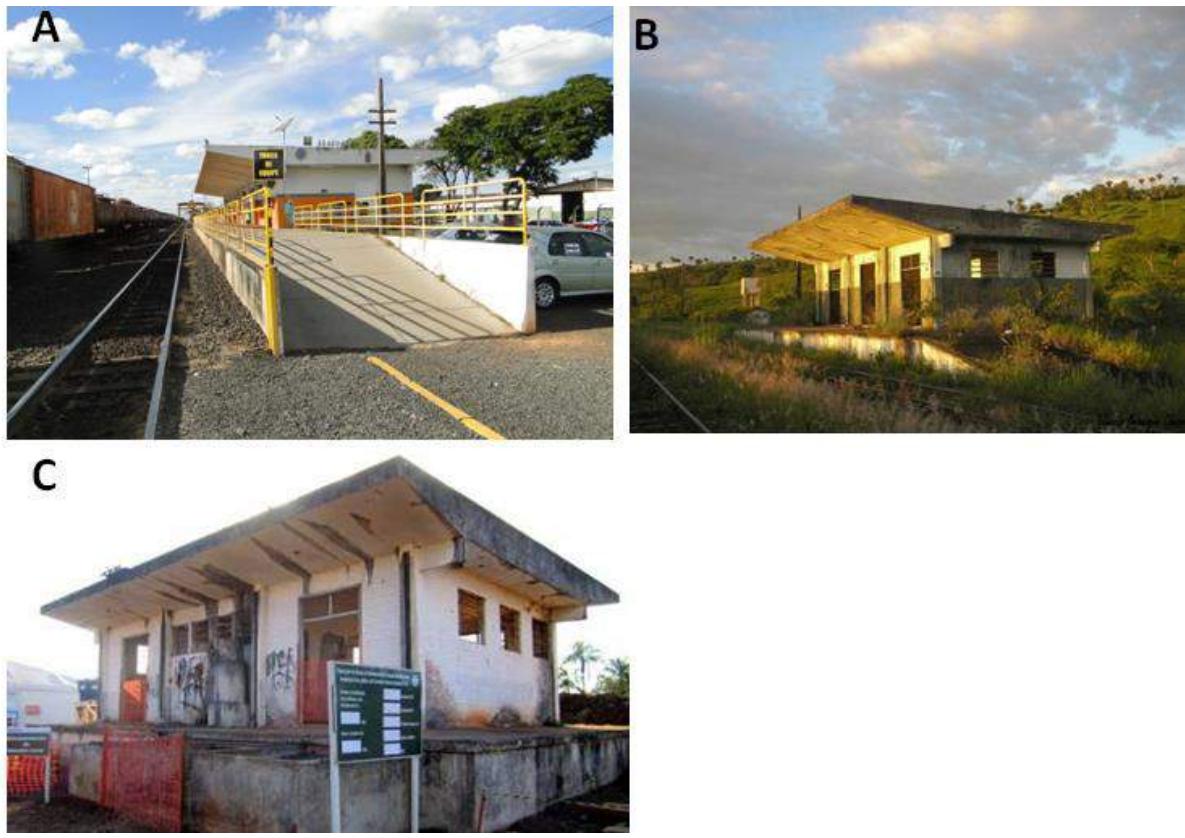
Figura 99 - Estações da RFFSA, A cobertura da estação é em laje de concreto armado com balanço na área da plataforma e cobertura em telha de fibrocimento de duas águas com calha central.

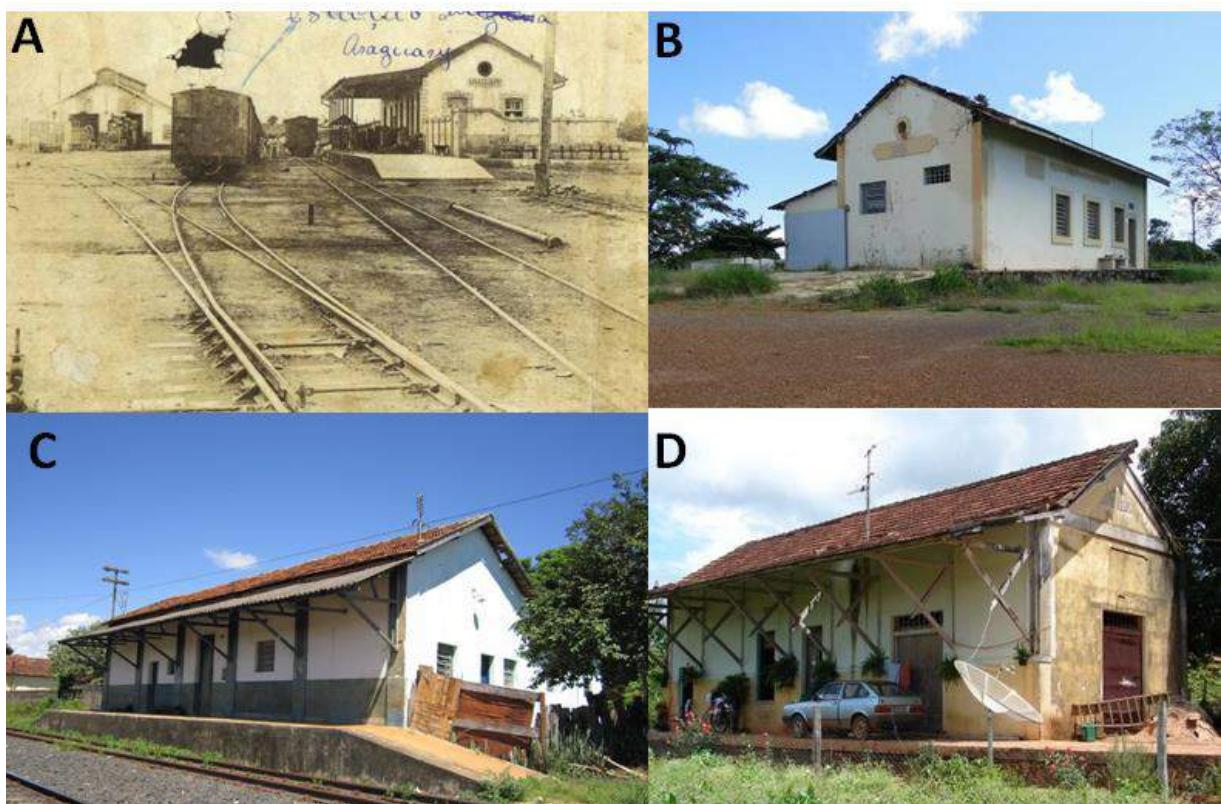
Figura 100 - Estações com a presença de oitão triangular nas menores fachadas
Montagem: CARILI, Clayton França

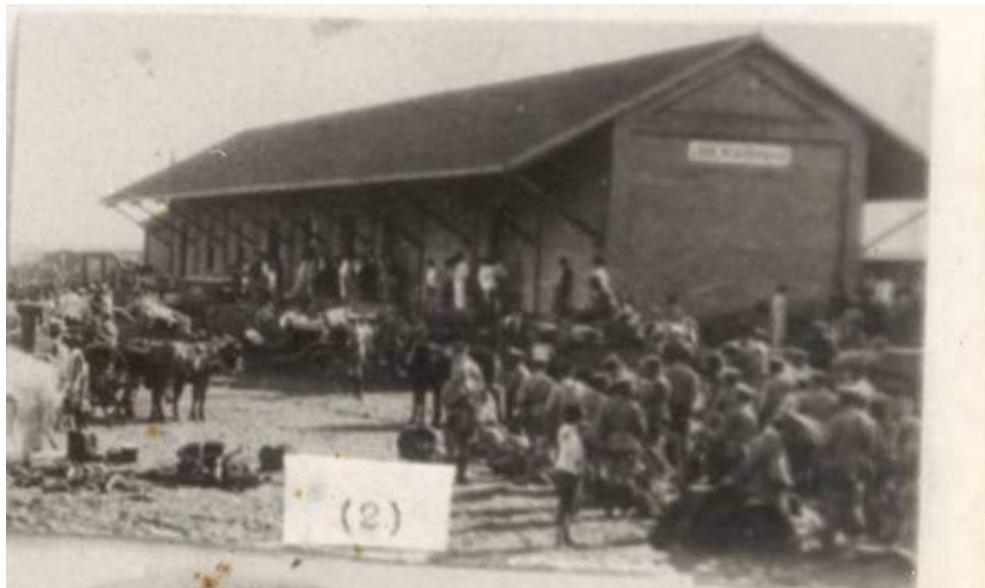
Figura 101 - 2ª Estação Uberlândia - CMEF

A 2ª Estação de Uberlândia (CMEF- 1939), figura 101, é o único exemplar com empenas que não são rebocadas apresentando tijolos maciços aparentes.
