**As Estações Ferroviárias do Triângulo Mineiro e Alto Paranaíba e suas interfaces:
história e conservação**

Dissertação apresentada ao curso de
Mestrado do Programa de Pós-Graduação
em Arquitetura e Urbanismo, como pré-
requisito para obtenção do título de
mestre em Arquitetura e Urbanismo
Orientadora: Profa. Dra. Marília Maria
Brasileiro Teixeira Vale

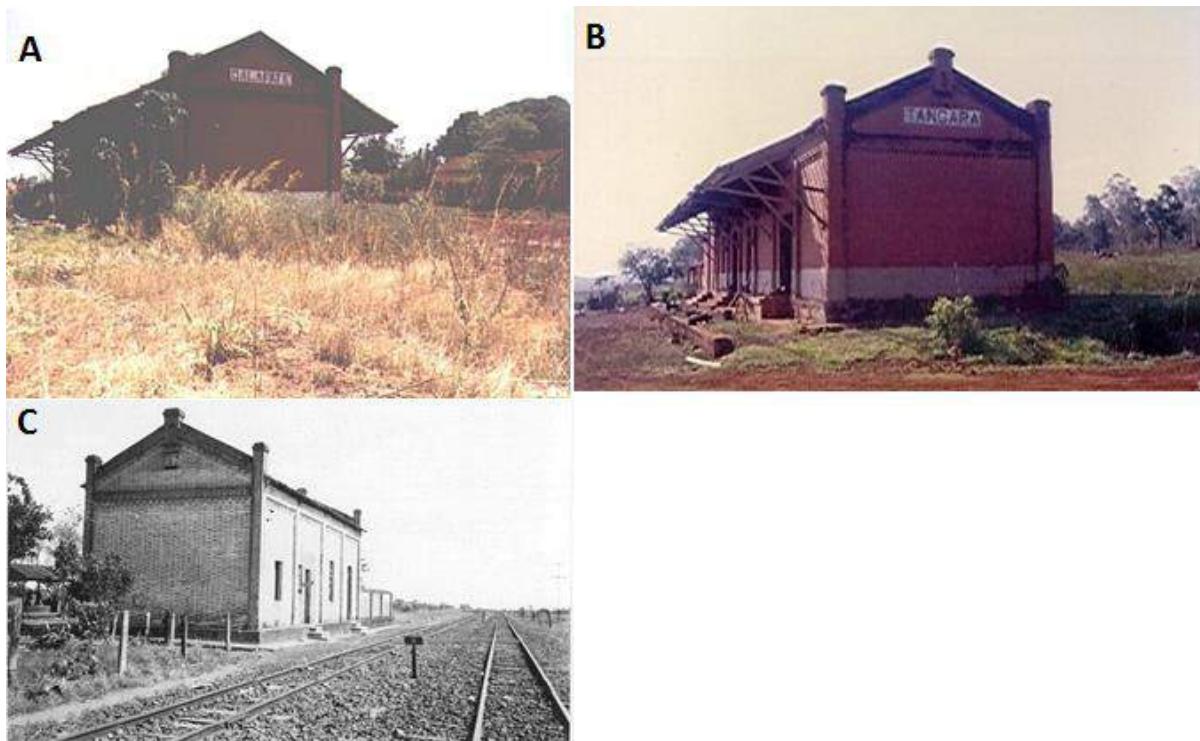
Figura 102 - Estações com a presença de frontão triangular com tijolos maciços aparentes sem reboco
Montagem: CARILI, Clayton França

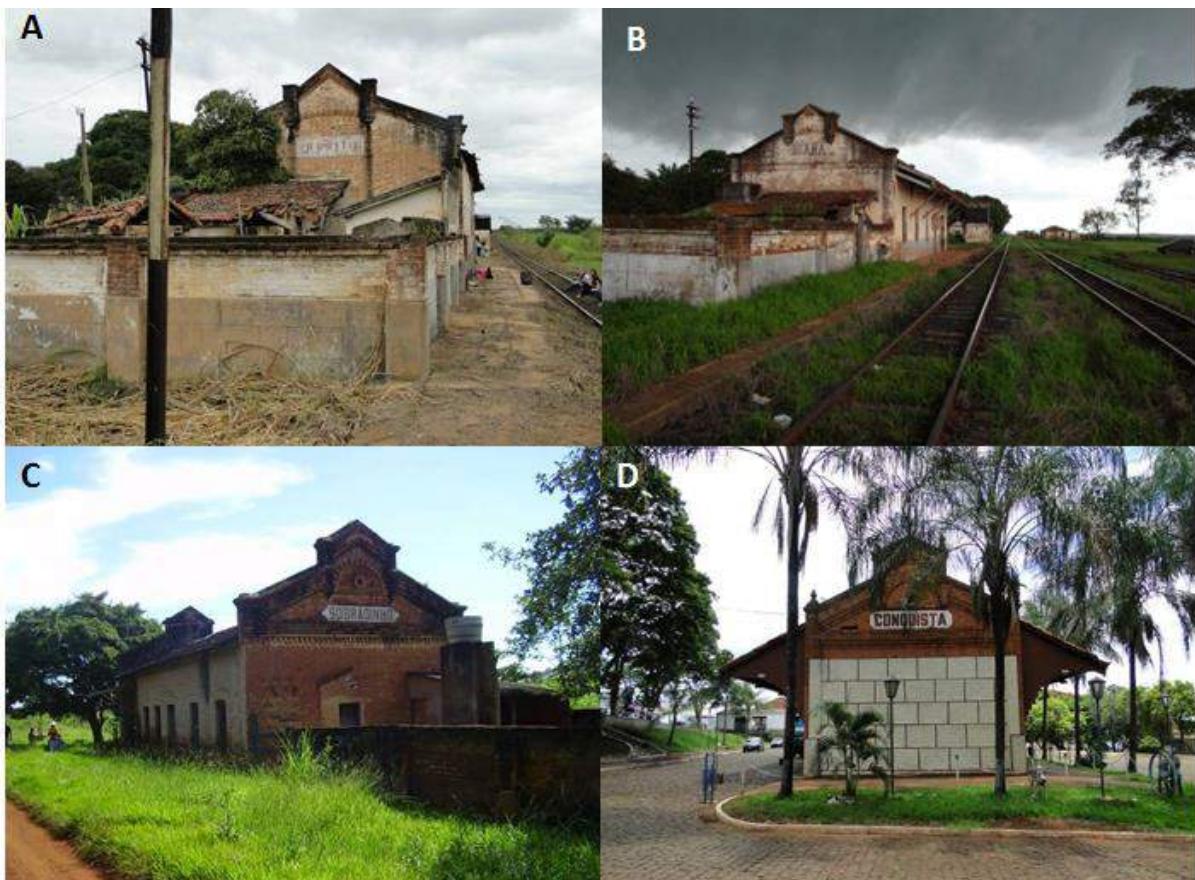
Figura 104 - Estações com frontão com as alvenarias de tijolos a vista formando as cimalhas e arremates com a presença ou não de pináculos.

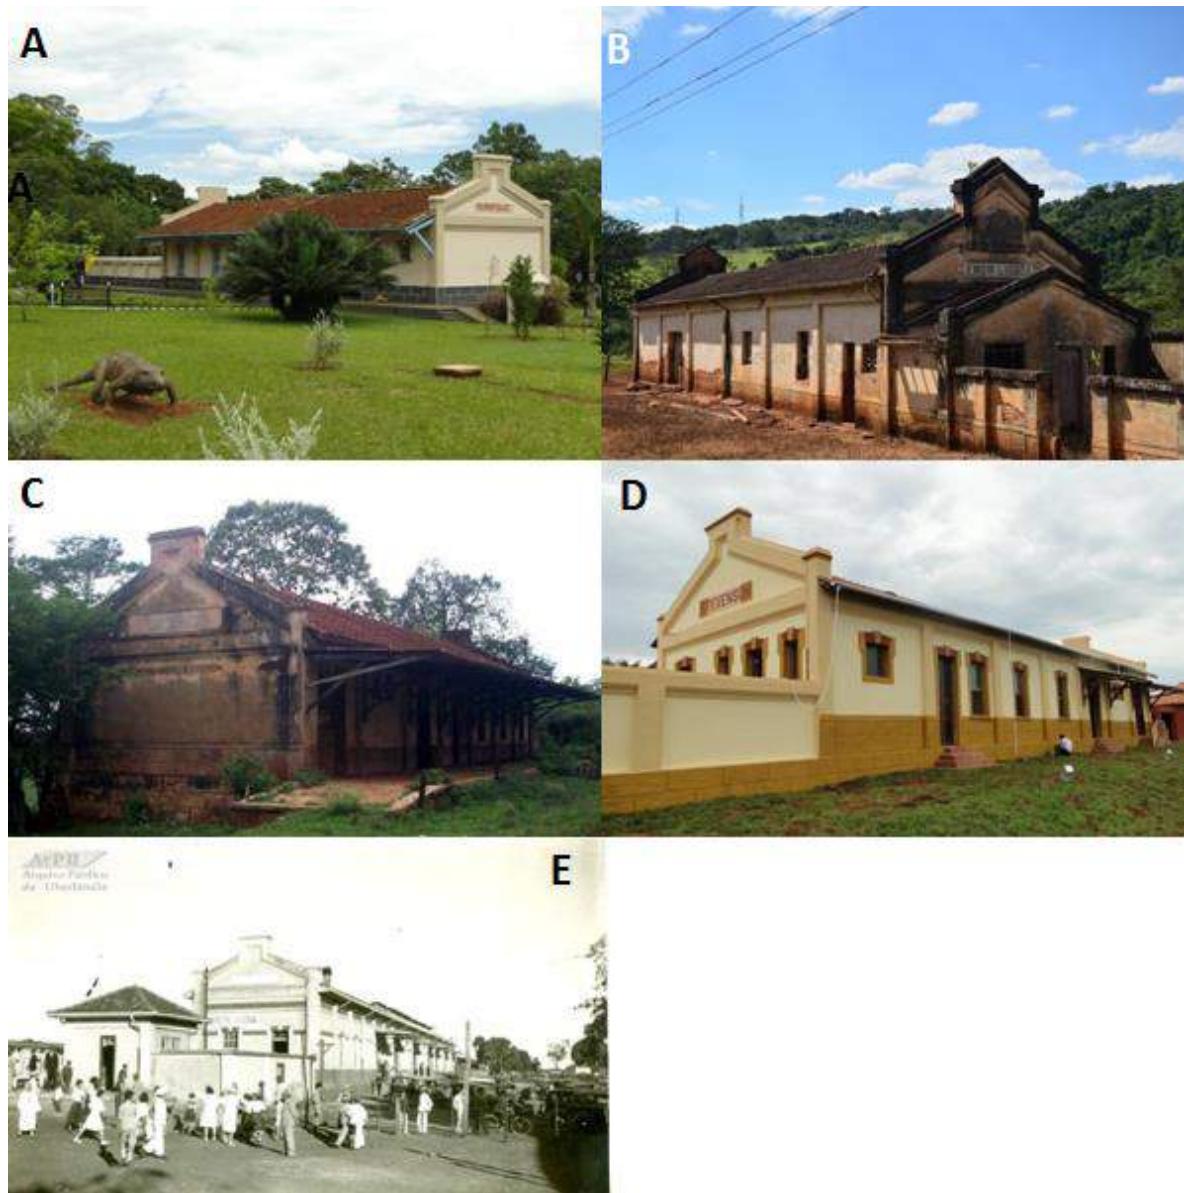
Figura 105 - Estações com frontão em alvenarias de tijolos rebocadas com a presença de cimalhas, capitel arrematando os pilares e frisos nas fachadas.

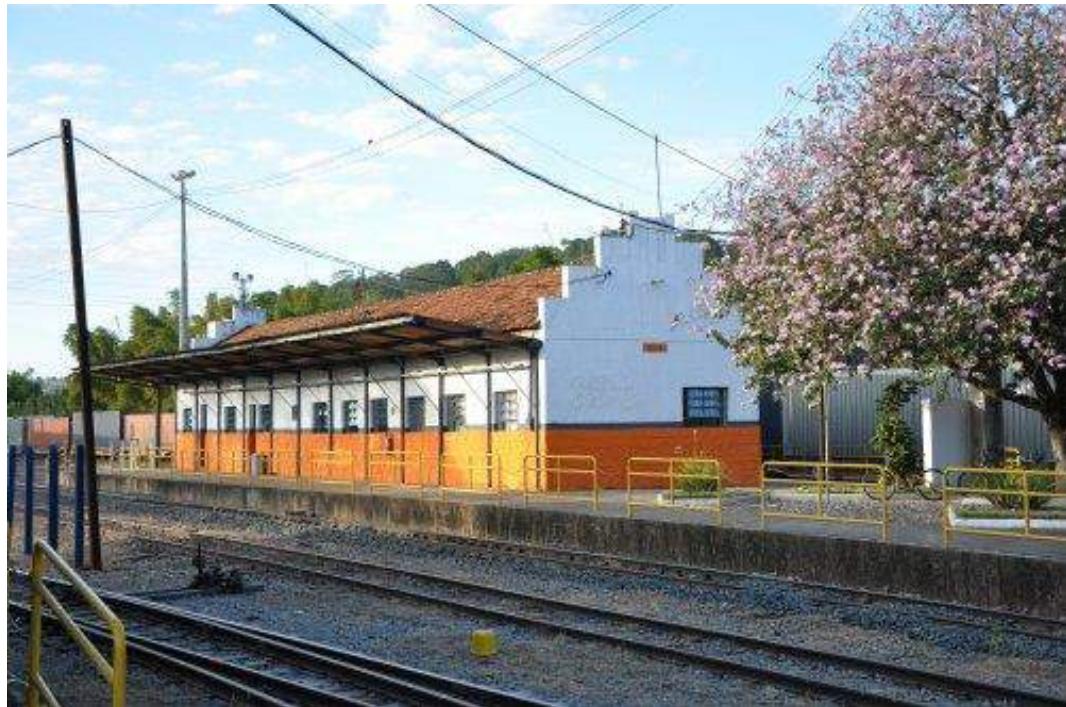
Figura 106 - Estação de Ibiá

Temos ainda estações com frontões rebocados com linhas retas escalonados com características da arquitetura Art-decô (figura 106), a estação de Ibiá (EFG /EFOM – 1913).

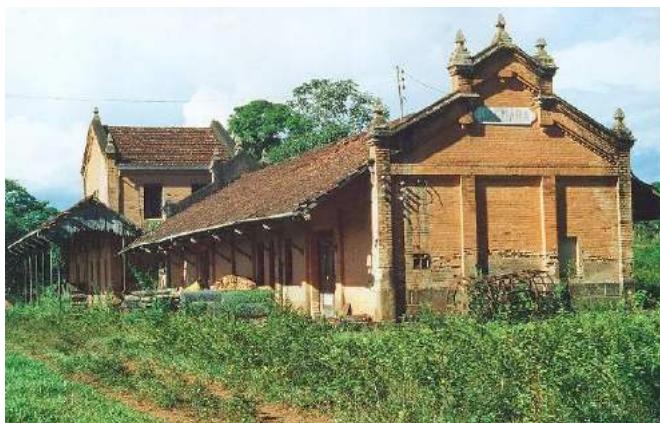
Figura 107 - Estação da Jaguara – Nota-se a plataforma da estação independente ao telhado principal do prédio em duas águas. No armazém ao lado da estação a cobertura da plataforma é a continuação da água principal do telhado sendo sustentada por mãos-francesas em madeira.

Podemos exemplificar com a Estação da Jaguara (1888), figura 107 e figura 108 onde a cobertura é em várias águas e a plataforma de embarque e desembarque de passageiros e cargas a cobertura é em duas águas com pilares em ferro e estrutura do telhado em madeira com telha de barro tipo francesa.

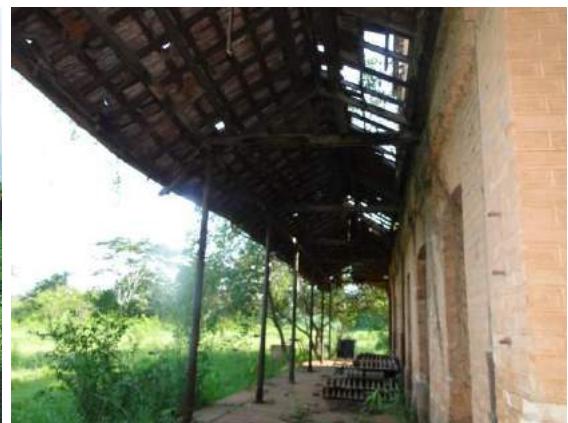
Figura 108 - Estação da Jaguara – Nota-se a plataforma em duas águas, independente ao telhado principal da estação, sendo a estrutura em madeira com telha de barro tipo francesa e os pilares que a sustentam em ferro.

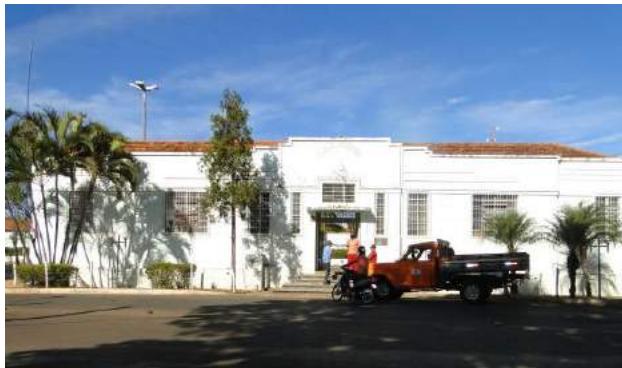
Figura 109 - Estação de Monte Carmelo. Observa-se a platibanda com linhas retas com tendência ao estilo Art-decô.

As estações que possuem platibanda com linhas retas com tendência ao estilo Art-Decô são: Monte Carmelo, figura 109 (RMV – 1937), Uberlândia, 4ª estação, figura 110 (CMEF – 1940).

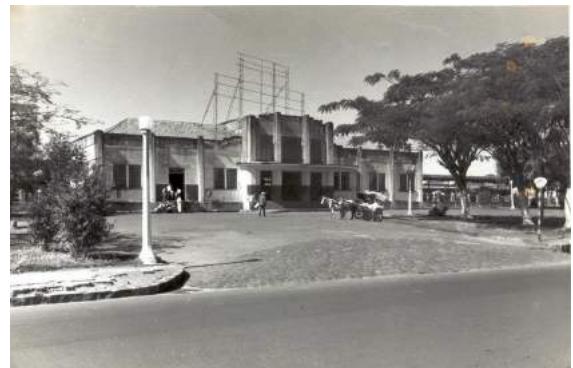
Figura 110 - Estação de Uberlândia - 4º exemplar. Observa-se a platibanda arrematando as fachadas da estação

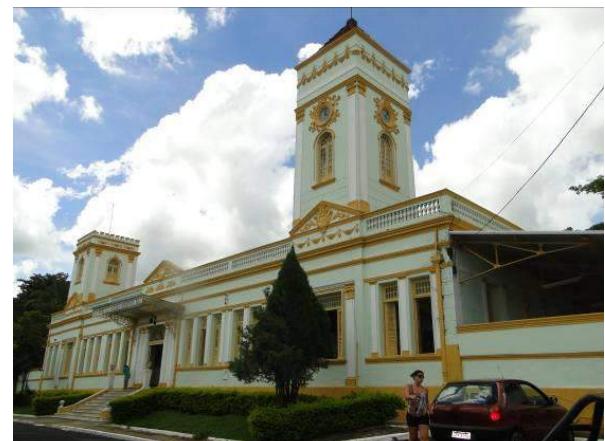
Figura 112 - Estação de Araxá – Observa-se a platibanda em toda extensão da cobertura com a presença de balaustrada, frontões triangulares com desenhos e as duas torres que marcam o edifício.

As estações que possuem platibanda com ornamentos em estilo eclético são: Cipó, figura 111 (CMEF – 1889), Araxá, figura 112 (EFOM -1926) e Araguari 2ª estação da Goiás, figura 113 (EFG – 1928).

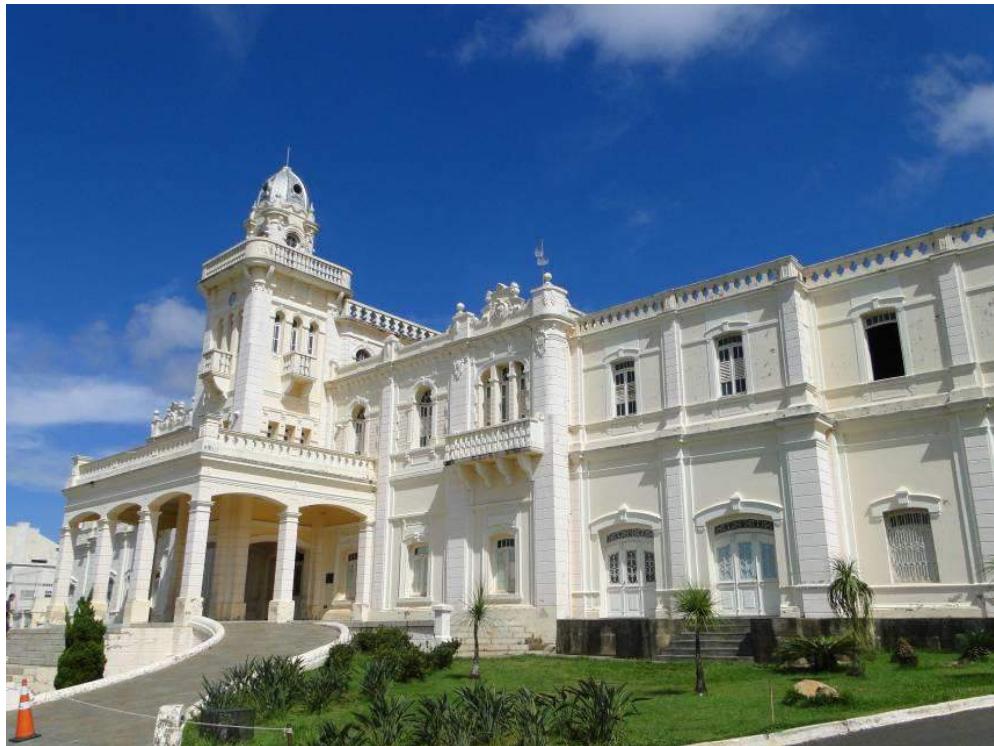
Figura 113 - Estação da Goiás -Araguari /MG

Ao centro a torre que marca o edifício e o terraço. Podemos perceber a platibanda em toda extensão do prédio sendo arrematada a platibanda com balaústres, frontões ornamentados e pináculos.

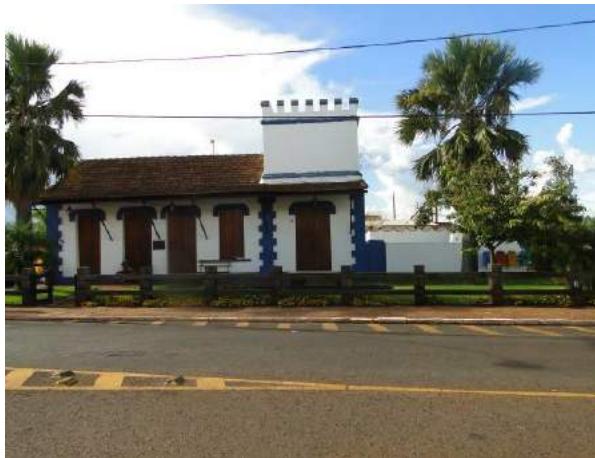
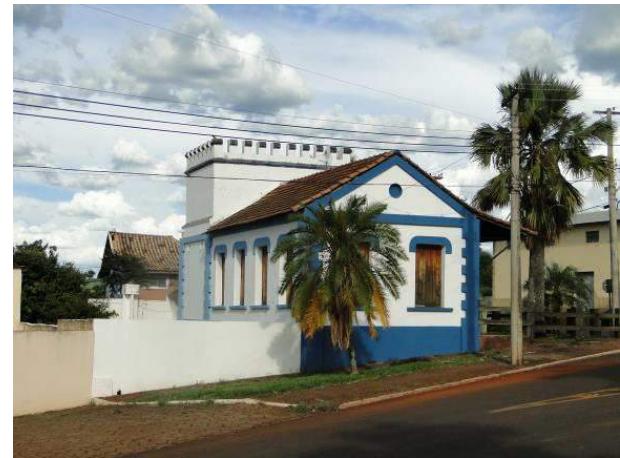
A estação de bonde da zona urbana de Sacramento foi preservada (figura 114 e figura 115). O partido da estação é retangular, térrea, cobertura em telha de barro tipo francesa em duas águas sendo a plataforma de embarque e desembarque de passageiros o

prolongamento da água do telhado e com uma pequena mão francesa em madeira. Em uma das fachadas temos a presença de um oitão triangular e na outra o volume onde temos a caixa d'água com uma platibanda escalonada e recortada com telhado encoberto.

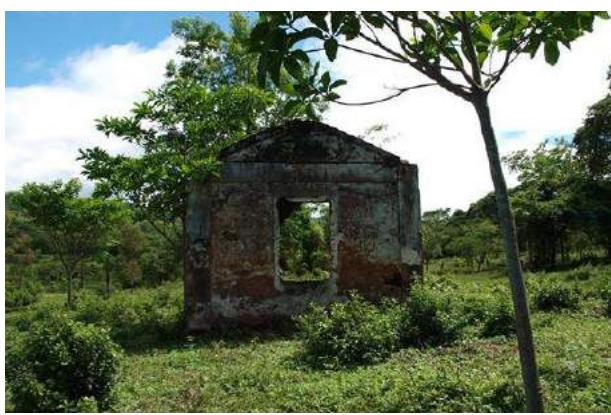
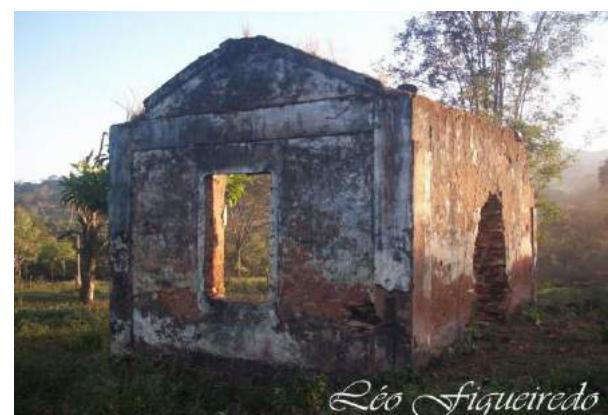
Na estação de bonde da zona rural, subestação da Tuia (figura 116), o partido é retangular, a cobertura com telhado de duas águas e telha de barro. A estação ruiu pelo abandono, restando apenas duas paredes laterais (figura 117).

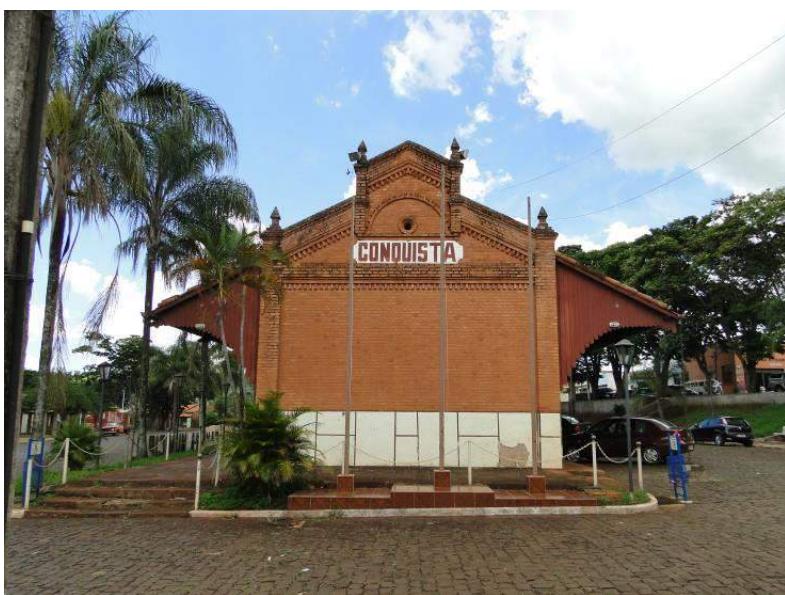
Figura 123 - Estação de Conquista observa-se na fachada menor com fechamento das mãos-francesas com madeira e o barrado que foi rebocado posteriormente durante as obras de adequação e manutenção do prédio.

As principais alterações na Estação de Conquista foram: execução de reboco em massa com frisos nas fachadas, sendo que em uma das fachadas menores, o barrado com friso foi inserido quase por completo, colocação de réguas em madeira nas fachadas dos frontões, fechando as mãos-francesas; demolição e construção de paredes para a instalação da plenária e apoios (banheiro e copa); troca do piso original com a inserção de piso em taco, cerâmica e piso laminado; execução piso inclinado para instalação das cadeiras da plenária, instalação de bancadas de granito em um dos cômodos para funcionamento da sala de estudos e informática, construção de banheiros e cozinha com laje em concreto com a colocação de caixa d'água; instalação de novo forro no cômodo onde funciona a plenária; desativação e retirada de parte dos dutos metálicos de queda que possibilitavam o escoamento das águas pluviais e que ainda parcialmente encontram-se ao lado dos pilares; instalação de equipamento de ar condicionado sendo que a máquina estão externa as fachadas.

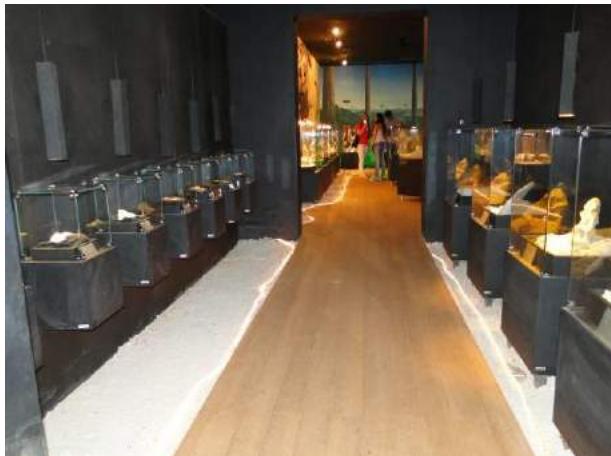
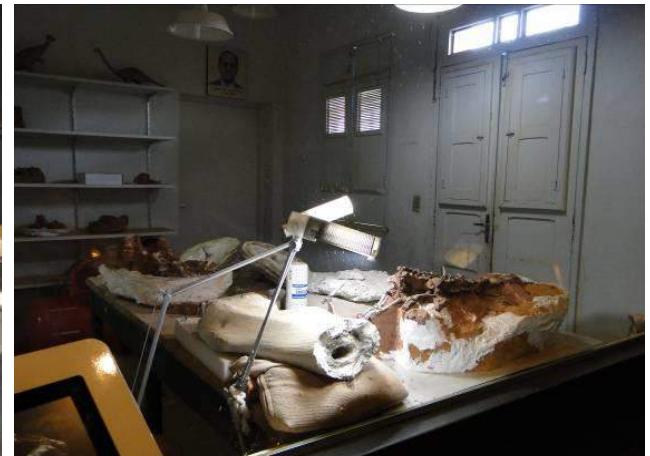
Apesar da conservação das fachadas, internamente o projeto museológico desenvolvido desconsidera o prédio, não permitindo uma leitura interna do edifício sendo este totalmente modificado servindo como uma caixa para abrigar o museu dos dinossauros (figura 125, figura 126).

Figura 126 - Estação de Peiropólis, interior da estação. Observa-se o laboratório de preparo de fosseis onde é possível através do vidro observar a remoção dos fosseis nas rochas coletadas.
Autor: CARILI, Clayton França.
Fonte: Acervo Particular
Data: 18 de janeiro de 2014.

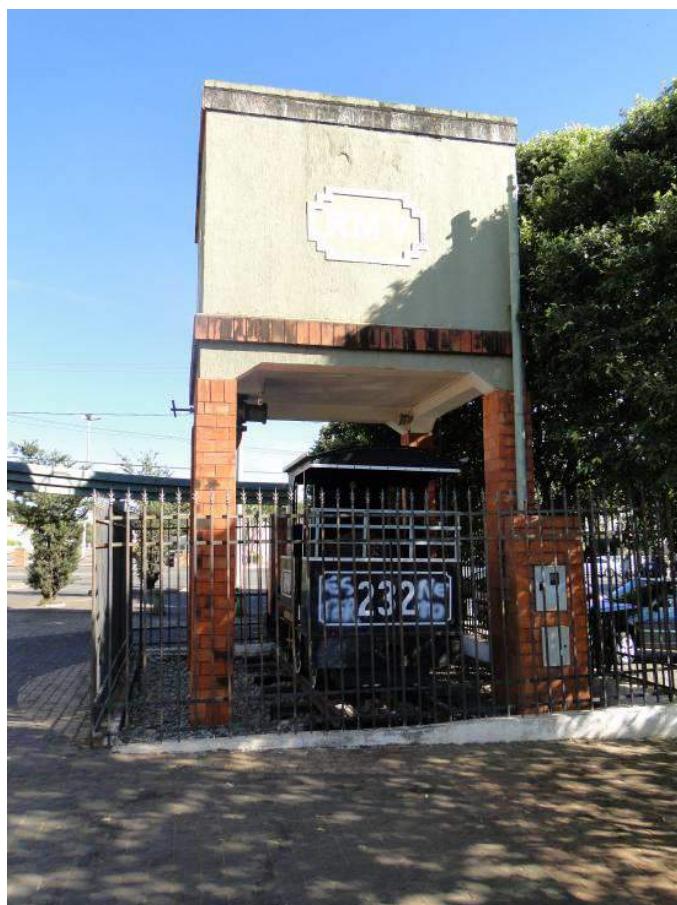
Figura 129 - Vista da Locomotiva a vapor estacionada embaixo da antiga caixa d'água que abastecia as locomotivas.

Nas estações utilizadas com outros usos não temos mais a presença da linha férrea e somente a Estação de Monte Carmelo tem uma locomotiva a vapor, porém está estacionada na praça ao lado da Avenida Olegário Maciel, abaixo da antiga caixa d'água que abastecia as locomotivas (figura 129). Se esta locomotiva, o bem móvel, estivesse estacionada ao lado da antiga plataforma de embarque e desembarque de passageiros, poderia auxiliar para a valorização e manutenção da memória do edifício.

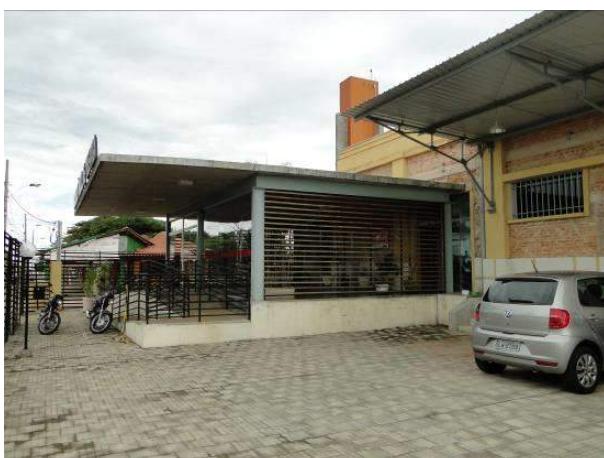
Figura 131 - A Estação de Uberaba após o restauro. Observa-se o foyer de acesso ao prédio que foi criado junto com a rampa e escada que são cobertas. A estrutura que sustenta a laje de concreto é metálica. Nota-se parte da alvenaria exposta com a retirada do reboco

O projeto de restauro da 2ª Estação de Uberaba, de autoria do Arquiteto Eduardo Resende, foi desenvolvido em 2008, junto à Secretaria de Planejamento do município - SEPLAN, Secretaria de Administração e a Fundação Cultural de Uberaba, sendo executadas as seguinte intervenções: construção de um foyer em estrutura metálica, pilares e viga e cobertura em laje de concreto com fechamento em vidro sendo que este hall está servido por rampas de acesso e escada ao prédio (figuras 131); execução de passeios e fechamento externos em gradil em ferro; execução de reservatório de água superior em concreto armado; retirada do reboco nas fachadas com a exposição dos tijolos maciços; modificação do telhado com a troca das telhas onduladas de amianto por telhas acústicas e colocação de forro de PVC (figura 132); instalação de anteparo em perfil de alumínio e vidro impedindo o acesso dos visitantes do arquivo ao leito ferroviário que está em funcionamento; execução de piso em concreto usinado (figura 133), execução em um dos cômodos, de um pequeno mezanino em estrutura metálica (figura 134).

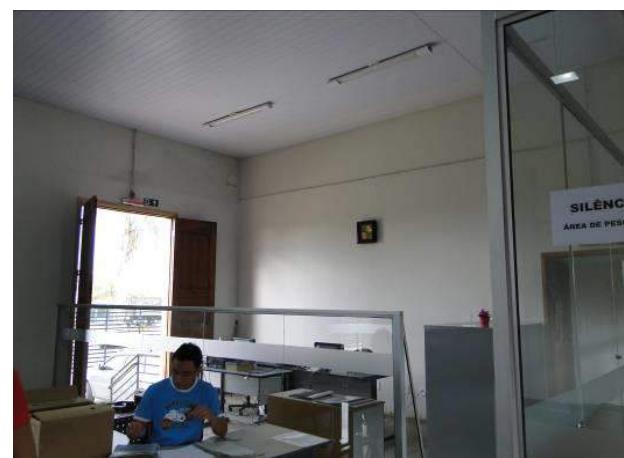
Figura 132 - Interior da antiga estação observa-se o forro de PVC que foi inserido durante o processo de restauro do bem cultural.
Autor: CARILI, Clayton França.
Fonte: Acervo Particular
Data: 18 de janeiro de 2014.

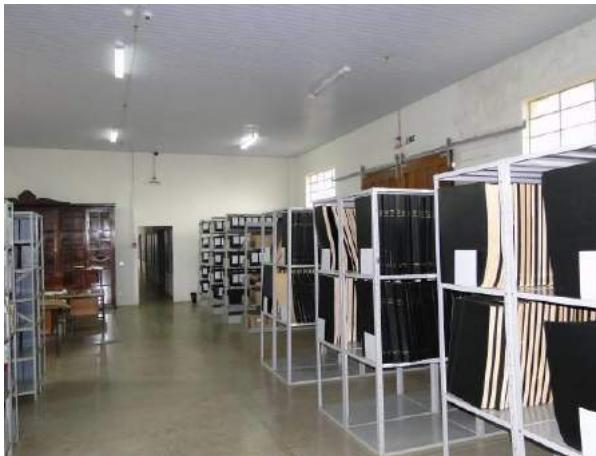
Figura 133 - A Estação de Uberaba após o restauro. Vista interna de uma das salas onde está parte do acervo documental.

Observa-se o piso em concreto usinado que foi executado

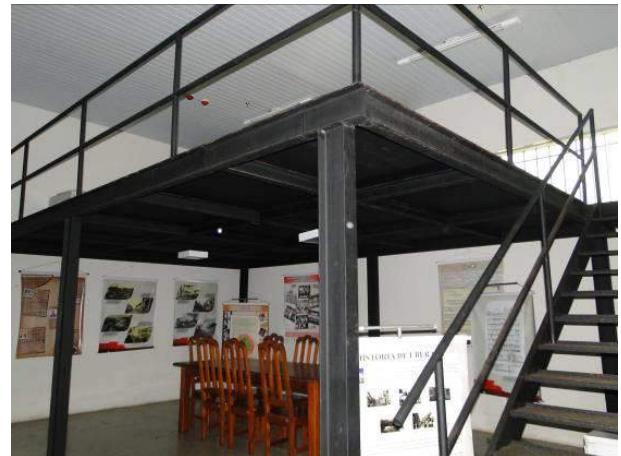
Figura 135 - A Estação de Uberaba após o restauro. Vista parcial de uma das salas. Observa-se o mezanino que foi criado em estrutura metálica

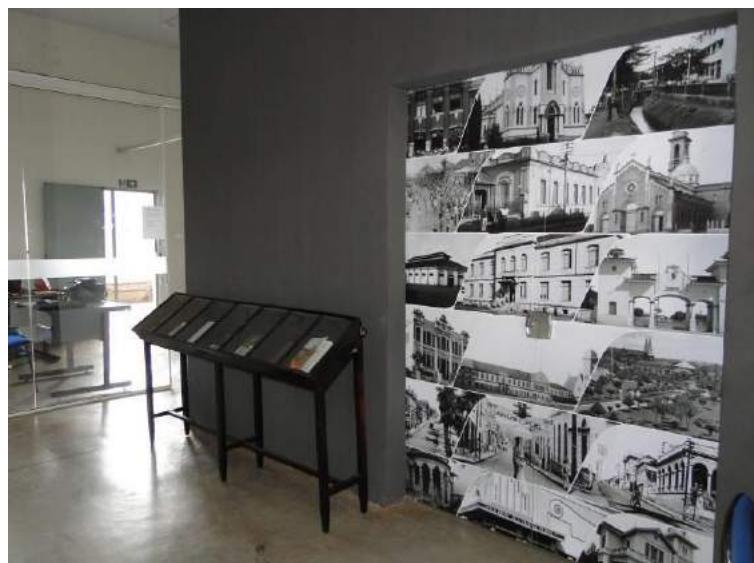
Figura 135 - A Estação de Uberaba após o restauro. Vista do hall de acesso ao prédio. Observa-se a criação de um pequeno espaço com fotos e expositores de objetos relacionados com o arquivo e o patrimônio cultural de Uberaba.

No entanto, apesar de ser um local dedicado à preservação da memória, o projeto não contemplou nenhum espaço para resguardar a história da estação, tendo apenas um pequeno espaço com um pôster fotográfico onde há fotos históricas de bens culturais de Uberaba e painéis para exposição de documentos do arquivo (figura 135). Mesmo com a ausência na 2ª Estação da Mogiana, de espaço dedicado à história e memória do edifício, a presença do leito ferroviário, com a linha férrea, que está em funcionamento com trens de carga na 3ª Estação da Mogiana, ao lado do atual Arquivo, garante a preservação de pelo menos o entendimento de que o prédio era um imóvel ferroviário.

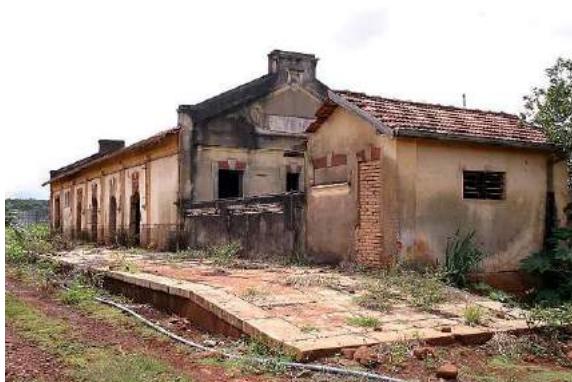
Figura 136 - Estações da Stevenson observa-se o péssimo estado de conservação e a ausência da cobertura da plataforma antes do restauro. Em primeiro plano a Casa de Turma, ao lado estação.

Outra estação que estava em péssimo estado de conservação era a Estação da Stevenson (figura 136,137). O Conjunto Arquitetônico foi vendido pela Ferrovia Paulista S/A - FEPASA, concessionária de serviço público e transporte ferroviário, com sede em São Paulo,

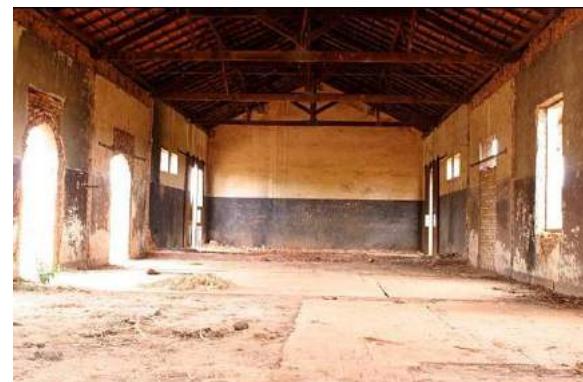
Figura 137 - Estação da Stevenson nota-se o péssimo estado de conservação em que estava o interior da estação e as vergas que foram modificadas.

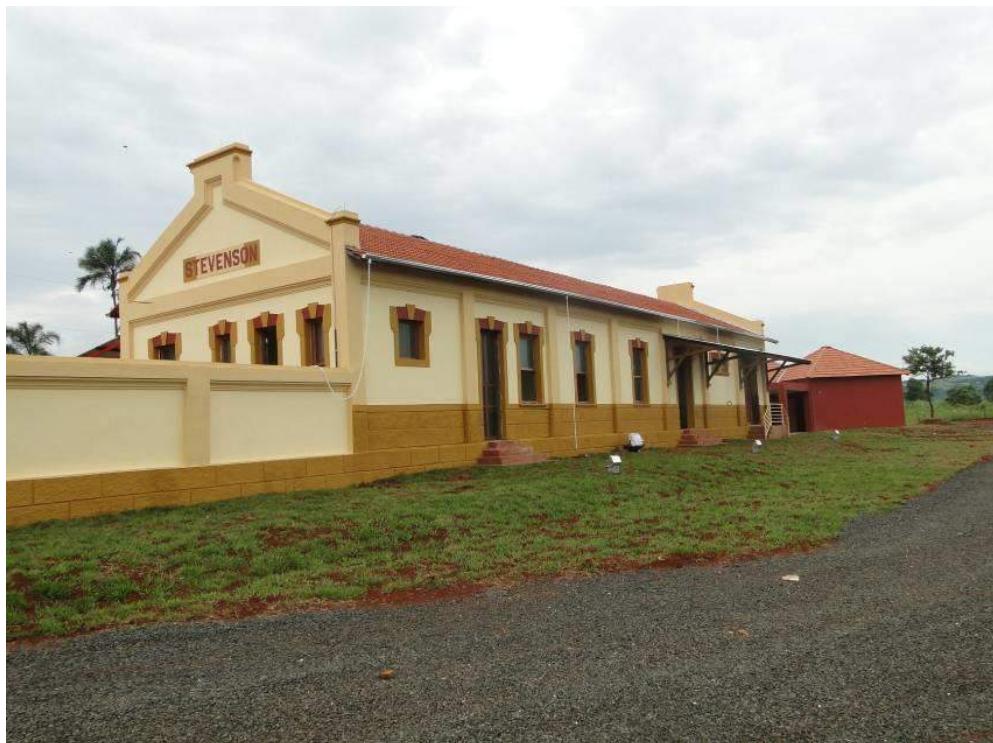
Figura 138 - A estação da Stevenson após o processo de restauro do prédio

As principais intervenções realizadas foram: reforço da estrutura para evitar novas trincas nas paredes, restauração do telhado, desemparedamento de vãos de portas e janelas, restauração das vergas retas com a demolição das intervenções das vergas em arco pleno que foram construídas posteriormente a construção; inserção de forro em madeira

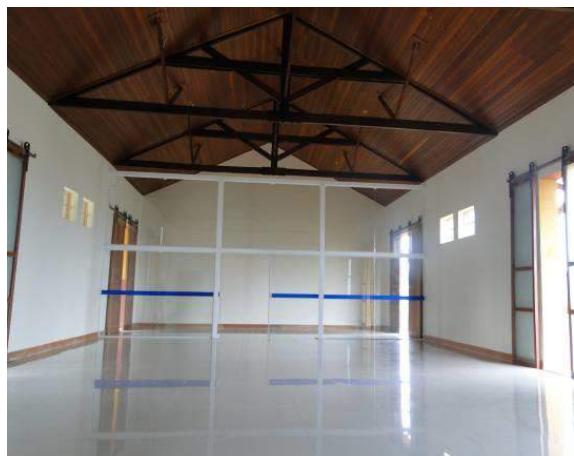
Figura 139 - Estação da Stevenson após o restauro. Observa-se o interior da estação com o piso em porcelanato, a divisória em vidro temperado onde será o espaço de memórias do prédio. Nota-se o forro de madeira que foi inserido no restauro mantendo as tesouras aparentes.

seguindo a inclinação do telhado deixando as tesouras aparente (figura 139); execução de novas esquadras em madeira e vidro sendo o desenho e modelo da esquadria simplificado pois não haviam referências das antigas janelas (figura 140); instalação de vidro temperado formando um cômodo para instalação do espaço de memória da estação; adequação interna para o funcionamento de cozinha industrial de acordo com as normas da vigilância sanitária (figura 141,142); execução de piso interno em porcelanato bege e tapete em ladrilho hidráulico na área da sala de memória (figura 143), seguindo o mesmo desenho e modelo dos ladrilhos originais; nova cobertura na plataforma de embarque e desembarque de passageiros que havia sido toda perdida, sendo executada em estrutura metálica e com telhas termo acústicas (figura 144); execução de guarda-corpo metálico na antiga plataforma e execução de cobertura em laje de concreto ligando a estação ao anexo construído – sanitários.

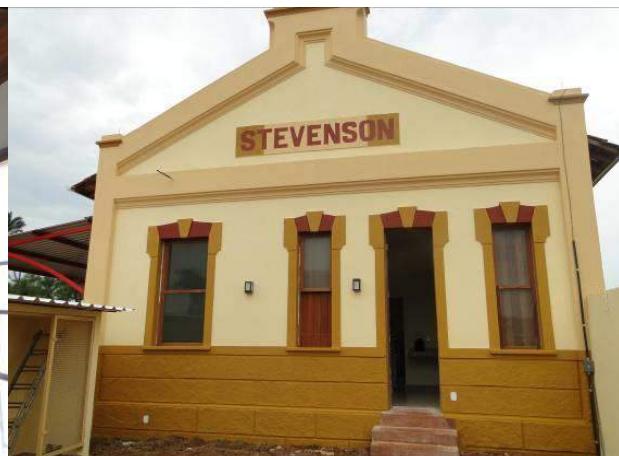
Figura 140 - Estação da Stevenson após o restauro. Observam-se as esquadrias em madeira e vidro que foram inseridas no projeto de restauro.

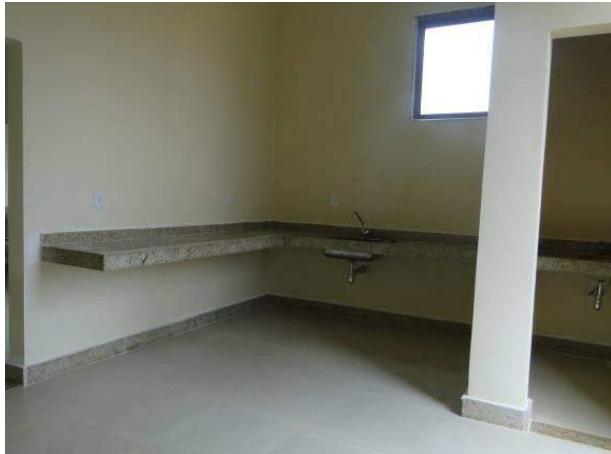
Figura 141 - Estação da Stevenson após o restauro. Observam-se as bancadas em granito da área de preparo e saladas da cozinha.

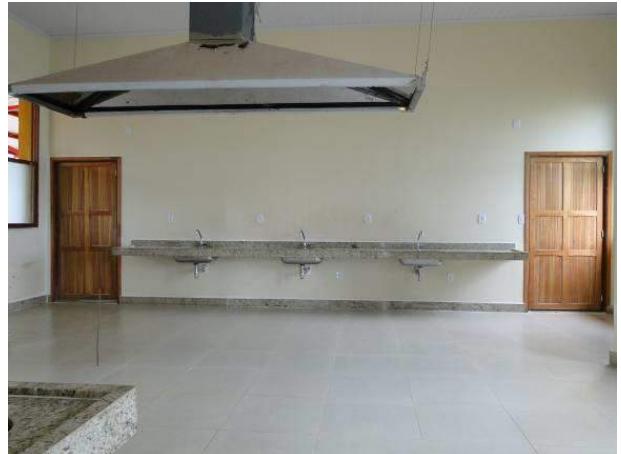
Figura 142 - Estação da Stevenson após o restauro. Observam-se as pias da cozinha e a coifa central da área de preparo de alimentos.

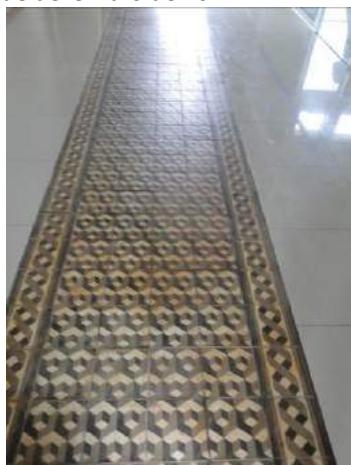
Figura 143 - Estação da Stevenson após o restauro. Observa-se o piso em ladrilho hidráulico que foi confeccionado sendo o mesmo desenho do ladrilho encontrado na estação. Podemos notar o porcelanato bege.

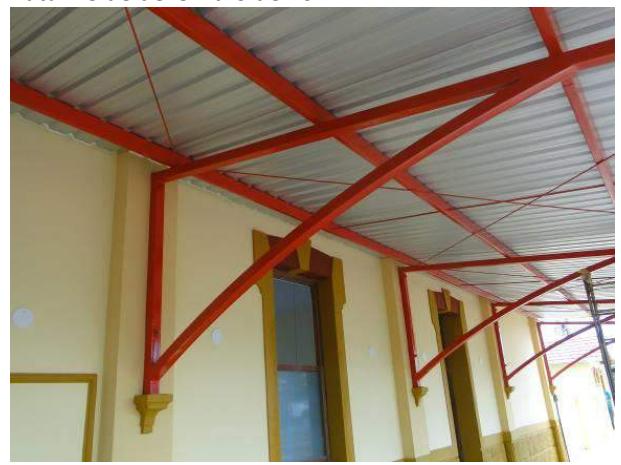
Figura 144 - Estação da Stevenson após o restauro. Observam-se as mão-francesas metálicas que foram inseridas com desenho simplificado, pois não havia referências da antiga sendo pintadas em vermelho para destacar que é um elemento novo e a cobertura com telhas termo acústicas.

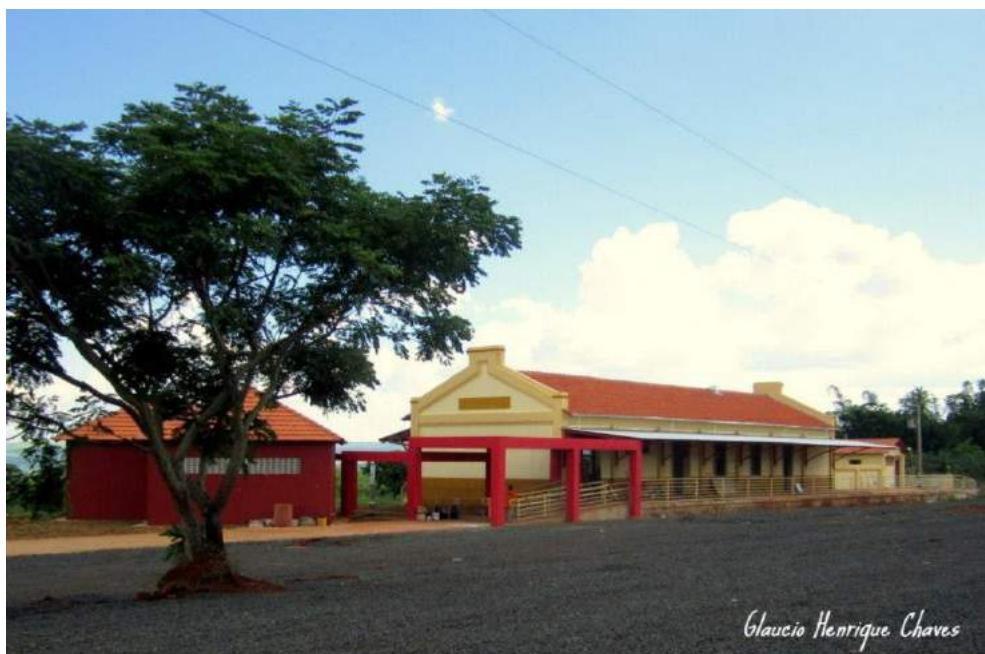
Figura 145 - Estação da Stevenson após o restauro. Vista do anexo construído ao lado da estação. Podemos notar que o anexo utiliza telhado aparente com telhas de barro francesas e está muito próximo à estação.
Autor: Glaucio Henrique Chaves
Fonte: Acervo Particular

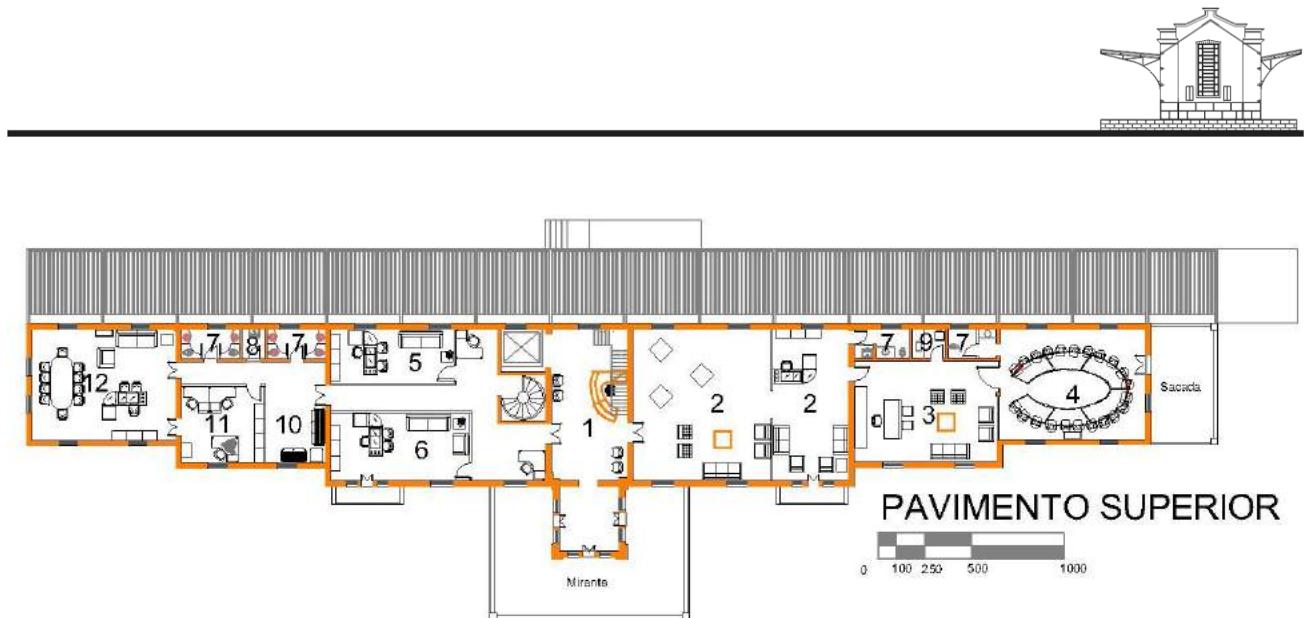
Figura 147 - Planta do Pavimento Superior da Estação da Goiás – Projeto de Restauração e Adequação da Estação da Goiás – Centro Administrativo de Araguari
Data: 2004
Autor: CARILI, Clayton França
Fonte: Acervo Particular

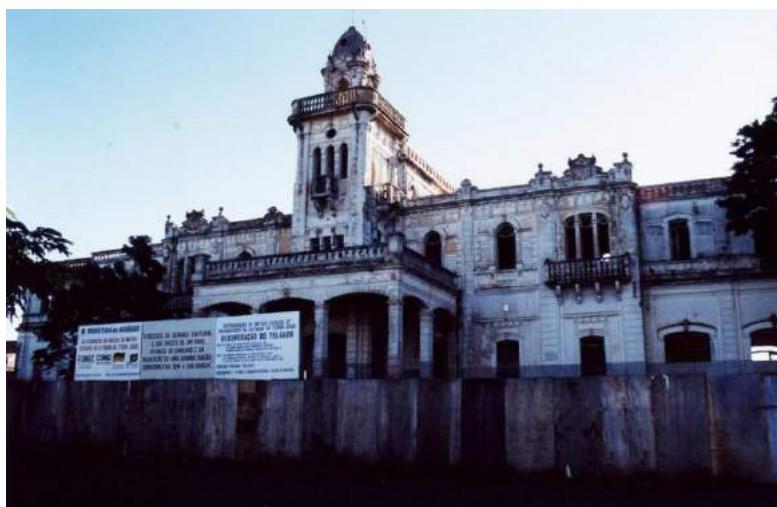
Figura 150 - Estação da Goiás observa-se os tapumes que estavam impedindo a visão do prédio e abrigando andarilhos e escondendo vândalos dentro do prédio
Autor: João Maldonado
Fonte: Acervo Digital da Divisão de Patrimônio Histórico de Araguari – Fundação Araguarina de Educação e Cultura - FAEC
Data: 23 de junho de 2001.

O mutirão teve várias etapas, sendo a primeira intitulada de “Limpeza e Proteção” que aconteceu em 23 de junho de 2001, com a limpeza do prédio e a retirada dos antigos tapumes colocados na restauração do telhado. Como a obra havia sido paralisada, os tapumes não estavam servindo de proteção ao prédio e sim escondiam vândalos e andarilhos que estavam morando no interior do edifício, sendo os elementos ainda existentes em madeira (portas, janelas, tacos e assoalho) utilizados como lenha para cozinhar, depredando a estação e colocando em risco o bem com a possibilidade de incêndio no prédio (figura 150 e 151).

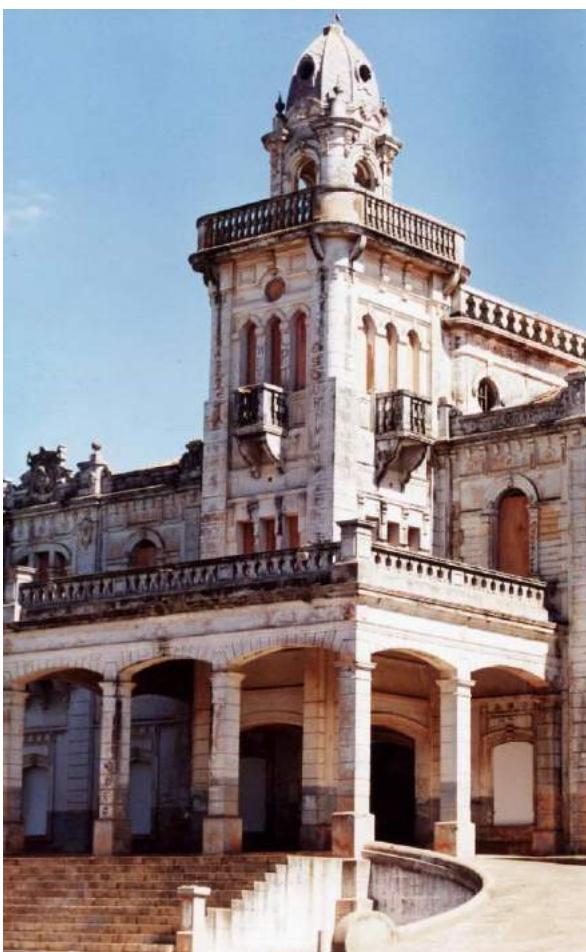
Figura 151 - Estação da Goiás no dia do Mutirão Pró Restauração – “Limpeza e proteção”. Observam-se a estação após a limpeza e retirada dos tapumes que cercavam o prédio. Foram colocados novos tapumes impedindo a entrada no edifício pelas portas e janelas.
Fonte: Acervo Digital da Divisão de Patrimônio Histórico de Araguari – Fundação Araguarina de Educação e Cultura - FAEC
Autor: João Maldonado
Data: 23 de junho de 2001.

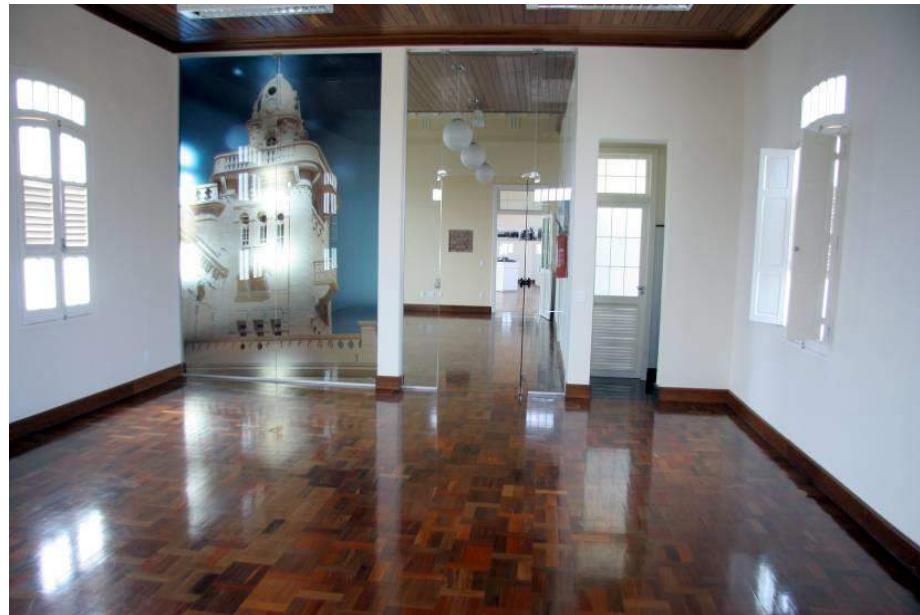
Figura 153 - Vista interna da Estação da Goiás – Observa-se o gabinete do prefeito e a divisória em vidro separando a sala de despacho da sala de reuniões.

Durante as obras de restauro os principais serviços que foram executados de acordo com o projeto foram: abertura de portas internas no pavimento térreo permitindo a circulação entre as salas; execução de novas portas com bandeiras e vergas retas em madeira na mesma altura das portas existentes ,sendo as novas portas inseridas em madeira lisa e com apliques lembrando almofadas o que permitia a leitura das portas novas que foram inseridas; refazimento do piso em taco seguindo as marcas da paginação antiga; inserção de piso em granito rústico e polido no hall de acesso a estação e vestíbulo; instalação de elevador sem casa de máquinas, sendo panorâmico e com vidro em um de seus lados permitindo assim observar a escada helicoidal do prédio; refazimento dos banheiros que haviam as peças todas sido perdidas; execução do forro em madeira; instalação de divisórias em vidro temperado entre o gabinete do prefeito - sala de despacho e sala de reuniões; execução de uma copa privativa na sala do prefeito e outra copa no pavimento térreo servindo todo o prédio; execução de painéis fotográficos e mobiliário para o museu, salão nobre e sala do prefeito.

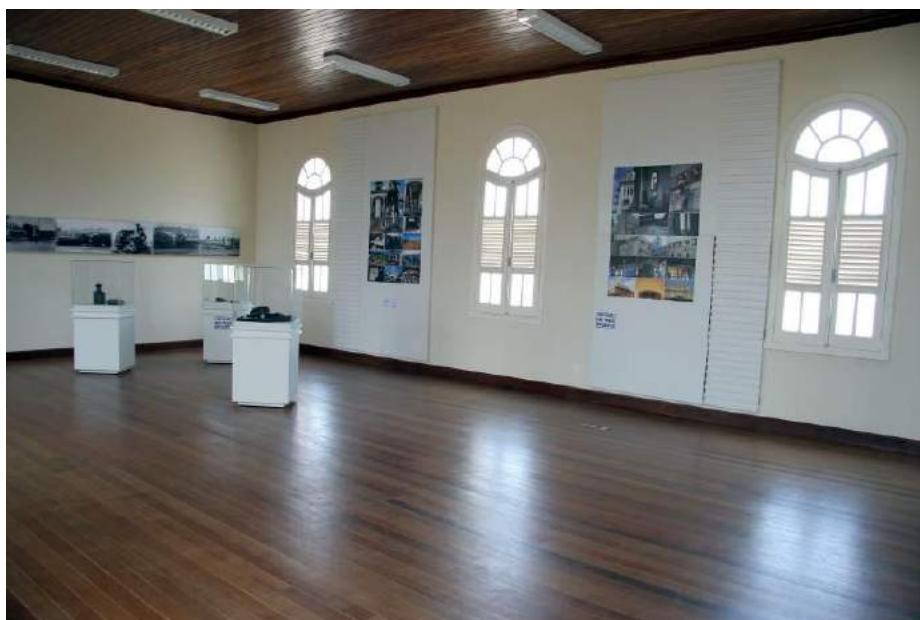
Figura 154 - Vista interna da Estação da Goiás – Observa-se o salão nobre – antessala do gabinete do prefeito, ainda sem mobiliário, mas com os painéis fotográficos e as redomas com objetos ferroviários.

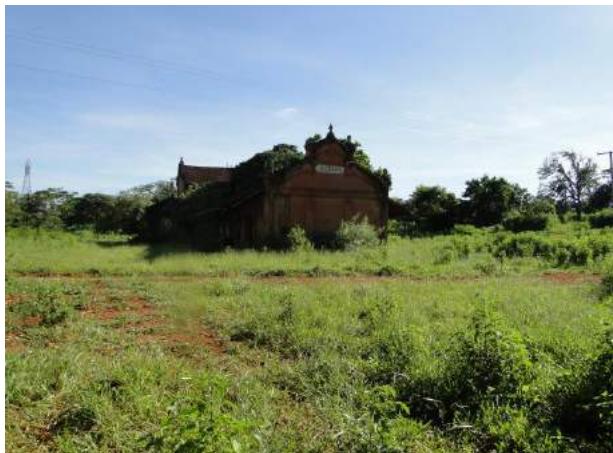
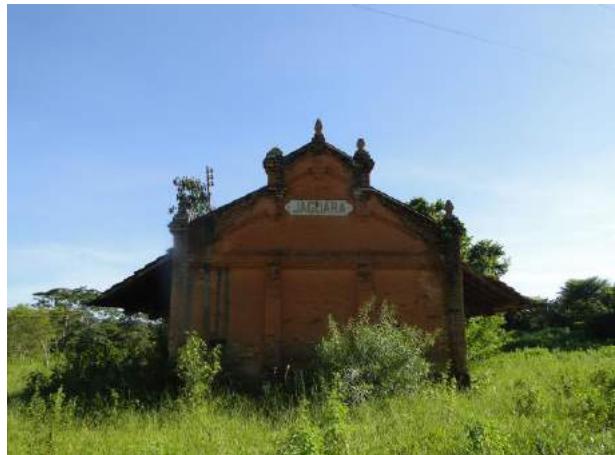
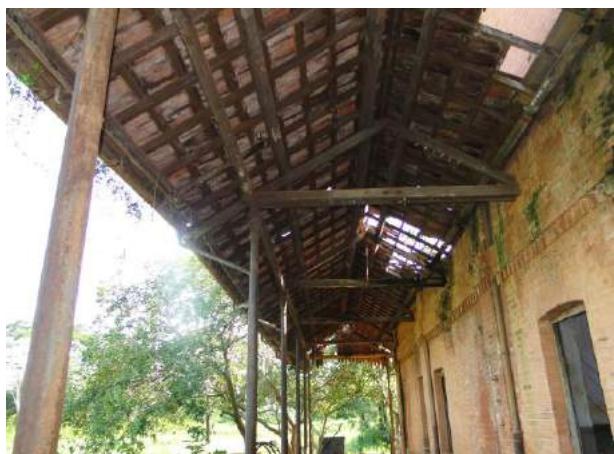
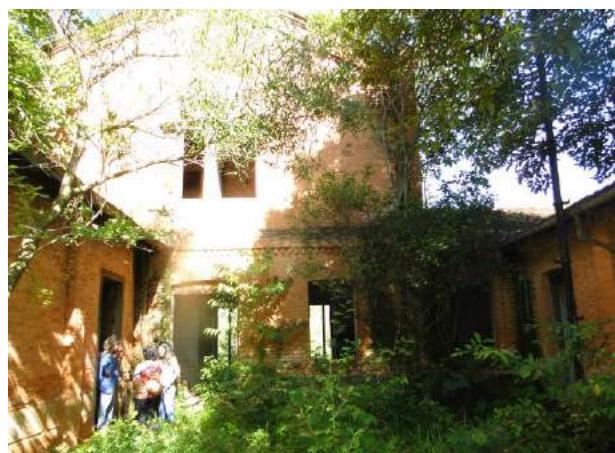
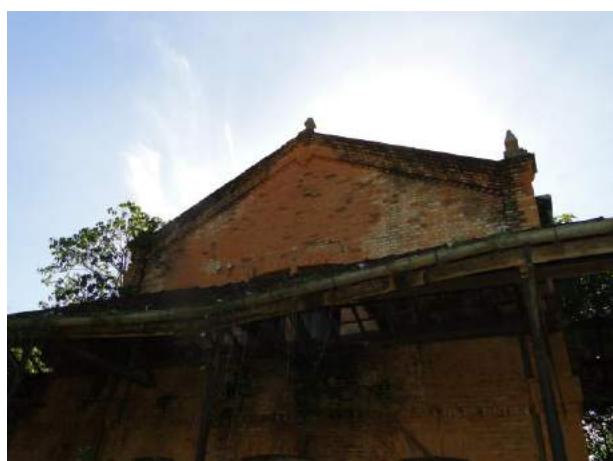
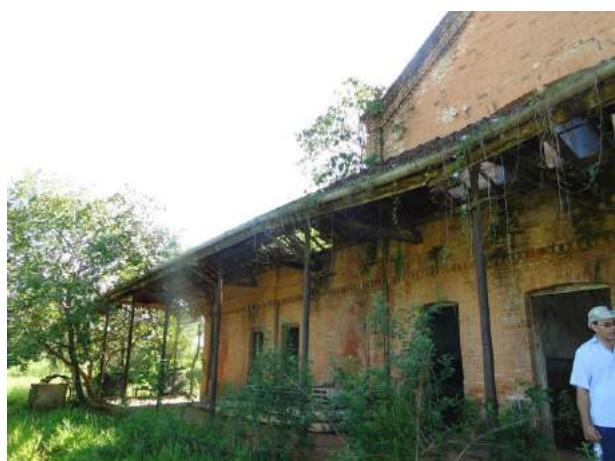
FICHA VISITA DE CAMPO – ESTAÇÃO JAGUARA

O estado de conservação da estação da Jaguara agrava-se pela falta de usos e as intempéries climáticas e vandalismo. Outro grave problema é o crescimento de espécies arbóreas ao lado das paredes o que provoca o aparecimento de trincas nas alvenarias e compromete a estrutura do edifício, há muito mato no conjunto ferroviário e próximo a estação. As patologias encontradas são:
