**As Estações Ferroviárias do Triângulo Mineiro e Alto Paranaíba e suas interfaces:
história e conservação**

Dissertação apresentada ao curso de
Mestrado do Programa de Pós-Graduação
em Arquitetura e Urbanismo, como pré-
requisito para obtenção do título de
mestre em Arquitetura e Urbanismo
Orientadora: Profa. Dra. Marília Maria
Brasileiro Teixeira Vale

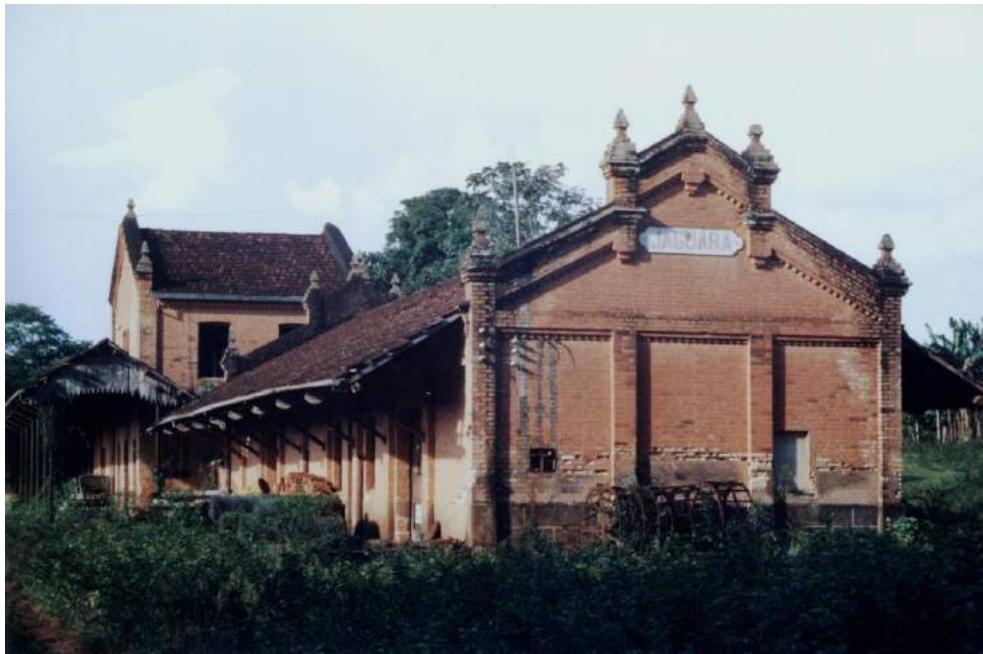
Município de Sacramento – Conjunto Ferroviário de Jaguara – Prédio da Estação – Vista fachada lateral direita e frontal.

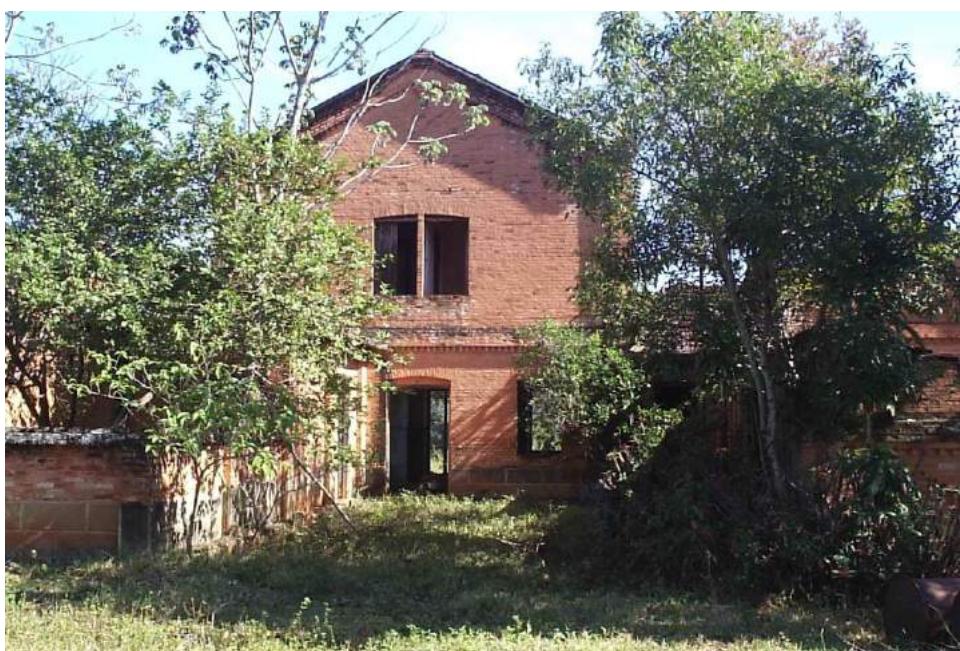
Município de Sacramento – Conjunto Ferroviário de Jaguara – Prédio da Estação – Vista fachada posterior a plataforma de embarque e desembarque de passageiros

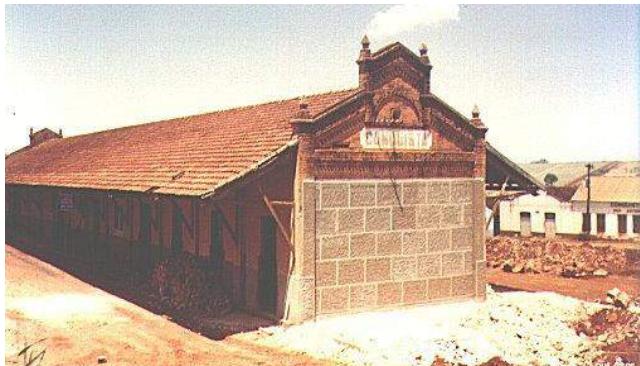
A estação, durante reforma, em 10/1985.

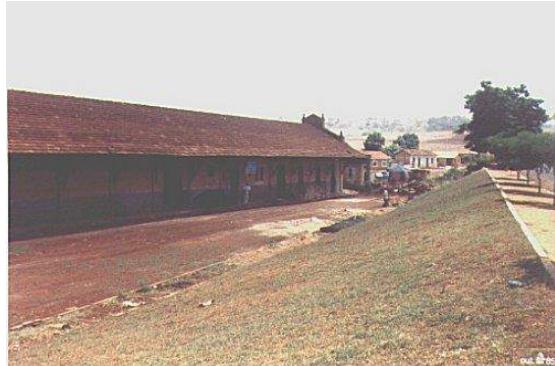
A estação, durante reforma, em 10/1985.

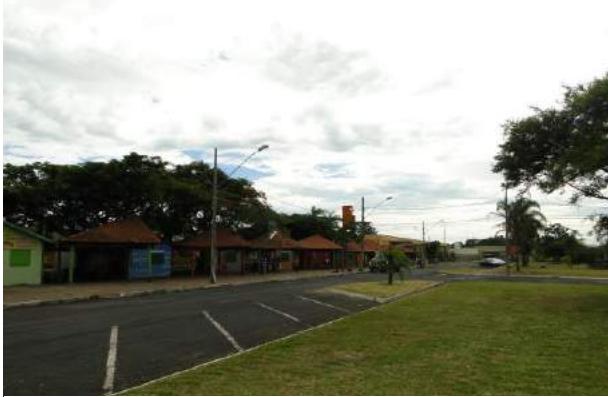
Vista da praça Doutor José Pereira Rebouças.
Observa-se entre a 2^a Estação da CMEF e a 3^a Estação da CMEF a presença de quiosques em alvenaria e cobertura em telha de barro.

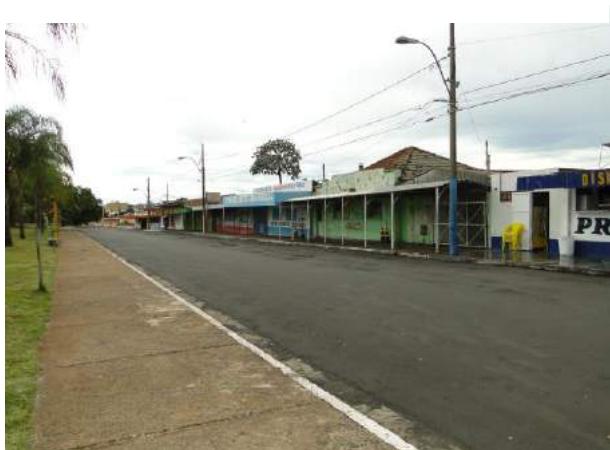
Vista das lanchonetes e bares que funcionam em frente a praça. Observa-se a invasão das calçadas com a construção das coberturas em estruturas metálica.

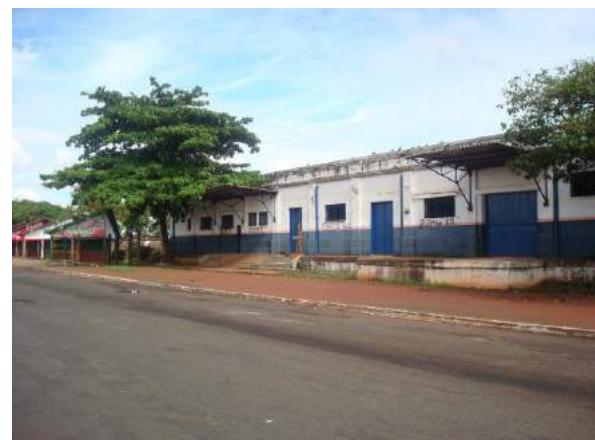
Fotos da estação abandonada - 2^a Estação da Companhia Mogiana de Estrada de Ferro /CMEF

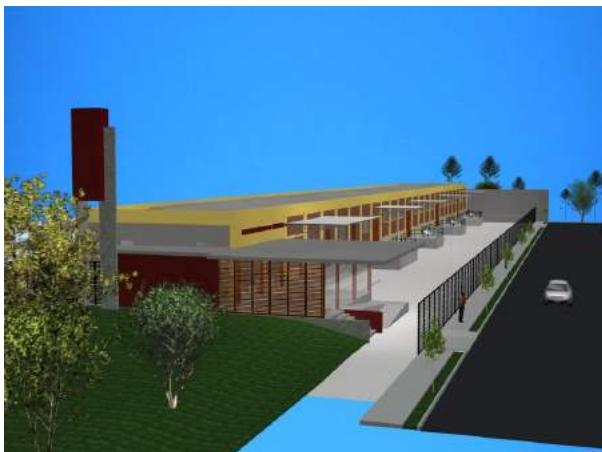
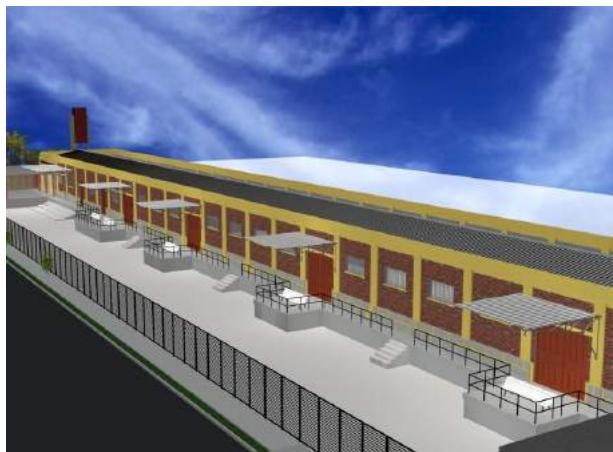
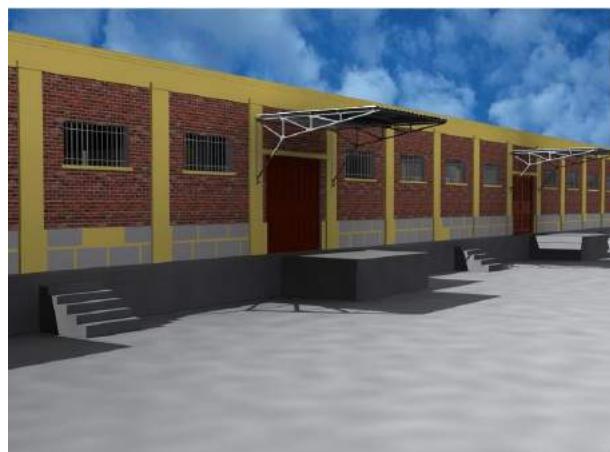
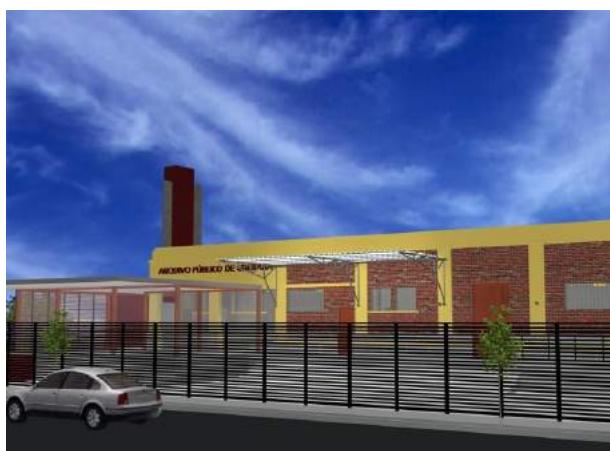
Perspectiva do Projeto do Arquivo Público de Uberaba. Observa-se o projeto de intervenção com o hall de acesso e o volume do reservatório superior e as alvenarias em tijolos aparentes que foram descascadas.

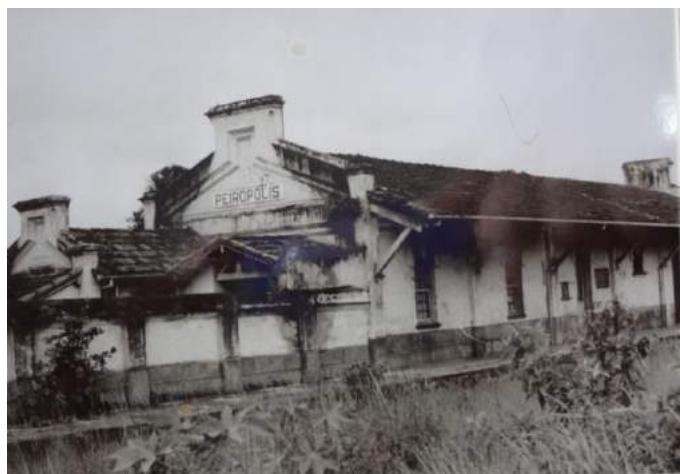
Estação de Peirópolis desativada

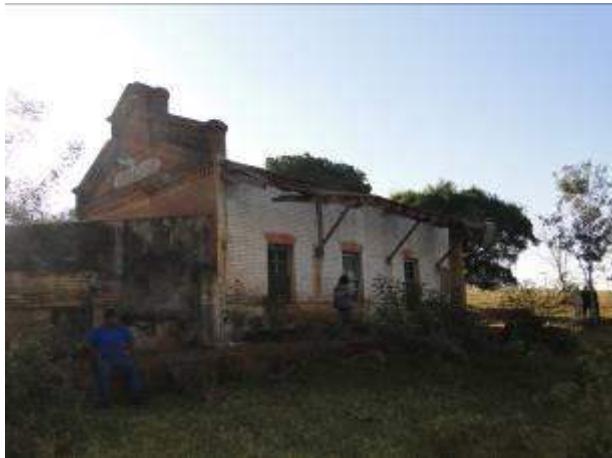
Vista da estação Sobradinho fachada norte com a cobertura da plataforma em péssimo estado de conservação

Escorar as mãos-francesas – peças que estão desabando - assim como parte do madeiramento do telhado. Deverá ser amarrado lona neste madeiramento para evitar a deterioração das peças de madeira que estão expostas. As escoras deverão suportar uma carga de até 500 Kgf e deverão ser escorados todo o madeiramento.

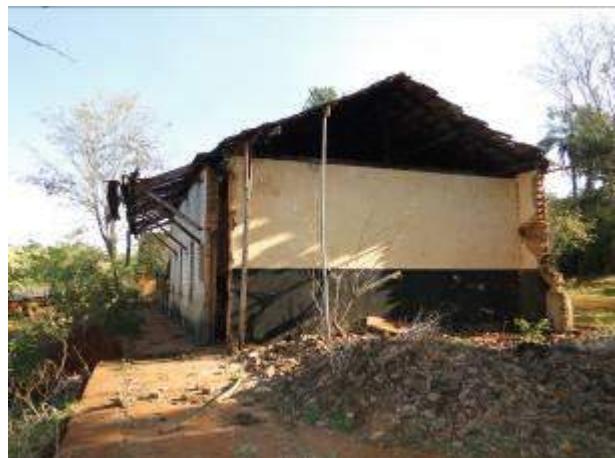
Anterior a 2011, foram feitas escoras para evitar a degradação do prédio e a possível ruína de parte do edifício. Essas escoras não evitaram a queda de toda a fachada oeste.

Vista da estação Sobradinho. Observa-se a fachada oeste que caiu.

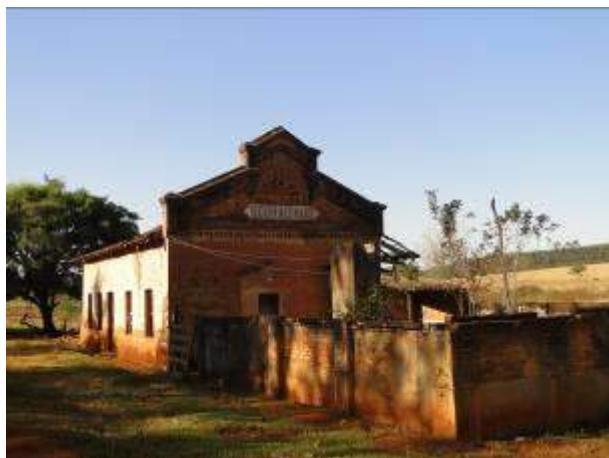
Estação de Sobradinho, frontão remanescente

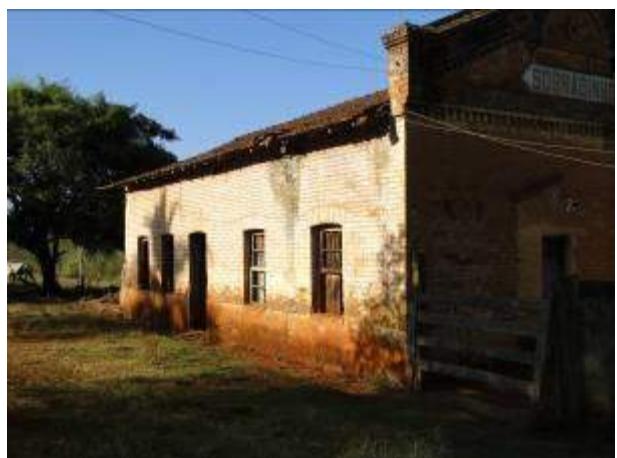
Estação de Sobradinho fachada sul.

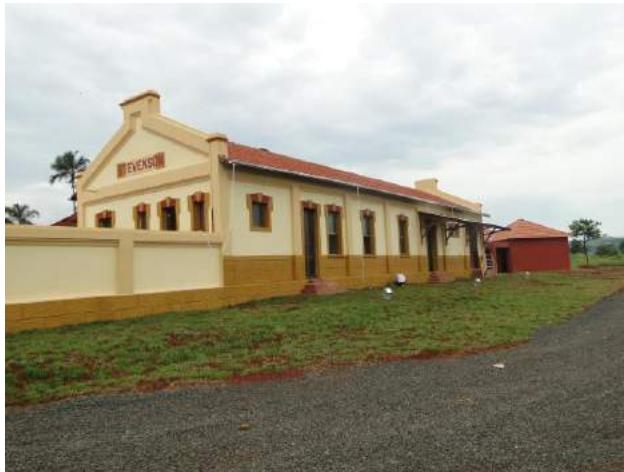
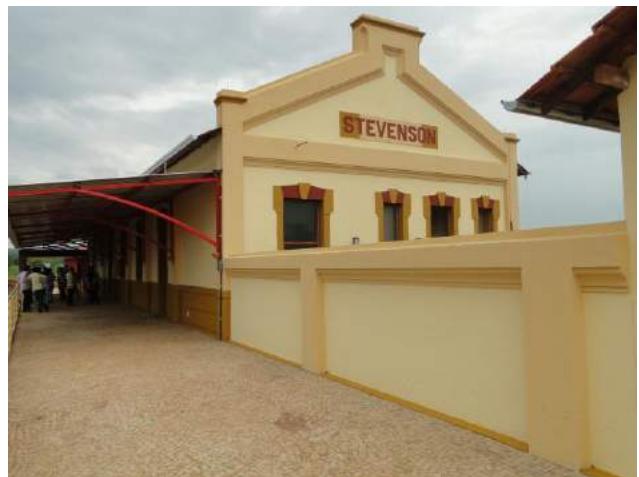
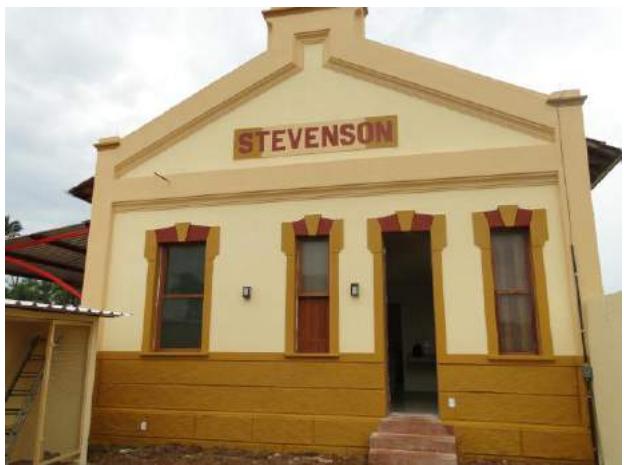
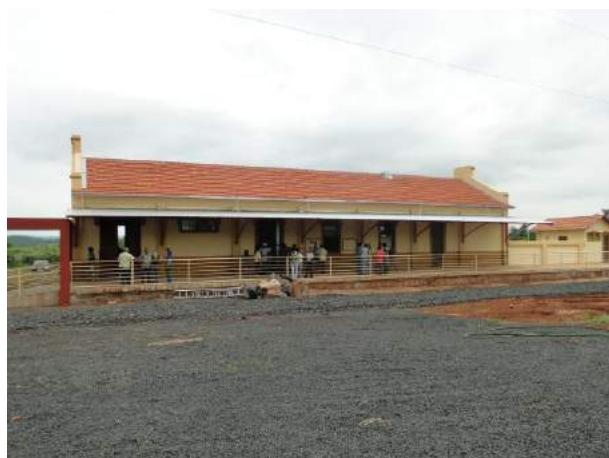
FOTO IMÓVEL: Estação da Stevenson na inauguração do restauro

- Manutenção do telhado e colocação de manta aluminizada assim como substituição de peças que estavam deterioradas;
- Execução de forro em madeira seguindo a mesma inclinação do telhado, deixando as tesouras aparentes;

- Execução de nova cobertura na plataforma de embarque e desembarque de passageiros em estrutura metálica e telha termo acústicos;
- Estabilização das trincas estruturais com a execução de reforços;

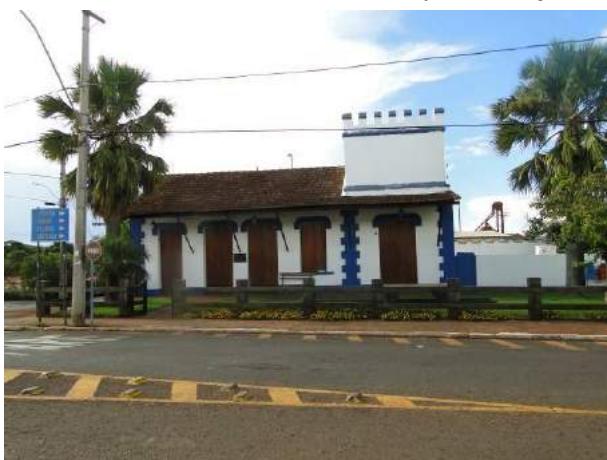
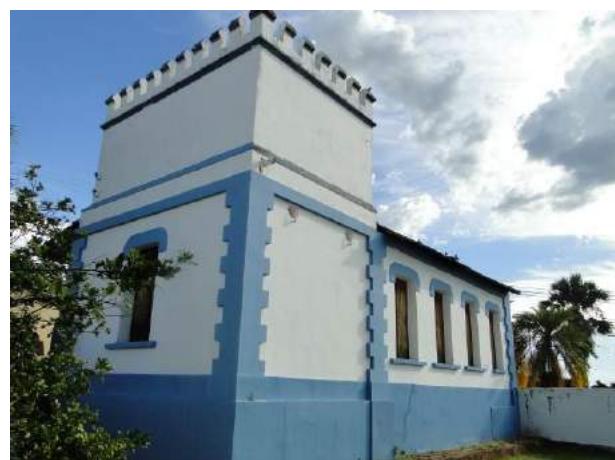
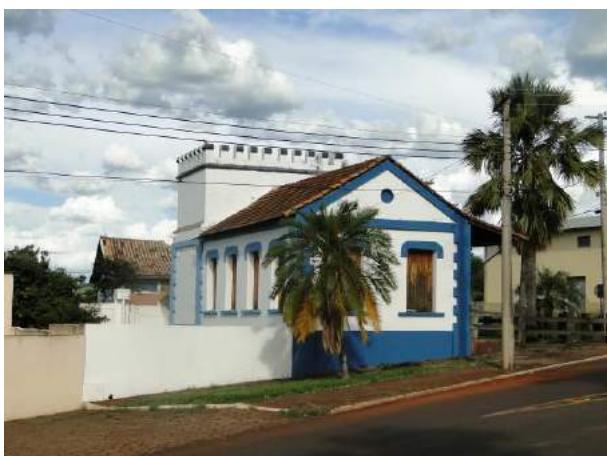
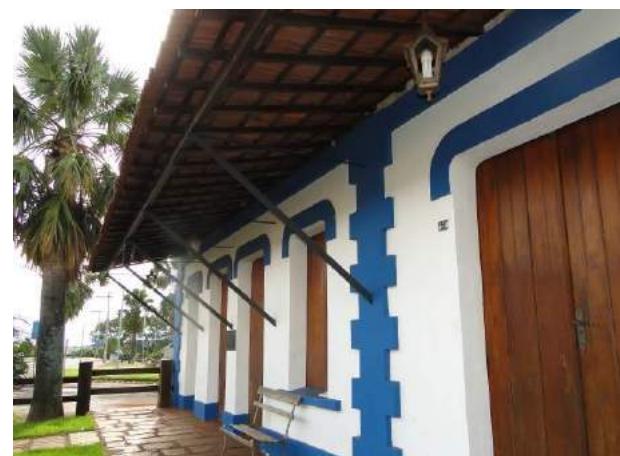
O estado de conservação do prédio é bom, porém existem algumas patologias que devem ser corrigidas evitando assim maiores danos ao bem cultural em visita notaram-se as seguintes patologias:

- Presença de umidade descendente em algumas paredes principalmente as voltadas para fachada à praça e posterior o que evidencia problemas nas calhas e / aos dutos de queda;
- O taco está com o sinteco desgastado;
- Algumas janelas e portas estão com pequenas partes deterioradas necessitando de substituição de peças e revisão nas ferragens. Nas torres as esquadrias são as que estão mais danificadas e há necessidade de manutenção do relógio que está parada, sem funcionar;
- Os ladrilhos do saguão uma pequena parte necessita de substituição, pois partes estão quebradas;
- A pintura está desgastada e necessita nova pintura para melhor proteção das alvenarias.

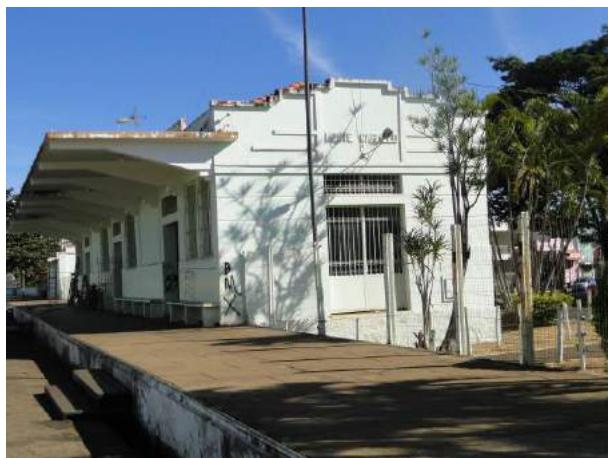
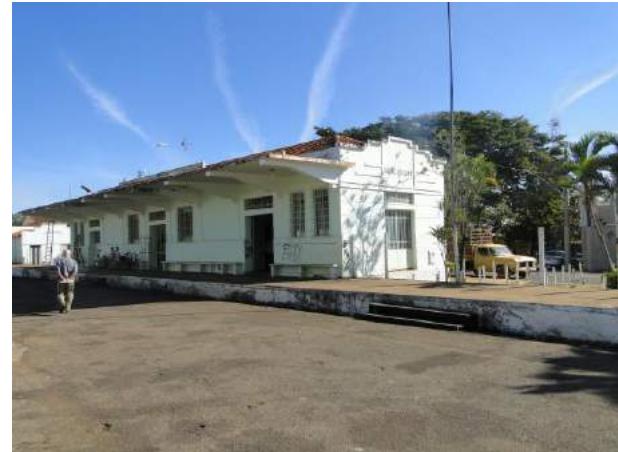
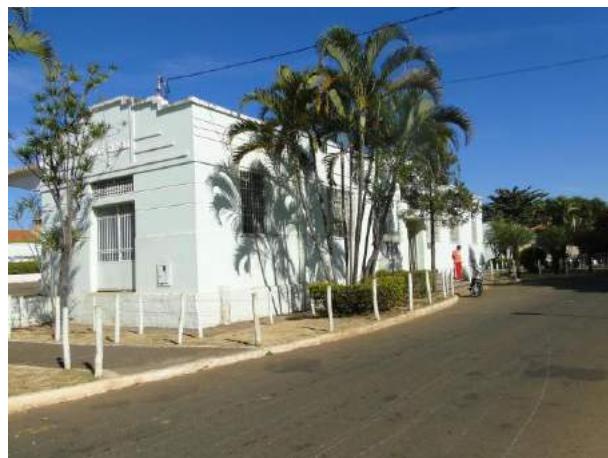
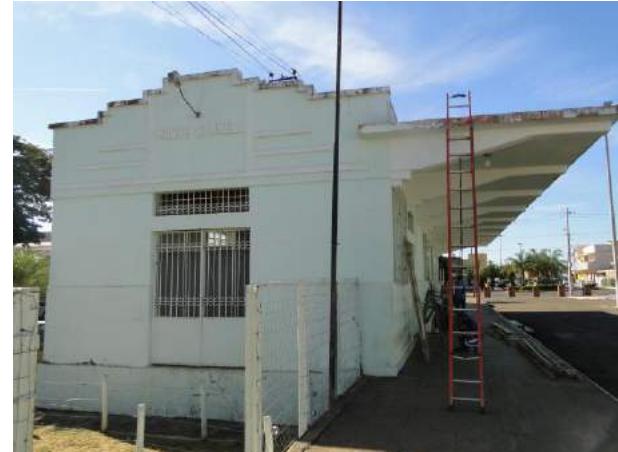
Vista das fachadas da estação de Monte Carmelo – Rede Mineira de Viação – Atual Casa de Cultura

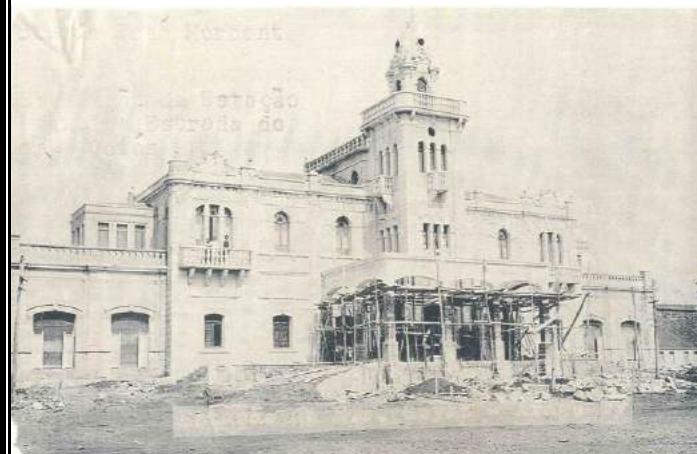
Estação da Goiás
Data: Década de 1920
Autor: Sem autor
Fonte: Arquivo Público Municipal Dr. Calil Porto

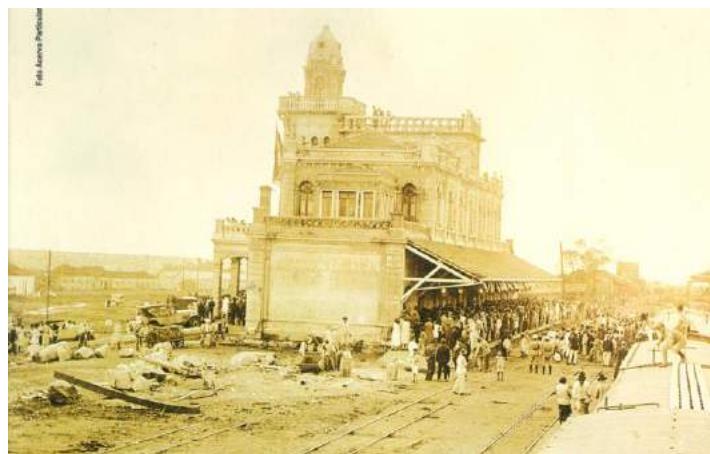
Estação da Goiás
Data: 1928
Autor: Sem autor
Fonte: Arquivo Público Municipal Dr. Calil Porto

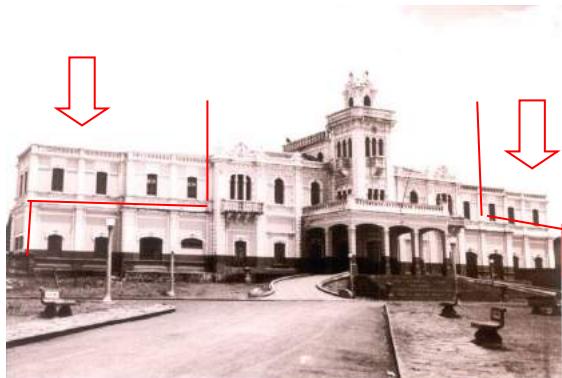
Alas que foram ampliadas
Estação da Goiás após 1930
Autor: Sem autor
Fonte: Arquivo Público Municipal Dr. Calil Porto

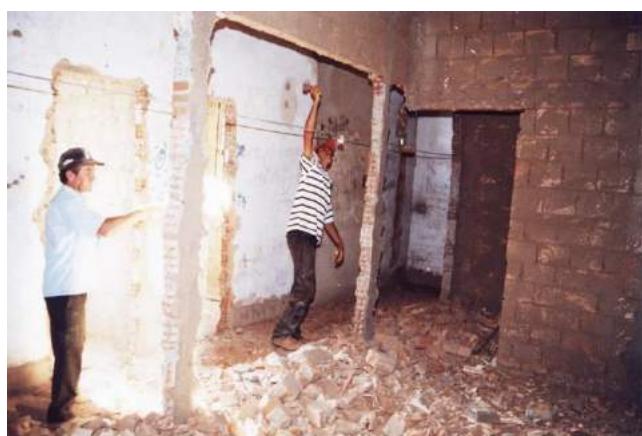
Estação da Goiás – Demolição das paredes internas

Na década de 1980, o atual prefeito que administrava o município solicitou a construção de paredes internas em alvenaria de tijolos para a possível instalação da Prefeitura Municipal de Araguari- PMA, o que não ocorreu. Apesar de não ter havido a transferência da PMA as paredes foram executadas em alvenaria de tijolos, modificando a ambiência interna e comprometendo a estrutura do edifício uma vez que as paredes eram em alvenaria de tijolos havendo peso próprio nas alvenarias na laje em concreto. Durante o processo de sensibilização da população em prol da preservação do edifício – Mutirão Pró-restauração houve a demolição destas paredes.

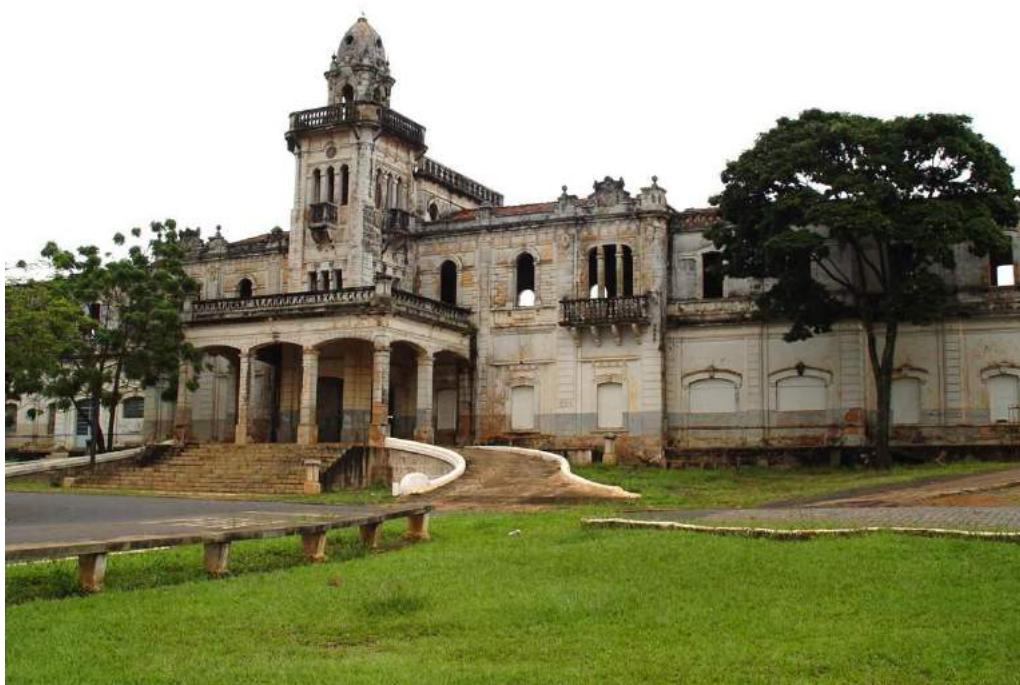
Vista da Estação após a conclusão da Primeira Etapa do Mutirão Pró- Restauração – Limpeza e Proteção

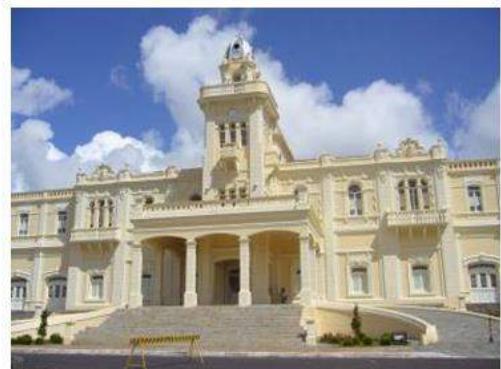
1

1. Vista da fachada do Palácio dos Ferroviários após a restauração.

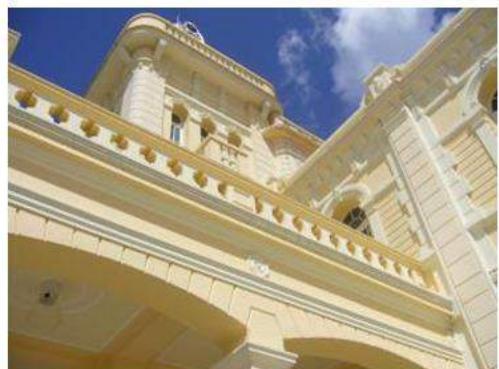
2

2. Detalhe da fachada do prédio após a restauração.

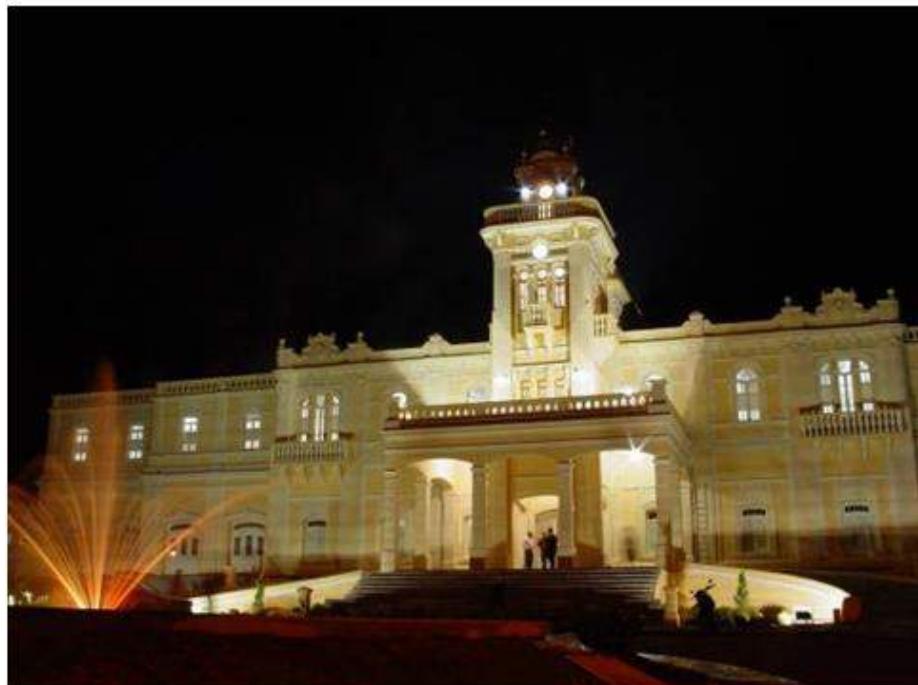
7. Vista do Palácio dos Ferroviários à noite após as obras de restauro.

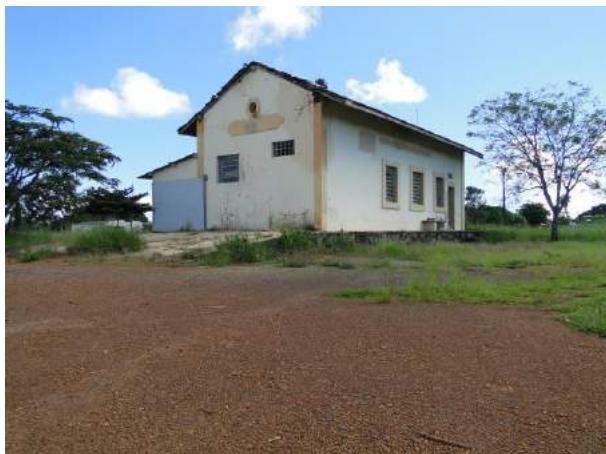
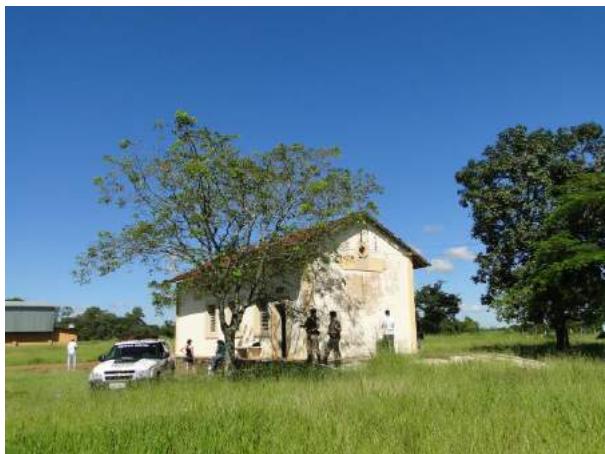
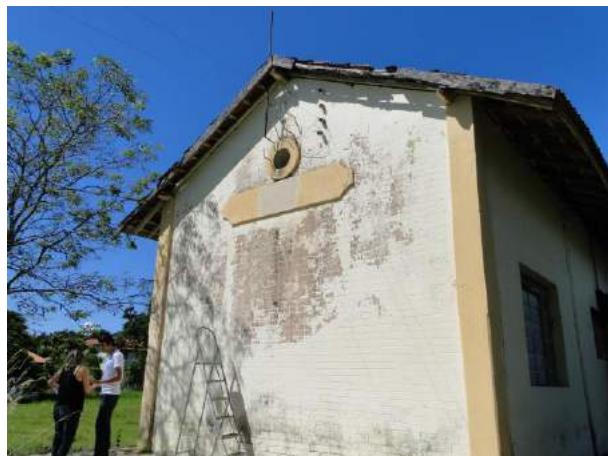
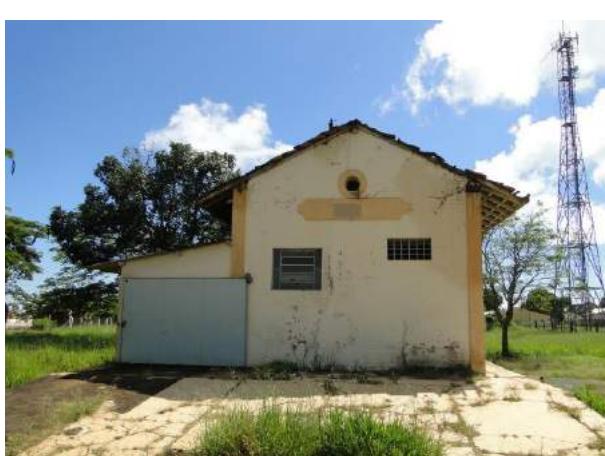
Estação de Amanhece
Foto: CARILI, Clayton França
Data: 22/05/2009

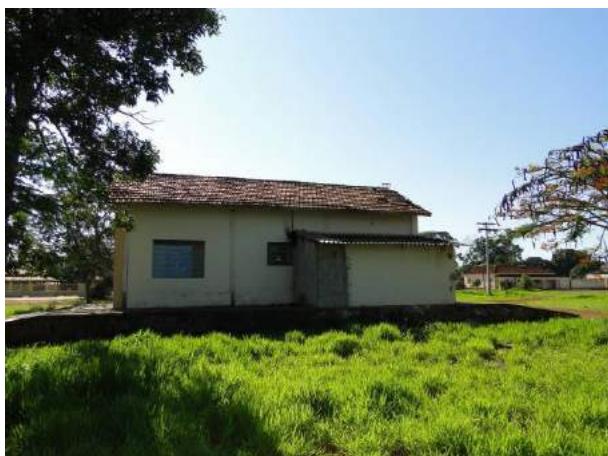
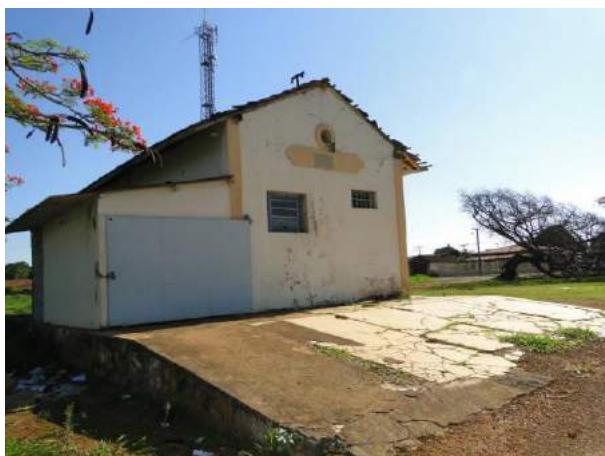
Estação de Amanhece
Foto: CARILI, Clayton França
Data: 9/11/2010

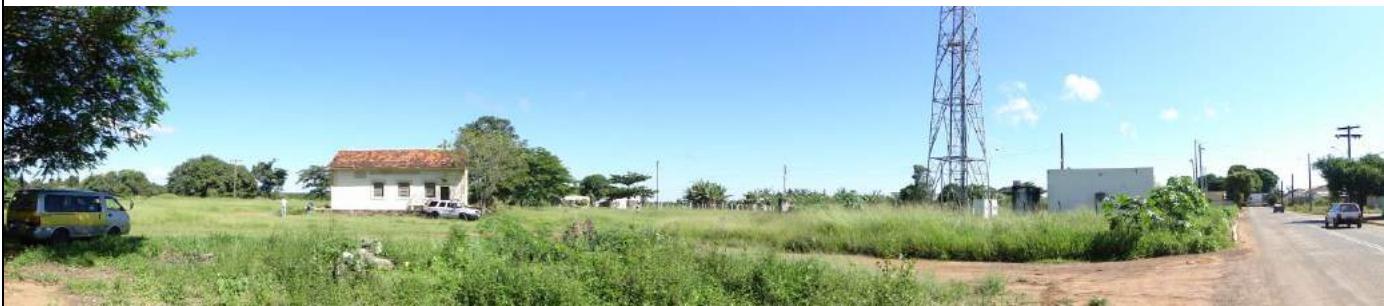
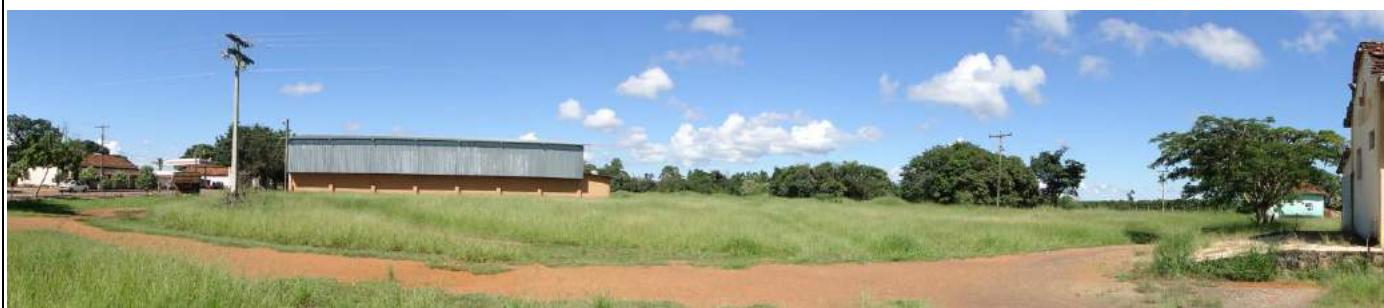
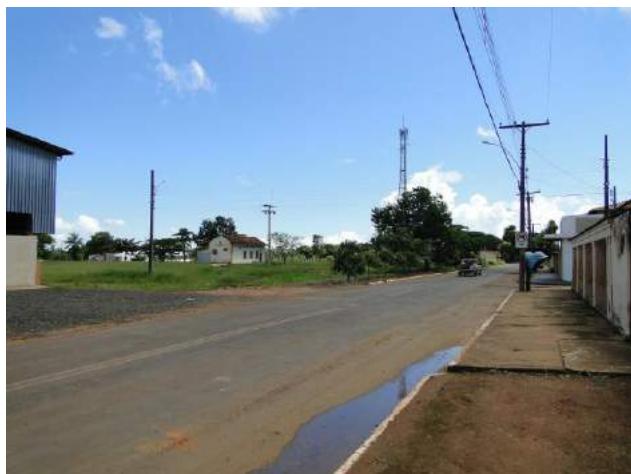
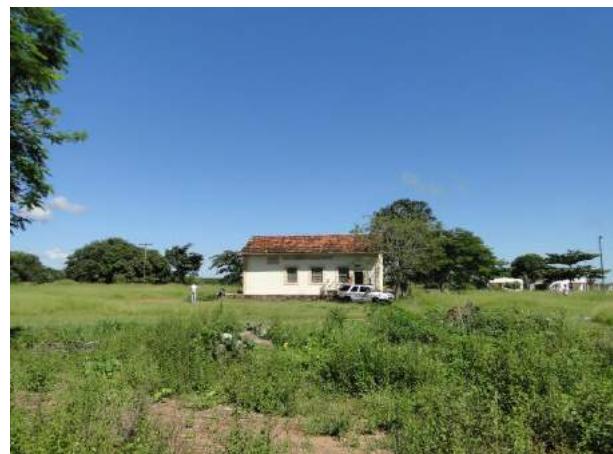
Estação de Amanhece, fotos do entorno

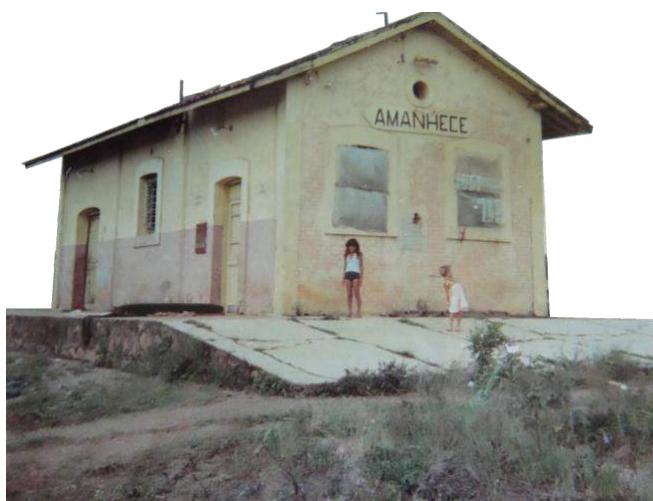
Estação de Amanhece

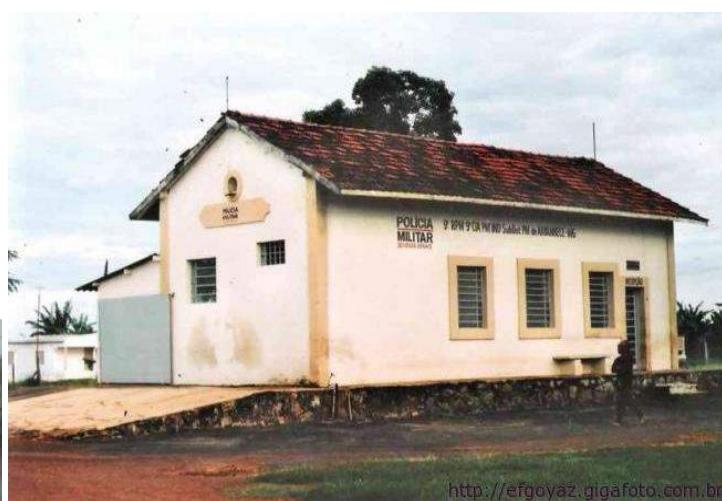
Estação de Amanhece
